DBU-Fördervorhaben AZ 33821/01-45

„Pflege und Erhaltung von anthropogen geschädigten und bereits restaurierten Natursteinobjekten im anstehenden Gestein bzw. im Mauerwerksverbund vor dem besonderen Hintergrund ihrer Einbindung in umgebende Feuchte- und Salztransportprozesse am Beispiel des Steinernen Albums in Großjena“

„Das Steinerne Album in Großjena“

Prof. Dr. Jeannine Meinhardt
Studiengang Konservierung und Restaurierung
Fachrichtung Stein
Fachhochschule Potsdam

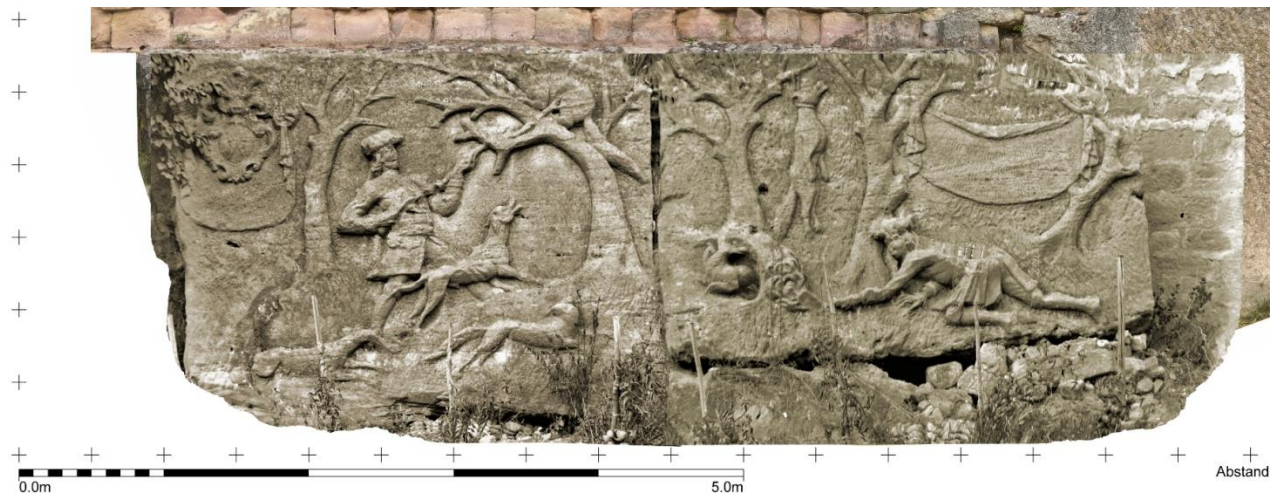
Zunächst ist das Relief *Fuchsjagd* im Zustand 1945 dargestellt (siehe Abb. 1). Abgesehen von den vielen erkennbaren Details, bis hin zu Blattwerk, Wappendetails (gekreuzte Schwerter), Rippen bei dem linken vorderen Hund oder Faltenwürfen usw., fällt der große Hohlraum an der Unterseite des Reliefs auf, der im Rahmen der Maßnahme in den 1990er Jahren zugesetzt worden ist.

Abb. 1: Aufnahme vor 1945 (genaues Jahr nicht gewiss), Relief *Fuchsjagd*

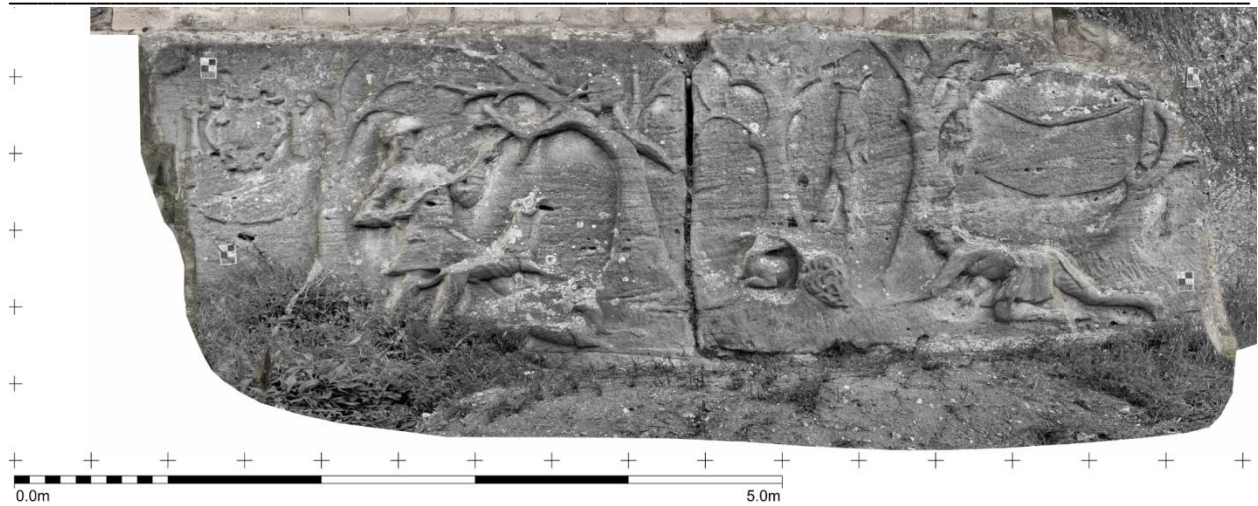
Abb. 2: Aufnahme 1995, vor der Restaurierungskampagne. Das Erdniveau vor dem Relief war extrem angewachsen. Relief *Herzog Christian*.

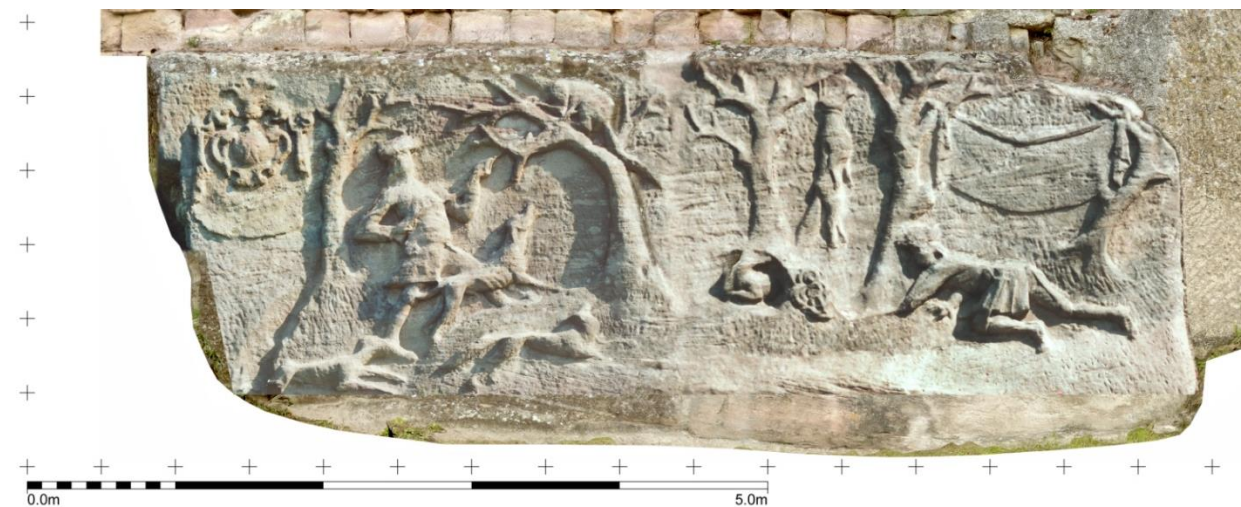
Im Rahmen der Restaurierungskampagne 1998/99 ist das Relief u.a. gereinigt worden. Beispielsweise im Bereich des Wappens oben links ist wieder deutlich mehr Volumen zu erkennen (siehe Abb. 3), weswegen davon ausgegangen werden muss, dass die Lichtverhältnisse bei der Aufnahme 1995 die tatsächlichen Verhältnisse etwas schlechter bzw. verfälscht darstellen. Die Freilegung und Sicherung des unteren Reliefbereichs fällt als deutliche Veränderung ins Auge.

Abb. 3: Zustand 1999, nach der Restaurierungskampagne, Relief *Fuchsjagd*

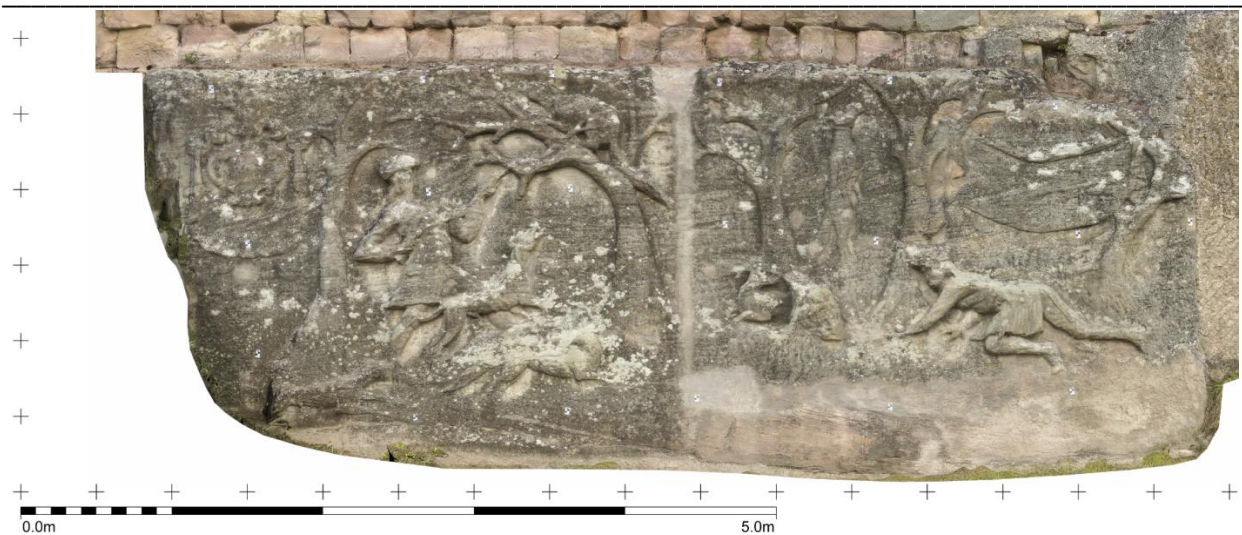
Der Zustand des Reliefs hat sich nach der Restaurierungskampagne 1999 bis zur neuerlichen Aufnahmen 2017 (siehe Abb. 4), also in weniger als 20 Jahren, noch einmal deutlich verflacht. Natürlich auch durch den massiven biogenen Bewuchs, aber auch durch Verluste in der Morphologie sind die verschiedenen Füchse und Hunde z.T. nur noch schwer auszumachen. Auch das Wappen oben links wirkt sehr stark zurückgewittert. Die Schadensdynamik ist daher als erheblich zu charakterisieren.

Abb. 4: Zustand 2017, vor der Anlage der Musterflächen zur Vergrämung der biogenen Besiedelung, die im Rahmen des Vorhabens erfolgte. Relief *Fuchsjagd*.

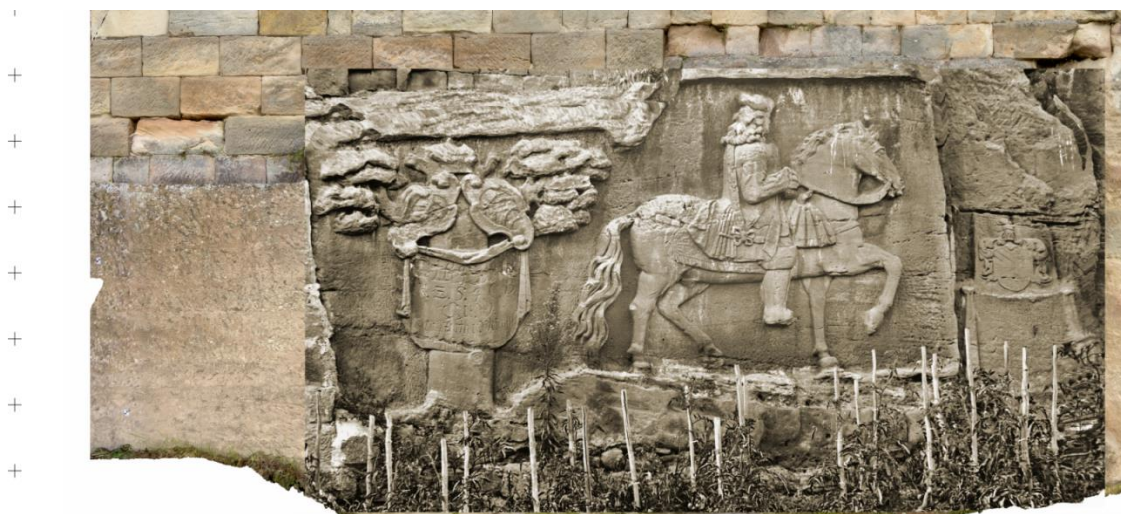
Ein weiteres im Rahmen des Vorhabens stark beachtetes Relief ist das des *Herzog Christian*. In der Aufnahme vor 1945 sind sehr viele Details von Gewand des Herzogs bzw. der Mähne und dem Gesicht des Pferdes auszumachen. Auf der Decke, auf der der Herzog sitzt, sind sogar Ornamente erkennbar. Der Schweif des Pferdes ist in einzelnen Strähnen wahrnehmbar. Links des Pferdes sind die Darstellung des Baumes mit den Wappen unter der Baumkrone ebenfalls sehr scharfkantig und präzise. Selbst die Inschrift auf der Draperie ist lesbar.

Abb. 5: Zustand vor 1945, Relief *Herzog Christian*

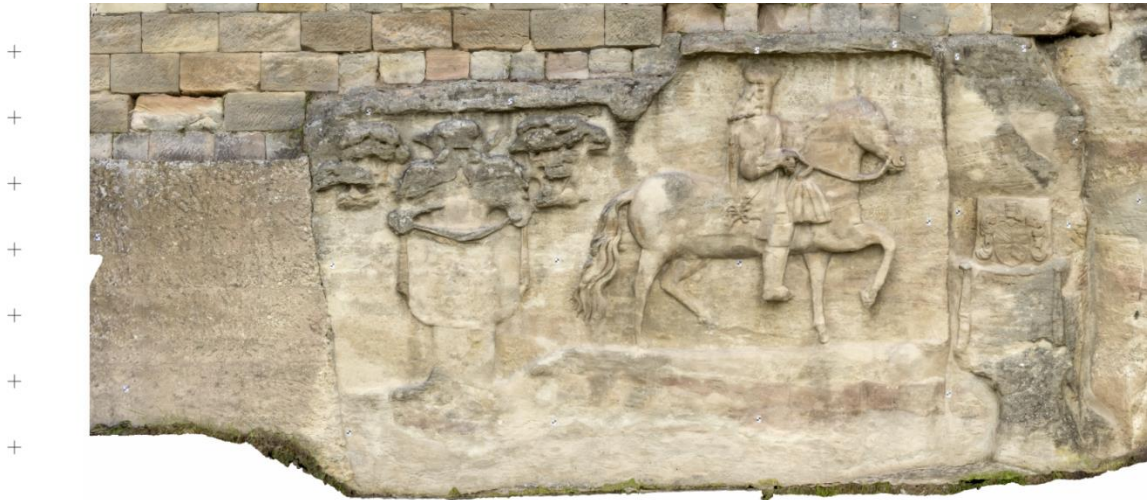
Relief nicht flächig von biogener Besiedelung betroffen ist und lösliche Salze wie in Kapitel 7.2 geschildert auch keine große Rolle im gesamten Relief mehr spielen (nur an einzelnen Punkten), schreitet der Verlust der Bilddetails mit erheblicher Geschwindigkeit voran.

Abb. 8: Zustand 2017, Relief *Herzog Christian*

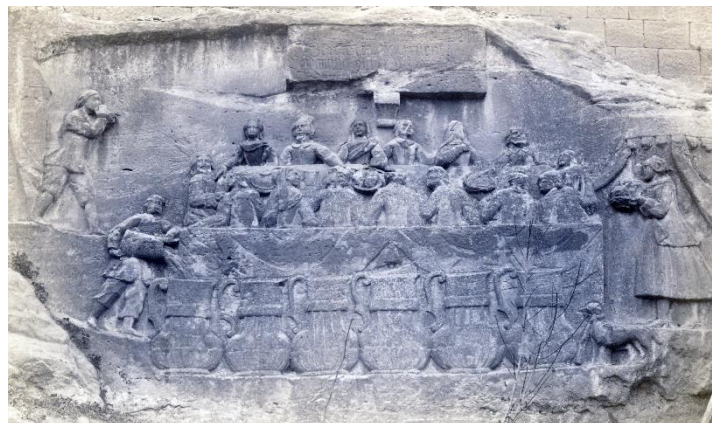
Abb. 9: Historische Aufnahme des Reliefs *Hochzeit zu Kana*. Das Erdreich ist niedrig und alle Details sind sehr gut erkennbar. Sogar die Inschrift auf der Tafel über dem Relief ist lesbar. Jesus Christus ist deutlich an der linken Stirnseite des Tisches an dem Strahlenkranz erkennbar. Einige Gesichter sind klar erkennbar, auch der Faltenwurf von Kleidungsstücken und der Verlauf der Tischdecke. Weiterhin ist ein Hund o.ä. zu Füßen der Frau am rechten Bildrand zu erkennen

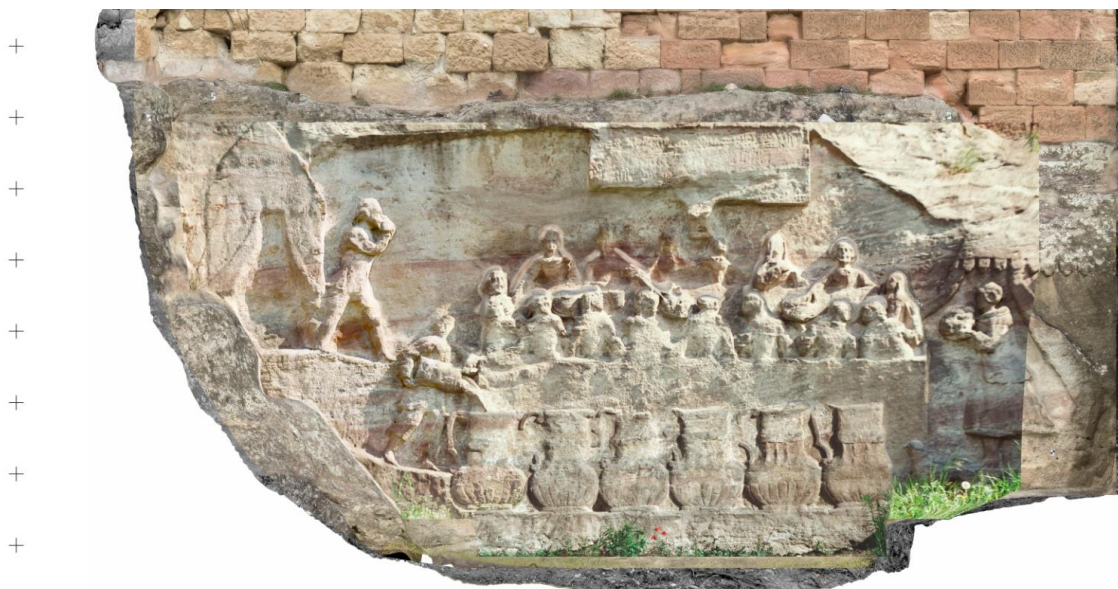
Betrachtet man den Zustand 1999 (siehe Abb. 11), kurz nach der weitreichenden Restaurierungskampagne, fällt zunächst einmal das stark reduzierte Erdreich vor dem Relief auf. Die Weinkrüge sind komplett erkennbar und auch der Boden, auf dem sie stehen. Die beiden Zelte, rechts und links im Relief, sind durch das Licht und die Reinigung deutlich zu erkennen. Auch der Mann, der von rechts die Weinkrüge befüllt, ist wieder im Detail auszumachen. Es wirkt etwas im Streiflicht, als sähe man Schriftzeichen auf der Tafel über der Hochzeitsgesellschaft. Aber bei näherer Betrachtung sind keine Zusammenhänge zu erkennen.

Abb. 11: Zustand 1999, nach der Restaurierung, Relief *Hochzeit zu Kana*

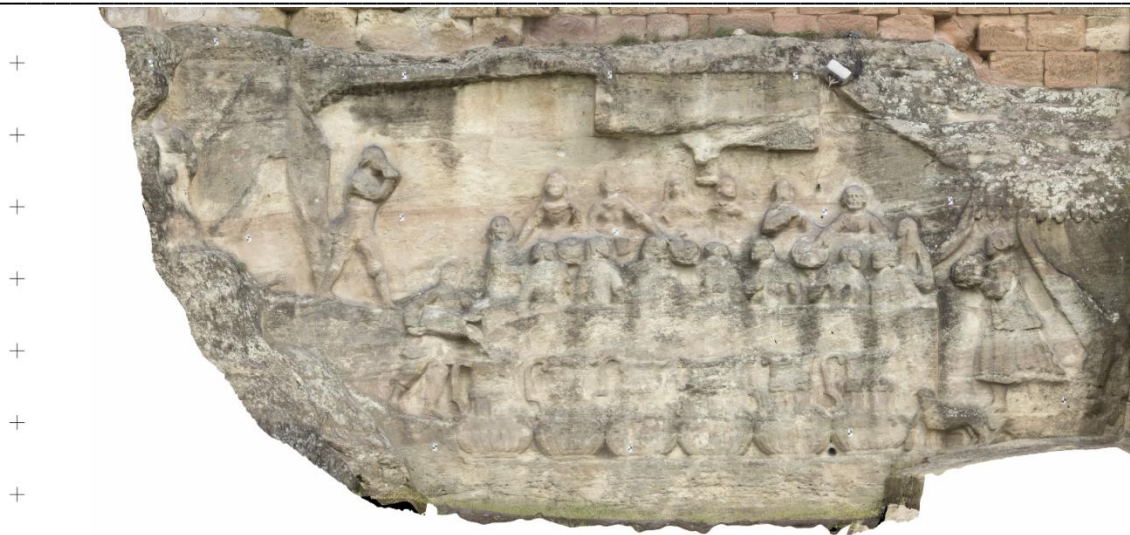
Innerhalb der knapp 20 Jahre bis 2017 ist auch für dieses Relief ein erheblicher Informationsverlust zu beschreiben. Erschwerend kommen hier die biogenen Besiedelungen und Krusten hinzu, die zusätzlich eine gewisse vertikale Gliederung suggerieren (siehe Abb. 12).

Abb. 12: Zustand 2017, Relief *Hochzeit zu Kana*

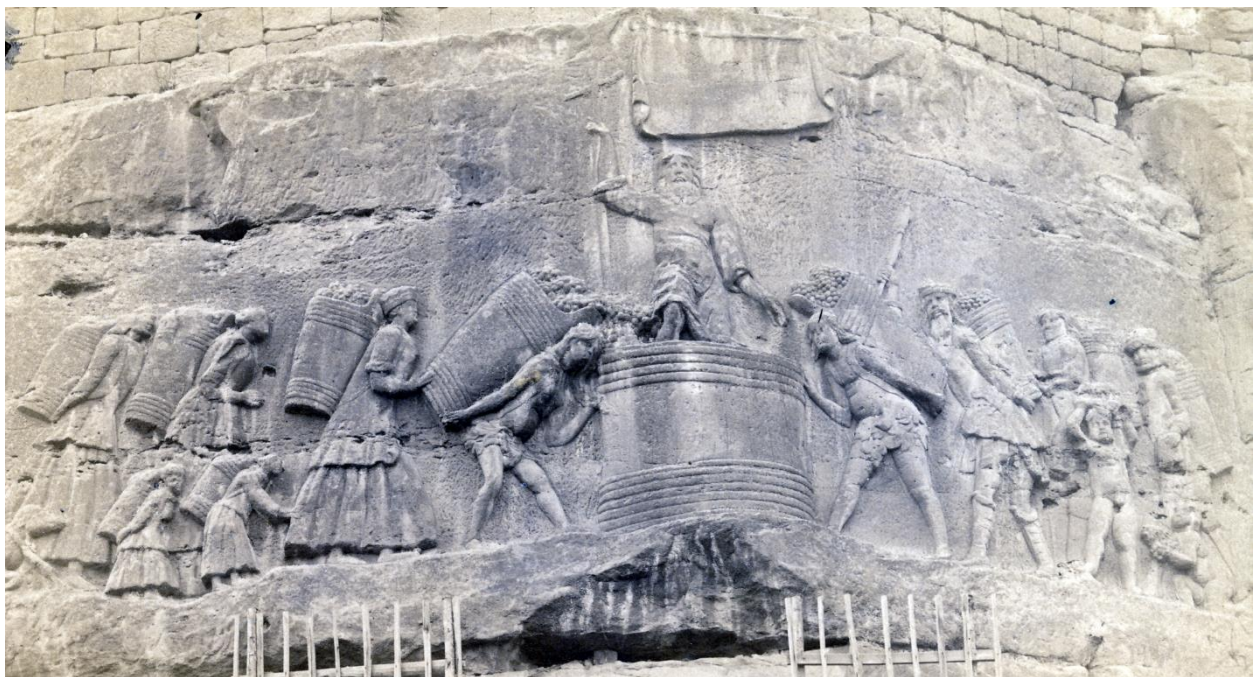
Abb. 13: Historische Aufnahme des Reliefs *Christus in der Kelter*

Der Detailreichtum, den die Abbildung 13 wiedergibt, ist wunderbar. Die einzelnen Trauben in den vollständigen Körben sind deutlich zu erkennen. Selbst die milden Gesichtszüge von Jesus Christus sind gut sichtbar. Die Inschriftentafel ist noch vollständig. Links der Kelter ist oberhalb der Kinder ein gestörter Horizont erkennbar, von dem ausgehend sich die Schädigung des Reliefs fortgesetzt hat. Rechts der Kelter weist die zweite Person bereits Schäden im Hüft- und Oberschenkelbereich auf.

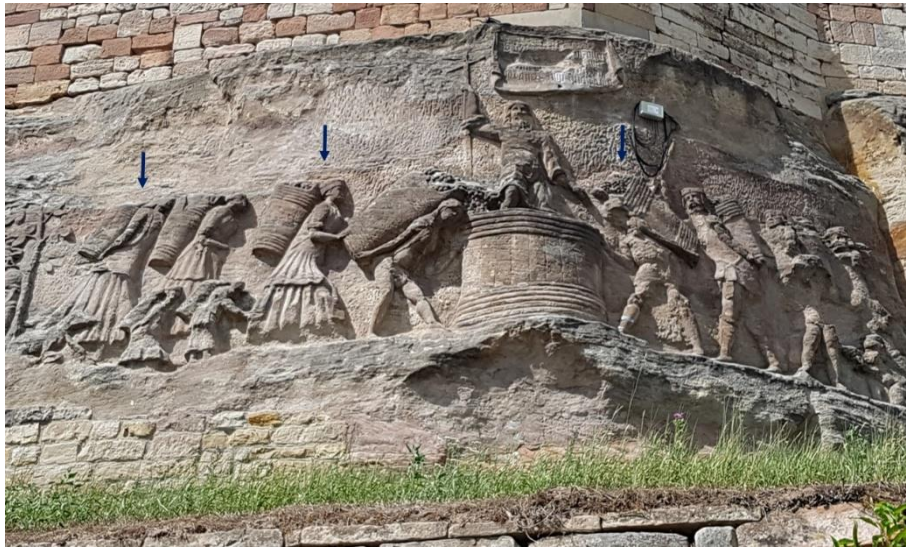
Abb. 19: Relief *Christus in der Kelter* mit Markierungen (Pfeile) an den bezüglich der Risikoziffer berücksichtigten Figuren. Ausführlich im Text dargestellt ist die Untersuchung der Relieffigur links außen (mit Hund).

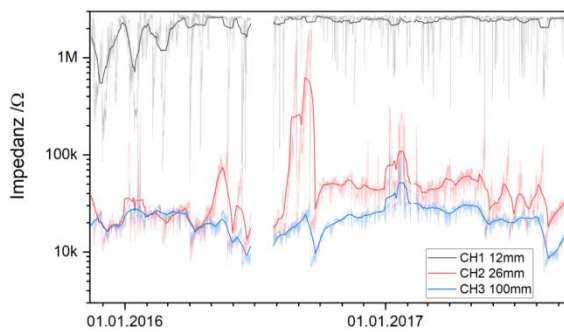
Abb. 38: Messstelle 1. Impedanzwerte bei 10 kHz der Sensoren mit 12 mm, 26 mm und 100 mm Abstand zur Steinoberfläche.

Die Impedanzen nehmen mit zunehmendem Abstand von der Oberfläche an beiden Messstellen ab, was einem Anstieg der Feuchte zu größeren Tiefen entspricht. Die niedrigsten Werte liegen um 10 k Ω , was auf eine vergleichsweise niedrige Salzbelastung schließen lässt. Quantitative Aussagen zur Salzbelastung sind mit dieser Messmethode durch die gegenseitige Abhängigkeit von Feuchte und Salzen auf die Leitfähigkeit der Porenlösung nicht möglich.

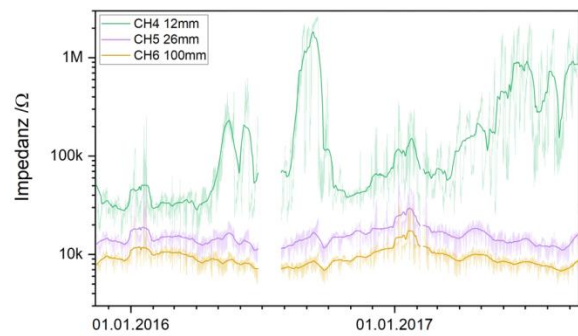
Abb. 39: Messstelle 2. Impedanzwerte bei 10 kHz der Sensoren mit 12 mm, 26 mm und 100 mm Abstand zur Steinoberfläche.

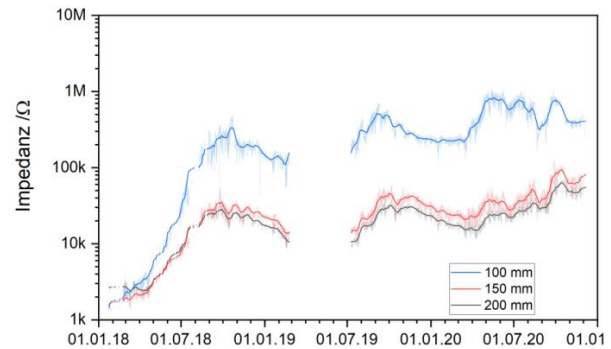
Abb. 43: Impedanzwerte bei 10 kHz der Sensoren in 100 mm, 150 mm und 200 mm Tiefe.

Die Impedanzen nehmen auch an diesem Relief mit zunehmendem Abstand zur Steinoberfläche ab (siehe Abb. 42 und 43). Das bedeutet, dass auch an diesem Relief die Materialfeuchte zu größeren Tiefen hin zunimmt. Zwischen den Werten aus 150 und 200 mm Tiefe sind die Unterschiede im Rahmen der Messungenauigkeit. Hier könnte die Feuchtesättigung oder zumindest ein Ausgleichszustand mit hoher Feuchte erreicht sein. Die niedrigsten Werte liegen an dieser Messstelle bei etwas über 1 k Ω , was auf eine höhere Salzbelastung relativ zum Relief *Hochzeit zu Kana* hinweist. Dieser Befund deckt sich mit den aufgelisteten Messwerten der Salzbelastung⁹² (siehe Kap. 7.2) an beiden Reliefs. Aufgrund der zunehmenden Feuchtebelastung mit der Tiefe kann davon ausgegangen werden, dass der hauptsächliche Feuchteintrag über den anstehenden Fels erfolgt.⁹³

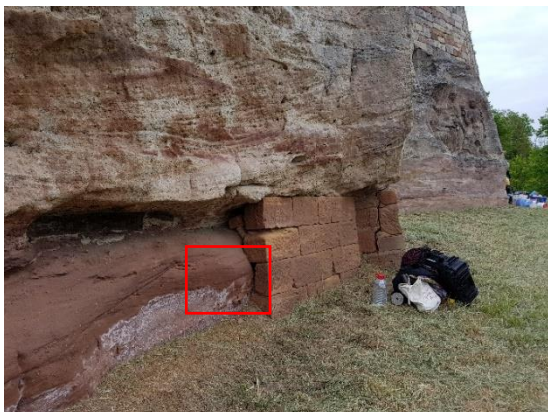
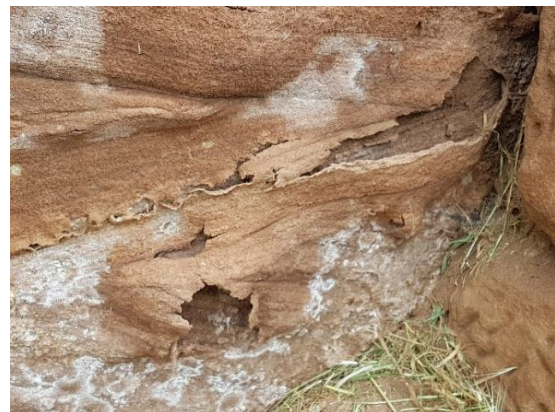
Abb. 96: Großflächige schalige Ablösungen, deren Bindemittel zumindest teilweise aus Gips besteht (plastisch verformt). Auch andere Salze sind in der Umgebung auskristallisiert (Nitrate). Das dargestellte Phänomen liegt im bodennahen, umgestalteten Bereich, westlich des Reliefs *Lots Berausung*.

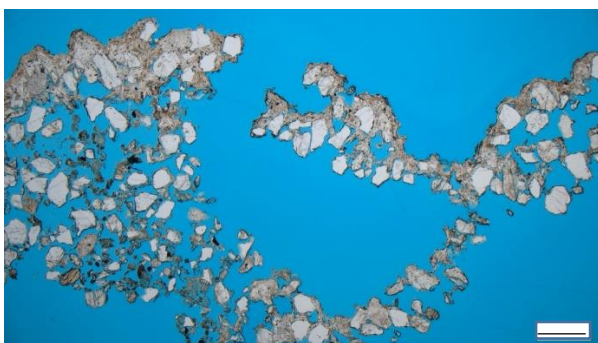
Abb. 97: Dünne Sandsteinschale mit aufgelockertem Gefüge (Mürbzona) unterhalb eines Gipssaums (Bereich 1), Maßstab 1mm (Hellfeld)

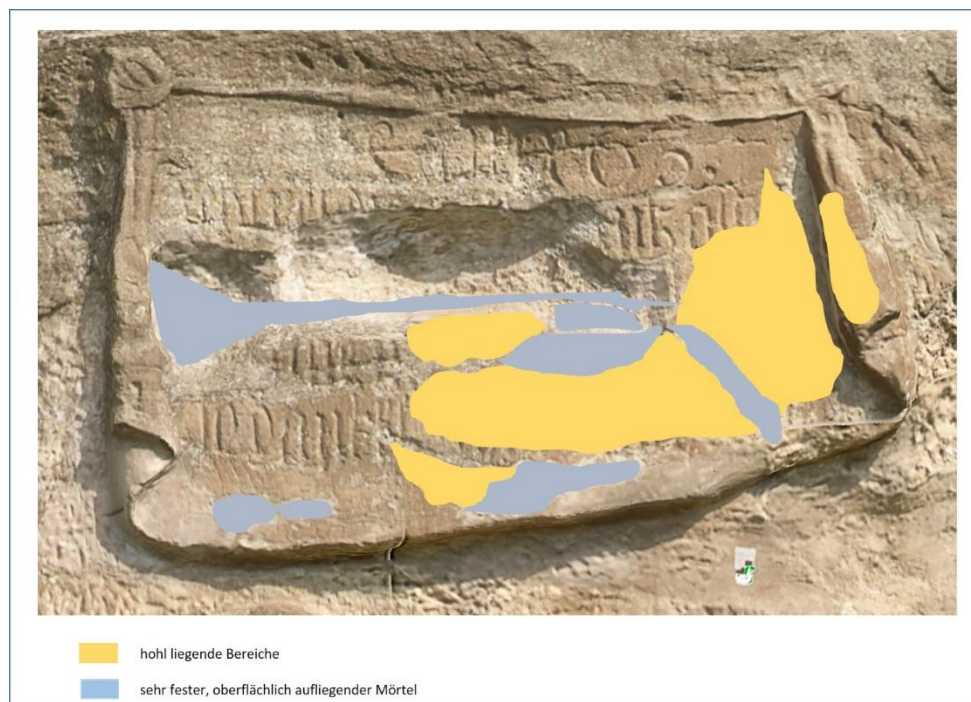
Abb. 147: Kartierung der Hohlstellen und Altergänzungen, die mittels sehr fester und nur oberflächlich aufliegender Mörtel in jüngerer Vergangenheit ausgeführt worden sind. Sie waren eigentlich zur Injektion gedacht, sind allerdings offensichtlich nicht in den Hohlraum eingedrungen, sondern hafteten auf der aufstehenden Flanke der Schale.

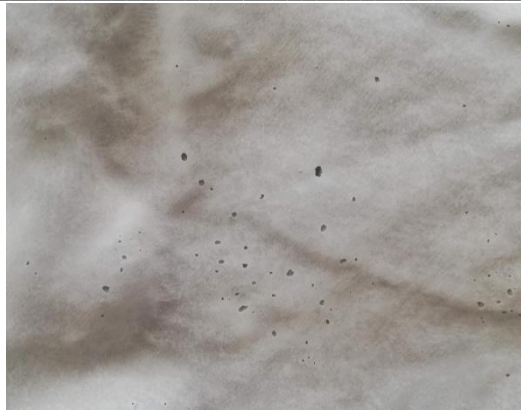
Abb. 165: Kleine Löcher im Mörtel als Folge von Lufteinschlüssen an der Silikonform.

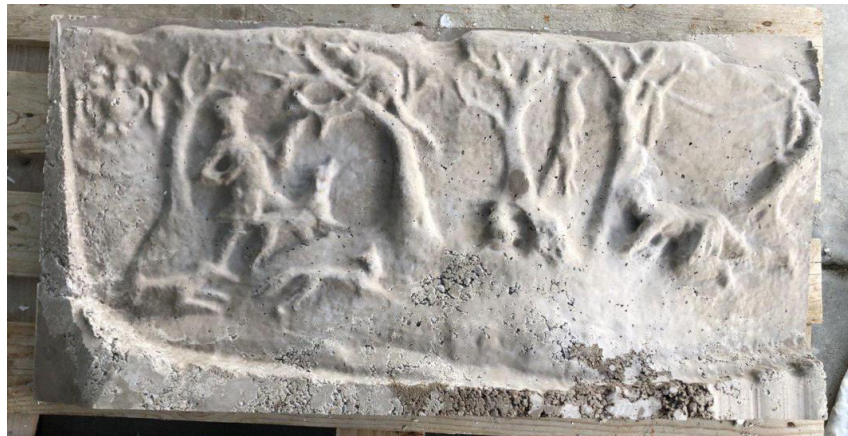
Abb. 167: Ergebnis des Abgusses mit Mörtelmischung 2. Wegen mangelnde Durchmischung gibt es massive Fehlstellen (unterer Bereich). Auch im figürlichen Bereich des Reliefs sind Luftblasenlöcher und Fehlstellen zu beklagen.
