Abschlussbericht

„Weiterbildung von polnischen Fachkräften zur Sanierung
umweltgeschädigter Glasmalereien und nachhaltige
Maßnahmen zur Rettung gefährdeter Farbverglasungen
von hohem Wert“

Az. 33822/01-45

Bundesanstalt für Materialforschung
und -prüfung, Fachbereich 4.5
„Kunst- und Kulturgutanalyse“

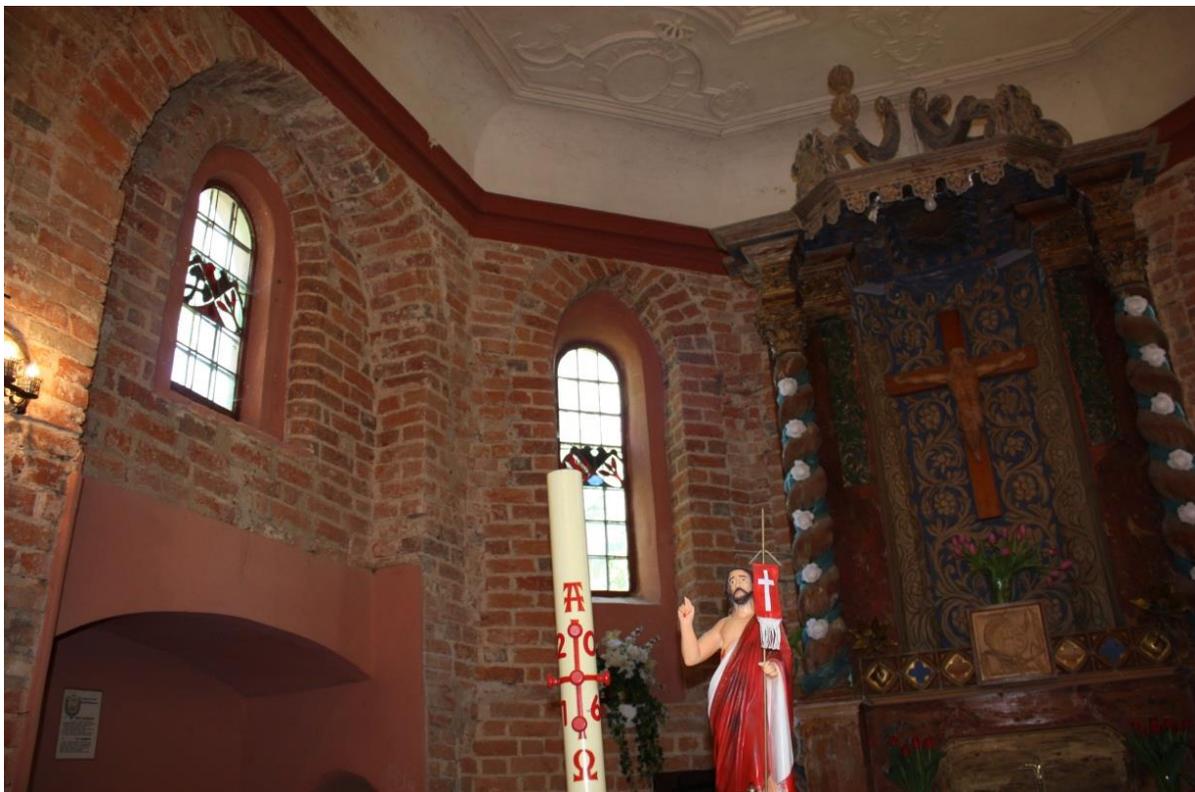
Die farbigen Wappenscheiben haben fortgeschrittene Korrosionsschäden mit Malschichtverlusten, Glas- u. Bleibrüchen. Eine fachgerechte isothermisch wirkende Schutzverglasung fehlt. Die erst vor kurzem entdeckten mittelalterlichen Glasmalereifragmente sind in Polen von besonderem Wert, da sich dort nur wenige Verglasungen aus dem Mittelalter erhalten haben.

Bild 1: Mittelalterliche Wappenscheiben in der Dorfkirche Koszewko

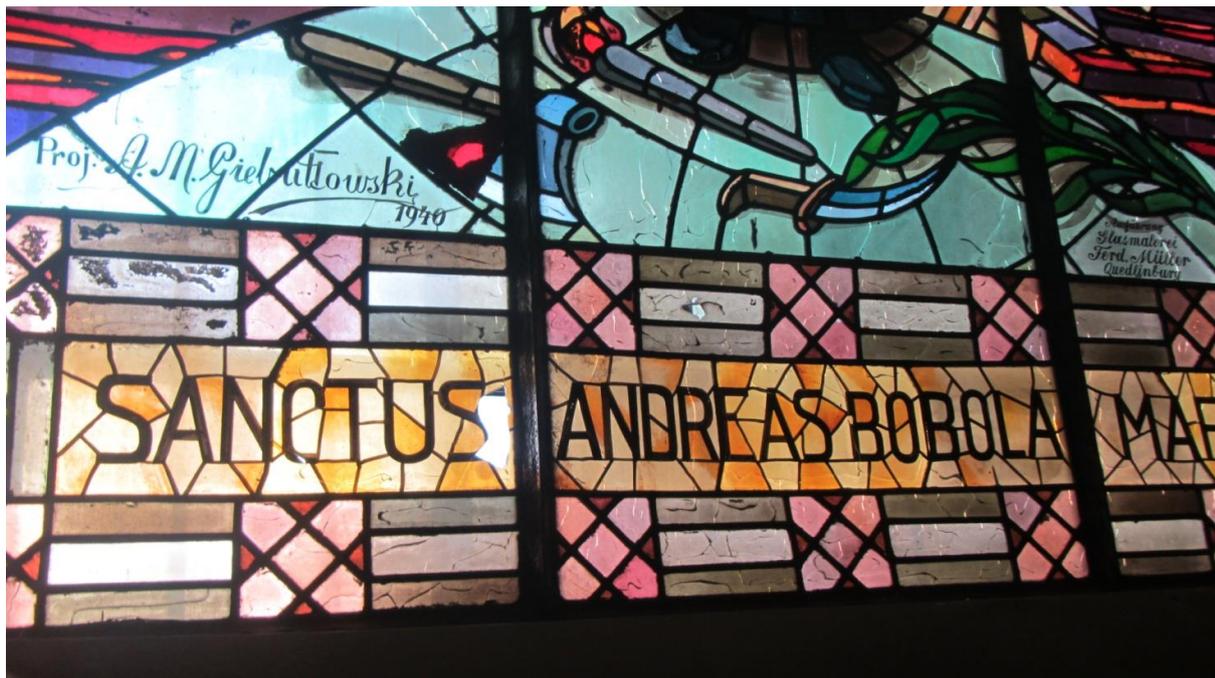
Bild 4: Glasmalerei mit Craqueléschäden in der Pfarrkirche Auschwitz

Am gesamten Fenster sind starke Schäden sichtbar wie Fehlstellen, Risse, Craquelé und Bleibrüche, so dass mit einem absehbaren Totalverlust der Glasmalerei zu rechnen ist! Hinzu kommt, dass die Außenschutzverglasung aus drahthaltigem Industrieglas keine Hinterlüftung hat. Diese Lösung ist sowohl ästhetisch als auch funktionell unzureichend.

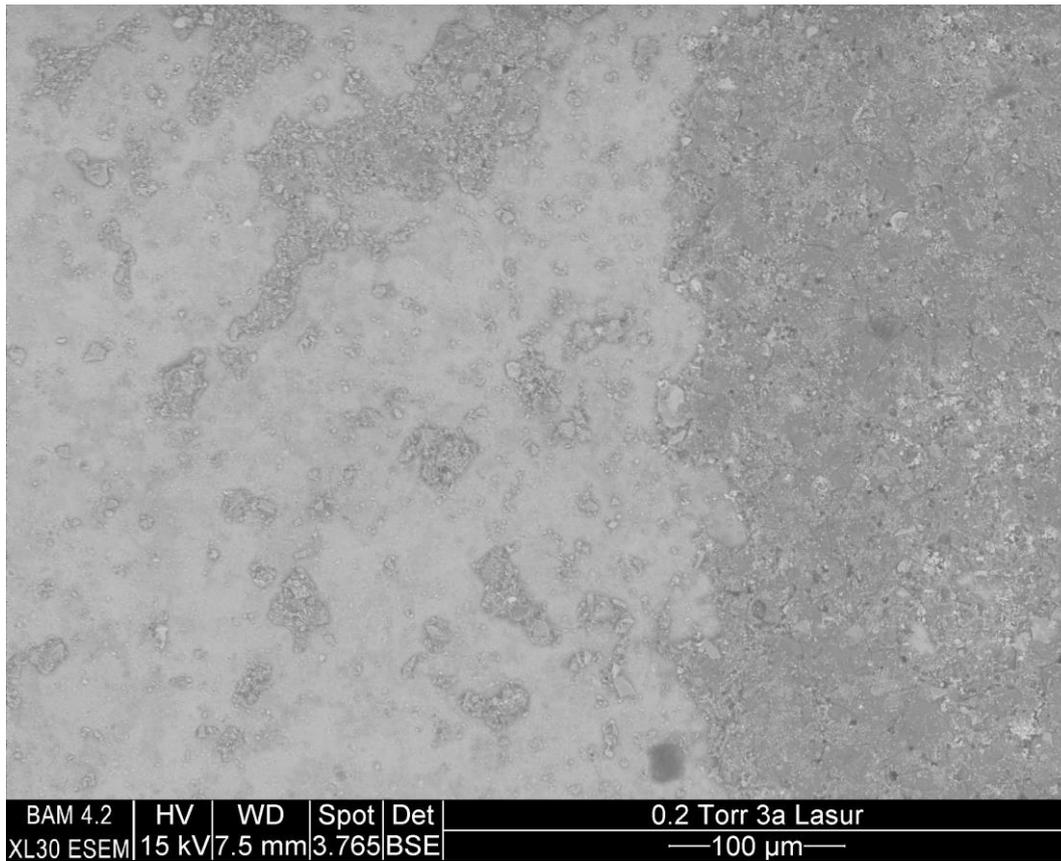
Malschichten und Lasuren können aufgrund ihrer Zusammensetzung bei hoher relativer Luftfeuchtigkeit durch Kondensation von Wasser und Feuchteinwirkung geschädigt werden. Außenschutzverglasungen an Glasmalereien des 19. und 20 Jh. sollen diese Schadensphänomene verhindern. Verwitterungsschäden in den Lasurschichten auf der Glasoberfläche sind in Abb. 12 sichtbar.

Bild 12: Elektronenmikroskopische Aufnahme, Bereiche mit Lasur auf Probe 3

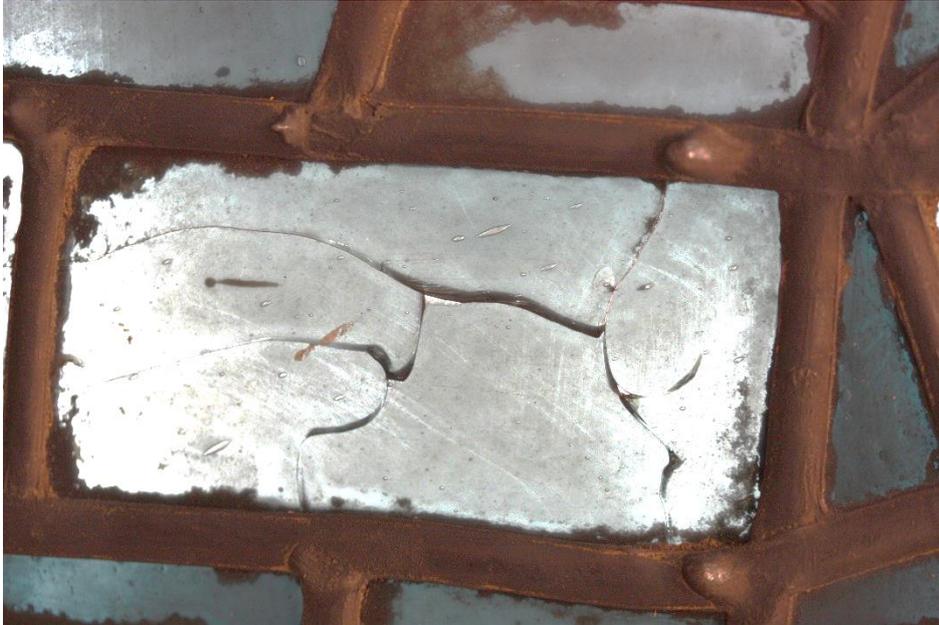
Die Glaszusammensetzung kann aufgrund der Analysen nicht ursächlich für das starke Crauquelè verantwortlich sein. Bei genauer Betrachtung der einzelnen Felder des Fensters fallen „Zinnnasen“ auf einer großen Anzahl von Bleien, vertikal nach unten gerichtet, auf (Bild 21). Der Schmelzpunkt von Zinn liegt bei 231,9 °C, das bedeutet, dass die Glasmalereifenster großer Hitze ausgesetzt gewesen sein müssen. Vermutlich liegt darin auch die Ursache für die zahlreichen Risse und Sprünge im Glas

Bild 21: Detailaufnahme mit „Zinnnasen“ und Glassprüngen

Die Sprünge im Glas weisen häufig eine geschwungene Form auf, reichen nicht immer von einer bis zur anderen Glasseite, sind zur Oberfläche jedoch häufig offen. Auch elektronenmikroskopische Aufnahmen zeigen, dass weitere mikroskopisch kleine Risse vorhanden sind (Bild 22).

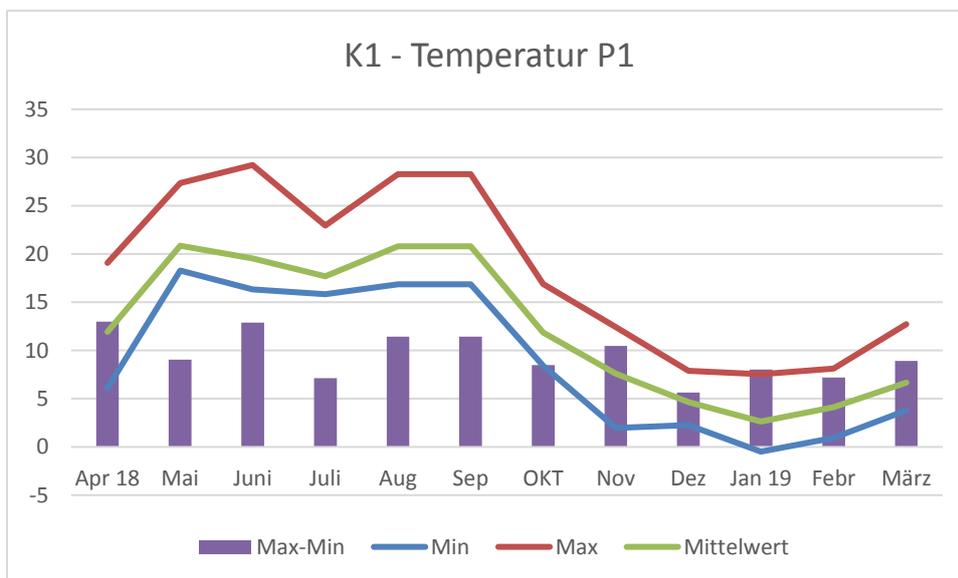
Bild 39: Temperaturextrema und -schwankungen an der Innenseite der Originalverglasung (Pos.1)

Die maximale gemessene Temperatur an der Innenseite der Originalverglasung am Feld sIII betrug im Juni 29,2°C, die minimale Temperatur lag im Januar an derselben Messstelle bei -0,5°C. Der maximale Temperaturschwankungsbereich betrug im Monat April 13,0 K.

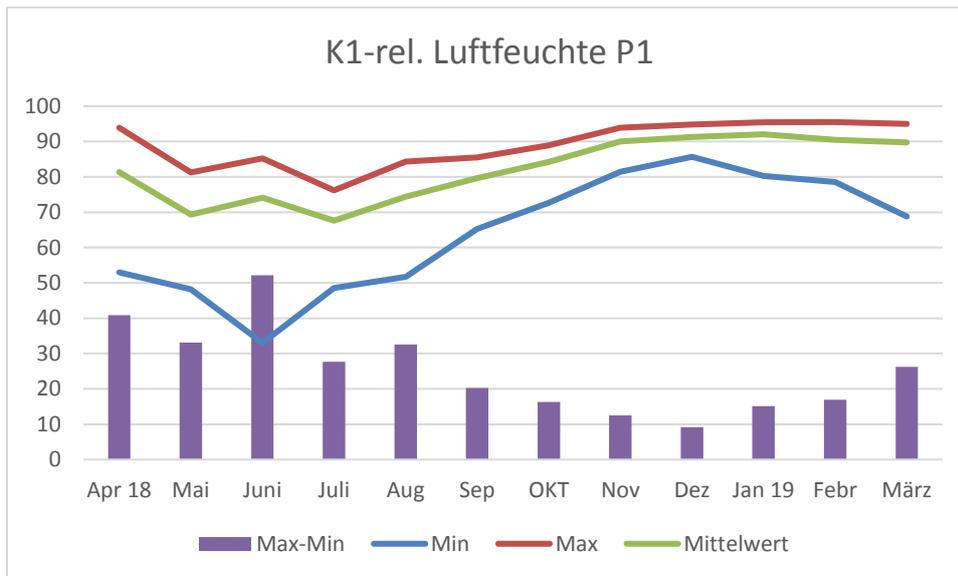
Bild 40: Feuchtigkeitsextrema und -schwankungen an der Innenseite Originalverglasung (Pos.1)

Die Maximalwerte der Feuchtigkeit lag von Oktober bis April deutlich über 90 % r. F. Die maximale Feuchtigkeit an der Innenseite der Originalverglasung am Feld sIII betrug im Februar 95,5 % r. F. Die minimale Feuchtigkeit lag im Juni bei 33,0 % r. F. an derselben Messstelle. Die maximalen Feuchteschwankungen wurden im Juni mit Δ r. F. = 52,2 % festgestellt.

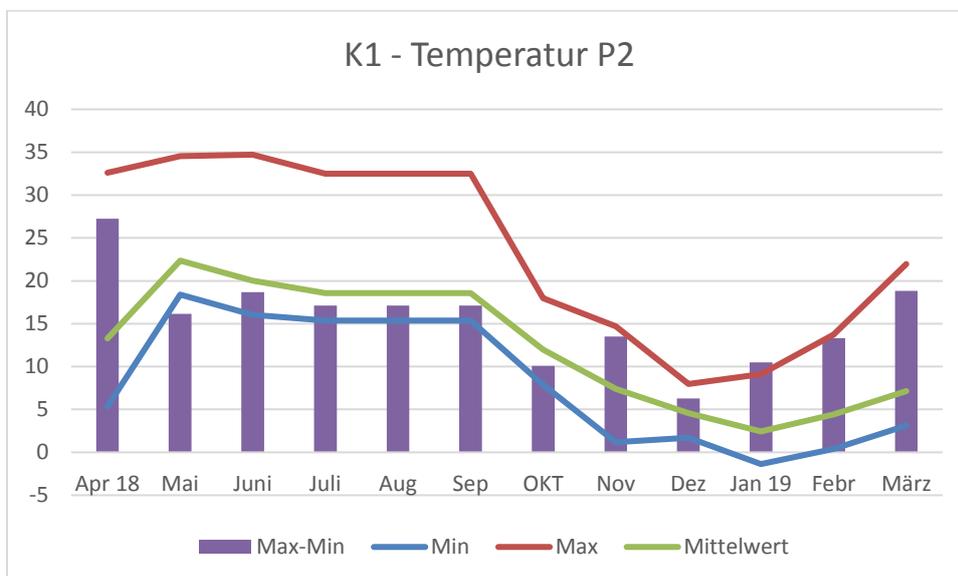
Bild 41: Temperaturextrema und -schwankungen an der Außenseite der Originalverglasung (Pos. 2)

Die maximale Temperatur an der Außenseite der Originalverglasung am Feld sIII betrug im Mai 35,6°C. Die minimale Temperatur lag im Januar an derselben Messstelle bei -1,4°C. Der maximale Temperaturschwankungsbereich lag im Monat April bei 27,2 K.

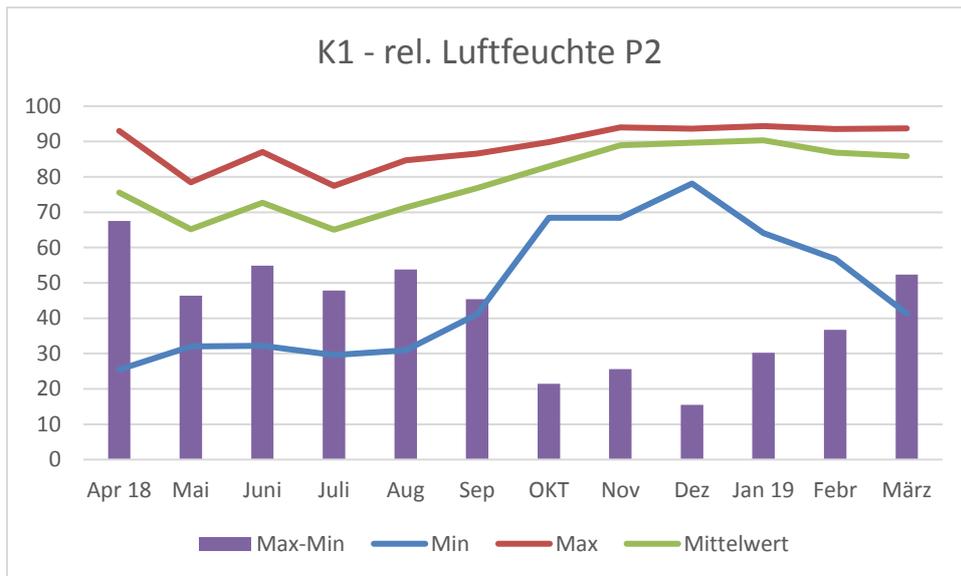
Bild 42: Feuchtigkeitsextrema und -schwankungen an der Außenseite der Originalverglasung (Pos. 2)

Die Maximalwerte der relativen Feuchtigkeit lag in den Monaten Oktober bis April deutlich über 90% r. F. Die maximale relative Luftfeuchtigkeit an der Außenseite der Originalverglasung am Feld sIII betrug im Januar 94,4 % r. F. Die minimale relative Luftfeuchtigkeit lag im April bei 25,5 % an derselben Messstelle. Die maximalen Feuchteschwankungen wurden ebenfalls im April mit Δ r. F. = 67,6 % festgestellt.

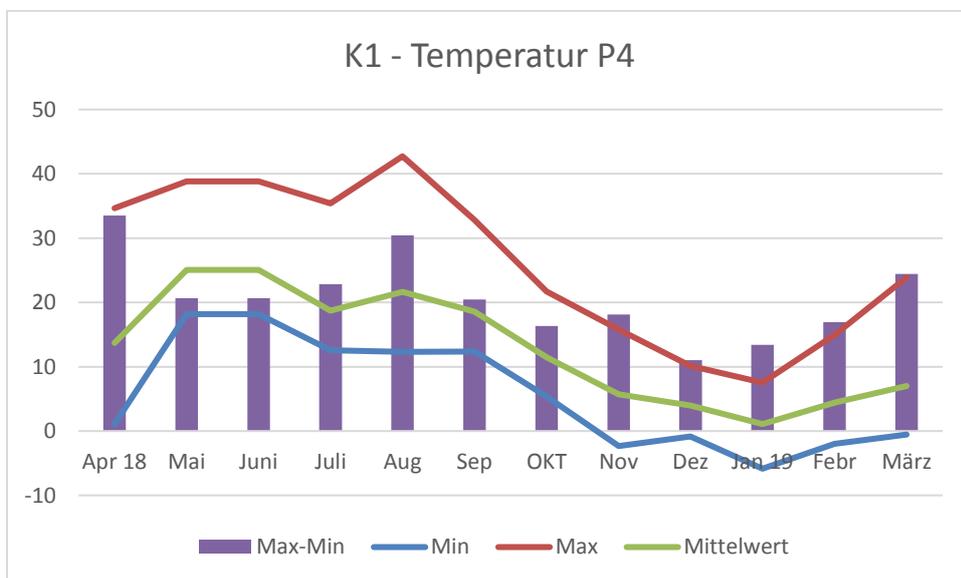
Bild 43: Temperaturextrema und -schwankungen an der Außenseite der Außenschutzverglasung (Pos. 4)

Die maximale Temperatur an der Außenseite der Außenschutzverglasung am Feld sIII betrug im August 42,7°C. Die minimale Temperatur lag im Januar an derselben Messstelle bei - 5,8°C. Der maximale Temperaturschwankungsbereich lag im Monat April bei 32,5 K.

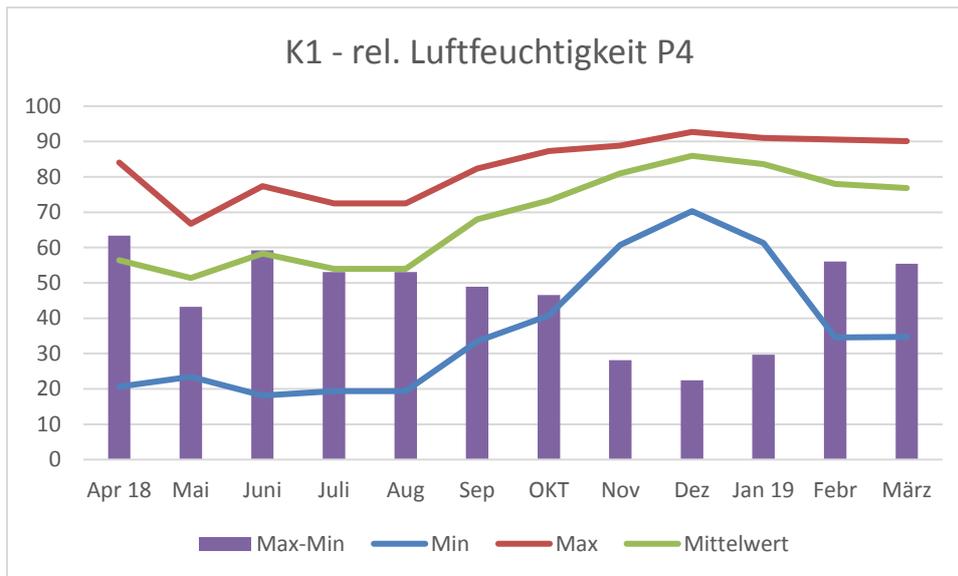
Bild 44: Feuchtigkeitsextrema und -schwankungen an der Außenseite der Außenschutzverglasung (Pos. 4)

Die Maximalwerte der relativen Feuchtigkeit wurden in den Monaten November bis März mit ca. 90 % erreicht. Die minimale Feuchtigkeit lag in den Monaten Juni bis August bei 19 % r. F. an derselben Messstelle. Die maximalen Feuchteschwankungen wurde im April mit Δ r. F. = 63,4 % festgestellt. Die Mittelwertskurve zeigt, dass höhere Feuchtigkeitswerte häufiger auftreten.

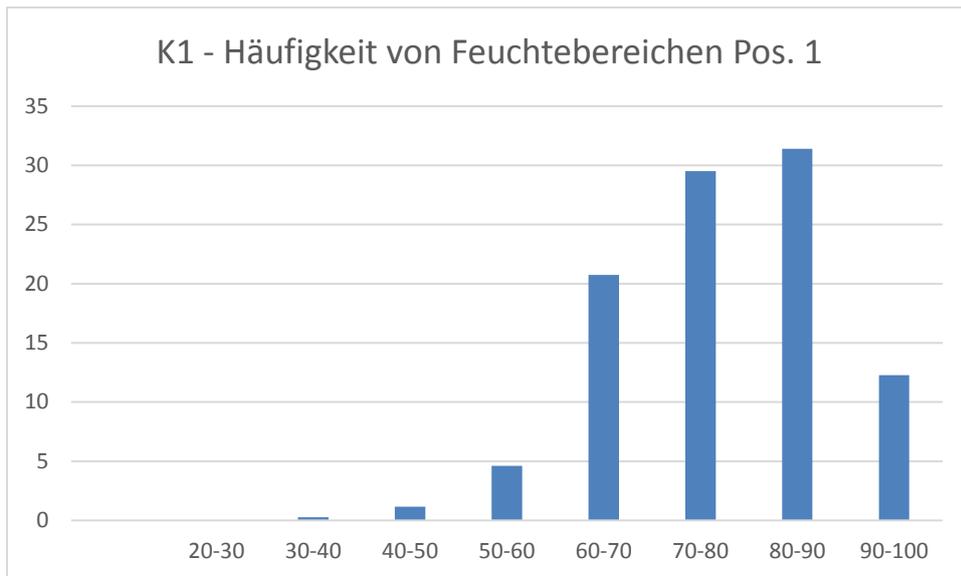
Bild 48: Häufigkeitsverteilung von Feuchtigkeitsbereichen an der Innenseite der Originalverglasung (Pos. 1) im gesamten Messzeitraum

Die relative Luftfeuchtigkeit an der Innenseite der Originalverglasung liegt zu mehr als 30 % der Messzeit in einem Bereich zwischen 80-90 % r. F. Zu mehr als 12 % der Messzeit wurden Werte über 90 % r. F. registriert. An der Außenseite der Originalverglasung liegen die Werte zu etwa 2/3 der Messzeit über 80 % und erreichen auch Werte zwischen 90 und 100 % r. F. (Bild 49)

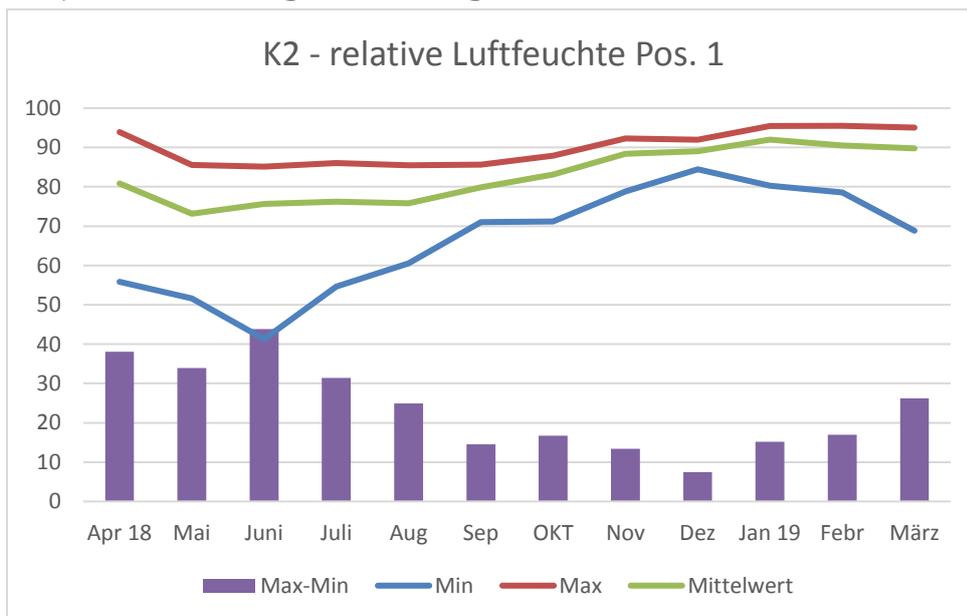
Bild 51: Extrema und Schwankungen der relativen Luftfeuchte an der Innenseite der Originalverglasung (Pos. 1)

Die Maximalwerte der rel. Luftfeuchtigkeit lagen in den Monaten November bis April oberhalb von 90 % r. F. Die maximale Feuchtigkeit an der Innenseite der Originalverglasung am Feld nIII betrug im Februar 95,5 % r. F. Die minimale Feuchtigkeit lag im Juni bei 41,3 % r. F. an derselben Messstelle. Die maximalen Feuchteschwankungen wurden ebenfalls im Juni mit Δ r. F. = 43,9 % festgestellt. Beim direkten Vergleich mit den Messwerten der Südseite (K1) zeigt sich, dass die Maximaltemperatur und die relative Luftfeuchtigkeit etwa gleich hohe Werte erreicht. Insbesondere die Werte der relativen Luftfeuchtigkeit liegen auf der Südseite und auf der Nordseite in den Wintermonaten deutlich über 90 % r. F.

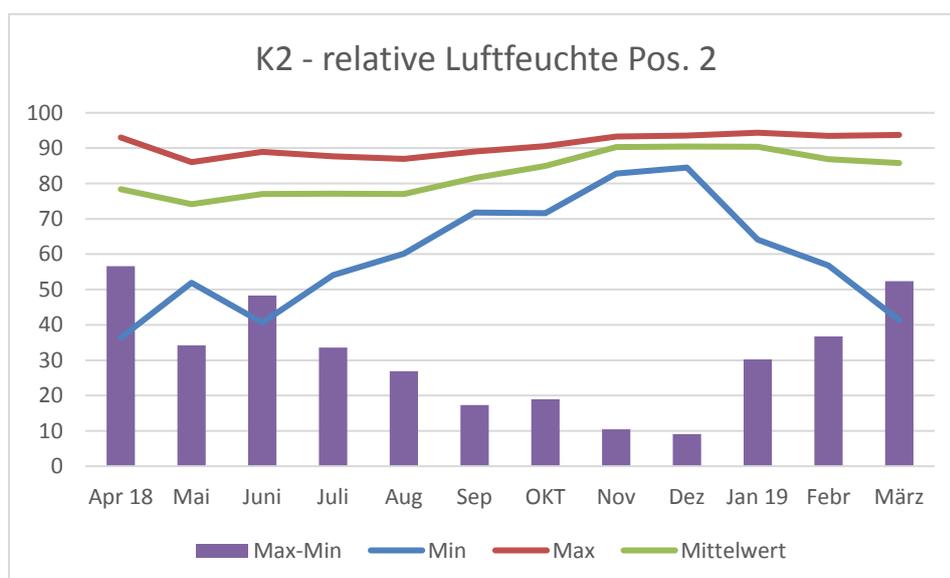
Bild 53: Extrema und Schwankungen der relativen Luftfeuchte an der Innenseite der Originalverglasung (Pos. 1)

Die Maximalwerte der relativen Feuchtigkeit lagen in den Monaten Oktober bis April deutlich über 90 % r.F. Die maximale relative Luftfeuchtigkeit an der Außenseite der Originalverglasung am Feld nIII betrug im Januar 94,4 % r. F. im Vergleich zu 95,5 % r. F. auf der Südseite. Die minimale relative Luftfeuchtigkeit lag im April bei 36,4 % an derselben Messstelle. Die maximalen Feuchteschwankungen wurden ebenfalls im April mit Δ r. F. = 56,6 % festgestellt.

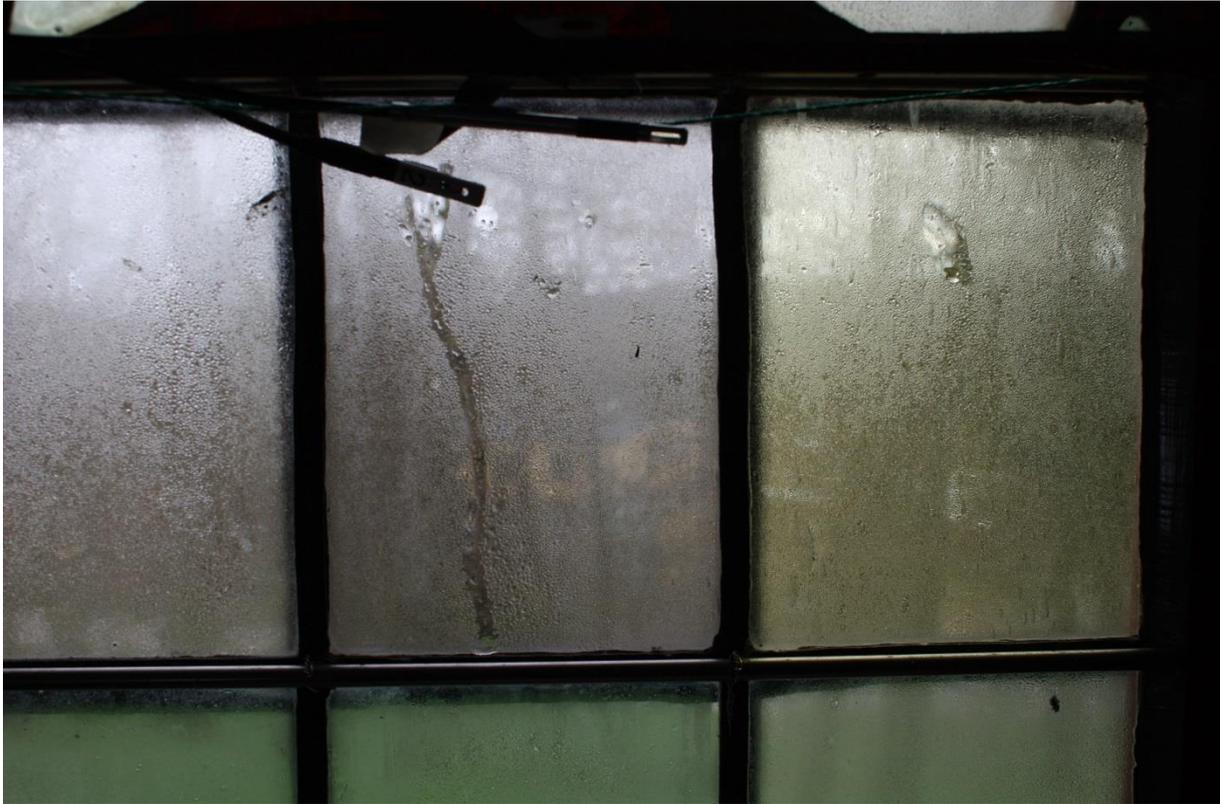
Bild 57: Tauwasserbildung auf der Innenseite der Schutzverglasung im April 2019, beim Ausbau der Messtechnik beobachtet.
