Schlussbericht

Fassaden der Stadthalle Lahnstein

Materialtechnologische und dauerhaftigkeitsbezogene Untersuchungen und Bewertungen

Beurteilung des Zustandes und Empfehlungen zur Instandsetzung und Instandhaltung

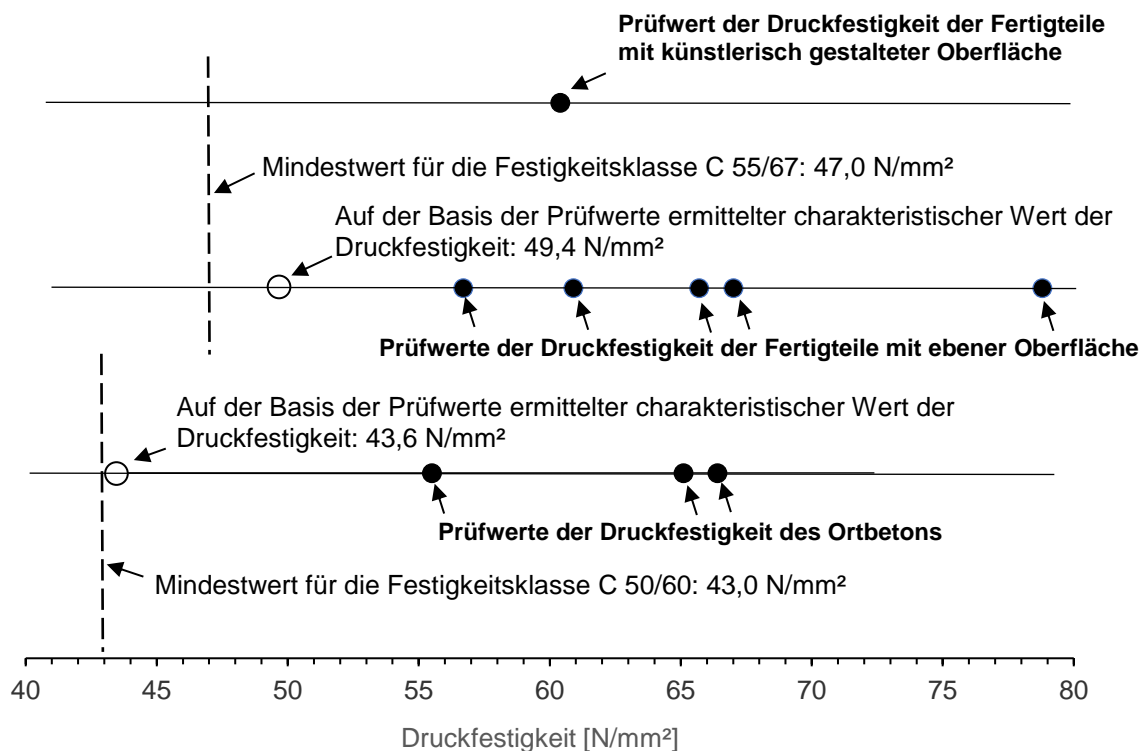
Die Einzelwerte der Druckfestigkeit des Ortbetons liegen zwischen 55,5 N/mm² und 66,4 N/mm² (Abbildung 1). Für die Fertigteile mit ebener Oberfläche wurden Einzelwerte zwischen 56,7 N/mm² und 78,8 N/mm² ermittelt. Für die Fertigteile mit künstlerisch gestalteter Oberfläche liegt ein Prüfwert von 60,4 N/mm² vor.

Abbildung 1: Prüfwerte und daraus ermittelte charakteristische Werte der Druckfestigkeit des Ortbetons und des Fertigteilbetons mit ebener Oberfläche gemäß den derzeit gültigen Normen. Mindestwerte der Festigkeitsklassen C 50/60 und C 55/67. (Anm.: Der Einzelwert der Druckfestigkeit der Fertigteile mit künstlerisch gestalteter Oberfläche erlaubt keine Aussagen zur Festigkeitsklasse.)

Bei Anwendung der derzeit gültigen Normen lässt sich aus der Gesamtheit der vorliegenden Prüfdaten für den Ortbeton eine Festigkeitsklasse von C 50/60 und für den Beton der Fertigteile mit ebener Oberfläche von C 55/67 ableiten (siehe Abbildung 1). Diese Aussage gilt für den Prüfzeitpunkt.

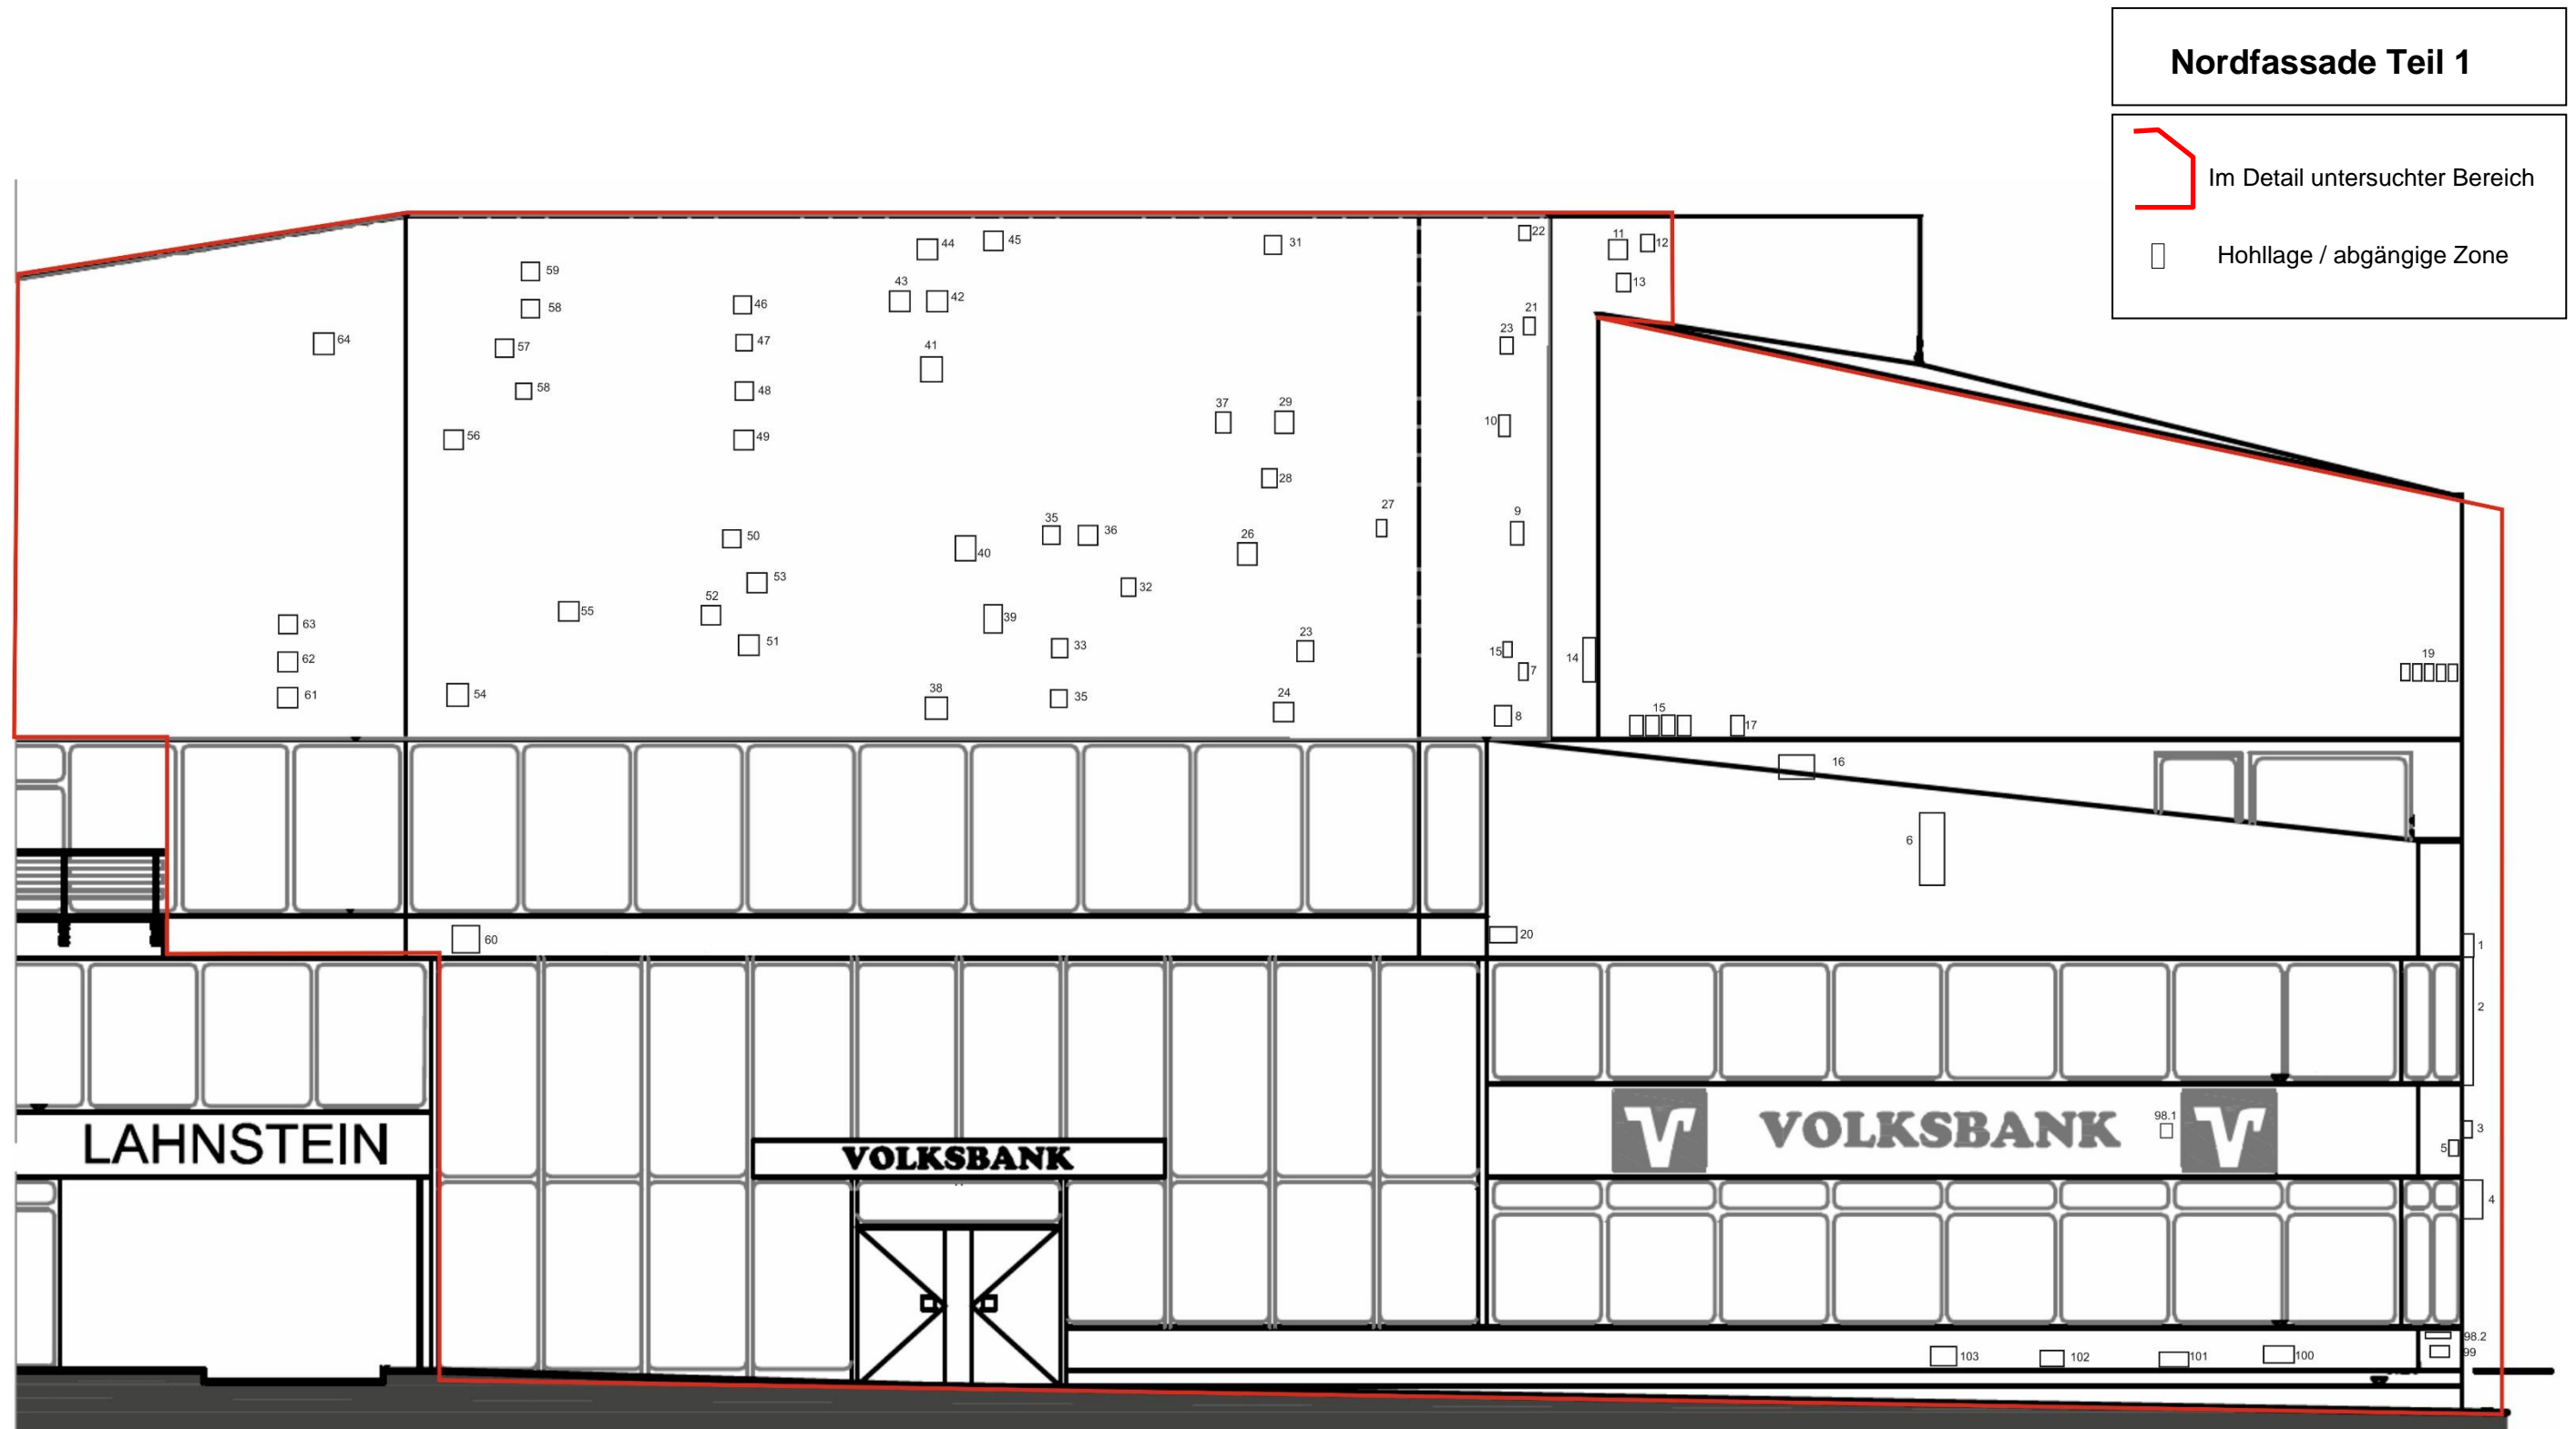
Abbildung A2a: Hohlräume oder bereits abgängige Querschnittsrandzonen über korrodierender Bewehrung an der Nordfassade (Salhofplatz), Teil 1
(Zeichungsgrundlage: Zeichnung übergeben vom Architekturbüro Maier-Körner [1.3])

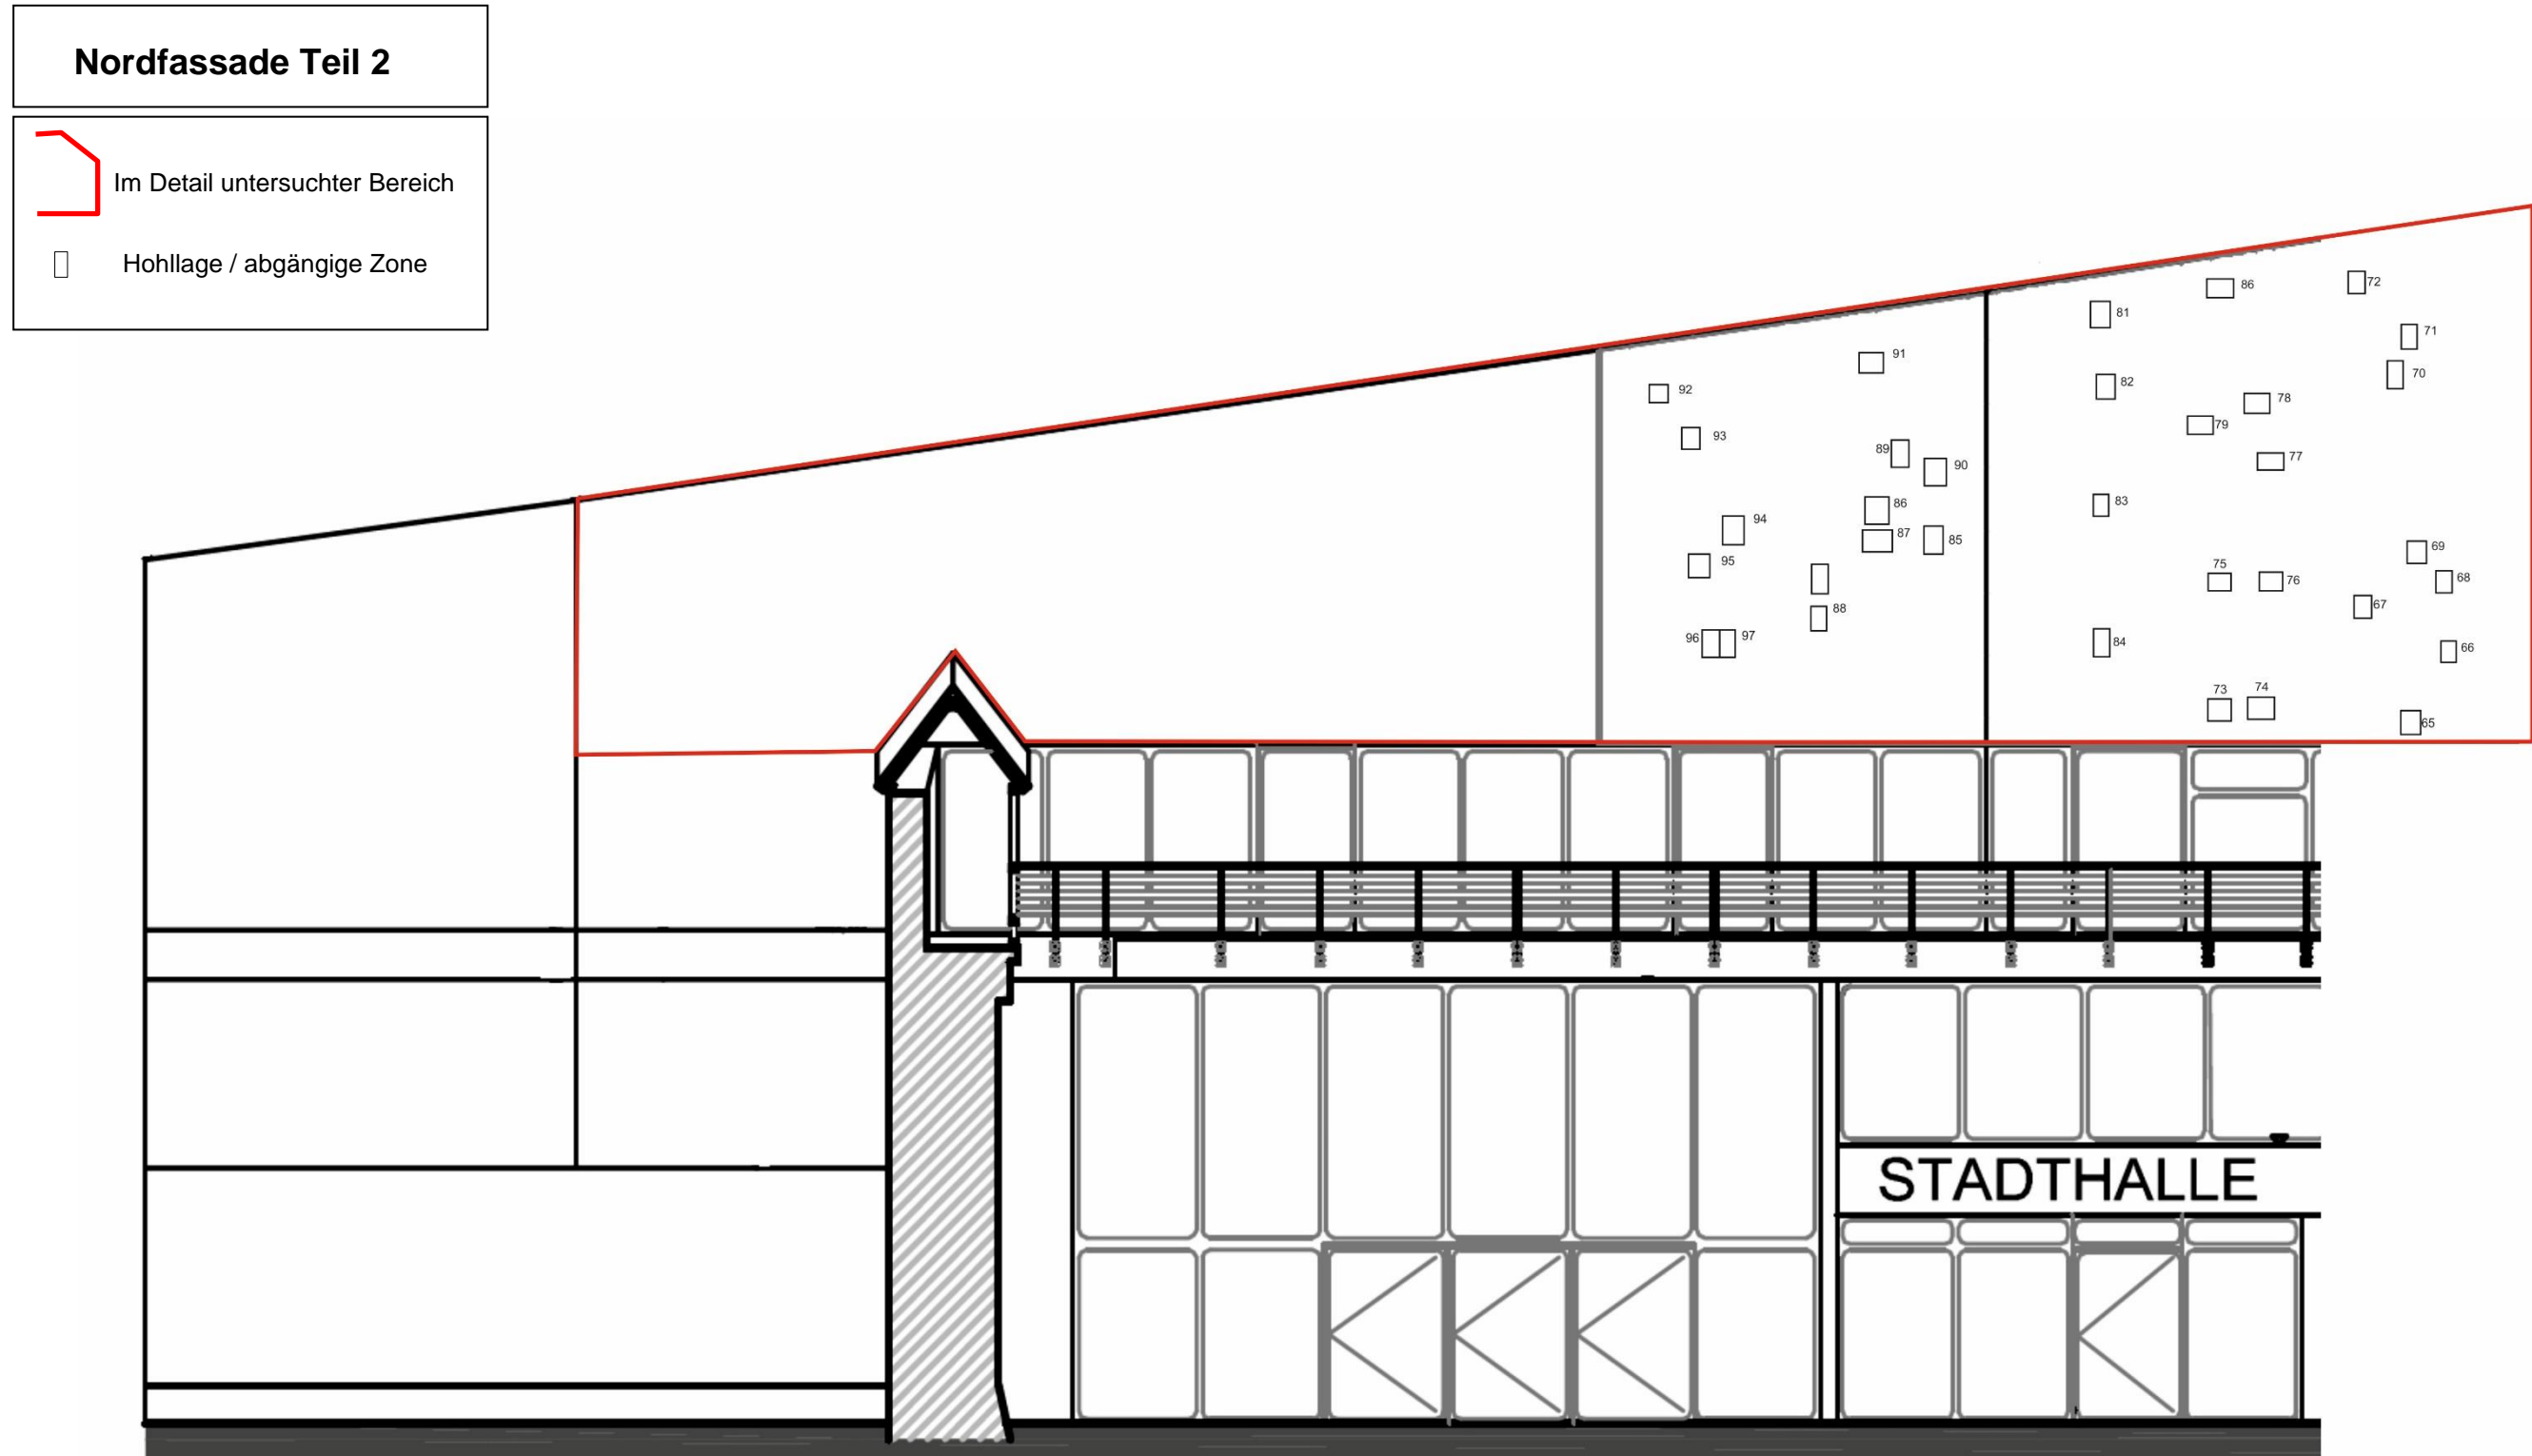
Abbildung A2b: Hohllagen oder bereits abgangige Querschnittsrandzonen ber korrodierender Bewehrung an der Nordfassade (Salhofplatz), Teil 2
(Zeichnungsgrundlage: Zeichnung bergeben vom Architekturburo Maier-Korner [1.3])

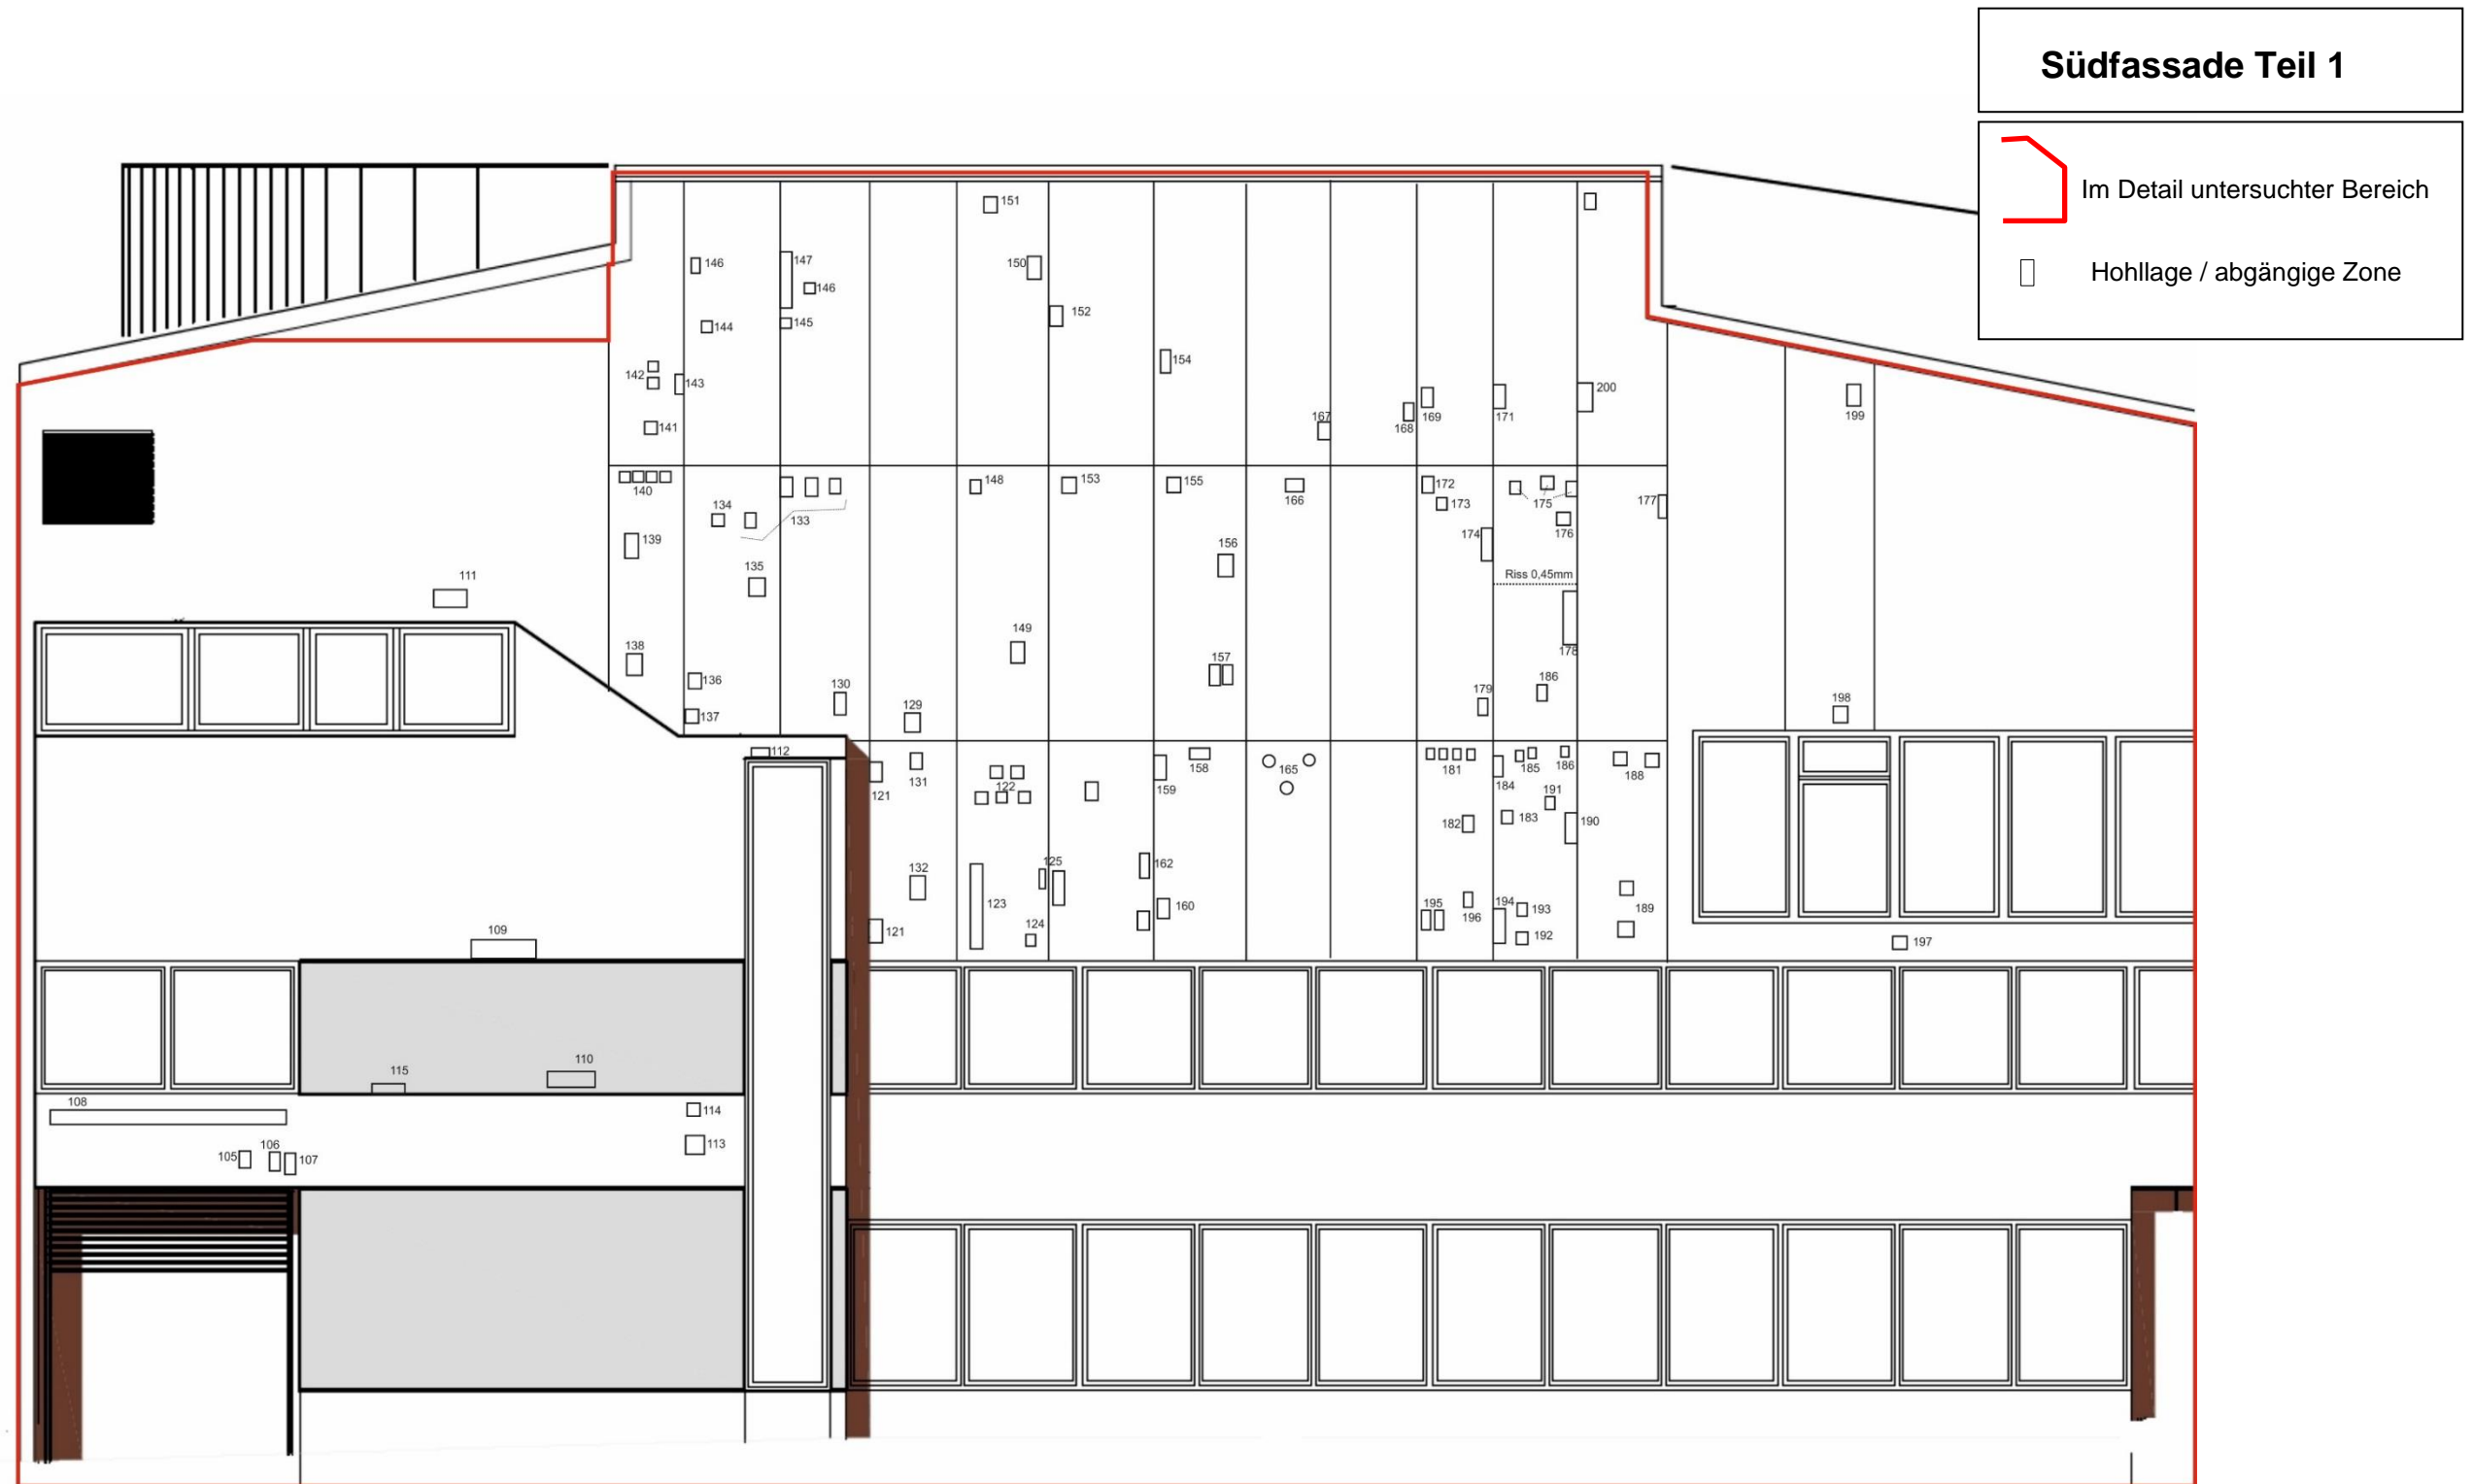
Abbildung A2c: Hohllagen oder bereits abgängige Querschnittsrandzonen über korrodierender Bewehrung an der Südfassade (Blankenberg), Teil 1
(Zeichnungsgrundlage: Zeichnung übergeben vom Architekturbüro Maier-Körner [1.3])

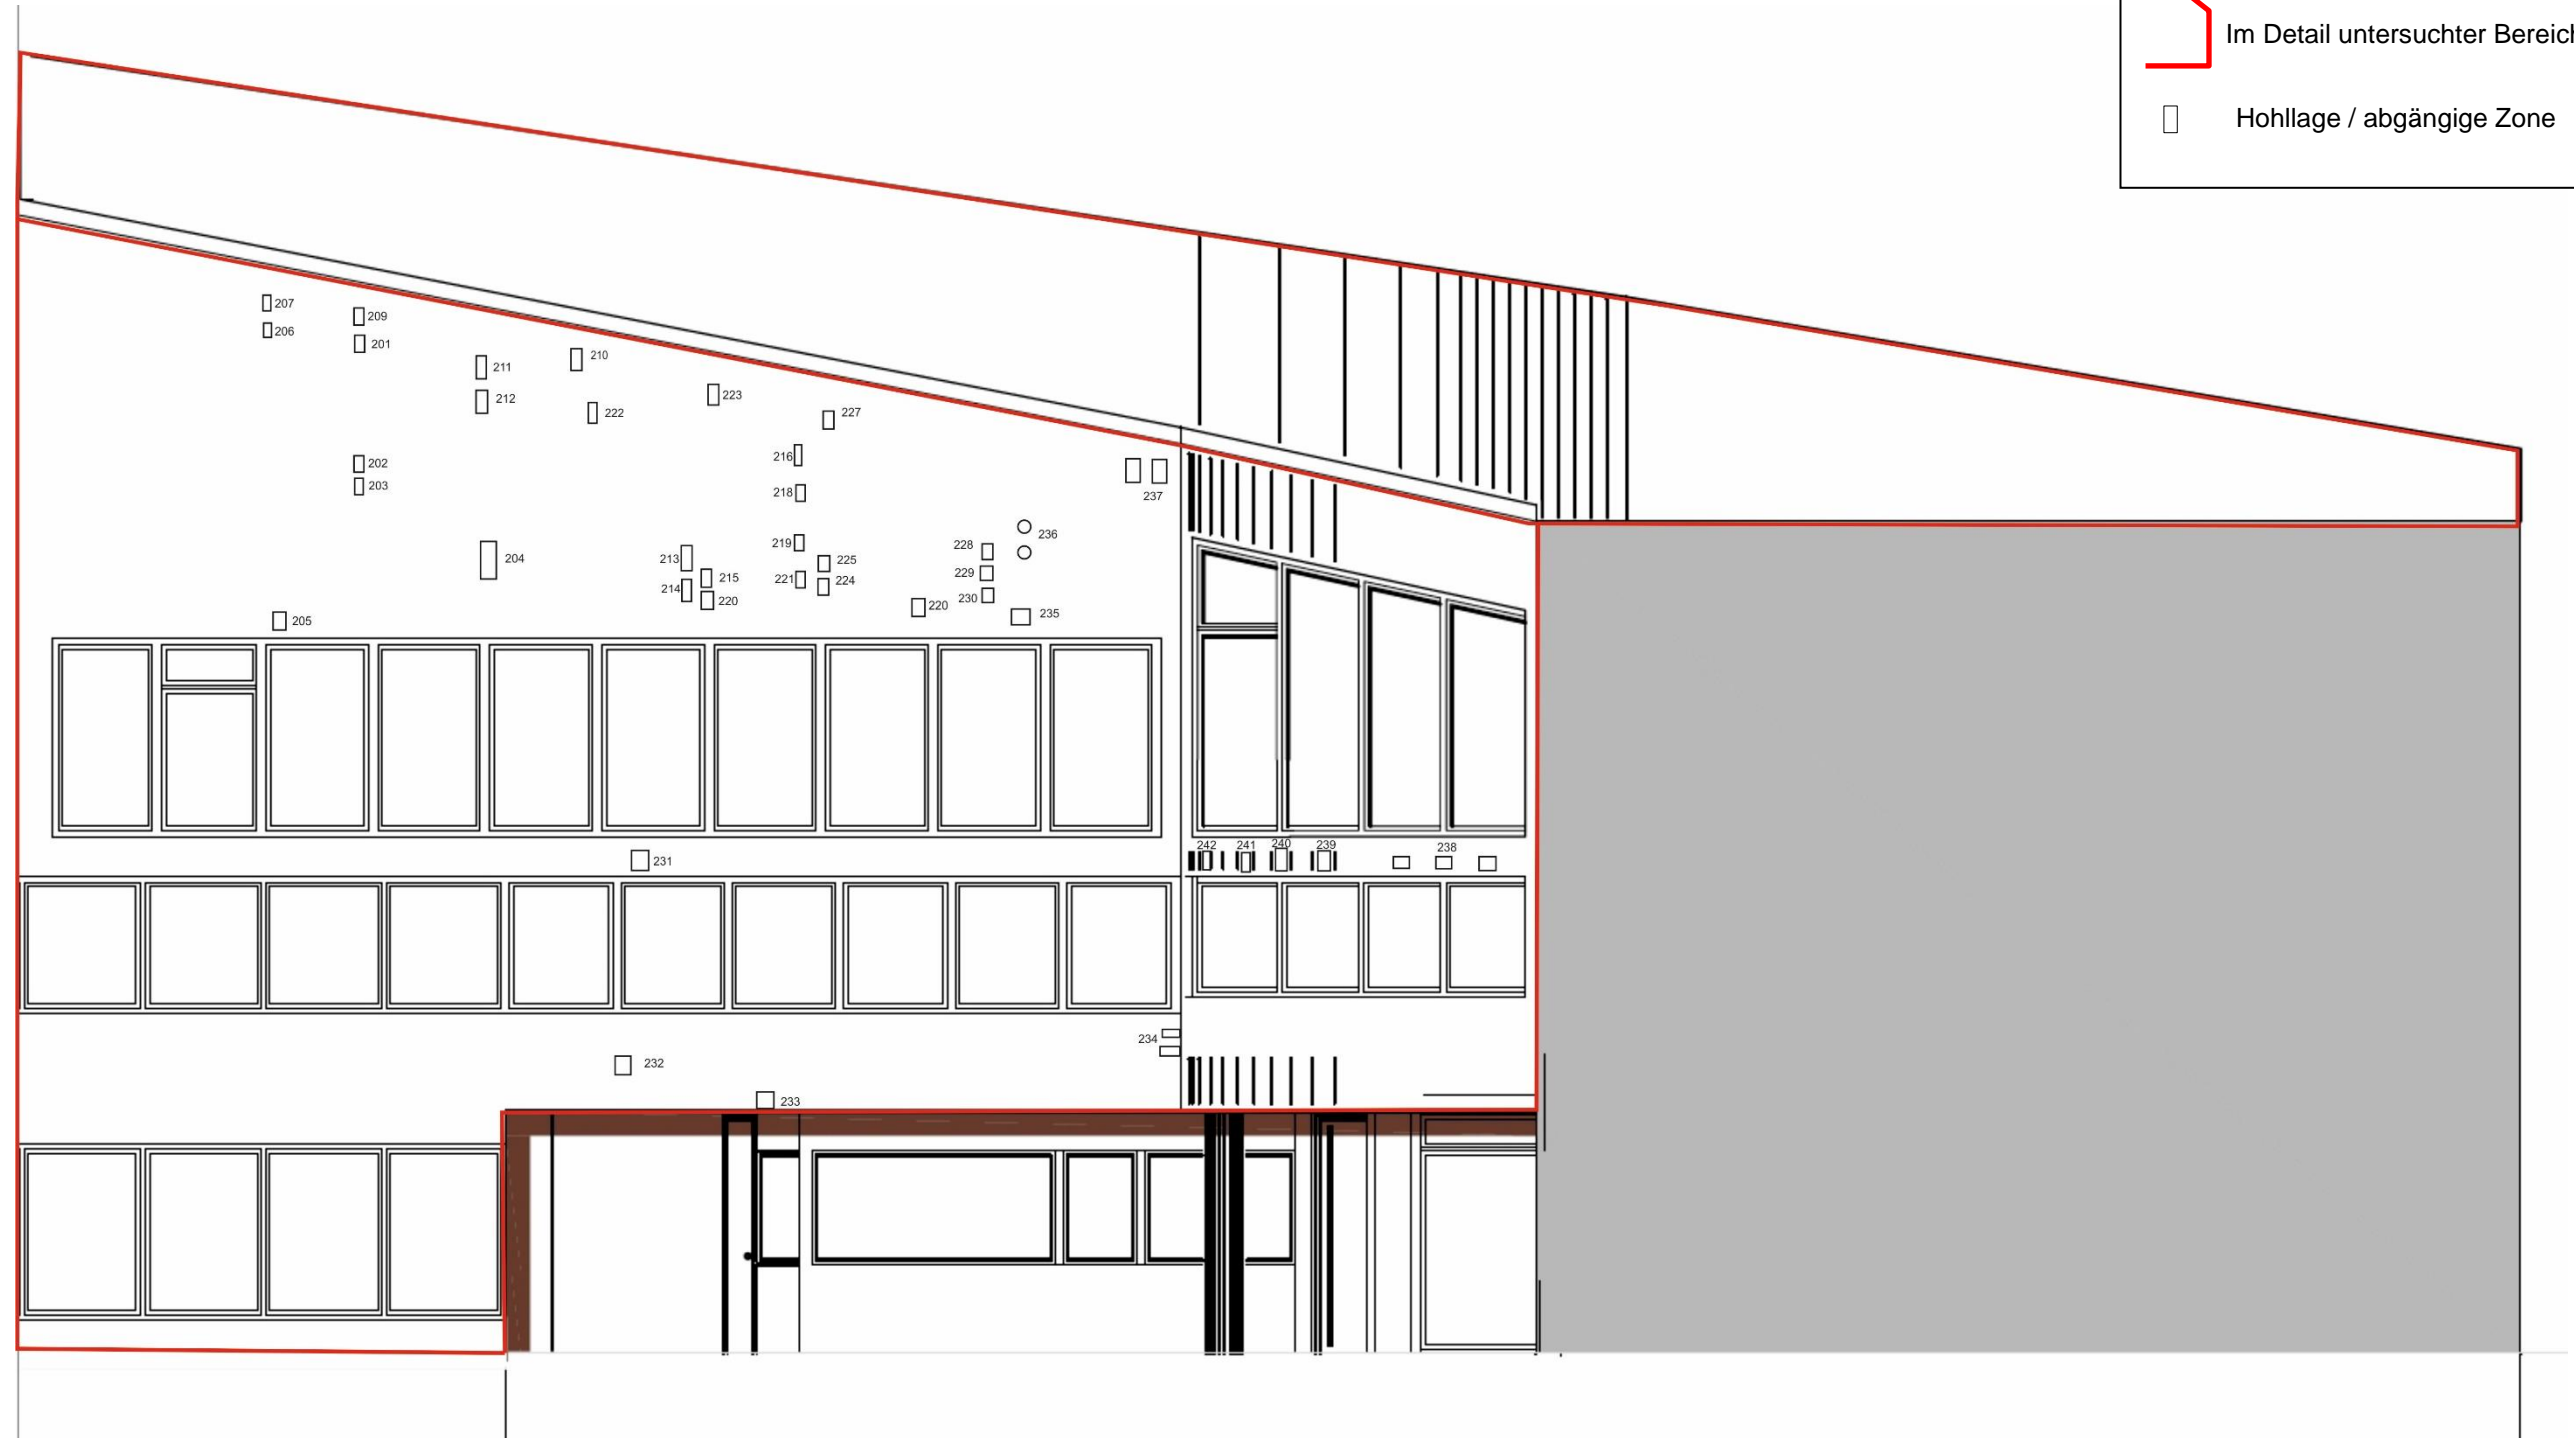
Abbildung A2d: Hohllagen oder bereits abgängige Querschnittsrandzonen über korrodierender Bewehrung an der Südfassade (Blankenberg), Teil 2
(Zeichungsgrundlage: Zeichnung übergeben vom Architekturbüro Maier-Körner [1.3])

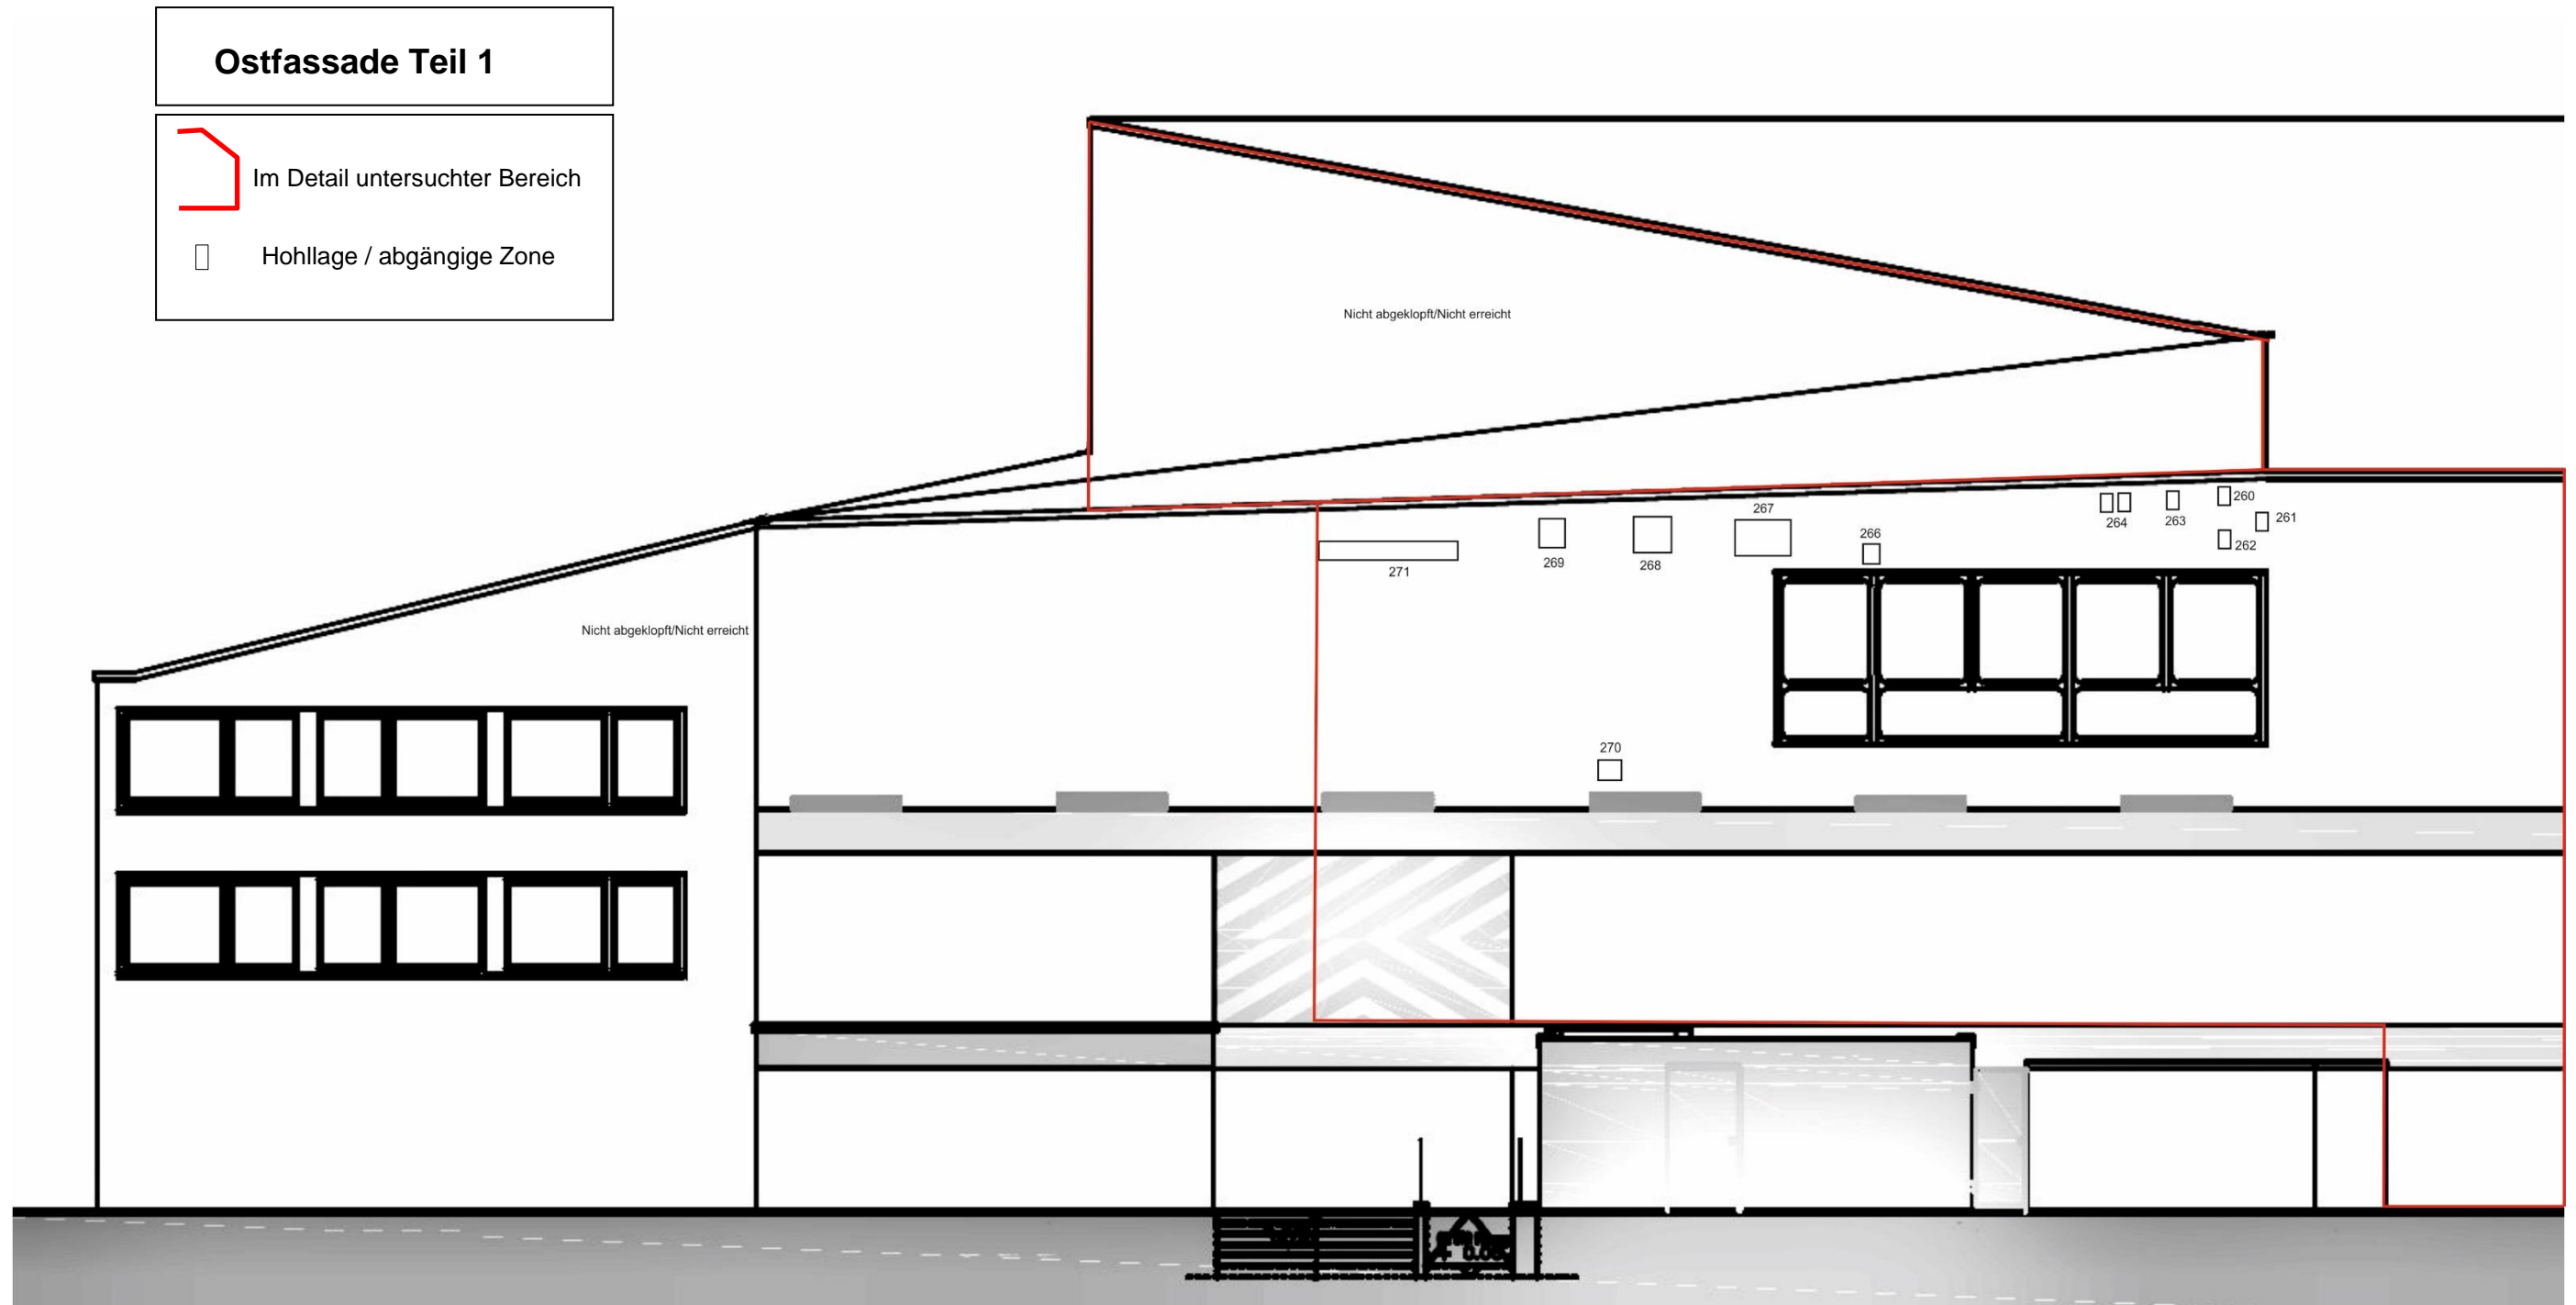
Abbildung A2e: Hohlräume oder bereits abgängige Querschnittsrandzonen über korrodierender Bewehrung an der Ostfassade (Adolfstraße), Teil 1
(Zeichnungsgrundlage: Zeichnung übergeben vom Architekturbüro Maier-Körner [1.3])

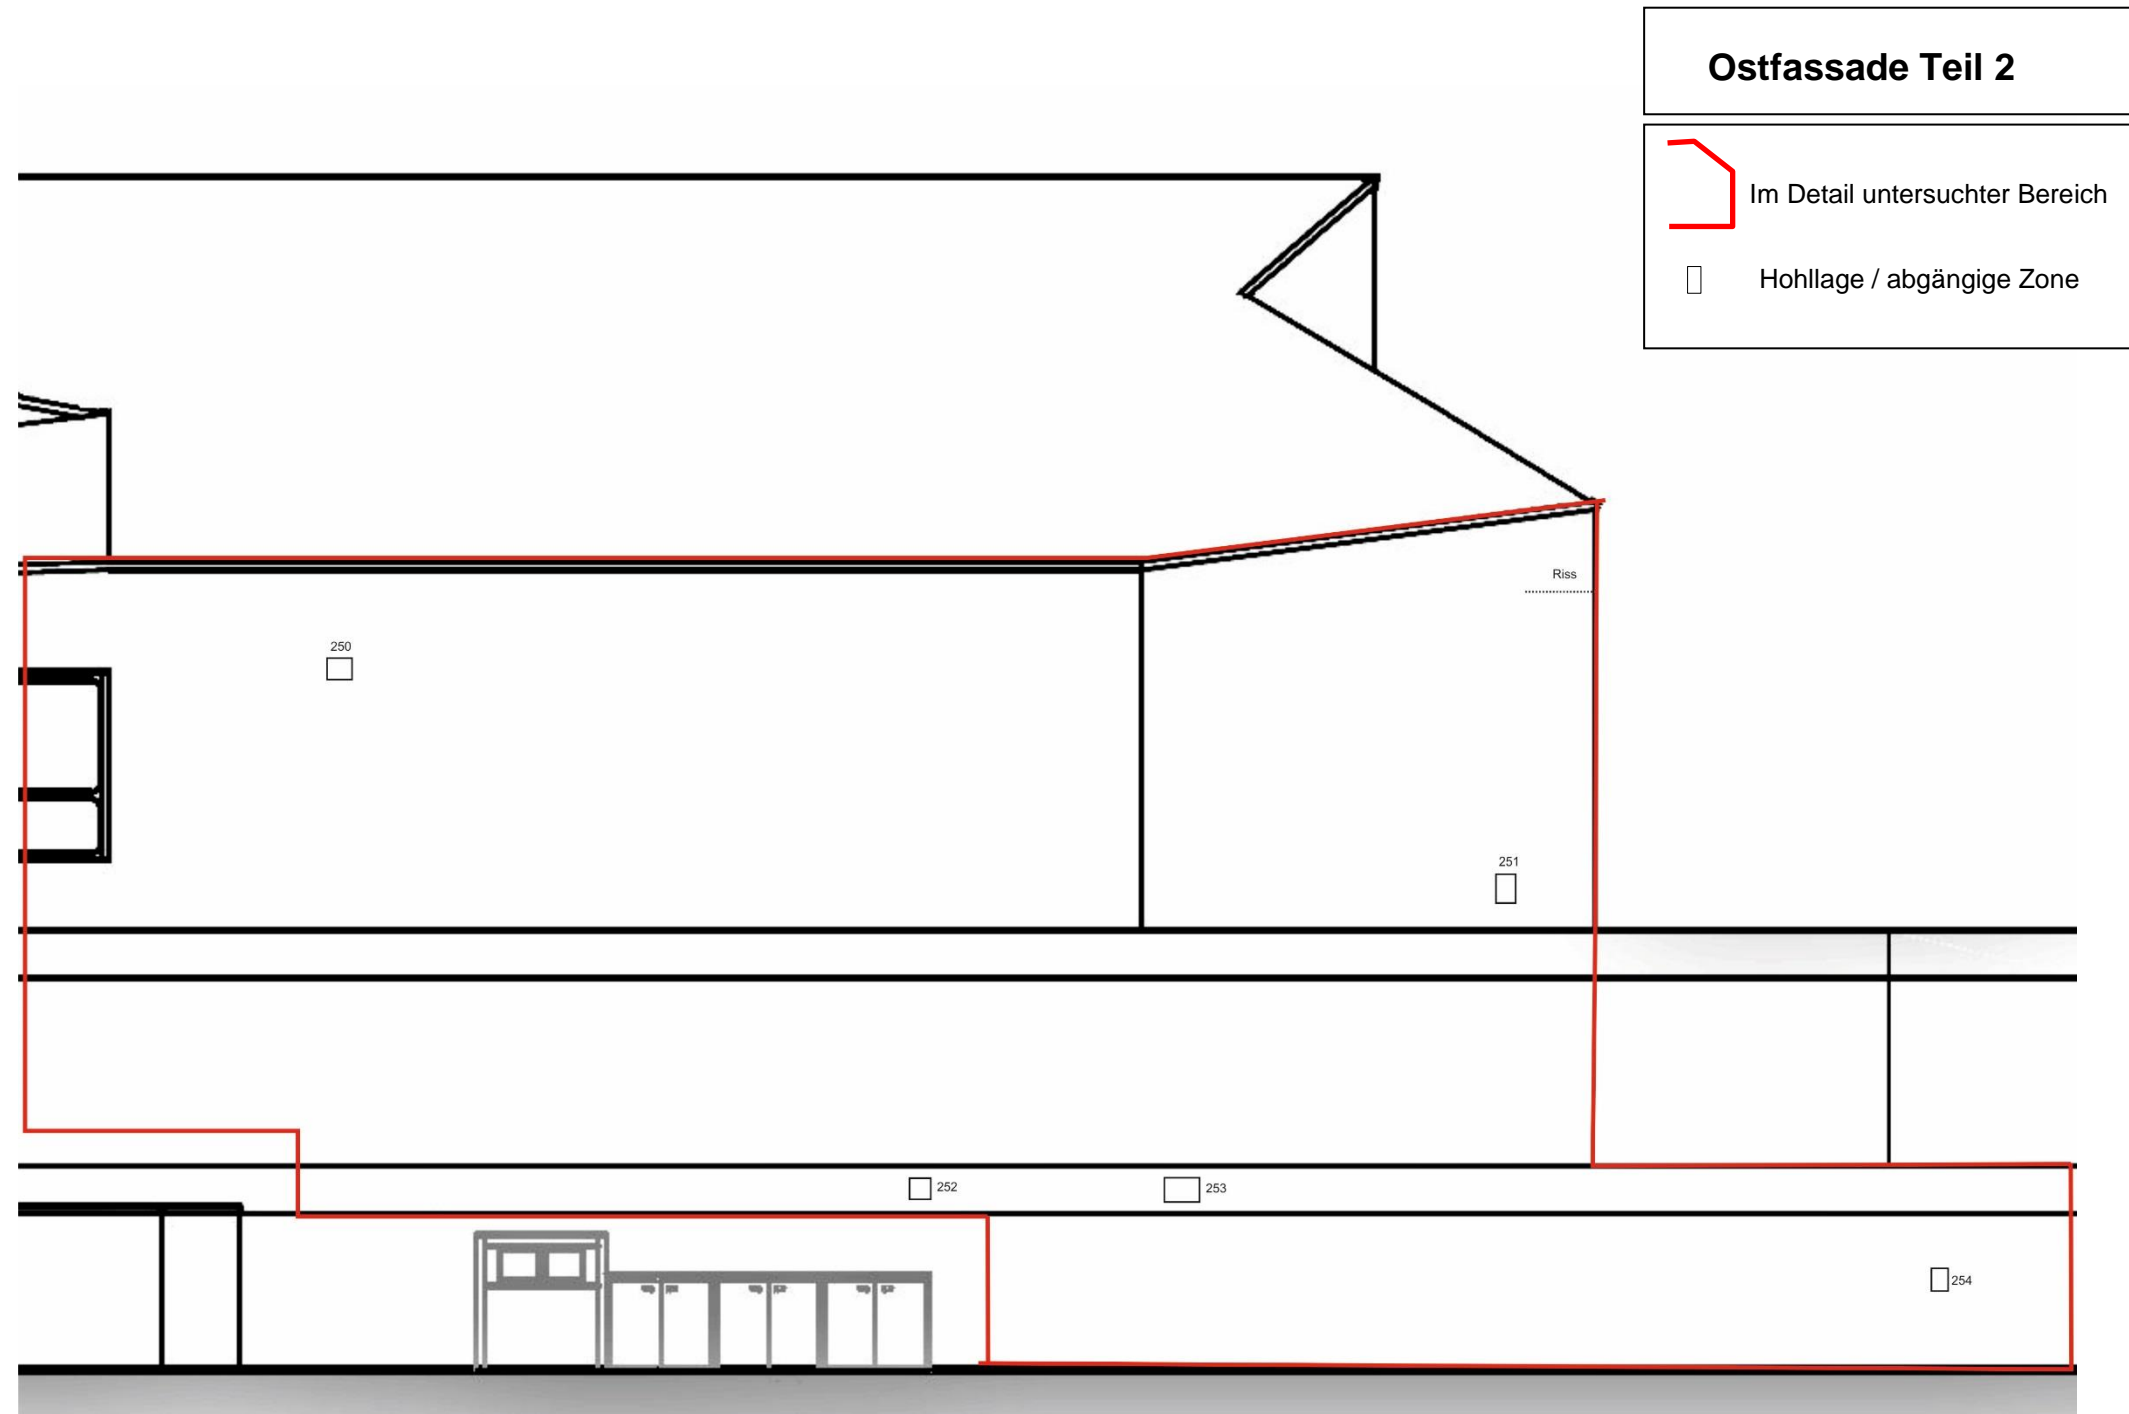
Abbildung A2f: Hohllagen oder bereits abgängige Querschnittsrandzonen über korrodierender Bewehrung an der Ostfassade (Adolfstraße), Teil 2
(Zeichnungsgrundlage: Zeichnung übergeben vom Architekturbüro Maier-Körner [1.3])
