Abschlussbericht

Münster Februar 2024

Projekt: **Umgang mit Althydrophobierungen**
Modellhafte Konservierung von Objekten aus durch Althydrophobierung geschädigtem Baumberger Kalksandstein
Entwicklung eines praxisorientierten Leitfadens

Gefördert unter: **AZ 34759/01+02 gefördert von der Deutschen Bundesstiftung Umwelt**

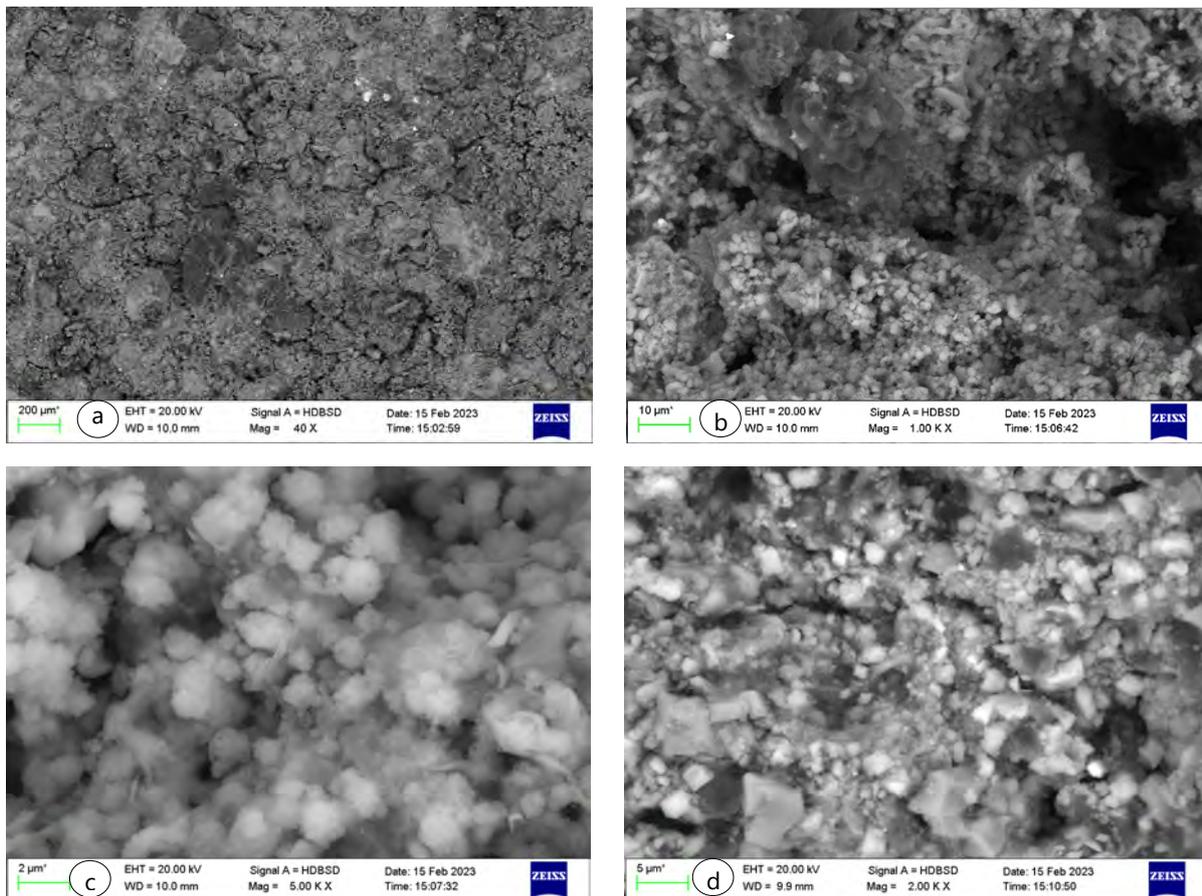
In der verwitterten Probe der Steinschale (vgl. **Abb. 19**) zeigt sich das Gefüge relativ heterogen, aber vor allem stark zerklüftet und rissig. Hier ist noch einmal deutlich zu erkennen, dass die Tonminerale matrixbildend sind.

Abb. 19: REM- Aufnahme Probe 008: a. stark zerklüftete, grobkörnigere und rissige Matrix; b. Tonminerale sind fein verteilt und matrixbildend (c); d. Matrix aus Calcit und Tonmineralen

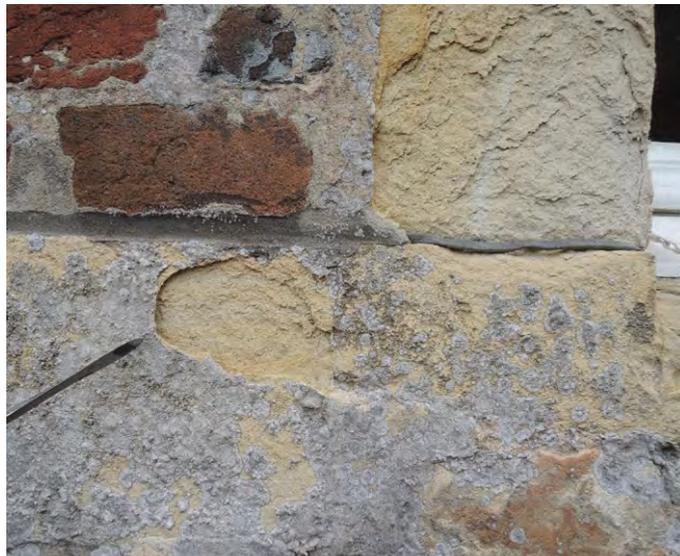
Abb. 34: Detail aus Abbildung 4, Schadensbild: Schalenbildung und abschuppende Oberfläche. Bereich Probenentnahme Schale.

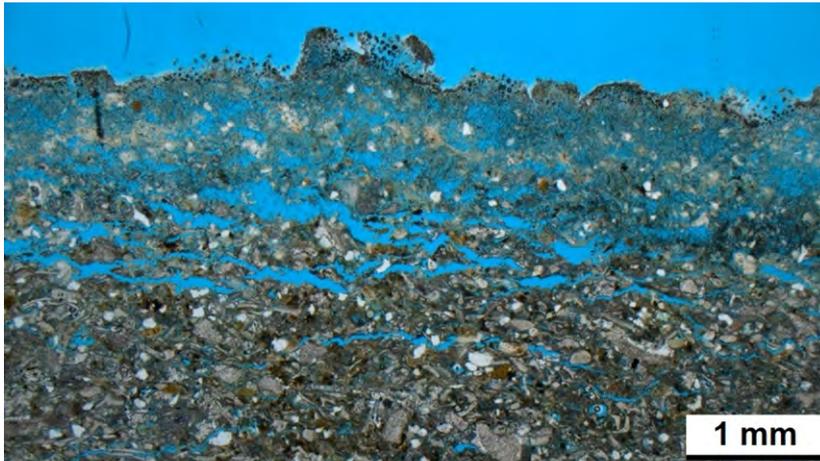
Abb. 39: Aufgefächerte BKS-Schale mit Flechten

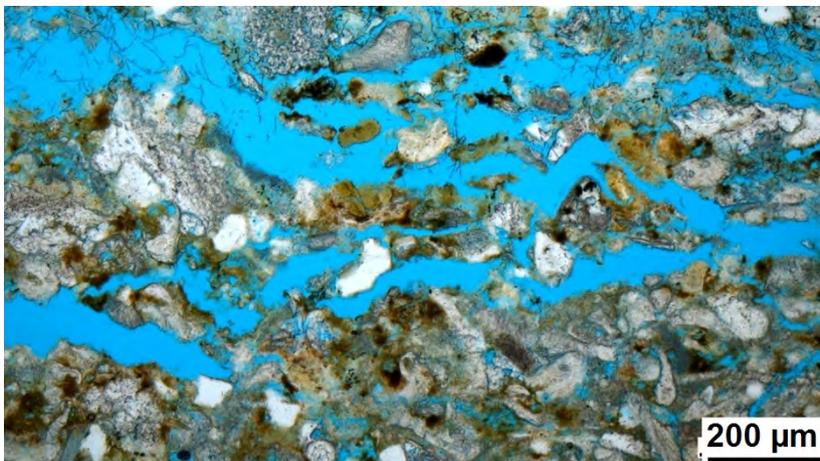
Abb. 43: Kontaktbereich Flechten/BKS. Zahlreiche Risse. Kein Gips.

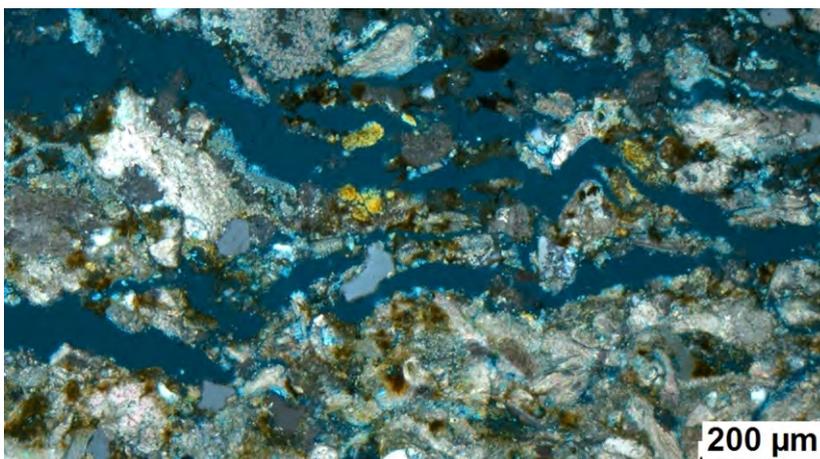
Abb. 44: Gleiche Probenstelle wie Abb. 43 unter gekreuzten Polarisatoren Kontaktbereich Flechten / BKS. Zahlreiche Risse. Kein Gips

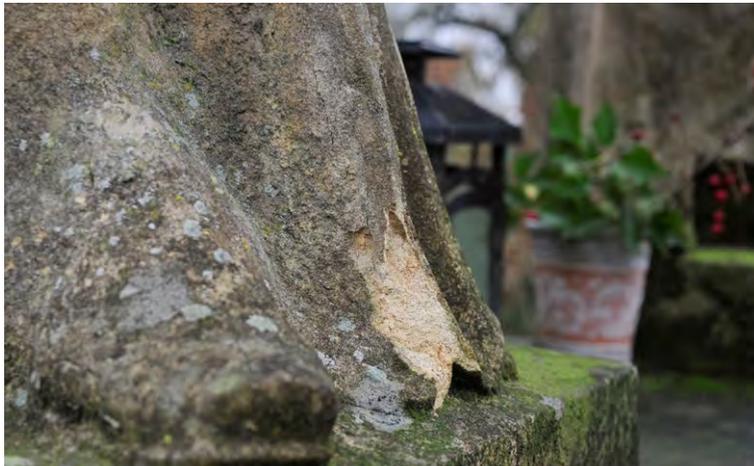
Abb. 49: Detail der Figur „Maria“ links vom Kreuz, Schadensbild: Fehlstelle im unteren Gewandabschluss

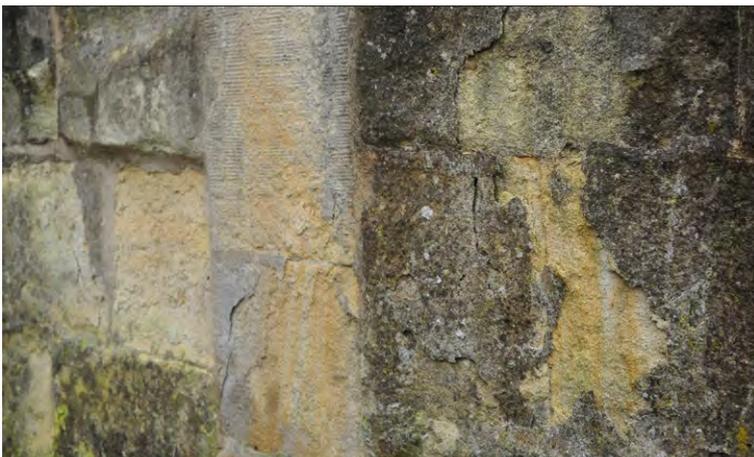
Abb. 50: Detail der Sockelrückseite, Schadensbild: strukturell stark entfestigter Stein.

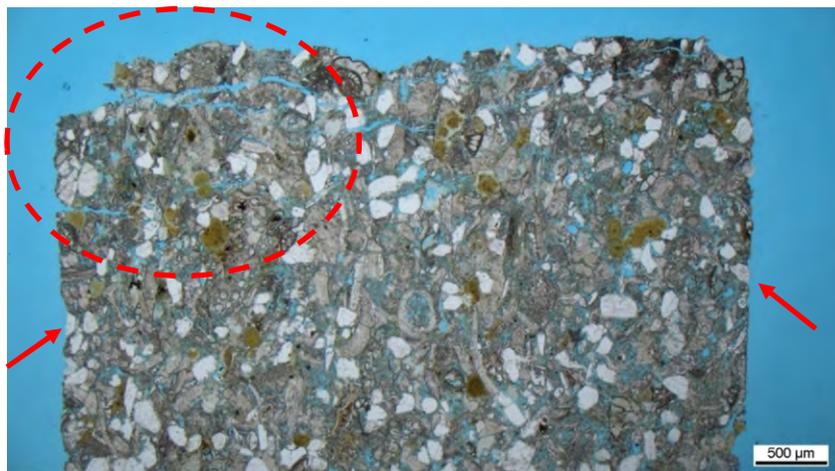
Abb. 57: Gefüge des Steins mit Oberfläche zwischen den Bohrkanälen. Stellweise Risse (Ellip.markierung). Die Pfeile markieren die Bohrkanäle. Übersicht.

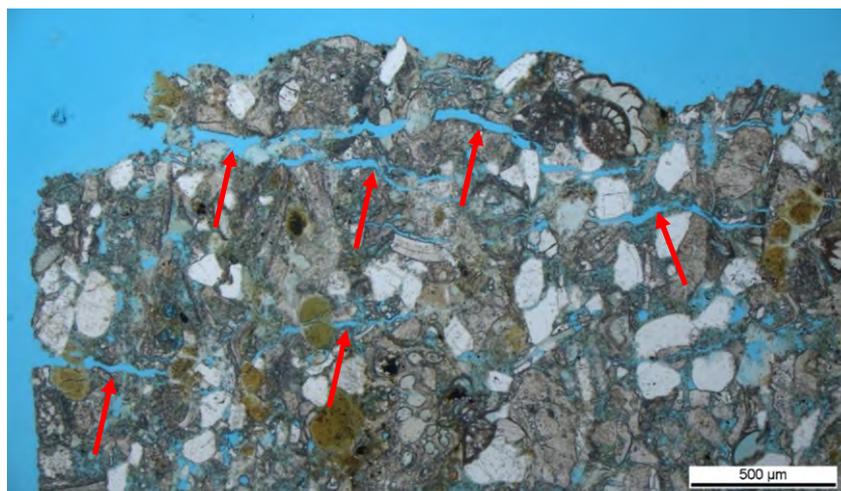
Abb. 58: Detail aus Abb. 57 Oberflächenparallele Risse im Randbereich zum Bohrkanal

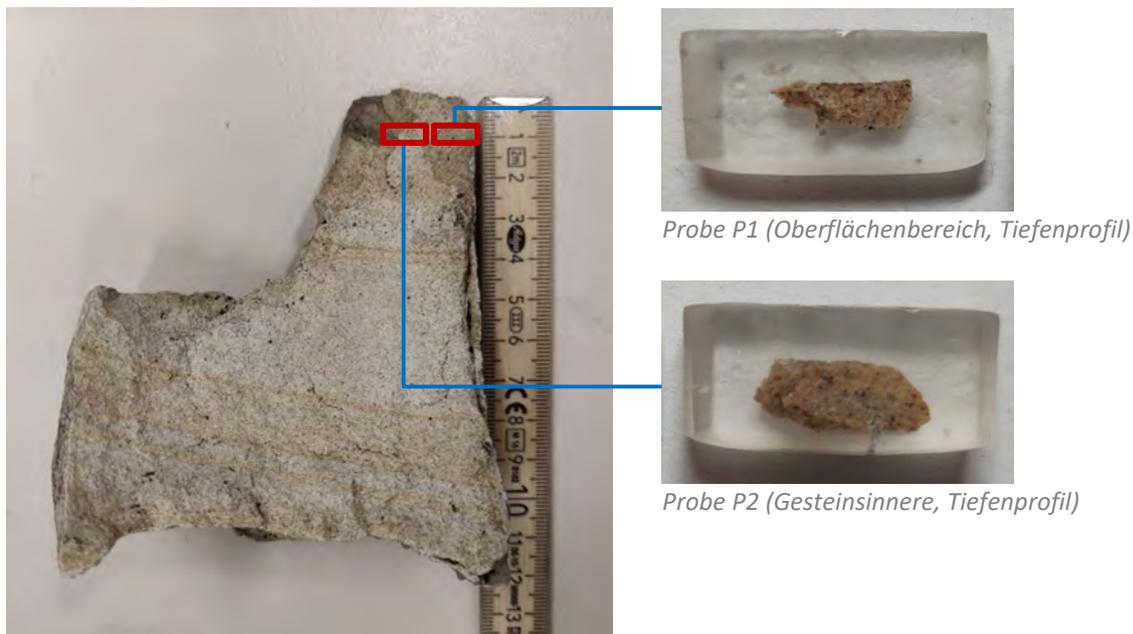
Am 09.07.2021 wurde bei einem Termin vor Ort bei der Kreuzigungsgruppe festgestellt, dass ein großes Fragment einer Gewandfalte von der Johannes-Figur abgefallen ist (s. **Abb. 64**, rote Umrandung und **Abb. 65** links.). Das abgefallene Gewandfragment bot eine Möglichkeit einer Probeentnahme für die Ermittlung des Tiefenprofils an, wobei darauf geachtet wurde, die Originaloberfläche möglichst wenig zu zerstören.

Abb. 65: Abgefallenes Gewandfragment der Johannes-Figur. Ansicht der Bruchfläche. Die rote Umrandung markieren die Probenentnahmestellen. Rechts: in Kunstharz eingebettete Proben P1 und P2.

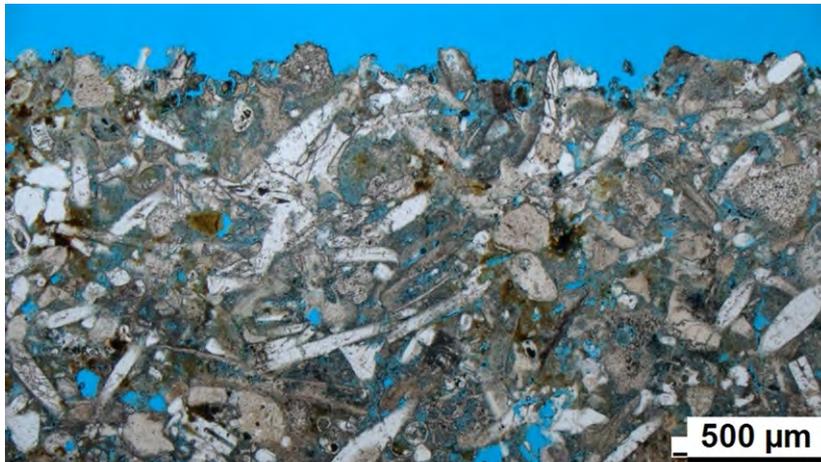
Abb. 72: Gefüge der Schale mit Oberfläche. Aufrauhung (hervorstehende Fossilbruchstücke). Keine Risse

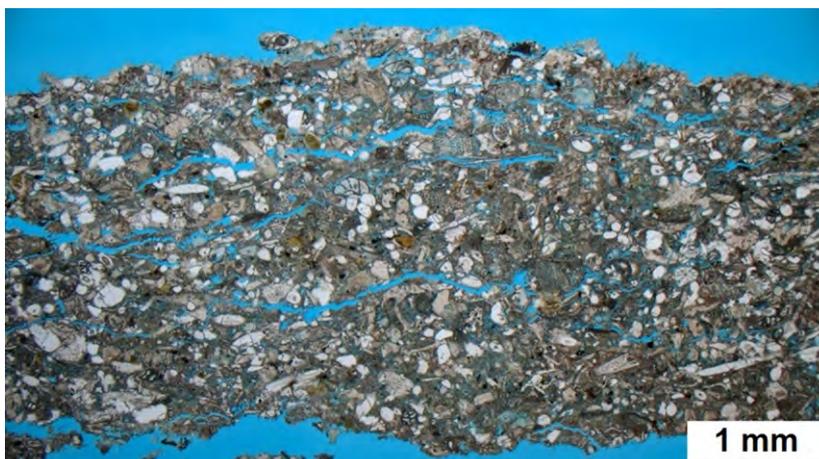
Abb. 75: Gefüge der Schale mit oberflächenparallelen Rissen

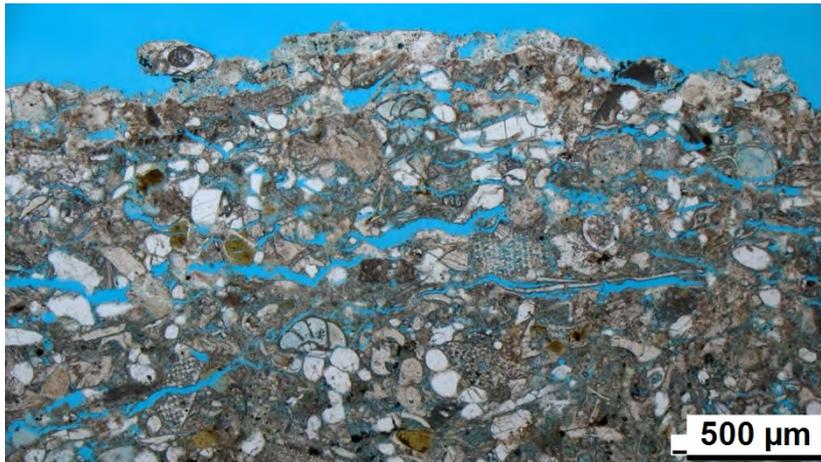
Abb. 76: Detail aus **Abb. 75** Gefüge der Schale mit oberflächenparallelen Rissen

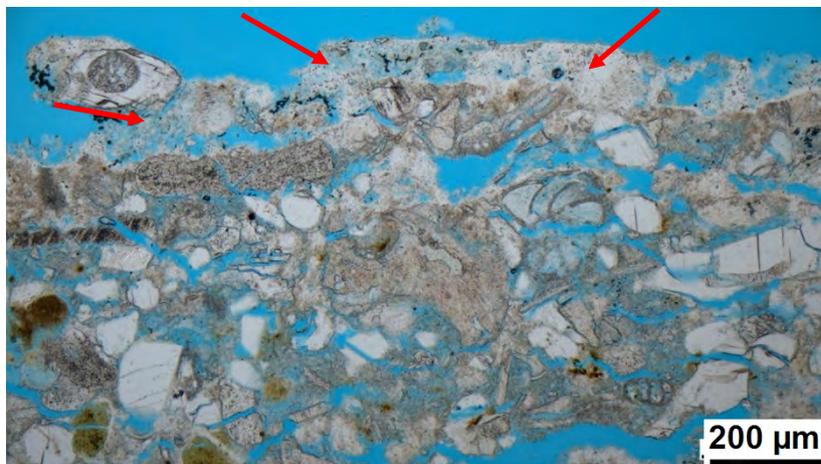
Abb. 77: Detail aus **Abb. 75**: Gefüge der Schale mit oberflächenparallelen Rissen
Gefüge der Schale mit oberflächenparallelen Rissen. Gips im oberflächennahen Gefügeabschnitt.

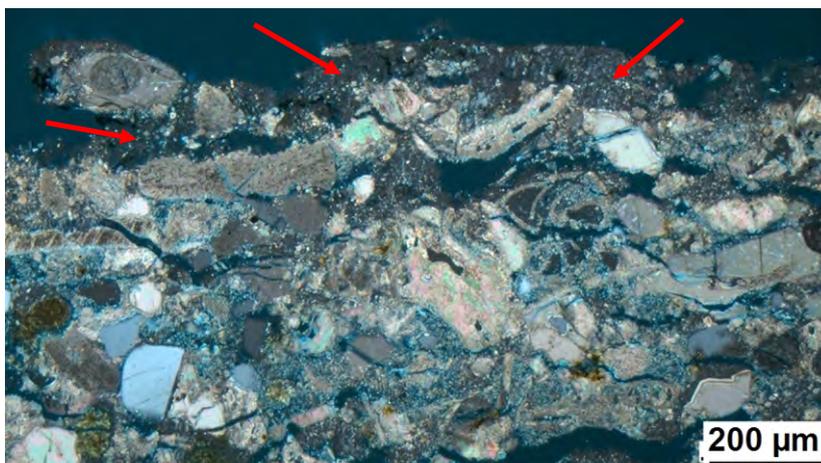
Abb. 78: Gleiche Probenstelle wie **Abb. 77** unter gekreuzten Polarisatoren Gefüge der Schale mit oberflächenparallelen Rissen. Gips im oberflächennahen Gefügeabschnitt.

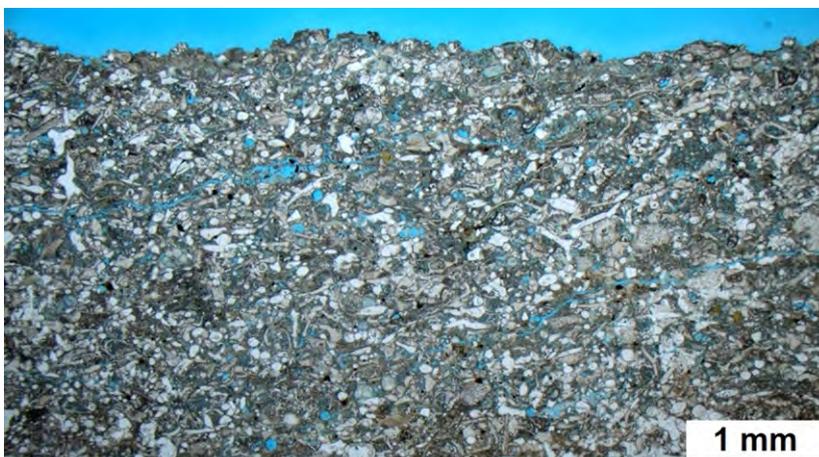
Abb. 88: Weitgehend intaktes Gefüge. Vereinzelt oberflächenparallele Risse

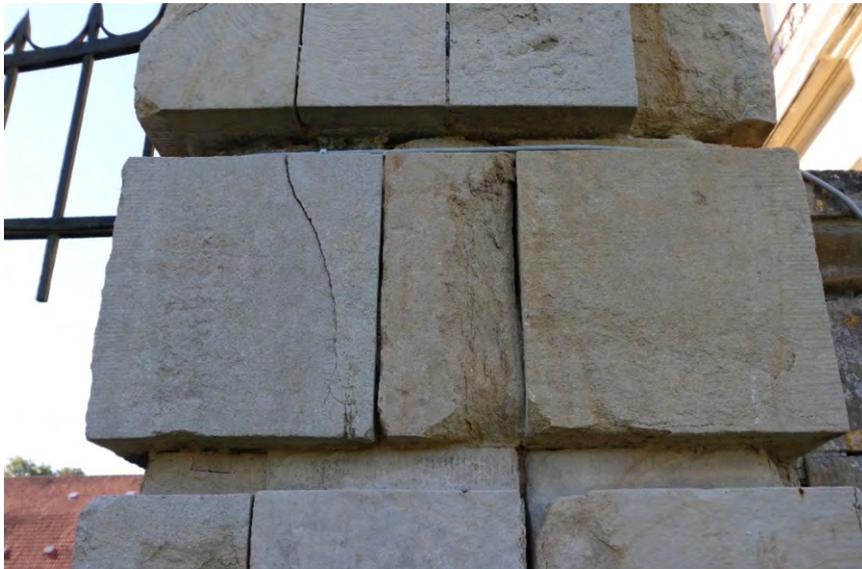
Abb. 131: Aufnahme nach der Reinigung. Die Schäden sind nun gut sichtbar.

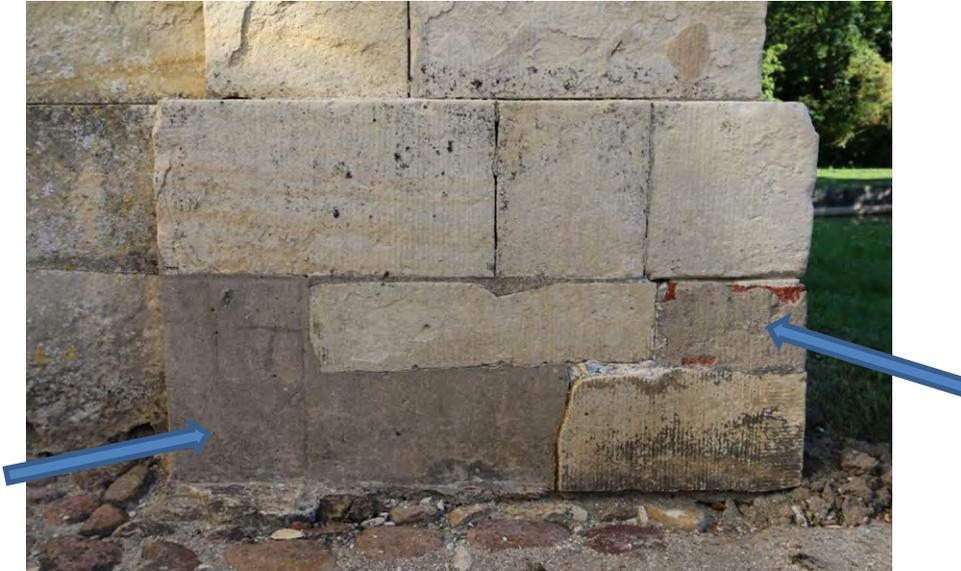
Abb. 134: Gereinigte Fläche mit Zementergänzungen.

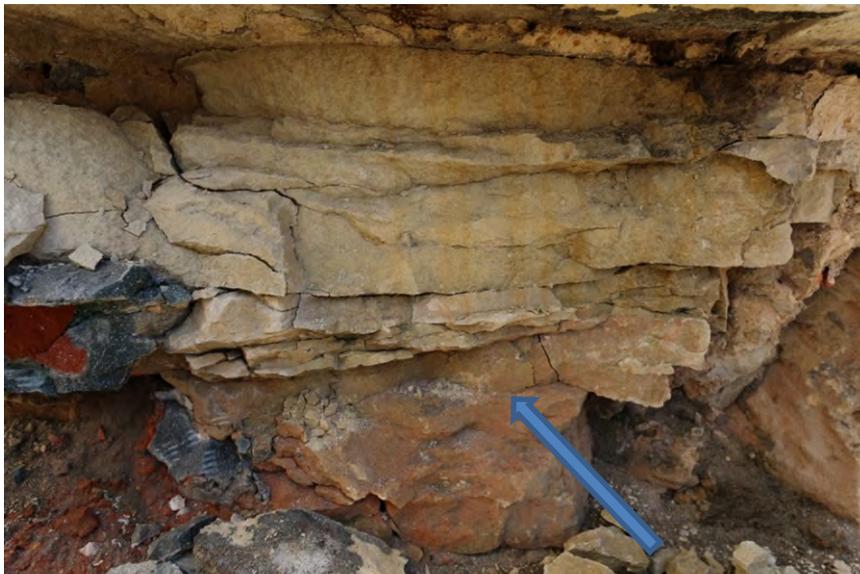
Abb. 135: Blick hinter die Zementmörtel. Das Mauerwerk ist nass und stark geschädigt.

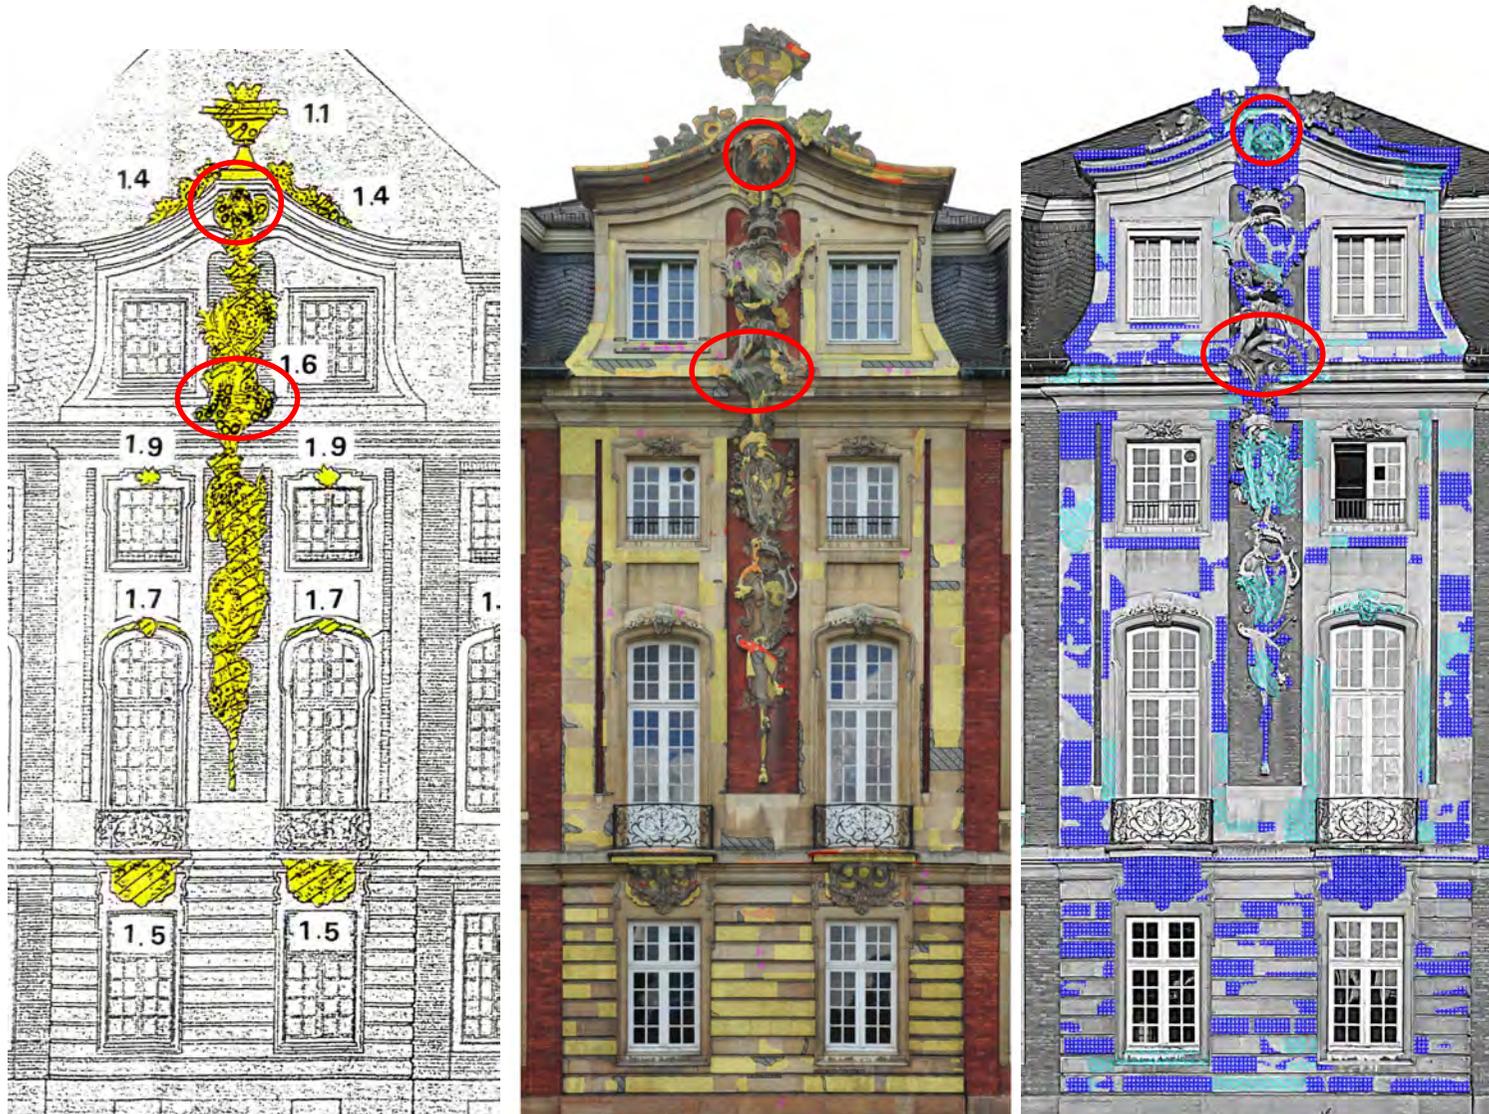
Abb. 161: : Schloss Münster. Ostfassade südlicher Risalit. Linke Seite Objektzustand 1996 (HELLBRÜGGE, 1996); mittig: Objektzustand 2013 Kartierung: Schalenbildung (Orange), Abschuppen (Gelb), Ausbruch Fehlstelle (rot) (HILBERT & LEHMKUHL, 2013); rechte Seite: Objektzustand 2018 Kartierung: Schalenbildung (Blau), Abschuppen (Türkis) (Schmidt, 2020). Die bereits 1996 festgestellte Schalenbildung (rot umrandete Bereiche) bestehen auch 2013 und 2017 – also über 20 Jahre- fort.
