Bericht HAL 18 / 2023

Modellhafte Beurteilung der Beständigkeit von Wegebefestigungen unterschiedlicher Ausführung in historischen Parkanlagen im Einfluss vermehrter Extremwetterereignisse und deren Instandsetzung unter Aspekten der Nachhaltigkeit und Umweltrelevanz

- Abschlussbericht -

Projekt AZ 35536/01

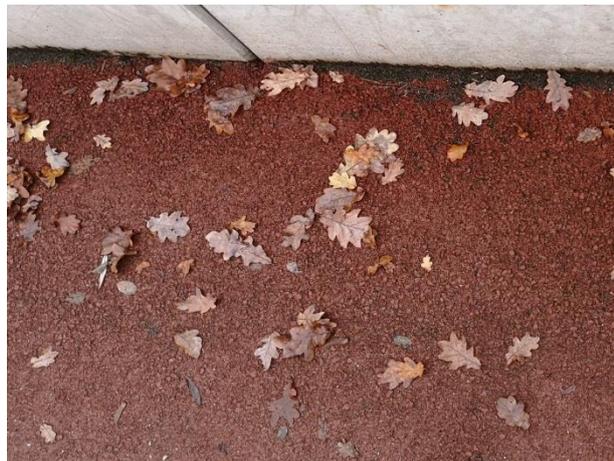
Abb. 16 Magdeburg, Herrenkrugpark, stark rot eingefärbte Asphaltdecke, Deichbereich (Zötzl, 2022)

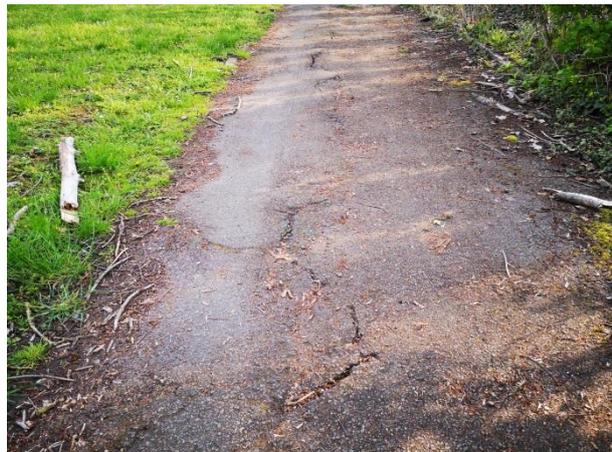
In direkter Nähe zur Schafsbrücke, direkt parallel zur Saale, befindet sich ein asphaltierter Nebenweg, der augenscheinlich in den letzten Jahren ungepflegt blieb. Hier zeigt sich ein Spektrum an Schäden. Neben der Humusaufgabe können Ausbrüche, Vegetationsübergriffe, Aufwölbungen durch Wurzeldruck und Rissbildungen durch Absenkung beobachtet werden. Eine Pflege sollte erfolge, da der Weg in diesem Zustand eine Unfallgefahr darstellt.

Abb. 20 Halle, Peißnitzinsel, asphaltierter Nebenweg parallel zur Saale mit Humusaufgabe und Rissbildung durch Absenkung (Zötzl, 2021)

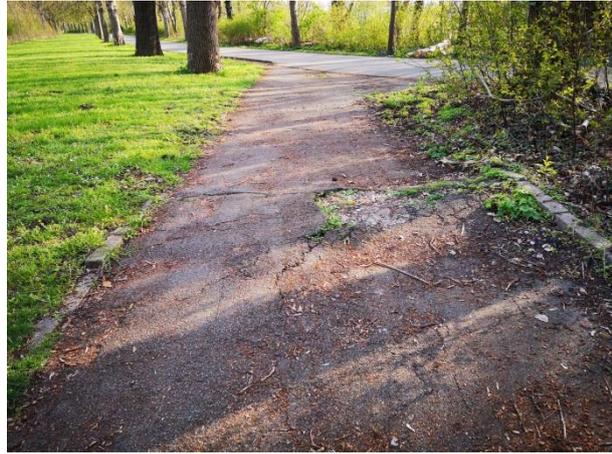
Abb. 22 Halle, Peißnitzinsel, asphaltierter Nebenweg parallel zur Saale, Humusauflage, Rissbildung durch Absenkung, Aufwölbung durch Wurzeldruck, Ausbruch, Verkrautung (Zötzl, 2021)

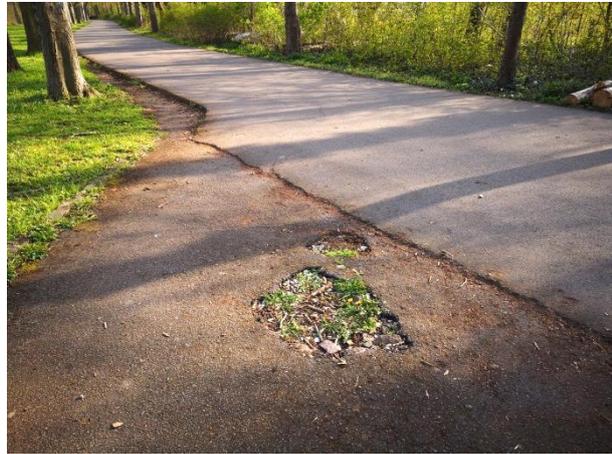
Abb. 24 Halle, Peißnitzinsel, asphaltierter Nebenweg parallel zur Saale, Ausbruch, Verkrautung (Zötzl, 2021)

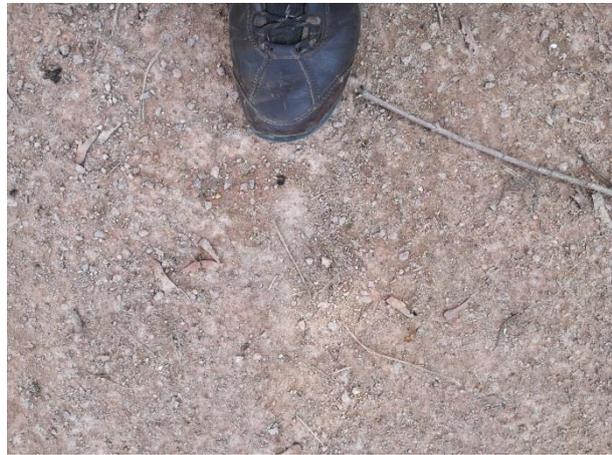
Abb. 32 Halle, Gimritzer Park, wassergebundene Deckschicht, Humusauflag. Frostlochbildung im Bereich abtropfender Bäume (Zötzl, 2021)

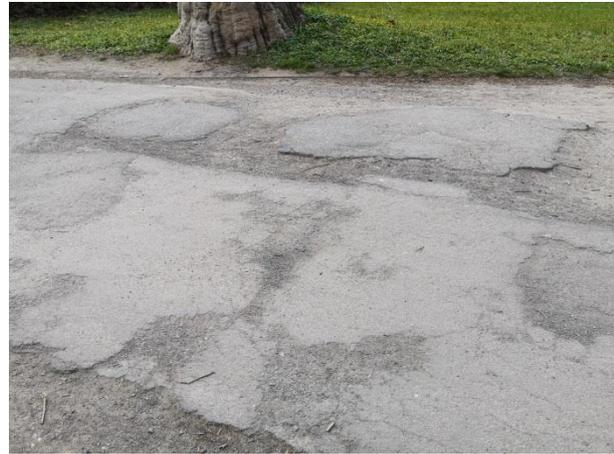
Abb. 50 Leipzig, Johannapark, Asphaltweg parallel Karl-Tauchnitz-Straße, Nähe Herzliya-Platz, Übergangsbereich zur wassergebundenen Deckschicht: Große schollenartige Ablösungen der Oberflächen der asphaltgebundenen Deckschicht (Zötzl, 2021)

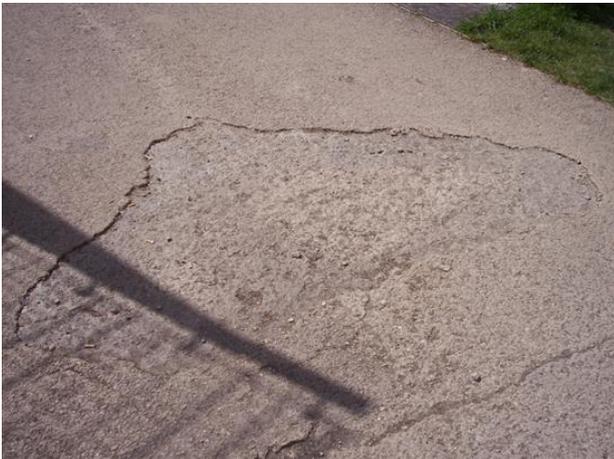
Die in Leipzig, im Lene-Voigt-Park verwendeten Kunstharzbeläge stammen aus dem Jahr 2007 und wiesen ebenfalls bereits nach kurzer Zeit schollige Ablösungen auf und wurden bereits kostenintensiv durch Asphalt ersetzt. Die Schädigung wird mit der Versprödung von EP-Harzen durch UV-Strahlung in Verbindung gebracht. Versuche zur UV-Stabilität aktueller EP-Binder wurden an der Hochschule durchgeführt.

Abb. 51 Leipzig, Lene-Voigt-Park, große schollenartige Ablösungen der Oberflächen von epoxidharzgebundenen Deckschichten (Benecken, 2016)

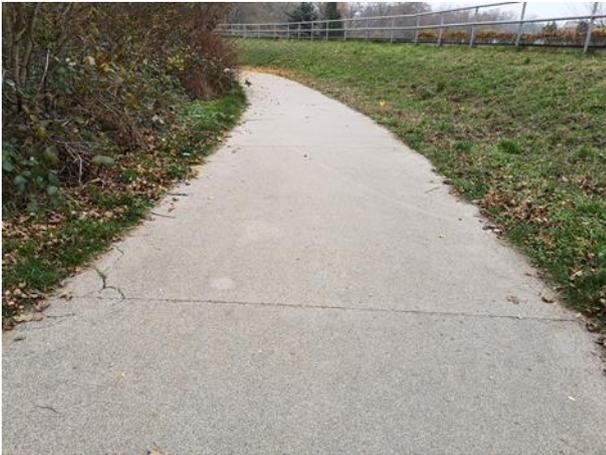
Abb. 60 Steigungsbereich in LUWADUR, Schäden im Außenbereich beider Seiten, an der Trennfuge (Zötzl, 2021)

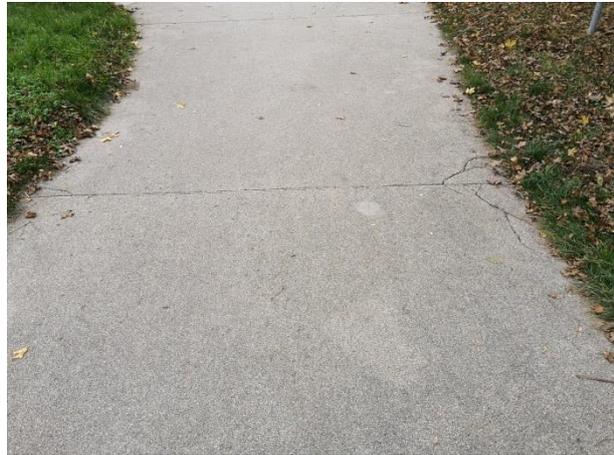
Abb. 61 Steigungsbereich in LUWADUR, Schäden im Außenbereich beider Seiten, an der Trennfuge, helle Flecken vermutlich durch Reinigungsmittel (Zötzl, 2021)

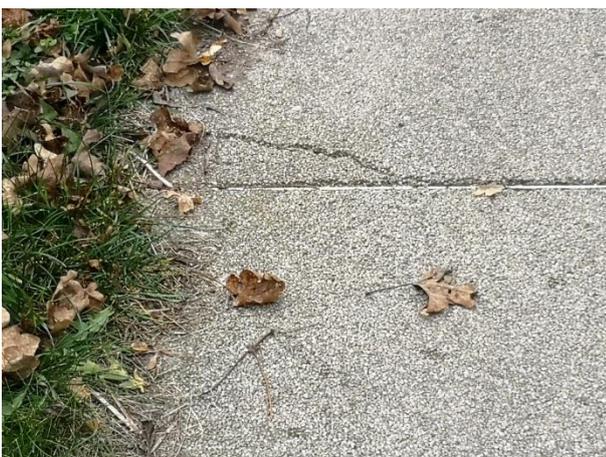
Abb. 62 Steigungsbereich in LUWADUR, Schäden im Außenbereich beider Seiten, an der Trennfuge (Zötzl, 2021)

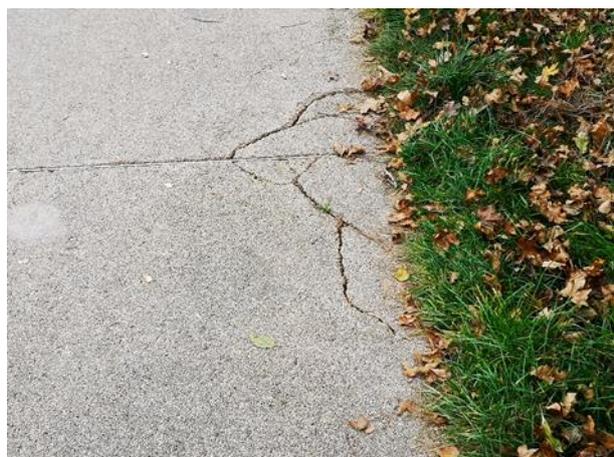
Abb. 63 Steigungsbereich in LUWADUR, Schäden im Außenbereich beider Seiten, an der Trennfuge (Zötzl, 2021)

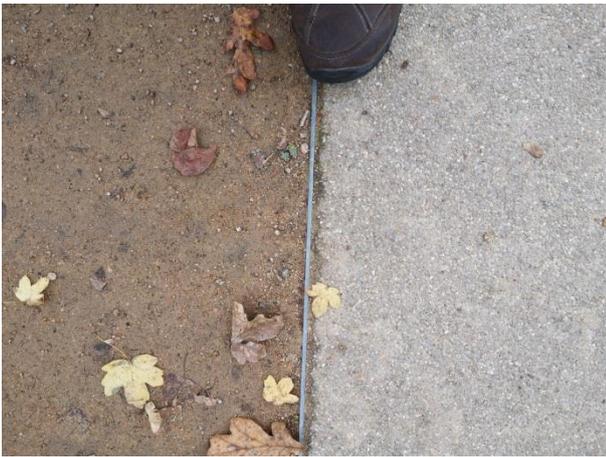
Abb. 70 Übergang von der epoxidharzgebundenen Decke zur wassergebundenen Decke, entlang der Metallkante kommt es zur Befeuchtung und zu ersten Ausbrüchen im Bereich der Epoxidharzdecke (Zötzl, 2021)

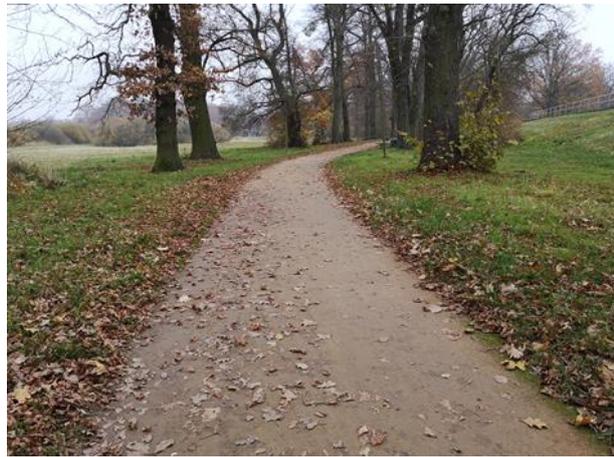
Abb. 71 Bereich der wassergebundenen Decke mit Spurrinnen und anschließender Pfützenbildung (Zötzl, 2021)

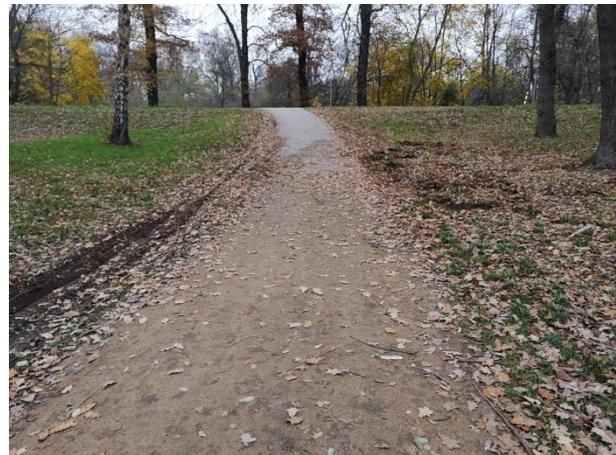
Abb. 80 Bereich der wassergebundenen Decke mit Spurrinnen und anschließender Pfützenbildung (Zötzl, 2021)

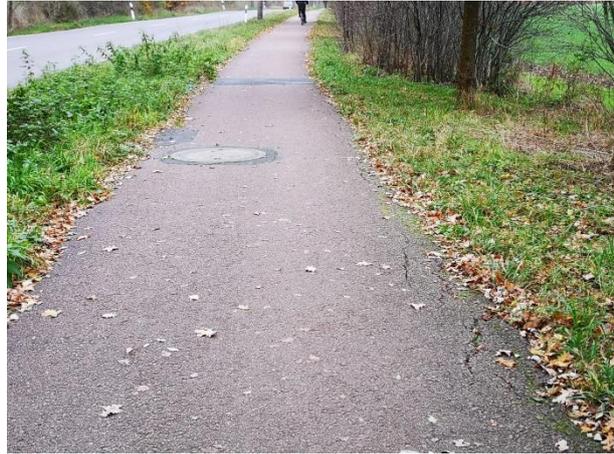
Abb. 84 Fußgänger- und Radweg gegenüber Löwentor mit einer Asphaltdecke zeigt in den Randbereichen Rissbildung durch Absenkung (Zötzl, 2021)

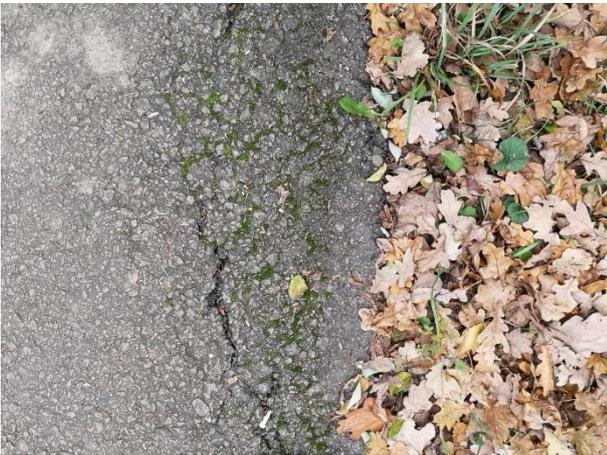
Abb. 85 Fußgänger- und Radweg gegenüber Löwentor mit einer Asphaltdecke zeigt in den Randbereichen Rissbildung durch Absenkung (Zötzl, 2021)

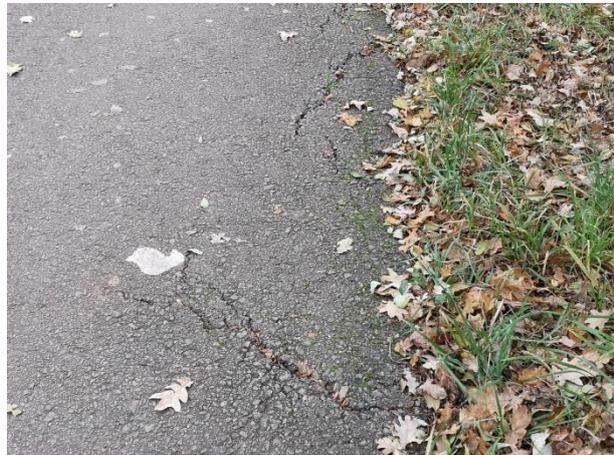
Abb. 86 Fußgänger- und Radweg gegenüber Löwentor mit einer Asphaltdecke zeigt in den Randbereichen Rissbildung durch Absenkung (Zötzl, 2021)

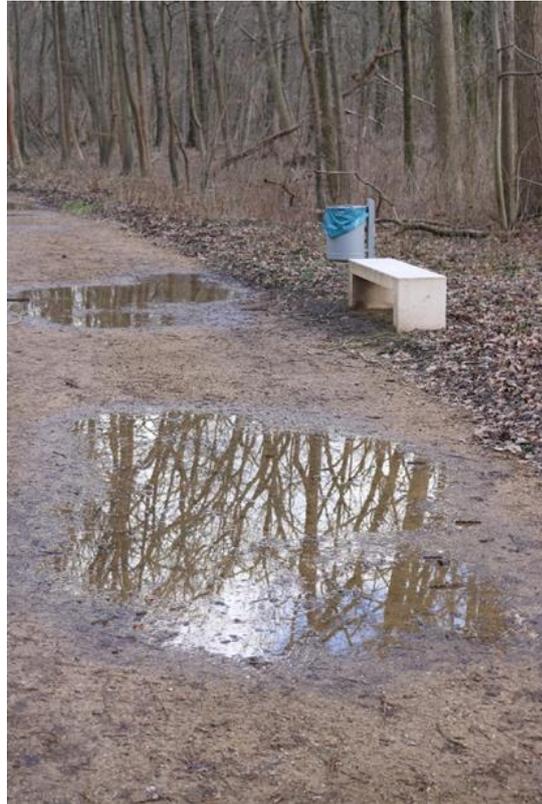
Abb. 138 punktuelle Pfützenbildung infolge mangelhafter Wasserableitung durch Fehler in der Profilierung, Anfang März 2023 (Benecken, 2023)

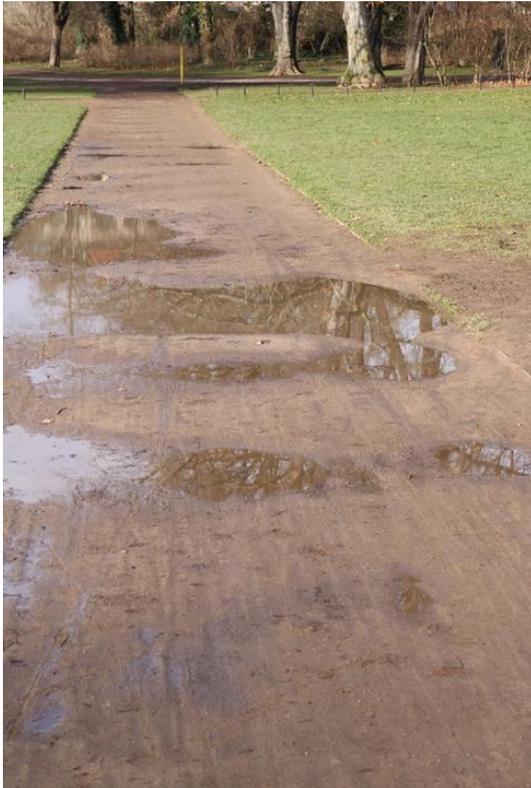
Abb. 151 Zustand unsanierte, stark frequentierte Fahrradverkehrsverbindung unmittelbar nach Frost-Tau-Wechsel (Februar 2023) (Benecken, 2023)

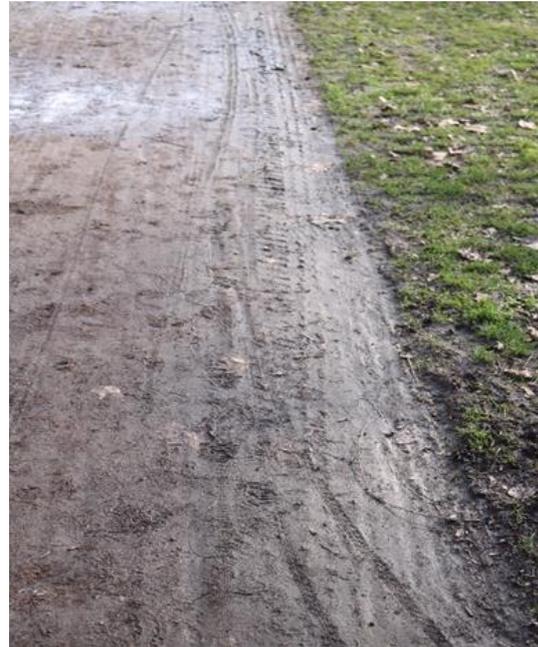
Abb. 152 Detail Zustand unsanierter Wegerand nach Frost-Tau-Wechsel (Februar 2023) (Benecken, 2023)

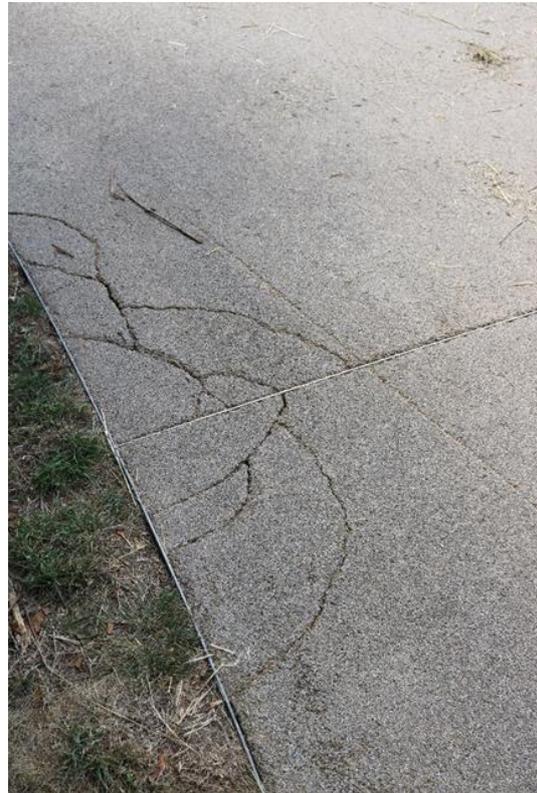
Abb. 158 wie Abb. 157, Detail, Wegekante und Fuge, Schäden (Sommer 2022) (Benecken, 2022)

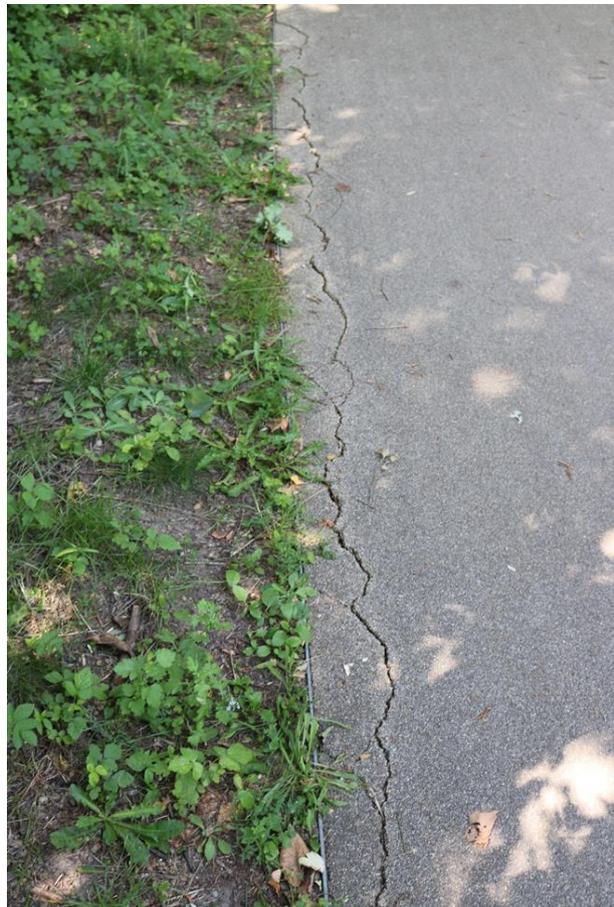
Abb. 172 Rissbildungen in der epoxidharzgebundenen Wegedecke an der mit Bandeisen gefassten Wegekante (Sommer 2022) (Benecken, 2022)

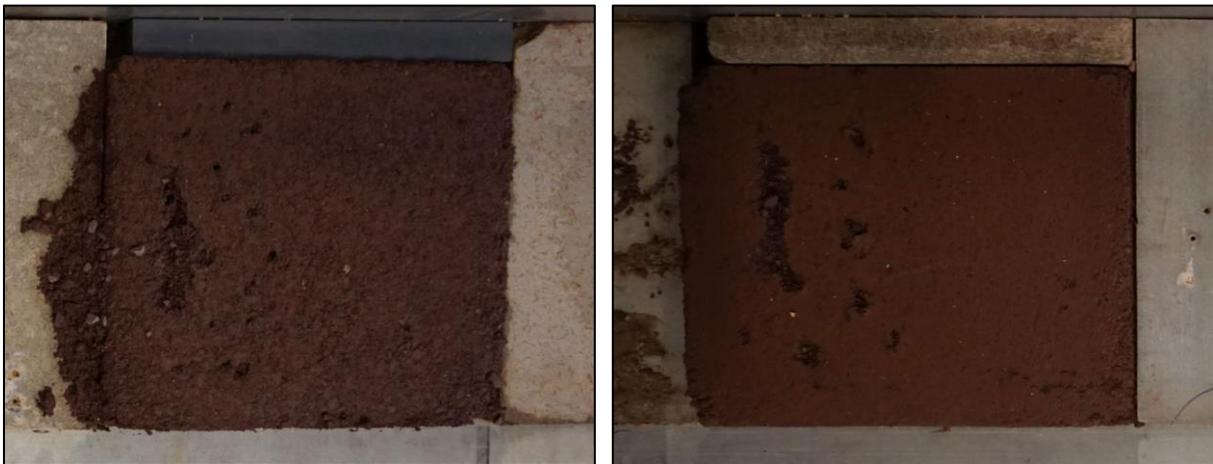
Abb. 5.55: Versuche mit beschädigter Probekörperoberfläche nach Versuchsende, UB1 links, UB2 rechts [Bromberg, 2022]
