DBU-Projekt Klimawandel an kulturellem Erbe, AZ 35598-01/02-45

Schadensrisiko für Kulturgut aufgrund zu geringer relativer Luftfeuchte in Innenräumen von national wertvollen Kulturgütern.

Abschlussbericht

Otto-Friedrich-Universität Bamberg

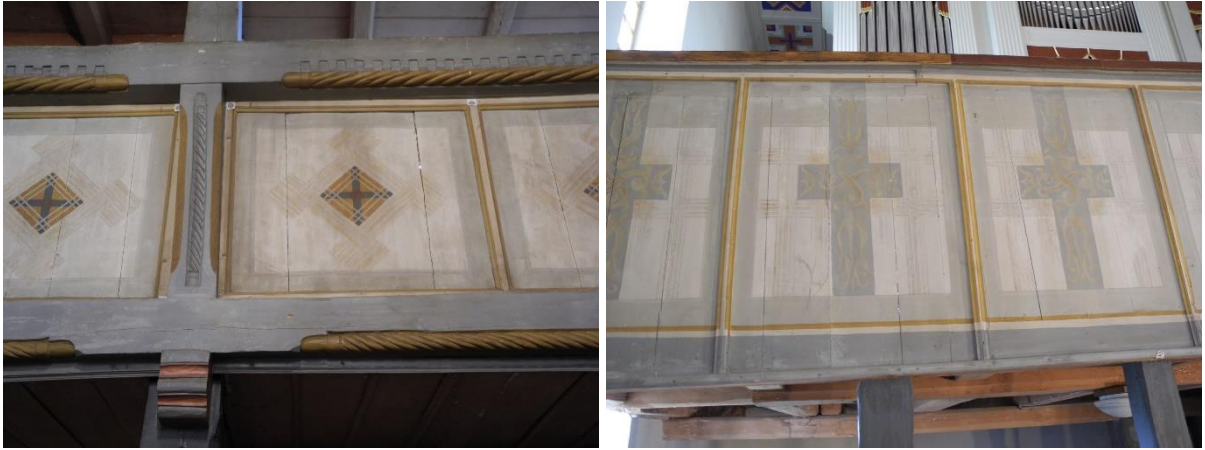
Im Kirchenschiff befindet sich auf gedrehten Säulen eine dreiseitige, bis an die Ostwand geführte Empore, an der Westseite ist sie zweigeschossig (spätes 17. Jh., Fassung Anfang 20. Jh.). Die Risse in den Füllungen der Holzvertäfelungen haben sich in den Dürresommern 2018 / 2019 neu gebildet (Abb. 4, 5).

Abb. 5:
Risse in den Holzvertäfelungen an der Nordseite (links) und der Westseite (rechts), (Fotos 7.10.2020, Karoline Danz).

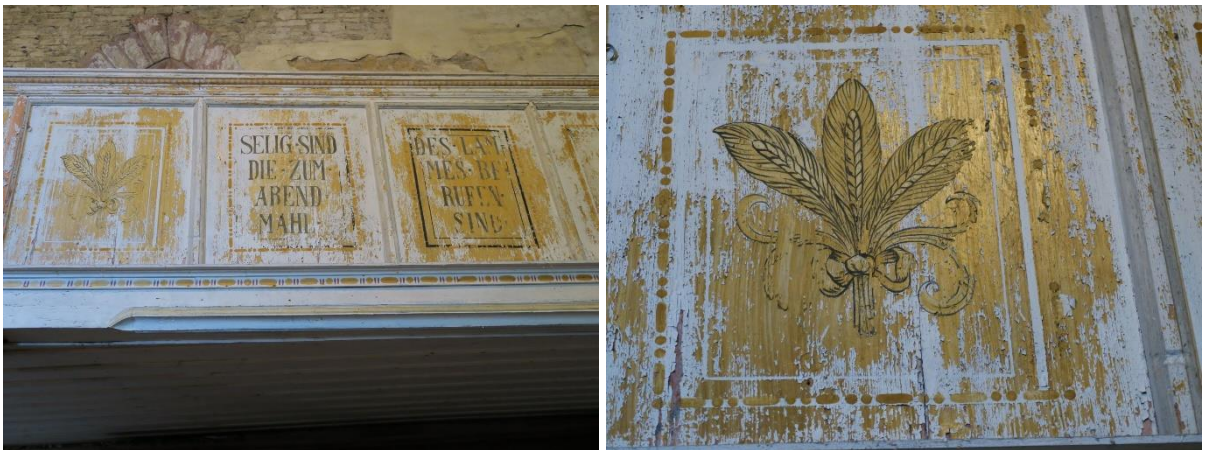
In den zweigeschossigen Emporen der Kirche auf der West- und Nordseite (16. Jh.) haben sich die Lockerungen der gefassten Holzoberflächen verstärkt (Abb. 6).

Abb. 6:
Lockerungen und Substanzverluste in gefassten Holzvertäfelungen der Emporen. (Fotos: 21.01.2019, Karoline Danz).

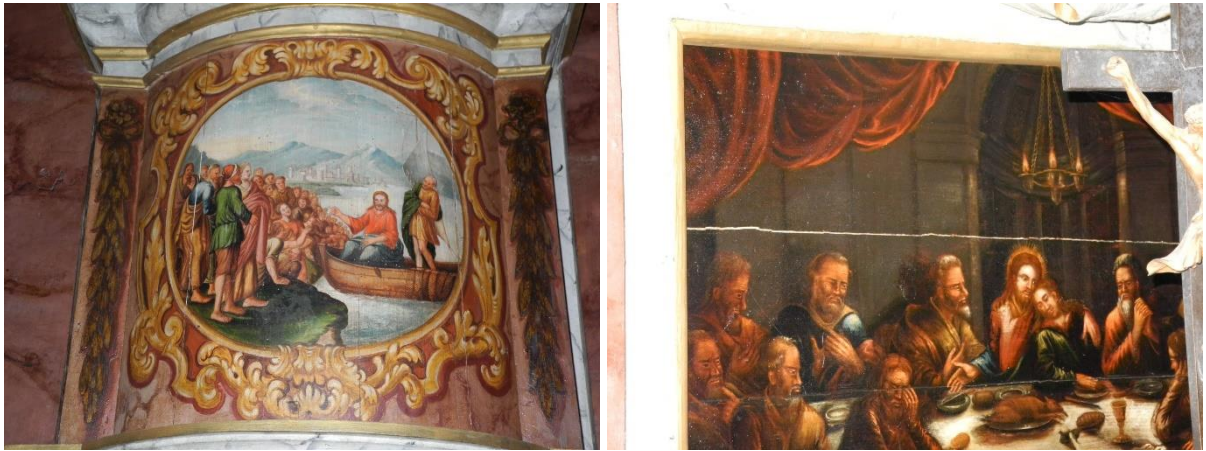
Abb. 7:

Am um 1800 gefertigten Kanzelaltar haben sich im Bildträger Risse gebildet (Abb. 7)

Rissbildung im polychrom gefassten Kanzelaltar, (Fotos 10.07.2019, Karoline Danz).

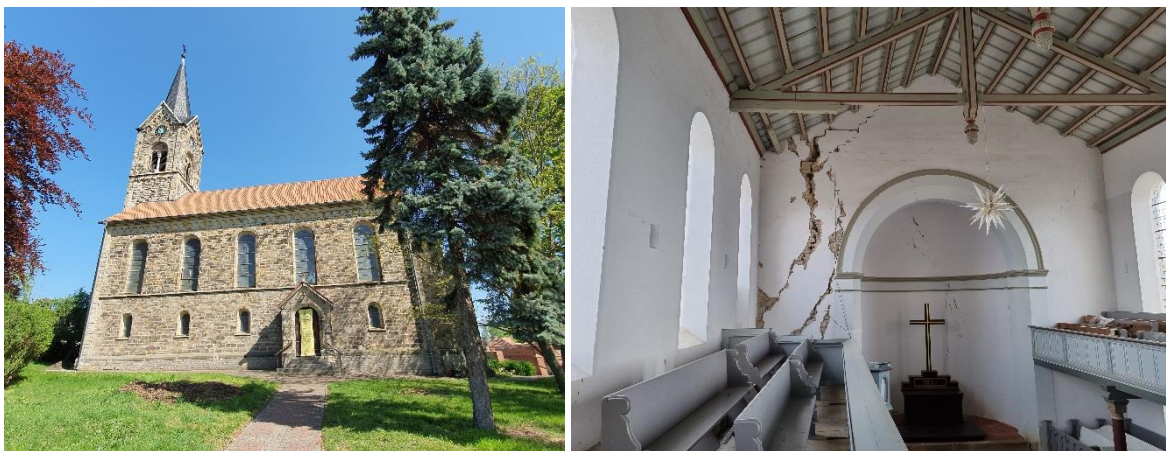
Abb. 8:

In der evangelischen Dorfkirche haben sich im Sommer 2019 an der Ostwand aufgrund der langen Trockenheit Risse im Mauerwerk gebildet (Abb. 8).

Risse an der Ostwand der Dorfkirche in Druxberge, (Fotos: Uwe Kalisch).

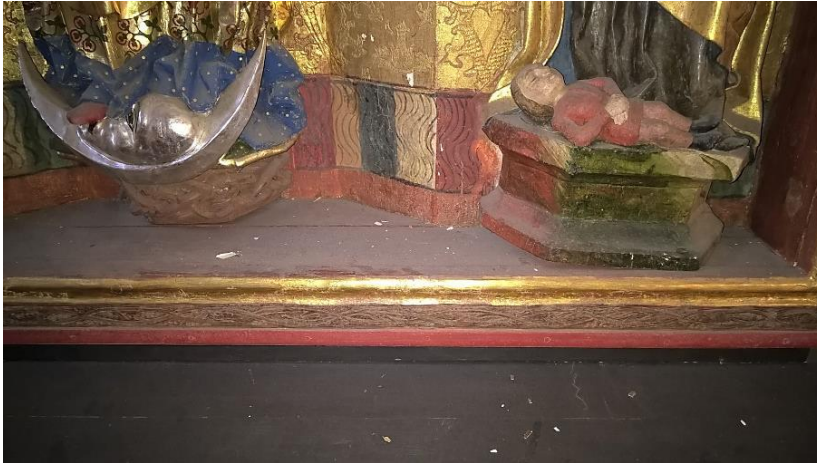
Am Niedergräfenhainer Altar in der Nordkapelle der Nikolaikirche in Leipzig kommt es vermehrt zu kleinteiligen Lockerungen und Substanzverlust der farbig gefassten Oberflächen (Abb. 9). Dieses Schadensbild steht beispielhaft für eine Vielzahl von Objekten, die durch eine doppelte Belastung (Nutzung und Klima-
veränderungen) gefährdet sind. Die langen Trockenphasen sorgen für einen immer schnelleren Restaurierungsaufwand.

Abb. 9:
Farbabplatzungen am Niedergräfenhainer Altar, (Foto: Thomas Löther).

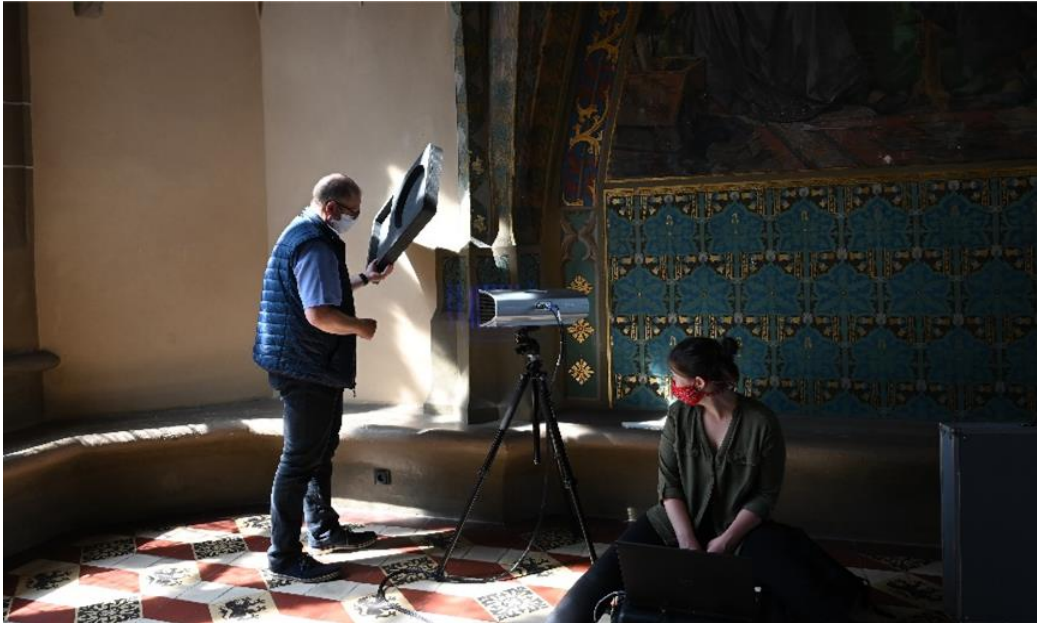
Abb. 22: Links: Aufnahme der gelockerten Wandmalerei im Großen Appellationszimmer in Schloss Albrechtsburg. Das durch die Fenster einfallende Licht wird mit einer provisorischen Verschattung während des Scanprozesses abgehalten.

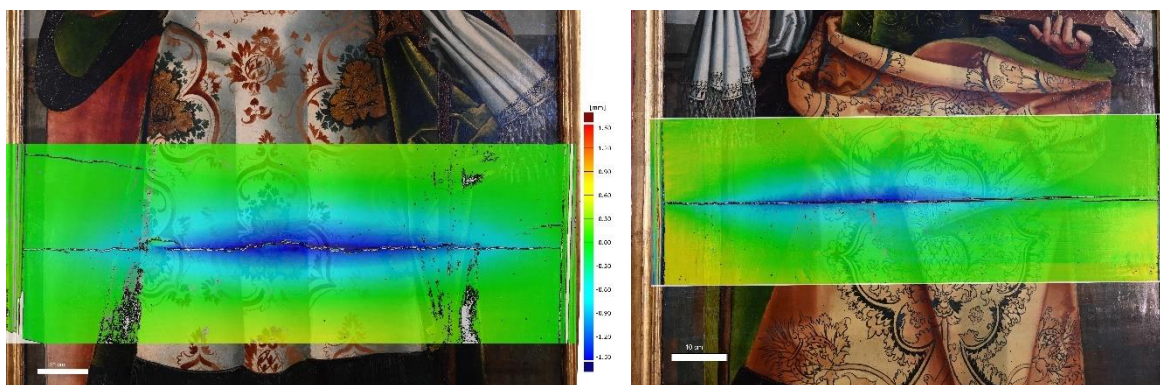
Der Messzeitraum von August 2020 bis Juni 2021 zeigt die gleiche maximale Differenz der relativen Feuchte wie der Zeitraum zwischen Oktober 2020 und März 2021. Dies legt nahe, dass insbesondere der Zeitraum der Heizperiode einen entscheidenden Einfluss auf das Raumklima hat und dass das Tafelgemälde besonders an den Rissen mit Quell- und Schwindprozessen reagiert.

Abb. 38: Vergleich der Messungen von Oktober 2020 mit März 2021, linke Tafel (links) und rechte Tafel (rechts). Die grün gefärbten Flächen zeigen keine Veränderung, die blau gefärbten Flächen eine Verwölbung nach hinten (links max. 1,5 mm, rechts max. 0,6 mm), die gelben Flächen eine Bewegung nach vorne (links max. 0,6 mm, rechts max. 0,3 mm).

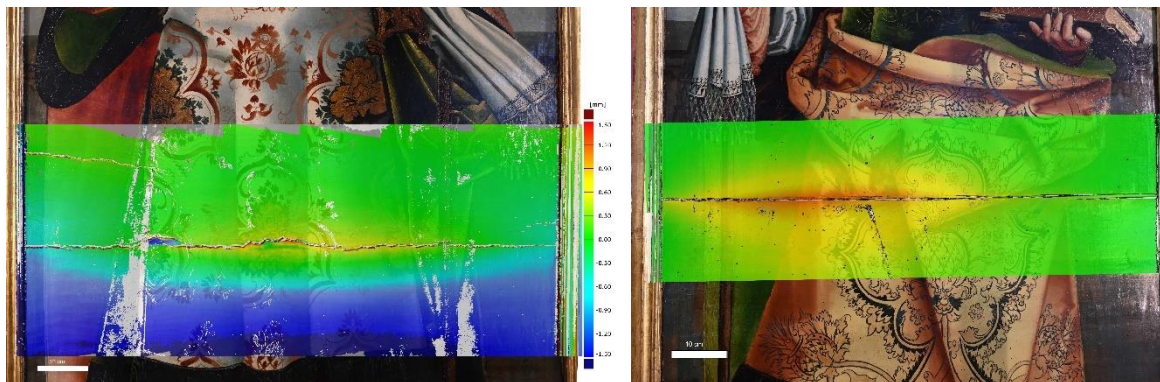
Abb. 39: Vergleich der Messungen von März und Juni 2021, linke Tafel (links) und rechte Tafel (rechts). Die linke Tafel weist insbesondere unterhalb des Risses eine Verwölbung nach hinten von ca. 1,5 mm auf, am Riss ist eine geringere Bewegung nach vorne (0,9 mm) erkennbar. Die rechte Tafel zeigt im Riss eine Gegenbewegung nach vorne (Maximum: 0,6 mm).

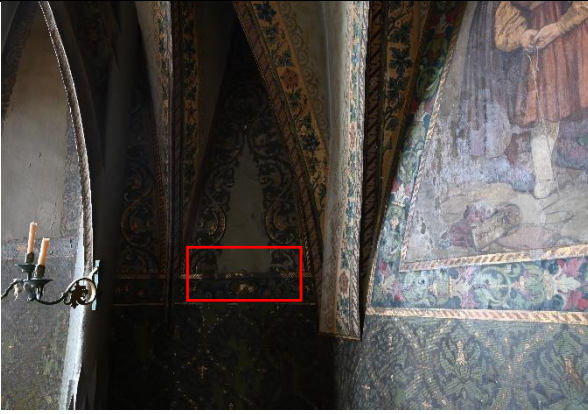
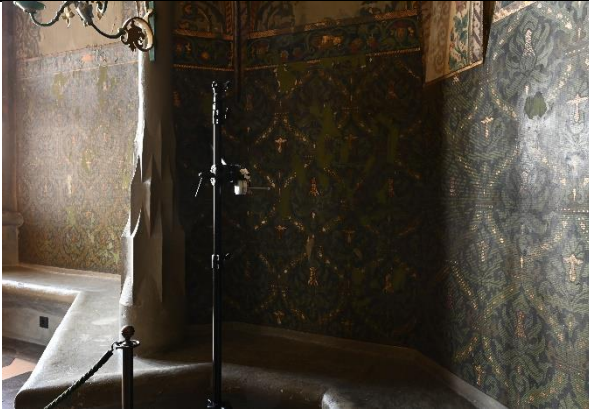
2. OG Kleine Appellationsstube / Kleiner Gerichtssaal

| <p>Südostwand, Gelockerte Malschicht an Wandmalerei, Substanzverluste, (grün umrandet im Grundriss)</p> | |

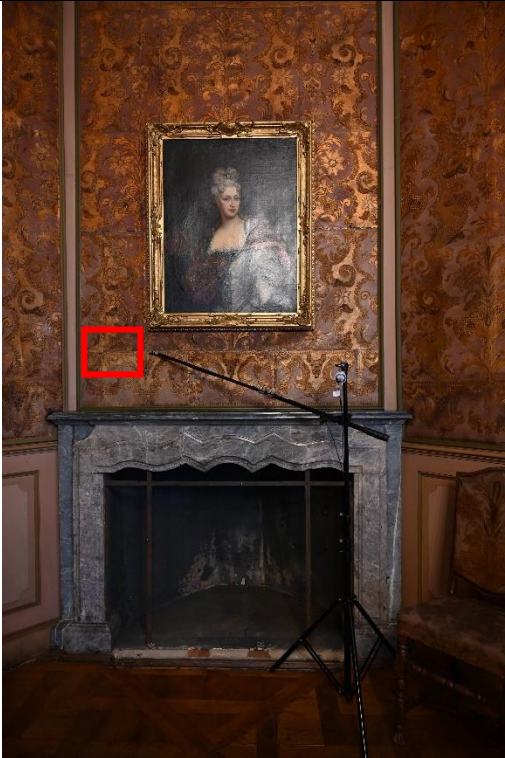
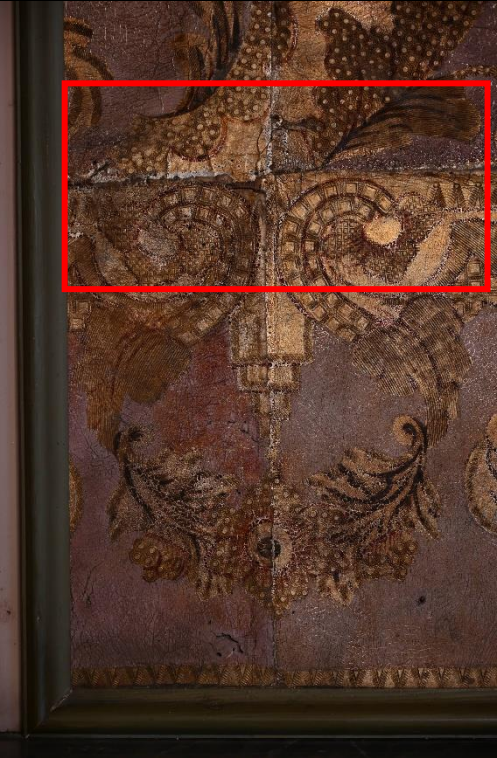
| <p>Raum O1-37 Gästezimmer II, Südwestwand (Raum soll als nächstes restauriert werden; Tapeten sind an Wand genagelt)</p> | <p>Ledertapete (Ziegenleder), punziert, bemalt Italien um 1725 Testfläche der Tapeten: Fehlstellen, Krepierungen im Goldlack, Kraquelé,</p> |
