Abschlussbericht zum Forschungsvorhaben

**Monitoring von Maßnahmen
zur behutsamen Betoninstandsetzung
von national bedeutsamen Baudenkmälern
der Nachkriegsmoderne**

Wiesbaden, Mai 2023

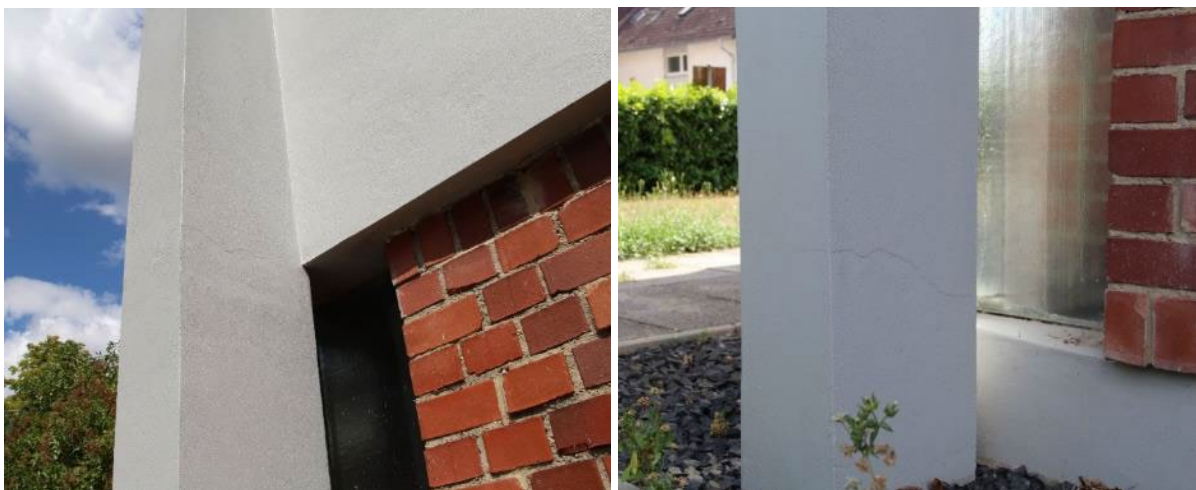
Die Instandsetzung an Kirche und Turm ist insgesamt in einem sehr gutem Zustand. Es konnten weder großflächige Hohllagen noch Abplatzungen festgestellt werden. An den Säulen, insbesondere entlang der Ost- und Westfassade wurde eine waagrechte Rissbildung auf Höhe des oberen Übergangs Mauerwerk zu Stahlbetonabschnitt der Fassade beobachtet (siehe Abb. 10 links). Außerdem konnten an annähernd allen Säulen der West- und Ostfassade waagrechte, zum Teil umlaufende Risse in ca. 30 cm bis 40 cm ab GOK (Geländeoberkante) ausgemacht werden. Die Rissbildung könnte möglicherweise dem Umstand geschuldet sein, dass wegen der Verputzung des Sockelgeschosses bei der Sanierung 1963/64 Materialien mit im Vergleich zum Untergrund unterschiedlichen Eigenschaften dienen. Wegen der natürlichen Schwindverformung des Instandsetzungsmaterials, könnte es auf dieser Höhe zur Rissbildung gekommen sein. Der genaue Grund lässt sich zerstörungsfrei nicht nachvollziehen. Untersuchungen mittels Abklopfen und stichpunktartige Messungen mit dem Ultraschall lassen jedoch nicht auf eine Entfestigung des Instandsetzungsmaterials schließen.

Abb. 10: Links: waagrechte Rissbildung im Anschlussbereich der Säule auf Höhe des Übergangs Mauerwerk zu Betonfassade. Rechts: Waagrechte, zum Teil umlaufende Rissbildung an einer Säule der Ostfassade.

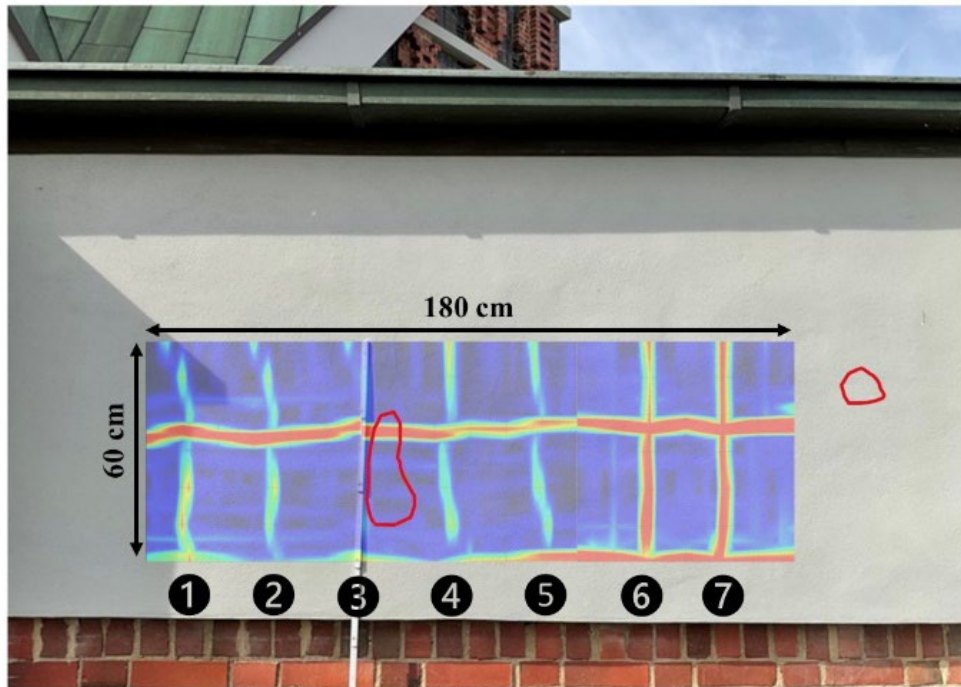
Eine Besonderheit ist in diesem Fall, dass die Vertikalbewehrung augenscheinlich so oberflächennah liegt, dass sie Wärmeanomalien im IR-Bild verursacht. In Abb. 12 ist die Bewehrungsdetektion mit dem Radarverfahren dargestellt. Ein Projizieren der Messergebnisse auf das Bauteil bestätigt, dass die Vertikalbewehrung im Wärmebild zu sehen ist. Die Horizontalstäbe weisen einen Abstand von ca. 35 cm auf. Der vertikale Abstand der Bewehrung beträgt etwa 20 cm. Die Horizontalbewehrung tritt im IR-Bild nicht oder nur sehr schwach in Erscheinung, was darauf hindeutet, dass sie eine höhere Betondeckung und/oder einen geringeren Durchmesser aufweist. Gestützt wird dies von Untersuchungen der Materialprüfanstalt (MPA) Wiesbaden [36] im Vorfeld zur letzten Instandsetzung 2013/14. Die exemplarisch an einer Stemmstelle freigelegte Bewehrung ergab für die vertikal verlaufenden Eisen eine Betonüberdeckung von lediglich 3 mm. Die darunter befindliche Horizontalbewehrung oder Matte lag entsprechend tiefer eingebettet und hatte einen deutlich geringeren Durchmesser [36]. An der Untersuchungsfläche der Ostfassade wurden ergänzend Messungen mit dem Profometer durchgeführt. Die Ergebnisse bestätigen die höhere Betondeckung bei der Horizontalbewehrung. Während vertikal verlaufende Eisen in diesem Bereich eine Überdeckung von 16 ± 4 mm haben, liegt die Horizontalbewehrung etwa in 26 ± 7 mm Tiefe. Bei der in Abb. 12 dargestellten Radarmessung ist die Stärke der Reflexion der Bewehrungsstäbe ③, ④ und ⑤ schwächer als die der Horizontalbewehrung. Grundsätzlich gilt, dass die Signalstärke abnimmt je tiefer sich die Bewehrung im Bauteil befindet [21]. Die Messungen mit dem Profometer haben jedoch ergeben, dass diese 3 Bewehrungsstäbe mit $13,5 \pm 1,5$ mm zu jenen mit der geringsten Betonüberdeckung gehören. Da die Amplitude im Radargramm bei korrodiertem Eisen weniger stark ausgeprägt ist [13], könnte das schwächere Signal auf eine beginnende Bewehrungskorrosion hinweisen.

Abb. 12: Ergebnisse aus den Radarmessungen projiziert auf die Untersuchungsfläche an der Ostfassade (Tiefe: 2 – 5 cm, kumuliert). ① bis ⑦ kennzeichnen die einzelnen Stäbe der Vertikalbewehrung. Die rot markierten Bereiche sind Flächen, die bei der Sichtprüfung (inkl. Klopftest) Auffälligkeiten zeigten.

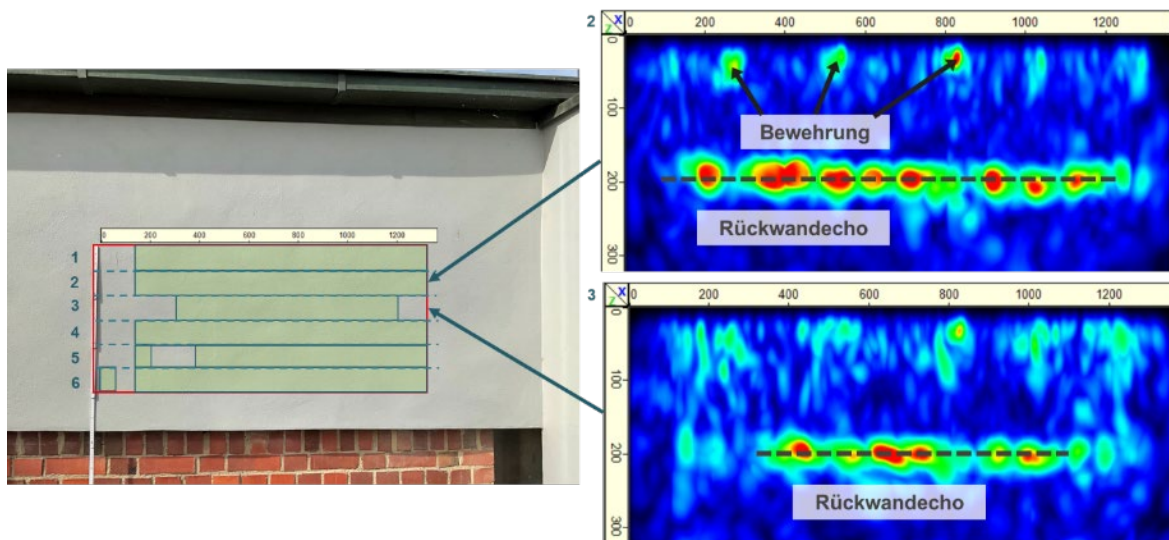
Der Klopfest im Rahmen der Sichtprüfung ergab an zwei Stellen leichte Klangunterschiede, die auf mögliche Fehlstellen hindeuten können. Diese Bereiche sind in Abb. 12 und Abb. 13 rot umrandet. Zwischen dem ③. und ④. vertikalen Bewehrungsstab (siehe Abb. 12) deuten die Ergebnisse der Ultraschalltomographie (siehe Abb. 13) ebenfalls auf zumindest eine beginnende, oberflächennahe Entfestigung hin. Das Rückwandecho ist in diesem Bereich nicht oder nur schwach zu sehen.

Abb. 13: Links: Auswertung der Ultraschalluntersuchungen an der Ostfassade. Rechts: Linienscans (B-Bilder) der Ultraschallmessungen.

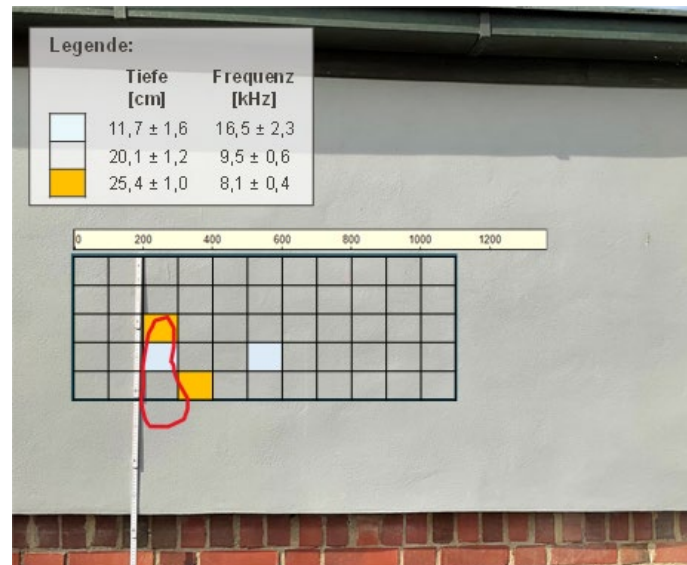
Die in Abb. 14 gezeigten Ergebnisse der Impakt-Echo Messungen zeigen im Bereich der möglichen Verbundlockerung zwischen Betonfassade und Instandsetzungsmaterial ebenfalls Unregelmäßigkeiten. Ähnlich wie beim Ultraschallverfahren, können oberflächenparallele Delaminationen mit geringer Tiefe (wenige cm) nicht direkt detektiert werden. Abweichungen von der tatsächlichen Bauteildicke, die im Falle der Westfassade bei etwa 20 cm liegt, können daher auf interne Mängel oder Fehlstellen hindeuten. Die IR-Bilder (siehe Abb. 11) lassen allerdings darauf schließen, dass in diesem Bereich noch nicht von einer ausgeprägten Delamination auszugehen ist. Es ist jedoch zu empfehlen, bei einem zukünftigen Monitoring diesen Fassadenabschnitt zu beobachten.

Abb. 14: Messraster der Impakt-Echo Untersuchungen. Die orange und hellblau hinterlegten Felder kennzeichnen Messpunkte mit Abweichungen zur tatsächlichen Bauteildicke.

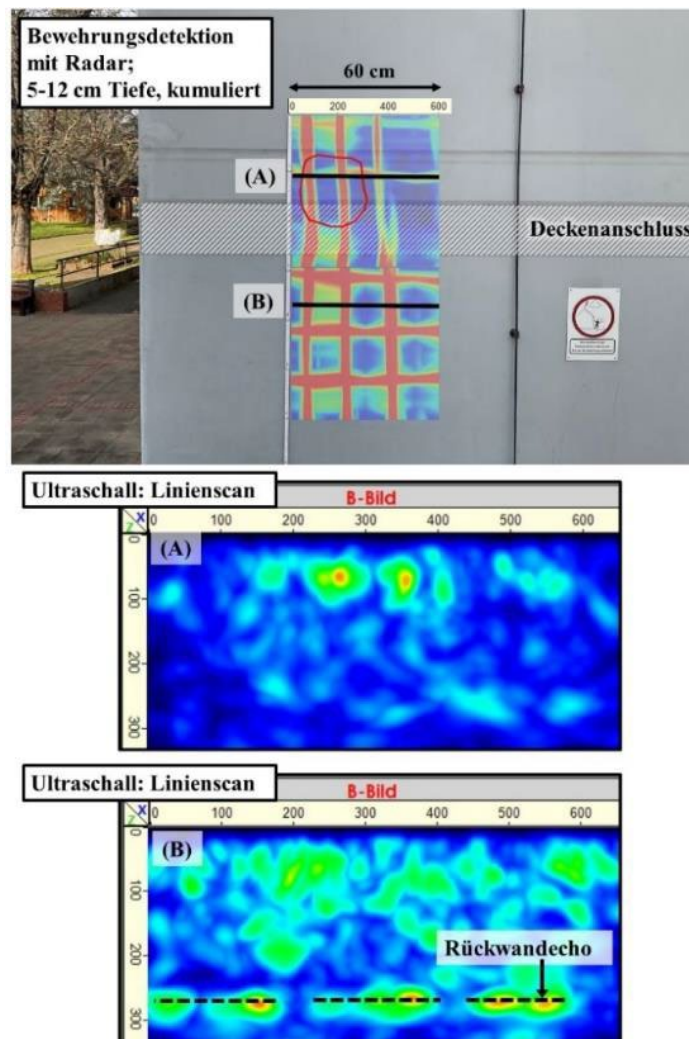
Der Klopfest ergab Unregelmäßigkeiten im Bereich der Wärmeanomalie, eine klare Fläche konnte allerdings nicht abgegrenzt werden. Risse oder offensichtliche Abplatzungen waren nicht auszumachen.

Abb. 16: Oben: Bewehrungsdetektion mittels Radarverfahren an der Südseite des Glockenturms; Der rot markierten Bereiche wies bei den IR-Messungen und der Sichtprüfung (inkl. Klopfest) Auffälligkeiten auf. Unten: Ultraschall-Linienscans (B-Bild)

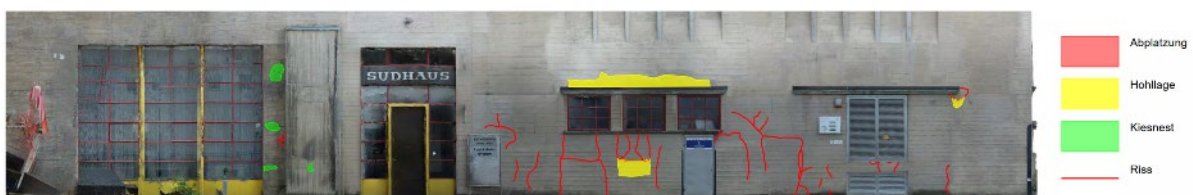
Abb. 22: Schadenskartierung Nordfassade

Die Sichtprüfung inkl. Klopftests offenbarte an der Nord- und Westseite stellenweise großflächige, schollenartige Hohllagen. Derlei Ablösungen konnten sowohl unter dem Putz der ersten Instandsetzung (1950/52), als auch unter der ab 1997 durchgeführten behutsamen Instandsetzung beobachtet werden. Eine zum Teil ausgeprägte Rissbildung ist ebenfalls sowohl im Putz als auch in den Bereichen der behutsamen Instandsetzung vorhanden. Vereinzelt verlaufen die Risse vom Putz in die behutsame Instandsetzung oder aus dieser in den 1950er Jahren aufgetragenen Putz. Die Südfassade hingegen weist im untersuchten Bereich nur vereinzelt auftretende, münzgroße Abplatzungen im bauzeitlichen Beton auf. An einer beginnenden Abplatzung konnte zudem mittels Magnettest das Vorhandensein einer oberflächennahen Bewehrung bestätigt werden.

Zusammenfassend kann festgehalten werden, dass für die Instandsetzung der 1950er Jahre (vollflächiger Putz an Nord- und Westfassade) wegen der zum Teil ausgeprägten Hohllagen und Rissbildungen mittelfristig Handlungsbedarf besteht.

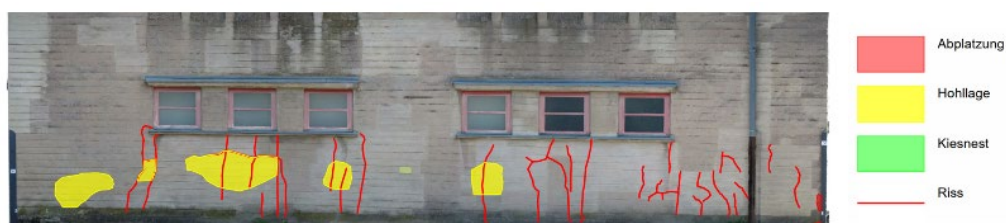
Abb. 23: Schadenskartierung Westfassade

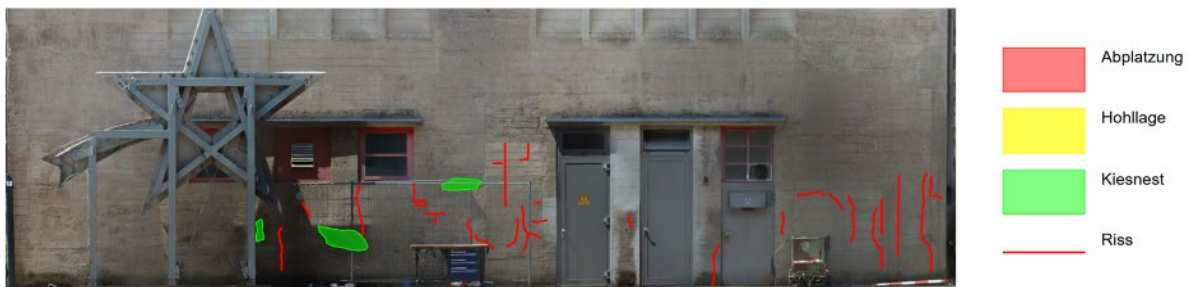
Sowohl im bauzeitlichen Sichtbeton als auch im instandgesetzten Bereich konnten an der Südfassade Risse beobachtet werden. Ähnlich wie bei der Nord- und Westfassade setzen sich auch hier stellenweise Risse über die Grenzen der behutsamen Instandsetzung hinaus fort bzw. führen in diese hinein. Da es sich bei der Südfassade um den originalen Sichtbeton handelt, treten zusätzlich noch vermehrt Kiesnester auf. Die Schadenskartierung ist in Abb. 24 dargestellt.

Abb. 24: Schadenskartierung Südfassade

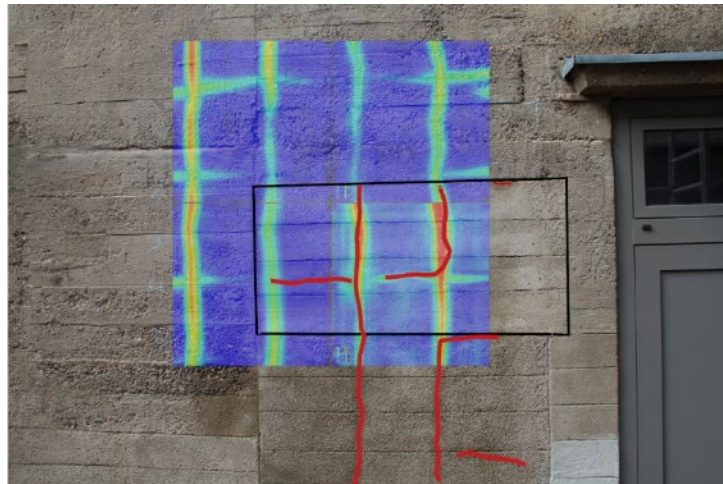
An der Südfassade durchgeführte Radarmessungen zeigen, dass sich die Risse stellenweise entlang der Bewehrungslagen ausbreiten, was darauf hindeutet, dass es hier zu fortschreitender Bewehrungskorrosion gekommen ist. Abb. 25 zeigt repräsentative Untersuchungen an einer behutsamen Instandsetzung der Südfassade. Das Radargramm wurde auf den Untersuchungsbereich projiziert. Die roten Linien kennzeichnen Risse, die sich sowohl in der behutsamen Instandsetzung (schwarz umrandet) als auch darunter ausgebildet haben.

Abb. 25: Auf den Sichtbeton projiziertes Radargramm an einem repräsentativen Bereich der Südfassade. Die roten Linien kennzeichnen Risse. Der instandgesetzte Bereich ist schwarz umrandet.

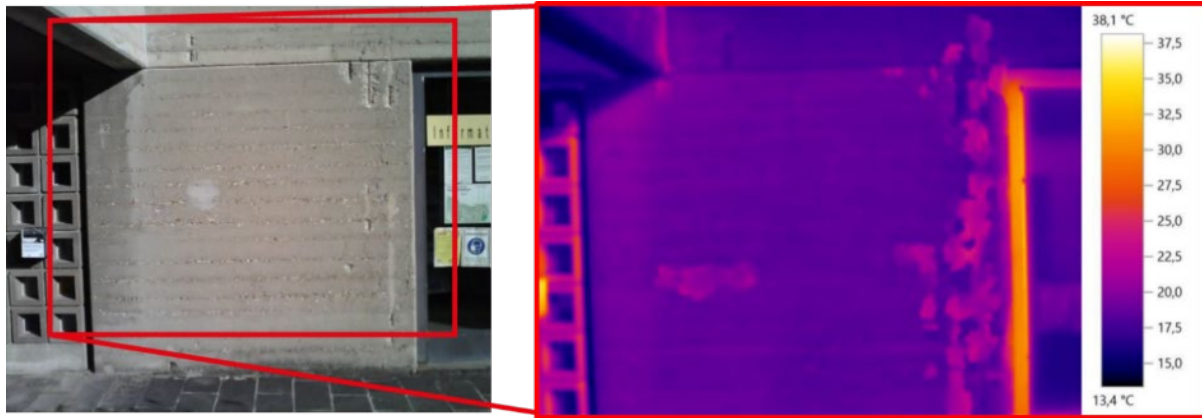
Abb. 31: Links: Foto des Fassadenabschnitts. Rechts: Im noch nicht instandgesetzten Teil des Bauwerks zeigt das Wärmebild bei direkter Sonneneinstrahlung neben den visuell erkennbaren Abplatzungen eine Vielzahl von beginnenden Ablösungen.

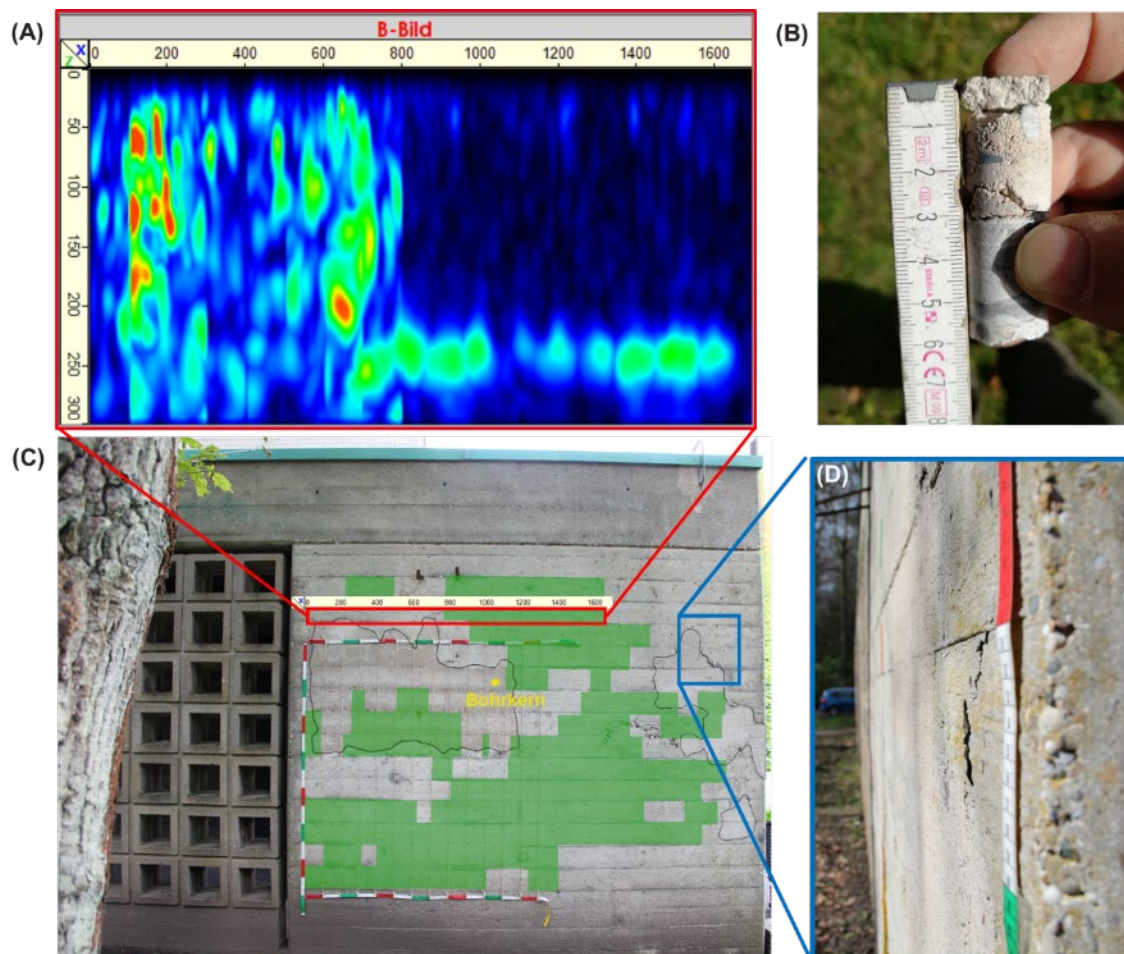
Abb. 33: (A): B-Bild einer Ultraschallmessung an einem Abschnitt der Südostfassade. Die Position des B-Bildes ist in dem unten dargestellten Foto der Sichtbetonwand rot markiert. (B): Bild des entnommenen Bohrkerns. (C): Die grün hinterlegten Flächen kennzeichnen jene Bereiche, in denen das Rückwandecho darstellbar ist und das Bauteil somit als intakt angesehen werden kann. Die behutsam instandgesetzten Abschnitte sind schwarz umrandet. Der gelbe Punkt markiert die Position der Bohrkernentnahme. (D): Bildaufnahme der beginnenden Abplatzung im bauzeitlichen Sichtbeton.

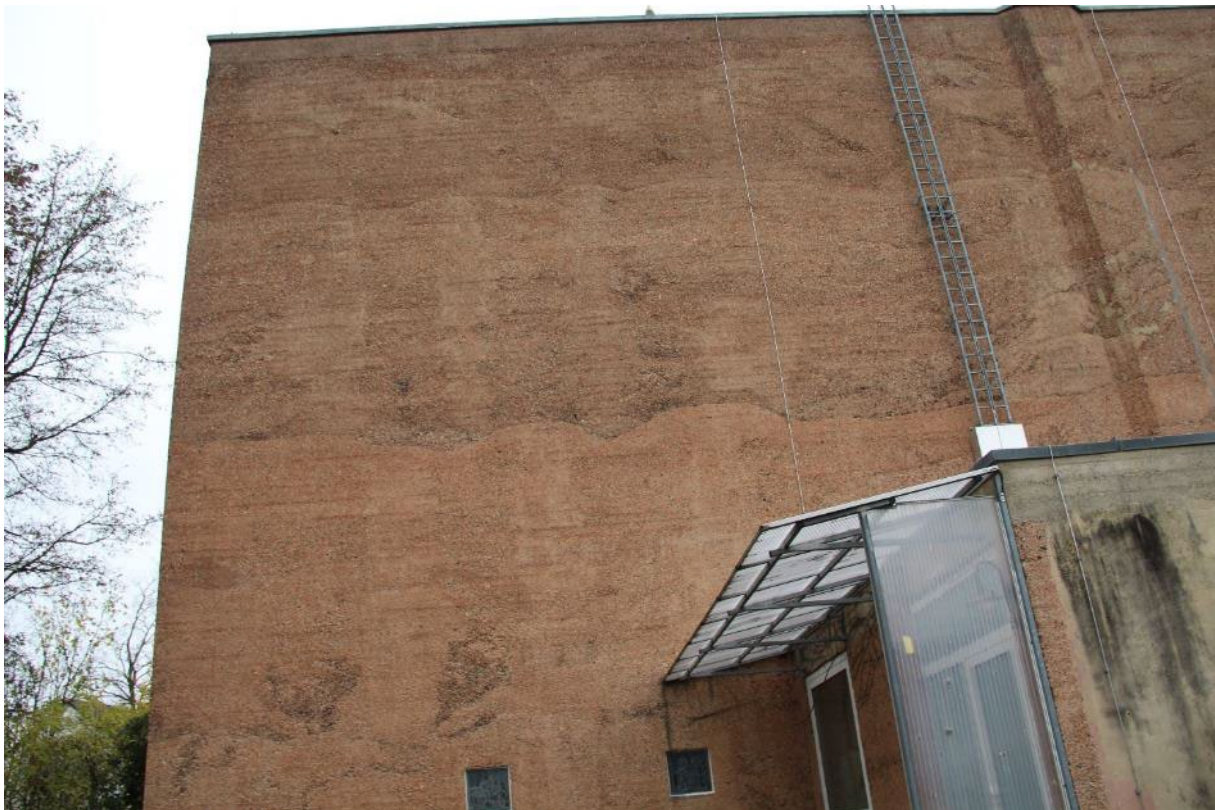
Abb. 39: Wellenförmige Schüttnlinien und dunkle Kiesnester im Ziegelsplittbeton

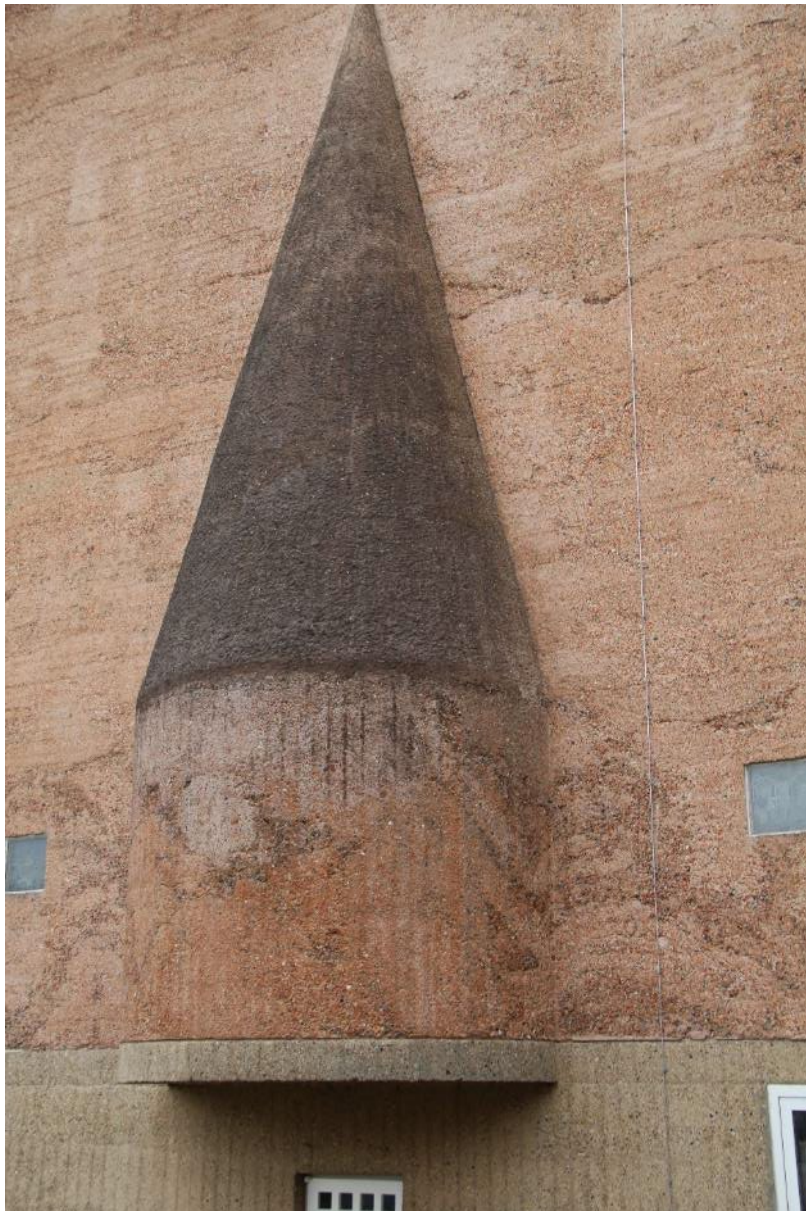
Abb. 40: Dunkle Verfärbung der Instandsetzung (Spritzbeton auf Kegel)

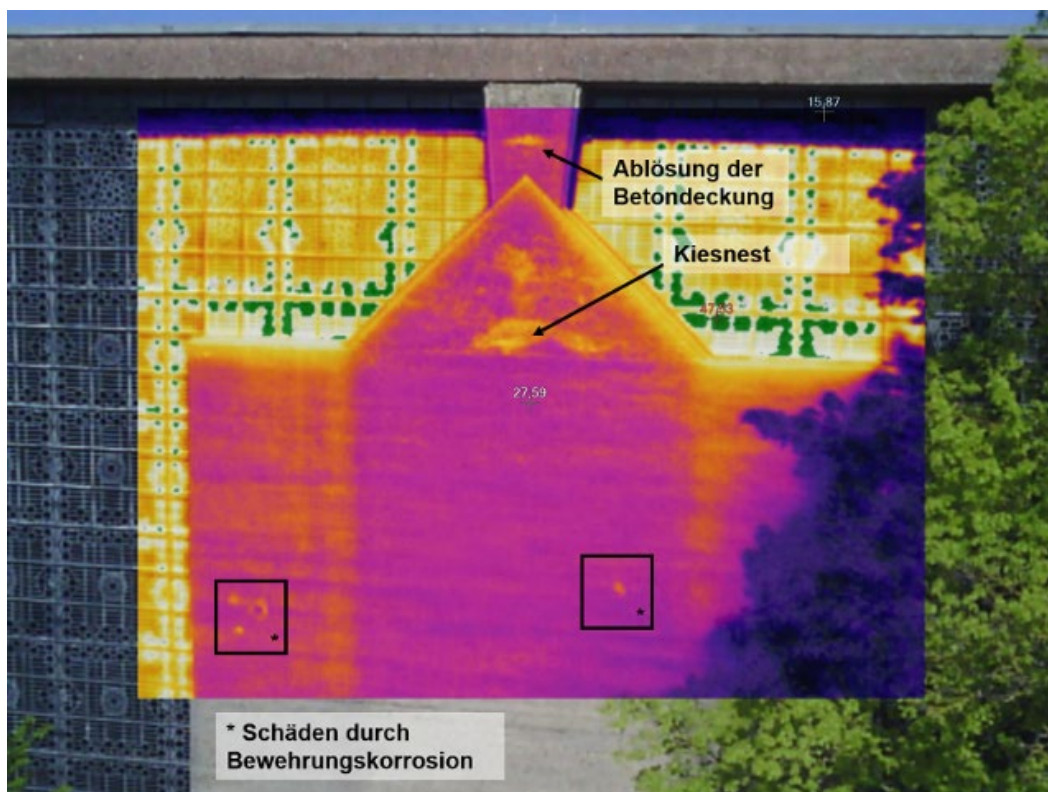
Abb. 46: Detektion von Schadstellen mittels Thermographie – Übersichtsaufnahme der Westfassade.

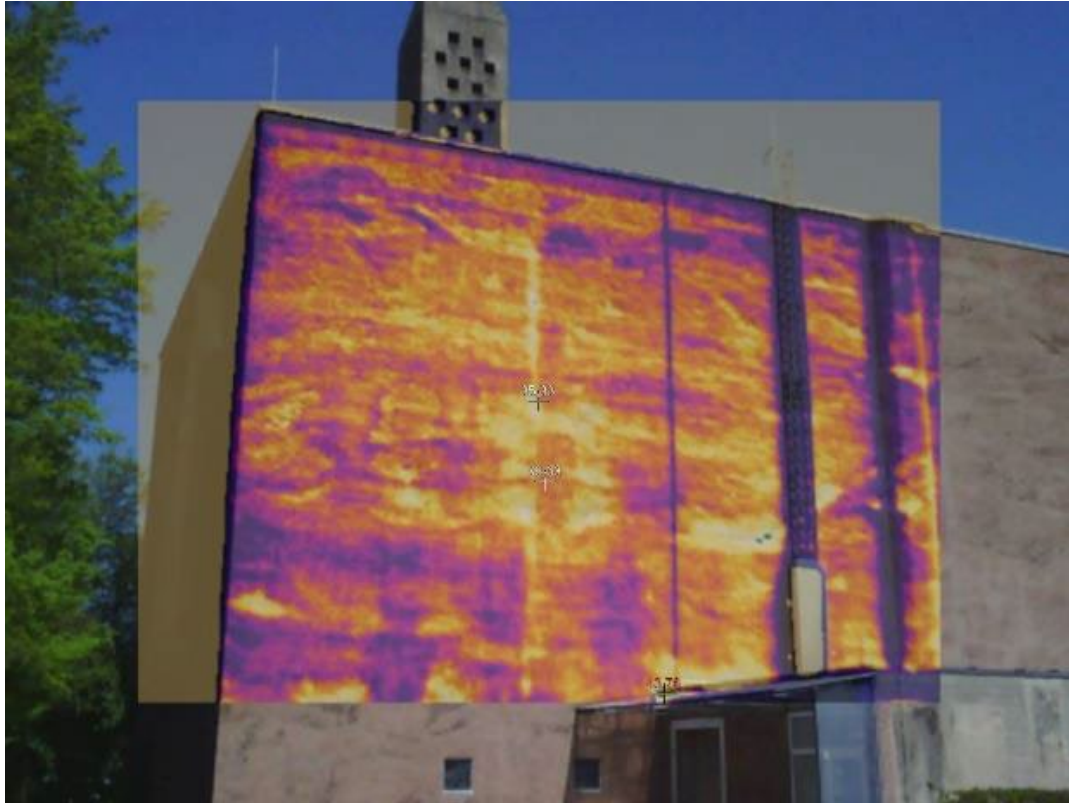
Abb. 47: Im IR-Bild sichtbare Kiesnester und Schüttlinien – Übersichtsaufnahme der Südfassade

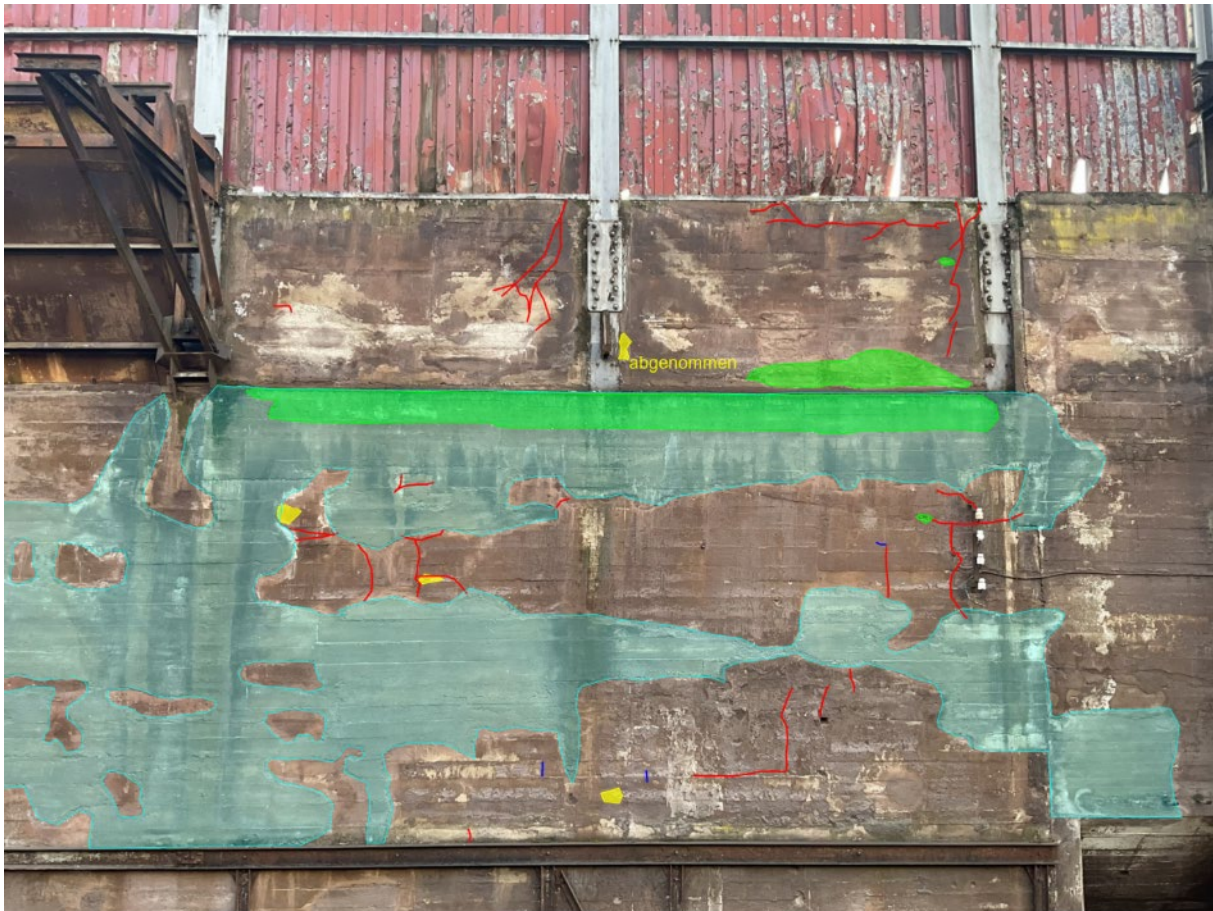
Abb. 52: Zustandskartierung eines Teilbereichs des Rohstoffbunkers (Dunkelblaue Linie: Offenliegende Bewehrung; rote Linie: Riss; hellblau: Instandsetzung; hellgrün: Kiesnest; gelb: Hohllage).

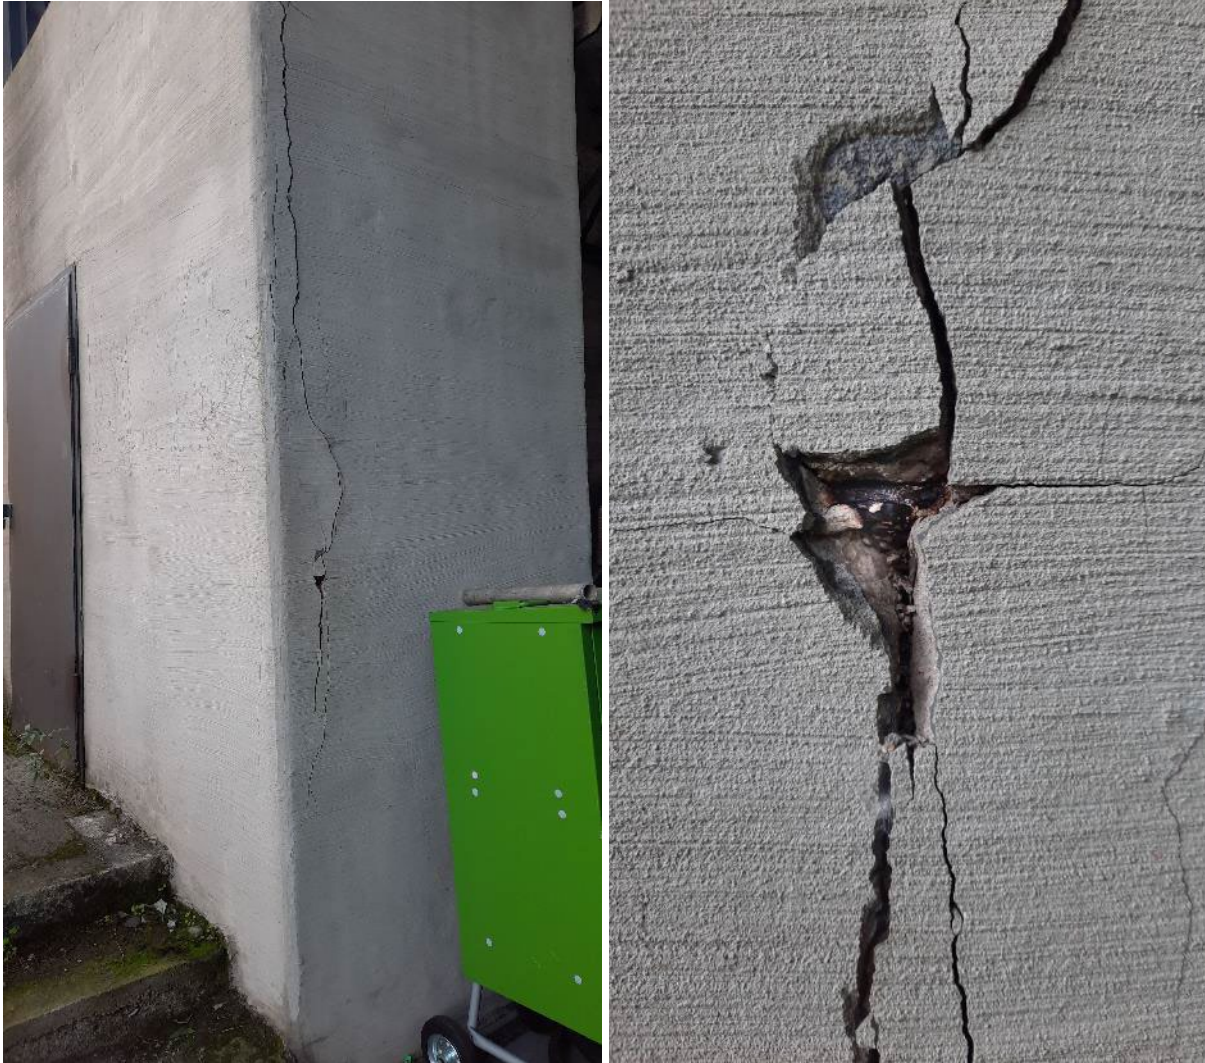
Abb. 53: Links: Riss in einer konventionell instandgesetzten Fläche des Kohlenbunkers, Rechts. Detail mit Blattrost auf der Bewehrung.

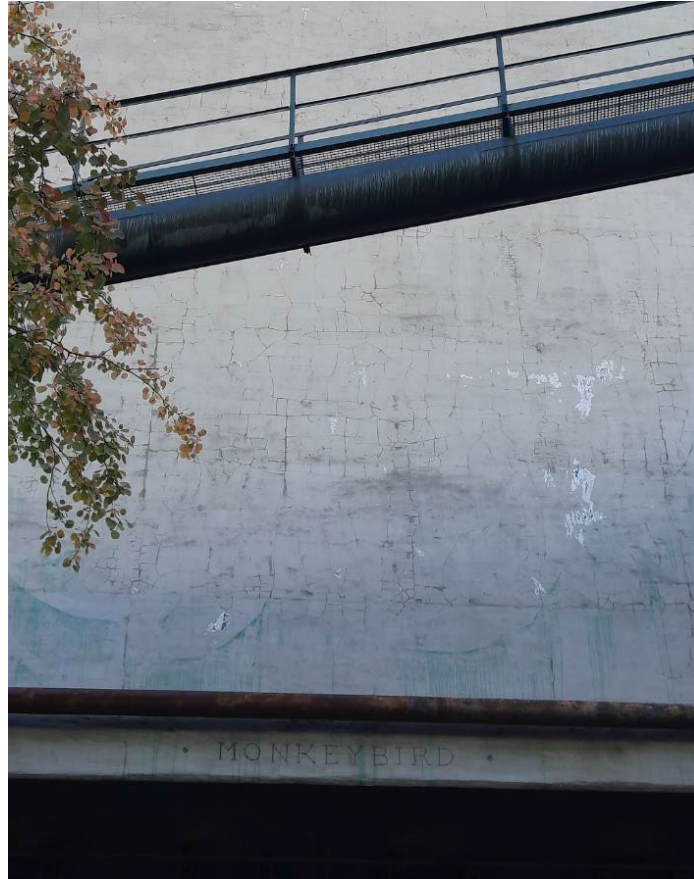
Abb. 54: Das überwiegend orthogonal ausgebildete Rissmuster am Kohlenbunker scheint die Lage der Bewehrung nachzuzeichnen.

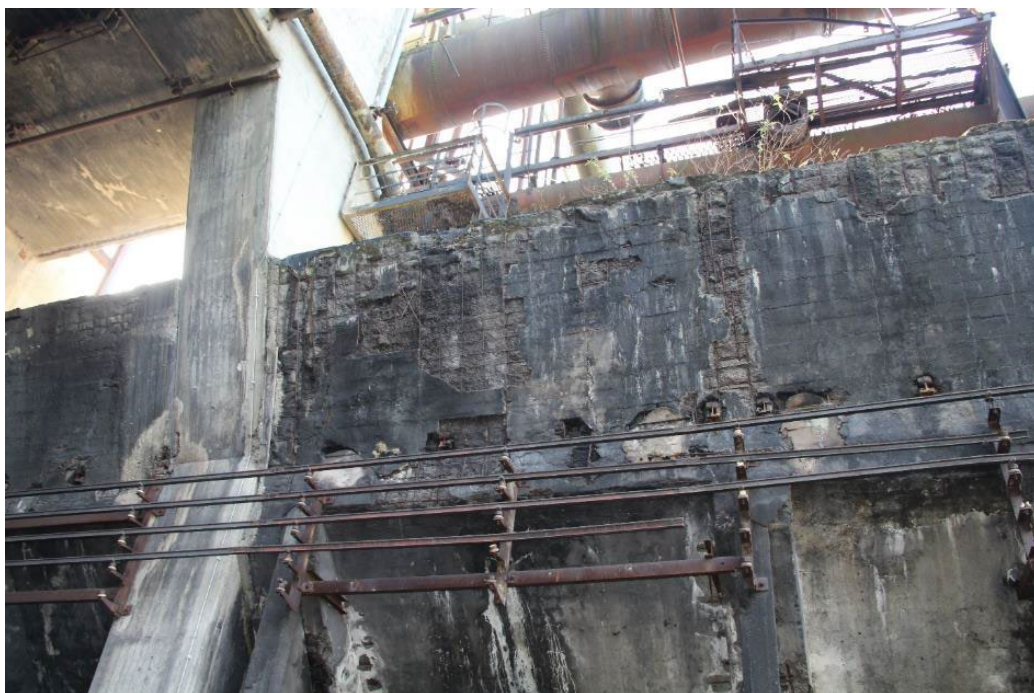
Abb. 55: An den noch nicht instandgesetzten Flächen des Kohlenbunkers ist die Schädigung der Betonoberfläche weit fortgeschritten.

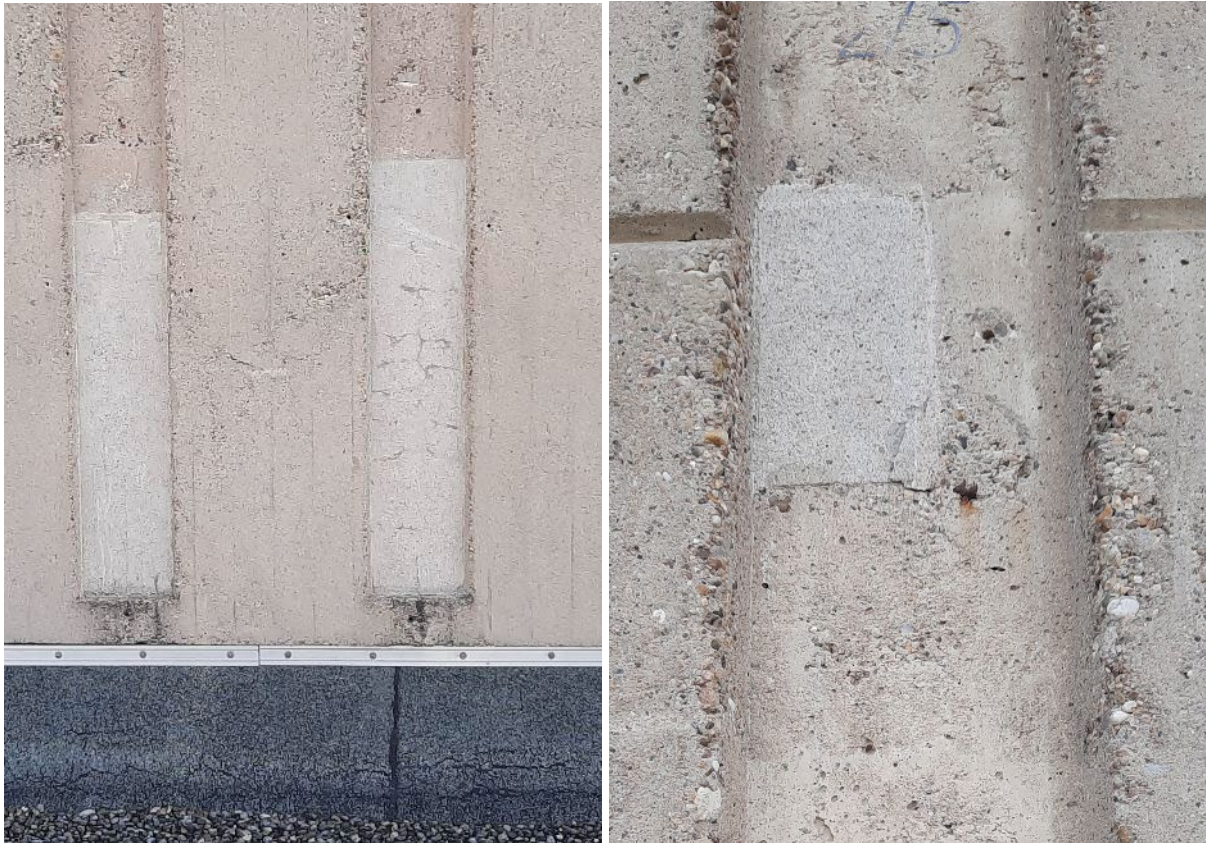
Abb. 58: Links: Kakeleerisse im Reparaturbeton, Rechts: kleine Abplatzung in Bestands- und Reparaturbeton

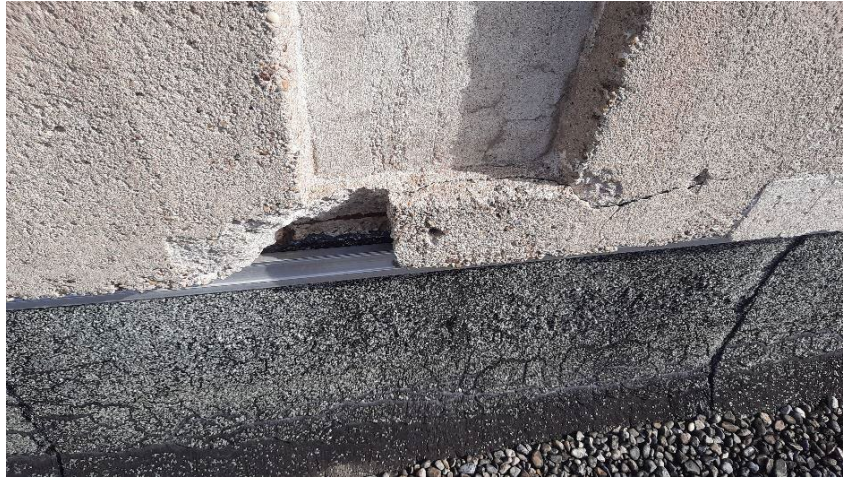
Abb. 59: Oben (Überblickfoto): Fehlstelle im Bestandsbeton über dem Dachanschluss. Unten (Detailfoto): Die Ablösung infolge Bewehrungskorrosion ist bereits weiter nach rechts fortgeschritten. Die am rechten Bildrand anschließende hellere Reparaturstelle ist jedoch intakt.

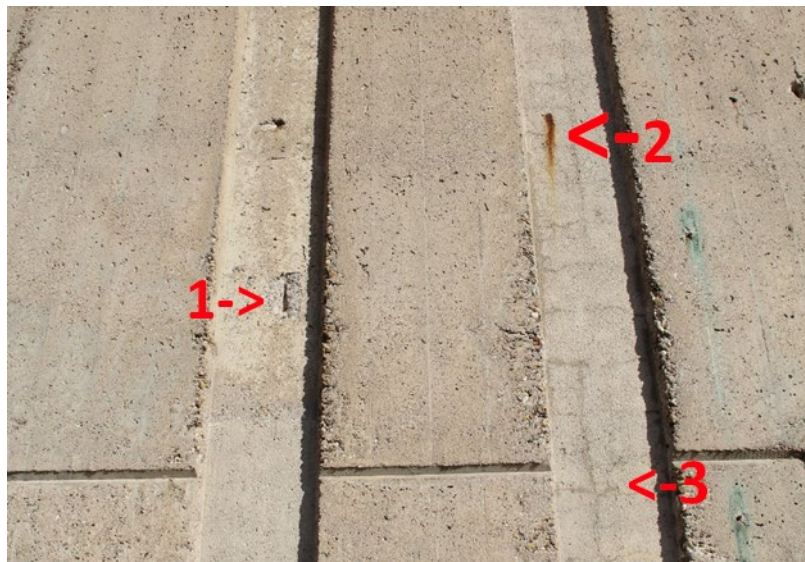
Abb. 60: In den Vertiefungen finden sich geringfügige Schäden am Bestandsbeton: (1) Betonabplatzung über Bewehrung, (2) Rostfahne am Durchstoßpunkt eines freien Endes eines Bewehrungskorbs. Das Risskrakelee in der Bindemittelhaut (3) scheint stabil zu sein, es hat nicht zu Abplatzungen geführt.

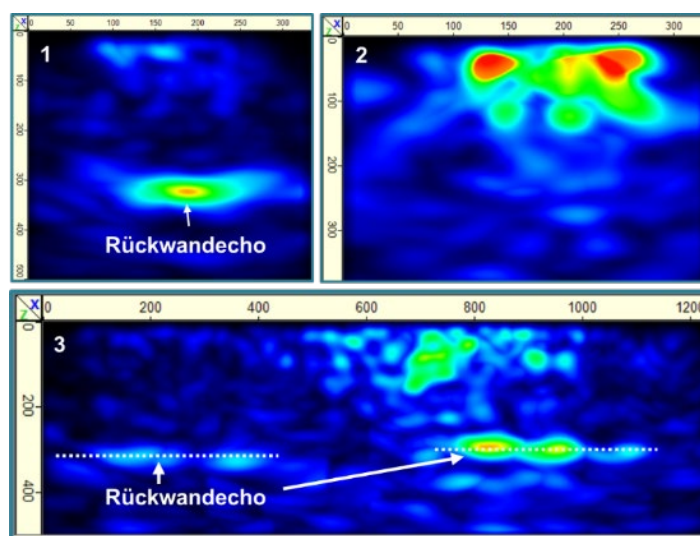
Abb. 64: B-Bilder aus der in Abb. 63 gezeigten Auswertung der Ultraschallmessungen. 1: Bereich intakt (Rückwandecho darstellbar); 2: oberflächennahe interne Schäden bzw. Verbundlockerung; 3: Rückwandecho teilweise darstellbar.

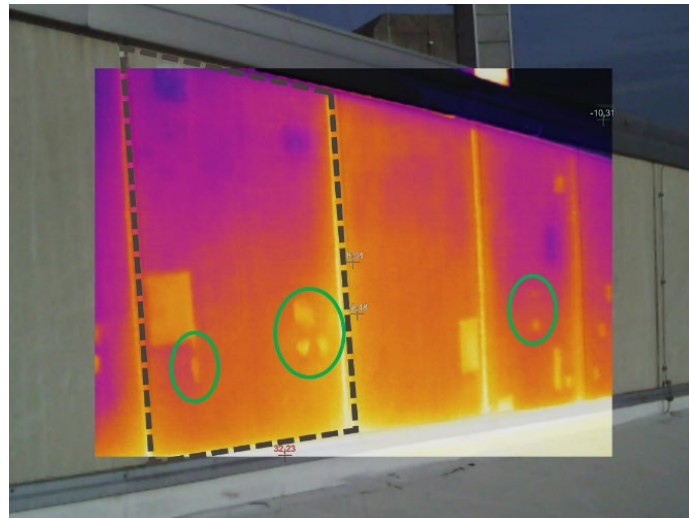
Abb. 72: IR-Bild der Betonplatten im Fassadenabschnitt der Südostseite. Beginnende Betonabplatzungen sind grün markiert. Die strichlierte Linie umfasst den in Abb. und Abb. gezeigten Untersuchungsbereich.

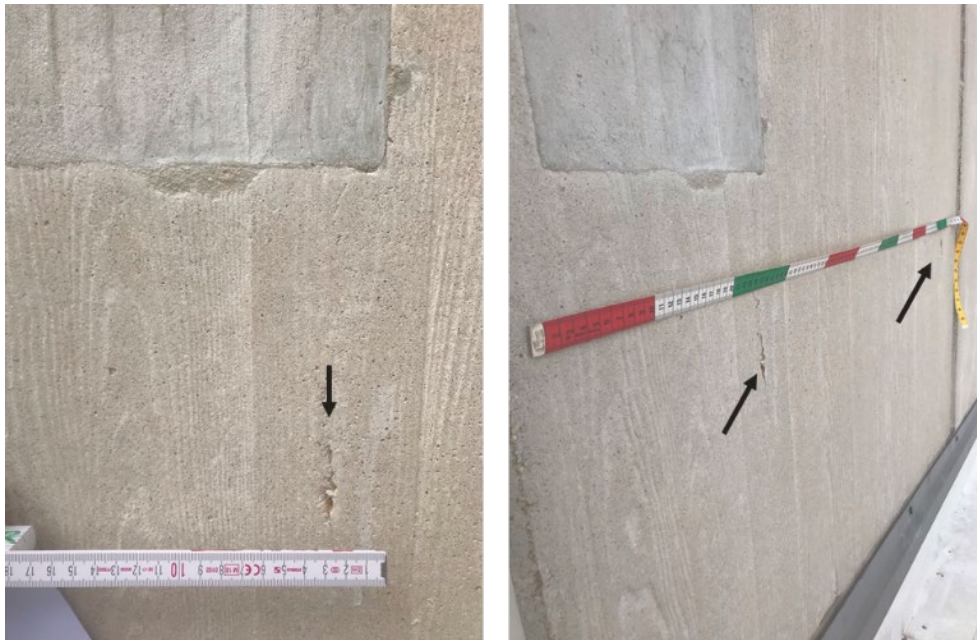
Abb. 74: Abplatzungen im bauzeitlichen Sichtbeton
