Evaluierung der modellhaften Anwendung von ORMOCER®-Beschichtungen zum Schutz wertvoller historischer Glasmalereien vor klimatischen Einflüssen und anthropogenen Emissionen

(AZ 37059/01)

- Abschlussbericht -

Kölner Dom

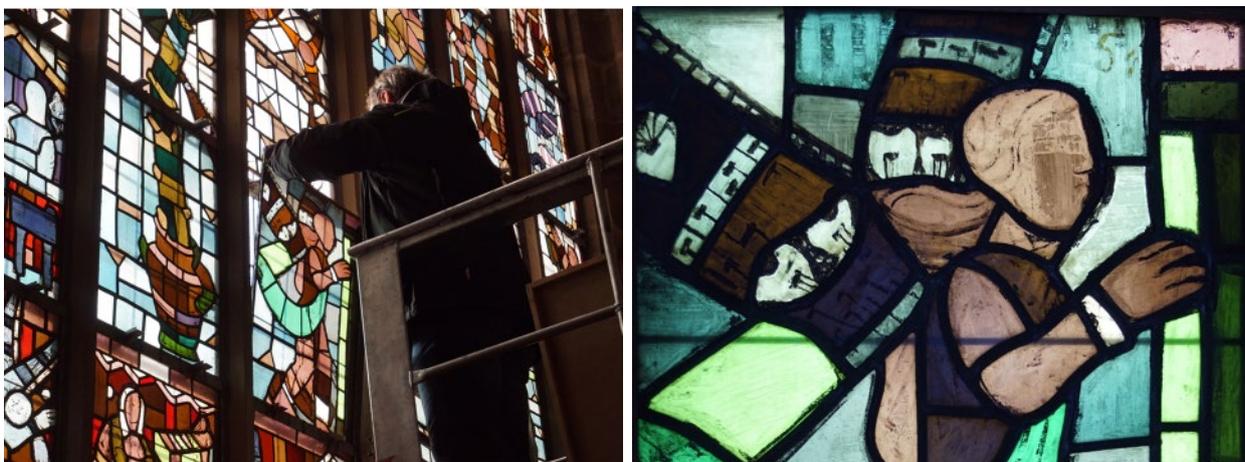
Bei den modernen Glasmalereien von Charles Crodel führten großflächige Haftungsprobleme der Bemalung zum Verlust der Lesbarkeit und Aussagekraft (Abbildung 5). Dies hatte in den 1990er Jahren zu einer kritischen Diskussion um ihren Erhalt und weiteren Verbleib im Kirchenraum geführt [BOR 99]. Die schwerwiegenden Ablösungen der Malschichten sind primär auf einen mangelhaften, weil bei zu niedrigen Temperaturen durchgeführten Einbrand zurückzuführen [BOR 99, BOR 22], wobei schwankende Umgebungsbedingungen mit Feucht-Trockenwechseln und hoher Schadstoffbelastung die fortschreitende Schädigung begünstigten. Zur Sicherung der flächigen Halbtonbemalung und innenseitigen Konturen wurde zwischen 1995 und 1999 ein **dünnere Glas-ORMOCER®-Film** aufgebracht (Tabelle 6). Diese Anwendung ist bislang einzigartig in ihrem Umfang und umfasst eine Fläche von etwa 100 m². Auch hier hatte man aus Werkstattbeständen eine leicht handhabbare, kleine Testscheibe mit Crodel-Originalgläsern angefertigt („Crodel II“ in Anhang A55); sie war verschiedenen Expositionsbedingungen ausgesetzt (Tabelle 1).

Abbildung 5: Links: Ausbau des Feldes Feld 2c an Fenster süd X für die anschließende Untersuchung in der Werkstatt; rechts: Detailaufnahme des Feldes 2c zeigt deutliche Malschichtverluste und teils lediglich noch als Negativ erhaltener Zeichnung.

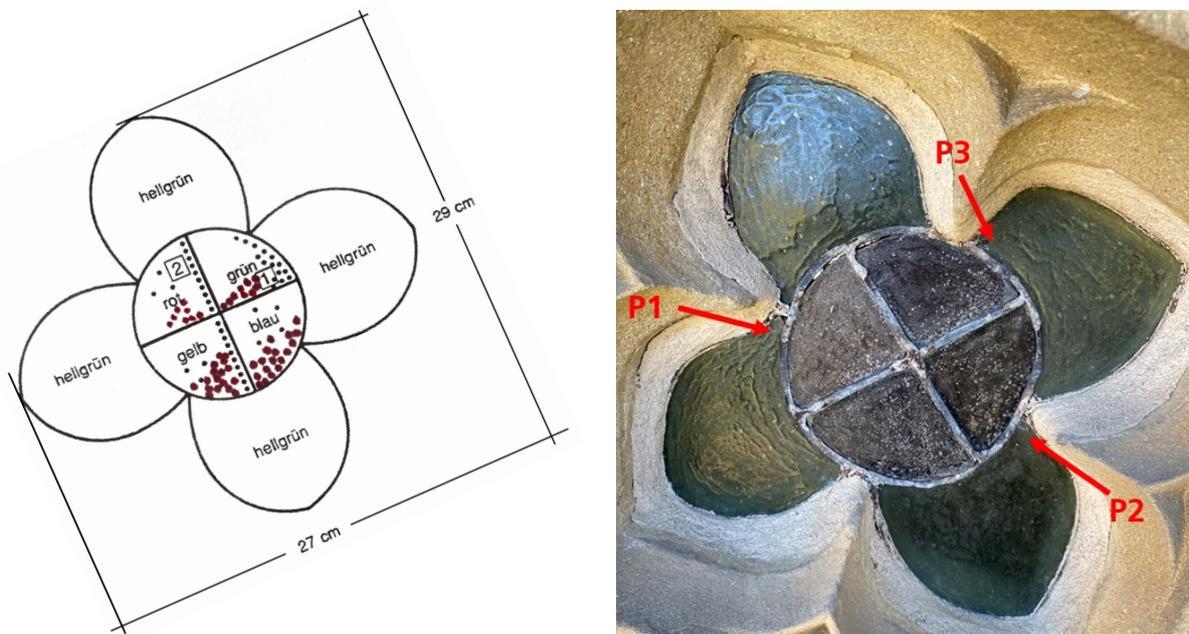
Für die Herrgottskirche in Creglingen erfolgte die Bewertung ORMOCER®-Verbundbeschichtung von 1988 ausschließlich in situ vom Hubsteiger aus auf der Außenseite des kleinen mittelalterlichen Vierpasses im Rundfenster der Westfassade. Die beschichtete Innenseite war nicht zugänglich. Von früheren Untersuchungen lagen eine schriftliche Bewertung sowie eine Kartierung vor - vor allem hinsichtlich der Blasenbildung (Abbildung 6). Es scheint heute, als hätten sich weitere kleine Blasen in der Beschichtung gebildet, die als punktuelle Trübung auffallen und sich nicht nur auf die Randbereiche zum Blei oder Staukanten des Wassers beschränken. Eine Ablösung ist nirgends zu beobachten, auch nicht entlang kleiner Risse im Übergang zum Blei. Die Entnahme von Probenmaterial für spektroskopische Untersuchungen gestaltete sich aufgrund der guten Anbindung schwierig. Wie zuvor bereits beschrieben, zeigt die beschichtete Oberfläche mit dickem Decklackauftrag stark glänzende Bereiche; Zonen mit dünnem Decklack wirken matter. **Trotz der im Auflicht visuell erkennbaren Veränderungen haftet die außenseitige Beschichtung, die seit 1988 der Witterung ungeschützt ausgesetzt ist, nach wie vor sehr gut und zeigt keine Ablösungen.**

Abbildung 6: links: schwarz-weiß Kartierung von 1992 mit zusätzlichen roten Eintragungen aus 2010 (punktuelle Trübung); rechts: Übersichtsaufnahme aus 2021 - gut erkennbar sind die hellgrauen, punktuellen Trübungen und auch die glänzenden Pinselspuren des Auftrages, rote Pfeile deuten auf Bereiche für Probenahmen für analytische Untersuchungen.

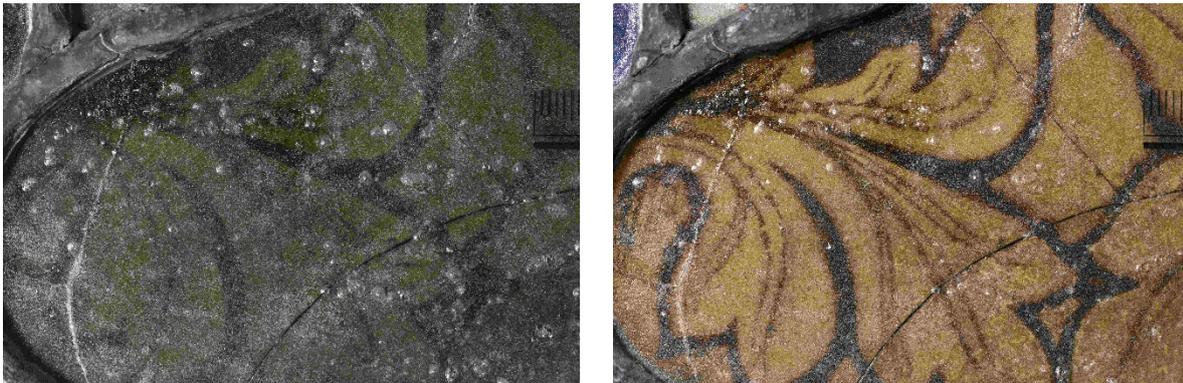
Abbildung 7: Detailaufnahmen der außenseitigen ORMOCER®-Verbundbeschichtung auf Feld 4bl im Auflicht (links) und Durchlicht (rechts); die Beschichtung wirkt in diesem Bereich matt und zeigt auffallend viele kleine Blasen, eine Ablösung ist nicht erkennbar; 4bl weist den schlechtesten Erhaltungszustand aller vier Felder auf.

Die aktuellen Beobachtungen wurden erneut kartiert und sind im Anhang wiedergegeben (Anhang A7-A9, A18-A19): In einzelnen, sehr kleinen Bereichen löst sich die Beschichtung vom Glas bzw. lösen sich Auftragsschichten voneinander – zumeist unmittelbar und begrenzt entlang von Rissen im Übergang zum Blei und entlang von geklebten Sprüngen. Die bereits mehrfach fotografisch dokumentierten Referenzbereiche haben sich seit der letzten Untersuchung 2014 nicht verändert. Bis dahin waren seit der ersten Begutachtung von 1992 ohnehin nur minimale Veränderungen feststellbar (Anhang A21 bis A25). **Für die Glas-ORMOCER®-Verbundbeschichtung am Kölner Dom sind lokal sehr kleine Veränderungen sichtbar, wobei die Haftung nach wie vor gut und die Beschichtung fast überall intakt ist.**

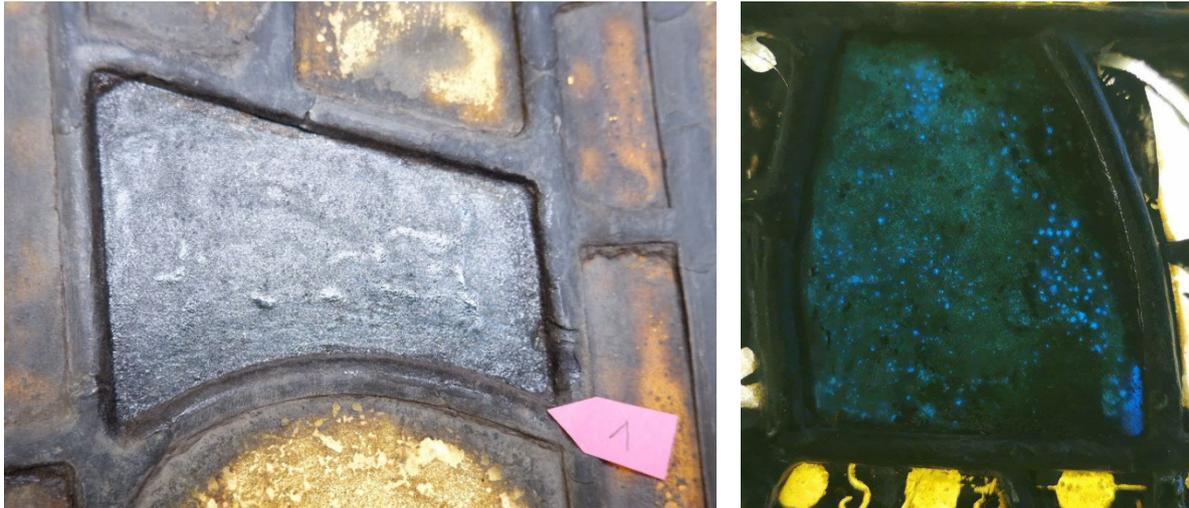
Die ORMOCER®-Verbundbeschichtung wurde innenseitig und außenseitig an Segmenten eines mittelalterlichen Glasmalereifeldes aufgetragen (Feld 6c des Fensters nord II); als Variante auch nur der Grundlack ohne Gasflakes und Decklackschicht. Sowohl makroskopisch als auch mikroskopisch zeigte die Beschichtung auf der Innen- wie auch der Außenseite ein intaktes Erscheinungsbild mit überwiegend leichtem Oberflächenglanz (Abbildung 8) und nur lokal minimal grauer/rauer Oberfläche im Randbereich zum Blei. Zonen mit dickem Decklack glänzen auch hier noch stark. Die transparenzmindernden Korrosionsschichten scheinen unverändert, und die Beschichtung zeigt keine Ablösung oder Risse.

Abbildung 8: links: Intakte, glänzende Verbundbeschichtung auf der Außenseite von Segment 5 des Glasmalereifeldes 6c von Fenster nord II (Erfurt III); es zeichnen sich sowohl die Topografie der Korrosionsschichten ab, als auch der Pinselduktus des Beschichtungsauftrages. Rechts: Innenseite des beschichtetes Segmentes 4 mit Wettersteinkruste im Durchlicht, die Korrosionskruste verändert die Transparenz und Farbigkeit des eigentlich blauen Glases deutlich; die Beschichtung ist im Durchlicht nicht erkennbar.

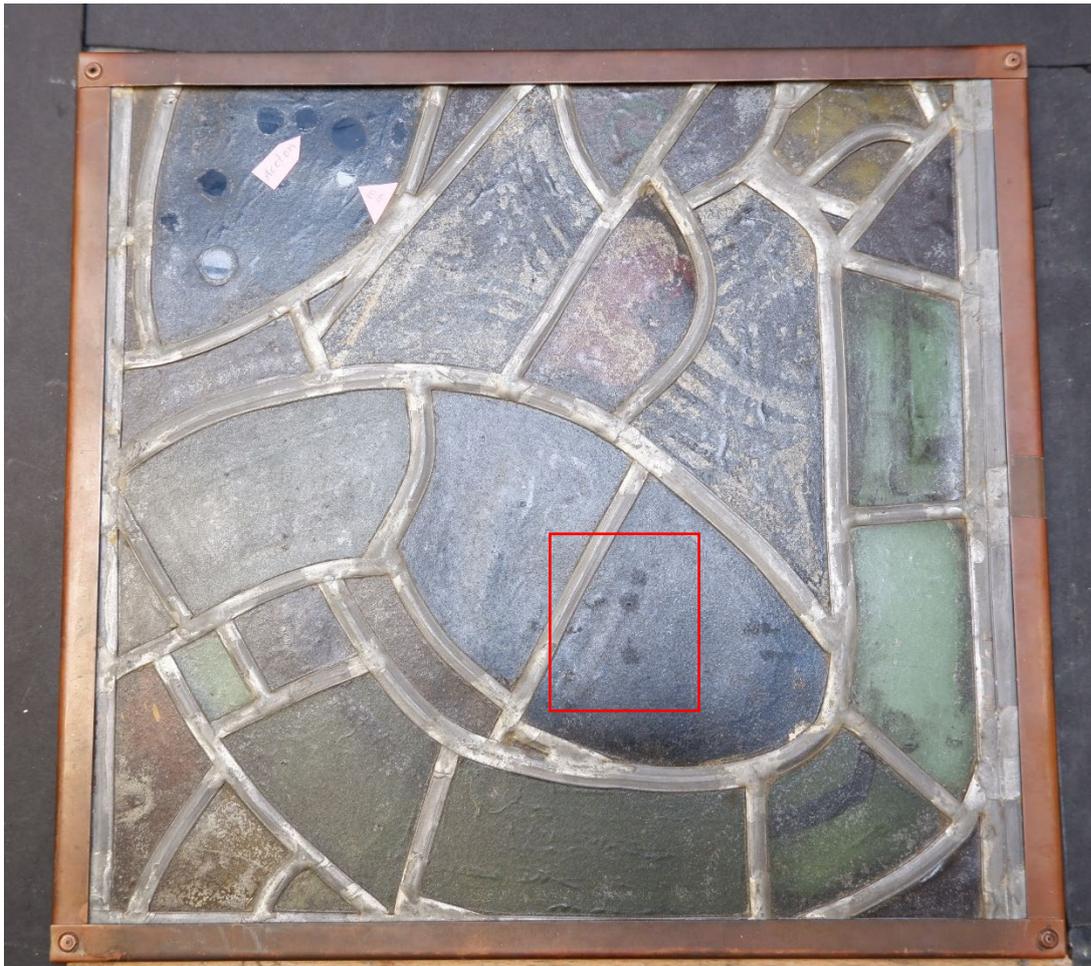
Abbildung 9: Übersichtsaufnahme der Innenseite von „Testfeld Erfurt I“. Innerhalb der roten Markierung auf Segment 1.9 befindet sich augenscheinlich Schimmel – erkennbar auf der Abbildung als dunkle Flecken. Alle Gläser sind vollflächig mit der Verbundbeschichtung beschichtet. Segment 1.12 – oben links – mit (früheren) Testflächen zur Reversibilität.

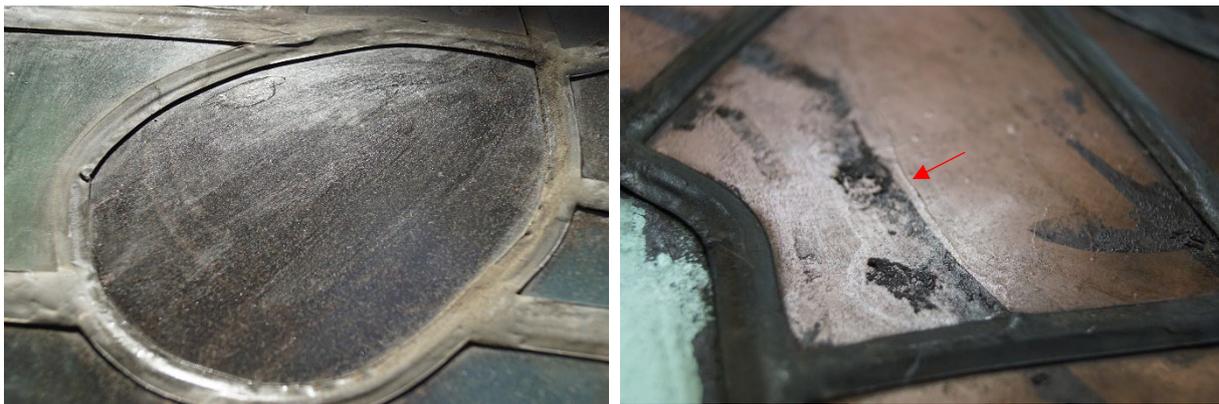
Abbildung 10: Links: Malschichtsicherung an Fenster süd X, Feld 8e – Streiflicht mit mattem Glanz und auftragsbedingter, feiner Streifigkeit. Rechts: Malschichtsicherung an Fenster süd X, Feld 2c, sichtbar ist zusätzlich die Beschichtungskante (Pfeil) im Übergangsbereich der mehrfachen Malschichtsicherung.

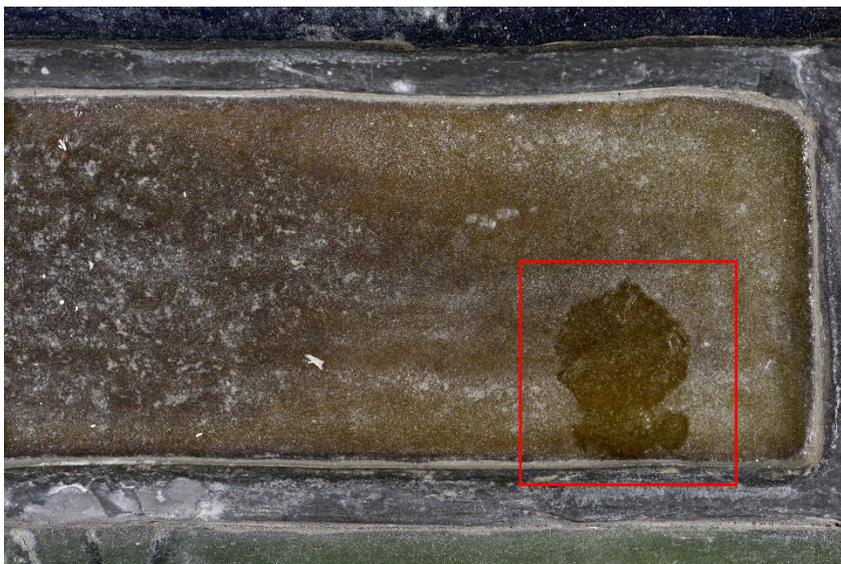
Nach dem Kontakt mit den Lösungsmitteln erschienen matt-raue Bereiche der beschichteten Oberfläche wieder dauerhaft glänzend (Abbildung 43). Vermutlich sind mikroskopisch feine Rauigkeiten oder feinste Mikrorisse durch das Anlösen geschlossen worden. Je nach Intensität der Lösungsmittelinwirkung kann eine Mischung/Umlagerung der Decklackschicht mit den darunter befindlichen ORMOCER®-Schichten nicht ausgeschlossen werden.

Abbildung 43: Details von Feld 4bl aus Fenster Nord VI, Beschichtungssystem erscheint durch aufgetropftes Lösungsmittel dauerhaft transparent und glänzend. Im Auflicht ist die Beschichtung auch nach dem Verdunsten des Lösungsmittels dunkler als in Bereichen, die keinen Kontakt mit dem Lösungsmittel hatten.

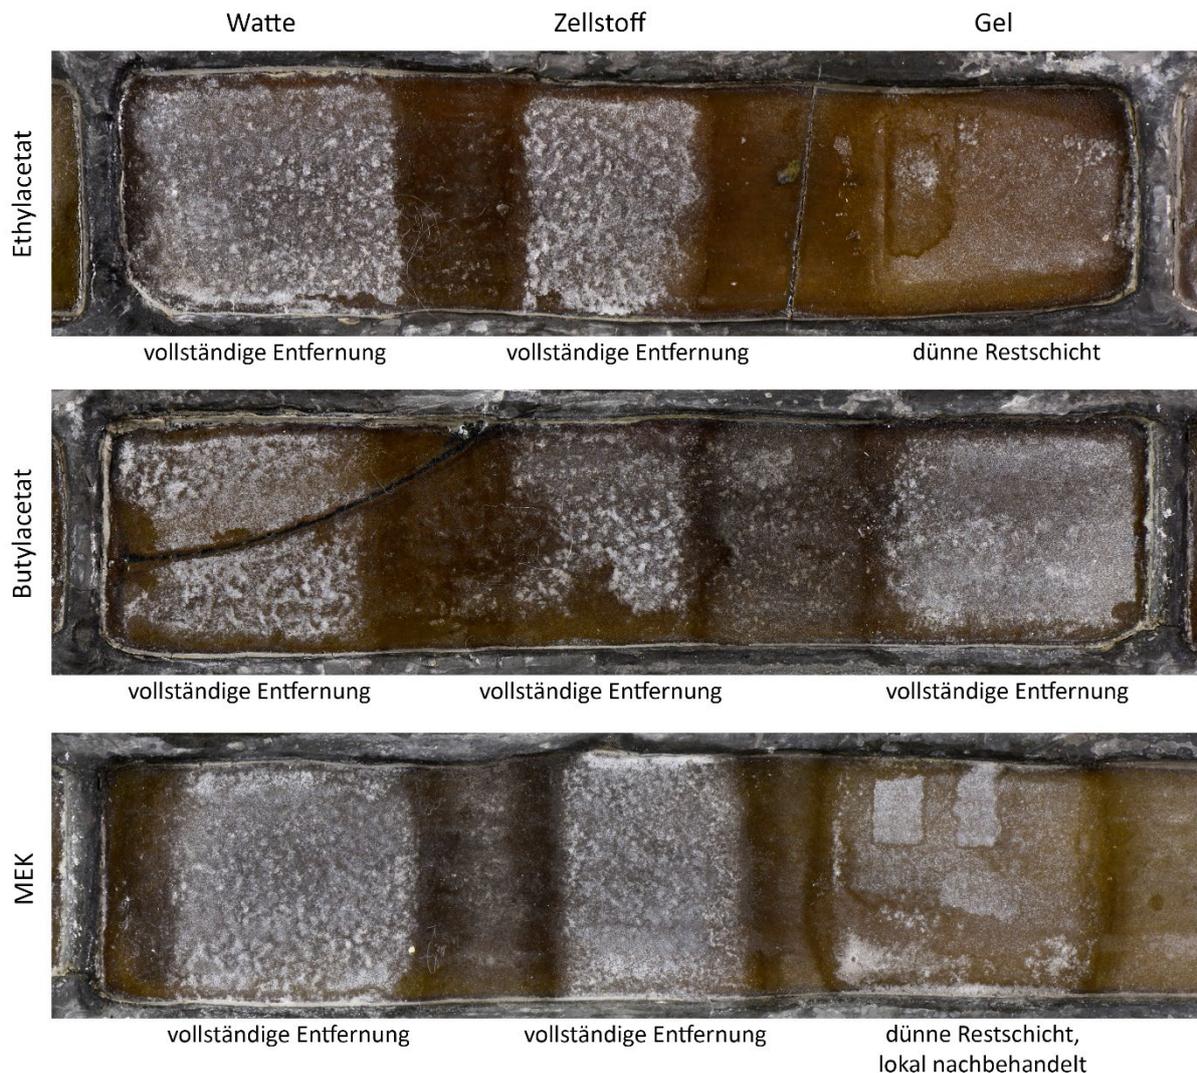
Abbildung 45 : Zustand der beschichteten Oberflächen nach 3-maliger Belegung mit unterschiedlichen Kompressen und Lösungsmitteln. Die mittelalterliche Glasoberfläche lag entweder frei, da die Beschichtung vollständig entfernt wurde, oder es verblieb noch ein dünner ORMOCER®-Film, der sich erst in einem weiteren Arbeitsschritt entfernen ließ; der Kleber der alten Sprungklebung (Epoxidharz) reagierte nicht mit dem Lösungsmittel Butylacetat (Mitte, links).

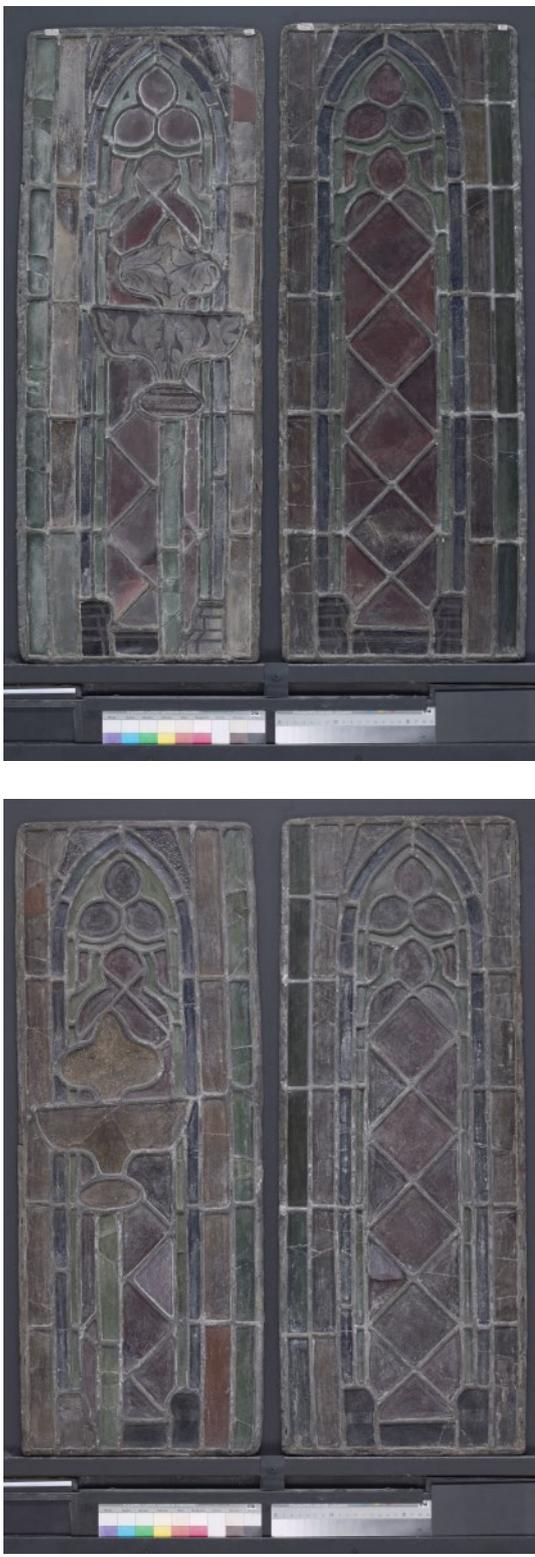
<p><i>NVI, 4bl und 4br Innenseite im Auflicht</i></p> <p><i>4bl unbeschichtet</i></p> <p><i>4br Innenseite mit ORMOCER®- Verbundbeschichtung</i></p> <p><i>NVI, 4bl und 4br Außenseite im Auflicht</i></p> <p><i>Außenseiten mit ORMOCER®- Verbundbeschichtung</i></p> <p><i>Die Beschichtung wirkt insgesamt etwas matter als die innenseitige Verbundbeschichtung auf Feld 4br.</i></p>

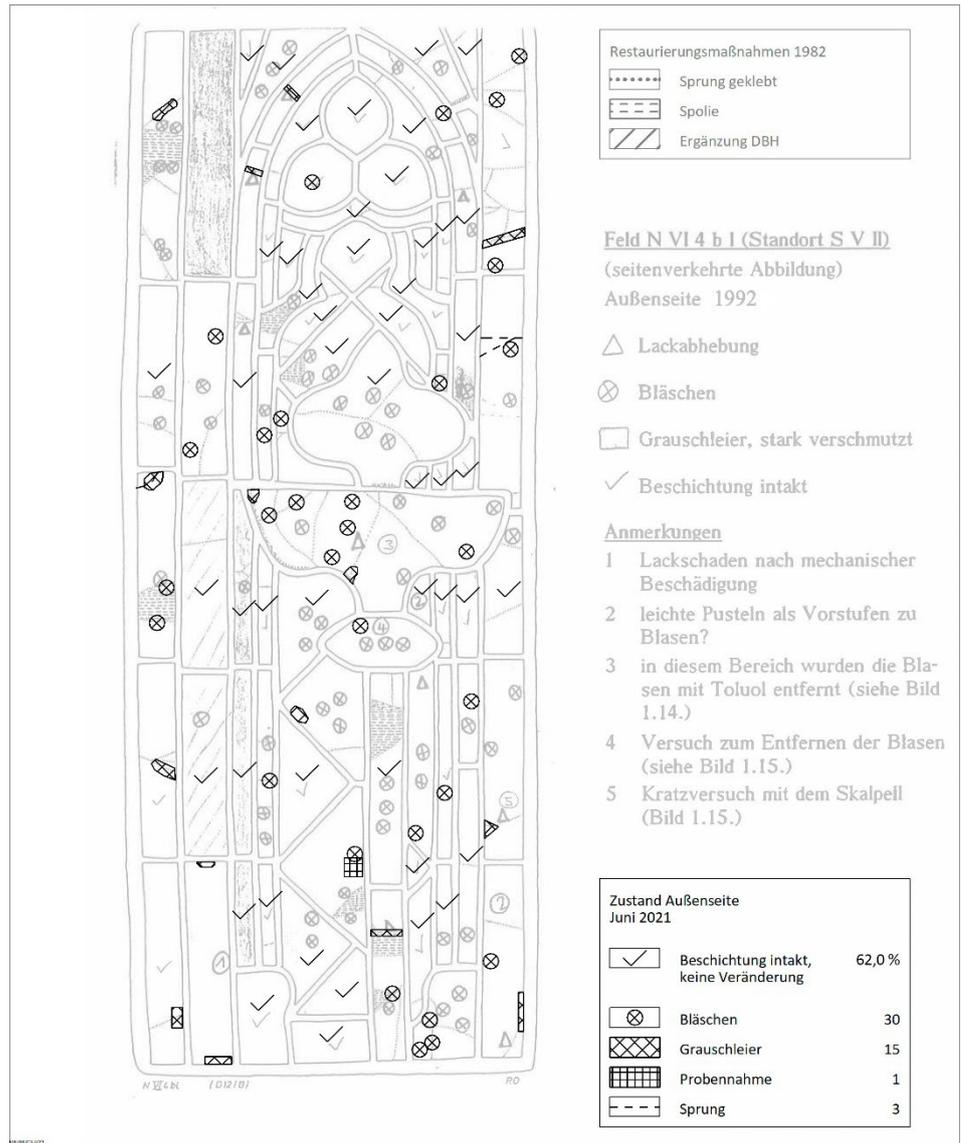
Anmerkung: Grundlage ist die Kartierung von 1992, wobei die alten Eintragungen grau und die neuen schwarz sind. Blasen im Lacksystem wurden 1992 teils nur sehr grob kartiert – es steht also ein Symbol für mehrere Blasen. Das schränkt die Aussagekraft bei der Kartierung neuer Blasen/Schäden ein.

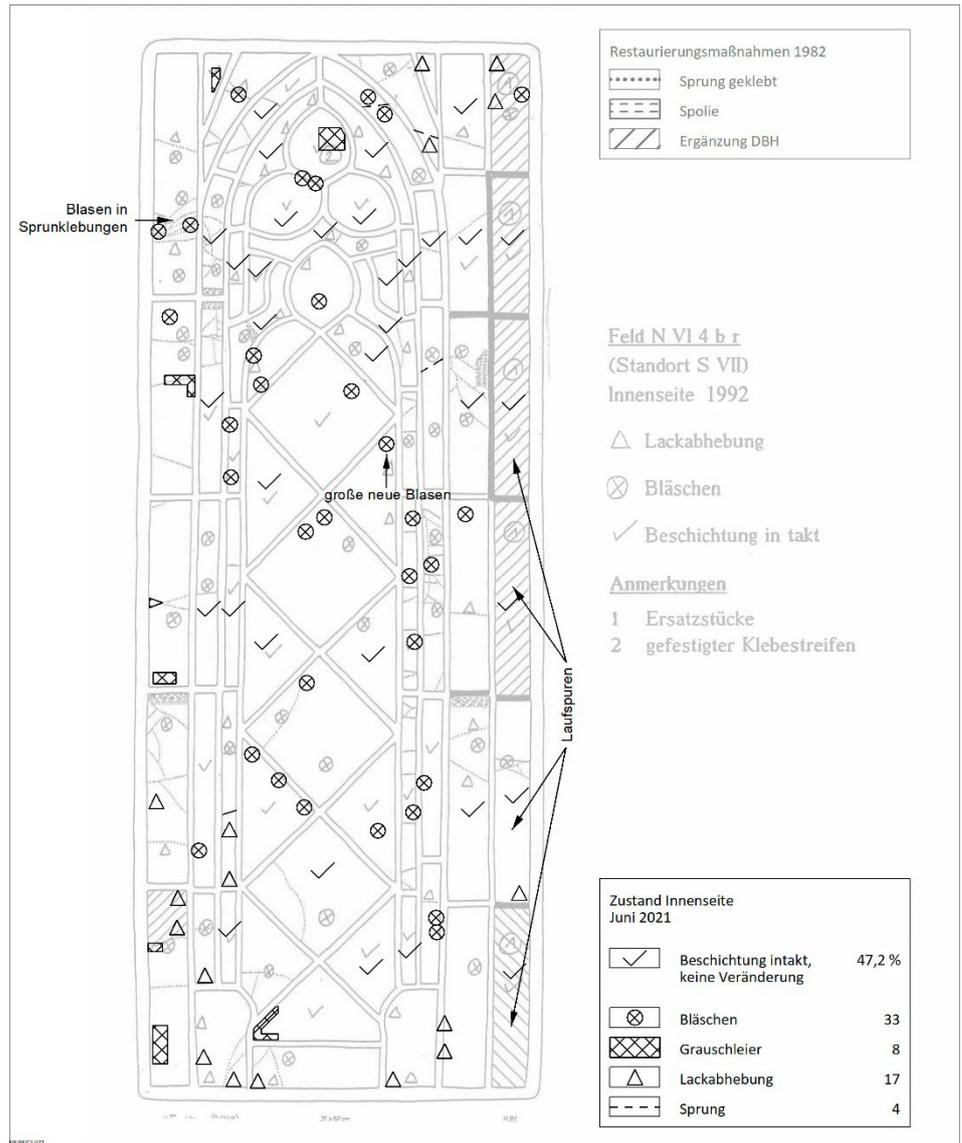
Anmerkung: Grundlage ist die Kartierung von 1992, wobei die alten Eintragungen grau und die neuen schwarz sind. Blasen im Lacksystem wurden 1992 teils nur sehr grob kartiert – es steht also ein Symbol für mehrere Blasen. Das schränkt die Aussagekraft bei der Kartierung neuer Blasen/Schäden ein.

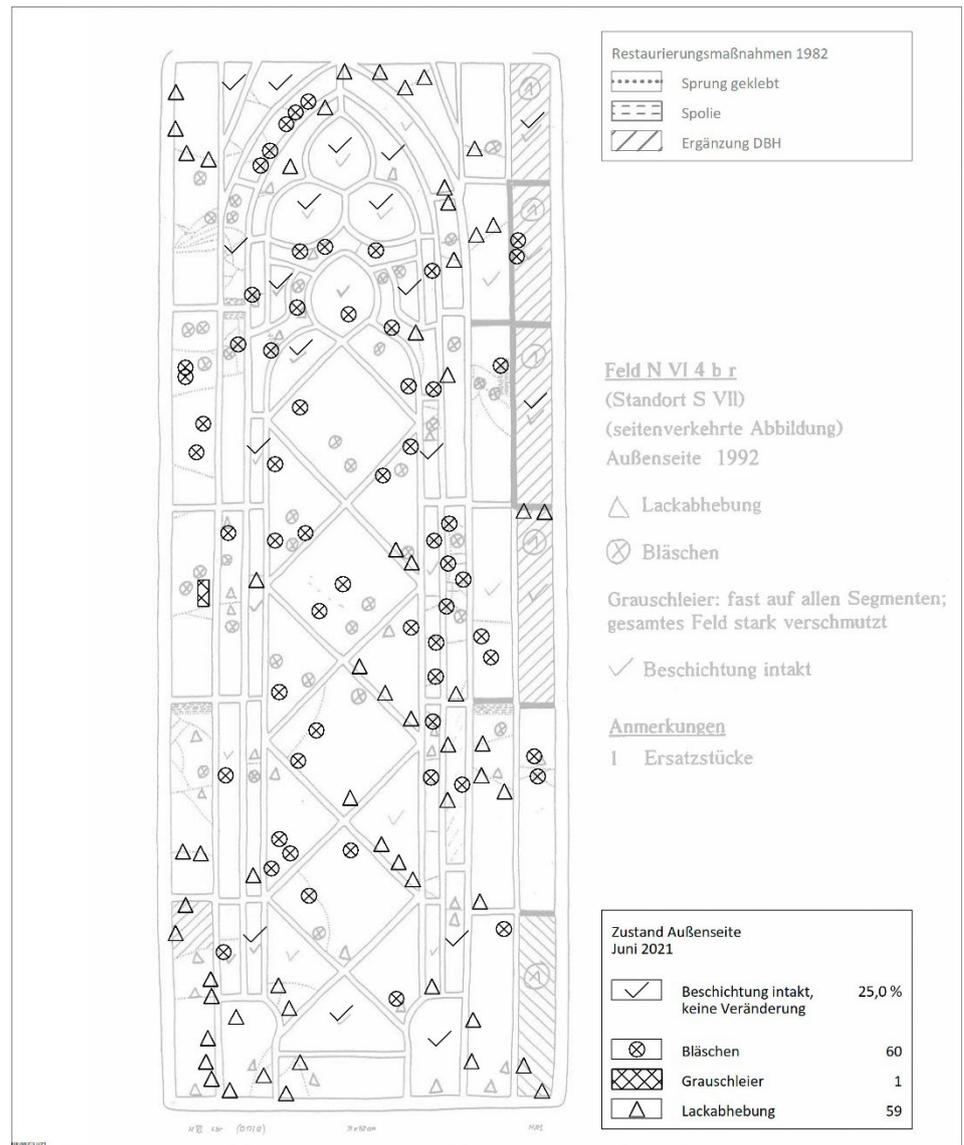
Anmerkung: Grundlage ist die Kartierung von 1992, wobei die alten Eintragungen grau und die neuen schwarz sind. Blasen im Lacksystem wurden 1992 teils nur sehr grob kartiert – es steht also ein Symbol für mehrere Blasen. Das schränkt die Aussagekraft bei der Kartierung neuer Blasen/Schäden ein.

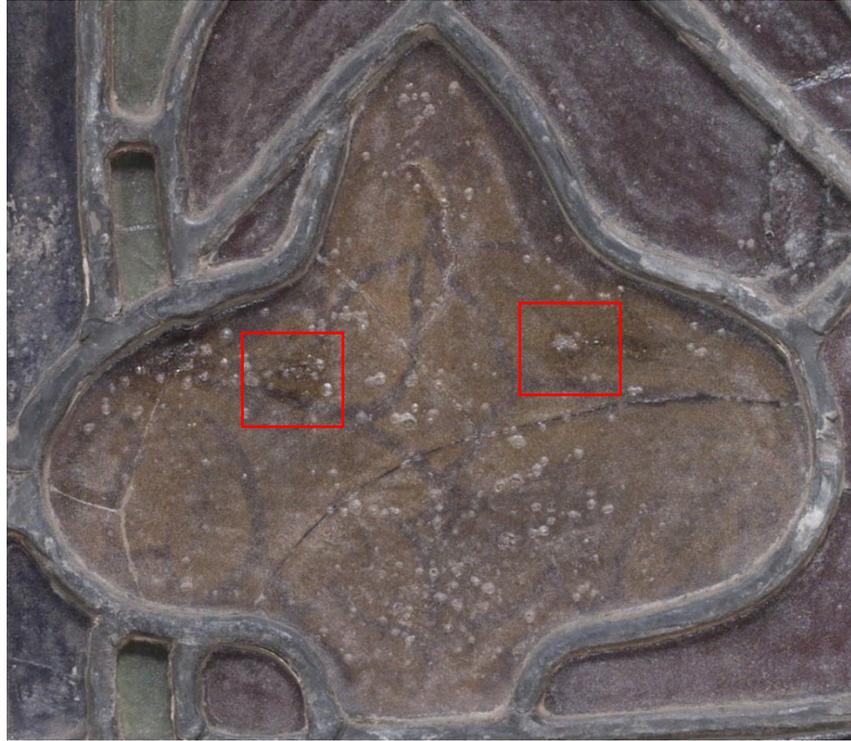
Detailfoto mit niedergelegten Blasen (rot gerahmt): die Blasen ließen sich mit Ethylacetat bzw. Methylethylketon leicht entfernen, die Beschichtung zeigt dauerhaft eine glänzende Oberfläche.

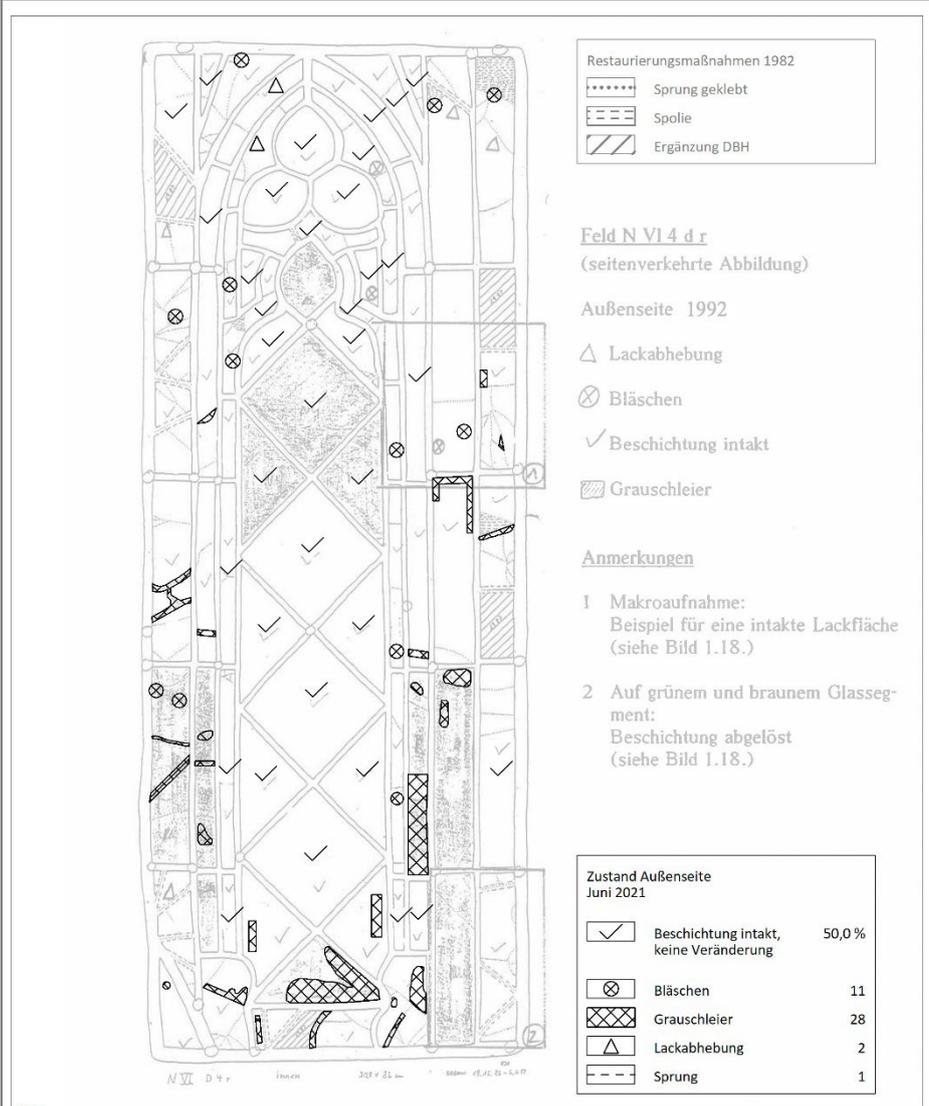
Anmerkung: Grundlage ist die Kartierung von 1992, wobei die alten Eintragungen grau und die neuen schwarz sind. Blasen im Lacksystem wurden 1992 teils nur sehr grob kartiert – es steht also ein Symbol stellvertretend für mehrere Blasen. Das schränkt die Aussagekraft bei der Kartierung neuer Blasen/Schäden ein.

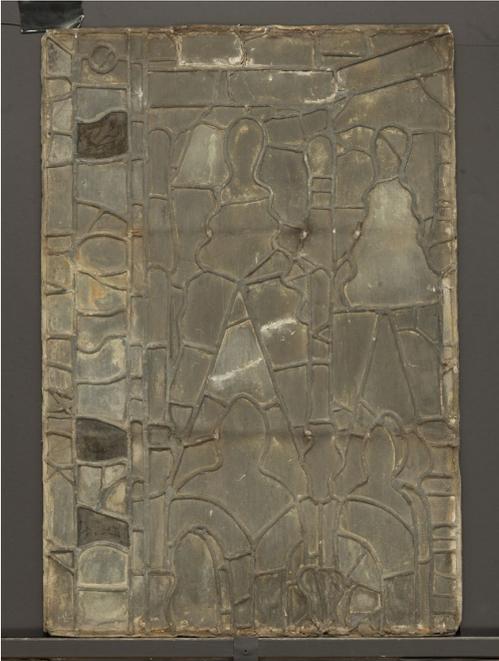
<p><i>Fenster nord II, Feld 6d, Außenseite im Auflicht mit drei beschichteten Segmenten, die dadurch dunkler erscheinen.</i></p>
<p>Zustandsbeschreibung der beschichteten Bereiche</p>	<p><i>Feld wurde noch nicht mit Ammoniumcarbonat behandelt (durchgängiges Maßnahmenkonzept am Erfurter Dom zur Reduzierung der Wettersteinkrusten)</i></p> <p><i>Staubauflagerungen, teils stark glänzende Oberfläche in Bereichen mit dickem Decklackauftrag (Segment 5) sonst vergleichbares Erscheinungsbild, allgemein leichter Oberflächenglanz, stark bewegte Oberflächentextur aufgrund der darunterliegenden Korrosionsschichten zeichnet sich auch in der Beschichtung ab, keine Risse oder Abplatzungen der Beschichtung</i></p>
<p>Probenbereich(e) zur Analyse (FT-IR, Raman)</p>

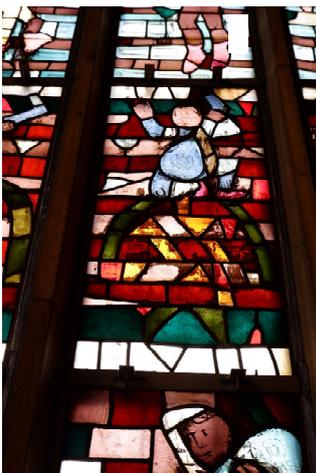
Schutzverglaste Crodel-Fenster mit starken Malschichtschäden
