Abschlussbericht

DBU-Förderprojekt AZ: 37502/01

ANHANG

Entwicklung und modellhafte Anwendung einer in situ Befeuchtungsmethode mit Monitoringkonzept am Beispiel eines anthropogen geschädigten großformatigen Holztafelbildes

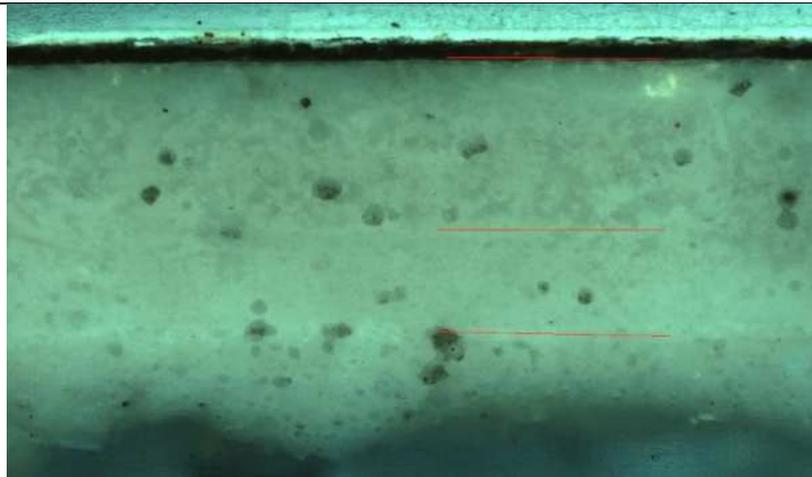
Abb. 11 : Detail Grundierung, Schichtgrenzen rot markiert (5 :1 | UV)

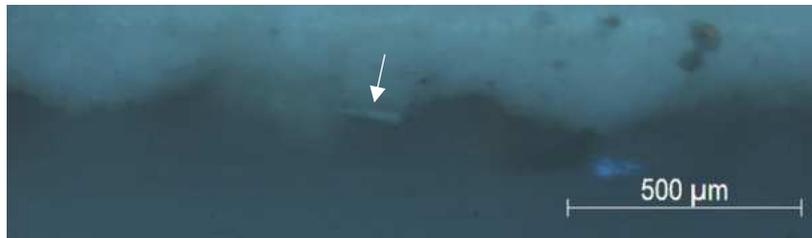
Abb. 12 : Detail fluoreszierende partielle Schicht (5 :1 | UV)

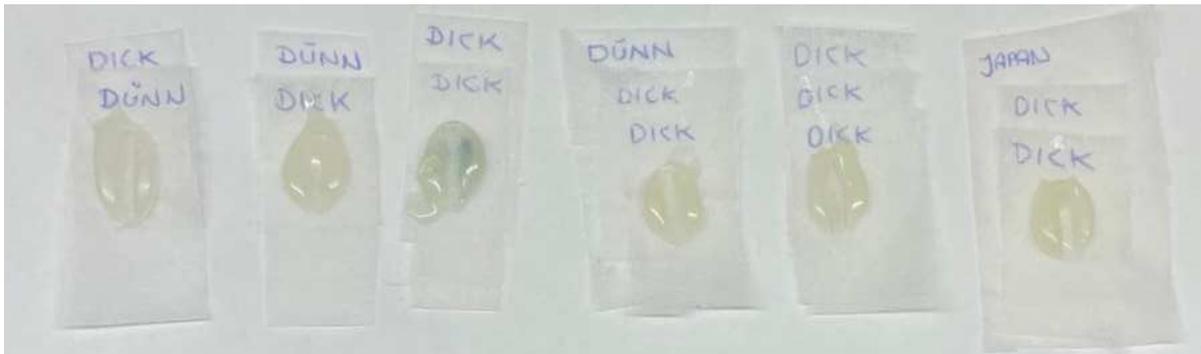
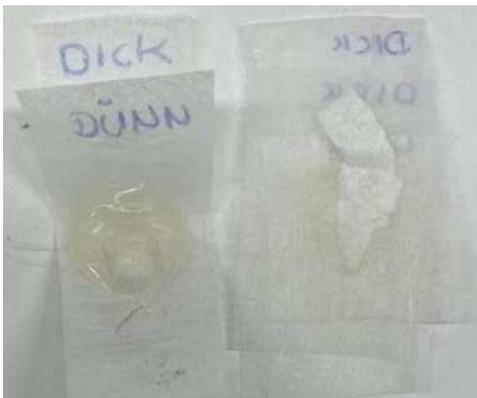
Abb. 5 und 6: Kombinierte Papiere bzw. Polyester-Vlies mit angedrücktem Heißkleber (ohne Celluloseether)

In der Testreihe wurden Schichtpakete aus Papier / Vlies aufeinandergelegt und mit einem Tropfen Heißkleber auf Papier angedrückt. Es wurde deutlich, dass der Heißkleber in allen Variationen durch den Anpressdruck und die fehlende Celluloseetherschicht durch diffundiert und die Sandwiches auf dem Papier festkleben. Die Kombination aus Hollytex® dünn – dick – dünn erzielte dabei am wenigsten Schaden.

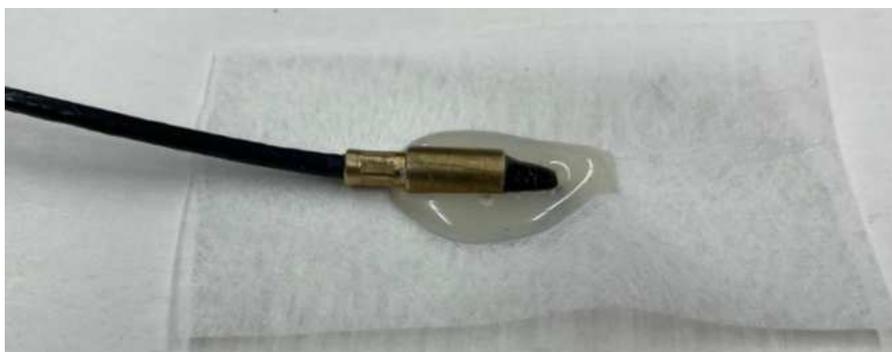
Abb. 7: Sensorkopf mit Heißkleber auf Hollytext befestigt, Oberseite

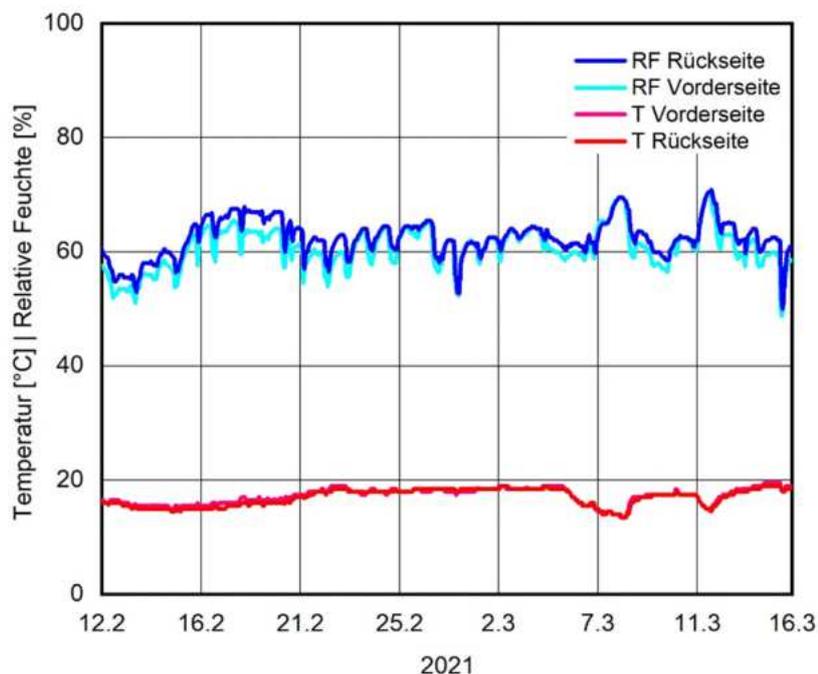
Bild 4: Detaildarstellung von Temperatur und relativer Feuchte an der Vorder- und

Rückseite des Tafelgemäldes für den Zeitraum von 12.2. bis 16.3.2021. Insbesondere in der relativen Feuchte ist ein Gradient zwischen Vorder- und Rückseite erkennbar teilweise bis zu 5 % r.F. sichtbar.

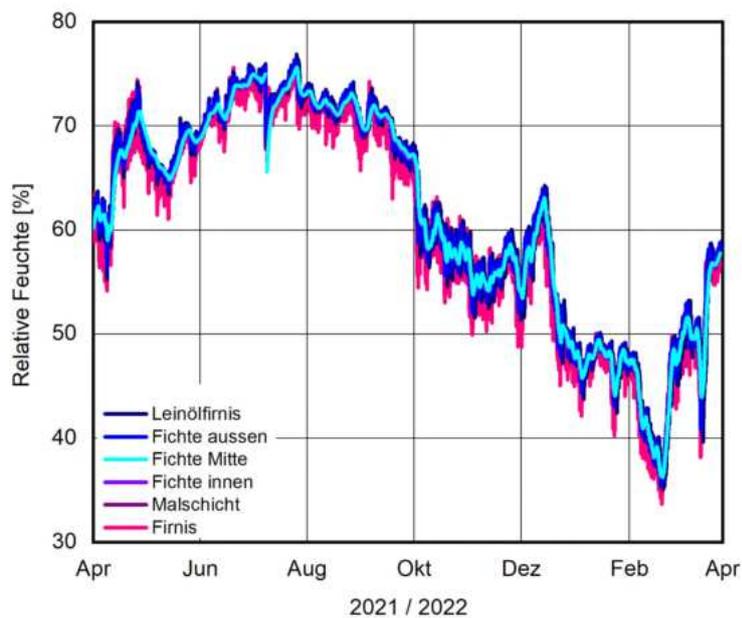
Die geringen Gradienten innerhalb des Materialverbunds deuten darauf hin, dass insbesondere die lang anhaltenden Trockenzeiten unterhalb von 60 % r.F. verantwortlich für die Schäden am Objekt sind. Von Mitte Oktober bis Mitte April liegen die Werte mit einer kurzen Ausnahme unter 60 % r.F. Wie sich das stabile Raumklima auf das Tafelgemälde auswirkt ist in 4.2. beschrieben.

Bild 7:
Simulation der relativen Feuchte im Materialverbund des Tafelgemäldes als Reaktion auf das in der Sakristei vorliegende Raumklima vom 15.4. 2021 – 14.4. 2022.

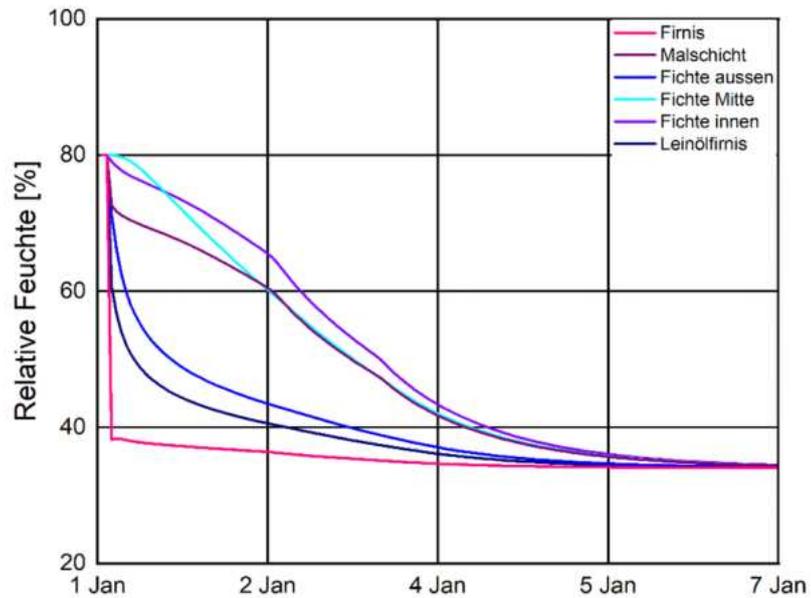
Bild 10 zeigt die Reaktion in den einzelnen Schichten auf die Feuchteänderung von 80 % auf 34 % r.F. Hier wird die unterschiedliche Reaktion der einzelnen Schichten auf die neuen klimatischen Bedingungen sichtbar. Die beiden äußeren Schichten reagieren unmittelbar auf die Änderung der relativen Feuchte. Da aufgrund des Diffusionswiderstandes der Malschicht aus den unteren Schichten weniger Feuchte nachtransportiert wird, sinkt die relative Feuchte im Firnis auf der Malschicht schneller ab als im Leinölfirnis (Rückseite des Tafelgemäldes). Der an der Malschicht angrenzende Teil des Holzes (»Fichte innen«) und Holztafelmitte (»Fichte Mitte«) zeigen die stärkste Pufferung, d.h. langsamste Anpassung an den Feuchtesprung im Materialverbund. Innerhalb eines Tages sinkt die relative Feuchte dort nur um rund 20 % r.F. ab. Dadurch treten insbesondere innerhalb des Trägers Feuchtedifferenzen von über 25 % r.F. auf. Ein Angleichen der Feuchteverhältnisse ist nach ca. 6 Tagen erreicht. Diese Beobachtung entspricht den Auswertungen der Streifenlichtscans (vgl. [6] 4. Zwischenbericht), bei denen in den ersten fünf Tagen die größte Verformung stattfindet.

Bild 10:
 Feuchteverteilung im Materialverbund des Tafelgemäldes beim Klimaschrankversuch bei einem Feuchtesprung von 80 % r.F. auf 34 % r.F. (bei konstanter Temperatur von 19 °C).

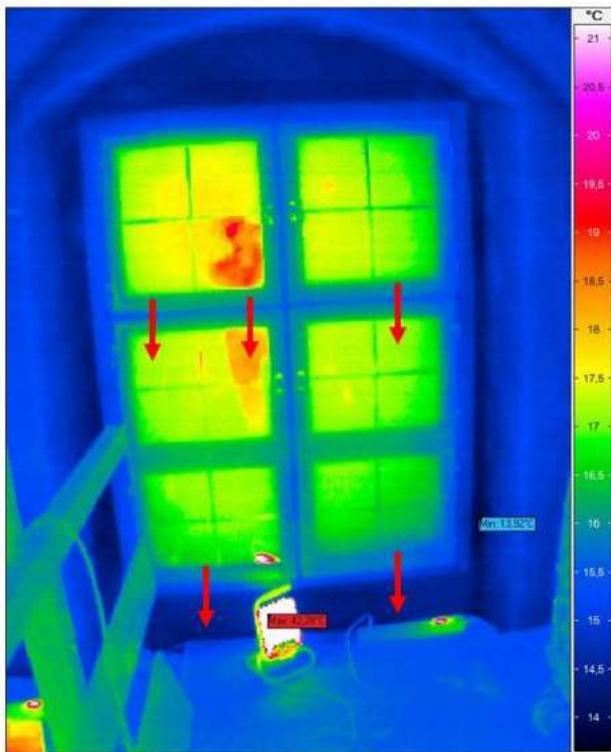
Abb. 1: IR-Aufnahme des Fensters in der Einhausung. Im Fugenbereich der Fensterflügel kommt es zur Zuführung von Außenluft (Quelle: TUM, 2023)

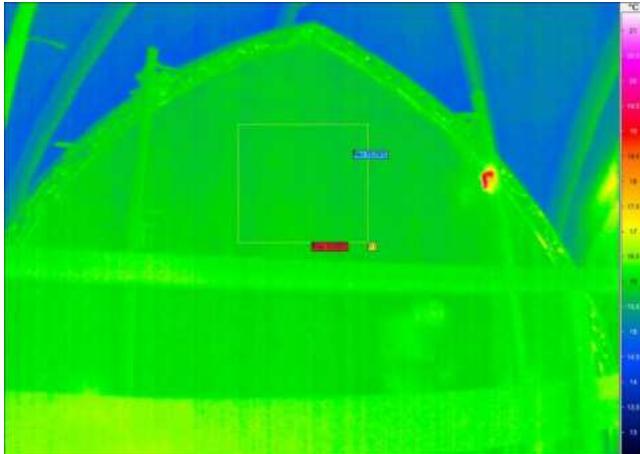
Abbildung 2: Thermograie der Vorderseite des Tafelbilds. Die sehr einheitliche Temperatur ist klar ersichtlich. Bei der Wärmequelle im rechten Viertel der Abbildung handelt es sich um einen der iAir-Sensoren. (Quelle: TUM, 2023)

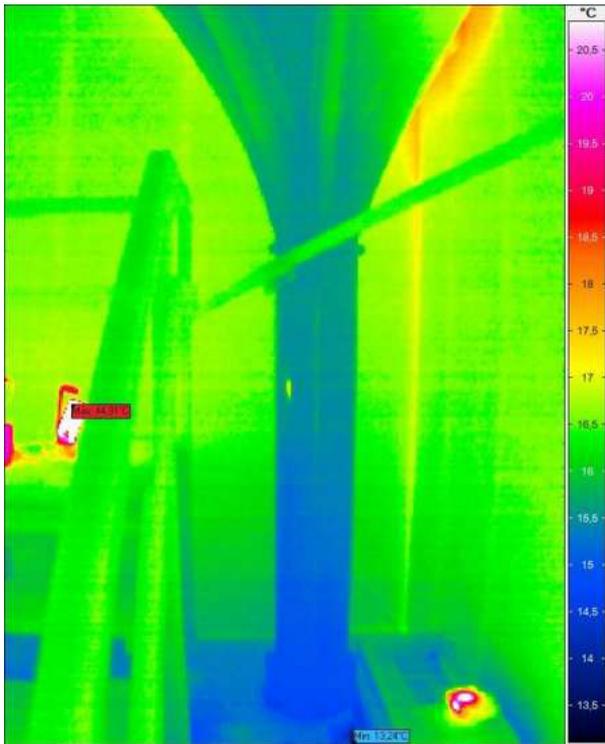
Die Thermografie-Aufnahmen zeigen auch, dass die erdverbundenen tragenden Bauteile als Wärmesenken fungieren

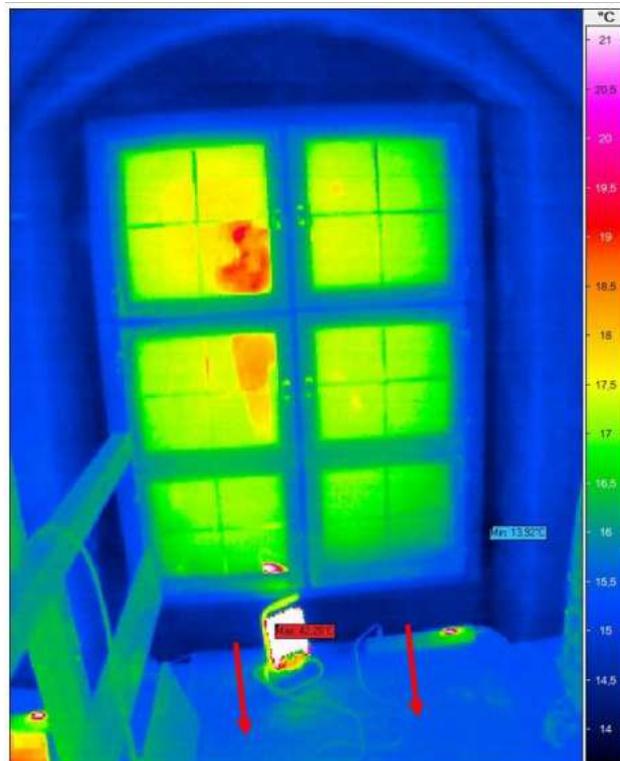
Unterhalb des Fensters kam es am Untersuchungstag zu einer Kaltluftbewegung nach unten. Diese Kaltluftströmung streicht dann leicht über das angrenzende Podest Richtung Tafelbild.

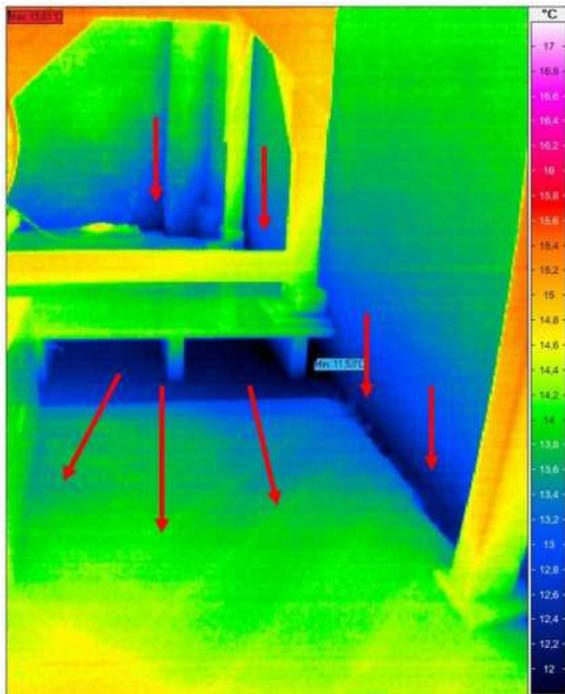
Unterhalb des Podestes waren im Randbereich deutliche Luftbewegungen erkennbar. Hier strömt Kaltluft im offenen Randbereich zwischen Außenwand und Podestfläche nach unten.

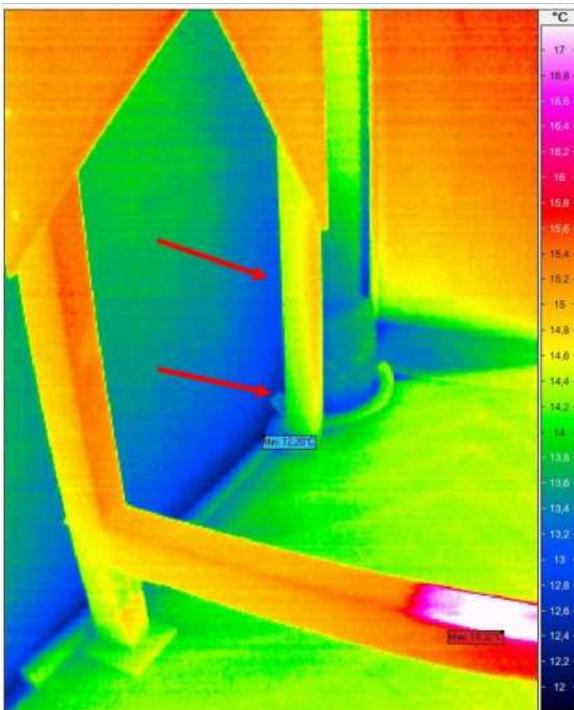
Die einsetzende Luftströmung unter dem Podest trifft dann auf die Stützkonstruktion des unteren Podestbereiches. Dies könnte auch für das Schimmelpilzwachstum förderlich sein.
