Bitte zur Akte
Dom Meissen, 03700/02

J.-H.Kallweit, M.Konczalla.
Fachbereich Werkstoffe und Verfahren, Fachhochschule Osnabrück.

Klimabedingte Bauschäden am Dom zu Meissen.

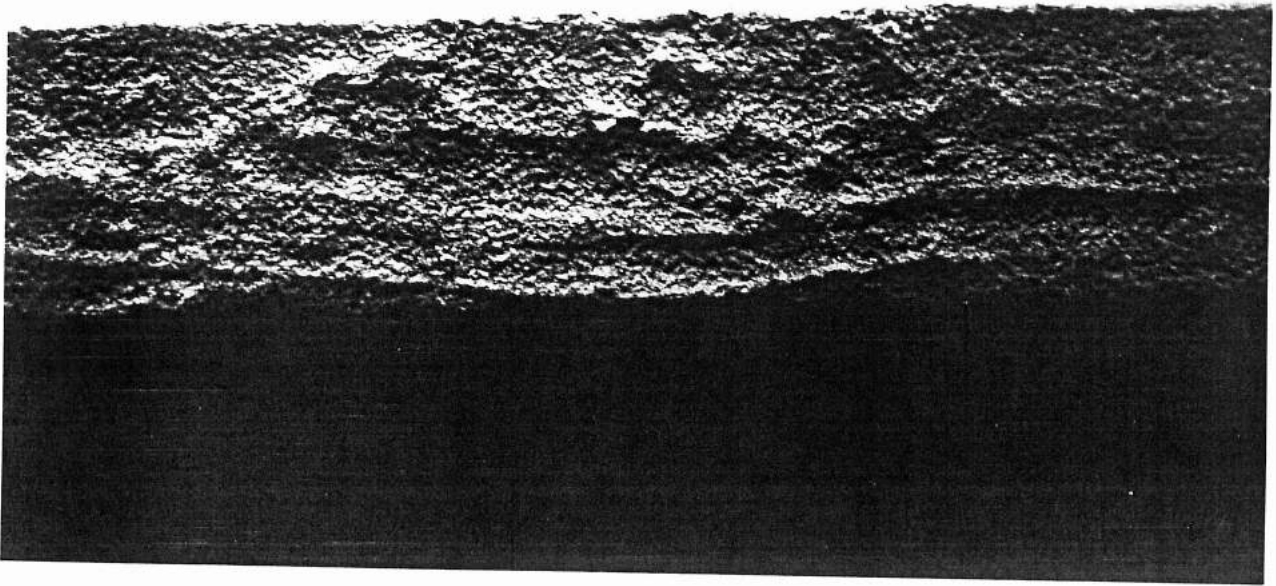
3

Abb.3. Zuganker, Flächenkorrosion mit Übergang zu Muldenkorrosion. Durch unterschiedlichen Korrosionsangriff werden Schmiedestrukturen sichtbar.

Abhilfe bei den oben genannten Korrosionsformen an freistehenden Stahlankern kann nur durch Oberflächenschutz gewährleistet werden. Die Schutzschichten sollten so dauerelastisch sein, daß sie nicht durch thermische oder mechanische Wechselbelastungen aufgerissen werden. Die Stähle sind im Prinzip alle ohne Gerüstbau zugänglich. Vor dem Schutzanstrich ist eine Entrostung angezeigt, sie kann inzwischen auch biologisch mit Hilfe von Siderophoren erfolgen (10). Schutzverfahren sind nicht Thema der vorliegenden Arbeit. Es sei aber erwähnt, daß die Deutsche Bundesstiftung Umwelt ein neues Korrosionsschutz-Verfahren auf der Basis von Polyphenylaminen fördert. (11), (12), (13)..

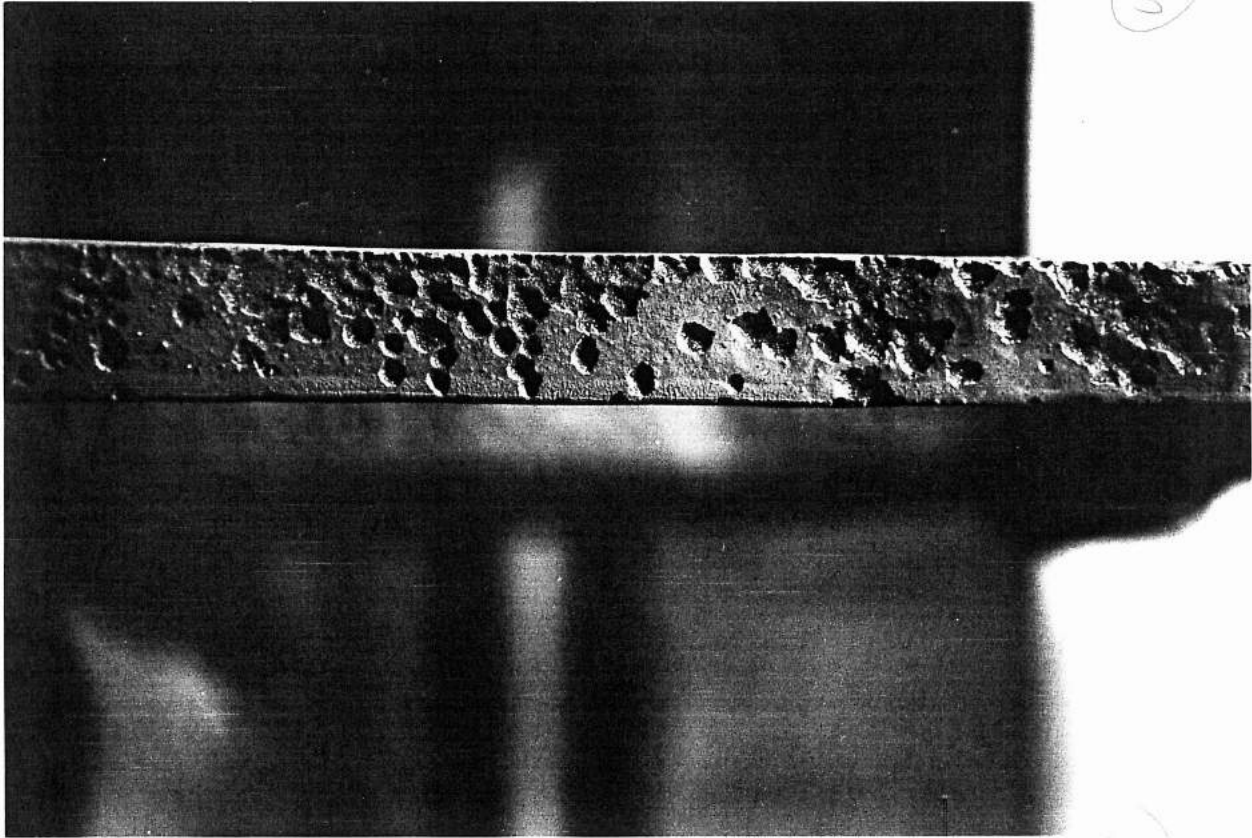
4

Befinden sich unter der oxydischen Oberflächenschicht Bestandteile mit örtlichen Ausscheidegefügen, kann es zu örtlichen Potentialdifferenzen zwischen den einzelnen Gefügebestandteilen wie Ferrit oder Zementit kommen. Die Korrosionsvorgänge verlaufen so von außen nach innen entlang von Korngrenzen. Es kann zu gefügebedingten Rissausbreitungen kommen. Noch gravierender wirken Ausscheidungen von Legierungselementen oder von im Stahl noch vorhandenen Eisenverbindungen wie Phosphide oder Sulfide. Sie führen zu starken Potentialunterschieden und damit zu Korrosion innerhalb der oberflächennahen Materialschichten. Muldenkorrosion und Lochfraß sind immer Zeichen von Inhomogenitäten im Material. Die teilweise beobachtete extreme Muldenkorrosion dürfte Folge von Eisenphosphiden sein, die durch die Verfahrenstechnik der Profilverstellung an die Oberflächen gelangten. Abb.4.

Abb.4. Zuganker. Ausgeprägte Muldenkorrosion innerhalb einer schützenden Schicht aus FeOOH.

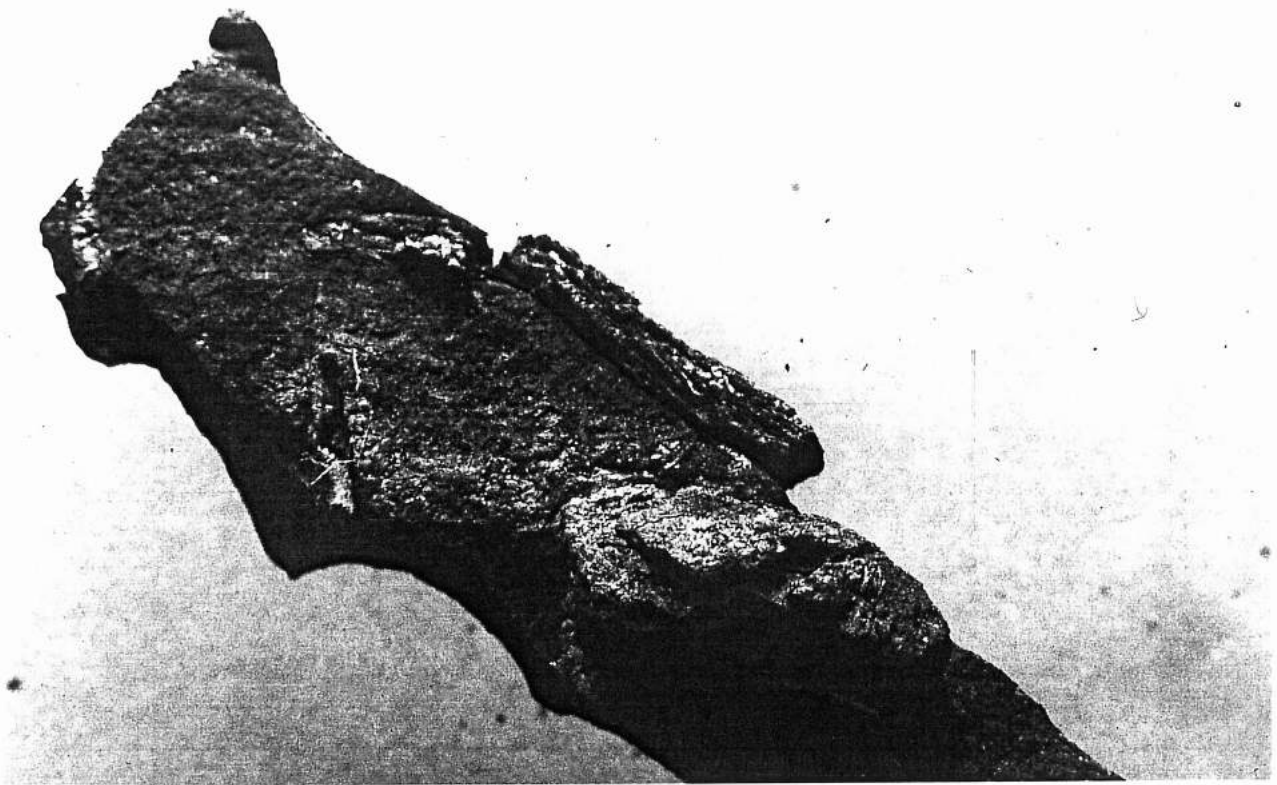
51

Dieser besonders gefährliche Korrosionstyp wurde bereits von Baer und Reiss beschrieben. (6), (7). Befinden sich zwischen Metallteilen schmale Spalten (z.B. nicht durchgeschweisste Wurzeln von Schweissnähten oder zwischen Metall und Nichtleitern, z.B. Mauerhaken im Stein), kann infolge von Kapillarkräften äußere Feuchtigkeit nach innen eingezogen werden. In den Spalten ist durch Diffusionshemmung der Austausch mit außen anstehendem Wasser erschwert, es kommt zu einer Elektrolytbildung mit zunehmender Konzentration. Ist der benutzte Einbaumörtel nicht neutral, wird der Vorgang beschleunigt. Da Rost die Dichte von etwa $3,5 \text{ g/cm}^3$ hat, Eisen aber $7,9 \text{ g/cm}^3$, kommt es zu Volumenvergrößerungen. Die entstehenden Schichtungen sind meist nicht optimal dicht gepackt, es kann im Extremfall bis zu etwa 7-facher Volumenvergrößerung mit erheblicher Sprengkraft kommen. Können die Verankerungsstellen durch mechanische Kräfte noch quer zum Anker bewegt werden, entstehen kritische Situationen. Eigenbewegungen des Säulenoktogons durch Wind und Sonne sind am Dom zu Meissen nicht auszuschließen. Abb.5.

Abb.5. Quellrost an der Einbindungsstelle eines Mauerhakens.

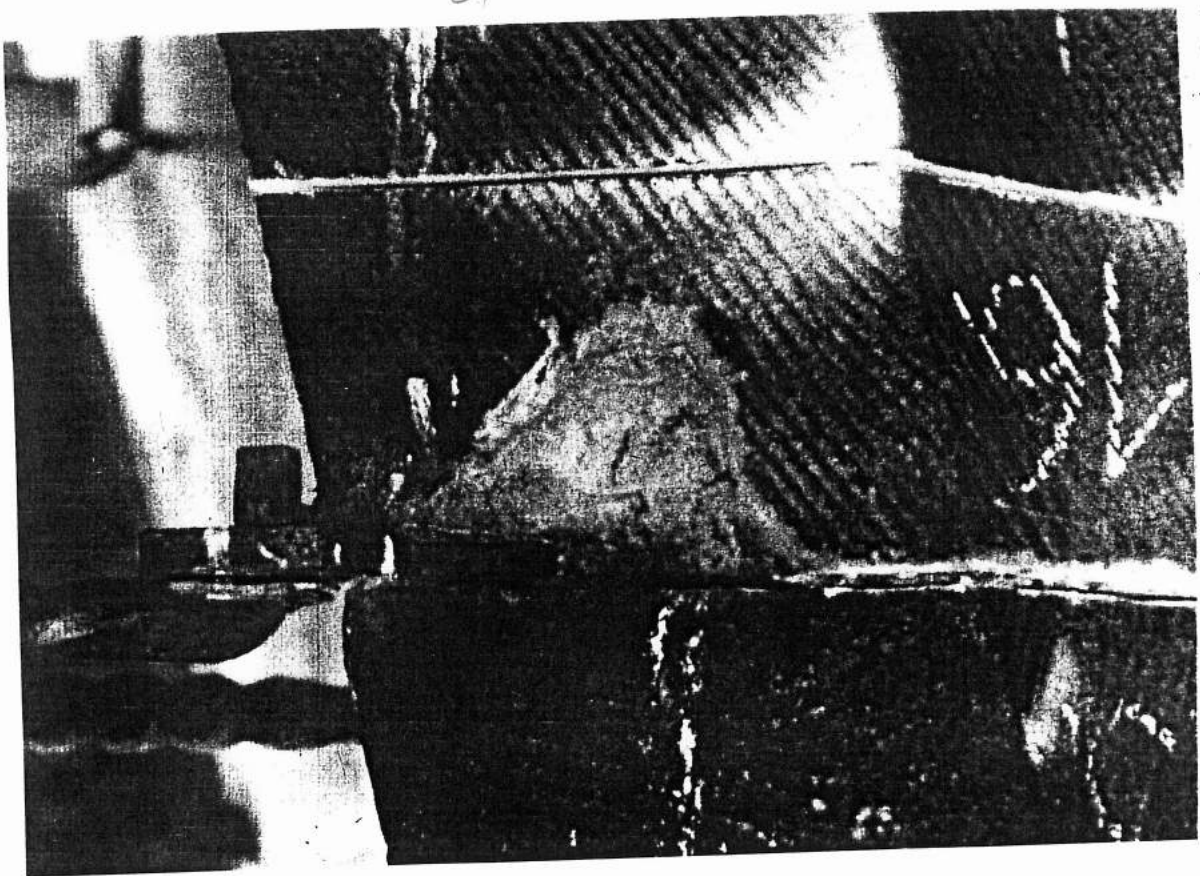
61

Beim Abbinden von Gips oder Gipsmörtel entsteht nur bei stöchiometrischer Zugabe von Wasser ein trockenes Haufwerk von Dihydratkristallen $\text{CaSO}_4 \cdot 2\text{H}_2\text{O}$. Da auf Baustellen meist mit Wasserüberschuss gearbeitet wird, entsteht ein poröses Material, dessen Hohlräume mit Calciumsulfatlösung angereichert sind. Sie können im Kontakt mit Eisen, und selbst bei verzinktem Eisen, Korrosion auslösen. Wenn von außen Wasser kapillar stetig eingezogen wird, kommen die Korrosionsprozesse nicht zum Stillstand. In Meissen wurde gipshaltiger Mörtel eingesetzt. (5). Abb.6. Es entstand ebenfalls Quellrost.

Abb.6. Steinabsprengung durch Quellrost.

Die durchgeführten Sanierungs und Präventivmaßnahmen an den Verankerungsstellen am Dom zu Meissen sind von Donath ausführlich beschrieben worden.² (5). Durch das Fehlen elastischer Abdichtungen, z.B. Bleiversiegelungen, wurde die Rissaufweitung an den Veran-

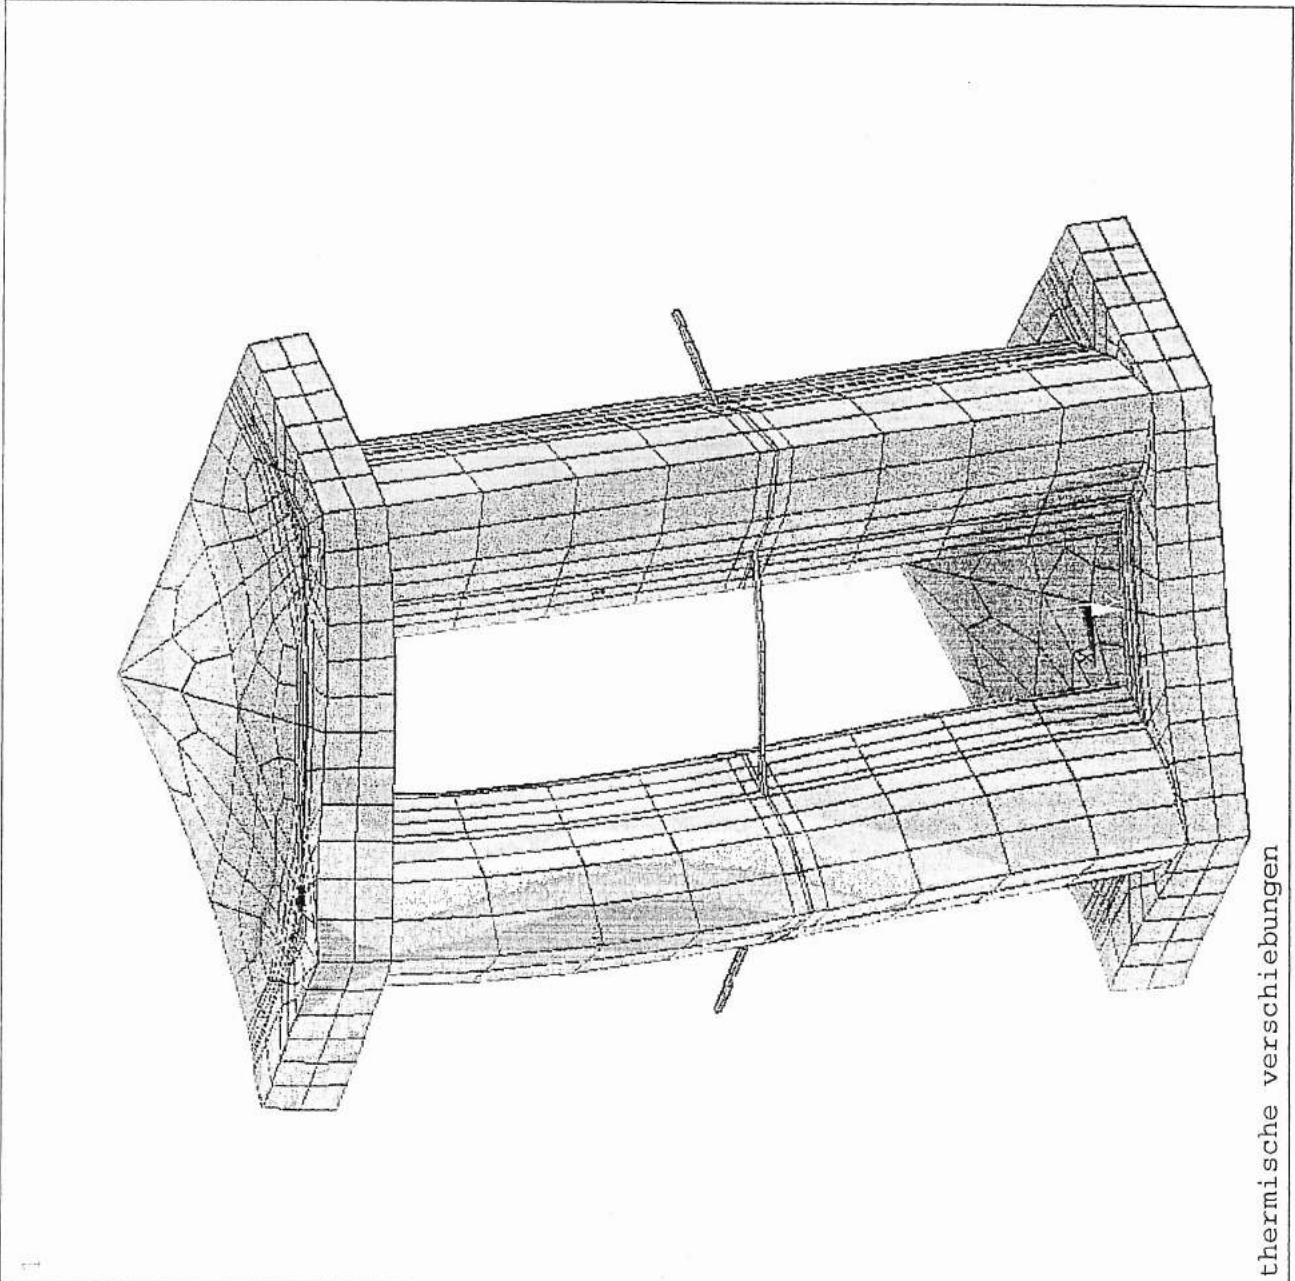
Abb. 11 dokumentiert die resultierenden Verschiebungen im Säulenoktagon. Die Säulen verdrehen am oberen Ende ungleichmäßig nach außen.Verschiebungen verhindern den Aufbau von Spannungen,diese sind daher am fixierten Säulenfuß am größten,wobei hier besonders gefährliche Zugspannungen auftreten. Abb.12,Abb.13.In Abb.14 symbolisieren Länge und Lage der Vektoren den Betrag und die Richtung der Hauptspannungen.Es wird deutlich,daß einseitige thermische Belastungen dazu führen, die Pfeiler auf dem feststehenden Turmsockel unter Torsion herauszudrehen.Es können hierdurch an diesen Stellen Risse entstehen.In der Praxis wandert die Sonne um die Türme herum,es wandern die erzeugten Spannungen im Tagesrhythmus mit.Da die Spannungen durch relative Temperaturdifferenzen von außen nach innen verursacht werden,aber bei linear angenommenen Wärme-ausdehnungs-Koeffizienten nicht von der Absoluthöhe der Temperaturen, entstehen periodische Wechsel-Belastungen,die nicht auf die Hochsommerzeit beschränkt sind.

Abb.11. Thermisch ausgelöste geometrische Verschiebungen im Säulenoktogonal.

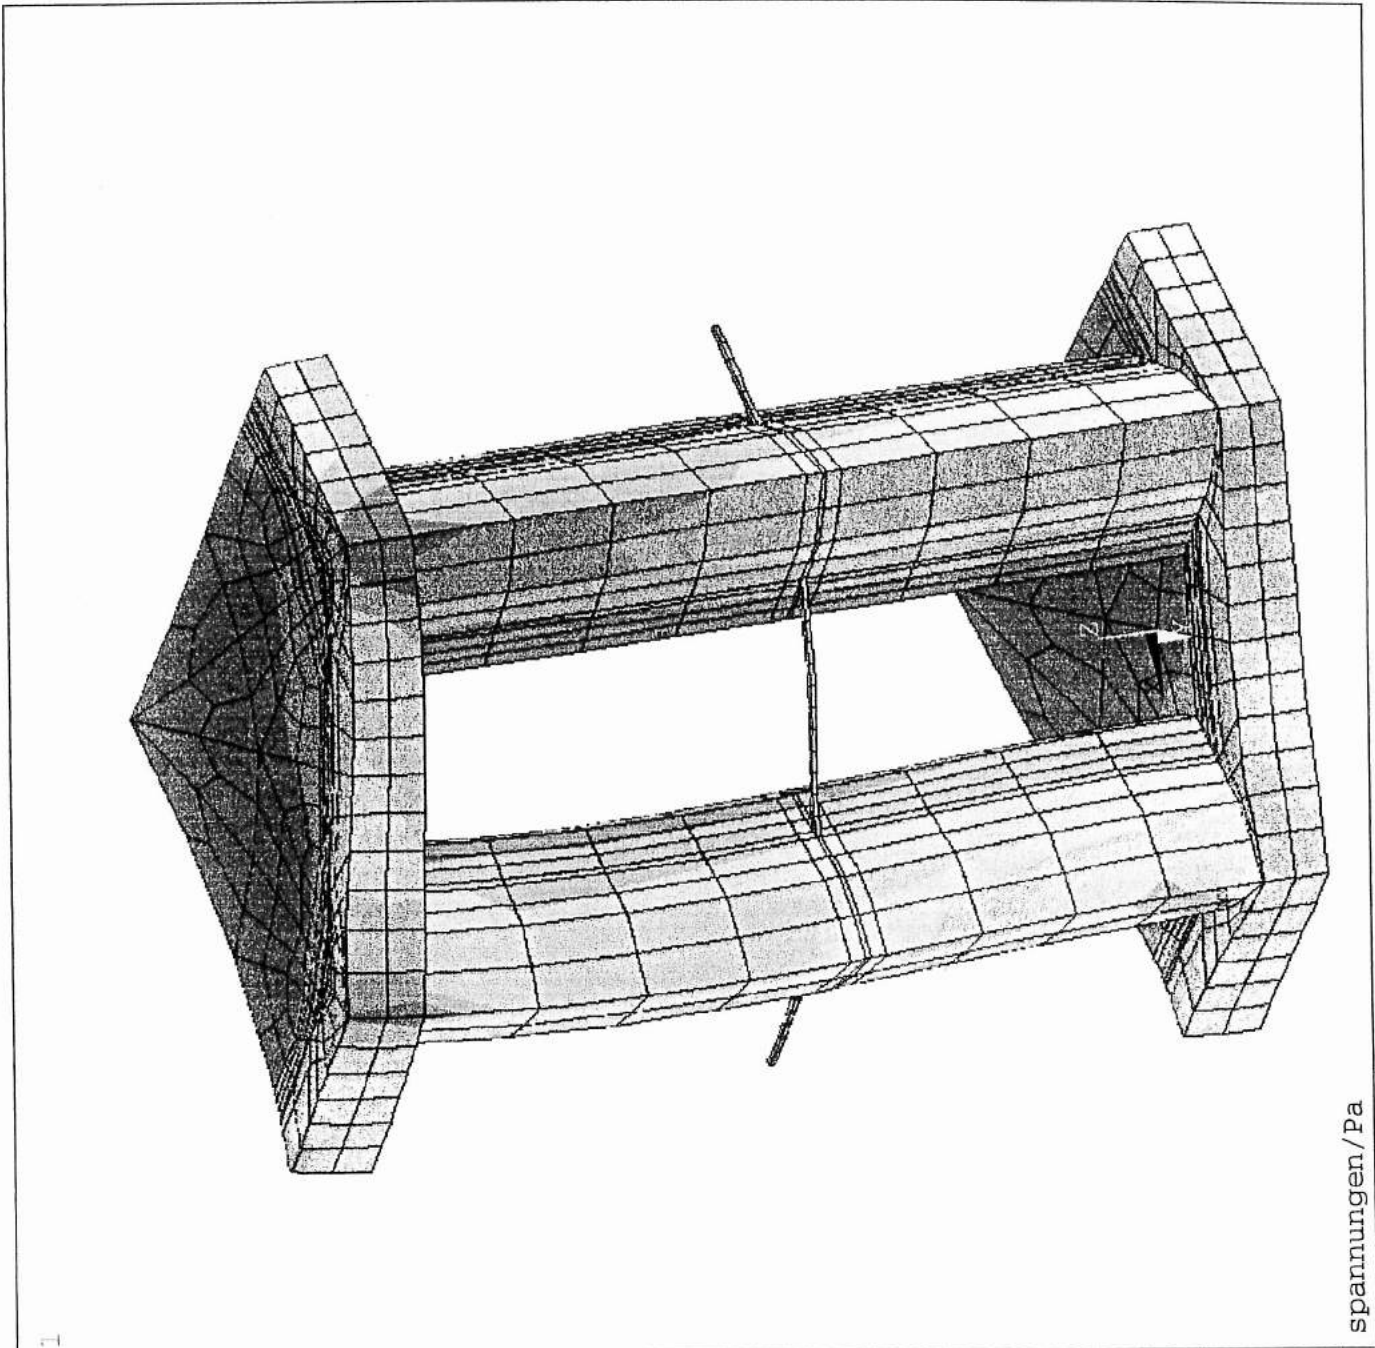
12

Abb. 12. Thermisch ausgelöste Spannungen im Säulenoktogonal.

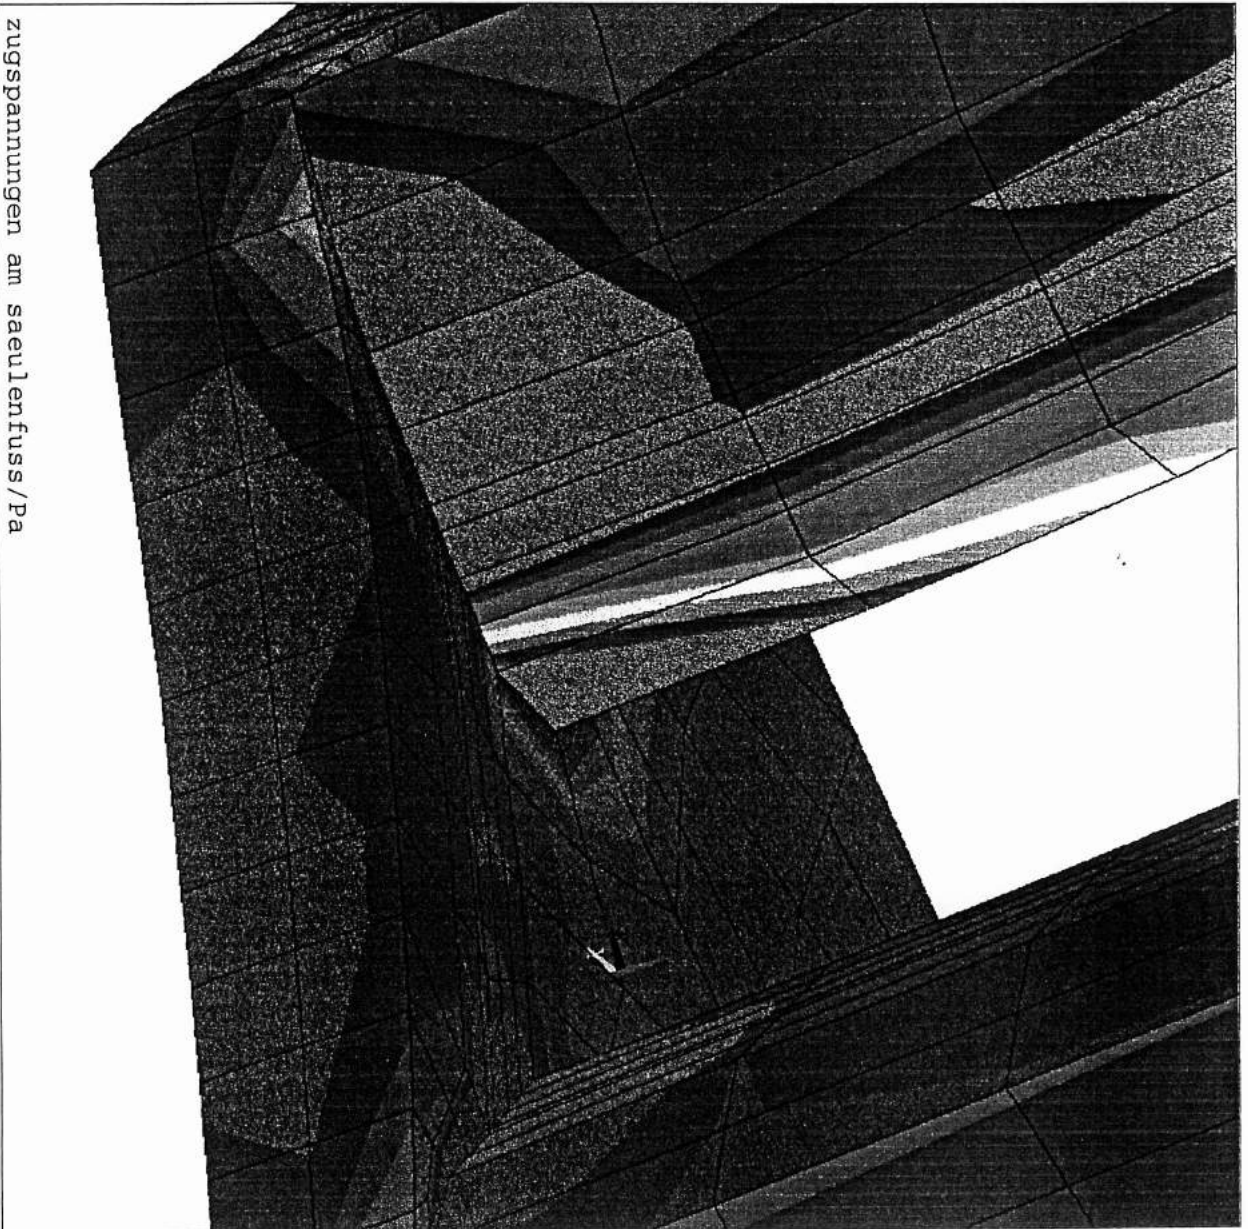
13

Abb. 13. Thermisch ausgelöste Zugspannungen am Fuß des Säulenoktogons.

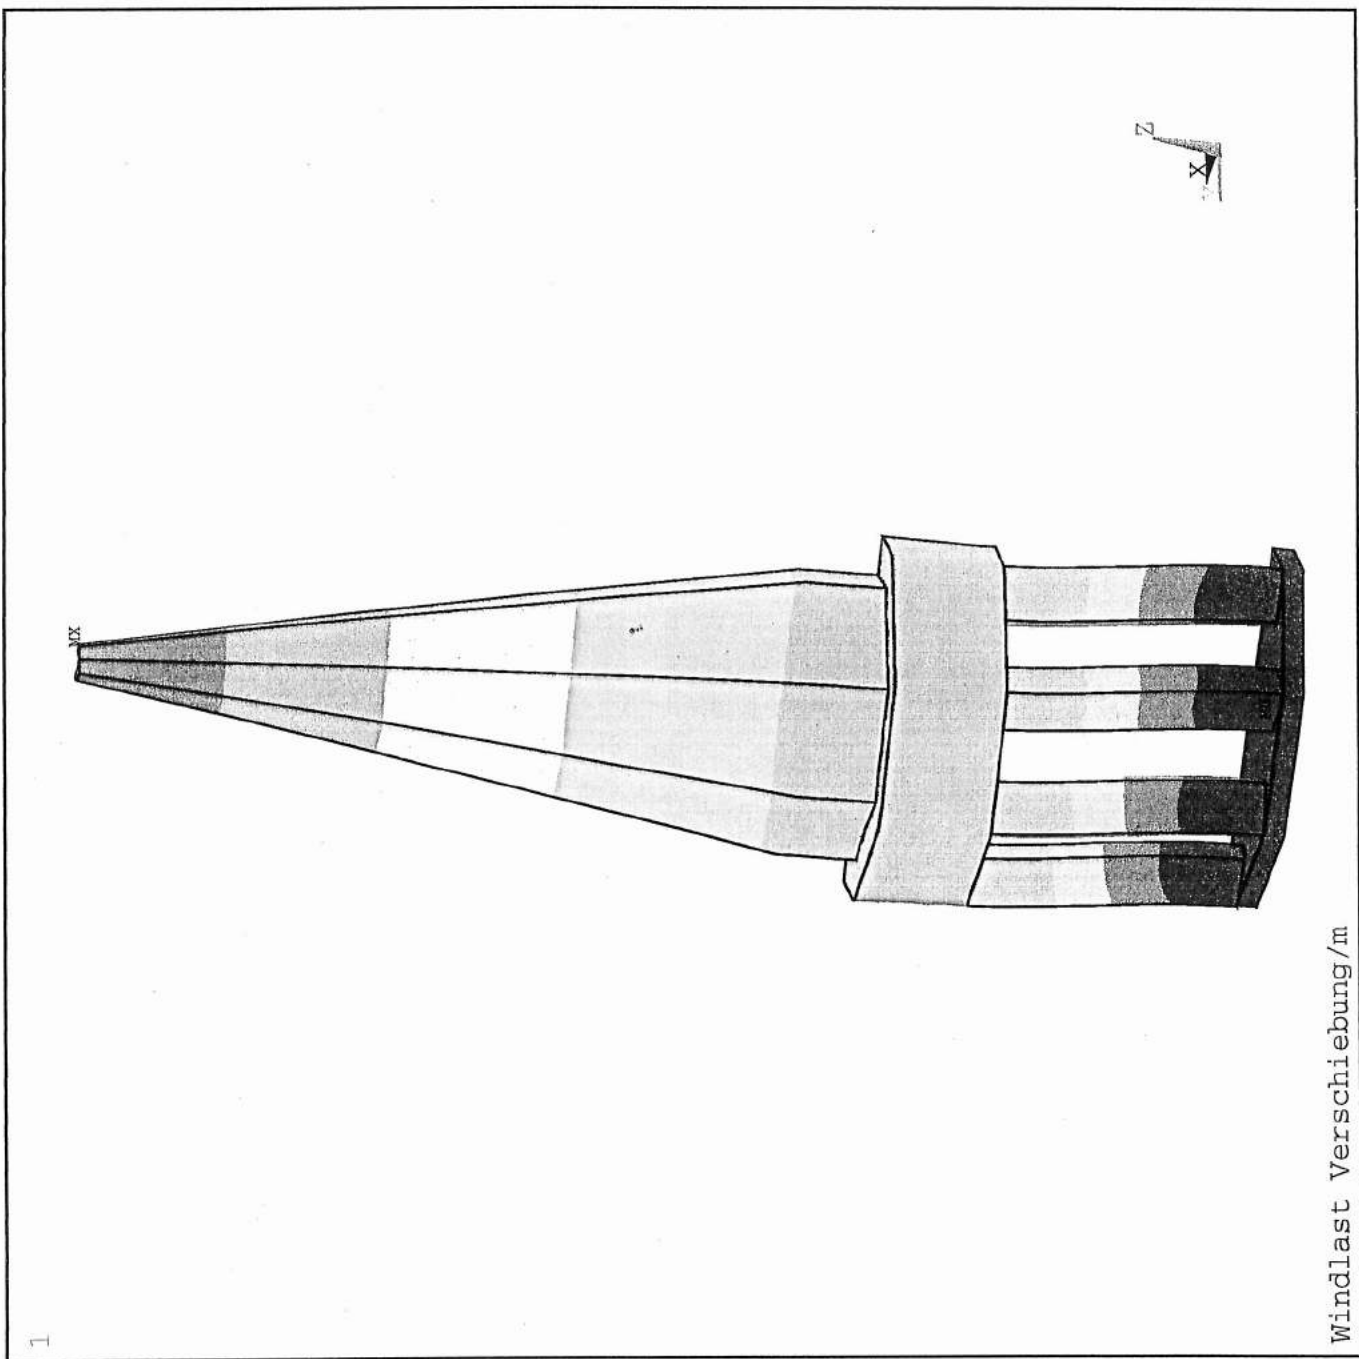
Abb.(18) zeigt die Absolutverschiebungen durch Windlast bei laminarer Anströmung. Der Turmhelm wird entsprechend der Annahme absoluter Starrheit in Windrichtung geneigt. Die errechneten Maximalwerte von $6.78 \exp -6$ Metern zeigen, daß infolge des Eigengewichtes der Turmhelme eine Verschiebung durch Windlast praktisch auszuschließen wäre. Selbst bei Orkanböen der Windstärke 11 (Windgeschwindigkeit etwa 30 m/s) würde die Verschiebung nur etwa um den Faktor 10 größer werden. Es sei aber darauf hingewiesen, daß diese Aussagen nur für statische laminare Anströmungen gilt. Wenn bei dynamischen Belastungen bei unterschiedlichen Frequenzen Resonanzbereiche durchlaufen werden, kann es zu Resonanzschwingungen mit größerer Amplituden kommen. An den fixierten Säulenfüßen des Oktogons treten die geringsten Verschiebungen auf, damit aber die größten Spannungen. Im starren, als Ganzes beweglichen Turmhelm werden praktisch keine Spannungen aufgebaut. Die Abb.19 zeigt den Teilausschnitt des Säulenoktogons und Abb.20 den Spannungsaufbau im Inneren der Säulenenden. An der Luvseite entstehen Zugspannungen, an der Leeseite Druckspannungen. Der Vergleich der Größenordnung der im Prinzip gefährlicheren Zugspannungen mit den durch das Eigengewicht immer vorhandenen Druckspannungen zeigt aber, daß die Zugspannungen immer überkompensiert werden, es herrschen summarisch immer Druckspannungen. Die Simulationsrechnungen ergeben, daß Bauschäden durch statische laminare Windlasten entgegen den Vermutungen im Bereich der aufgesetzten Türme nicht wahrscheinlich sind.

Abb. 18. Verschiebungen von Turmhelm und Säulenoktogonal durch Windlast.

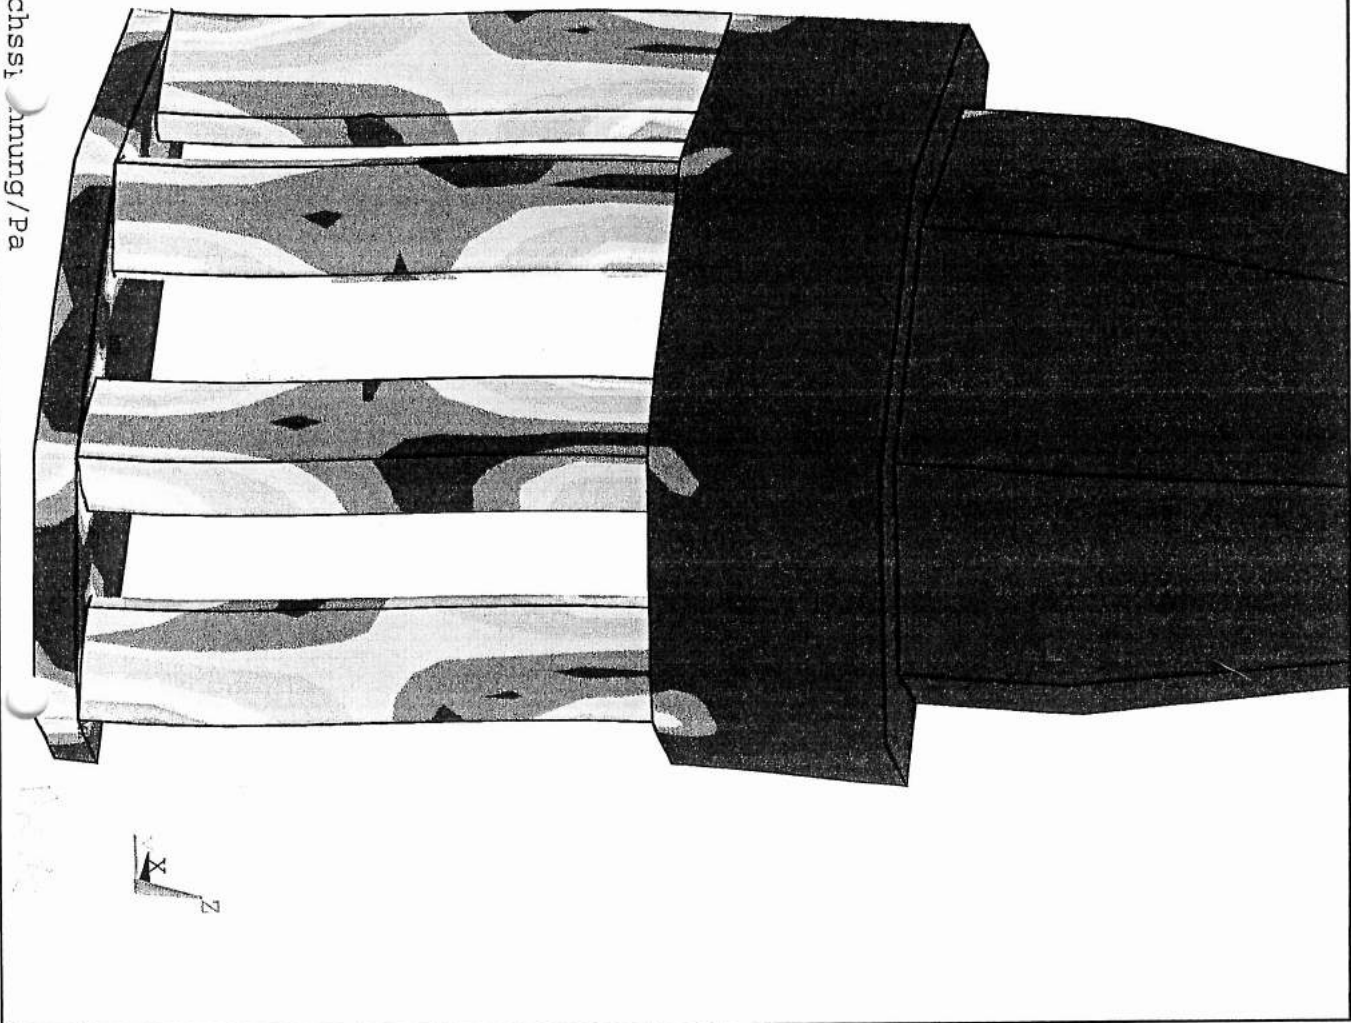
Abb. 19. Vergleichsspannungen durch Windlast im Säulenoktogonal.

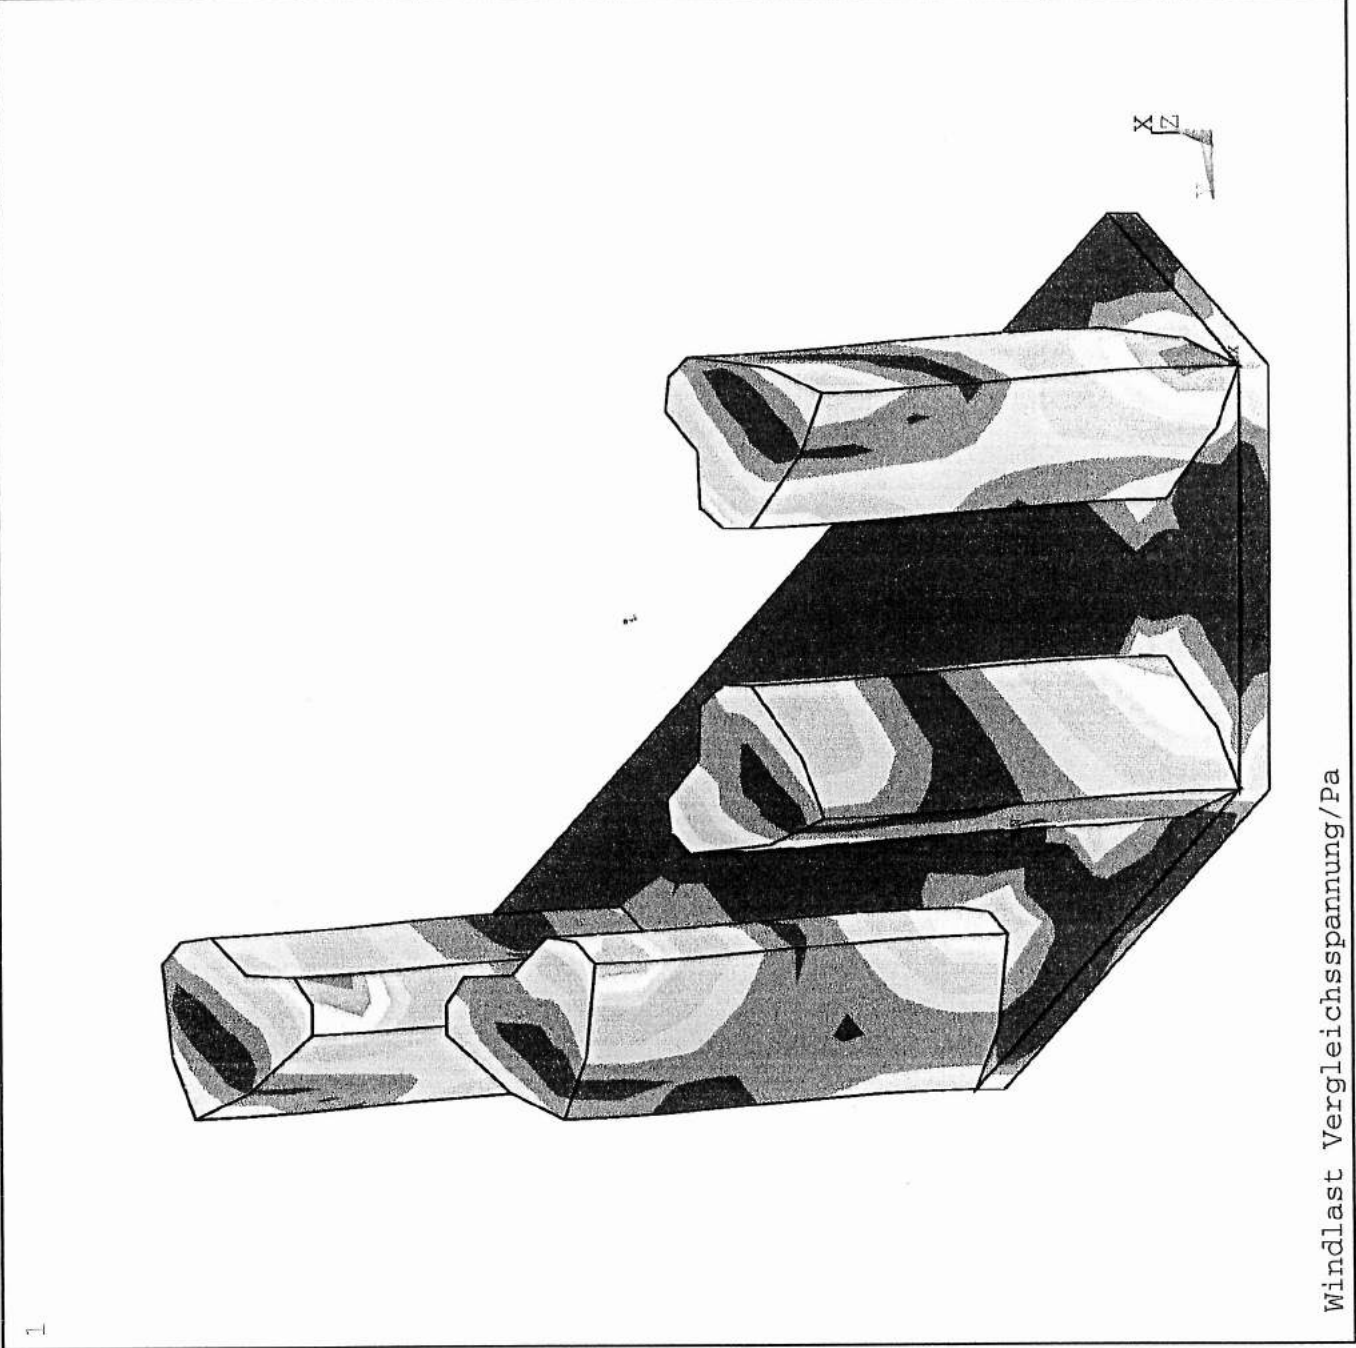
Abb. 20. Durch Windlast bewirkte Vergleichsspannungen im Inneren des Oberteiles des Säulenoktogons.
