**Umsetzung eines modellhaften,
integrierten Energieversorgungskonzeptes
für einen großen Gebäudekomplex**

Abschlussbericht über ein Projekt,
gefördert unter dem Az. 24138/02
von der Deutschen Bundesstiftung Umwelt

Dipl. Ing. Klaus Steinkamp
pbr Planungsbüro Rohling AG

Osnabrück, 2012

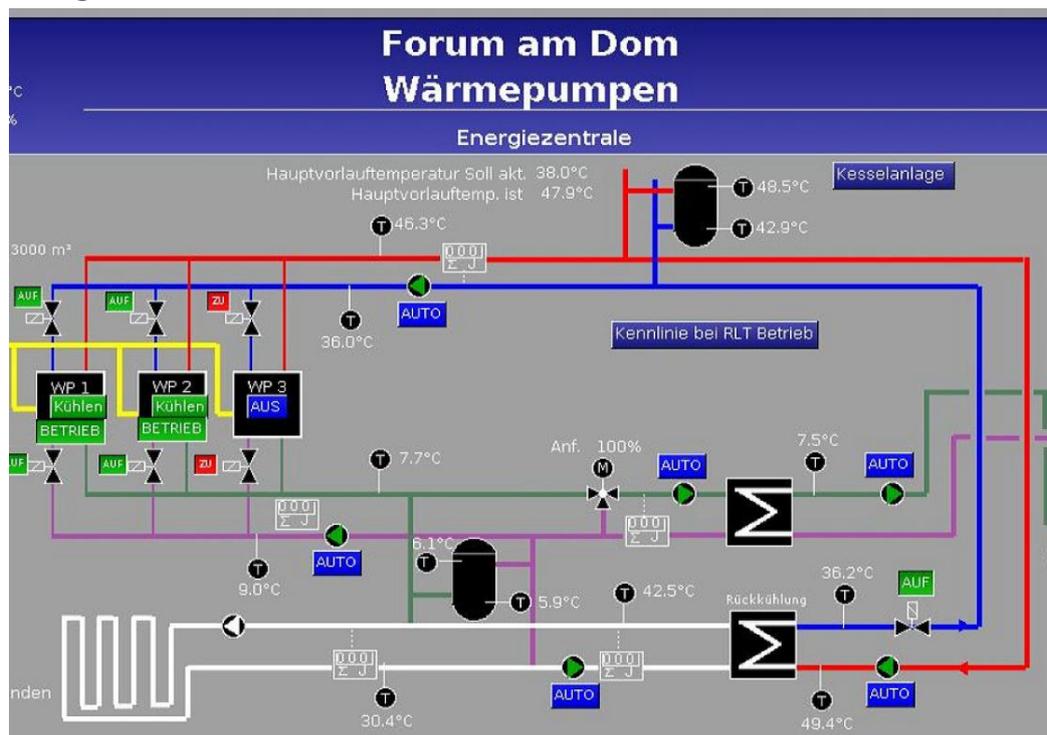
Bild 16: Anlagenschema

- 2 Wärmepumpen in Betrieb
- Warme Seite in Ordnung
- Rückkühlbetrieb in Ordnung
- Temperatur Austritt kalte Seite unplausibel (zu hoch)
- Vorlauftemperatur Kaltwasser sekundär zu hoch

- Temperaturwert kalte Seite Austritt falsch (überprüfen)
- Dritte Wärmepumpe müsste in Betrieb gehen zur Erhöhung der Kälteleistung (Regelung überprüfen)

- Fehler Kaltwassertemperatur: Wie in dem beiliegenden Schema ersichtlich, ist die Kaltwasservorlauftemperatur sekundär auf 2,3 °C abgesunken, obwohl der Wert auf 6°C fixiert ist. Bitte prüfen.

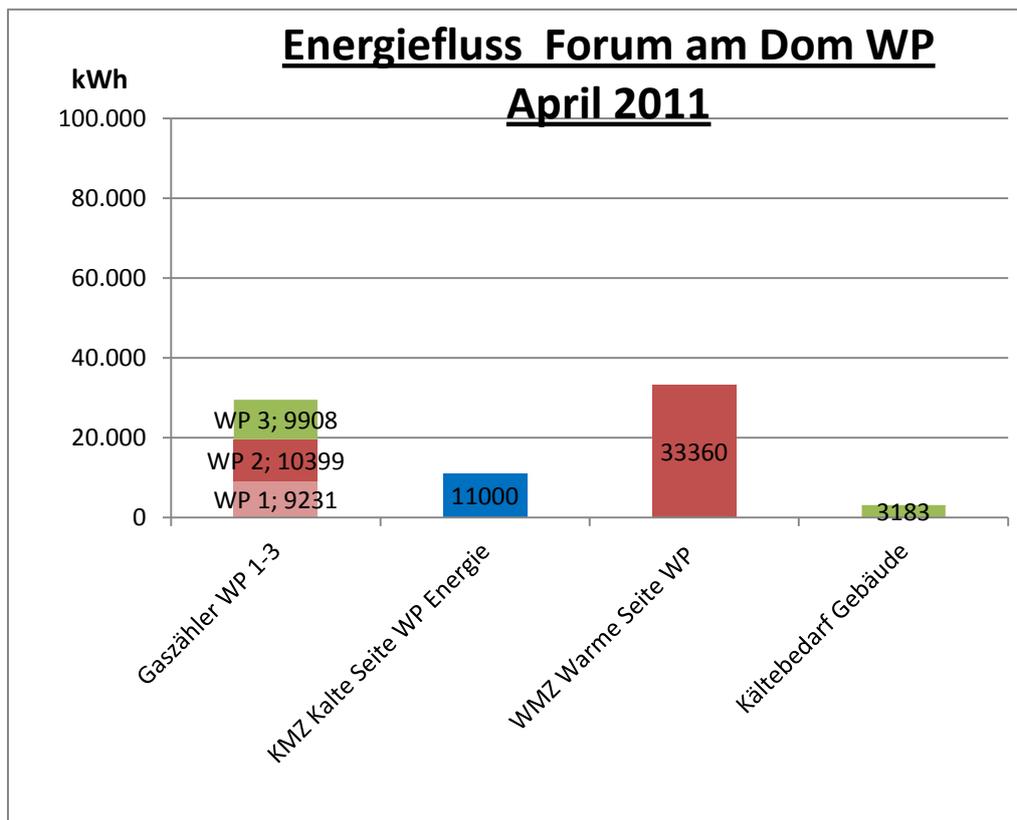
Bild 17: Energieflussdiagramm

Die Wärmebereitstellung (33.360 kWh) liegt in diesem Fall ca. 13 % über dem Gaseinsatz (29.538 kWh). Dies liegt allerdings unter den Nennbedingungen nach Herstellerangaben (ca. 30 %). Ursache hierfür sind technische Mängel im Kälteprozess der Wärmepumpe, teilweise häufiges Takten der einzelnen Wärmepumpen sowie hydraulische Unzulänglichkeiten in der Verbindung der warmen und kalten Seite des Systems. Die Ansammlung von Ursachen für die zunächst nicht optimalen Ergebnisse des Systems erschwerte die Identifizierung der Einzelursachen und damit auch den Prozess der Optimierung. Als Empfehlung ist hier anzumerken, dass frühzeitig intensiv über die Anzahl und Anordnung von Instrumenten zur Erfassung von Temperaturen und Wärmemengen nachgedacht werden muss, so dass eine einfache Analyse möglich wird.

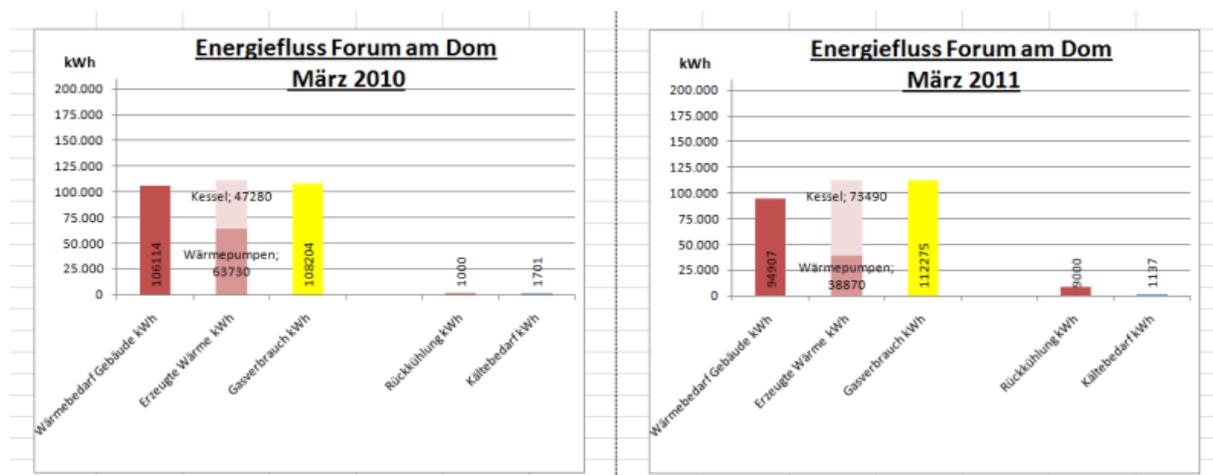
Bild 18: Energieflussdiagramm Vergleich

Das Rückkühlaukommen war zu dem Zeitpunkt nicht plausibel, da die Energie ggf. als Wärmeenergie für das Gebäude genutzt werden könnte. Der Gasverbrauch im Verhältnis zum Wärme- und Kälteaufkommen war verhältnismäßig hoch. Die Regelung wurde daraufhin überprüft und angepasst.

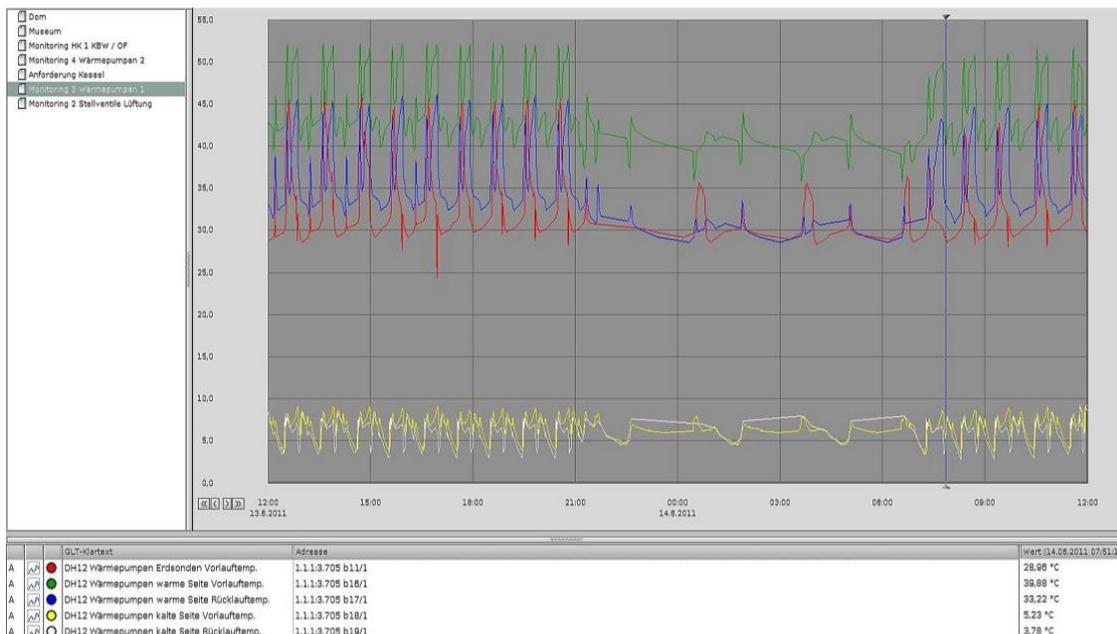
Bild 19: Trendkurve

Die Darstellung zeigt Temperatur- und Betriebsverläufe der Ablage über einen Zeitzyklus, in diesem Fall 13. - 14.06.2011 von 12:00 – 12:00 Uhr. Es liegt ein instationärer Temperatur- und Betriebsverlauf vor, die Temperaturen schwanken ungewöhnlich stark. Unterschiede im Tag- und Nachtbetrieb sind ablesbar. Hier sind die Grenzpunkte der Regelung zu überprüfen und anzupassen, insbesondere für den Rückkühlbetrieb sind Grenzwerte einzurichten.
