**Umbau, Erweiterung und energeti-  
sche Sanierung der evangelischen  
Christuskirche und des Pfarrhauses  
in 52525 Heinsberg**

Abschlussbericht über ein For-  
schungsprojekt - gefördert unter  
dem Az: 30125-25 von der  
Deutschen Bundesstiftung Umwelt

Juli 2013

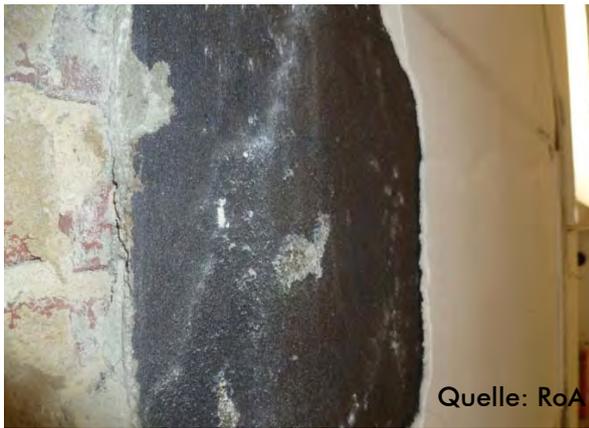
Abb. 11: Innenputz auf „geteertem“ Ziegelmauerwerk (Bestand)

Die Putzschichten mit bituminöser Beschichtung wurden, soweit sie vorhanden war, entfernt. Danach erfolgte der Aufbau des Regel-

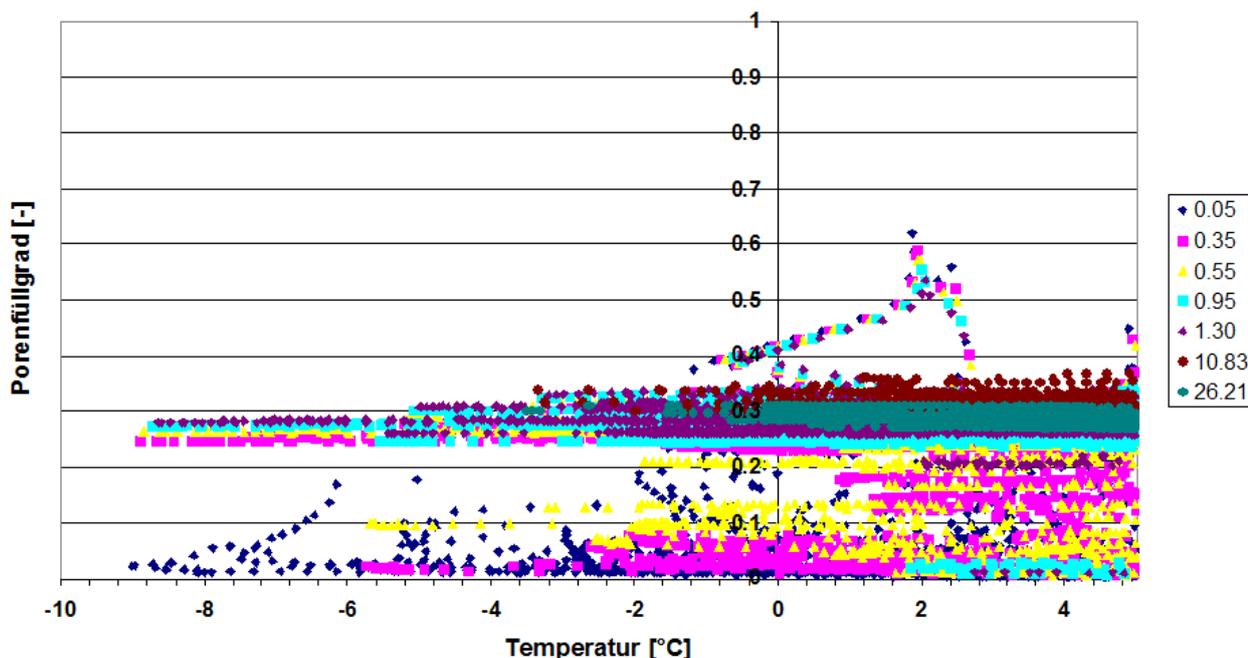
Für die Ziegel ist die Durchfeuchtung bei Minusgraden von Interesse, da hier bei auftretendem Frost Schäden entstehen können. Nach der Sanierung ist das Mauerwerk wie zu erwarten insgesamt kälter. Die Durchfeuchtung der Ziegel würde nach Anbringung der Innendämmung bei Minusgraden jedoch weiterhin im ähnlichen Bereich wie zuvor liegen. Mit maximal ca. 30-40%

Abb. 29: Zwischenstand: Porenfüllgrad der Ziegel bei unterschiedlichen Tiefen (Legende = Tiefe in cm von außen).

(siehe Abbildung 29), sind keine Frostschäden zu erwarten, die Ziegel werden nicht durch die Innendämmung gefährdet.“ [PHI-12]

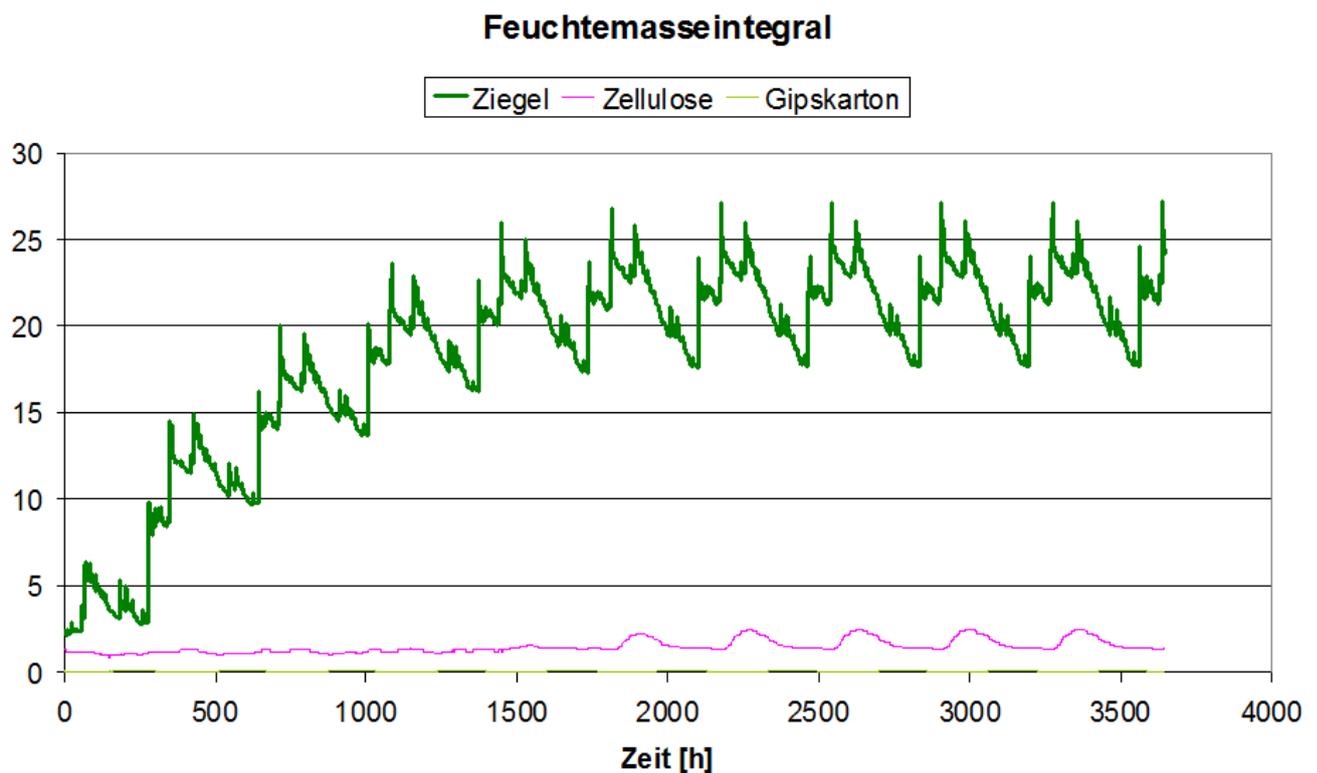
Bei einer 20 cm starken Innendämmung mit Zellulose trat zwar keine dauerhafte Auffeuchtung auf, die im Winter aufgenommene Feuchte konnte im Sommer wieder austrocknen (siehe hierzu Abbildung 30).

Abb.30: Zwischenstand: Gesamtfeuchte in den einzelnen Bauteilschichten über den Simulationszeitraum von 10 Jahren. (Ausgangspunkt = 80% relative Feuchte) Quelle: PHI

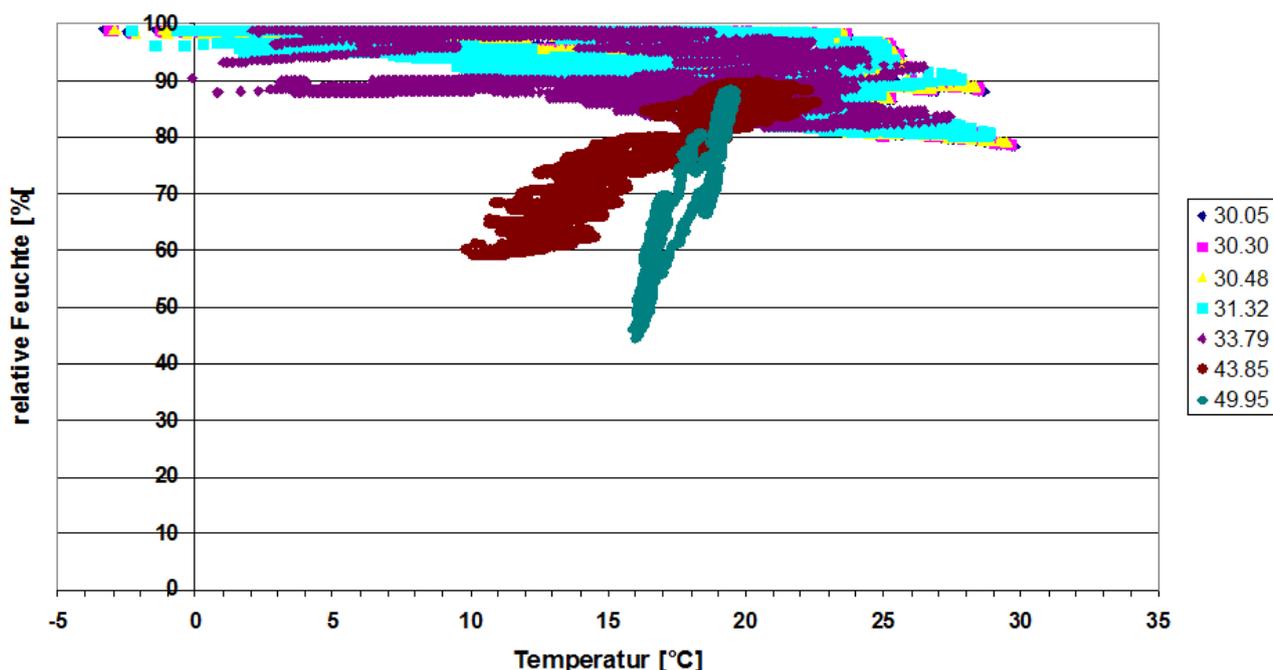
Die Ergebnisse wiesen jedoch auf eine sehr hohe Feuchte der Zellulose hin, insbesondere im Grenzbereich zum Mauerwerk. Im Winterfall entstand bis zu einer Tiefe von ca. 5 cm Kondensat.

Die relative Feuchte lag in den äußeren Schichten ganzjährig über 75 %, davon mehr als 80 % aller Jahresstunden über 90 % relative Feuchte (siehe Abb. 31).

Bei diesen sehr hohen relativen Feuchten wäre mit Schimmelbildung zu rechnen, auch andere Schäden, wie beispielsweise ein Absacken der Dämmung, wären nicht auszuschließen. Auch war noch zu klären, ob und welche Probleme verursacht durch lange Perioden hoher Feuchte (u.a. auch bei Frost) zu erwarten seien. [PHI-12]

Abb. 31 Zwischenstand: Berechnete relative Feuchte in ausgewählten Tiefen der Innendämmung  
(Legende: Konstruktionstiefe in cm ab Außenoberfläche der Wand) Quelle: PHI

Die Bauteilaufbauten wurden in der Folge weiter differenziert und durch eine feuchteadaptive Dampfbremse ergänzt.

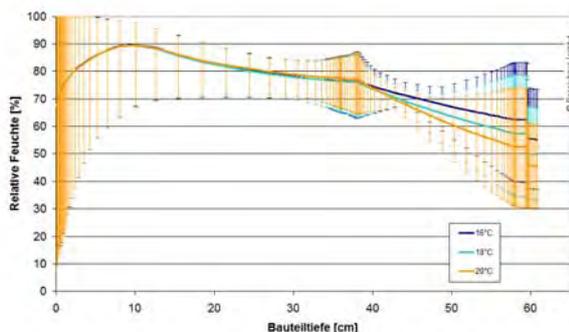
Abb. 35: relative Feuchte im Bauteilquerschnitt (Jahresmittelwert unterschiedlicher Varianten - Historical Brick Cluster mit Anpassung an Steinprobe 2) Quelle: PHI

ist somit in Ordnung. Auch der Vergleich mit den Simulationsergebnissen des Bestandsmauerwerks bestätigt, dass die Durchfeuchtung nach der Sanierung in den äußeren Schichten kaum ansteigt.

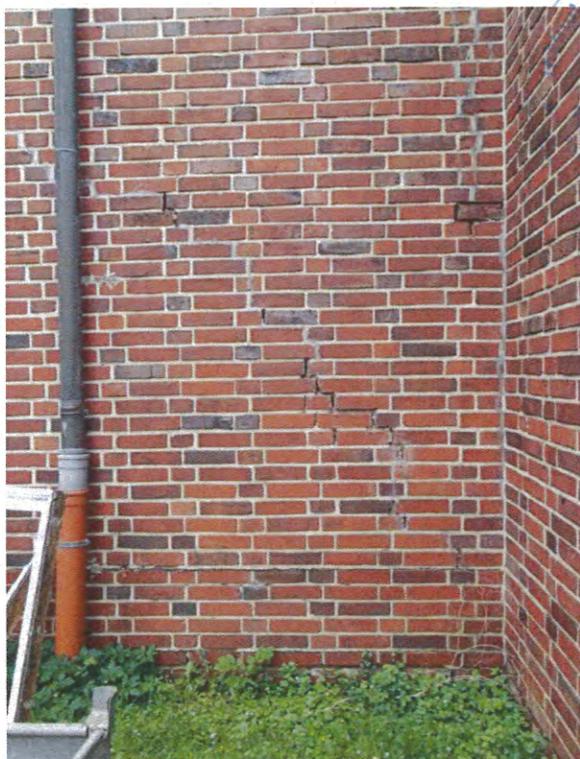
**Bild B1:** Setzungsrisse im nordöstlichen Bereich der Kirche

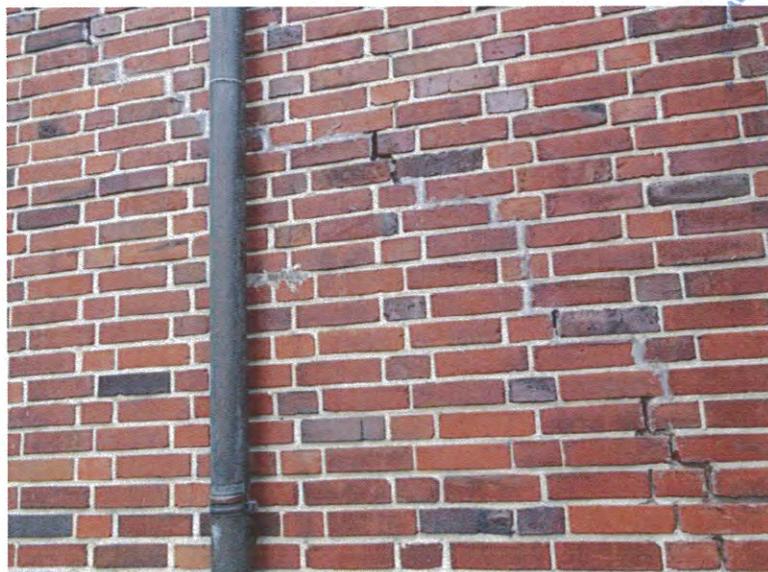
**Bild B2:** Setzungsrisse im nordöstlichen Bereich der Kirche;  
unsachgemäße „Instandsetzung“ mit einer polymeren Dichtungsmasse

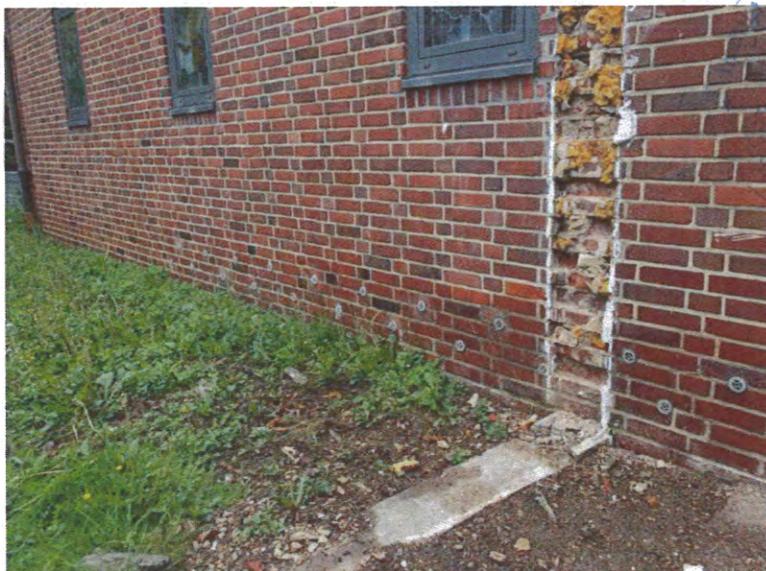
Bild B3: Durchfeuchtung des Sockelbereiches an der Nordfassade

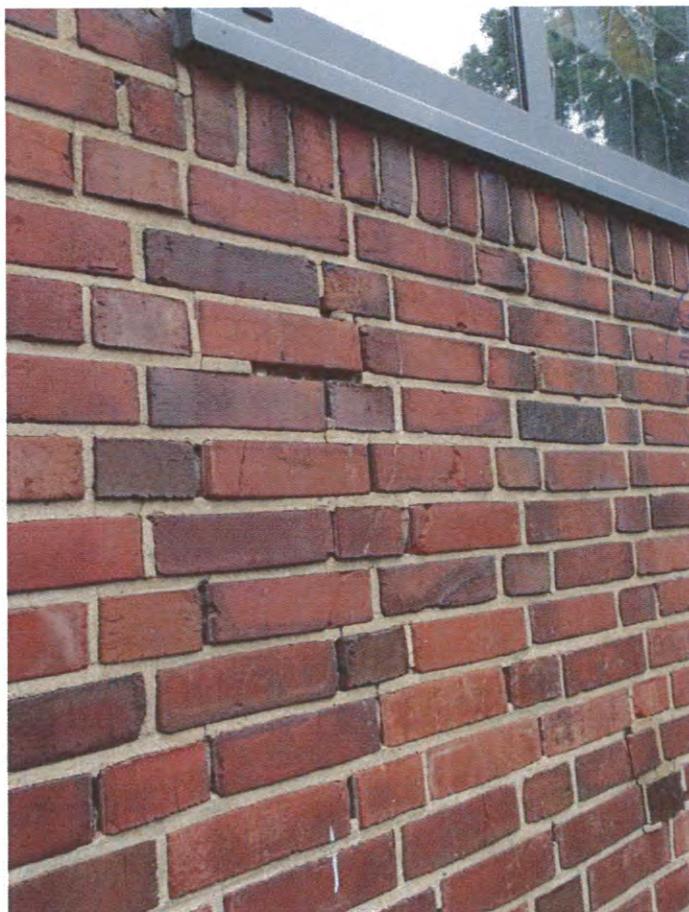
- Die Ziegel wiesen unterschiedliche Rotfärbungen und Oberflächenstrukturen auf, die durch unterschiedliche Brennbedingungen während ihrer Herstellung hervorgerufen worden sind.
- Die Verfugung der Außenfassade war an mehreren Stellen schadhaft (Flankenabrisse zum Ziegel, fehlender Mörtel).
- Einige Ziegel wiesen Risse auf, die durch die Herstellung bedingt waren.
- Im nordöstlichen Bereich der Kirche hatte eine Setzung des Bauwerks stattgefunden. Die entstandenen Risse waren unsachgemäß mit einer polymeren Dichtungsmasse verschlossen worden.
- Der Sockelbereich der Nordfassade wies eine starke Feuchtebelastung auf.
- In der Südfassade waren im Bereich der Heizungs-nischen unter den Fenstern Risse im einschaligen Mauerwerk vorhanden.

Bild B4: Starke Schädigung des einschaligen Mauerwerks der Südfassade im Bereich der Heizungs-nischen unter den Fenstern

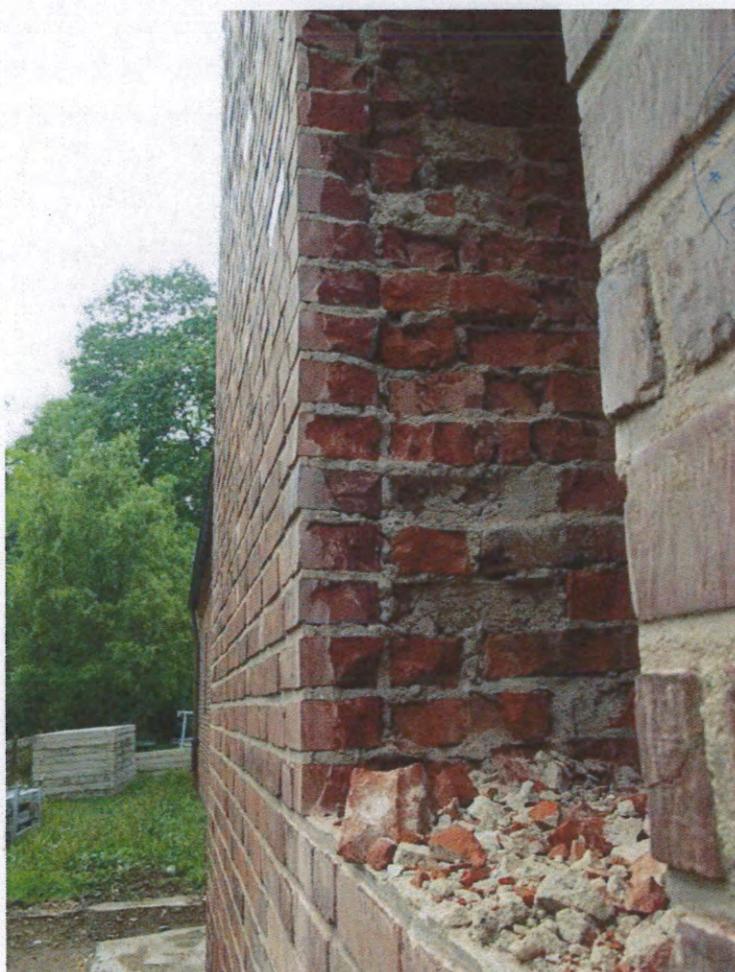
- Bei einem neuen Durchbruch der Außenfassade war feststellbar, dass zwischen Außenschale und Hintermauerwerk keine Luftschicht vorhanden war.

Bild B5: Verbund zwischen Außenschale und Hintermauerwerk

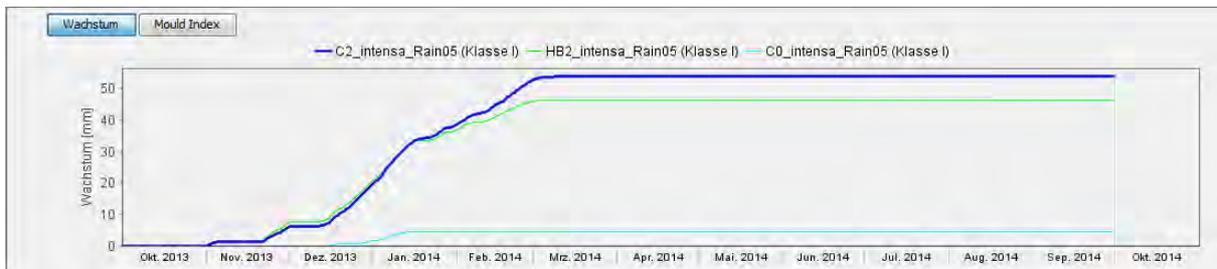
probe 2 wird der Untersuchungsschwellenwert für potentielles Schimmelpilzwachstum nach [WUFI Bio] geringfügig überschritten (60 mm statt 50 mm; der Grenzwert für nicht mehr akzeptable Bedingungen liegt bei 200 mm). Da jedoch das Risiko in allen Fällen als niedrig eingestuft wurde und -

Abbildung 9: Screenshot einer beispielhaften Auswertung mit [WUFI Bio]. Risiko von Schimmelwachstum besteht in den Wintermonaten, nur eine der betrachteten Varianten wird als potentiell schwierig (Schimmelwachstum > 50 mm/Jahr) identifiziert.
