DBU Projekt AZ 30418-45

Umweltverträgliche und denkmalgerechte Instandsetzung historischer Keller in Franken am Beispiel der Anlagen des Kellerwaldes in Forchheim

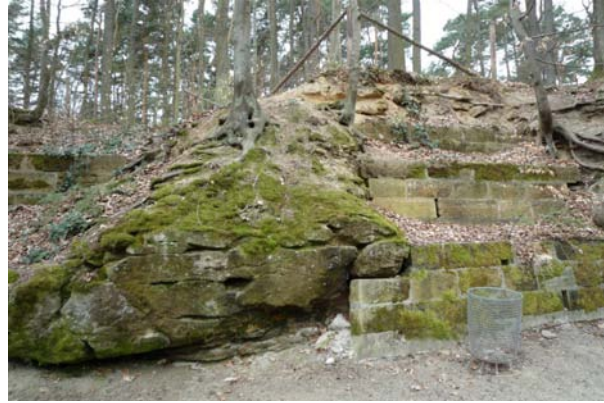
Abbildung 3: Gesteinsschichtung des Lias Alpha an den Oberen Kellern. Im unteren Teil noch kompakte Gesteinsschichten, darüber kleinteiliger Verwitterungsschutt.

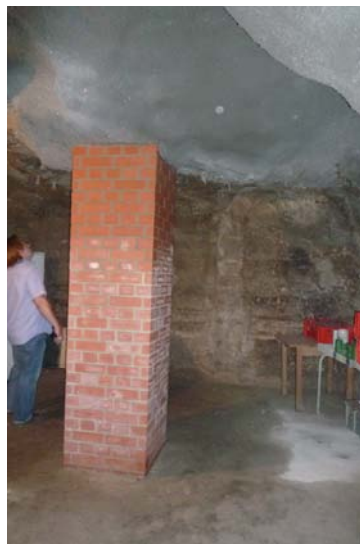
Abbildung 4: Stütze aus Ziegelmauerwerk und mit Spritzbeton verkleidete Decke im Schwanenkeller.

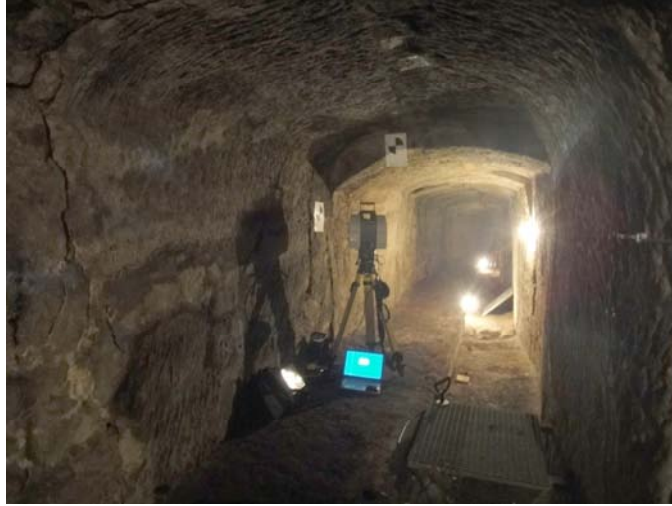
Abbildung 5: 3D Laserscanner im Rappenkeller. Photo Frank Bier.

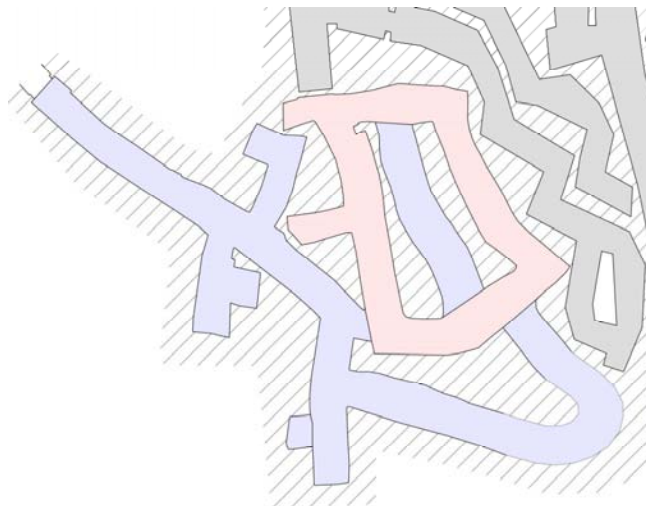
Abbildung 8: Grundriss des Bauernkellers. Die später verbundenen Kellersysteme sind farblich getrennt dargestellt. Vermessung Lena Klahr.

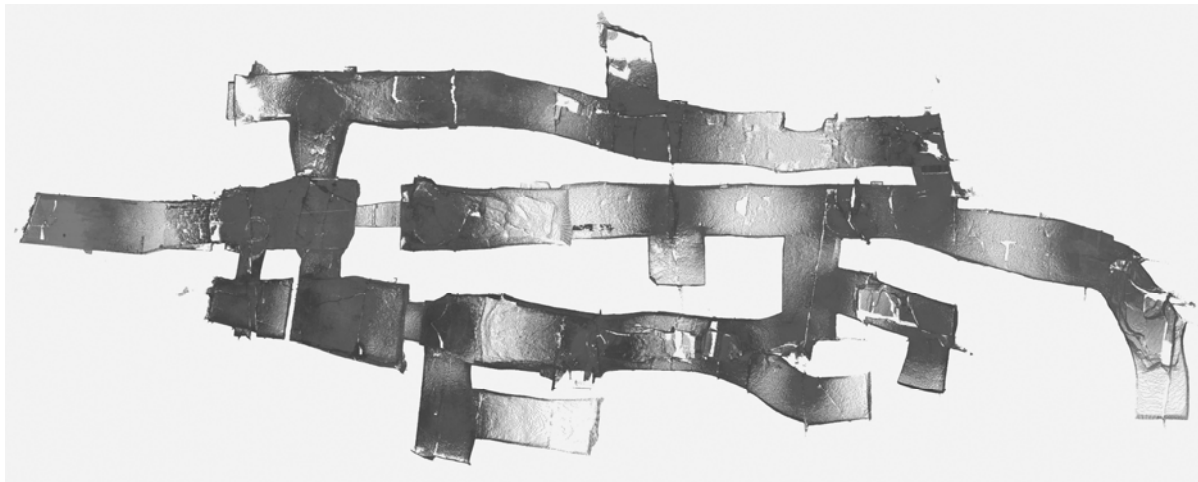
Abbildung 9: Deckenabwicklung Weiß-Tauben-Keller. Vermessung Frank Bier.

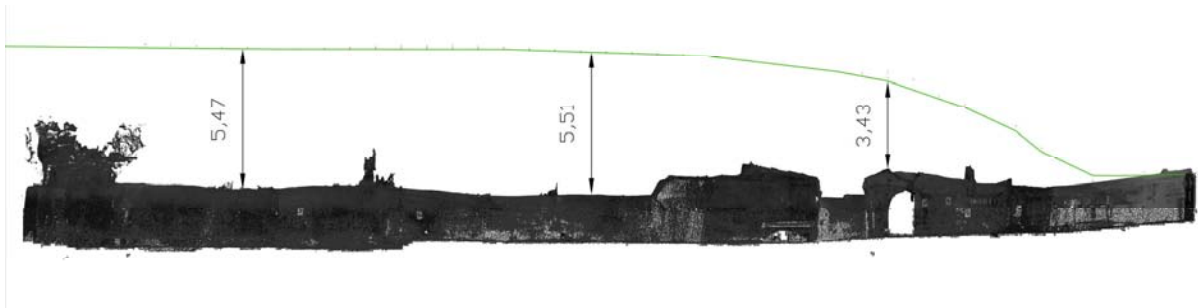
Abbildung 10: Längsprofil des Weiß-Tauben-Kellers mit Geländeüberdeckung. Vermessung Lena Klahr.

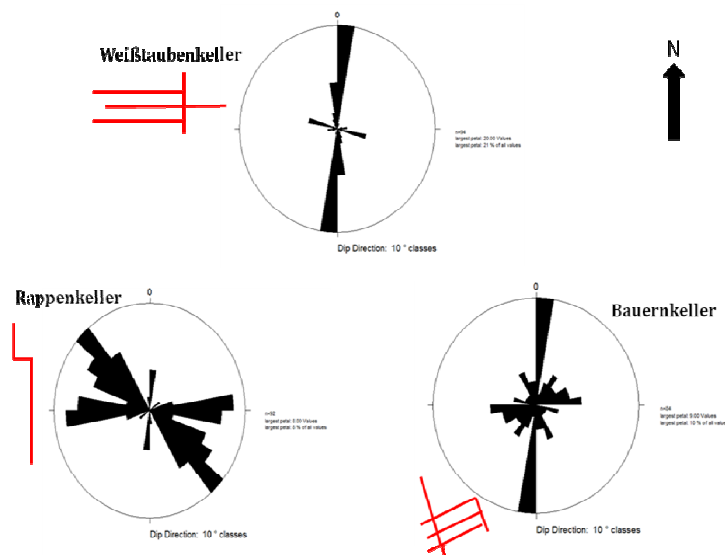
Abbildung 11: Kluftrosen im Vergleich; daneben schematisch der Verlauf der jeweiligen Kellerstollen. Die Anzahl der Gesamtmessungen sind ähnlich: Bauernkeller 42 Klüfte, WTK 48, Rappenkeller 45 Klüfte. Messung Rupert Utz ProDenkmal.

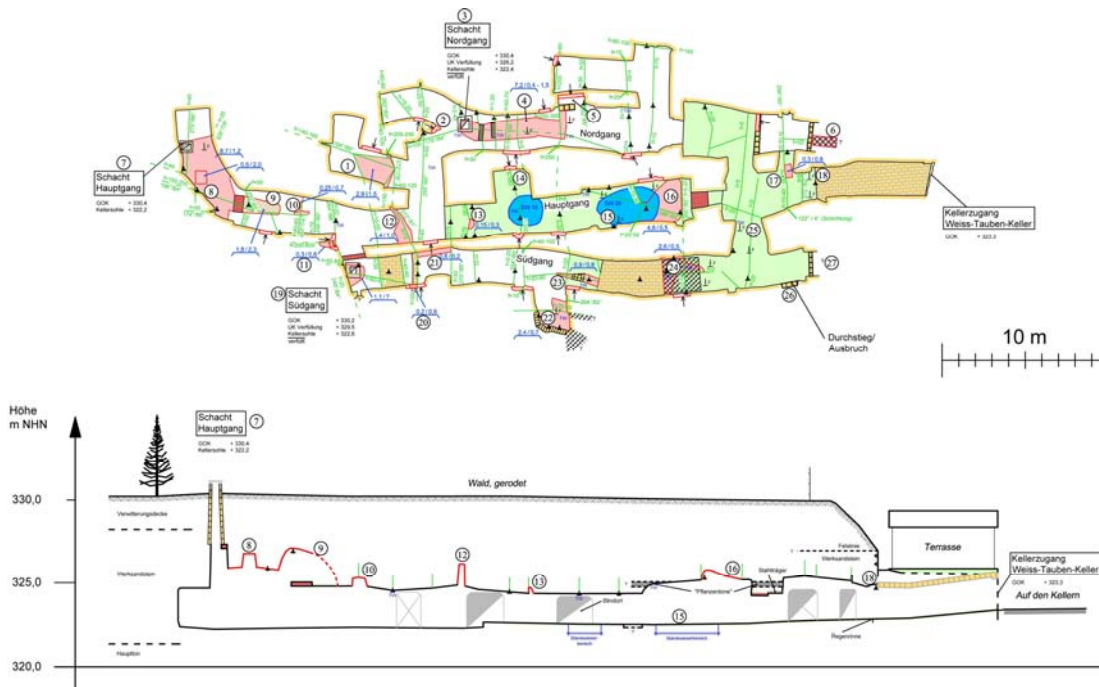
Abbildung 14: Ingenieurtechnische Bestandsaufnahme des Weiß-Tauben-Kellers. Ingenieurbüro Günter Meier Oberschöna.

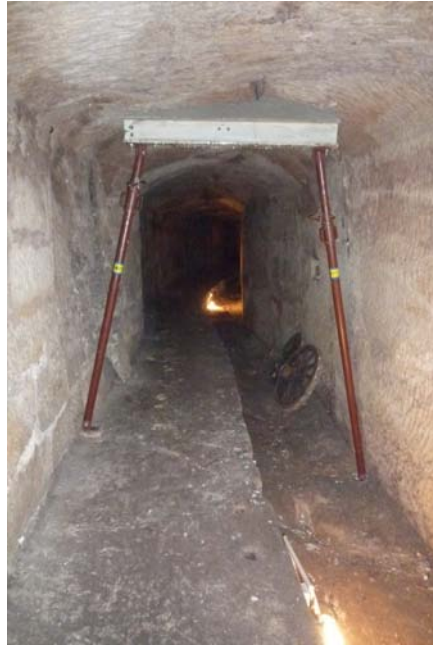
Abbildung 15: Schrägstützenpaar im Rappenkeller. Photo Rolf Snethlage.

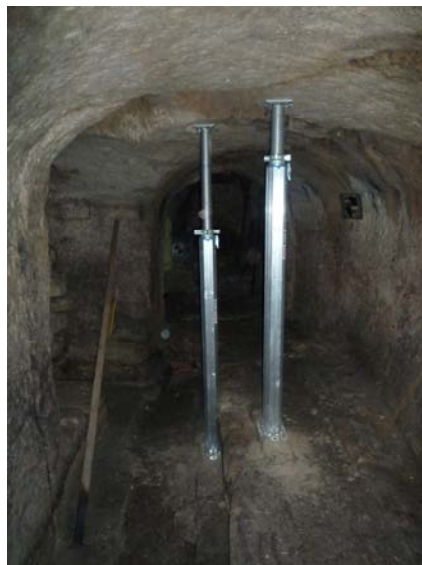
Abbildung 16: Schwerlaststützen aus Aluminium sichern große Deckenteile im Bauernkeller. Photo Rolf Snethlage

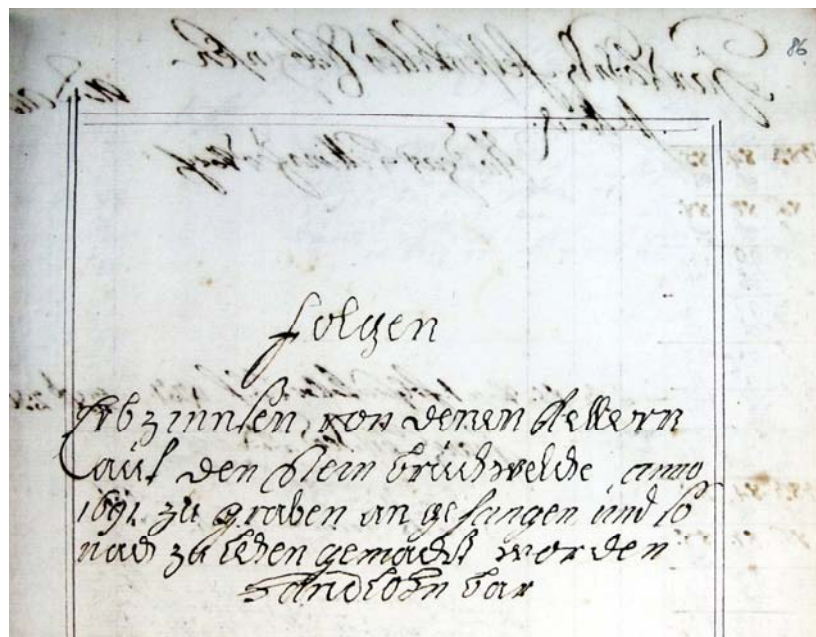
Abbildung 1: Eintrag in Erbszinsbuch der Stadt Forchheim von 1789 mit dem Hinweis auf 1691 als dem Jahr des Beginns der Felsen-Kellergrabungen. Repro: Reinhold Glas.

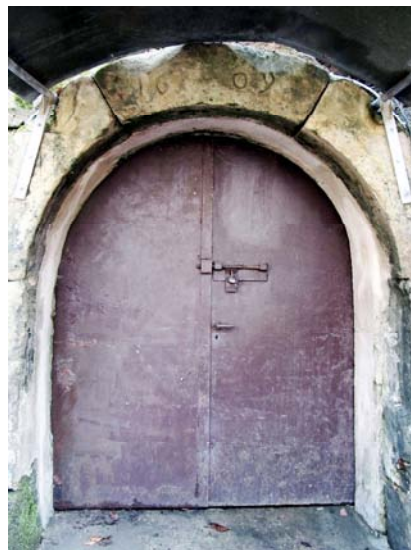
Abbildung 2: Eingang zum Schlößla-Keller mit Jahreszahl 1609 im Scheitel des Eingangsbogens. Foto: Reinhold Glas (2014).

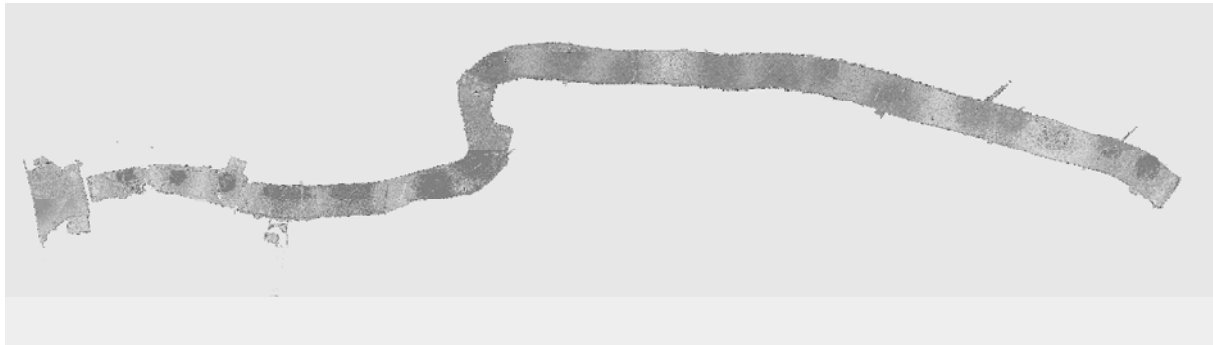
Abbildung 5: Rappenkeller Aufsicht Decke.

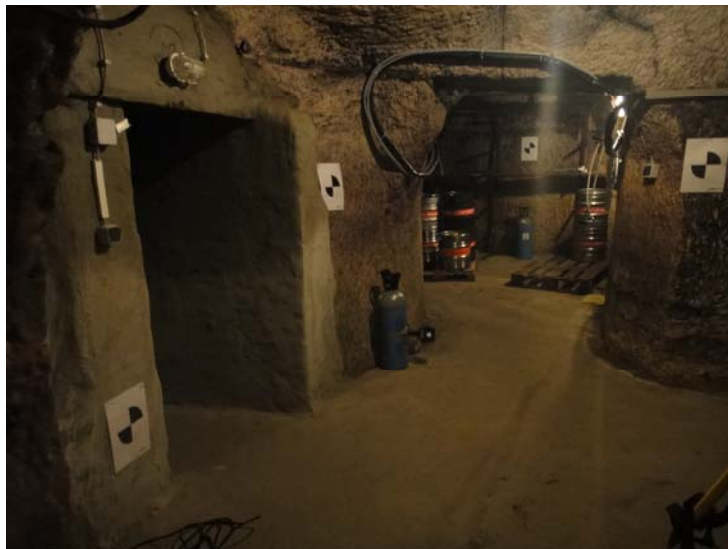
Abbildung 7: Positionierte Black/White- und HDS-Messmarken im vorderen Kellerbereich, Blickrichtung nach Norden.

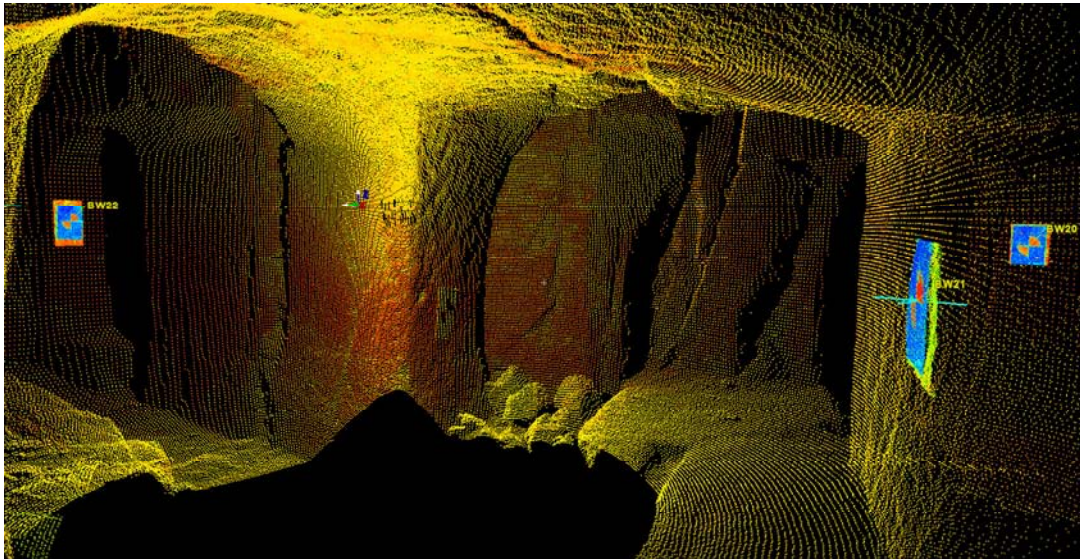
Abbildung 9: Weiß-Tauben-Keller Screenshot Scan 17 mit Standort des Scanners und Black/White Messmarken im westlichen hinteren Kellerbereich. Blickrichtung Nord/West.

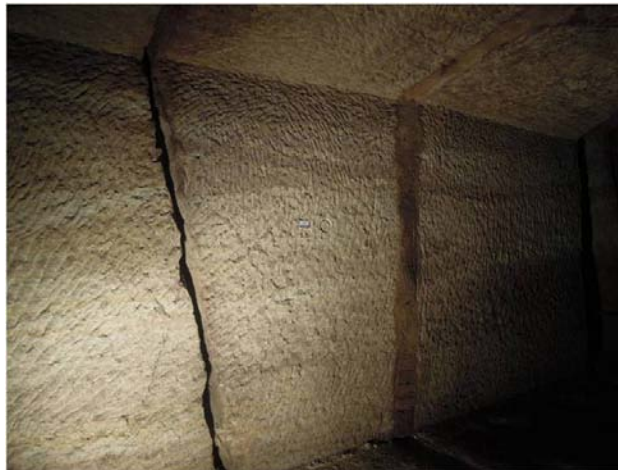
Abbildung 4: Felswand im Rappenkeller mit schräg geschichtetem, kompaktem Sandstein ohne trennende Schichtgliederung. Die weit stehende Klüftung des Sandsteins wurde vielfach mit Mörteln verschlossen.

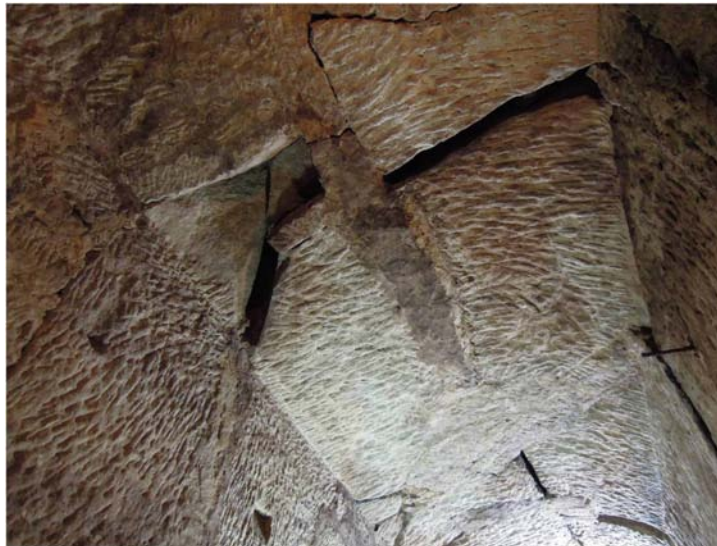
Abbildung 6: Weitstehende, meist steil einfallende Klüfte, die den Sandstein in verschiedenen Längs- und Querrichtungen zerstückeln, beeinträchtigen die Stabilität der Tunneldecke. Im Bild ist die Längskluft an der Tunneldecke weitgehend mit Mörtel verschlossen.

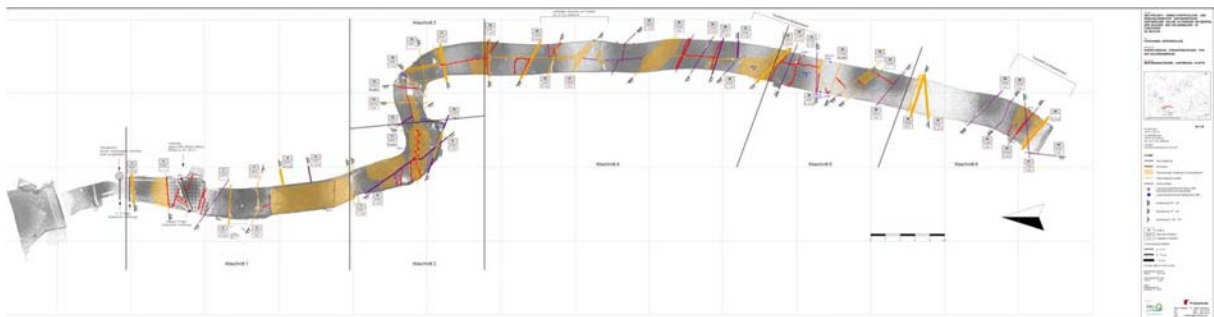
Abbildung 7: Kartierung der offenen (violett) und vermauerten (gelb) Klüfte im Rappenkeller. Rote Linien markieren Risse in der Kellerdecke.

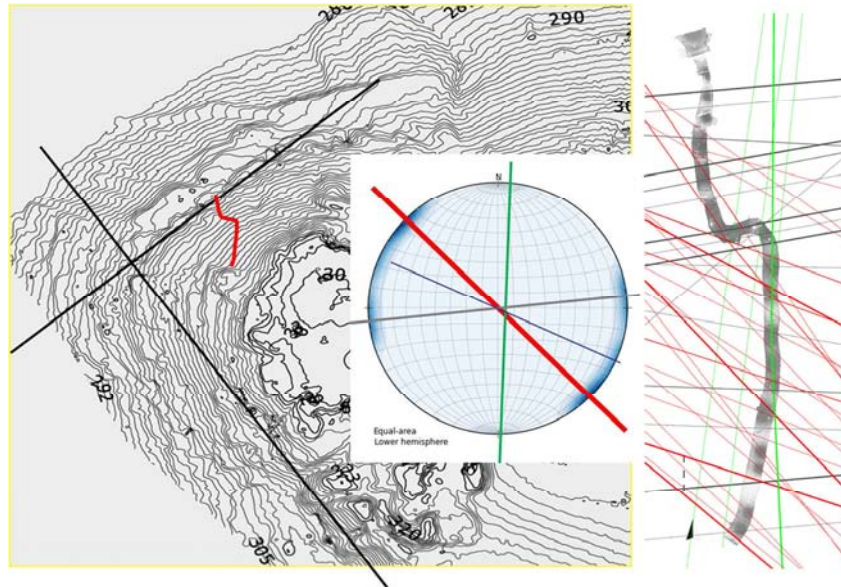
Abbildung 8: Höhenmodell mit ungefähigem Verlauf des Rappenkellertunnels (rot). Die schwarzen Linien markieren die Streichrichtungen der südwestlichen und nordwestlichen Hangkanten des Kellerberges. Im Stereogramm sind die Hauptkluftrichtungen der Kluftrichtungen im Rappenkeller projiziert. Rechts daneben die extrapolierten Kluftrichtungen im unteren Kellersandstein, entsprechend der Kartierung im Rappenkeller.

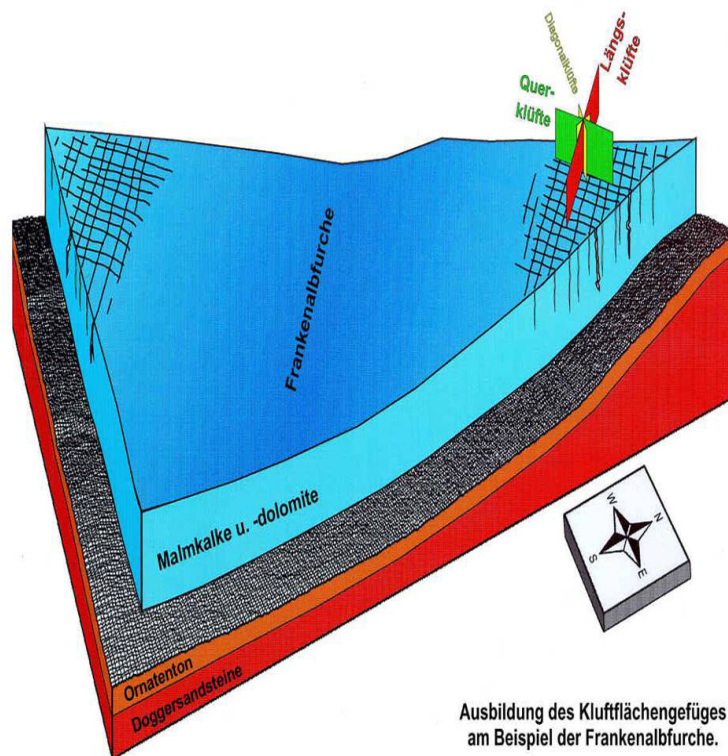
Abbildung 9: Im Zuge der Muldenkompression entstandenes Kluffflächengefüge in den Malmformationen am Druidenhain bei Wohlmannsgesees (aus: BAIER, A. & HOCHSIEDLER, TH., 1990).

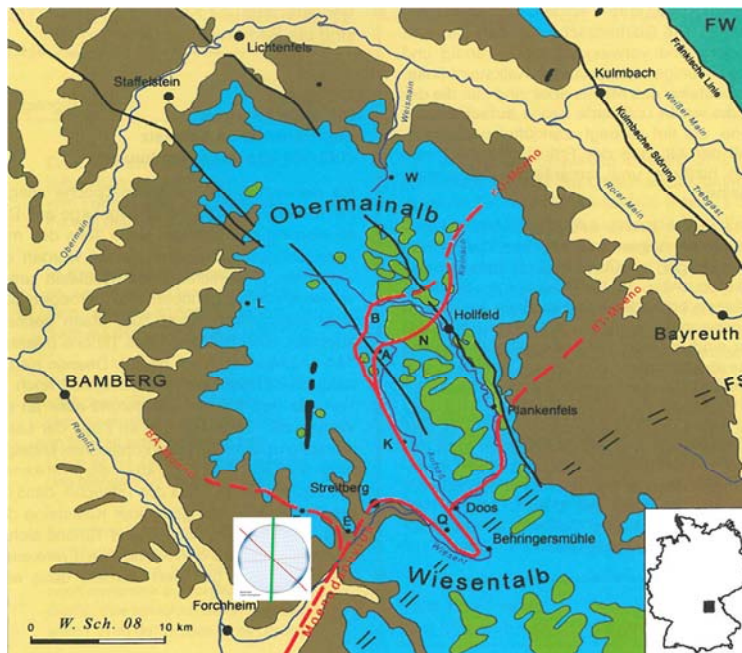
Abbildung 10: Nördliche fränkische Schweiz mit der Einmündungsachse der Hollfelder Mulde, der Kulmbacher Störung, der Fränkischer Linie und dem Regnitztal (Regnitztalstörung) (schwarze Linien). Ebenso wie die Hauptklufttrichtung im Sandstein des Rappenkellers (Stereogramm) folgen sie der rhenohercynischen Richtung NW - SE. (Abbildung abgeändert aus (SCHIRMER, W., 2008).

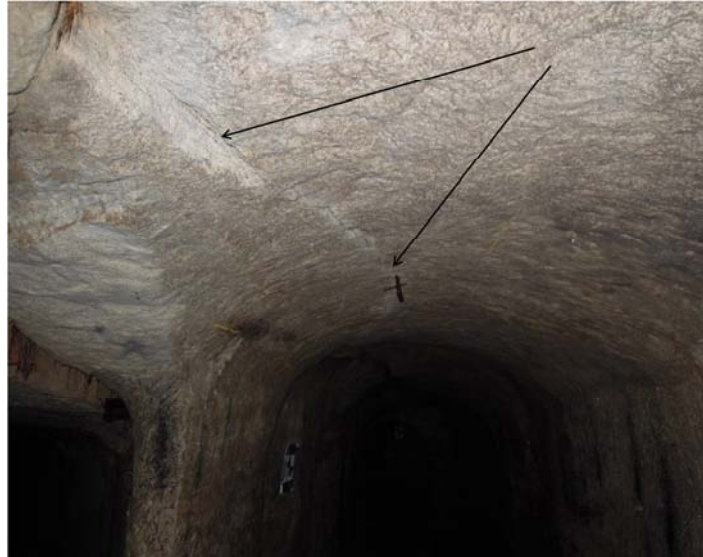
Abbildung 11: Häufige Riss- und Bruchstrukturen im Deckenbereich weisen auf statische Überbeanspruchungen hin.

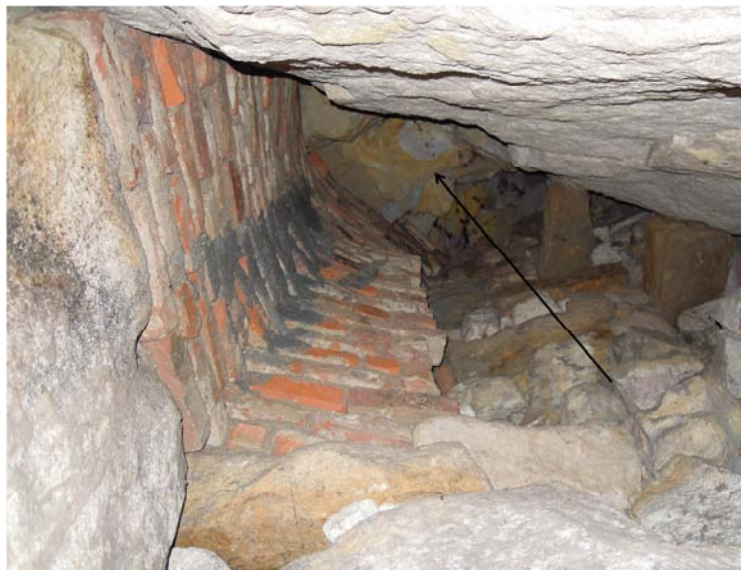
Abbildung 12: Blick nach oben in den mit Ziegelausmauerung gesicherten Versturzbereich. Im Hangenden stehen instabile Wechsellagerungen aus beigen Feinsanden und grauen Tonen an. Die Höhenlage dieser Schichten beginnt etwa bei vier Meter über dem Stollenboden. Der gesamte Ausbruch reicht bis in sechs Meter Höhe.

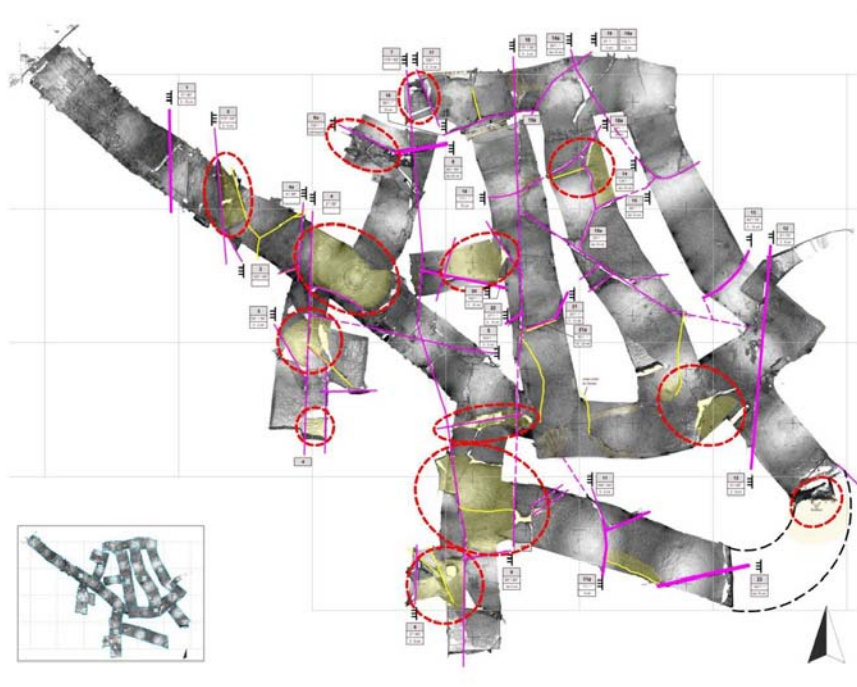
Abbildung 13: Die Kartierung im Bauernkeller ohne Legende. Besonders gefährdete Bereiche sind rot eingekreist. Klüfte magenta, Risse und Absenkungen gelb.

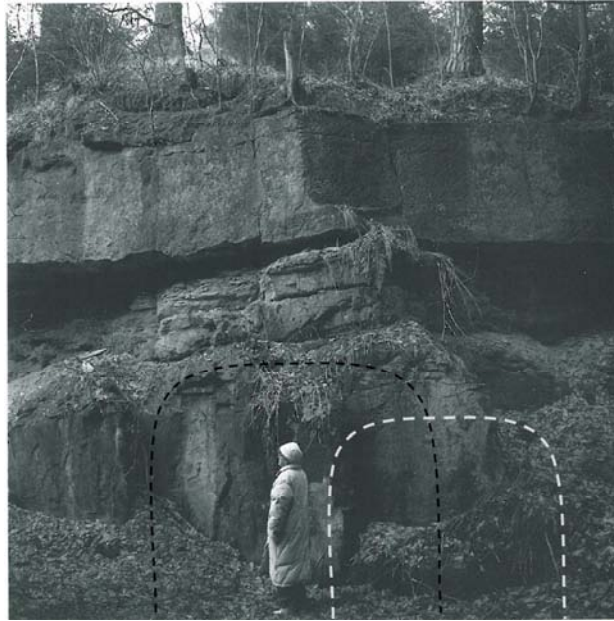
Abbildung 14: Aufschluss der Werksandsteine und Pflanzentone am Beispiel des Königsbruchs südlich der Jägersburg. "Der massige Werksandstein unten wird von sandigen Pflanzentonen, die eine Hohlkehle bilden, abgelöst" (Mayer et al., 1992). Darüber eine weitere, massive Sandsteinbank mit Werksteinqualität. An der bewaldeten Oberfläche enden die Sandsteine des Lias Alpha 1+2. Es beginnen die Tonsteine des Lias Beta. □□ Hier, wie auch über dem Weiß-Tauben-Keller, sind diese Tone vollständig abgetragen. Abgesehen von der deutlich massiveren Ausprägung der oberflächennahen Sandsteinbank entspricht die Abfolge vom nahe gelegenen Königsbruch sehr gut der Situation an der oberen Kellergasse. Die Lage der Bierkellerstollen mit hohen und niedrigen Decken ist im Sandsteinpaket mit gestrichelten Linien angedeutet. (Foto aus Mayer et al., 1992).

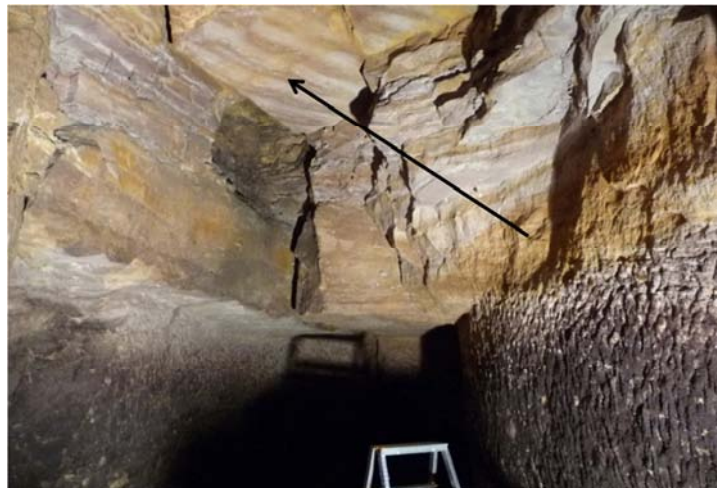
Abbildung 17: Westliche Fazies, Einsturzbereich am Ende des Hauptganges. Auf den ausgearbeiteten Werksandstein folgen ohne markante Trennschicht feinere, geschichtete Sandsteine mit grauen Glimmerzwischenlagen. An den durch einen Abbruch freigelegten Trennflächen sind die Rippelmarken der strandnahen Sedimentation zu erkennen (Pfeil).

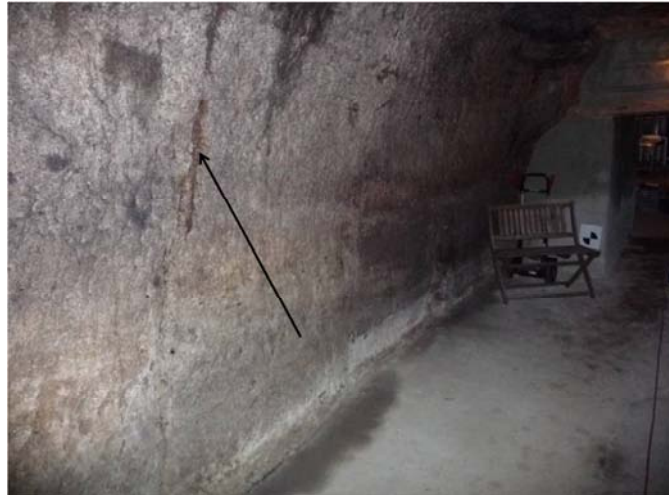
Abbildung 18: Hauptstollen; In einigen Kellerbereichen finden sich über mehrere Meter Strecke keine offenen Klüfte. Geschlossene Klüfte sind vielfach an Feuchteaustritt und feinen Durchwurzelungen zu erkennen (Pfeil).

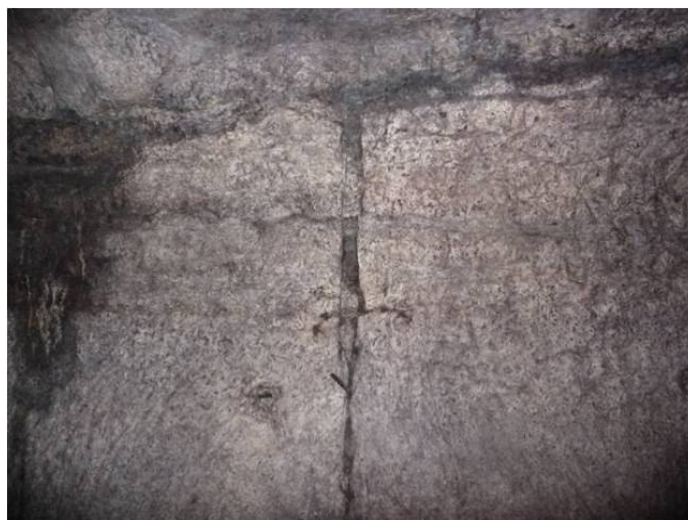
Abbildung 19: Die senkrechte Kluft in der Stollenwand (massiver Werksandstein) endet an einem dunklen Tonband und setzt sich im hangenden Sandstein der Übergangsschichten nicht mehr fort.

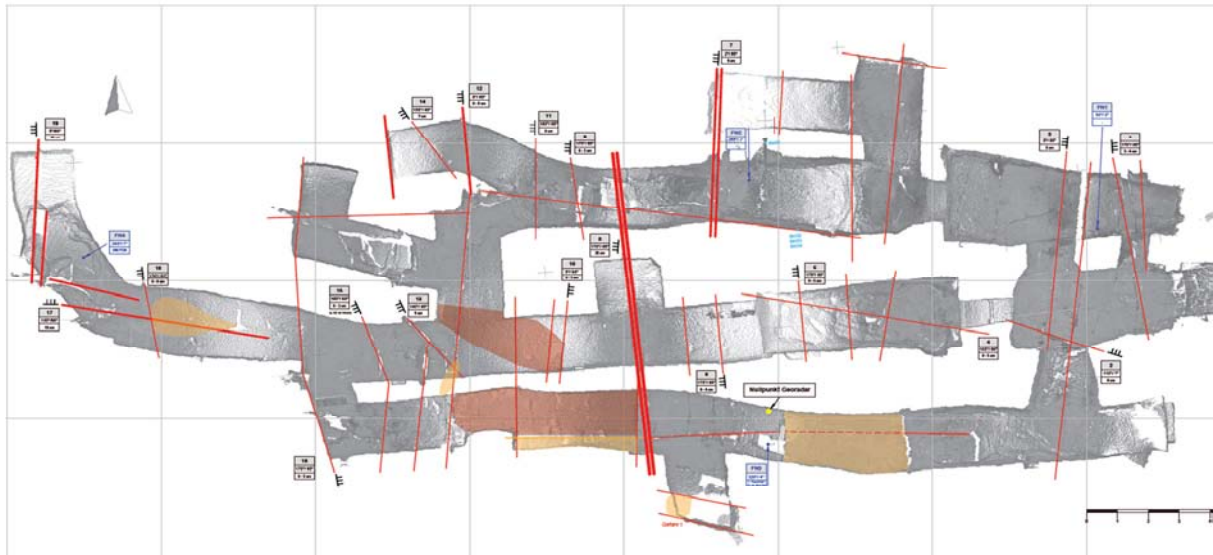
Abbildung 20: Ausschnitt aus der Kartierung der Klüfte im Weiß-Tauben-Keller, wichtige Klufflächen rot, Deckenausmauerungen hellbeige.

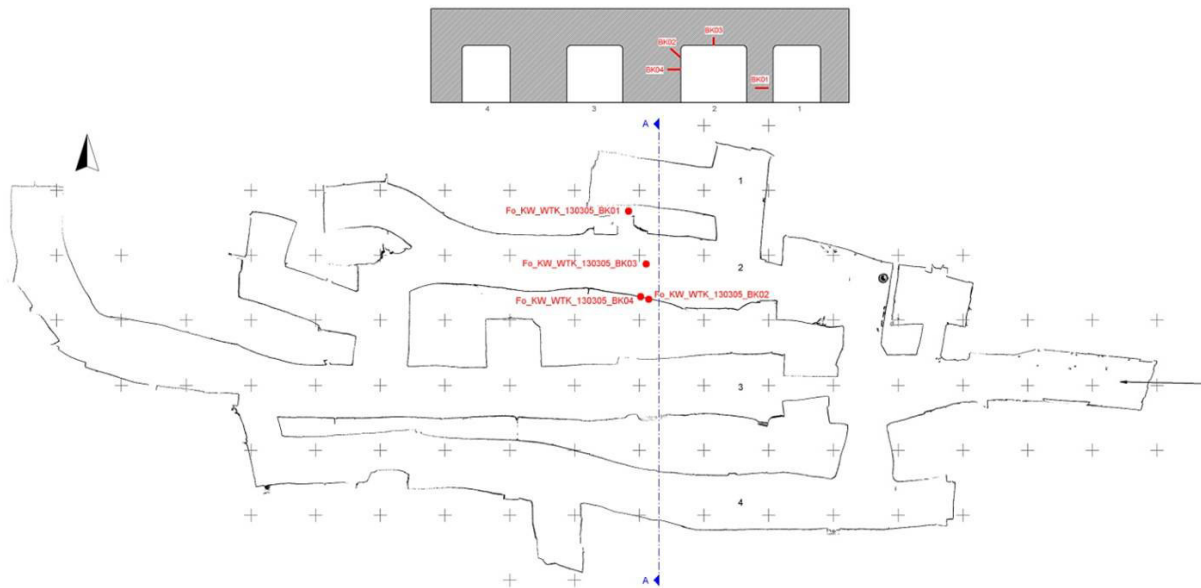
Abbildung 21: Grundriss Weiß-Tauben-Keller mit Lokalisierung der Bohrkernentnahmen.

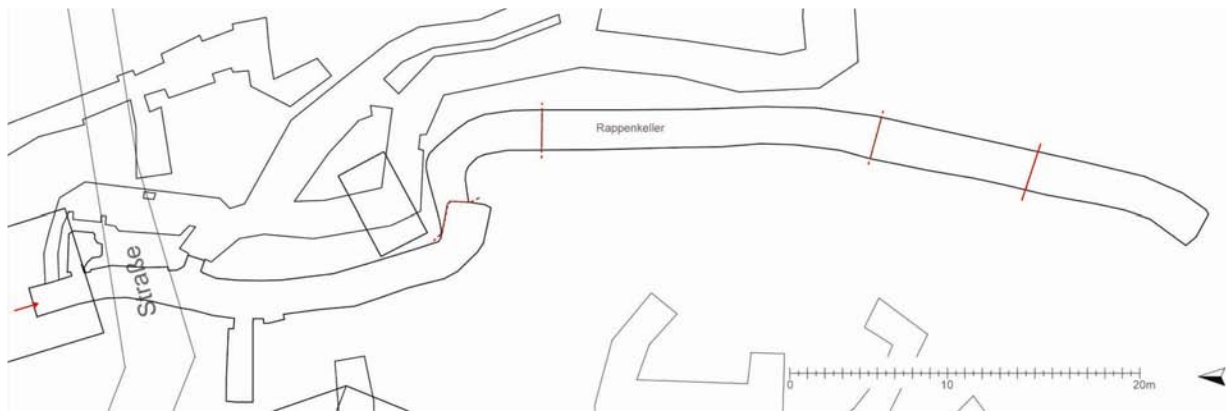
Abbildung 1: Grundriss Rappenkeller mit Kartierung der Bauphasen (rot)

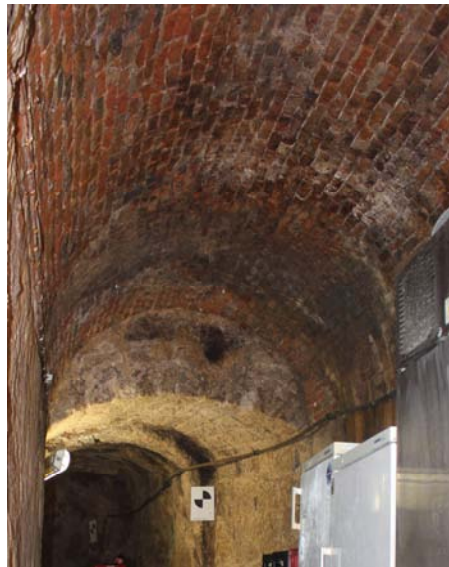
Abbildung 2: Ziegeltonne im Rappenkeller

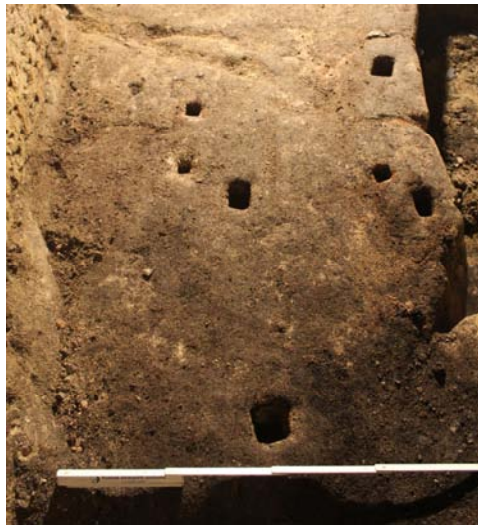
Abbildung 8: Zapflöcher auf der Lagerbank (einspaltig)

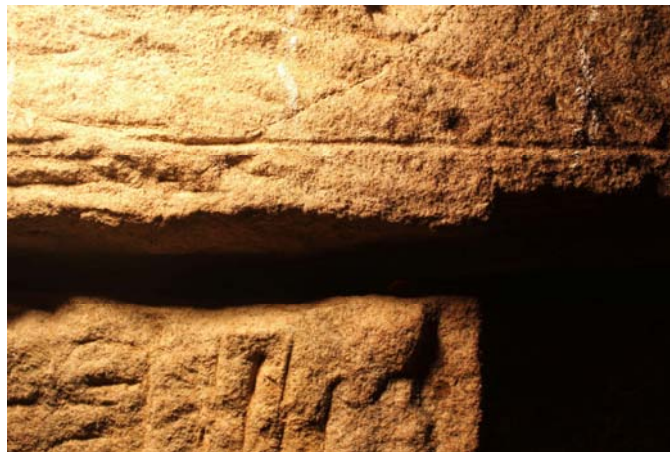
Abbildung 9: Detail Nische (Bauabschnitt 3) (einspaltig)

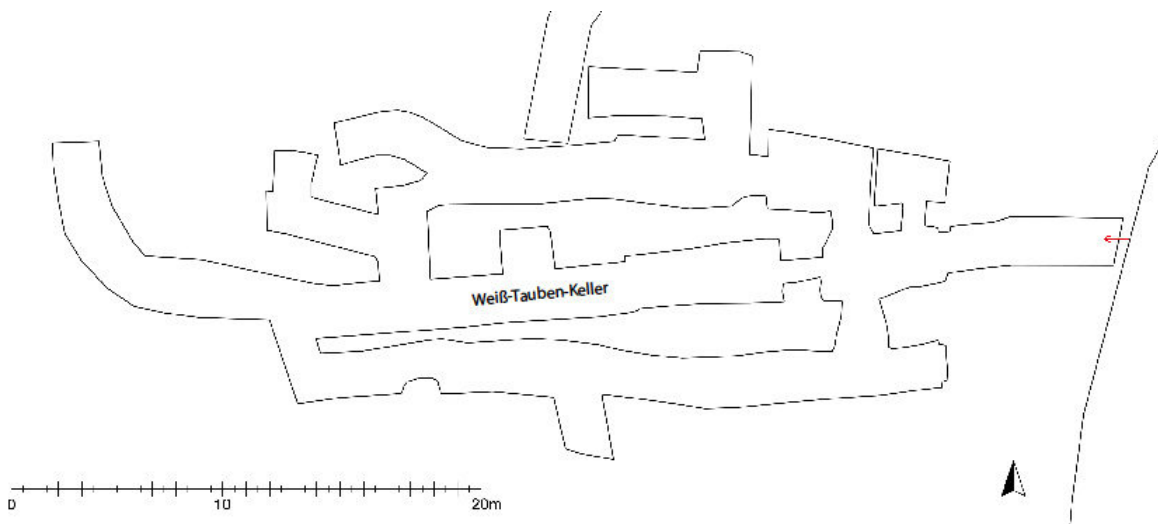
Abbildung 10: Grundriss Weiß-Tauben-Keller

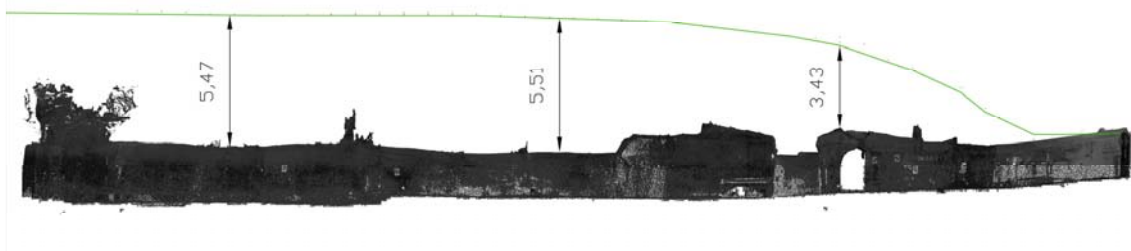
Abbildung 11: Scan Weiß-Tauben-Keller (Blick von Süden)

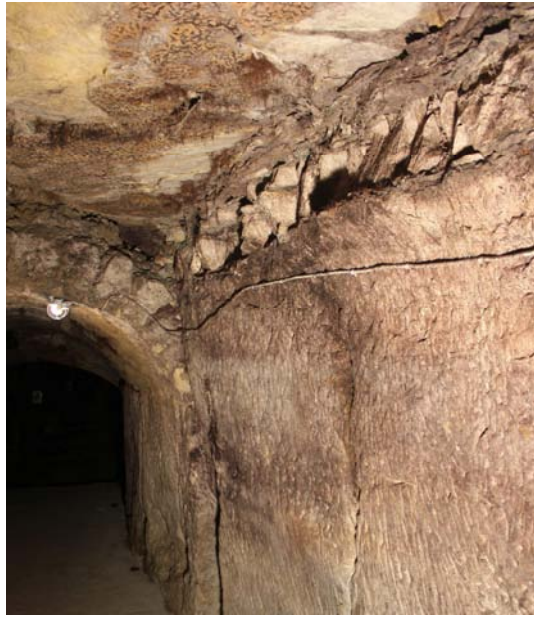
Abbildung 12: Weiß-Tauben-Keller, Deckenausbruch im Südgang

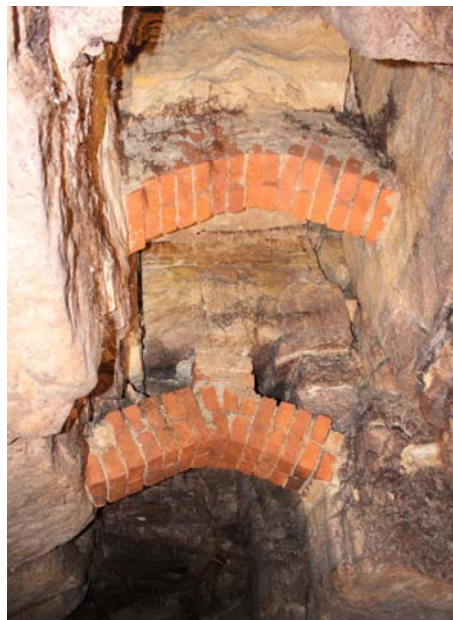
Abbildung 13: Ziegelbogenkonstruktion im Deckenbereich des Nordgangs

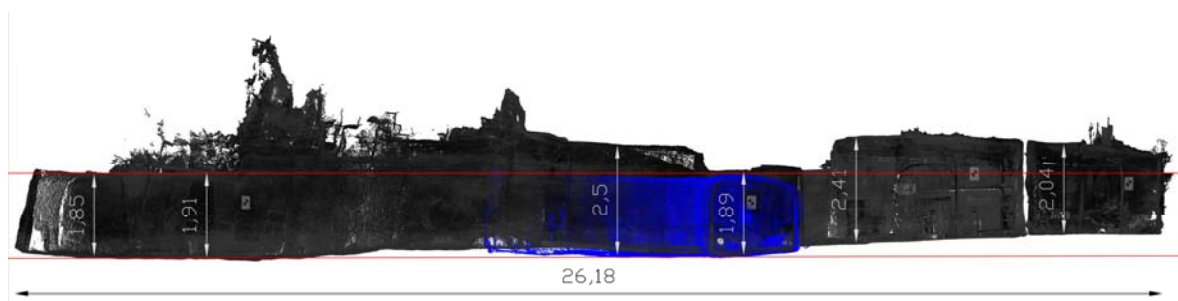
Abbildung 17: Scan Weiß-Tauben-Keller, Nordgang (Blick von Süden)

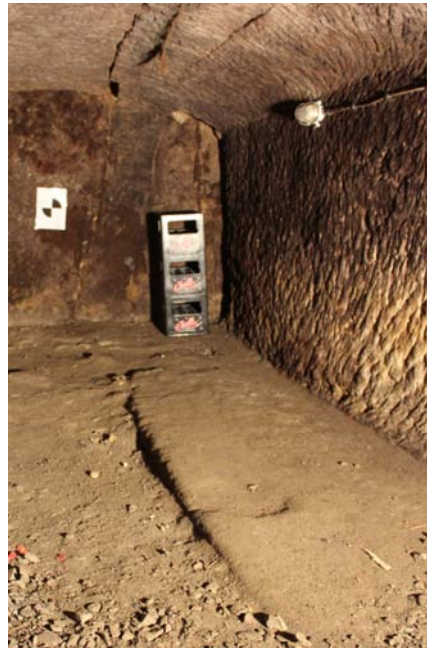
Abbildung 21: Lagerbank im Nordgang

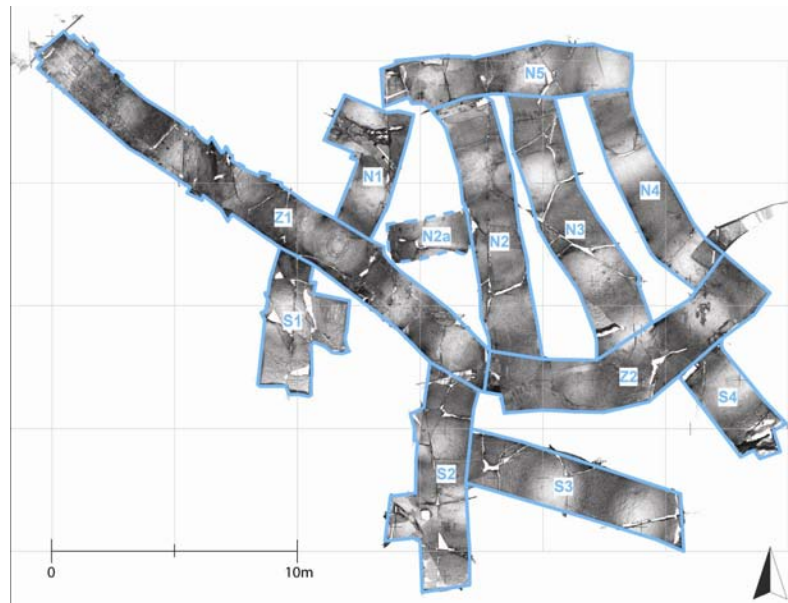
Abbildung 25: Scan Grundriss Bauern-Keller, Benennung der Stollengänge

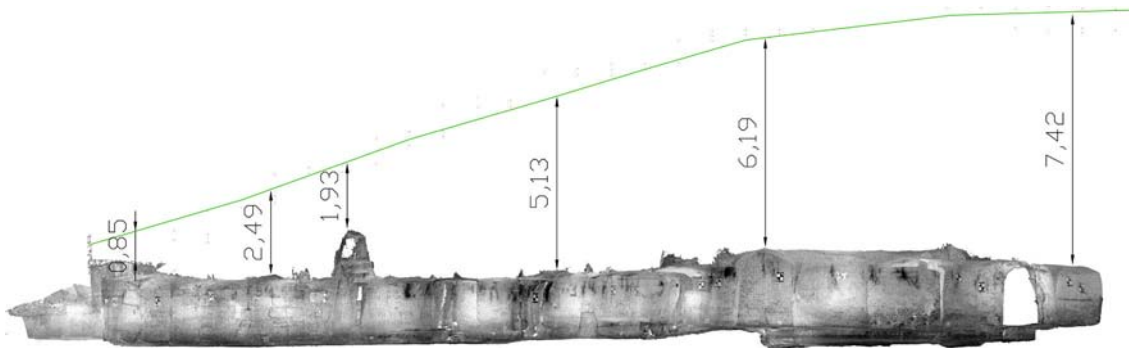
Abbildung 26: Scan Bauern-Keller, Bemaßung der Geländeüberdeckung (Blick von Süden)

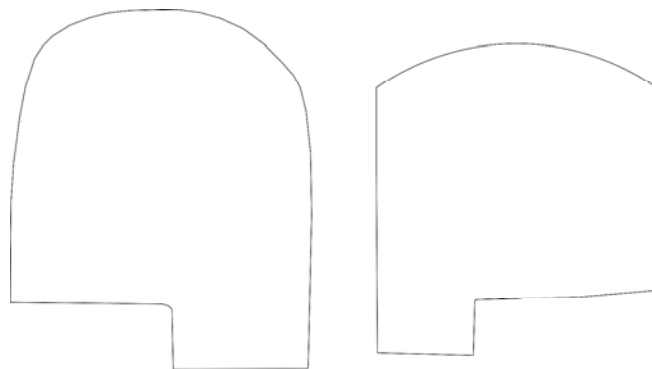
Abbildung 29: Stollengangquerschnitte Typ 1 (re.), Typ 2 (li.)

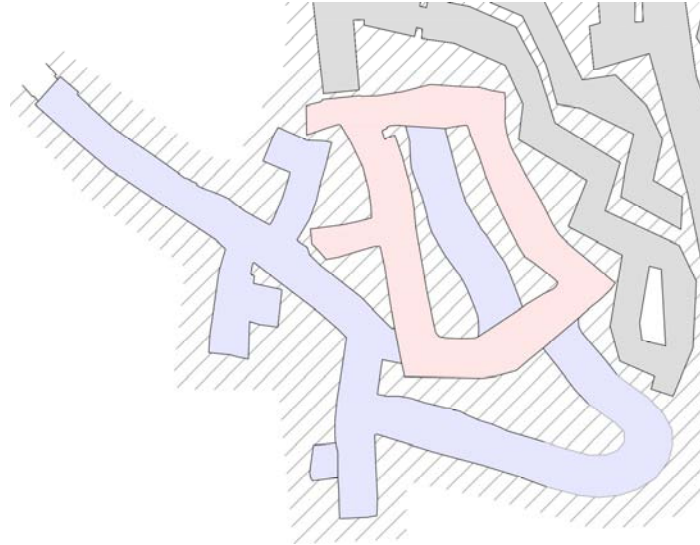
Abbildung 30: Kartierung der Stollengangquerschnitte Typ 1 (rot), Typ 2 (blau)

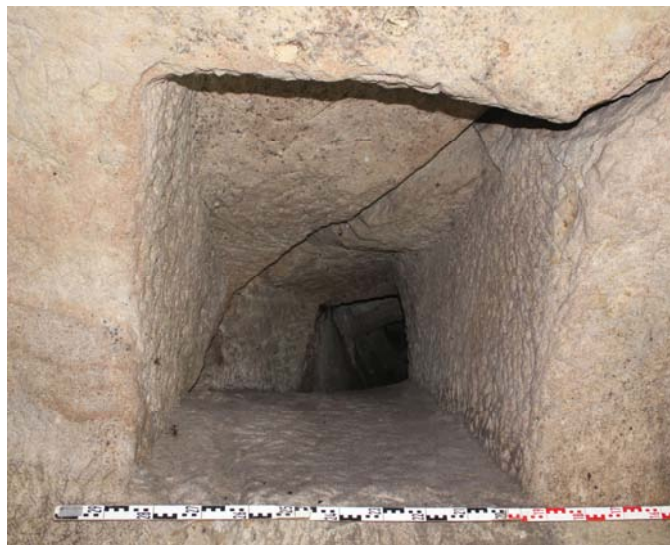
Abbildung 32: Lüftungsschacht in Gang N4

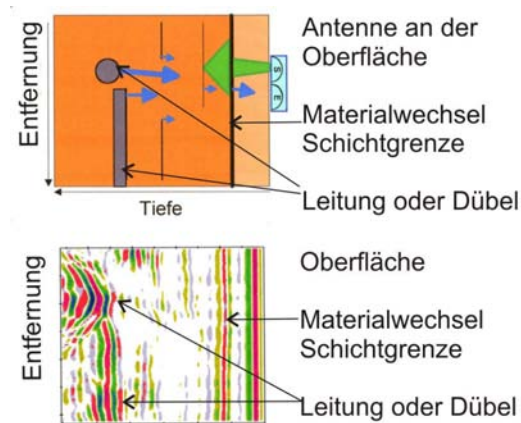
Abbildung 1: Messanordnung für die Reflexionsanordnung und Darstellung der Strukturen im Radargramm
Radargramme sind Schnittdarstellungen der Radarechos entlang der Messlinien (Patitz 2009).

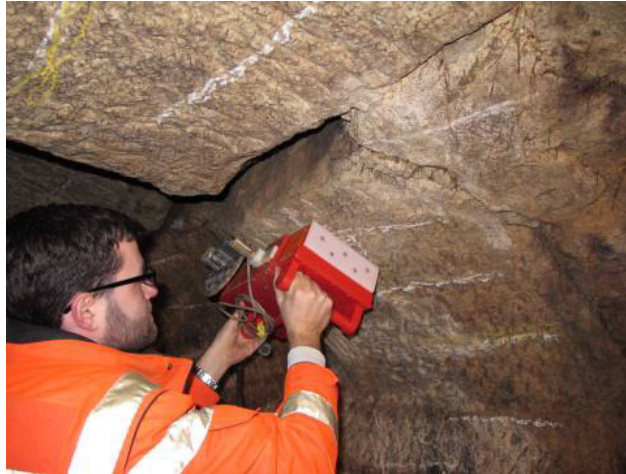
Abbildung 2: Zur Messung wird der 900 MHz Sensor an den Wandflächen entlang geführt.

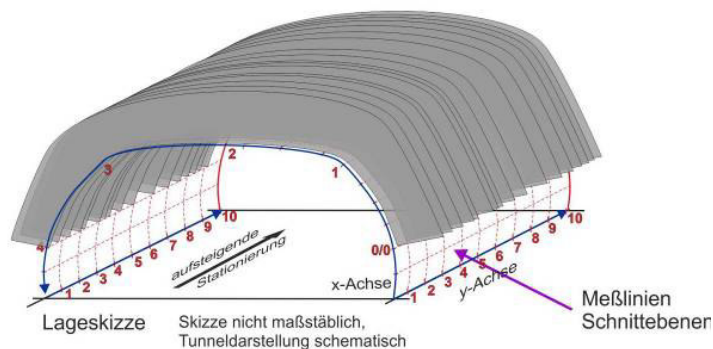
Abbildung 3: Lage der Radargramme in Kellerquerrichtung (x-Richtung) im Bauern- und Weiß-Tauben Keller

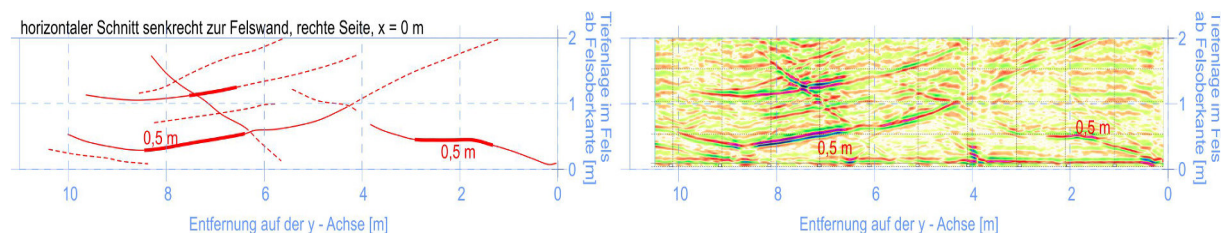
Abbildung 7: Bauernkeller: rechte Wand, rechts: Radargramm in Kellerlängsrichtung bei $x = 0$ m, typische Reflexionen an offenen und vermutlich offenen Klüften, markiert als rote Linien mit Tiefenangaben im linken Bildteil.

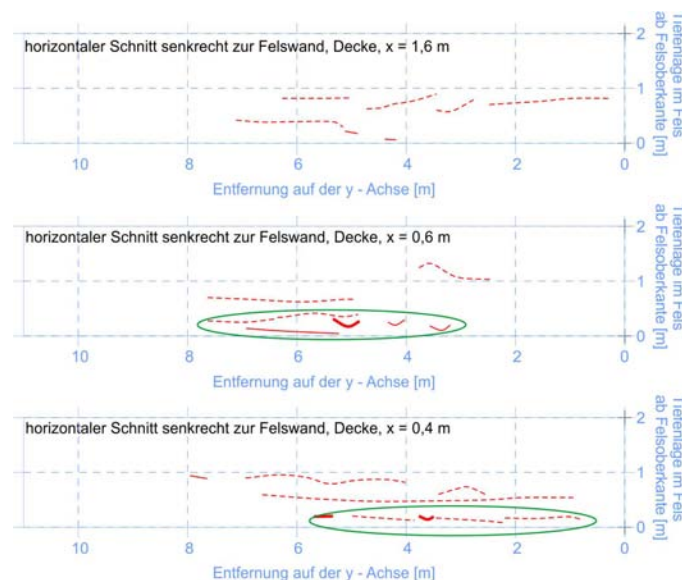
Abbildung 15: Rappenkeller: Ergebnisse an der Decke, sandsteintypische Schichtungen über eine Deckenbreite von mind. 1,20 m (Grün umrissene Abschnitte), die vermutlich teilw. offen sind.

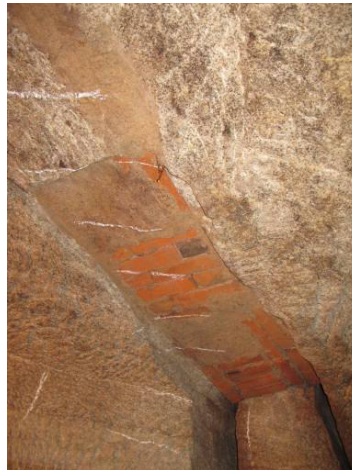
Abbildung 16: Rappenkeller: bauliche Situation an der Decke bei $y = 6,50$ m

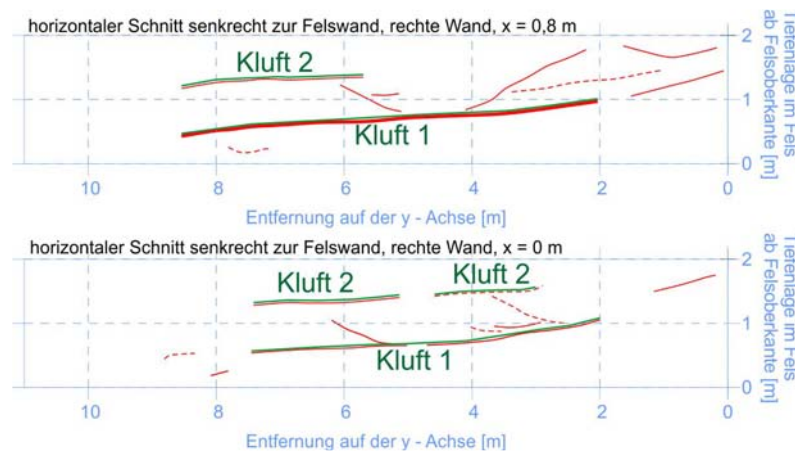
Abbildung 19: Weiß-Tauben-Keller: Ergebnisse an der rechten Wand, parallele vermutlich offene Klüfte in verschiedenen Tiefenlagen

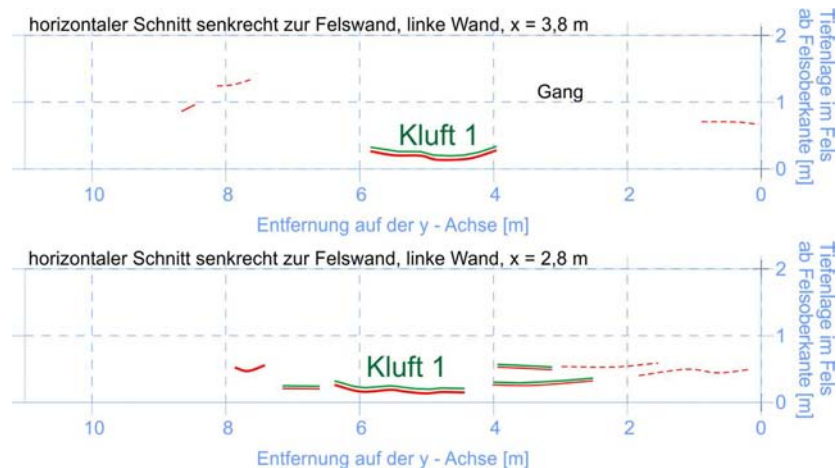
Abbildung 21: Weiss-Tauben-Keller: Ergebnisse an der linken Wand, Kluft 1 sehr wahrscheinlich offen

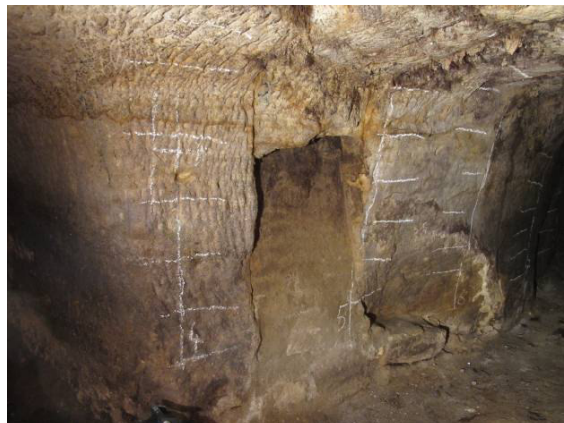
Abbildung 22: vermutlich hohl liegende Kluft in der Wand, die sich bis in das Schichtungssystem der Decke erstreckt.

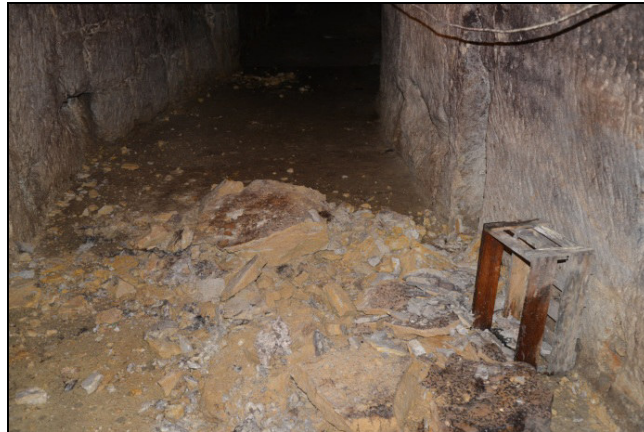
Abbildung 1: Großflächiger Firstfall im Südgang
