DBU Projekt AZ 30418-45

Umweltverträgliche und denkmalgerechte Instandsetzung historischer Keller in Franken am Beispiel der Anlagen des Kellerwaldes in Forchheim

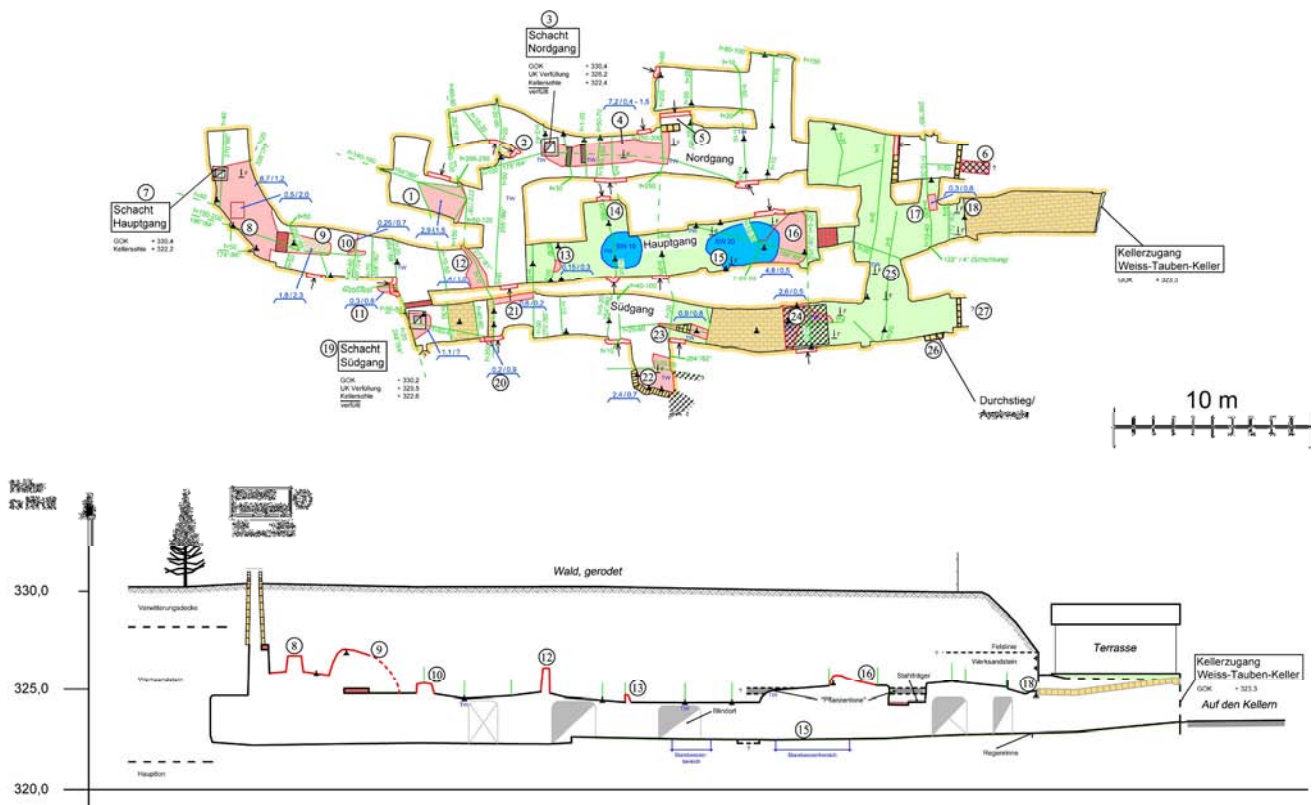
Abbildung 3: Grundriss der Kellergänge und Schnitt durch den Hauptgang

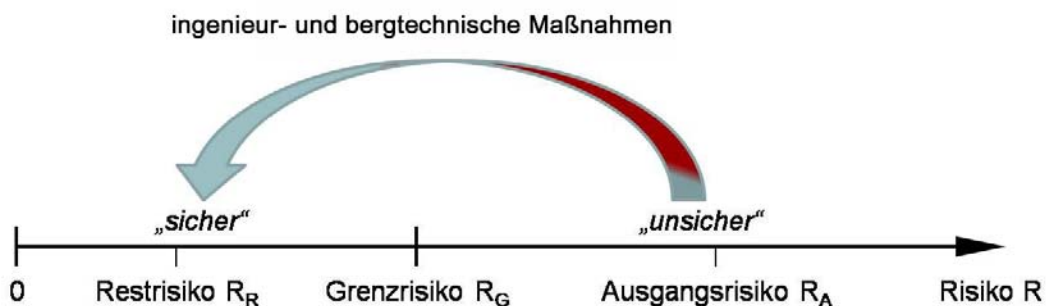
Abbildung 6: Beziehungen zwischen „sicher“ und „unsicher“ im Altbergbau [6]

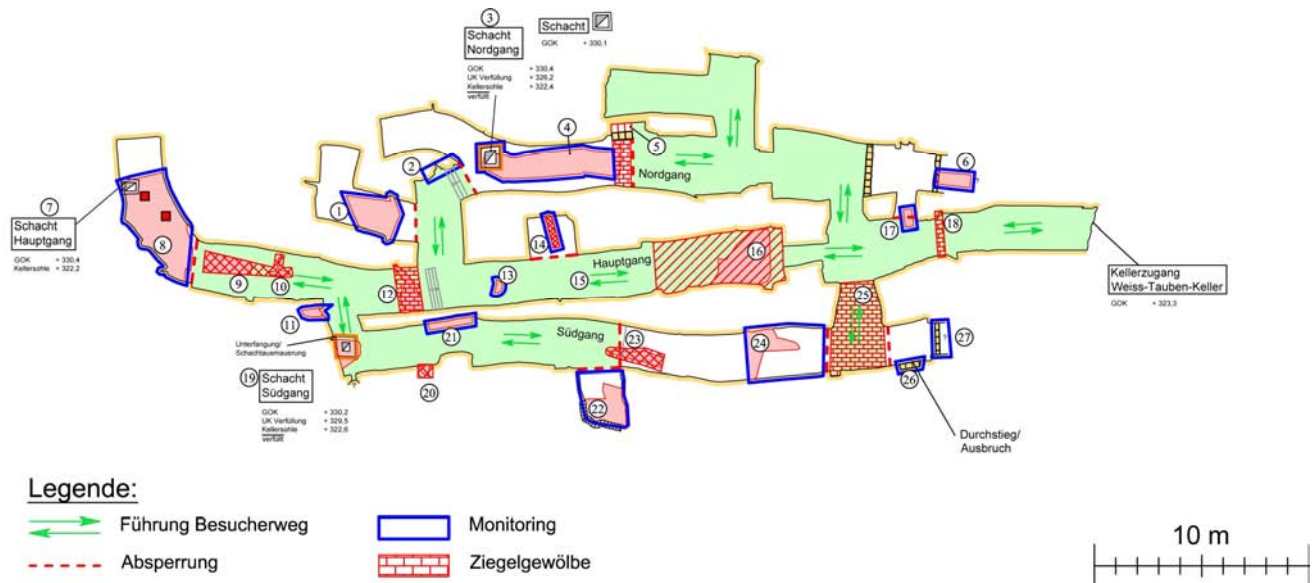
Abbildung 7: Grundriss zur Nutzung und Sanierung des Weiß-Tauben-Kellers

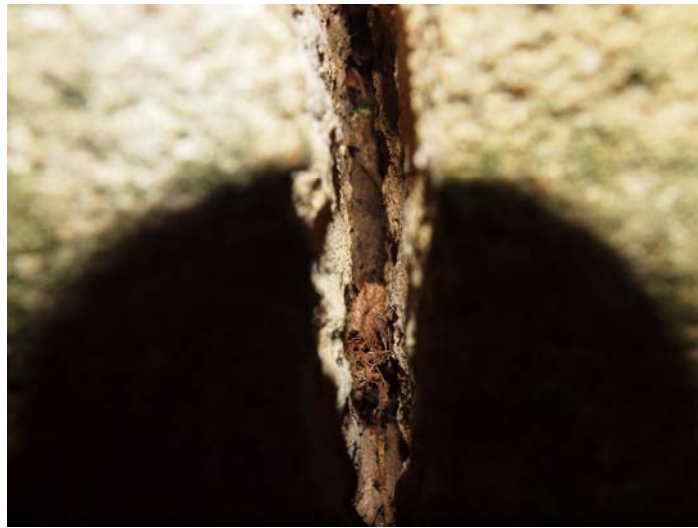
Abbildung 14: Über drei Quaderlagen reichender Riss in einer Sandsteinmauer, verursacht durch eine im Mauerfußbereich wurzelnde Linde.

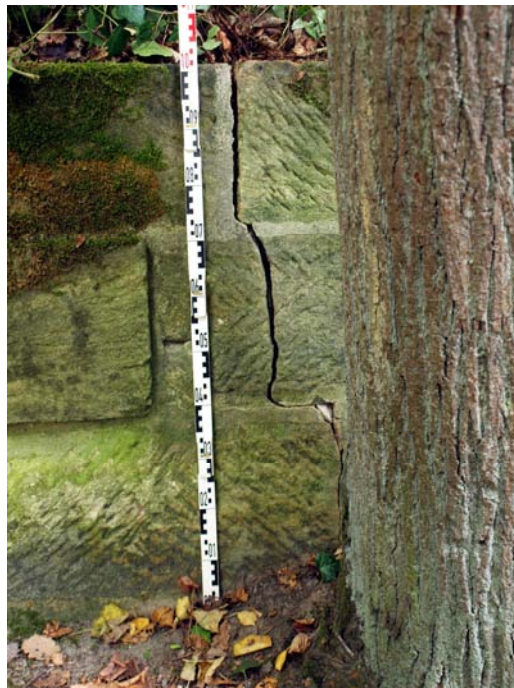
Abbildung 15: Nahaufnahme des Risses im Mauerkronenbereich. Im Riss findet bereits eine initiale Bodenbildung statt, welche das direkte Eindringen benachbarter Baumwurzeln fördert.

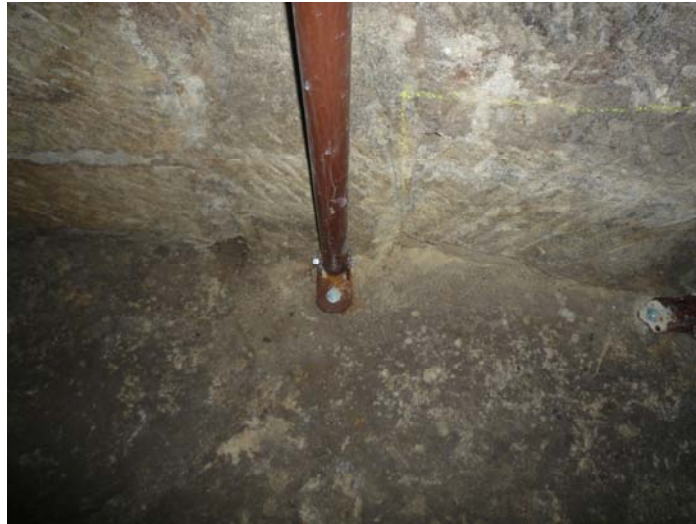
Abbildung 2: Verdübelung eines Schrägstützenfußes im Sandstein.

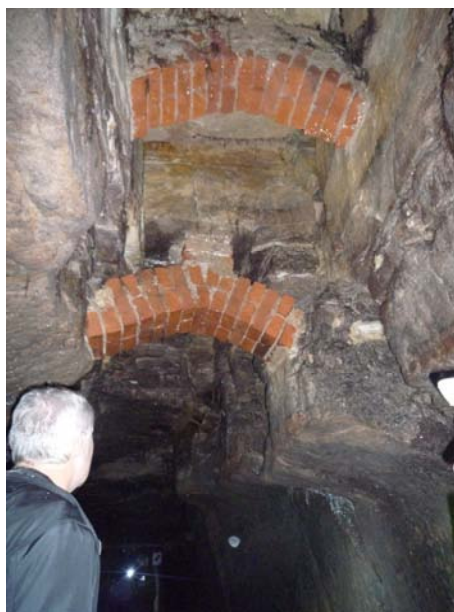
Abbildung 3: Historische Bogenkonstruktion im Weiß-Tauben-Keller.

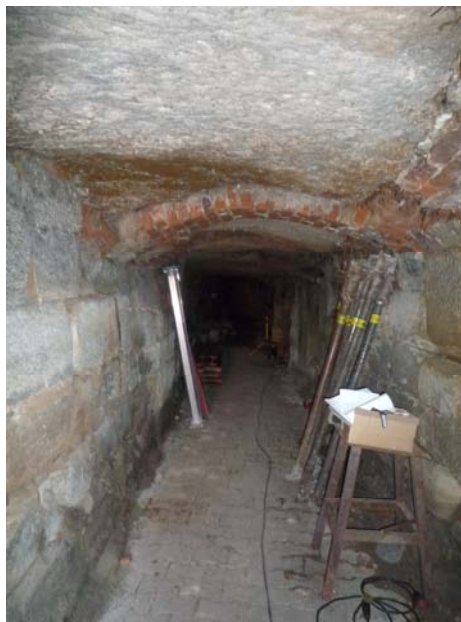
Abbildung 4: Gewölbekonstruktion im Bauernkeller

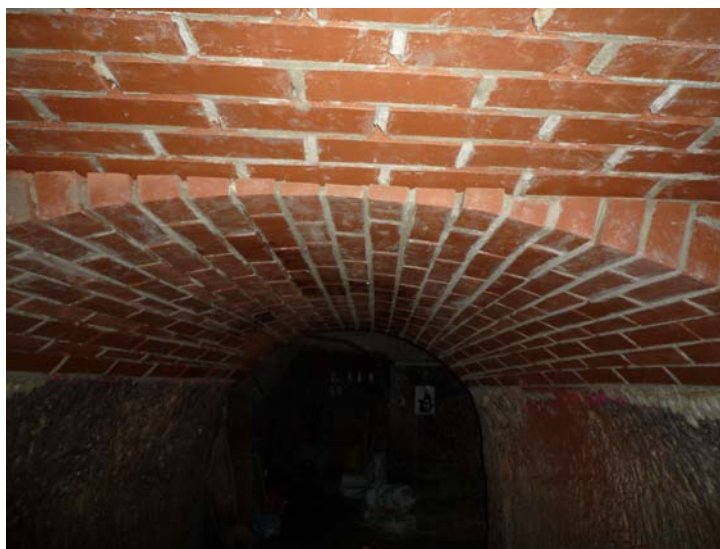
Abbildung 5: Neues Ziegelgewölbe im Weiß-Tauben-Keller.

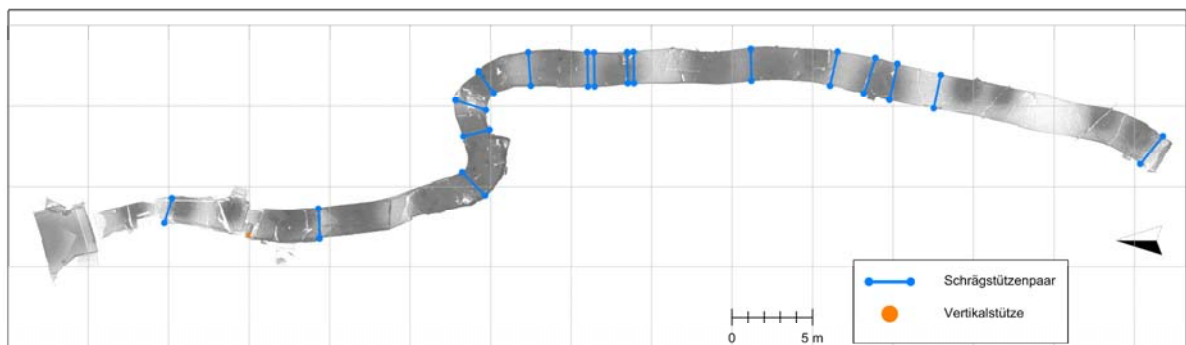
Abbildung 6: Stützenplan des Rappenkellers.

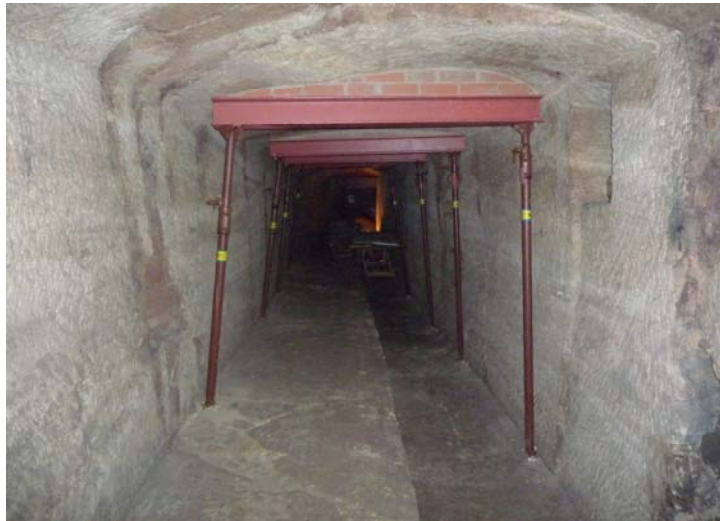
Abbildung 7: Vollständiges Schrägstützenpaar im Rappenkeller.

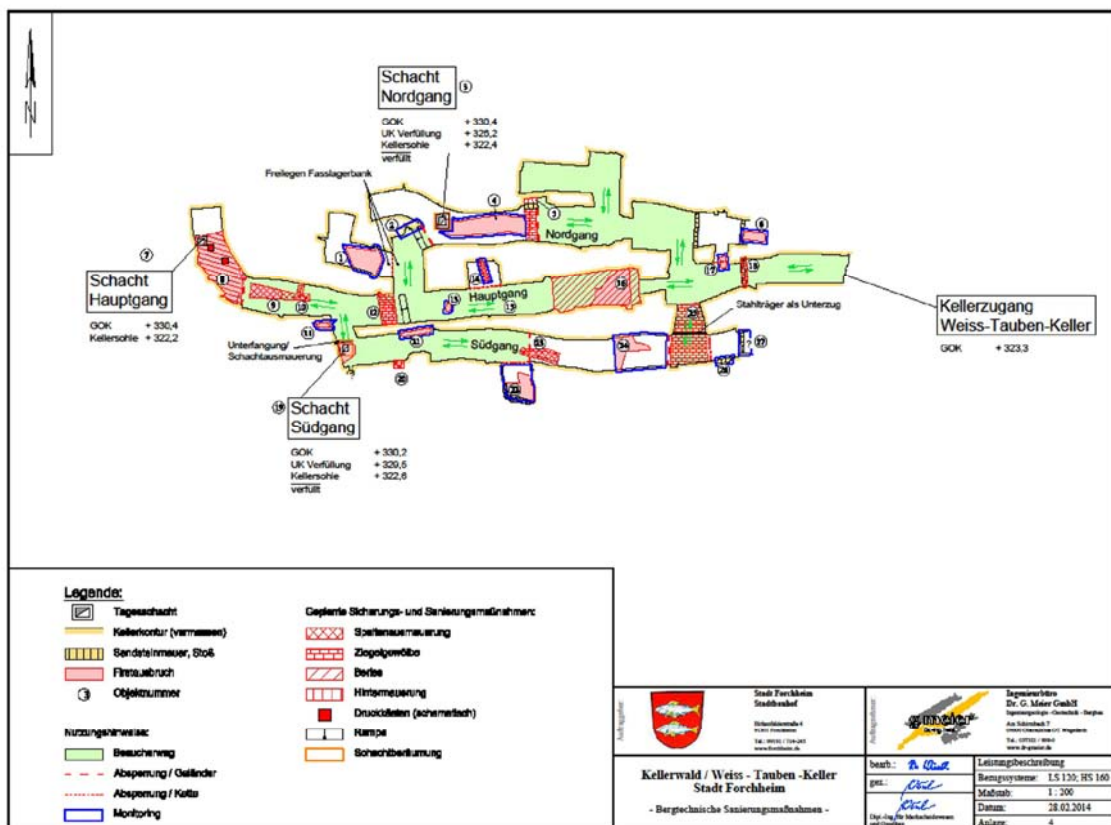
Abbildung 12: Maßnahmenplan für den Weiß-Tauben-Keller. Ingenieurbüro Dr. Meier Oberschöna.

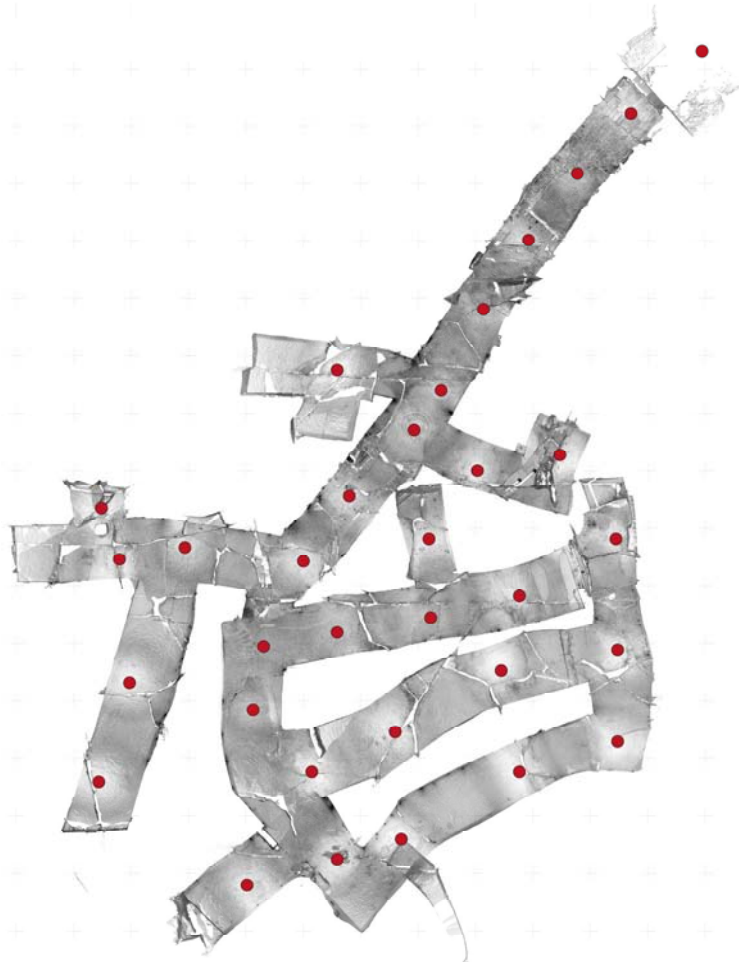
Abbildung 2: Grundriss Bauernkeller mit Standpunkten für den 3D Laserscanner (Vermessung und Grundriss Lena Klahr, Universität Bamberg).

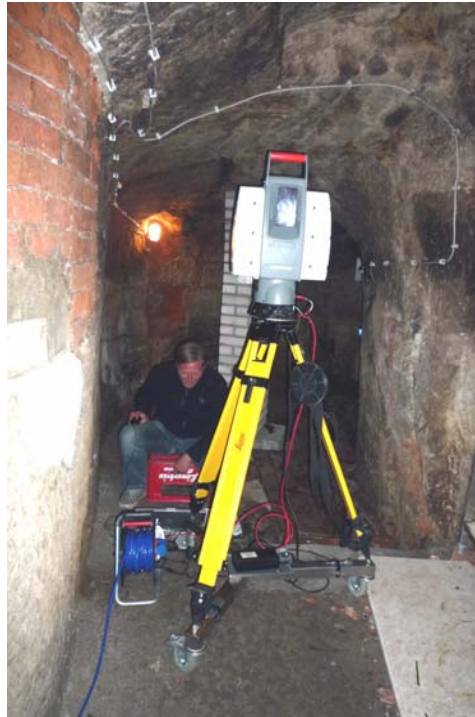
Abbildung 4: 3D Laser Scanstation im Rappenkeller (Photo Frank Bier).

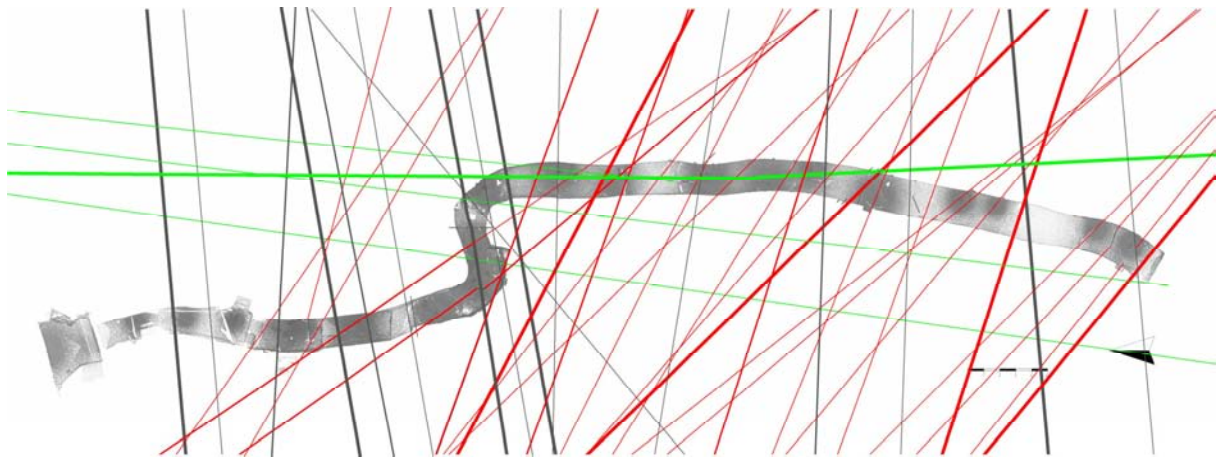
Abbildung 5: Kluftmessungen im Rappenkeller. Die Dicke der Linien gibt die Breite der Kluft an (Kluftmessungen Rupert Utz ProDenkmal Bamberg).

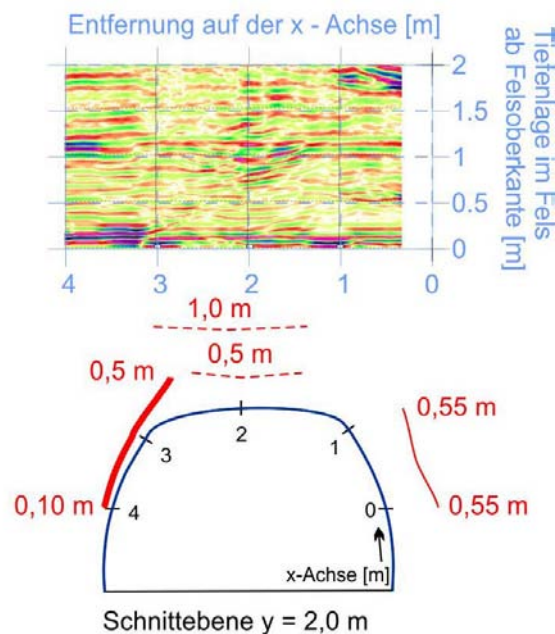
Abbildung 6: Auswertung einer Georadarmessung. Radargramm und graphische Darstellung der verdeckten Klüfte (Messung und Auswertung IGP Gabriele Patitz Karlsruhe).

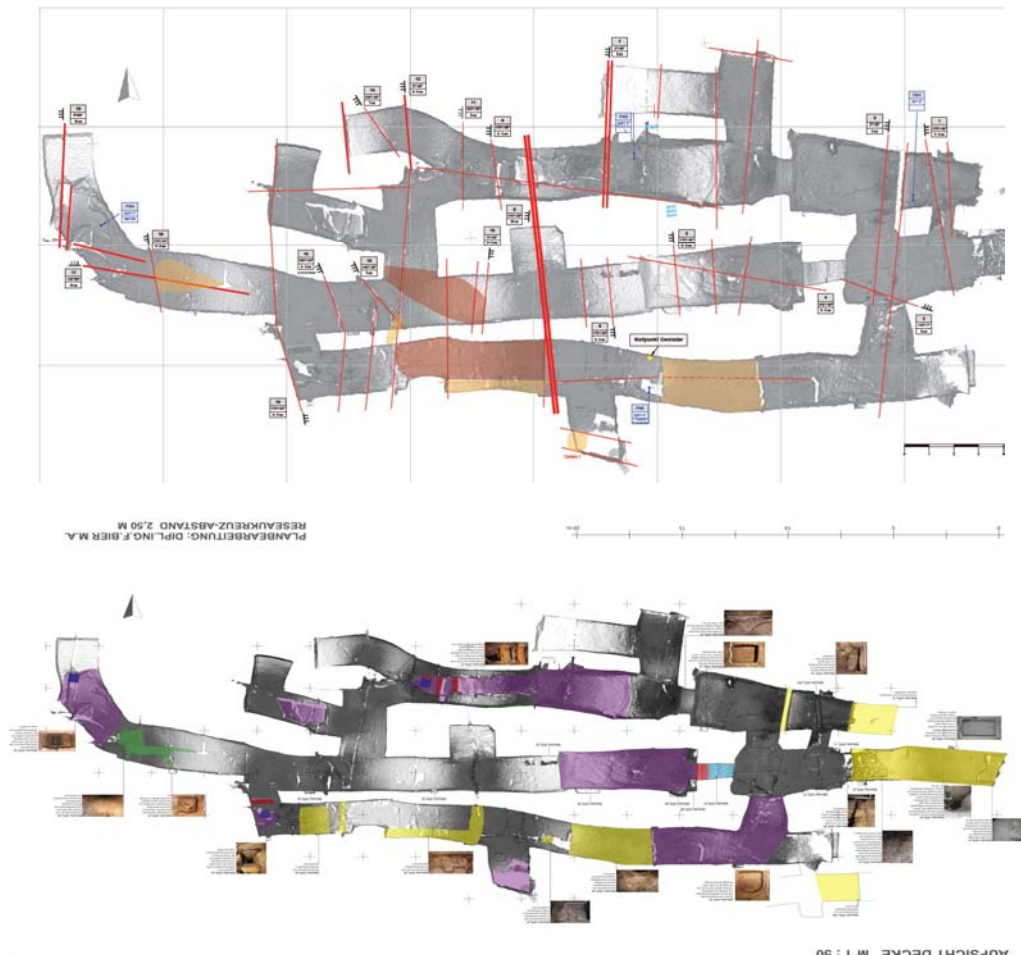
Abbildung 8: Resultate der Bauforschung im Weiß-Tauben-Keller (Grundriss Frank Bier Dettelbach Main, Bauforschung Lena Klahr Universität Bamberg, Geologische Befunde Rupert Utz ProDenkmal Bamberg).
