Abschlussbericht zum DBU-Projekt

**Forschungsprojekt zur Adaption der CO₂-Schneestrahls-technologie zur
Reinigung empfindlicher schadstoffbelasteter Oberflächen von Kulturgütern am
Beispiel von historischen Musikinstrumenten.**

Bericht zu den Forschungsergebnissen im Projekt
AZ 32275, gefördert durch die
Deutsche Bundesstiftung Umwelt

Laufzeit: 6.10.2015 – 31.05.2019

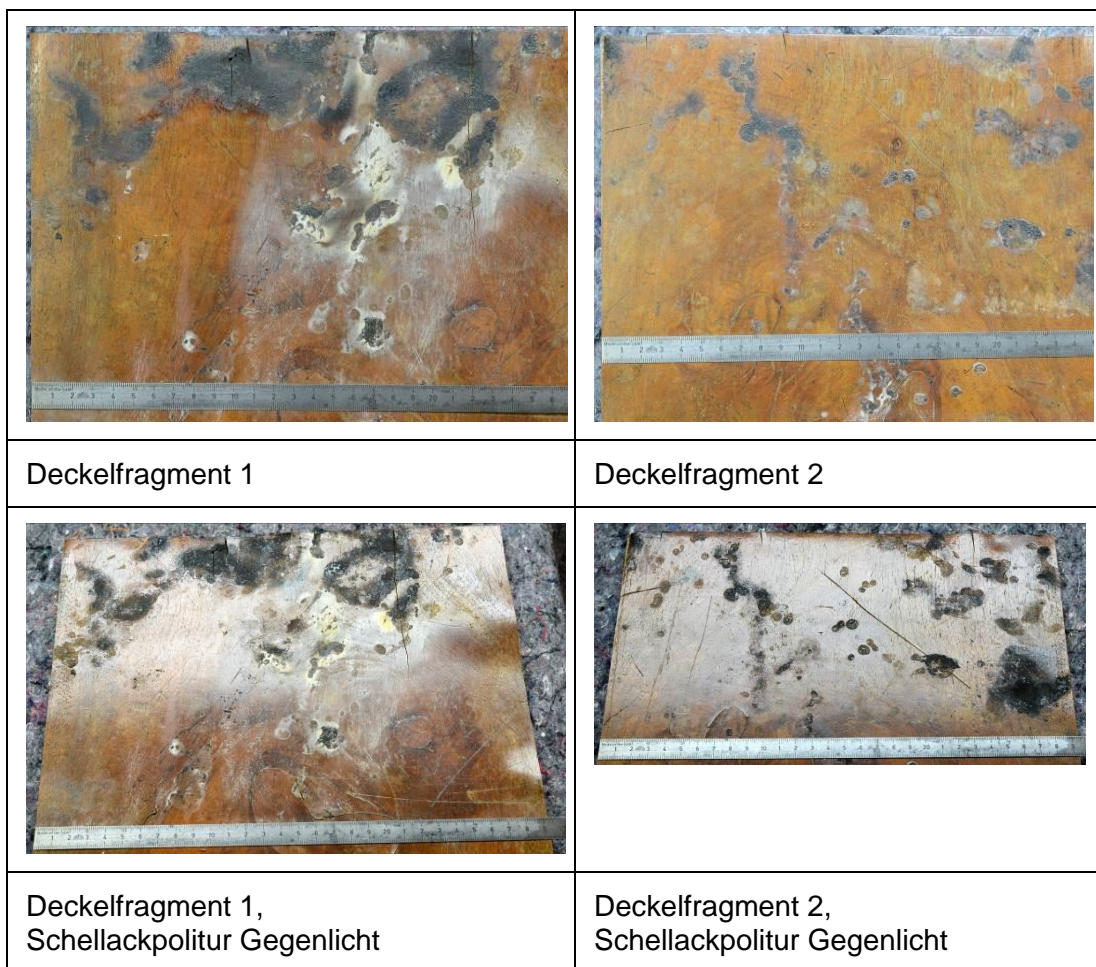
Abbildung 25: Deckelfragmente

Die Wirksamkeit der CO₂-Schneestrahlschmelztechnologie zur Reduzierung von festen Verkrustungen auf Schellackoberflächen wurde an 2 historischen Deckelfragmenten getestet. Die Deckelfragmente gehörten zu einem unsignierten Tafelklavier, dessen Bauweise auf eine Entstehungszeit um 1830 schließen läßt. Die mit Nußbaum furnierte Oberfläche der Deckelfragmente ist mit Schellack poliert. Im Randbereich von Nr. 1 hat sich das Deckfurnier teilweise vom Deckelkern gelöst. Es zeigen sich auf Fragment 1 und 2 großflächige Ablagerungen auf der Lackschicht. Die Verunreinigungen können als hellbraune und schwarze Verkrustungen und als weiße Niederschläge auf der Lackoberfläche bezeichnet werden, die schwarzen Verkrustungen zeigten Merkmale von Einbrennungen.

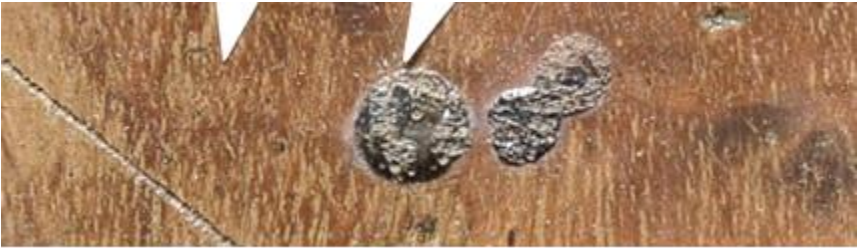
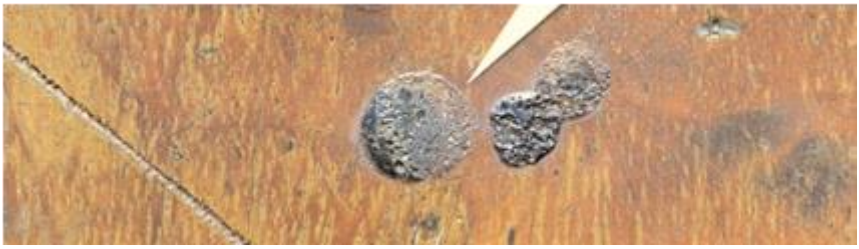
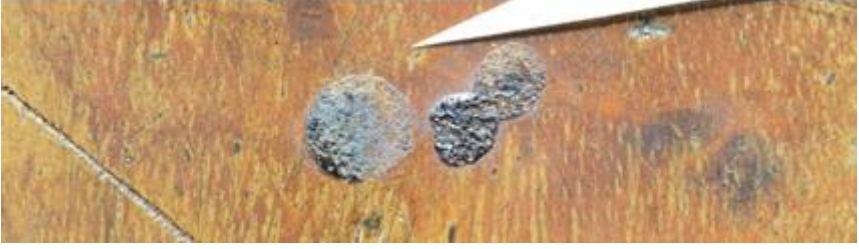
Reinigung 7 bar

Reinigung 8,5 bar

Reinigung 13 bar

Beschleunigungsdruck	Beobachtungen
7 bar	keine Wirkung auf Verkrustungen, unverletzte Schellackflächen werden nicht beschädigt, Verkohlungen werden nur wenig abgetragen
8,5 bar	geringe Wirkung auf Verkrustungen, unverletzte Schellackflächen werden nicht beschädigt, Verkohlungen werden deutlich abgetragen
13 bar	Verkrustungen werden nur langsam bei Einwirkzeit >15 sec./Fleck abgetragen, „gesunde“ Schellackflächen werden nicht beschädigt, hohl liegende Lackbereiche werden teilweise aufgebrochen, Verkohlungen werden bis auf unverbranntes Holz abgetragen, weiße Niederschläge werden teilweise mit Lackverlust reduziert, Kittungen und lose Furniersplitter platzen ab

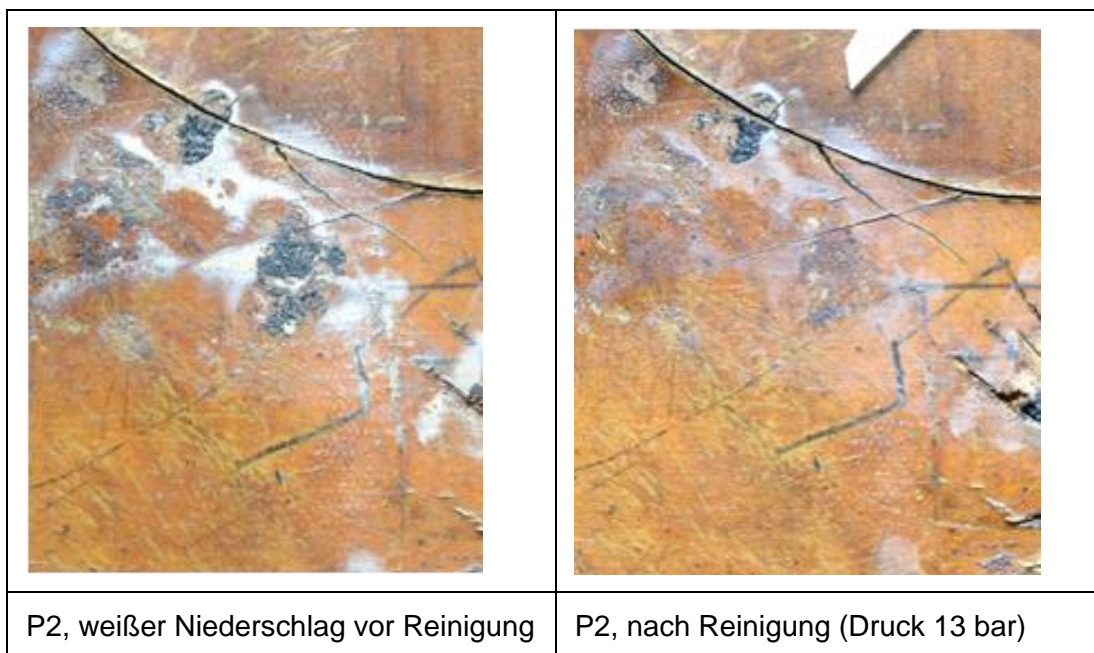
Abbildung 30: Reduzierung weißer Niederschlag

Die Ergebnisse der Probeplatte 1 zeigten sich auch bei der CO₂-Strahlreinigung auf Probeplatte 2. Die auf Platte 2 stärker vorhandenen weißen Niederschläge konnten bei hohem Beschleunigungsdruck deutlich reduziert werden:

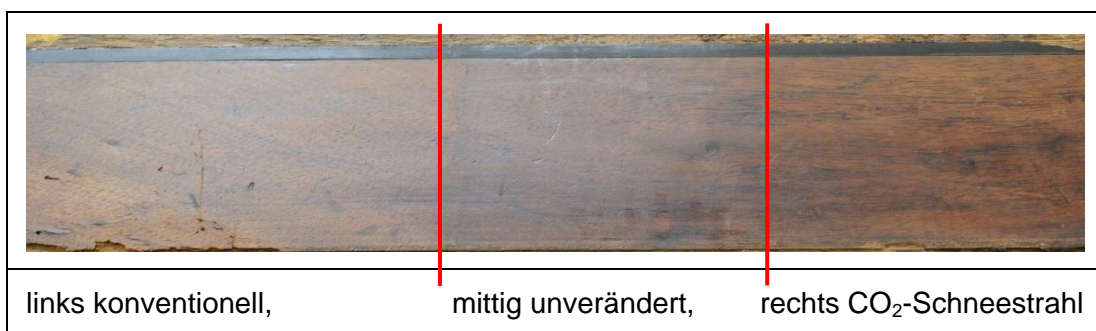
Abbildung 32: Lack-Reinigungsvergleich Tischplattenfragment

Die makroskopische und mikroskopische Betrachtung zeigt Unterschiede im Reinigungsbild der gereinigten Oberflächen. Die konventionell erzielte Reinigung zeigt einen deutlich verminderten Glanz und bereichsweise geöffnete Furnierporen. Gebrauchsspuren sind teilweise grundhaft bis zur Furnierschicht gereinigt, die Oberfläche wirkt gleichförmig stumpf.

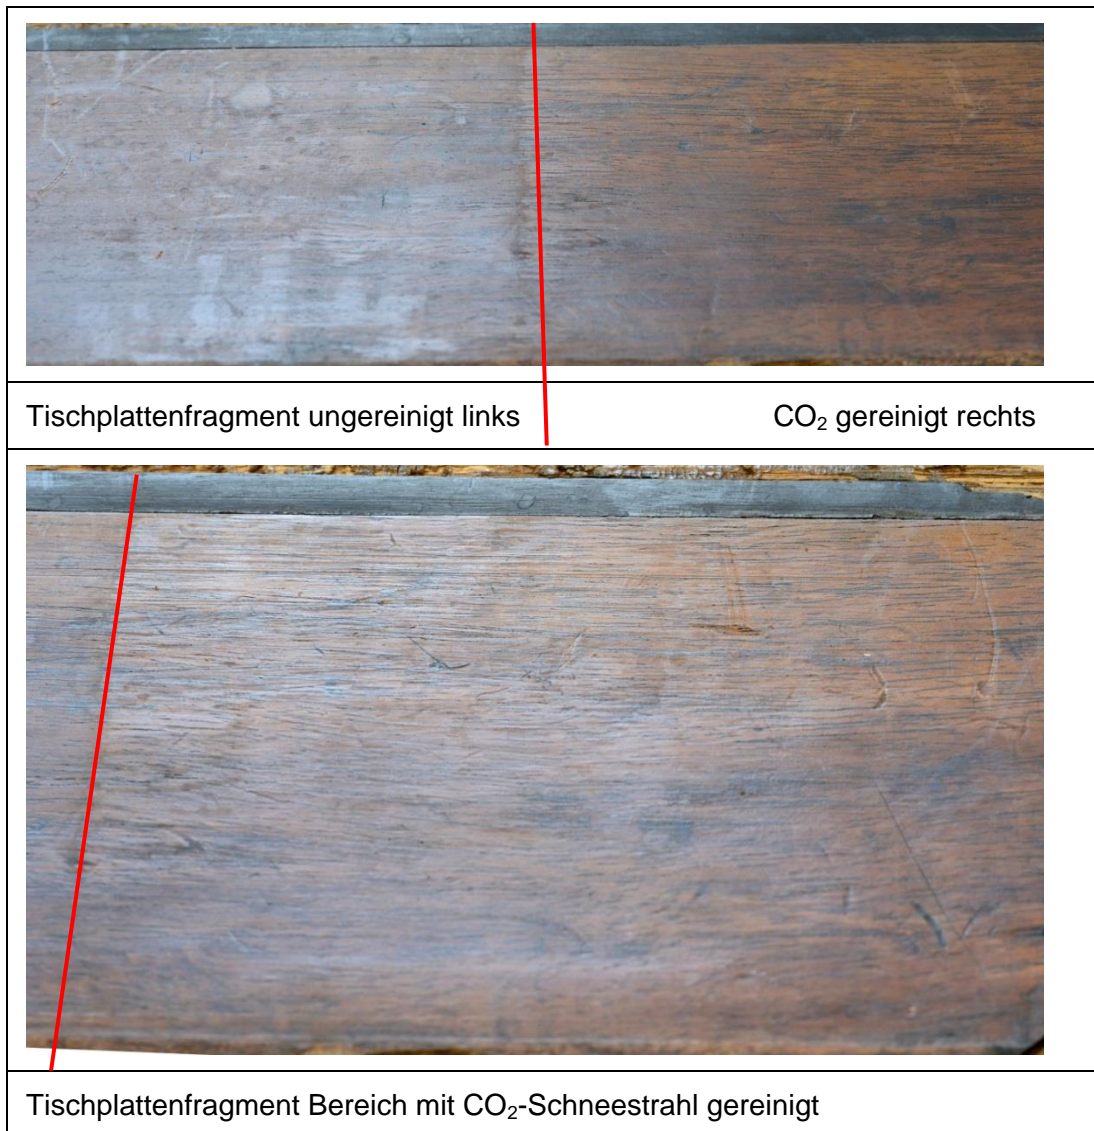
Abbildung 33: Detail CO₂-Schneestrahlreinigung

Der mit CO₂-Schneestrahls gereinigte Bereich zeigt einen matten Glanz der Politur, deren Farbwirkung deutlich hervortritt. Die Furnierporen sind geschlossen, Politurreste in den Gebrauchsspuren erkennbar, eine Patina bleibt erhalten.

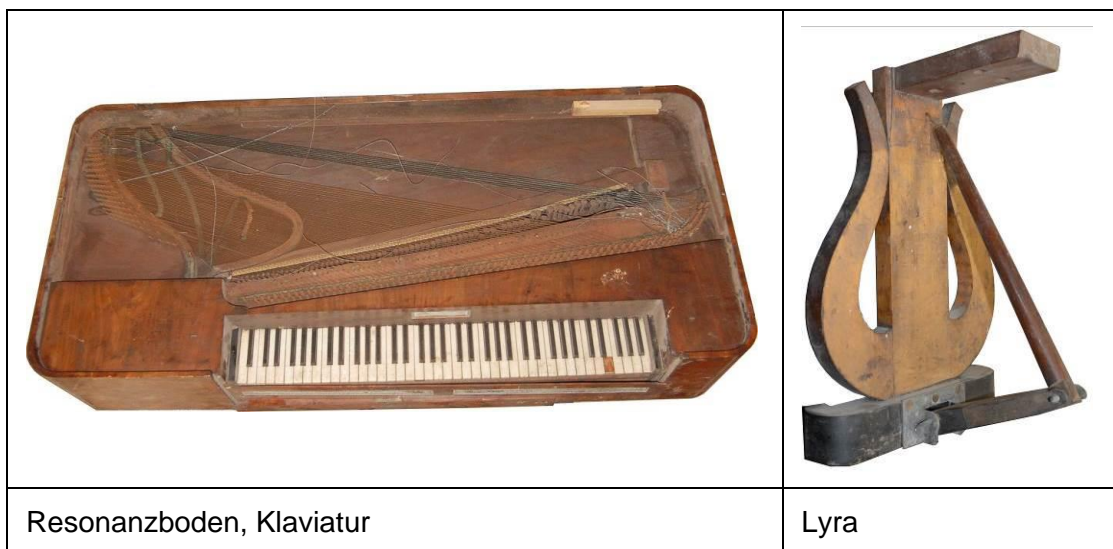
Abbildung 35: Tafelklavier MS-15

Das Tafelklavier MS-15 wurde in den 1980er Jahren bei einer Holzschutzmittelbehandlung der Depoträume mit dem HSM „Hylotox 59“ kontaminiert. Die dabei eingebrachten Wirkstoffmengen sind nicht bekannt. Die Wirkstoffablagerungen zeigen sich aktuell auf den lackierten Furnierflächen von Gehäuse, Deckel und Beinen. Die betroffenen lackierten und schwarz gefassten Oberflächenbereiche der Lyra sollen in die Testreinigungen mit einbezogen werden, da die musikhistorische Bedeutung des Instrumentes eine wissenschaftliche Erschließung erfordert, die aber erst nach einer umfassenden Dekontamination durchgeführt werden kann.

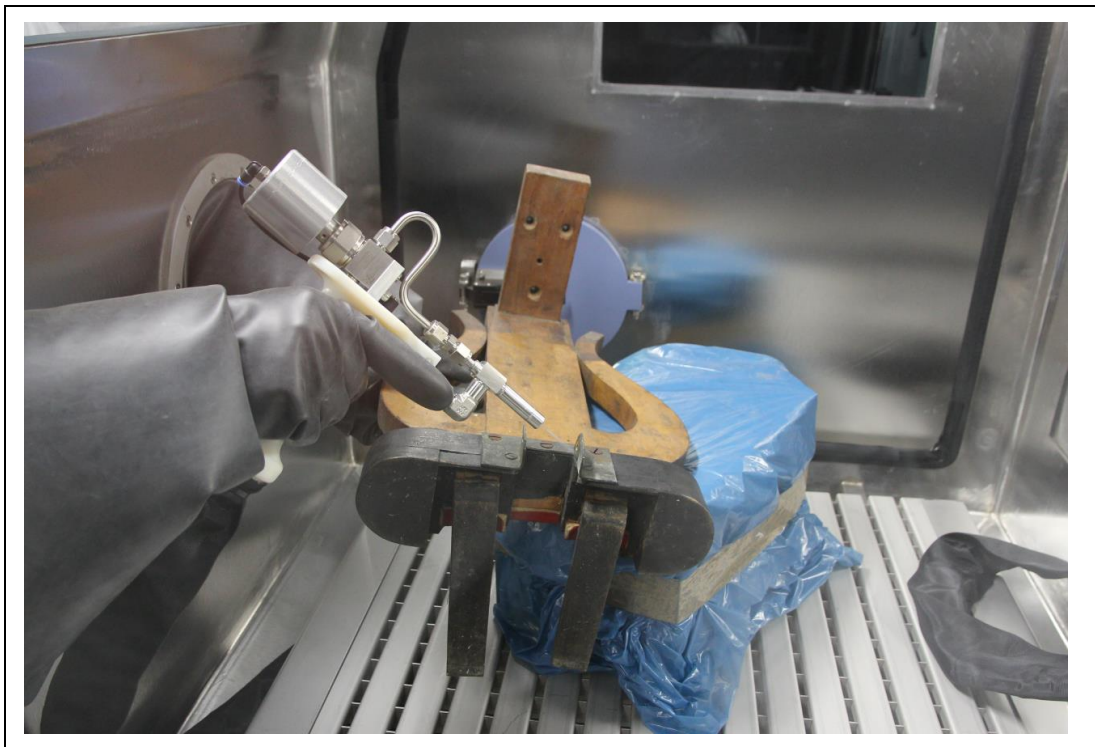
Abbildung 38: CO₂-Reinigung der Lyra ([Video Reinigung Lyra](#)): ([Video Lyra-Pedal](#))

Die noch vorhandenen Ablagerungen wurden in einem zweiten Durchgang mittels CO₂-Schneestrahls behandelt. Dabei wurde der Düsenabstand zwischen 4-10 cm variiert, diese Entscheidung erfolgte „auf Sicht“. Die vorhandenen Ablagerungen konnten dadurch teilweise weiter reduziert werden. Trübe rissige Lackbereiche, die nur schwach auf der Furnierfläche hafteten wurden an zwei Versuchsstellen dennoch kleinflächig abgehoben. Dieses Risiko wurde durch eine veränderte Strahlführung und eine genauere Strahlkontrolle auf der Oberfläche minimiert. Durch die konstruktiven Eigenheiten der Strahlkammer und der Strahldüse sind der Oberflächenbeobachtung im Nahbereich Grenzen gesetzt. Eine weitere Reduzierung der Schädigungsschwelle für schwach haftende Oberflächenbereiche ist durch die Steuerung der Beschleunigungsluft gegeben. Nicht vorgeschädigte Lackbereiche und der schwarz gefasste Lyra-Sockel wurden auch im 2. Durchgang im Glanz und Patina nicht verändert. Die rauen Oberflächenbereiche auf der Lyra-Sockelunterseite und die Filzpolster konnten ebenfalls schadensfrei gereinigt werden. Die Korrosion auf den Metalloberflächen wird reduziert, die Oberfläche wird nicht metallisch blank.

Die Lyra wurde in 2 Durchgängen mit dem CO₂-Schneestrahls gereinigt. Für alle Oberflächen wurden die Prozessparameter 7 bar Beschleunigungsdruck und 280 g/min CO₂ eingestellt. Der erste Reinigungsdurchgang erfolgte mit einem Düsen-Oberflächenabstand >10 cm. Die auf der Vorder- als auch auf der Rückseite identifizierten Bereiche von Wirkstoffablagerungen wurden streifenweise behandelt. Die CO₂-Strahlwirkung auf die Lacksicht wurde laufend im Gegenlicht visuell kontrolliert. Bei den vorgegebenen Prozessparametern konnte die gesamte Oberfläche beschädigungsfrei gearbeitet werden. Lokal verblieben dunklere, fleckenartige Ablagerungen. Der erreichte Reinigungseffekt wurde messtechnisch analysiert und dokumentiert. Die mRFA-Oberflächen- und Swab-Messungen nach der 1. CO₂-Reinigung für die Proben P2, P4 und P6 beinhaltet Tabelle 15 in der Spalte „w.d.Reinigung“.

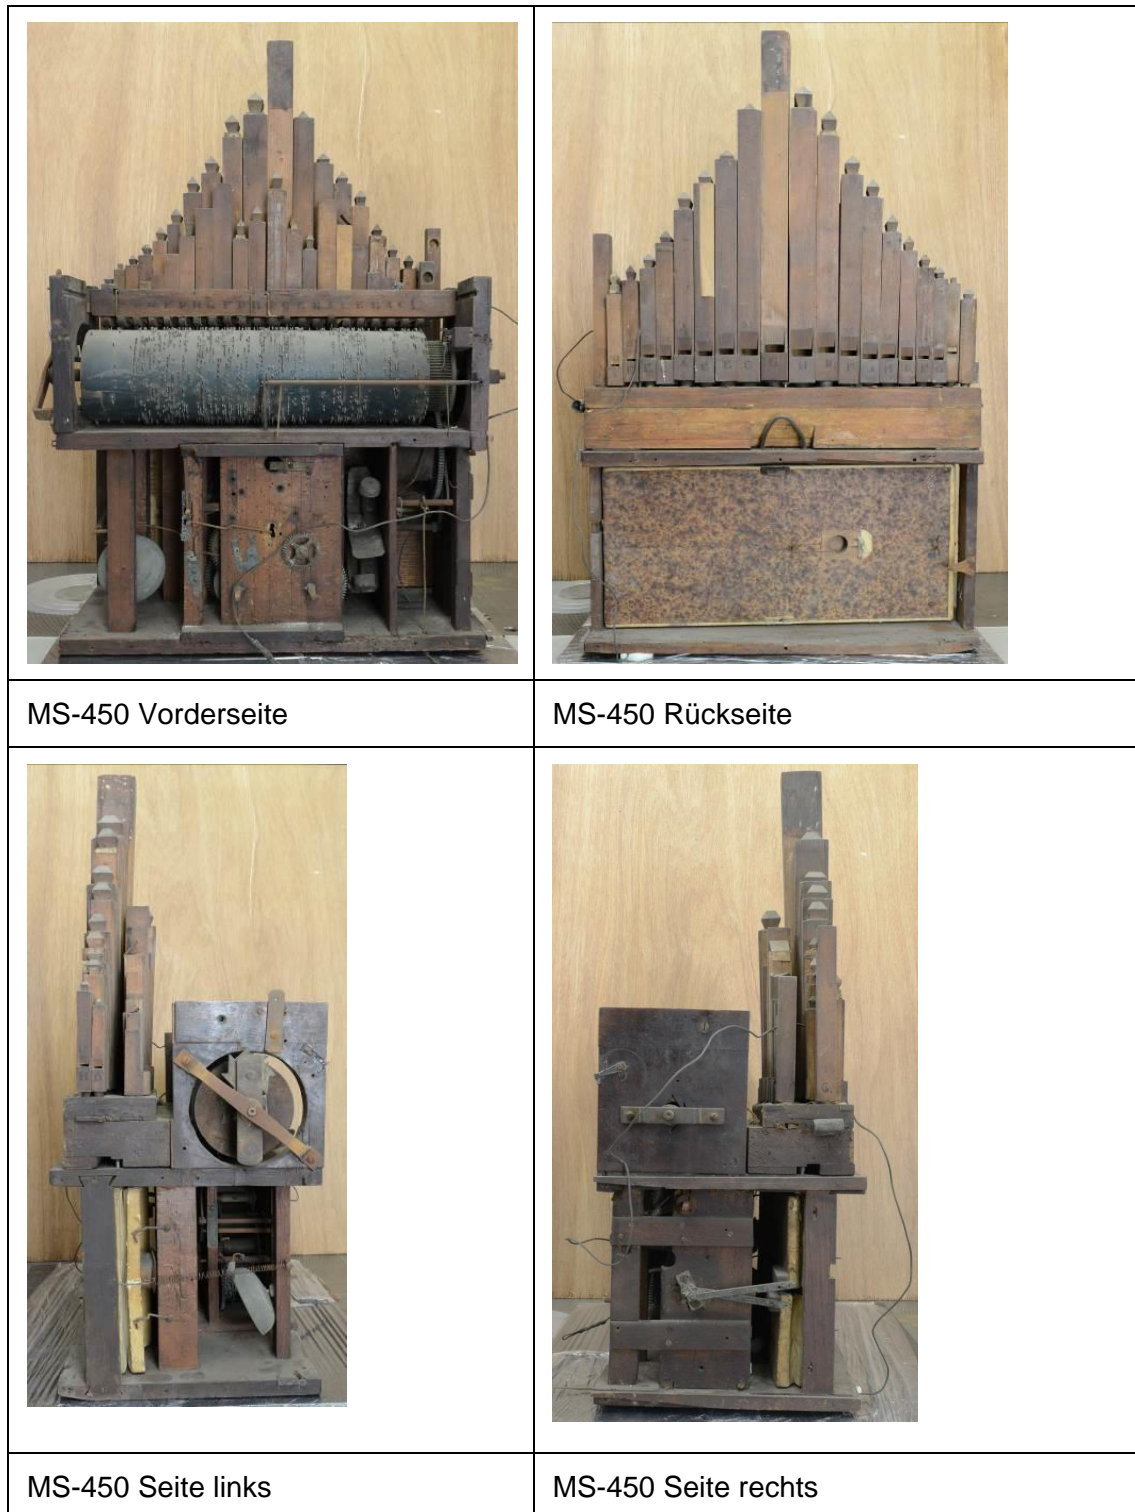
Abbildung 39: Flötenuhr MS-450

Die Flötenuhr MS-450 aus dem Bestand der Musikinstrumentensammlung Stiftung Händel-Haus wurde auf Grund von Insekten-Fluglochfunden zu einem nicht dokumentierten Zeitpunkt mit dem HSM „Hylotox 59“ behandelt.

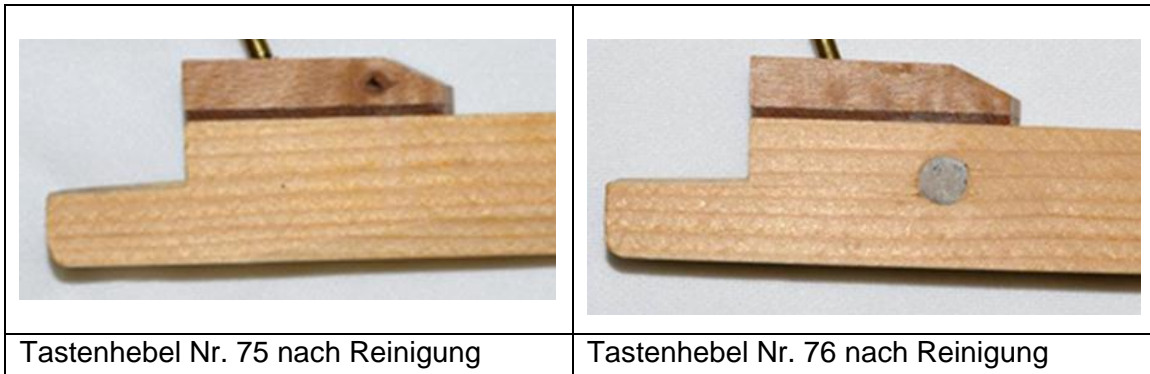
Abbildung 49: Tastenhebel nach Reinigung ([Video Tastenhebel](#))

Die gemessene Restbelastung kann durch tieferliegende Korrosionsanteile und andere Vorbehandlungen hervorgerufen werden oder eine Materialgrundbelastung darstellen.
