Ermittlung und Minderung von Mikroplastik- und Schadstoffemissionen von Kunststoffrasen- Sportplätzen – MiMiK

Abschlussbericht

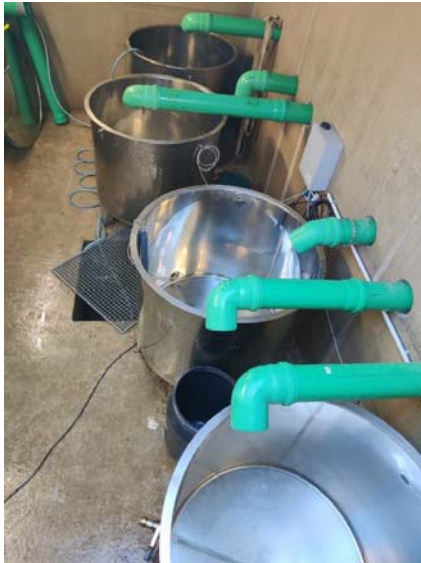
Abbildung 6: Probenahmezellen mit Edelstahlbehältern zur Sammlung der Wasserproben, Sittensen

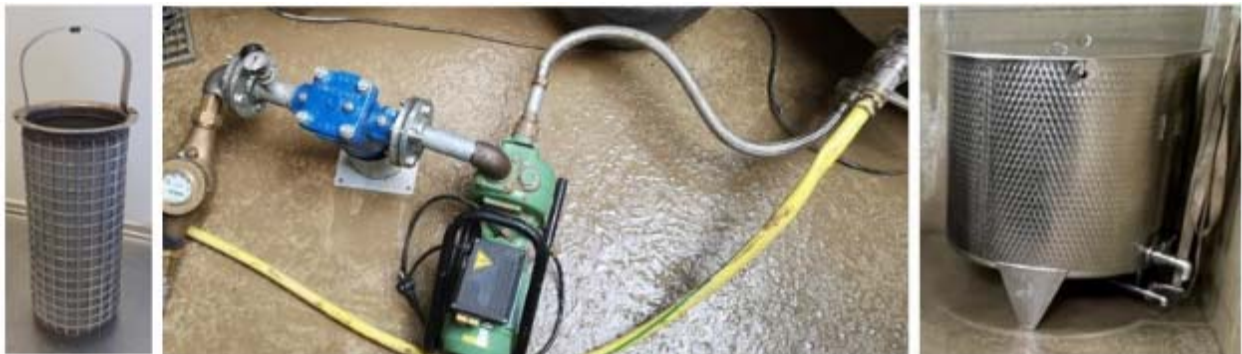
Abbildung 7: Wasserprobenahme mittels Filtration. Links: 10 µm Korbfilter Mitte: Wasserzähler und Rotationspumpe Rechts: zur Sammlung verwendeter Edelstahlbehälter.

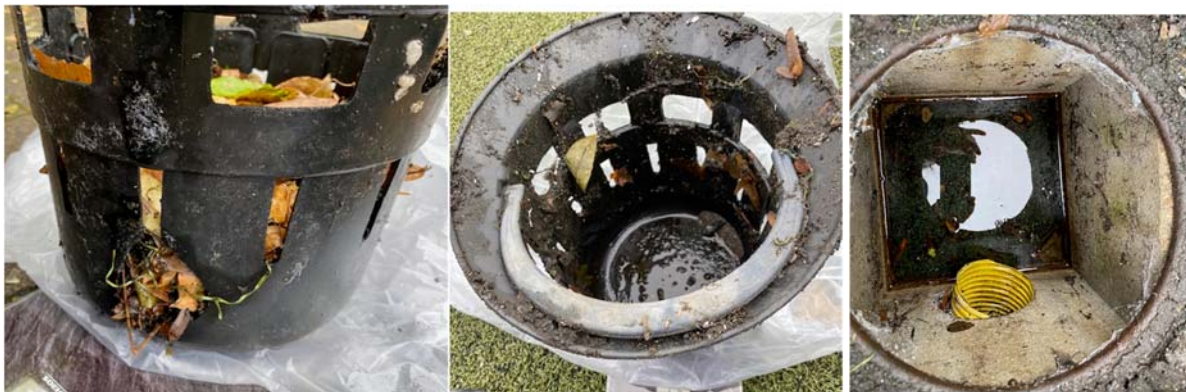
Abbildung 10: Fotos des Auffangkorbes und des Gullys vom Kunstrasenplatz NRW 3

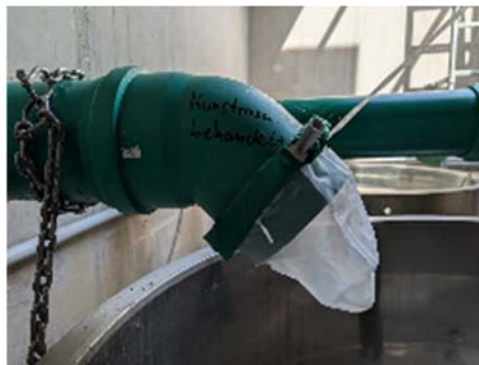
Abbildung 11: Foto eines angebrachten Planktonnetzes an den Drainage Auslauf des Sportplatzes Sittensen

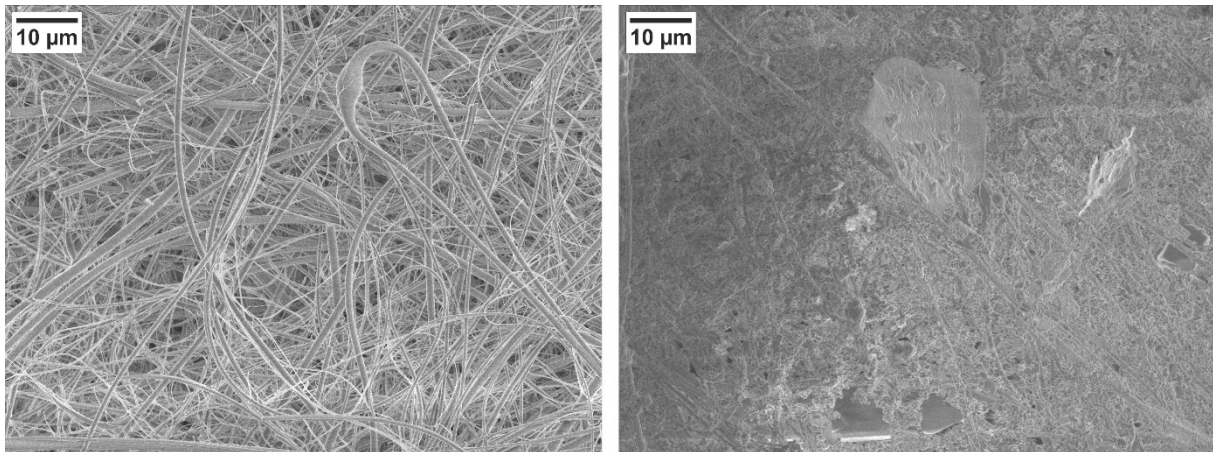
Abbildung 31: REM-Aufnahmen eines unbelegten (links) und des beaufschlagten Filters (rechts) im direkten Vergleich.

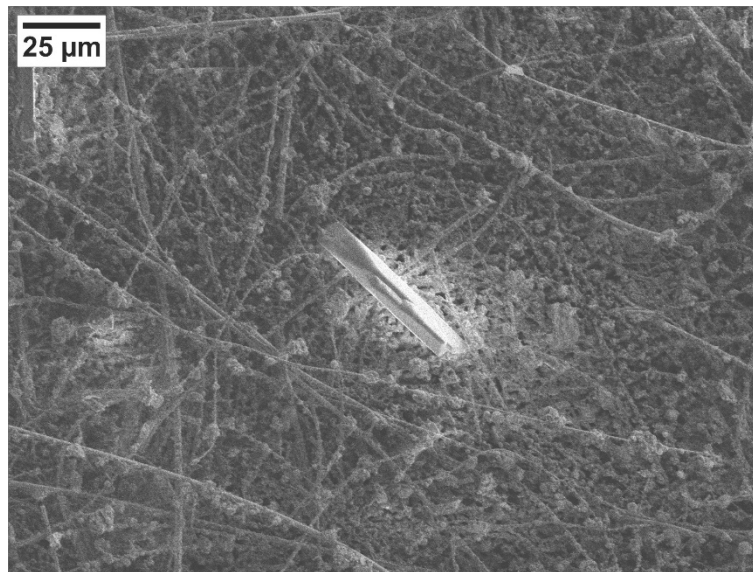
Abbildung 32: REM-Aufnahmen eines Partikels der möglicherweise ein Bruchstück des Kunstrasens darstellt.

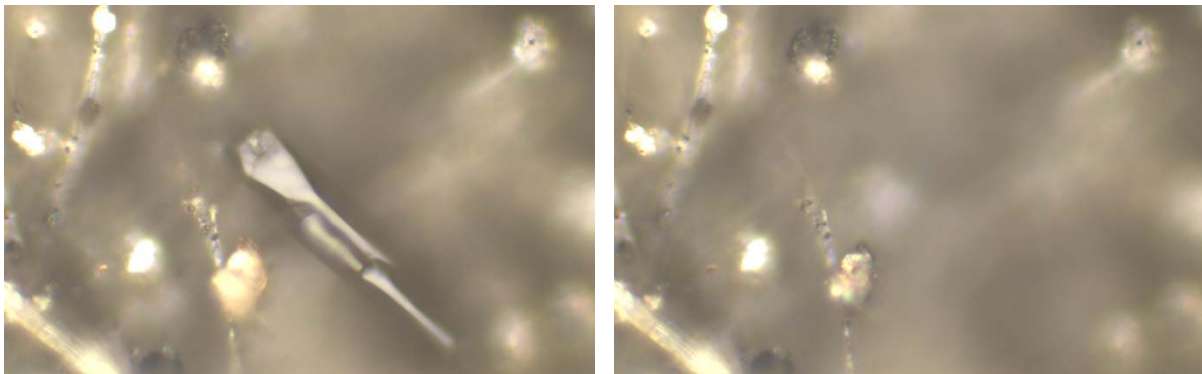
Abbildung 33: Lichtmikroskopische Aufnahme des Partikels aus Abbildung 32 (links) sowie dieselbe Probenstelle nach der Raman-Spektroskopie (rechts). Das Partikel ist nicht mehr vorhanden.

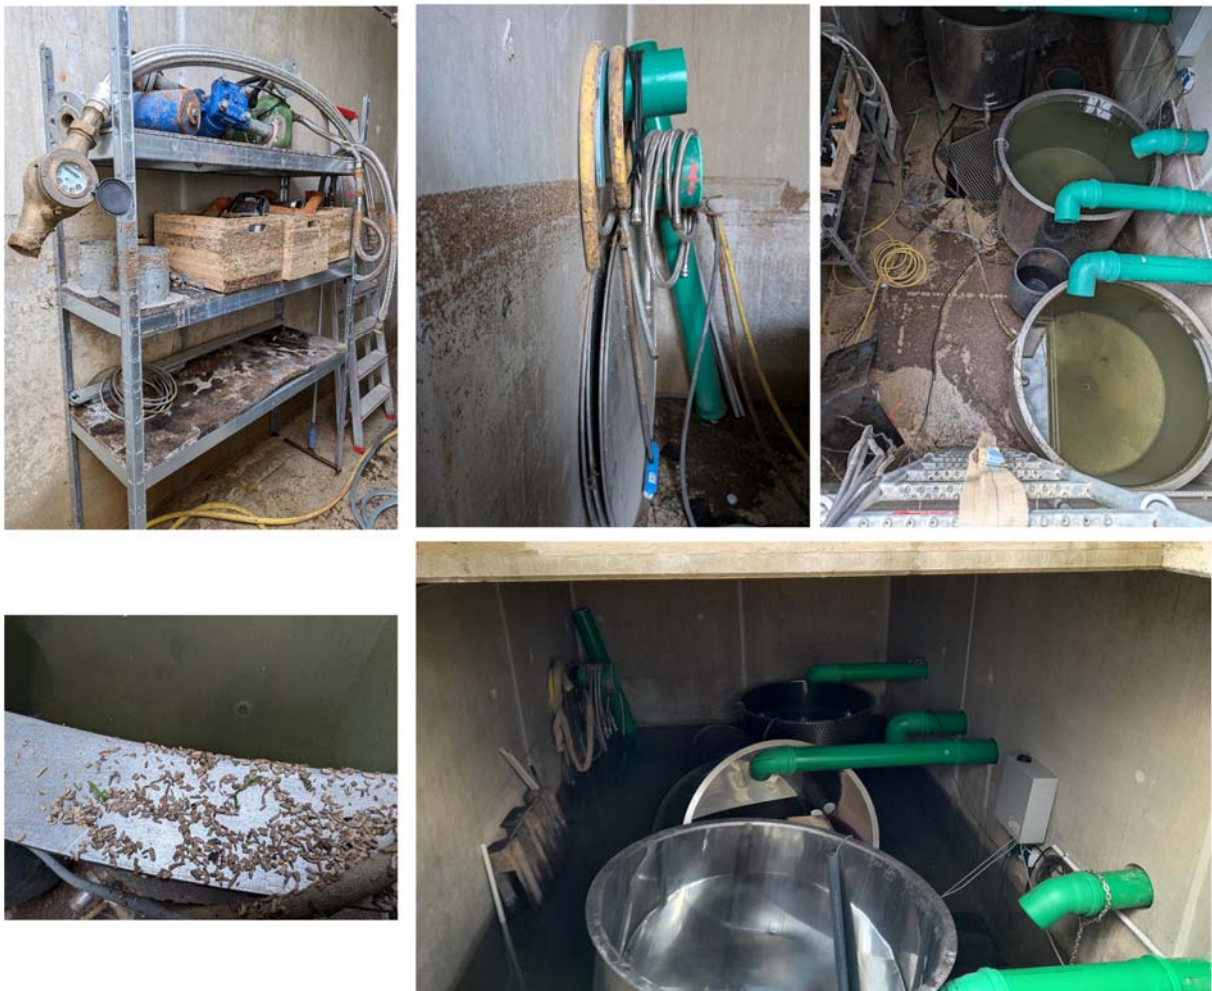
Abbildung 38: Fotos des Probenahmekellers nach einer Überflutung. Der Keller war bis etwa 1,50 m Höhe komplett mit Wasser gefüllt.
