ABSCHLUSSBERICHT

*Einrichtung zur Wiederverwendung historischer Baumaterialien  
in Steinfurt*

Steinfurt  
Im März 2001

Herausgeber:  
Trägerverein Denkmalpflege-Werkhof e. V.

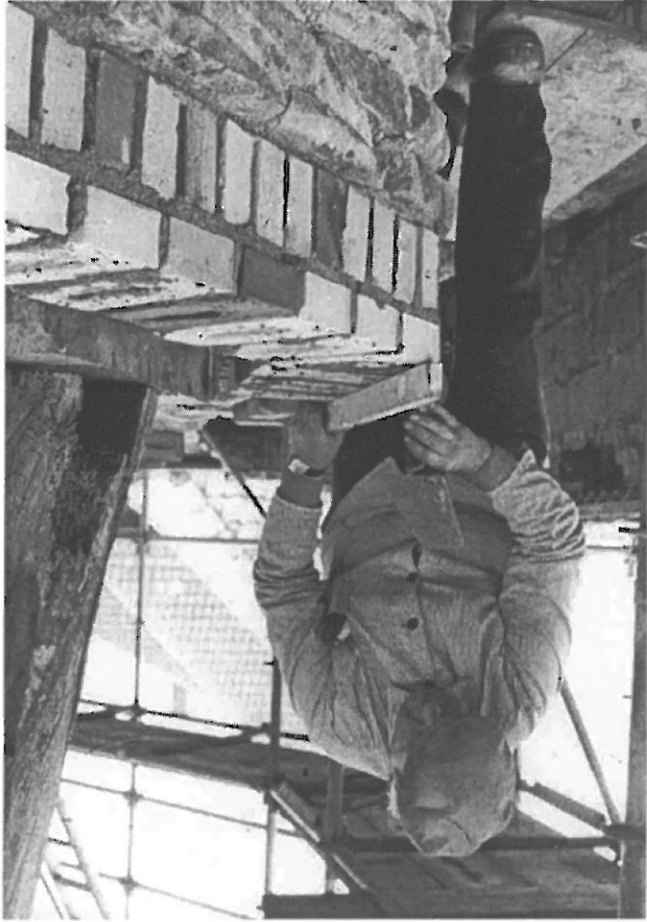
*Für den Wiederaufbau des  
Mauerwerkes des  
Obergeschosses waren nicht  
genügend alte Steine aus dem  
historischen gelben Steinfurter  
Brand vorhanden, so dass der  
Maurer neue Steine aus  
Dänemark verarbeiten musste*

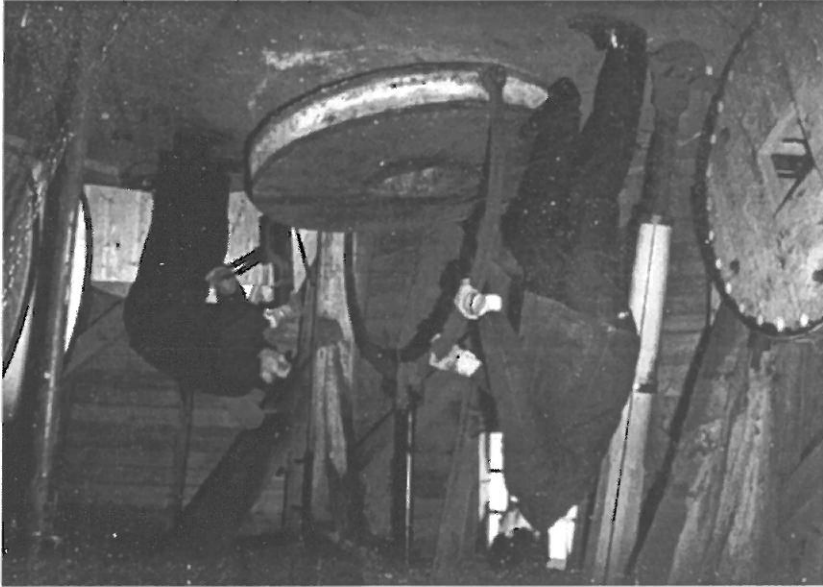
*In den Jahren 1986-88 war die Holländer Mühle wieder reaktiviert worden. Die ABM-Kräfte mussten die alten Techniken – hier: Einsetzen des Mahlsteines- neu erarbeiten.*

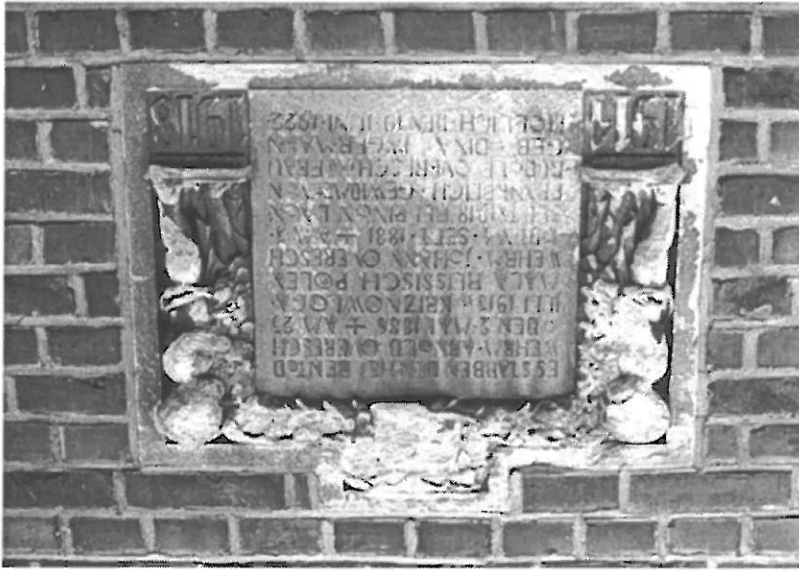
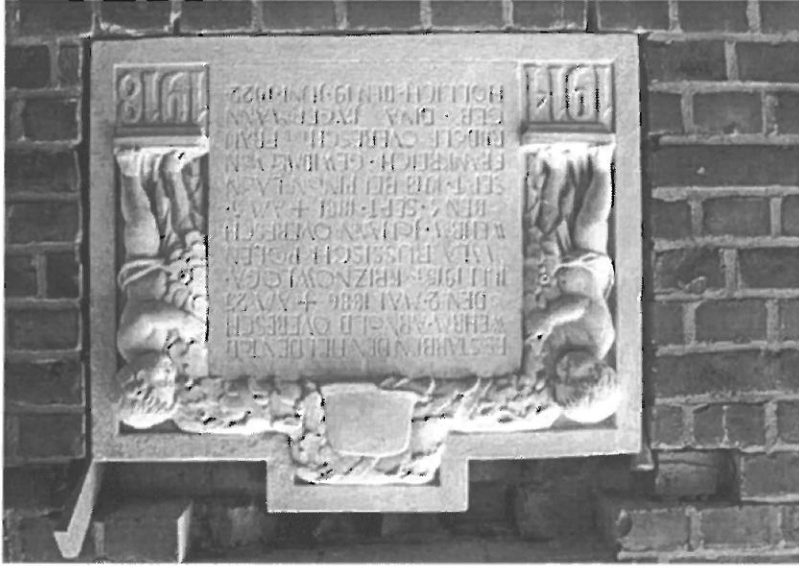
Die Gedenktafel vor und nach der Restaurierung; Nachträglich ist noch eine Verdachung, ebenfalls aus Kalksandstein, angebracht worden. So soll die direkte Beregnung der Gefallenenehrentafel weitestgehend ausgeschlossen werden.

Zum Gedenken der gefallenen Brüder des Erbauers wurde an der Giebelseite, rechts der Eingangstür, eine Ehrentafel eingefügt. Das Steinmetzwerk aus Baumberger Kalksandstein war durch starke Verwitterung mittlerweile, besonders an auskragenden Teilen der Köpfe der seitlichen Putten und der Rankenornamentik stark beschädigt. Mit Hilfe der Förderung durch die Nordrhein-Westfalen-Stiftung konnte die Gedenktafel 1996 restauriert werden.

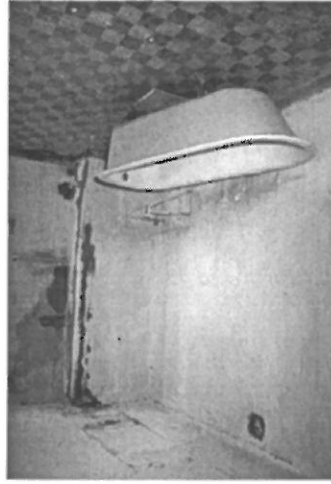
*Das „Badezimmer“; die alte Badewanne, die sich in der oberen Etage des Hauses befand, wurde mithilfe von Gussrohren in die Dachrinne entleert.*

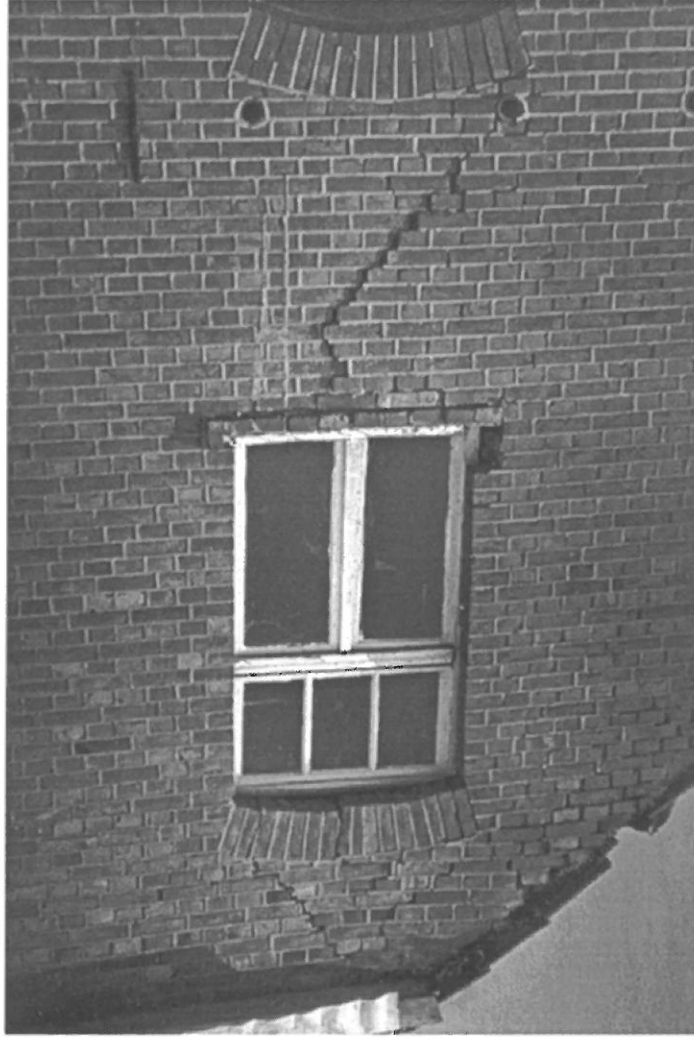
Selbst die Schäden am geklinkerten Außenmauerwerk waren sehr gravierend. Durch Setzungen im Bereich der Bruchsteingründung wies das gesamte umlaufende Sockelmauerwerk viele Risse auf, sodass es wohl in späteren Jahren mit einem Absperputz versehen worden war. Dieser musste jetzt in mühevoller Arbeit abgestemmt und das Sockelmauerwerk erneuert werden.

*Besonders die Fassaden des Stallgebäudes wiesen enorme Rissbildungen, sowohl durch Setzungen, als auch durch unsachgemäße Reparaturarbeiten, auf.*

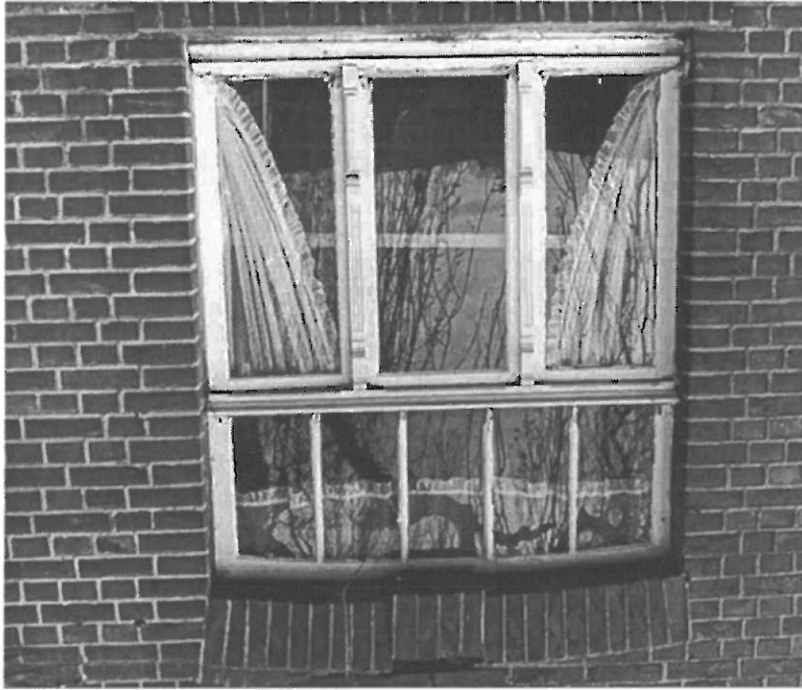
*Die Ansicht des gleichen Eichenfensters von aussen mit dem beschädigten Sturzbojen des Mauerwerks.*

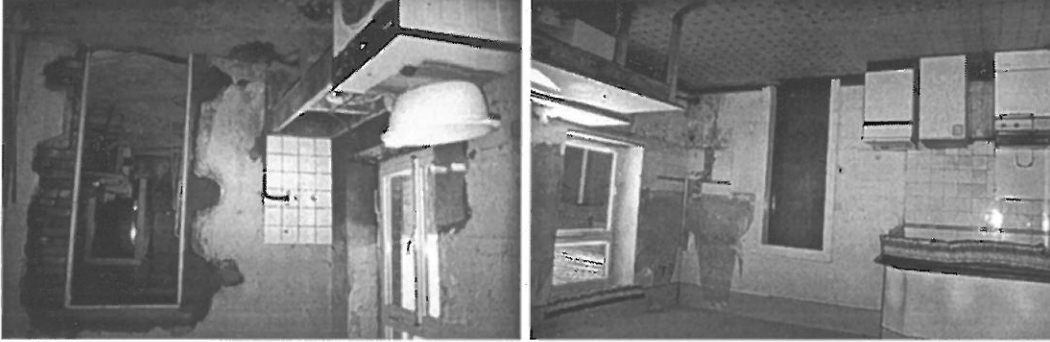
*Die Wohnküche und die Waschküche während der umfangreichen Instandsetzungsarbeiten 1991*

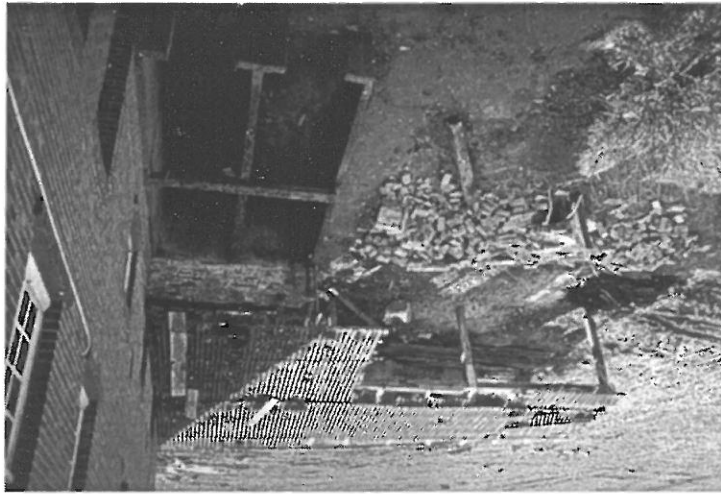
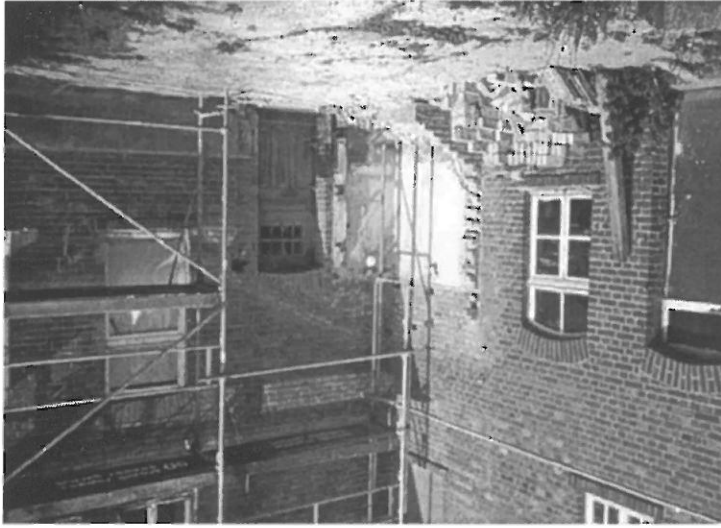
*Zunächst wurden die stark baufälligen kleinen Anbauten am Stallrückgiebel abgetragen.*

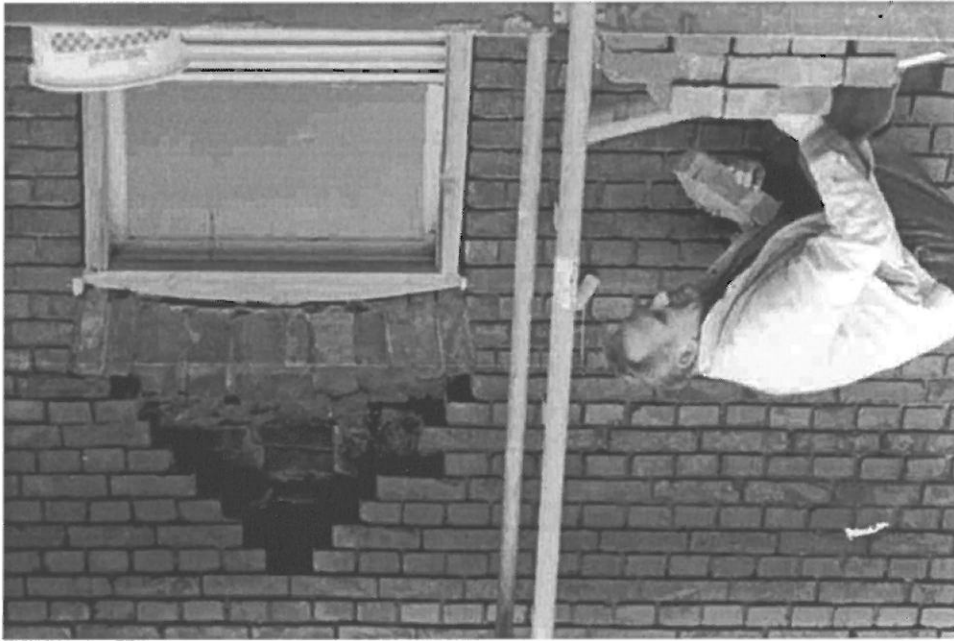
Die Maurerarbeiten, die gleich zu Anfang nötig waren, um z. B. auch die vielen schadhafte Stichbögen in der Außenfassade zu erneuern, erforderten das Beschaffen von großformatigen Ersatzklinkern, die dem Original-Mauerziegel entsprachen. Das durch viele Einschlüsse und unterschiedliche Tonmaterialien lebhaft Bild des vorhandenen Klinkers sollte nicht durch das Einfügen eines herkömmlichen gängigen Artikels aus dem Baustoffgroßhandel verunstaltet werden. Bei den geordneten 28.000 Stück rot-bunten Mauerziegeln handelte es sich um eigens für dieses Objekt angefertigte Ersatzziegel der Fa. Schüring aus Gescher, die ob der erforderlichen Menge zu einem üblichen Preis herzustellen waren.

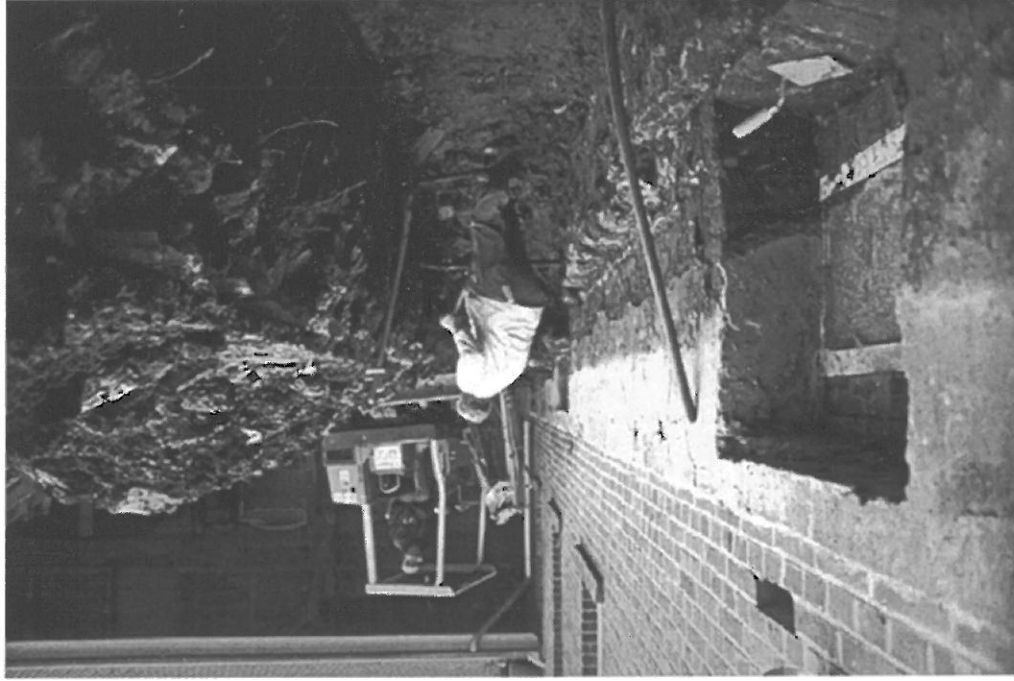
*Das Wohngebäude wurde, um gegen die Durchfeuchtung der Wände dauerhaft vorzugehen nach der Ausschachtung eines Grabens mittels einer neu angelegten Ringdrainage im Bereich der Gründung gegen das Erdreich abgedichtet.*

Um die Feuchteschäden im Kellerbereich, einzelne Räume wurden zeitweise bei starkem Regen überflutet, endgültig beseitigen zu können, wurde es erforderlich, eine Ringdrainage um das Gebäude zu legen. Gleichzeitig nach erfolgter Ausschachtung wurde das, in der Ansicht bis zu 1m sichtbare, Sockelmauerwerk nahezu vollständig ausgetauscht. Es wurde dann nach Verfügung im Erdbereich neu und nach heutigem Standard abgedichtet.

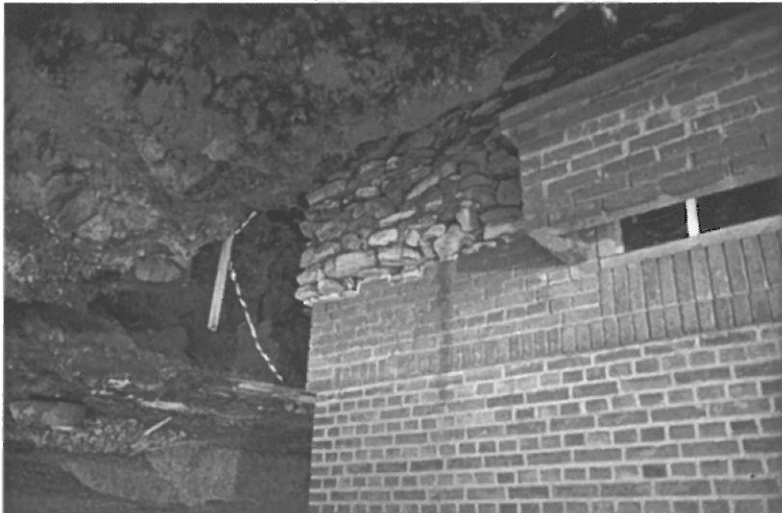
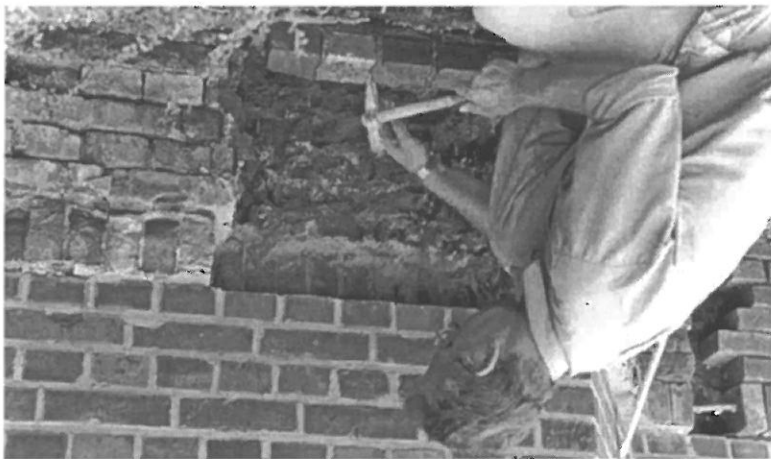
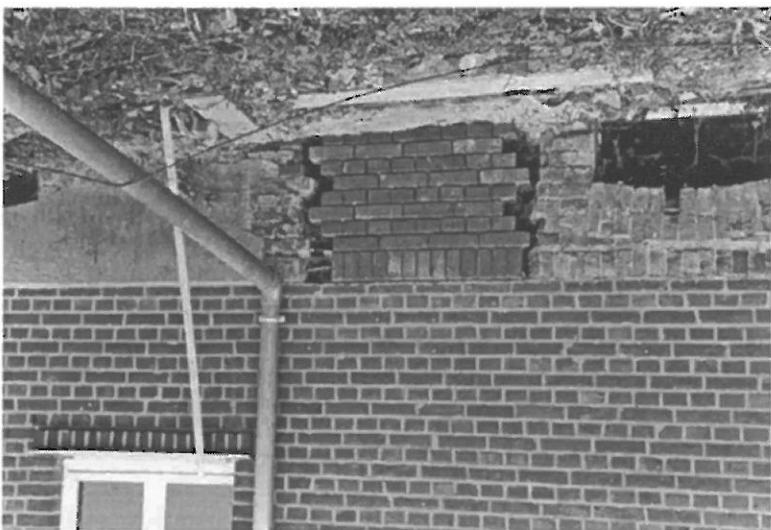
*Das leicht auskragende Sockelmauerwerk war nachträglich mit einem Sperrputz versehen worden, der nun abgestemmt und neu aufgemauert wurde. Die Bruchsteingründung wurde ebenfalls gesäubert und abgedichtet.*

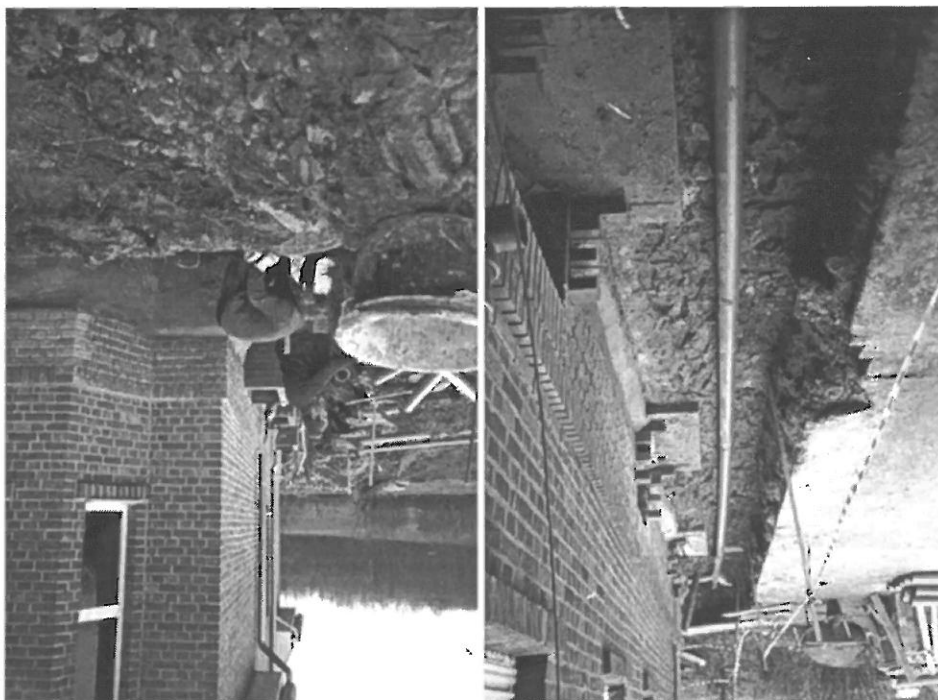
*Nach über 70 Jahren erhielt das Anwesen eine Kläranlage mit Tropfkörper, sowie Heizung und sanitäre Einrichtungen.*

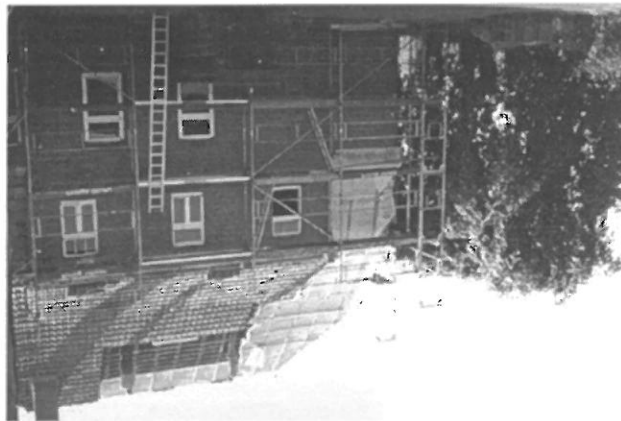
*Die Dachdeckerarbeiten wurden zunächst von den ABM-Kräften übernommen, die mit den Arbeiten des Einziehens der Unterspannbahn und des Anbringens der Lattung für die Neueindeckung begannen.*

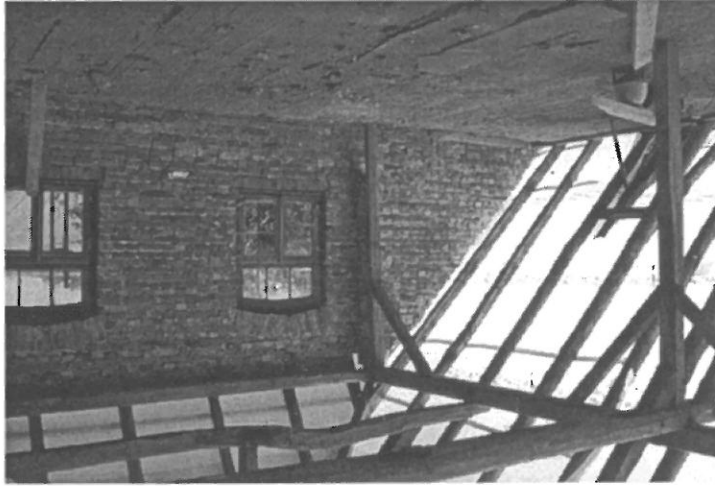
*Das Dachgeschoss des Wohnhauses mit den Originalfenstern im Lasuranstrich. Auch hier, ebenso wie im I. OG, musste der Dielenboden aufgrund des schlechten Zustandes komplett erneuert werden.*

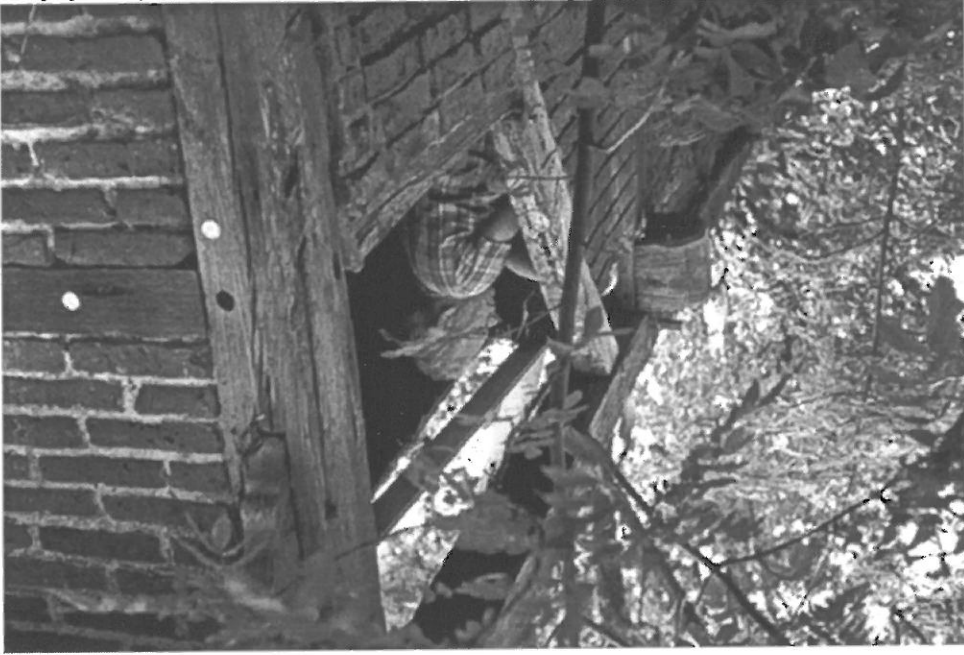
*Jeder Holzbalken ist in seiner Lage und in seiner Aufgabe für die Statik des Holzständers in einem Nummernplan festgehalten, sodass ein Wiederaufbau nach der erforderlichen Restaurierung einzelner Bauteile problemlos möglich ist.*

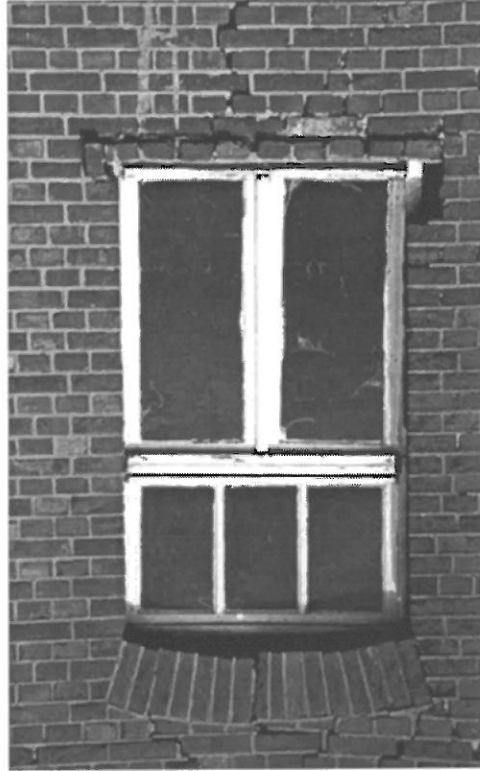
*Den oberen Abschluss der Wandöffnung bildet ein schieferter Sturz. Der Segmentbogen hat eine Überhöhung von 3-4 cm. Ein Stein Sims, bei der intakten Maueröffnung eine vorgezogene wenig geschwungene Kollschicht, schließt die Öffnung nach unten an der Brüstung ab. Das Originalfenster - das Foto zeigt eine unsachgemäß nachgearbeitete Version am Stallrückgiebel - hat entsprechend der Vorgabe durch die Sturzbogenmauerung ebensolche Stichbögen.*

Grundsätzlich waren alle untersuchten Fenster wegen fehlender regelmäßiger Wartung in der Oberfläche und auch schon in einigen wichtigen Teilen der Konstruktion stark beschädigt. Besonders betroffen waren die unteren der Bewitterung stärker ausgesetzten Rahmenteile. Im oberen Bereich handelt es sich fast ausschließlich um oberflächige Beeinträchtigungen. Die Fensterverschlüsse waren in fast allen Fällen nicht mehr funktionstüchtig.

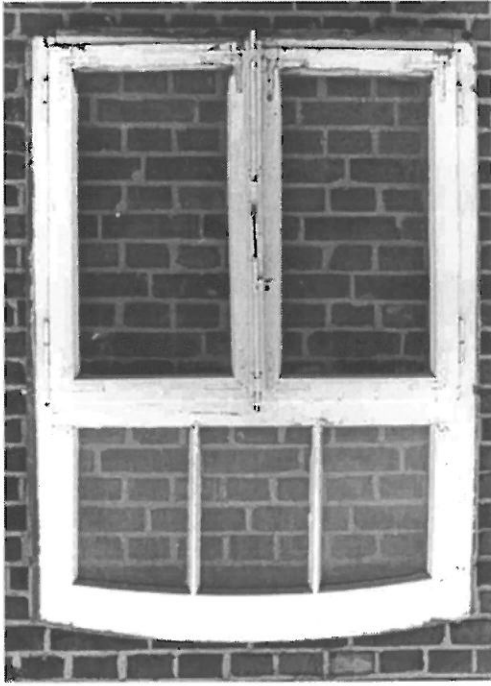
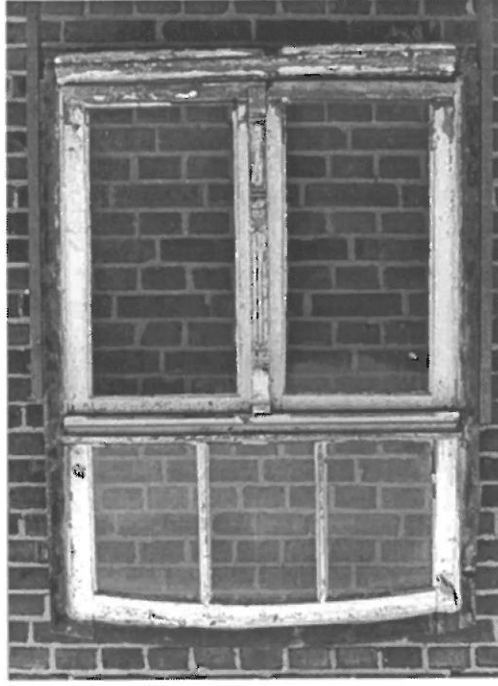
Die sprossenlosen Drehflügel lassen sich nach innen öffnen. Der Verschlussmechanismus besteht aus einem aufliegenden Treibriegel.

Das exemplarisch herausgegriffene Fenster des Rückgiebels, 1. Obergeschoss, ist wie nahezu alle Originalfenster ein 2-flügeliges Blendrahmenfenster mit feststehendem 3-teiligem (2 senkrechte Sprossen) Oberlicht und Einfachverglasung.

Die beispielhaften Fenster des Gehöftes Overesch wurden in den 20er Jahren aus Eiche in ihrer Gestaltung und konstruktiven Ausführung zeitgemäß gefertigt. Die Dritteilung des Scheibenmaßes ( 1/3 Oberlicht - 2/3 Flügel ) in der Höhe ist eine Vorgabe, die sicherlich noch der vorhergehenden Fensterbaukunst stark verhaftet ist. Die Einflüsse durch den Jugendstil sind deutlich.

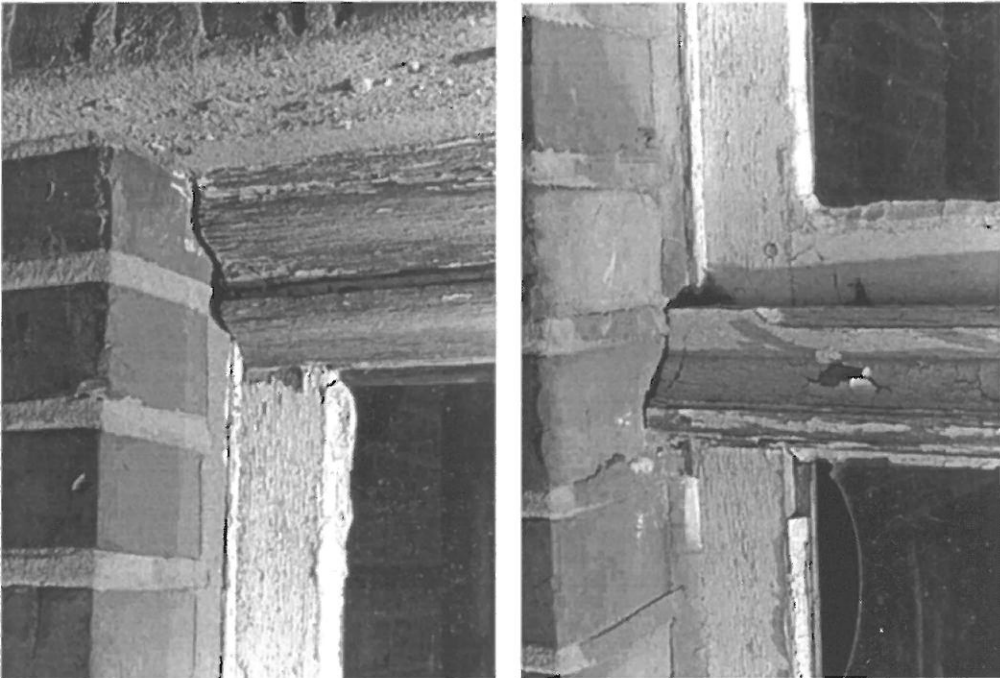
Der Kämpfer und die Sohlbank, die unteren Rahmenhölzer, sind durch stark gerundete Profile wichtige konstruktive und auch gestalterische Elemente. Sie dienen der Betonung der Wagerichten, garantieren zudem den Ablauf des Regenwassers. Die Profilierung schützt die unteren Rahmenhölzer vor Verwitterung.

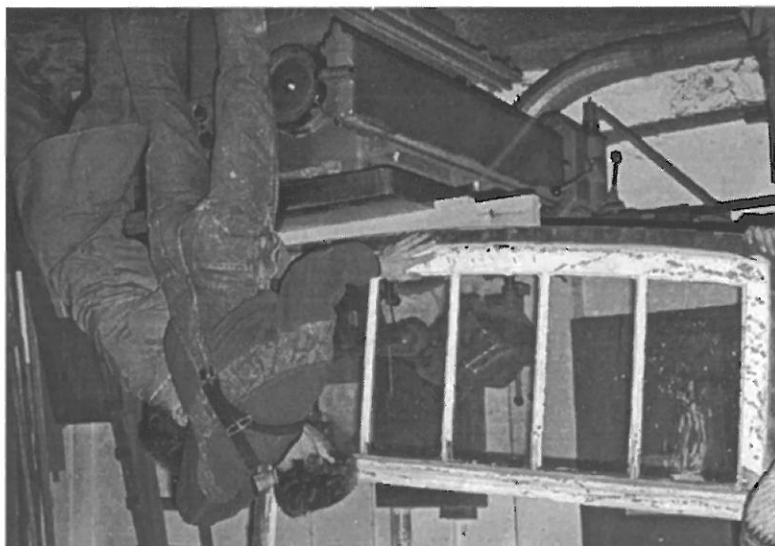
*Für die Fertigung eines klassischen Kastenfenster wird der Blendrahmen des restaurierten Eichenfensters an der Fassade mit einer Nut versehen. Durch einen zusätzlichen, gedämmten Leibungsrahmen wird das alte Einfachfenster mit dem neuen inneren Fenster verbunden.*

Der Innenflügel, der  
eigentliche  
Flügelrahmen hat  
einen größeren  
Querschnitt, der  
Außenflügel ist sehr  
viel leichter  
bemessen. Durch  
einen Beschlag  
(Kupplungen)  
werden beide  
miteinander  
verbunden.

Das Verbund- und das Kastenfenster garantieren beide als klassische Doppelfenster die Sicherung des Bestandes bzw. die Beibehaltung der Querschnitte des Originals, so dass bei einer gelungenen Ausführung das Fenster äußerlich vom Original nicht zu unterscheiden ist. Um den Verlust an Wärmeenergie durch Einfachverglasung zu verringern, wurden schon immer verschiedenste Lösungen zur Herabsetzung des Wärmedurchgangs entwickelt.

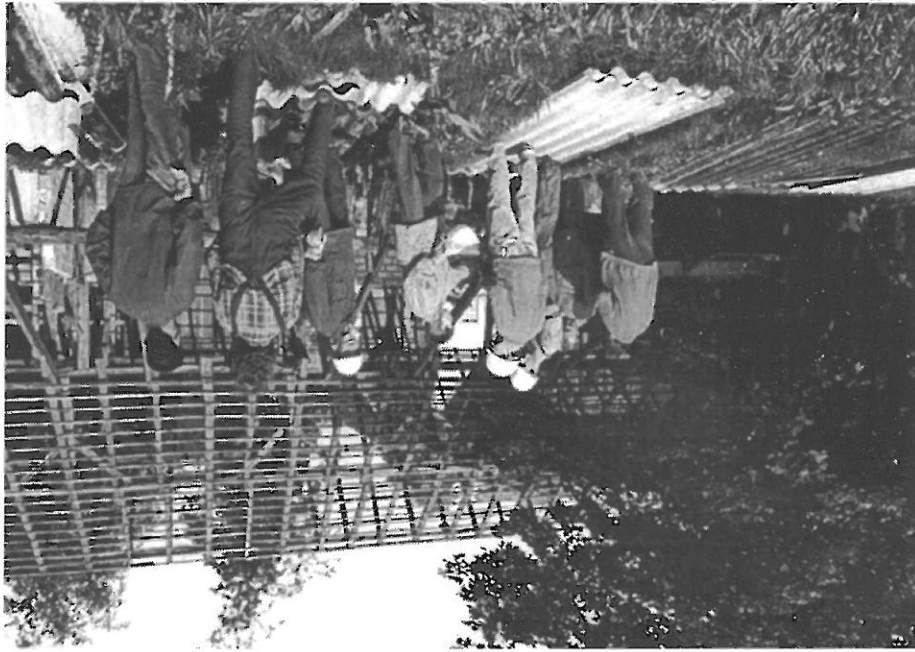
*Das Stallgebäude des ehemaligen Hofes Niedieck in Saerbeck wurde nach Schnellaufmass und Anfertigen eines Nummerplans zur Kennzeichnung der Holzbauteile der Konstruktion, das zum Wiederaufbau an anderer Stelle vorgesehen war, niedergelegt.*

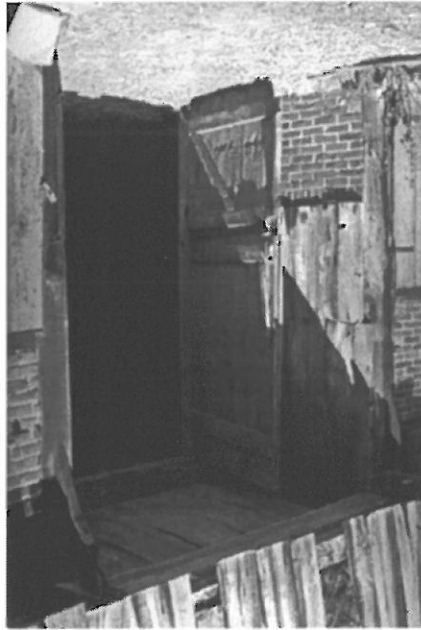
Die 'Niederöcker', das hintere Eingangstor zum Arbeitsbereich Stall, für Mensch und Tier und zugleich die Einfahrtsöffnung für den Erntewagen. Der Dachüberstand, die Auskragung des Giebels, schützt die Fachwerkwand und ermöglicht das bessere Erreichen der Klappen zum Heulager.

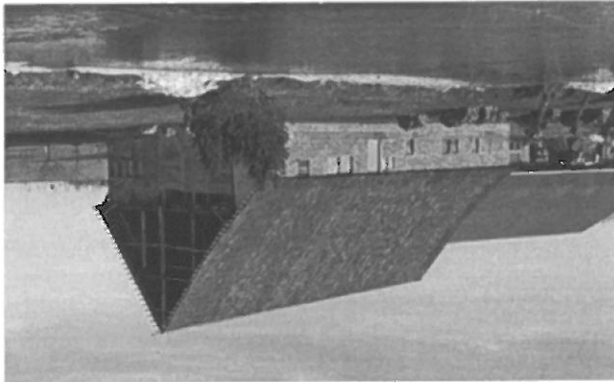
*Die Ausfachungen des Fachwerkhauses Holwick, nach der Umsetzung zum Denkmalpflege-Werkhof, wurden wieder mit roten Mauerziegeln ausgemauert.*

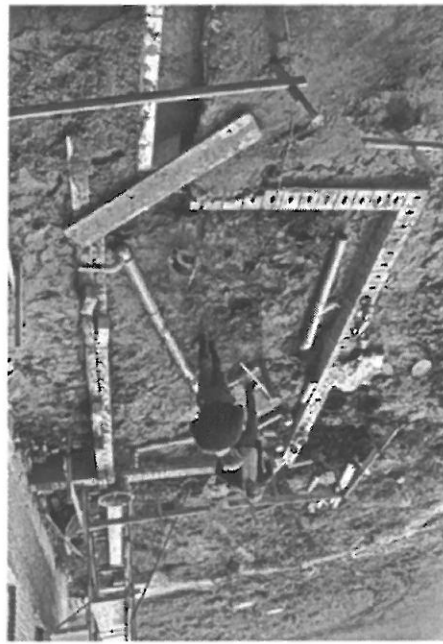
*Die ersten vorbereitenden Arbeiten für den Toilettenanbau: das Erstellen der Gründung und das Verlegen der Abwasser- und der Versorgungsleitungen.*

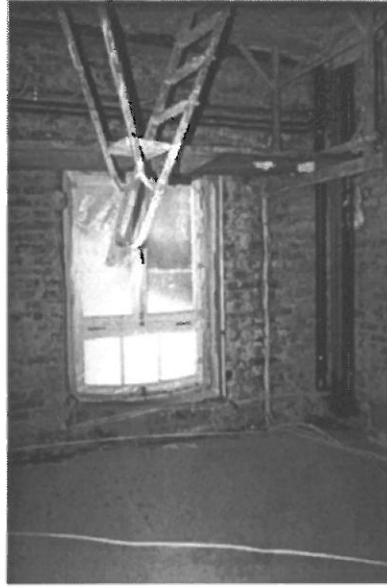
*Die nachträgliche Innendämmung wurde besonders an den Fassadenbereichen dringend erforderlich, bei denen kein 2-schaliges Mauerwerk vorlag.*

Auch das Verfüllen der Luftschicht im zweischaligen Mauerwerk wurde erwogen. Da sich aber herausstellte, dass die Luftschicht in weiten Bereichen bereits vermutlich durch Mäuse und Ratten verfüllt worden war, musste darauf verzichtet werden. Durch die nachträgliche Innendämmung entspricht, so kann man wohl sagen, das Werkhofgebäude heute durch das bereits zweischalige Mauerwerk in seinem Wandaufbau den üblichen Standards des Wärmeschutzes.

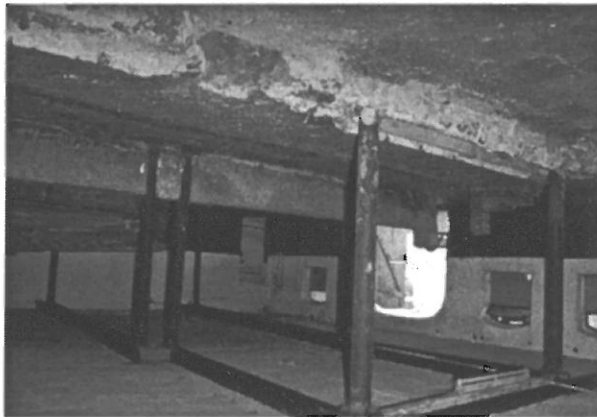
Als die aufwendigste und sehr kostenintensive Bautätigkeit stellte sich das Instandsetzen der Kappendecke zum Dachraum heraus. Die auf alten korrodierenden Eisenstützen ruhende Geschossdecke, die besonders an den Fußpunkten der Stützen durch Dung verrottet war, musste aufgrund der Baufalligkeit durch eine komplett neue Stahlbetondecke ersetzt werden. Auch hier war, wie im Wohnbereich in den ersten Jahren, die tatsächliche Schädigung der Bausubstanz durch mangelnde Instandhaltung unterschätzt worden.

*Die Abbildungen zeigen den Zustand des Stallgebäudes innen, 1991*

Ein Statik- und Tragwerksplanungsbüro musste zu Hilfe gezogen werden. Im Frühjahr 1995 wurde für 4300 DM eine neue Statik mit einem Bewehrungsplan erstellt, sodass die Werkhofmitarbeiter an die Ausführung dieser schwierigen Aufgabe gehen konnten. Allein für Eisen- und Baustahlmatten zur Bewehrung der Deckenkonstruktion musste eine erhebliche Summe aufgebracht werden. Die Materialkosten beliefen sich auf mehrere 10.000 DM.

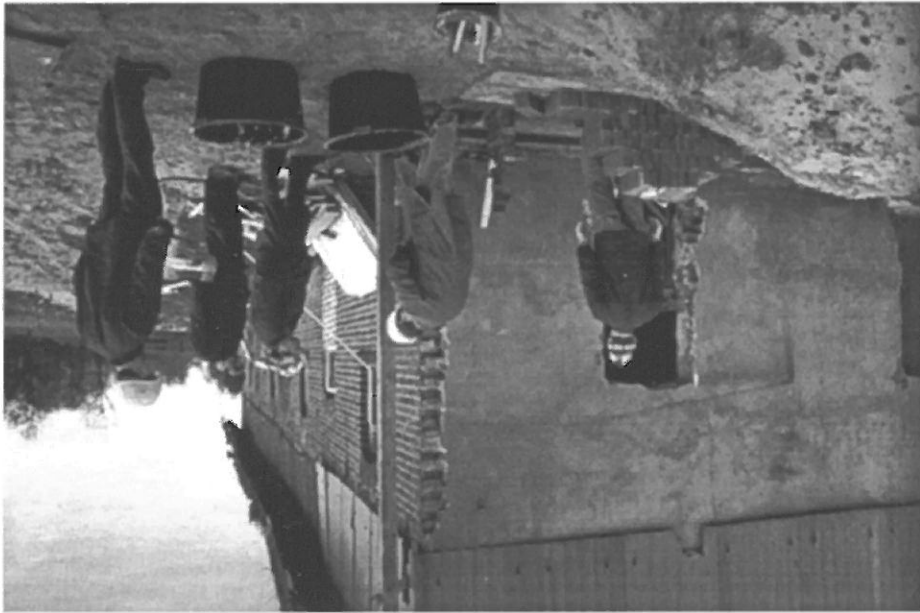
*Die Außenarbeiten am Mauerwerk, die bereits von Mitarbeitern der ersten Maßnahme begonnen wurden (Abb. Oben), konnten jetzt abgeschlossen werden.*

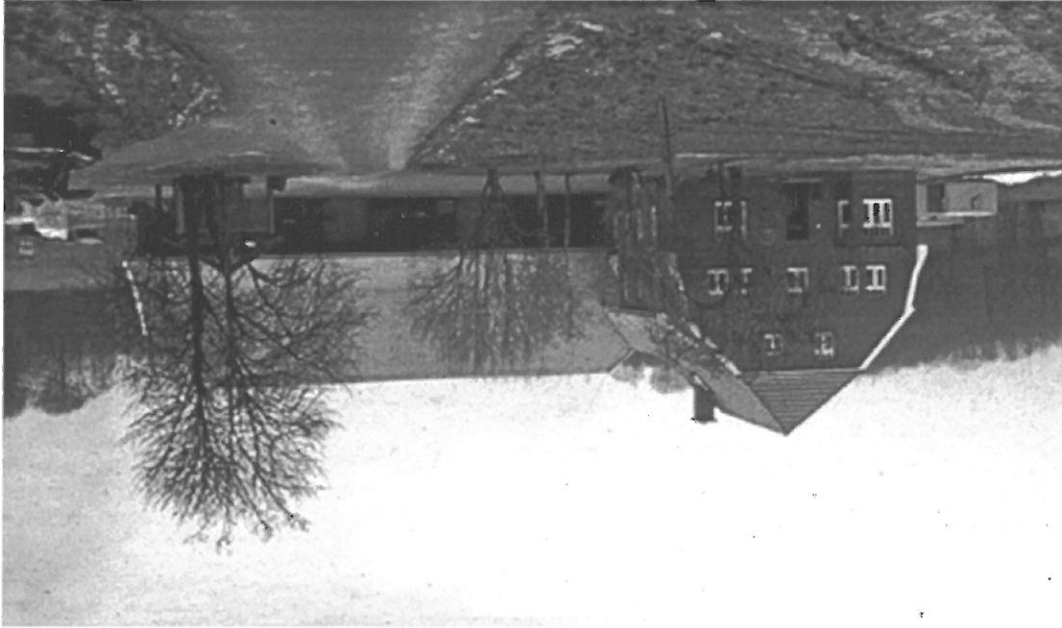
Die Ansicht von Süden ( oben ) und von Westen aus der Umnutzungsplanung für den Bauantrag

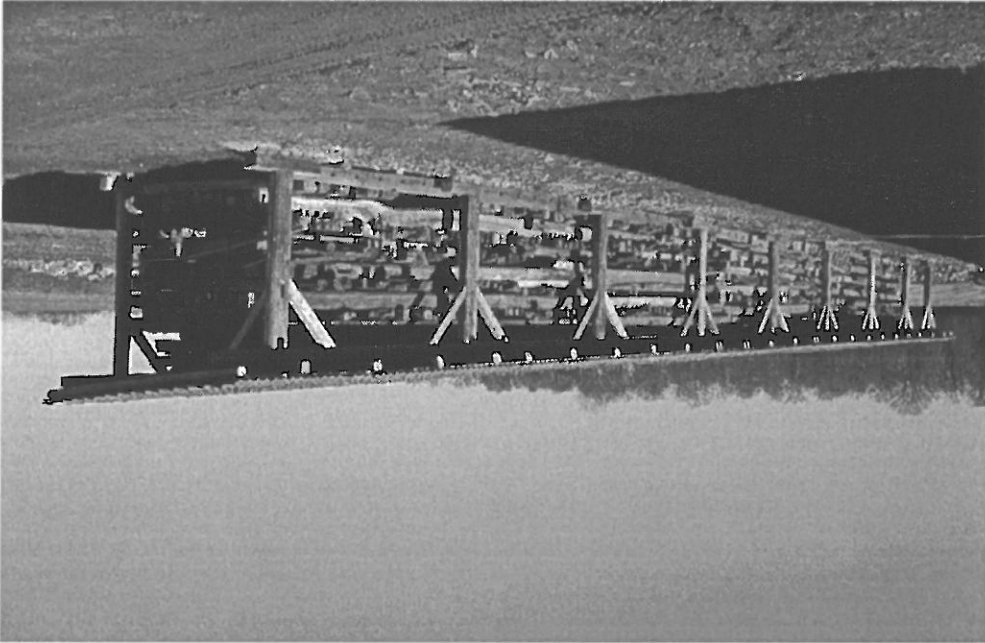
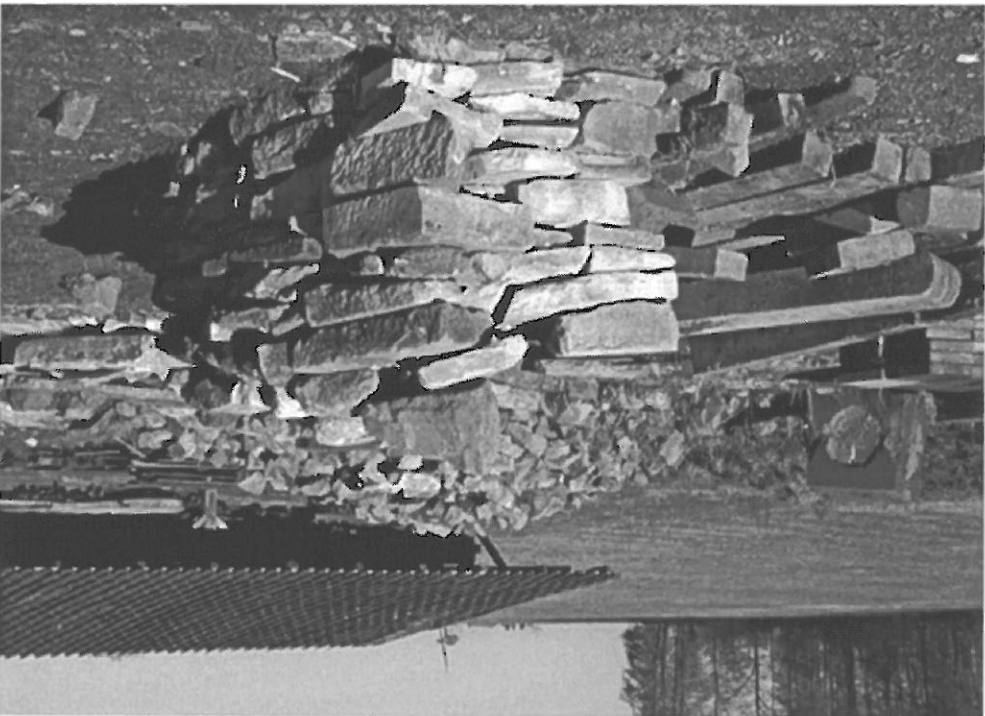
*Die geborgenen Fichtenholzbalken der abgängigen Fachwerkbäude, die zur Wiederverwertung vorgesehen sind, werden unter Dach eingelagert. Auch auf eine umfangreiche Sammlung von Natursteinen kann zurück gegriffen werden.*
