Entwicklung und Erprobung des Seesaniierungsgerätes HSG-93 mit Druckerhöhungsstation

in Zusammenarbeit
Varia - Ing.-Büro Spree - Nafu

Heinersdorf, Februar 1996

Ergebnisbericht zur Erprobung des Seesaniierungsgerätes HSG-93

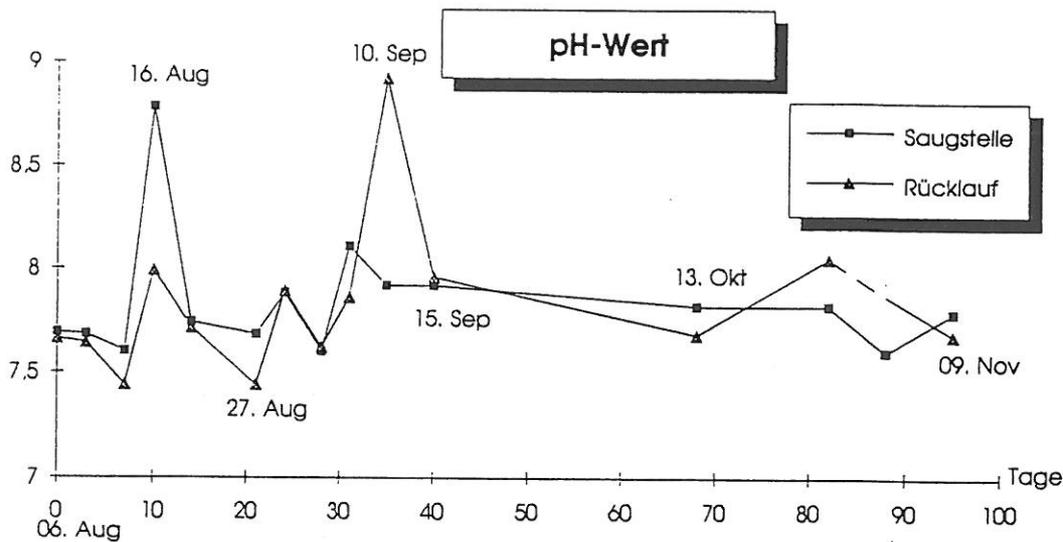
Abb. 1: Gemessene pH-Werte

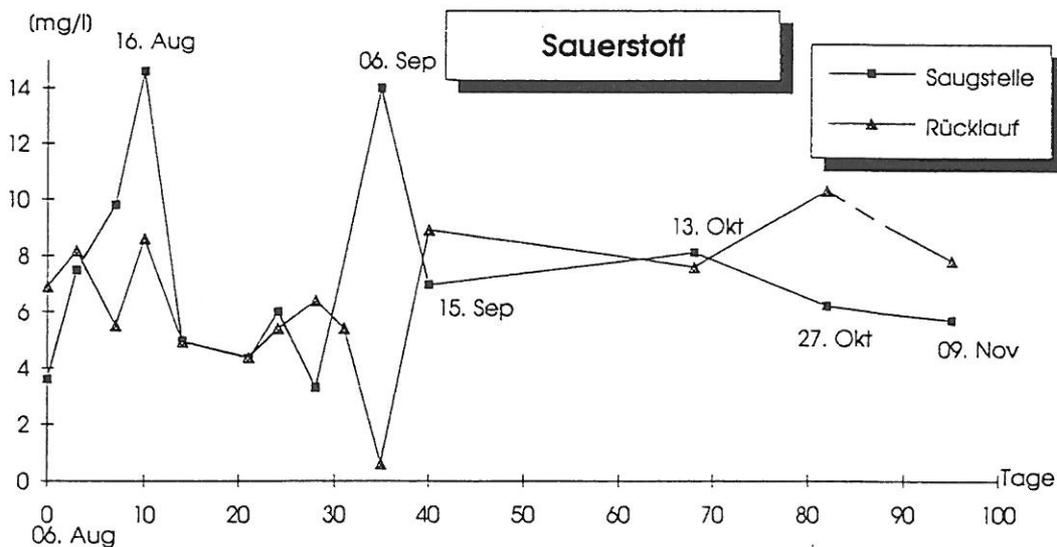
Abb. 2: Gemessene Sauerstoffgehalte

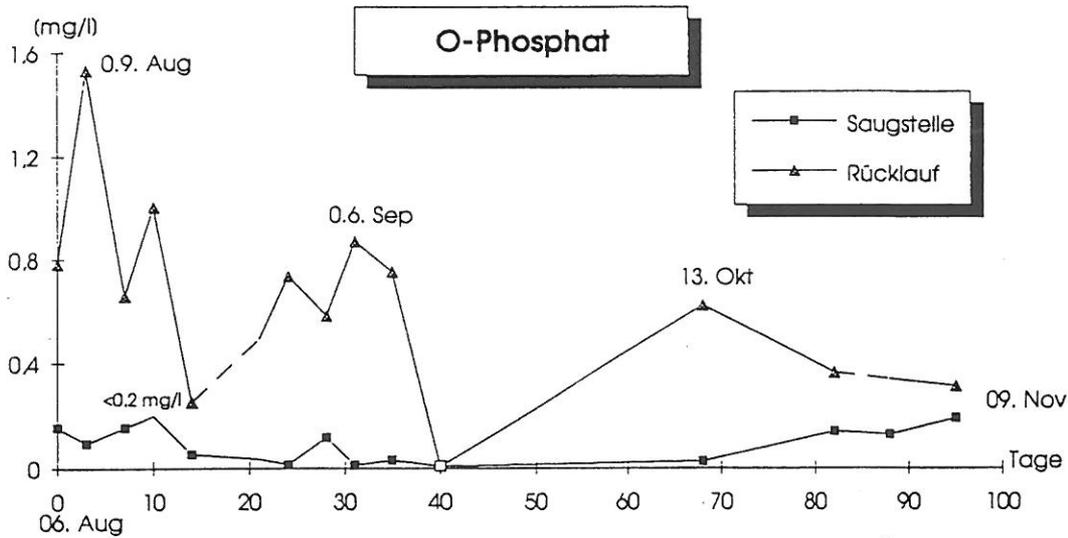
Abb. 3: Ermittelte o-Phosphatgehalte

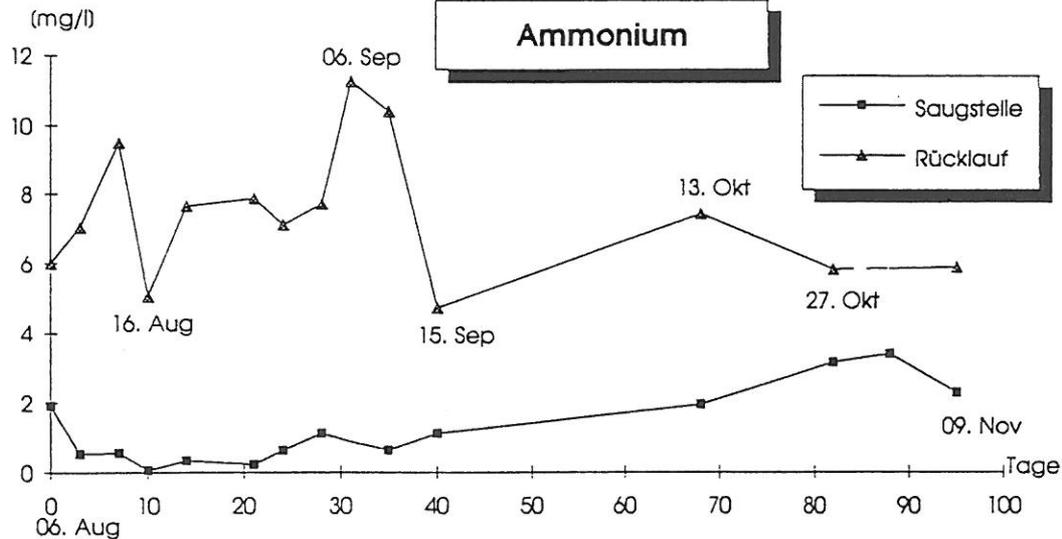
Abb. 4.1: Ermittelte Ammoniumgehalte

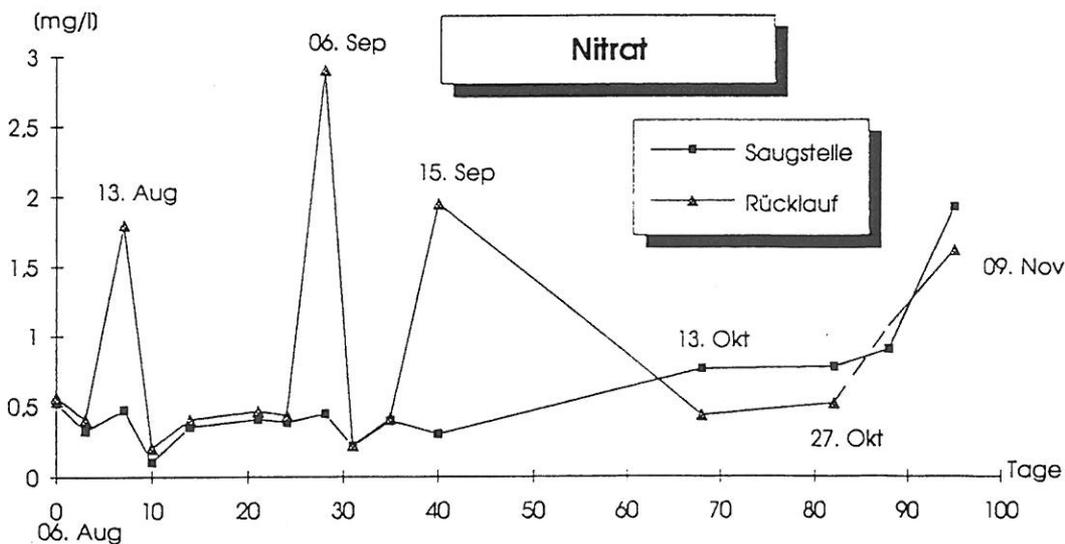
Abb. 4.2: Ermittelte Nitratgehalte

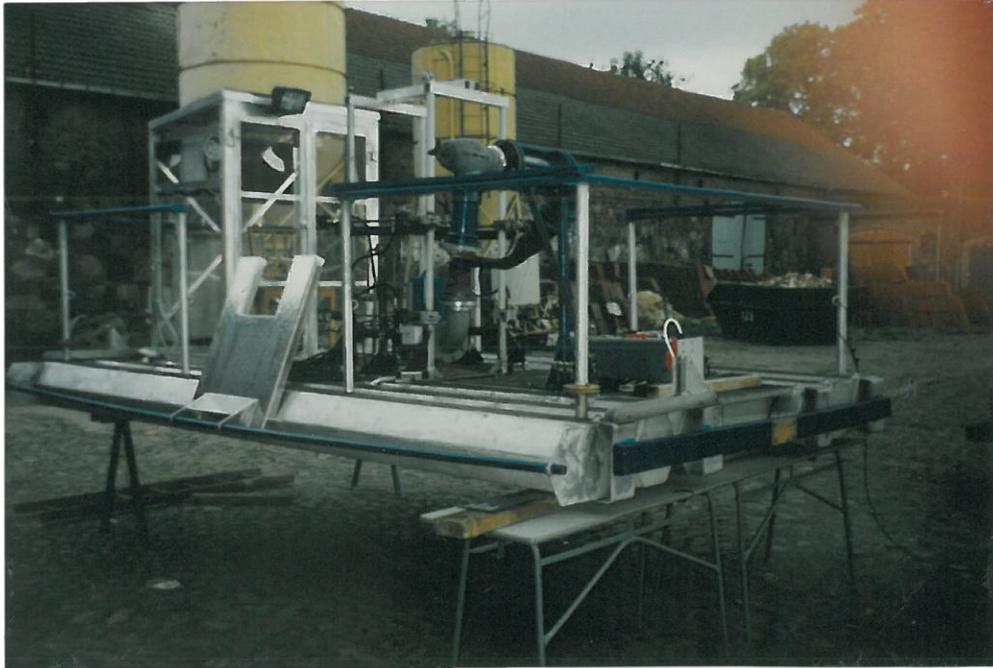
Bild 1: Umbau des Gerätes

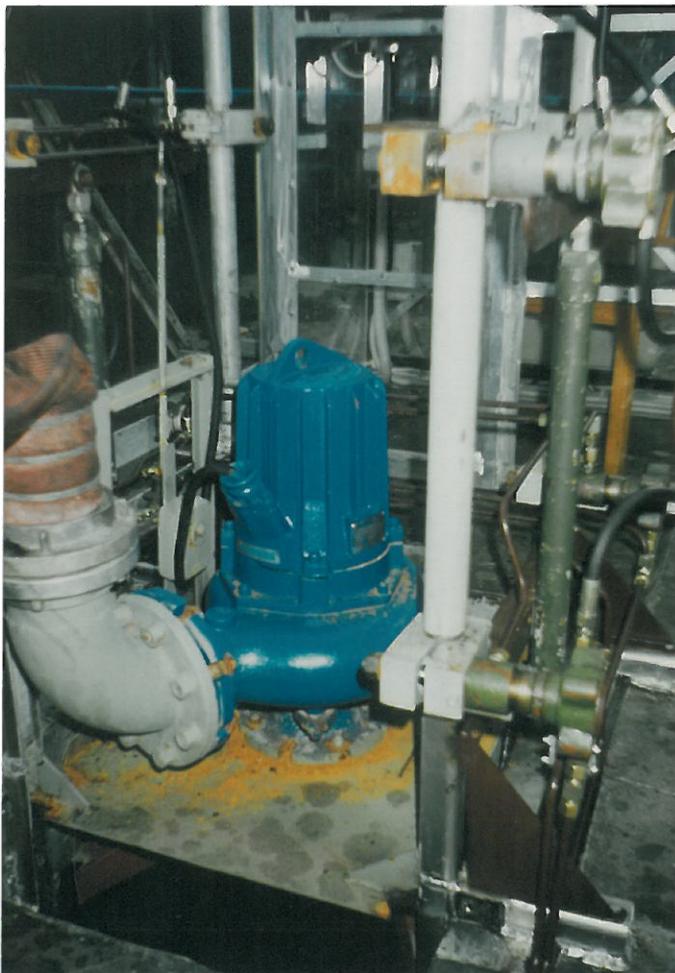
Bild 2:
Schlammförderung

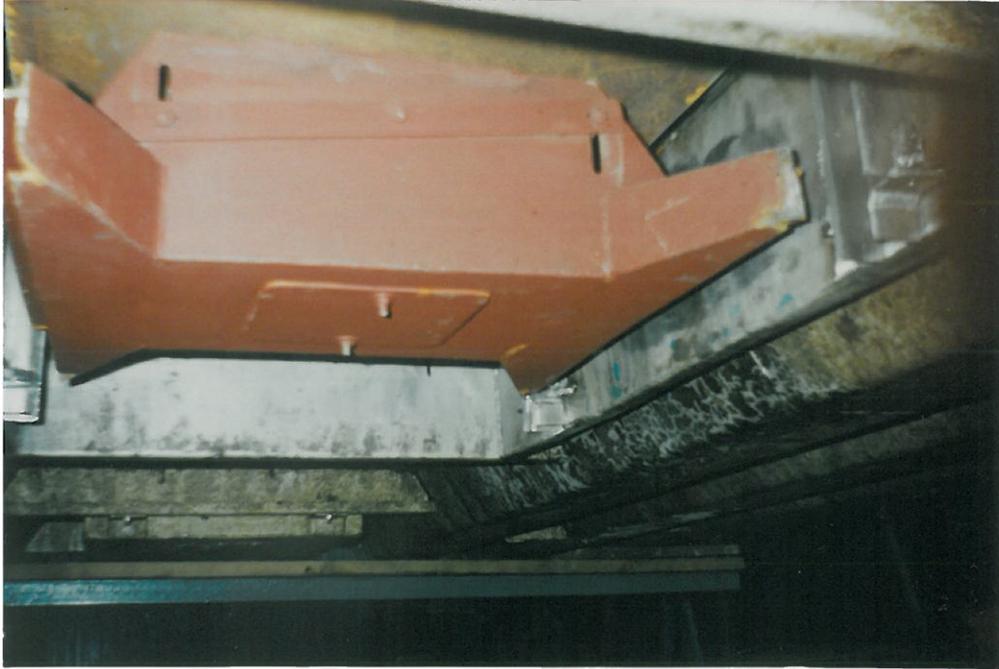
Bild 3: Saugschuhentwicklung

Der Rücklauf erbrachte jedoch eine äußerst geringe Schlammaufnahme, so daß für das Gerät in der Winterperiode 1992/93 ein neuer beidseitig geöffneter Saugschuh entwickelt und gebaut wurde, der die Effektivität wesentlich verbesserte.

Für die Seentschlammung wurde ein neuer Saugschuh entwickelt (Bild 3 der Bilddokumentation). Mit dem Saugschuh wird das Fördergut aus unterschiedlichen Tiefen mittels Abwasser-schlammpumpe angesaugt und in das Spülfeld gefördert.

Die konstruktive Gestaltung des Saugschuhs ist so realisiert worden, daß nur von jeweils einer Seite des Schuhs Faulschlamm aufgenommen werden kann. Die notwendige kleine Öffnung wird aber durch Fremdkörper, Seegras, Schilffreste usw. verstopft. Je nach Tiefe und Schlammzusammensetzung kam es ab und zu zur Verstopfung des Saugschuhs.

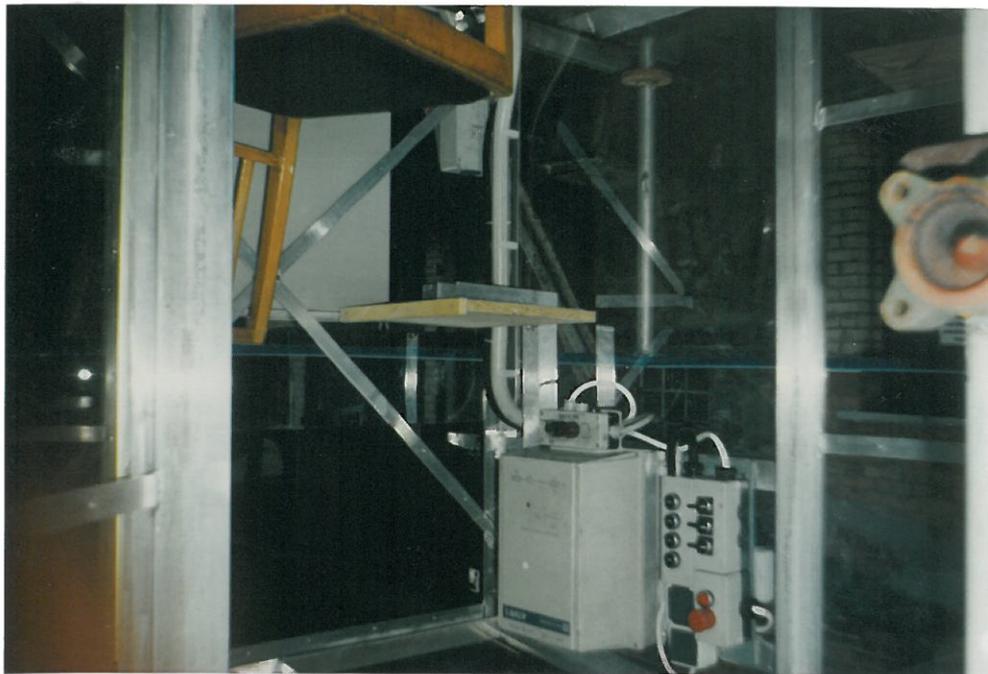
Bild 4: Programmerte Steuerung

Die grundsätzliche Veränderung der Tiefensteuerung des Saugschuhs von Handhydraulik auf eine hydraulische Anlage mit Elektroantrieb für vier gleichzeitig wirkende Steuerzylinder erforderte den Aufbau einer elektronischen Programmsteuerung.

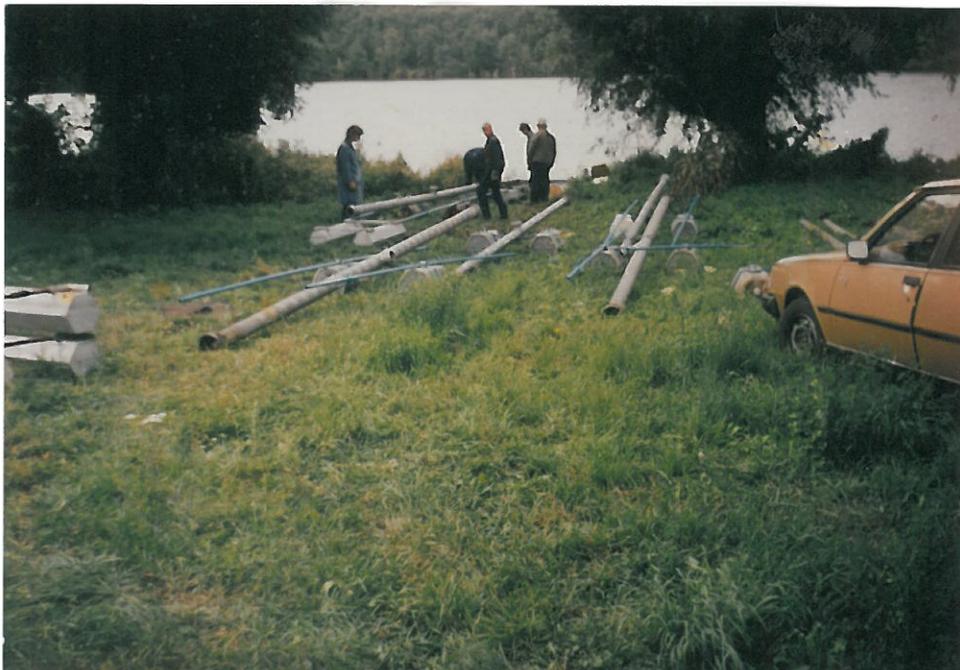
Bild 6: Aufbau Schwimmsteg

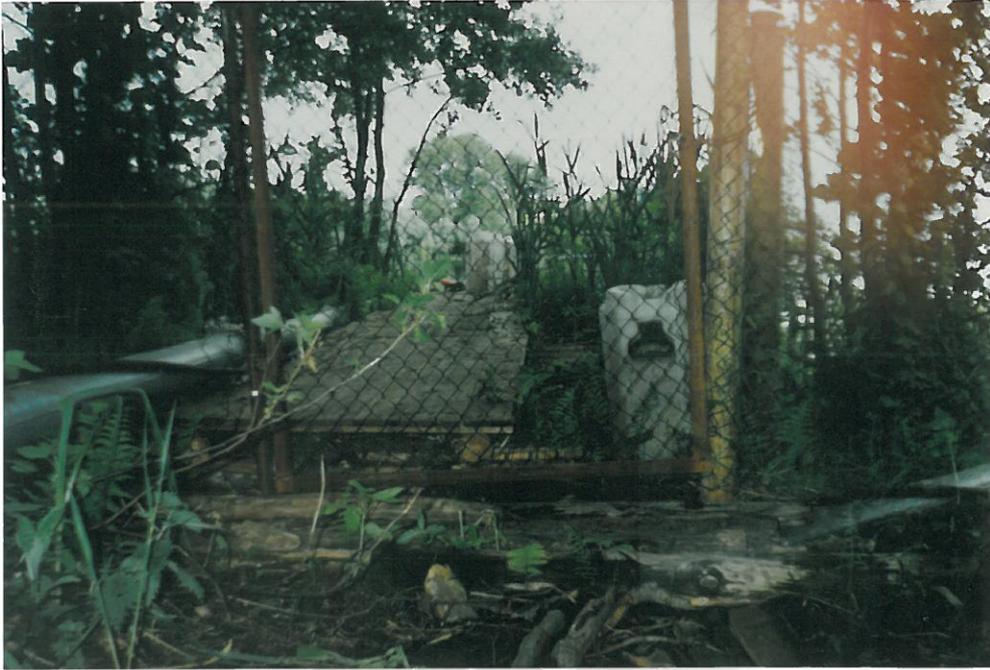
Bild 7: Druckleitung im Auwald

Aus dieser Anordnung resultiert eine zweifache direkte Kreuzung des Bruchwaldgürtels. Die Trasse der Druckrohrleitung erfaßte eine Breite von ca 1 m, die im rechten Winkel zur Uferlinie des Sees lag.

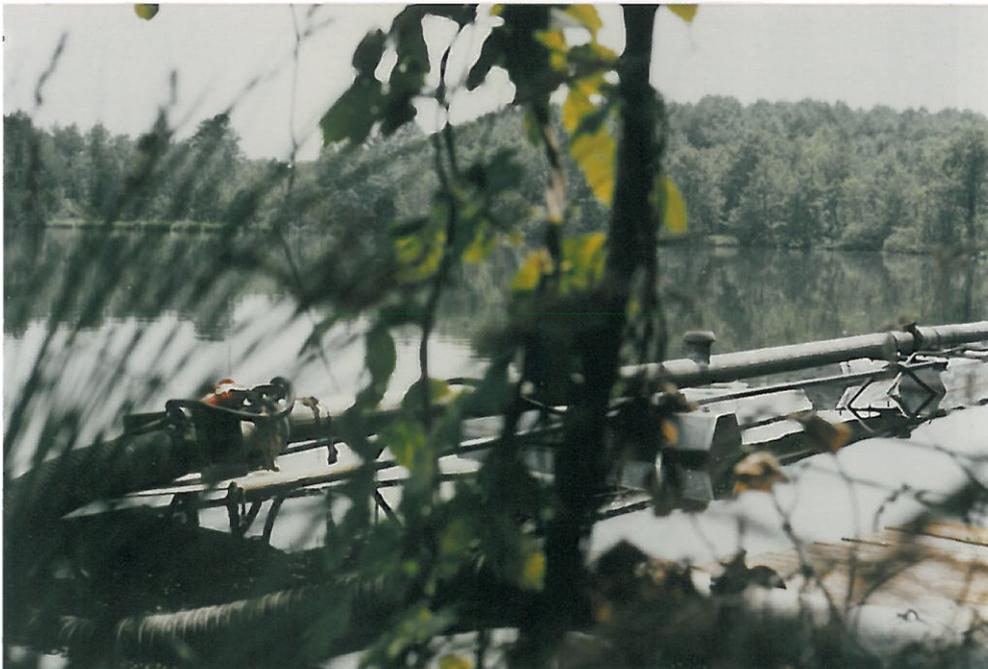
Bild 8: Schwimmsteg mit Polpunkt

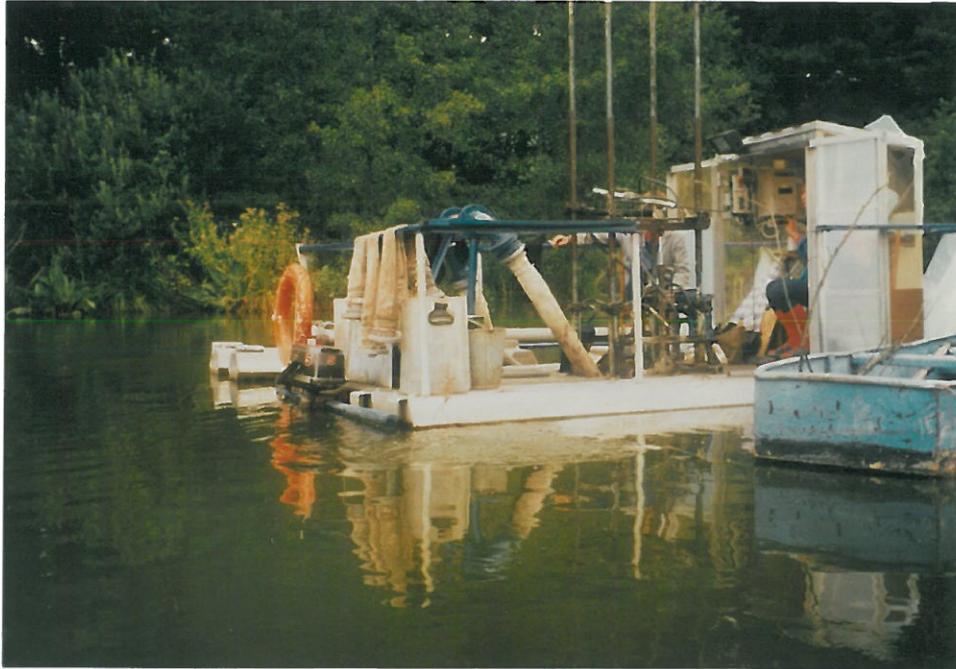
Bild 9: Arbeitsstellung des Gerätes

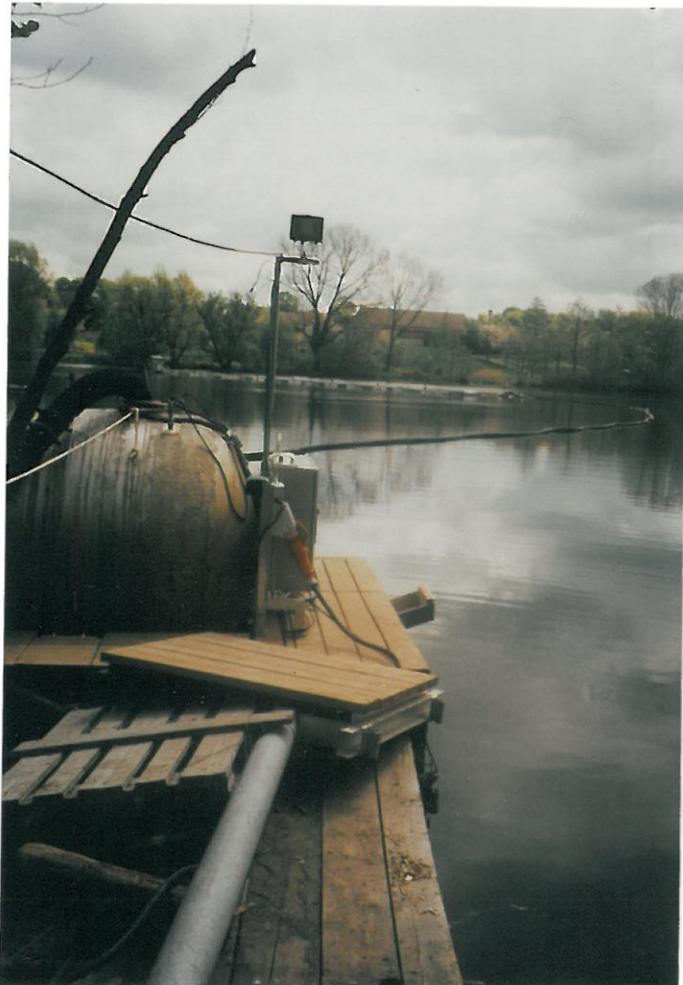
Bild 10:
Schwimmende DEST mit
Verbindungsleitungen

Die in der Winterperiode 1994/95 entwickelte Druckerhöhungsstation (DEST) sichert die bereits genannten Einsatzkriterien ab und konnte erfolgreich 1995 erprobt werden.

Die angestrebte Lösung, unter Nutzung eines Güllefaßes mit 10 m³ Rauminhalt, hat aufgrund der angeordneten Auftriebskörper während der Erprobung eine stabile Lage gezeigt.

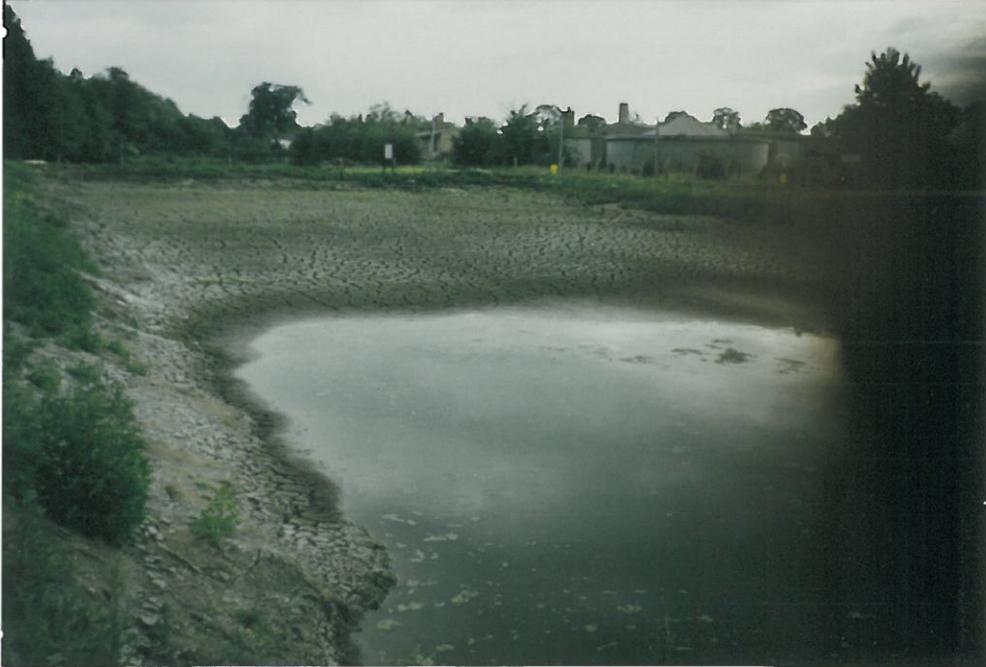
Bild 11: Spülfeld nach Beschickung und teilweiser Entwässerung

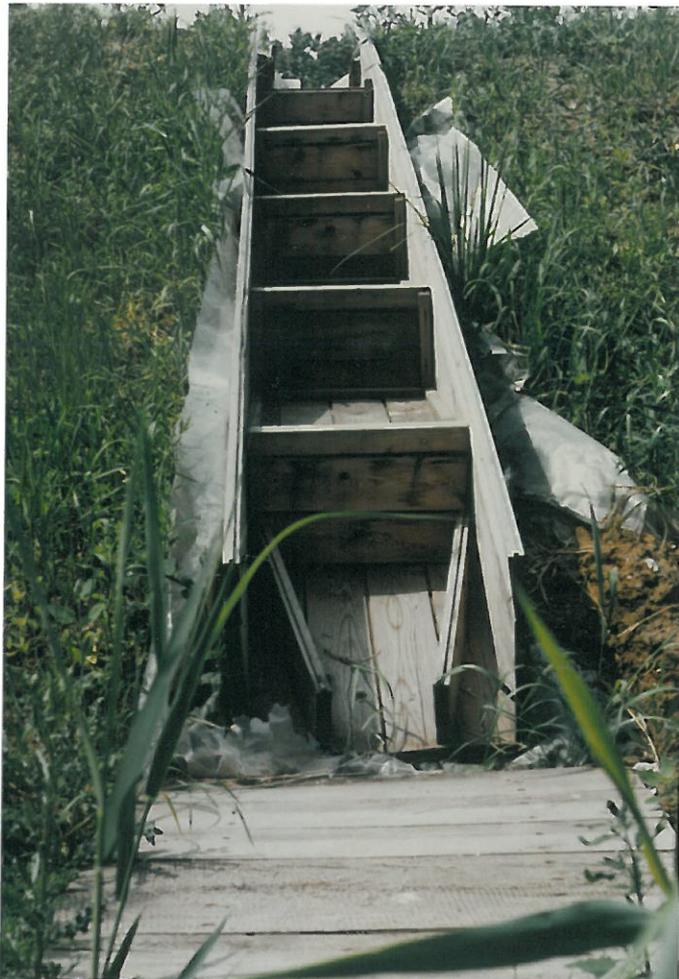
Bild 12:
Belüftungskaskade
für Spülfeldablauf

Die Untersuchung der Wässer, die durch Überlauf aus den Spülfeldern über die Kaskade in den Uferbereich zurückgeführt werden, ergab keine erheblichen Abweichungen von den Werten, die am "Rücklauf" gemessenen wurden.
