# Schlussbericht zum Förderprojekt 17400/67-23

## Sanierung der Wasserfassung der Oberzalimhütte, Vorarlberg

**Oktober 2010**

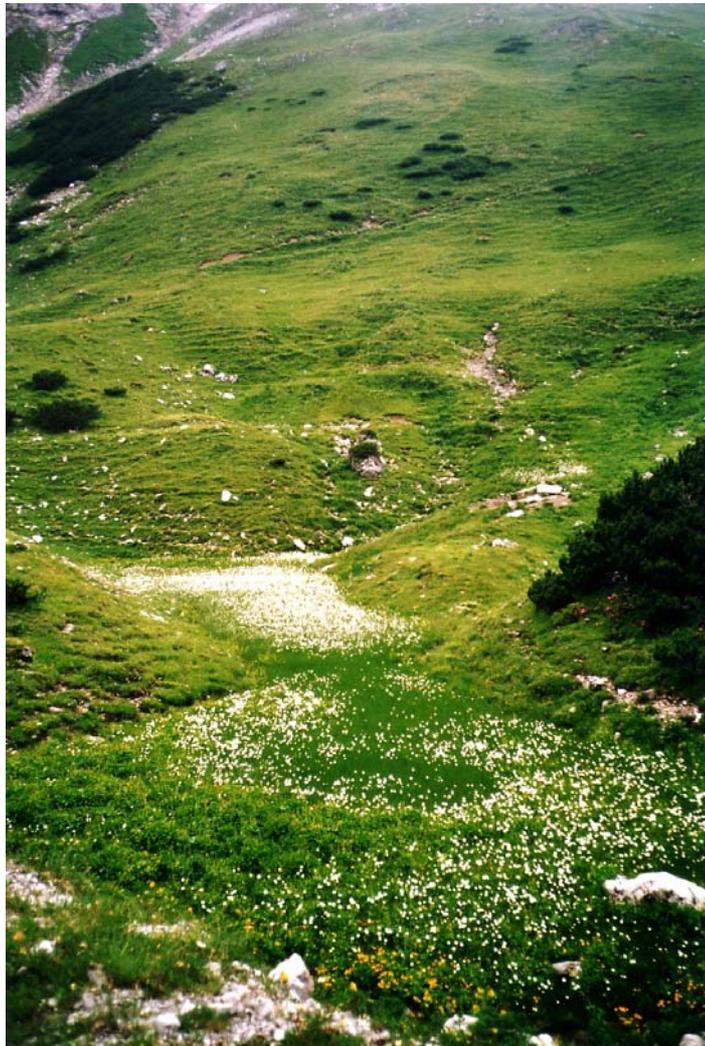
**Bild 1: Einzugsgebiet Wasserfassung**

Die Wasserfassung liegt ca. 100 Höhenmeter oberhalb der Oberzalimhütte. Die Höhendifferenz ist ausreichend um die Versorgung der Hütte ohne Druckerhöhungsstation zu ermöglichen.

Es wurde an 3 Stellen Wasser gefasst, wobei diese Entnahmestellen nicht ordnungsgemäß gefasst waren. Die Fassung bestand lediglich aus einer in den Hang eingebrachte Druckrohrleitung, die das aufgefangene Wasser in einen 5m unterhalb der Fassungen gelegenen Zwischenbehälter geleitet haben.

- Wasserfassungen mussten erneuert und ordnungsgemäß gefasst werden.
- Der 1 Zwischenbehälter muss gegen Eintritt von Oberflächenwasser und Tieren abgedichtet werden.
- Das Gebiet der Wasserfassung muss durch einen Zaun geschützt werden, wenn Weidevieh im Gebiet sind
- In der Hütte muss eine UV-Anlage eingebaut werden.

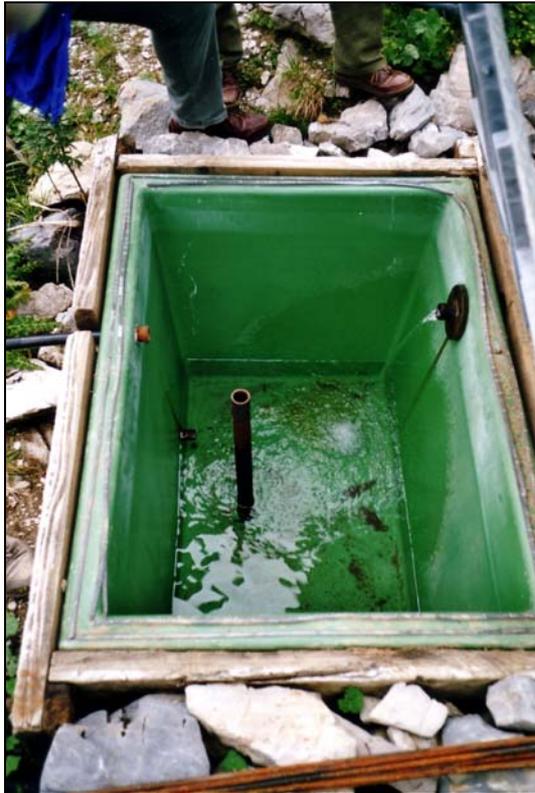
Bild 2: 1. Zwischenbehälter

Von diesem Zwischenbehälter wurde das Wasser zum einen über einen weiteren Zwischenbehälter mit einem Fassungsvermögen von ca. 2 m<sup>3</sup>, ungefähr 10 m oberhalb der Hütte und an eine Viehtränke sowie zur benachbarten Alm geleitet.

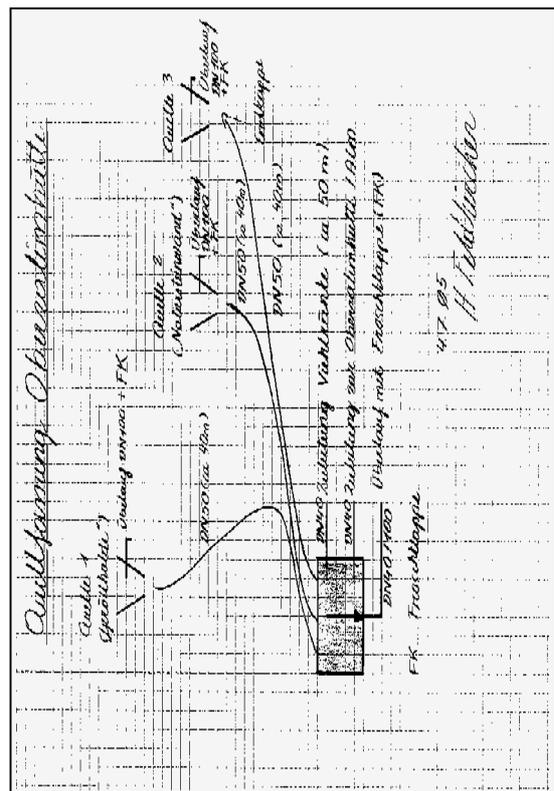
Bild 4: Handskizze für die Sanierung der Wasserfassungen

Die bestehenden Fassungen wurden durch die Vorarlberger Illwerke begutachtet und anhand der Handskizze saniert.

Es wurden insgesamt 4 wasserführende Stellen im Hang aufgefunden. Hiervon wurden lediglich drei gefasst und in den ersten Behälter geführt, da derzeit ausreichend Wasser durch diese drei Fassungen gesammelt werden kann. Es wurde allerdings im 1. Zwischenbehälter bereits eine 4. Rohreinführung vorgesehen.

Der Auslass aus dem Zwischenbehälter wurde beibehalten, genauso wie die abgehende Rohrleitung.

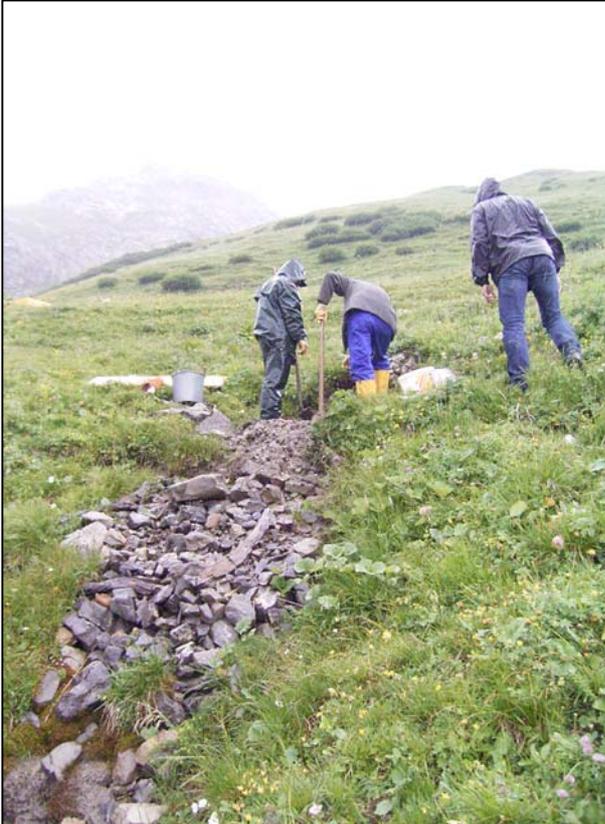
Die bestehenden wasserführenden Stellen im Hang wurden freigelegt, mit Ton abgedichtet und mit einer Kiesschüttung umgeben. Gegen das Eindringen von Tieren in die Entnahmestellen wurden Froschklaappen angebracht. Die Rohrleitungen wurden an einzelnen Entnahmestellen angepasst und mit dem Zwischenbehälter verbunden.

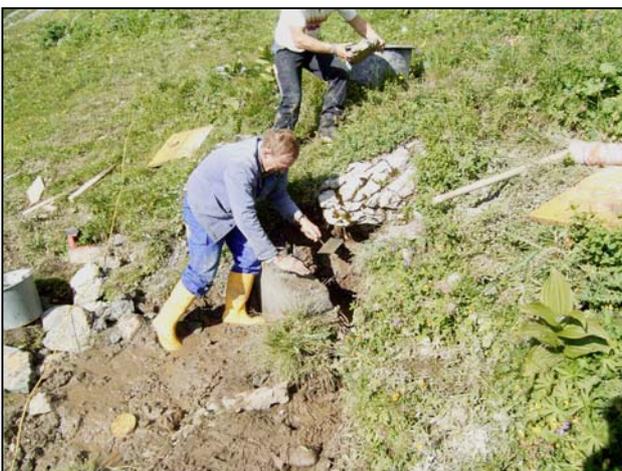
**Bild 7: Abdichtung mit Ton**

**Bild 6: Abdichtung mit Ton**

**Bild 8: Vorbereitung der Kiesfüllung**

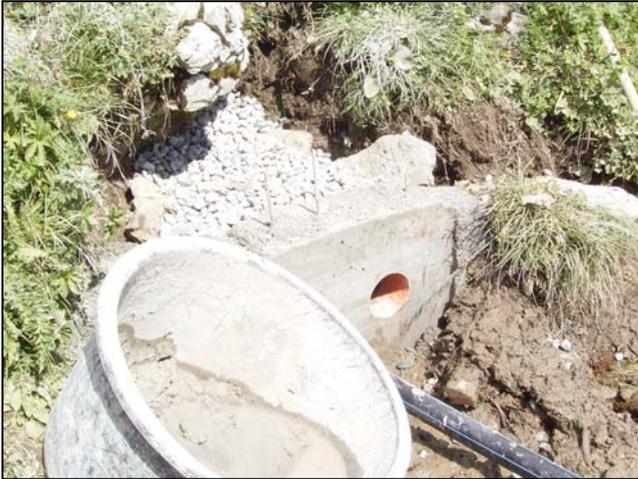
**Bild 9: Kiesschüttung um die Fassung**

Ist der richtige Zeitpunkt gefunden, wird die Stelle der Wasserfassung zuerst von Erde und anderen Bodenteilchen gereinigt und mit Lehm ausgestrichen. Anschließend wird die Fassung mit Kies aufgefüllt, sodass das Wasser eine natürliche Reinigungsstrecke durchläuft. Die gesamte Fassung wird am Ende mit Beton abgedichtet, damit kein (verschmutztes) Oberflächenwasser in die Wasserfassung gelangen kann.

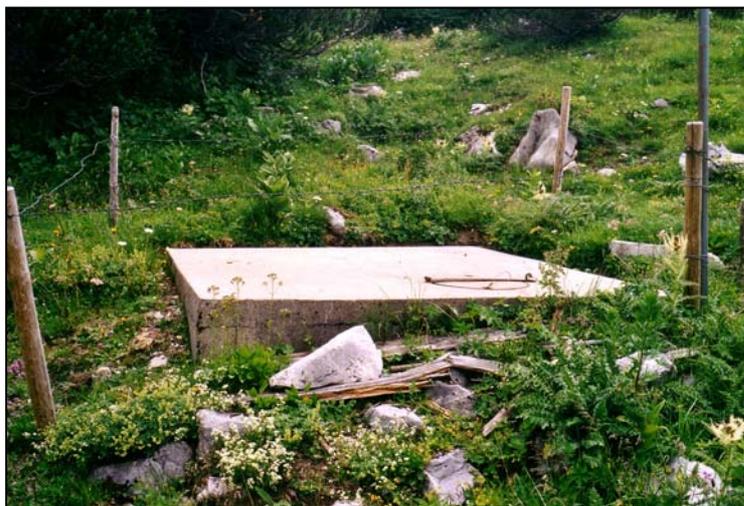
**Bild 13: 2. Zwischenbehälter, Bestand**

Der 2. Zwischenbehälter wird als Bestand beibehalten.

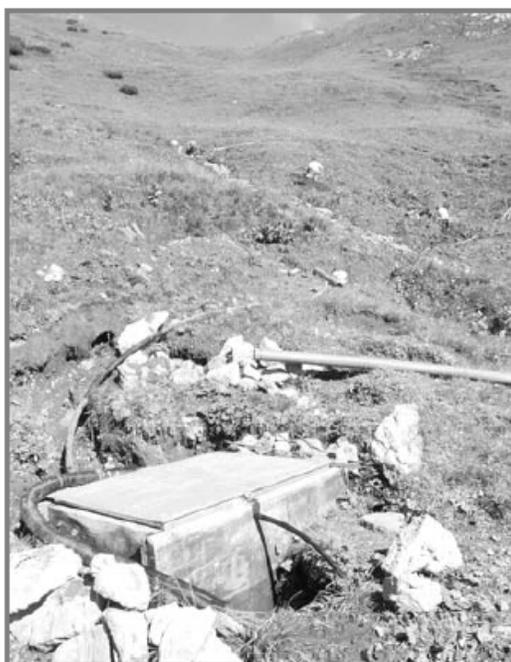
Das Gebiet der Wasserfassung

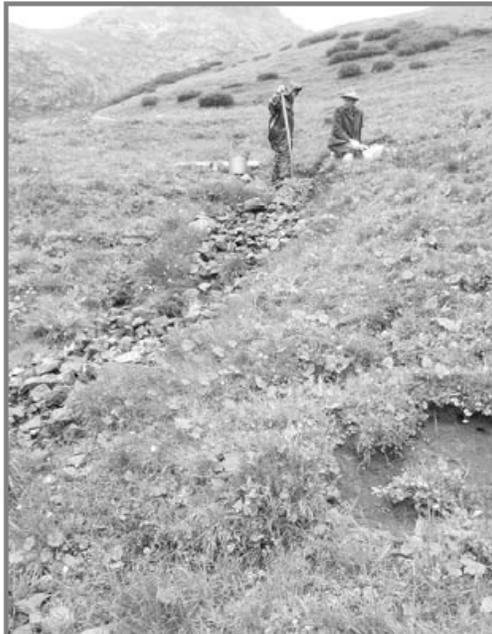
Während des Baus

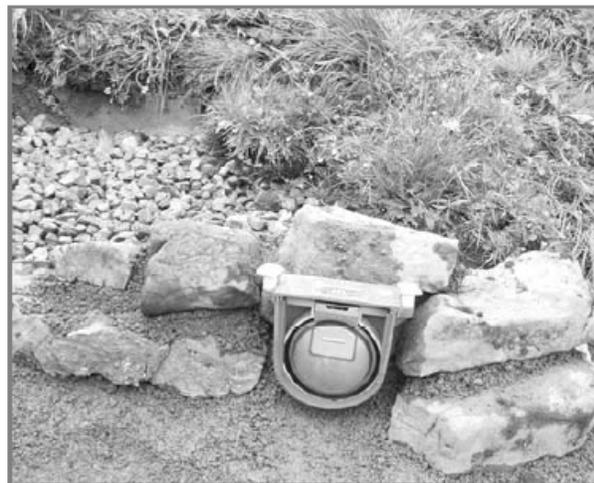
festgestellt werden, dass nun mehr Wasser gefasst wird als vorher und damit die Versorgung der Hütte sowie der Alpe für die nächste Zeit als gesichert gelten kann. Weiterhin sind Filter und Klappen an den Aus- und Überläufen angebracht worden, sodass keine Tiere und keine Feststoffe von außen in die Wasserfassung eindringen können und somit die Qualität des Wassers verbessert worden ist.

Wasserfassung mit Notüberlauf

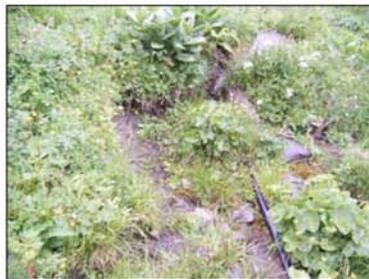
### Wasserversorgung, Bestand

- Fassung vorher:
- Leitungen ohne konkrete Fassung
  - Zulaufbereiche überwachsen
  - Behälter nach aussen hin undicht
  - Kein Schutz gegen Eindringen von Tieren

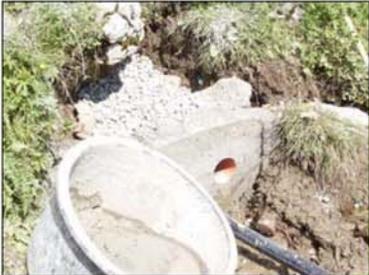
Kiesauffüllung

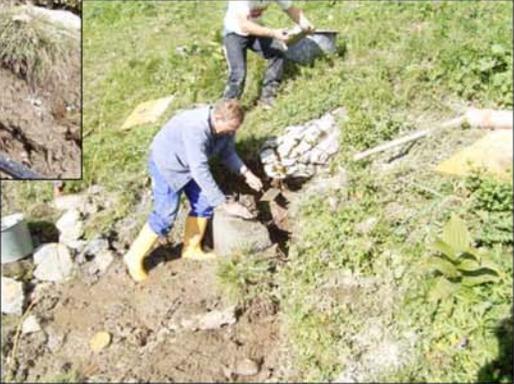
Einbringen der Lehmabdichtung

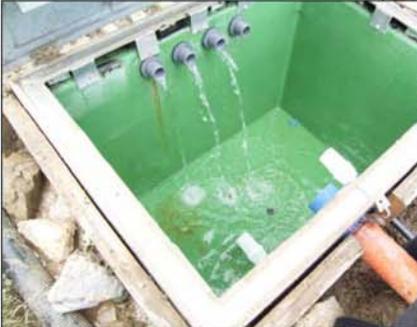
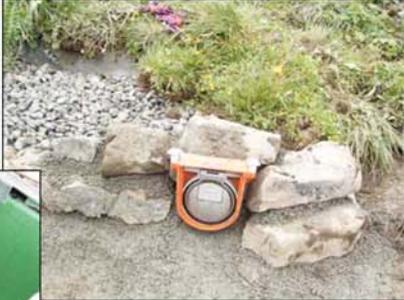
- Fassungen nach oben abgedichtet
- Überlauf mit Rückschlagklappe

- Auslässe im Sammelbehälter mit Filtern geschützt
- Je Fassung ein Zulauf (Kontrolle)
- Abgedichteter Rahmen

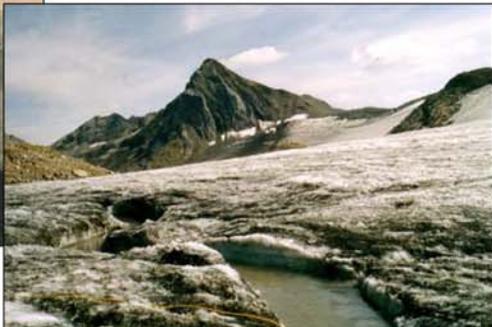
Situation 2003

The image shows a comparison of the mountain landscape at the Oberzalimhütte water intake. The left photo, labeled 'Situation 1991', shows a large, snow-covered mountain peak with a small structure on the slope. The right photo, labeled 'Situation 2003', shows the same area with significantly less snow and a more prominent rocky terrain, indicating a change in the water source's environment.

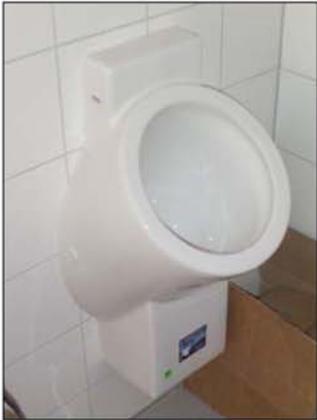
- Installation von wasserlosen Urinalen
- Installation Wasserspar Duschkopf (6 L/min statt herkömmlich ca. 15 L/min)

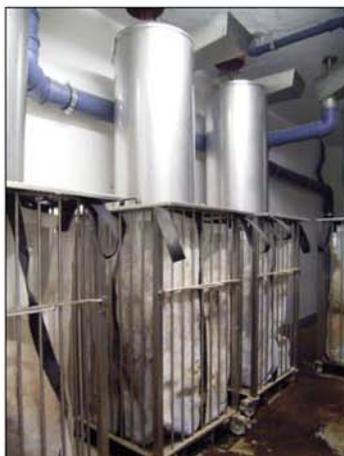
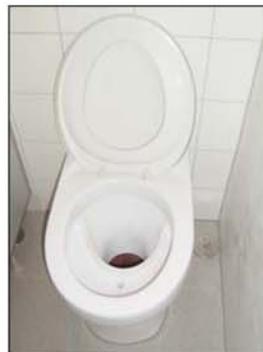
- Installation von Trockentoiletten
