Schlussbericht zum Förderprojekt 17400/68-23

Umweltgerechte Ver- und Entsorgung der Mannheimer Hütte und der Oberzalimhütte, Vorarlberg

Sektion Mannheim, Am Ullrichsberg 10, 68182 Mannheim

Dezember 2011

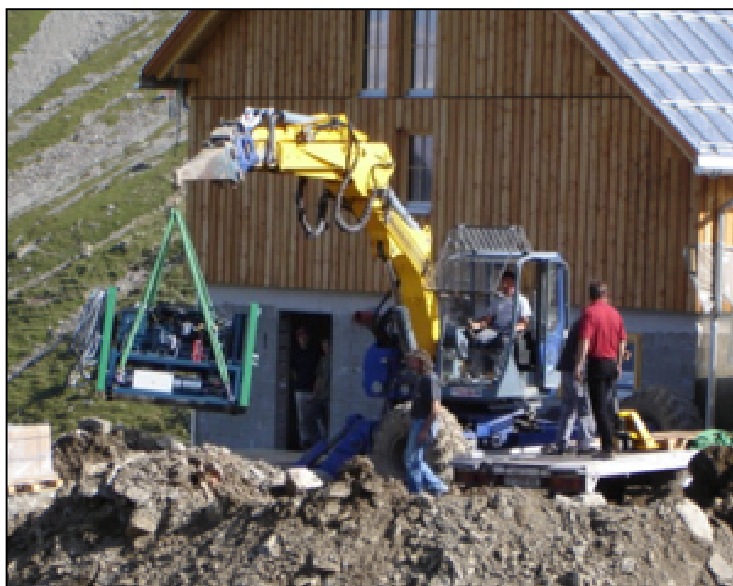
Bild 1: Einbringen des BHKW in den Techniraum

Somit wurde ein 14 kVA Rapsöl-BHKW installiert. Hiermit wird die Heizung der Hütte und ein Trockenraum mit Wärme versorgt (1.250 l Warmwasserspeicher). Strom wird in Batterien (48 V_{DC}, 600 Ah) zwischen gespeichert und über einen Wechselrichter der Hütte zur Verfügung gestellt. Gekoppelt ist das Energiesystem mit einer Photovoltaikanlage zur Batterieladung im Winter (220 W_p).

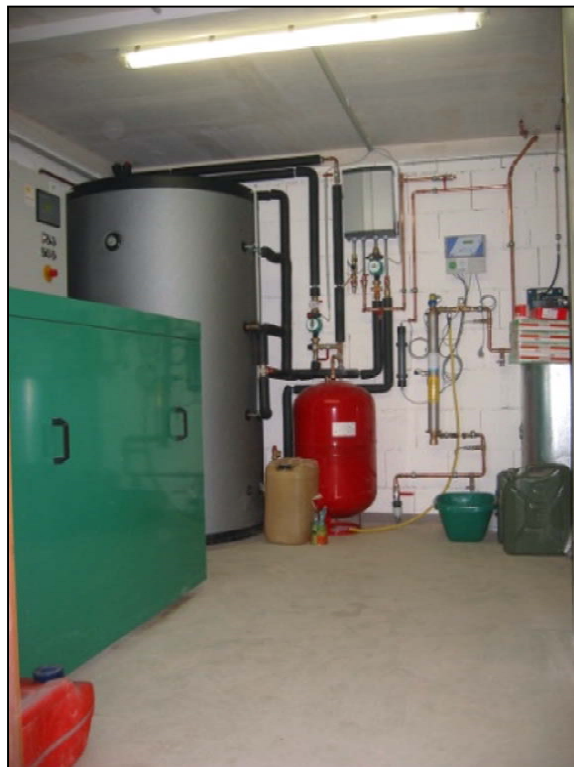
Bild 2: Energieversorgung Oberzalimhütte

Die Anlage ist auf Bild 2 zu sehen. Nicht dargestellt ist die Batterieanlage, die in einem benachbarten Raum untergebracht ist.

Für die Oberzalimhütte wurde ein Verbrauch von Rapsöl von ca. 1.600 l pro Saison abgeschätzt. Da in der Küche weiterhin mit Gas gekocht wird, kann der Verbrauch niedrig gehalten werden. Das vorherige Dieselaggregat hat pro Saison im Schnitt 4.000 l verbraucht, die nun weitgehend eingespart werden können (in der Startphase von Rapsöl-BHKW wird weiterhin Diesel benötigt, allerdings nur ca. 20 l in der Saison).

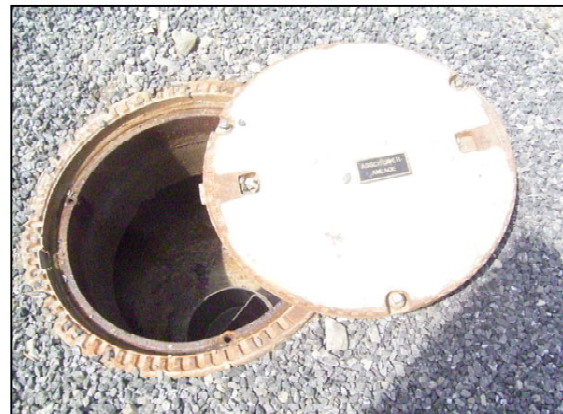
Bild 4: Fettabscheider für das Küchenabwasser

Die Anlage besteht aus einem Fettfang, der die Reststoffe aus dem Küchenabwasser auffängt. Das Abwasser läuft anschließend in eine Mehrkammergrube zur weiteren Abscheidung von Feststoffen. Hier ist auch das restliche Abwasser aus der Hütte (Waschräume und Toiletten) angeschlossen.

Der Betrieb der Abwasseranlage wird in einem Betriebsbuch dokumentiert. Die Anlage hat bisher keine Störungen gezeigt. Der Fettabscheider wird in regelmäßigen Abständen kontrolliert. Es hat sich herausgestellt, dass der Fettabscheider beim bisherigen Betrieb lediglich max. zwei mal pro Saison geleert werden muss.

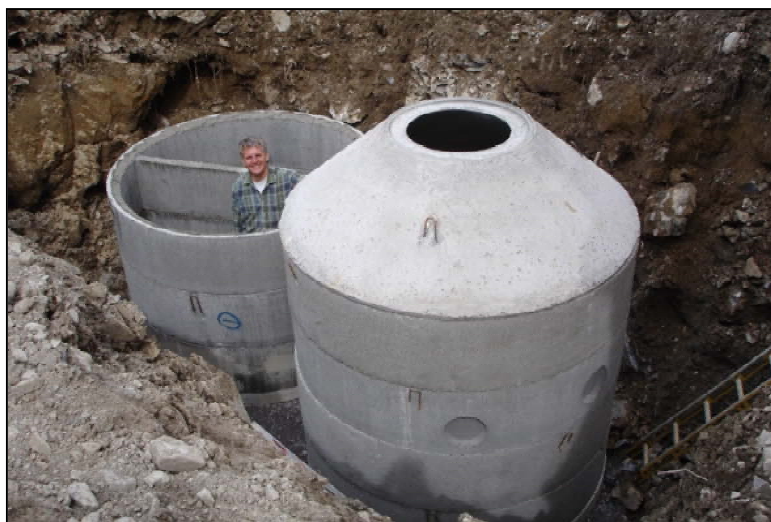
Bild 5: Errichtung der Mehrkammergrube

Das so vorgereinigte Abwasser fließt in einen Pumpenschacht, aus dem schwallweise Abwasser auf einen bepflanzten Bodenfilter gehoben wird. Dieser ist die biologische Stufe der Anlage. Der bepflanzte Bodenfilter wird vertikal durchflossen. Das gereinigte Abwasser versickert nach einem Kontrollschacht im Gelände.

Der Schlamm aus der Mehrkammergrube wurde im Jahr 2010 entfernt. Hierfür konnte ein kleiner Saugwagen bis zur Hütte fahren, den Schlamm aus der Grube entfernen und fachgerecht entsorgen.

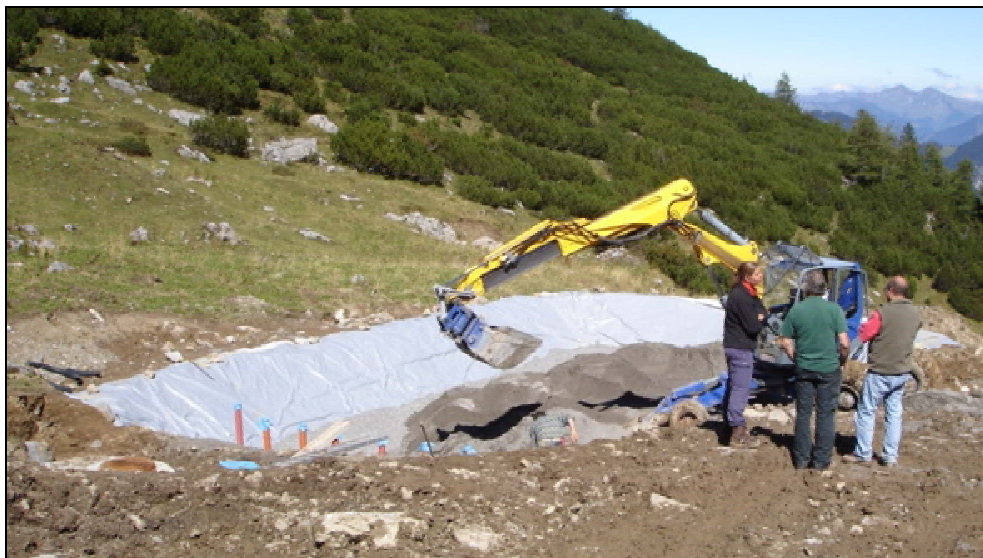
Bild 6: Errichtung der biologischen Stufe der Kläranlage

Das folgende Bild zeigt die Errichtung des Bodenfilters. Hier wird bereits die Sandschicht, in der die biologische Reinigung stattfindet, eingebracht. Zu erkennen ist die PE-Folie, die die Abdichtung des Beckens gegen unkontrollierten Zu- bzw. Ablauf in den Bodenfilter verhindert. Eine Dichtheitsprüfung wurde durchgeführt.

Links im Bild zu erkennen ist der Deckel des Pumpenschachtes. Der Pumpenhub wird über Schwimmerschalter geregelt. Die Steuerung der Pumpen ist in den bestehenden Schaltkasten im Technikraum der Hütte untergebracht.

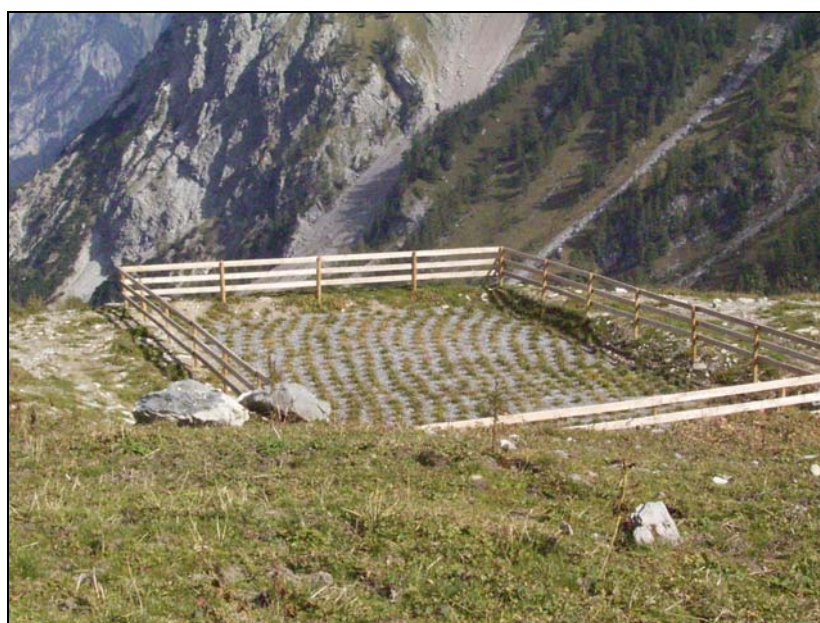
Bild 7: Abwasseranlage Oberzalimhütte

Im Anschluss an die biologische Stufe wird das gereinigte Abwasser in einen Kontrollschacht geleitet. Von hier aus versickert das Wasser im Boden.

Das folgende Bild zeigt die Kläranlage kurz nach der Fertigstellung.

Die Analysen der letzten beiden Jahre hat gezeigt, die vorgeschriebenen Ablaufwerte weit unterschritten werden. Die Analysenprotokolle sowie die Wartungsprotokolle sind als Anlage diesem Bericht beigelegt.

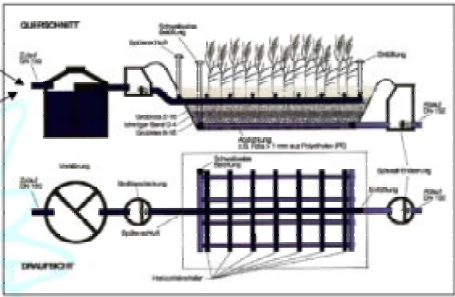
Abwasserreinigung Ausgeführte Anlage

Zulauf aus den Waschräumen und Toiletten

Zulauf aus dem Fettabscheider (Küche)

Mehrkammergrube: 9 m³

Bepflanzter Bodenfilter: 150 m²

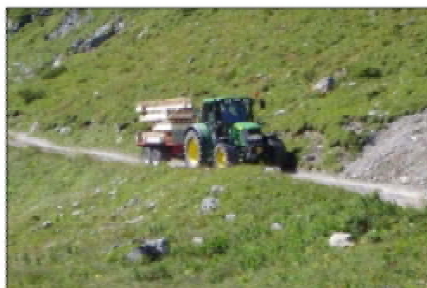
Transportweg

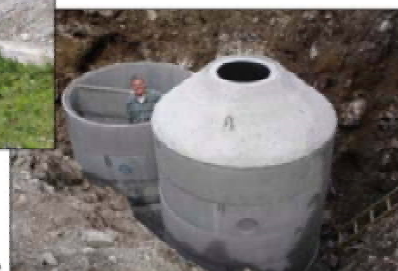
Setzen der Mehrkammergrube

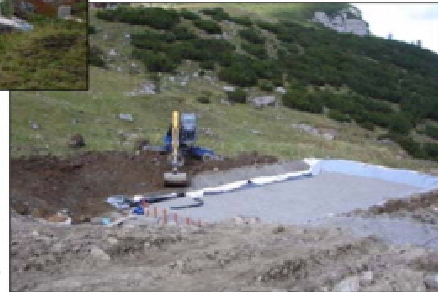
Bodenfilter

Fertigstellung, Abnahme September 2008

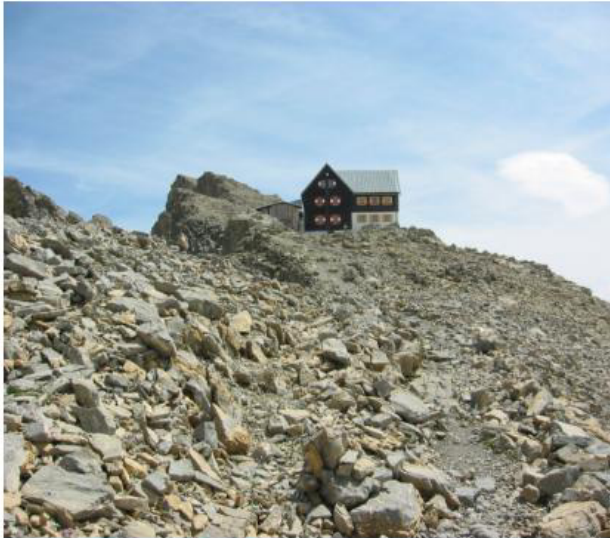
Neue Energieversorgung Mannheimer Hütte der DAV Sektion Mannheim

- Extremlage 2679 Hm
- Nur Juli/August offen
- Materialseilbahn 9 kW/3ph
- Beheizung notwendig
- Wasserpumpe 3 kW/3ph
- 100 Lager u. 30 Betten
- 30 kW Anchl. Leistung
- 45 kWh/ Stromverbrauch

- 70 kVA-Dieselmotor
- 5000 l Dieselmotorverbrauch
- kalte Hütte
- keine durchgehende
- Stromversorgung

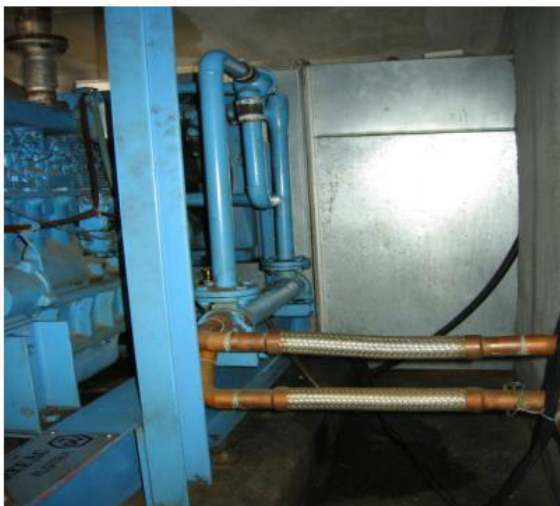
70 kVA Dieselmotor
mit nicht funktionierender
Wärmeauskopplung

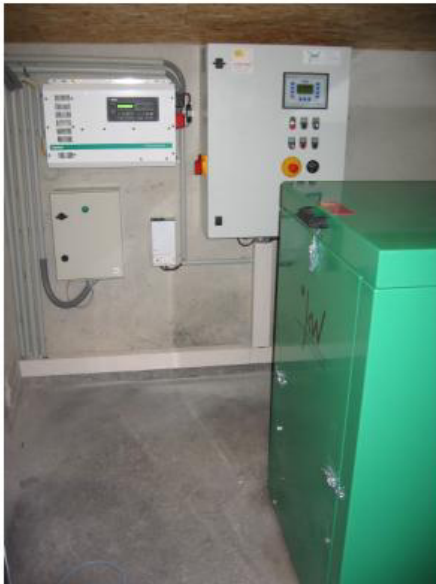
Mannheimer Hütte: Neue Energieversorgung

Innovative Besonderheit:
Unser Lastmanagement misst ständig den gesamten Stromverbrauch (3-phasig!) der Hütte.

Diese Information nützt der bidirektionale Wechselrichter (1-phasig!) zur optimierten Aussteuerung des Gesamtsystems.

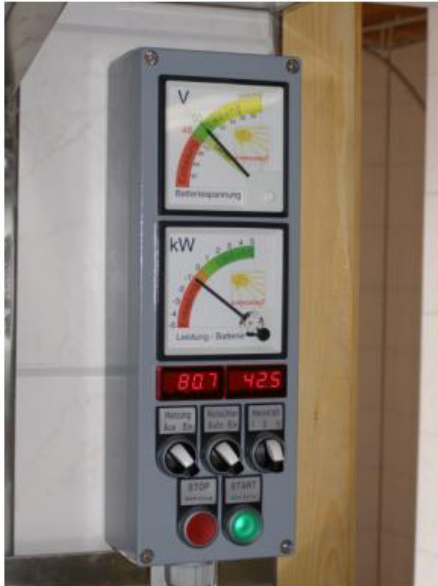
Mannheimer Hütte: Neue Energieversorgung

- + der Treibstoffverbrauch konnte um 2/3 von 5000 auf 1700 l pro Saison gesenkt werden.
- + die Hütte kann erstmalig komfortabel beheizt werden.
- + trotz Reduzierung der Generatorleistung um 80 % ist die Hütte ausreichend mit Strom versorgt.
- + 24 Stunden Stromversorgung
- + alle Umweltauflagen konnten erfüllt werden.
- + Förderungen für die umweltfreundliche Systemlösung konnten in Anspruch genommen werden.

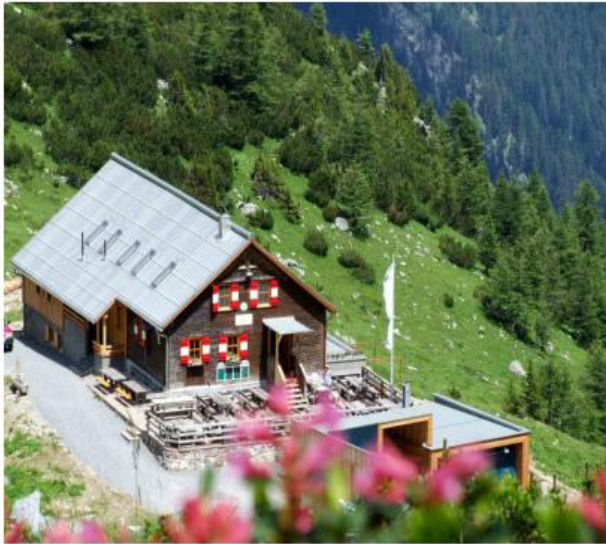
Neue Energieversorgung Oberzalimhütte der DAV Sektion Mannheim

- über Forstweg 1889 Hm
- 130 Öffnungstage
- 2007 Modernisierung u.
- Umbau, 14 Lager 29 Betten
- 20 – 120 Tagesgäste
- Eigene Quelle
- 18 kW Anschl. Leistung
- 24 kWh/d Stromverbrauch

- 25 kVA-Dieselmotor
- keine durchgehende
- Stromversorgung

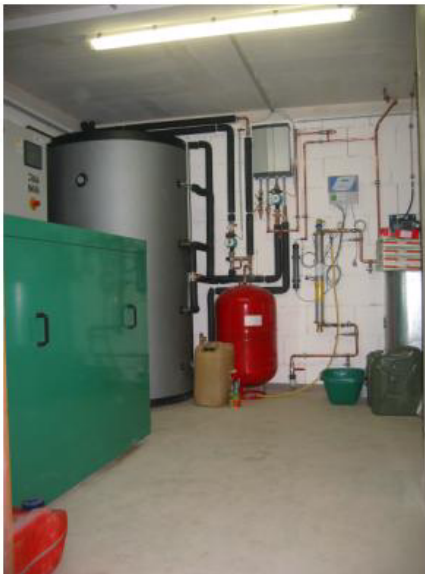
Neue Energieversorgung Oberzalimhütte der DAV Sektion Mannheim

Durch den großen Erfolg auf der Mannheimer Hütte wurde das Konzept auch auf die Oberzalimhütte übertragen.

Eine langfristig sicherlich sinnvolle Systemergänzung durch eine Photovoltaikanlage musste auf einen späteren Zeitpunkt verschoben werden.
