## **Durchführung systematischer Untersuchungen zur Konzeption funktionsgerechter Wanderhilfen im Bereich von Wasserkraftanlagen am Beispiel der Wasserkraftanlage Camburg/Döbritschen (Thüringen)**

Abschlussbericht Az: 18364/01

Das Projekt wurde unter dem Az: 18364/01+02 von der Deutschen  
Bundesstiftung Umwelt gefördert.

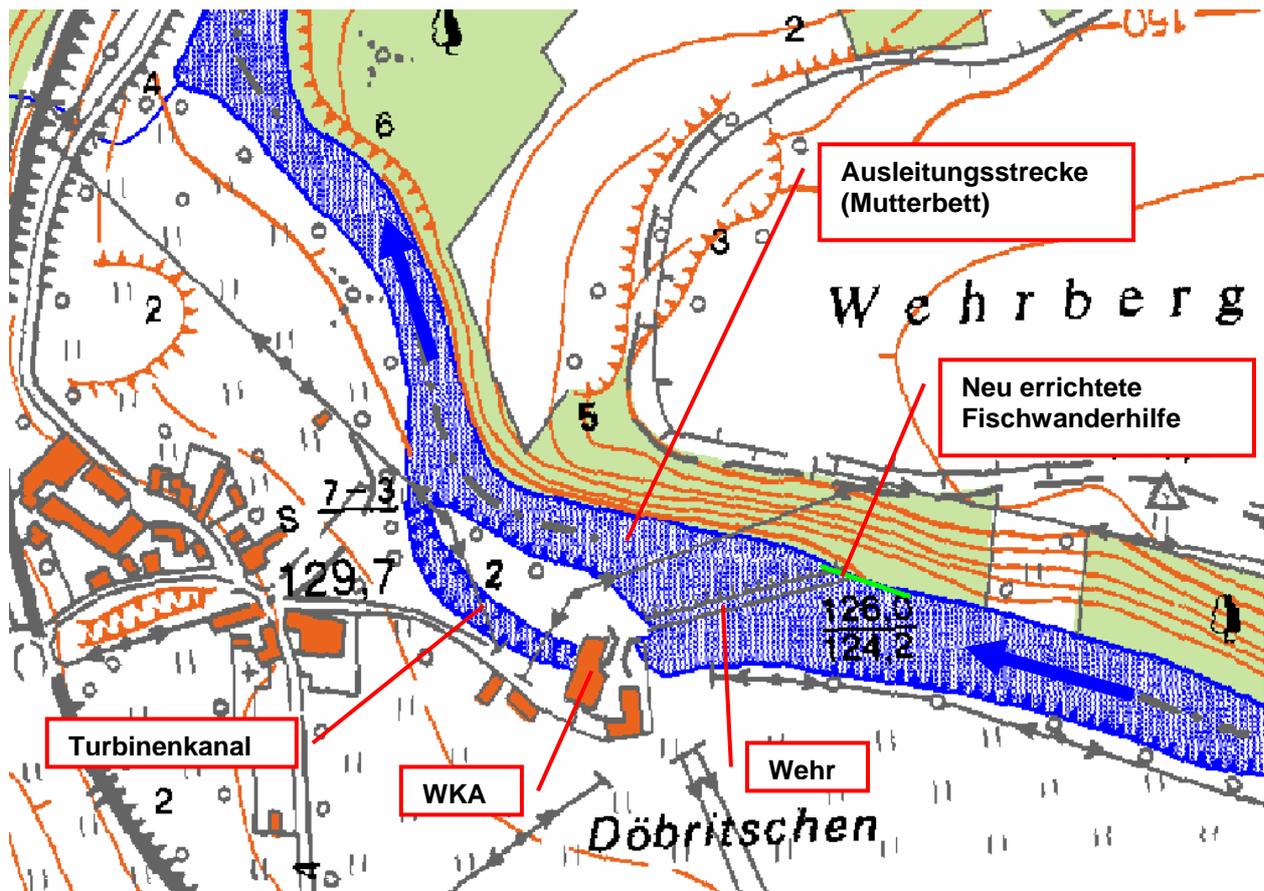
**Abb. 2:** Lageplan der Wasserkraftanlage (WKA) (Karte verändert nach [Thü99])

Die Wasserkraftanlage Döbritschen ist ein Ausleitungskraftwerk. Das zur Energiegewinnung benötigte Wasser wird an einem Nadelwehr (Foto 1, Anhang 8) abgeschlagen und Richtung Turbinen geführt (Abb. 2). Zur Stromerzeugung kommen zwei Francisturbinen (Foto 2, Anhang 8) mit einem maximalen Schluckvermögen von jeweils 10 m<sup>3</sup>/s bei einer Fallhöhe von 2,5 m zum Einsatz. Die Drehzahl der Turbinen beträgt konstant 33 Umdrehungen in der Minute. Das abgeschlagene Wasser wird über einen etwa 140 m langen Turbinenkanal geleitet (Abb. 2). Die Ausleitungsstrecke hat vom Wehr bis zum Zusammenfluss mit dem Turbinenkanal eine Länge von etwa 170 m (Abb. 2). Das Wehr inklusive des Floßgassenschützes ist etwa 115 m lang (Abb. 2). Zu Beginn des Projektes war keine Fischwanderhilfe am Standort vorhanden. Im Laufe des Projektes wurde diese am rechten Widerlager der Wehrwange errichtet (Abb. 2).

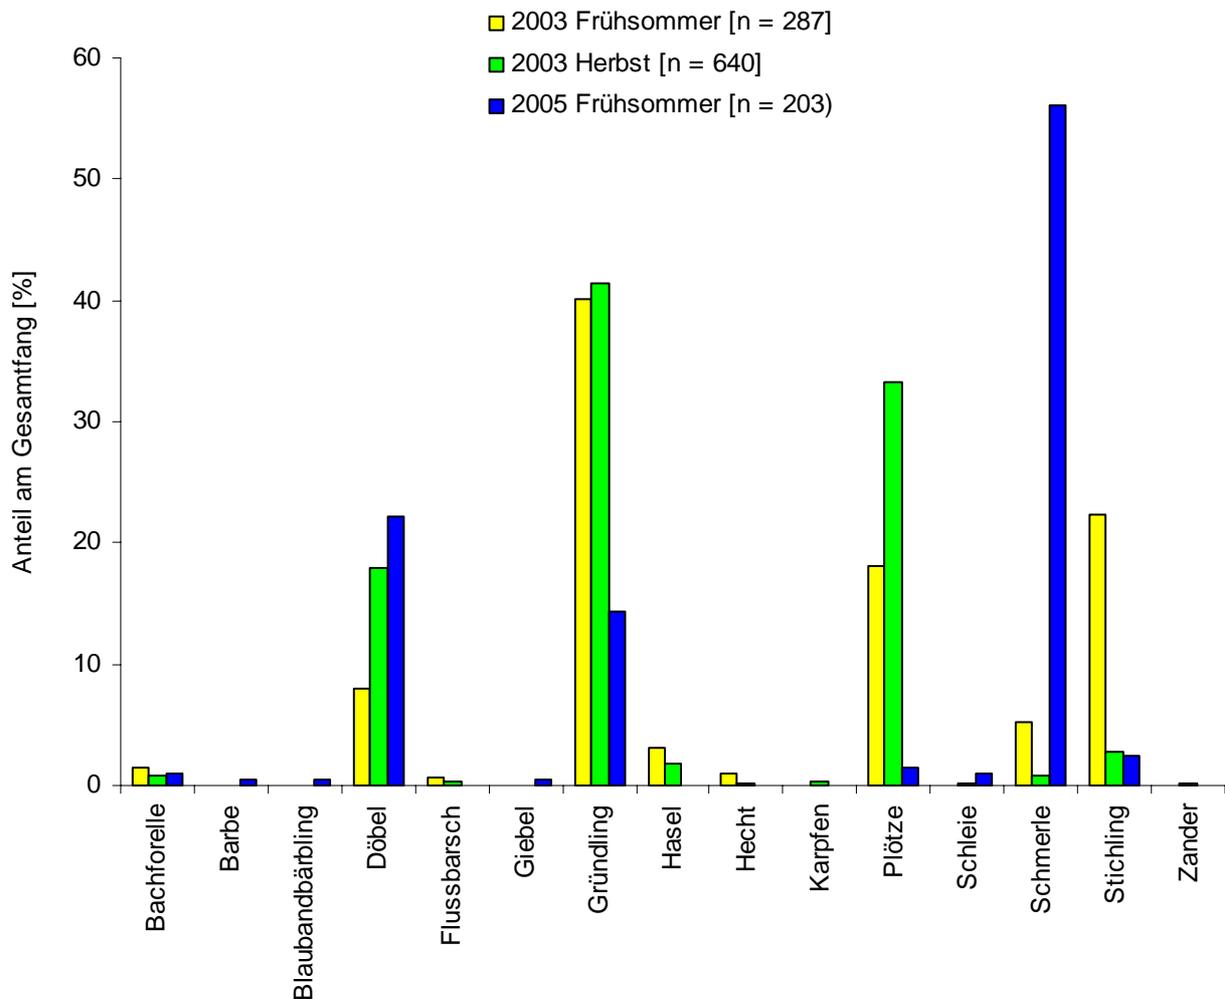
**Abb. 13:** Vergleich der prozentualen Artenzusammensetzung der Befischungen im Mutterbett ohne (2003) und mit (2005) Mindestwasserabgabe

Bei einem Vergleich der Fischfauna des Mutterbettes ohne Abgabe einer gezielten Restwassermenge über das Wehr (2003) mit den Daten der Befischungen 2005 bei einer Mindestwasserabgabe von mind. 3,1 m<sup>3</sup>/s sind keine fischfaunistischen Veränderungen hin zu strömungsliebenden Fischarten wie Barbe und Bachforelle erkennbar (Abb. 13). Lediglich die Schmerle ist 2005 deutlich stärker vertreten, während Plötze und Gründling an Häufigkeit deutlich abnehmen.

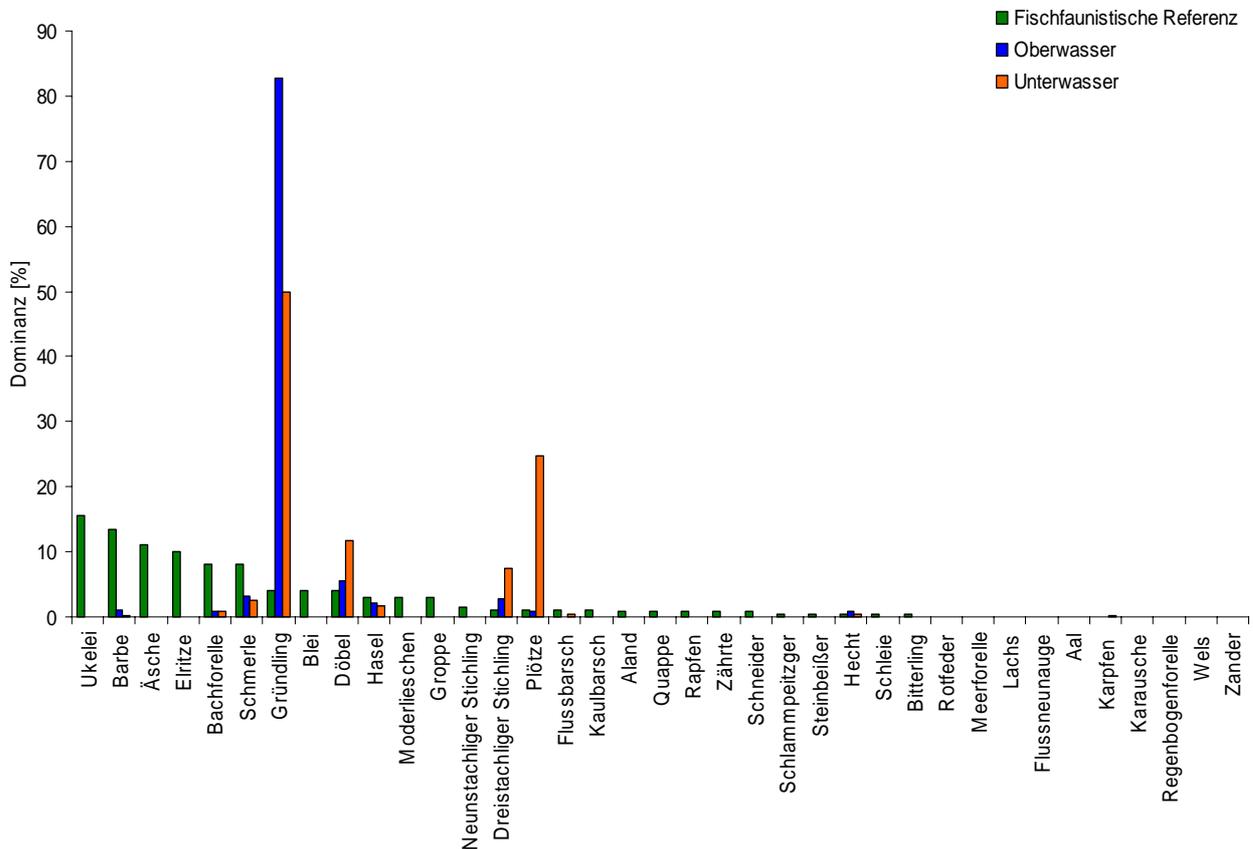
**Abb. 14:** fischfaunistische Referenz der Saale [Wag06] im Vergleich mit den Elektrobefischungen im Ober und Unterwasser der WKA Döbritschen

Der Vergleich der Fischfauna in der Saale oberhalb des Wehres (etwa 6 km untersucht) und unterhalb des Wehres (etwa 400 m befischt) mit dem fischfaunistischen Referenzzustand (Dominanzdaten entnommen aus [Wag06]) zeigt eine stark vom Referenzzustand abweichende Fischfauna (Abb.14).

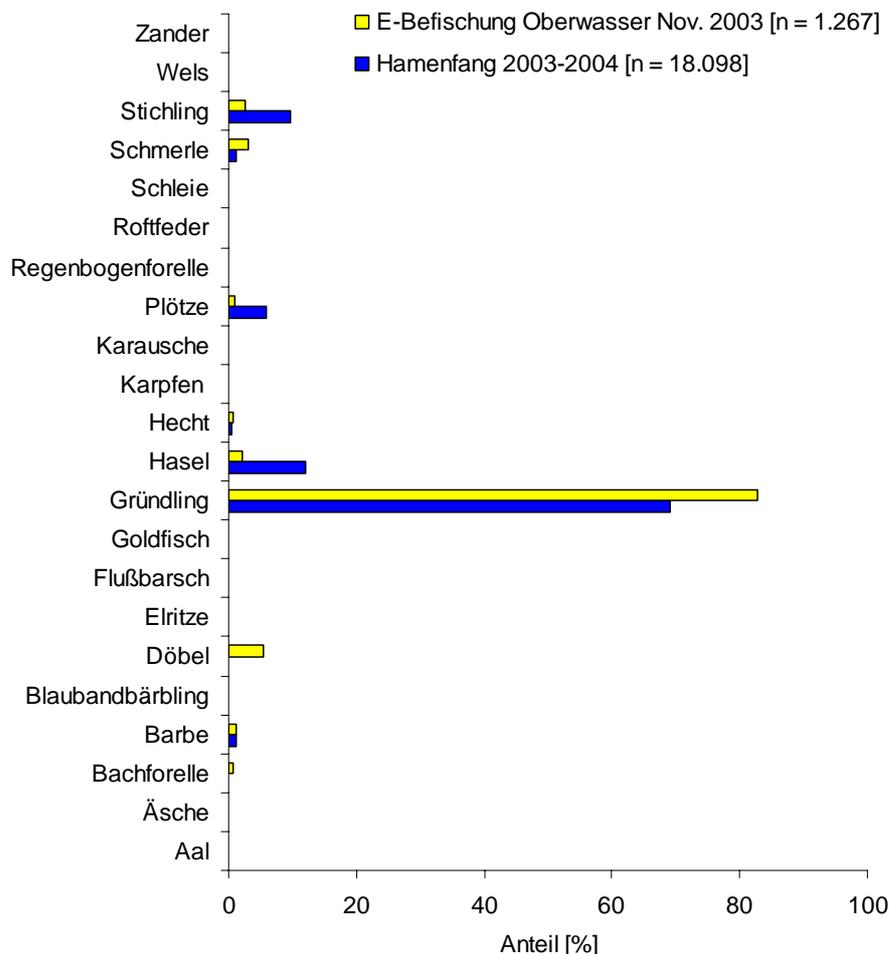
**Abb. 19:** Vergleich der Artenzusammensetzung (prozentuale Häufigkeit) der Elektrobefischungen im Oberwasser mit den Hamenfängen

Die Befischungen im Nov. 2003 im Oberwasser zwischen den Wasserkraftanlagen Döbritschen und Dorndorf hatten das Ziel die Artzusammensetzung zu erfassen, welche beim Fischabstieg zu erwarten war. Wie bei den Fischabstiegsuntersuchungen dominierte der Gründling deutlich den Fischbestand (Abb. 19). Die geringe gefangene Gesamtstückzahl von 1.267 an zwei Befischungsterminen auf einer Gesamtstrecke von etwa 6 km ist einerseits der geringen Effizienz der Elektrobefischung bei den zum Teil großen Wassertiefen insbesondere im Stauraum der WKA Döbritschen geschuldet (Foto 39, Anhang 8). So wurde nur ein markierter Gründling bei der zweiten Befischung wiedergefangen. Andererseits sorgte der Räuberdruck der Kormorane, die in der Nähe der Befischungsstrecke ihre Schlafbäume hatten für eine reduzierte Fischdichte. So konnten bei Befischungen im November 2003 von Kormoran verletzte Fische gefangen werden (Foto 48, Anhang 8). Ihr Jagd- und Fressverhalten begünstigt kleine Individuen und somit Arten wie den Gründling.

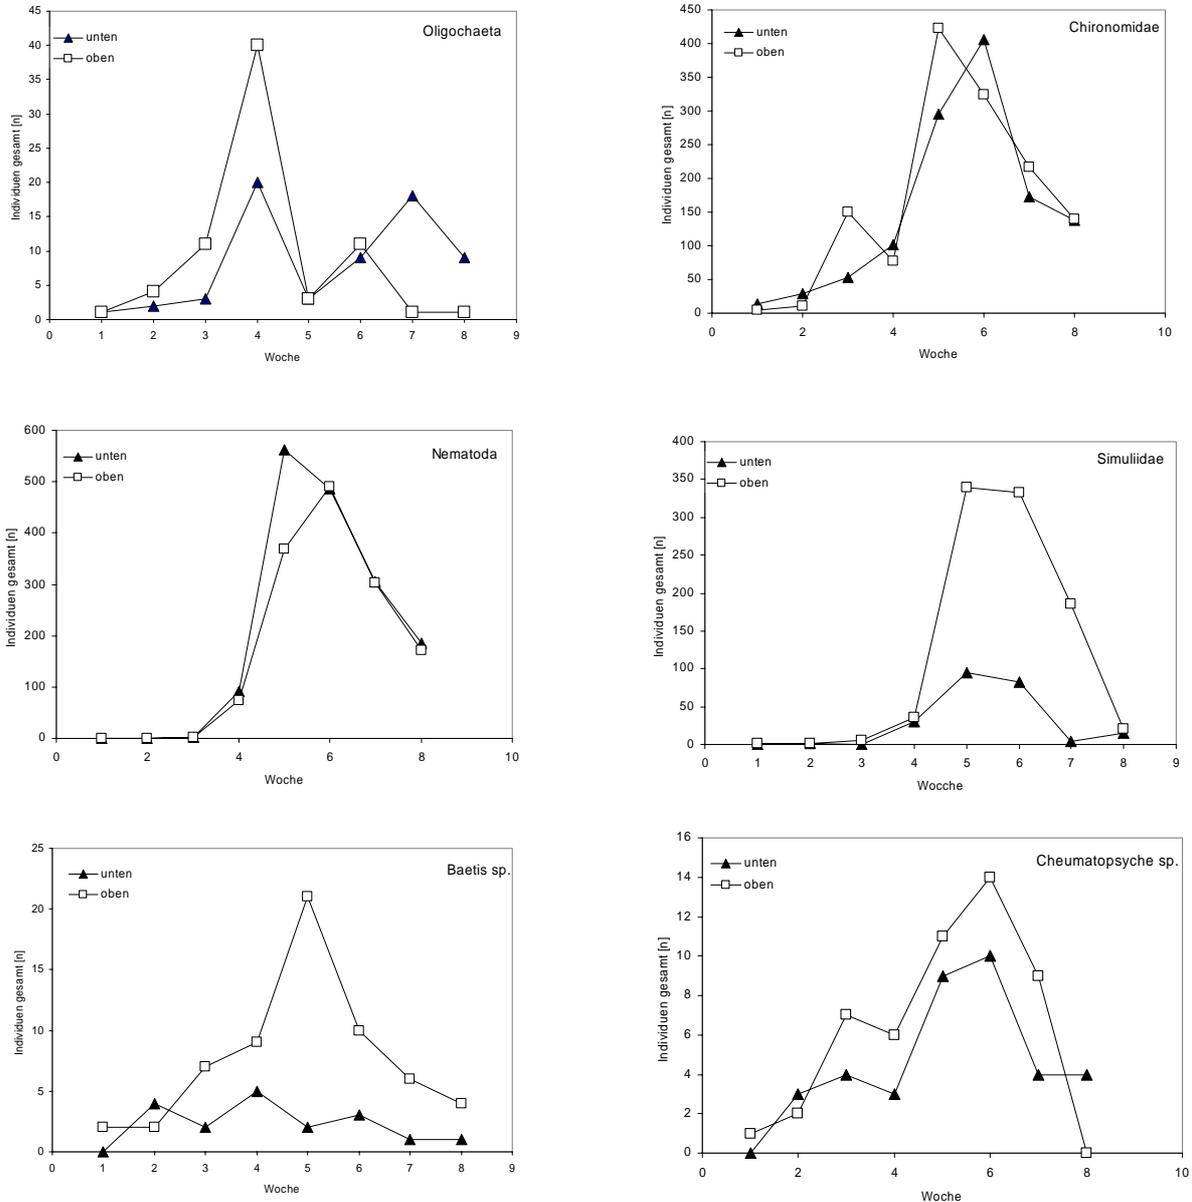
**Abb. 22:** Einzeldarstellung der bevorzugten Einwanderungsrichtung dominanter Taxa

Dominanz) zeigt, konnte insbesondere bei den eudominanten Taxa Chironomidae und Nematoda keine bevorzugte Besiedlungsrichtung festgestellt werden (Abb. 22). Oligochaeta zeigten eine stark schwankende Besiedlungsdichte. Bei Simuliiden, *Baetis* sp. und *Cheumatopsyche* sp. dominierte die Einwanderungsrichtung von oben.

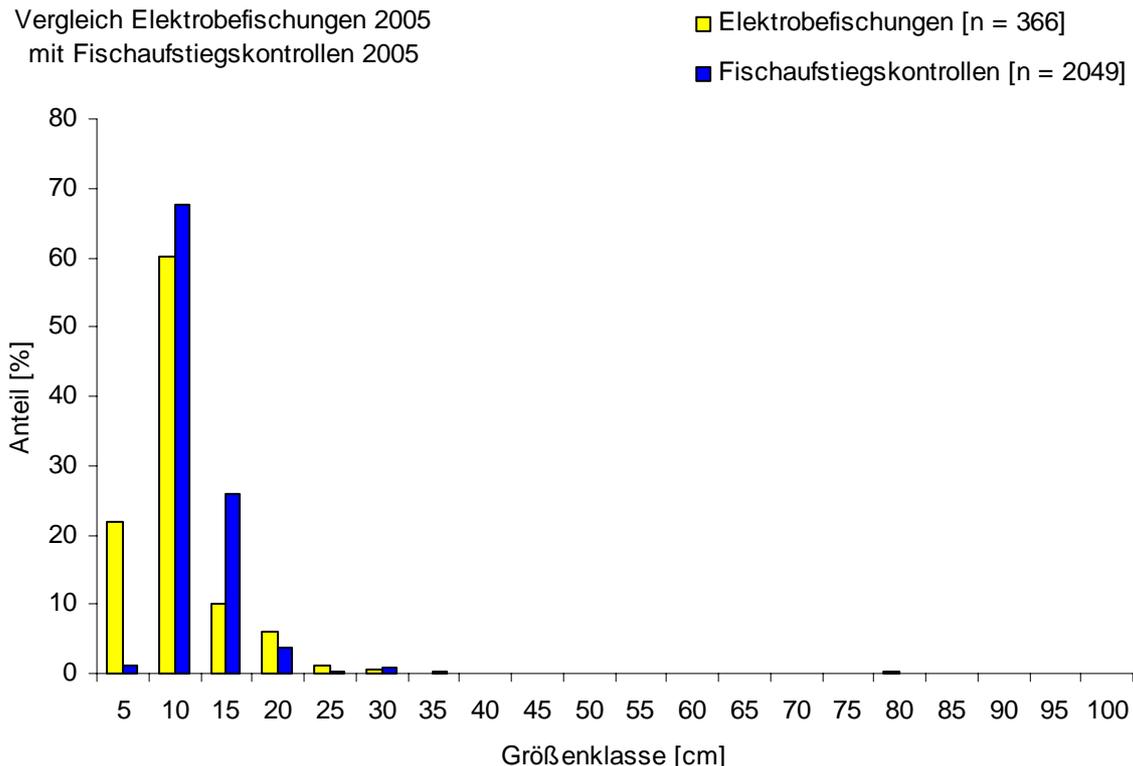
**Abb. 23:** Vergleich der erfassten Größenklassen bei den Elektrobefischungen mit den Fischaufstiegskontrollen 2005

Abbildung 23 zeigt die erfassten Größenklassen der Fische, die 2005 bei Elektrobefischungen erfasst wurden im Vergleich mit den Funktionskontrollen der Fischwanderhilfe.

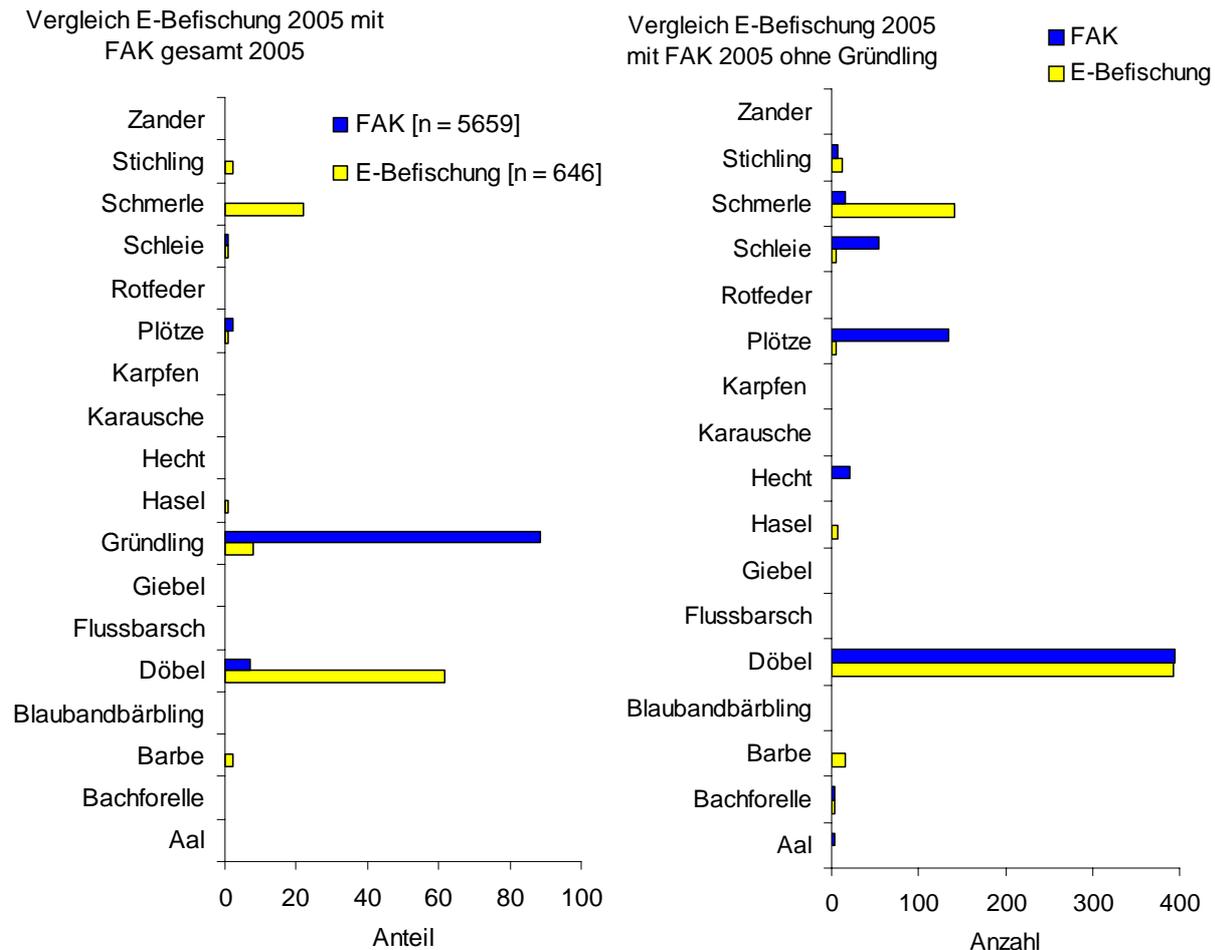
**Abb. 24:** Vergleich Häufigkeit der Arten bei den Aufstiegskontrollen mit den Daten der Elektrofischung – links mit Gründling und rechts Anzahlen ohne Gründling

In Abbildung 24 sind alle erfassten Fischarten dargestellt. Da der Gründling hinsichtlich des prozentualen Anteils mit über 5.000 gefangenen Individuen stark dominierte, wurde ein weiterer Vergleich der Fangzahlen ohne Gründling dargestellt.

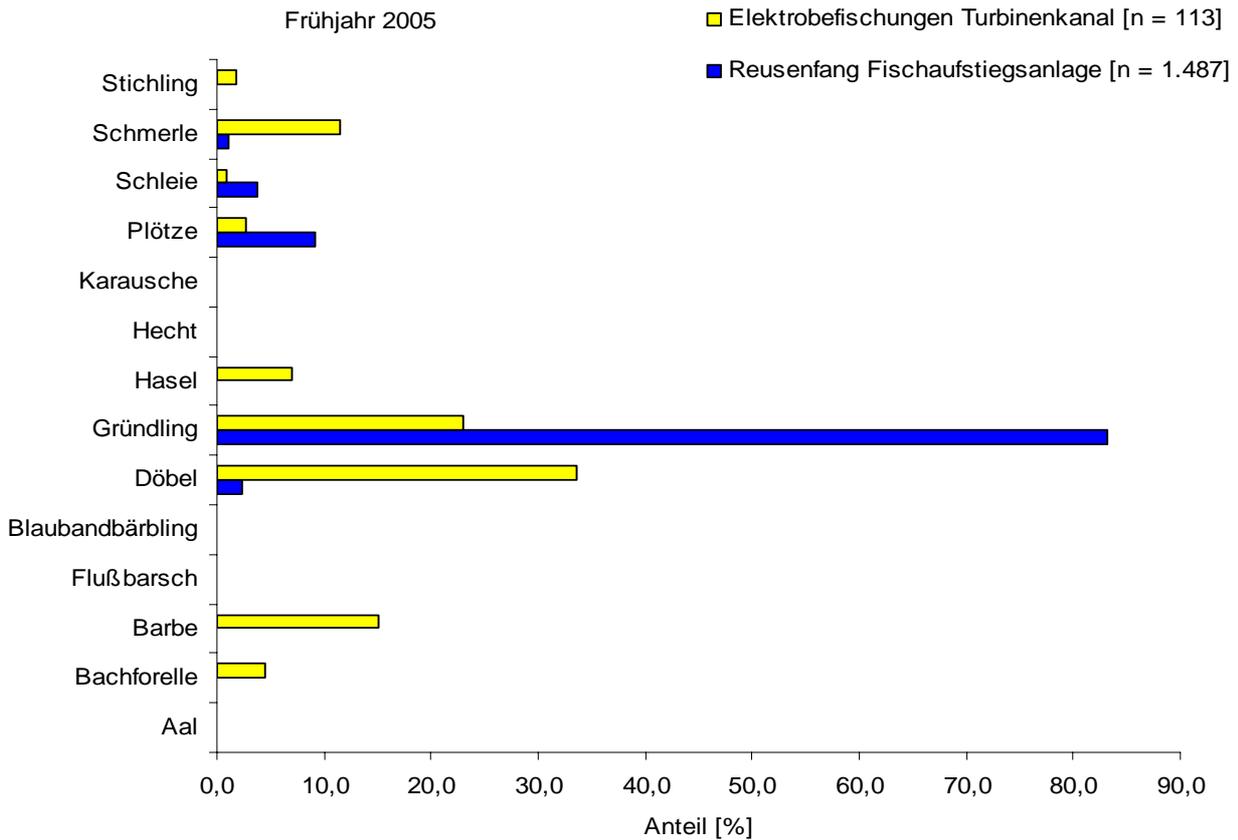
**Abb. 25:** Vergleich erfasster Fischarten hinsichtlich ihrer Häufigkeit bei Elektrobefischungen im Turbinenkanal im Vergleich zu Reusenfängen in der Fischwanderhilfe am Wehr im Frühjahr 2005

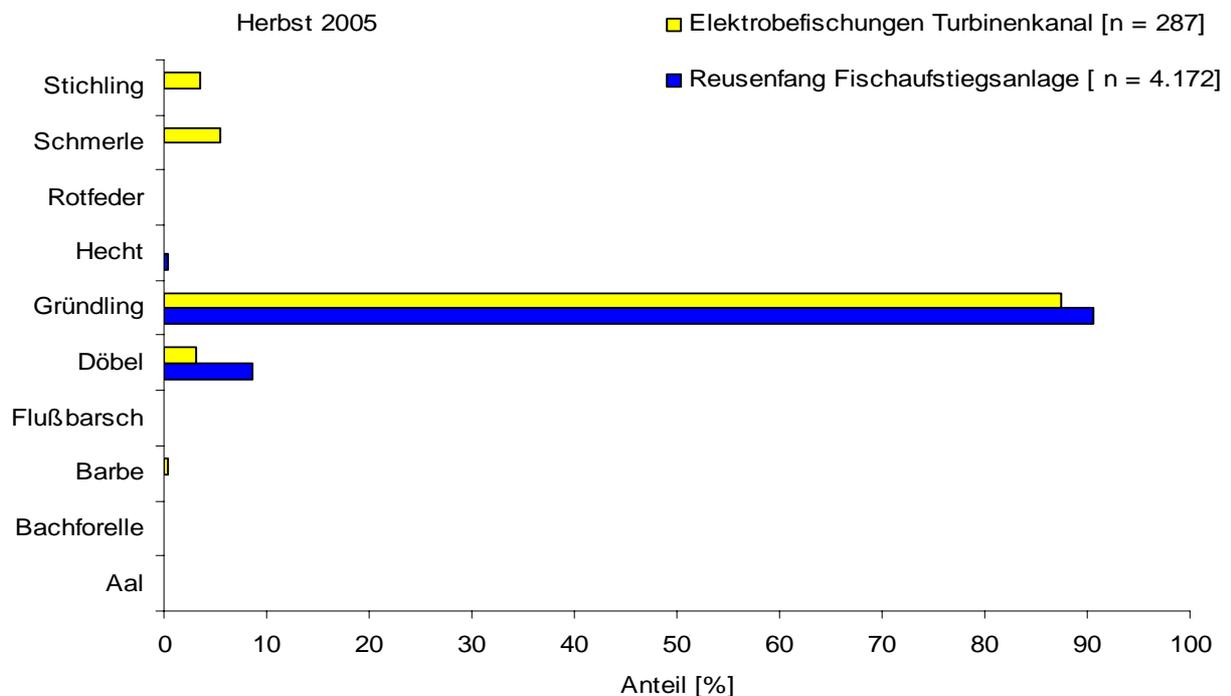
**Abb. 26:** Vergleich erfasster Fischarten hinsichtlich ihrer Häufigkeit bei Elektrobefischungen im Turbinenkanal im Vergleich zu Reusenfängen in der Fischwanderhilfe am Wehr im Herbst 2005

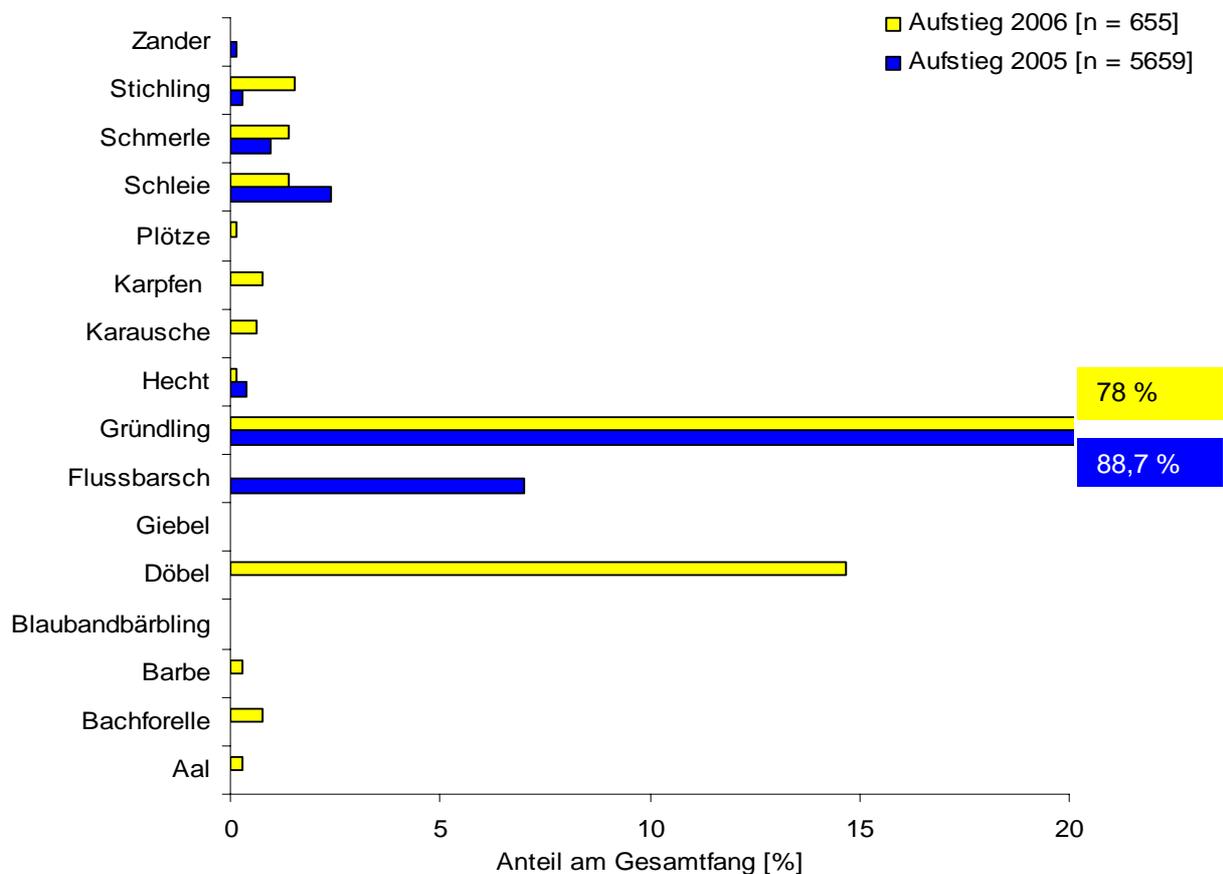
**Abb. 27:** Vergleich der prozentualen Anteile aufgestiegener Fischen der Reusenkontrollen 2005 mit 2006

Es kann davon ausgegangen werden, dass die aufstiegswilligen Fische am Wehr entlang aufsteigen und erfolgreich den Einstieg in den FKP im spitzen Winkel des Wehres finden. Bei einem Vergleich der Aufstiegskontrollen 2005 mit den Ergebnissen von 2006 kann festgestellt werden, dass alle Arten bis auf die Barscharten Zander und Flussbarsch, die 2005 beim Aufstieg nachgewiesen wurden auch 2006 in den Reusenfängen präsent waren (Abb. 27). Da diese Arten 2006 nicht bei den Elektrobefischungen im Wehrbereich gefangen wurden. Somit liegt dies nicht an der mangelnden Auffindbarkeit des FKP innerhalb der Ausleitungsstrecke, sondern möglicherweise an der Auffindbarkeit des Mutterbettes, wenn keine Restwassermenge abgegeben wird. Dies verdeutlicht auch die 2006 geringe Gesamtaufstiegszahl von 655 Tieren an 72 Kontrolltagen (durchschnittlich 9,1 Tiere pro Fangtag) als im Jahr 2005 mit 5.659 Individuen an 125 Reusenfangtagen (durchschnittlich 45,3 Tiere pro Fangtag). Eine reduzierte Restwassermenge macht eine zweite Wanderhilfe im Kraftwerksbereich noch notwendiger. Bereits bei der eingehaltenen Mindestwassermenge von mind. 3,1 m<sup>3</sup>/s im Rahmen der Aufstiegskontrollen 2005 konnte belegt werden, dass eine zweite Fischwanderhilfe zur Gewährleistung des uneingeschränkten Fischaufstiegs notwendig ist.

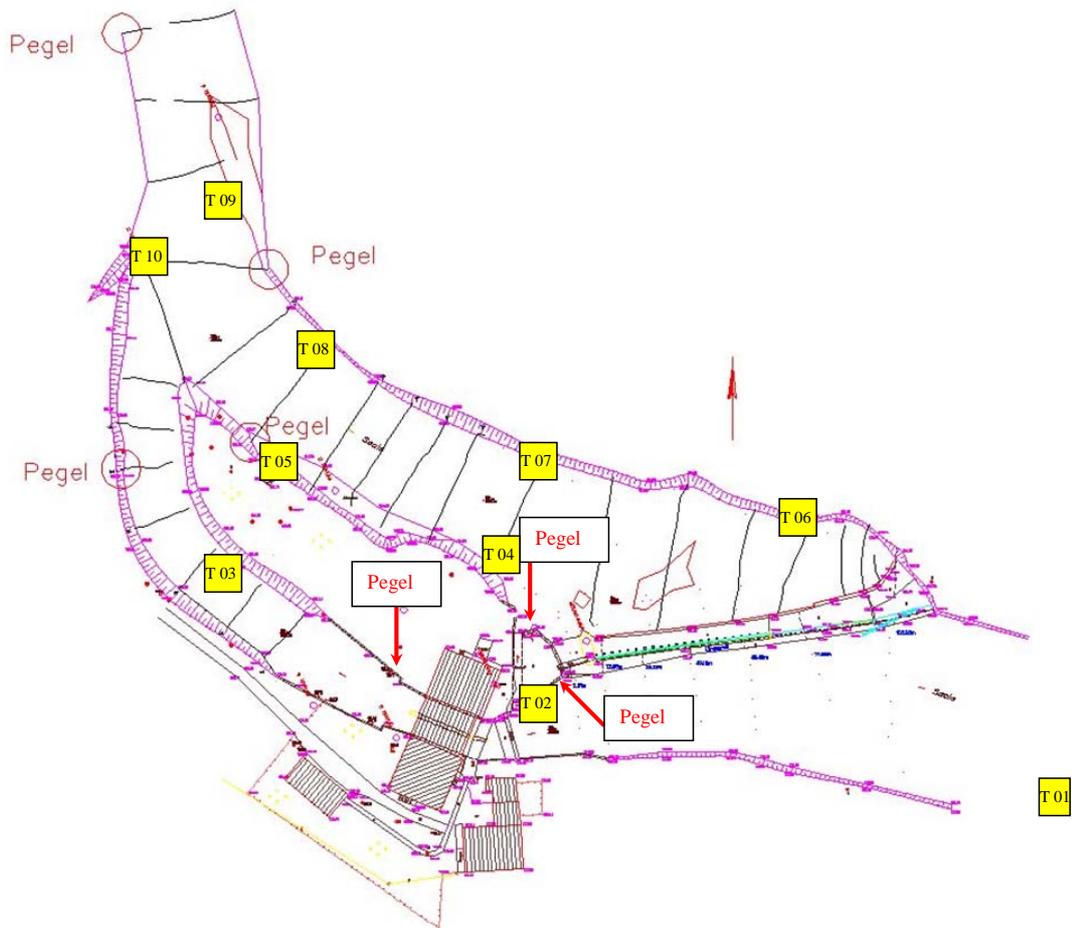
**Abb. 31:** Lageplan der aufgemessenen Querprofile, der eingebrachten Datalogger 1 bis 10 und der projektbezogenen Pegelmessstellen

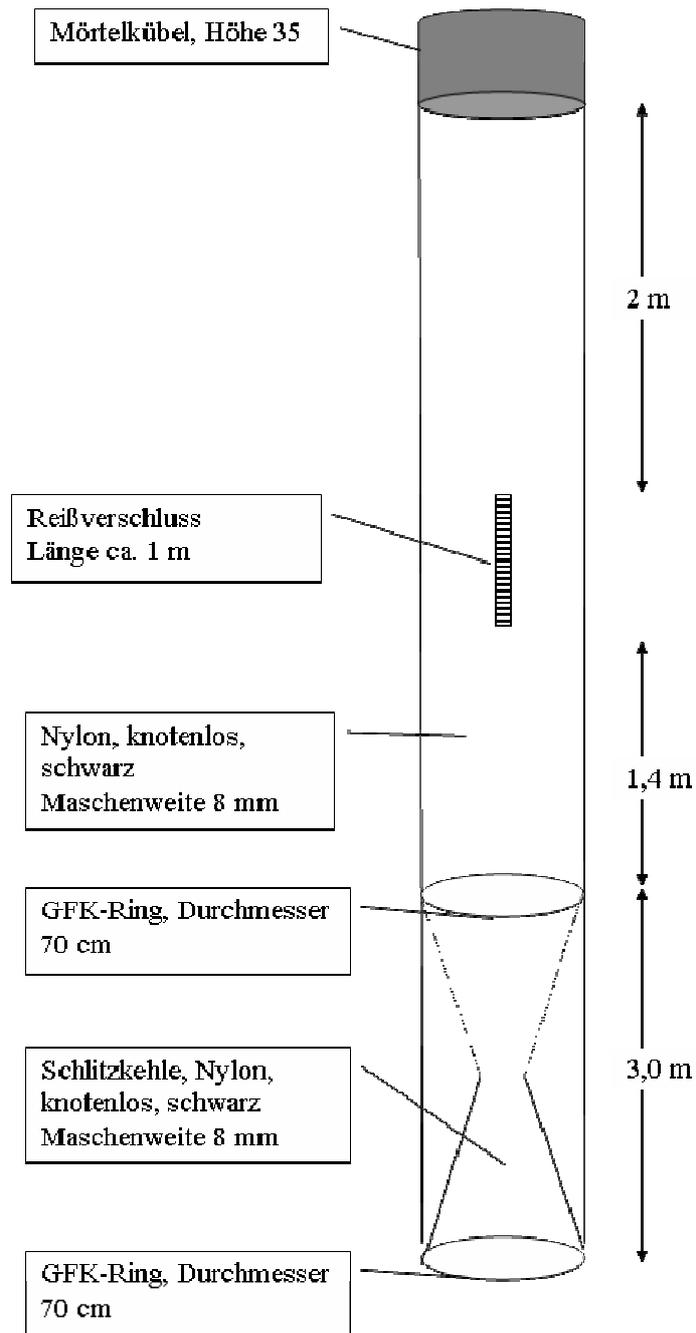
**Abb. 39:** Skizze der Steertreuse

Am Hamen wurde eine Steertreue mit einer Maschenweite von 8 mm befestigt (Abb. 39, Anhang 3). Am Ende der Reuse war ein handelsüblicher Mörtelkübel eingearbeitet (Foto 23, Anhang 8). Dieser gewährleistete eine strömungsberuhigte Zone für Fische. Ohne diese Strömungsreduktion am Reusenende wären die Tiere von der Strömung an die Netzwand gedrückt und dort durch den permanenten Wasserdruck verletzt oder getötet worden. Die Fangtechnik selbst durfte jedoch keine Verletzungen an den Fischen hinterlassen, da sonst das Ergebnis der turbinenbedingten Fischschäden verfälscht worden wäre. Der höchste Wasserdurchsatz durch den Hamen betrug entsprechend des maximalen Schluckvermögens der beiden Turbinen 20 m<sup>3</sup>/s.

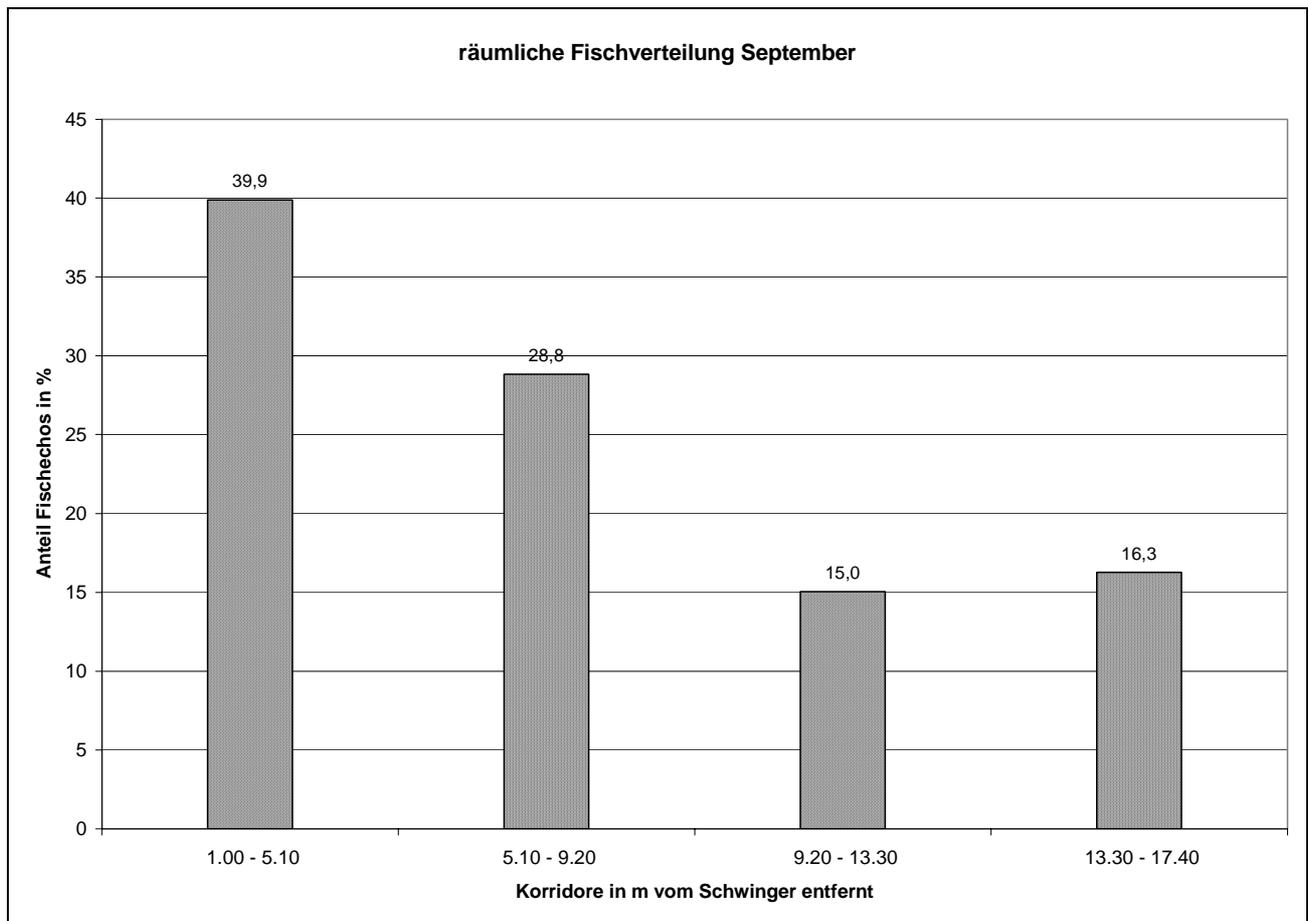
**Diagramm 1 räumliche Fischverteilung September 2003**

Diagramm 1 zeigt die räumliche Fischverteilung über die Gewässerbreite. Hierfür wurde der gesamte Schallkegel in vier Segmente unterteilt, wovon jeder eine Ausdehnung von 4,10 m aufweist. Um Nahfeldeffekte und Störungen des gegenüberliegenden Ufers zu vermeiden, wurde sowohl der erste, als auch die letzten 1,5 m nicht miteinbezogen. Da die Volumina der einzelnen Schallkegelsegmente unterschiedlich groß sind, wurden die Einzelfischechos für jedes Segment in Fisch pro Hektar umgerechnet und in Prozentwerten dargestellt.

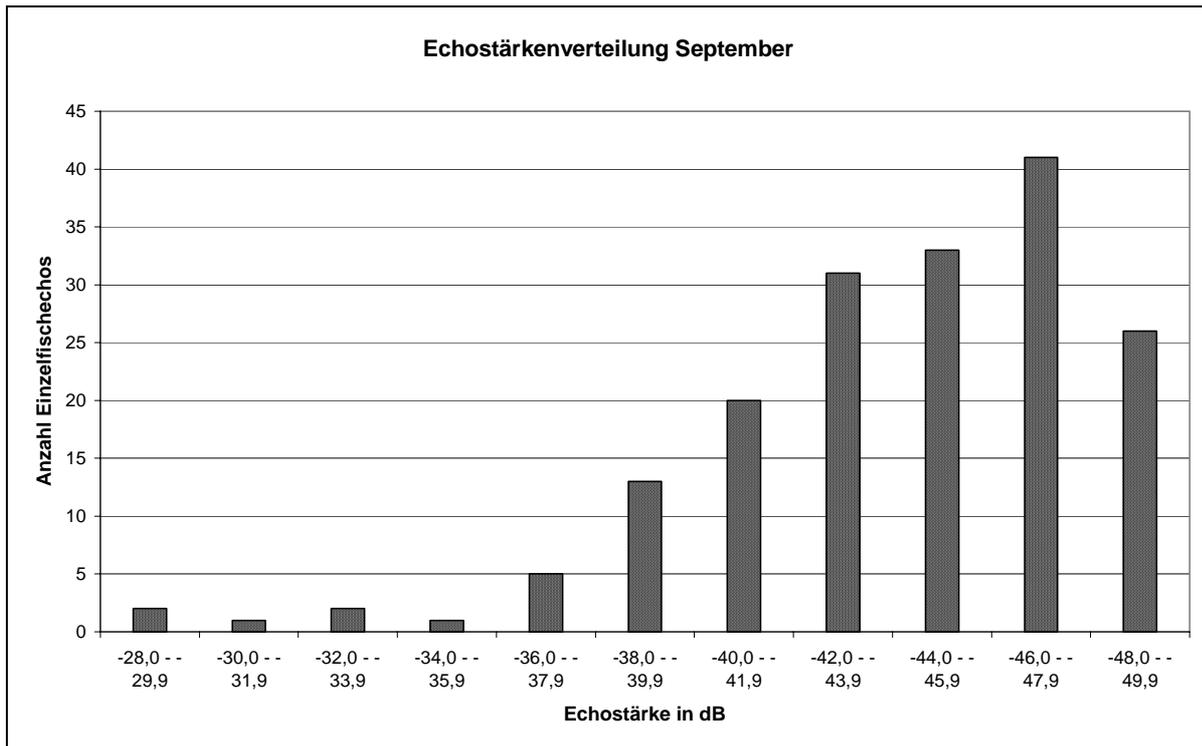
**Diagramm 3 Echostärkenverteilung September**

Um akustische Störungen durch abtreibende Gegenstände wie Laub etc. möglichst zu vermeiden, wurden nur Echos mit einer Mindeststärke von  $-50$  dB in die Auswertungen einbezogen. Dies entspricht einer Fischkörperlänge von etwa 9 cm.

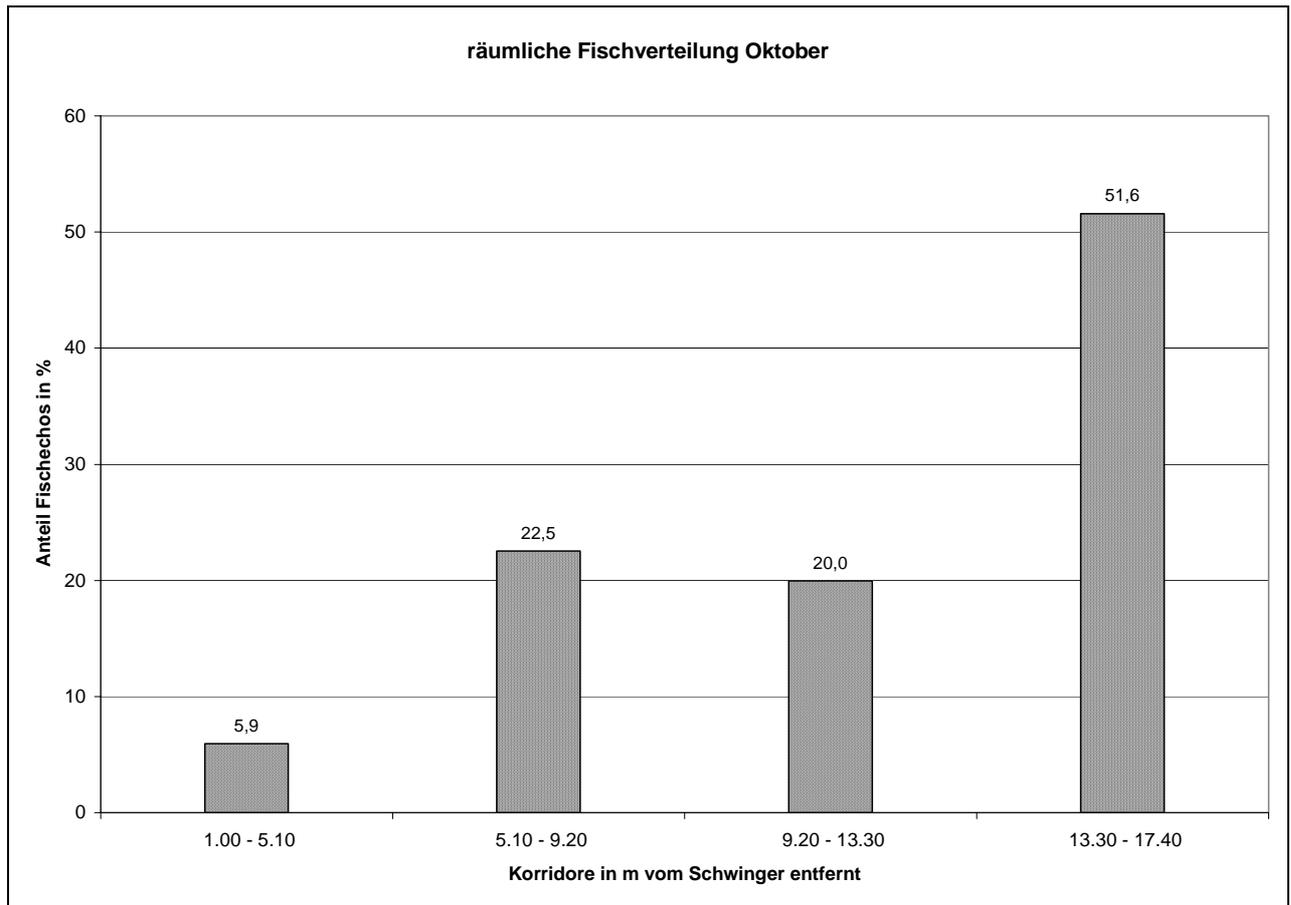
**Diagramm 4 räumliche Fischverteilung Oktober 2003**

Auch die im Oktober hydroakustisch erfassten Fische wurden in Hinblick auf die Querverteilung im Gewässer ausgewertet. Einstellungen und Rahmenparameter entsprechen den Septemberergebnissen.

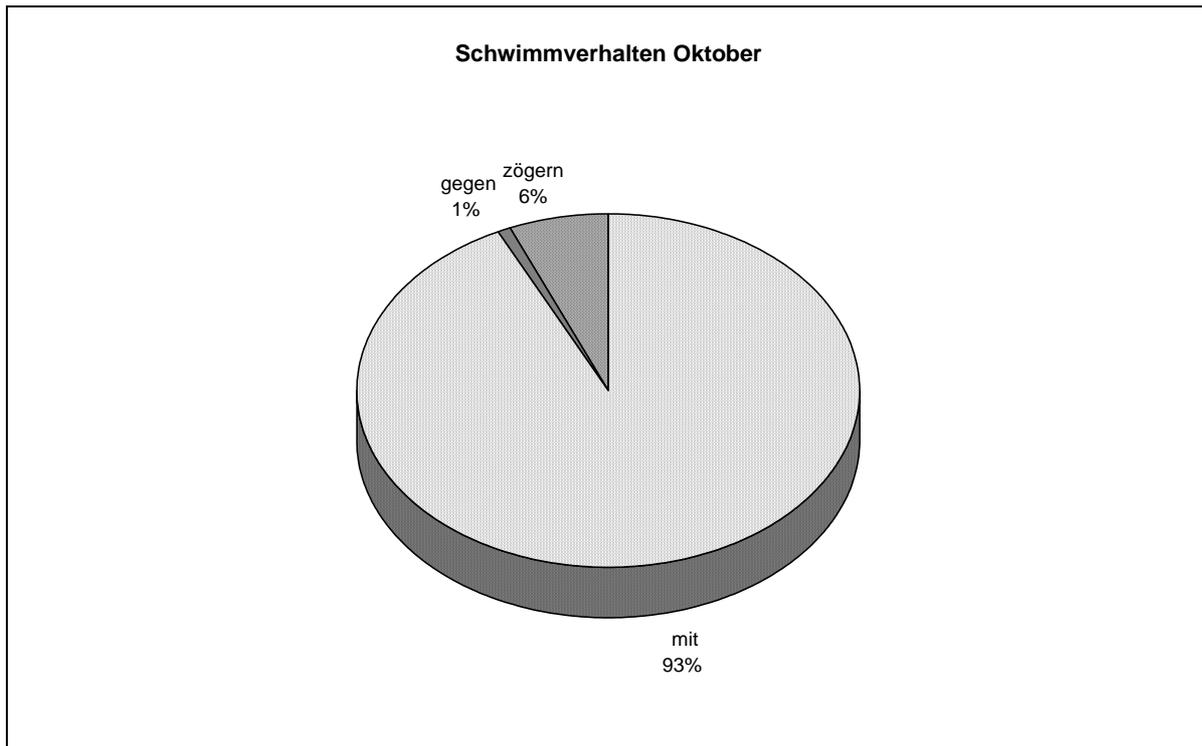
**Diagramm 5 Schwimmverhalten Oktober**

Auch die im Oktober aufgezeichneten Daten wurden hinsichtlich des Schwimmverhaltens ausgewertet.

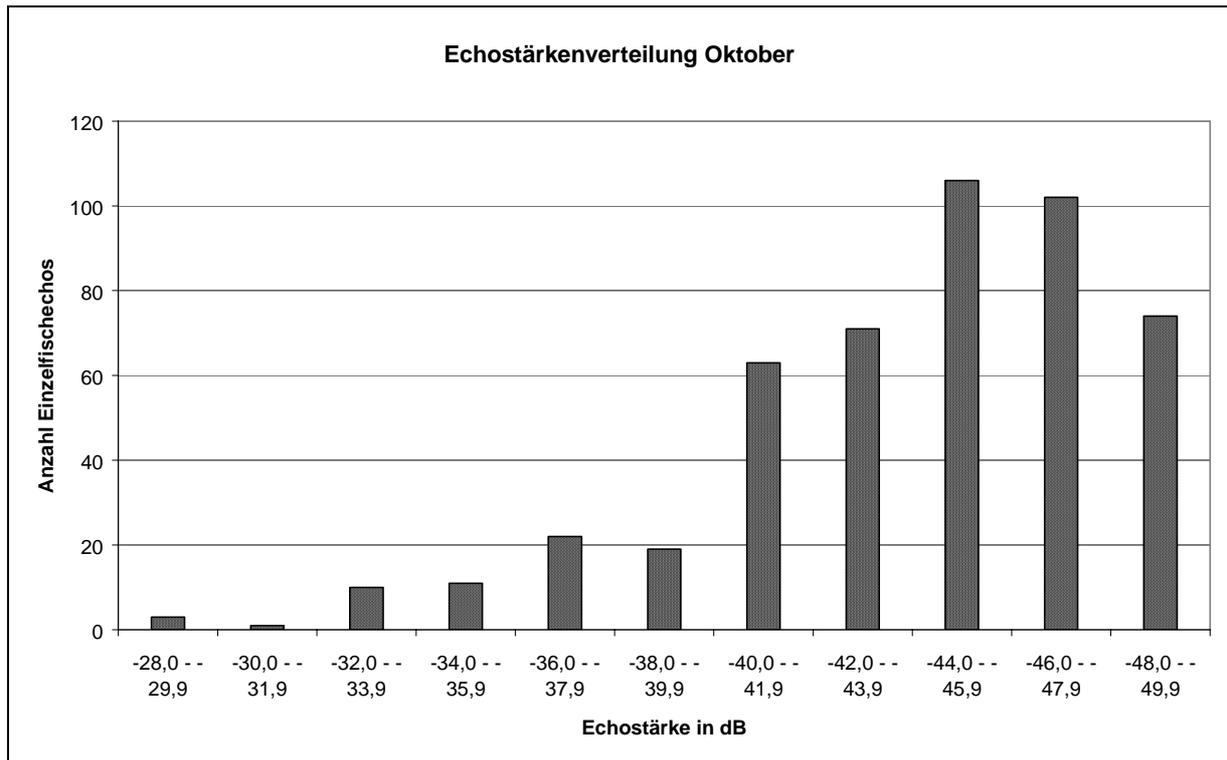
**Diagramm 6 Echostärkenverteilung Oktober**

Diagramm 6 zeigt die Echostärkenverteilung der Oktoberaufzeichnung. Es wurden wiederum nur akustische Signale ab einer Stärke von  $-50$  dB berücksichtigt.

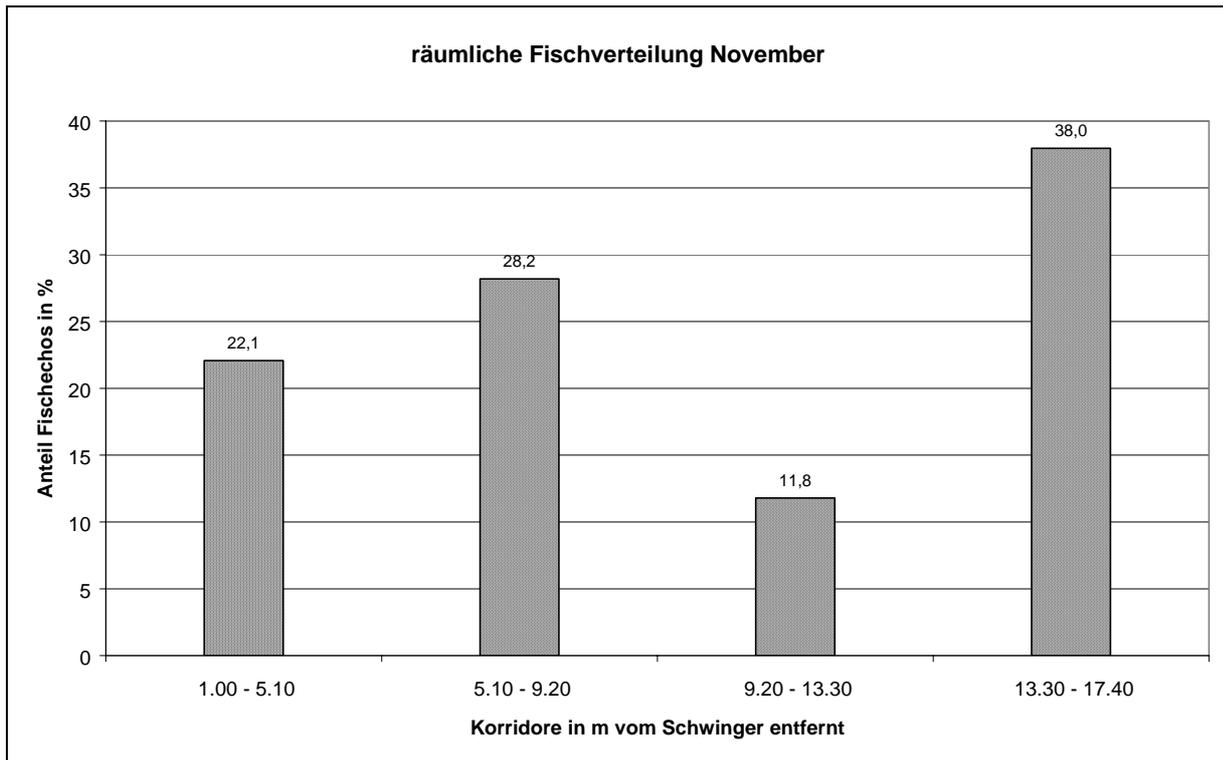
**Diagramm 7 räumliche Fischverteilung November**

Im folgenden Diagramm ist die räumliche Verteilung der im Novemberblock erfassten Fischsignale dargestellt. Der Schallkegel wurde wieder in die oben erwähnten Segmente unterteilt.

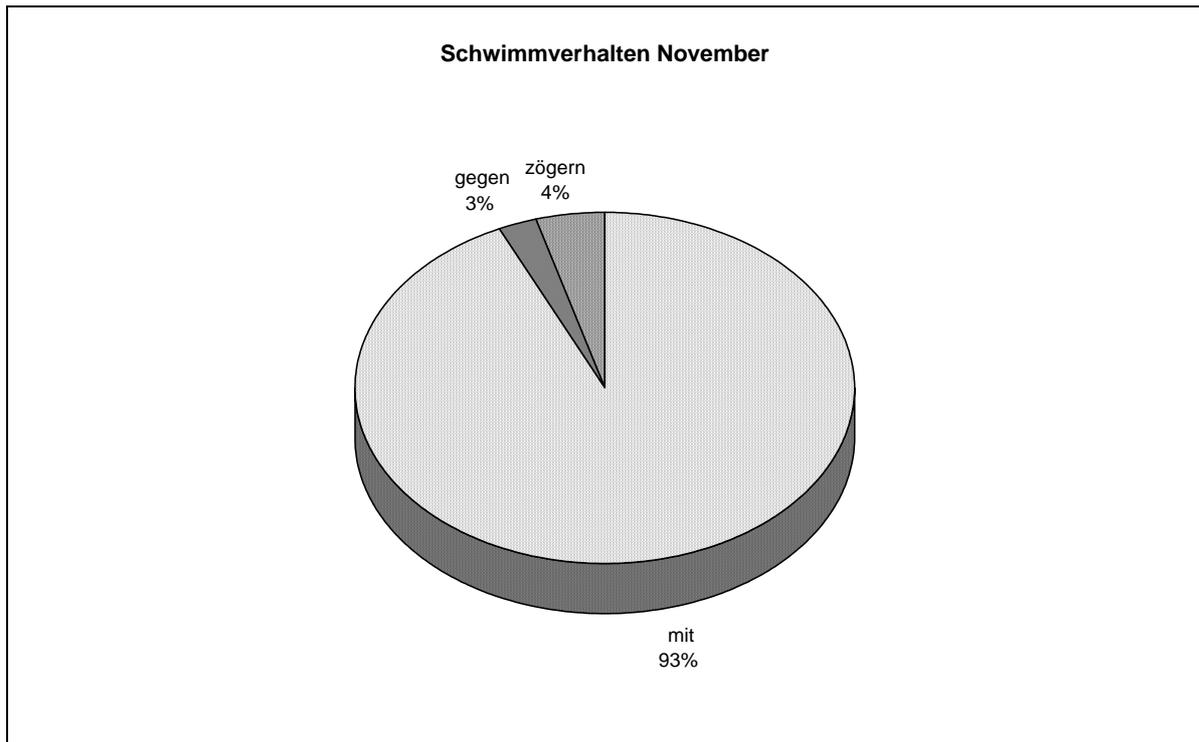
**Diagramm 8 Schwimmverhalten November**

Diagramm 8 zeigt die Fortbewegungsrichtung der im November hydroakustisch erfassten Fische.

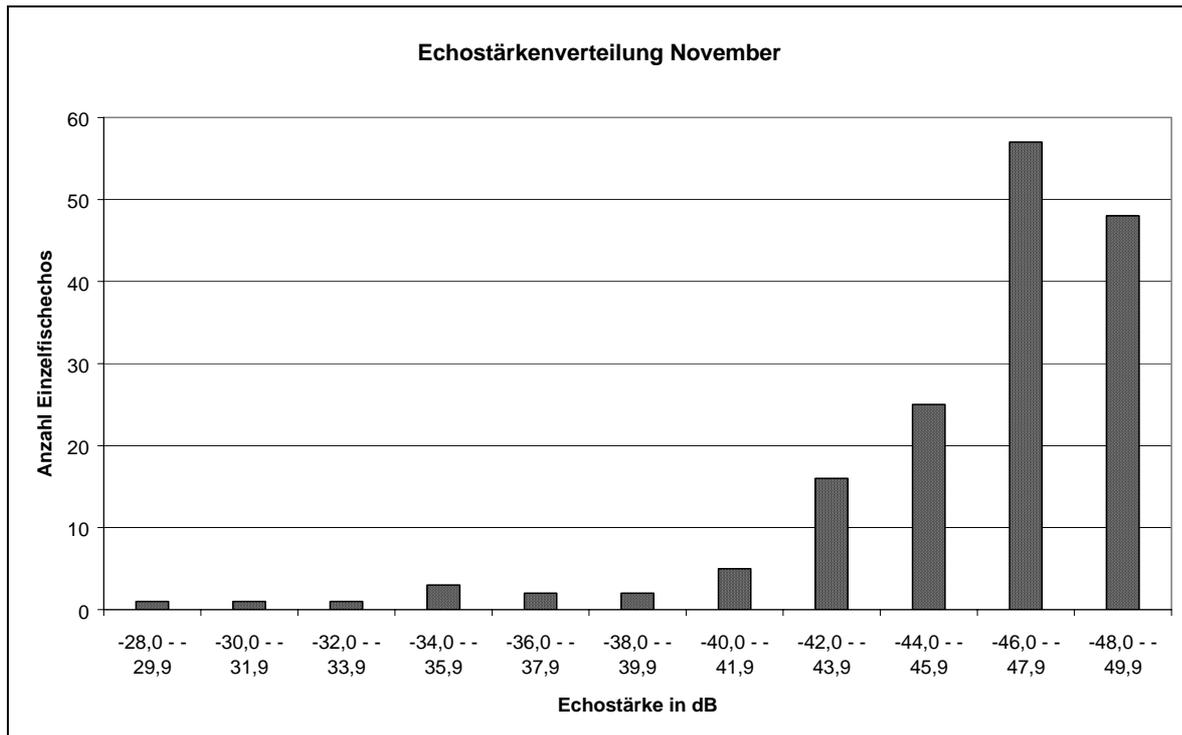
**Diagramm 9 Echostärkenverteilung November**

Auch die im November erfassten Fischechos wurden hinsichtlich ihrer Stärke untersucht.
