## **Durchführung systematischer Untersuchungen zur Konzeption funktionsgerechter Wanderhilfen im Bereich von Wasserkraftanlagen am Beispiel der Wasserkraftanlage Camburg/Döbritschen (Thüringen)**

Abschlussbericht Az: 18364/01

Das Projekt wurde unter dem Az: 18364/01+02 von der Deutschen  
Bundesstiftung Umwelt gefördert.

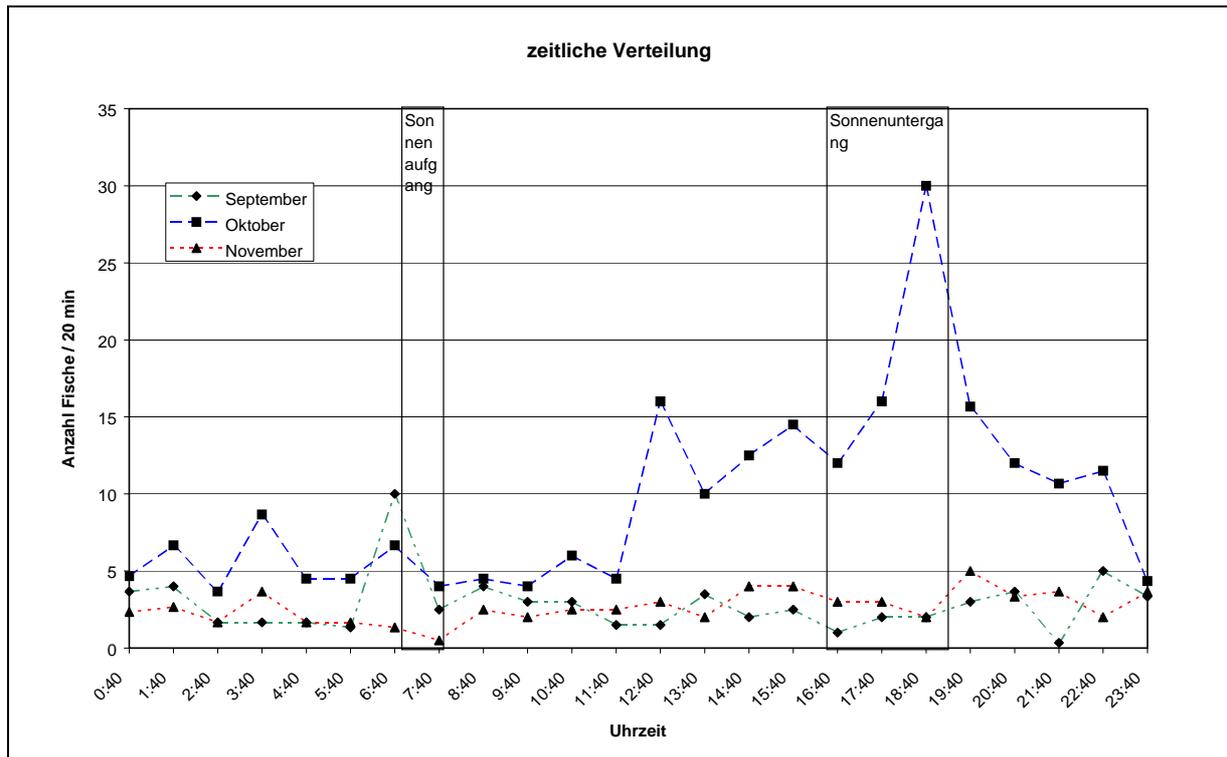
**Diagramm 10 tageszeitliche Fischverteilung September bis November**

Um etwaige tageszeitliche Aktivitätsrhythmen zu erfassen, wurde die zeitliche Verteilung der Einzelfischechos untersucht („echo - counting“). Im folgenden Diagramm wird jeder Untersuchungsblock durch eine eigene Linie repräsentiert. Die Anzahlen pro Stunde stellen jeweils einen Mittelwert dar.

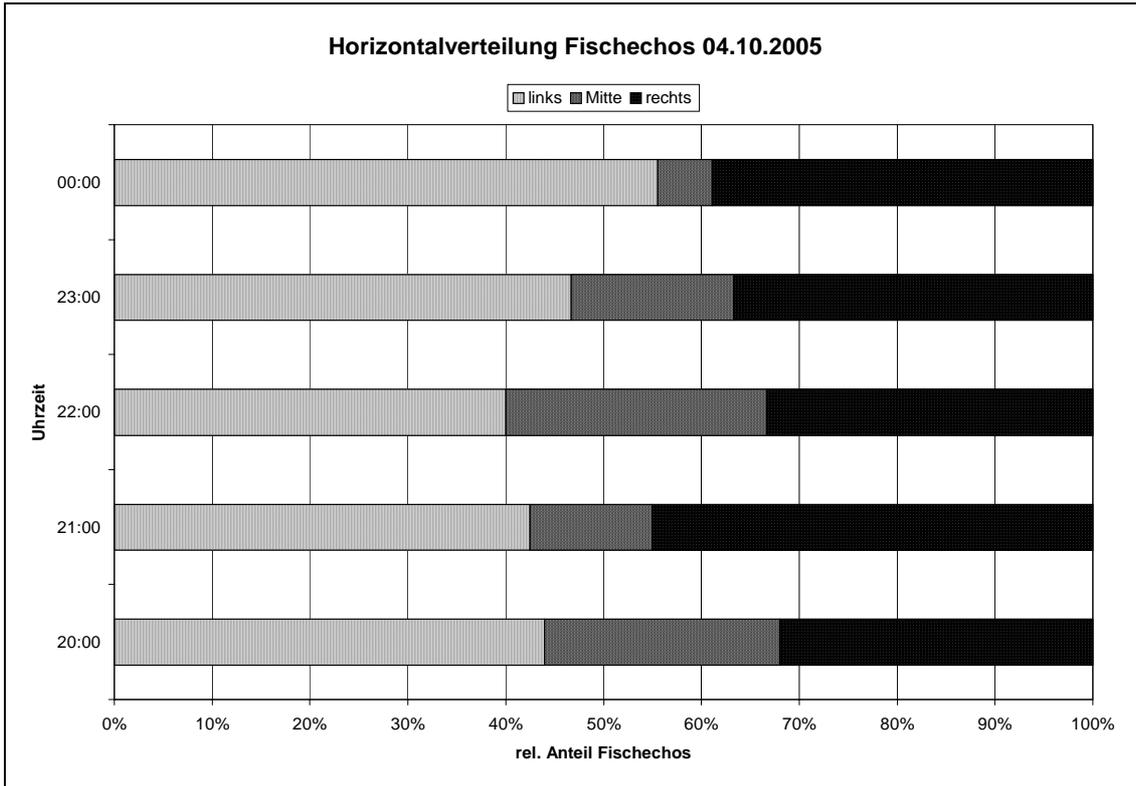
**Diagramm 12 Horizontalverteilung 04.10.**

Die fünf Aufzeichnungen am 04.10. zwischen 19:40 und 00:00 zeigten insgesamt einen leichten Überhang an Fischechos auf der in Fließrichtung linken Seite.

Zur Erfassung der Querverteilung innerhalb des Schallkegels wurde dieser entlang der Längsachse in zwei Hälften aufgeteilt. Die ufernahe Hälfte wird im Folgenden als „rechts“ bezeichnet, die uferferne als „links“. Echos im Bereich der Längsachse finden sich in der Kategorie „Mitte“.

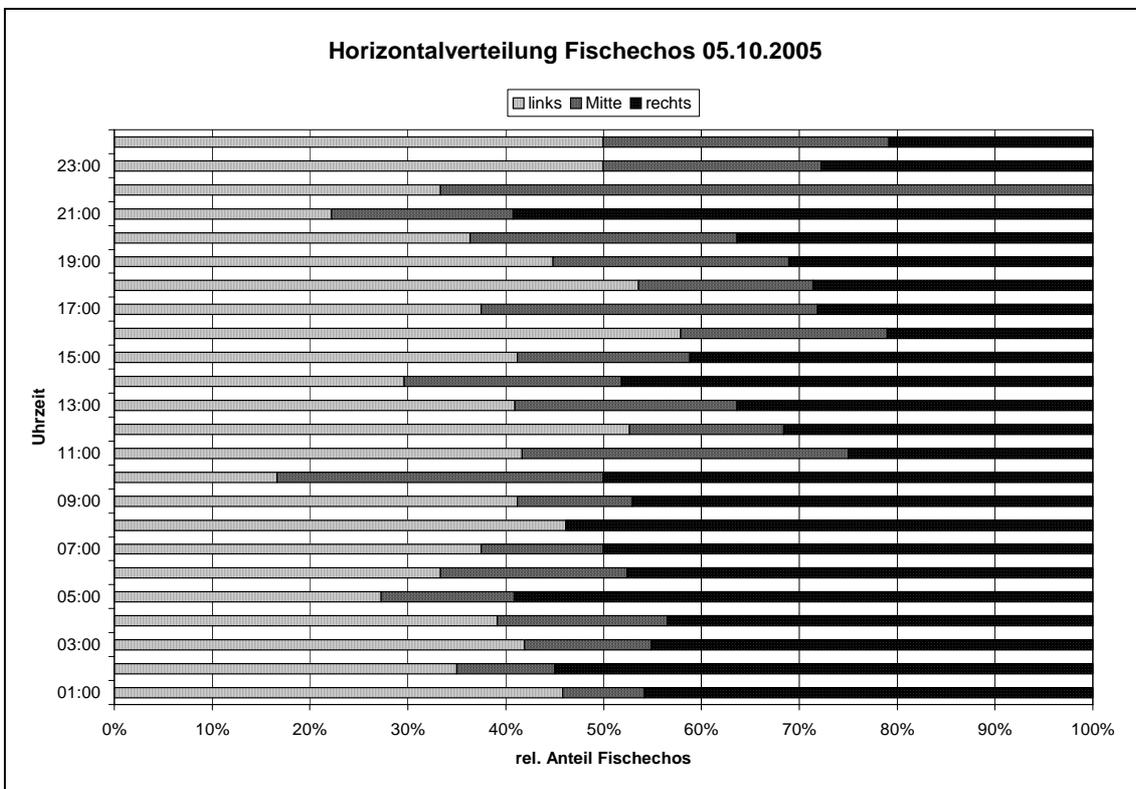
**Diagramm 13 Horizontalverteilung 05.10.**

Am 05.10. fand sich zwischen 00:40 und 10:00 die Mehrzahl der Echos in der rechten Hälfte des Schallkegels. Anschließend schwankten die stark und ließen keine Präferenz mehr erkennen.

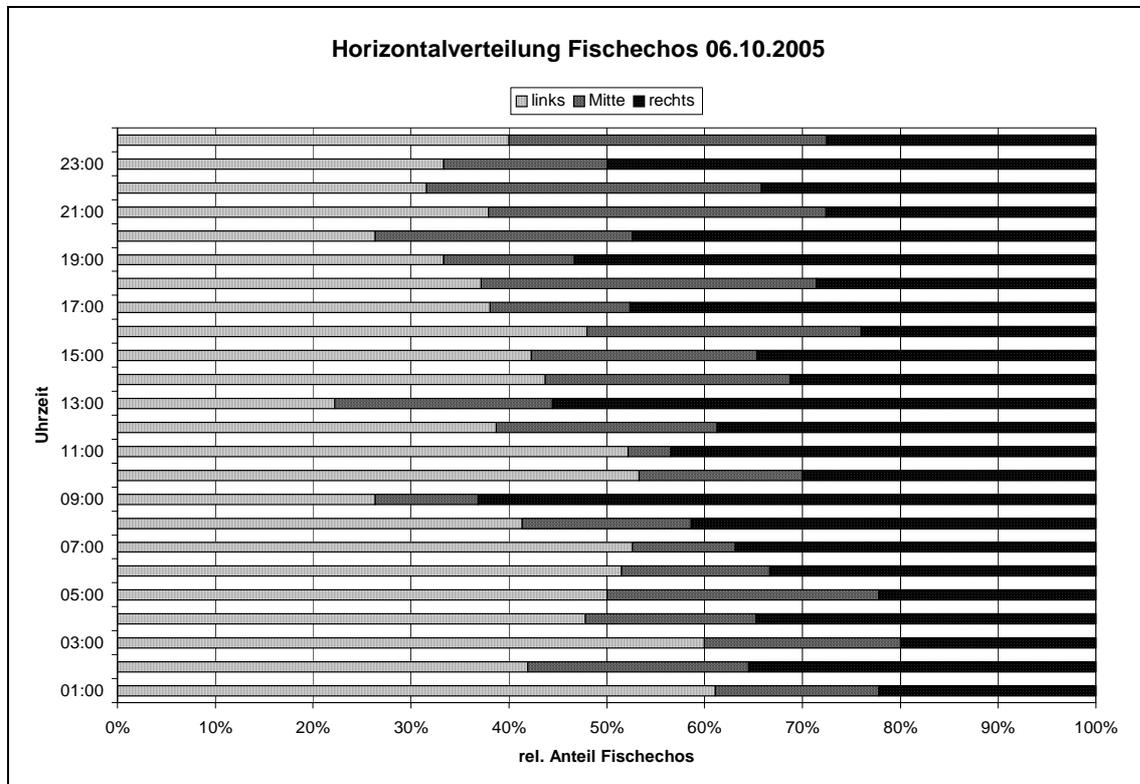
**Diagramm 14 Horizontalverteilung 06.10.**

Am 06.10. zeigten sich insgesamt starke Schwankungen mit einem leichten Überhang an linksseitigen Echos. Eine Rhythmik war nicht zu erkennen.

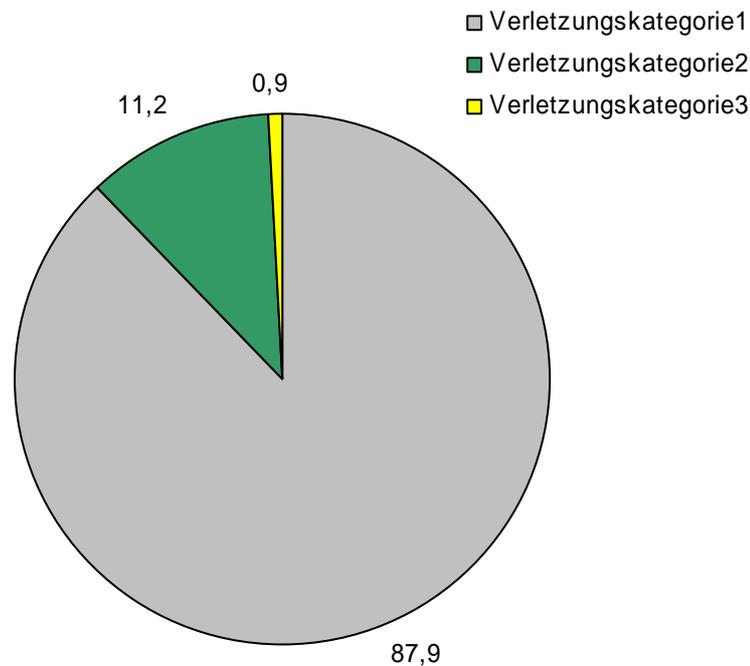
**Abb. 68:** prozentuale Anteile der bei Gründlingen ermittelten Verletzungskategorien

Zur Auswertung turbinenbedingten Verletzungen standen 4.251 detailliert untersuchte Fische zur Verfügung. 87,9 % wiesen keine äußerlich sichtbaren Schäden auf, die von Turbinenverletzungen verursacht wurden. 11,2 % der Tiere wies die Verletzungskategorie 2 und 0,9 % die Kategorie 3 auf (Abb. 68).

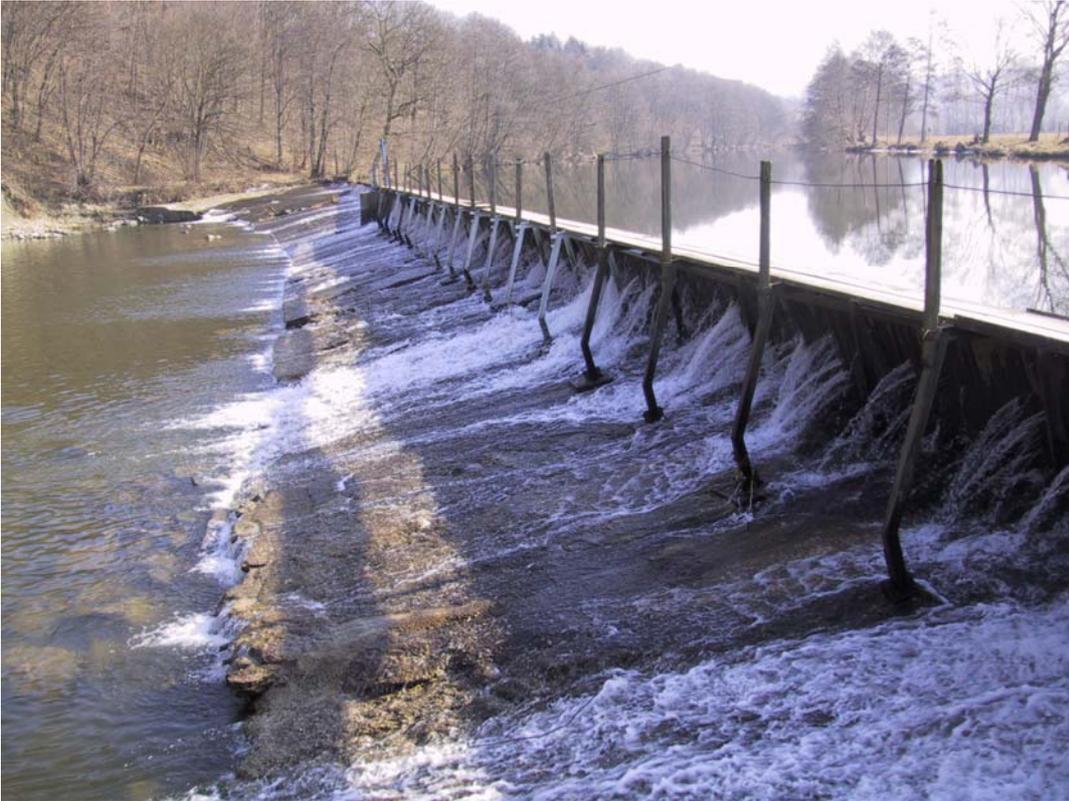
**Foto 1:** Nadelwehr in Döbritschen vor Errichtung der Fischwanderhilfe

Die Wasserkraftanlage Döbritschen ist ein Ausleitungskraftwerk. Das zur Energiegewinnung benötigte Wasser wird an einem Nadelwehr (Foto 1, Anhang 8) abgeschlagen und Richtung Turbinen geführt (Abb. 2). Zur Stromerzeugung kommen zwei Francisturbinen (Foto 2, Anhang 8) mit einem maximalen Schluckvermögen von jeweils 10 m<sup>3</sup>/s bei einer Fallhöhe von 2,5 m zum Einsatz. Die Drehzahl der Turbinen beträgt konstant 33 Umdrehungen in der Minute. Das abgeschlagene Wasser wird über einen etwa 140 m langen Turbinenkanal geleitet (Abb. 2). Die Ausleitungsstrecke hat vom Wehr bis zum Zusammenfluss mit dem Turbinenkanal eine Länge von etwa 170 m (Abb. 2). Das Wehr inklusive des Floßgassenschützes ist etwa 115 m lang (Abb. 2). Zu Beginn des Projektes war keine Fischwanderhilfe am Standort vorhanden. Im Laufe des Projektes wurde diese am rechten Widerlager der Wehrwange errichtet (Abb. 2).

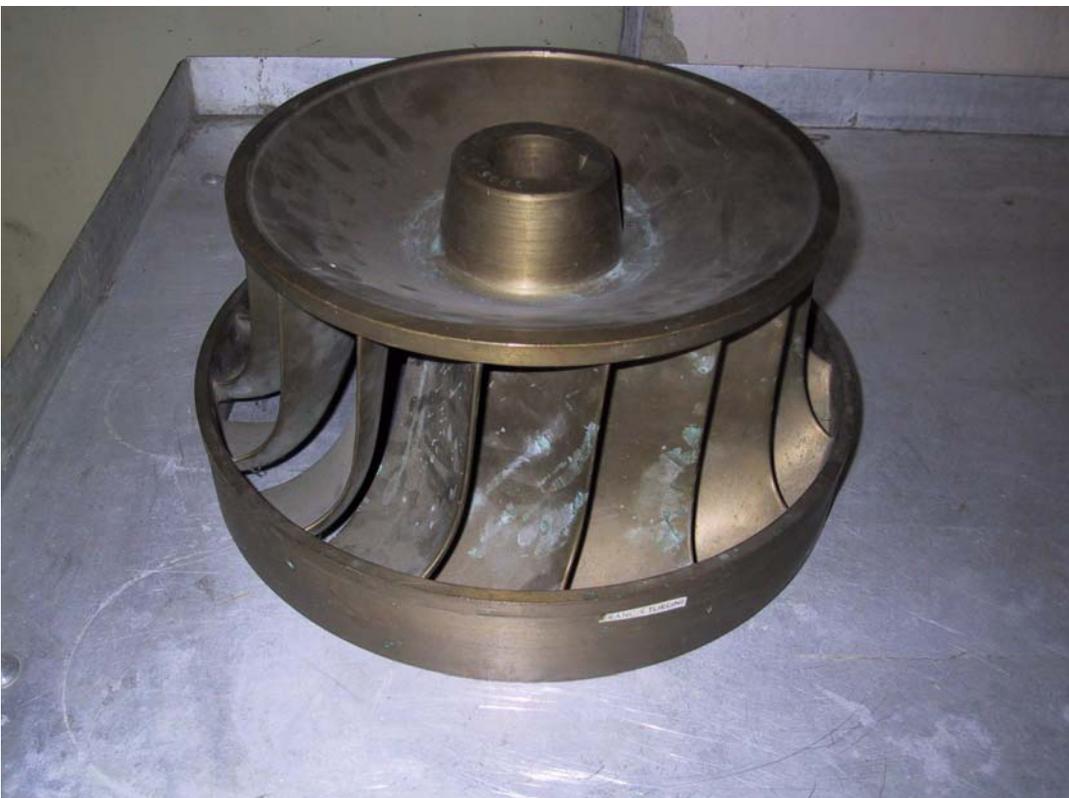
**Foto 2:** Modell einer Francisturbine

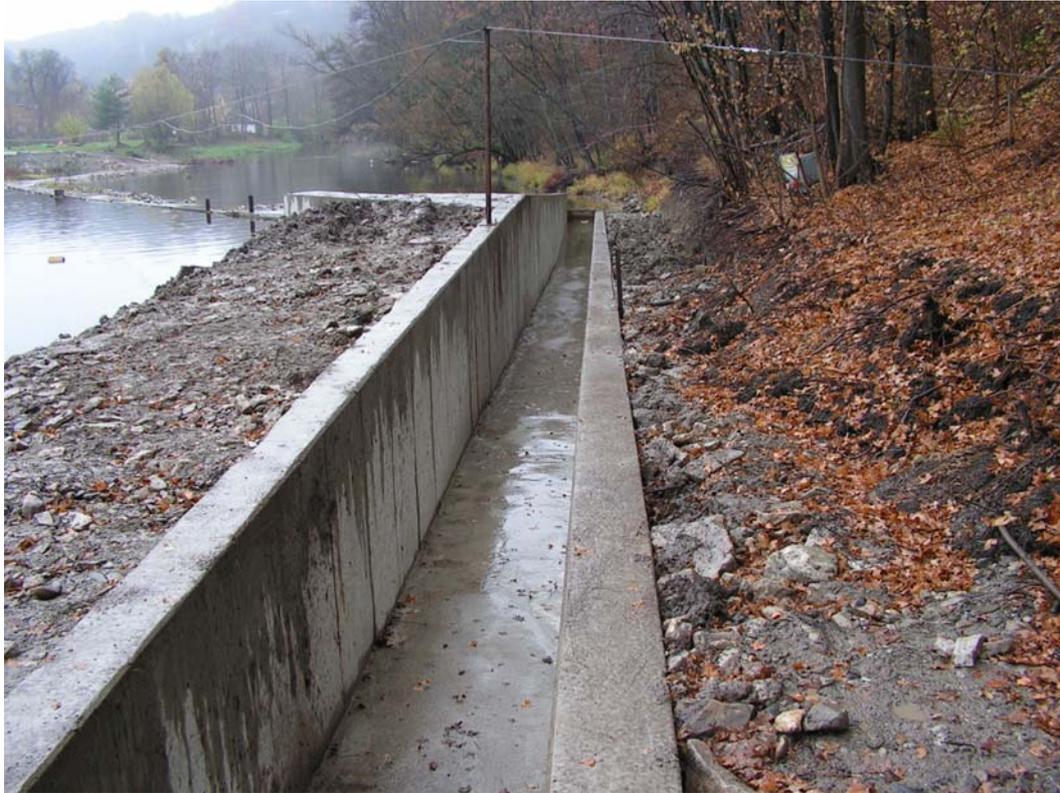
**Foto 3:** fertig errichtete Betonrinne für den FKP

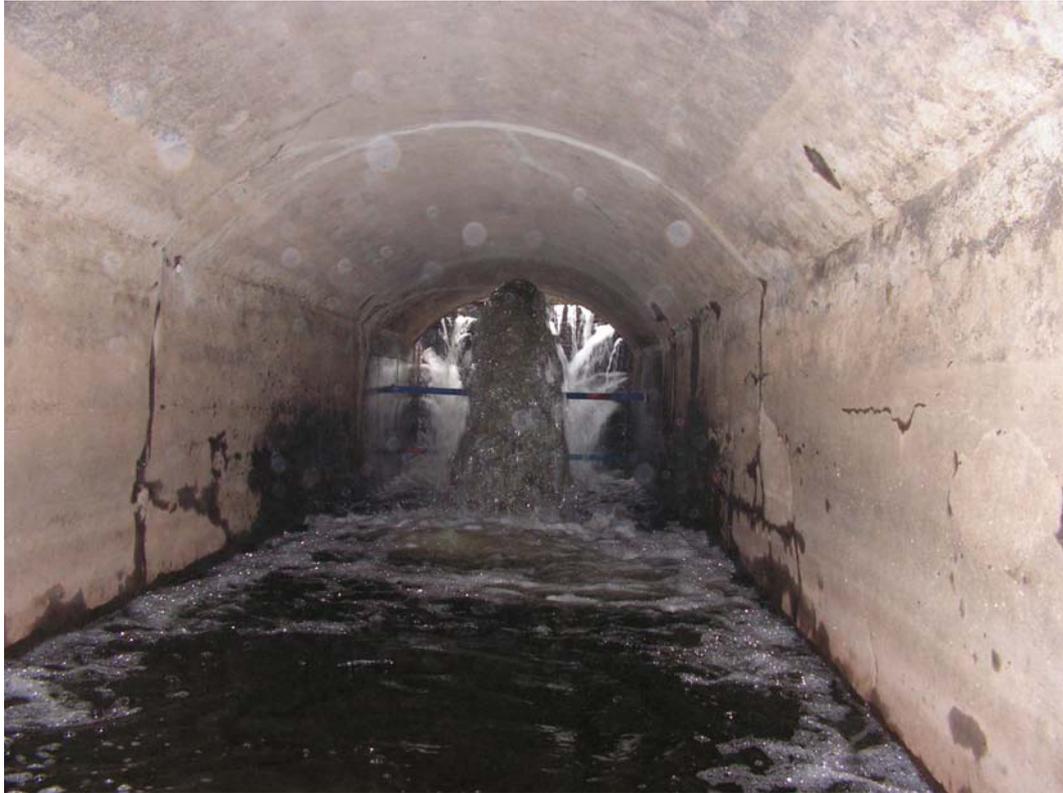
**Foto 11:** Abstiegsbypassrohr in Betrieb

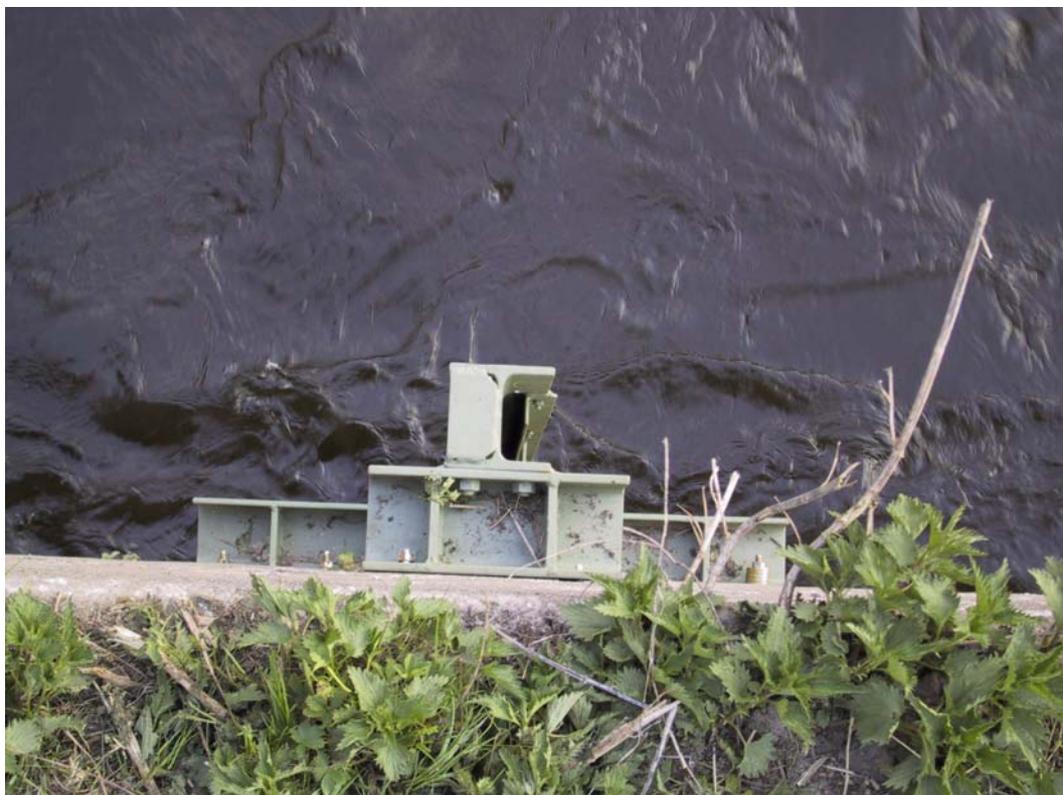
**Foto 20:** rechter Stahlträger mit angeschweißter Führungsschiene

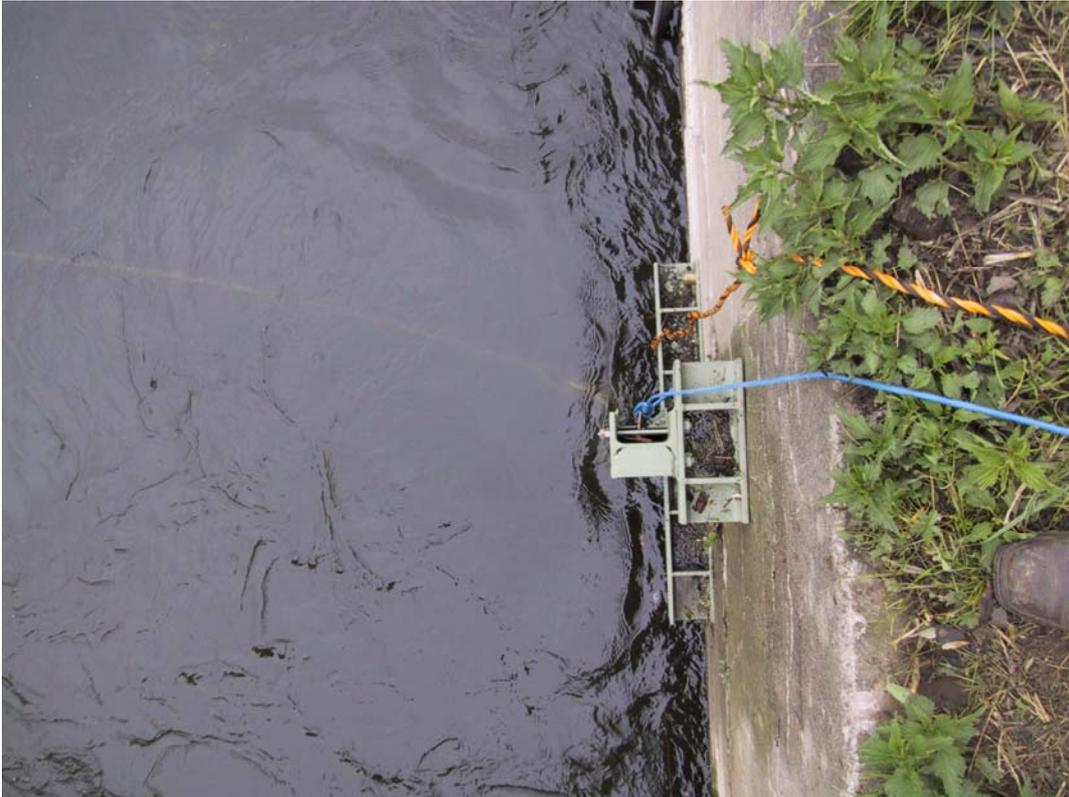
**Foto 21:** Detailaufnahme des in den rechten Stahlträger eingeführten T-Profiles

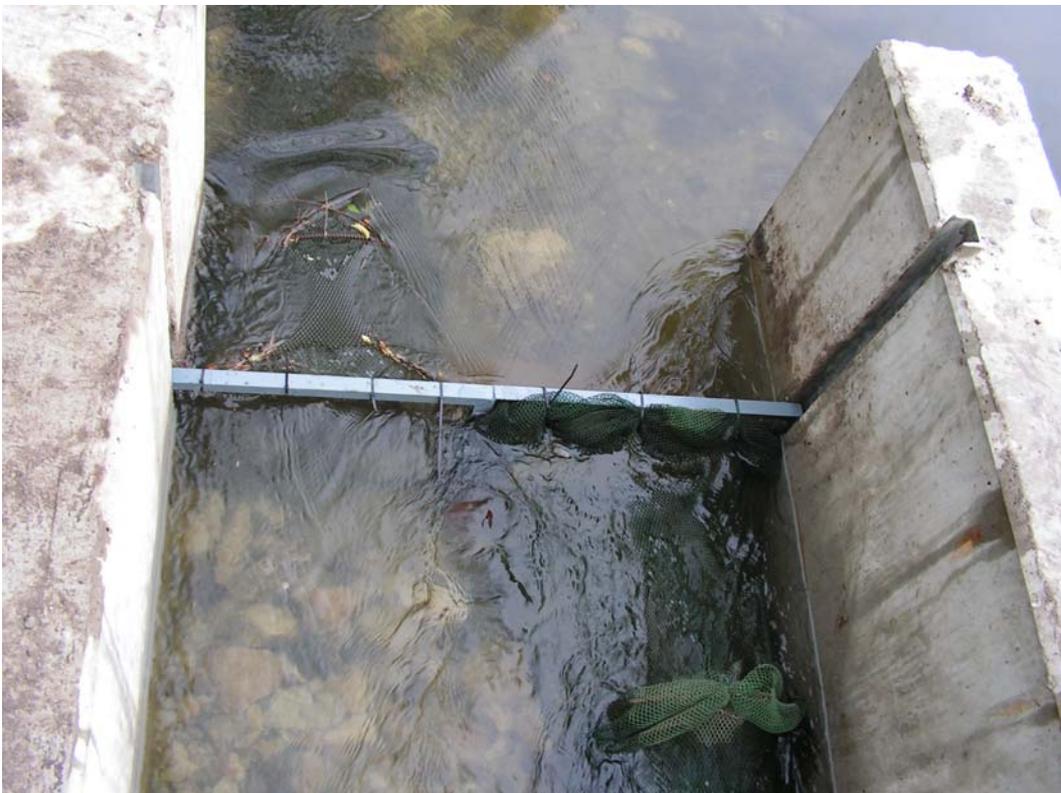
**Foto 36:** Auf- und Abstiegsreuse in den U-Profilen des Einlaufbauwerks des FKP eingesetzt

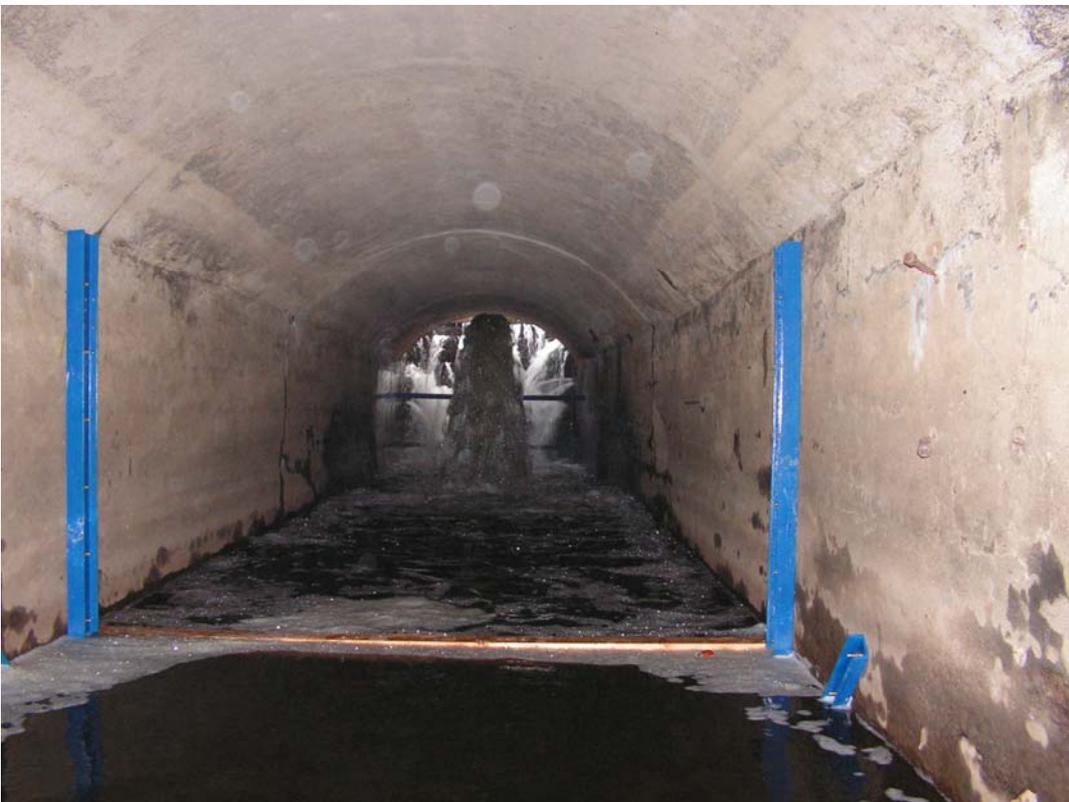
**Foto 38:** unter Holzbalken eingebrachte Schwalgreuse zur Kontrolle des Fischabstiegs über den Bypass

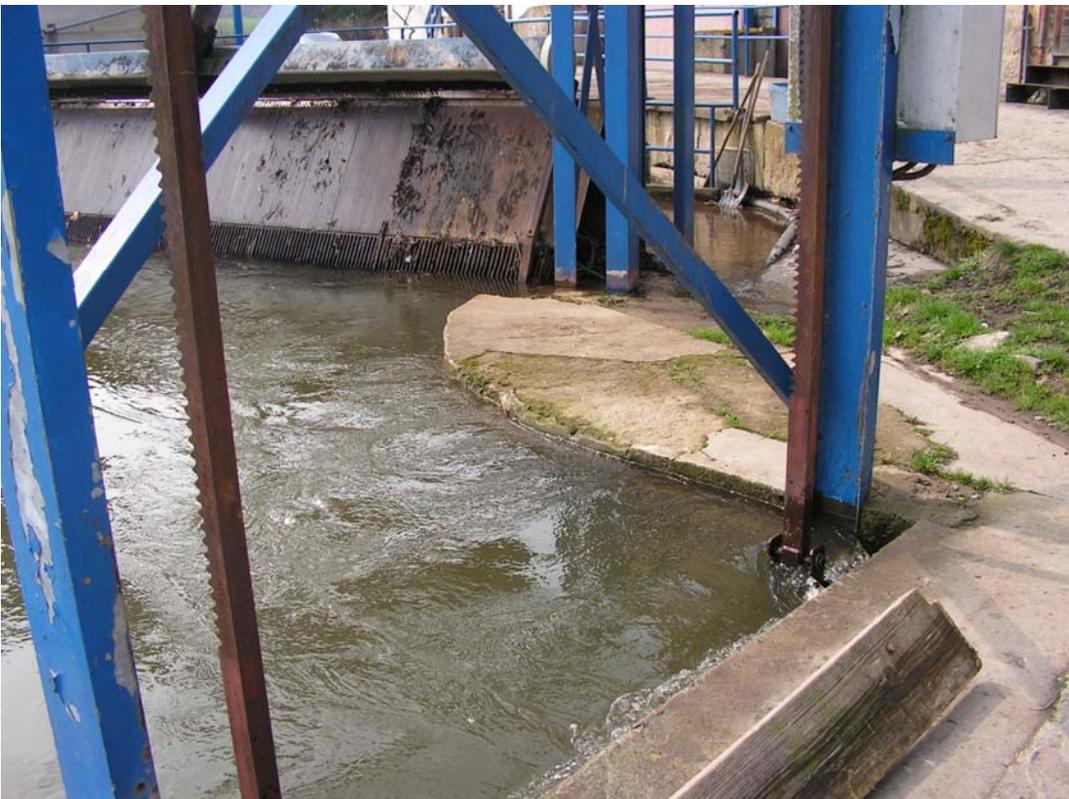
**Foto 42:** das Freischussschütz im unmittelbaren Bereich vor dem Rechen ist optimal für den Fischabstieg geeignet

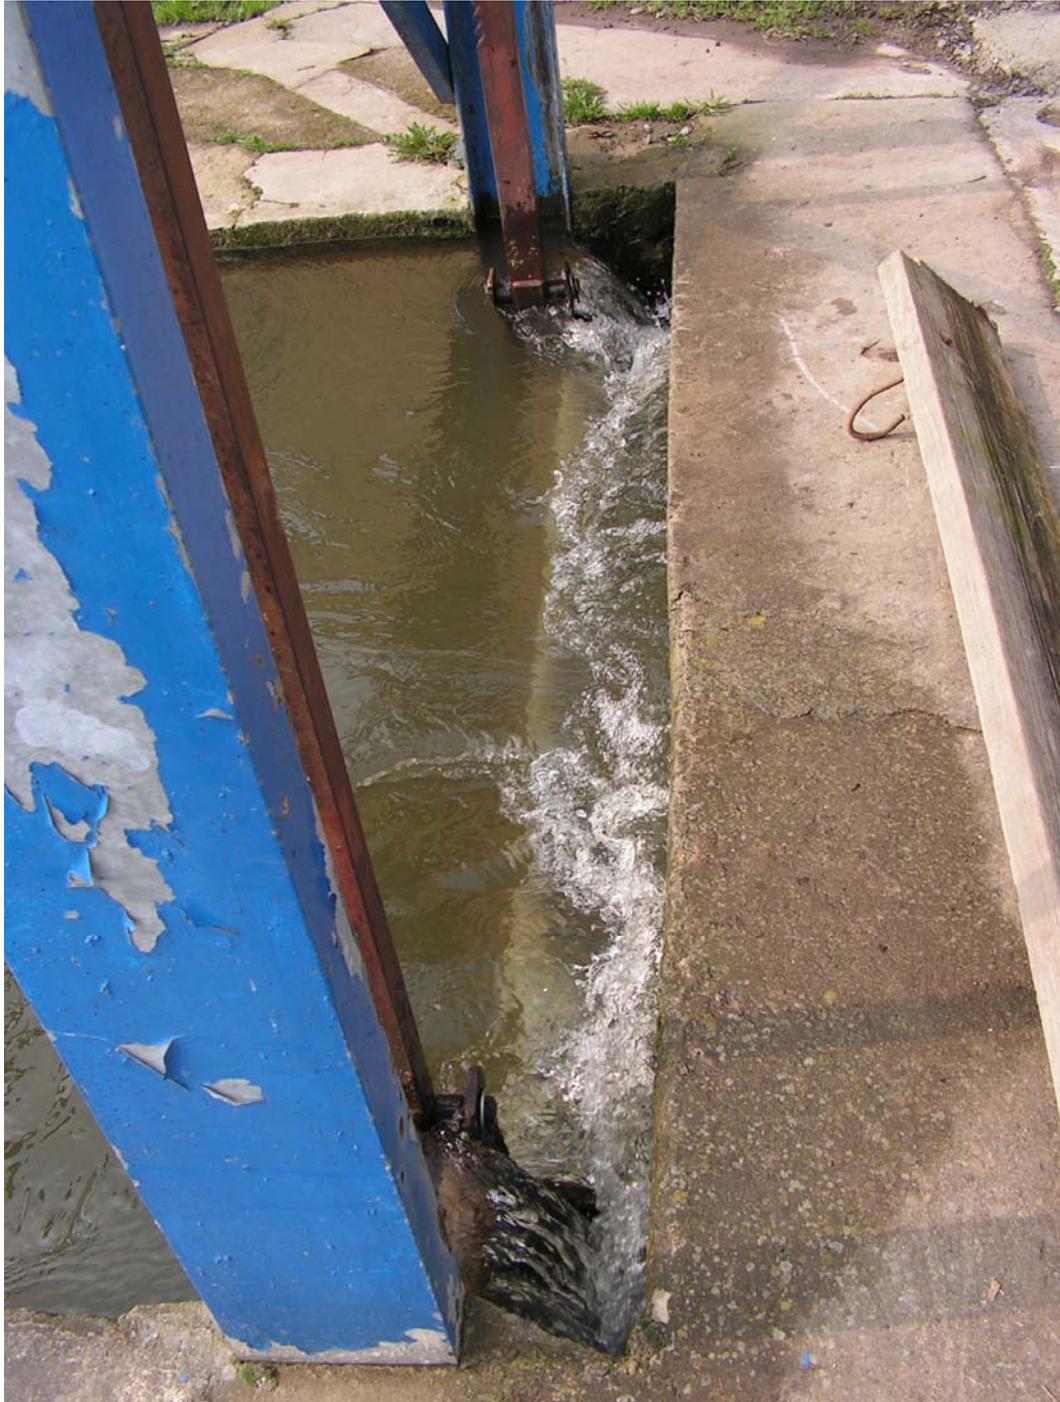
**Foto 43:** für den oberflächennahen Fischabstiegs wurde das oberste Brett des Feischussschützes entnommen

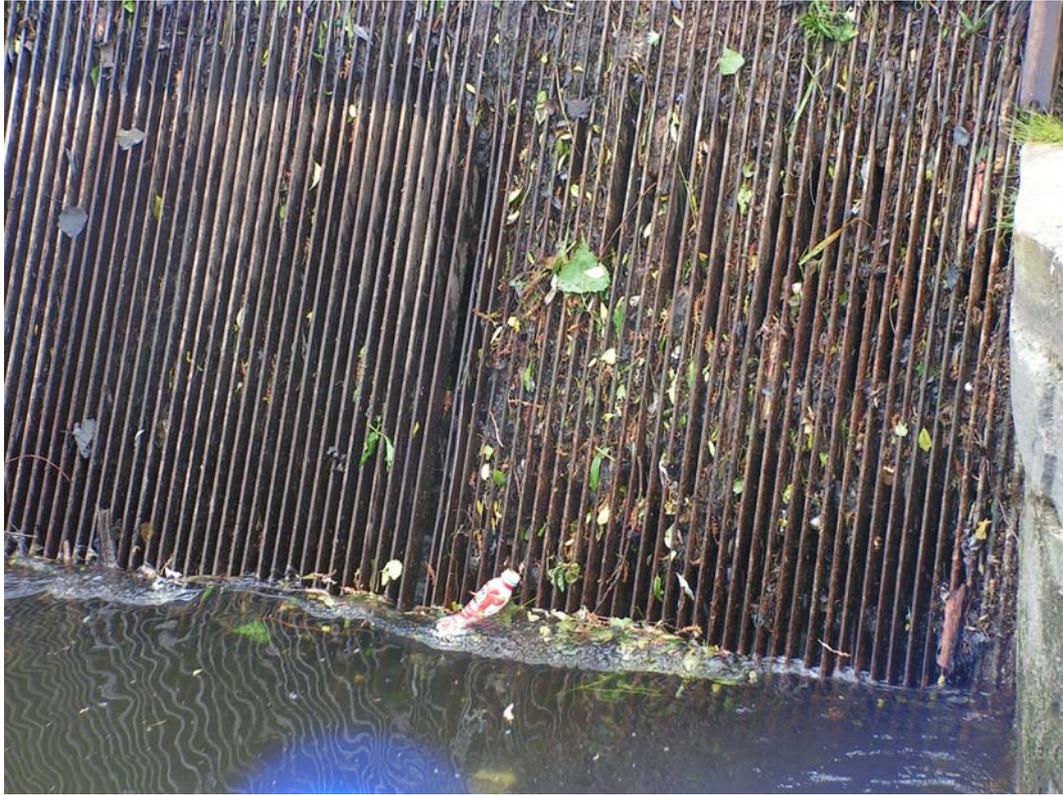
**Foto 46:** unregelmäßige Stababstände des Rechens aufgrund von Verbiegungen

Der Rechen wies in der Regel einen lichten Stababstand von 25 mm auf. Auf Foto 46 im Anhang 8 ist jedoch ersichtlich, dass der Stababstand nicht durchgängig gleichmäßig ist. Im Laufe der Betriebszeit ergaben sich Verbiegungen an den Stäben, da zum Teil sperriges Treibgut wie Baumstämme entsprechende Beschädigungen hervorrufen.

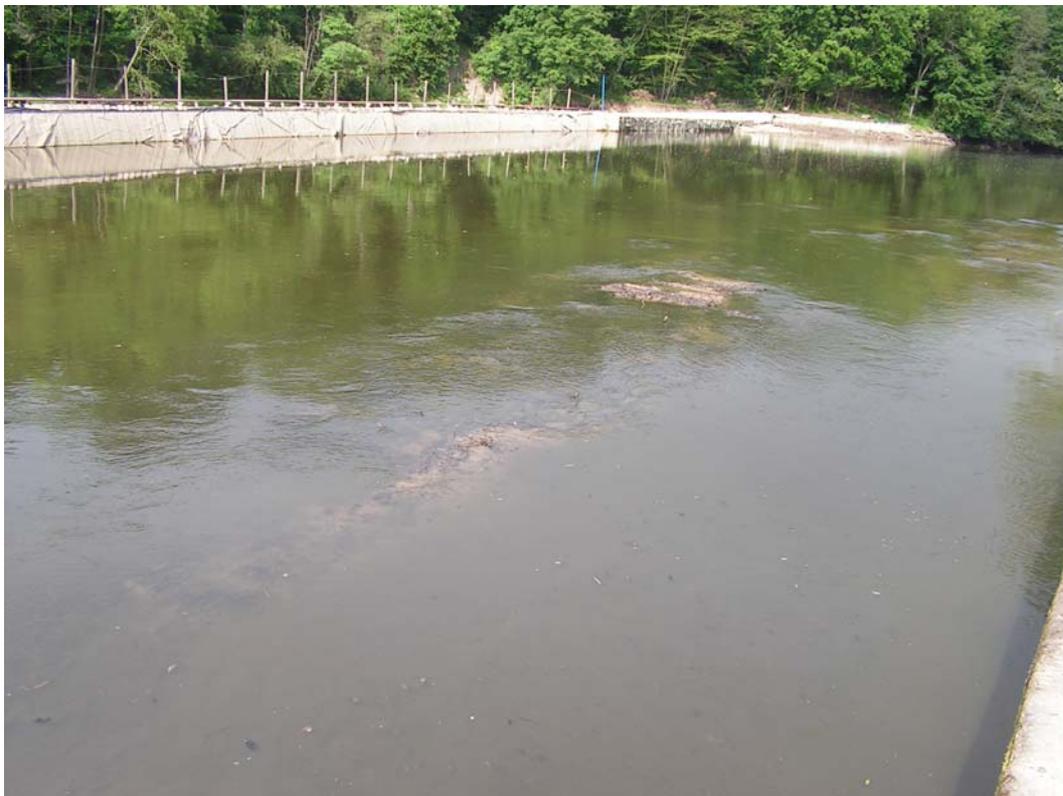
**Foto 47:** Sedimentablagerung vor dem Rechen im Bereich der linken Ufermauer (flussabwärts)

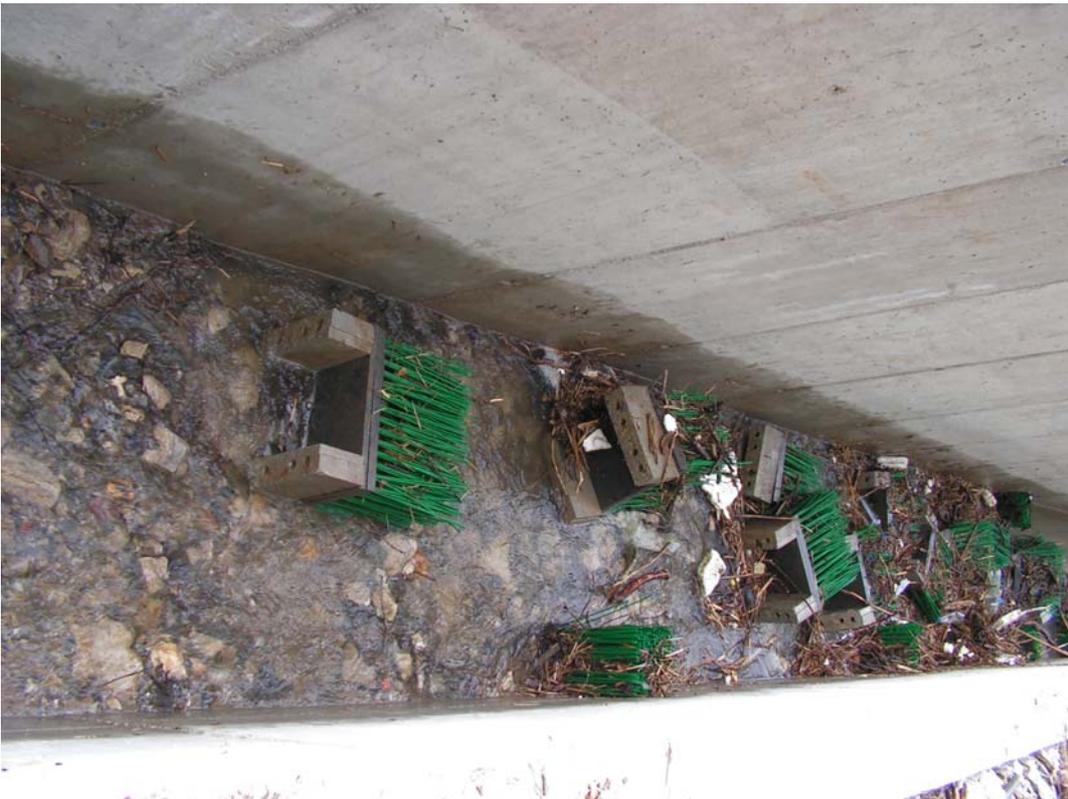
**Foto 49:** beim ersten Probelauf umgefallene Borstenelemente

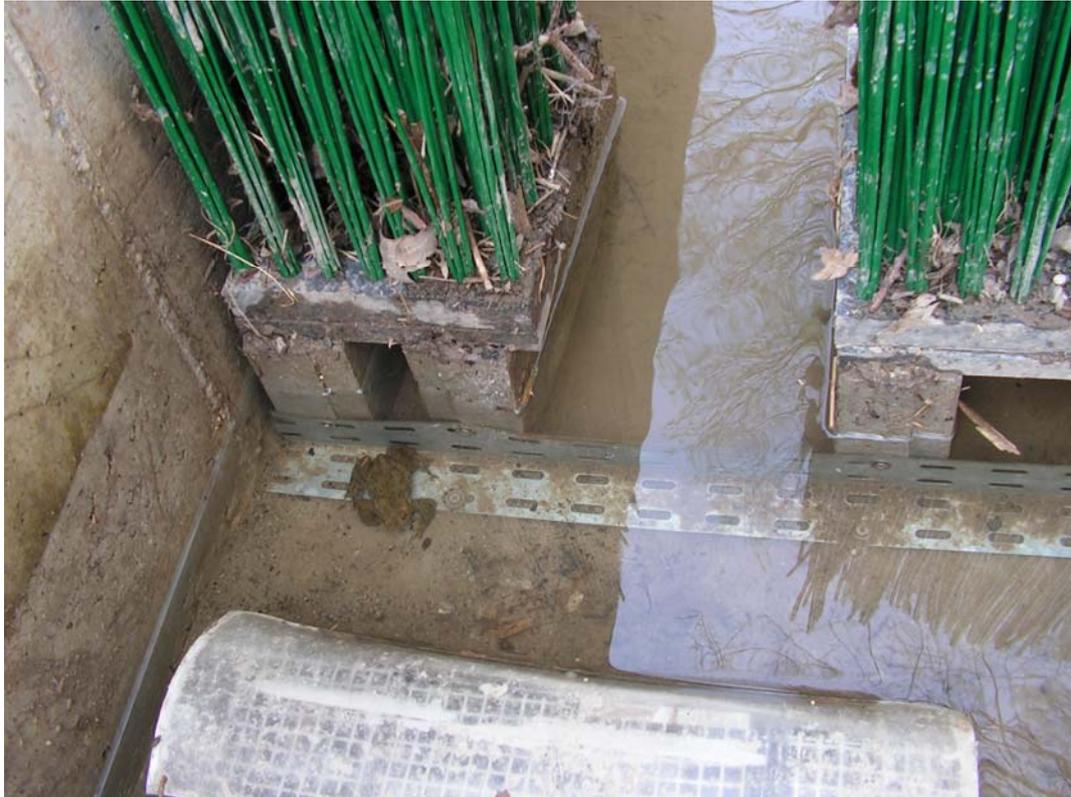
**Foto 50:** mittels Metallwinkel fixierte Borstenelemente

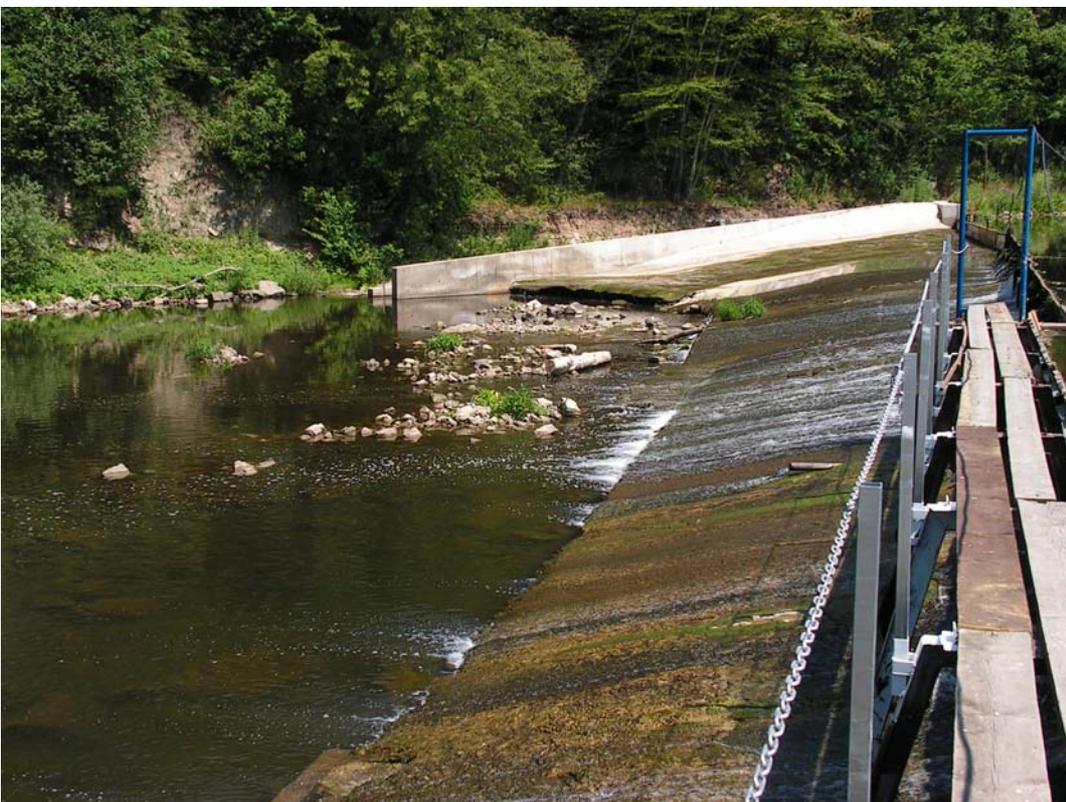
**Foto 53:** FKP im Hintergrund des Bildes ohne paralleler gezielter Mindestwasserabgabe – durch das Wehr fließt unkontrolliert Wasser, welches konkurrierend zum FKP eine Lockströmung erzeugen kann
