**Durchführung systematischer Untersuchungen zur Konzeption  
funktionsgerechter Wanderhilfen im Bereich von Wasserkraftanlagen am  
Beispiel der Wasserkraftanlage Camburg/Döbritschen (Thüringen)  
Phase 2**

**Abschlussbericht Phase 2**

Das Projekt wurde unter dem Az: 18364/01+02  
von der Deutschen Bundesstiftung Umwelt gefördert

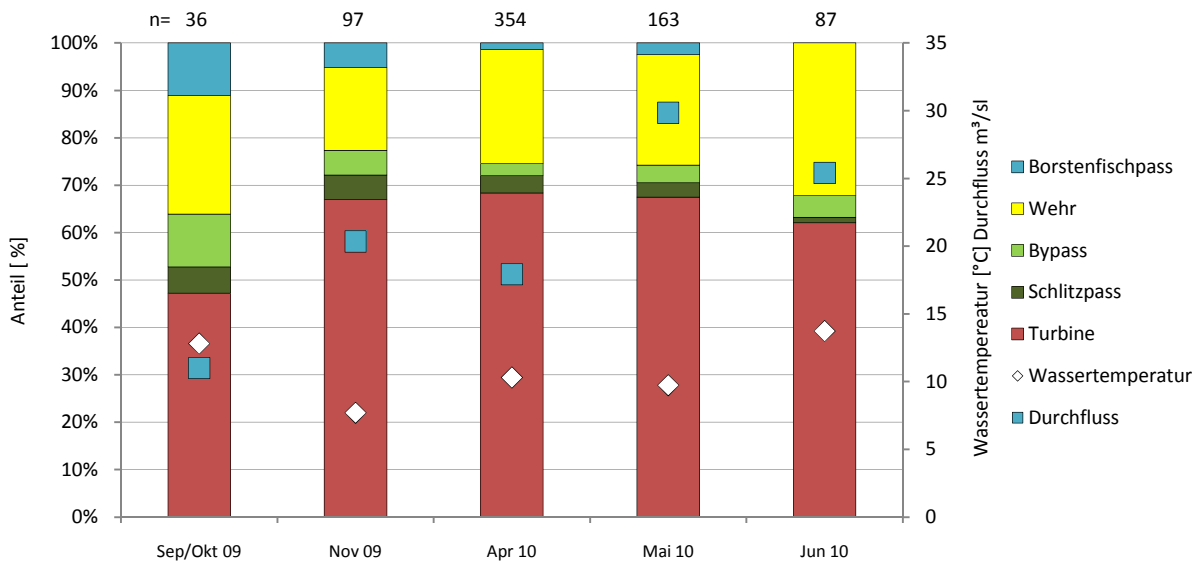
Abb. 26: monatliche Verteilung der Abwanderrichtungen sowie Wassertemperatur- und Durchflussmittelwerte pro 60 h - Untersuchungsintervall 2009/2010

Die prozentuale Verteilung auf die Abwanderrichtungen pro Monat zeigt Abb. 26. Es wird deutlich, dass die Schwankungsbreite bei der anteiligen Wanderung durch die Turbinen oder über das Wehr nicht sehr groß ist. Der Anteil der Turbinenabwanderung schwankte zwischen 47 % (Oktober 09) und 68 % (April 10). Der Schlitzpass erreichte statistisch seine höchste Wirksamkeit im Oktober 09 (5,7 %), allerdings waren zu diesem Zeitpunkt insgesamt sehr wenige Fische gefangen worden, so dass dieses Ergebnis mit Unsicherheiten behaftet ist. Der bodennahe Abstiegsbypass schwankte in seiner Wirksamkeit zwischen 2,5 % (April 10) und 11,1 % (Okt. 09). Diese Ergebnisse sind auch Ausdruck der unterschiedlichen Fangmengen pro Monat. Die Größenordnung der Fischableitung durch den Bypass entspricht ungefähr den Ergebnissen der Versuche 2005, dargestellt in Abb. 27. Hier waren Effizienzen von 3,2 % bis 50 % festgestellt worden. Allgemein kann festgestellt werden, dass bei erhöhtem Fischauftreten der Anteil der durch den Bypass abwandernden Fische zurückgeht.

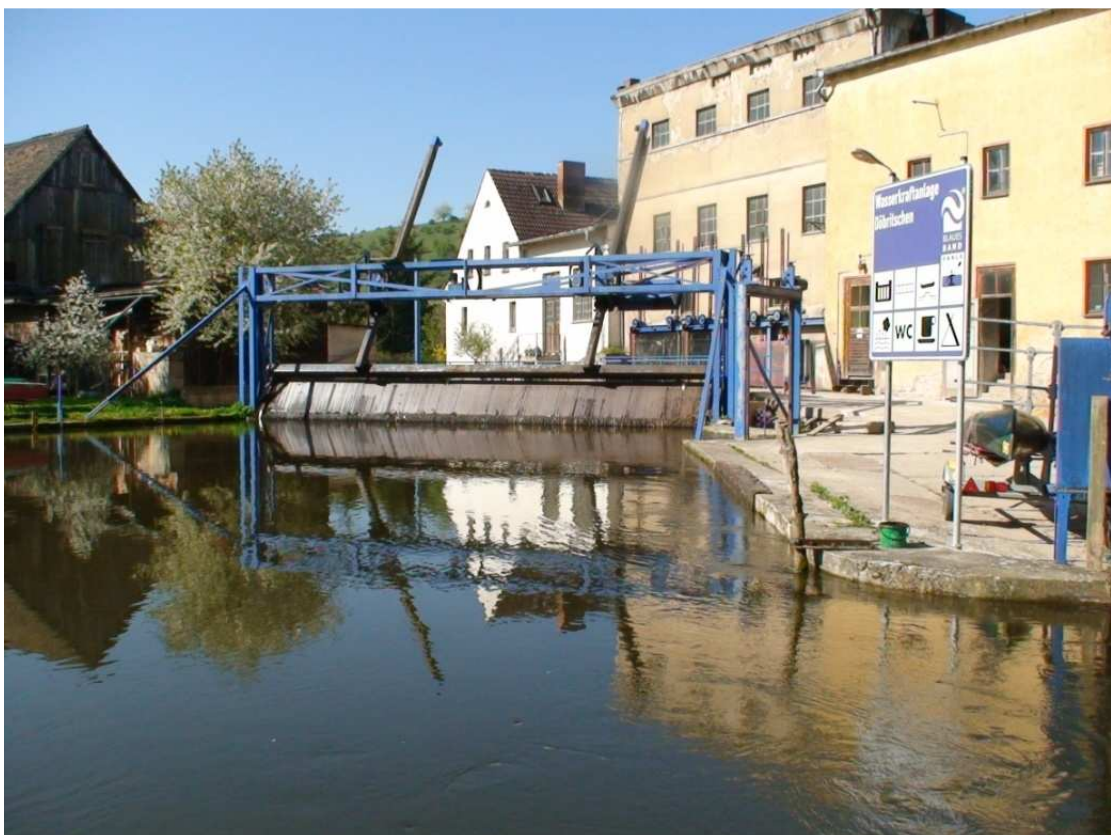
Foto 2: Rechenanlage der WKA Döbritschen

Vor den Turbinen ist ein vertikaler Feinrechen mit 25 mm Stababstand und einer Anströmgeschwindigkeit von ca. 0,5 m/s vorgeschaltet (Foto 2, Foto 3). Das Rechengut wird über einen konventionellen Rechenreiniger dem Gewässer entnommen und nach Aussortieren von Müll dem Gewässer unterhalb der Turbinen wieder zugeführt.

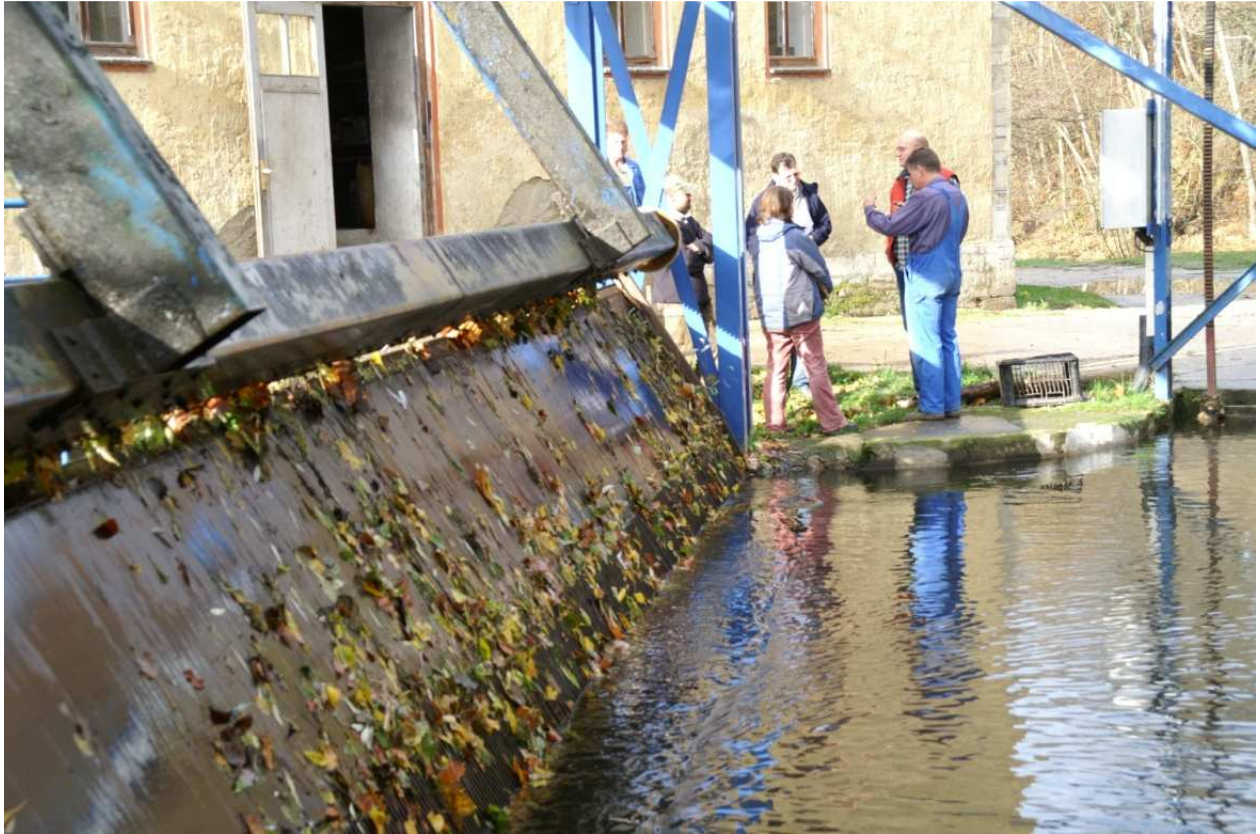
Foto 3: Rechen mit Rechenreiniger

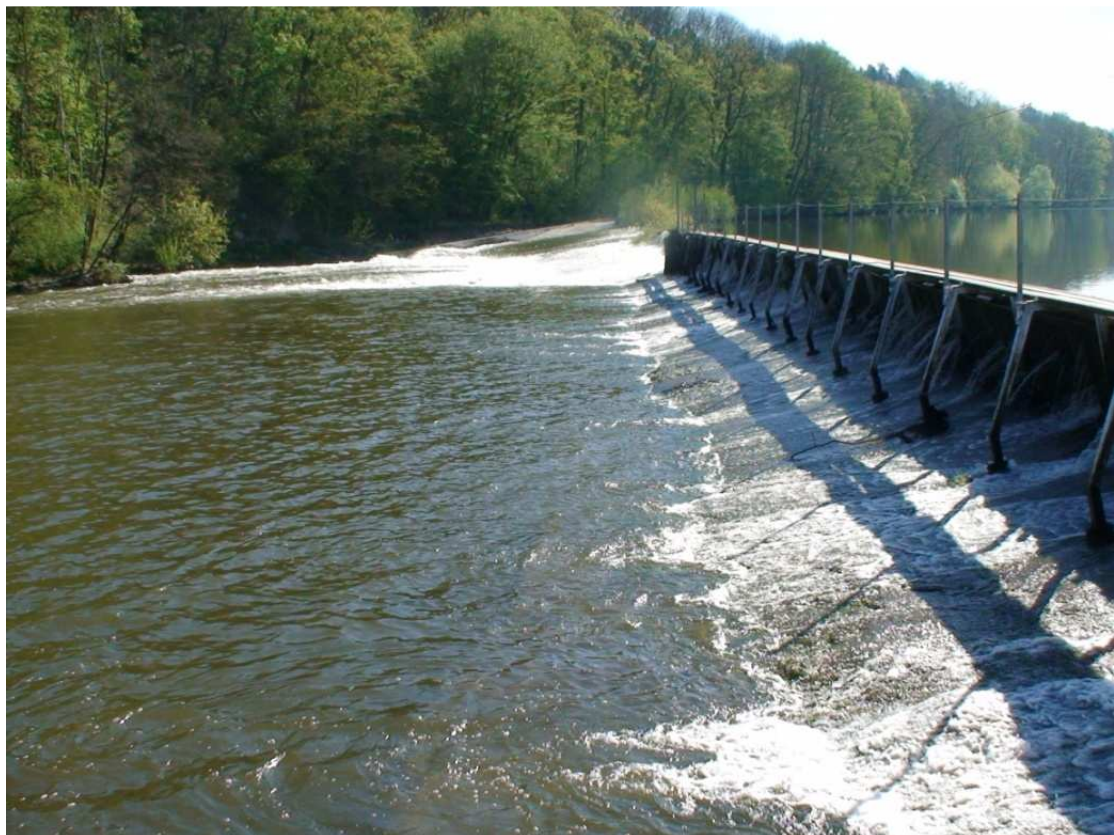
Foto 4: Wehr der WKA Döbritschen, am rechtsseitigen Ufer befindet sich der Borstenfischpass

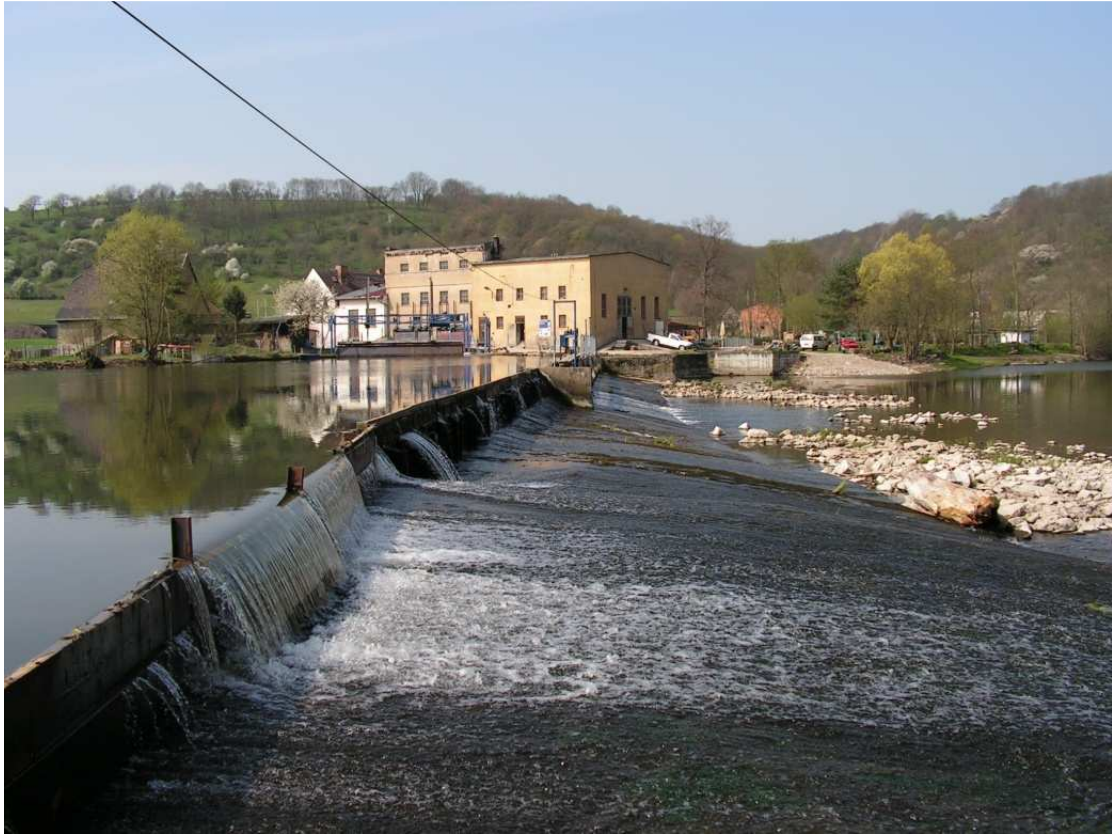
Foto 5: Betonwehr mit Bretteraufsatz, Blick Richtung Wasserkraftanlage

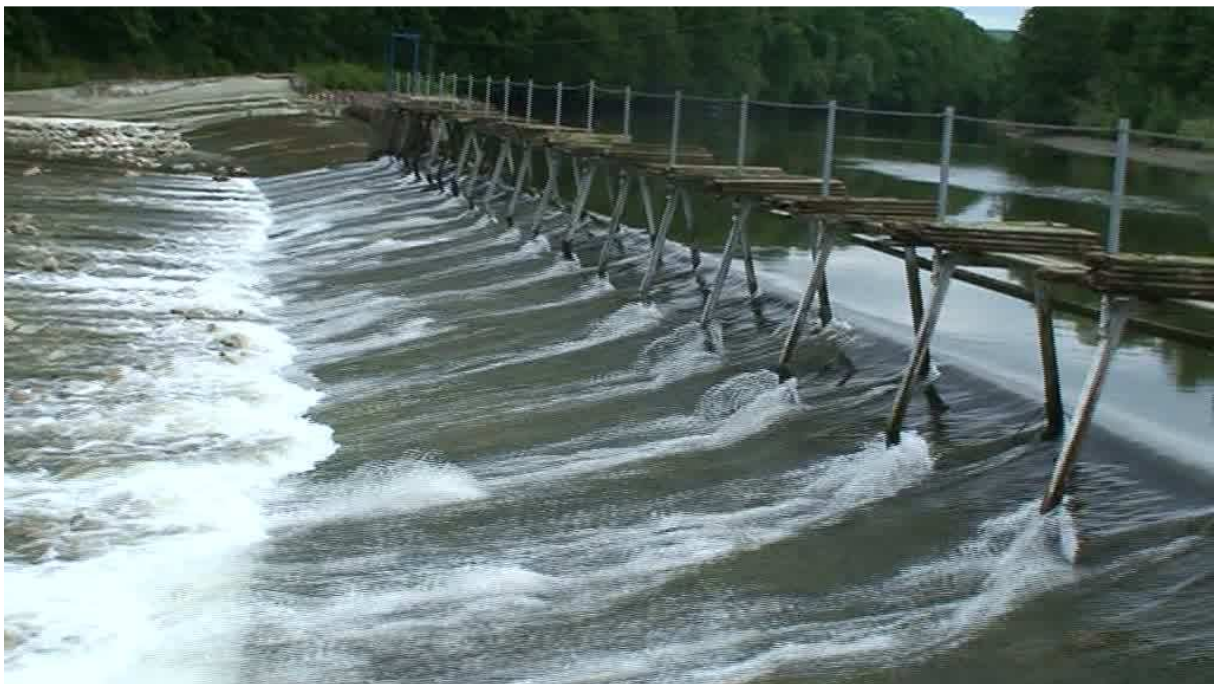
Foto 6: geöffnetes Nadelwehr

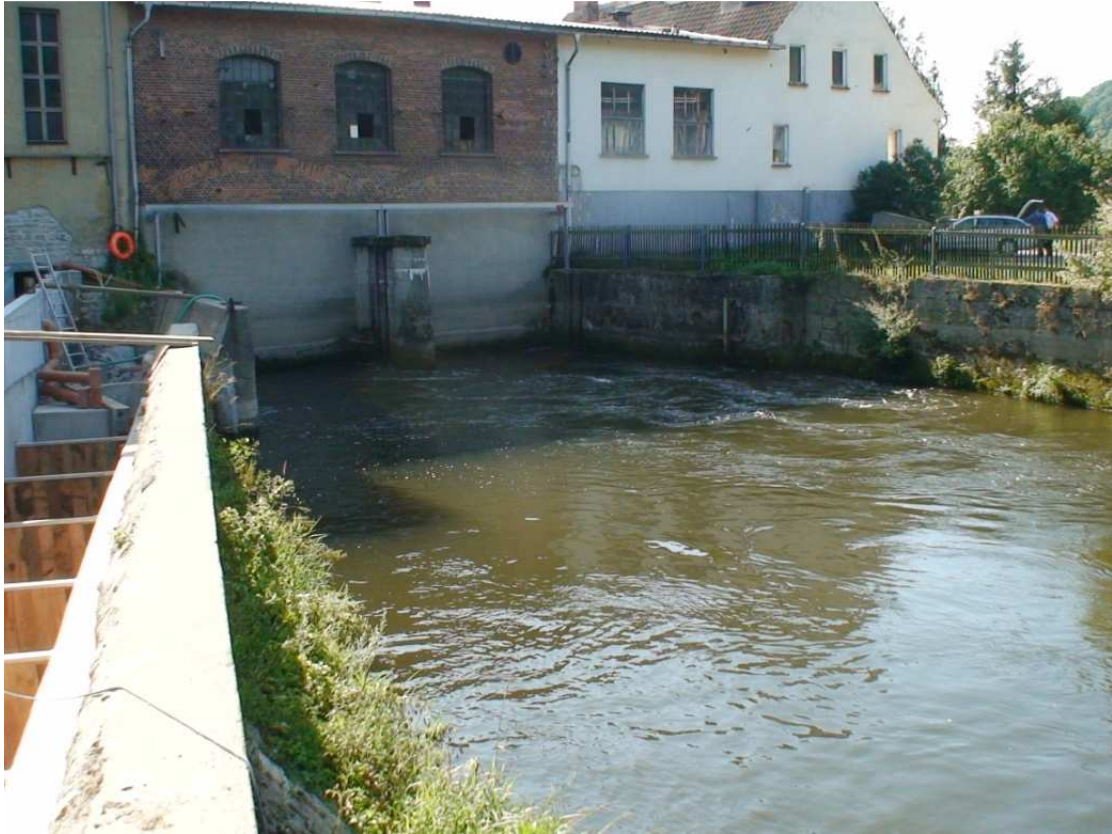
*Foto 9: Turbinenkanal, Turbulenzzone unterhalb des Wasseraustritts*

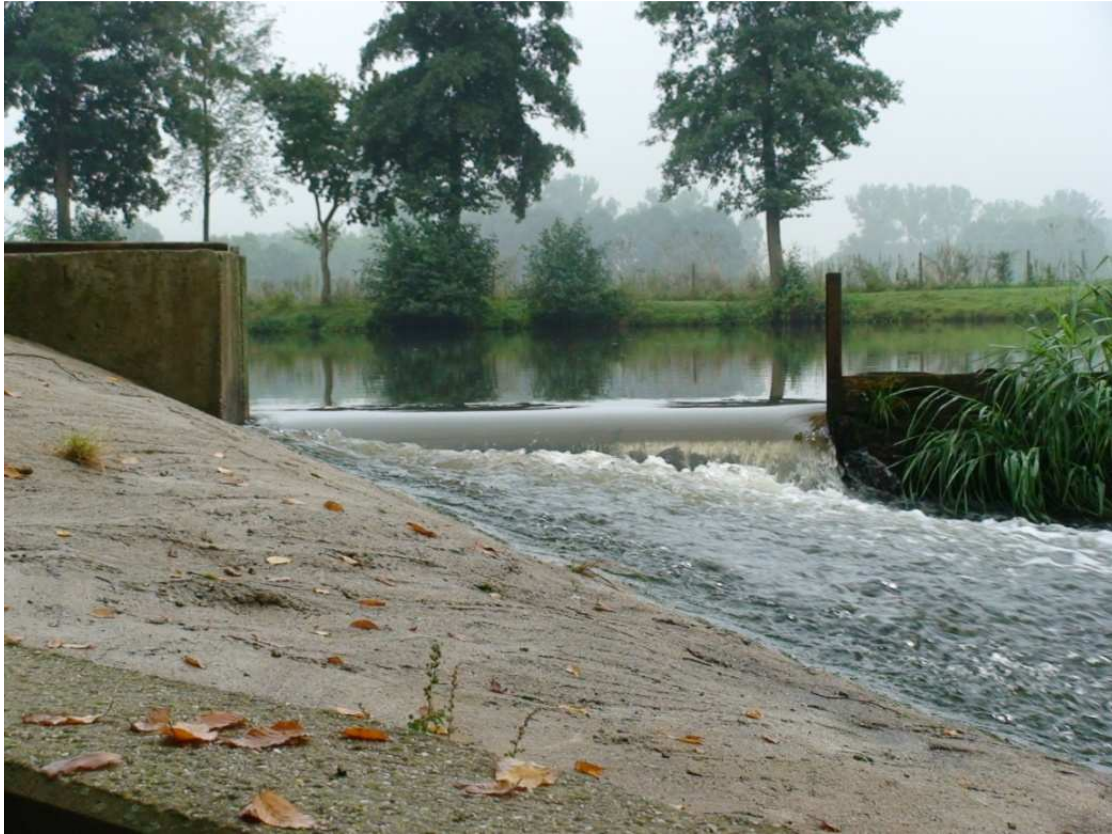
*Foto 11: geöffnetes Wehrfeld für die Restwasserabgabe*

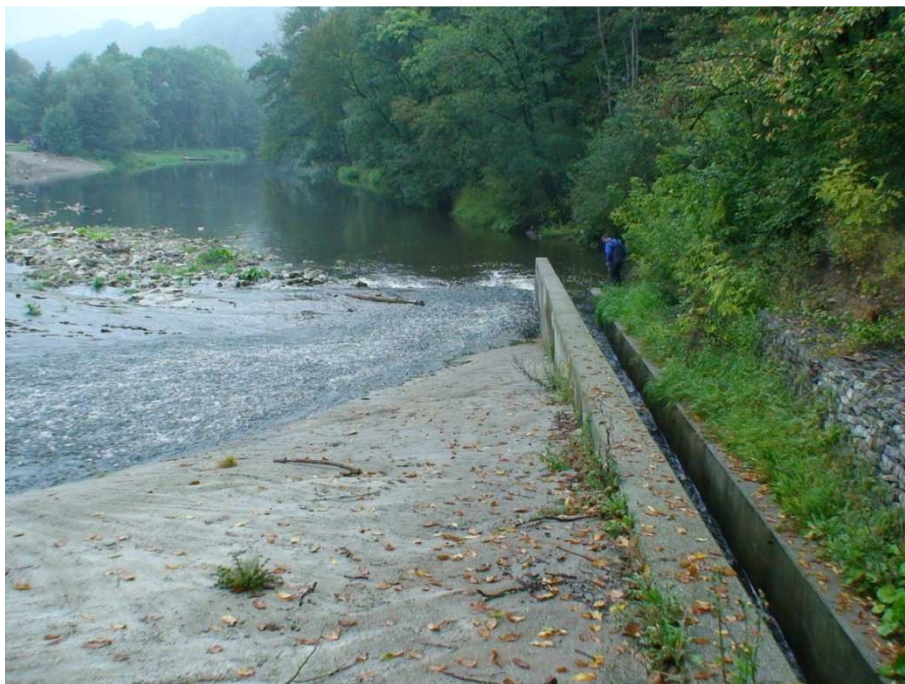
*Foto 12: Verstärkung der Leitströmung des Borstenfischpasses(rechts) durch die Restwasserabgabe*

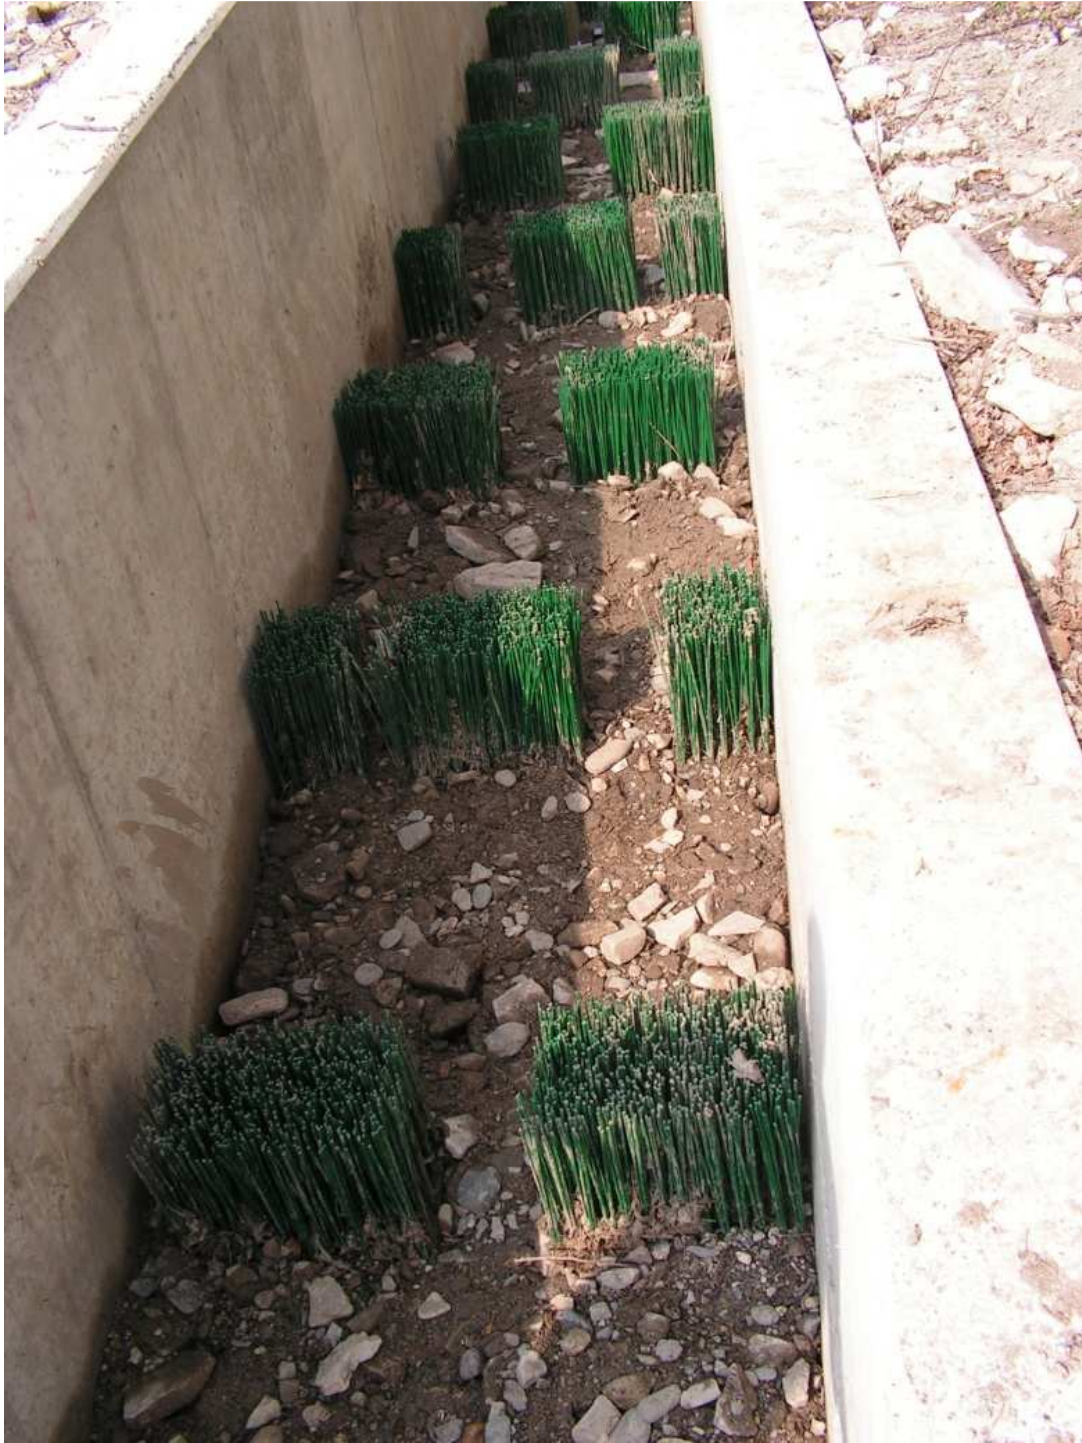
*Foto 13: Borstenfischpass vor der ersten Bespannung*

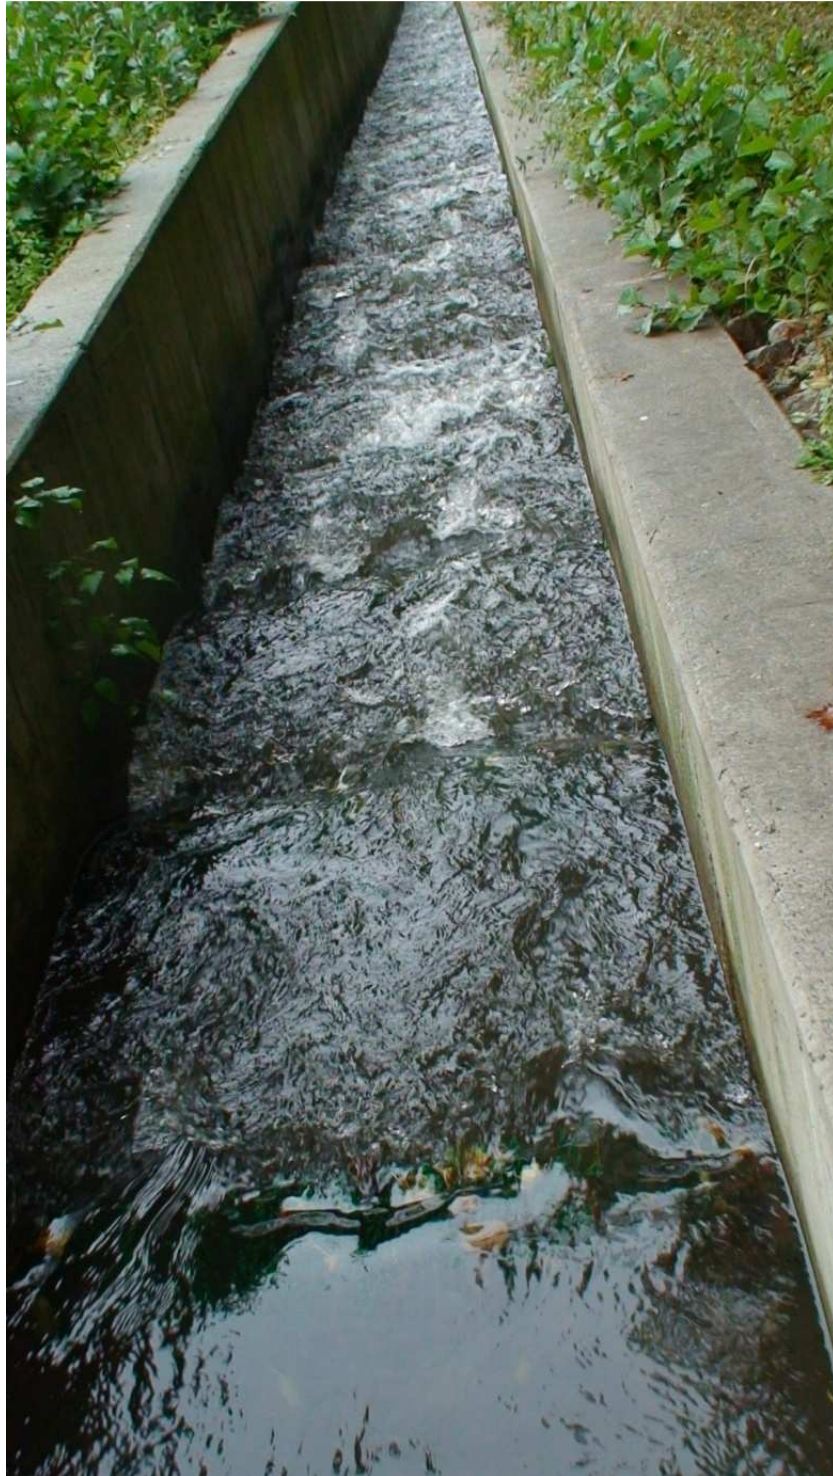
*Foto 14: Borstenfischpass in Betrieb*

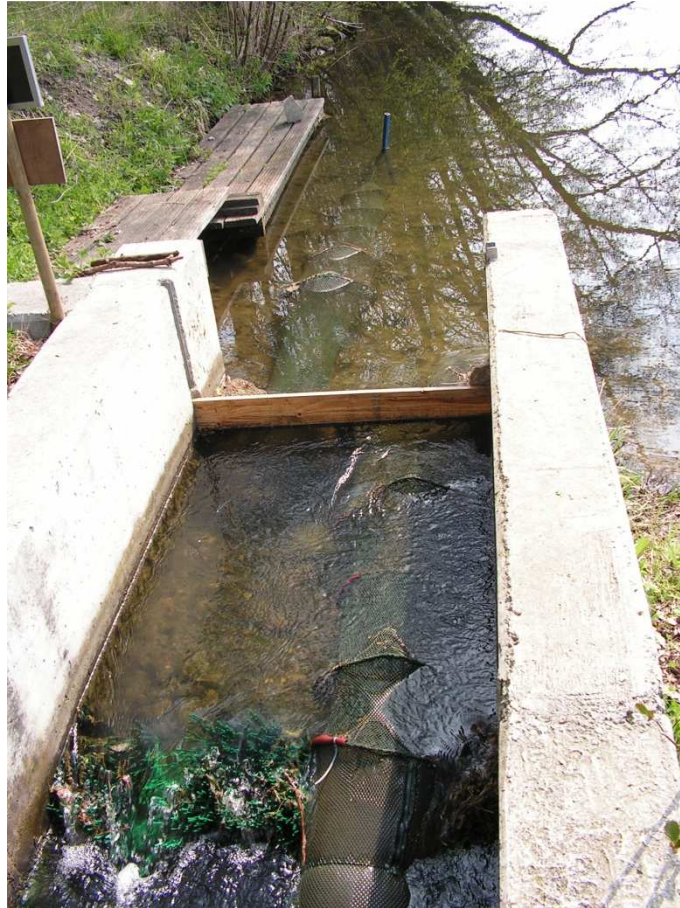
Foto 15: Doppelreuse im Einstieg des Borstenfischpasses

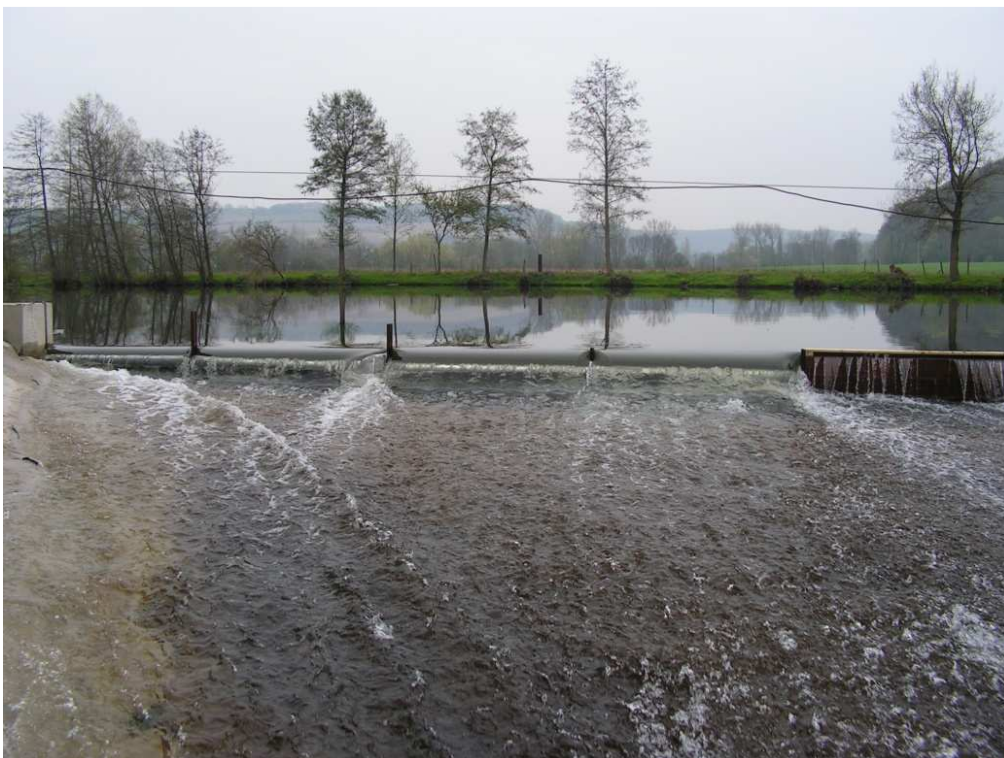
Foto 16: Öffnung der Wehrfelder zur Restwasserabgabe 2005: nur das obere Brett wurde entfernt

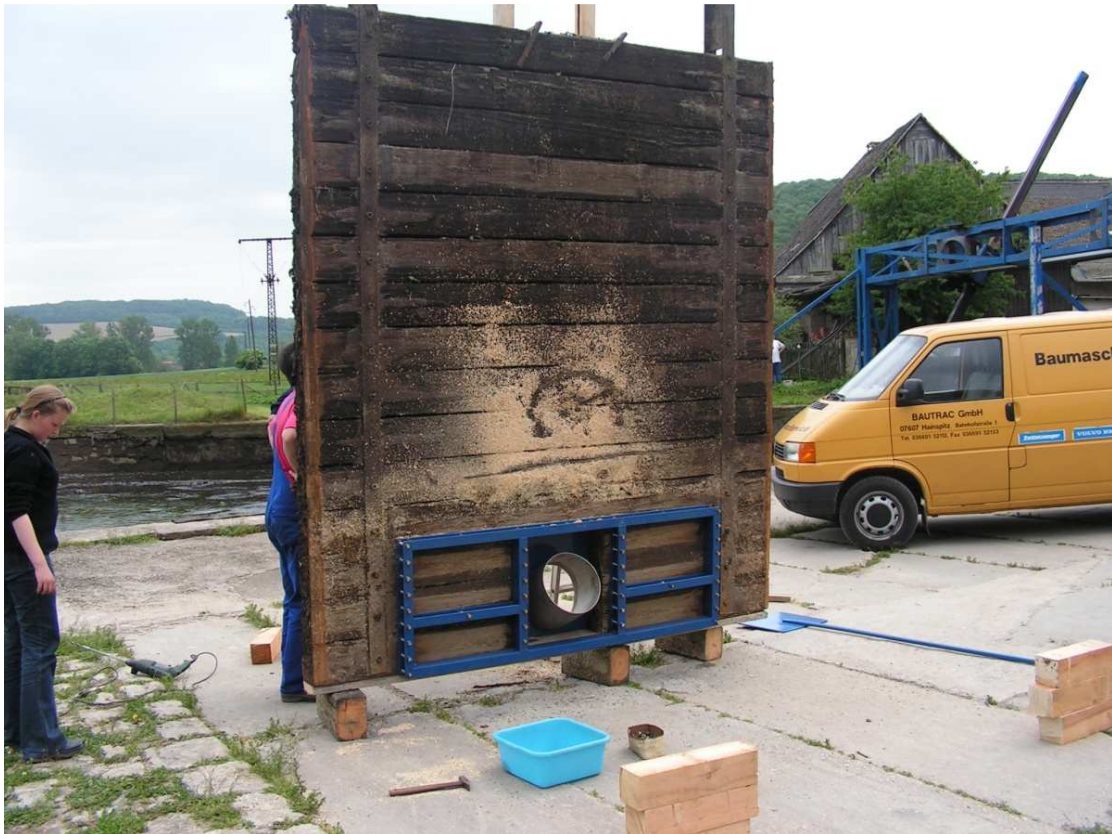
Foto 17: Einbau des bodennahen Bypassrohres in das Schütz des Leerschusses 2005

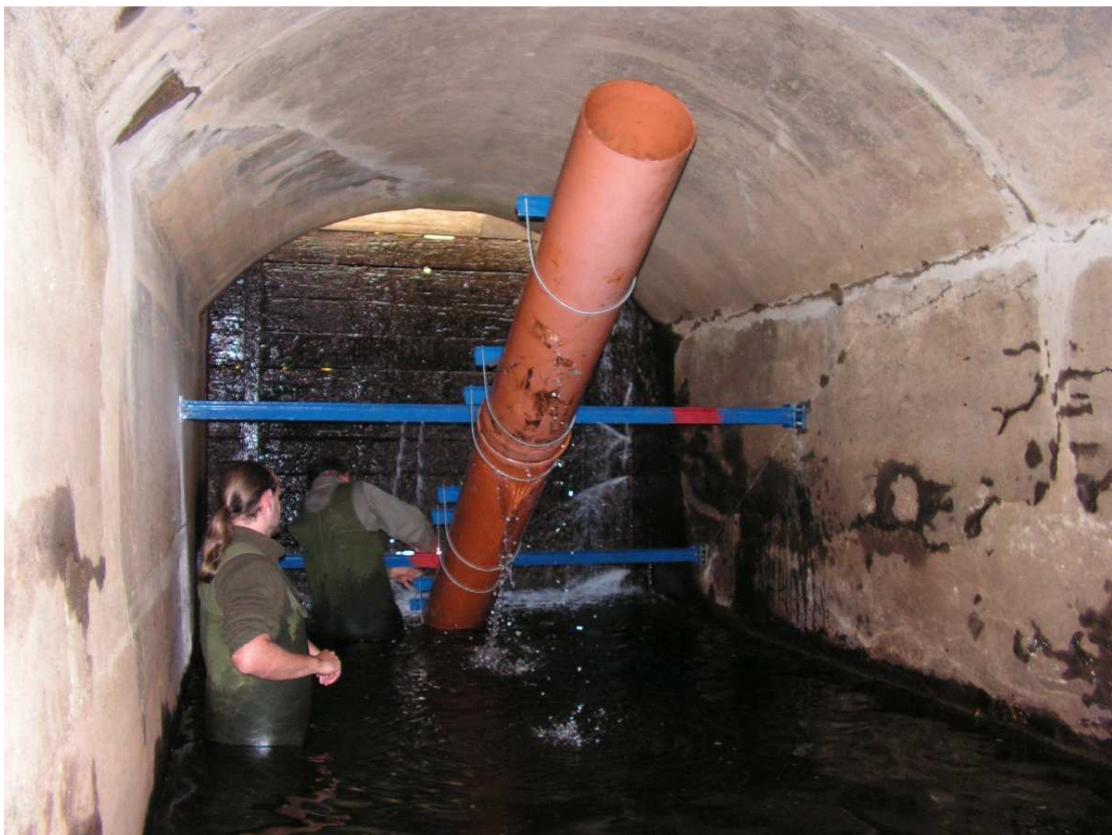
Foto 18: Bypassrohr im Leerschusskanal

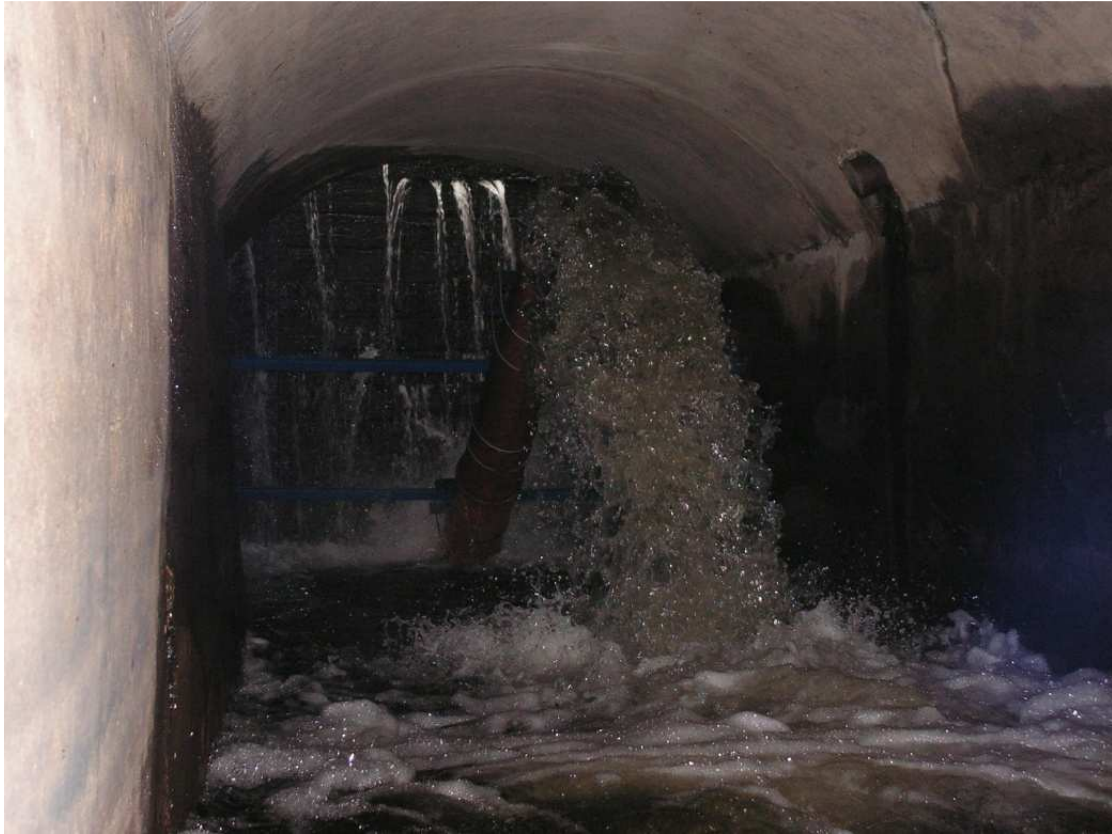
Foto 19: Bypass in Betrieb

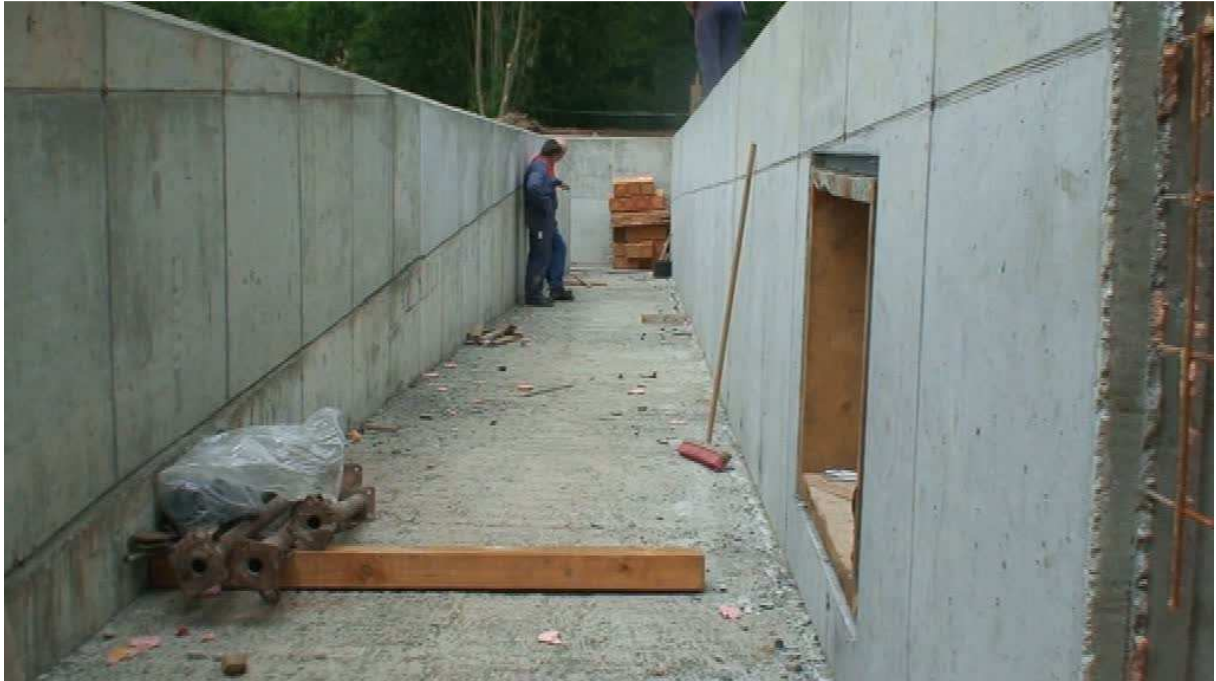
Foto 21: Rohbau des Schlitzpasses mit Öffnung für Sichtscheibe

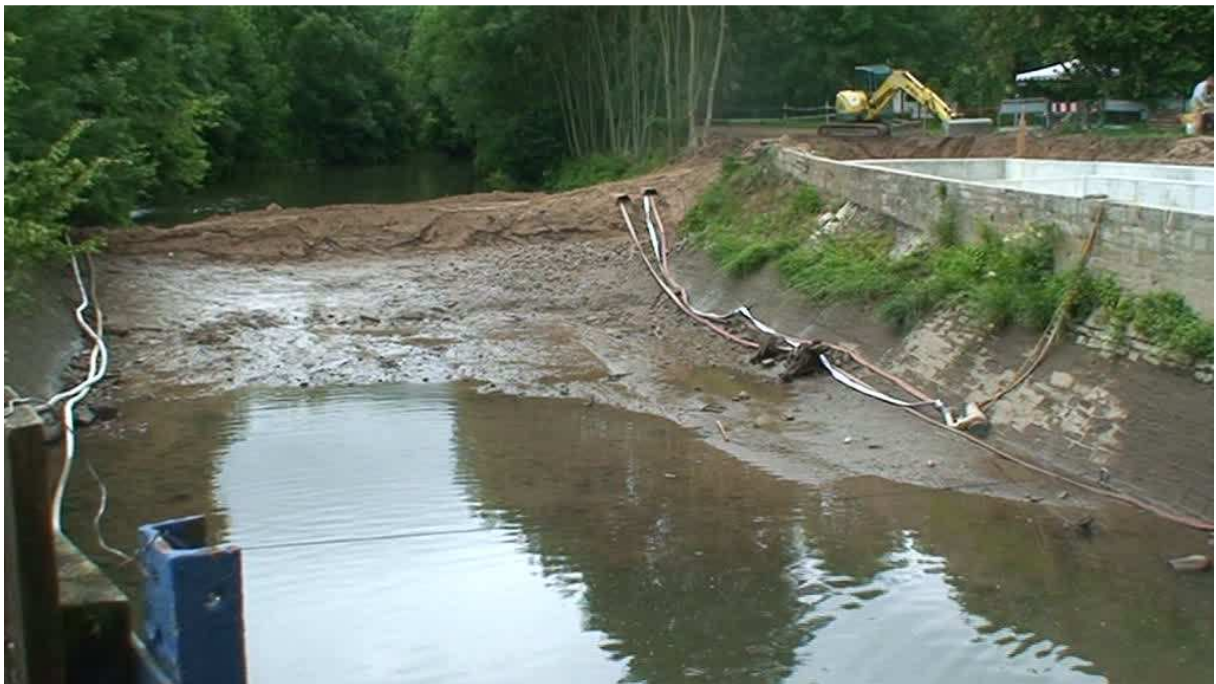
Foto 22: Fangedamm unterhalb der Turbinen

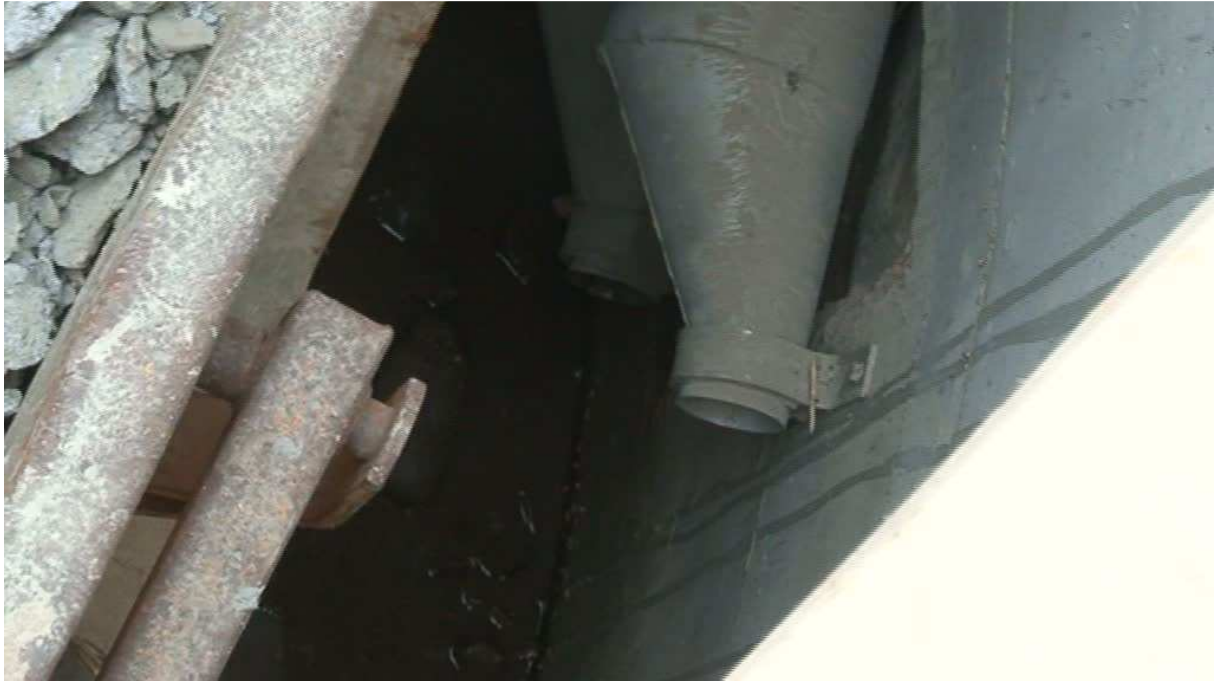
Foto 23: Lockstromdüsen im Rundbecken

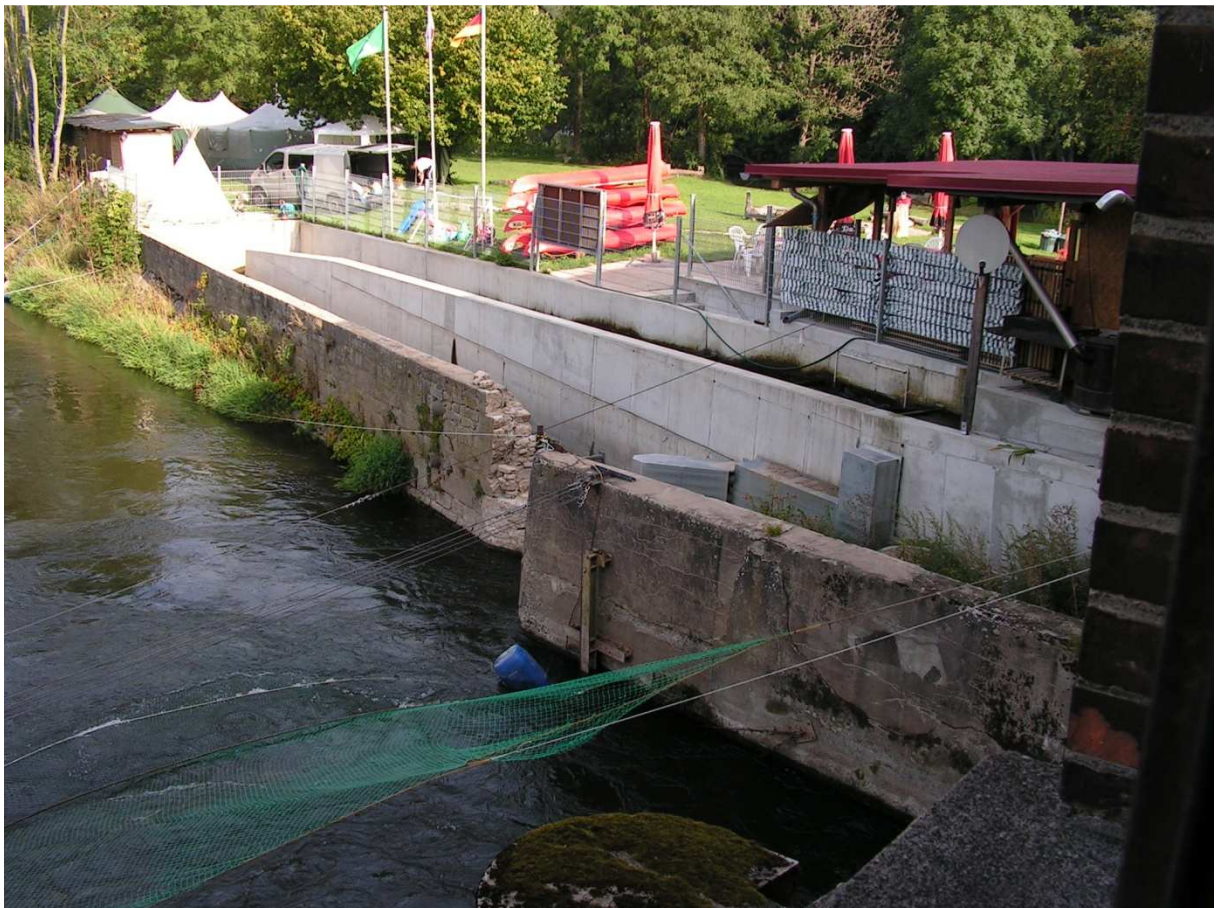
Foto 24: Anbindung des Schlitzpasses unterhalb der Turbinen (hier mit aufgespanntem Hamen)

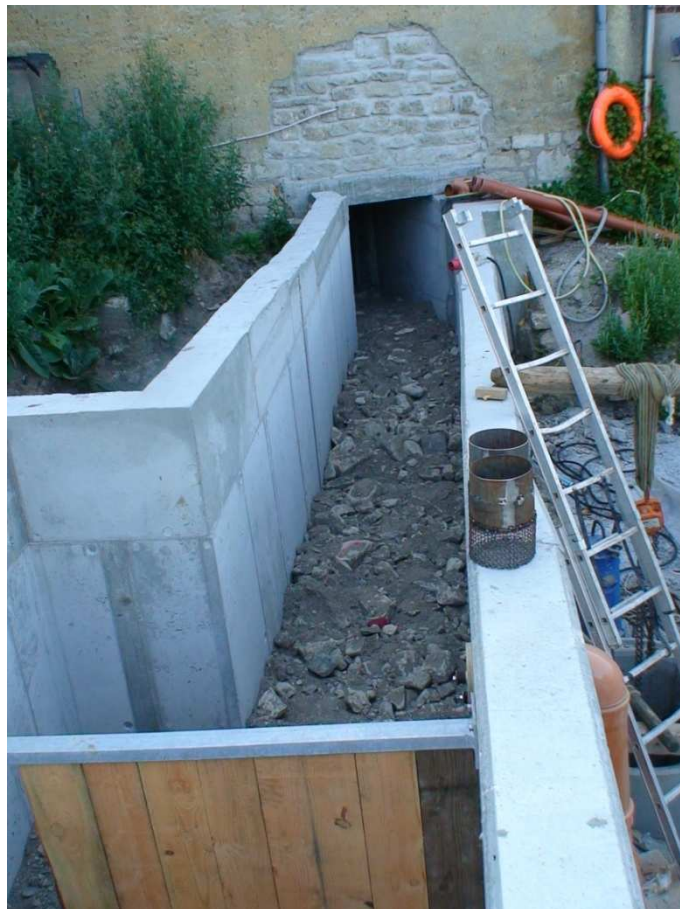
Foto 26: Eingang des Schlitzpasskanals in das Betriebsgebäude

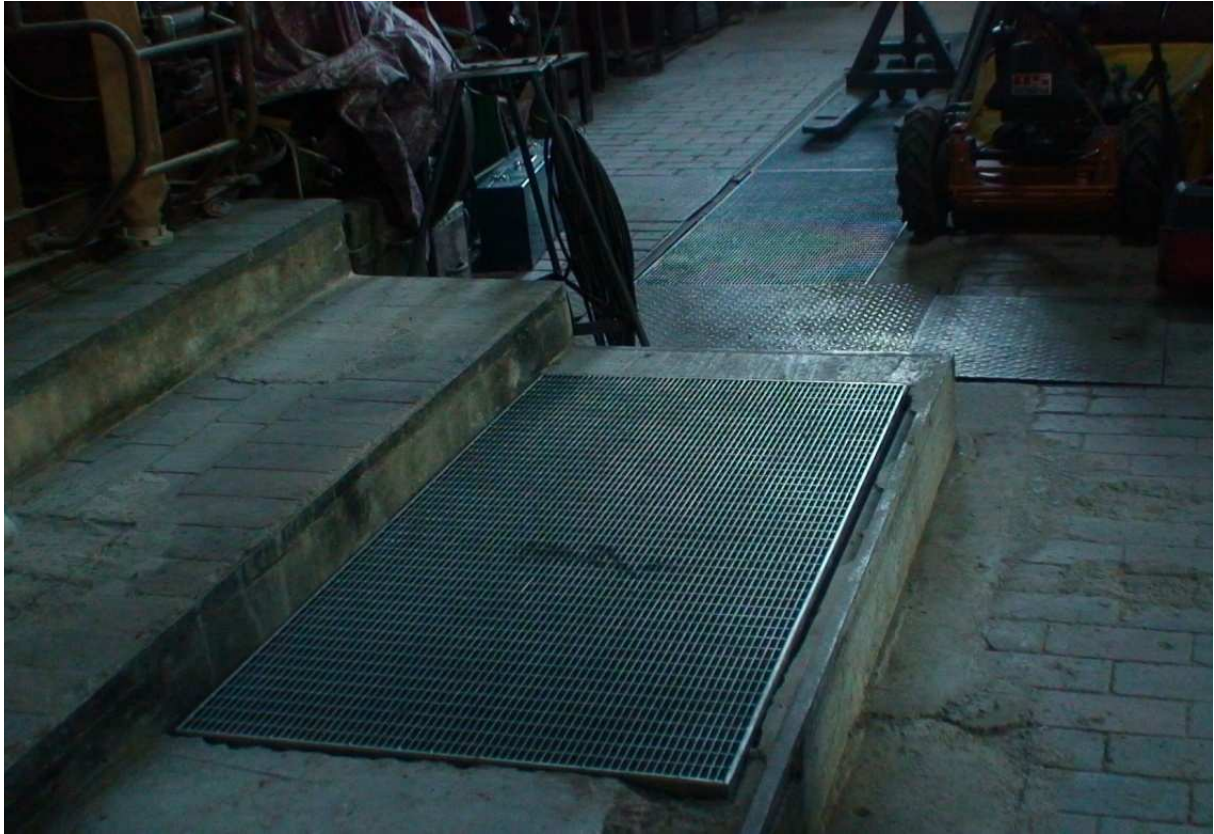
Foto 27: Gitterroste im Betriebsgebäude zur Abschwächung der Verdunkelungswirkung

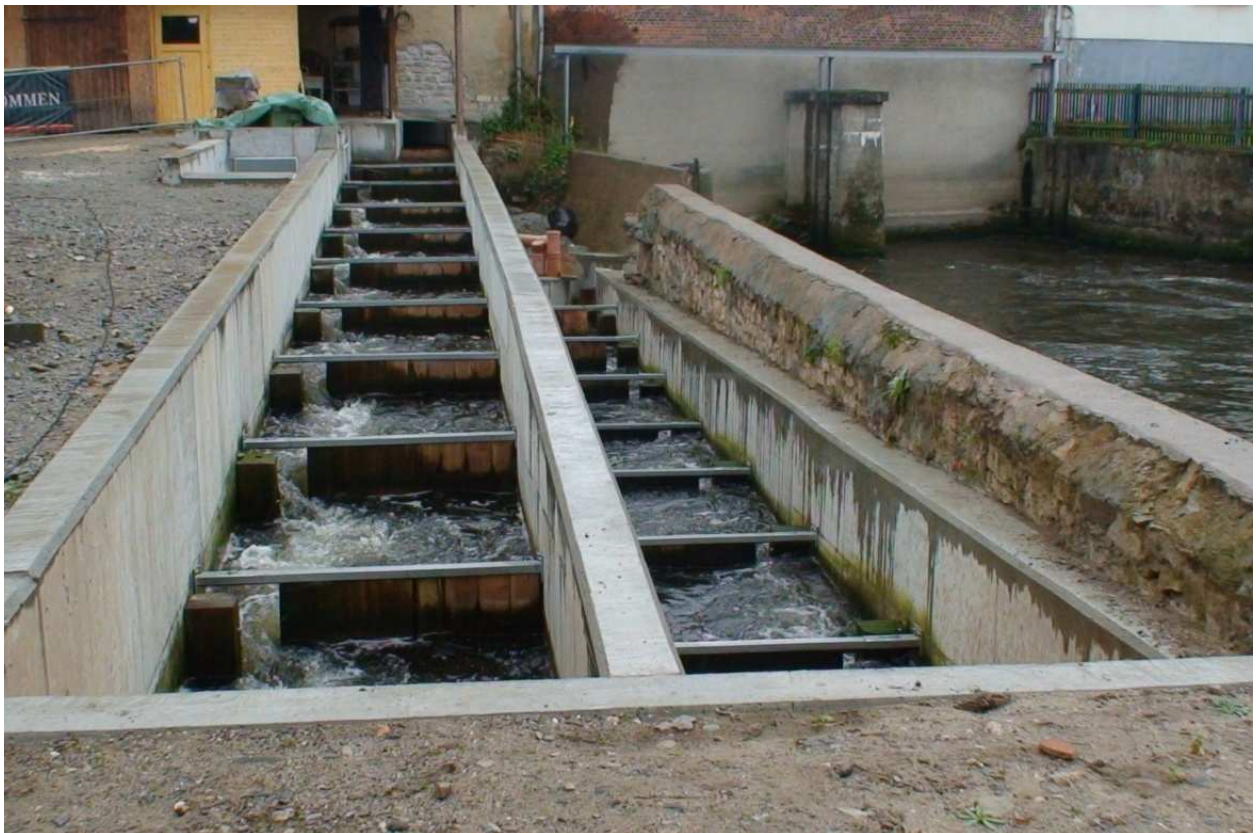
Foto 28: Schlitzpass in Betrieb

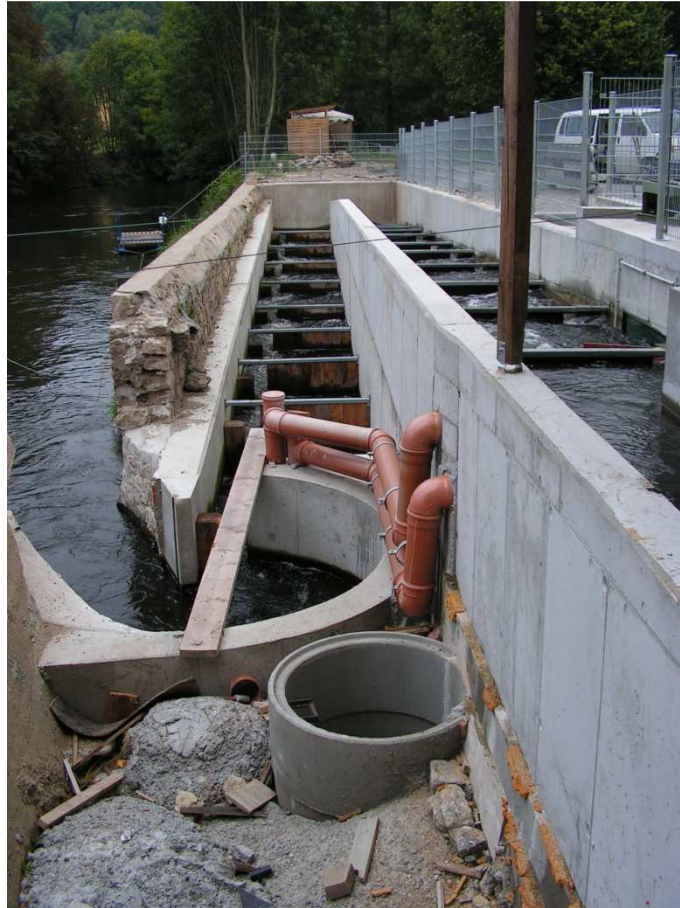
Foto 29: Schlitzpass mit Vorbecken.
