**Durchführung systematischer Untersuchungen zur Konzeption  
funktionsgerechter Wanderhilfen im Bereich von Wasserkraftanlagen am  
Beispiel der Wasserkraftanlage Camburg/Döbritschen (Thüringen)  
Phase 2**

**Abschlussbericht Phase 2**

Das Projekt wurde unter dem Az: 18364/01+02  
von der Deutschen Bundesstiftung Umwelt gefördert

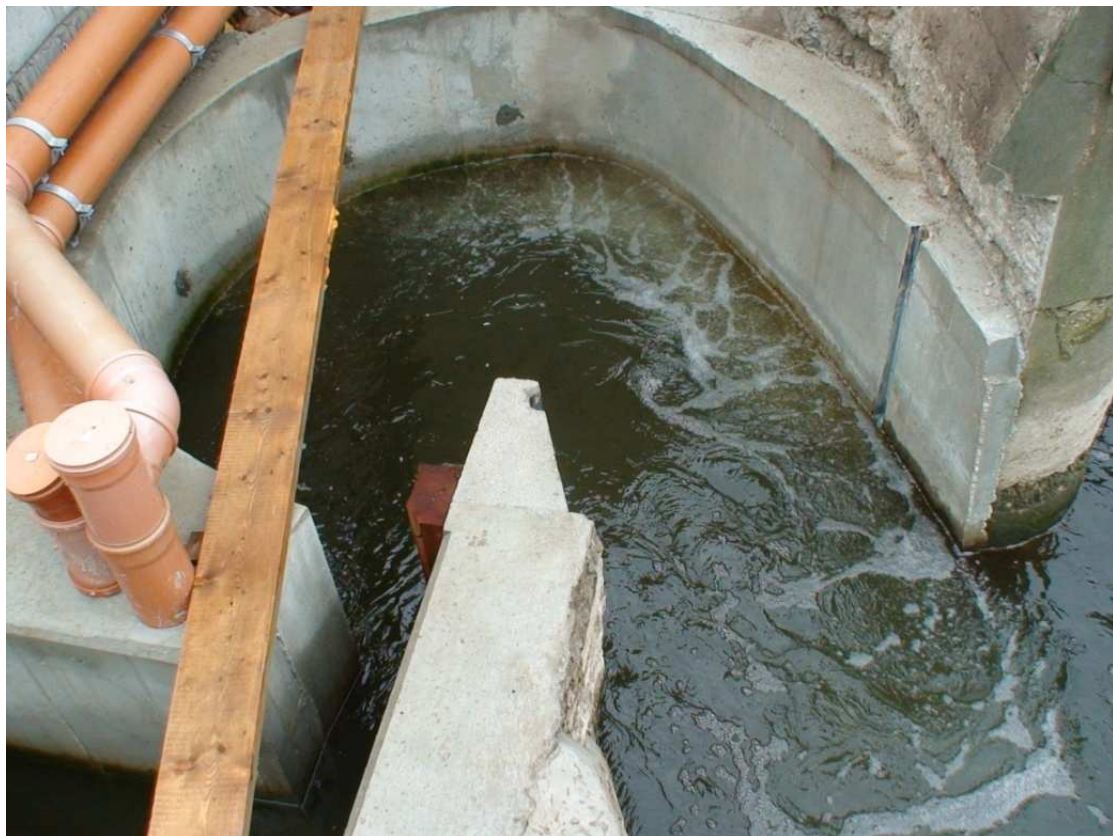
Foto 30: Vorbecken mit Leitströmungsverstärkung in Betrieb

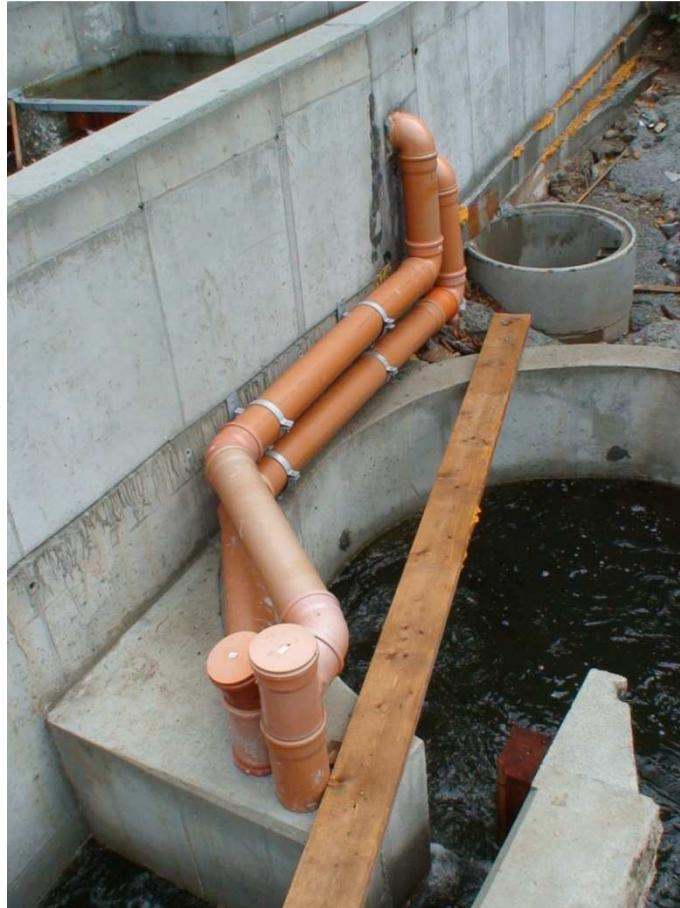
Foto 31: Rohrsystem für die Leitströmungsverstärkung (Entnahme aus dem Kanal)

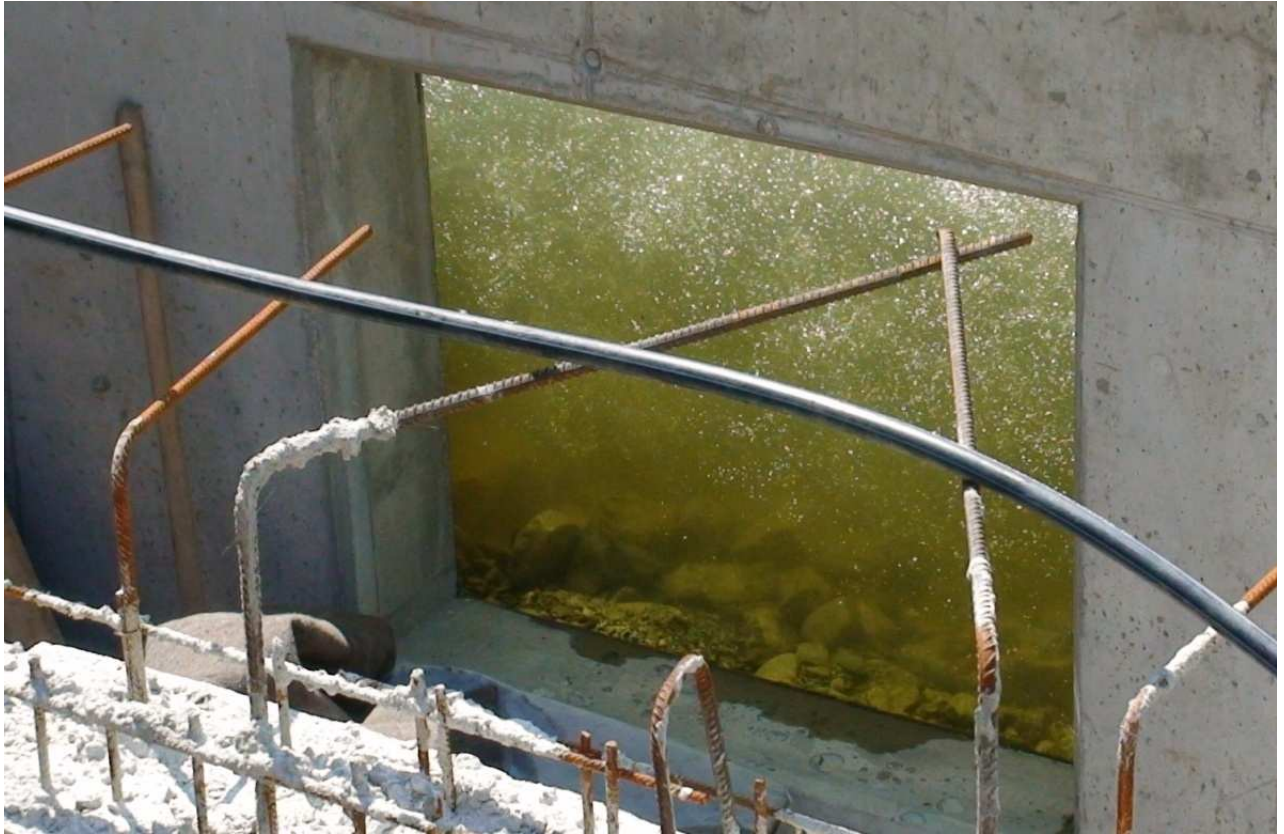
Foto 33: Sichtscheibe im ersten Becken des Schlitzpasses (Beobachtungsraum im Bau)

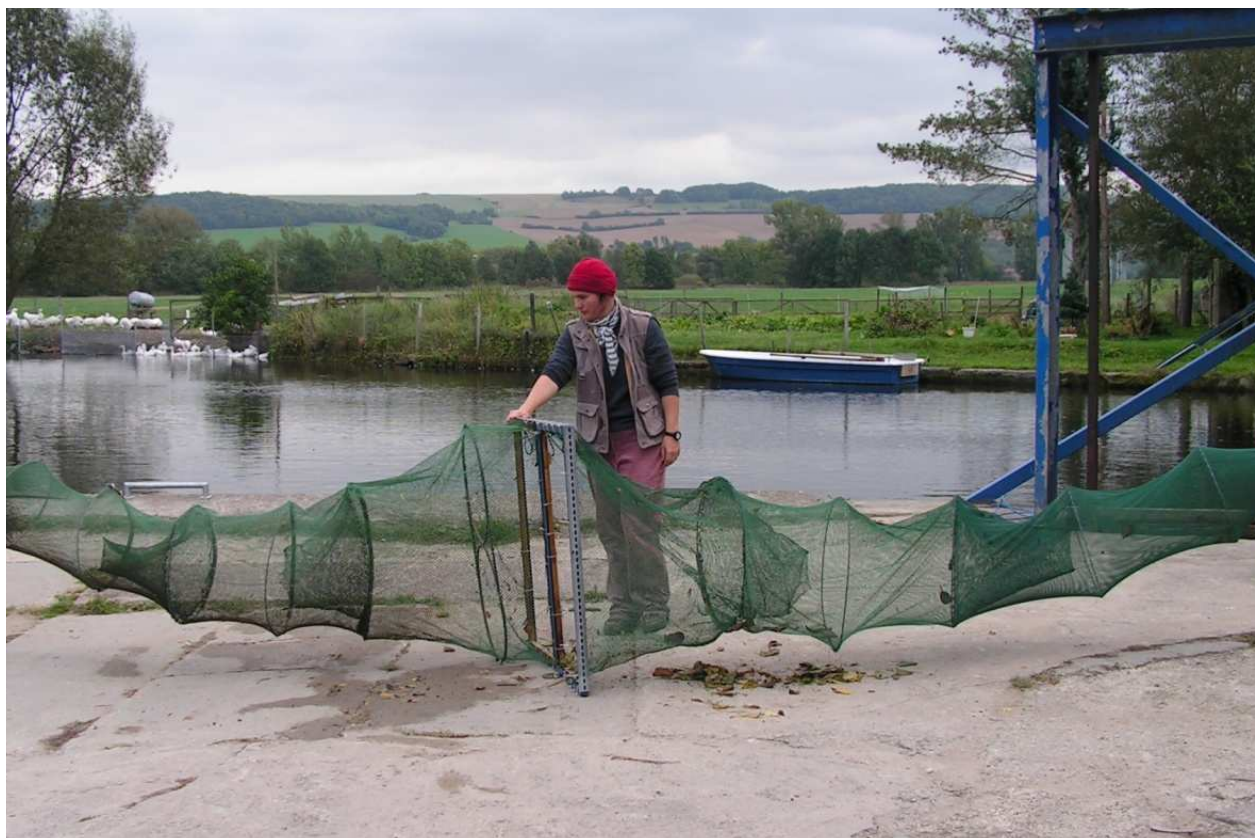
Foto 36: Doppelreuse

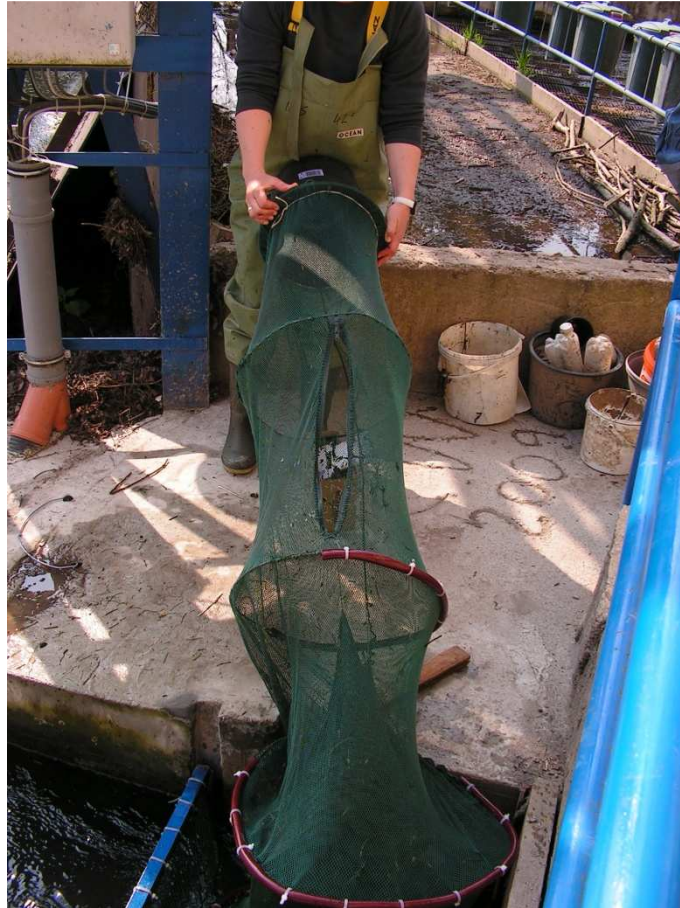
Foto 37: mit Mörtelimer und Reißverschluss ausgerüstete Abstiegsreuse

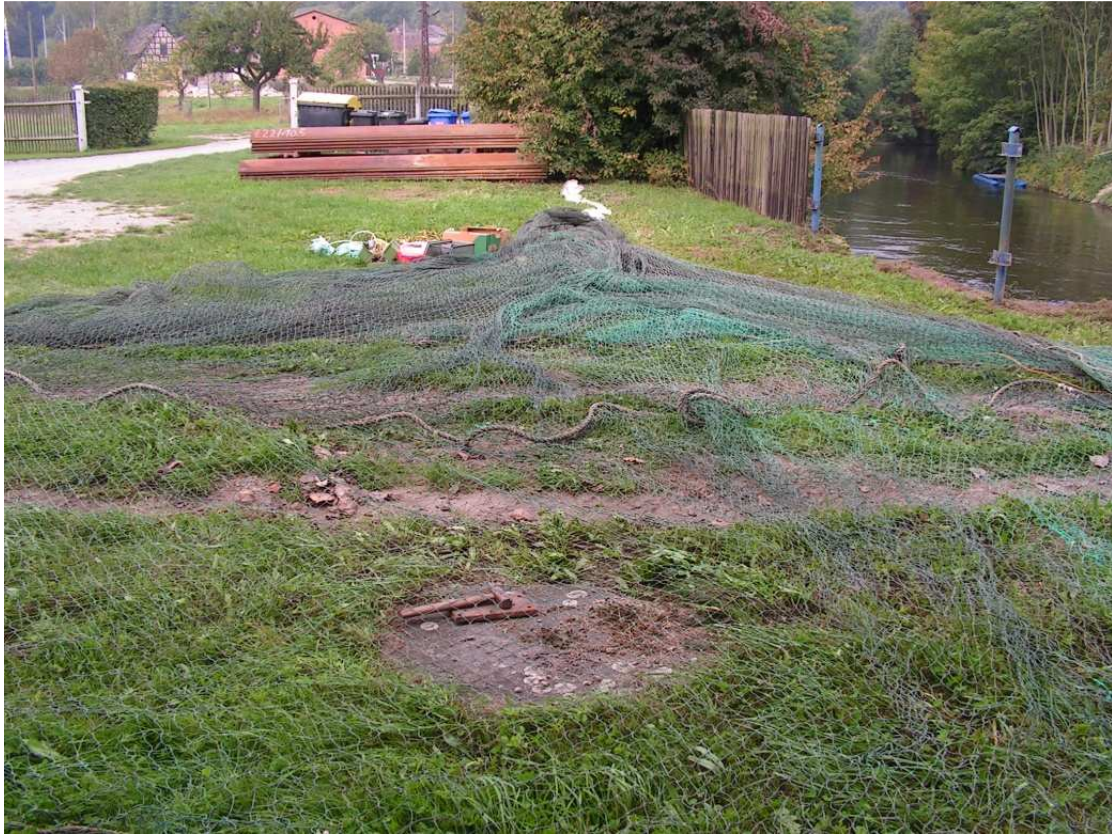
Foto 41: Hamen vor Einbau

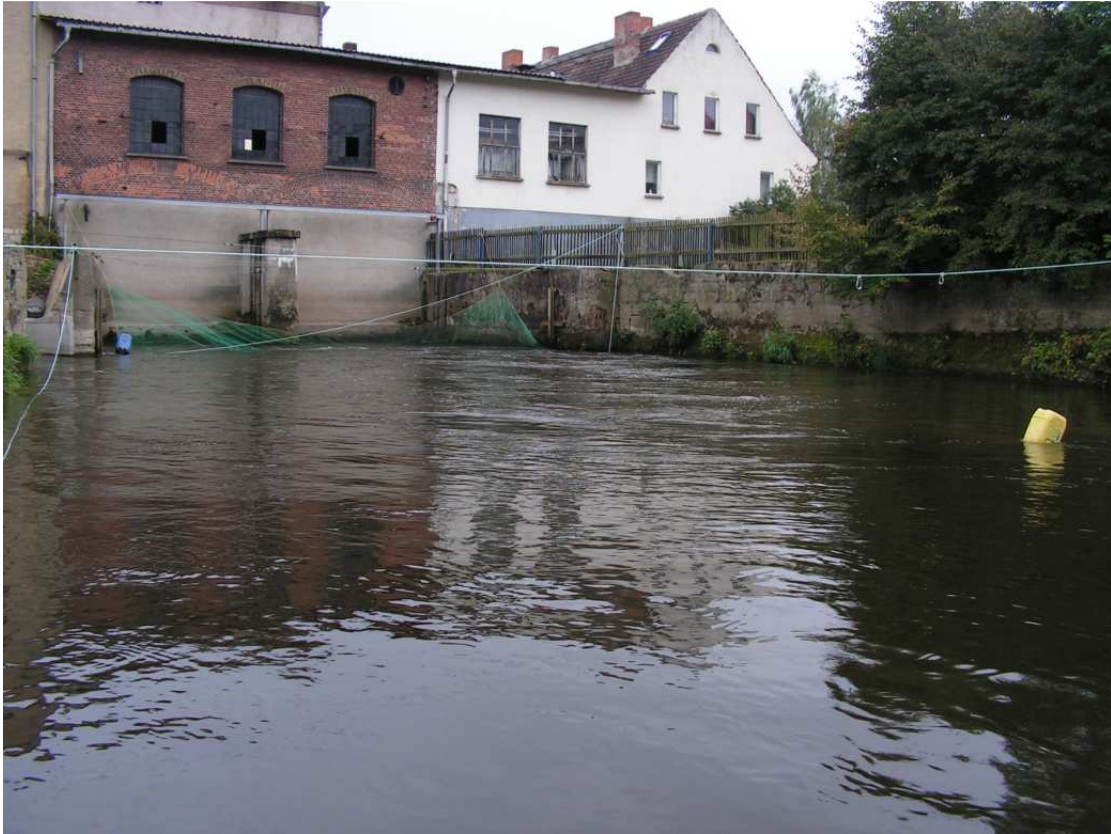
Foto 43: Hamen unterhalb der Turbine aufgespannt. Die gelbe Boje markiert das Ende des Hamens

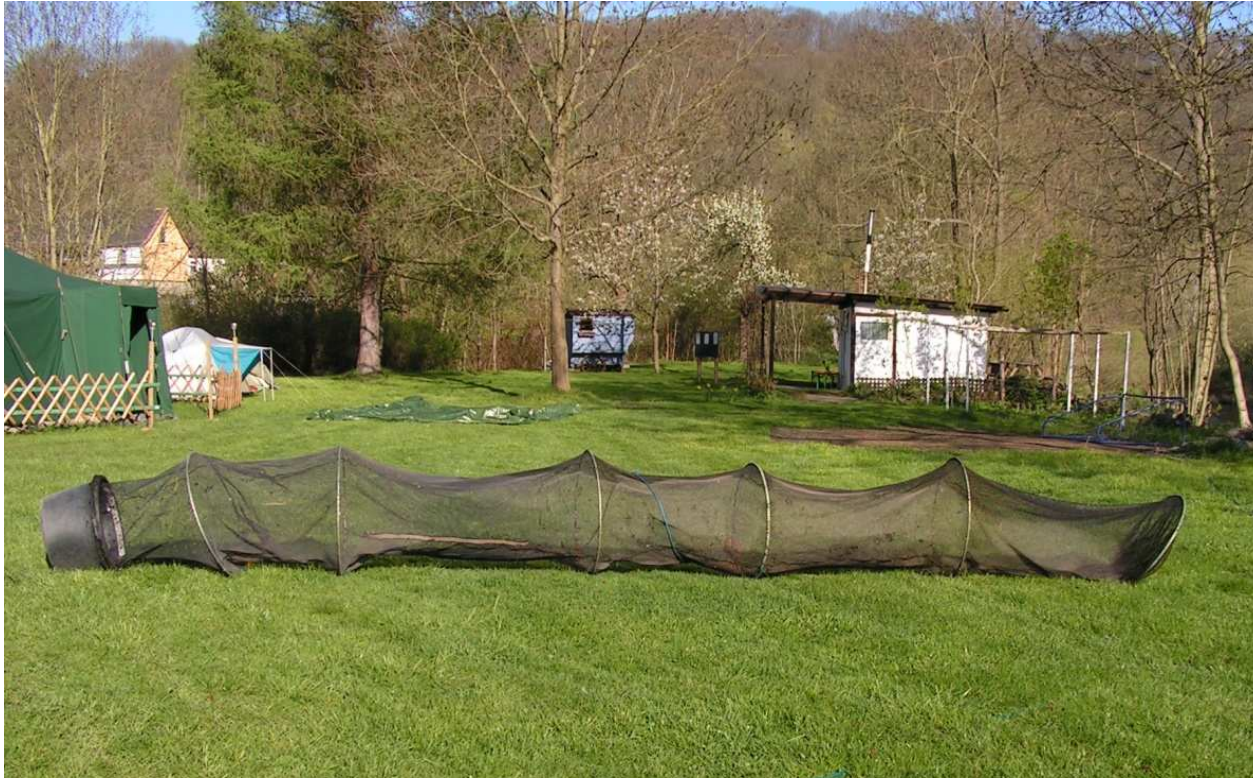
Foto 45: Steertreuse mit Mörteleimer

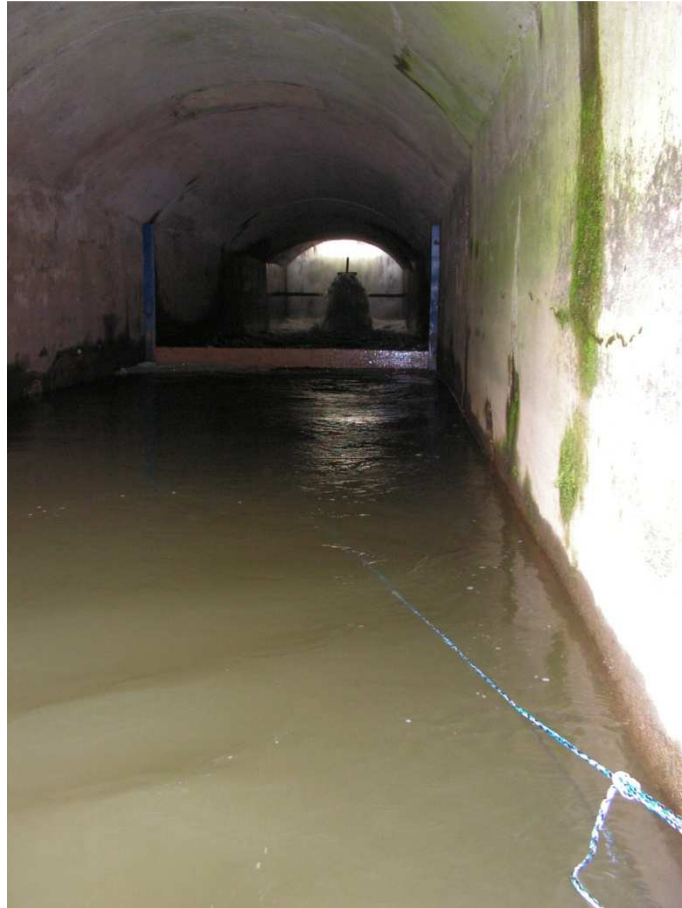
Foto 49: Reuse unterhalb des Abstiegsbypasses (unter dem Brett, Ende mit Seil gespannt)

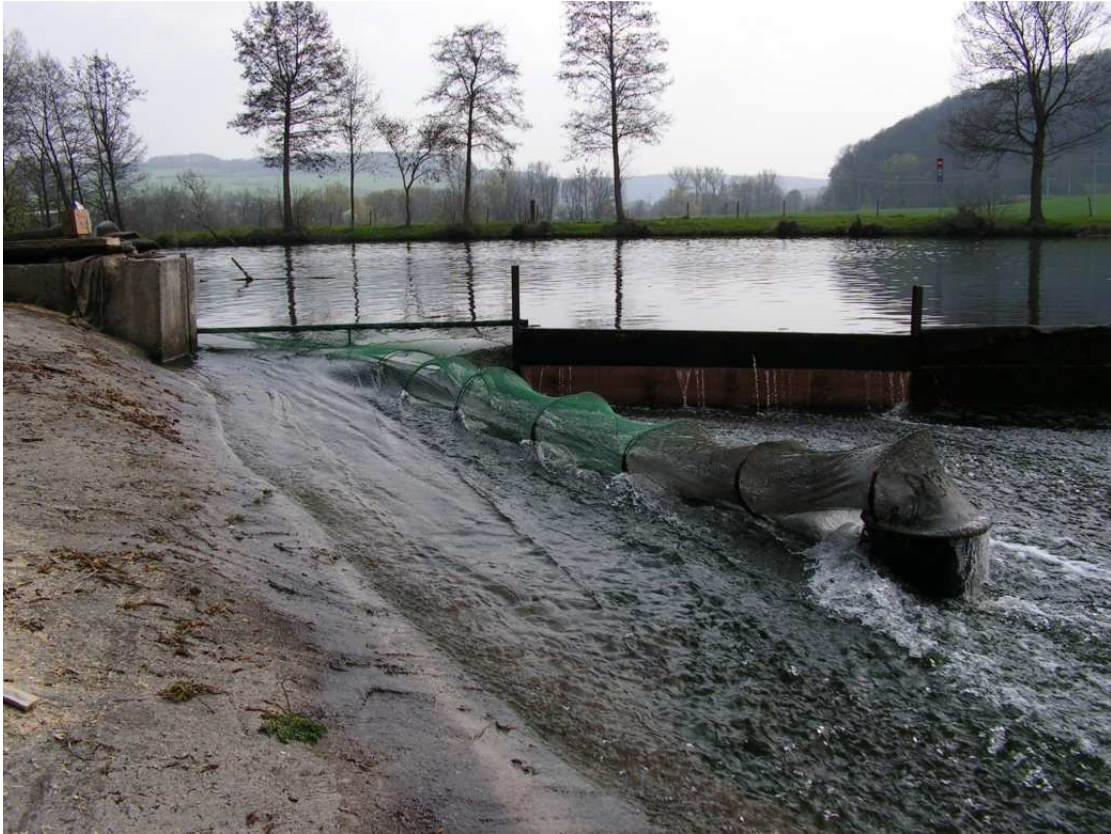
Foto 51: aufgestellter Mörtelkübel zur Verhinderung der fangbedingten Mortalität

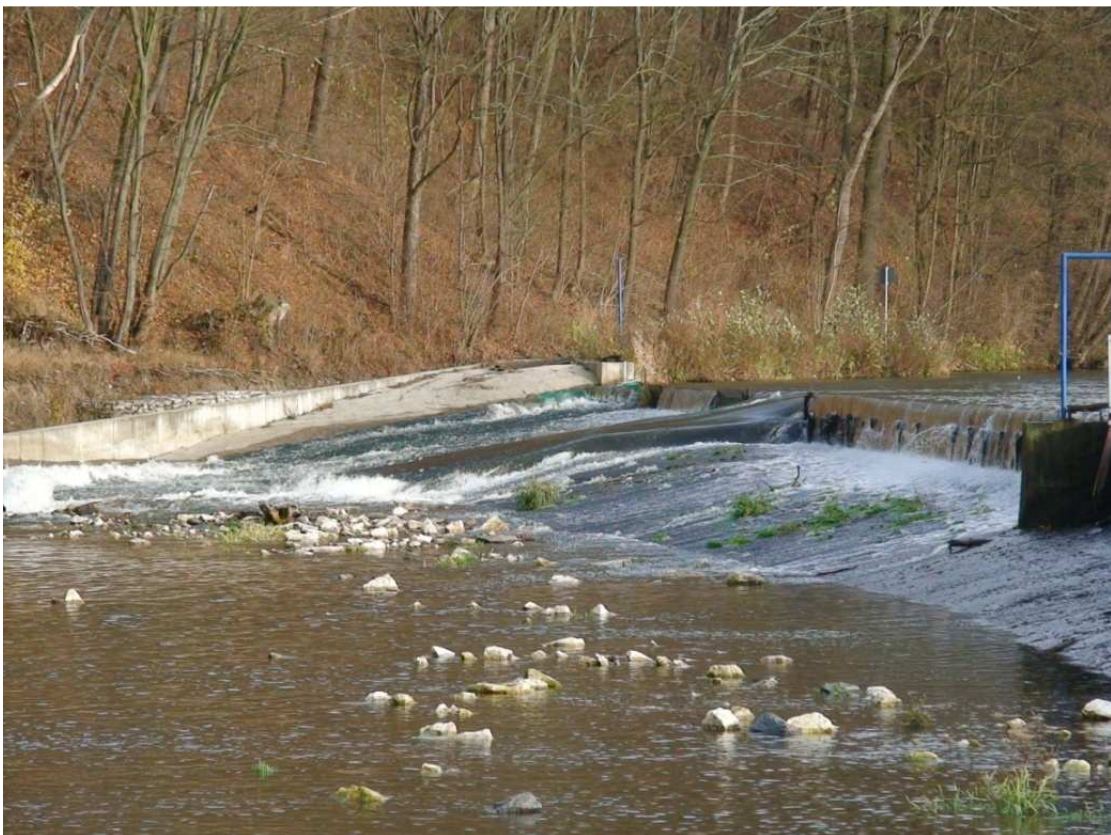
Foto 52: bei einem Abfluss von  $25 \text{ m}^3/\text{s}$  in der Mitte geöffnetes Wehrfeld, keine quantitativen Fänge am Wehr möglich

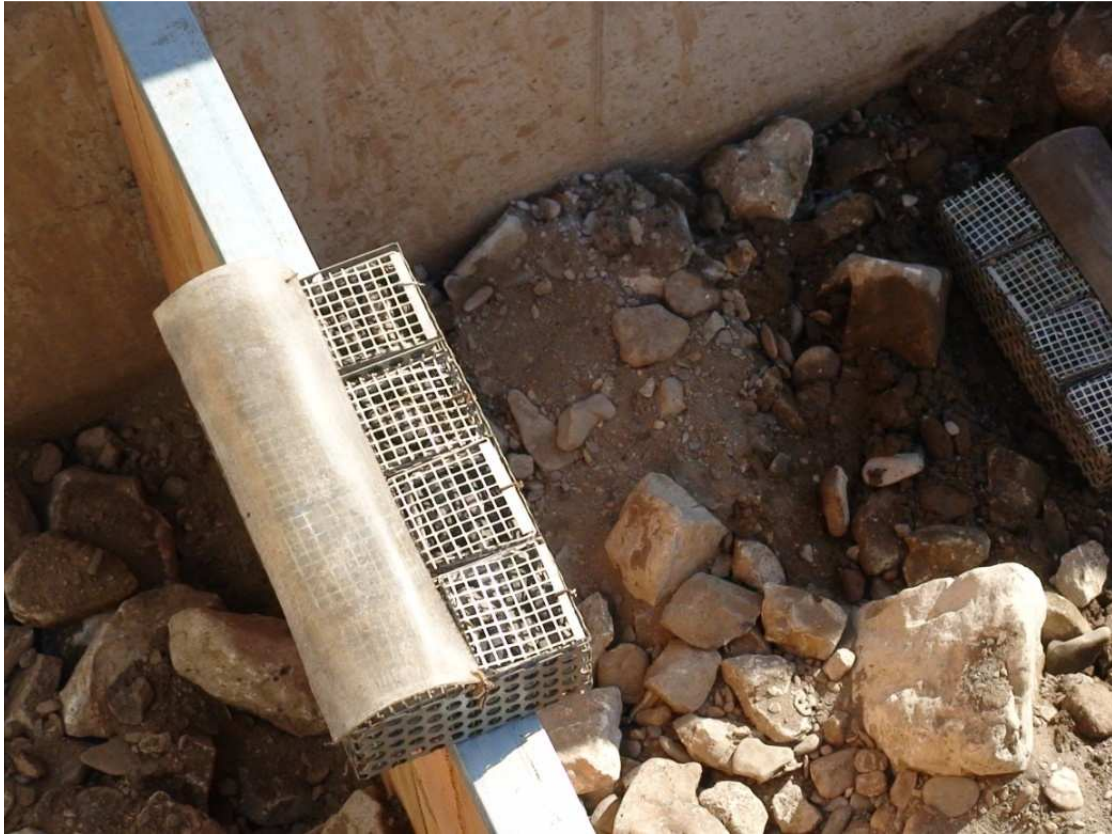
Foto 53: richtungsselektive Besiedlungskiste

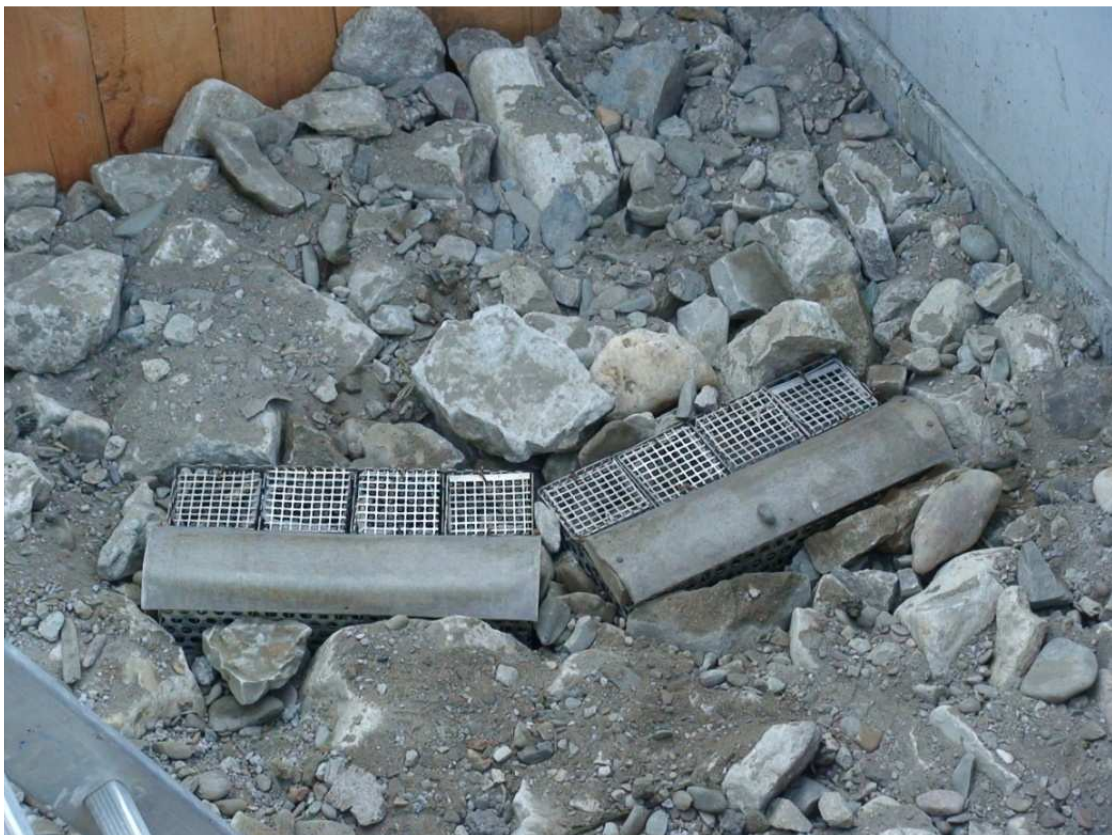
Foto 54: Besiedlungskisten in das Sohlsubstrat eingebaut

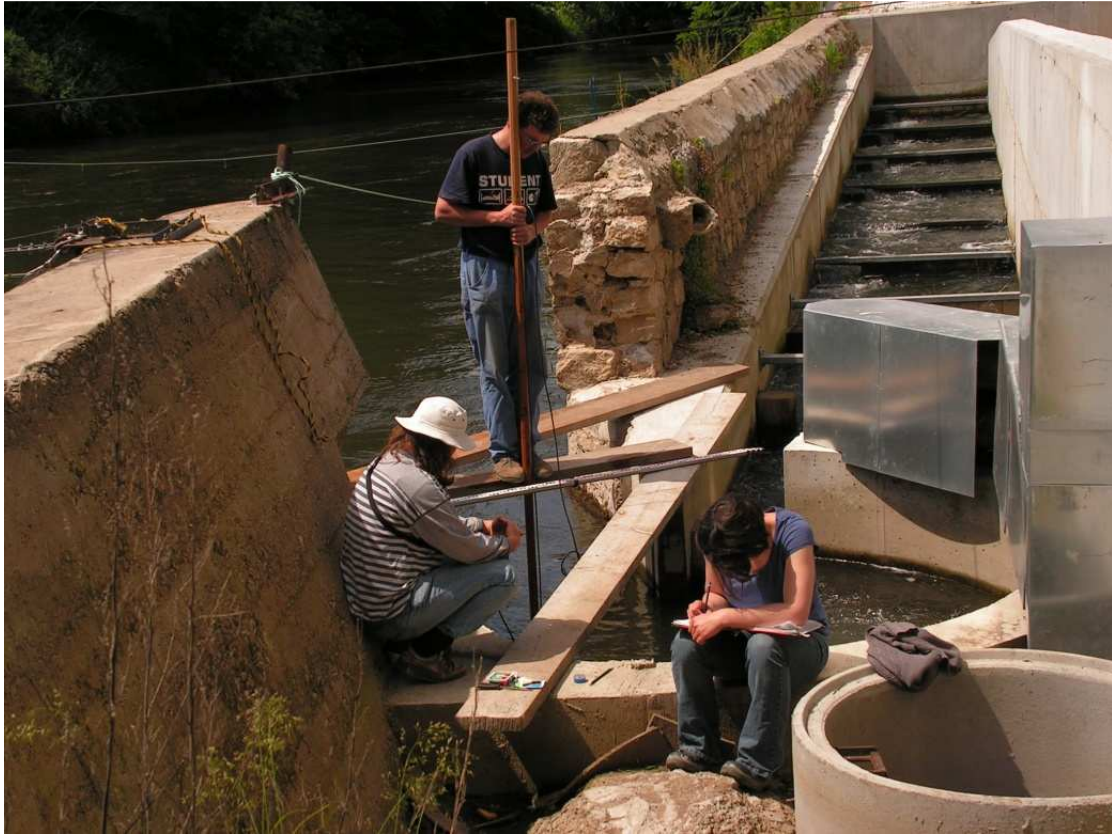
Foto 55: Messung der Fließgeschwindigkeit im Auslaufbereich des Vorbeckens

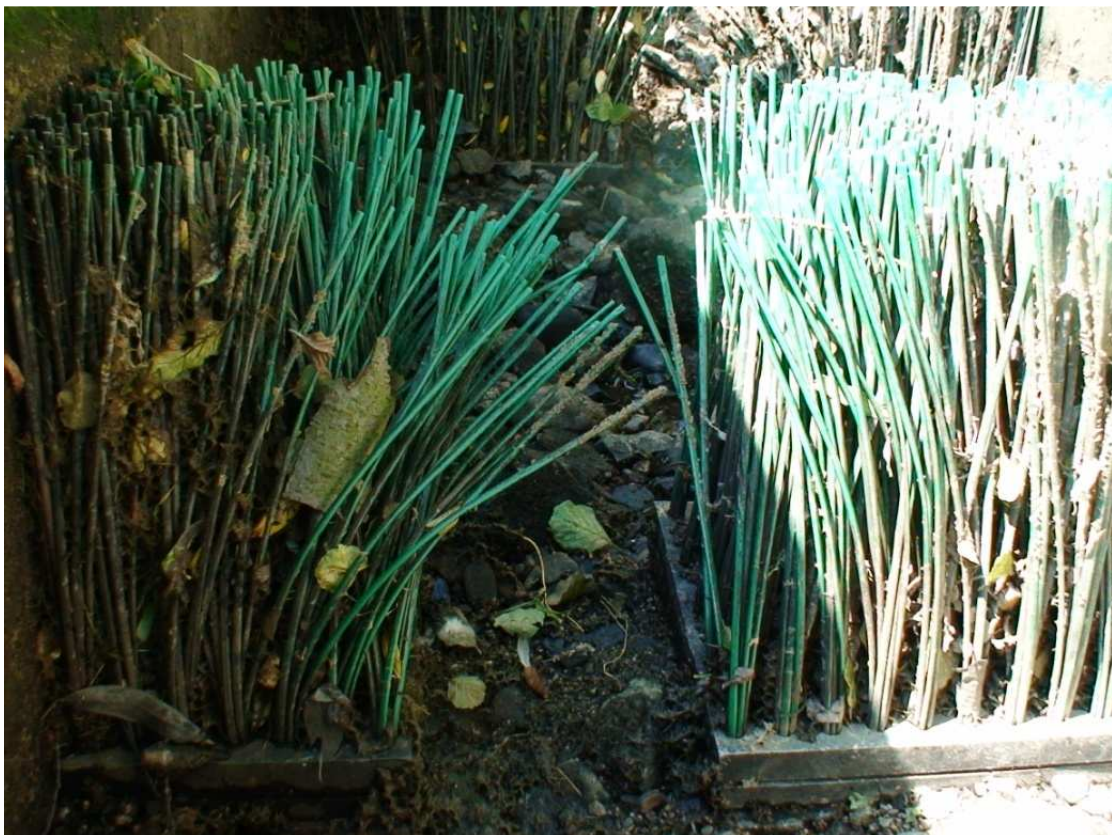
Foto 56: verbogene Borsten im Borstenfischpass

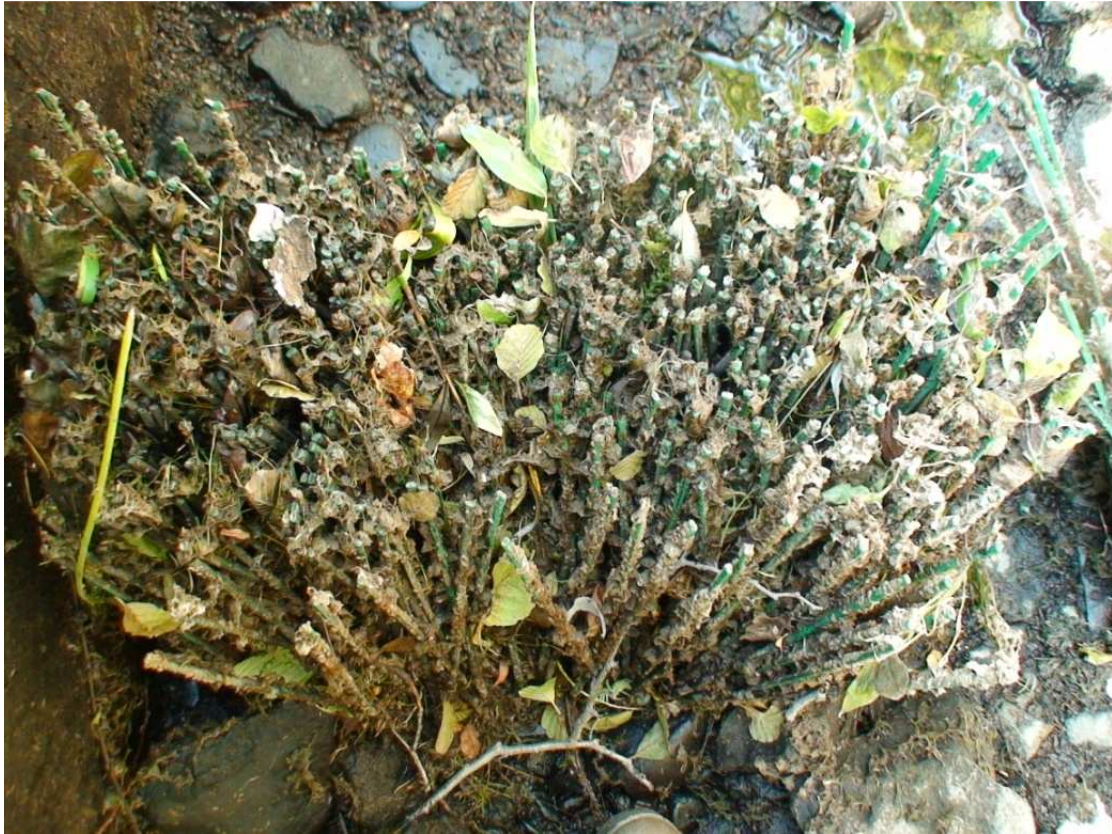
*Foto 57: mit Geschwemmsel versetzte Borsten, die dicht von Makrozoobenthosorganismen besiedelt sind. Direkt an den Borsten sitzen Kokons von Simuliiden.*

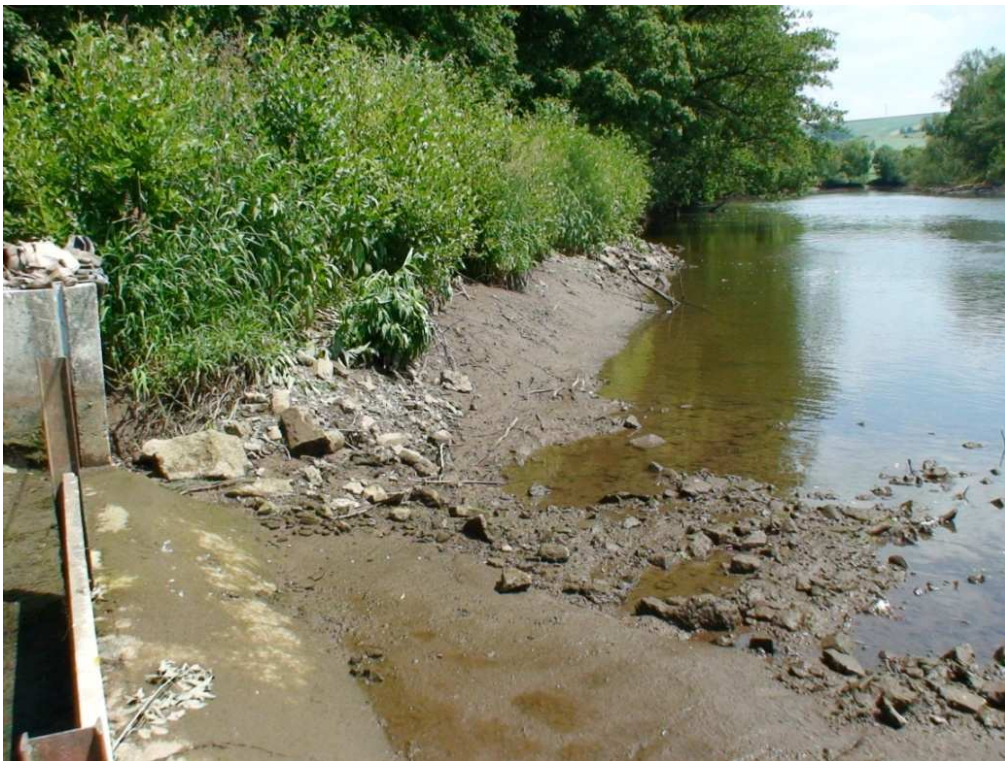
*Foto 58: Bei abgelassenem Stauraum wird der Übergang von der Sohle des Oberwassers zum Wehr sichtbar. Absteigende Fische können nahezu sohlgleich abwandern (bei bis unten geöffnetem Bretteraufsatz)*

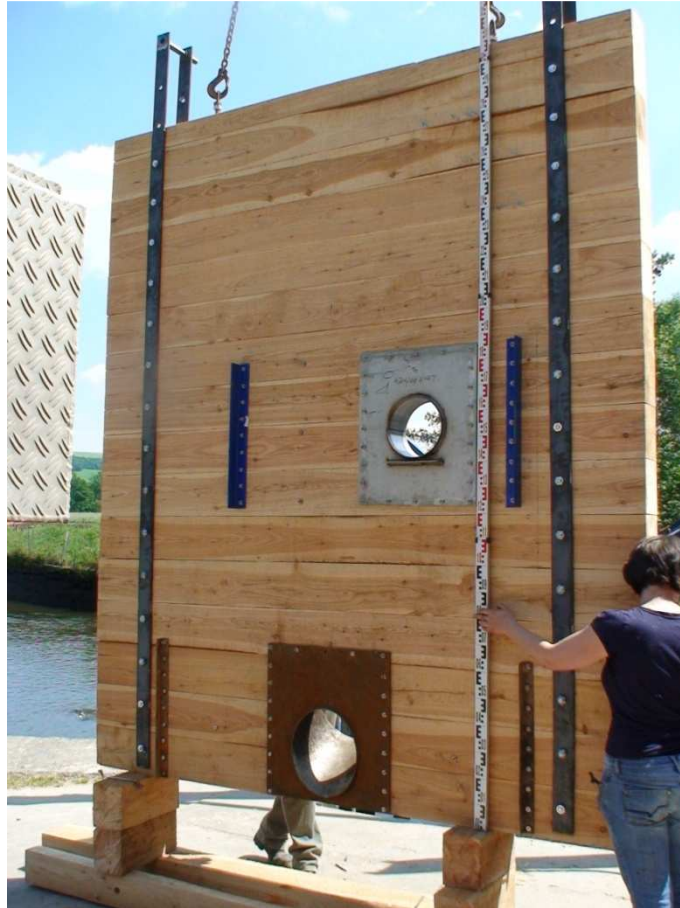
Foto 59: zur genaueren Untersuchung des Abstieges durch Bypässe wurde in das Leerschusschütz auch eine Öffnung in mittleren Wasserschichten integriert.
