## ABSCHLUSSBERICHT

**Klärschlammproblematik im Hochgebirge:** Zweite Phase des Projektes Untersuchung und Optimierung der Verwertung bzw. der Beseitigung von Abfällen aus der Abwasserbehandlung im Bereich alpiner Hütten des Deutschen Alpenvereins

März 2007

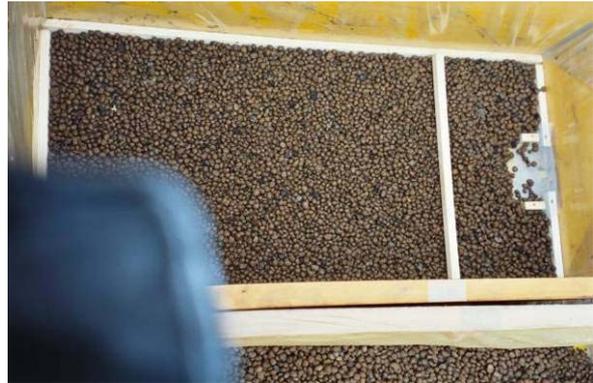
**Abbildung 3: Versuchsanlage Demattio in Zirl (Innenansicht/Dränageschicht) [Foto W.Becker & M.Demattio (2003)]**

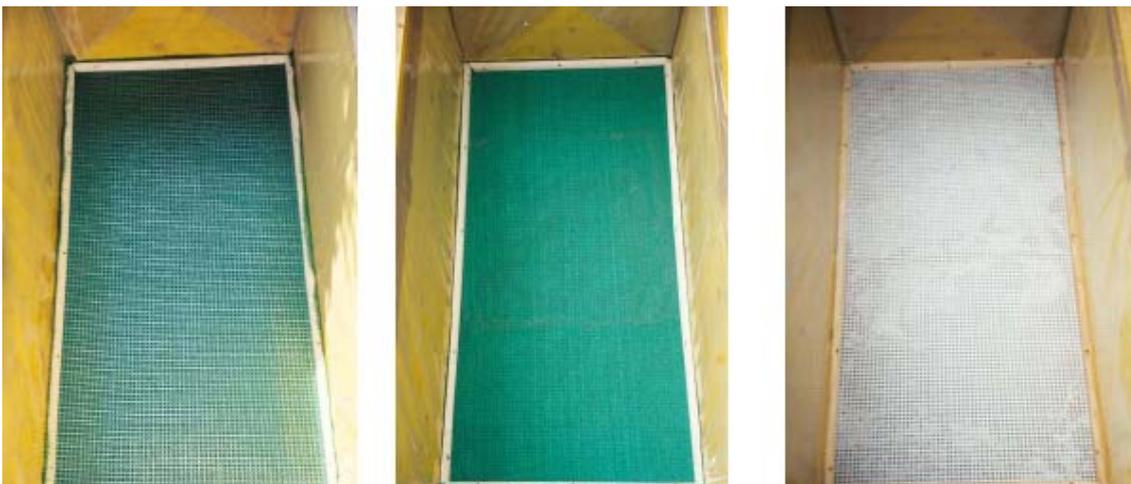
Der Filterboden dieser vier Versuchseinrichtungen wurde mit vier unterschiedlichen Kunststoffgewebearten (polymere Geotextilien) belegt um das Durchgangs- bzw. Rückhaltevermögen bei der ersten Beschickung mit im Nachklärbecken eingedicktem belebtem Schlamm (ÜS) zu untersuchen:

**Abbildung 4: Vorversuche an der Kläranlage Zirl / Filterbodenbelegung mit unterschiedlichen Materialien [Fotos W.Becker & M.Demattio (2003)]**

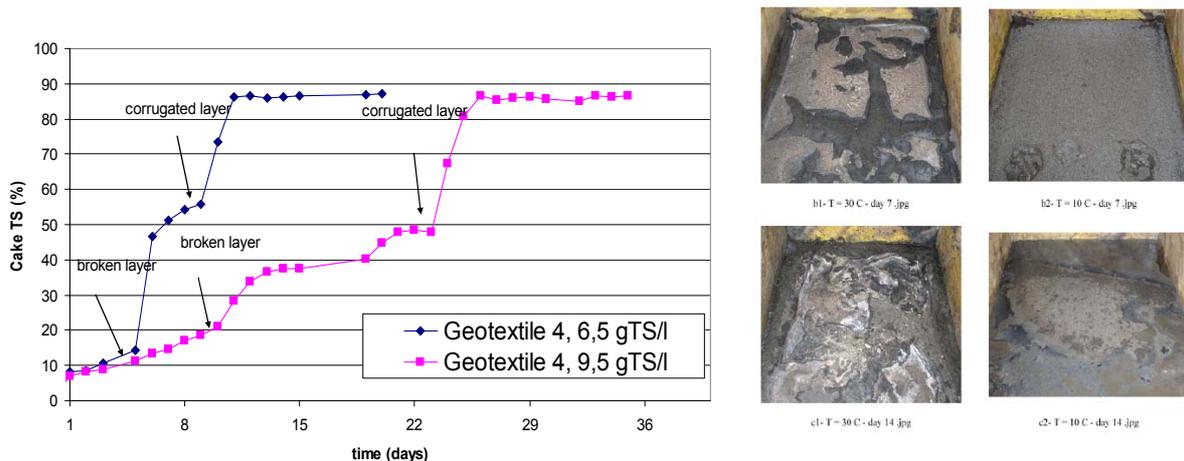
Nach der Absetzphase und statischen Entwässerungsphase, also bei Beginn der Trocknungsphase, war die Konsistenz des Schlammkuchens in allen vier Fällen nahezu gleich, die Schichtdicke nahm langsam und gleichmäßig ab. Ab dem Zeitpunkt des Aufbrechens der Oberfläche der sich verfestigenden und abtrocknenden Schlammschicht nahm die Verdunstungsrate durch die sich vergrößernde Verdunstungsfläche stetig zu und es lösten sich zusehend scherbenartige nach außen und oben gekrümmte Schlammteile von der Unterlage ab.

**Abbildung 7: Abtrocknen der Schlammschicht und Aufbrechen der Schlammoberfläche als Funktion der Zeit [Fotos M.Demattio (2003)]**

Wie aus Abbildung 7 bis Abbildung 9 zu ersehen ist, wurden die Versuche vor Ort, die bei wechselnden äußeren Bedingungen (Tag-/Nachtunterschiede bei Temperatur und Luftfeuchtigkeit) erfolgten, in weiterer Folge jedoch

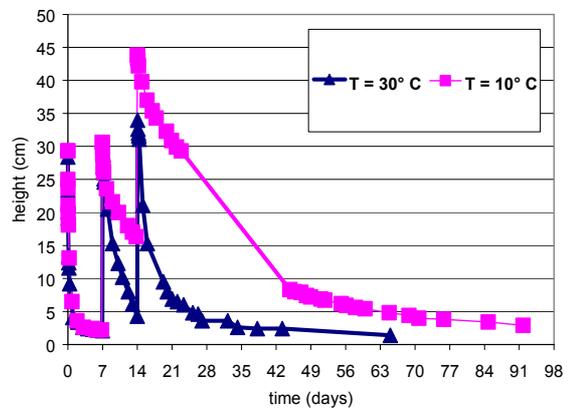
**Abbildung 9: Abnahme Schlamm Spiegel bei Lufttemperatur 30°C / 10°C**

- bei genauen kontrollierten gleich bleibenden Randbedingungen bei konstanter Lufttemperatur von 10°C bzw. 30°C sowie bei etwa konstanter relativer Luftfeuchtigkeit von rund 60% in einem Klimaraum durchgeführt
- und zwar als "dynamischer" Test mit Befüllung der oben beschriebenen Filterboxen analog zu den vor Ort durchgeführten Befüllungen mit dreimal 30cm = 150 L ÜS im Abstand von je einer Woche: siehe Abbildung 9

Bei 10°C und 60% relativer Luftfeuchtigkeit ergaben sich gänzlich andere Verhältnisse: Bei der dritten Zugabe mischten sich der eingedickte und der frische Schlamm, die Entwässerung verzögerte sich deutlich, wie aus Abbildung 9 entnommen werden kann. 71 Tage nach der dritten Schlammzugabe betrug die TS immer noch 13,7 Gew.-%.

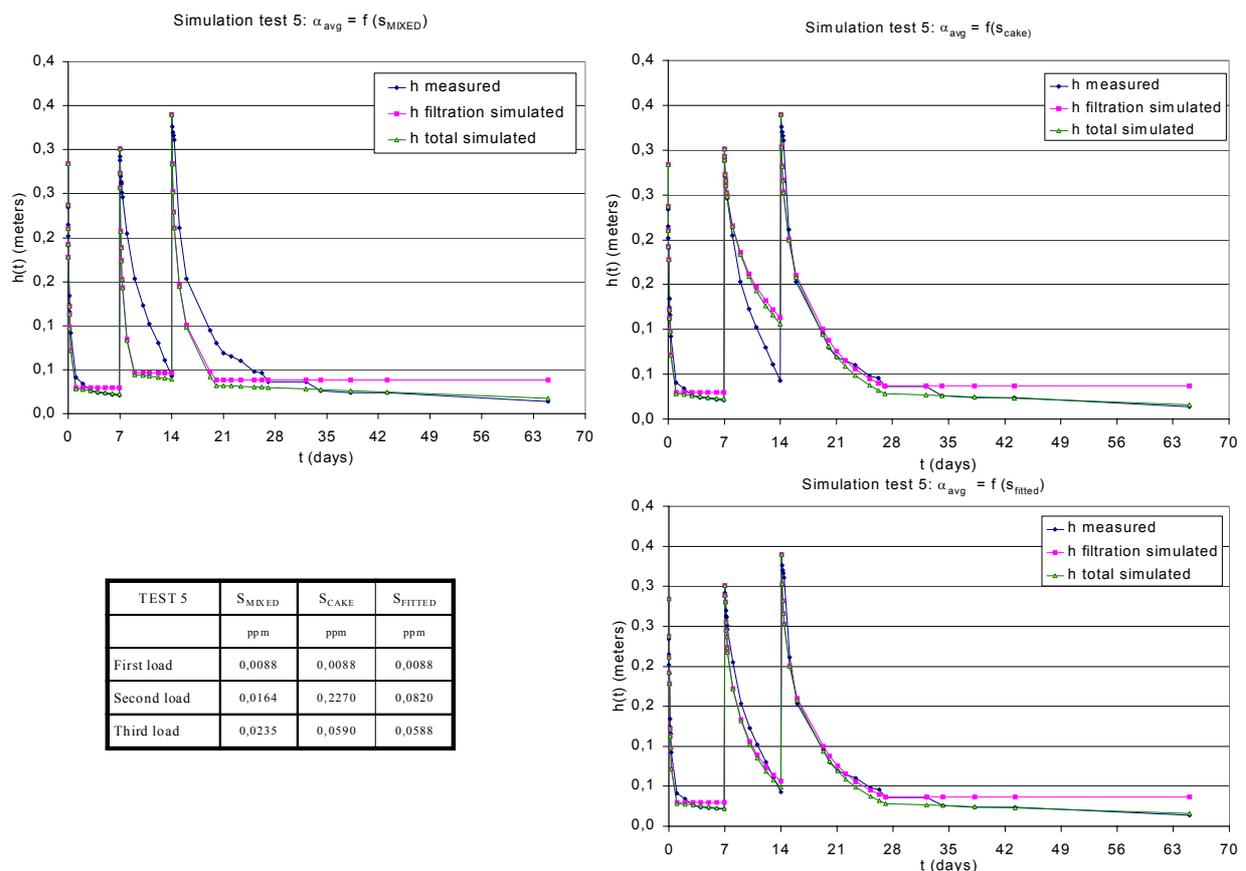
Abbildung 11: Vergleich zwischen Berechnung und Versuch von unterschiedlichen TS-Konzentrationen  $s$  - angewandt für die maßgebenden Filtrationsparameter bei mehrmaliger Beschickung

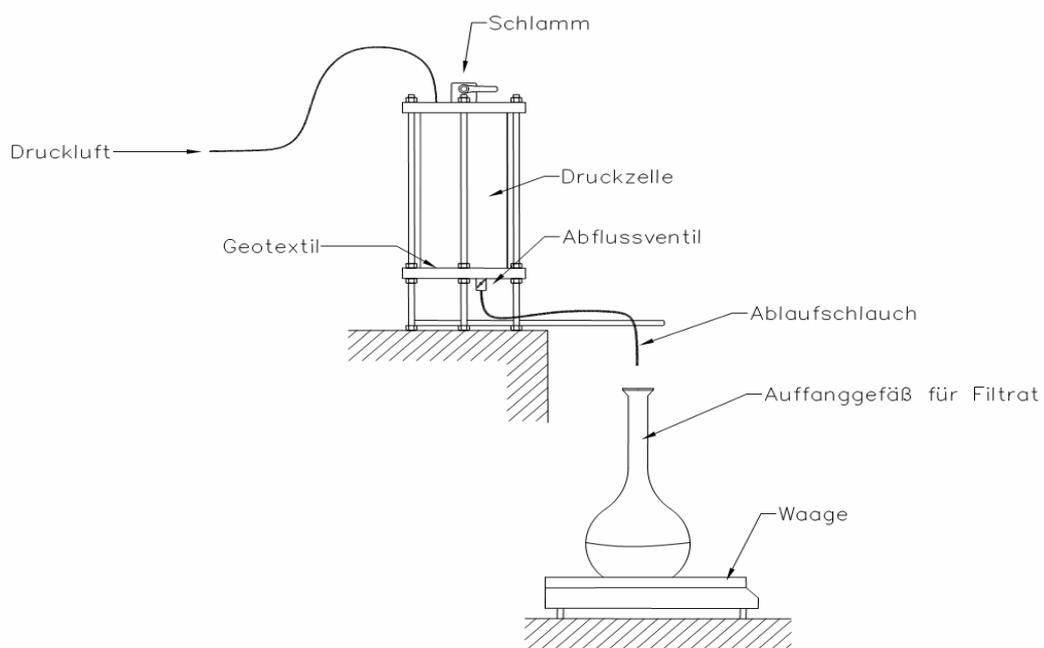
Der Druckzellenversuch wurde in einem zylindrischen Gefäß durchgeführt. Der Gefäßboden war mit einem Gitter versehen, über das ein Geotextil gespannt wurde. Dieses Geotextil diente dem Aufbau eines Filterkuchens. Anderenfalls wäre der Schlamm ungefiltert abgelassen. Diese Druckzelle wurde mit Schlamm gefüllt und luftdicht verschlossen. Über einen Druckluftanschluss konnte ein bestimmter Druck auf die Schlammoberfläche aufgebracht werden. Nach der Befüllung wurde das Abflussventil geöffnet und das Filtrat konnte durch den Ablaufschlauch entweichen. Das Wasser wurde in einem Auffanggefäß gesammelt. Über eine Waage wurde das Wassergewicht und somit das Volumen, das über einen gewissen Zeitraum entwässert ist, bestimmt. Daraus konnte der Durchfluss berechnet werden. Weiters wurde die jeweils verbleibende Füllhöhe und die Filterkuchendicke in der Druckzelle gemessen. Damit konnte man die Absenkgeschwindigkeit bestimmen und die gemessenen Daten mit dem mathematischen Modell überprüfen.

**Abbildung 13: Schema des Druckzellenversuchs ohne Gegendruck**

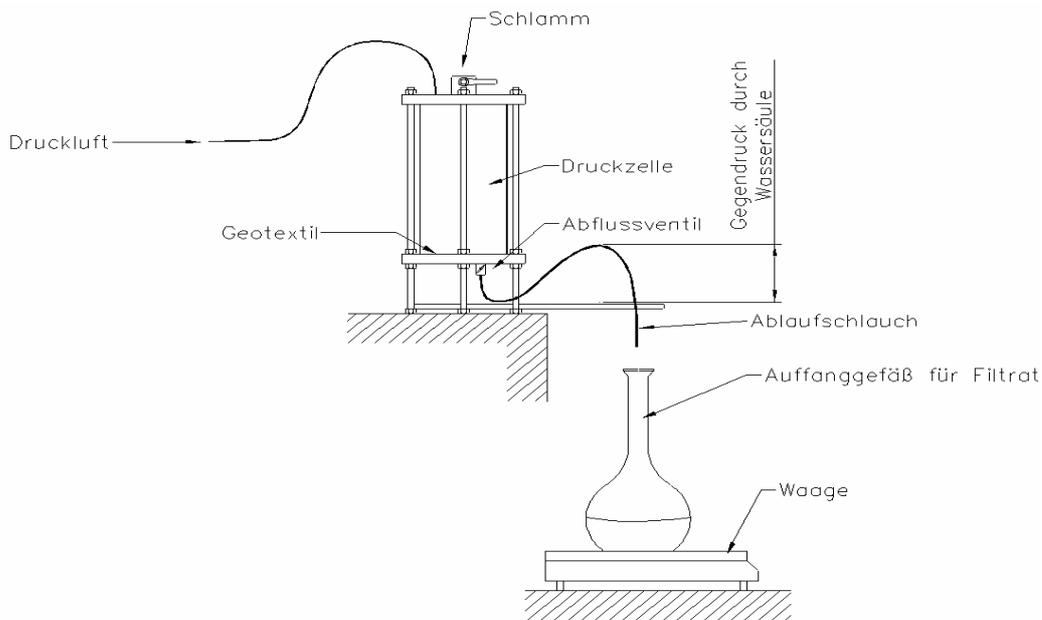
Beim Versuch mit Gegendruck wurde der Ablaufschlauch vor der Öffnung des Abflussventils mit Wasser gefüllt. Der Schlauch wurde anschließend ca. 2cm über der Höhe des Abflussventils angebracht. Dadurch blieb eine Wassersäule im Schlauch, die einen leichten Gegendruck auf den Schlamm bei der Öffnung des Ventils ausübte. Der Gegendruck beim Aufbau der Filterschicht sollte das schnelle Verschließen des Geotextils verhindern und die Durchlässigkeit der Filterschicht erhöhen.

**Abbildung 14: Schema des Druckzellenversuchs mit Gegendruck**

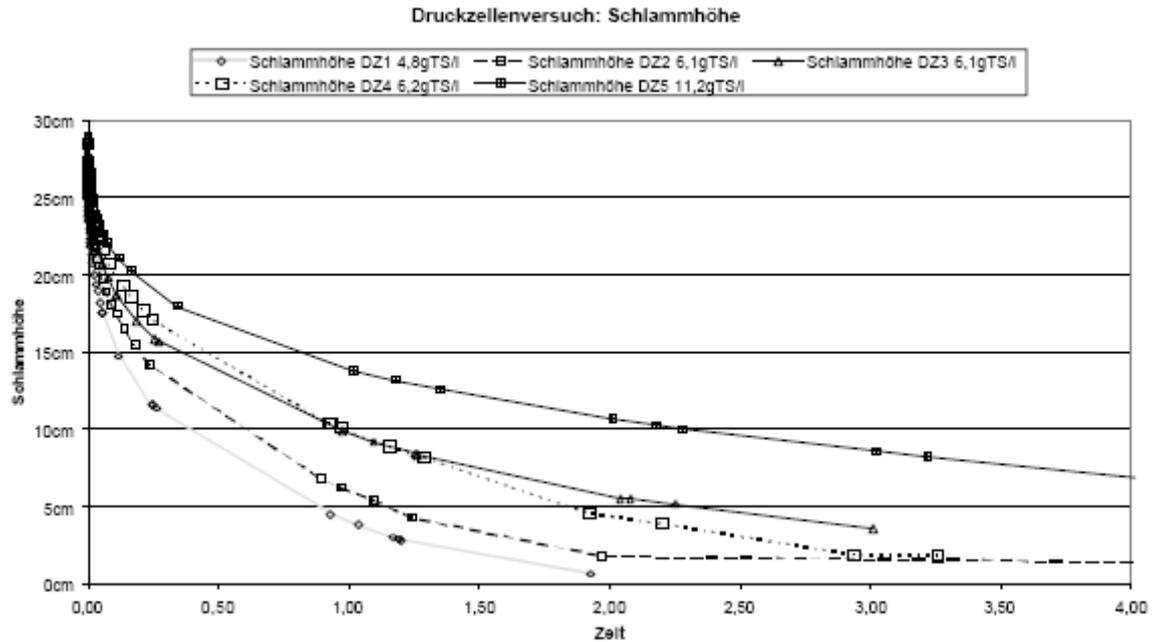
Abbildung 17: Druckzellenversuch / Schlammwässerungskurven bei unterschiedlichem Druck

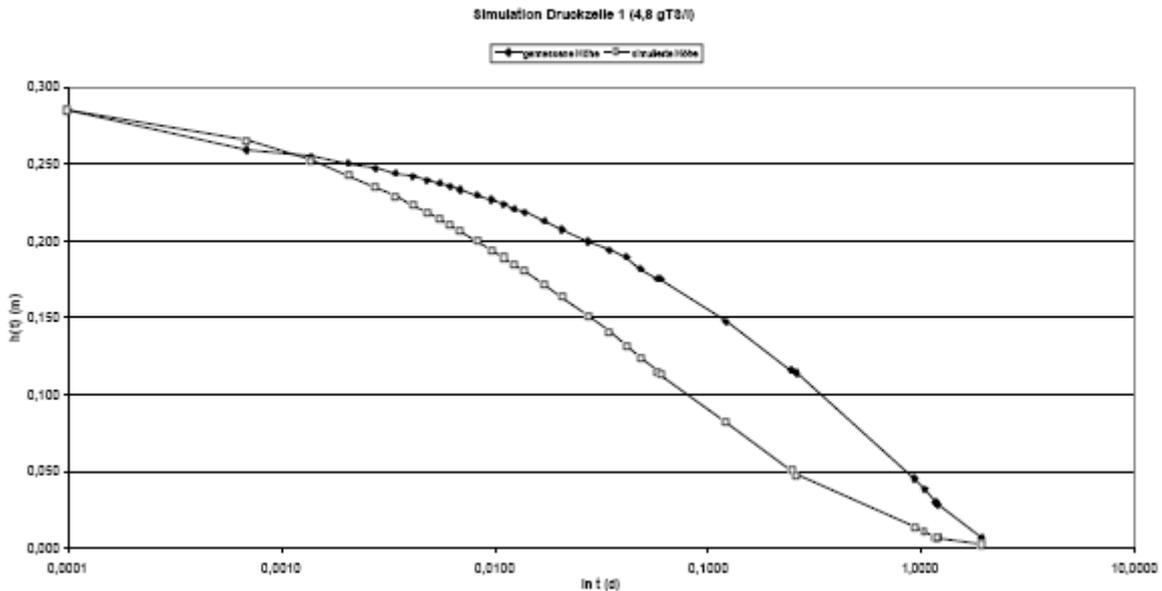
**Abbildung 18: Berechnetes Entwässerungsverhalten zu beobachtetem Absetzverhalten**

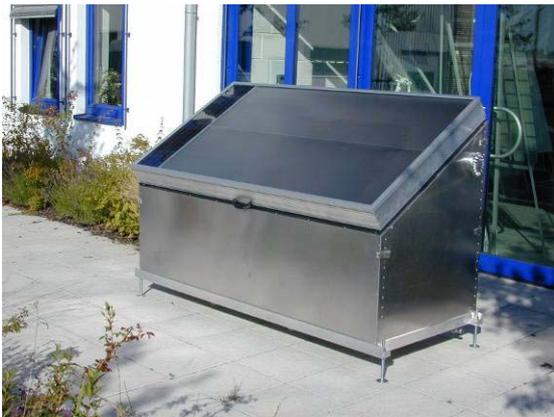
**Abbildung 23: Solarer Kompaktrockner auf dem Gelände von Grammer Solar (Außenansicht des 1. Prototyps) [Foto R.Ettl (2004)]**

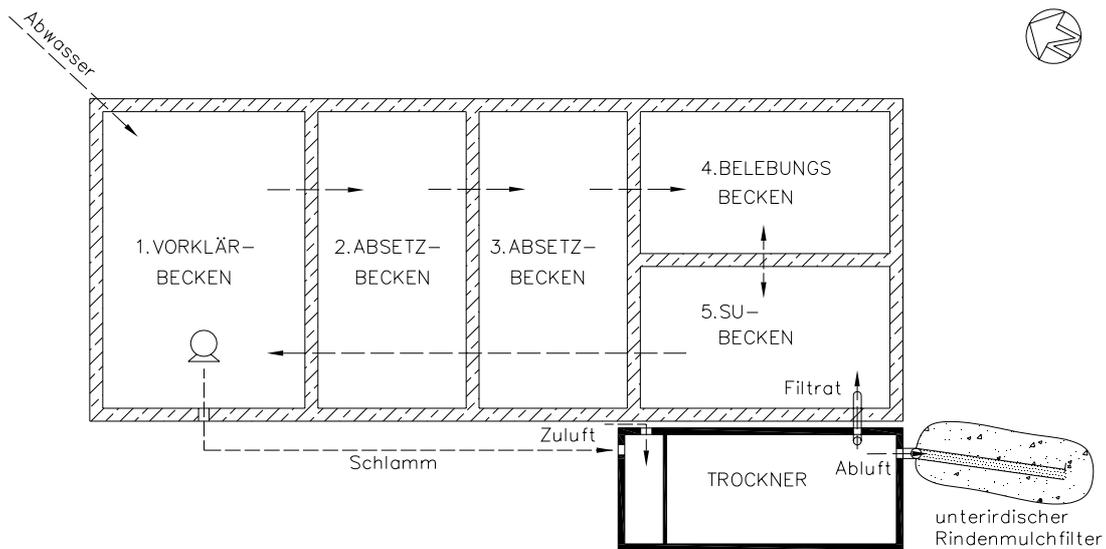
**Abbildung 25: Anordnung und Lage von Kläranlage und Schlamm Trockner**

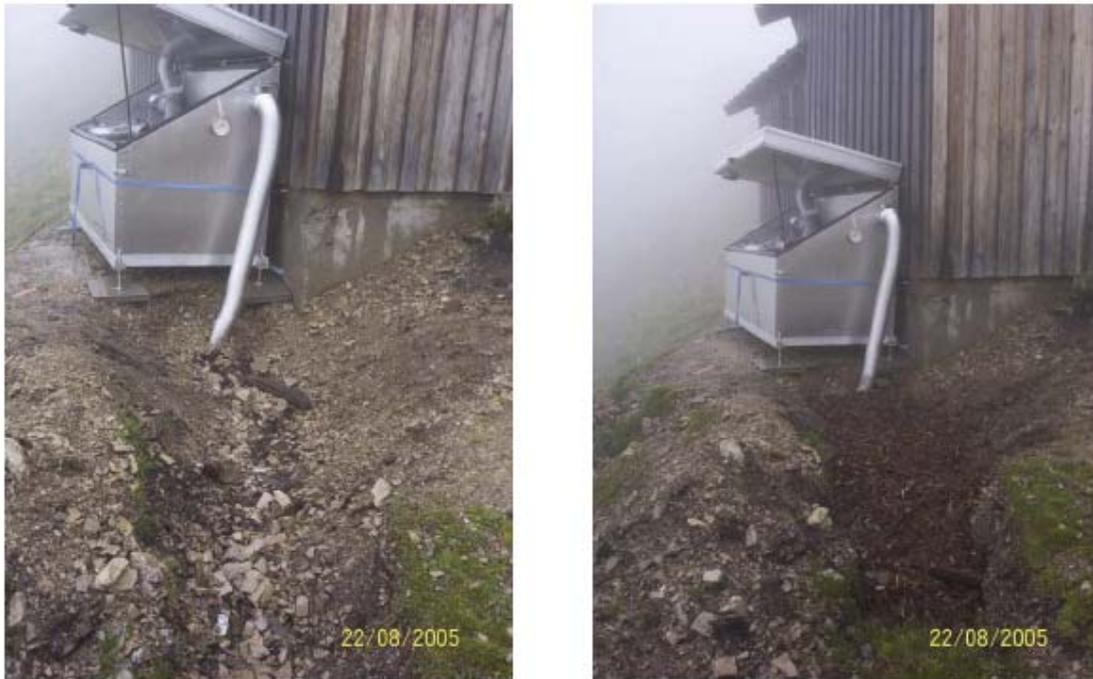
Wie der weitere Versuchsbetrieb zeigte, war der Rindenmulchfilter zur Reinigung der Abluft nach dem Winter durch Schneedruck und Begehung stark verdichtet und zum Teil von Erde reich bedeckt, welches entfernt werden musste. Zur Verbesserung der Durchlässigkeit wurde der noch vorhandene Rindenmulch aufgelockert und fehlendes Mulchmaterial durch neues ersetzt. Zukünftig sollte der Filter zur Aufrechterhaltung des Luftdurchtritts jeweils zu Saisonbeginn, Saisonmitte und Saisonende aufgelockert werden.

**Abbildung 34: Ansicht des Solar-Schlammrockners nach einer Betriebssaison vor (linkes Bild) und nach (rechtes Bild) der Erneuerung des Rindenmulchfilters [Fotos M.Vallazza (2005)]**

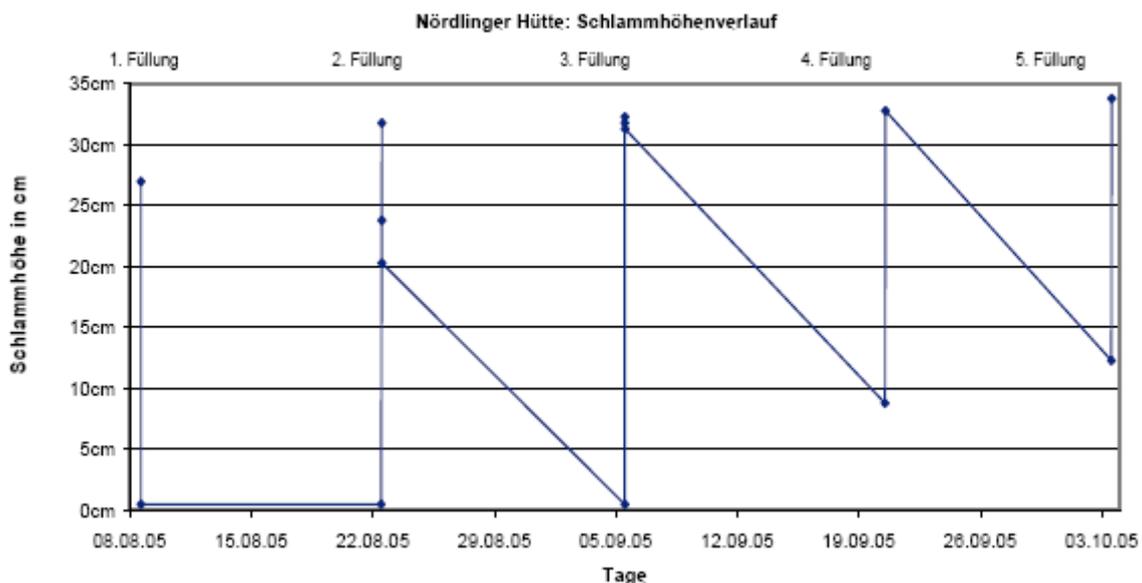
Die Volumenangaben in der obigen Tabelle sind anhand der maximalen Einfüllhöhe berechnet worden und stellen wegen des während der Befüllungsphase offenen Ablaufs nur Richtwerte dar. Der stark verzögerte Schlammanfall in der Kläranlage hat die Anzahl der Befüllungen und damit das eingefüllte Volumen reduziert. Erst im August 2005 konnte die 1. Befüllung mit sehr geringer Trockensubstanz (TS) erfolgen. Aus diesen Gründen ist das Einfüllvolumen von ca. 2000 L um 1/3 geringer als die berechnete Menge von 3000 L. Auch die Trockensubstanz blieb mit 23,2 kg deutlich unter den prognostizierten 60 kg TS.

**Abbildung 35: Schlammhöhenverlauf der 5 Befüllungen in der Saison 2005**

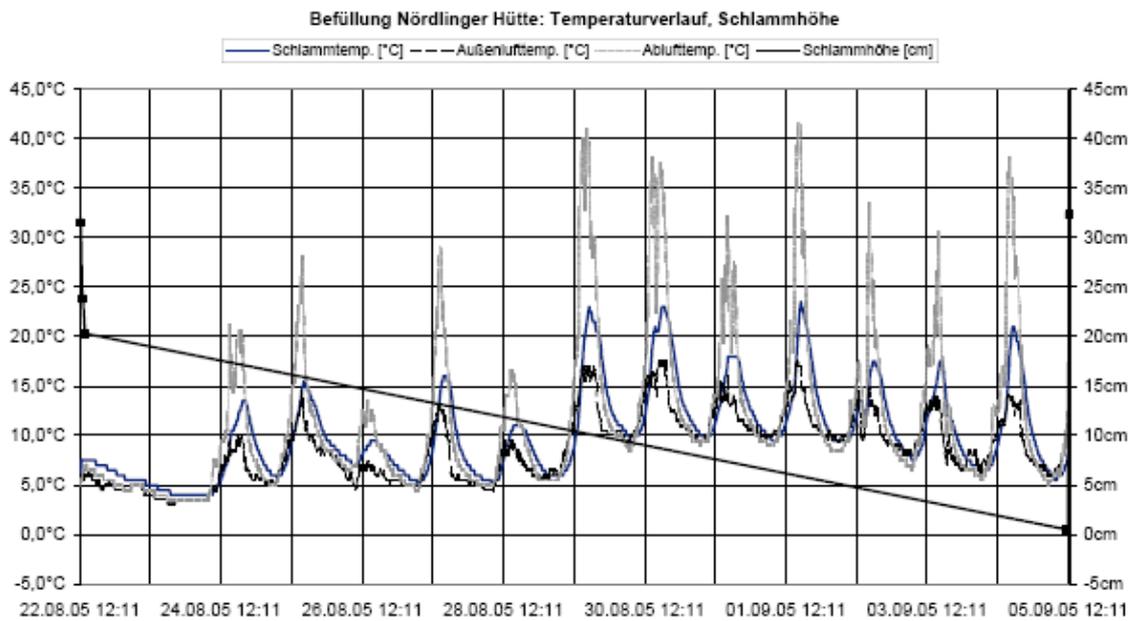
Abbildung 38: Temperaturganglinie und Schlammhöhenabnahme während der 2. Befüllungsphase

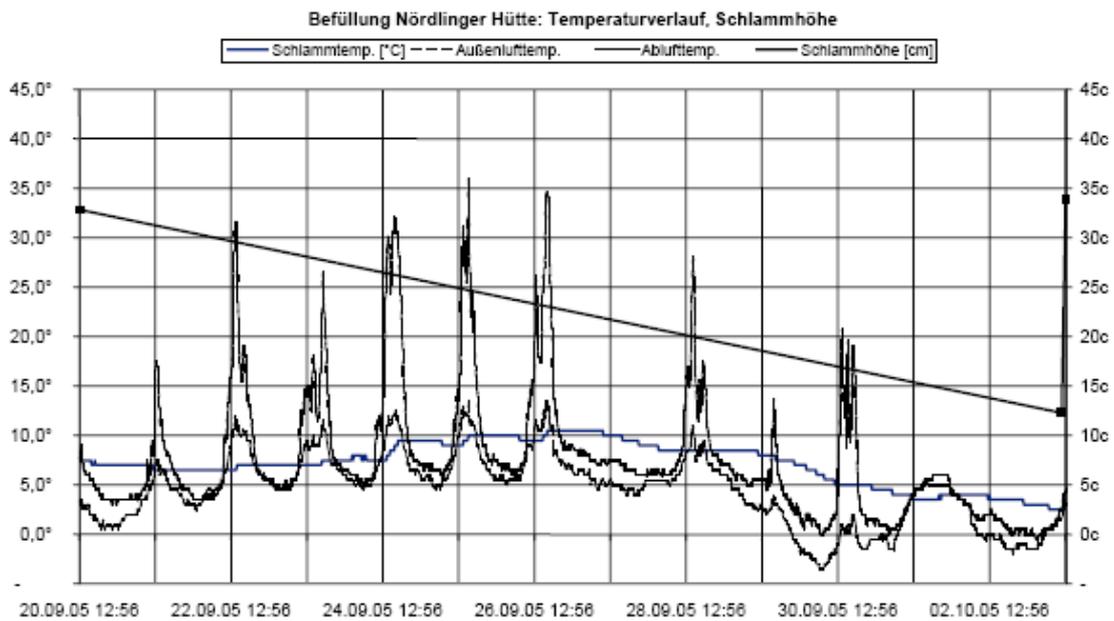
**Abbildung 39: Temperaturganglinie und Schlammhöhenabnahme während der 4. Befüllungsphase**

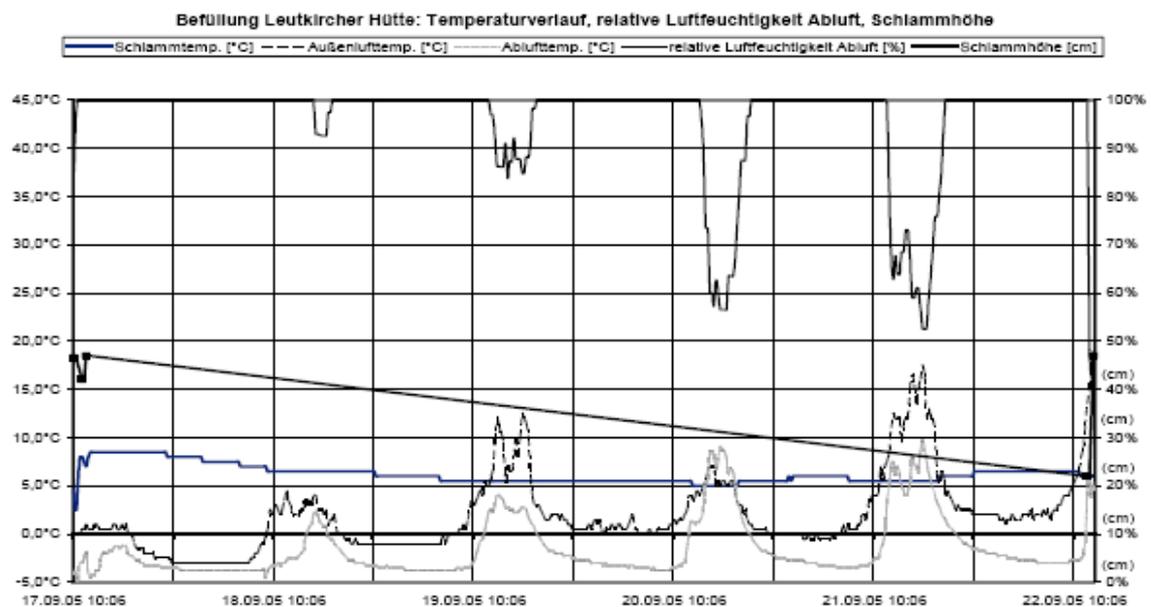
Wegen des Betriebsschlusses auf der Schutzhütte musste die zweite Befüllung bereits 5 Tage nach der ersten erfolgen. Der Schlamm Spiegel war nach dieser kurzen Entwässerungszeit um 25 cm gefallen. Das entspricht knapp 50 % der Ausgangshöhe. Vor dem Hintergrund der kühlen Witterungsbedingungen und der hohen eingefüllten Trockensubstanz kann man daraus die verbesserten Entwässerungseigenschaften des neuen Prototyps erkennen.

**Abbildung 43: Temperatur, Luftfeuchtigkeit und Schlammhöhe vom 17.09.-22.09.2005**

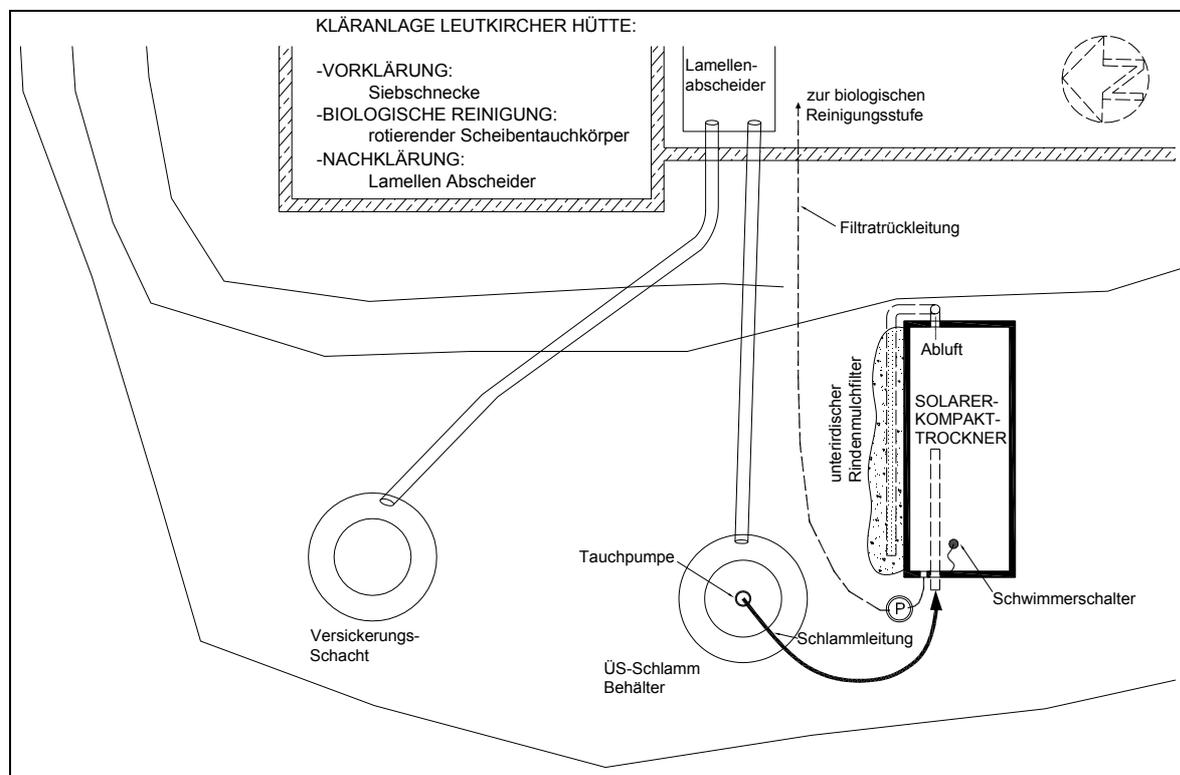
**Abbildung 45: Aufstellungsschema Leutkircher Hütte**

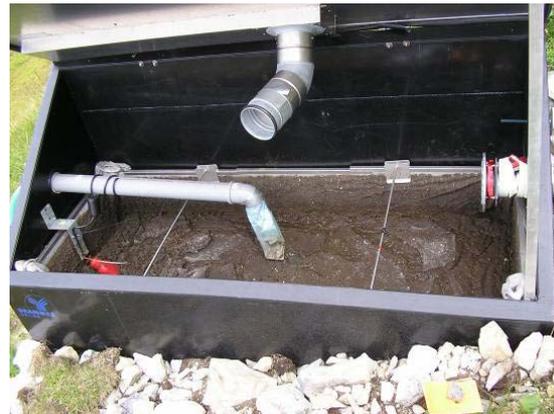
**Abbildung 47: Trockner während der Befüllung + Schwimmerschalter (rot)**

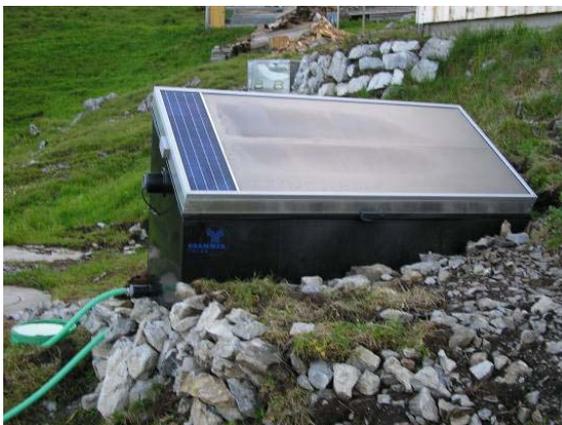
**Abbildung 48: Gesamtansicht geschlossenen (PV-Anlage + Luftkollektor) [Fotos W.Becker (2006)]**

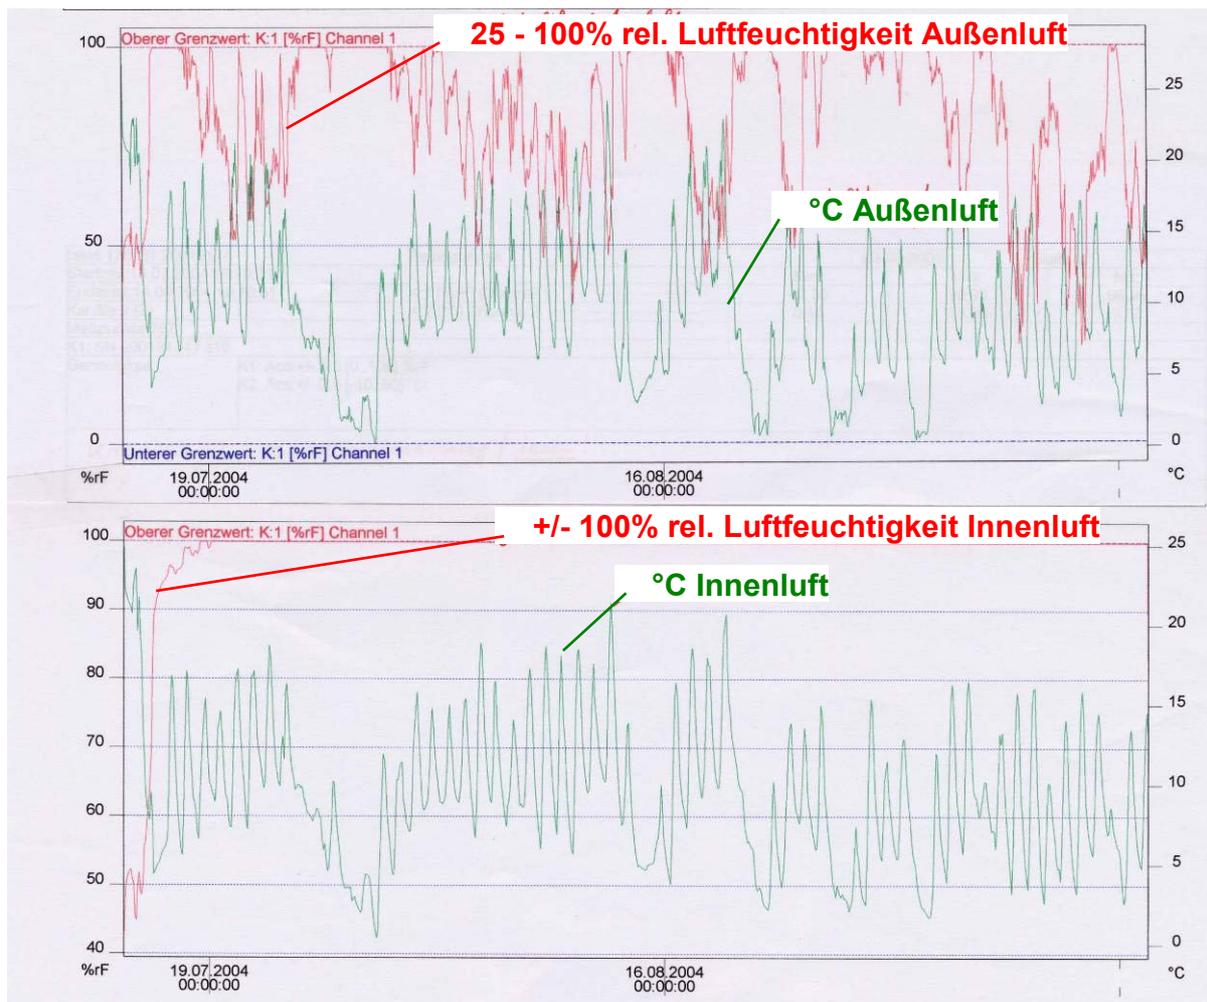
**Abbildung 57: Ganglinie 17.7. / 14.9.2004 von Temperatur und relativer Luftfeuchtigkeit <> Außenluft (oberer Teil des Bildes), Ganglinie 17.7. / 14.9.2004 von Temperatur und relativer Luft-feuchtigkeit <> Innenluft (unterer Teil des Bildes)**

- Die Ganglinien für Temperatur und Luftfeuchtigkeit sind in der Abbildung #.1 für den Zeitraum 16.07. bis 14.09.2004 sowohl für die Luft außerhalb der Schlammmentwässerungsanlage als auch für die Luft innerhalb der mit einem dichten Deckel versehenen Anlage dargestellt.
- Bei sehr mäßiger Durchlüftung über die Permeat-Ablaufleitung Richtung Nachklärbecken entwässert zwar der frisch eingebrachte Überschussschlamm, zu einer weitergehenden Trocknung des bereits an der Oberfläche trocknenden Überschussschlammes im anderen SEM kommt es mangels gezielter Durchlüftung nicht.

- Die relative Luftfeuchtigkeit im Inneren der Schlammmentwässerungsanlage bewegt sich - mit Ausnahme des ersten Tages – naturgemäß die ganze Zeit im Bereich von 100% relative Luftfeuchtigkeit.

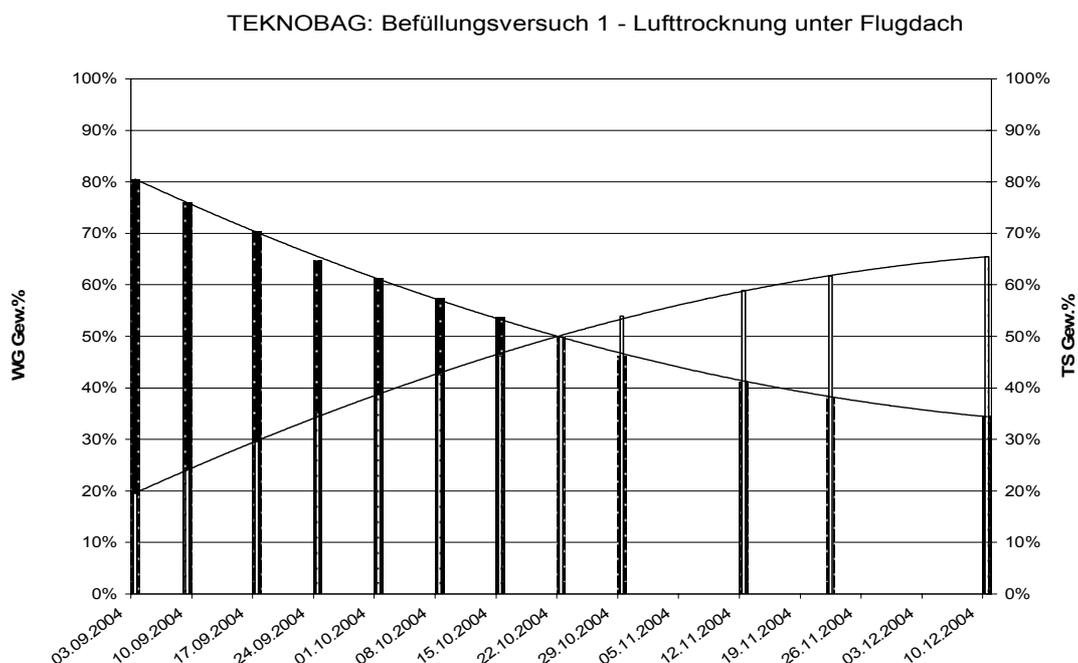
Abbildung 60: Verlauf der Lufttrocknung des ersten Befüllungsversuches

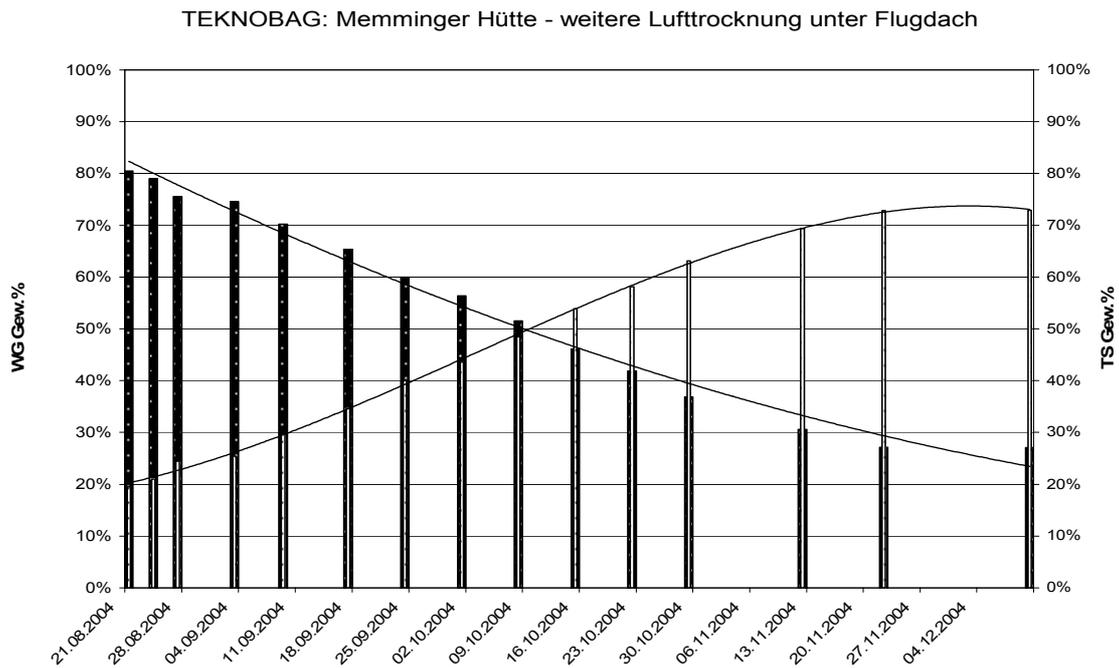
Abbildung 61: Verlauf der weiteren Lufttrocknung unter Flugdach

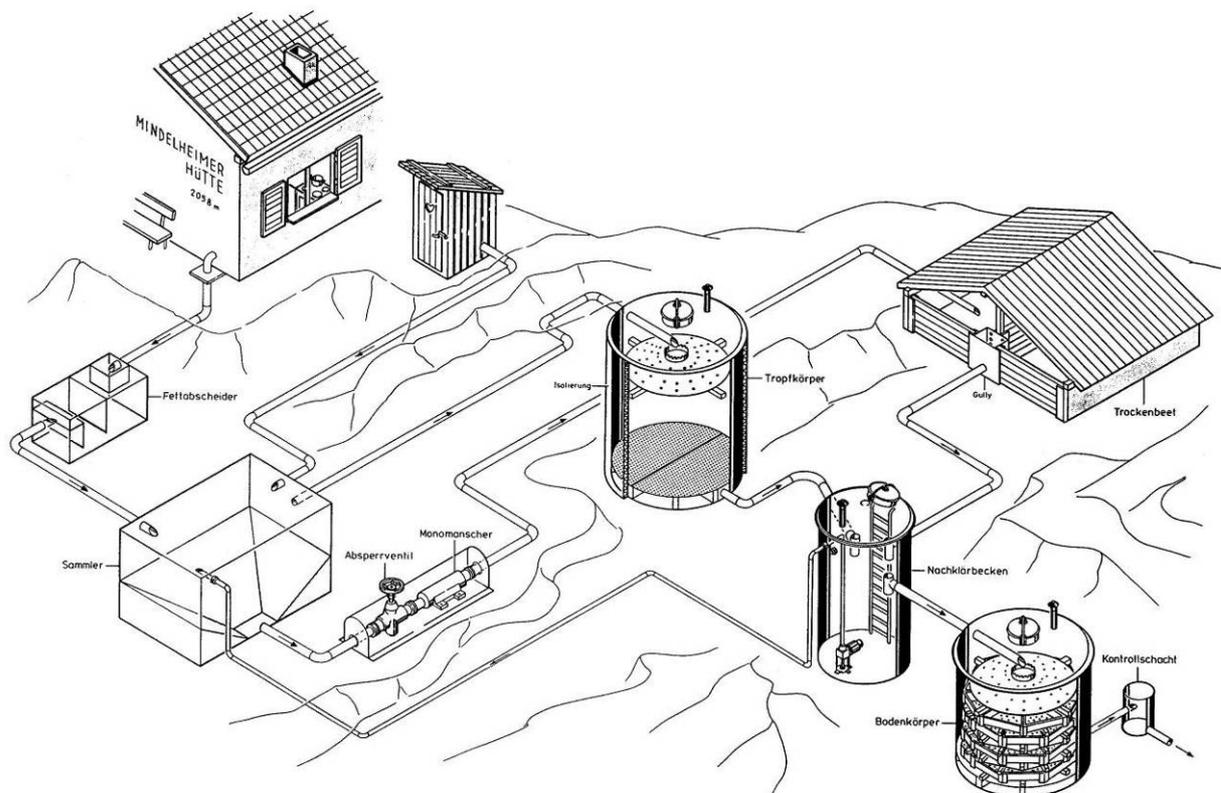
- Vorklärbecken mit Aufstauraum
- Tropfkörper
- Nachklärbecken
- Bodenkörperfilter

**Abbildung 66: Abwasserreinigungssystem der Mindelheimer Hütte [BAHRO (1992)]**

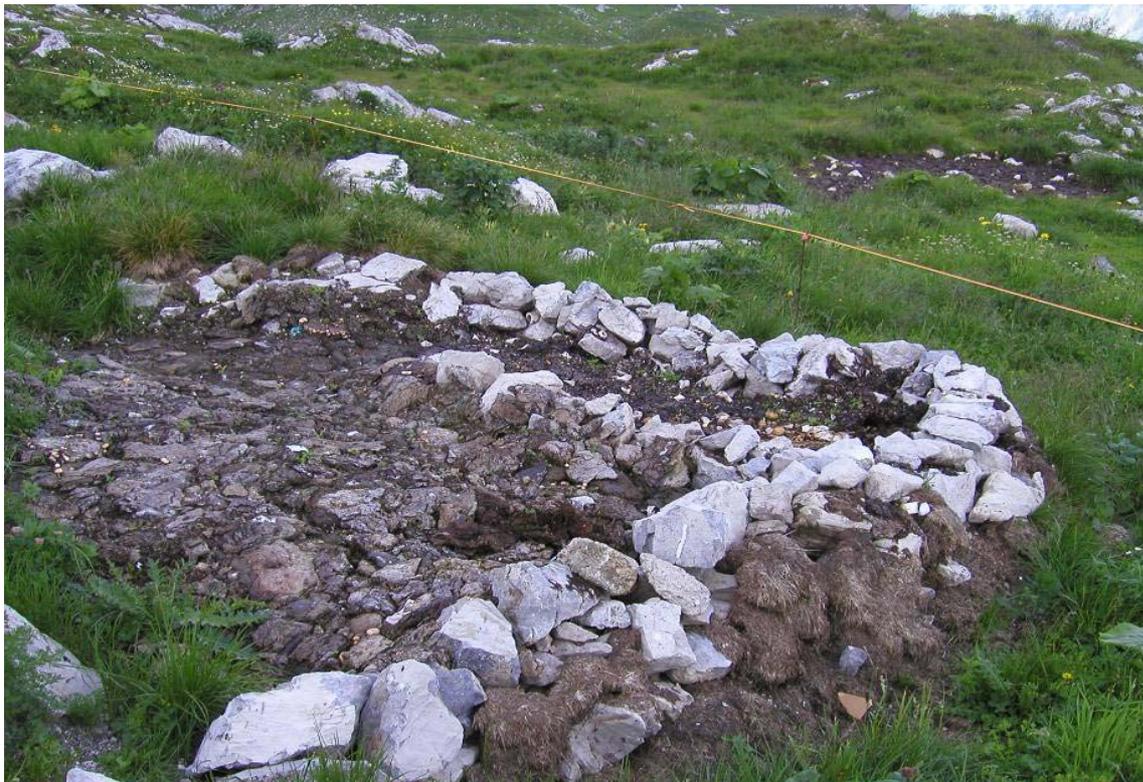
**Abbildung 69: Zur aeroben Nachbehandlung ausgebrachte Reststoffe aus der Saison 2003 (vorne Bildmitte) und der Saison 2002 (hinten rechts) [Foto F.Schönherr (2004)]**

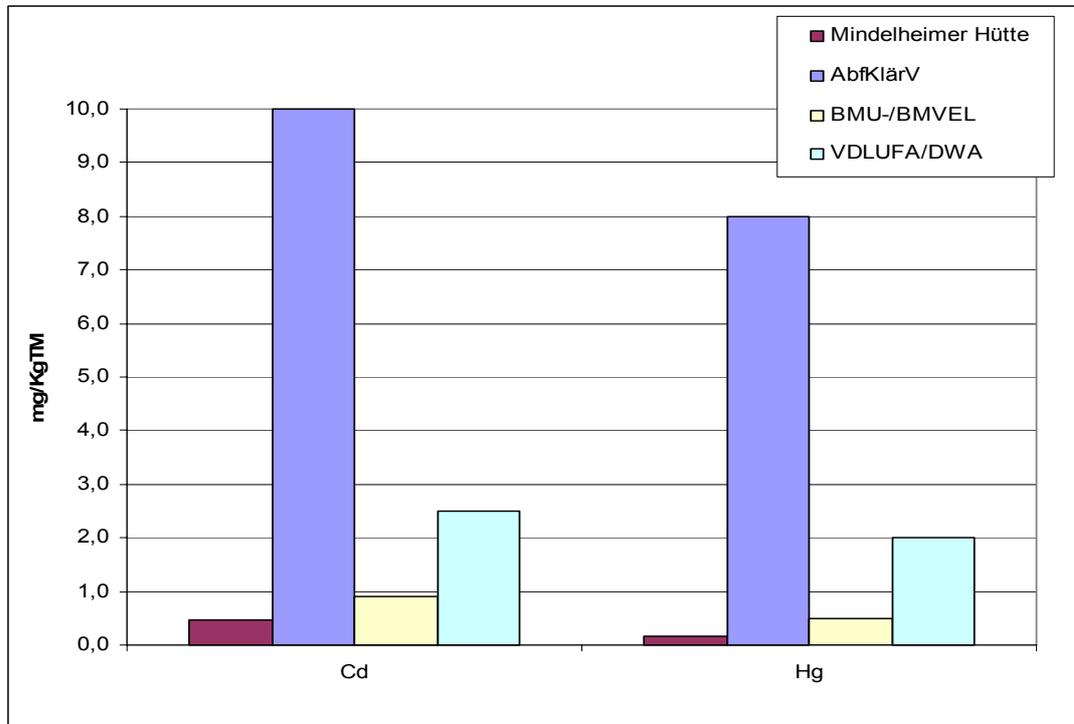
**Abbildung 70: Einhaltung der mittleren Cadmium- und Quecksilber-Gehalte der Reststoffe der Mindelheimer Hütte im Vergleich mit verschiedenen Konzentrationsgrenzwerten**

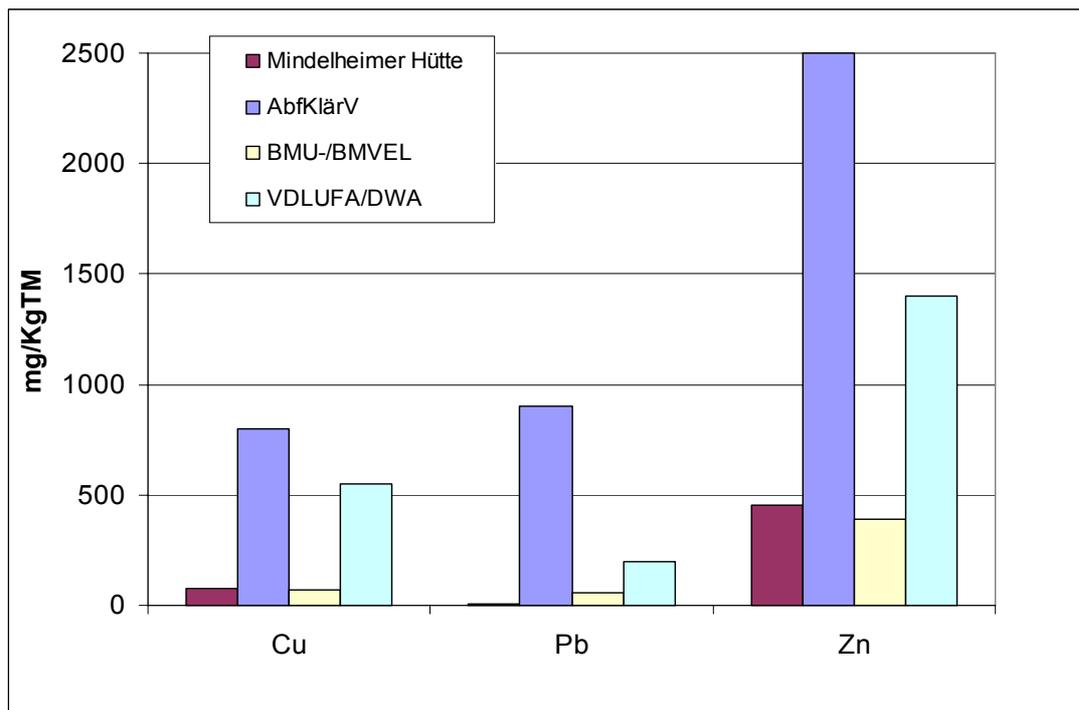
**Abbildung 71: Einhaltung der mittleren Kupfer-, Blei- und Zink-Gehalte der Reststoffe der Mindelheimer Hütte im Vergleich mit verschiedenen Konzentrationsgrenzwerten**

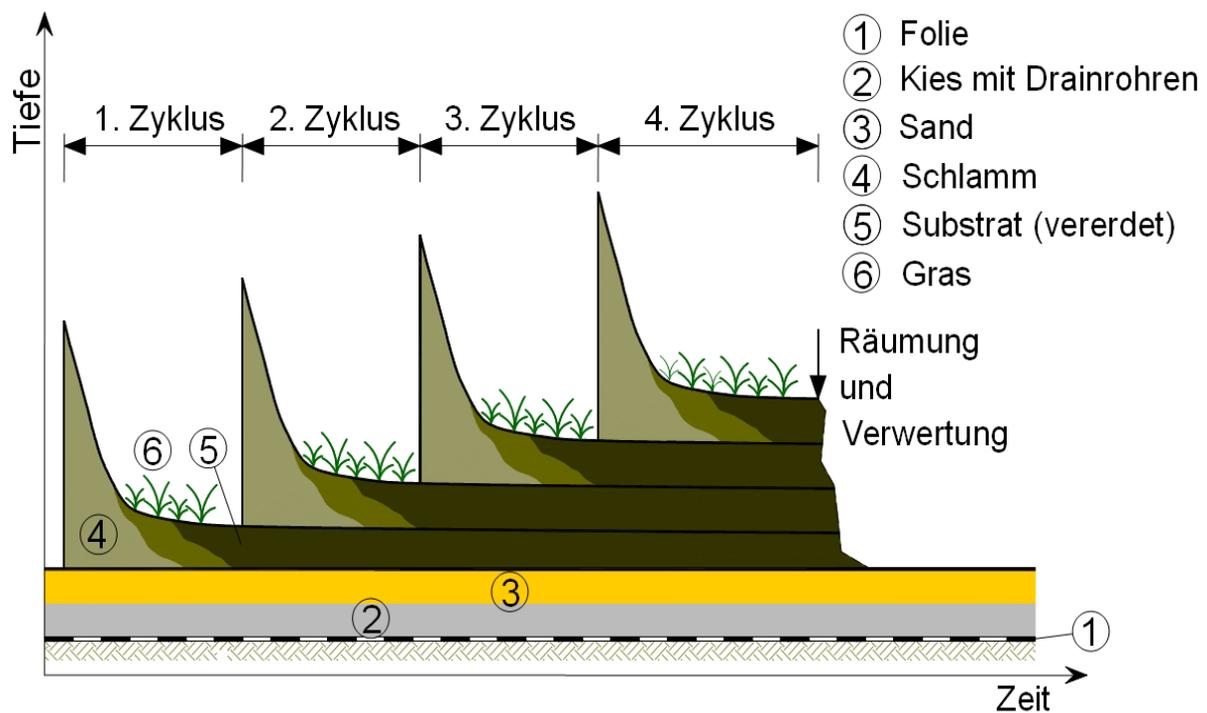
**Abbildung 72: Aufbau und Betrieb von Pflanzenbeeten mit Grasbepflanzung [PABSCH (2004)]**

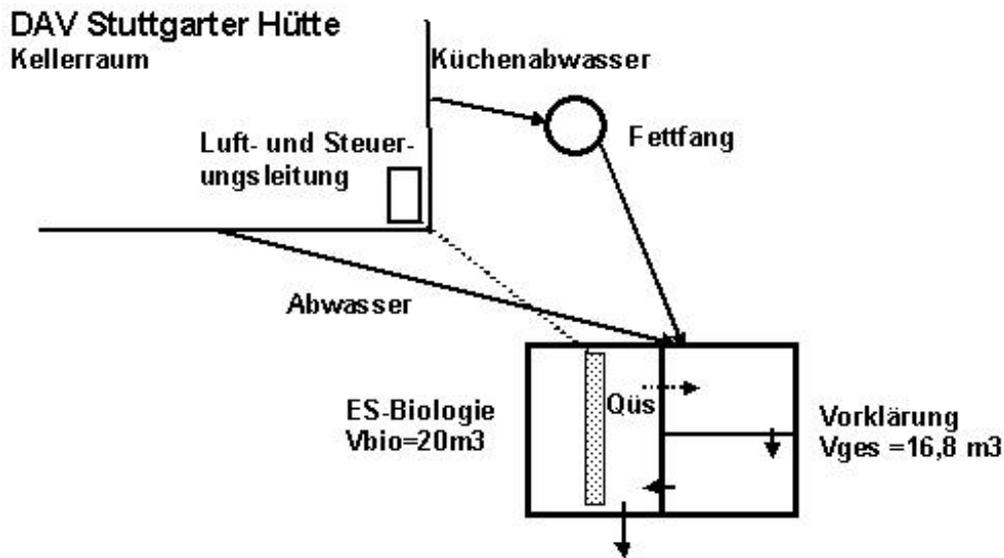
Abbildung 74: Fließschema der Abwasserreinigungsanlage [verändert nach WETT et al. (2002)]

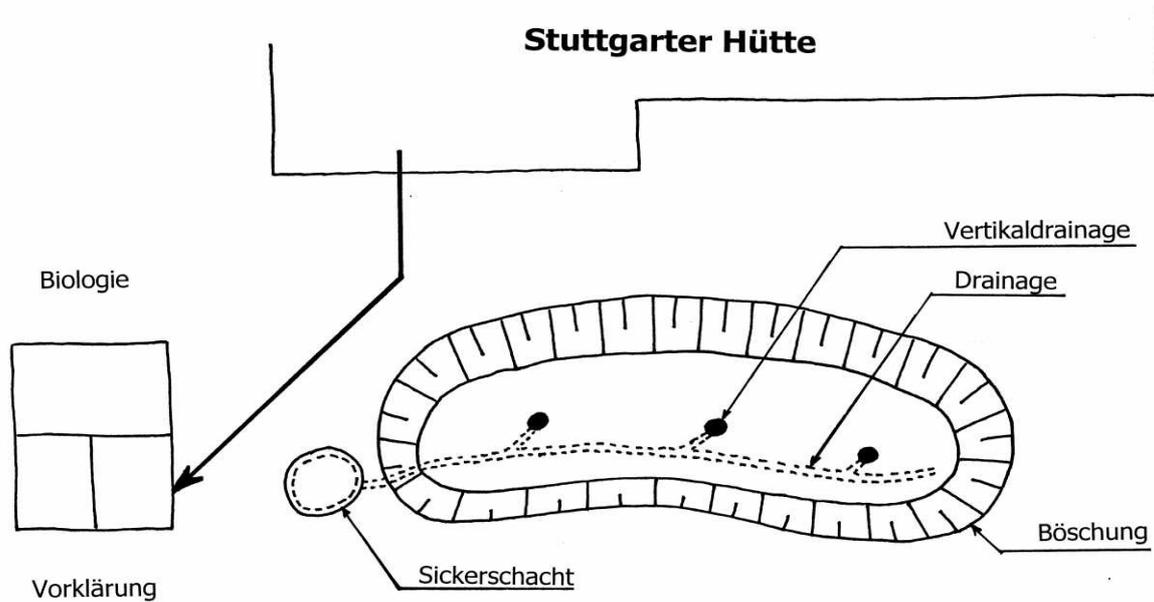
**Abbildung 75: Lage und Elemente von Abwasserreinigung und Klärschlammbehandlung der Stuttgarter Hütte**

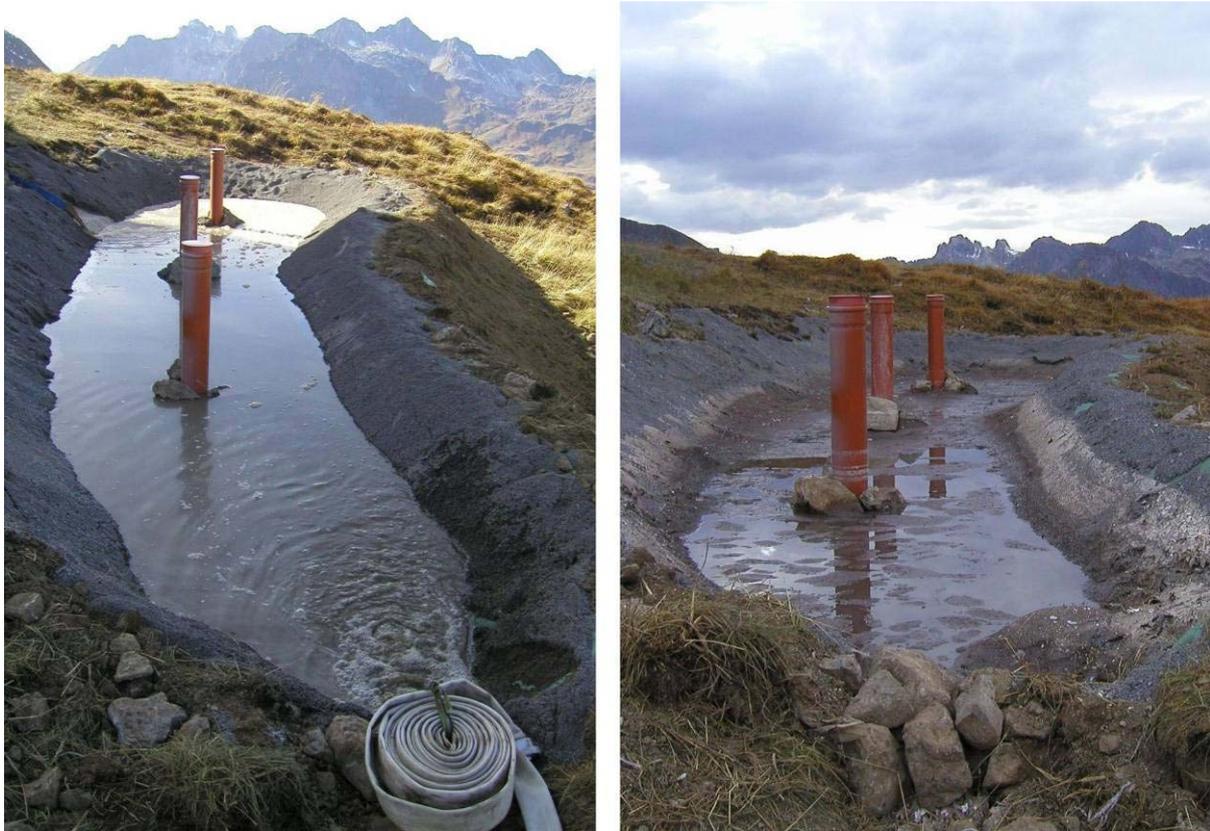
**Abbildung 78: Pflanzenbeetanlage am 25.10.2004 (links) und am 4.11.2004 (rechts) [Fotos F.Schönherr (2004)]**
