## ABSCHLUSSBERICHT

**Klärschlammproblematik im Hochgebirge:** Zweite Phase des Projektes Untersuchung und Optimierung der Verwertung bzw. der Beseitigung von Abfällen aus der Abwasserbehandlung im Bereich alpiner Hütten des Deutschen Alpenvereins

März 2007

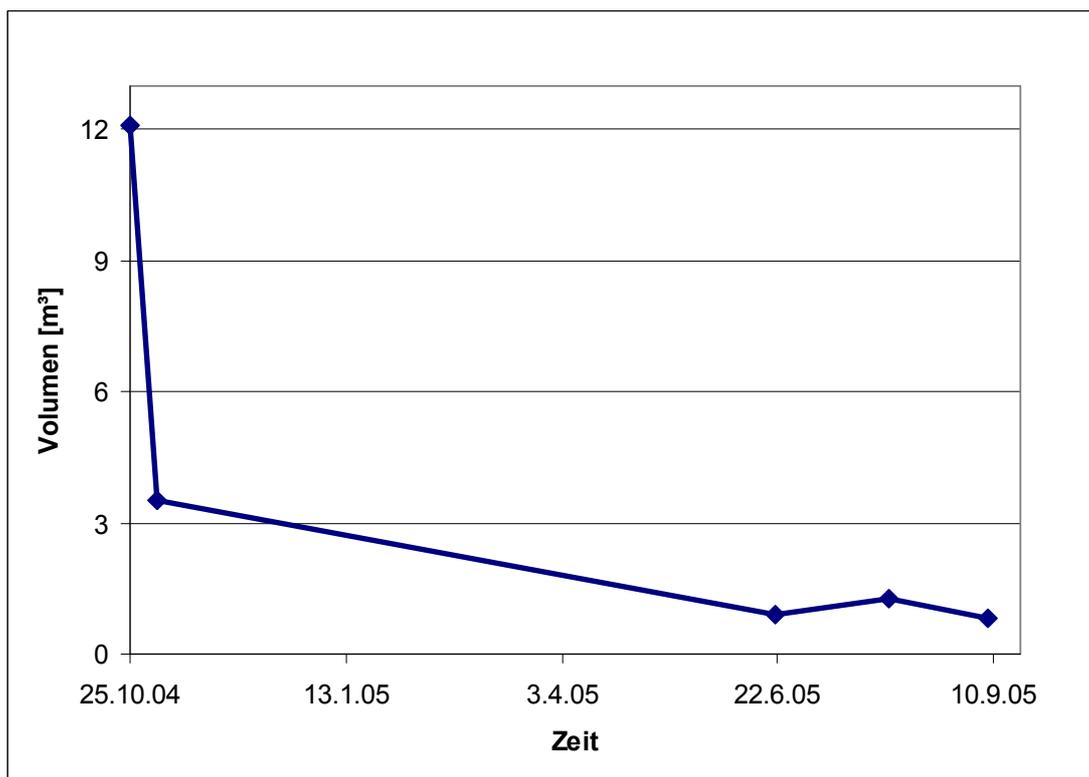
**Abbildung 79: Verlauf des Schlammvolumens über die Dauer des ersten Betriebszyklus**

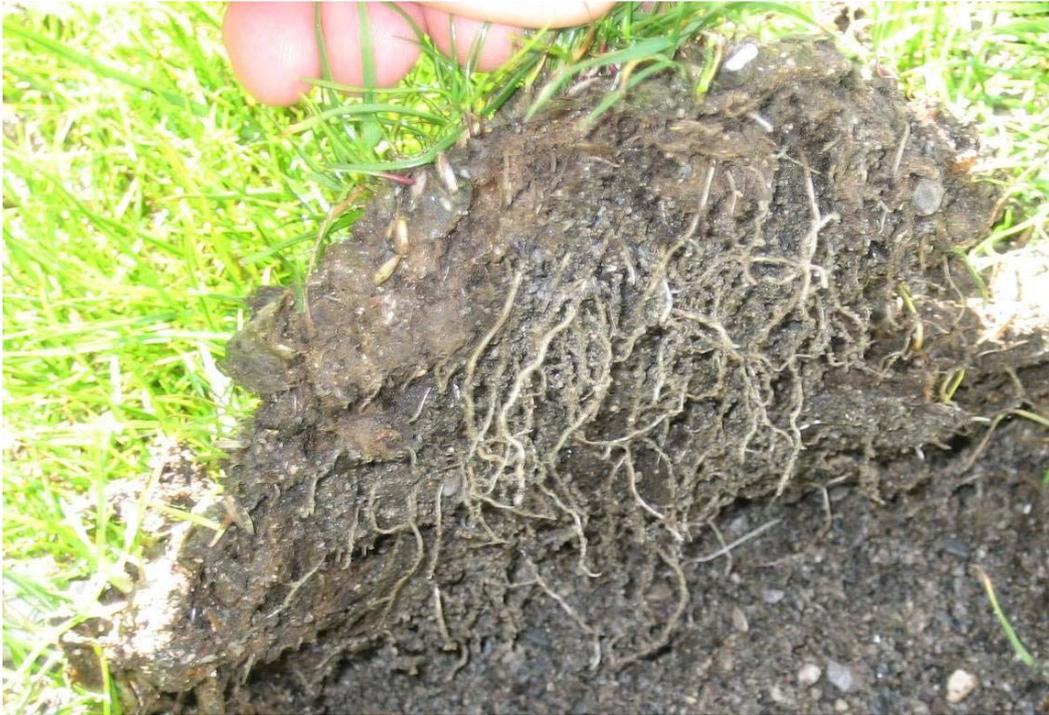
**Abbildung 82: Durchwurzelung des Schlammkörpers zum Ende des zweiten Betriebszyklus**

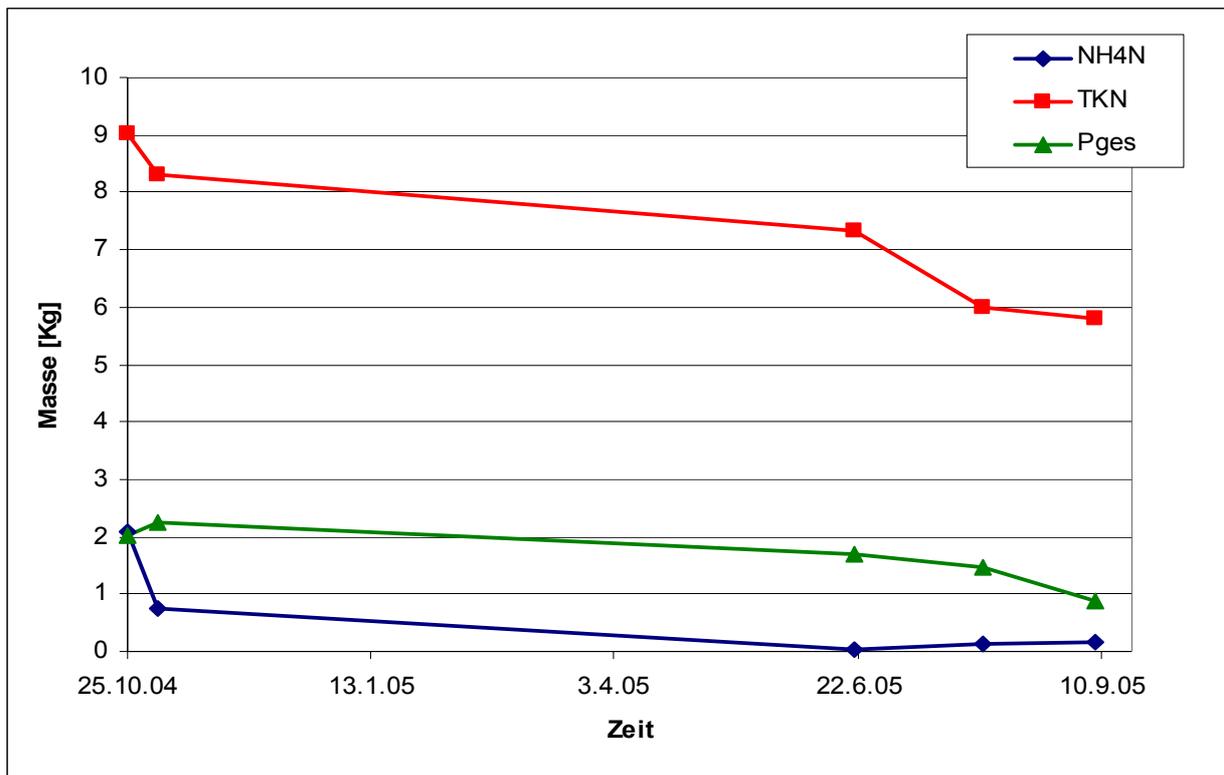
**Abbildung 83: Verlauf der in der Schlamm-trockenmasse eingelagerte Massen an  $\text{NH}_4\text{-N}$ , TKN und Pges im ersten Betriebszyklus**

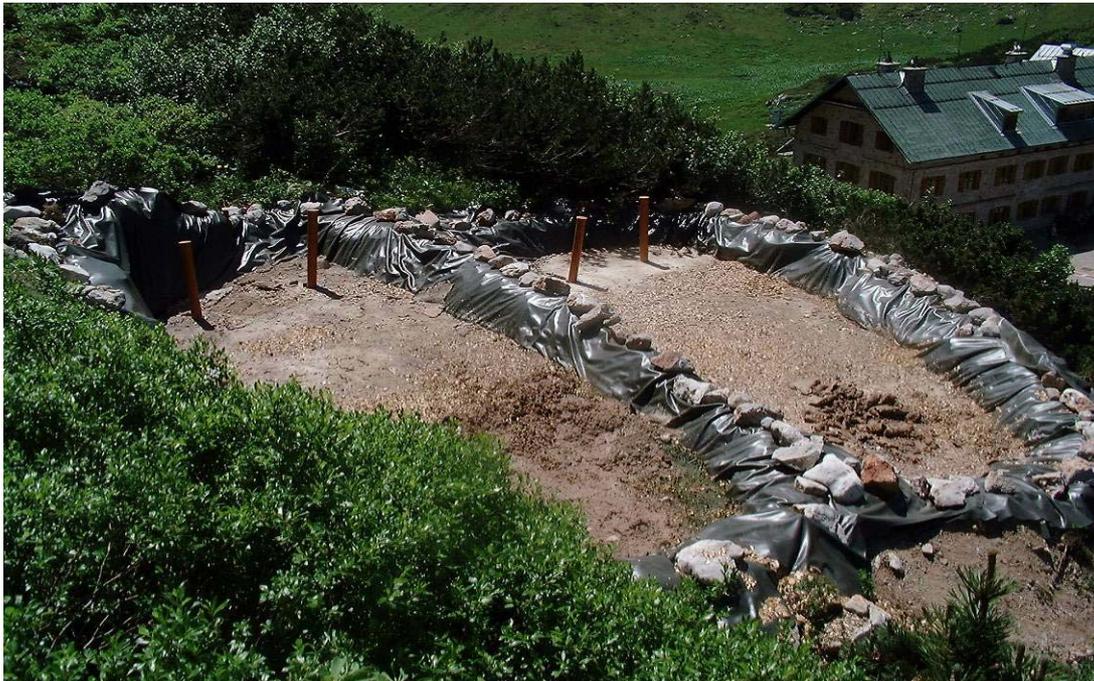
Abbildung 85: Pflanzenbeete zur Schlammbehandlung am Kärlingerhaus [Foto N.Narr 2002]

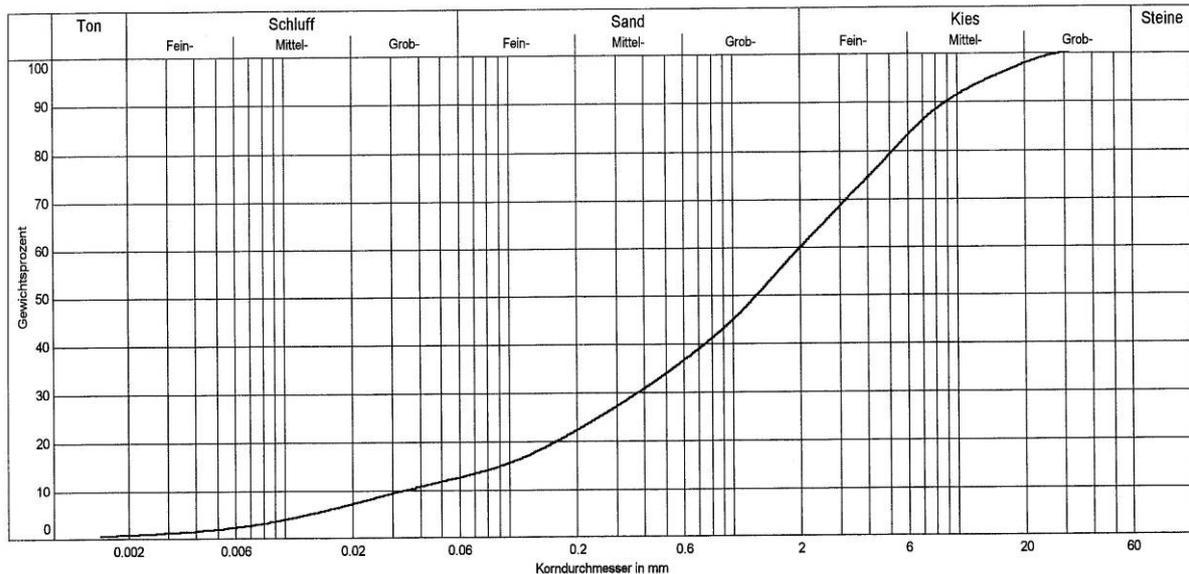
**Abbildung 87: Kornverteilung des Rohmaterials zum Aufbau der Filterschicht der Pflanzenbeetanlage**

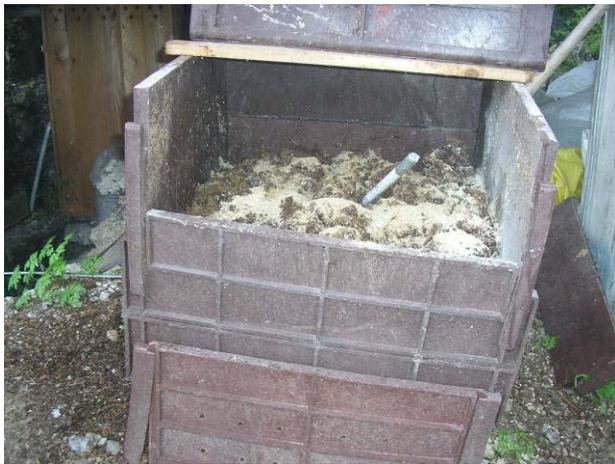
**Abbildung 91: Alter Komposter mit teilkompostiertem, verpilztem Trockentoilettenmaterial und oberer Teil einer Temperaturmesssonde [Foto W.Becker (2005)]**

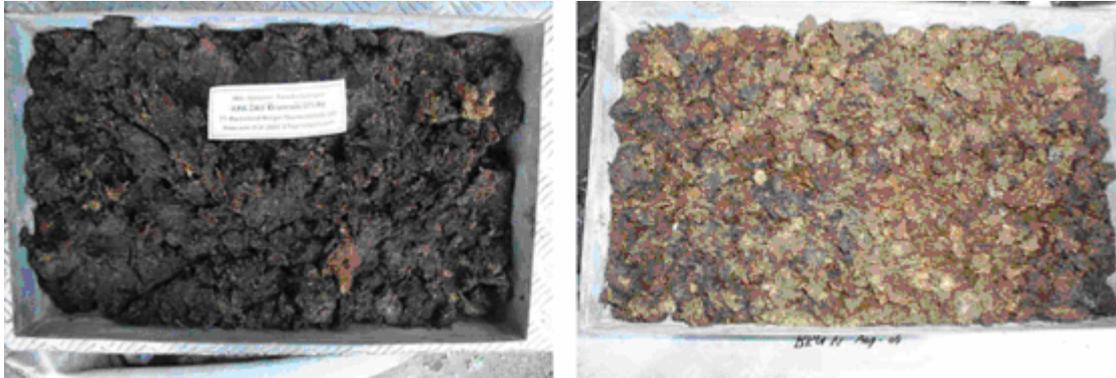
**Abbildung 93: Getrocknete Proben von unterschiedlich altem Material aus den Trockentoiletten**

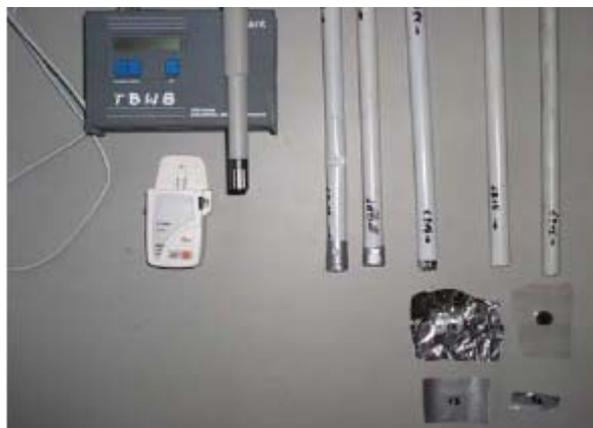
**Abbildung 94: Datenlogger für Temperatur und relative Luftfeuchtigkeit, i-Buttons (Temperaturlogger) [Foto W.Becker (2004)]**

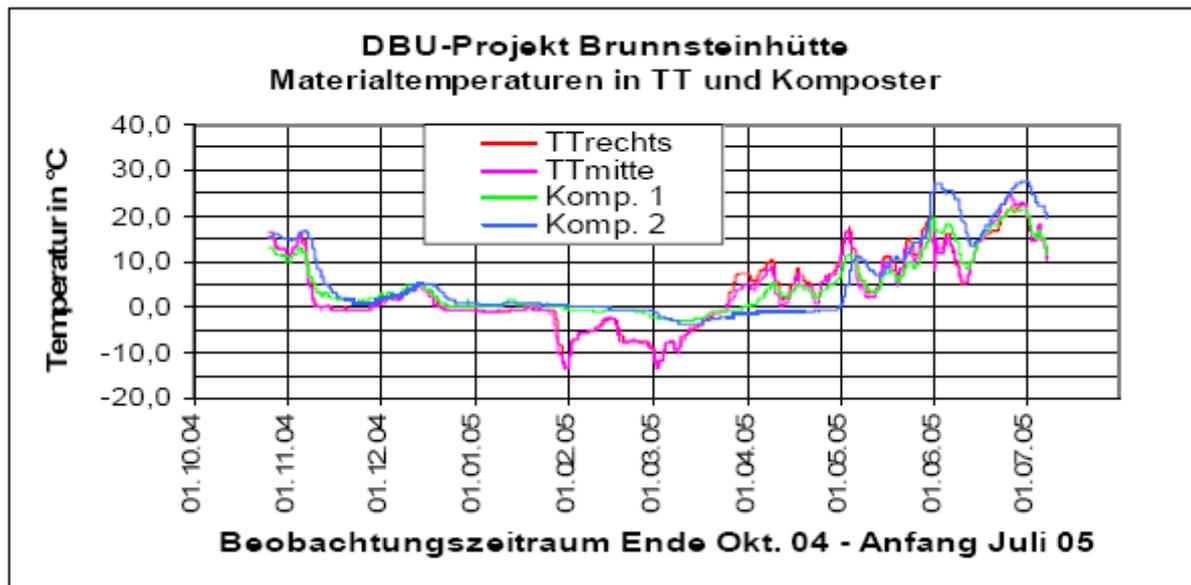
Abbildung 95: Ganglinien für Materialtemperatur im Winter 2004 bis Sommer 2005

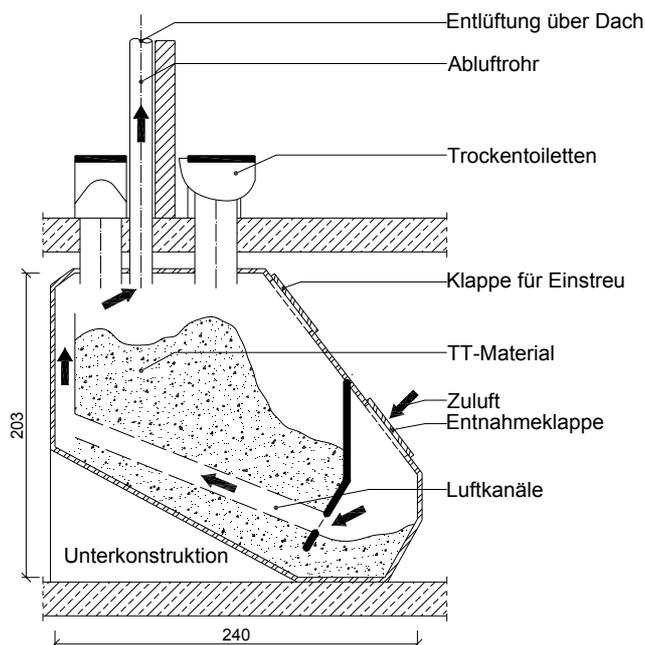
**Abbildung 97: Schema der Trockentoiletten-Anlage**

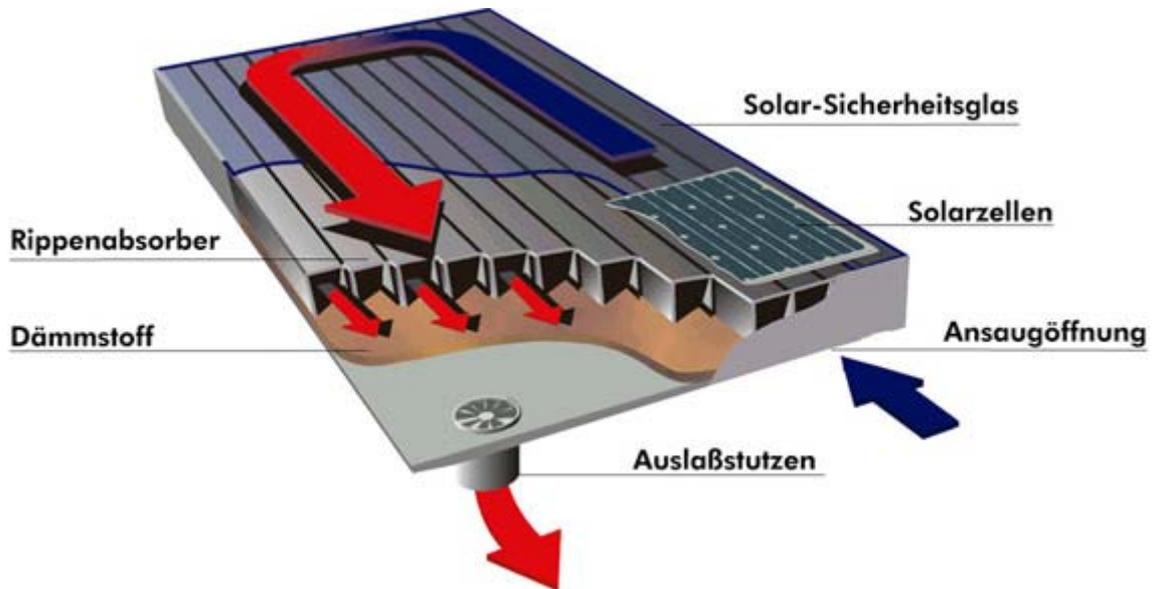
**Abbildung 101: Solar-Luftkollektor TWINSOLAR (Fa. Grammer Solar)**

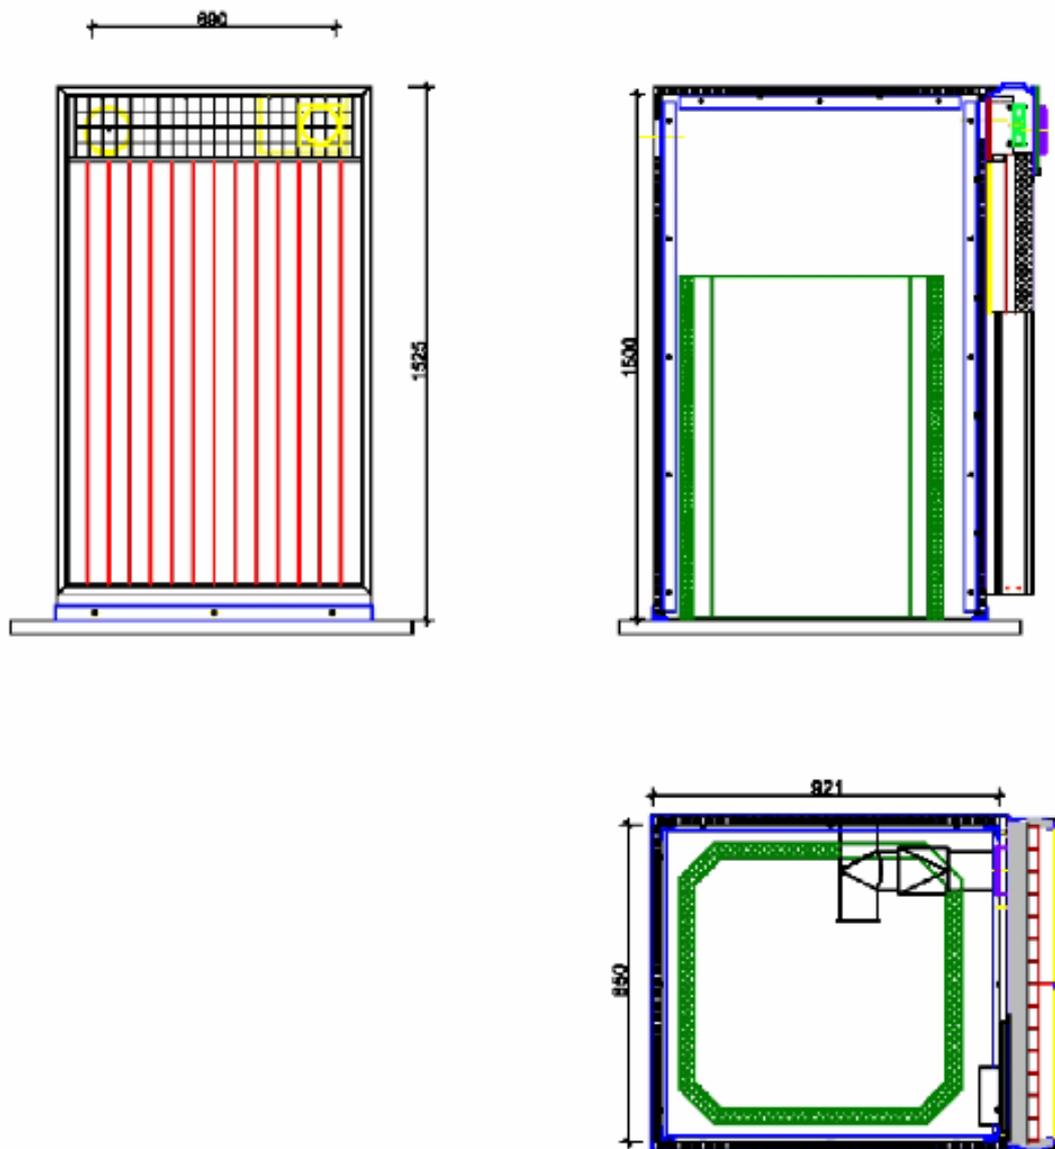
Abbildung 102: Abmessungen Solarkomposter mit Ansicht, Längs- und Querschnitt

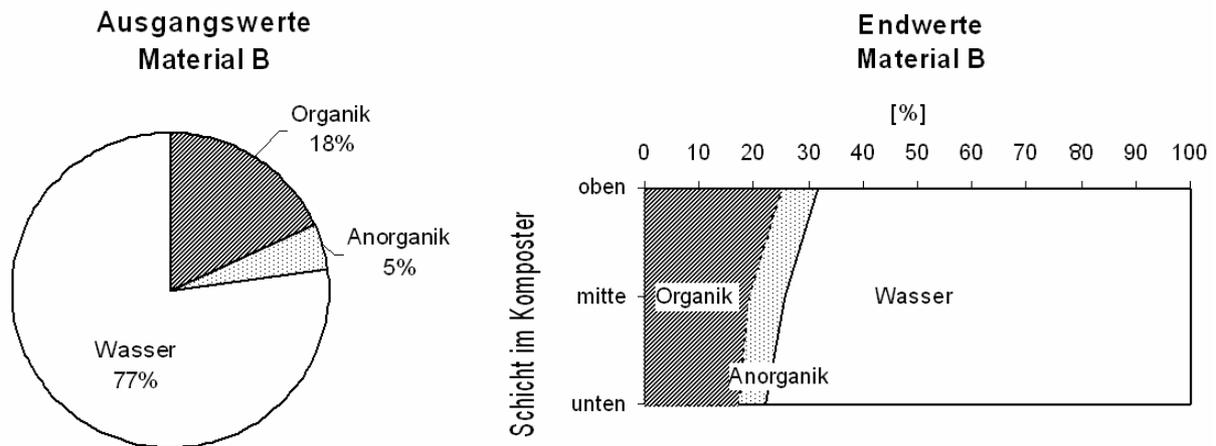
Abbildung 105: Messwerte Material B

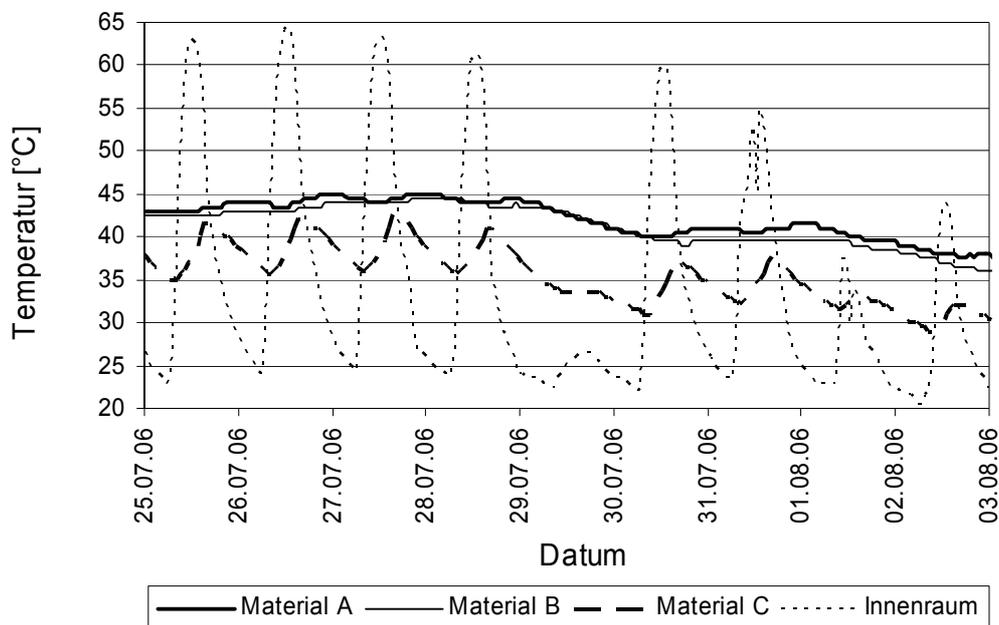
**Abbildung 108: Temperaturentwicklung der Kompostmaterialmaterialien und im Innenraum**

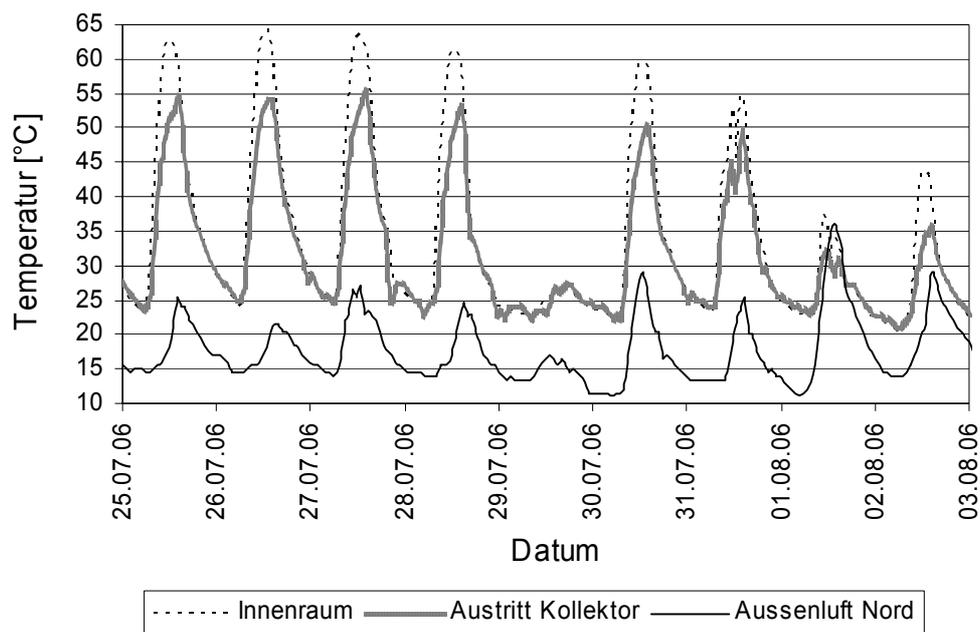
**Abbildung 109: Temperaturverlauf an verschiedenen Stellen im Solarkomposter**

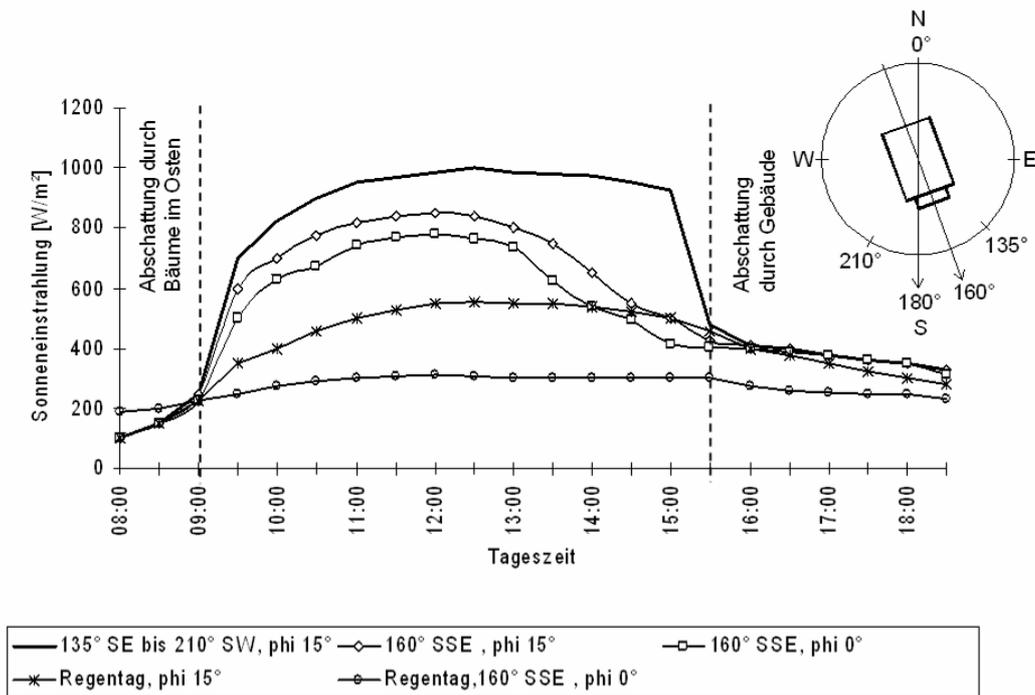
**Abbildung 110: Gemessene Sonneneinstrahlung bei verschiedenen Aufstellungswinkeln**

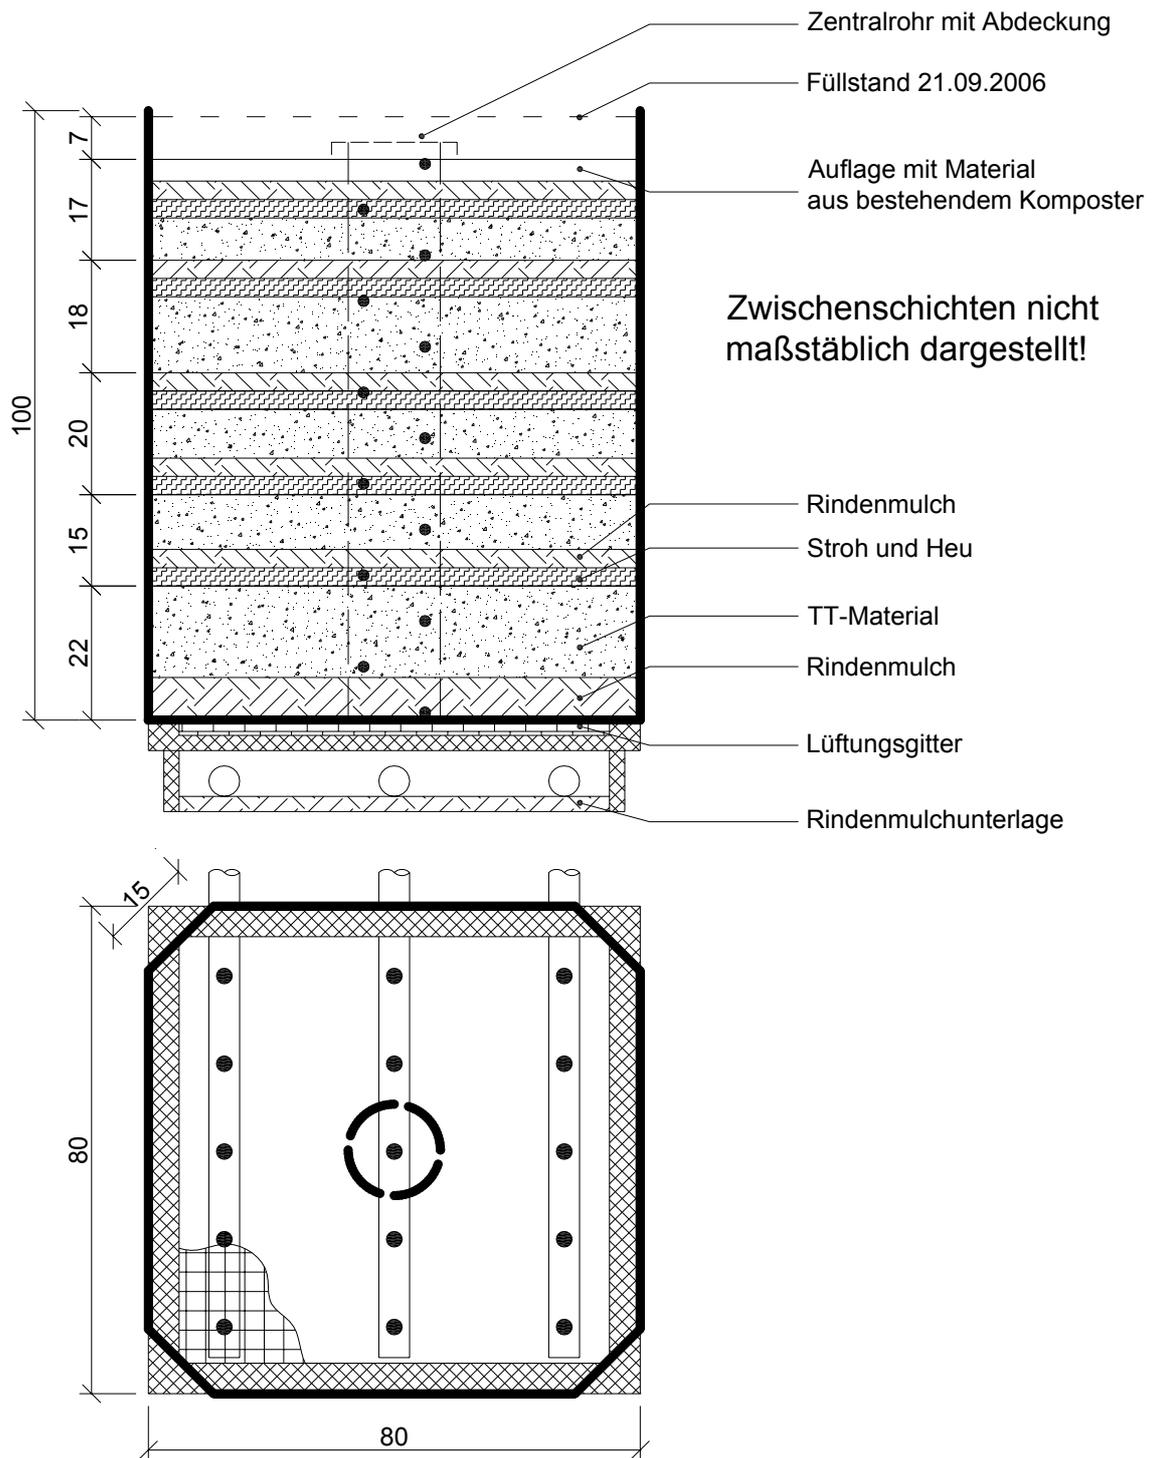
Abbildung 126: Schichtaufbau im Solarkomposter

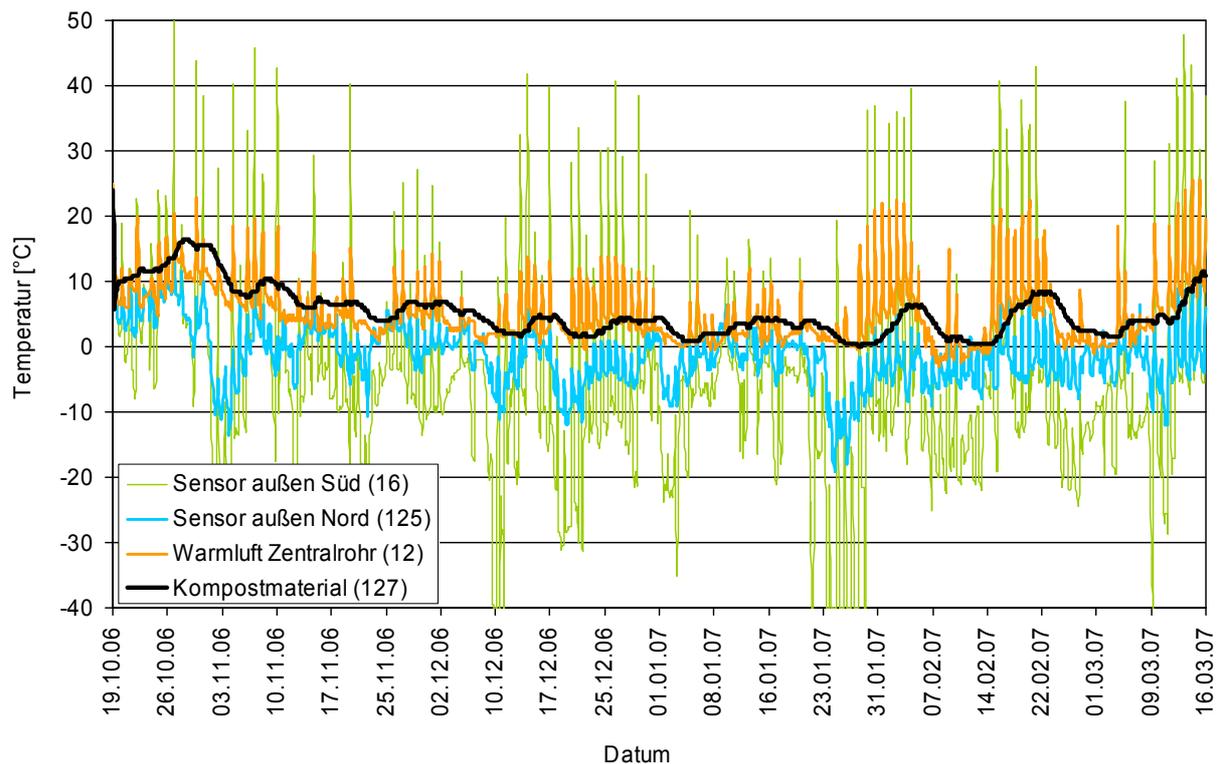
**Abbildung 127: gemessene Temperaturkurven 19. Oktober 2006 bis 16. März 2007; die Sonde für das Kompostmaterial war ca. 30 cm unter der Oberfläche positioniert**

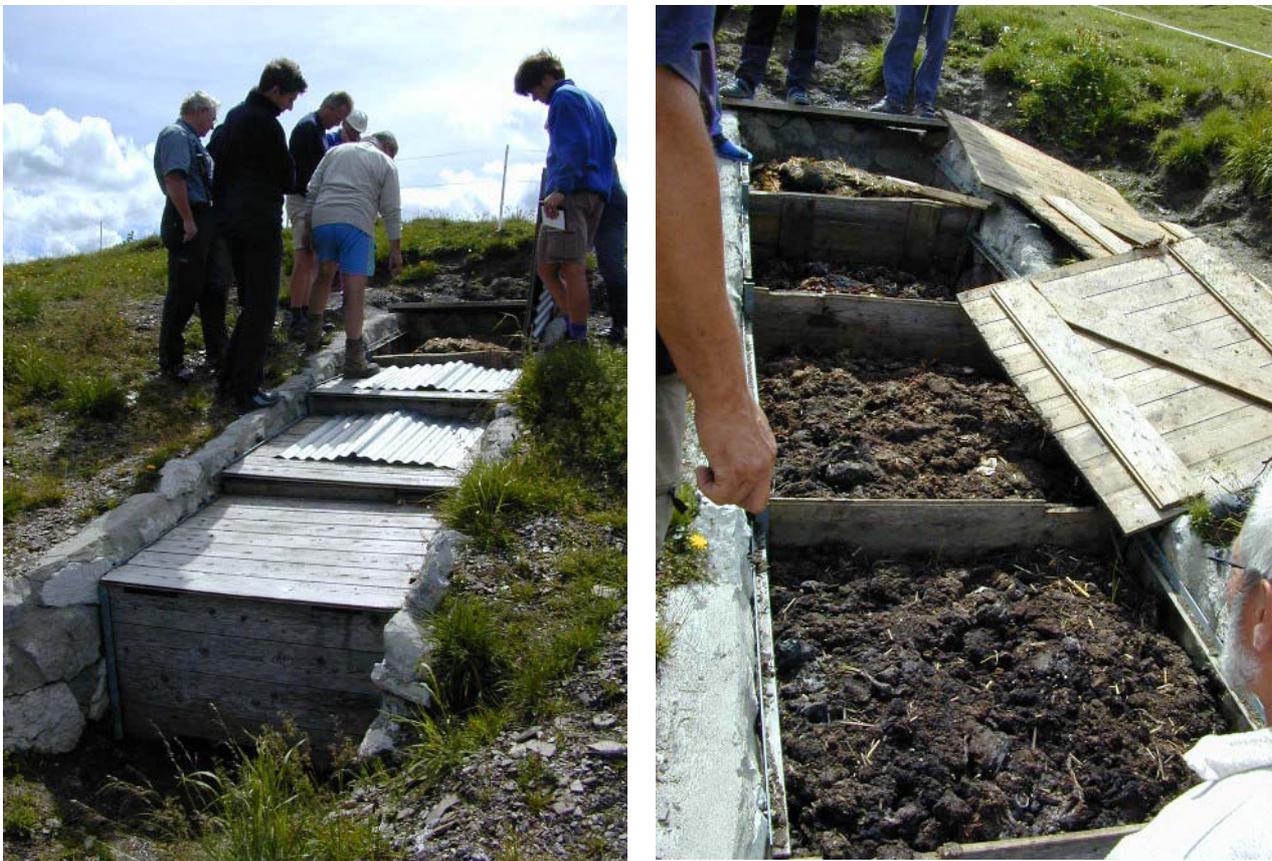
Abbildung 130: Stufenkomposter am Kaiserjochhaus [Fotos R.Ettl (2004)]

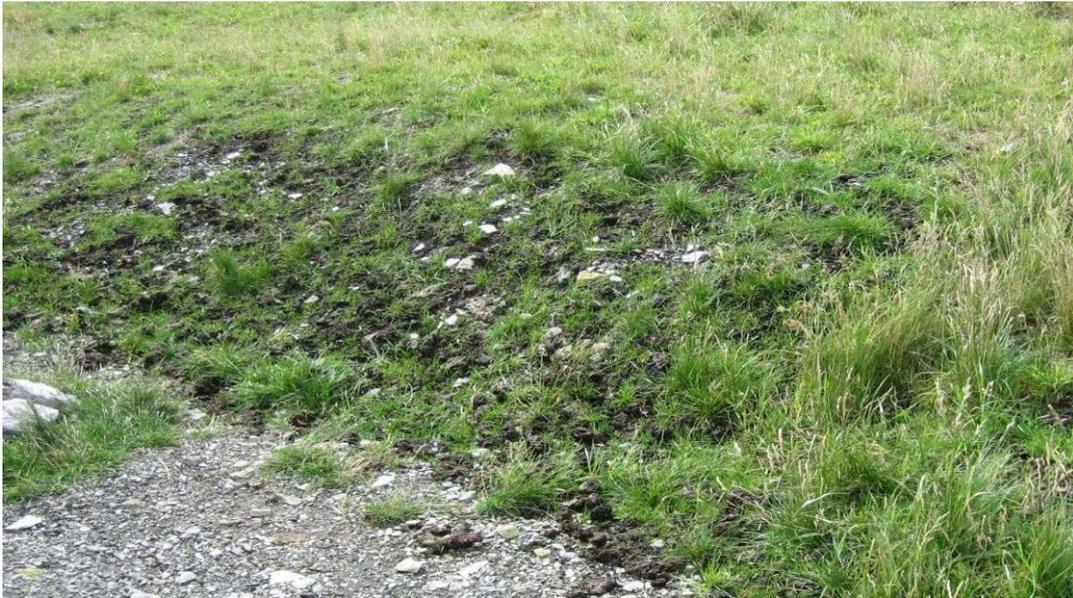
**Abbildung 131: Rottegut aus dem Stufenkomposter, zwei Monate nach Ausbringung und Ansaat [Foto F.Schönherr (2005)]**

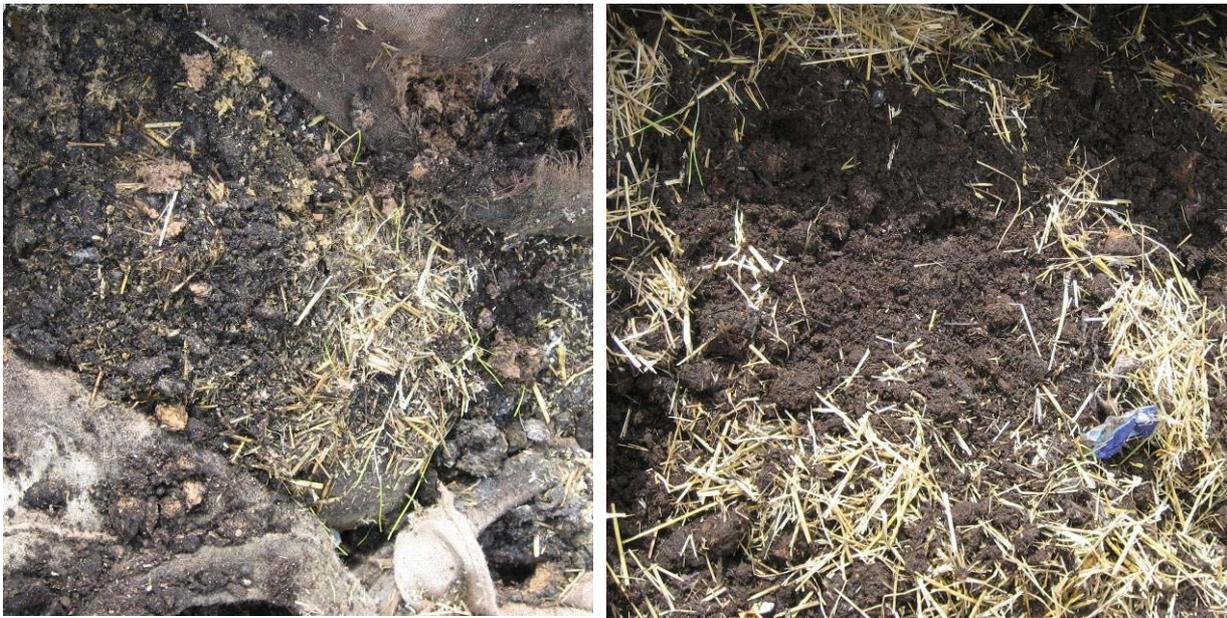
**Abbildung 132: Reststoffe zur Behandlung in der ersten Stufe (links) und der vierten Stufe (rechts) [Fotos F.Schönherr (2005)]**

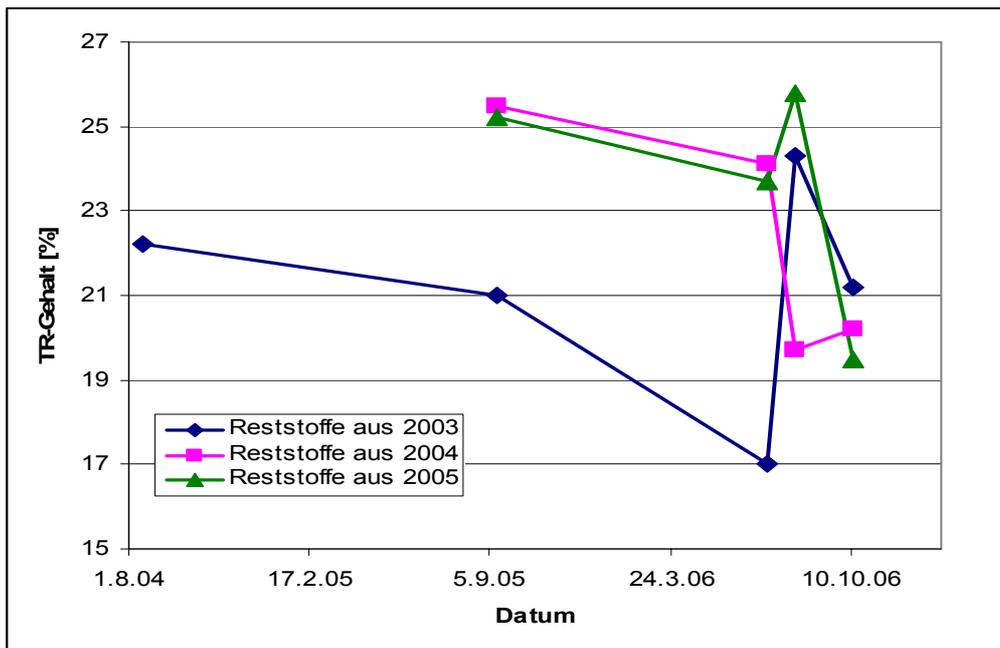
Abbildung 133: Trockenrückstandsgehalte der Reststoffe aus den Jahren 2003, 2004 und 2005

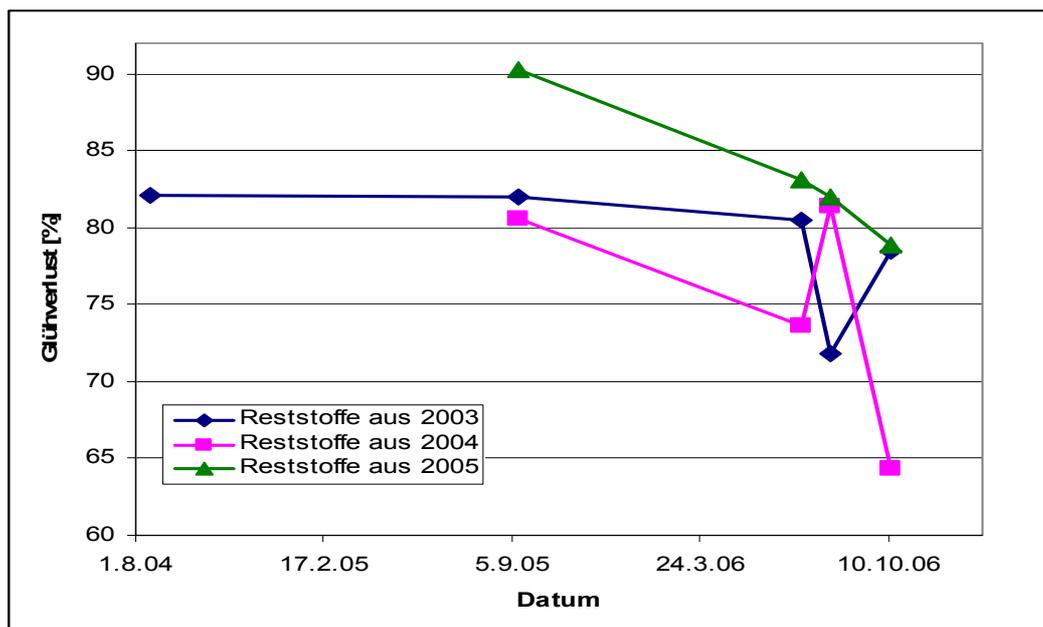
Abbildung 134: Verlauf des Glühverlustes der Reststoffe aus den Jahren 2003, 2004 und 2005

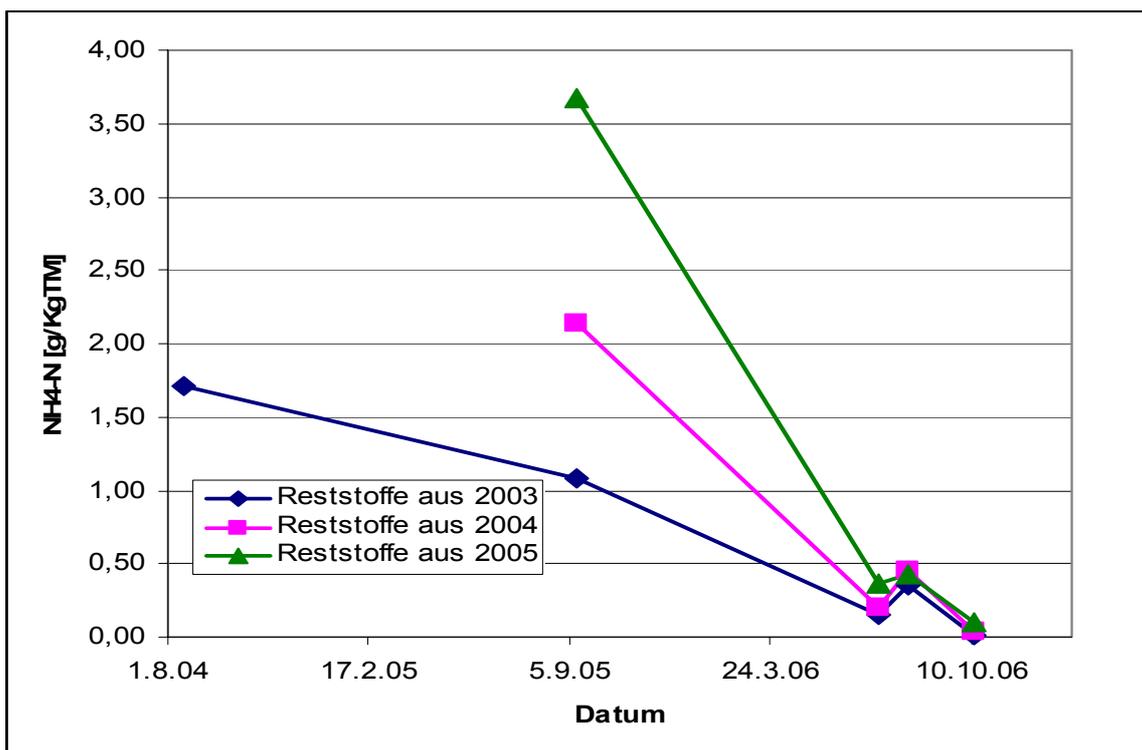
Abbildung 135: Konzentration von Ammoniumstickstoff in den Reststoffen der Jahre 2003, 2004 und 2005 über die Projektdauer

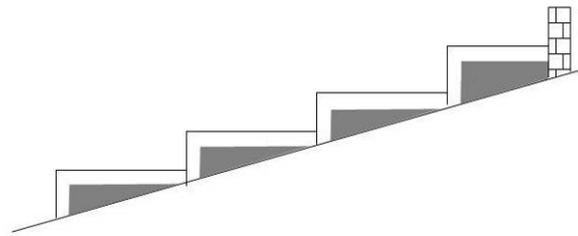
**Abbildung 137: entzerrte Anordnung der Komposterstufen**

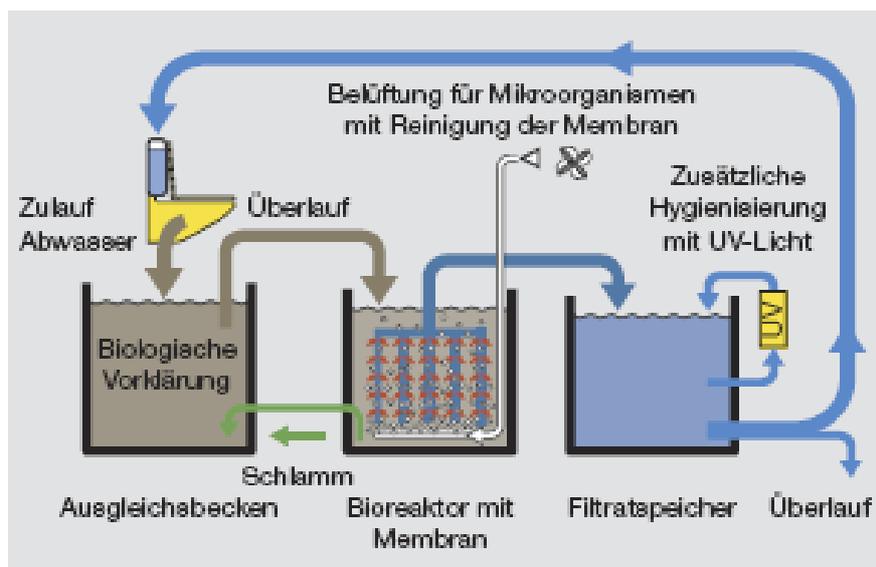
**Abbildung 139: Anlagenschema der Kläranlage Hohtälli (Stand Wintersaison 2005/06), [BÜTZER et al. (2006)]**

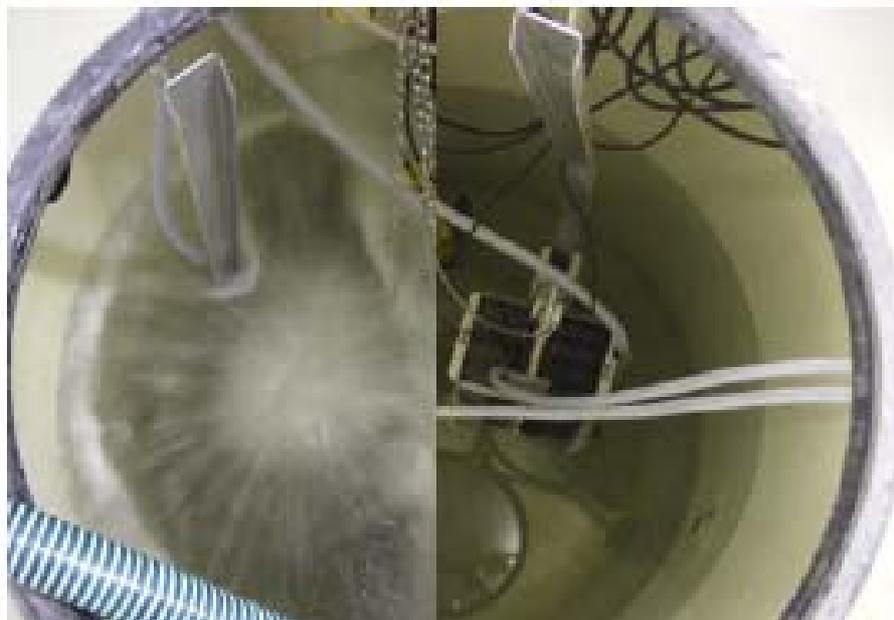
**Abbildung 140: Membranbioreaktor (wasserbefüllt) mit zwei Membranmodulen (links belüftet und rechts unbelüftet) zur Filtration des gereinigten Abwassers [BÜTZER et al. (2006)]**

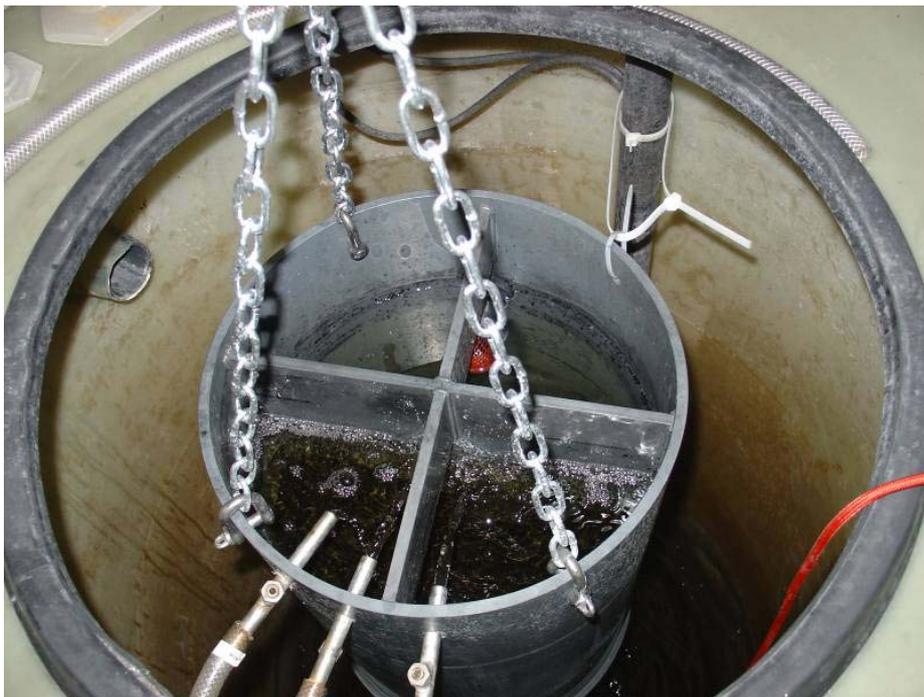
Abbildung 141: Filtratspeicher mit Aktivkohle-Einsatz
