**Ermittlung und Validierung von Planungsparametern zur Optimierung von Wärmebedarf, thermischer Behaglichkeit und Regelung für einen energiesparenden und bausubstanzerhaltenden Betrieb temporär genutzter Gebäude mit Hilfe der dynamischen Gebäudesimulation und vergleichenden Feldmessungen am Beispiel von St. Marien und St. Georgen in Wismar**

Abschlussbericht über ein Entwicklungsprojekt,  
gefördert unter dem Az: 20841 von der  
Deutschen Bundesstiftung Umwelt

Dipl.-Ing. Rainer Heimsch  
Janka Fee Hammer, M.A.

Juli 2007

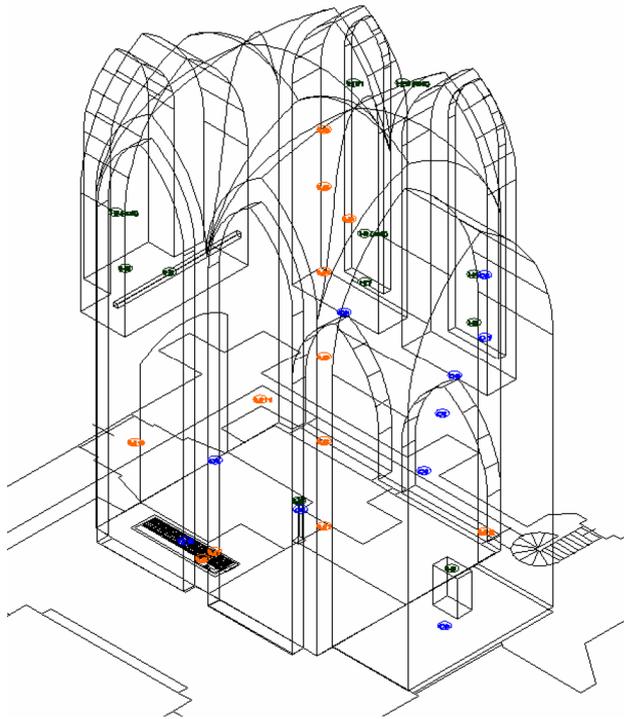
**Grafik 1: Messpunkte Olesen, Reinecke, Heimsch in St. Marien**

Im Untersuchungszeitraum wurden zeitgleich von Prof. Dr.-Ing. Bjarne W. Olesen von der Universität Lyngby/Dänemark (zuvor Fa. Velta/Norderstedt), Dipl.-Ing. Jürgen Reinecke von der Fa. Mahr/Aachen und Dipl.-Ing. Rainer Heimsch vom Ing.-Büro R. Heimsch/Rastede drei Messzyklen durchgeführt und zwar vom 09.10.2003 bis 07.11.2003, vom 19.11.2003 bis zum 03.12.2003 und vom 26.02.2004 bis 22.03.2004. Erfasst wurden dabei operative Raumluft- und Oberflächentemperaturen, relative Raumluftfeuchte sowie Außenlufttemperatur und Außenluftfeuchte. Der Gasdurchsatz für die Beheizung der drei Kapellen wurde ebenfalls aufgezeichnet. Die Messintervalle lagen bei 15 Minuten. Ergänzend wurden Raumlufttemperaturen und relative Raumluftfeuchten in der Turmkapelle und Südkapelle aufgezeichnet, um Rückschlüsse über die jeweiligen Energieanteile der Einzelkapellen treffen zu können.

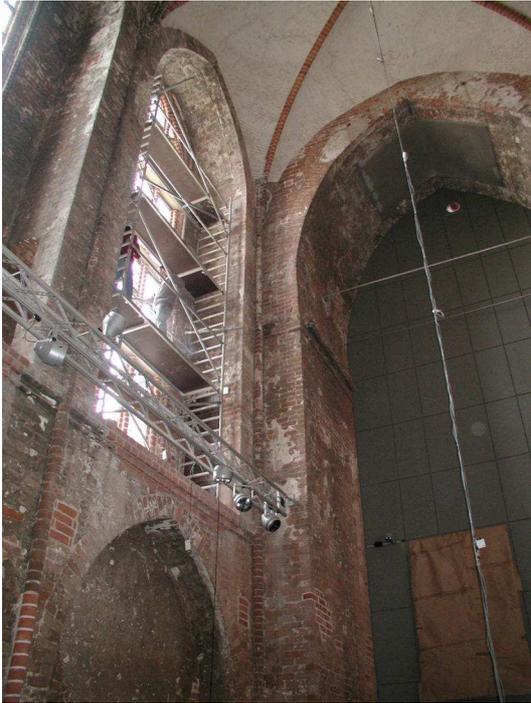
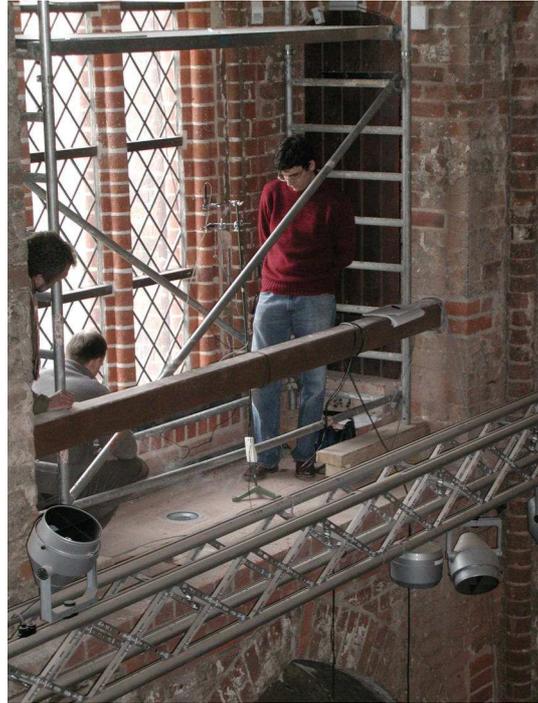
**Bild 3: Aufbau Messeinrichtung Kaltluftabfall an Kirchenfenstern**

Um den Einfluss von so genannten Windabweisern [Ole02] zur Reduzierung des Kaltluftabfalls an in der Regel einfach verglasten Kirchenfenstern bewerten zu können, wurden umfangreiche Messungen an den beiden ca. 12 m hohen, baugleichen Fenstern an der Nordseite der Kapelle durchgeführt. An einem Fenster wurden vorausberechnete Windabweiser eingebaut, das zweite Fenster wurde unverändert belassen.

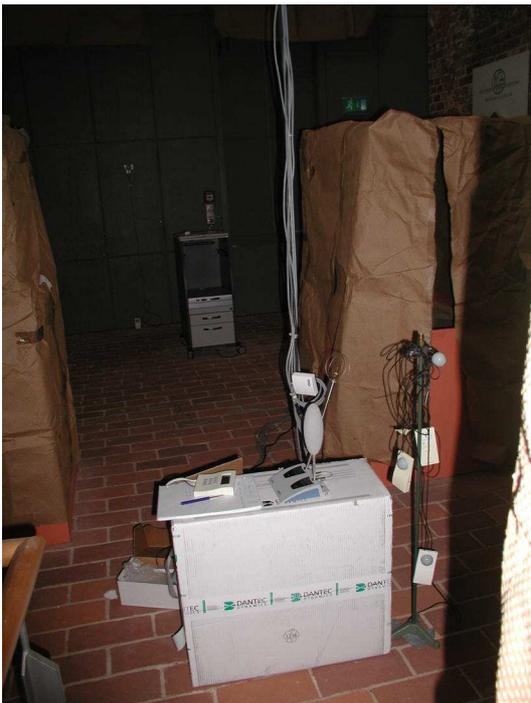
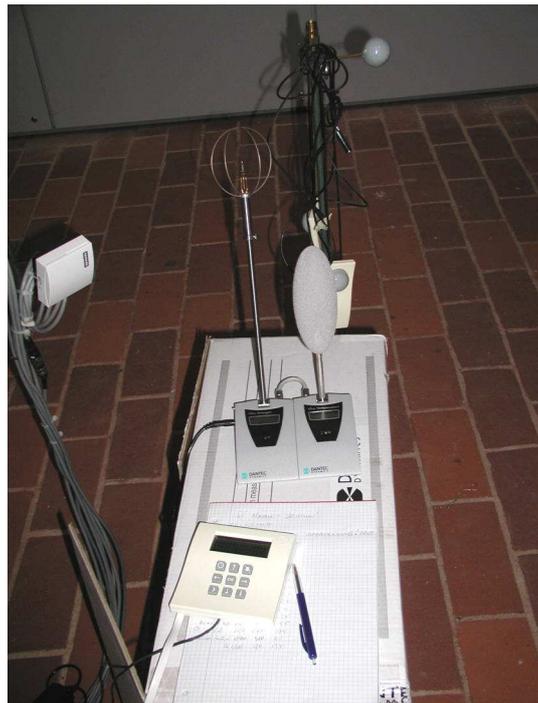
**Bild 4: Aufbau Messeinrichtung Olesen et al. (Ausschnitt)**

Diese Arbeiten wurden von Prof. Dr.-Ing. Bjarne W. Olesen, früherer Fa. Velta/Norderstedt, jetzt Leiter des International Centre for Indoor Environment and Energy an der Universität Lyngby/Dänemark gemeinsam mit Diplomanden durchgeführt. Er hat außerdem das Raumklima in St. Marien unter Berücksichtigung der Wärmeerzeugung und -verteilung sowie Strömungsmessungen unter besonderer Berücksichtigung der „empfundene“ Temperatur im Raum gemessen.

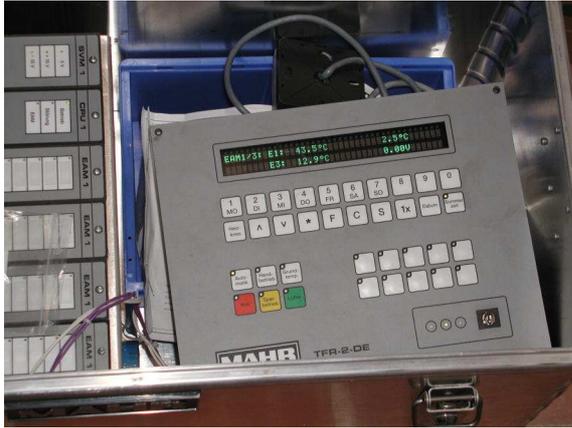
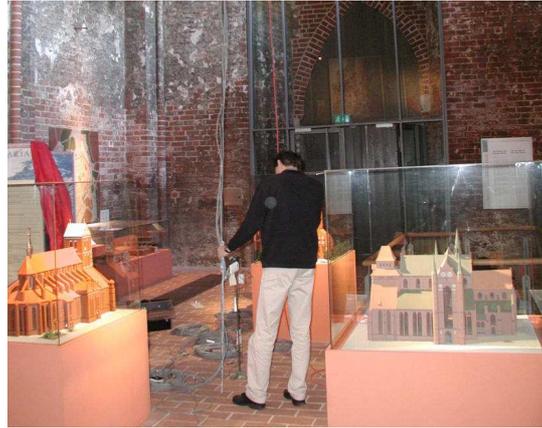
**Bild 5: Versuchsaufbau Temperatur- und Heizlastmessungen Fa. Mahr**

Dipl.-Ing. Jürgen Reinecke von der Fa. Mahr/Aachen, war verantwortlich für den Versuchsaufbau und die Erfassung der Messdaten der Wärmezeugung und -verteilung in den drei Turmkapellen von St. Marien.

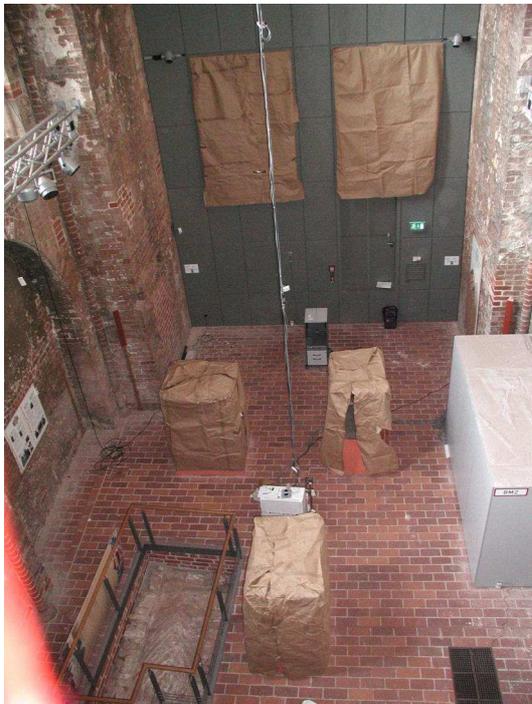
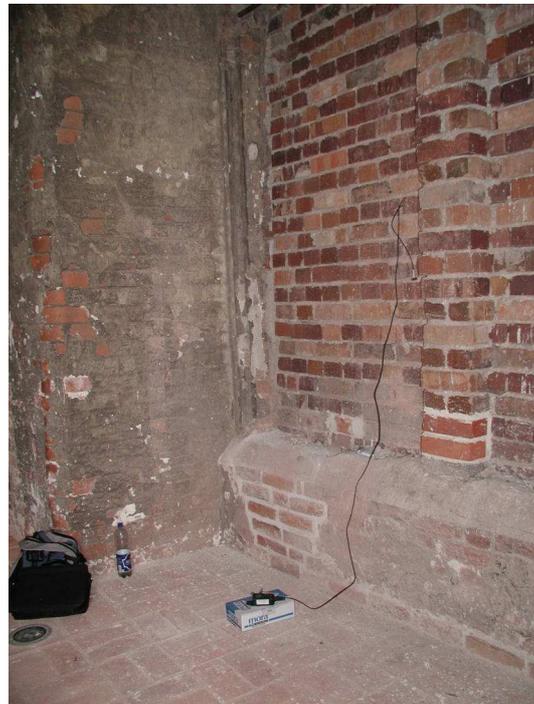
**Bild 6: Ansicht Messeinrichtungen Fa. Mahr, Olesen, Heimsch**

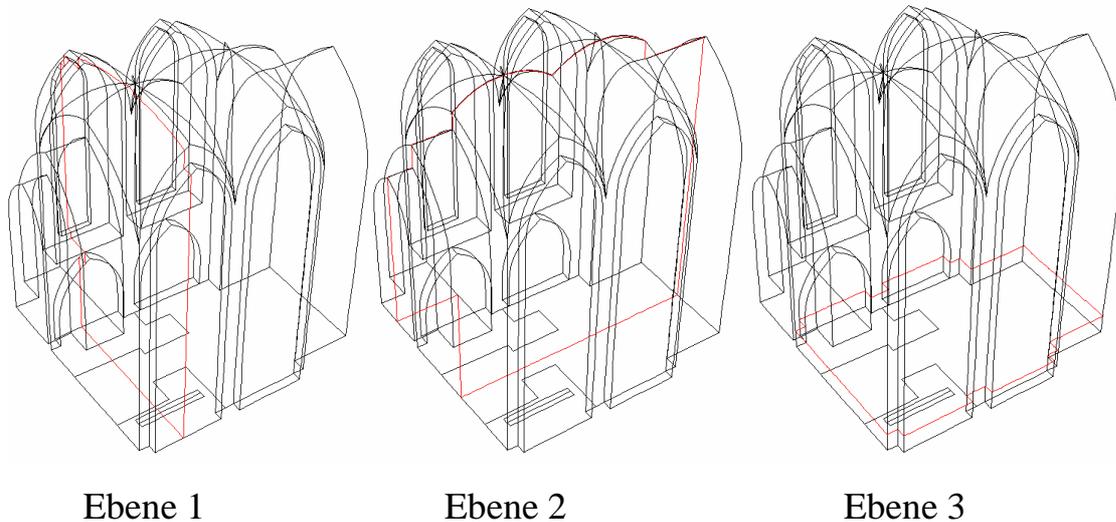
**Grafik 2: Modell für St. Marien**

Grafik 2 zeigt das Modell von St. Marien mit den in der Simulation verwendeten Ebenen.

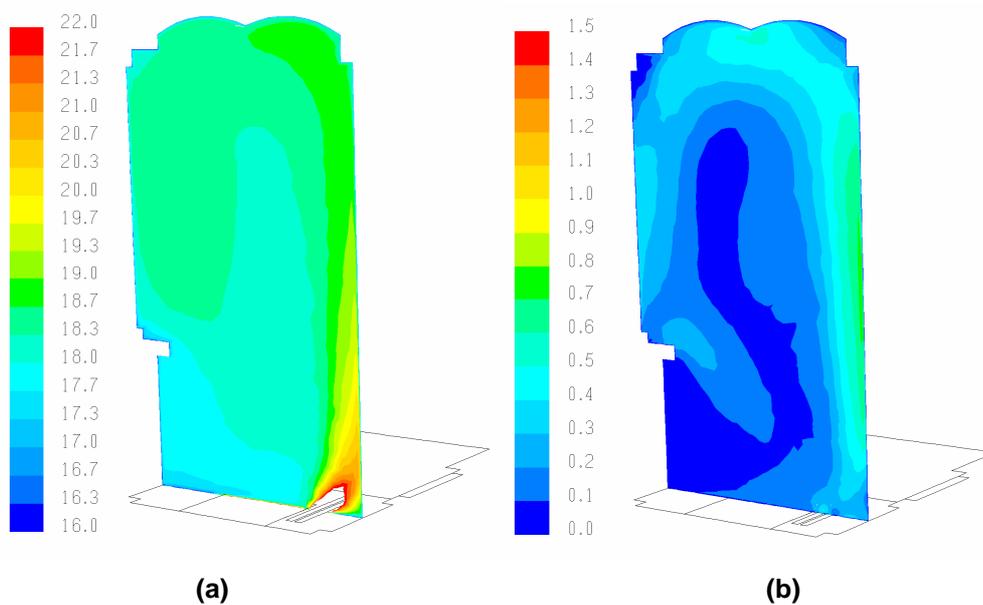
**Grafik 6: Verlauf von Raumlufttemperatur und Luftgeschwindigkeit in der niedrigsten Ventilatorstufe**

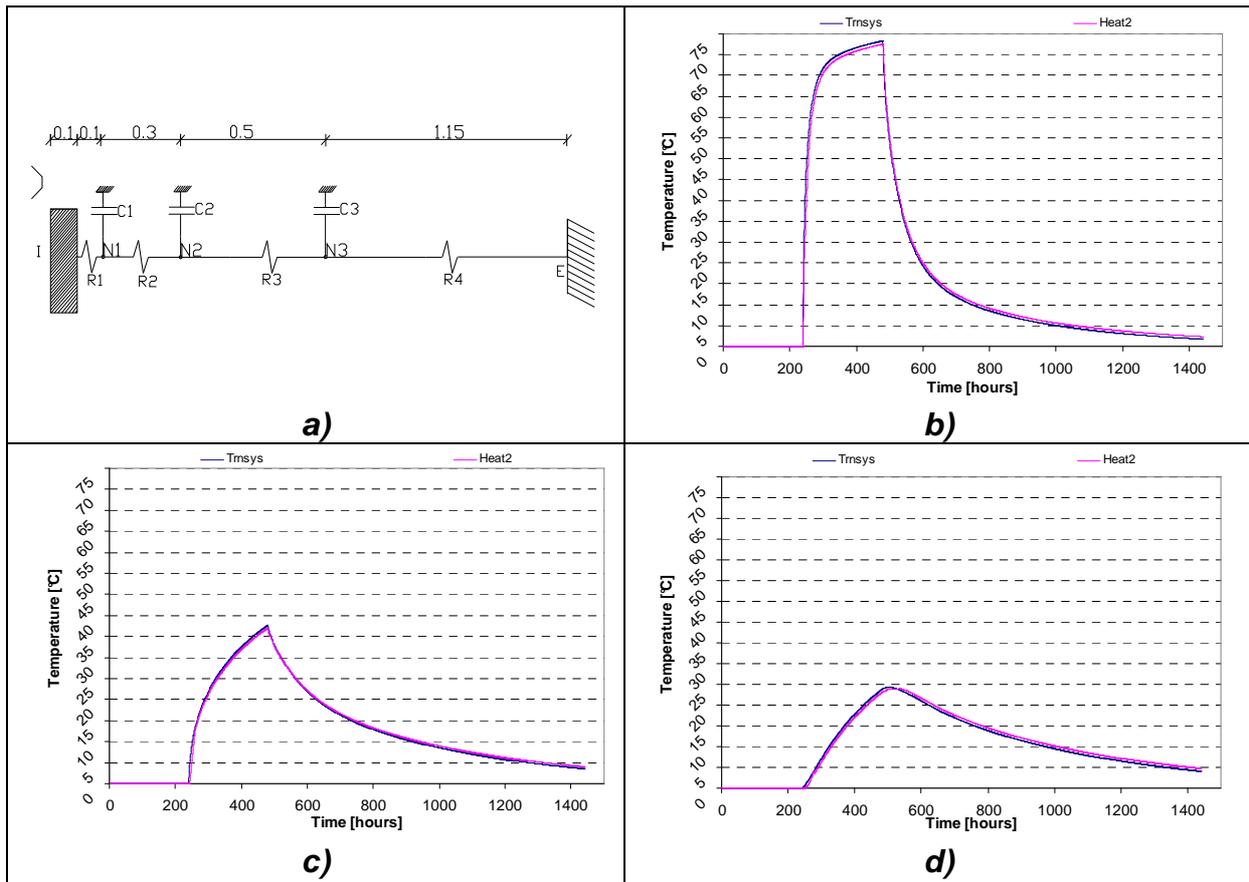
**Grafik 8: Modell mit TRNSYS für eine dicke Wand (2.15 m). Vergleich mit einem FDM Modell in Punkten N1 (b), N2 (c), N3 (d)**

In St. Marien lagen hierfür die gemessenen Außen- und Innentemperaturen vor. Die Modellierung der dicken Wände wurde für TRNSYS mittels einer detaillierten FDM (Finite Difference Model) nachgebildet, wie dies in Grafik 8 a) dargestellt ist.

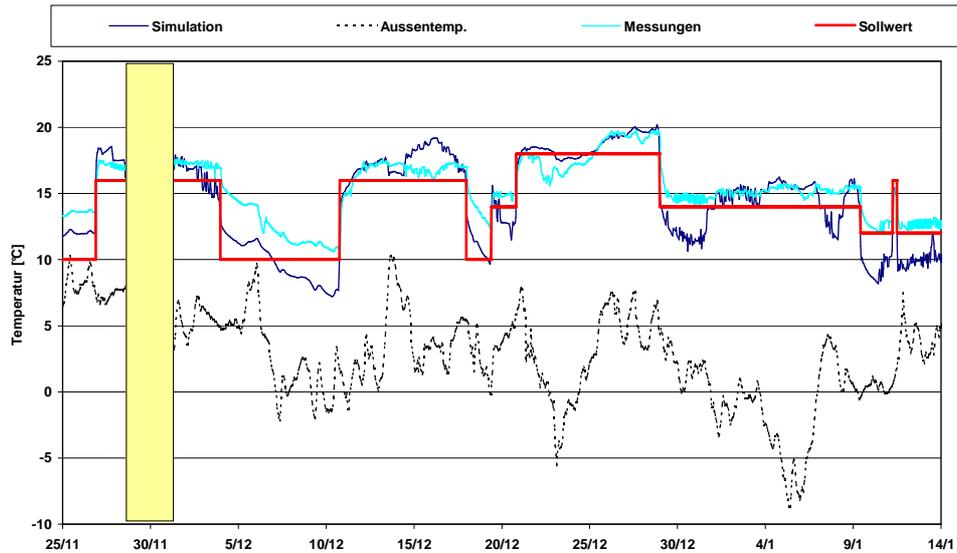
Sehr gut ist zu erkennen, dass die Simulation die tatsächlichen Verhältnisse der Überhöhung der mittleren Raumtemperatur wiedergibt. Auch dies bestätigt, dass das gewählte Modell als hinreichend genau für die später durchgeführte Simulation in St. Georgen betrachtet und verwendet werden kann.

**Grafik 9: Vergleich zwischen gemessenen und simulierten Temperaturen**

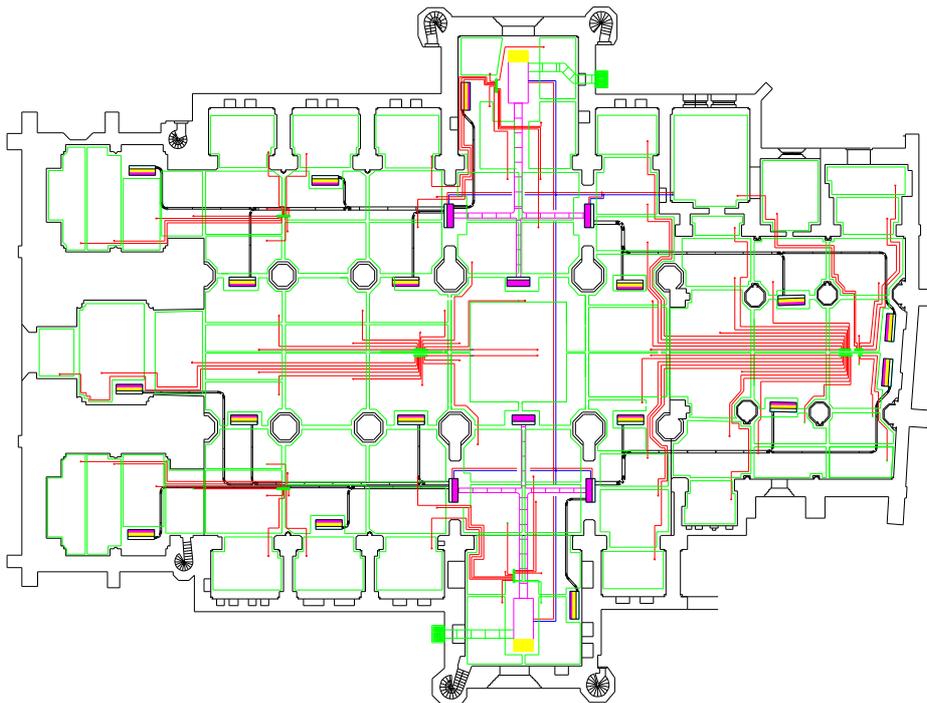
**Grafik 12: Anordnung der Heizungssysteme in St. Georgen**

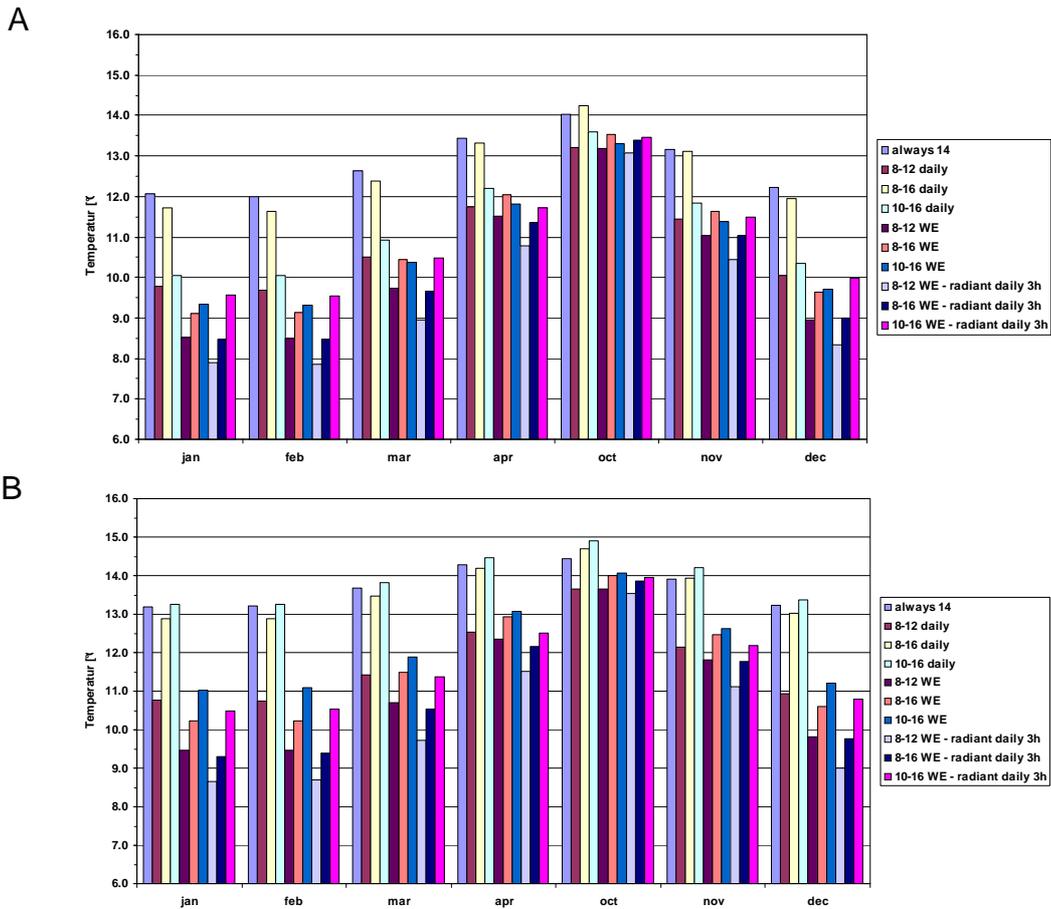
**Grafik 15: Mittelwerte der Deckentemperatur: A) ohne Dämmung; B) mit Dämmung**

In Grafik 15 sind die Ergebnisse „Mittelwerte der Deckentemperatur ohne (A) und mit Dämmung (B)“ auf der raumseitigen Deckenoberfläche dargestellt.

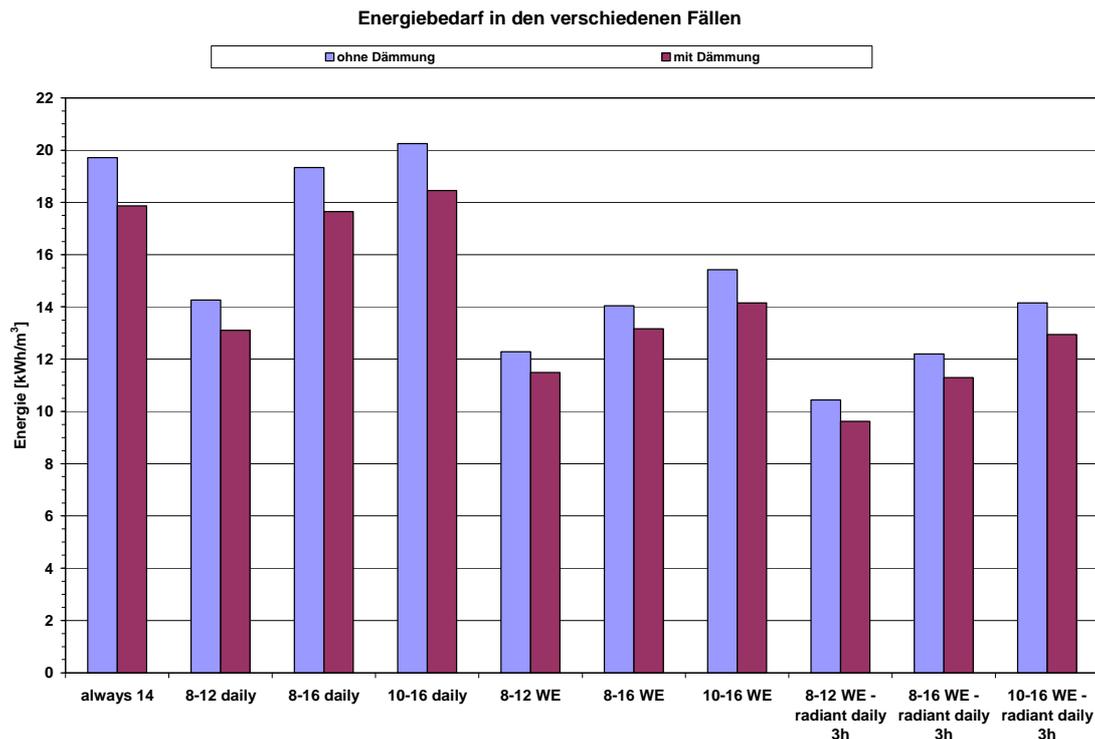
**Grafik 16: Vergleich der Energieverbräuche ohne und mit Dämmung**

Der zu erwartende Energiebedarf ist mit Dämmung 7 bis 10% niedriger als ohne Dämmung (Grafik 16). Beispielsweise beträgt der Energieverbrauch bei der Variante „14 °C Dauerbetrieb“ ohne Dämmung 19,7 kWh/m<sup>3</sup> und mit Dämmung 17,9 kWh/m<sup>3</sup>. Bei der Nutzungsvariante „8 °C Grundtemperatur (Mo-Fr), 12 °C Nutzungstemperatur (Sa+So)“ liegt der errechnete Energieverbrauch bei 12,3 kWh/m<sup>3</sup> ohne Dämmung und 11,5 kWh/m<sup>3</sup> mit Dämmung.

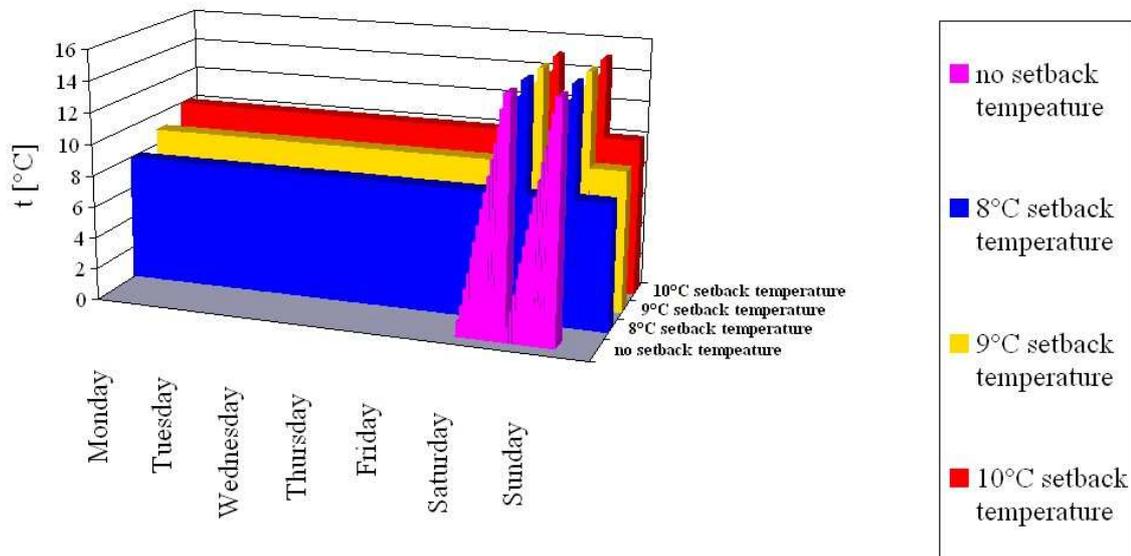
**Grafik 18: Kontrolltemperaturen**

temperatur untersucht. Während des Aufheizens soll sich die Temperatur um 1 Kelvin pro Stunde ändern.

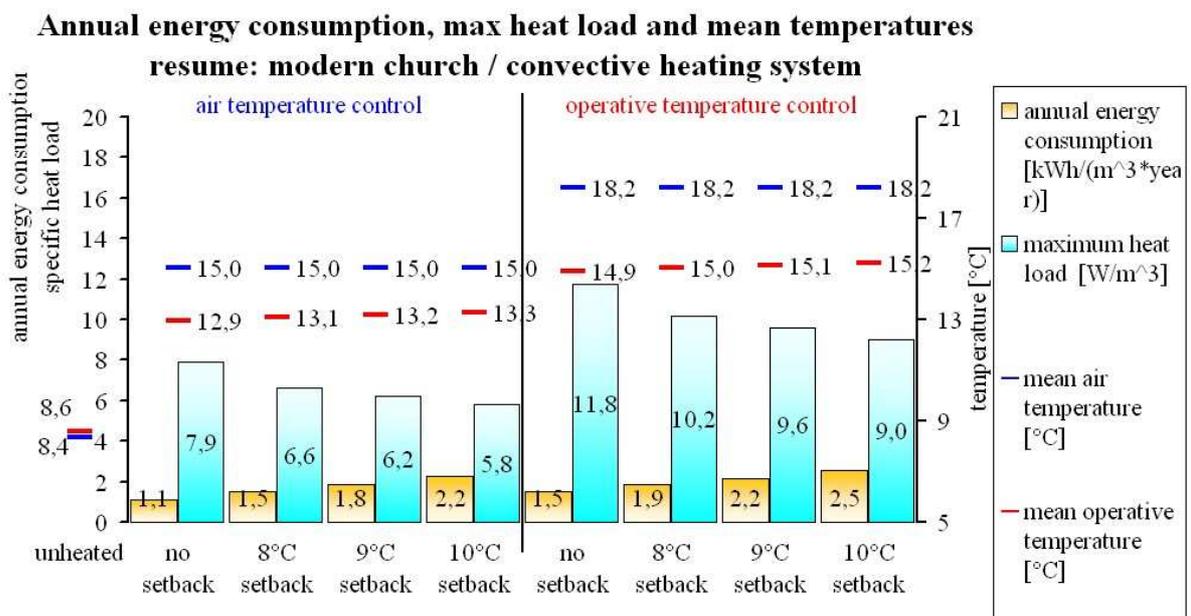
**Grafik 19: Ergebnisse für ein 100% konvektives Heizsystem, Modelltyp moderne Kirche**

Zugrunde gelegt wird ein 100% konvektiv arbeitendes Heizsystem. Außerdem wird ein 100% strahlendes Heizsystem betrachtet (theoretische Abgrenzung). Auf der Grundlage dieser Vorgaben werden die Variationen der Betriebsweisen mit den verschiedenen Basistemperaturen durchgeführt.

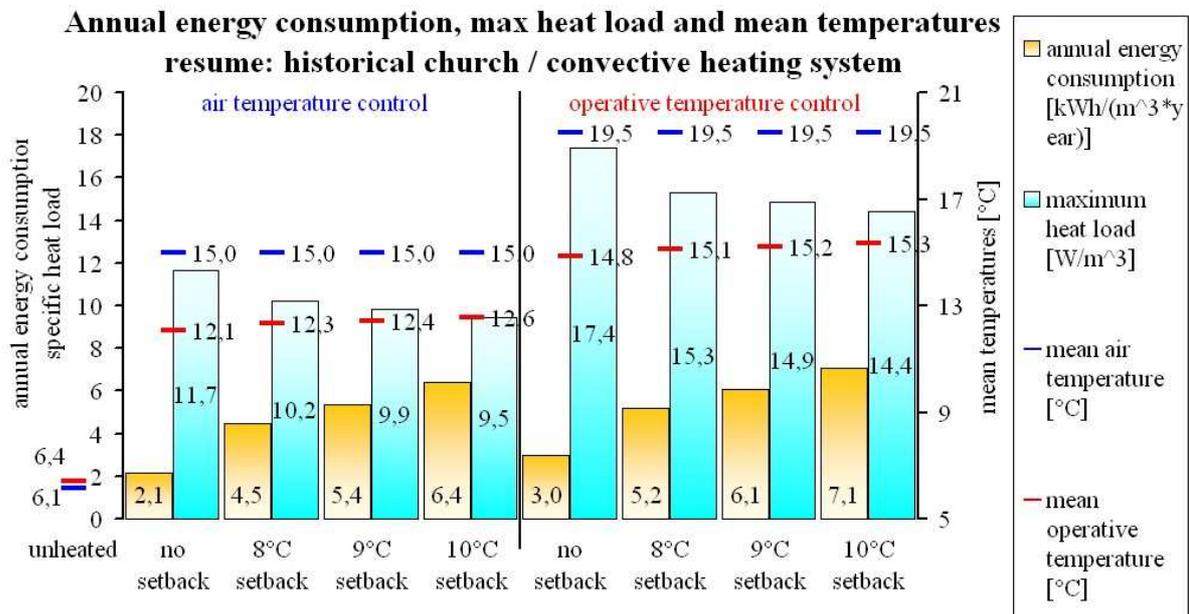
**Grafik 20: Ergebnisse für ein 100% konvektives Heizsystem, Modelltyp historische Kirche**

- Im Vergleich mit dem Typ „moderne Kirche“ ergeben sich hier für den Jahresheizenergiebedarf und die Heizlast erwartungsgemäß deutlich höhere Werte.

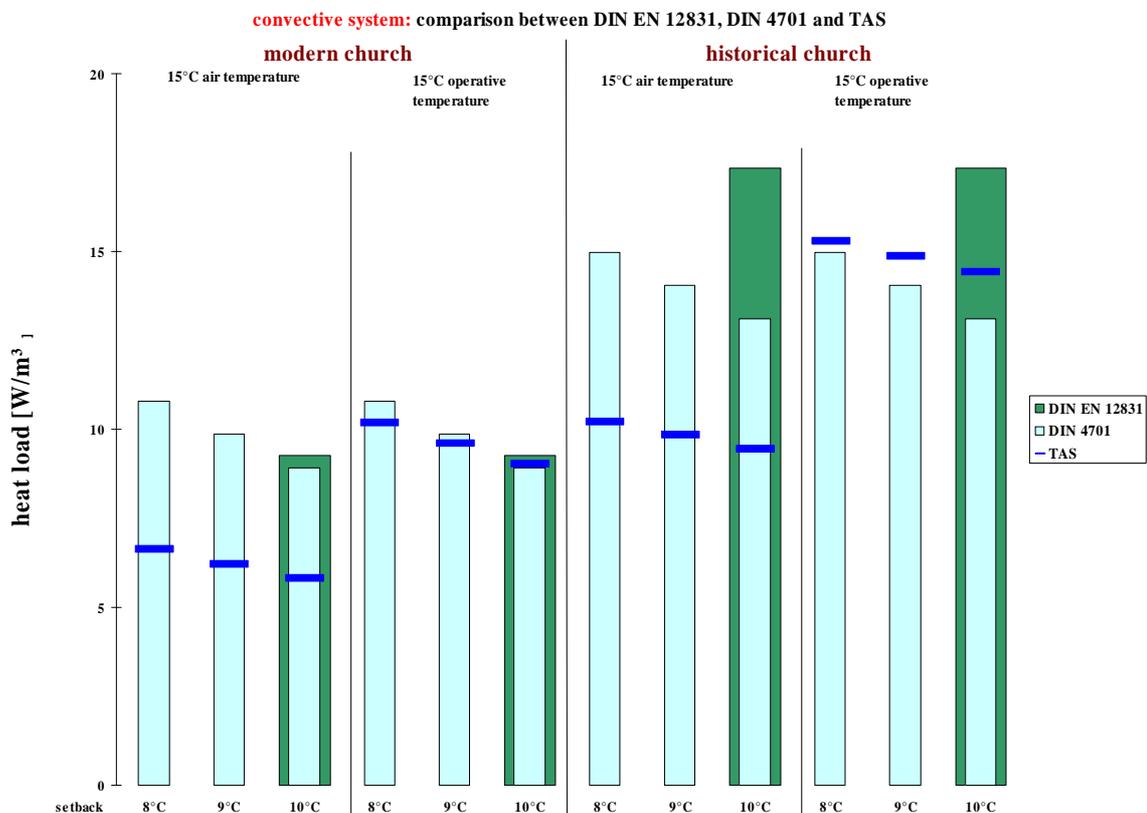
**Grafik 21: Vergleich der Heizlast, berechnet nach DIN 4701, DIN EN 12831 und TAS**

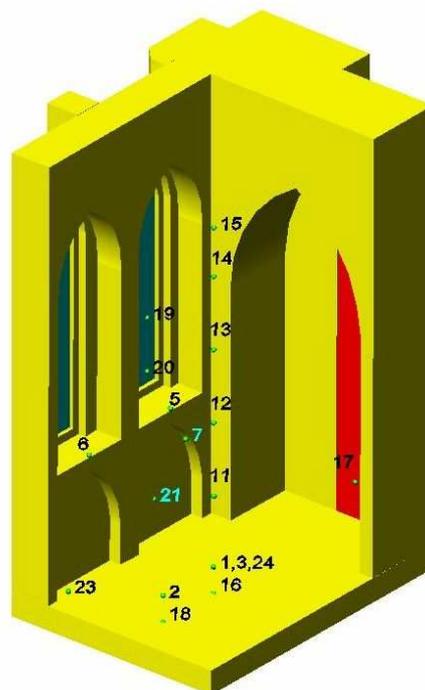
Grafik 22: Messpunkte in der St.-Marien-Kirche

Es wurden empfundene Temperatur, Lufttemperatur und Oberflächentemperaturen, Rücklauftemperatur der Fußbodenheizung, relative Feuchtigkeit der Raumluft sowie Luftgeschwindigkeit gemessen. Die Anordnung der Messpunkte ist in Grafik 22 dargestellt.

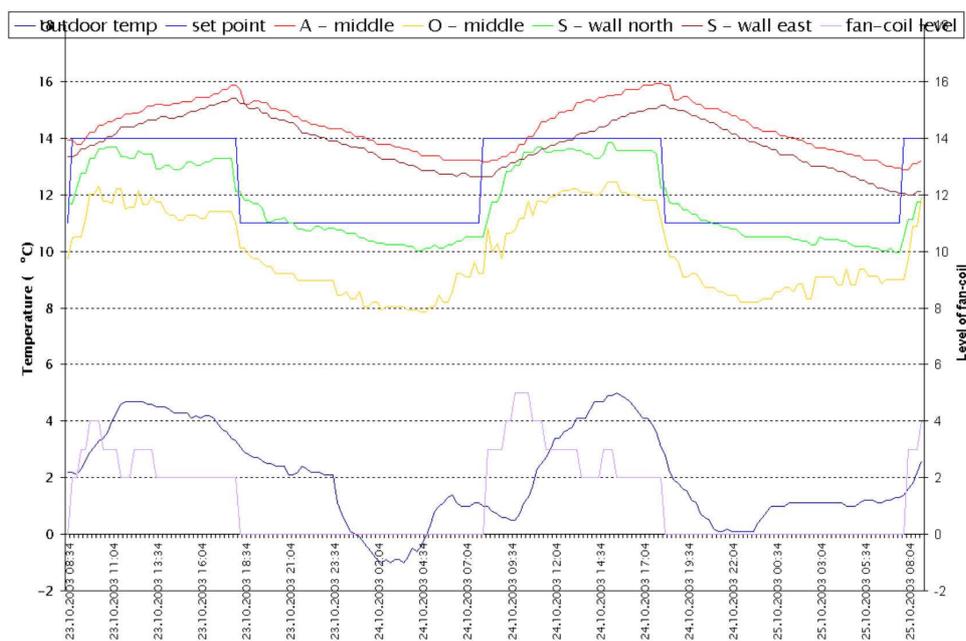
**Grafik 23: Kennlinien der Luft-, empfundenen und Oberflächentemperaturen vom 23.10. bis 25.10.2003 sowie deren Relation zu Außentemperatur, Sollwert und Betriebsstufe der Wärmestation**

Die Warmwasser-Warmluft-Unterflurstation (Wärmestation) beginnt mit der Aufheizung – entsprechend dem vorgegebenen Messprogramm – mit Änderung des Sollwerts auf 14 °C. Die Wärmestation lief für mehrere Stunden auf der zur Aufheizung notwendigen Leistung und verringerte dann die Leistung, da die Solltemperatur an den Messfühlern der Regeltechnik erreicht war.

Die Abweichungen von Sollwert und empfundener Temperatur lagen zwischen 1 K und 4 K. Dies ist darauf zurückzuführen, dass die Fühler für die Steuerung der Wärmestation nicht in der Raummitte, sondern auf der Westwand im Eingangsbereich bzw. auf der gut isolierten Ostwand installiert sind.

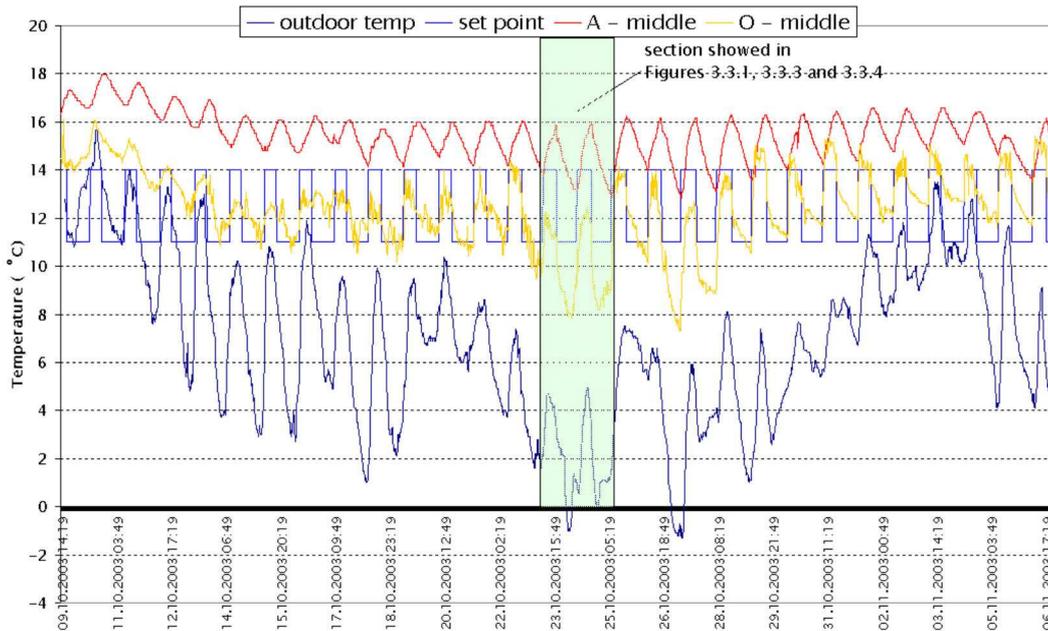
**Grafik 24: Kennlinien der Luft-, empfundenen und Oberflächentemperaturen sowie Sollwert vom 9.10. bis 6.11.2003**

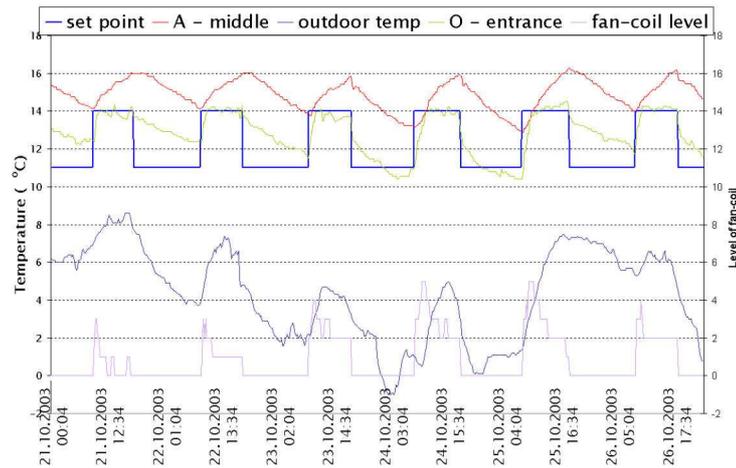
**Grafik 26: Kennlinien der Luft- und empfundenen Temperaturen im instationären Betrieb**

Im instationären Betrieb steigen und fallen die Luft- und empfundenen Temperaturen abhängig vom Sollwert. Die Lufttemperatur in der Raummitte liegt wieder ca. 3 K höher als die empfundene Temperatur im Eingangsbereich. Deutlich erkennbar ist auch die Leistungskurve der Wärmestation. Die Leistung der Wärmestation steigt sprunghaft an, wenn der Sollwert erhöht wird.

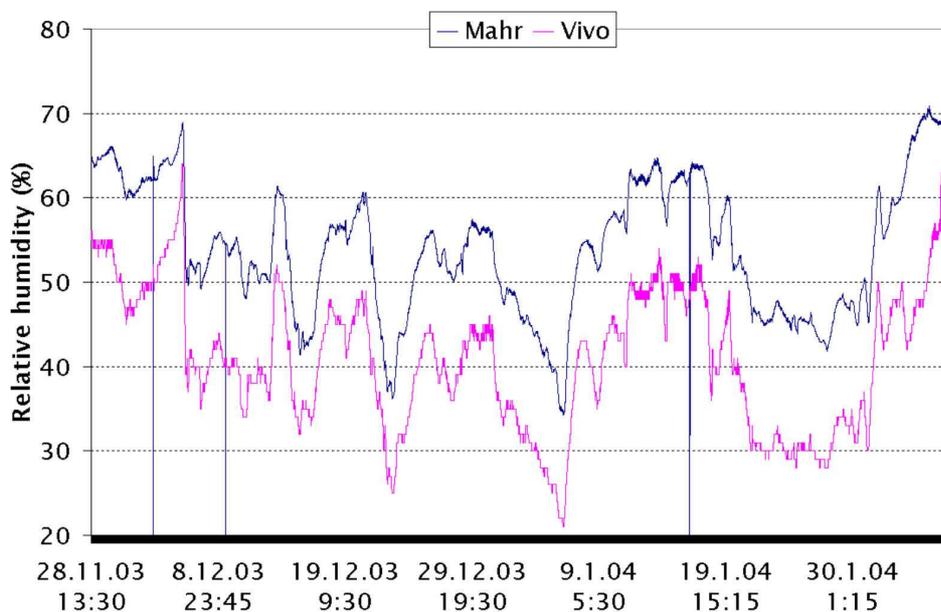
**Grafik 27: Relative Feuchtigkeit in der Raummitte (28.11.2003 – 2.2.2004)**

Grafik 27 zeigt, dass die relative Feuchtigkeit in einigen Zeiträumen um mehr als 10% pro Tag schwankt. Die maximale Schwankung beträgt 15% pro Tag. Außerdem wird der Sollbereich nicht eingehalten. Die relative Feuchtigkeit fällt oft unter 45%.

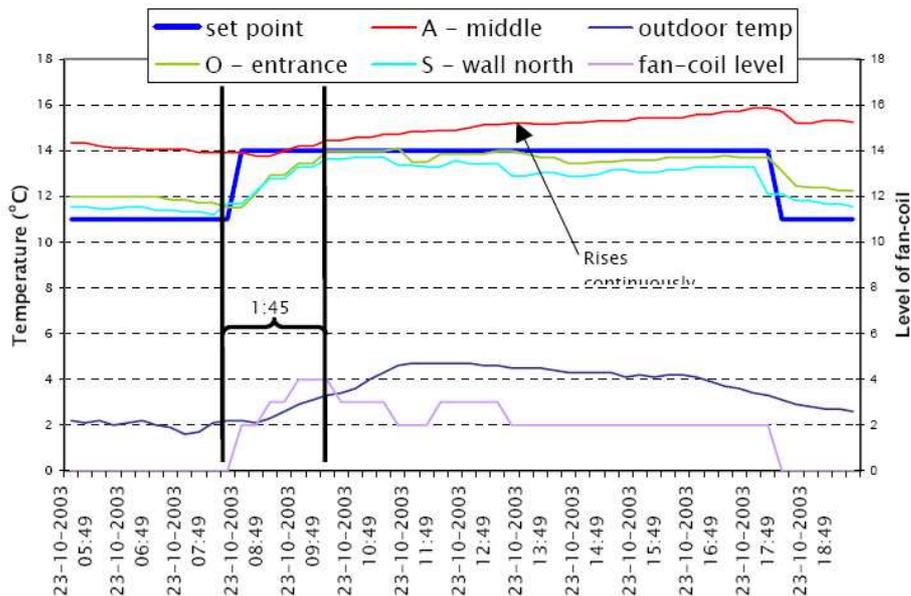
**Grafik 28: Kennlinien von empfundener, Luft- und Oberflächentemperaturen bei Änderung des Sollwerts**

chentemperatur der kalten Nordwand steigt ebenfalls an, liegt aber stets um etwa 0,5 K unter der empfundenen Temperatur. Die Lufttemperatur in der Raummitte steigt bei einem Sollwert von 14 °C stetig an.

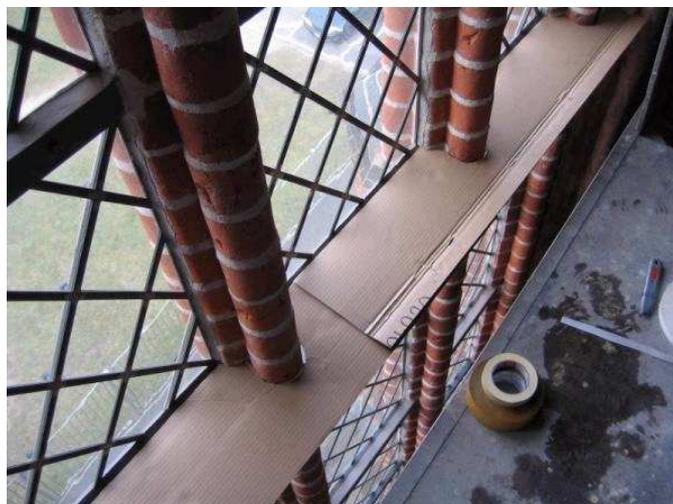
**Bild 8:** Windabweiser am Fenster der St.-Marien-Kirche in Wismar

Die Messungen wurden an dem 8,5 Meter hohen, einfach verglasten Fenster vorgenommen und erfolgten an 15 verschiedenen Positionen nahe an der Unterkante des Fensters (Grafik 29). Nach Abschluss der Messungen an diesen 15 Positionen wurden drei Strömungsbarrieren aus Pappe am Fenster angebracht, das so in vier Abschnitte unterteilt wurde. Die 0,25 m breiten Barrieren wurden in einem Abstand von 2,15 m zueinander montiert (Bild 8). Anschließend wurden die Messungen an den gleichen Positionen wiederholt.

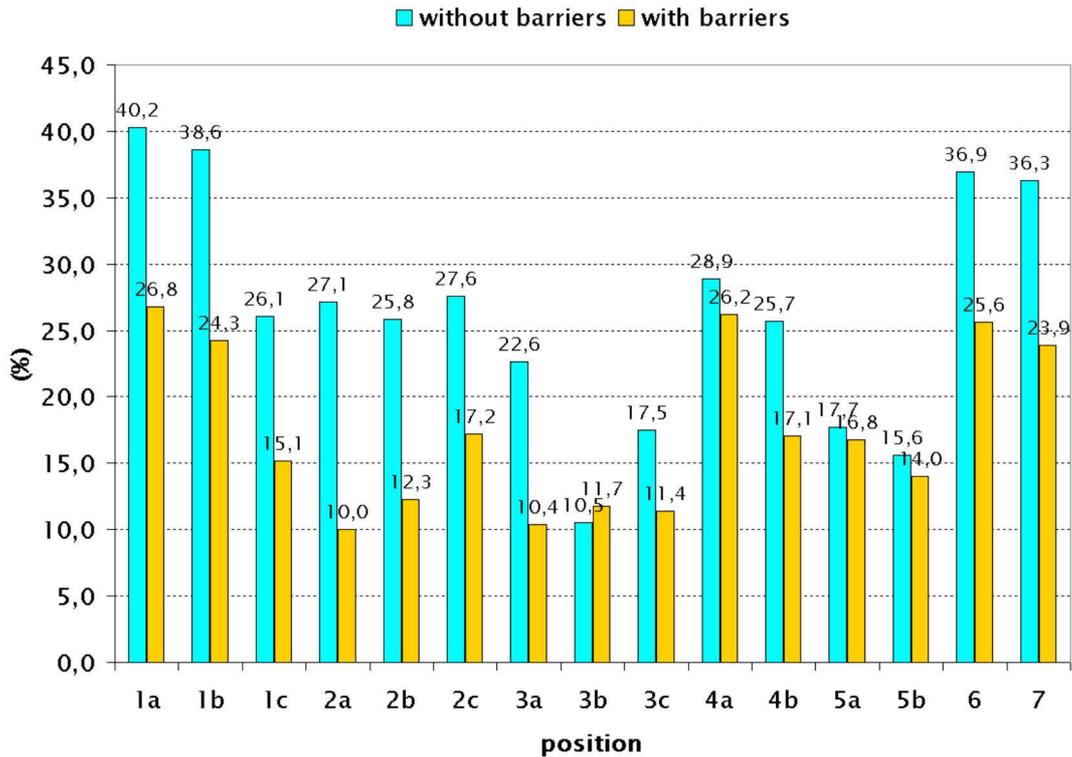
**Grafik 30: Vergleich der Zuglufttrisikowerte an den 15 Messpunkten nahe der Fensterunterkante**

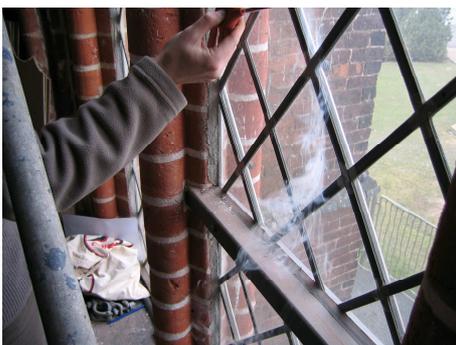
**Bild 9: Rauchtest des Kaltluftabfalls entlang des Fensters in der St.-Marien-Kirche**

Es wurde außerdem ein Rauchtest mit einem Rauchrohr durchgeführt. Die Strömung der kalten Luft ist in Bild 9 zu sehen.

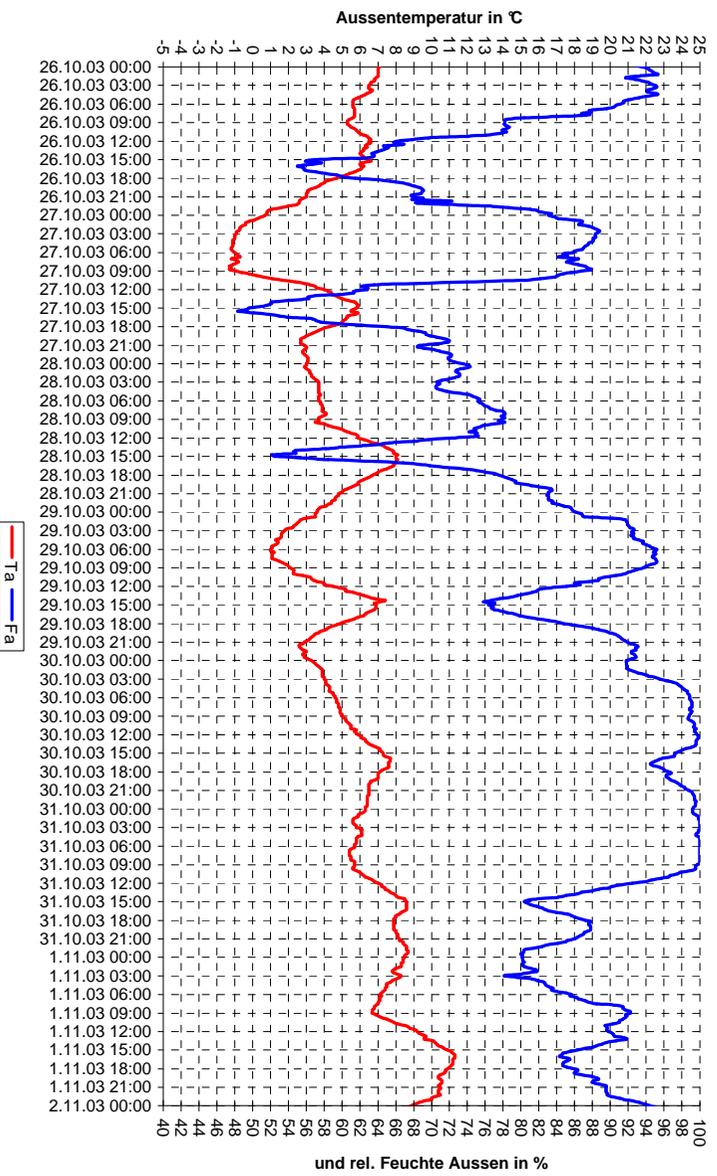
Grafik 31: Beispiel für die Diagramme zu den äußeren Verhältnissen

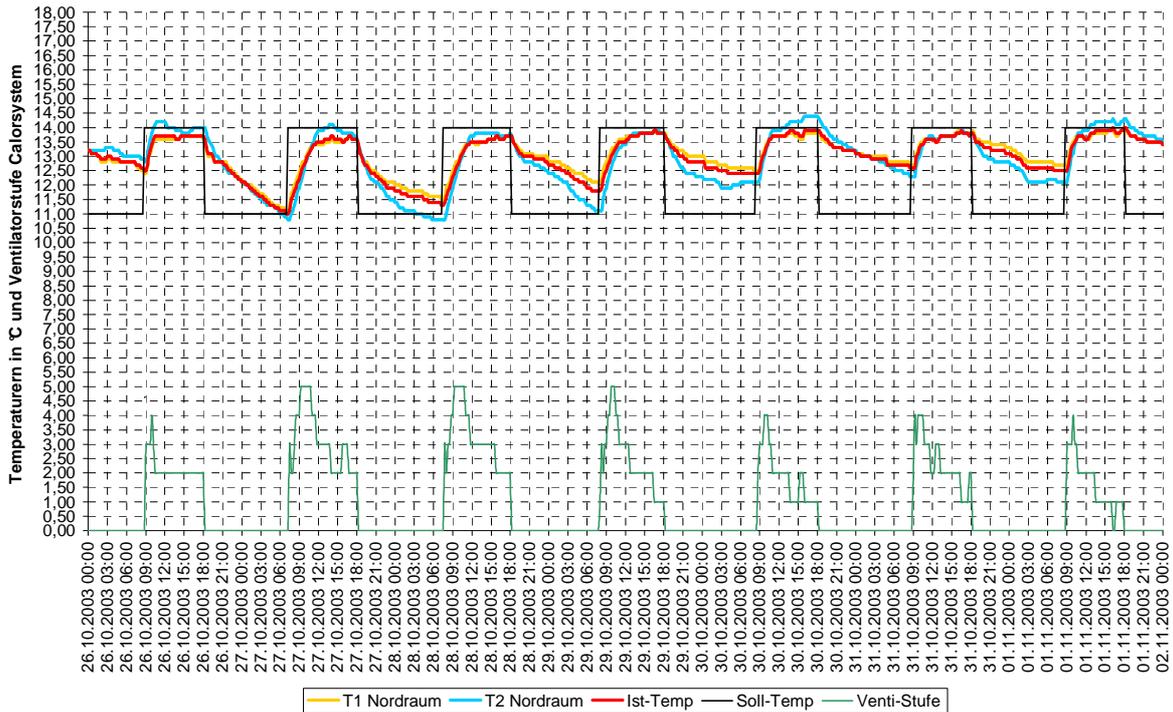
**Grafik 32: Beispiel der erstellten Diagramme für den Nordraum**

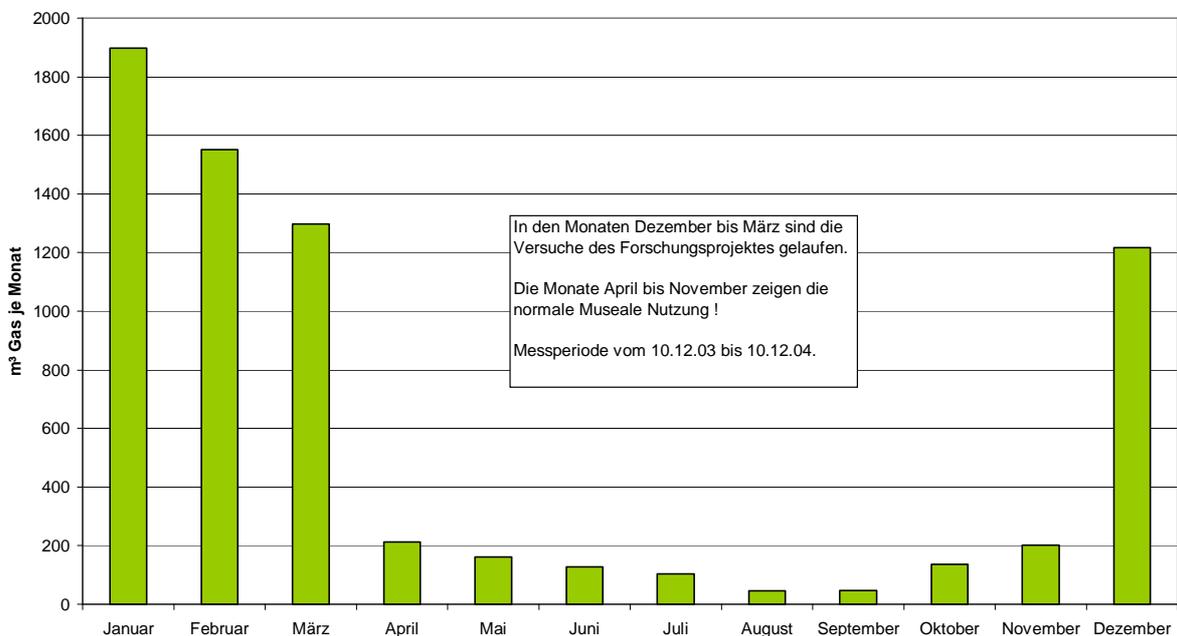
**Grafik 33: Gasverbrauch Marientürme Wismar (Messwerte), Gesamtsumme 7.000m³/a**

Für den Gasverbrauch wurde eine Monatsauswertung erstellt, deren Werte in das folgende Diagramm eingeflossen sind.

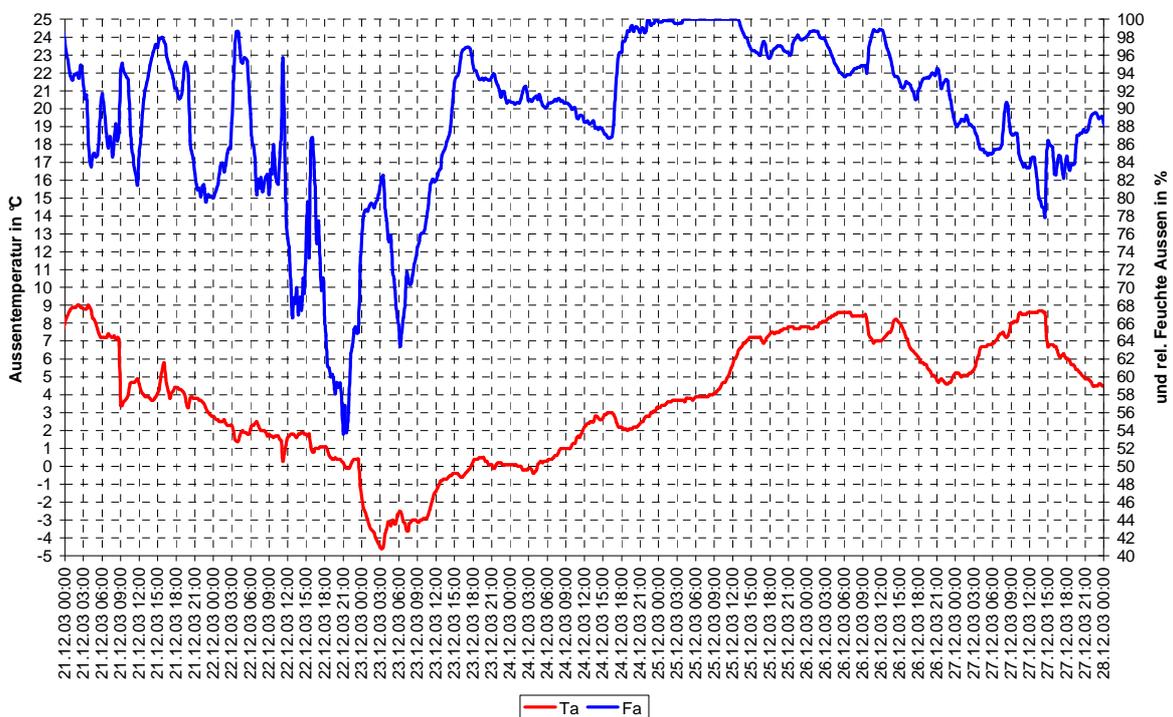
**Grafik 34: Außentemperatur und Außenfeuchte KW 52 2003**

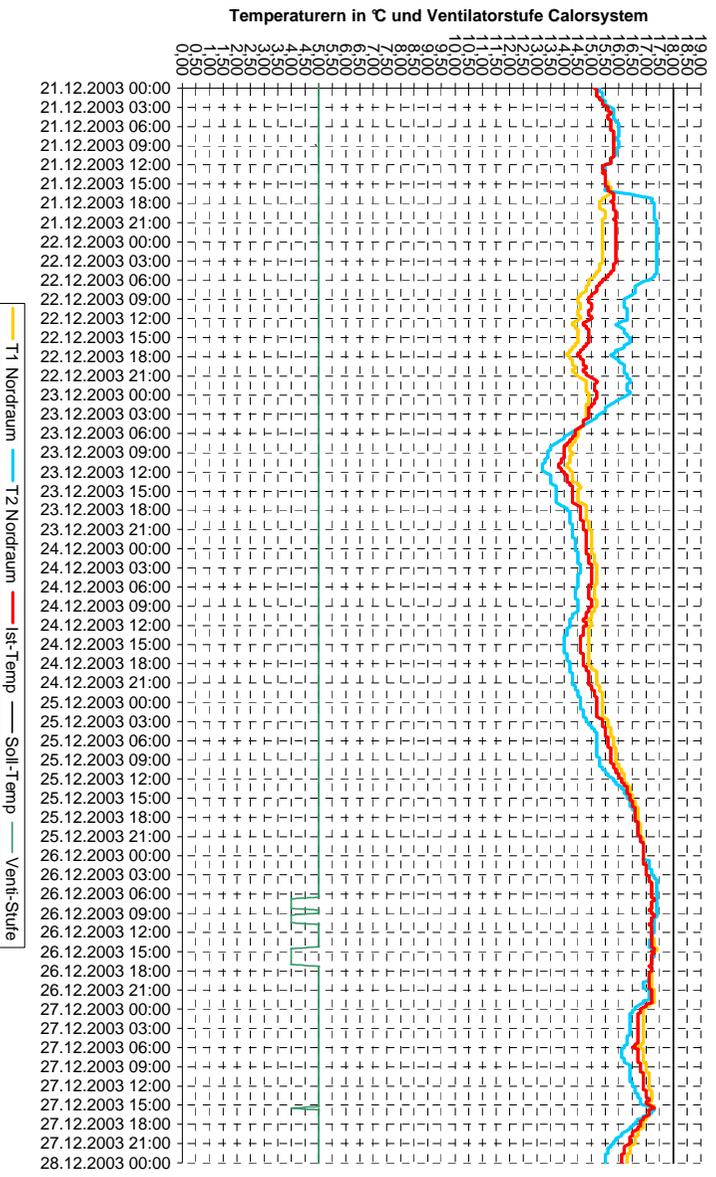
**Grafik 35: Raumtemperaturverlauf im Nordraum KW 52 2003**

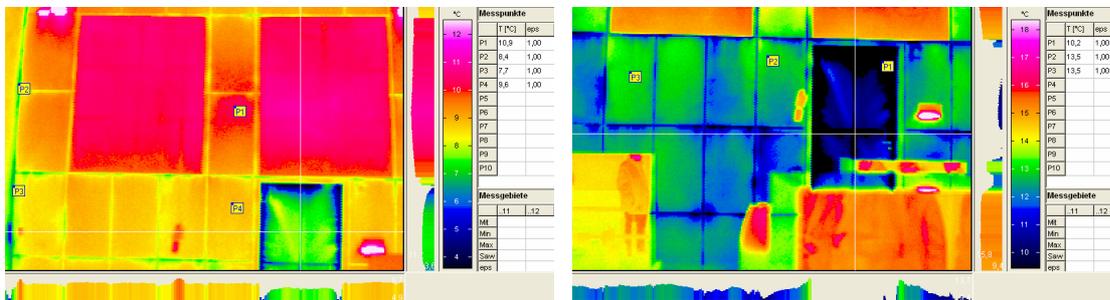
**Bild 11: Wand Ost – Türbereich**

Bild 11 (links) zeigt zwei Schautafeln, die an der Ostwand befestigt sind und deutlich höhere Temperaturen aufweisen als die gut isolierte Ostwand selbst. Deutlich zu erkennen ist auch die wesentlich kältere Tür. Vergleicht man die Temperaturen an den Schautafeln mit z. B. der in Bild 12 dargestellten Wand Süd oben, das zeitgleich aufgenommen wurde, kann man feststellen, wie stark z. B. im Raum befindliche wertvolle Kunstgegenstände Temperatureinflüssen ausgesetzt sind. Dies erklärt möglicherweise häufig aufgetretene Schäden an Kunstobjekten in Kirchen mit niedrigen Lufttemperaturen, bei denen üblicherweise keine Schäden zu erwarten wären.
