**Ermittlung und Validierung von Planungsparametern zur Optimierung von Wärmebedarf, thermischer Behaglichkeit und Regelung für einen energiesparenden und bausubstanzerhaltenden Betrieb temporär genutzter Gebäude mit Hilfe der dynamischen Gebäudesimulation und vergleichenden Feldmessungen am Beispiel von St. Marien und St. Georgen in Wismar**

Abschlussbericht über ein Entwicklungsprojekt,  
gefördert unter dem Az: 20841 von der  
Deutschen Bundesstiftung Umwelt

Dipl.-Ing. Rainer Heimsch  
Janka Fee Hammer, M.A.

Juli 2007

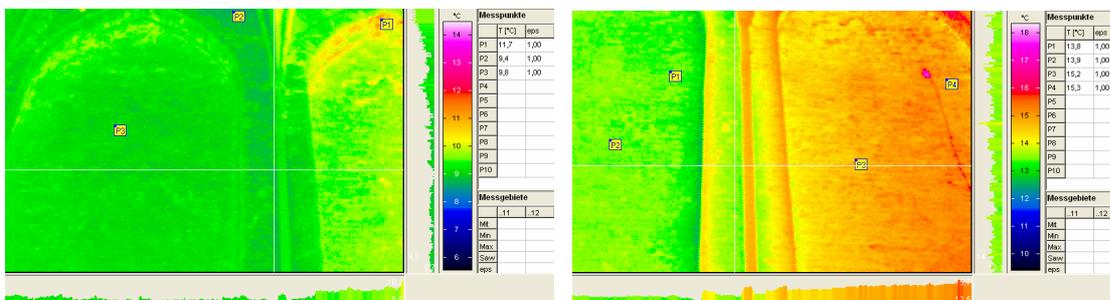
**Bild 12: Wand Süd oben**

Besonders wichtig ist jedoch die Tatsache hervorzuheben, dass die Erwärmung der Wandoberflächen sehr ungleichmäßig abläuft. Dies bestätigt zusätzlich die Ergebnisse der Simulation und hat wichtige Konsequenzen für die Planung der Anordnung von Wärmequellen in instationär beheizten Gebäuden schwerer Bauart, z. B. Kirchen.

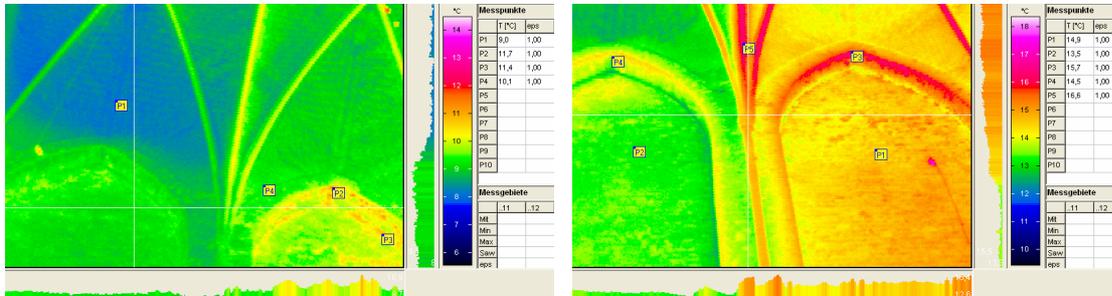
**Bild 13: Wand Süd, Anschluss zum Gewölbe**

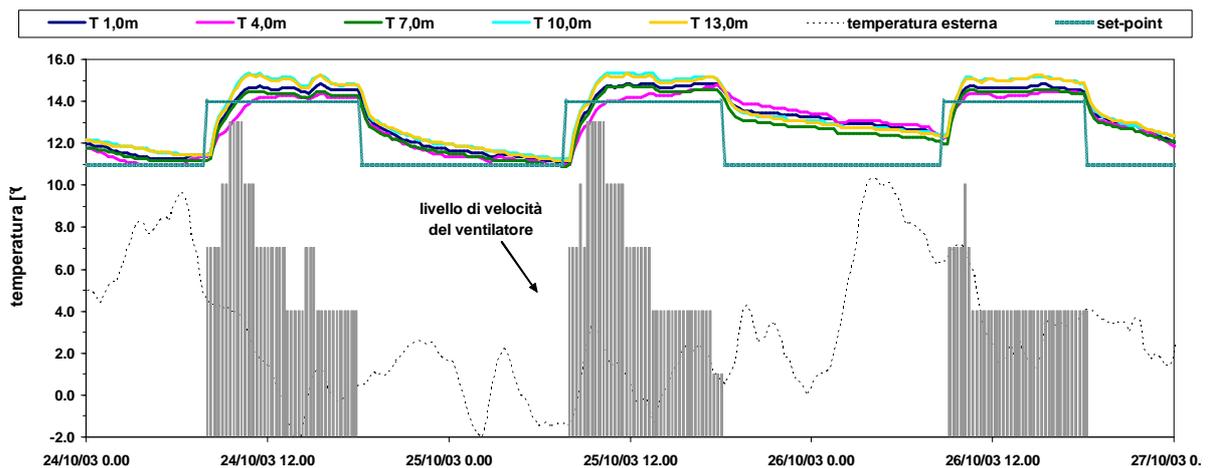
**Grafik 36: Temperaturverlauf 24.-27.10.2003 [Car05]**

Die in Grafik 36 und 37 aufgetragenen Temperaturen weisen deutliche Schichtungen über die Höhe der Kirche auf, die von den Temperaturfühlern der Regeltechnik nicht ausreichend erfasst wurden. Dies wird deutlich, wenn man die Temperaturverläufe in Grafik 37 betrachtet, in dem die Messwerte der Fühler aufgetragen sind.

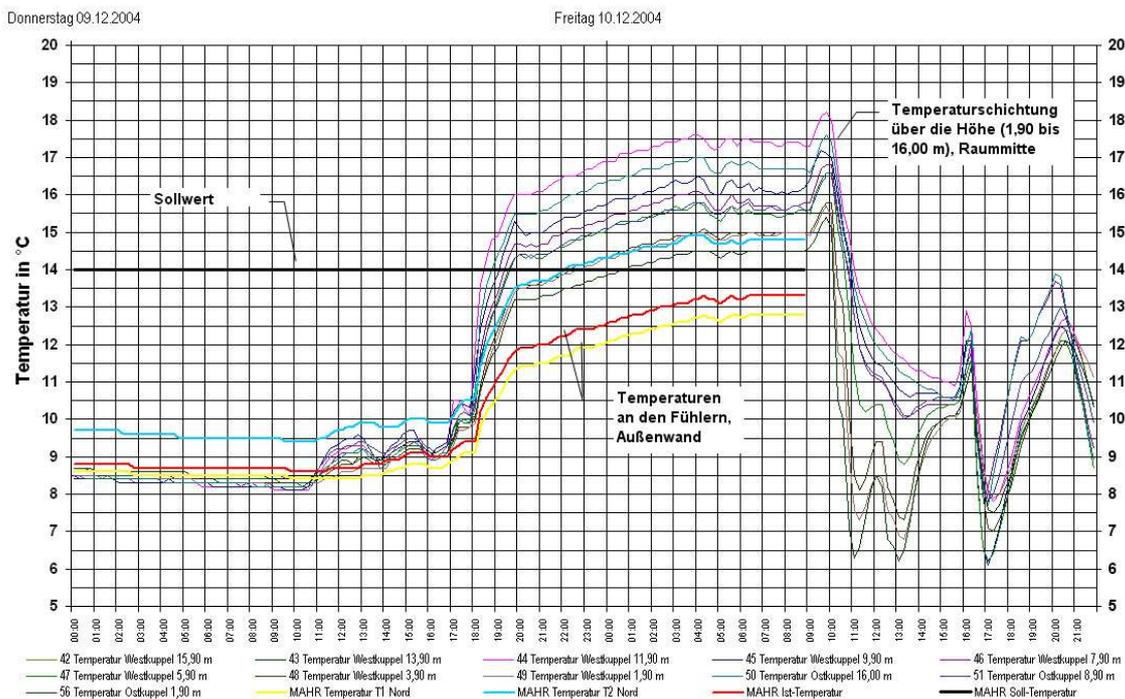
**Grafik 37: Aufheizvorgang am 09./10.12.2004**

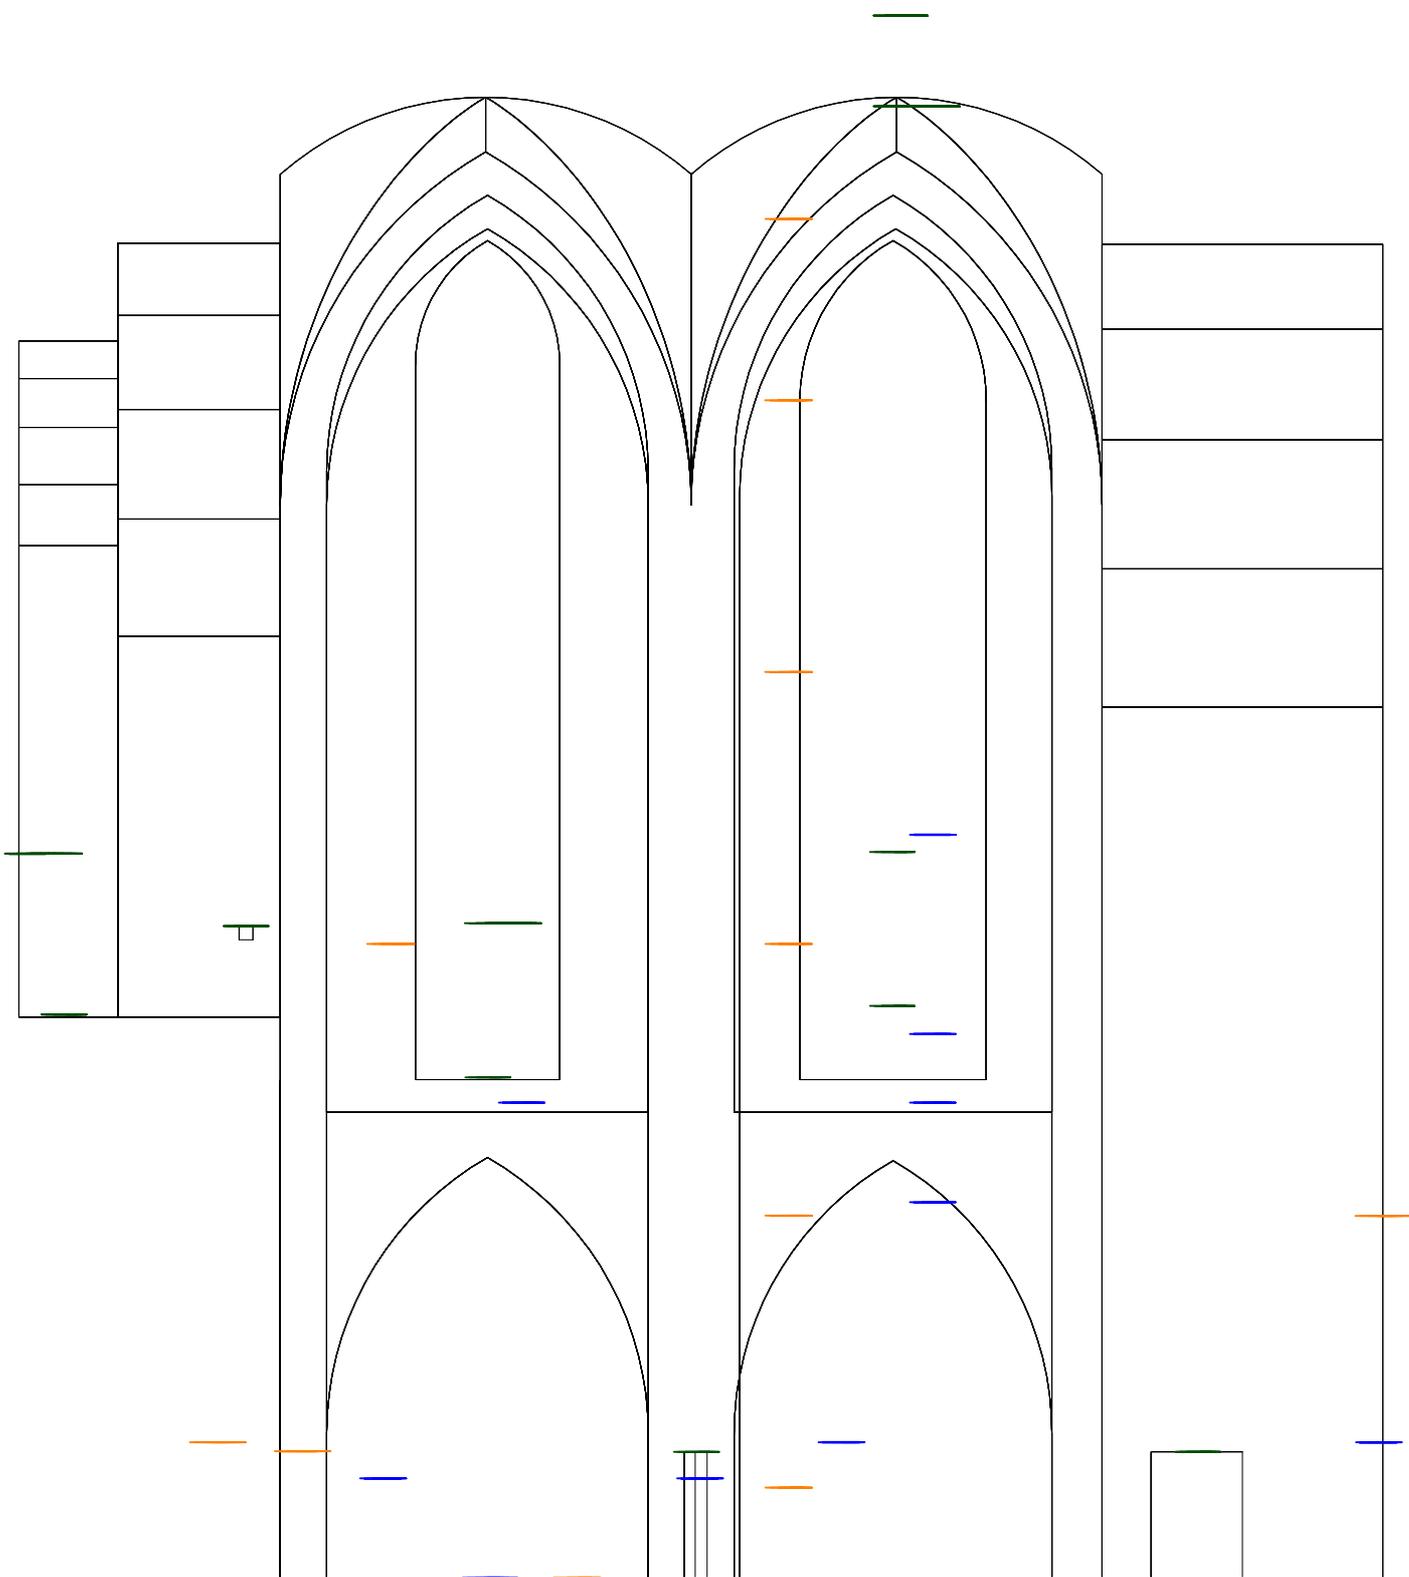
Messorte von Fa. Theod. Mahr Söhne GmbH (M)  
in der Nordkapelle von St. Marien
