Schlussbericht Az: 20901/09

Kulturlandschaft Dessau-Wörlitzer Gartenreich Beseitigung von Hochwasserschäden im Weltkulturerbe

Teil des Soforthilfeprogramms zur Beseitigung von Hochwasserschäden an national wertvollen Kulturgütern, Sachsen-Anhalt
Bearbeitungszeitraum vom 01.09.2002 bis 31.03.2007

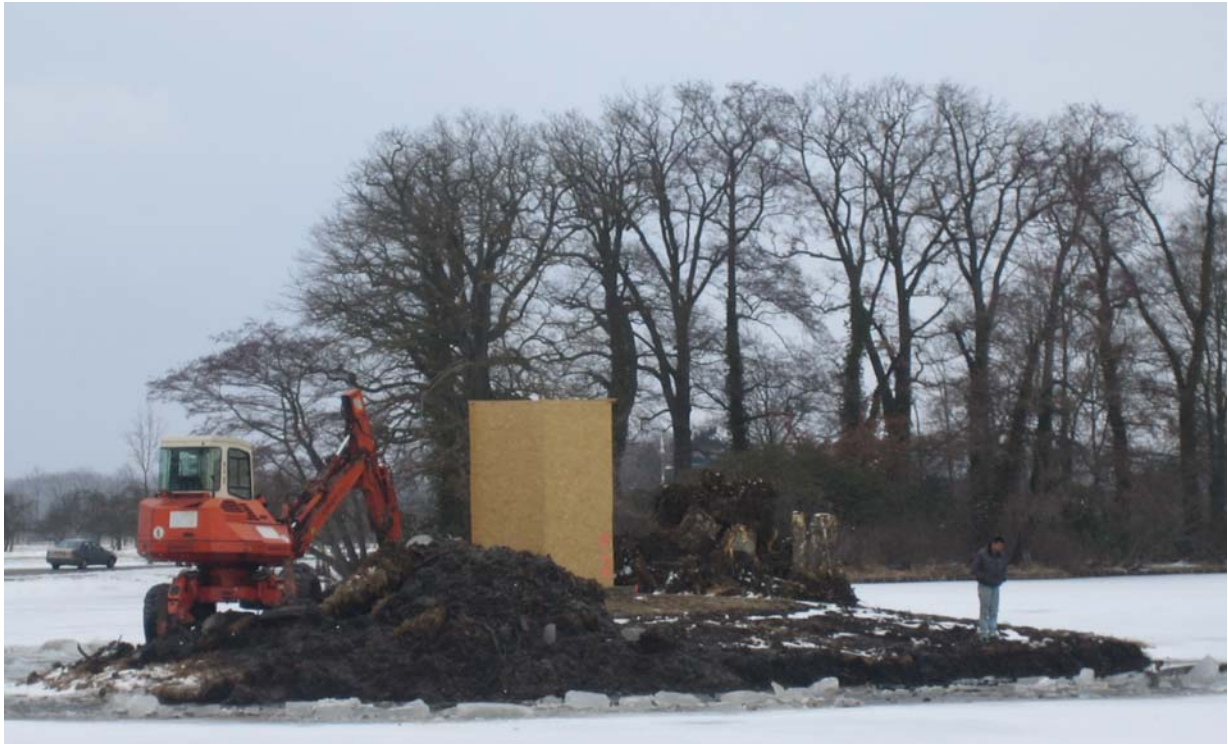
Die Rousseauinsel am 13.03.2006 nach der Rodung der abgängigen Pyramidenpappeln. Foto Cordelia Stieler

Aus optischen und verkehrssicherheitstechnischen Gründen wurden alle 12 Pyramidenpappeln auf der Insel gefällt und die Stubben gerodet sowie 3 Pyramidenpappeln am Böschungsbereich der Bundesstrasse 107 abgesetzt und entfernt. Im April 2006 erfolgte nach einem Bodenaustausch die Nachpflanzung von 14 *Populus nigra* ‚italica‘ auf der Insel und drei Pyramidenpappeln am Ufer gegenüber Neumarks Garten.

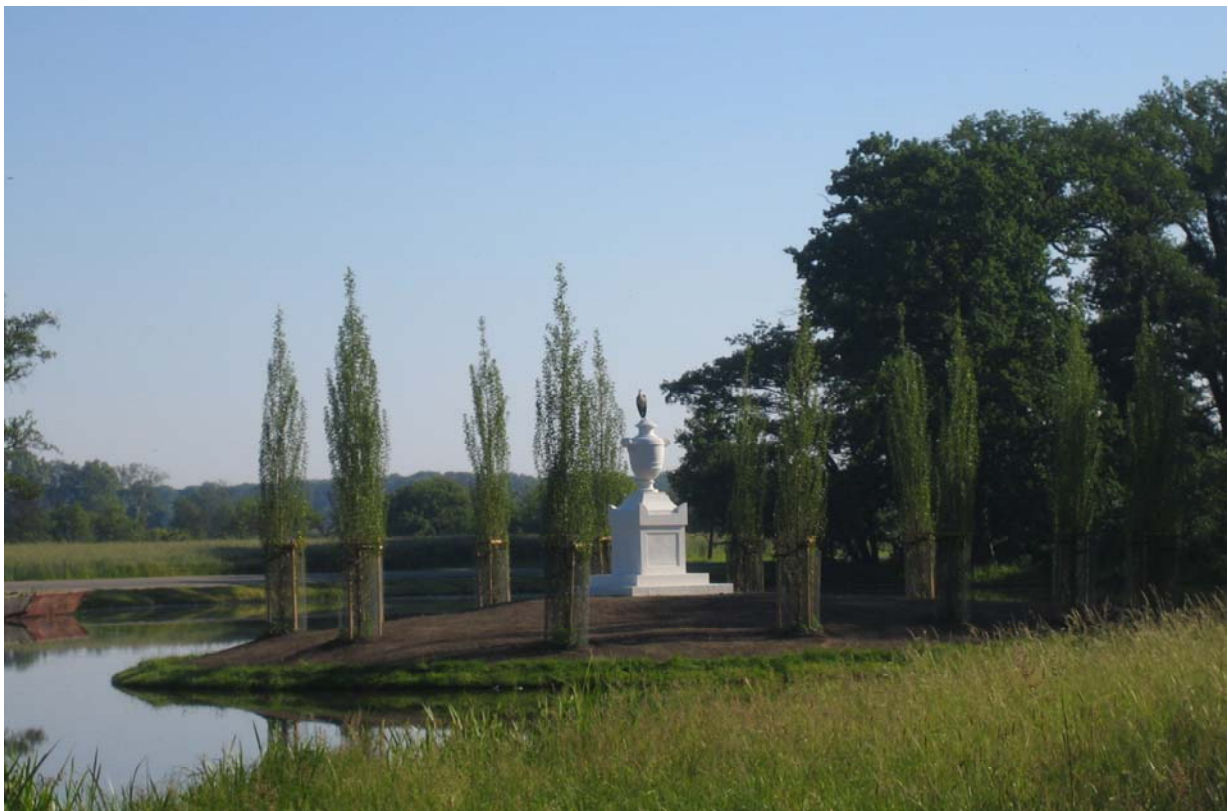
Die Rousseauinsel nach der Bepflanzung von 14 *Populus nigra Italica* am 13.06.2006. Foto Cordelia Stieler

Im April 2006 erfolgte nach einem Bodenaustausch die Nachpflanzung von 12 *Populus nigra Italica* auf der Insel und drei Pyramidenpappeln am Ufer gegenüber Neumarks Garten.

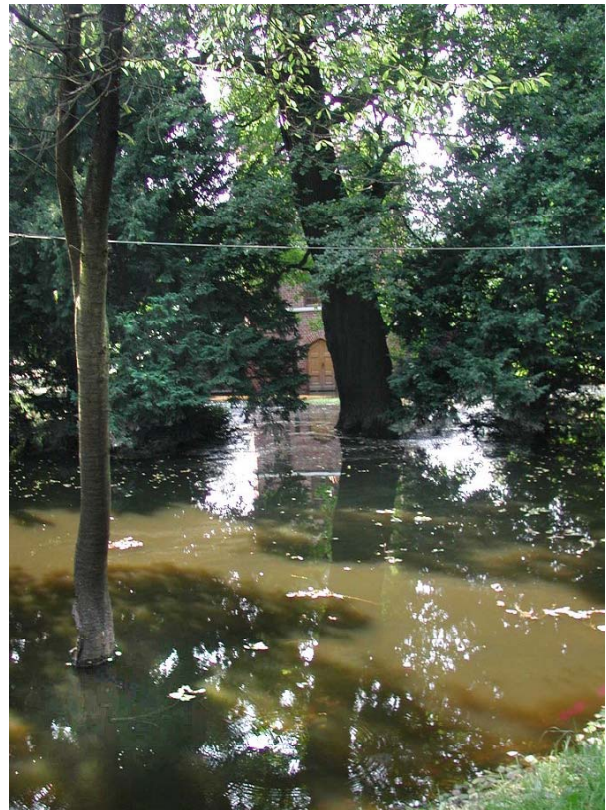
Auf Grund der standörtlichen Gegebenheiten sowie des Hochwassereinflusses bzw. der dreiwöchigen Überschwemmung des Luisium im Jahr 2002 wurde vor allem der Bestand der Gemeinen Eibe in diesem Bereich stark geschädigt und dezimiert. Aber auch weitere nicht überflutungstolerante Arten mussten Vitalitätseinbußen hinnehmen.

Das Luisium während des Hochwassers 2002, Bereich am Schlangenhäus. Fotos Ludwig Trauzettel

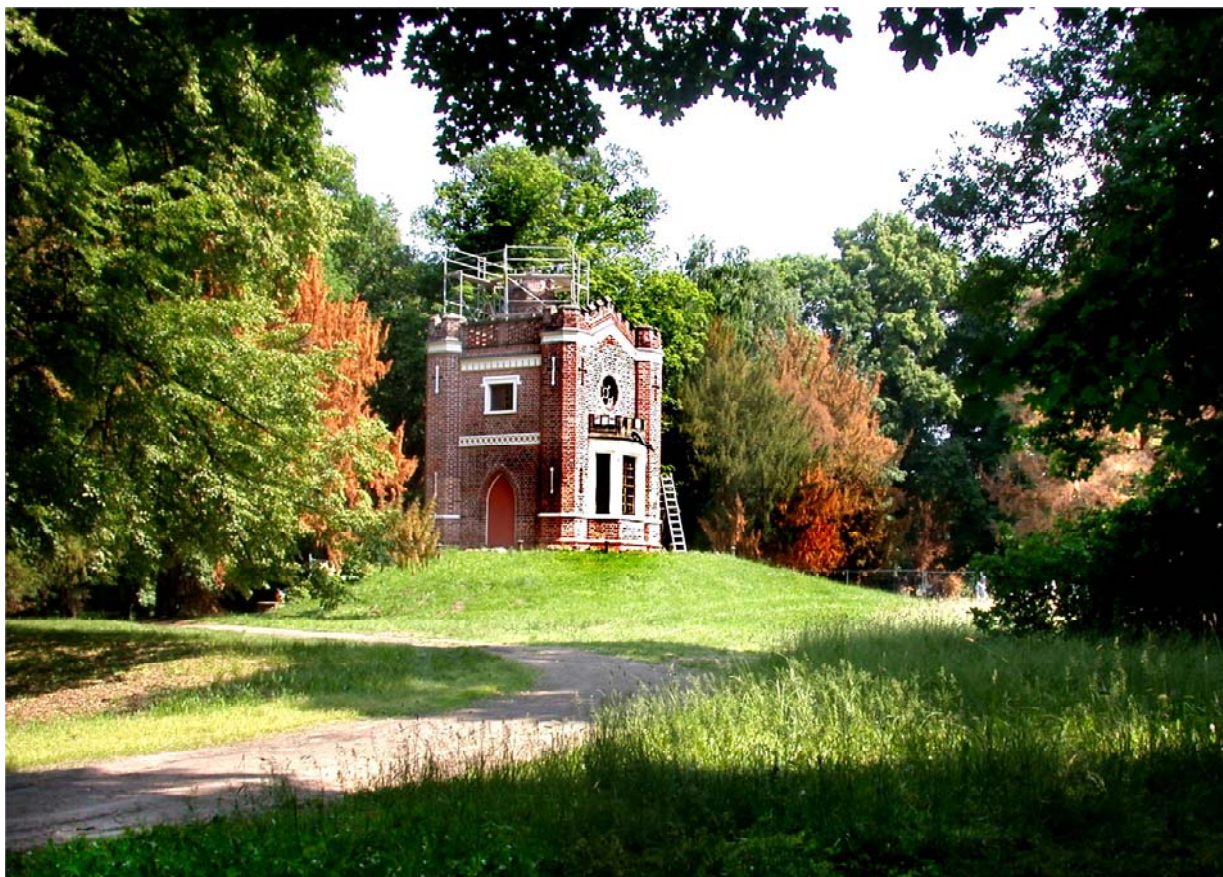
Der Bereich am Schlangenhaus im Sommer 2003. Ersichtlich sind sehr starke Nachfolgeschädigungen am Eibenbestand.
Foto Ludwig Trauzettel

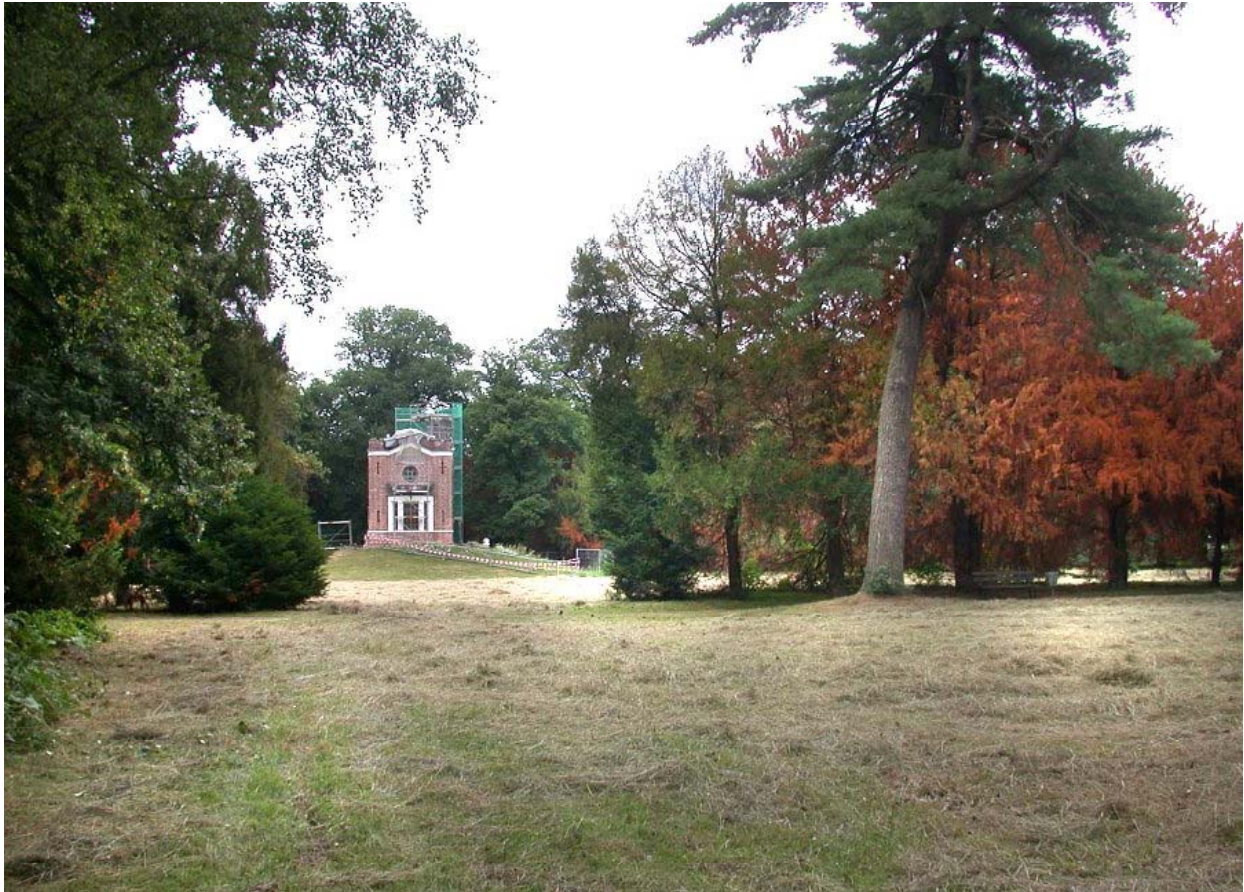
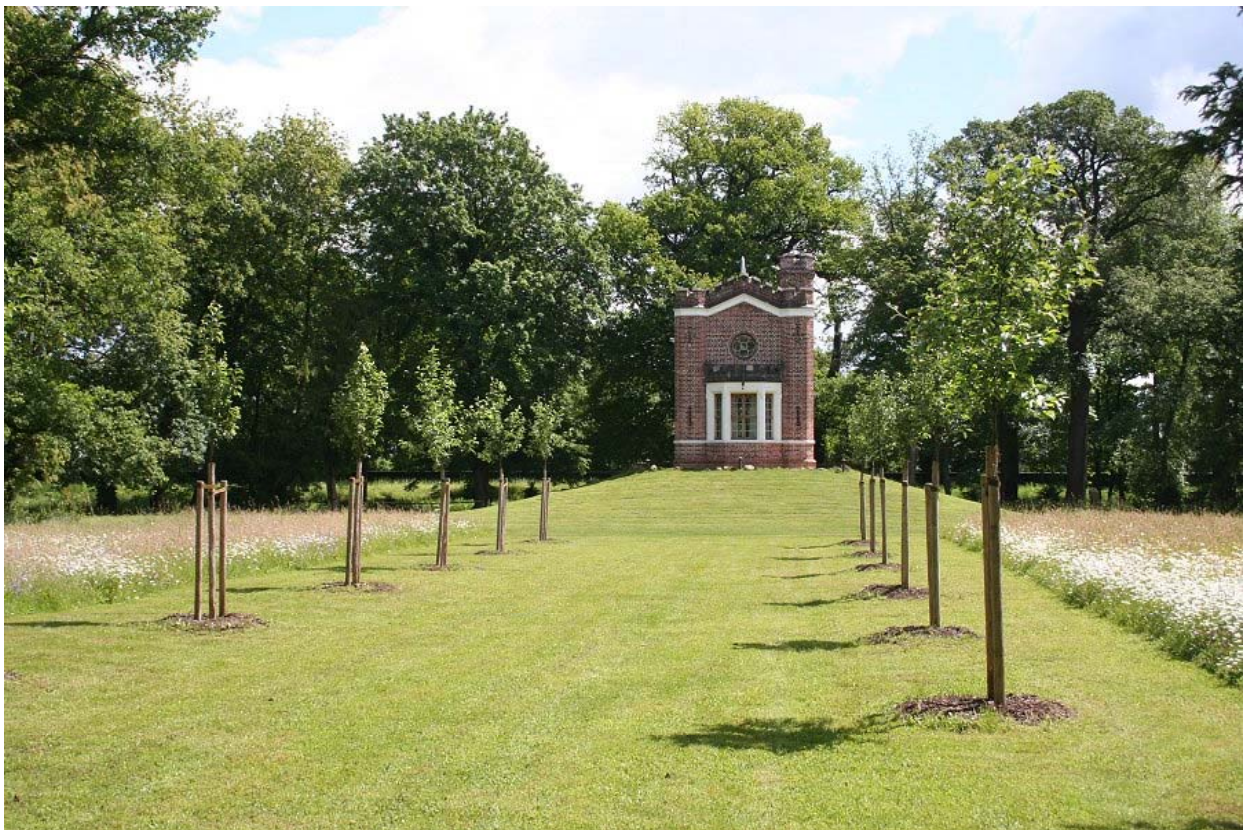
Die Situation am Schlangenhaus vor und nach der Schadensbeseitigung und Pflanzung. Fotos Ludwig Trauzettel

Um bei der Wiederherstellung der historischen Ansicht einen Einklang mit dem heutigen Gehölzbestand herzustellen, wurde der Umgang des Anlegens und Korrigierens der Wege sowie der Neupflanzungen mit äußerster Sensibilität betrachtet. Durch eine möglichst detailgetreue, in Anlehnung an die Entstehungszeit umfassende Rekonstruktion kann nun der Wirtschaftsgarten des Luisium wieder für die Besucher im Charakter der Entstehungszeit erlebbar werden.

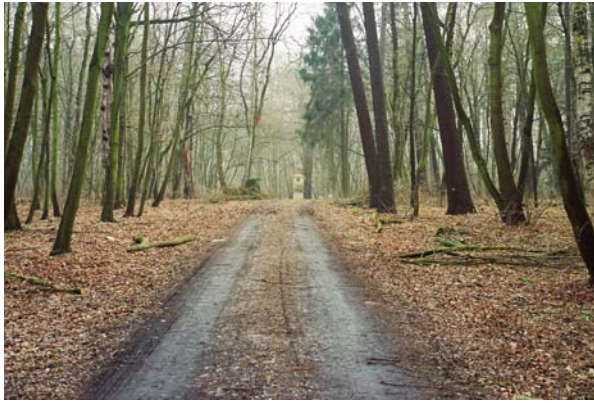
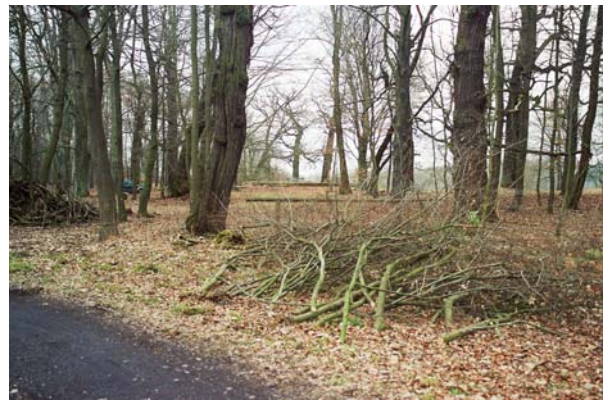
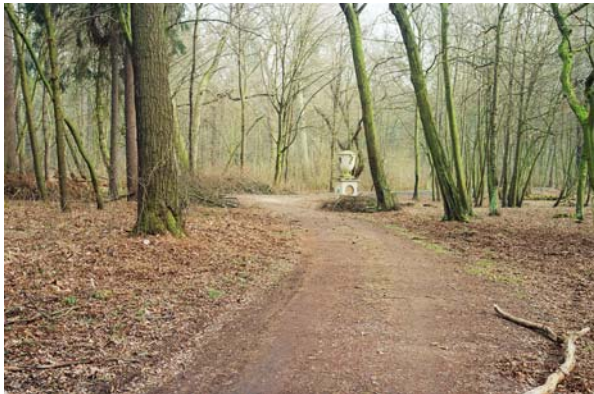
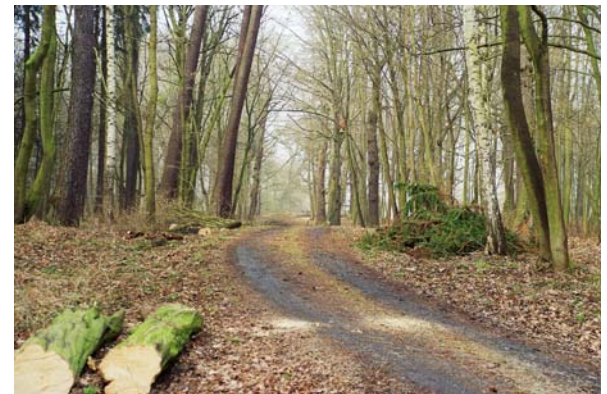
Der Sieglitzer Waldpark während der Gehölzsanierungsarbeiten im Winter 2003/2004. Fotos Kathleen Bröse

Um die Verkehrssicherheit zu gewährleisten, mussten an 25 Gehölzen Schnittmaßnahmen (Totholzentrfernung, Kronensanierung) in den Baumkronen und acht Baumfällungen durchgeführt werden. Ziel der Maßnahme war, die Gehölze zur Bildung eines neuen Kronenkegels anzuregen. Die Schnittmaßnahmen mussten sehr sensibel durchgeführt werden, um den „wildem Charakter“ dieser Anlagen nicht zu beeinflussen.

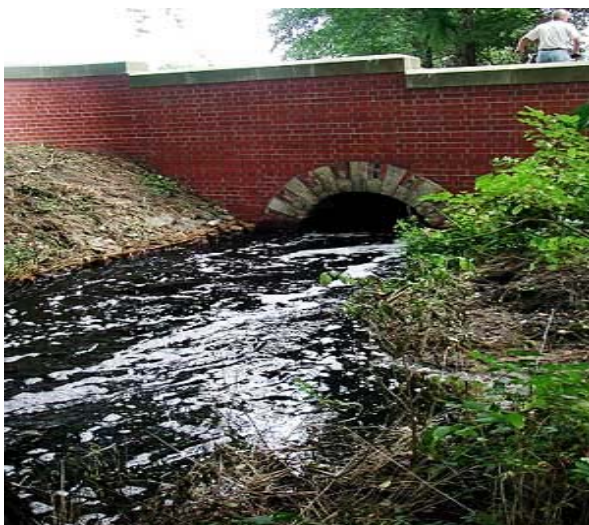
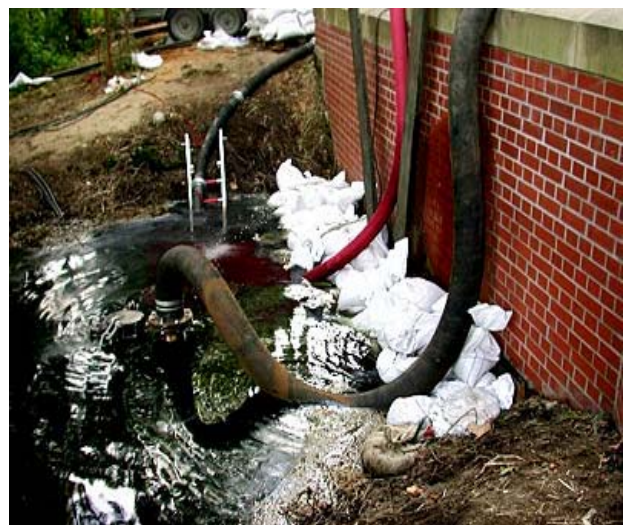
Links: Einströmende, mit Fäkalien, Jauche und Öl gemischte Wassermassen am Einlauf des Wassermühlengrabens.
Rechts: Abschottung des Einlaufbereiches und Abpumpen des verunreinigten Wassers. Fotos Ludwig Trauzettel

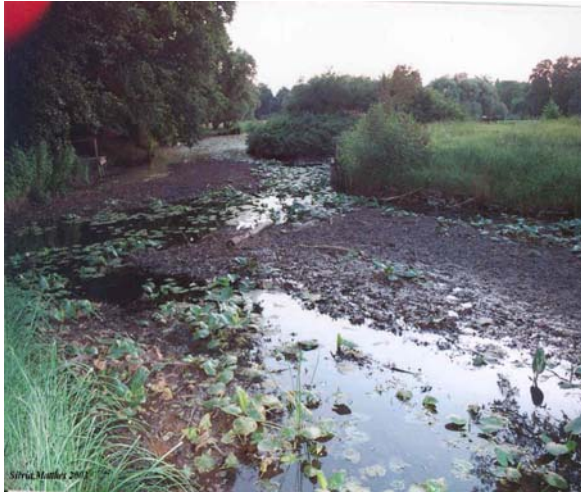
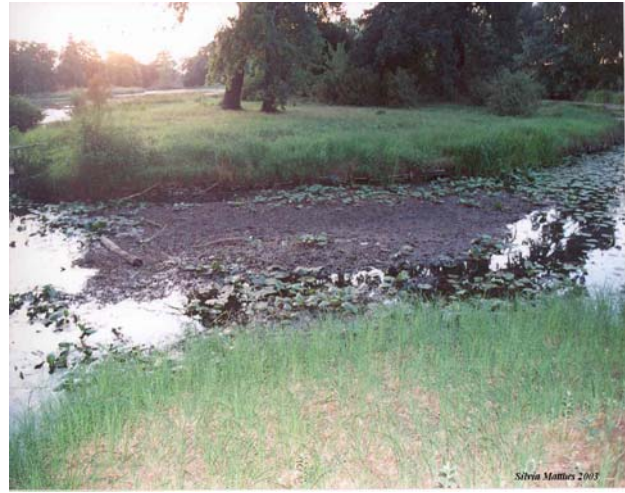
Begünstigt durch diese mit einer enormen Strömung einfließenden Wassermassen wurden im Grabensystem und in den Böschungsbereichen, insbesondere aber im Auslaufbereich des Wassermühlengrabens im Großen Walloch neben den Schadstoffen große Mengen an Sedimenten und organischer Substanz abgelagert.

Linksseitig und rechtsseitig verlandeter Auslaufbereich des Wassermühlengrabens. Fotos Horst Woche

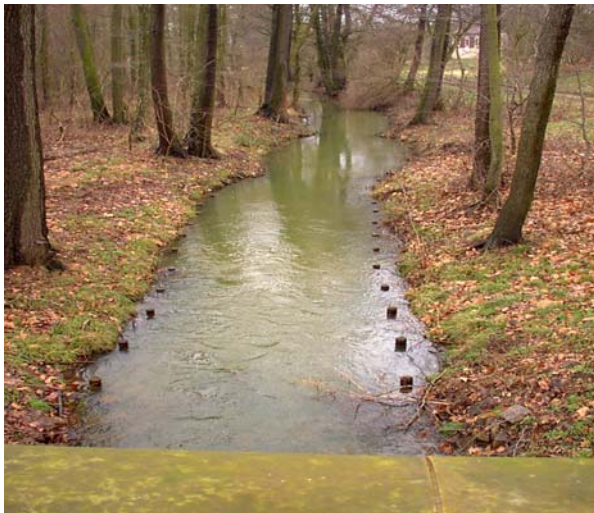
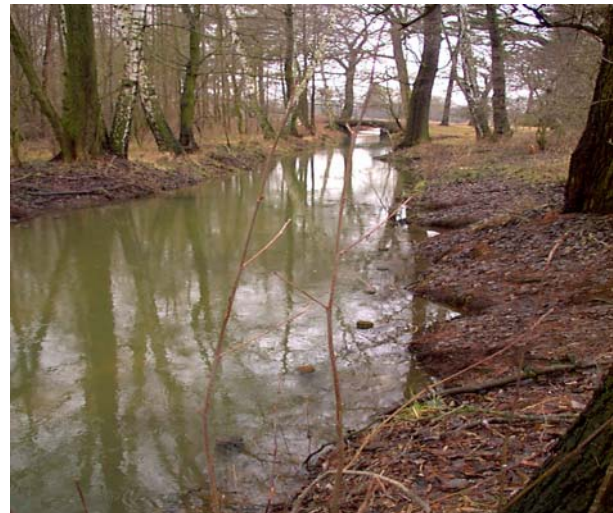
Eine weitere Folge war die fast vollständige Zerstörung der nach historischem Vorbild erst 1995 aus Nadelholzfaschinen wiederhergestellten Uferbefestigung und Uferlinienführung.

Neben den Auskolkungen der Uferländer wurden auch große Teile des Bodenprofils der Uferböschungen zerstört.

Links: Ausgespülte Uferlinienführung im Bereich des Faschinenverbaues. Rechts: Auskolkung der Uferländer und Uferböschungen. Fotos Horst Woche

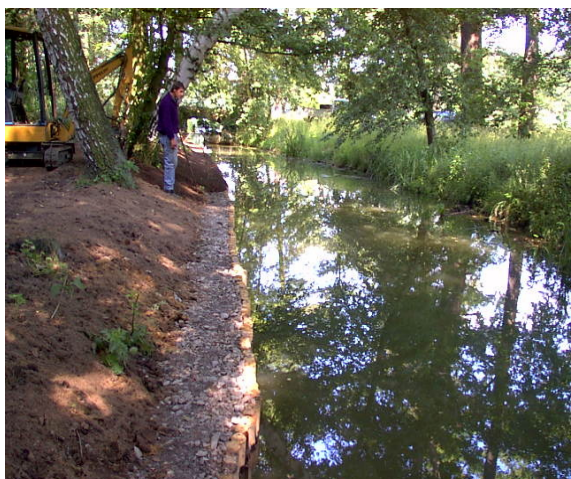
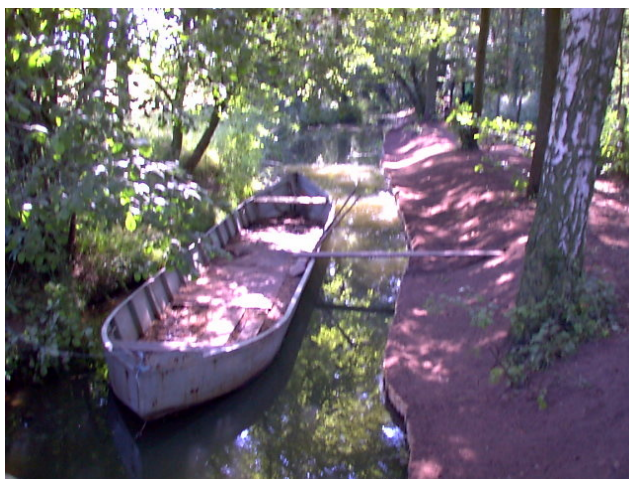
Links: Einbau einer durchgehenden Pfahlreihe mit Hinterfüllung von Wasserbauscotter. Rechts: Bodenprofilierung der Uferböschungen nach historischem Vorbild. Fotos Horst Woche

In Vorbereitung der Uferinstandsetzungsarbeiten erfolgte zunächst eine Entschlammung des gesamten Wassermühlengrabens, finanziert über Mittel aus dem Kulturellen Hilfsprogramm des Bundes- und der Förderliste des Landes Sachsen- Anhalt. Darauf folgend wurde zur Sicherung einer maximal langen Lebensdauer des wiederherzustellenden Uferverbaues bautechnisch beidseitig des Wassermühlengrabens eine aus Eichenholz bestehende durchgehenden Pfahlreihe eingebaut. Diese wurde mit drei- bis vier Faschinen sowie Wasserbauscotter fachgerecht hinterfüllt und mit bindigem Bodenmaterial überdeckt und profiliert. Unter Berücksichtigung gartendenkmalpflegerischer Belange erfolgte gleichzeitig die Wiederherstellung des historischen Bodenprofils der Uferböschungen.

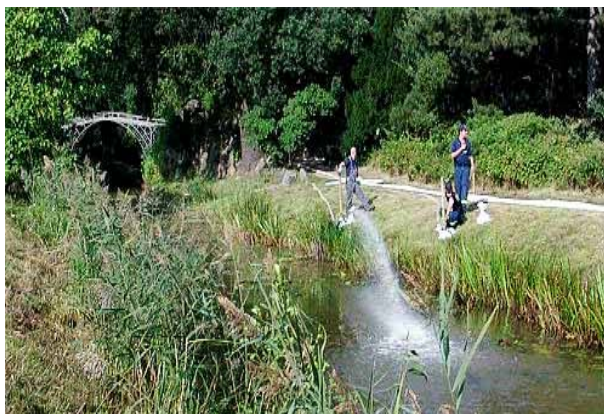
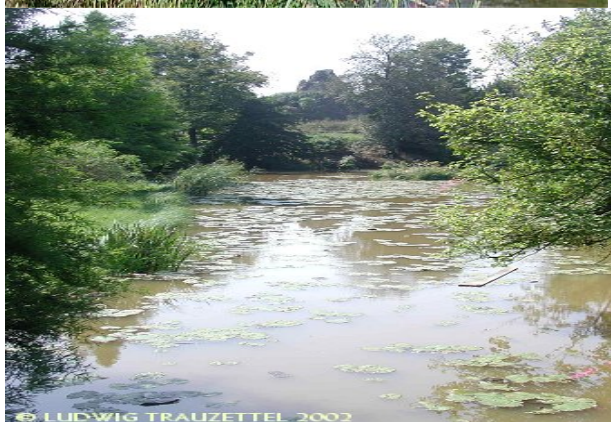
Der in Folge der Flut vom August 2002 über mehrere Wochen lang anhaltende hohe Grundwasserstand war ausschlaggebend für eine starke Beschädigung des Uferverbaues und der damit verbundenen Unterspülungen und Auskolkungen in mehreren Teilbereichen der Uferböschungen. Durch die im Zeitraum Juli – Oktober 2003 auf Grund der Trockenperiode fast vollständig erfolgte Austrocknung des Faschinenverbaues wurde der volle Schadensumfang erst deutlich erkennbar. Eine weitere Folgeerscheinung der Fluteinwirkung war eine auf Grund des massiven Eintrages von organi-

schen Substanzen enorm angestiegene Verschilfung und Verkrautung mit See- und Teichrosen.

Links: Beidseitig stark verschilfte Uferbereiche an der Gusseisernen Brücke. Rechts: Beginnende Ausbreitung des Teerosenbestandes. Fotos Silvia Matthes und Ludwig Trauzettel

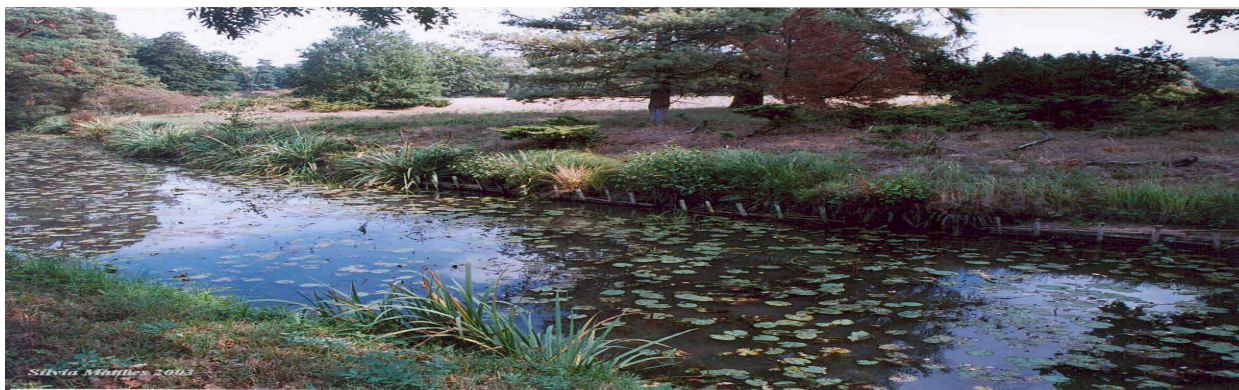
Ausgespülter Nadelholzfachsinenverbau mit teilweisen Auskolkungen der Uferböschungen. Foto Silvia Matthes

Unter Berücksichtigung gartendenkmalpflegerischer Belange und den örtlichen Gegebenheiten erfolgte eine weitestgehende Wiederherstellung der historischen Uferlinienführung und der Uferböschungen. Der gesamte Bereich des Georgenkanals wurde auf einer Gesamtlänge von 1023 laufenden Metern durch den Einbau von Fachsinenpfählen im Abstand von 0,60 Metern, dem Einbau von Dreifach-Nadelholzfachsinen einschließlich Schotterüberdeckung aus Wasserbausteinen Grkl. 0 und dem Andecken von bindigem Oberboden mit einer Ansaat von Landschaftsrasen saniert.

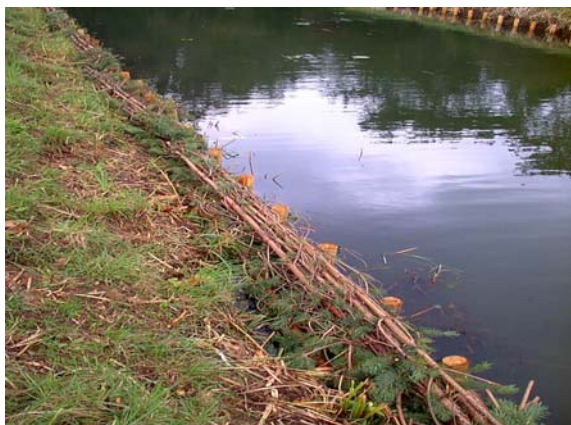
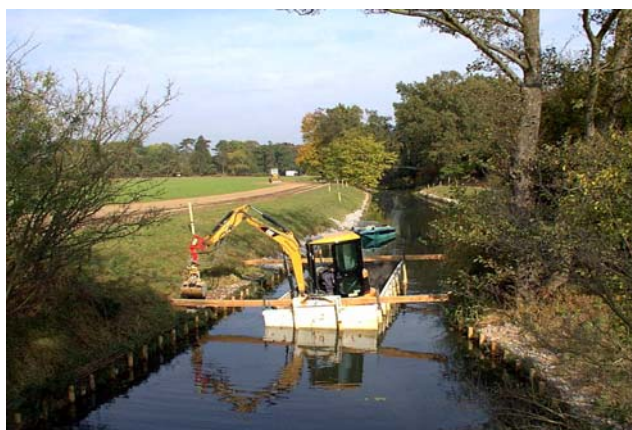
Links: Einbau von Faschinenpfählen und Dreifach-Nadelholzfaschinen. Rechts: Einbau von Wasserbauschotter. Fotos Silvia Matthes

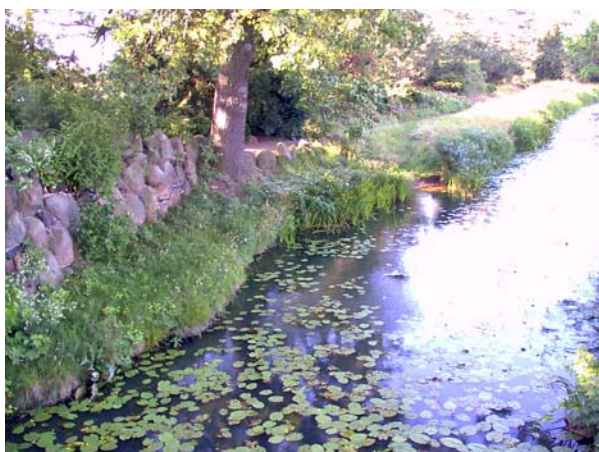
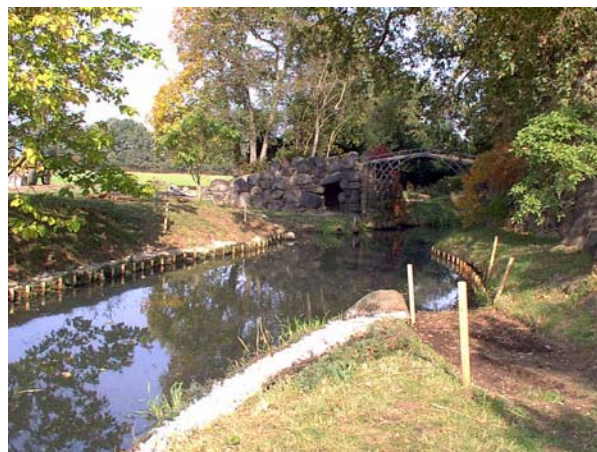
Zustand der Furth vor der Sanierung und nach der Wiederherstellung. Fotos Silvia Matthes

Am Georgenkanal kann der aufmerksame Besucher als Gartenbild einen Teil des von Fürst Franz insbesondere in den „Wörlitzer Anlagen“ dargestellten pädagogischen Brückenbauprogrammes bewusst erleben. Hier korrespondiert mit der Furt, der primitivsten Möglichkeit, ein Gewässer zu durchqueren, unmittelbar mit der modernsten Brückenbauweise der Entstehungszeit, der Gusseisernen Brücke. Um die Ansicht und Funktionalität der durch die Flut geschädigten Furt wiederherzustellen, war eine Profilierung der Durchfahrt und des Ein- und Ausfahrtbereiches mit Wasserbauschotter einschließlich einer Rasenansaat erforderlich. Die Wiederherstellung der Durchfahrtsbegrenzungen der Furt erfolgte durch das Bergen und Wiedereinsetzen der im Schlamm versunkenen Findlingsteine.

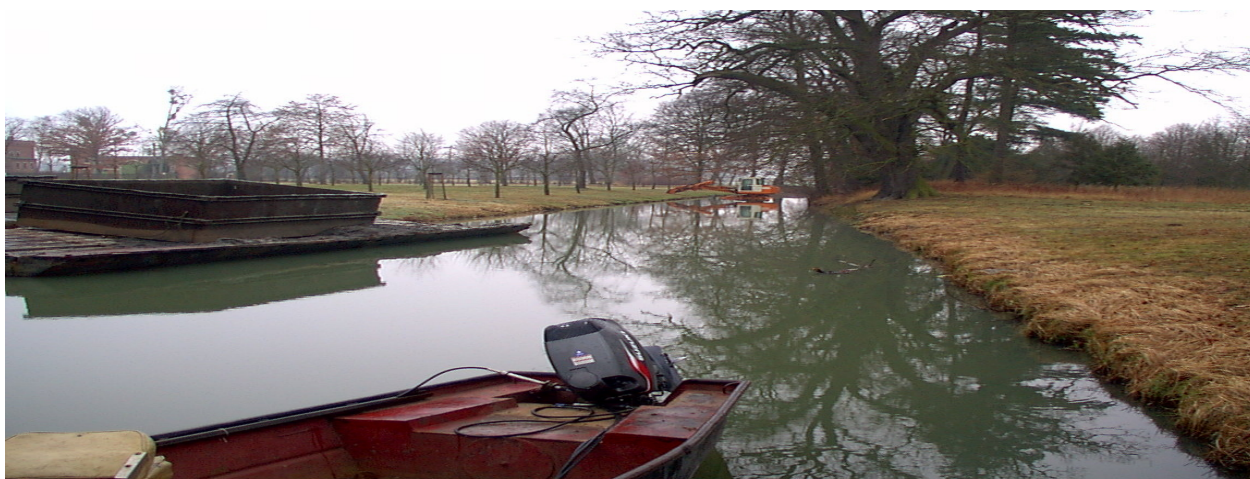
hohen Grundwasserstand und damit verbundener starker Strömungseinwirkungen einerseits zu Verschlammungen, andererseits zur Schädigung des Uferverbaues durch Unterspülungen und Auskolkungen. Eine Standsicherheit der Uferböschungen war an fast allen Uferabschnitten dieses Bereiches nicht mehr gewährleistet. In Vorbereitung der Uferinstandsetzungsarbeiten erfolgte zunächst eine Entschlammung des gesamten Kettenbrückenkanals, finanziert über Mittel aus dem Kulturellen Hilfsprogramm des Bundes- und der Förderliste des Landes Sachsen-Anhalt.

Entschlammungsarbeiten im Kanalabschnitt 3 (Kettenbrücke bis Wasserauslauf). Foto Horst Woche

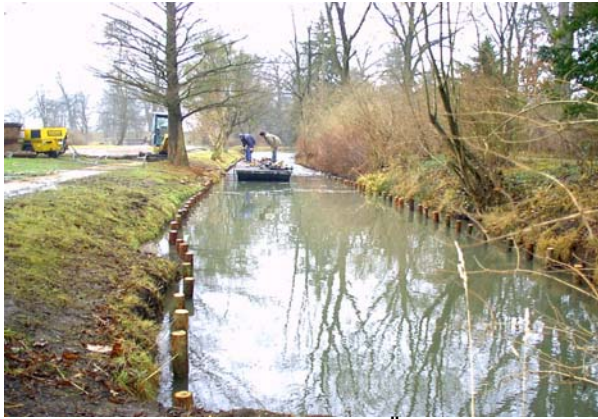
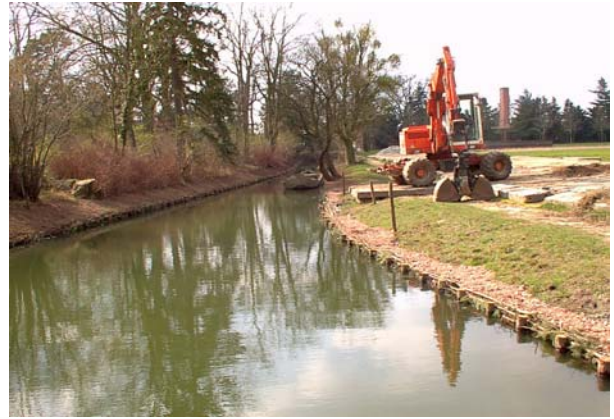
Links: Einbau von Faschinenpfählen. Überdeckung der Nadelholzfaschinen mit Wasserbausteinen. Fotos Horst Woche

Auf einer Gesamtlänge von insgesamt 745 laufende Meter wurden die Uferbereiche wieder instand gesetzt. Hierbei wurde auf der Grundlage von überlieferten historischen Planunterlagen die Uferlinienführung wiederhergestellt. Der Uferverbau erfolgte bautechnisch mittels Einbau von Nadelholzfaschinen, Schotterüberdeckung mit Wasserbausteinen und Andeckung von bindigem Oberbodenmaterial. Hierbei traten auf Grund der enorm tiefen Auskolkungen der Uferländer Probleme beim Einbau der Nadelholzfaschinen auf. Der ursprünglich geplante Einbau von Zweifach- Nadelholzfaschinen musste in großen Teilbereichen auf den Einbau von bis zu Vierfach- Nadelholzfaschinen erhöht werden, um eine dauerhafte Sicherung der Uferböschungen zu ermöglichen. Während den Bauarbeiten stellte sich weiterhin heraus, dass Teilbereiche der Uferböschungen bis zu zwei Metern Breite vollständig unterhöhlt bzw. unterspült waren, wodurch sich größere Mengenmehrungen für den Einbau von Wasserbauschotter und bindigem Bodenmaterial ergaben.

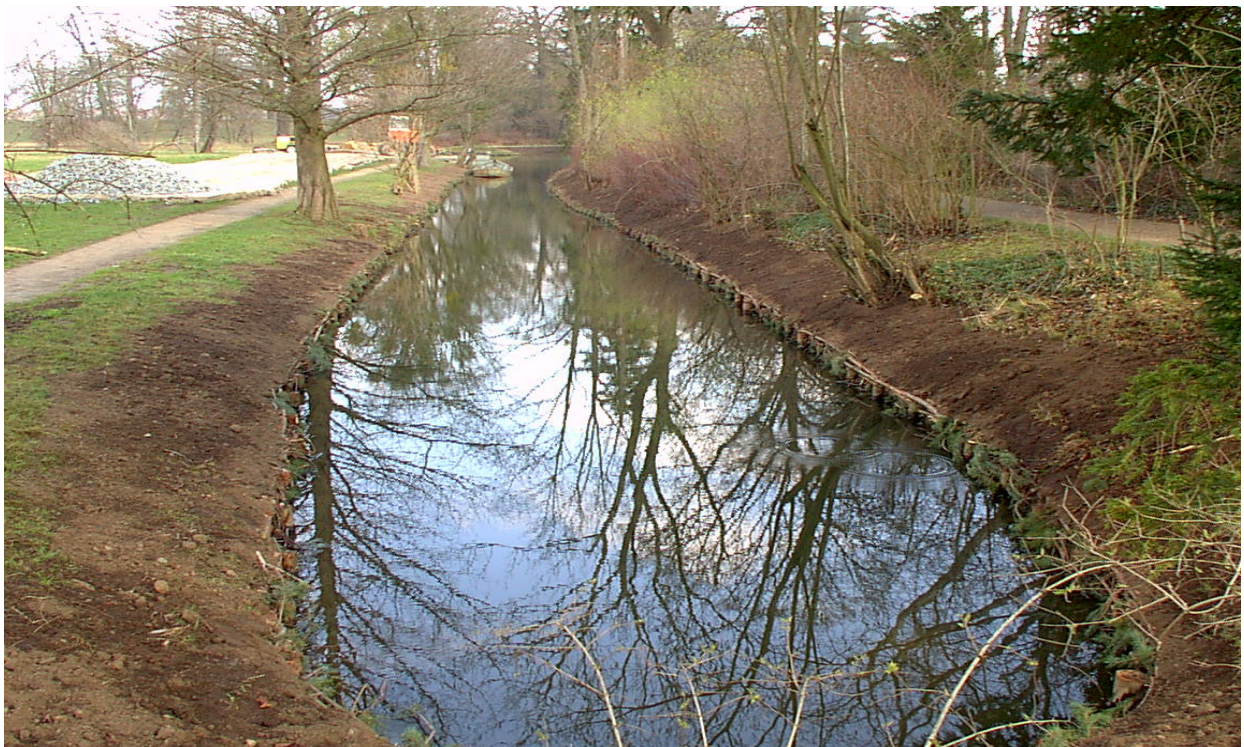
Abgeschlossene Uferinstandsetzung einschließlich Böschungsprofilierung des Kanalabschnittes 2 von der Kettenbrücke bis Platanenallee. Foto Horst Woche

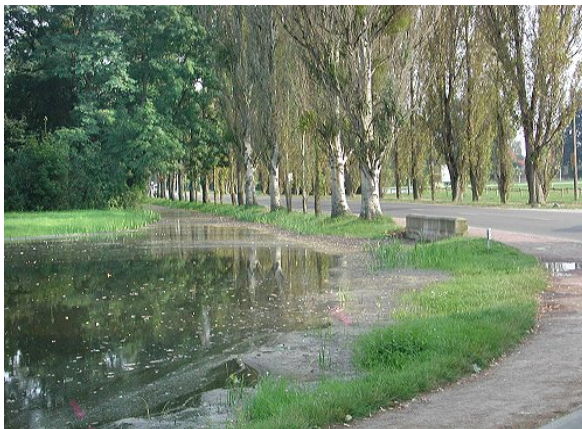
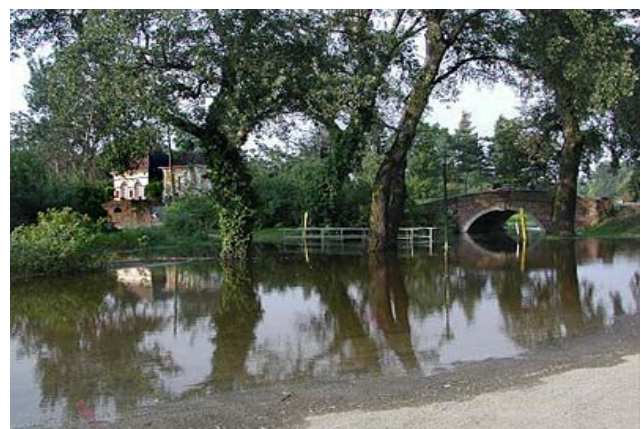
Begünstigt durch die jeweils unmittelbar am Eisenhartkanal angrenzenden beiden historischen Wasserabläufen konnte sich während der Flut im August 2002 eine enorm starke Wasserströmung aufbauen.

Links: Historischer Wasserablauf am Forthgraben des Eisenhartkanals. Rechts: Historischer Wasserauslauf an der Friederikenbrücke. Fotos Horst Woche und Ludwig Trauzettel

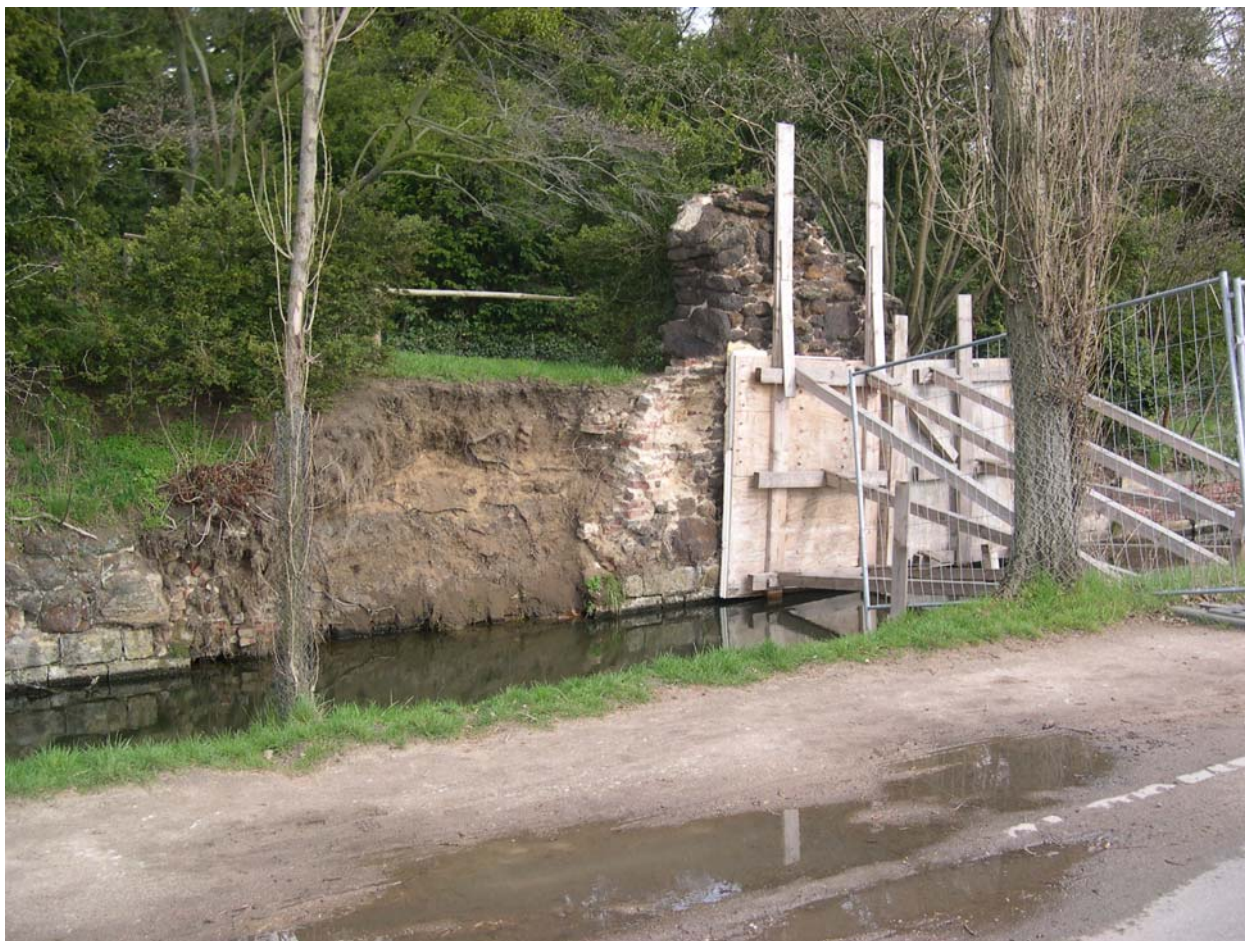
Infolge dieses Wasserdruckes entstanden unter anderem auch größere Schäden an den Bauwerken des Eisenhart.

Durch Wasserdruck und Unterspülung der Fundamente stürzte die aus Raseneisenstein bestehende Mauer ein. Foto Annette Scholtka

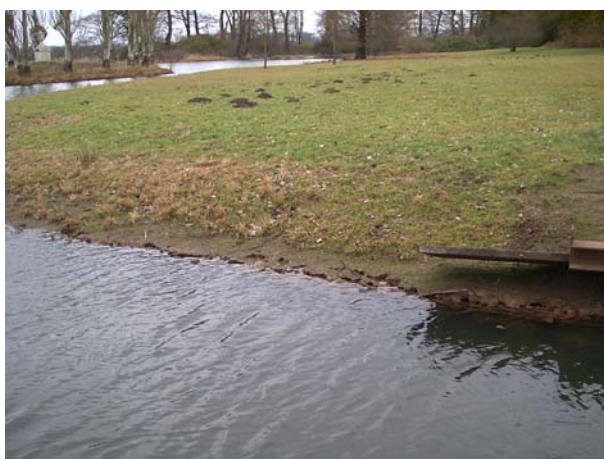
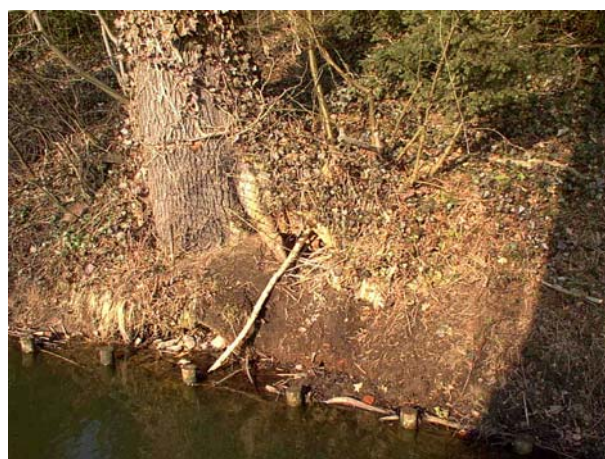
Der hohe Wasserspiegel und die Wasserströmung hatten auch den 1987 wieder hergestellten naturnahen Uferverbau weitestgehend vernichtet. Der Nadelholz- Faschinenverbau einschließlich der anstehenden Böschung wurde stark in Mitleidenschaft gezogen. Es erfolgten fast vollständige Unterspülungen der Böschungskanten bis hin zu Auskolkungen der Uferböschungen.

Links: Unterspülte Böschungskante am Wasserauslauf Forthgraben. Rechts: Ausgekolkte Böschung und abgesackte Faschinen- und Schotterpackung. Fotos Horst Woche

Für die Uferinstandsetzungsarbeiten musste der geschädigte Uferverbau zunächst komplett zurückgebaut werden. Mit dem Einbau von Faschinenpfählen, Dreifach- Nadelholzfaschinen mit Überdeckung von Wasserbauschotter und dem Einbau von bindigem Bodenmaterial erfolgte eine fachgerechte Wiederherstellung der Uferbefestigung. Unter Berücksichtigung garten-
denkmalpflegerischer Belange wurde zeitgleich die historische Uferlinienführung wieder aufgenommen und es erfolgten umfangreiche Feinarbeiten bei der Profilierung des historischen Böschungsprofils.

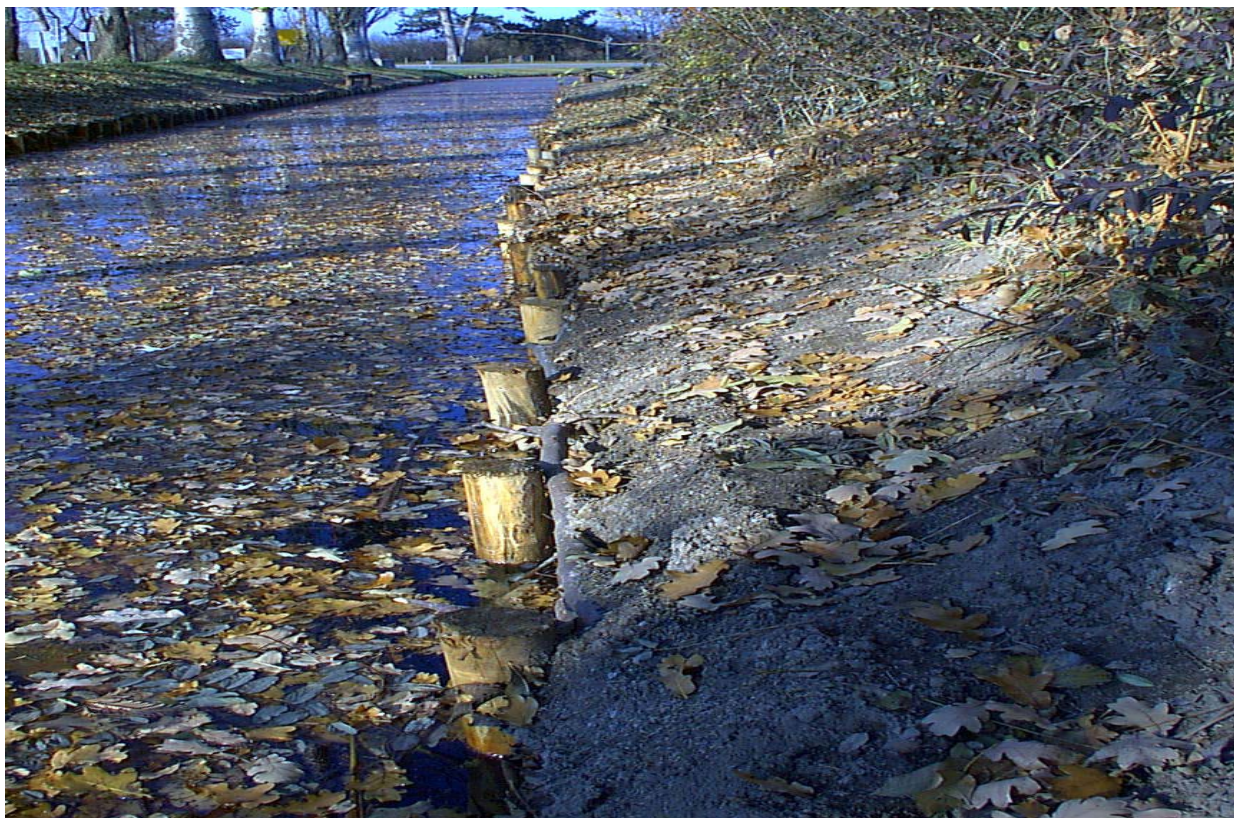
Böschungprofil am Ufer Neumarks Garten. Foto Horst Woche

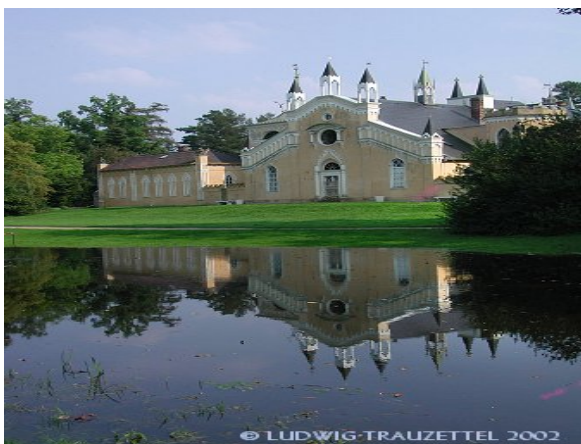
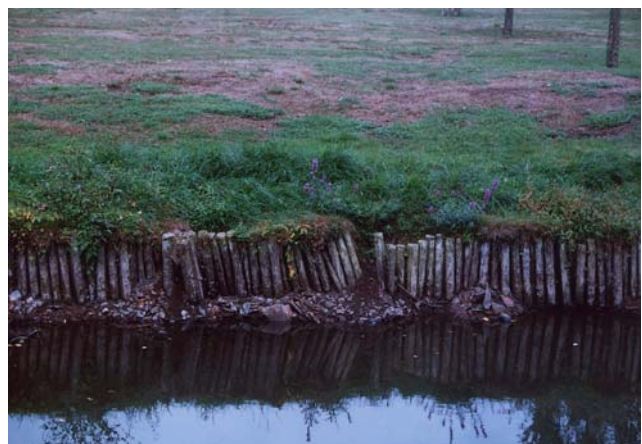
Der gesamte Uferbereich des Wolfskanals unterliegt während der jeweiligen Saison auf Grund des ständigen Wellenschlages durch den Gondelbetrieb einer sehr starken Belastung. Dementsprechend wurde bei der letztmaligen Uferinstandsetzung 1992 ein Uferverbau mit einer durchgehenden Faschinen- Pfahlreihe favorisiert. Während der Flut im Sommer 2002 stand der Wasserspiegel vom Wolfskanal weit über die Uferböschung bis in größere Teilbereiche der angrenzenden Rasen- und Vegetationsflächen. Auf Grund der hier nicht so stark ausgeprägten Strömungsverhältnisse hielt sich der Gesamtschaden an den Uferbefestigungen noch in Grenzen. Mit der im Zeitraum Juli – Oktober 2003 erfolgten vollständigen Austrocknung des Faschinenverbaues hatte sich die Schadensbilanz zusätzlich erweitert.

Links: Auf die Vegetationsflächen übergetretener Wasserspiegel des Wolfskanals. Rechts: Ausgekolkter Böschungsfuß und Pfahlreihe. Fotos Ludwig Trauzettel

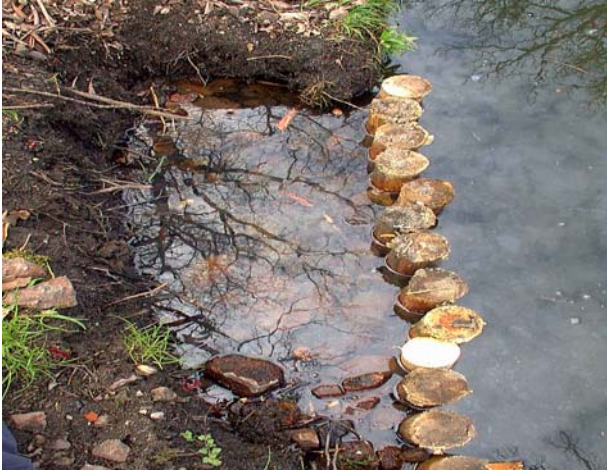
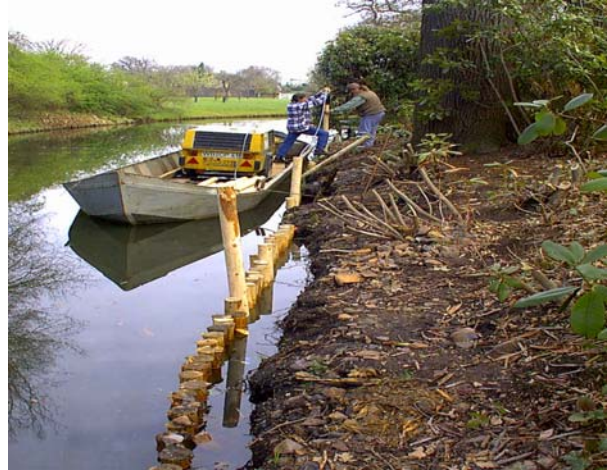
Links: Punktueller Sanierung der Pfahlreihe und des Auskolkungsbereiches. Rechts: Rückbau und Wiederherstellung eines größeren geschädigten Uferbereiches. Fotos Horst Woche

Bei der Schadensaufnahme der Uferbereiche stellte sich heraus, dass eine Gesamtsanierung des Uferverbaues nicht erforderlich war. Die wiederherzustellenden Bereiche wurden punktuell erfasst und in Auftrag gegeben. In verschiedenen Teilbereichen war eine Nachschotterung und Bodenandeckung ausreichend, andere Bereiche erforderten einen kompletten Rückbau und die Wiederherstellung der durchgehenden Pfahlreihen.

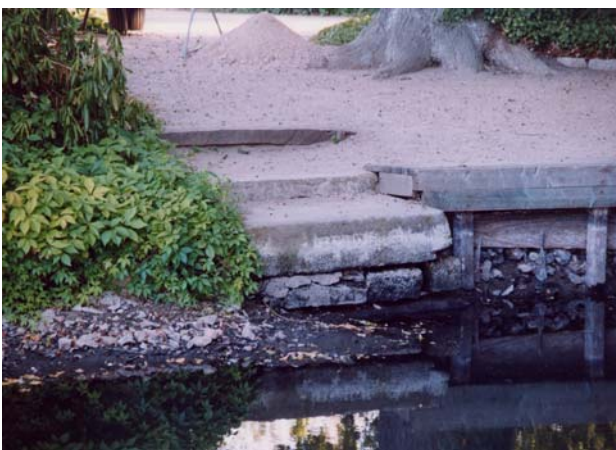
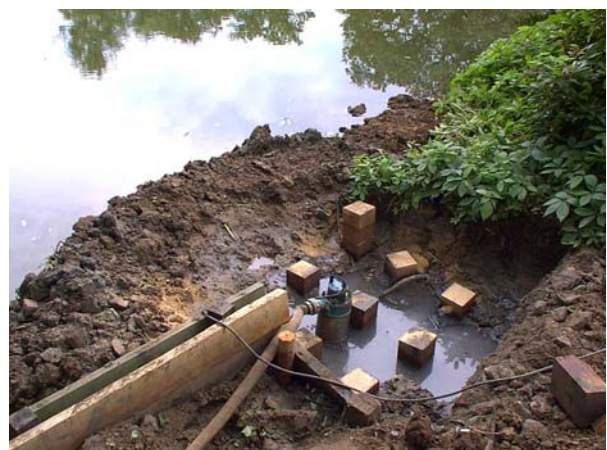
Neben der Sanierung von Teilbereichen des Uferverbaues wurde eine komplette Unterspülung der Sandstufenanlage an der Gondelanlegestelle in Nähe der Hornzackenbrücke festgestellt. Aus Gründen der Verkehrssicherungspflicht war ein Rückbau der Stufenanlage unabdingbar. Mit einer neuen Fundamentgründung aus Eichenkanthölzern und dem Einbau der Sandstufenblöcke wurde die Verkehrssicherungspflicht wiederhergestellt.

Links: Ausgekolktes und unterspültes Fundament der Stufenanlage vor der Anlegestelle. Rechts: Fundamentgründung aus Eichenkantholz. Fotos Horst Woche

Gleichzeitig erfolgte eine Nachschotterung und Nachverdichtung im Bereich der angrenzenden Kahanlegestelle.

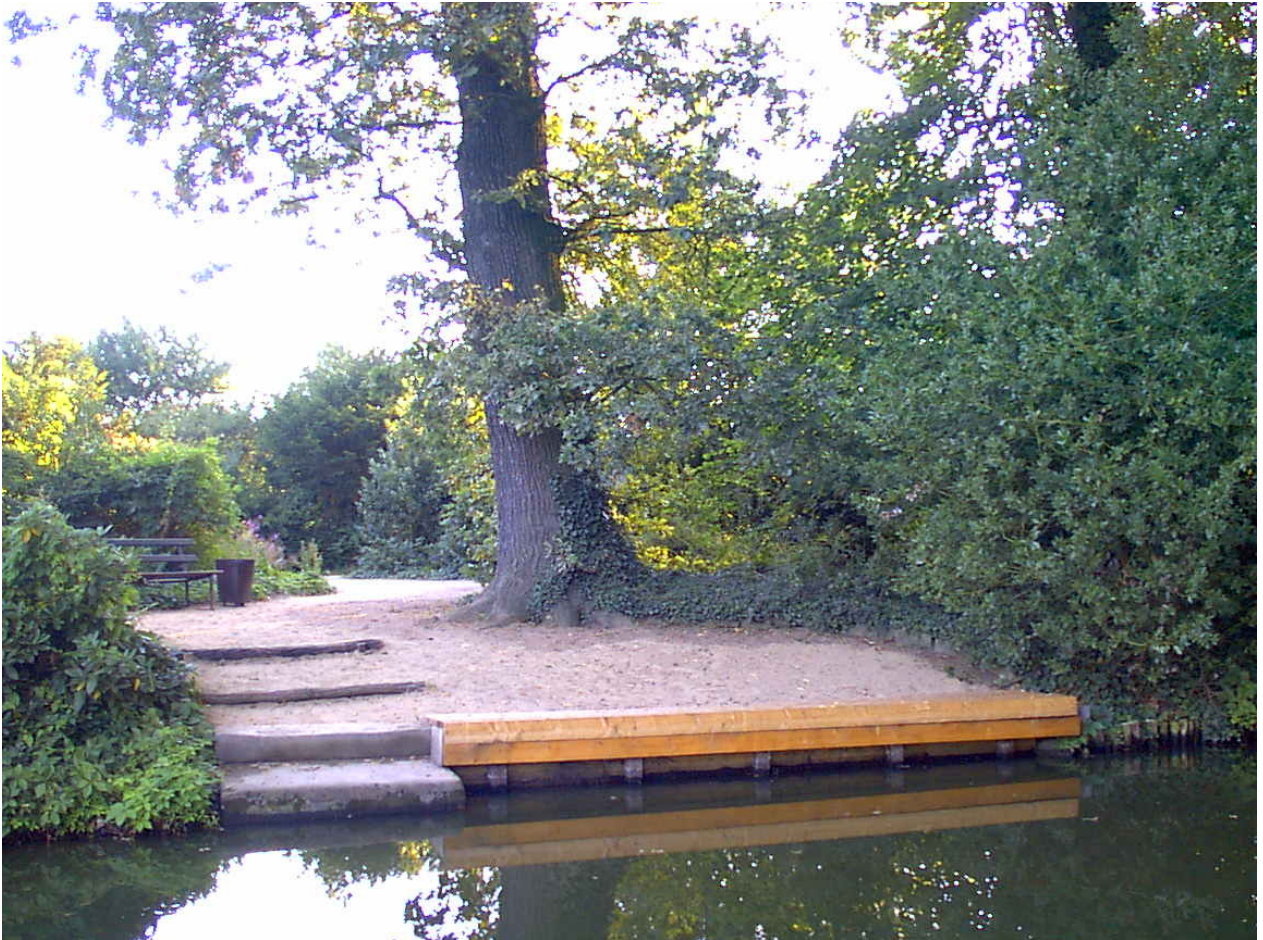
Sanierte Sandsteinstufenanlage und Kahanlegestelle. Foto Horst Woche
