Schlussbericht Az: 20901/09

Kulturlandschaft Dessau-Wörlitzer Gartenreich Beseitigung von Hochwasserschäden im Weltkulturerbe

Teil des Soforthilfeprogramms zur Beseitigung von Hochwasserschäden an national wertvollen Kulturgütern, Sachsen-Anhalt
Bearbeitungszeitraum vom 01.09.2002 bis 31.03.2007

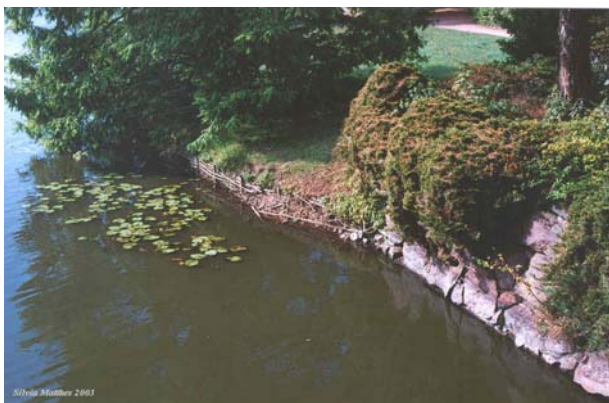
Eine Gesamtwiederherstellung der Uferbefestigungen war nicht erforderlich. Die größten Schäden traten durch ein Absacken des Faschinenverbaues und damit erfolgter Unterspülungen und Auskolkungen an der Uferböschung am Einlaufbereich des Kanals an der Neuen Brücke sowie an der Goldenen Urne auf. Hier war ein vollständiger Rückbau und Wiederherstellung des Uferverbaues mit einer durchgehenden Pfahlreihe zwingend erforderlich.

Links: Uferschaden am Einlauf Neue Brücke. Rechts: Wieder hergestellter Uferbereich. Fotos Silvia Matthes

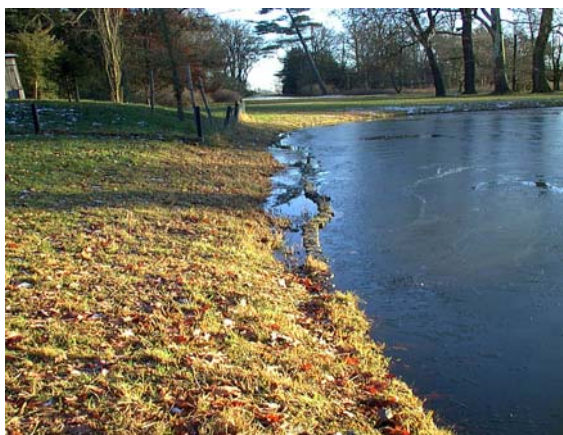
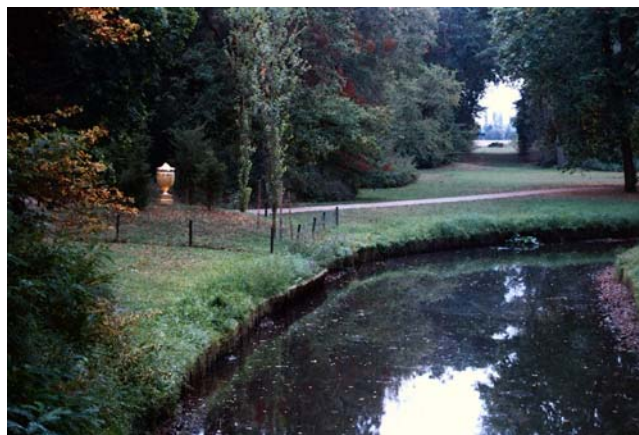
Links: Auskolkung des Ufers an der Goldenen Urne. Rechts: Ausgetrockneter Kanal an der Golden Urne mit abgerutschter Pfahlreihe. Fotos Silvia Matthes

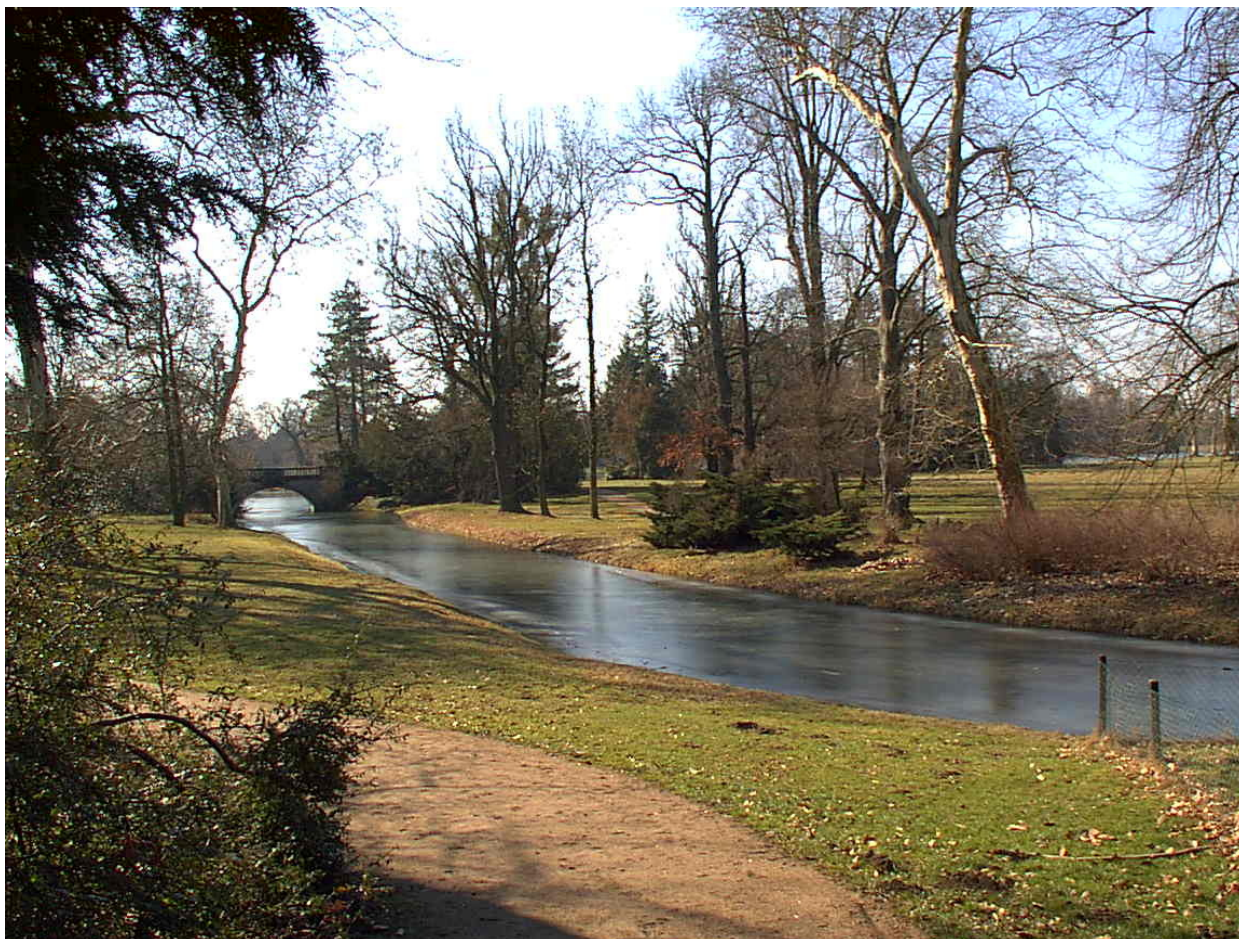
Weitere Instandsetzungsarbeiten am Agneskanal bezogen sich lediglich auf eine punktuelle Instandsetzung durch das Auswechseln einzelner Faschinenpfähle bzw. Nachschotterungen und Bodenandeckungen.

Agneskanal nach Abschluss der Instandsetzungsarbeiten mit Blick von der Goldenen Urne zur Neuen Brücke. Foto Silvia Matthes

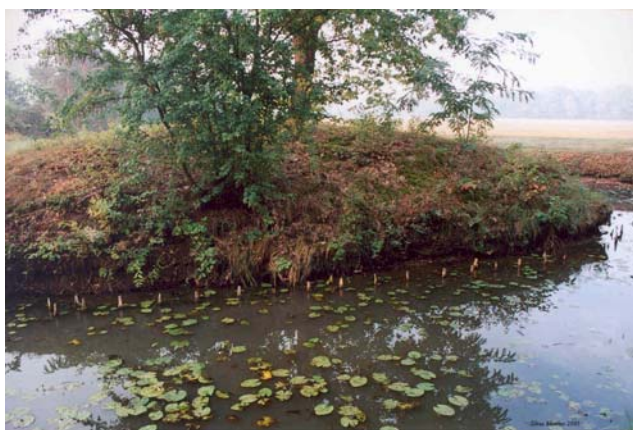
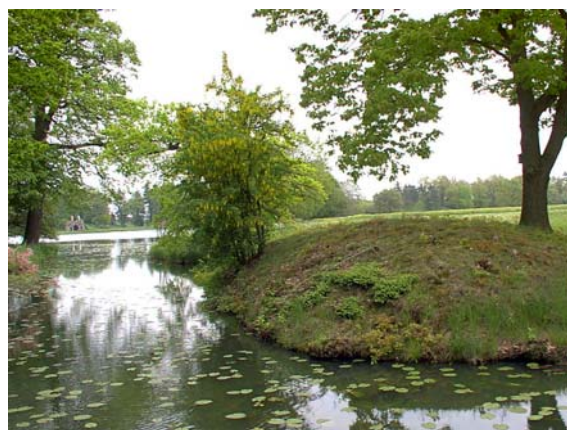
Die sich damit auch im Großen Walloch aufbauende Strömung, verbunden mit einem Wasserstandspiegel von ca. 0,70 Metern über Normalnull wurde mit Fließrichtung direkt entlang der beiden Ziegeninseln in den Einmündungsbereichen des Georgenkanals und des Sonnenkanals weitergeleitet. Dieser Umstand hatte eine massive Schädigung des gesamten Uferverbaues einschließlich von Teilbereichen der Uferböschungen zur Folge. Bei der Schadensaufnahme wurde festgestellt, dass der gesamte Faschinenverbau der Inseln zerstört, der Böschungsfuss massiv unterspült und ausgekolkt und das Böschungsprofil teils bis zu einem Meter Höhe weggespült worden war.

Links: Zerstörter Faschinenverbau der Insel 1. Rechts: Unterspülte Uferböschung der Insel 1. Fotos Horst Woche

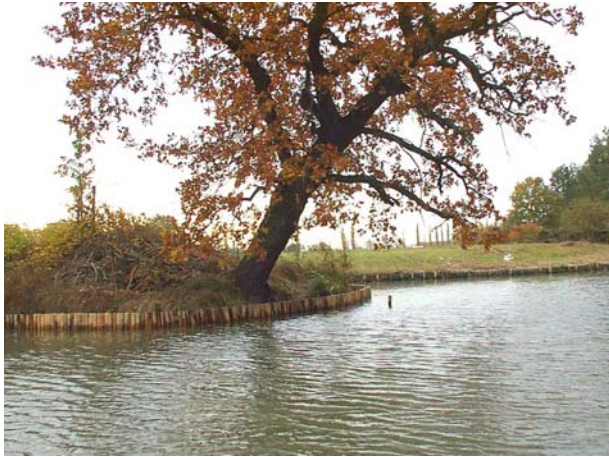
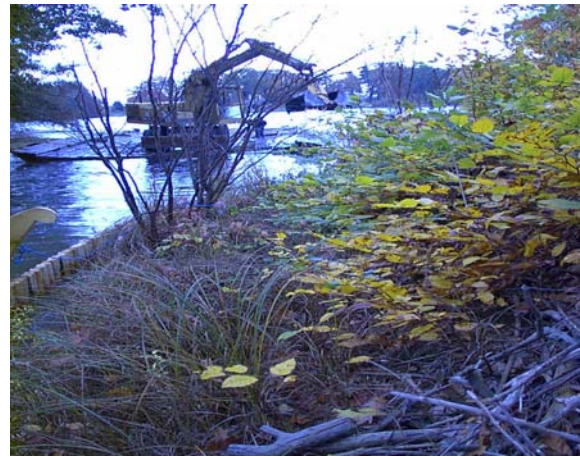
Die Schadensbilanz bei der Ziegeninsel 2 wurde durch den direkt an der Alteiche vorhandenen und verlassenen Biberbau begünstigt. Das durch den hohen Wasserspiegel, verbunden mit der starken Strömung in die Bibergänge eindringende Wasser verursachte eine Instabilität des gesamten Inselaufbaues. In großen Teilbereichen des Inselkörpers brach das Bodenprofil förmlich in sich zusammen. Eine Begehrbarkeit der Insel zur Ausführung von gärtnerischen Pflegearbeiten war aus verkehrssicherheitstechnischen Gründen somit nicht mehr gewährleistet.

Insel 1 und 2: Geschädigte Uferböschung mit Biberbau und abgeschwemmte Böschung. Fotos Horst Woche

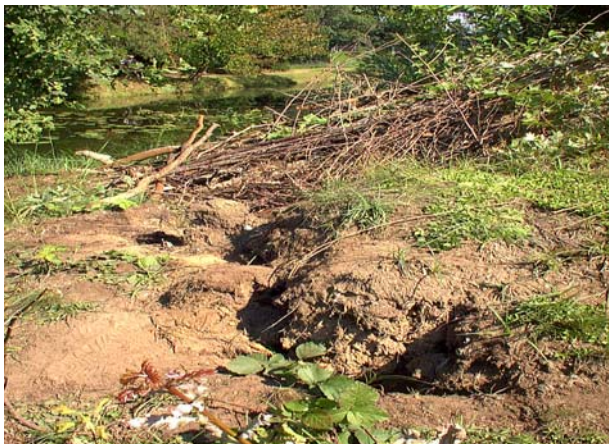
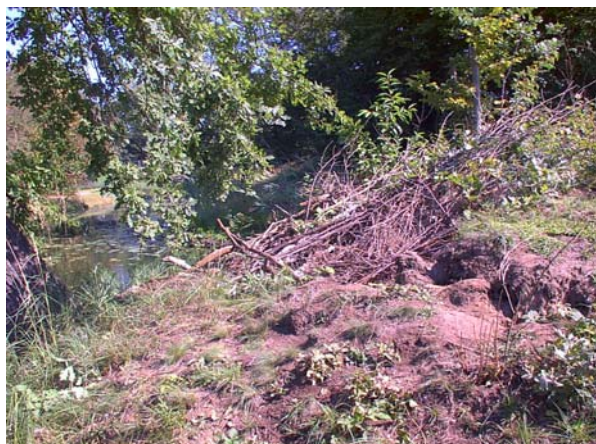
Insel 2: Eingebrochenes und unterspültes Bodenprofil des Inselkörpers. Fotos Horst Woche

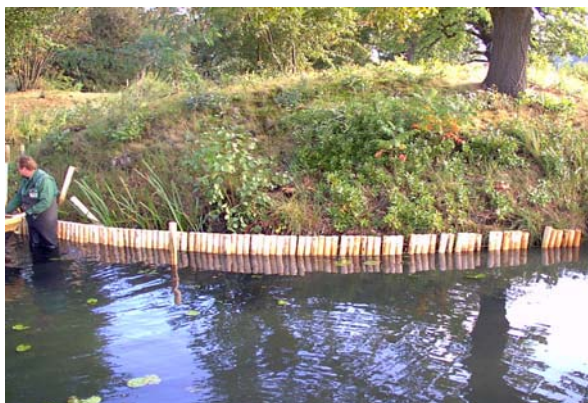
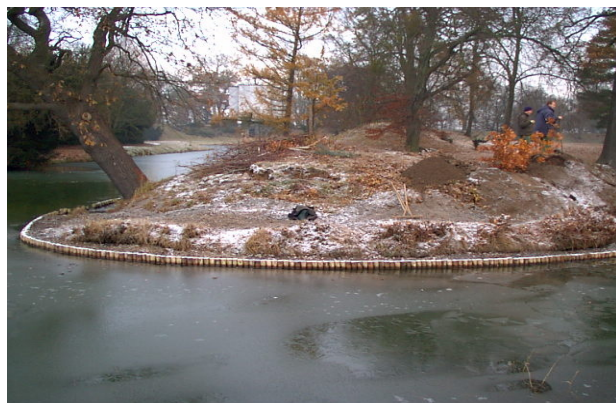
Zur Sicherung einer nachhaltigen Uferinstandsetzung wurde die historische Uferlinienführung durch einen Uferverbau mit einer durchgehenden Pfahlreihe, Faschinenhinterfüllung und Schotterabdeckung ausgeführt.

Insel 1 und 2: Restaurierung der historischen Uferlinie mit einer durchgehenden Pfahlreihe. Fotos Horst Woche

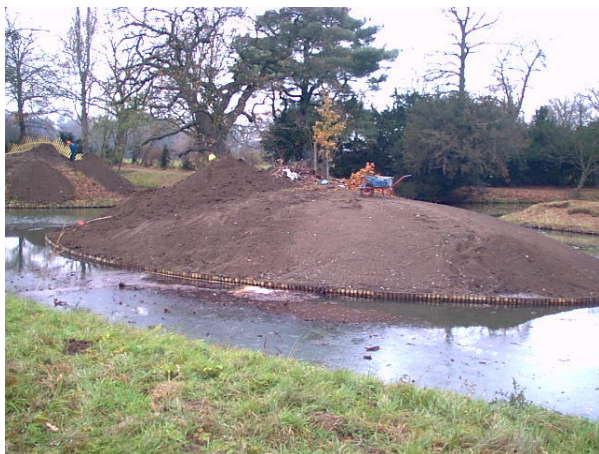
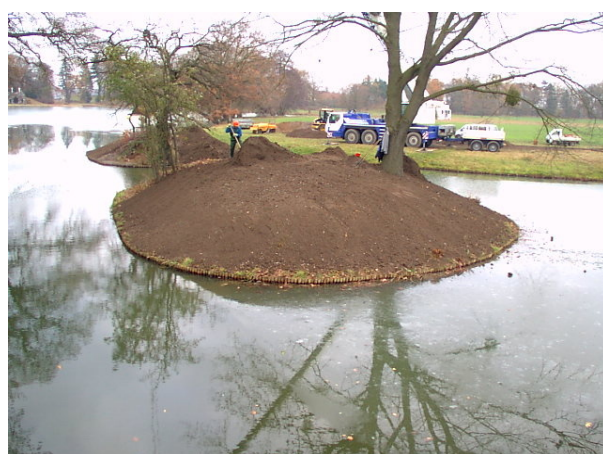
Zur Stabilisierung der Inseln wurden alle betroffenen ausgespülten und eingebrochenen Bereiche aufgenommen, mit bindigem Bodenmaterial fachgerecht verfüllt und verfestigt. Gleichzeitig wurde auf der Grundlage überlieferter Quellen das historische Bodenprofil der Inselkörper restauriert.

Links: Verfüllung eingebrochener Inselbereiche und Bodenabdeckung. Rechts: Feinprofilierung des Bodenprofils nach historischen Vorgaben. Fotos Horst Woche

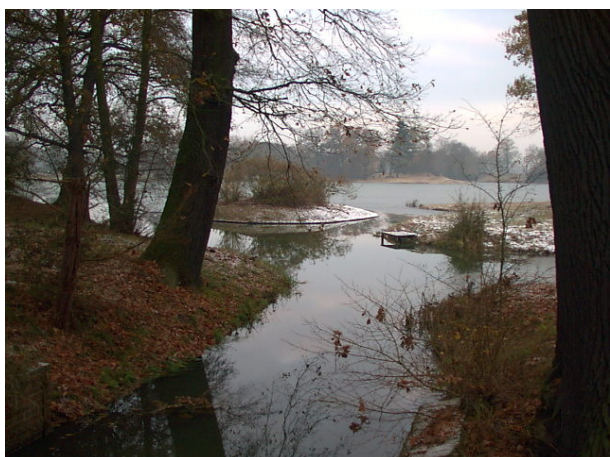
Die gleiche exponierte Lage dieser Insel, wie bereits unter Punkt 3.2.2.1 bei den Ziegeninseln ausführlich erläutert, war während der Flut 2002 Ausschlag gebend für eine starke Beschädigung des gesamten Uferverbaues und der damit verbundenen Unterspülungen und Auskolkungen der Uferböschungen.

Geschädigte Uferbereiche der Toteninsel. Fotos Horst Woche

Der Gesamtumfang der durch die Flut entstandenen Uferschädigung war erst durch den mit der Trockenperiode im Zeitraum Juli – Oktober 2003 erfolgten starken Absenkung des Grundwasserstandes erkennbar. Mit der zu diesem Zeitpunkt aktualisierten Schadensaufnahme wurde deutlich erkennbar, dass ein vollständiger Rückbau des geschädigten Uferverbaues erforderlich wurde.

Die Schäden in den Uferböschungen, in Teilbereichen bis zu zwei Metern Tiefe Auskolkungen, wurden mit Wasserbauschotter verbaut. Um eine nachhaltige Wirkung der wieder Instand gesetzten Uferböschungen zu erreichen, wurde zusätzlich stark bindiges Bodenmaterial eingebaut.

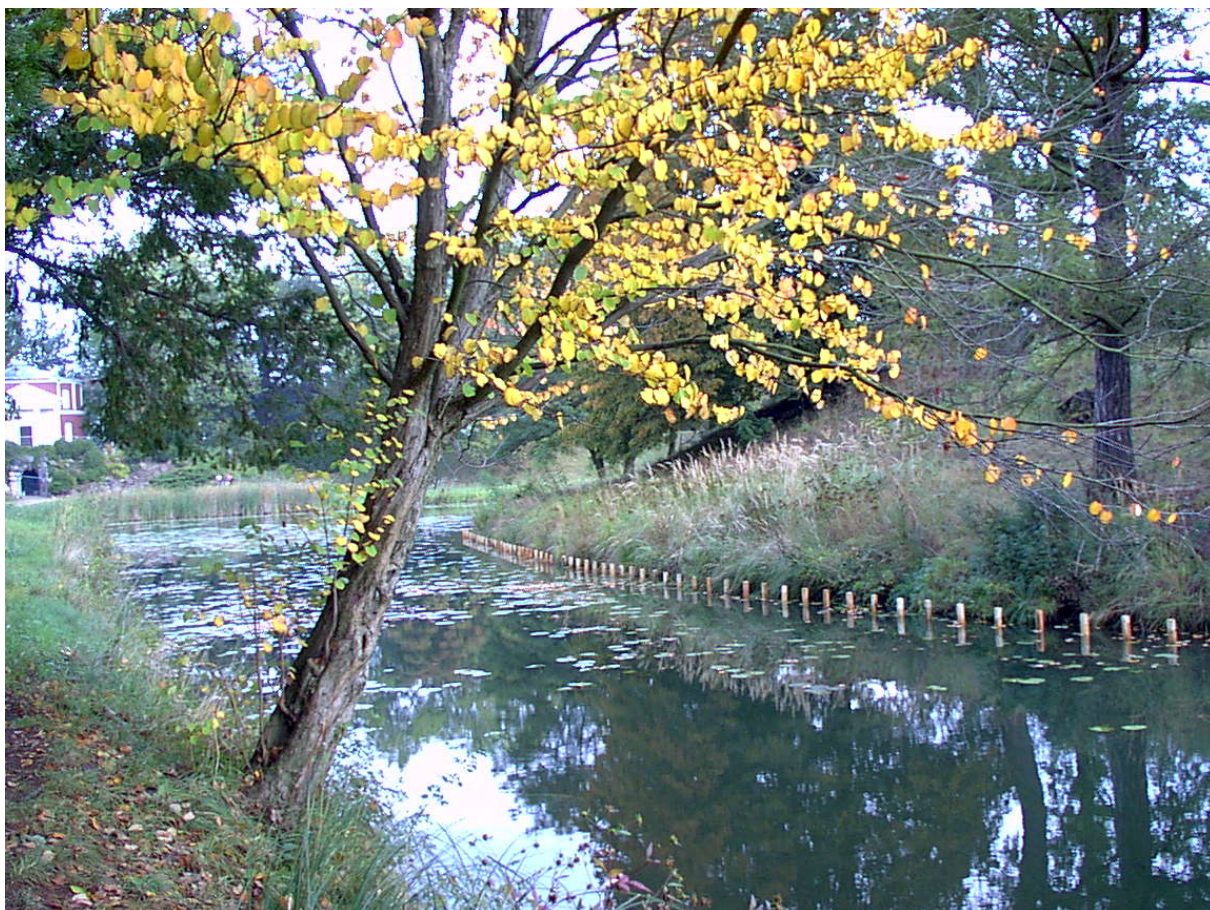
Beginn der Uferinstandsetzungsarbeiten durch das Setzen der Faschinenpfähle unter Beachtung der Wiederherstellung der historischen Uferlinienführung. Foto Horst Woche

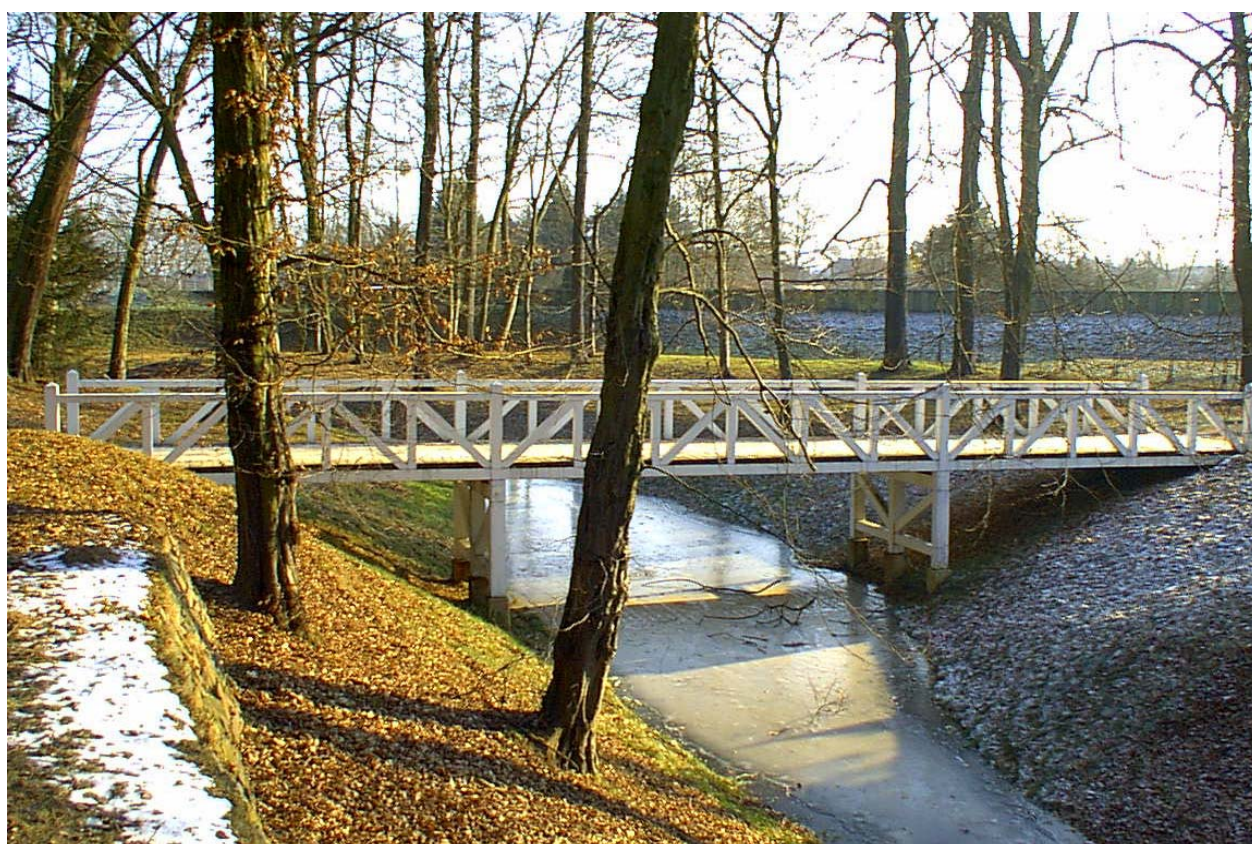
Sanierter Quellhermegraben mit rekonstruierter Weißer Brücke. Foto Horst Woche

Im Rahmen der Flutschadensbeseitigung über Mittel aus dem Kulturellen Hilfsprogramm des Bundes- und der Förderliste des Landes Sachsen - Anhalt wurde zunächst die Weiße Brücke über den Quellhermegraben und der Rohrdurchlaß am Weinberg wieder hergestellt.

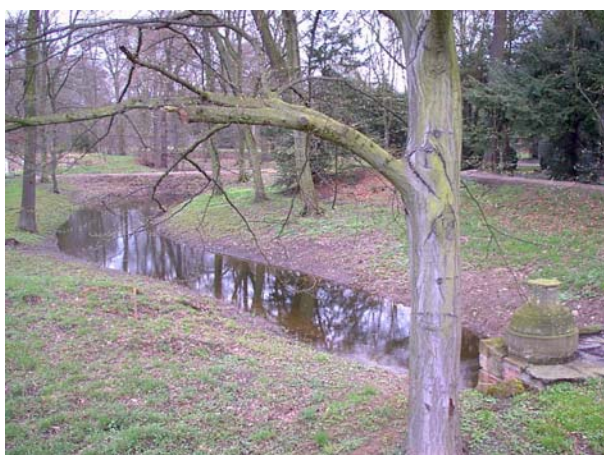
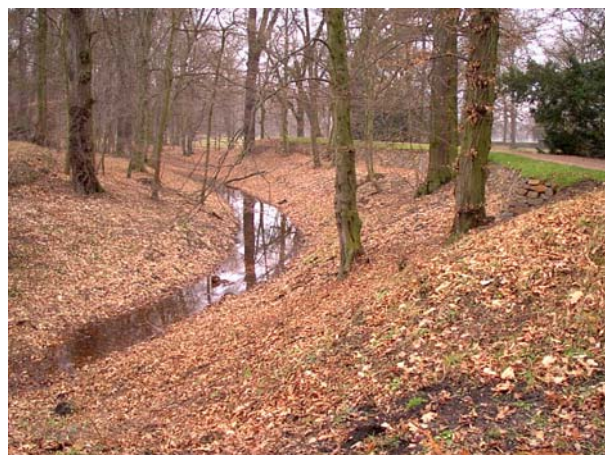
Zwangsläufig erfolgte dadurch eine starke Verschlammung der ca. ein Meter breiten Grabensohle und durch die Ablagerungen eine weitestgehende Veränderung des historischen Bodenprofils der Grabenböschungen.

Verlandeter Quellhermegraben vom Faun bis Dammbücke und von der Dammbücke bis Weinberg. Fotos Horst Woche

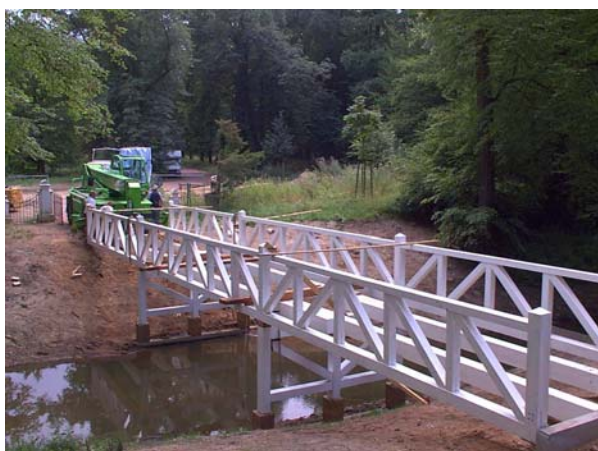
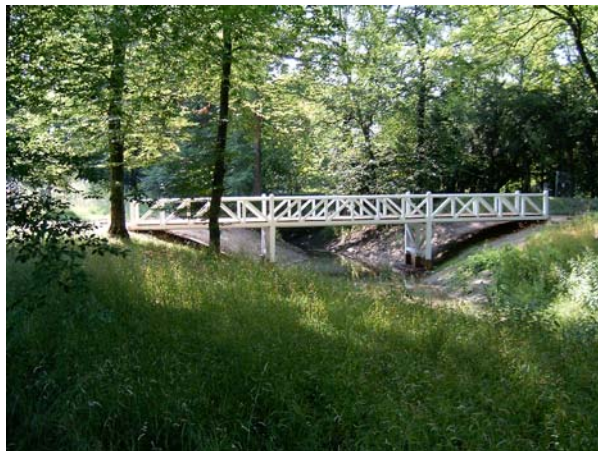
Weiße Brücke im Rohbauzustand und wiederhergestellt. Fotos Horst Woche

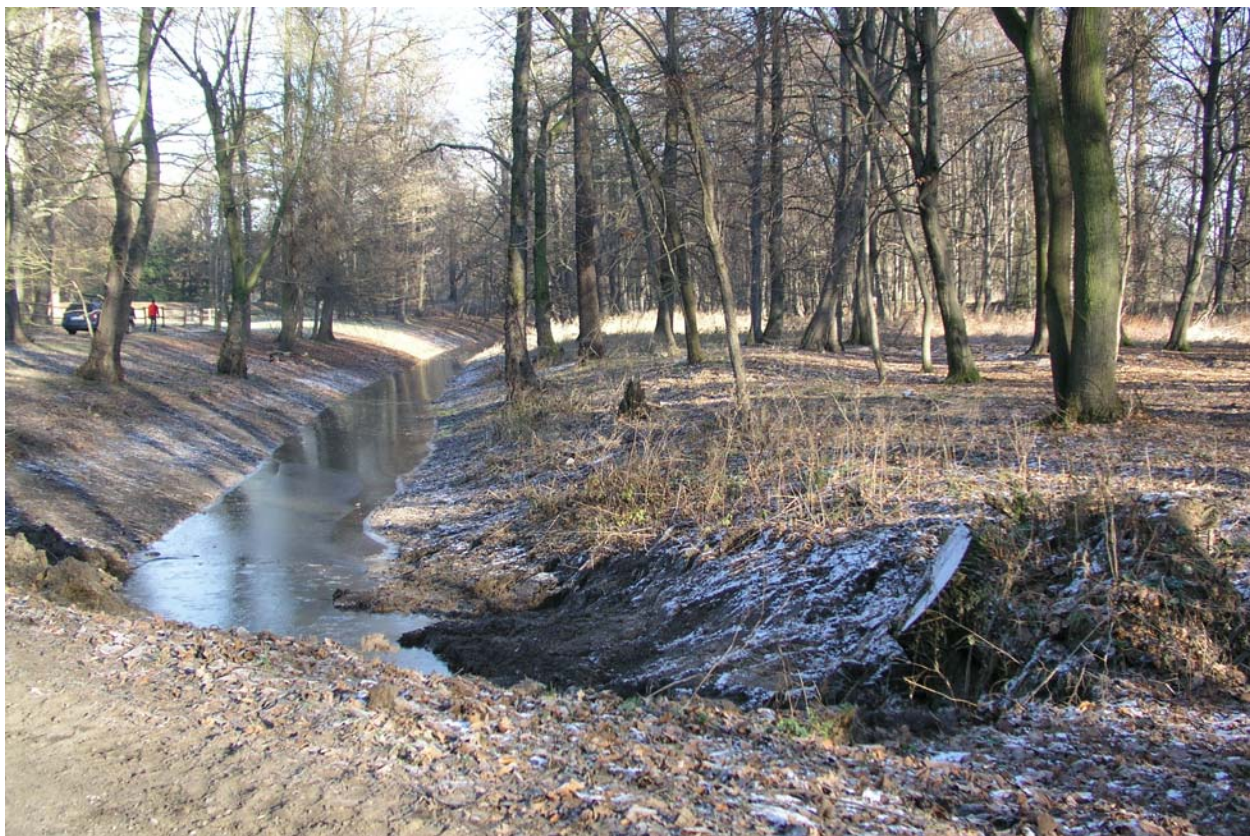
Wiederhergestelltes Bodenprofil der Grabenböschung und Grabensohle. Foto Horst Woche

Ein weiteres Anliegen der Sanierung war die Beseitigung der durch die Flut entstandenen starken Auskolkungen und Auswaschungen des Böschungsprofils. Unter Berücksichtigung gartendenkmalpflegerischer Belange erfolgte eine weitestgehende Wiederherstellung des historischen Böschungsprofils.

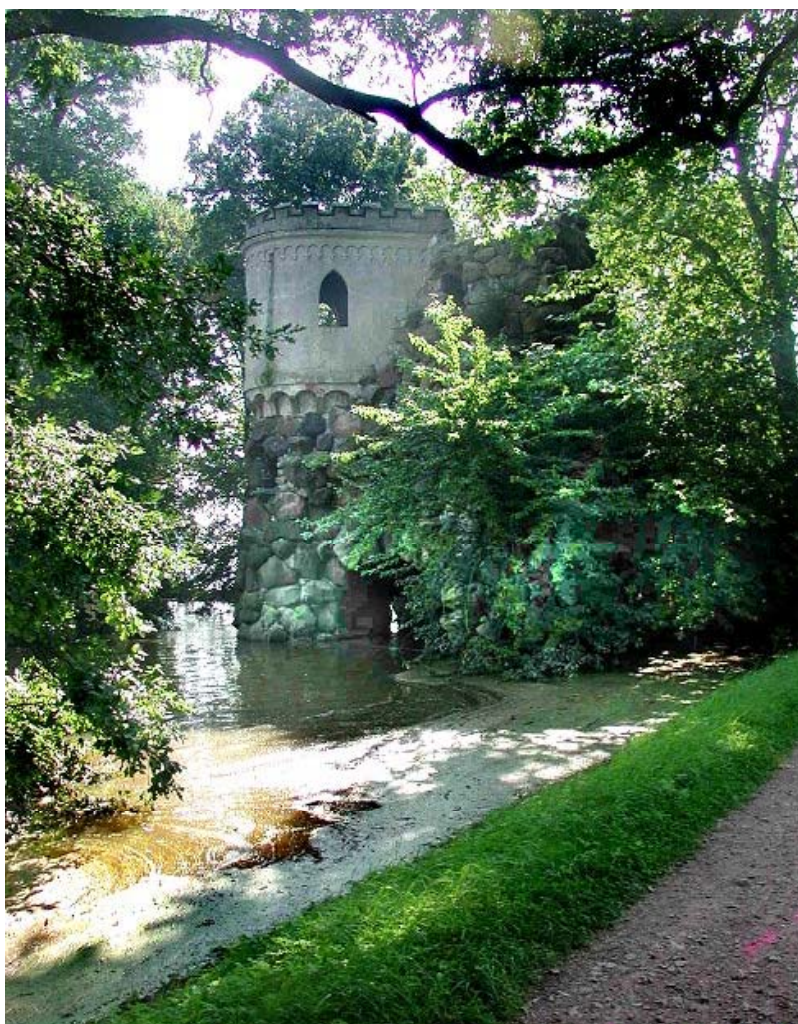
Luisenklippe August 2002 kurz nach dem Höhepunkt der Flutkatastrophe.
Foto Ludwig Trauzettel

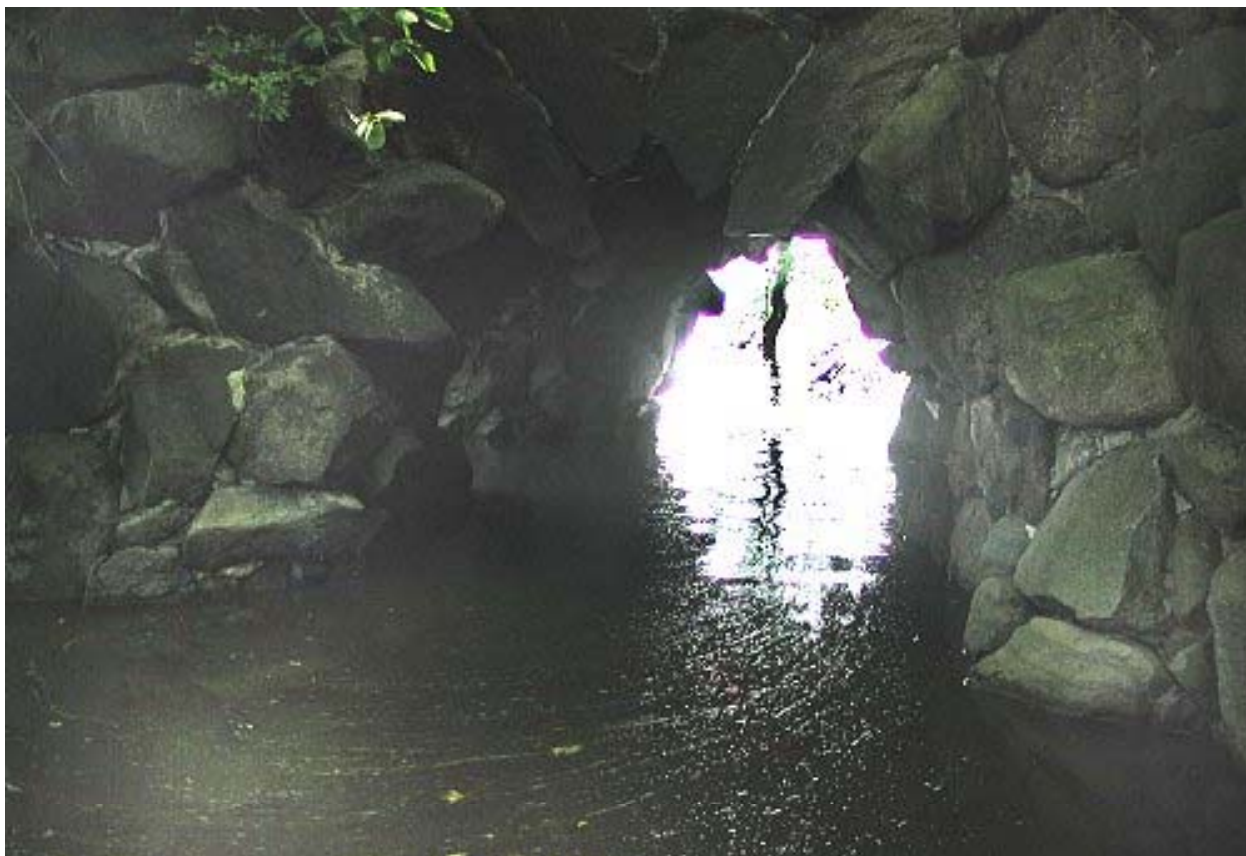
Luisenklippe 2002, Blick in die untere Grotte. Foto Ludwig Trauzettel

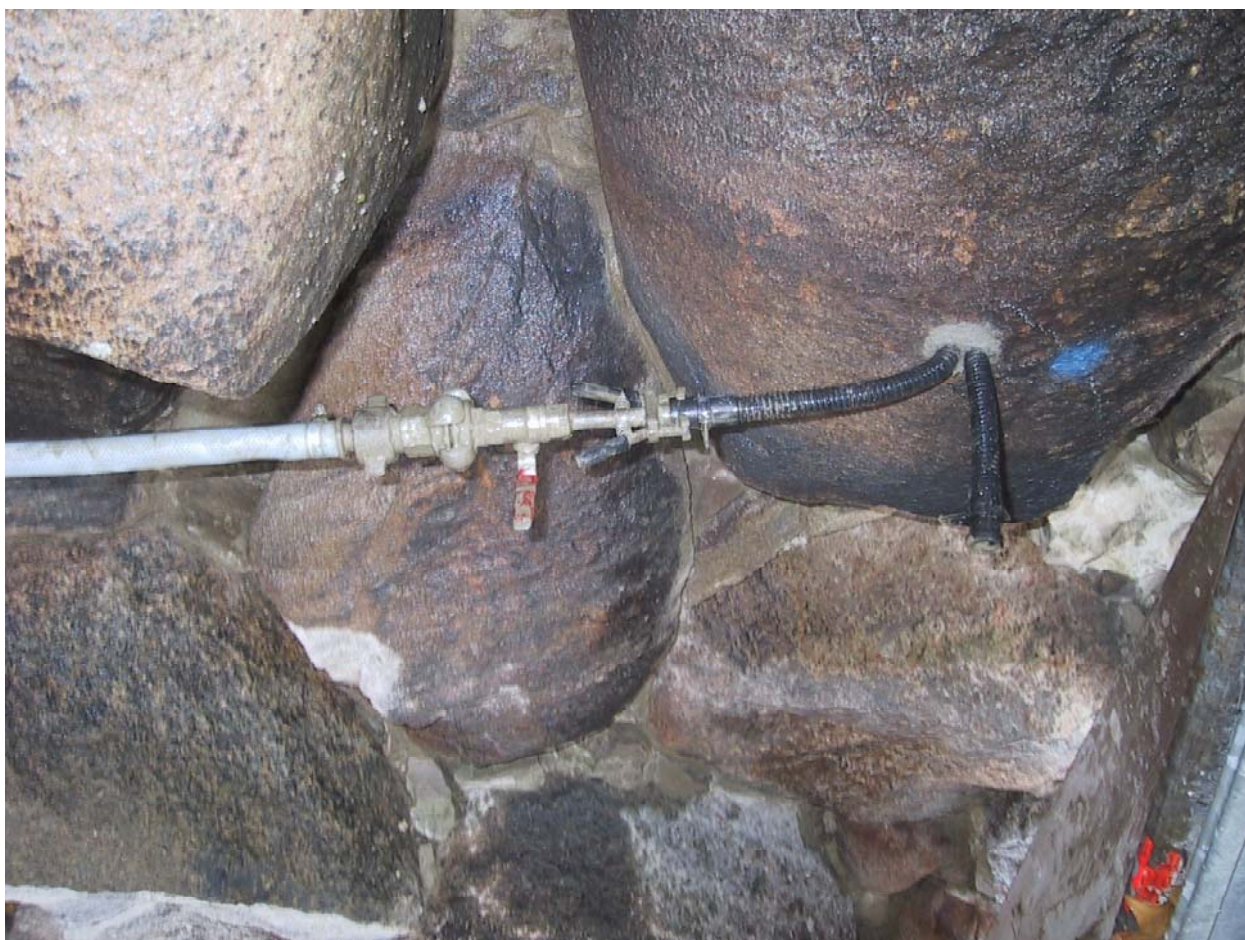
Aufnahme während des Verpressvorganges 2003. Foto Annette Scholtka

dem Teil des Soforthilfeprogrammes zur Beseitigung von Hochwasserschäden an national wertvollen Kulturgütern war, wurden gerade an der Luisenklippe Verfahren zur statischen Erhöhung erprobt, die die gängigen Vernadelungsmethoden modifizierten.

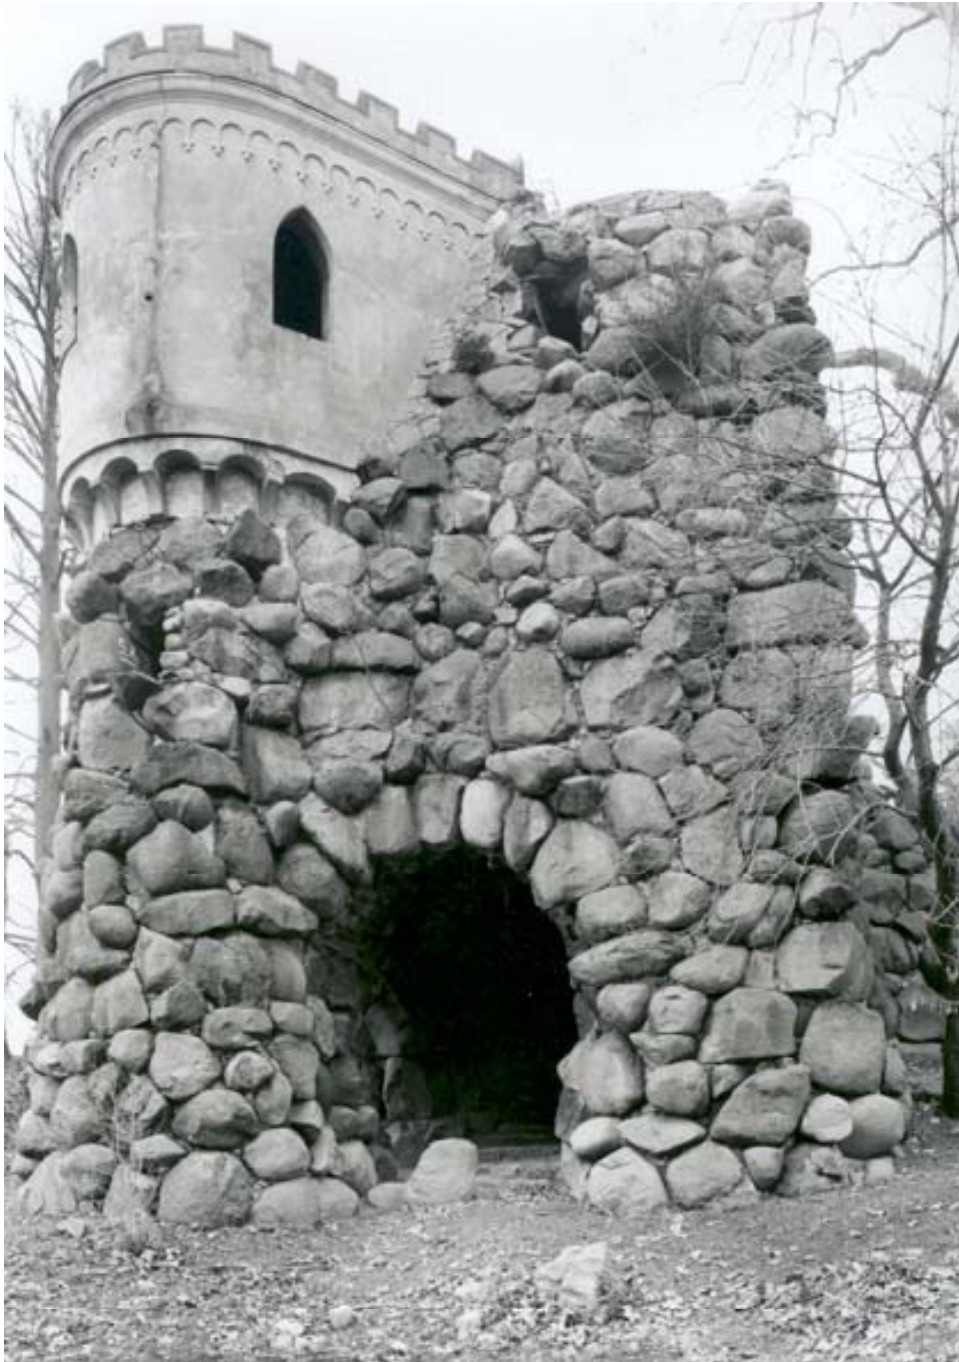
Luisenklippe 2002, Vorzustand. Foto pmp

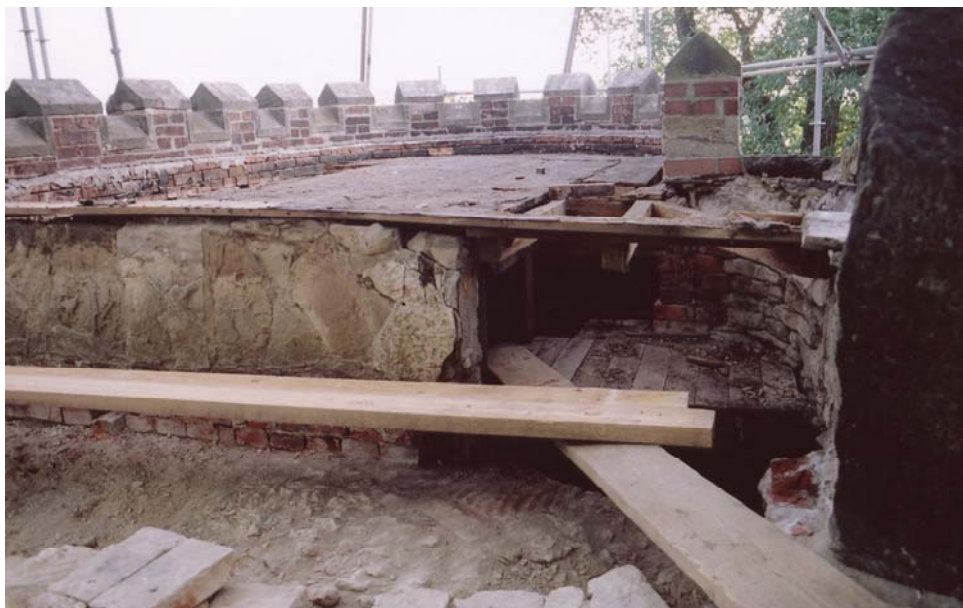
Luisenklippe 2003, rechts im Bild Befund eines nicht mehr bekannten Treppenaufstieges.
Foto pmp

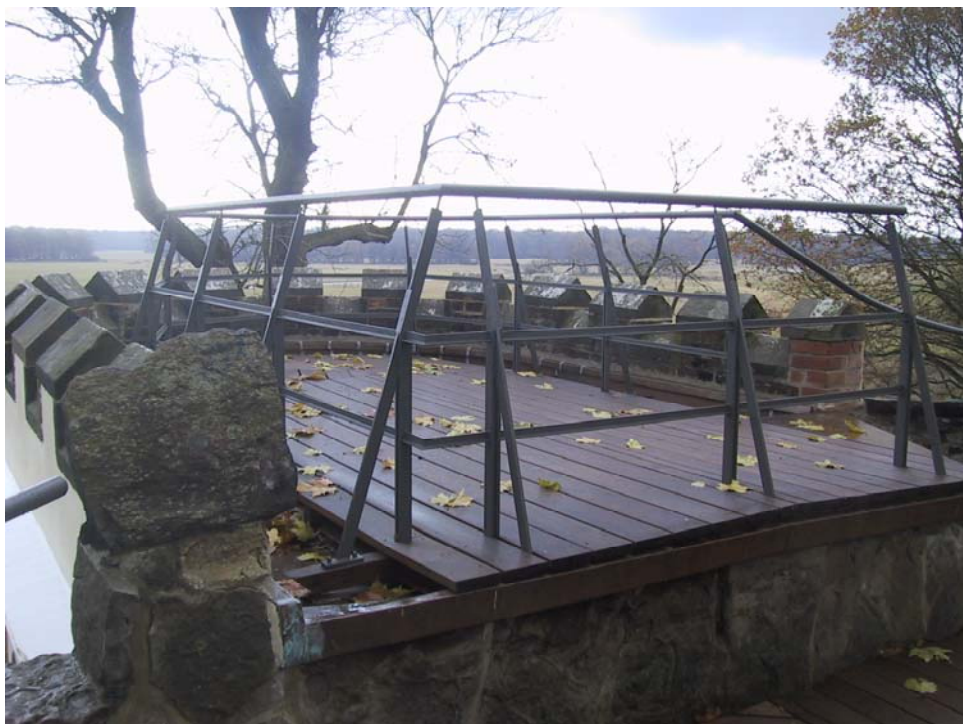
Zur nachhaltigen Restaurierung gehörte auch die Sanierung des Daches. Bei den Sicherungsarbeiten entdeckte man, dass das jahrzehntelang durch ein Gitter abgetrennte Flachdach ursprünglich als Aussichtsplattform gedacht war.

Luisenklippe 2004, Endzustand des Daches mit Aussichtsplattform. Foto pmp

Der nun wieder mögliche großartige Ausblick auf die Elbwiesen ist ein weiterer, überraschender Gewinn der Maßnahme.

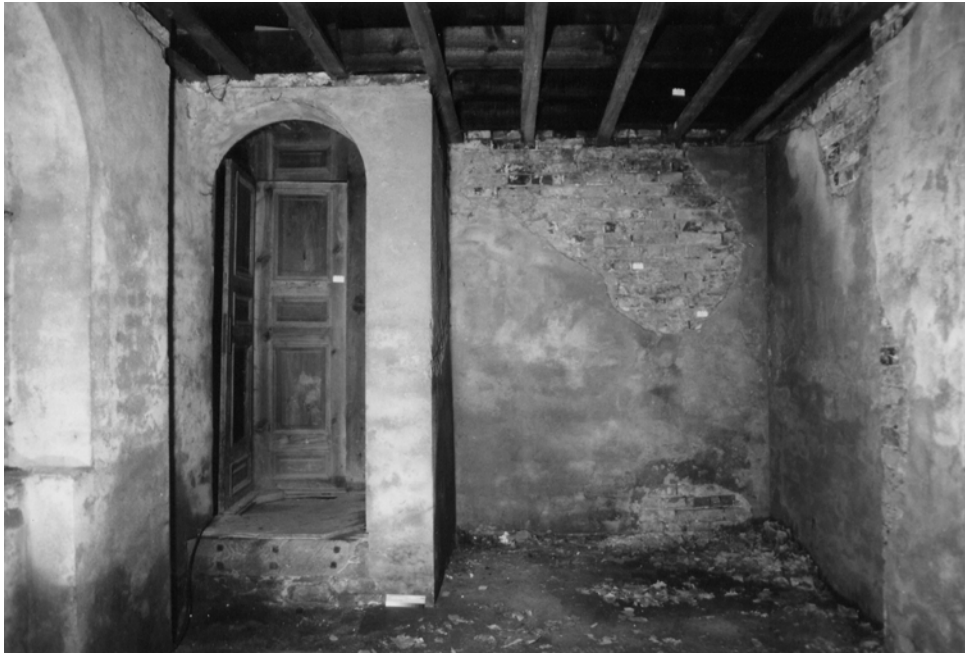
Luisenklippe 2002, Vorzustand des Erkerzimmers. Foto pmp

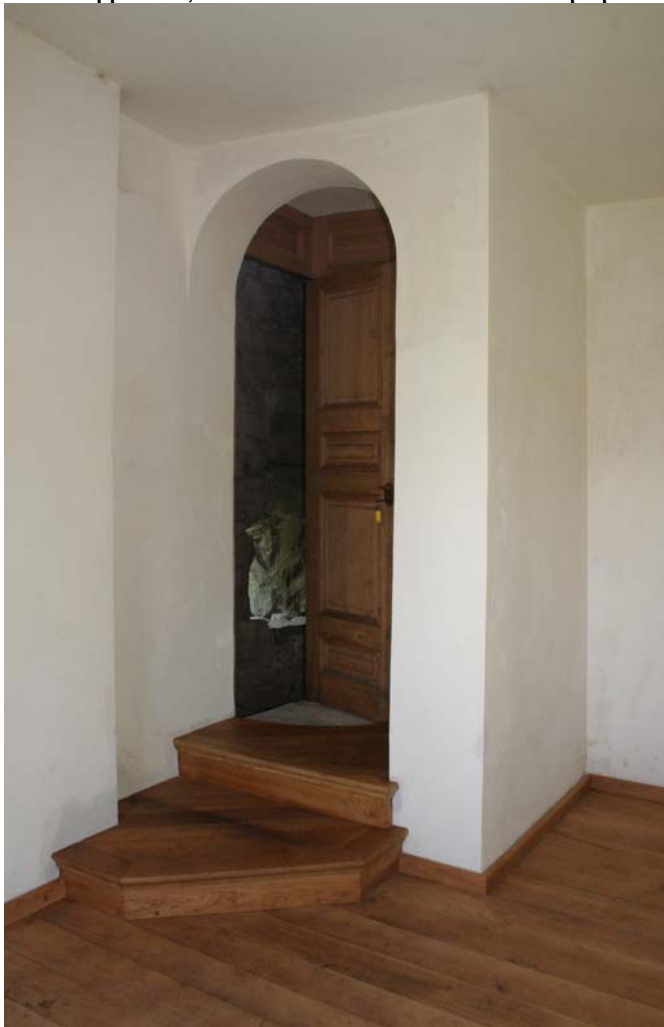
Luisenklippe, Endzustand des Erkerzimmers 2006. Foto Heinz Fräsdorf

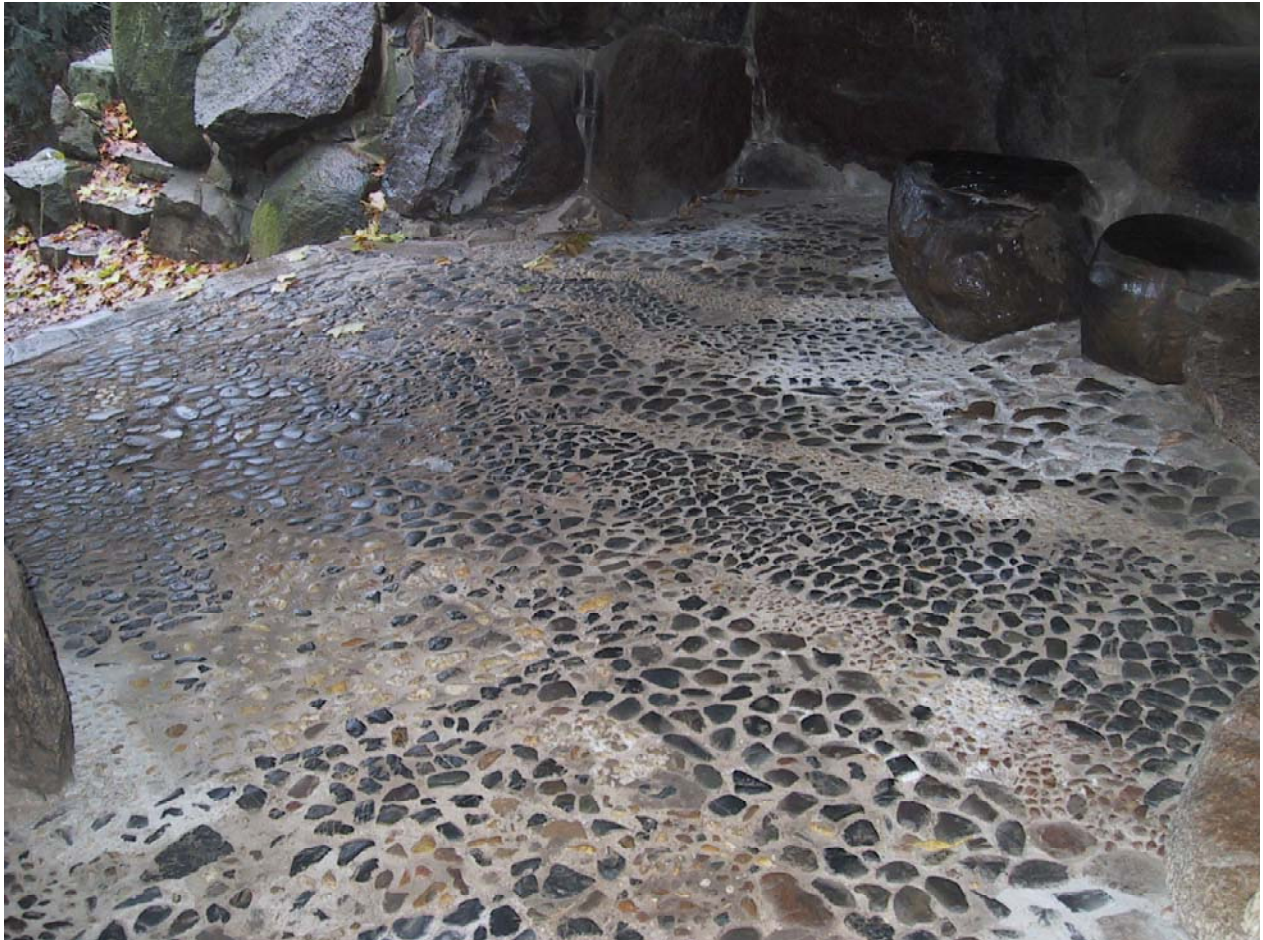
Restaurierung des als Flussbett gestalteten Fußbodens der mittleren Grotte 2004. Foto Annette Scholtka

- In der mittleren Grotte Restaurierung und Ergänzung des Kieselfußbodens und Reparatur des Gewölbes
- Steinmetzmäßige Reparatur der Sandsteinstufen der Spindeltreppe zur mittleren Grotte
- Aufarbeitung des Treppengeländers und der Gittertür am Ausgang zum Erkerzimmer
- In der oberen Grotte Neuverputz der Mauerwerkswand zum Erkerzimmer mit einem Kalkputz mit sichtbaren Kieseln
- Aufarbeitung Fenstergitter

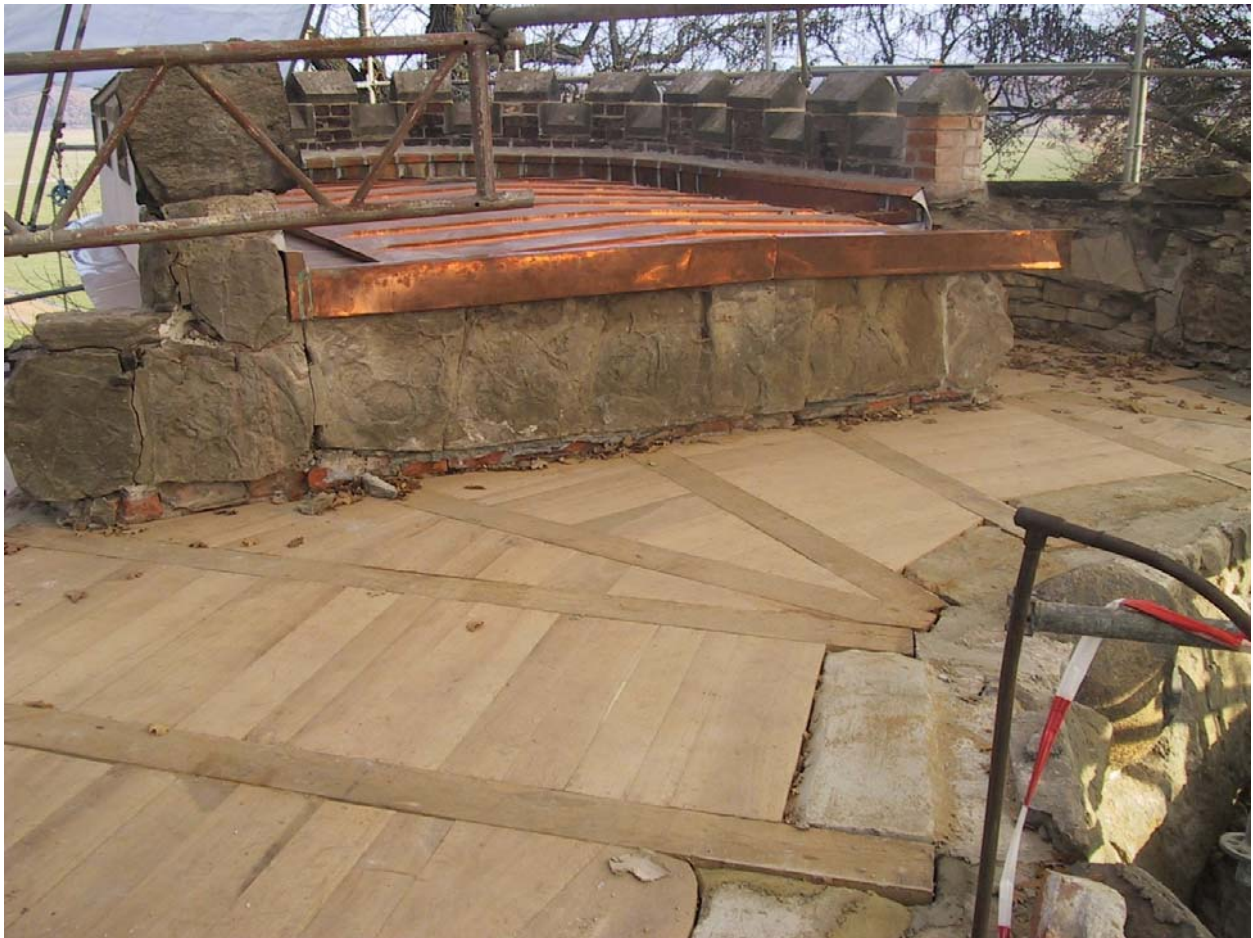
Obere Plattform 2003. Einbau einer Holzbalkendecke über dem Gewölbe der Grotte zur Aufnahme der Dachdeckung und der Verkehrslasten. Rekonstruktion des bauzeitlichen Zustandes. Foto pmp

- Einbau einer Druckschale aus Trasskalkmörtel zur Stabilisierung des Gewölbes über der oberen Grotte
- Einbau einer Holzbalkendecke über dem Gewölbe der Grotte zur Aufnahme der Dachdeckung und der Verkehrslasten
- Einbau einer Kupferblechdeckung und eines hölzernen Gehbelages mit Geländer

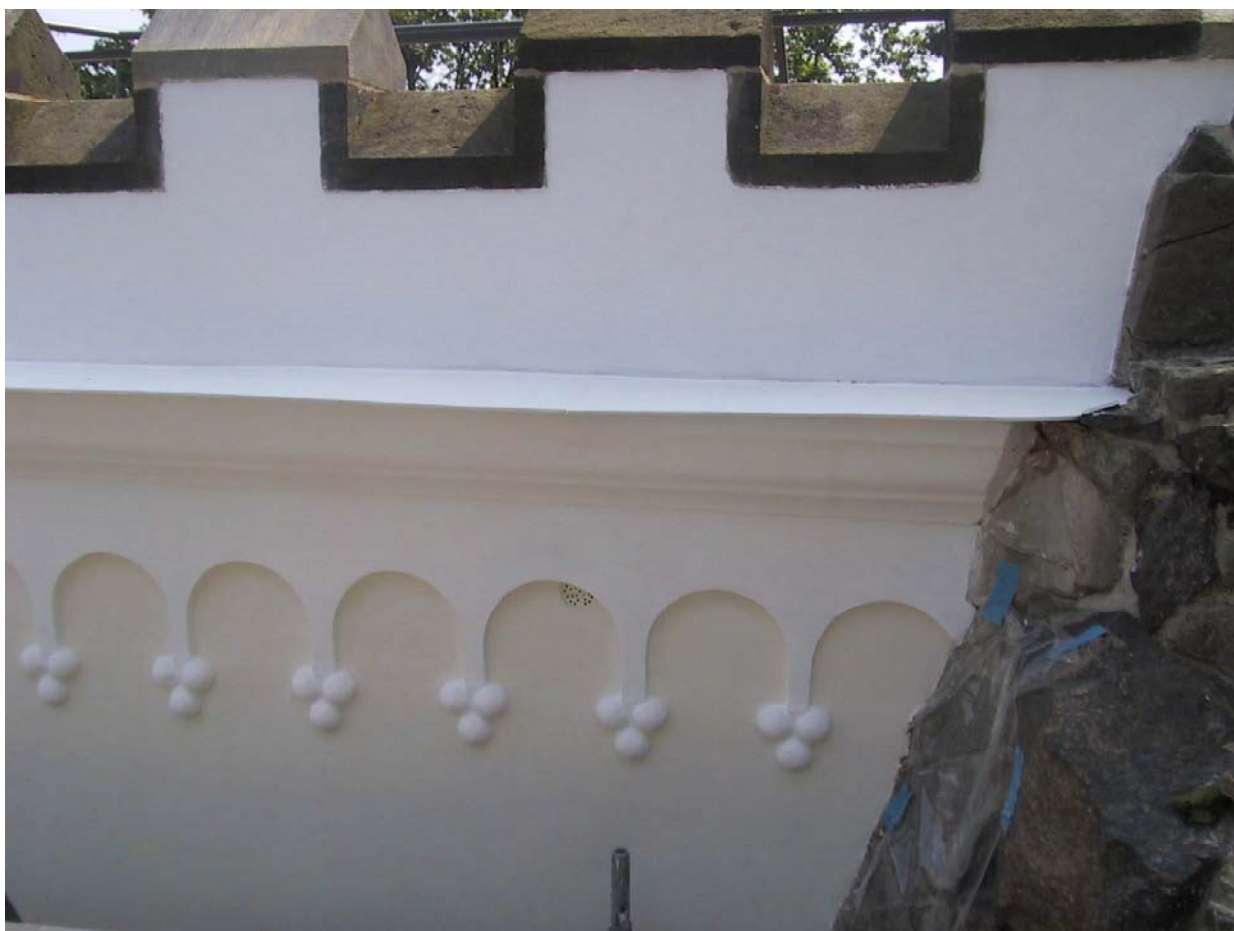
Luisenklippe, Bogenfries nach der Restaurierung 2004. Foto Annette Scholtka

- Entfernung des schadhaften zementhaltigen Bestandputzes an den Fassaden des Erkers
- Erneuerung der Putzflächen mit reinem Kalkmörtel, Wiederherstellung der Putzornamente (Bogenfries, Kugelornamente, Gesimsprofile). Herstellung einer kupfernen Gesimsabdeckung. Anstrich der Putzflächen und Kupferbleche entsprechend dem Vorbild anderer Bauten im Wörlitzer Park. Rekonstruktion der Eichenholzfenster, Herstellung von kupfernen Sohlbankabdeckungen
- Reparatur der hölzernen Dachschalung und der Dachkonstruktion
- Steinmetz- und maurermäßige Reparatur des Zinnenkranzes
- Vollständige Erneuerung der Kupferblechdeckung
- Einbau eines hölzernen Gehbelages mit Geländer
- Rekonstruktion einer viertelgewendelten Treppe als Verbindung zwischen der Plattform über der oberen Grotte und dem Dach des Erkerzimmers
