Schlussbericht Az: 20901/09

Kulturlandschaft Dessau-Wörlitzer Gartenreich Beseitigung von Hochwasserschäden im Weltkulturerbe

Teil des Soforthilfeprogramms zur Beseitigung von Hochwasserschäden an national wertvollen Kulturgütern, Sachsen-Anhalt
Bearbeitungszeitraum vom 01.09.2002 bis 31.03.2007

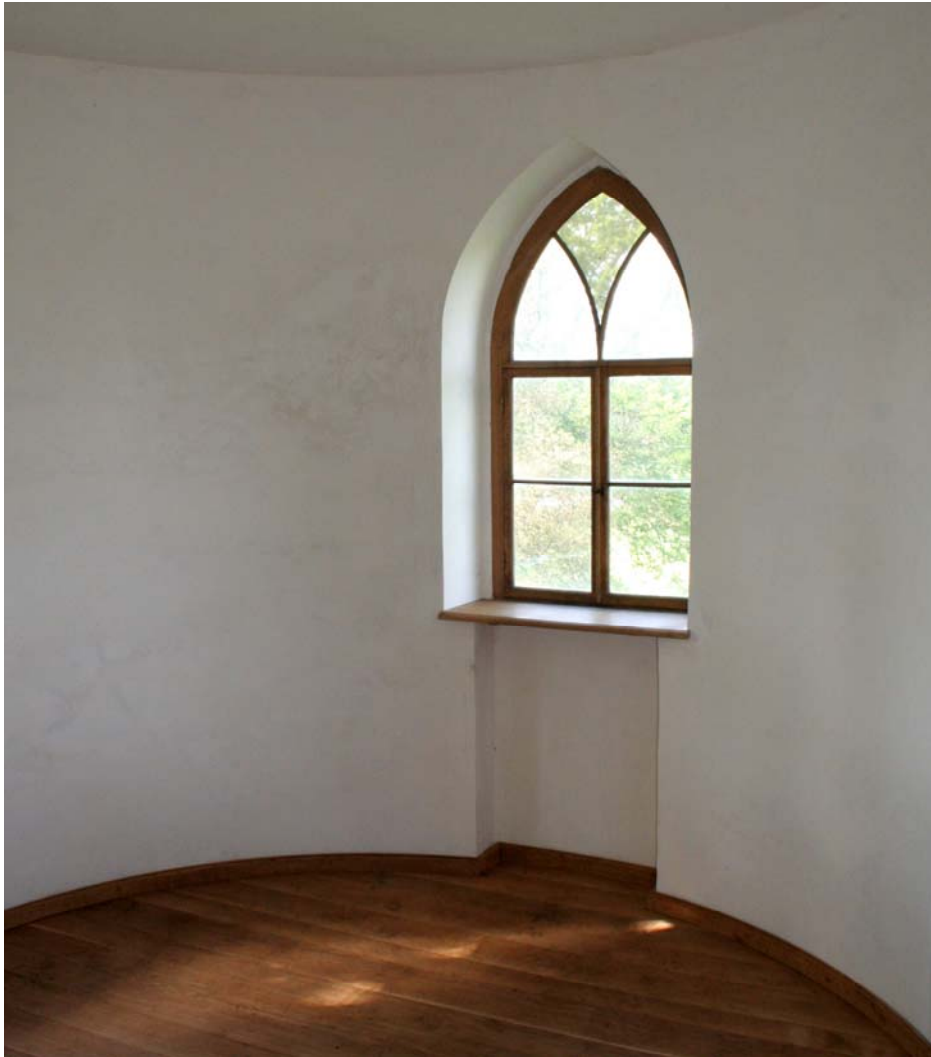
Luisenklippe, Erkerzimmer 2006 nach Einbau des Fußbodens. Foto Heinz Fräsdorf

- Vollständige Entfernung der schadhafte Bestandputze im Inneren (Erkerzimmer)
- Neuverputz der Wände mit Kalkmörtel und Kalkglätte
- Rekonstruktion der Erdmannsdorffschen Deckenkonstruktion (Holzbalkendecke mit unterseitig bündig abschließenden Holzeinschüben)
- Neuverputz der Decke mit gespaltenen Weidenruten als Putzträger
- Entfernung des Zementestrichs und Einbau einer Holzdielung auf Lagerhölzern. Zur Minimierung des Arbeitens des Eichenholzbodens in dem nicht klimatisierbaren Gebäude – Strom liegt nicht an – werden sowohl in der Dielung als auch umlaufend hinter der Scheuerleiste Lüftungsschlitze eingearbeitet. Lüftungsgitter befinden auch in den Fenstern.
- Rekonstruktion der Holztreppe zur Drehtür
- Rekonstruktion der Drehtür nach Vorbild des Bestandes als Eichentür

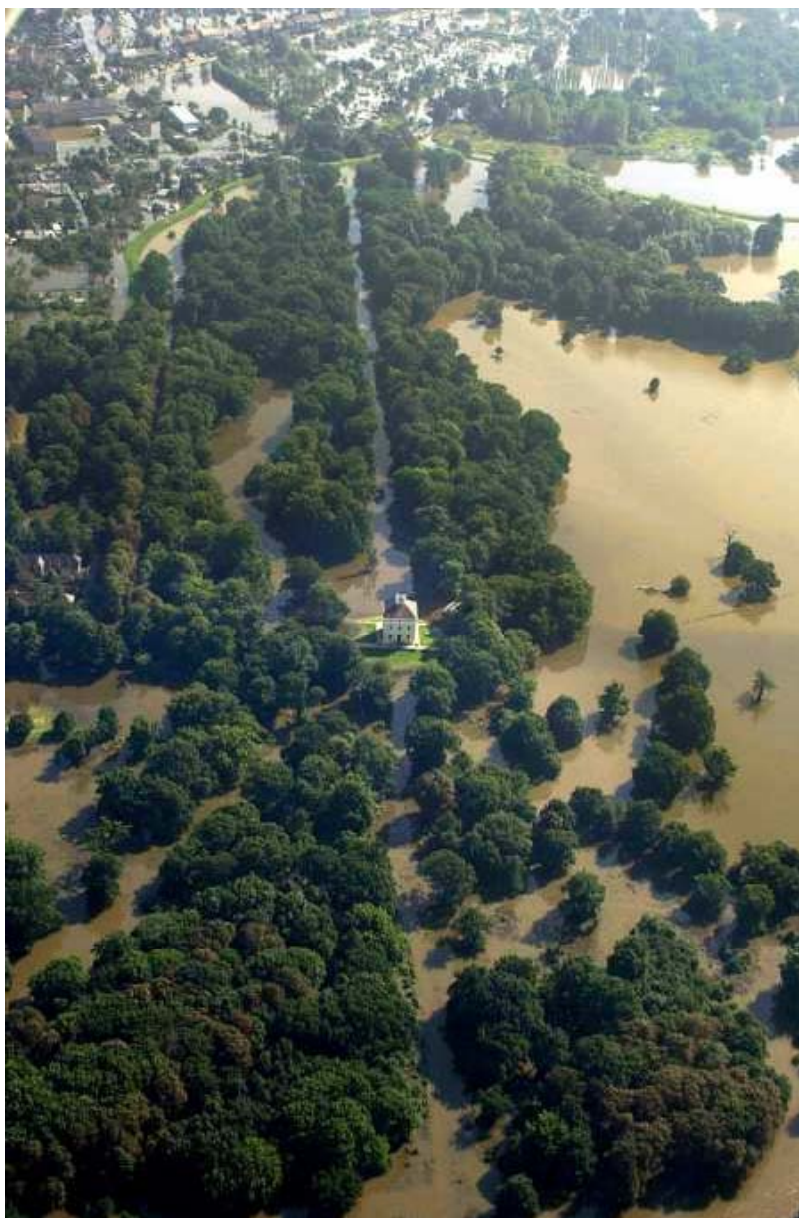
Landschaftsgarten Luisium während der Hochwasserkatastrophe 2002, am linken Bildrand in Bildmitte die überflutete Orangerie.

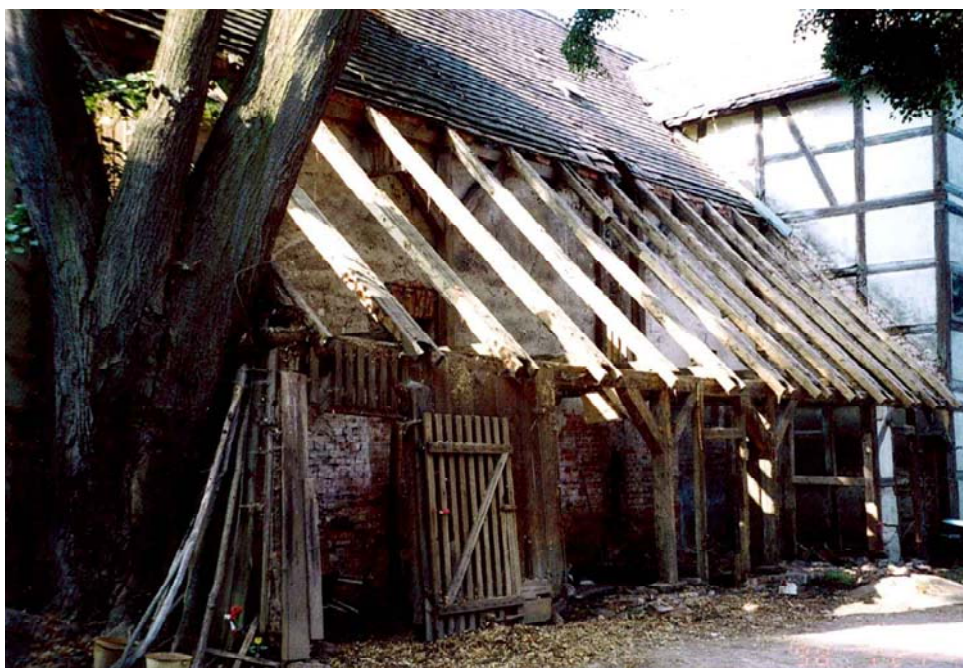
Ein direkt in einem Fundament gewachsener Großbaumes musste 2003 gefällt und gerodet werden. Foto Michael Wetzel

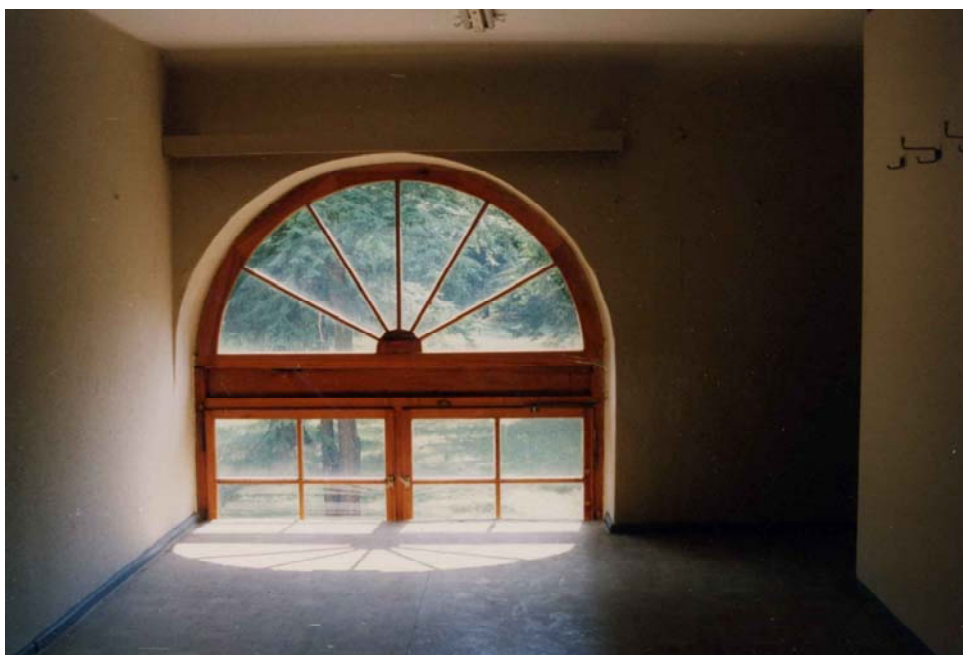
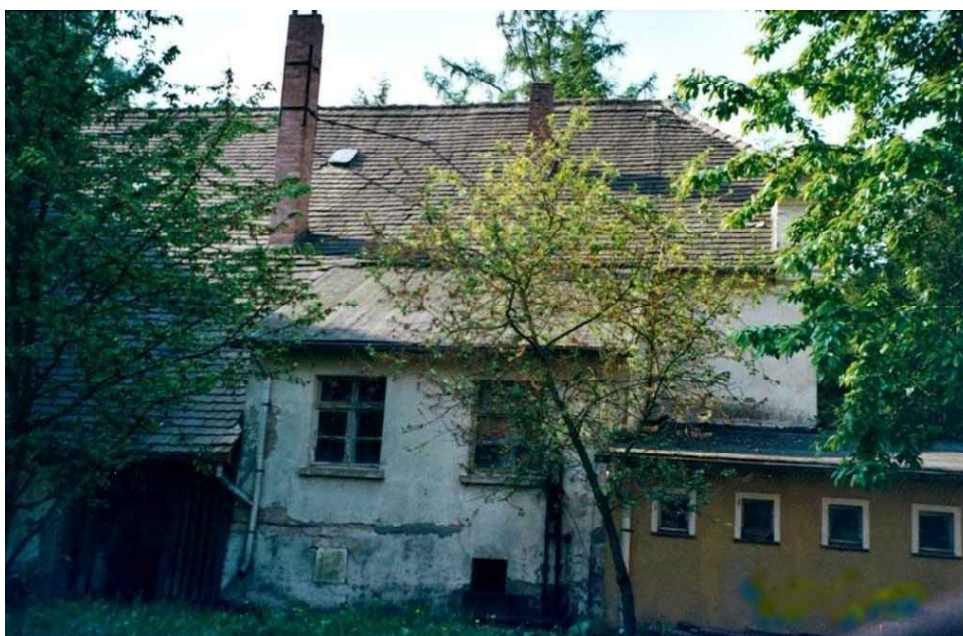
Vorzustand Orangerie 2002 mit später eingezogenen Zwischendecken und unpassenden Anbauten an der Hofseite. Fotos Michael Wetzel

- Weiterführung der Abbrucharbeiten an zerstörten oder störenden An- und Umbauten, wie Toiletten, Büroanbau mit Bierkeller, Mietereinbauten unter dem Schleppdach, Zwischengeschoss im Orangerieraum, früher vermauerten Tür- und Toröffnungen, Rückbau der unpassenden Südfenster, der abgehängten Decken und Innenwände, Aufnahme von Betonfußböden, Rückbau von Kachelöfen und desolaten Elektro- und Sanitärinstallationen, Abriss der Beton-Doppelbiber Dachdeckung und der einsturzgefährdeten Schornsteine
- Bauwerkstrockenlegung mittels mechanischer Horizontal- und Vertikalsperre und Kombination der Regenwasserableitung in den nahe gelegenen Teich mit einer Fassaden begleitenden Drainageleitung im Spritzschutz-Rollkiesstreifen

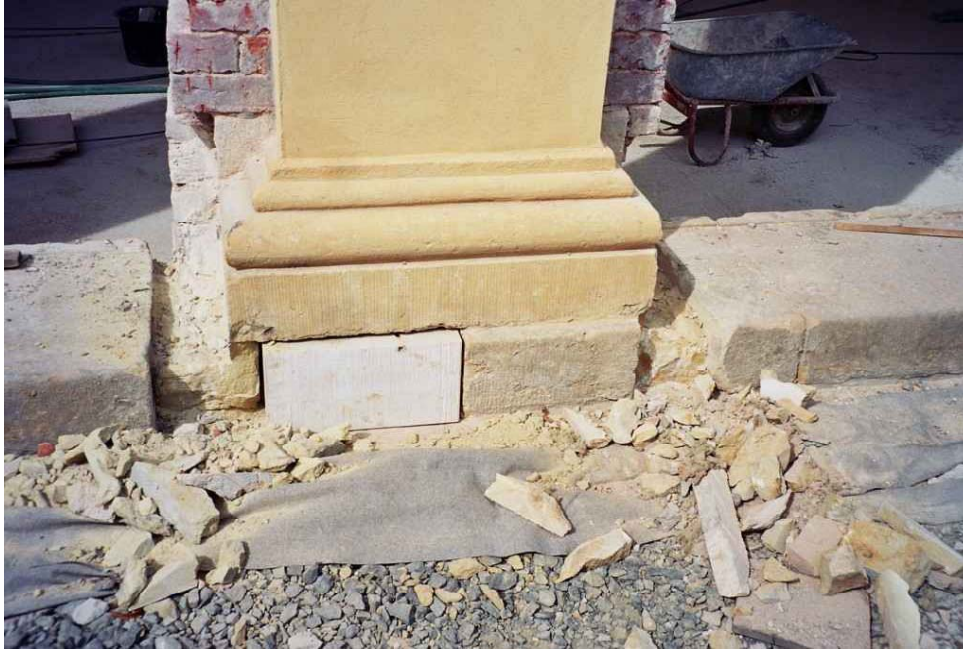
Sandsteinerergänzungen 2004 am südlichen Fassadensockel und an Pilasterfüßen an allen Hausecken. Foto Michael Wetzel

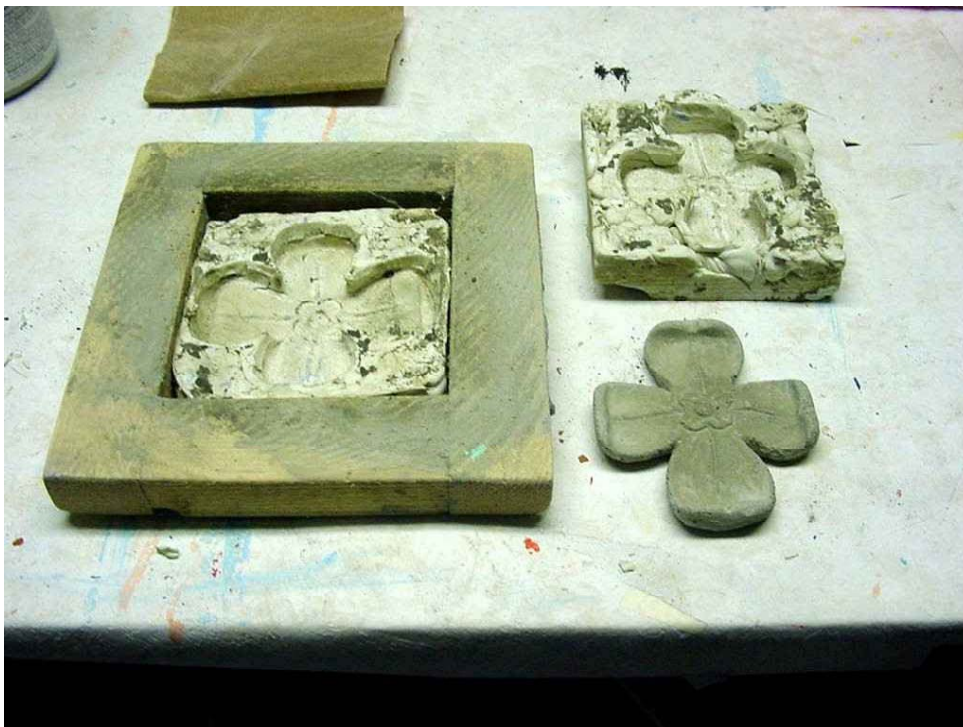
Restaurierung und Teilrekonstruktion der Fassadenzierglieder (Blüten und Triglyphen). Foto Michael Wetzel

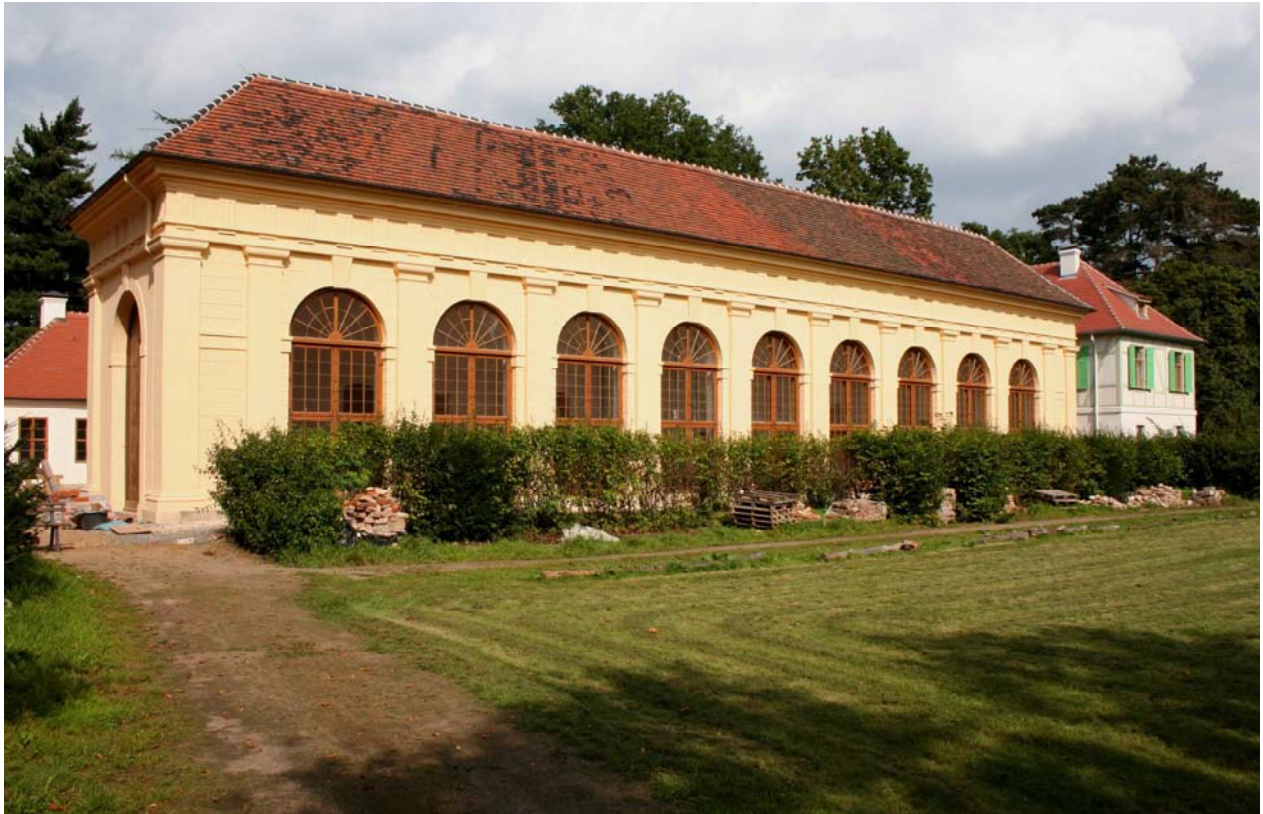
Fertiggestellte Fassade 2005. Foto Heinz Fräsdorf

- Putzenernung an fast allen Bauwerksteilen, Fachwerkreparaturen und Teilerneuerungen im Dachstuhl, am Pflanzurm und an der Nordfassade, einschließlich Holzschutzbehandlungen mittels Sprüh- und Injektageverfahren und Borsalzdepot-Dübeln
- Rekonstruktion der historischen Lüftungsklappen vom Dachboden nach außen und in den großen Saal
- Rekonstruktion der Dachdeckung mit gebrauchten Biberschwanz-Ziegeln mit Holzspießen unter der Längsfuge und Mörtelquerfuge, einschließlich aller Kupferverwahrungen und mit Dachentwässerung und Blitzschutz in Kupfer
- Anstricherneuerung an allen Bauteilen

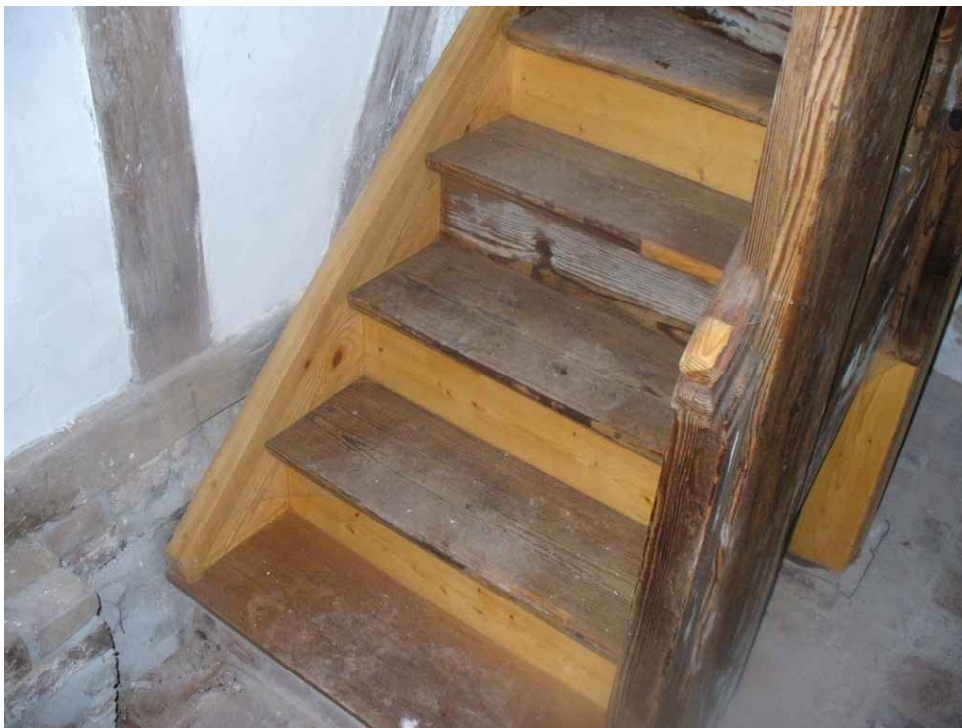
Restaurierung und Teilrekonstruktion der Treppenanlage im Pflanzturm. Foto Michael Wetzel

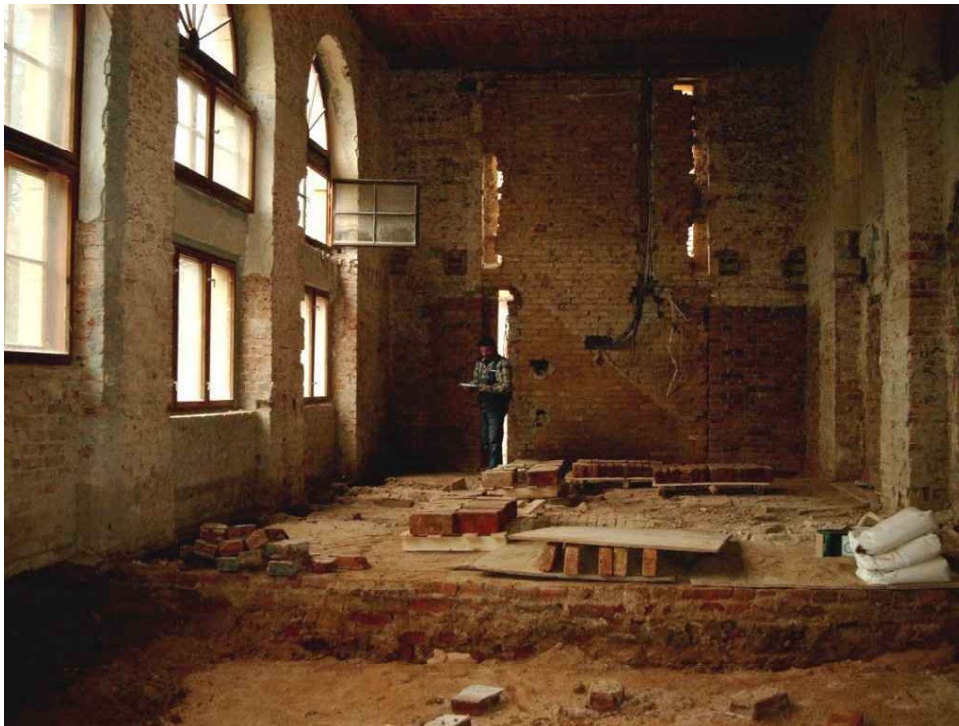
Während der Rückbauarbeiten wurden ein bauzeitliches Tor und Teile des ursprünglichen Ziegelfußbodens aufgefunden. Foto Michael Wetzel

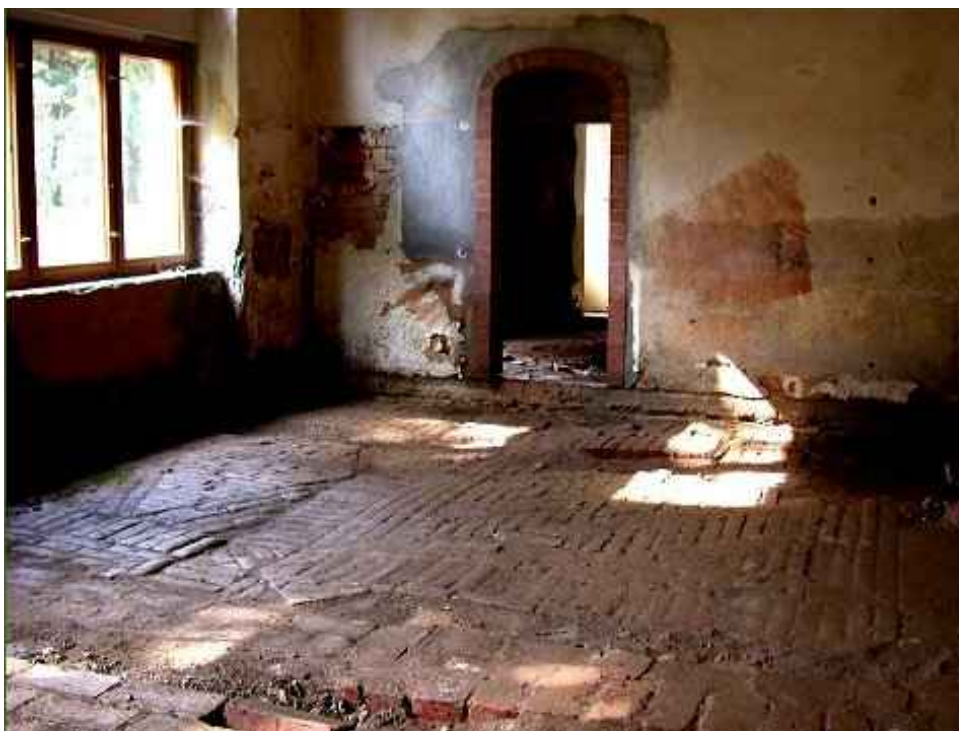
Ursprünglichen Ziegelfußboden. Foto Annette Scholtka

- Rekonstruktion aller Ziegel-Fußböden, im großen Saal mit Fußbodenheizung und Konvektorheizungen vor den großen Südfenstern

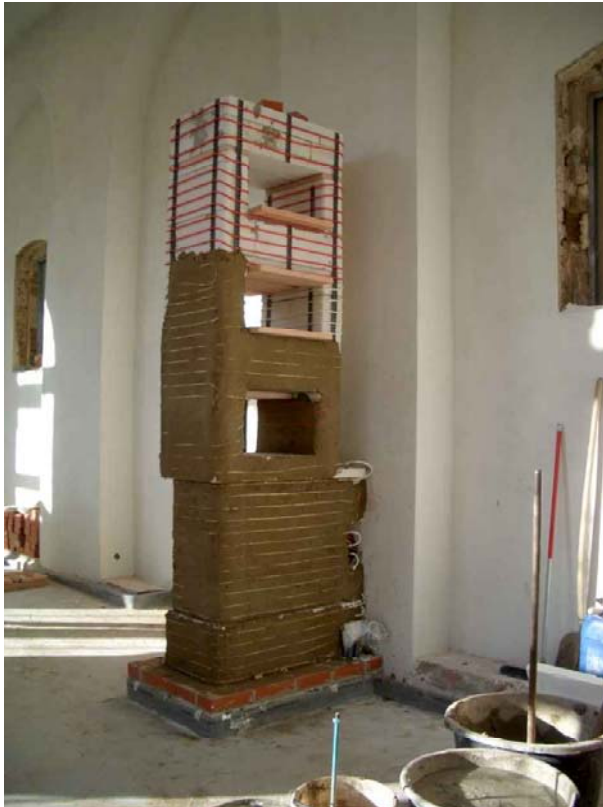
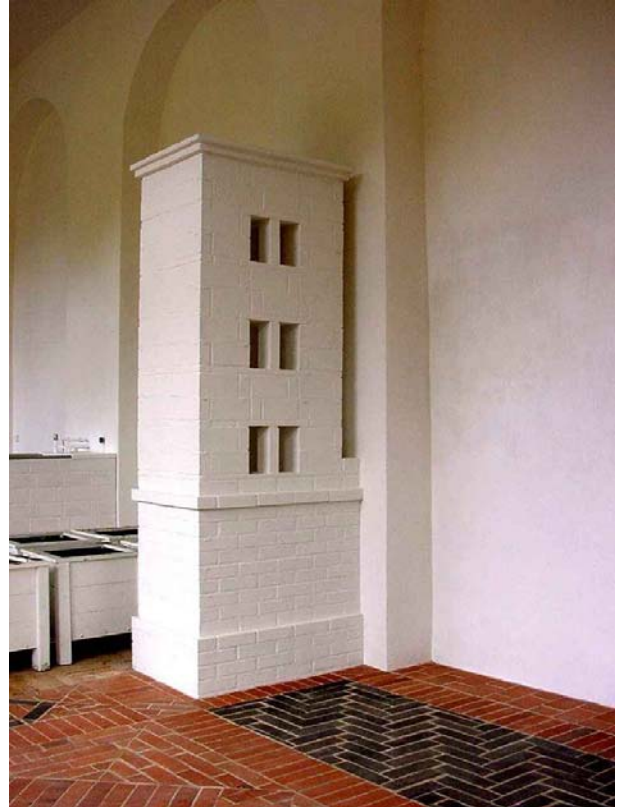
Rekonstruktion zweier historischer Öfen; im Gastraum Integration der modernen Warmwasserheizung in die historische Form des Ofens, im Orangerieteil Holzfeuerung für Havariefälle. Fotos Michael Wetzel

- Bei der Rekonstruktion des Ofens im Gastraum wurde das gleiche Bauprinzip des Warmluftofens angewendet, das auch im Eysenbeckhaus zum Tragen kam. Ausführliche Beschreibung siehe Abschnitt Eysenbeckhaus
- Einbau eines Gießwasserbeckens mit Temperierungsanlage
- Neubau von Fliesenböden in WC und Fasslager
- Einbau moderner WC-Räume in Trockenbauweise mit Teilfliesenflächen und allen nötigen Armaturen und Installationen
- Einbau motorgetriebener Lichtschutzrollos
- Einbau von angepassten Einbruch- und Brandmeldeanlagen

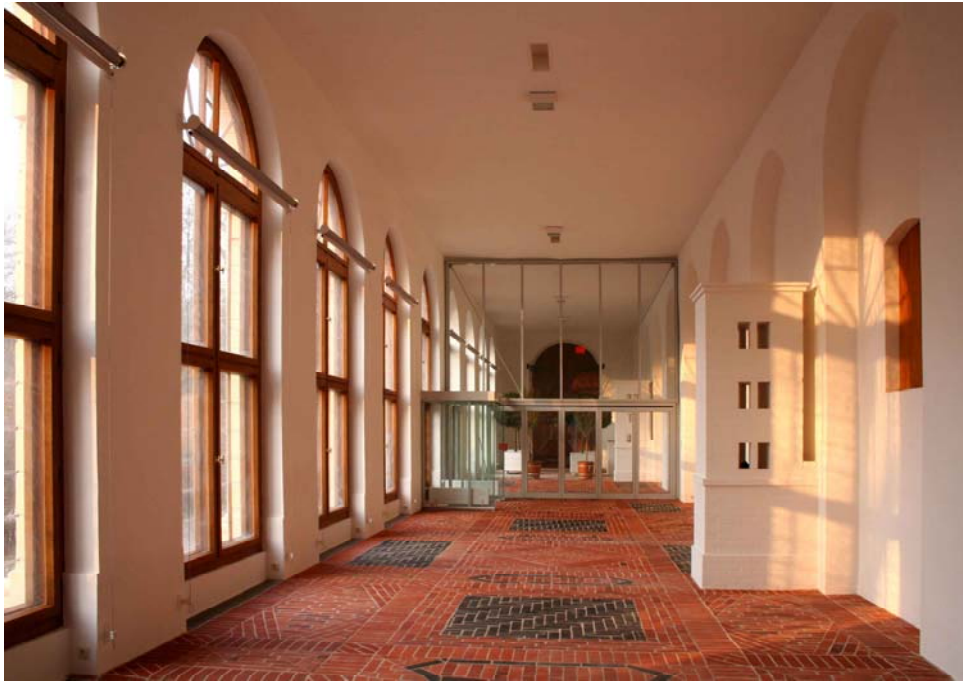
Einbau einer modernen mobilen Glas-Trennwand zwischen Gastraum und Orangerieraum, eines verglasten inneren Windfanges vor der Haupteingangstür zum Gastraum. Foto Michael Wetzel

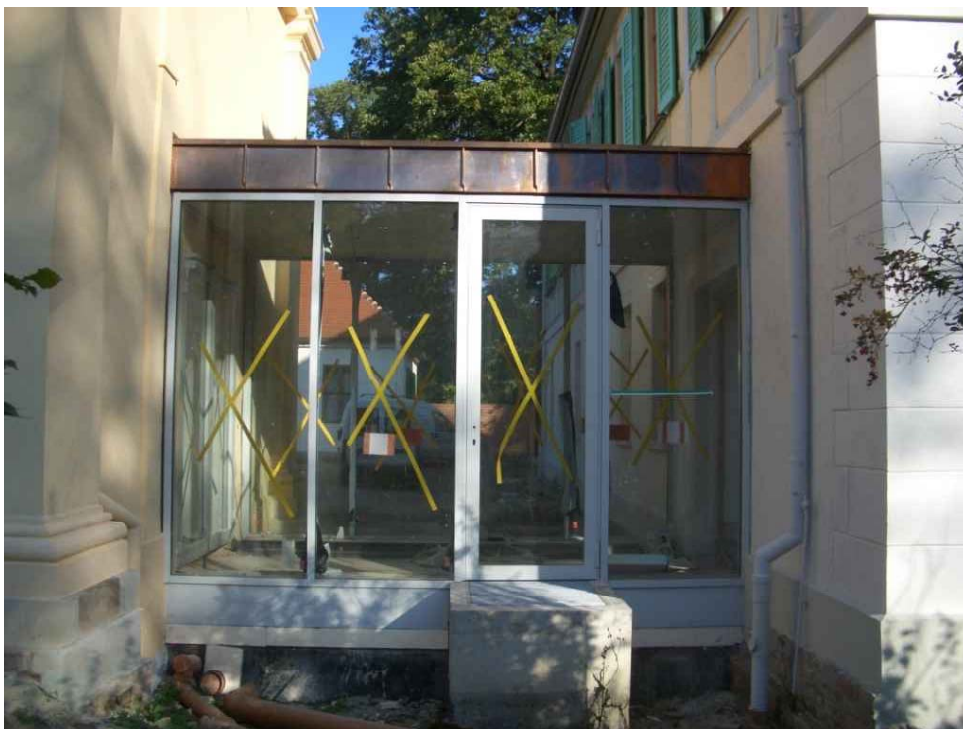
Einbau einer verglasten Stahlkonstruktion als Verbindungsgang zwischen Gastraum in der Orangerie und Küche im neben liegenden ehemaligen Forsthaus. Foto Michael Wetzel

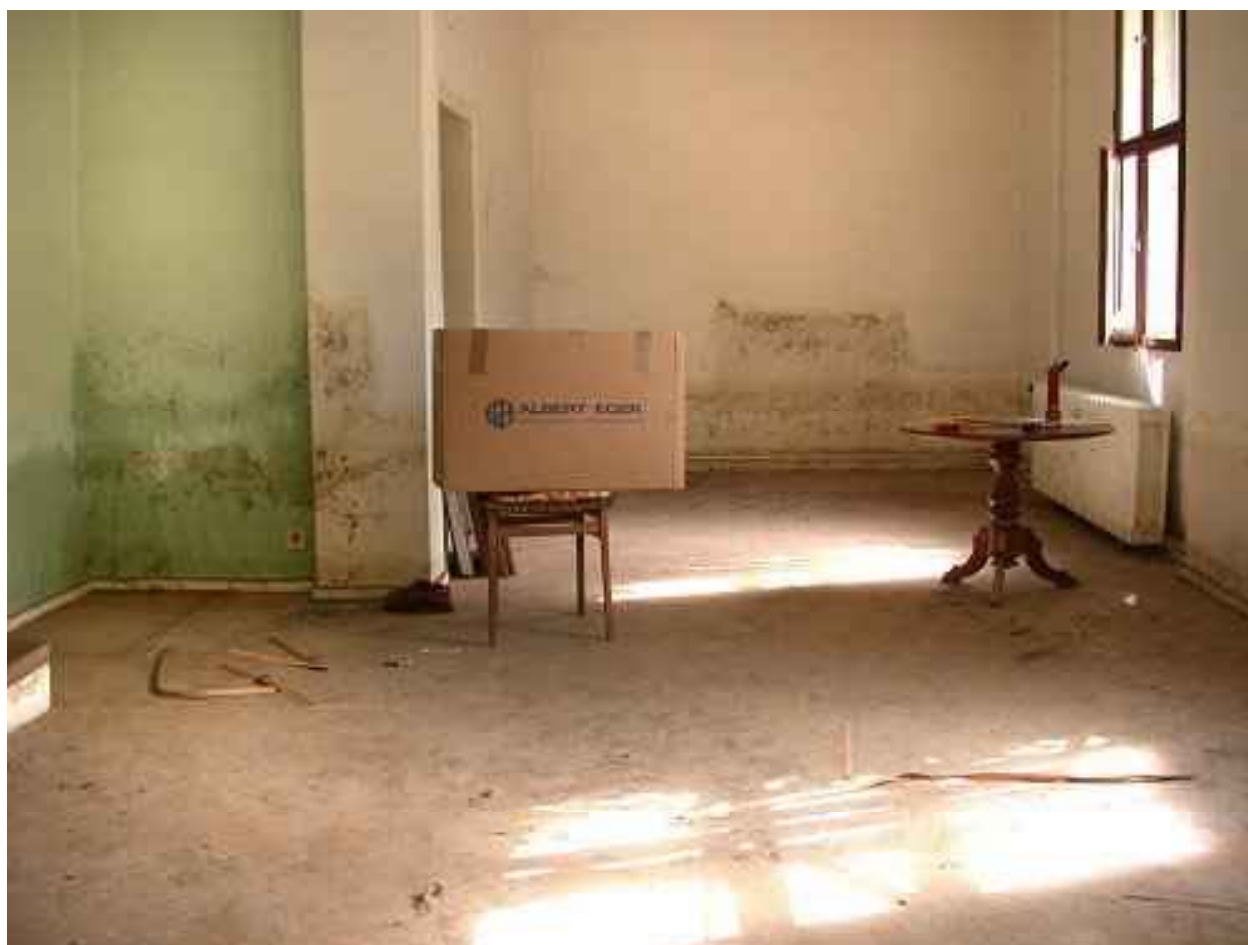
Luisium, Eyserbeckhaus nach Abzug des Hochwassers im September 2002. Zu sehen ist, wie hoch das Wasser mehrere Wochen lang im Gebäude stand. Foto Heinz Fräsdorf

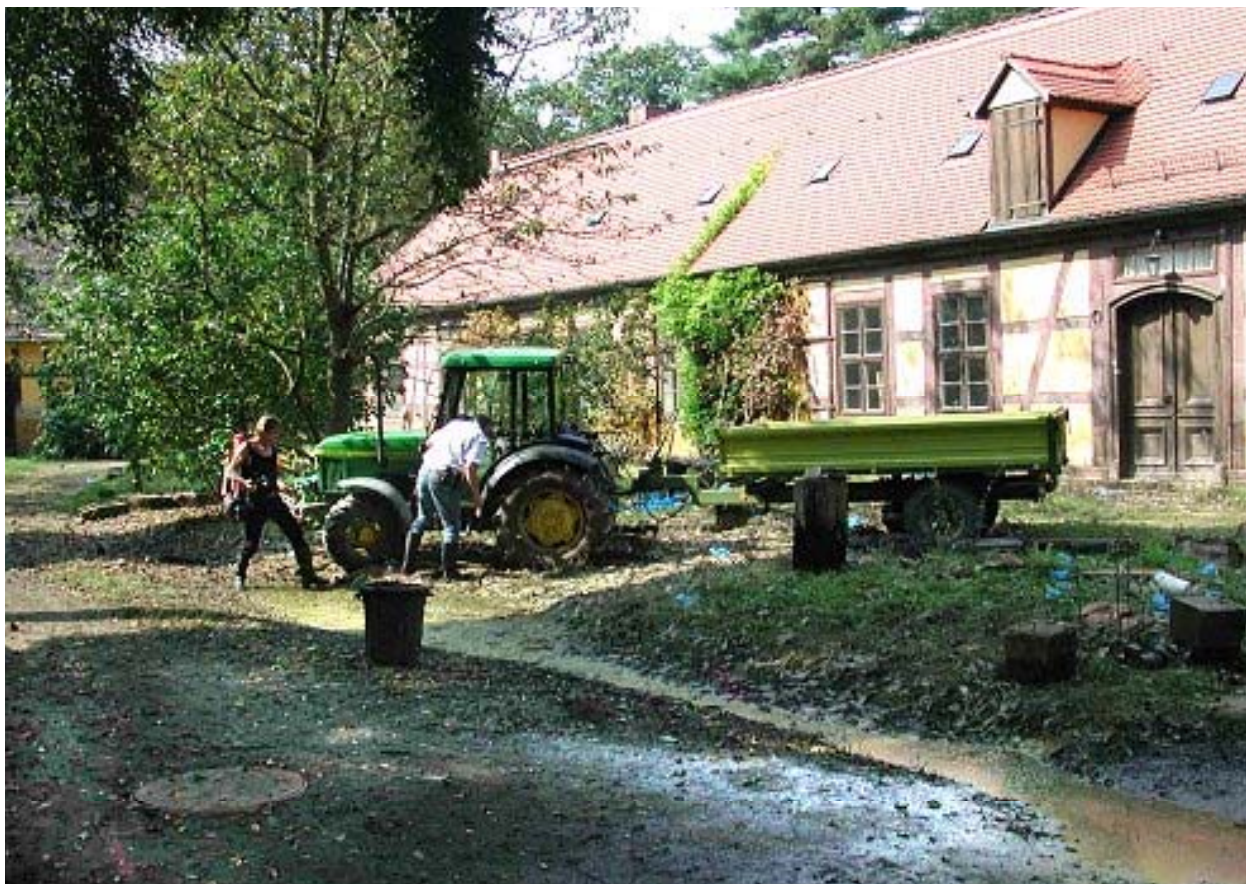
Luisium, Eyserbeckhaus nach Abzug des Hochwassers im September 2002, Schlamm im Innenhof der vierflügeligen Anlage des Wirtschaftshofes. Foto Ludwig Trauzettel

Die mit dem Hochwasser mitgeführten Schlammmassen bedeckten nicht nur alle Fußböden des eingeschossigen Gebäudes sondern auch den Innenhof des Ensembles.

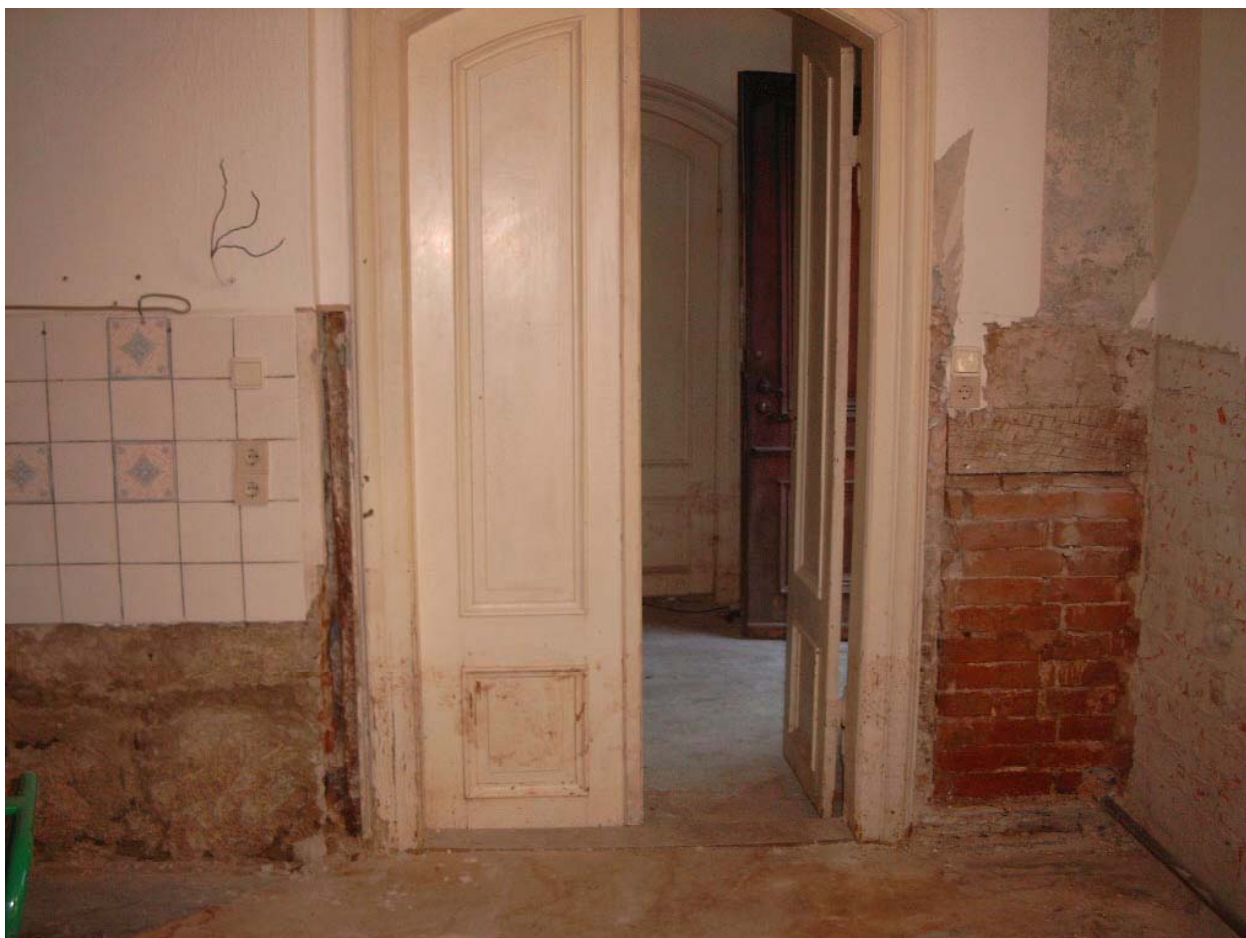
Luisium, Eyserbeckhaus 2002 nach Beginn der Trocknungsarbeiten. Foto Michael Wetzel

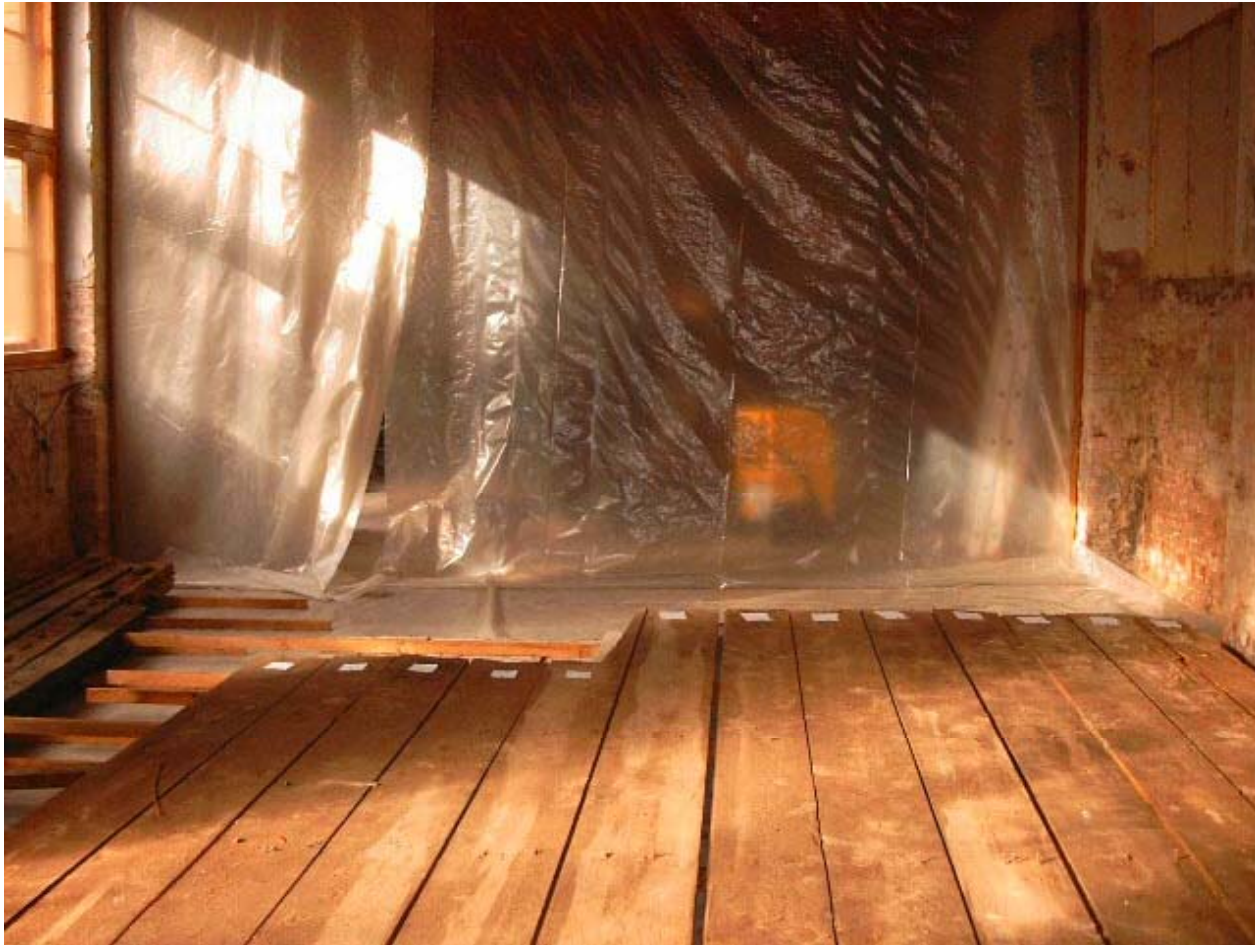
Luisium, Eyserbeckhaus 2002 während der Trocknungsarbeiten, Dokumentation der Dielenlagerung, Ausbau. Foto Michael Wetzel

Ausgebaut aus dem völlig durchnässten Gebäude, kartiert, langsam getrocknet und eingelagert wurden auch die historischen Dielen, bevor sie in einer späteren Phase der Sanierung restauriert werden konnten.

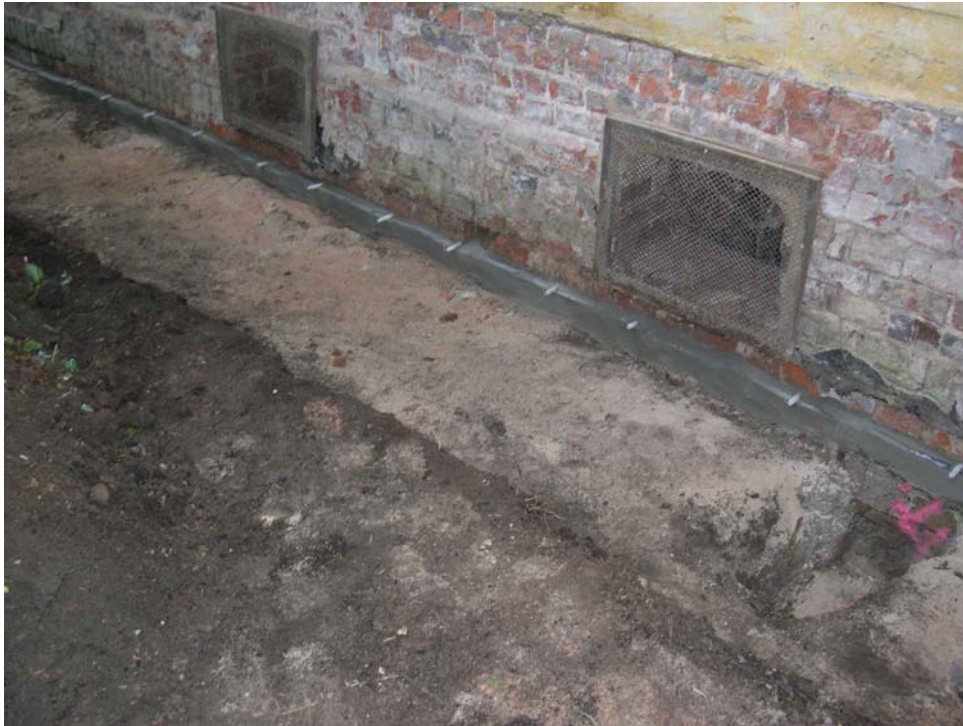
Luisium, Eyserbeckhaus 2003 Abdichtung des Kellers gegen das Erdreich. Foto Reinhard Alex

Weitere Arbeiten: Abdichtung des Kellers gegen das Erdreich, Isolierung des Mauerwerks gegen Grundwasser und gegen aufsteigende Feuchtigkeit, Abdichtung der Leitungsdurchführungen, Einbau von Rückstausicherungen bei Grundleitungen

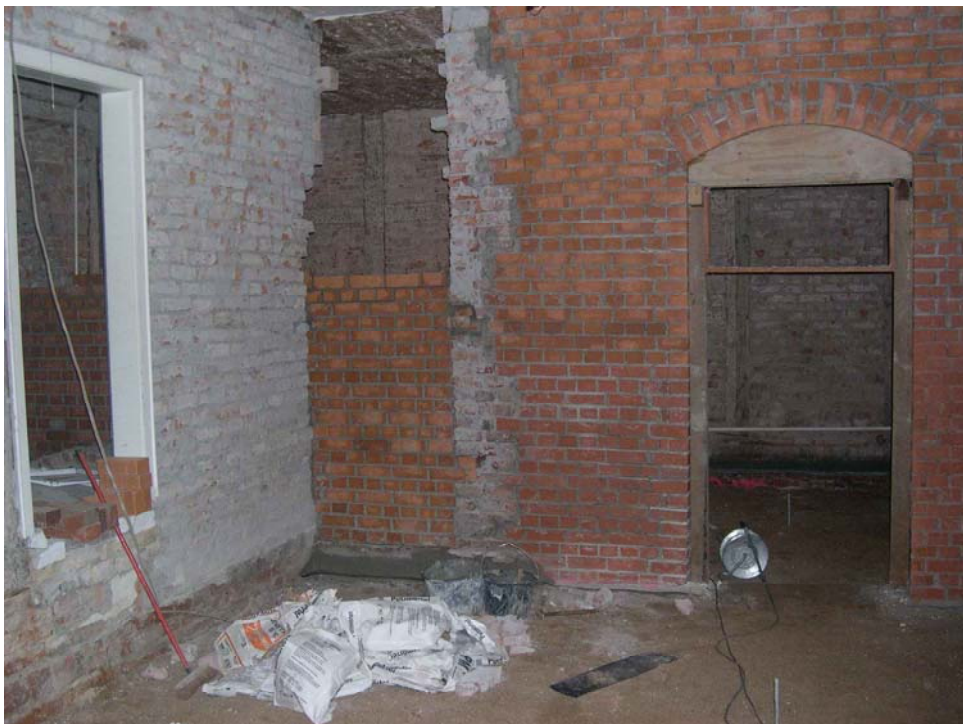
Luisium, Eyserbeckhaus 2003, Teilerneuerung von Wänden. Foto Michael Wetzel

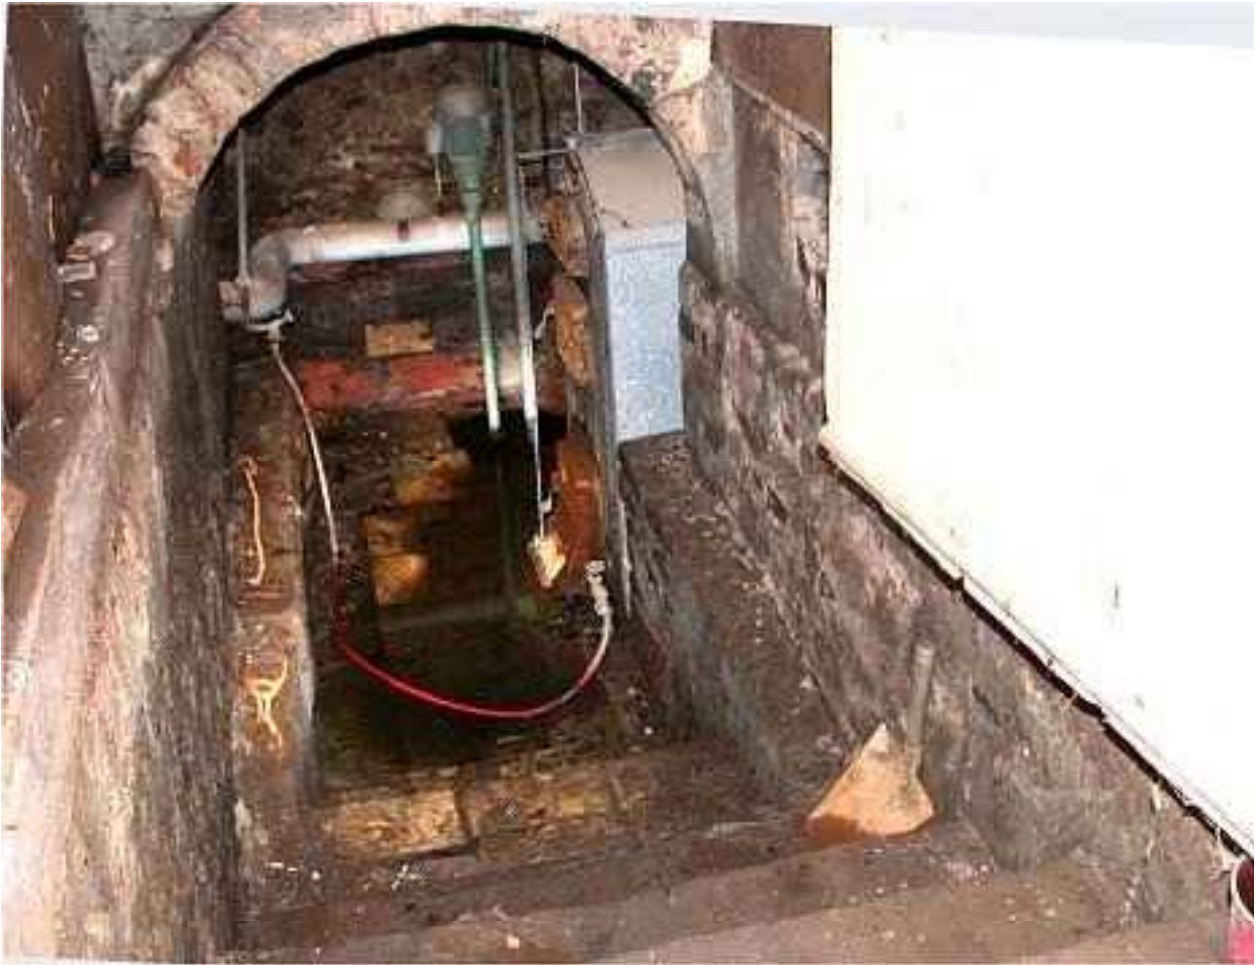
Luisium, Eyserbeckhaus 2002 nach Vorzustand des Hausanschlussraumes. Foto Michael Wetzel

Da das Luisium zum hochwassergefährdeten Gebiet gehört, war eine hochwassersichere Neugestaltung aller Ver- und Entsorgungssysteme erforderlich. Erneuert wurden die Hauswasseranschlüsse und des Abwassersystem (im Zusammenhang mit einer Zentralisierung aller haustechnischen Ver- und Entsorgungssysteme im Wirtschaftshof), die Elektroinstallation und das Heizungssystem. Anstelle des Öltanklagers findet sich jetzt eine Gasversorgung, anstelle der Kleinkläranlage war der Anschluss an die öffentliche Kanalisation gefordert.

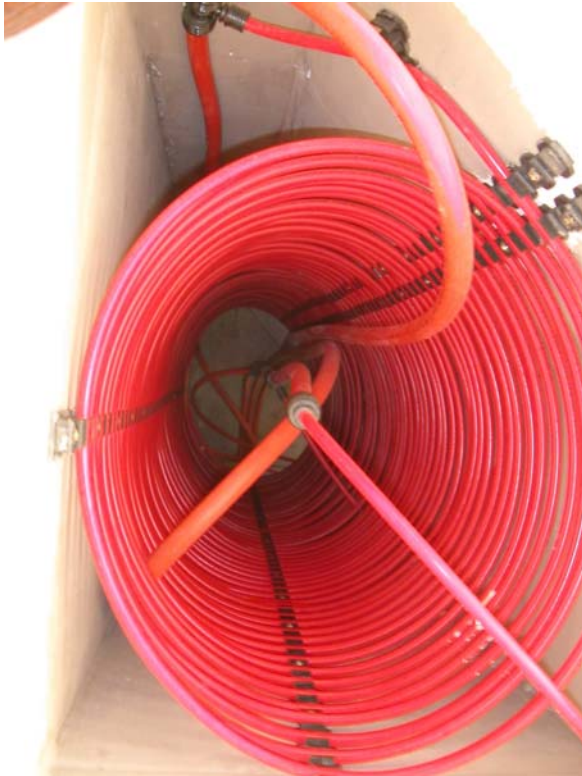
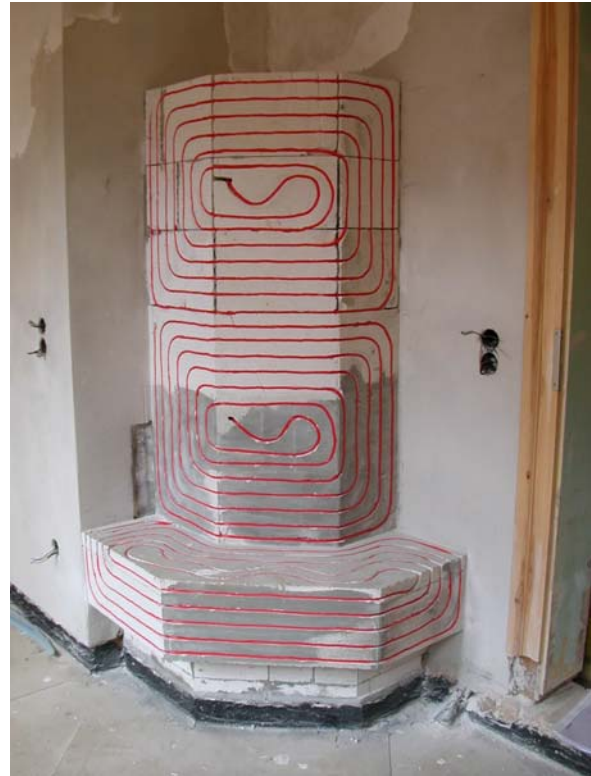
Warmluftöfen an historischer Stelle im Eyserbeckhaus, Heizschleifen im Inneren, eingebettete Heizschleifen an der Außenseite. Fotos Bernd Sitte

An die Stelle der nicht mehr vorhandenen historischen Öfen wurden moderne Warmluftöfen gesetzt. Heizschleifen führen warmes Wasser, das Wärme nach oben in die Raumluft abgibt. Diese Heizschleifen sind mit einer dünnen Schale aus Porenbeton umgeben, in die kleine warmwassergefüllte Heizschlangen eingeputzt sind. Vor diese wurden holländische Fliesen gesetzt. Die Hauptwärmeleistung resultiert aus den Warmluft erzeugenden Heizschleifen im Inneren, doch vermitteln die warmen Fliesen auch das behagliche Gefühl der historischen Öfen.

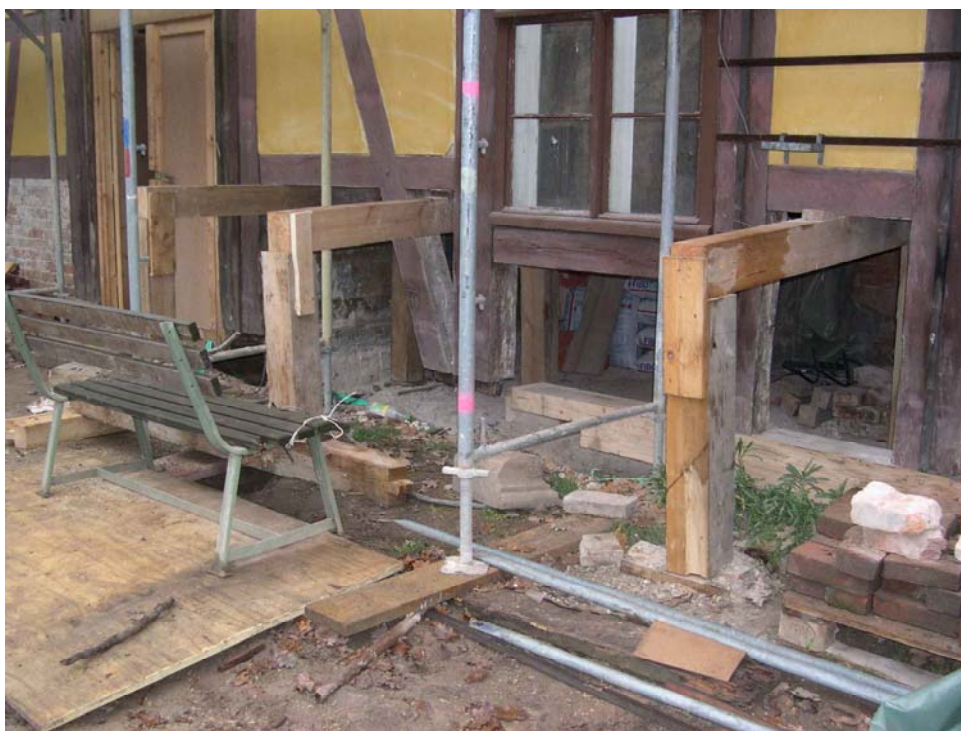
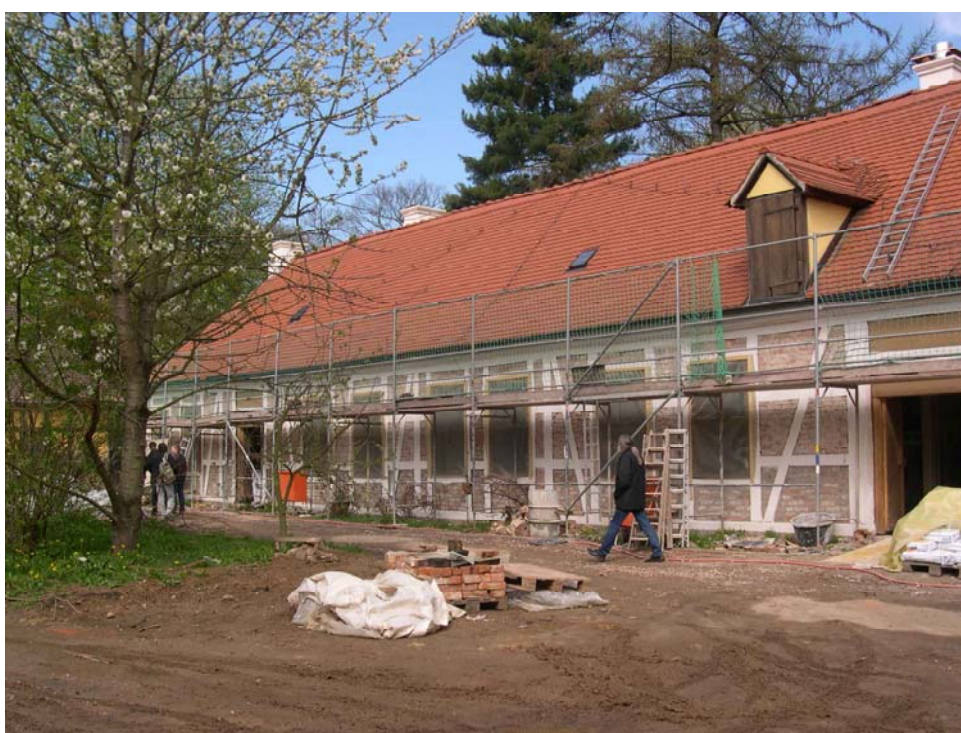
Luisium, Eyserbeckhaus 2003 Fachwerksanierung. Fotos Reinhard Alex

Das historische Sichtfachwerk des Eyserbeckhauses konnte aus denkmalpflegerischen Erwägungen keine außen liegende Dämmung zur Verbesserung der wärmetechnischen Eigenschaften erhalten. So wurden Ständerwerk und Gefache mit traditionellen handwerklichen Methoden repariert.
