Schlussbericht Az: 20901/09

Kulturlandschaft Dessau-Wörlitzer Gartenreich Beseitigung von Hochwasserschäden im Weltkulturerbe

Teil des Soforthilfeprogramms zur Beseitigung von Hochwasserschäden an national wertvollen Kulturgütern, Sachsen-Anhalt
Bearbeitungszeitraum vom 01.09.2002 bis 31.03.2007

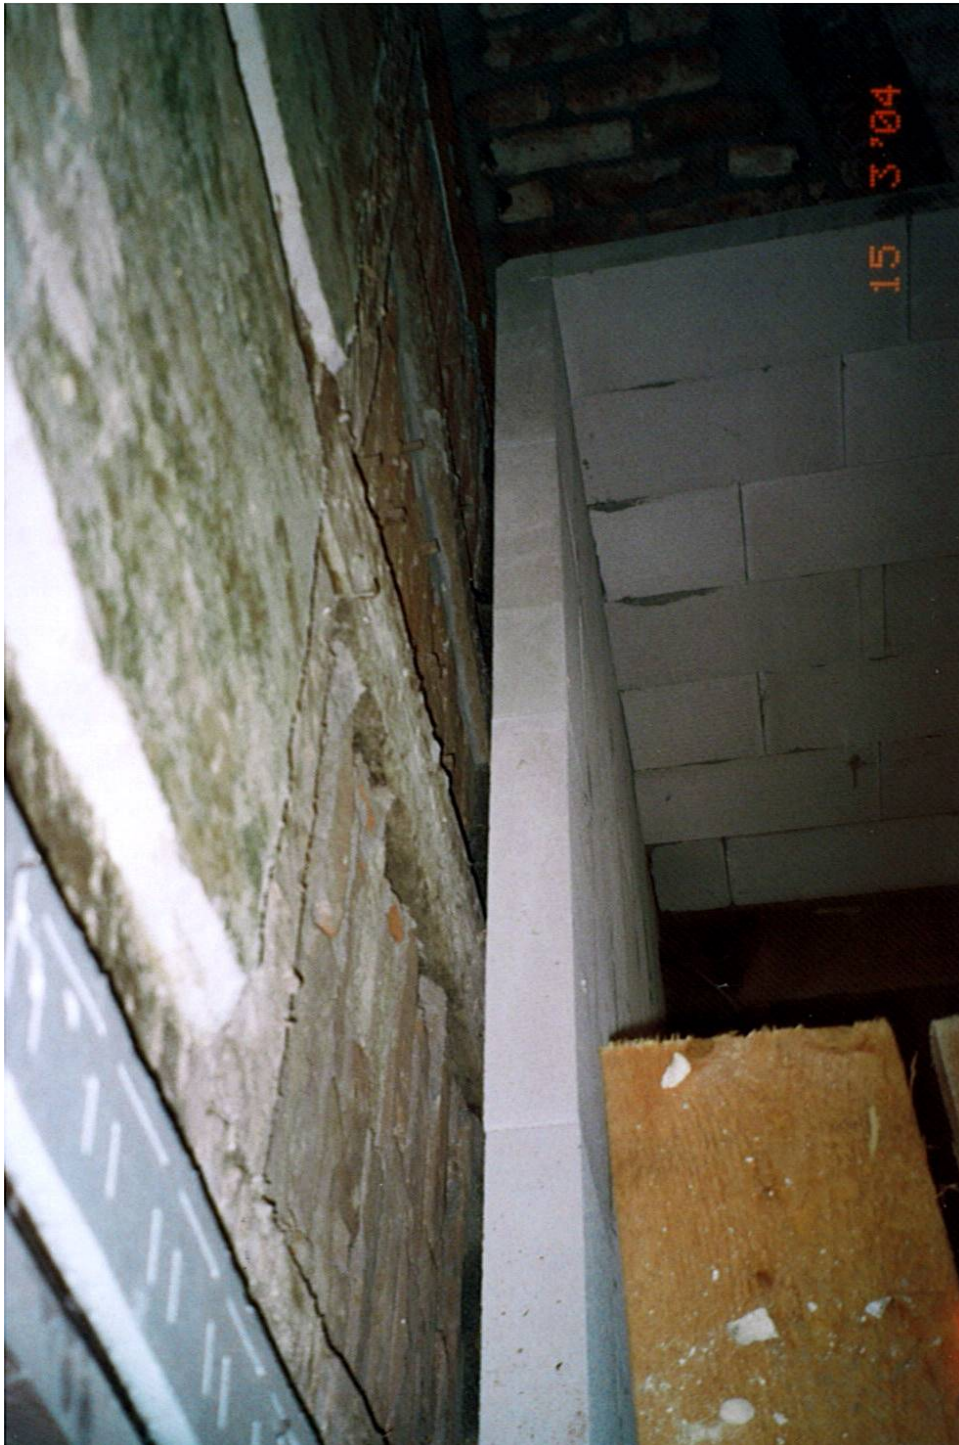
Luisium, Eyserbeckhaus 2004 Fachwerksanierung,
Innendämmung mit Cellco-Wärmedämmlehm. Foto Bernd Sitte

Die Außenwände erhielten von innen eine Verschalung aus Porenbeton. Zwischen beiden wurde ein Zwischenraum belassen, in den anschließend Cellco-Wärmedämmlehm gestampft wurde. Da die Dichtigkeit der Materialien von innen nach außen zunimmt und die Wärmedämmfähigkeit nach innen zunimmt, kann kein Kondensat in der Konstruktion auftreten.

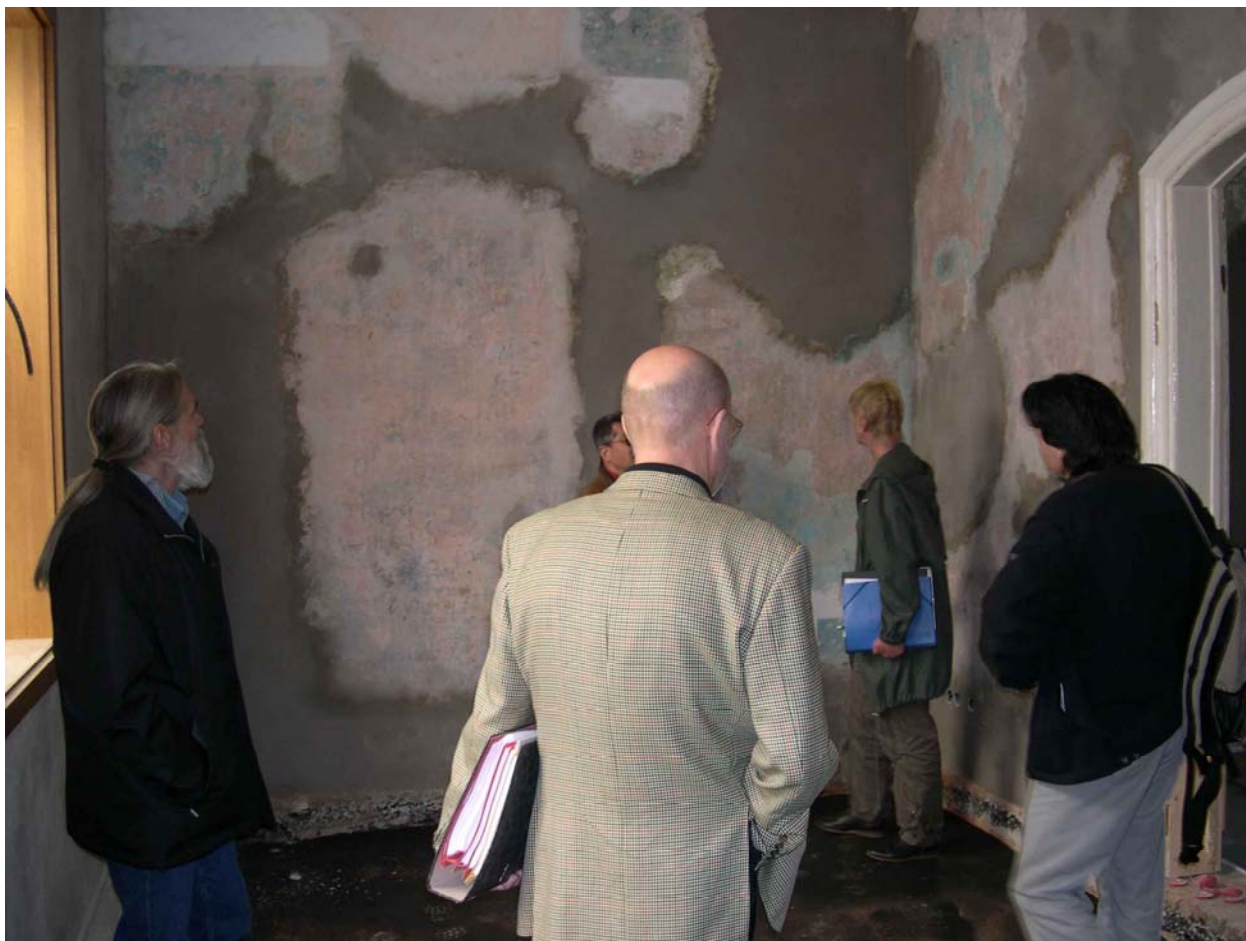
Luisium, Eyserbeckhaus 2004. Restaurierungsarbeiten im Inneren. Foto Reinhard Alex

Bei den vorgefundenen Putzen handelte es sich überwiegend um historische, die Dampfdiffusion nicht behindernde Putze. Durch behutsamen Umgang mit der Bausubstanz konnten 60% dieser historischen Putze erhalten werden. Das war besonders bei den Innenputzen von großer Bedeutung, da sich zahlreiche ältere Raumfassungen auf den Wänden nachweisen ließen. Bei den Außenwänden verschwanden diese Fassungsreste – nach vorangegangener Sicherung – unter der innen liegenden fachwerkgerechten Wärmedämmung, bei den Innenwänden konnten die Fassungen teilweise sogar als Primärdokumentation gezeigt werden, siehe folgende Abbildung.

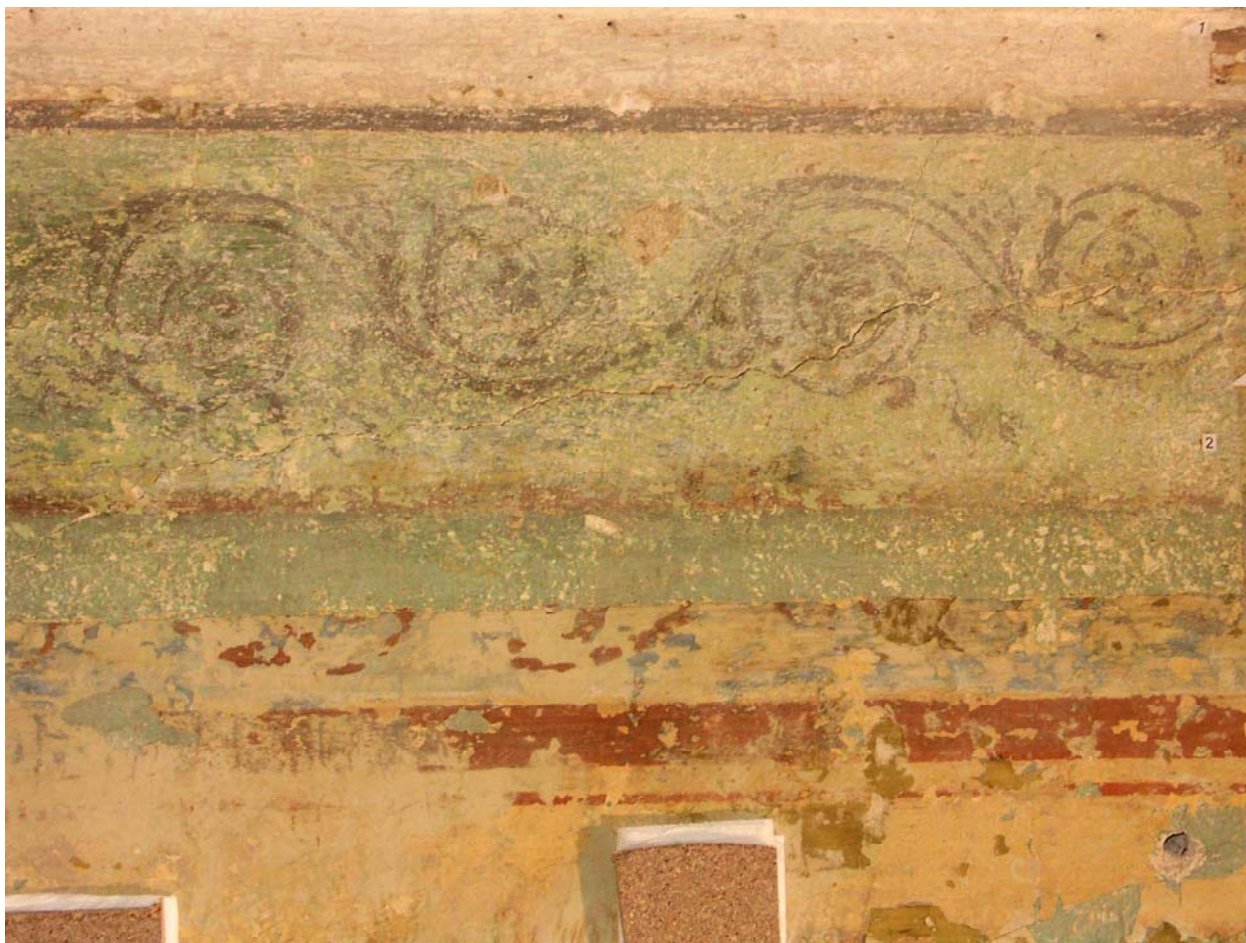
Luisium, Eyserbeckhaus 2004. Befundung im Inneren. Friesmalereien aus unterschiedlichen Epochen treten zutage. Foto Thomas Dietenberger

Fragmente bemerkenswerter Raumfassungen traten unter zahlreichen Schichten von Öl-, Dispersions- und Leimfarbe zutage. Sowohl aus Kostengründen als auch wegen des nur fragmentarischen Erhaltungszustandes durften die Friese nicht vollständig freigelegt werden. Um keine Originalsubstanz zu verlieren, wurden die Befunde konserviert, gesichert und mit einer Rekonstruktion der gefundenen Malerei überfasst. Für den interessierten Besucher wurden zwei Befunde als Primärdokumentation stehen gelassen.

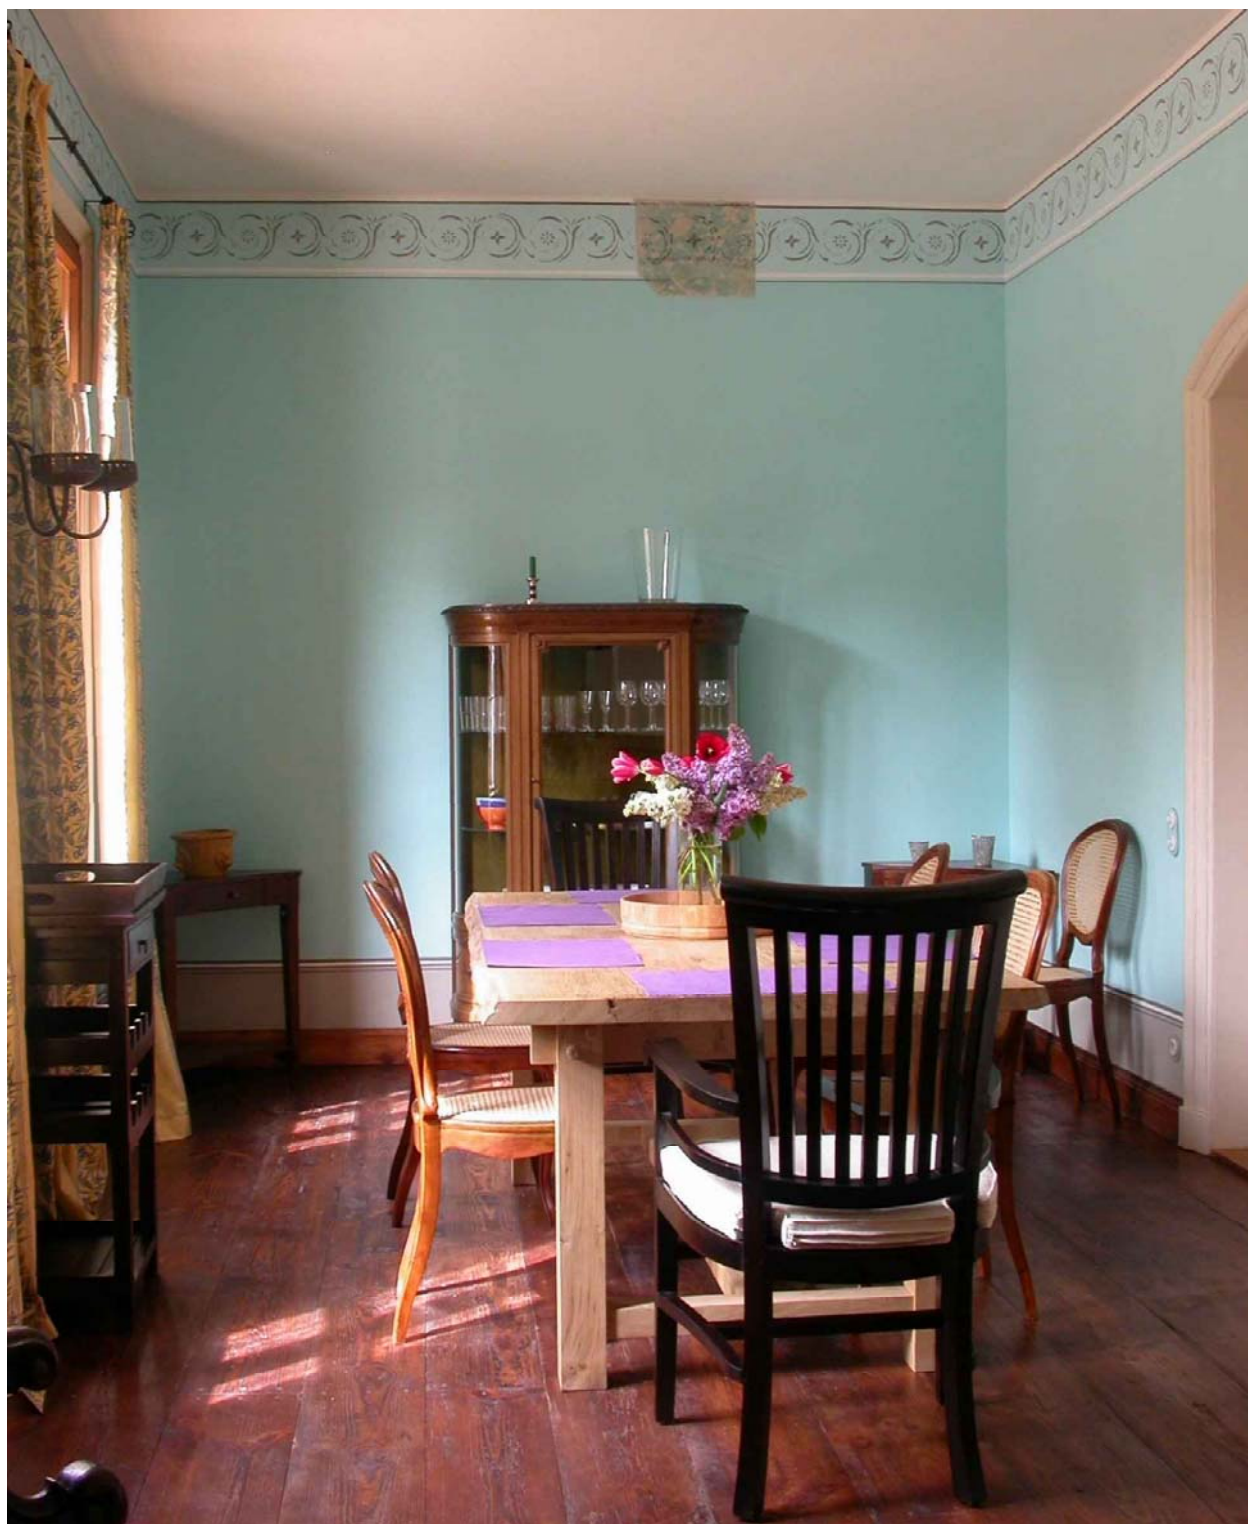
Luisium, Eyserbeckhaus 2004 nach Fertigstellung des Inneren, südliche Wohnung. Foto Heinz Fräsdorf

Die Abbildung zeigt im Friesbereich Fragmente der originalen Raumausmalung.

Die Einrichtung zweier Wohnungen ließ sich bei maximalem Schutz der originalen Bausubstanz verwirklichen. Die bedauerlicherweise bereits früher entkernte Wohnung im nördlichen Teil wird für Dauervermietungen vorgesehen, die Wohnung im südlichen Teil, in der sich noch weitgehend historische Substanz findet, wurde als Ferienwohnung ausgestattet. So verbieten sich eigenmächtige Eingriffe durch die Nutzer von selbst.
