# Naturschutzstiftung Landkreis Oldenburg

## Revitalisierung der Kimmer-Brookbäke

### Abschlussbericht

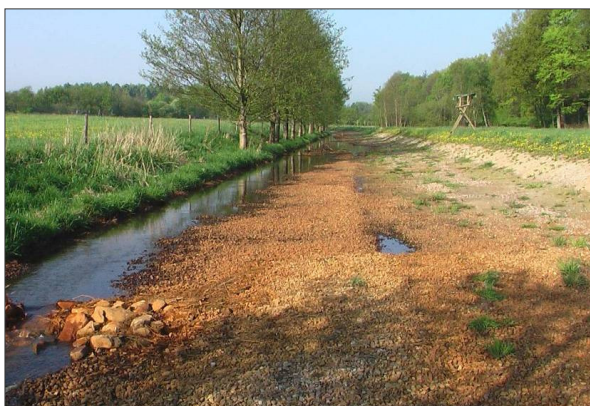
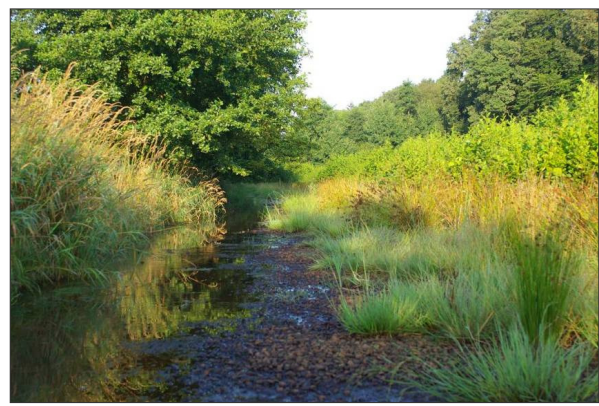
**Abb. 7: Entwicklung der Sekundäraue** (Fotos: Volker Knuth)

Im Abschnitt der Sekundäraue nördlich der Autobahn wurde das Profil mittels Kies und Filtervlies festgelegt, morphologische Entwicklungen fanden hier nicht statt. Der eingebrachte Kies fungierte anfangs als „Oxidationsfilter“ für aus dem Oberlauf eingetragenen Eisenocker. Durch die rasch zunehmende Orange-Färbung über die gesamte Länge der Sekundäraue war aber bereits im April 2008 erkennbar, dass die Ockerfrachten auch in die neu angelegten Schleifen eingetragener wurden; die Filterwirkung war schon nach kurzer Zeit quasi erschöpft. Mittlerweile sind je nach Abflusssituation teilweise erhebliche schlammige Ockerablagerungen feststellbar, die den Kies fast vollständig überdecken.

April 2007

August 2009

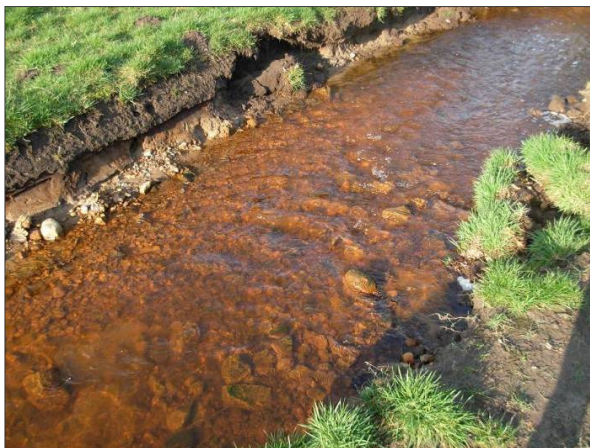
**Abb. 8: Gewässerstrukturen in den Schleifen 1.2 und 2.2 im Jahr 2008** (Fotos: Volker Knuth)

Detail Kiesbank Schleife 2.2, jedoch stark verockert (März 2008)

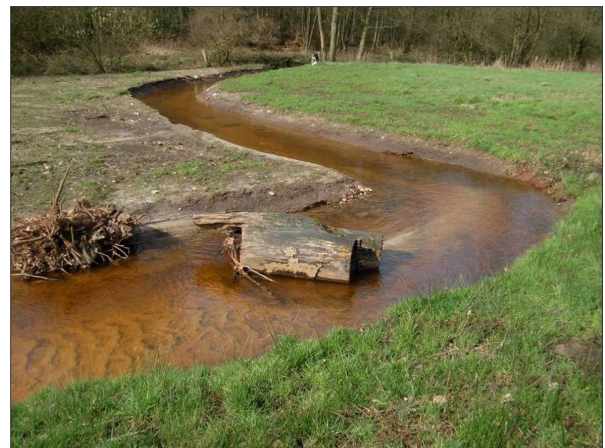
lokale Strömungsdifferenzierung an eingeschwemmten Totholzstamm in Schleife 1.2 (März 2008)

Die zweite Laufverlängerung in der **Jagdhüttenwiese (Schleife 1.2)** wurde ähnlich wie die erste Schleife mit geringer Einschnittstiefe, vergleichbarer Breite und gleichzeitigem Oberbodenabtrag gebaut. Die erwünschten Erosionsprozesse verliefen in der Schleife 1.2 in der Jagdhüttenwiese durch das geringe Gefälle in diesem Abschnitt sowie die frühzeitigen Ausuferungen bei höheren Abflüssen nur sehr langsam. Zudem verhinderte eine Lehmbank am unteren Ende des Abschnitts eine rückschreitende Erosion, so dass Substratdifferenzierungen vor allem an den Störsteinen und an einem beim Hochwasser vom Januar 2008 eingeschwemmten, massiven Holzstamm stattfanden. Der Rückstau der neuen Schleife führte zu einer Verringerung der Fließgeschwindigkeiten in der ersten **Schleife 1.1**, so dass dort die morphologischen Entwicklungen stagnierten.

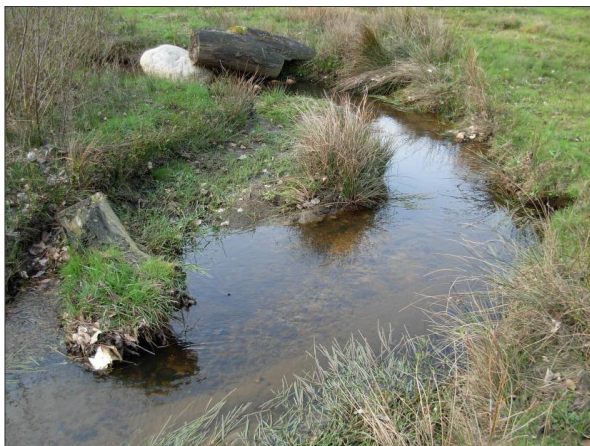
**Abb. 9: Gewässerstrukturen in den Schleifen 1.2 und 2.4 im Jahr 2010** (Fotos: Volker Knuth)

Durch Hochwasser verlagertes Totholzstamm in Schleife 1.2 (April 2010)

In der **Schleife 1.3** kam es durch die Hochwasserereignisse im Winter 2010 zu weiteren Böschungsabbrüchen, so dass das Gerinne weiter verbreitert wurde. Auch zwei Jahre nach Abschluss der Baumaßnahmen sind die sandigen Böschungen nur spärlich bewachsen und daher weiterhin erosionsanfällig. Im unteren Abschnitt der Schleife 1.3 wurden im Stromstrich vorhandene Kiese freigespült. Der überwiegende Teil der Sohle ist jedoch weiterhin hauptsächlich sandig, vor allem im oberen Drittel der Schleife.

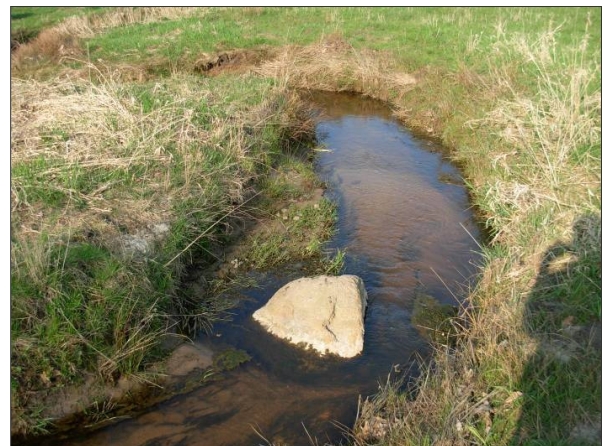
Erosions- und Anlandungsbereiche an Störstein in Schleife 2.4 (April 2010)

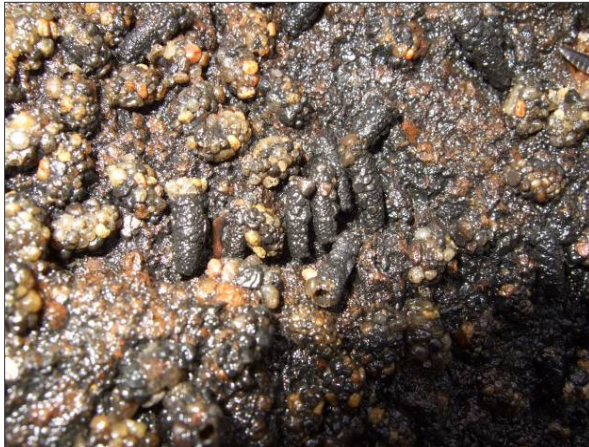
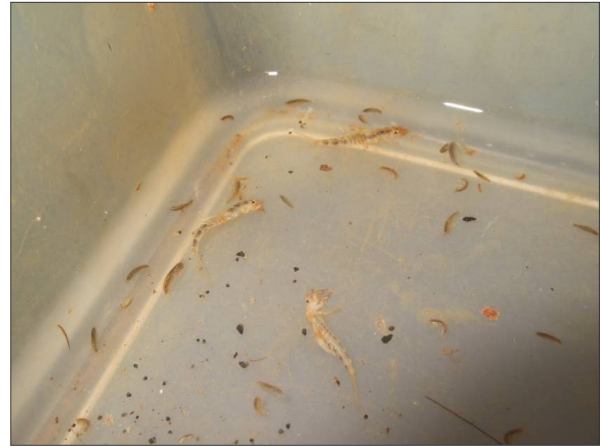
**Abb. 10: Arten des Makrozoobenthos** (Fotos: Rüdiger Droste)

dichte Besiedlung mit gefährdeten Köcherfliegenarten: *Lithax obscurus* (längliche, graue Sandköcher) und *Agapetus fuscipes* (ovale, etwas hellere und gröbere Sandköcher)

Probenschale mit Maifliegenlarven (*Ephemera danica*) und Bachflohkrebsen (*Gammarus pulex*); außerdem schwerer erkennbar: kleine, schwarze Schnecken (*Potamopyrgus antipodarum*) und ein kleiner, länglicher schwarzer Käfer (*Hydraena riparia*, Rote Liste 3)

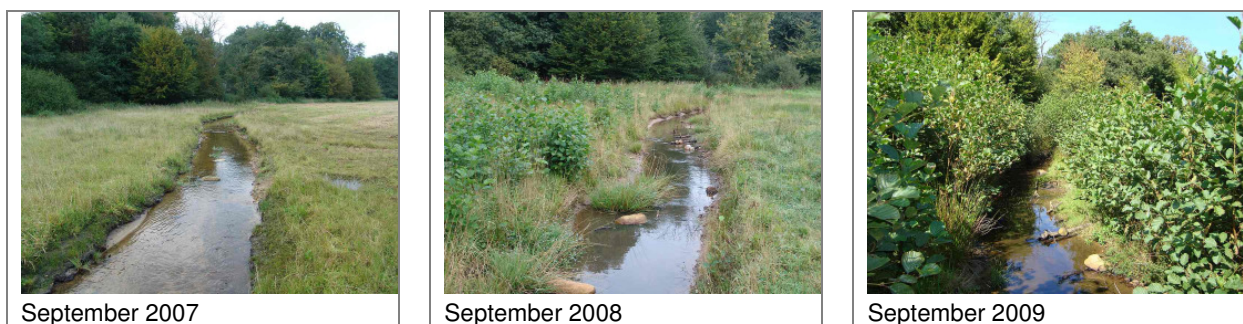
**Abb. 11: Entwicklung von Erlen an der Schleife 1.1 (Jagdhüttenwiese)** (Fotos: Gunda Franz)

Die Vegetationsentwicklung an den **Uferböschungen der neuen Schleifen** wurde durch Uferabbrüche mehrfach gestört. Die Vegetationsbedeckung hat von dem Bau des Schleifen an kontinuierlich zugenommen. In den Bereichen mit hohen und steilen Böschungen ist die Vegetationsbedeckung sehr gering. In der Anfangszeit der Vegetationsbesiedlung haben sich v.a. Arten benachbarter Flächen, sowie Arten, die auf „Störungsstandorte“ spezialisiert sind, angesiedelt. Sehr schnell haben sich aber auch Arten der Ruderalfluren, der Röhrichte und Seggenriede eingestellt. Ausgesprochene Ufer-röhrichte sind noch an keiner der Schleifen zu finden. Das Rohrglanzgras (*Phalaris arundinacea*) kommt nur in geringer Anzahl an zwei Schleifen vor. Bei weiterer Ausbreitung wird es als Rhizom bildende Art zur Stabilisierung der Uferböschungen beitragen. Die Entwicklung eines naturraumtypischen, Bach begleitenden Erlensaums ist in vielen Bereichen eingeleitet (s. Abb. 11).

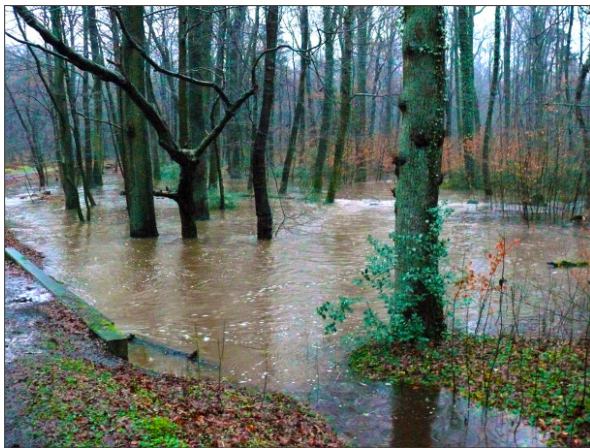
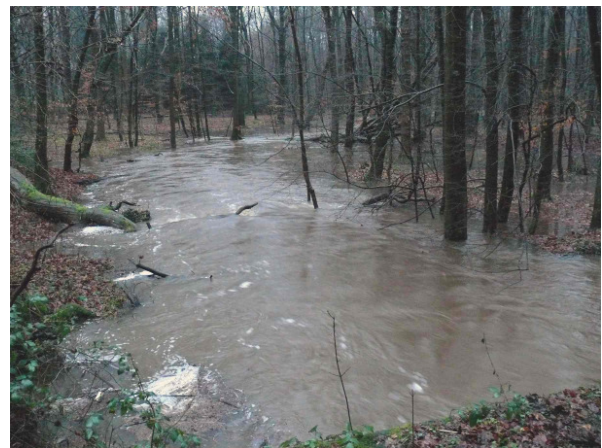
**Abb. 12: Überflutung im Hasbruch am 21.01.2008** (Fotos: Jens Meier)

Blick von der Brücke am Hohenböcker Weg  
(zwischen Habbrügger Wiesen und Jagdhüttenwiese)

Blick von der Brücke an der Jagdhüttenwiese

1. Das europaweit bedeutende **Schutzgebiet Hasbruch profitiert** durch die verminderten Abstromgeschwindigkeiten der Brookbäke im unteren Projektabschnitt:
  - Die Bachau der Brookbäke wird in ihren unteren Waldabschnitten stärker und lang anhaltender überflutet als vor Projektbeginn.
  - Die Wasserstände in den unteren Waldabschnitten der Brookbäke bauen sich nach Projektdurchführung langsamer auf und sinken langsamer ab, wodurch zusätzlich auch die Dauer der Trocknungsphasen der angrenzenden Feuchtböden reduziert wird.
