## **ENERGETISCH UND BAUPHYSIKALISCH OPTIMIERTE SANIERUNG EINES BAUDENKMALS IN GÖRLITZ**

## **BAUKLIMATISCHE, MESSTECHNISCH VALIDIERTE GEBÄUDESIMULATION UND AUSARBEITUNG EINES REGELWERKES ZUR ENERGETISCH UND UMWELTECHNISCH OPTIMIERTEN SANIERUNG EINES BAUDENKMALS IN GÖRLITZ**

Dresden, 2010

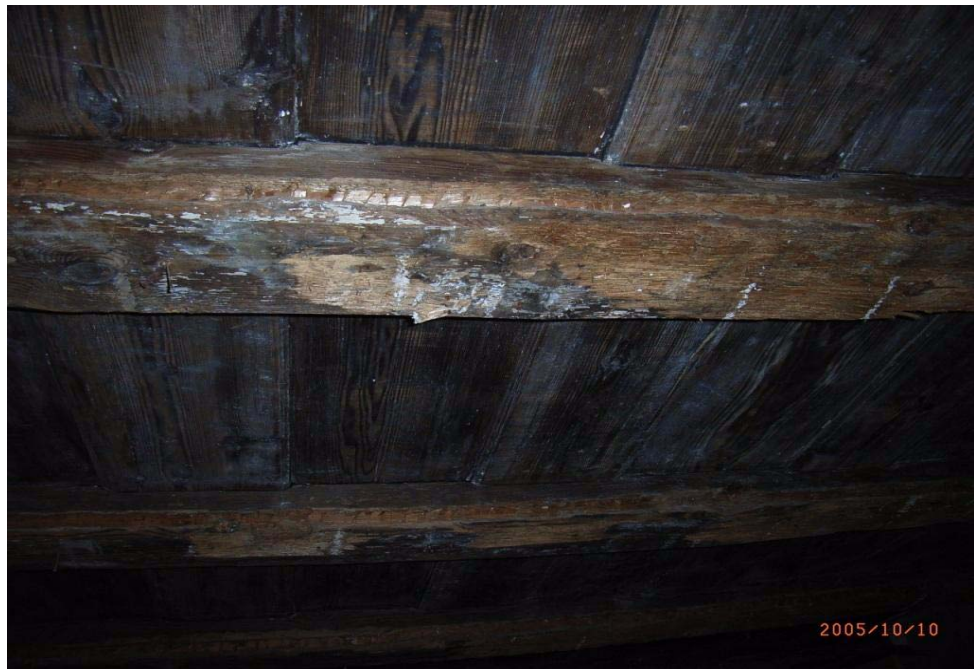
*Abb. 1.4: Decke über dem 1. OG Nord, Kriech- und Deckerdecke, starke Schädigung der Oberfläche der Balken und Querschnittverlust*

Die Decke wurde in der Zeit des Barocks grob behauen, um eine ebene Verschalung mit Stuckprofilen anbringen zu können. Die Oberfläche der Balken wurde dabei stark beschädigt (siehe Abbildung 1.4) und der Querschnitt reduziert. Die Profilierung der Profile konnte nicht mehr nachkonstruiert werden.

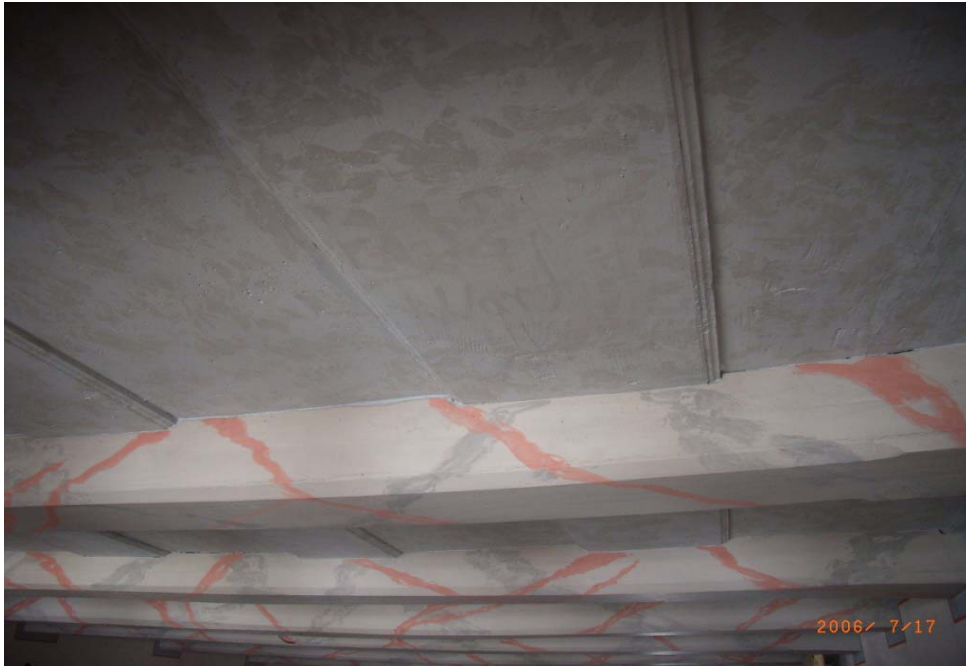
Abb. 1.5: Decke über dem 1. OG Nord, Kriech- und Deckerdecke nach der Restaurierung

Die Stuckkante wurde vermutlich in den 70er Jahren erneuert. Der lange anhaltende Leerstand mit Undichtheiten im Dach führten zu einer sehr hohen Feuchtigkeit der Decke insbesondere der Deckenschalung. Die Schalung musste entfernt werden, da die Decke sichtbar bleiben sollte. Der vorhandene monochrome Anstrich war so stark durch Feuchtigkeit zersetzt, dass dieser nicht mehr erhalten werden konnte. Der Befund wurde dokumentiert und diente als Grundlage für die heutige Fassung. Die Decke wurde instand gesetzt und restauriert. Für die Restaurierung konnte die Bauherrin einen gelernten Kirchenmaler gewinnen, der einen großen Erfahrungsschatz bei der Restaurierung derartiger Decken in Görlitz und die notwendigen handwerklichen Fähigkeiten besitzt. Die Erfahrungen wurden innerhalb einer Familie von Generation zu Generation überliefert. Als Anstrichsystem wurde ein Kaseintempera - Farbsystem gewählt (siehe Abbildung 1.5) .

- Befunduntersuchung und baubegleitende Dokumentation,
- Freilegung, Tragfähigkeitsprüfung und Holzschutz der Balkenköpfe,
- Abnahme der Deckenverschalung,
- Lagesicherung der Einschubbretter mit mehr als 1 250 Holzkeilen,
- Einbau eines Rieselschutzes,
- holzmäßige Instandsetzung durch Aussetzen der Fehlstellen mit Altholz der Deckenbalken,
- Ergänzung von fehlenden bzw. schadhaften Einschubbrettern mit Altholz,
- farbliche Fassung der Decke anhand der Befundlage.

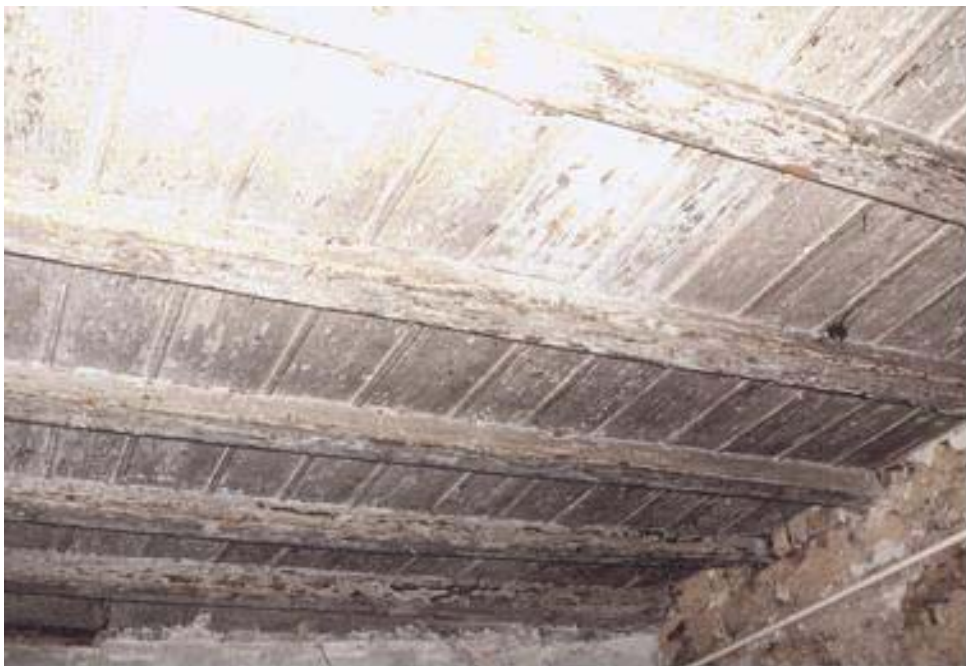
Abb. 1.6: Decke über dem 1. OG Süd vor der Restaurierung

Beim Einbau des Treppenhauses in den 70er Jahren des 20. Jahrhunderts wurden die Balken durch die neue Wand geteilt und im Treppenhaus gekappt. Die Einschubretter sind eingestemmt und verleistet (siehe Abbildung 1.6). Die Decke wurde durch den Restaurator dokumentiert. Die Einschubretter waren infolge von Feuchtigkeitseinwirkungen zum Teil sehr stark geschädigt. Die ersetzten Einschubretter und Leisten wurden aus Altholz gefertigt (siehe Abbildung 1.7).

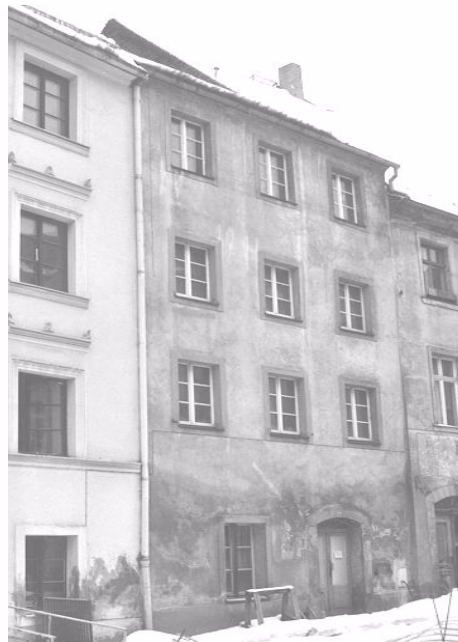
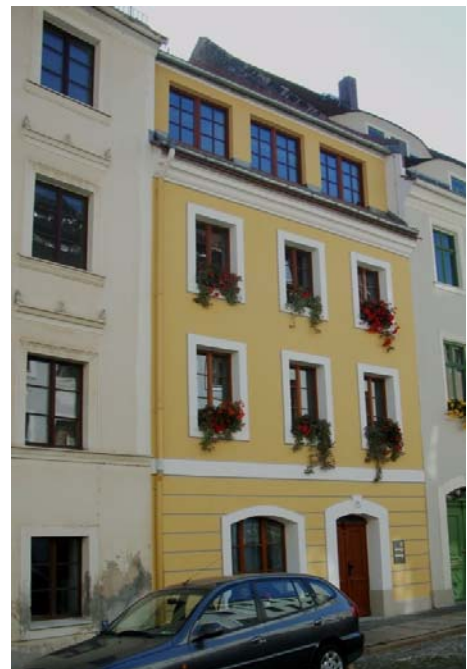
Abb. 1.8: Straßenansicht links vor und rechts nach der Sanierung, aufgesetztes 3. OG von 1856 führte zu einer untypischen Dachform

Anhand der älteren Putzoberfläche mit barocken ockerfarbenen Fassungsresten wurde in Anlehnung an das angenommene Original (Analogie) eine barocke Fassadengestaltung ausgeführt. Deren Gestaltung lehnt sich an die in der Stadt vorhandene Befundlage an. Die malerische Nutung der Rustika an der Straßenfassade korrespondiert mit dem Rückbau des 3. OG und wurde nach Abschluss der Sanierung ausgeführt. Das Gurtband oberhalb des EG ermöglicht in Zukunft auch eine teilweise Instandsetzung des EG ohne einen sichtbaren Farbanstrich.

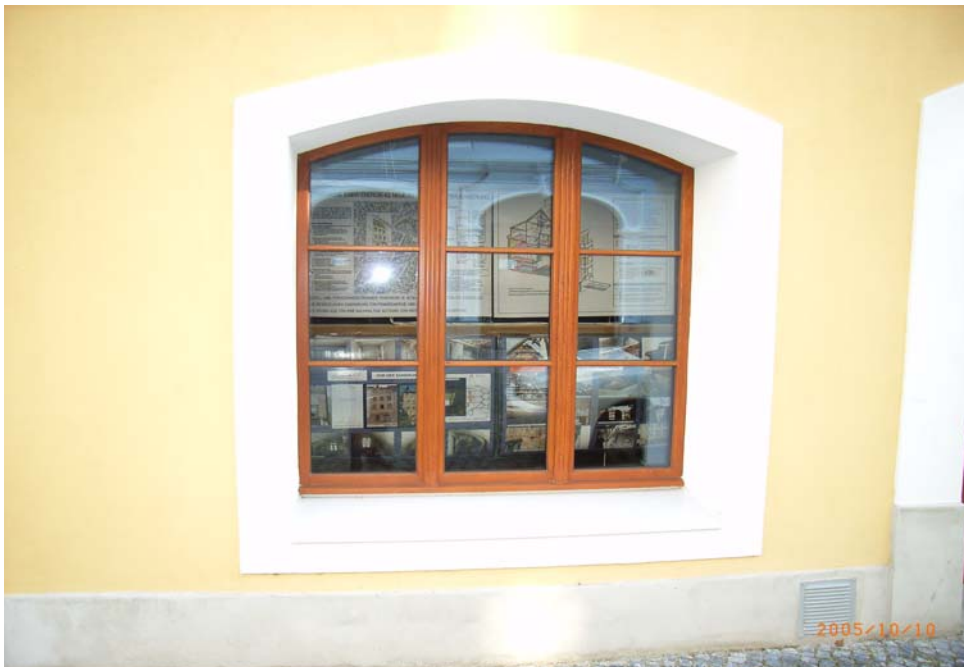
Abb. 1.9: Rundbogenfenster im EG, Anfertigung nach der in der Bauakte vorgefundenen Fensteransicht

Bei der Gestaltung der Eingangstüren und Fenster wurde auf Zeichnungen vor dem Umbau in den 70er Jahren des 20. Jahrhunderts zurückgegriffen (siehe Abbildung 1.9 und Abbildung 1.10). Die klassizistische Hauseingangstür wurde anhand der Originalzeichnung wieder hergestellt. Das führt zu einer barocken Fassadengestaltung mit klassizistischen Einbauelementen. Analog wurde die Gestaltung der Fenster an den Klassizismus angelehnt.

Die Fensteröffnung des Rundbogenfensters im EG sowie die Fensteraufteilung wurden anhand der in der Bauakte vorgefundenen Fensteransicht wieder hergestellt (siehe Abbildung 1.9).

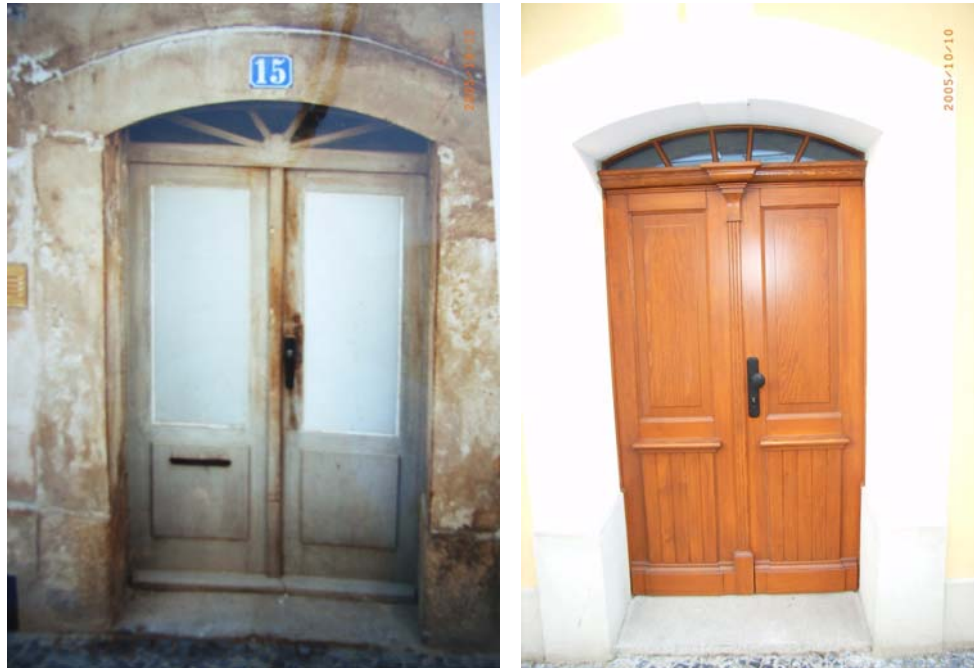
Abb. 1.10: Hauseingangstür, schadhafte Hauseingangstür aus dem 20. Jahrhundert (links), Anfertigung nach der in der Bauakte vorgefundenen Originalzeichnung (rechts)

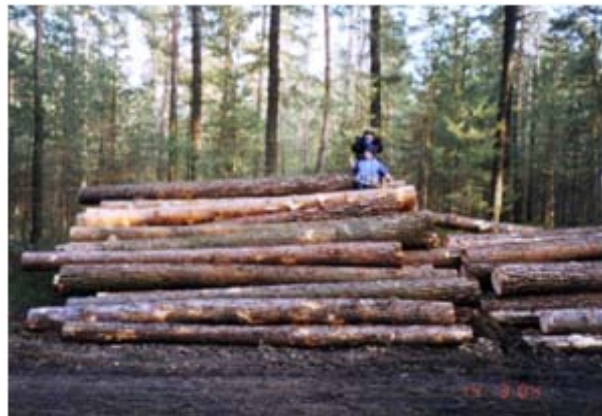
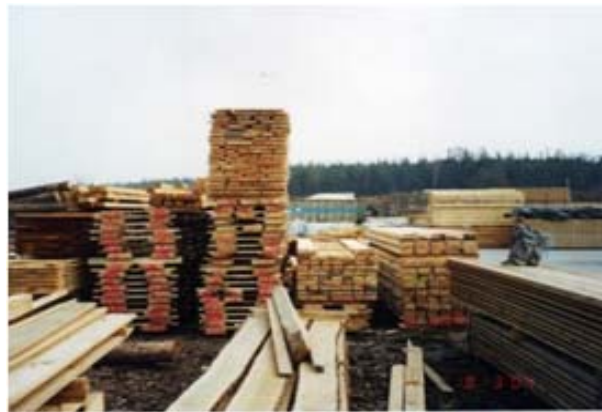
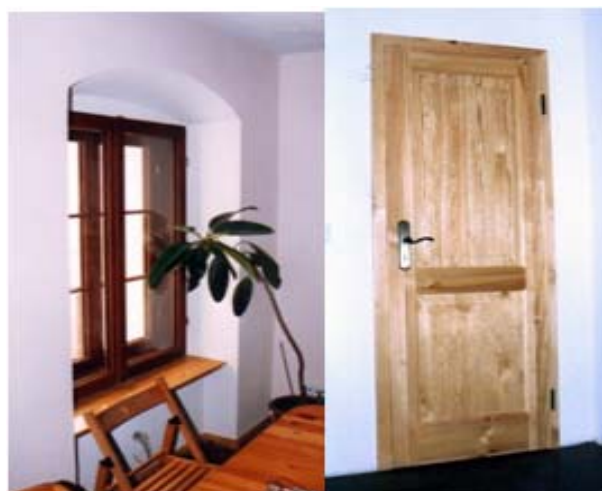
Wald,  
130 bis 150 Jahre  
alte Kiefern

Sägewerk,  
Holz nach  
technische  
Trocknung

Baustelle,  
Einbauelemente aus  
Holz (Fenster, Türen  
Treppen usw.)

Abb. 1.11: Einbauelemente im Innenbereich aus Holz aus der Region

Wie früher üblich wurde das Holz für die Tischlerei in der Region eingeschlagen. Ca. 25 km nördlich von Görlitz wurden für dieses Projekt 130 bis 150 Jahre alte Kiefern gefällt. Auf den nährstoffarmen Sandböden sind Kiefern mit sehr engen Jahresringen und somit mit hoher Qualität gewachsen. Die Holzqualität kommt der zur Erbauerzeit eingebauten Hölzer sehr nahe. Der Tischler hatte die Möglichkeit, die Bäume im Wald auszuwählen. Ein regionales Sägewerk verarbeitete das Holz unter Aufsicht und Anweisung des Tischlers weiter. In der Tischlerei wurden in traditioneller handwerklicher Fertigung aus dem Holz die Außen- und Innentüren, die Holztreppe, Fensterbretter und Sprossen, Sockelleisten sowie Bauholz u.a. gefertigt (siehe Abbildung 1.11). Kiefernholz findet sich auch in historischen Bauteilen im Dach und in den Holzbalkendecken wieder.

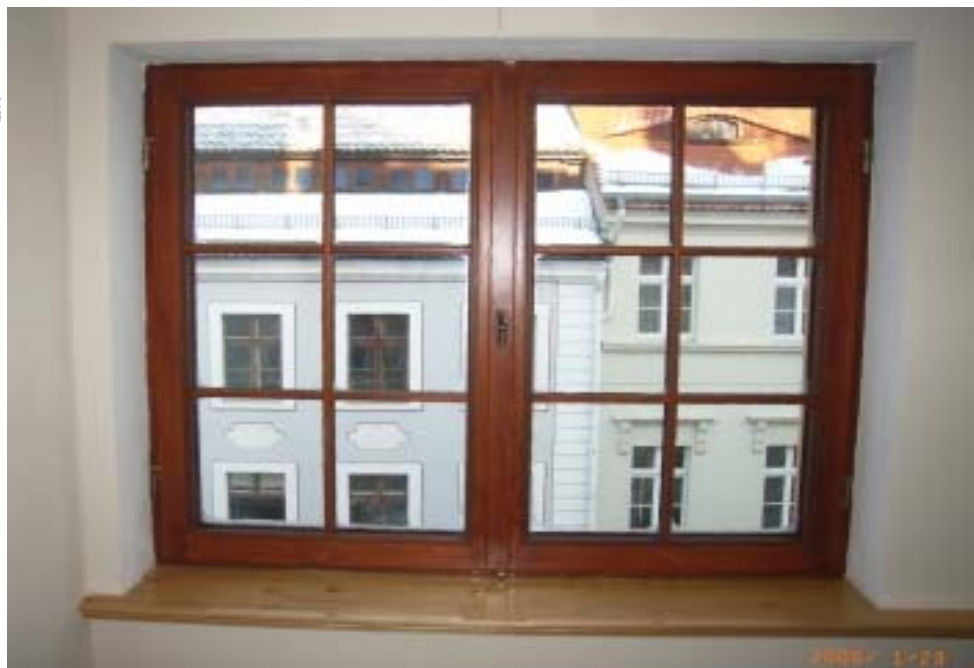
Abb. 2.3: Holz-Einfachfenster mit 3-Scheiben -Wärmeschutzverglasung aus Solarglas, Innenansicht

Die Fenster in der Dachgaube, das Rundbogenfenster/ Außentür und der Dachterrassenaustritt/ Festverglasung wurden aufgrund der Einbausituation jeweils als Holz-Einfachfenster mit 3-Scheiben -Wärmeschutzverglasung aus Solarglas ausgeführt (siehe Abbildung 2.3 und Abbildung 2.4).

<b>Fensterart</b>	Stulpfenster mit Wärmeschutzverglasung aus Solarglas (siehe Tabelle 2.2), eingelegte Sprossen in jeden SZR (Neuheit)
<b>Holz</b>	4-fach lamellierte Kiefer mit durchgehenden Decklagen
<b>Beschichtung</b>	Dickschichtlasursystem
<b>Konstruktion</b>	Die Profile wurden gegenüber dem Kastenfenster verbreitert. Bemerkenswert sind die eingelegten Sprossen in den Scheibenzwischenräumen, die es ermöglichen, das historische Erscheinungsbild auch bei einer 3-Scheibenverglasung beizubehalten.
<b>Beschläge/ Dichtungsprofil</b>	Im Gegensatz zu den Kastenfestern wurde ein Kantengetriebe eingesetzt.

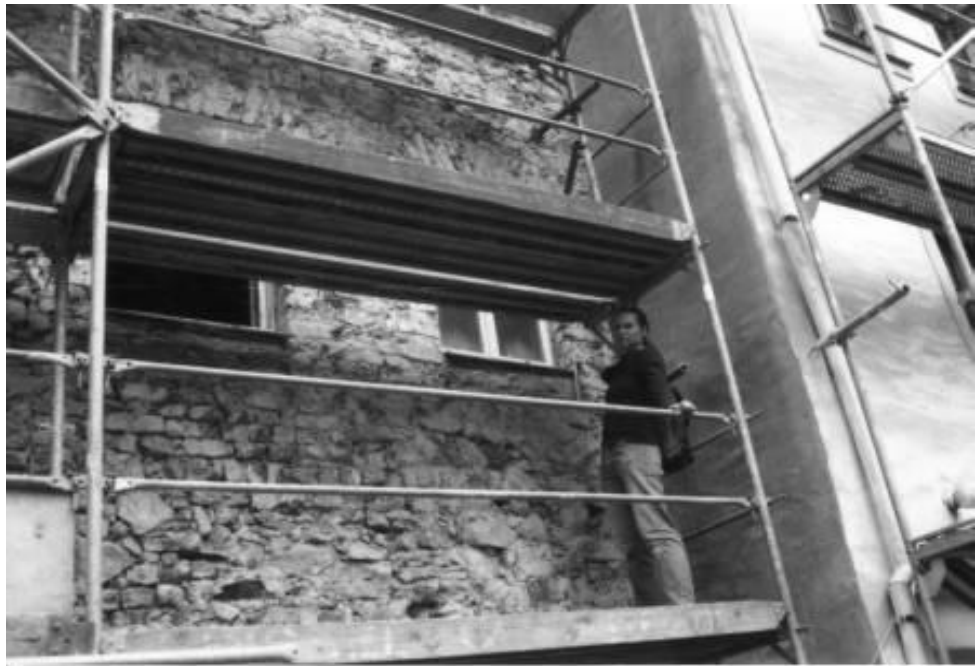
Abb. 2.6: Hoffassade, Außenwand aus Granit-Basaltmischmauerwerk mit Bruchziegelbestandteilen mit Lehm- oder Kalkmörtelverfugung

Die Außenwände des Erdgeschosses bis hin zum 2. Obergeschoss bestehen aus einem Granit-Basaltmischmauerwerk mit Bruchziegelbestandteilen mit Lehm- oder Kalkmörtelverfugung (siehe Abbildung 2.6).

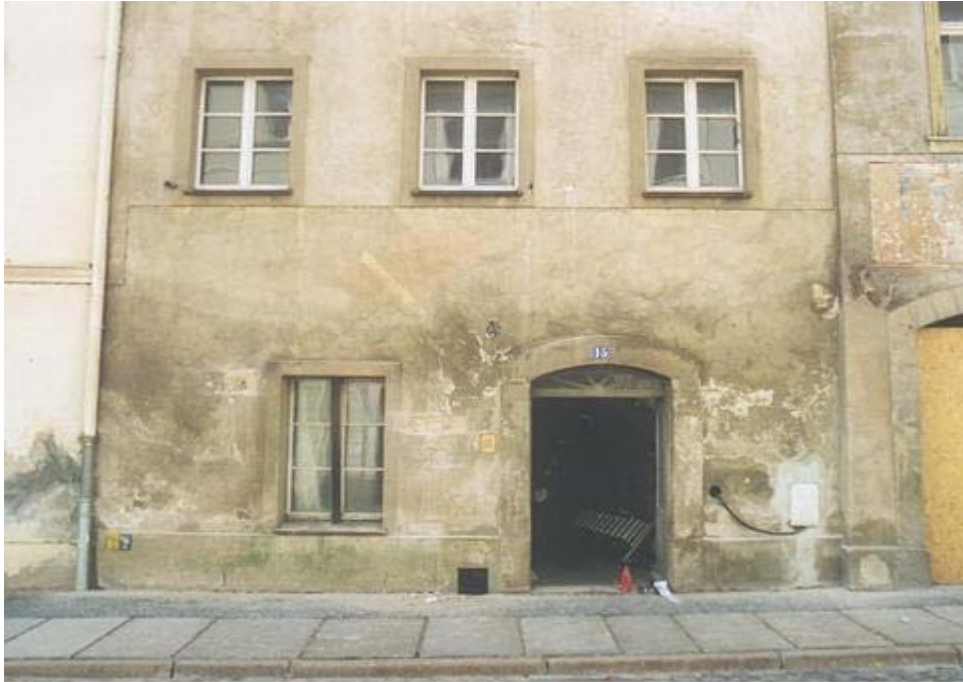
Abb. 2.8: Straßenfassade, Salz und Feuchteschäden an der Erdgeschossfassade

tehorizont bis zu einer Höhe des 1. Obergeschosses visuell erkennen. Im Erdgeschoss waren starke Schäden am Putz durch aufsteigende Feuchtigkeit, Sommerkondensation und Schäden durch Salzausblühungen bis zu einer Höhe von 1,5 m vorhanden (siehe Abbildung 2.8).

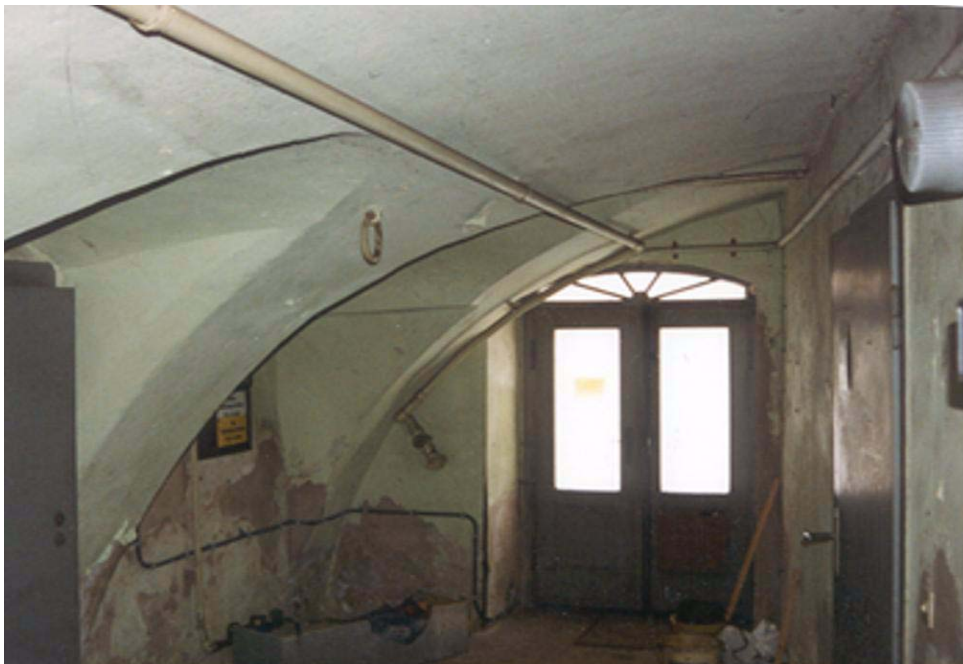
Abb. 2.9: Außenwand, Erdgeschoss, Innenansicht

Das Erdgeschossgewölbe ist ebenfalls ein Tonnengewölbe, in welches zwei gewölbte Nischen hineinragen (siehe Abbildung 2.9).

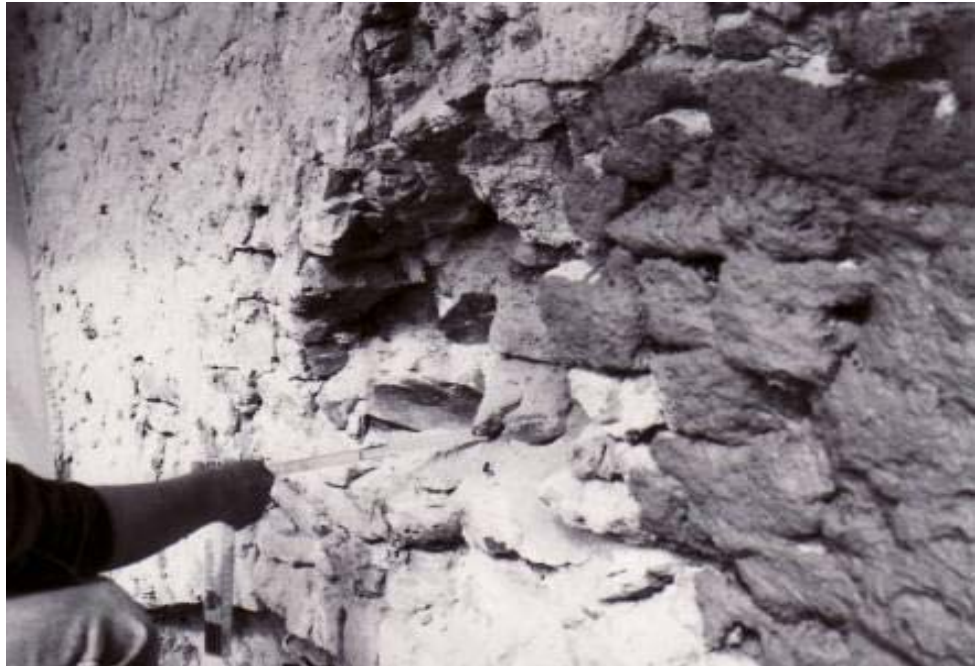
Abb. 2.10: Hoffassade, stark geschädigtes Mauerwerk, Detail

Die Fugen des Mauerwerkes waren stark sandend. Außerdem wurde gegen das Prinzip verstoßen, dass bei Putzen mit mineralischen Bindemitteln die Festigkeit des Oberputzes geringer als die des Unterputzes sein sollte, um die Temperatur- und Schwindspannungen aufnehmen zu können. Dies führte zur Schollenbildung des Putzes. In der Folge wurde die äußere Schale des darunter liegenden Mauerwerks z. T. durch Frosteinwirkung geschädigt (siehe Abbildung 2.10).

In den Fassaden waren eine Vielzahl von Materialübergängen, alten nicht mehr genutzten Mauerwerksbögen und Stürze und zugesetzte Fenster vorhanden (siehe Abbildung 2.10 und Abbildung 2.14). Ein kraftschlüssiger Verbund war in den wenigsten Fällen gewährleistet. Es ist weiterhin mit konstruktionsbedingten Putzrissen zu rechnen.

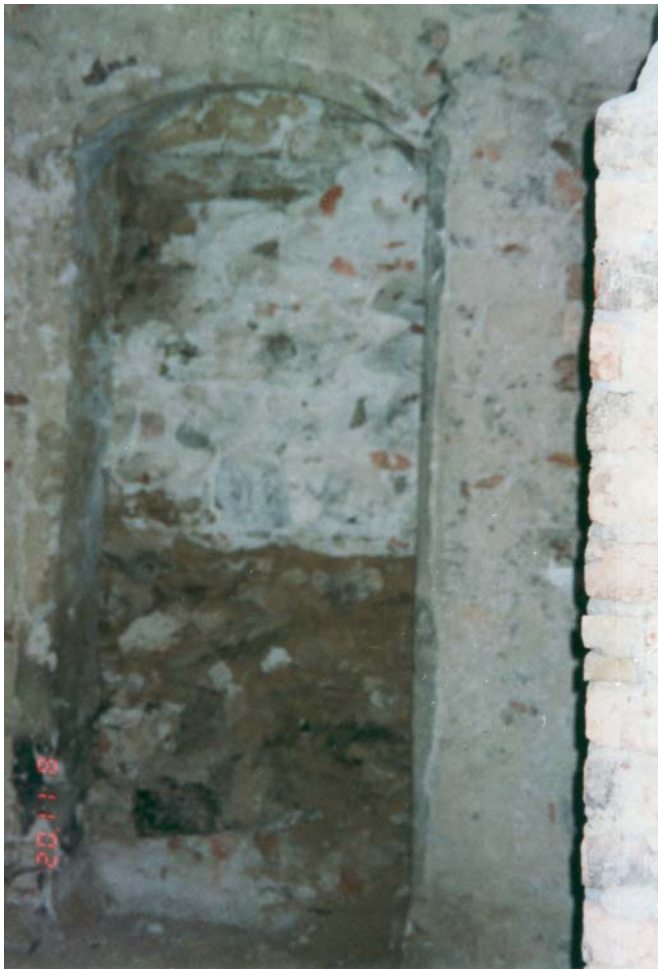
Abb. 2.11: 2. OG, Innenwände aus Mischmauerwerk, Nische zum Nachbargebäude

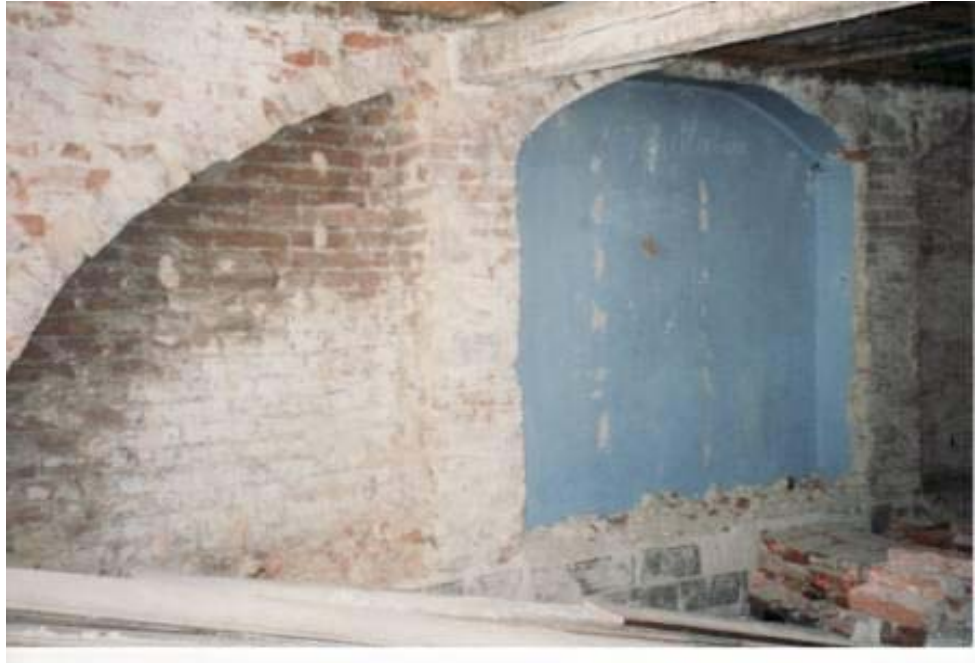
*Abb. 2.12: Innenwände aus Ziegelmauerwerk im 1. Dachgeschoss*

Im 1. Dachgeschoss ist eine Fachwerkwand aus der 2. Hälfte des 19. Jahrhunderts vorhanden. Sie ist mit einem Läuferverband ausgemauert. Infolge der starken Schäden der Decken (siehe Kapitel 2.4.4) wurde diese zurückgebaut.

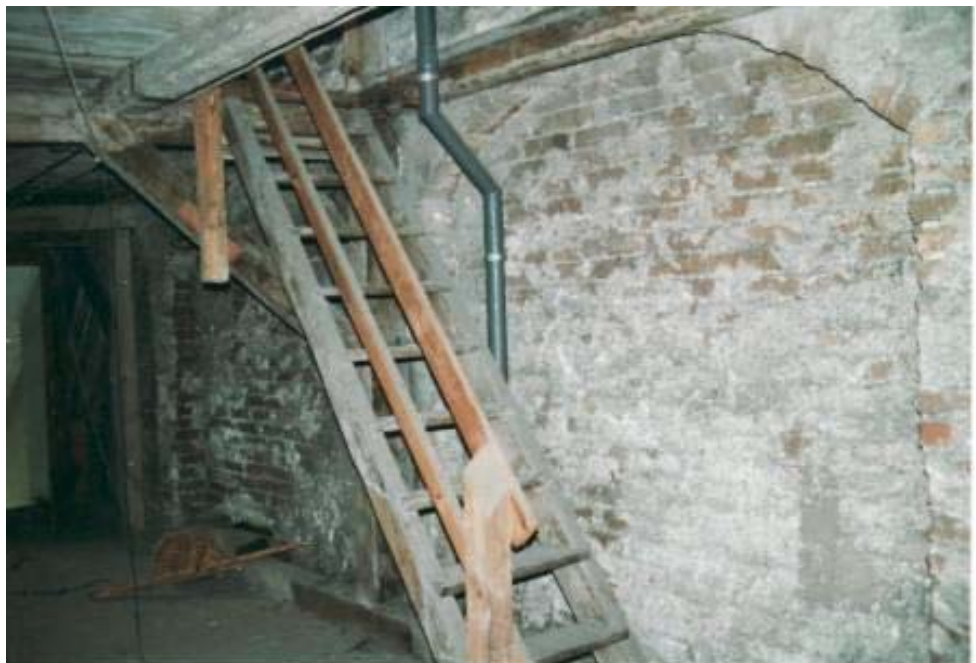
*Abb. 2.13: Innenwände aus Ziegelmauerwerk im 2. Dachgeschoss*

Die Wände zu den Nachbargebäuden bestehen aus Ziegelmauerwerk mit geschosshohen Bögen, welche mit einem Läuferverband ausgemauert wurden (siehe Abbildung 2.12). Der Putz im 1. Dachgeschoss stammt offensichtlich vom Umbau 1856. Es gibt an der Wand Reste der Anstriche aus dem 19. und 20. Jahrhundert. Das 2. Dachgeschoss ist unverputzt (siehe Abbildung 2.13).

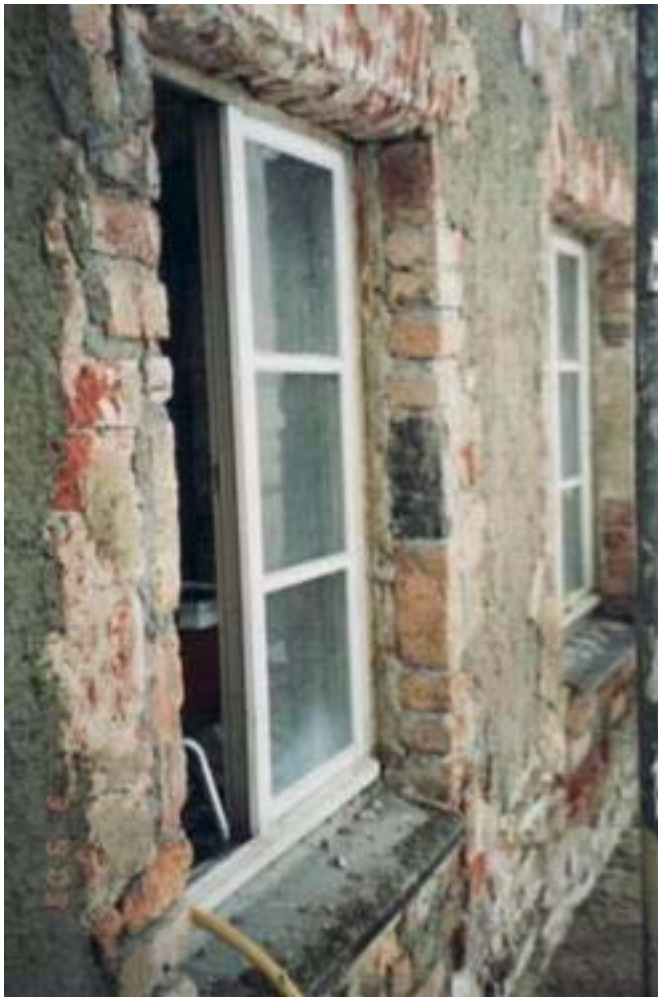
Abb. 2.14: Straßenfassade, aufwendige Sanierung des vorhandenen Mauerwerkes, Fensterleibung von der Sanierung aus den 1970er Jahren

Bei dem vorgefundenen stark geschädigten Mauerwerk wurde auf der Innen- und Außenseite jeder Stein auf ausreichenden Verbund mit den dahinter liegenden Schichten und jede Fuge auf hinreichende Festigkeit überprüft. Ggf. wurden die Steine neu eingesetzt und große Fehlstellen fachgerecht ausgemauert. Die geschädigten Fugen wurden erneuert. Bei den Arbeiten wurde insbesondere auf ein abnehmendes Festigkeitsgefälle von innen nach außen geachtet. Diese Arbeiten können nur von sehr erfahrenen Facharbeitern durchgeführt werden (siehe Abbildung 2.14). Aufgrund der großen Hohlräume im Mauerwerk wurde auf eine Verfestigung des Außenmauerwerkes mittels Injektionsverfahren verzichtet. Die Deckenspannrichtung verläuft parallel zur Außenwand, so dass keine zusätzlichen Vertikalkräfte aus den Decken in das Außenmauerwerk eingeleitet werden mussten.

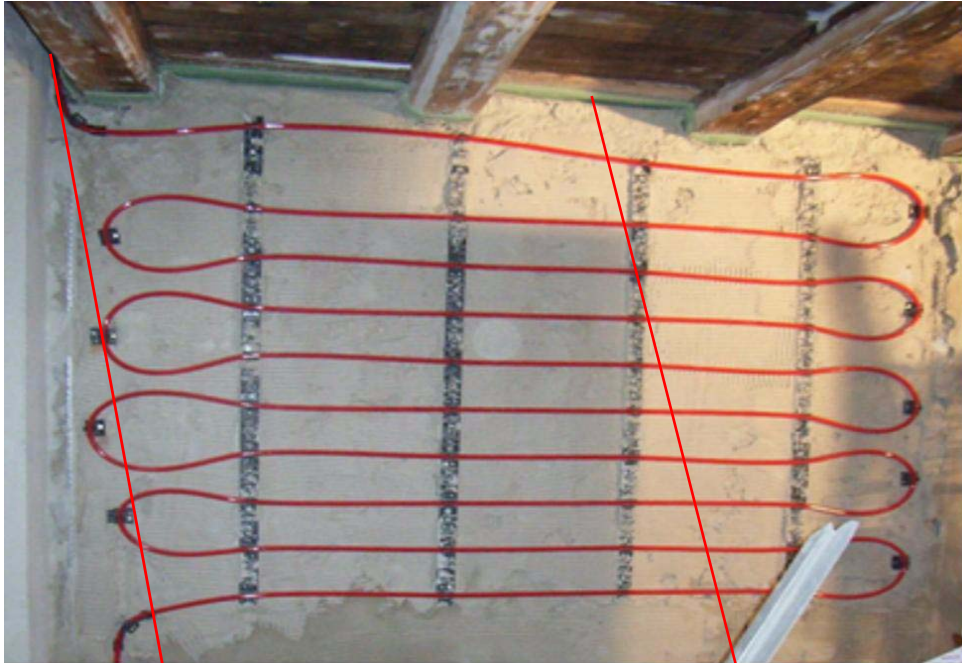
Heizungsrohr im Bereich des Strichbalkens an der Außenwand

Bei der straßenseitigen Außenwand mit Innendämmung wurde im Bereich des Strichbalkens ein Heizungsrohr unter Putz verlegt, um in diesem Bereich einen bauteil unkritischen Feuchtegehalt zu garantieren.

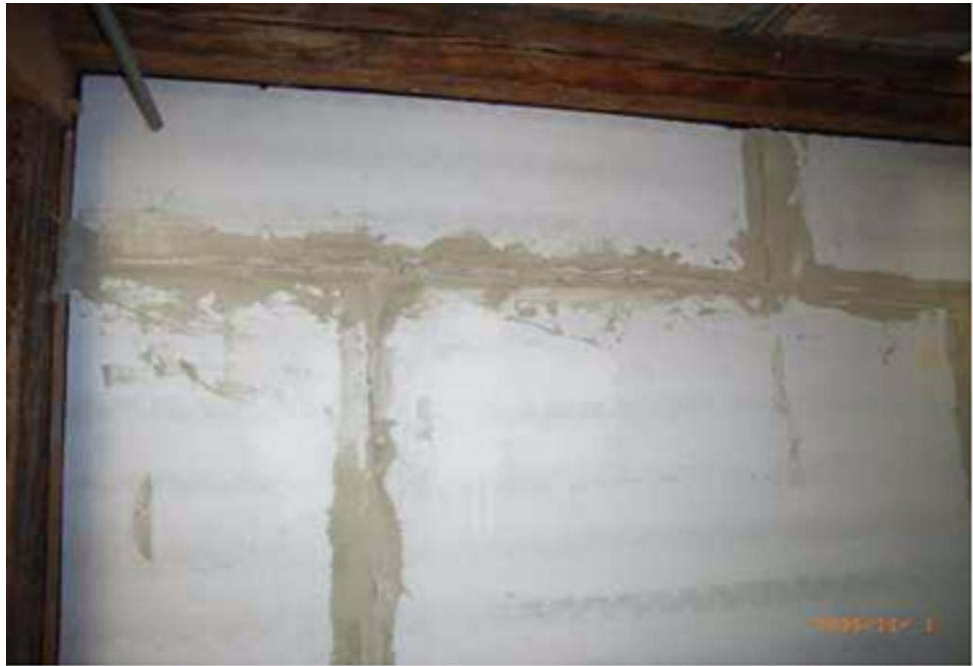
Abb. 2.18: Haustrennwand im 2. DG, West, Calciumsilikat zur Herstellung der Brandwände und als Wärmedämmung

Der Leerstand in den Nachbargebäuden ist der größte Unsicherheitsfaktor für das Erreichen des Passivhausstandards bei diesem Gebäude. Die untere Wohnung im Gebäude wird nur temporär beheizt. Das verwendete Calciumsilikat besitzt ein sehr geringes Schwind- und Kriechverhalten gegenüber anderen Baustoffen. Auch bei äußerst problematischen Putzuntergründen (z. B. Mischmauerwerk) konnte an den Wänden mit Calciumsilikat keine Rissbildung festgestellt werden.

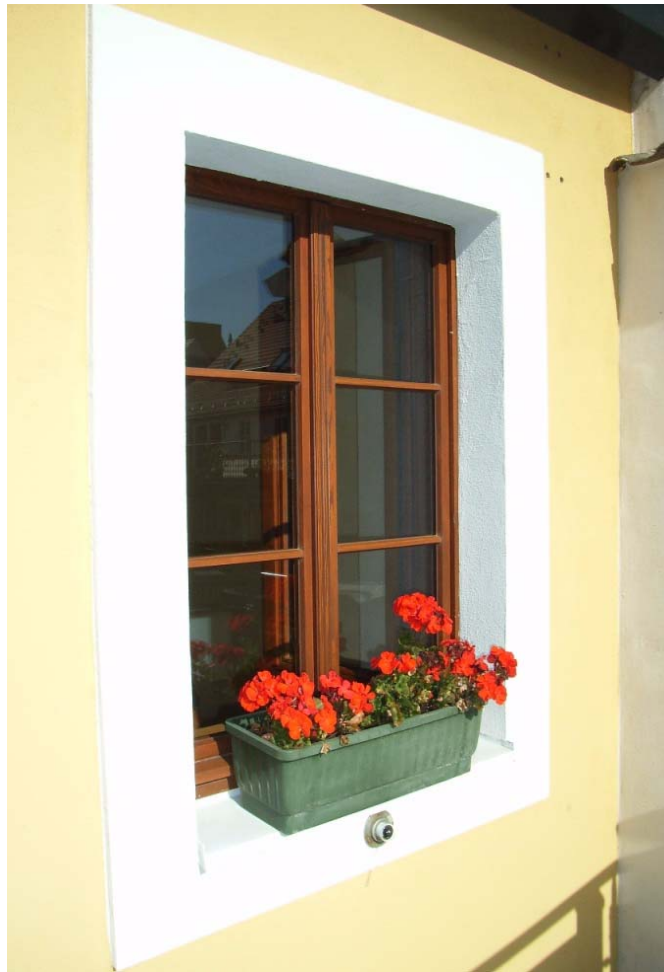
*Abb. 2.20: Fenster im 1. DG Süd, Wärmedämmverbundsystem mit Mineralwolllamellen, aufgesetzten Faschen und gefilztem Putz, Beibehaltung des historischen Erscheinungsbildes; Messstrecke mit Temperaturfühler (Ntc) und Pyranometer*

Bei dem Wärmedämmverbundsystem (WDVS) (siehe Abbildung 2.20) wurde das Erscheinungsbild eines gefilzten Putzes mit aufgesetzten Faschen beibehalten. Visuell ist kein Unterschied zwischen Hof- und Straßenfassade erkennbar (siehe Abbildung 1.8, Abbildung 1.9 und Abbildung 2.20). Der eingesetzte mineralische Leichtputz als Oberputz wurde nach den Vorgaben des Stadtbildpflegers eingefärbt. Nach einer Grundierung wurde ein rissüberbrückendes Anstrichsystem auf Dispersionssilikatbasis aufgebracht.

Bei der Hoffassade kam das Sanierungsverfahren F6 – Wärmedämmverbundsystem zu Anwendung [8]. Besonders durch die verwendeten Mineralwolllamellen konnte eine Entkopplung von der Fassade erreicht werden. So können temperaturbedingte Rissbewegungen minimiert werden. Als Anstrichsystem wurde zusätzlich ein rissüberbrückendes Anstrichsystem gewählt.

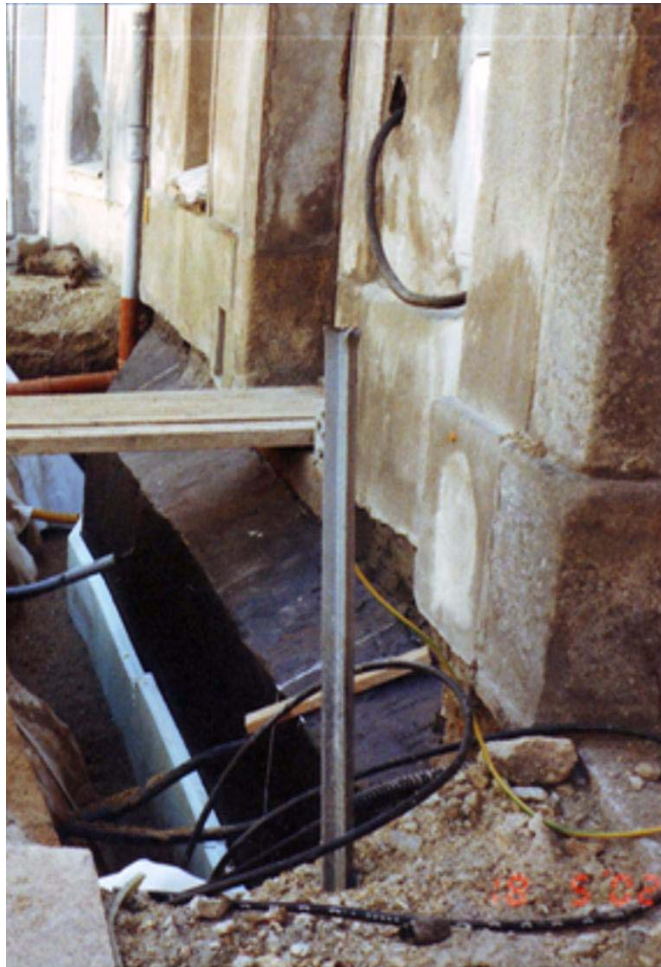
*Abb. 2.21: Straßenfassade, vertikale Abdichtung mit einer Dickbeschichtung auf der Vorsatzschale aus Beton, Perimeterdämmung*

Im Zusammenhang mit der Sanierung der Straße konnte eine nachträgliche vertikale Bauwerksabdichtung an der Straßenseite angebracht werden. Die Abdichtung wurde nicht bis auf die Fundamentsole ausgeführt, sondern bis ca. 50 cm unterhalb der Grenze zwischen dem bindigen Boden und einer Schicht aus Sand und Kies. Für die Abdichtung musste eine Vorsatzschale aus Beton als Abdichtungsebene hergestellt werden. Es wurde eine Dickbeschichtung mit zusätzlicher Gewebeeinlage nach DIN 18195 für den Lastfall nichtdrückendes Wasser auf waagerechten Flächen hergestellt [9]. Da die Abdichtung nur geringfügig über die eigene Kelleraußenwand hinausgeführt werden konnte, war ein fachgerechter Anschluss an die Nachbargebäude nicht ausführbar. Als Schutz für die Abdichtung und zur Vermeidung der Sommerkondensation dient eine Perimeterdämmung. Die Baugrube wurde mit Sand ausgefüllt, um ein Ableiten des anfallenden Wassers zu ermöglichen (siehe Abbildung 2.21).

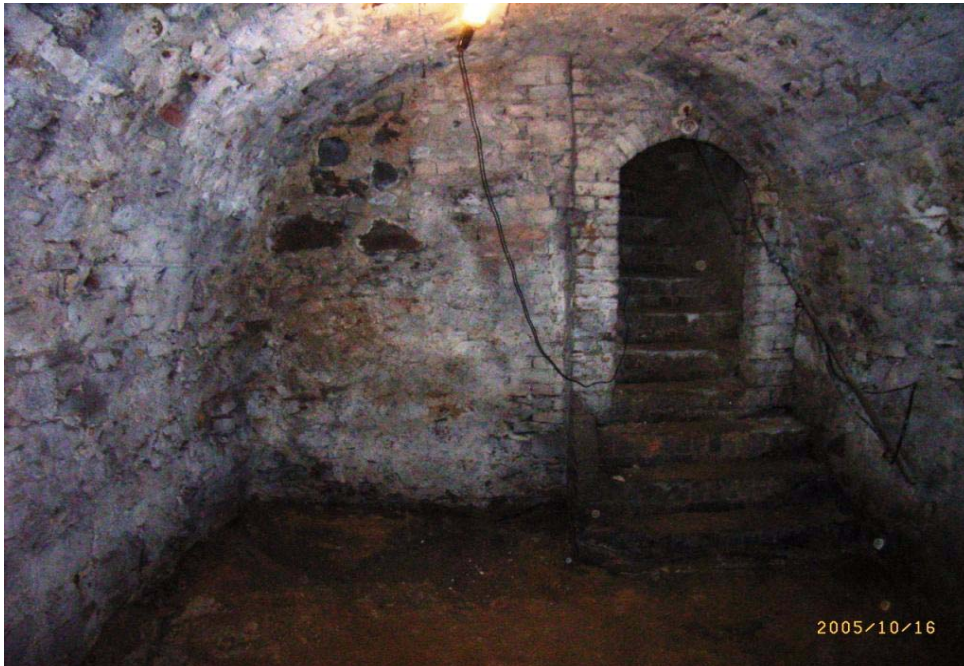
Abb. 2.24: Keller, Tonnengewölbe aus Bruchsteinmauerwerk

Das Kellergewölbe auf der Hofseite ist von diesem Gebäude aus zugänglich. Durch die historische Entwicklung ist das Tonnengewölbe unter dem Eingangsbereich auf der Straßenseite von dem Nachbargebäude her zugänglich. Die Tonnengewölbe bestehen aus Bruchsteinmauerwerk. Deutlich sind heute noch die Schalbretter zu erkennen (siehe Abbildung 2.24). Zum Teil sind lose Steine und Feuchteschäden im Außenwandbereich vorhanden. Zweifelsfrei gehört dieses Gewölbe zu den ältesten Bauteilen in diesem Stadtteil, welcher erstmalig ab 1250 bebaut wurde.

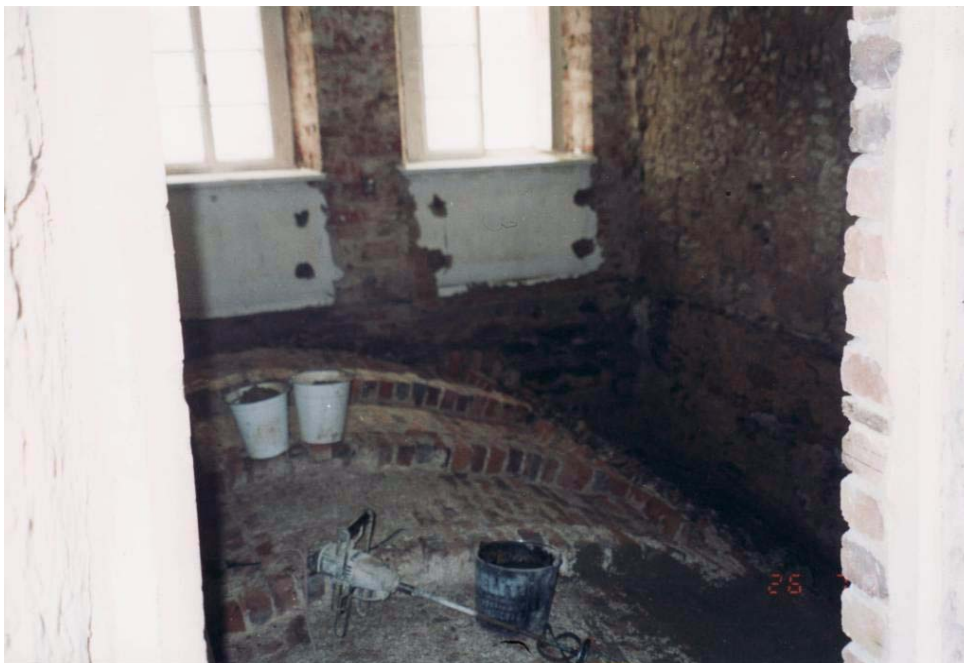
Abb. 2.25: 1. Obergeschoss, Erdgeschossgewölbe aus Bruchsteinmauerwerk und Ziegelmauerwerk mit Aussteifungsbögen beim Aufbringen des Spritzbewurfes

Das Gewölbe besteht im unteren Bereich aus Bruchsteinmauerwerk und im oberen Bereich aus einem 1 Stein starken Ziegelmauerwerk mit Aussteifungsbögen (siehe Abbildung 2.25 und Abbildung 2.26).

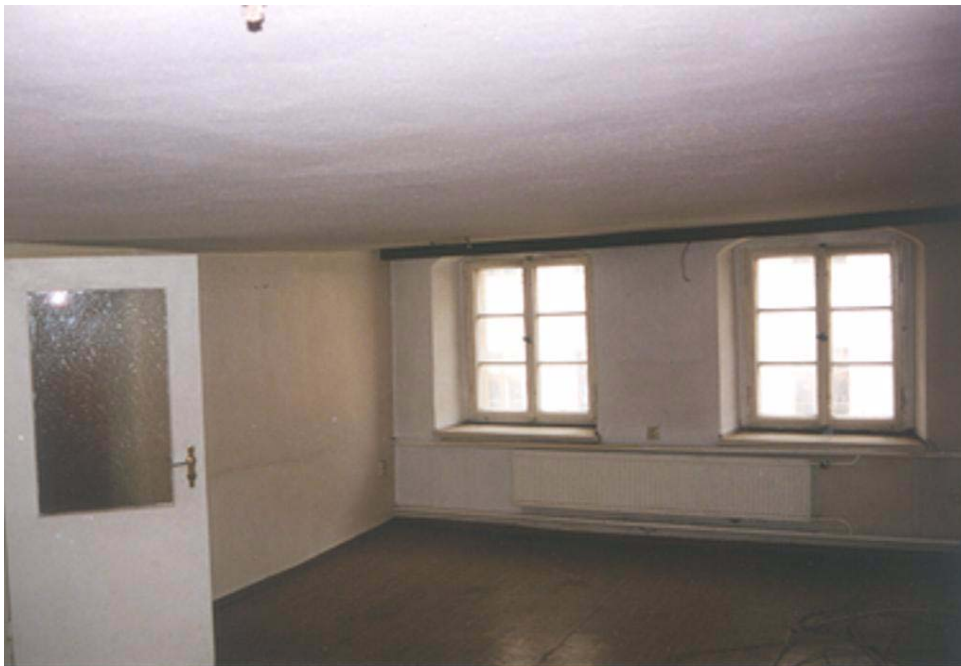
*Abb. 2.27: Decke über dem 2. OG geschädigt und nicht tragfähig, mit abnormen ca. 20 cm starken Verformungen - vermutlich vor dem Einbau der 11,5 cm Wand überbelastet, Verformungen durch langzeitigen Feuchte- und Lasteinfluss irreversibel*

Die geringe Deckenhöhe der Decken über 2. OG ist offensichtlich auf den Umbau von 1856 zurückzuführen, bei dem auf die alten Deckenbalken weitere Lagen von Balken und Brettern gefügt worden sind (siehe Abbildung 2.27). Auf den Einschub Brettern, die in Zweitverwendung eingebaut wurden, gibt es Reste alter Anstriche (siehe Abbildung 2.28).

Um das Gebäude zu sichern, wurde aus dem Gewölbe über dem EG der ganze Bauschutt durch einen Leichtbeton aus Liapor durch Handarbeit ausgetauscht. Dieser Leichtbeton besitzt etwa den gleichen E-Modul wie das vorhandene Mauerwerk, sodass es zu keiner Schädigung des Gewölbes kam. Die Sicherungsmaßnahmen waren erfolgreich und die Fundamente konnten entlastet werden.

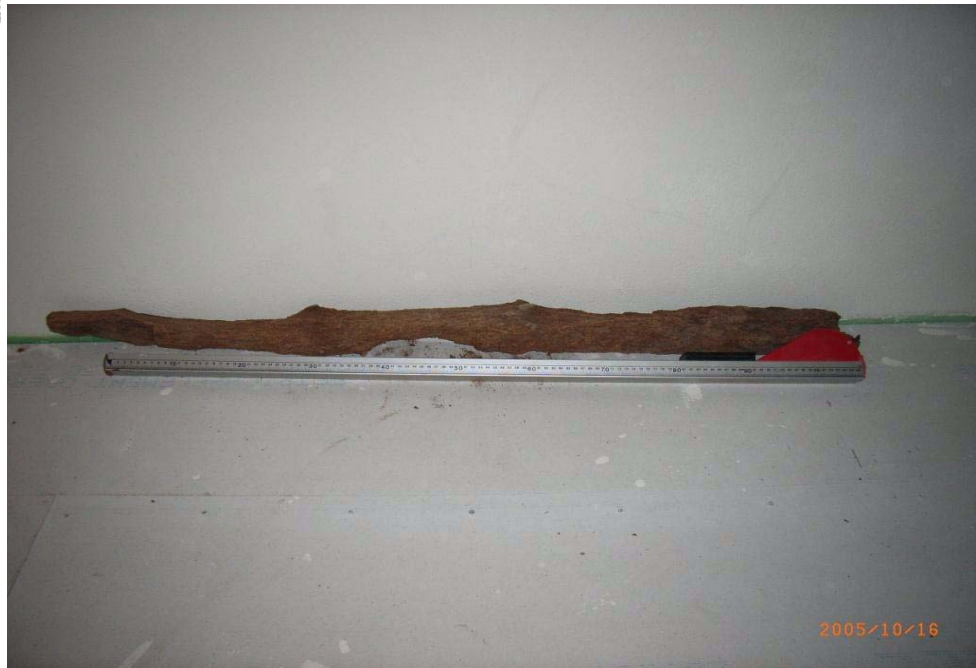
*Abb. 2.33: Detailaufnahme der Fußfette straßenseitig, beim Rückbau vorgefundene Reste einer ca. 6,50 m langen Fußfette, starke Querschnittsverluste durch Fäulnis und Pilzbefall - akuter Sicherheitsbedarf*

Das Dachtragwerk war nicht standsicher. Die Balken- und Sparrenköpfe wiesen starke Querschnittsverluste durch Fäulnis und Pilzbefall auf. Ein Sparren war gebrochen. Einige Sparren wurden durch nichtfachgerechte Umbaumaßnahmen und Änderung des ursprünglichen Systems überbelastet.

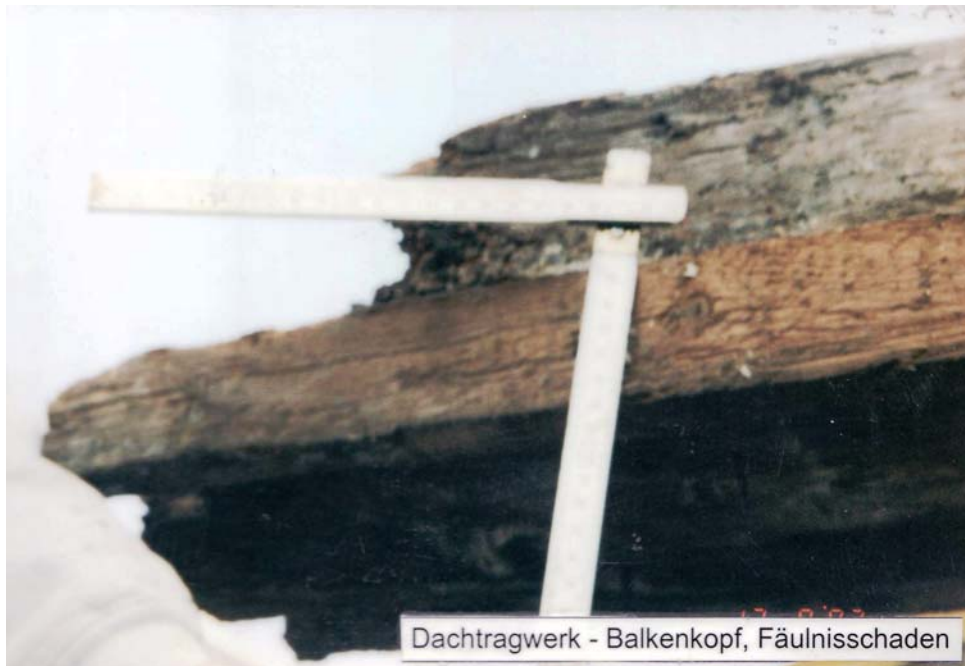
Abb. 2.34: Detailaufnahme eines Balkenkopfes, starke Querschnittsverluste durch Fäulnis und Pilzbefall - akuter Sicherheitsbedarf

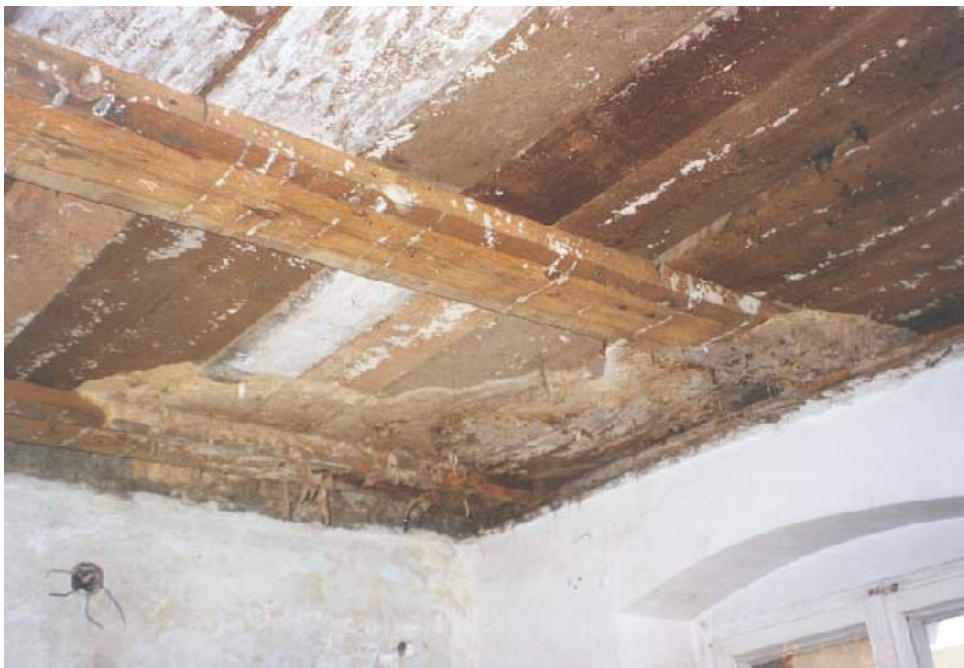
Abb. 2.35: Befall der Decken und der Dachkonstruktion durch echten Hausschwamm

Viele Bauteile des historischen Dachtragwerkes wie z. B. die vorhandenen Kopfbänder wurden am ursprünglichen Standort anhand der vorhandenen Abbundzeichen eingebaut. Dabei wurden fehlende Verbindungen durch traditionelle Holzverbindungen wie z. B. der Sattelträger mit Holznägeln ersetzt (siehe Abbildung 2.35).

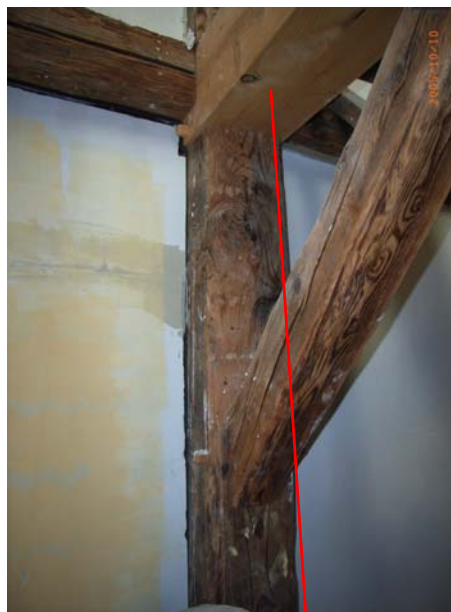
Sattelträger

Holznägel

hochkant verleimter Balken as KVH-Holz

Abb. 2.36: Detail der Dachkonstruktion, Ausbau und Einbau historischer Bauteile - Einbau der vorhandenen Kopfbänder an ursprünglichem Standort anhand der vorhandenen Abbundzeichen, Wiederverwendung von Altholz

Die Dämmdicke aus Hanf beträgt insgesamt 26 cm (siehe Abbildung 2.40). Besonderer Wert wurde auf eine fachgerechte Ausführung der Anschlüsse gelegt (siehe Abbildung 2.37 und Abbildung 2.39). Als Pfetten kamen Spezialanfertigungen aus hochkant verleimtem KVH-Holz zum Einsatz, welche gegenüber herkömmlichen Brettschichtholzbalken das historische Erscheinungsbild der Holzbalken beibehalten und eine hohe Rissicherheit aufweisen (siehe Abbildung 2.36).

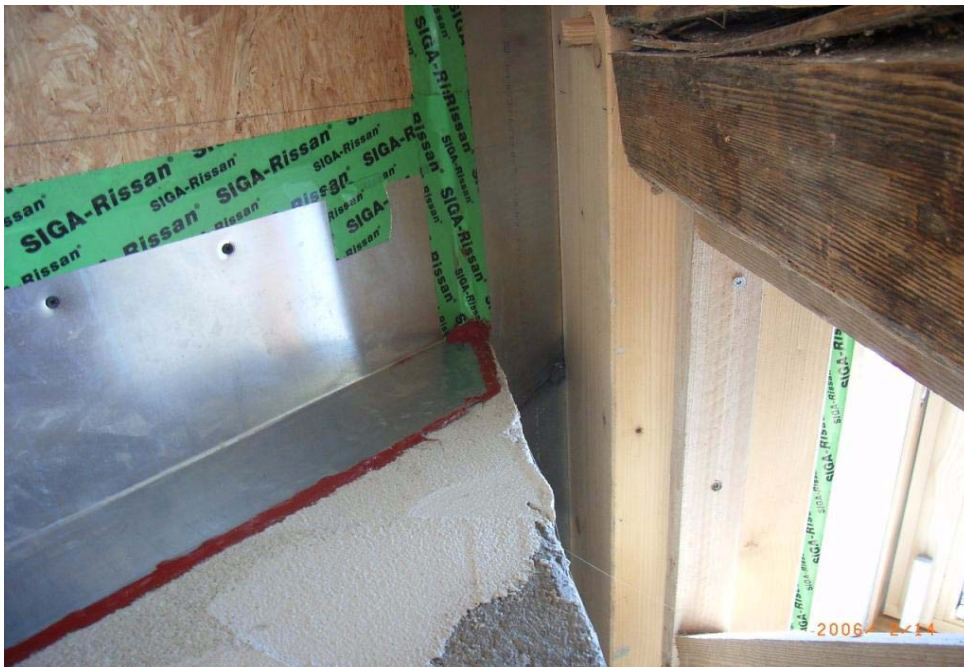
Abb. 2.37: Dachkonstruktion, dauerhafter luftdichter Anschluss Schornstein/ OSB-Platten, Anbindung der Verblechung mit Hochtemperatursilikon (temperaturbeständig bis 800 °C)

Auf die Durchdringungen der Dachhaut konnte bis auf die sorgfältig ausgeführten Anschlüsse der Leitungen der Solaranlage verzichtet werden, indem der vorhandene Schornstein hierfür genutzt wurde (siehe Abbildung 2.37 bis Abbildung 2.39).
