## **ENERGETISCH UND BAUPHYSIKALISCH OPTIMIERTE SANIERUNG EINES BAUDENKMALS IN GÖRLITZ**

## **BAUKLIMATISCHE, MESSTECHNISCH VALIDIERTE GEBÄUDESIMULATION UND AUSARBEITUNG EINES REGELWERKES ZUR ENERGETISCH UND UMWELTECHNISCH OPTIMIERTEN SANIERUNG EINES BAUDENKMALS IN GÖRLITZ**

Dresden, 2010

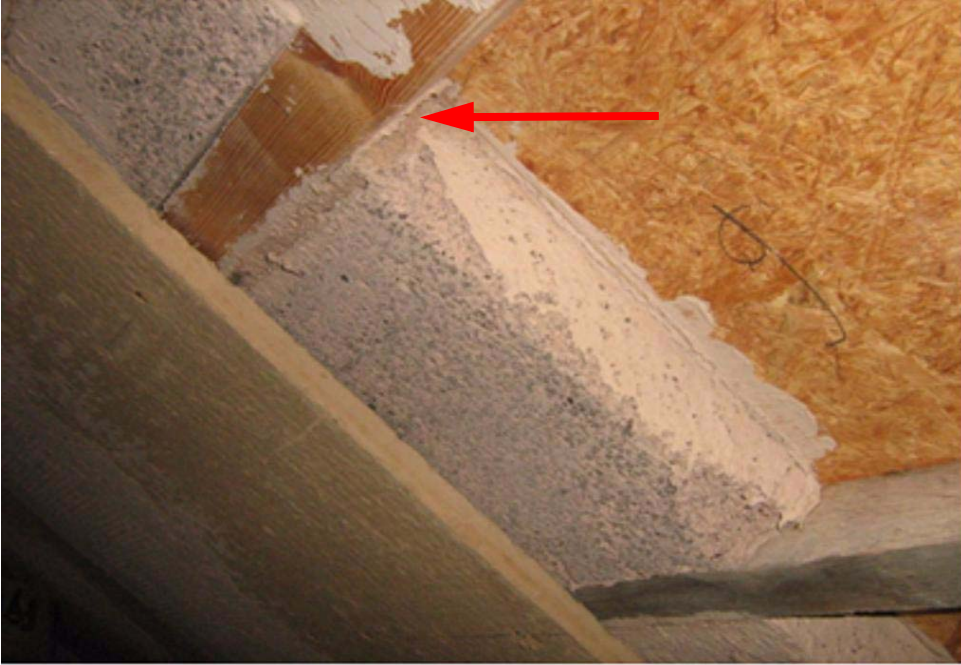
Abb. 2.42: HAACKE CELLCO®-Wärmedämmlehm-Platte (WDP) als Untersparrendämmung, Fuge mit HAACKE CELLCO®-Wärmedämmlehm (WDL), Detail

HAACKE CELLCO - Wärmedämmlehm (WDL) geschlossen werden (siehe Abbildung 2.42).

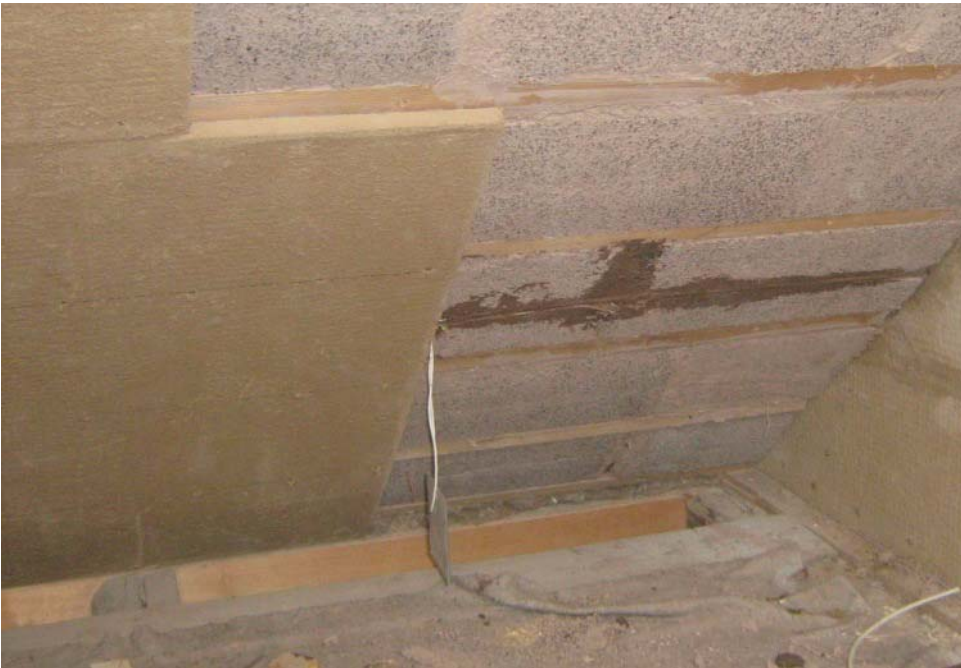
Abb. 2.43: HAACKE CELLCO - Wärmedämmlehm-Platte (WDP) als Untersparrendämmung, Messfeld WDP

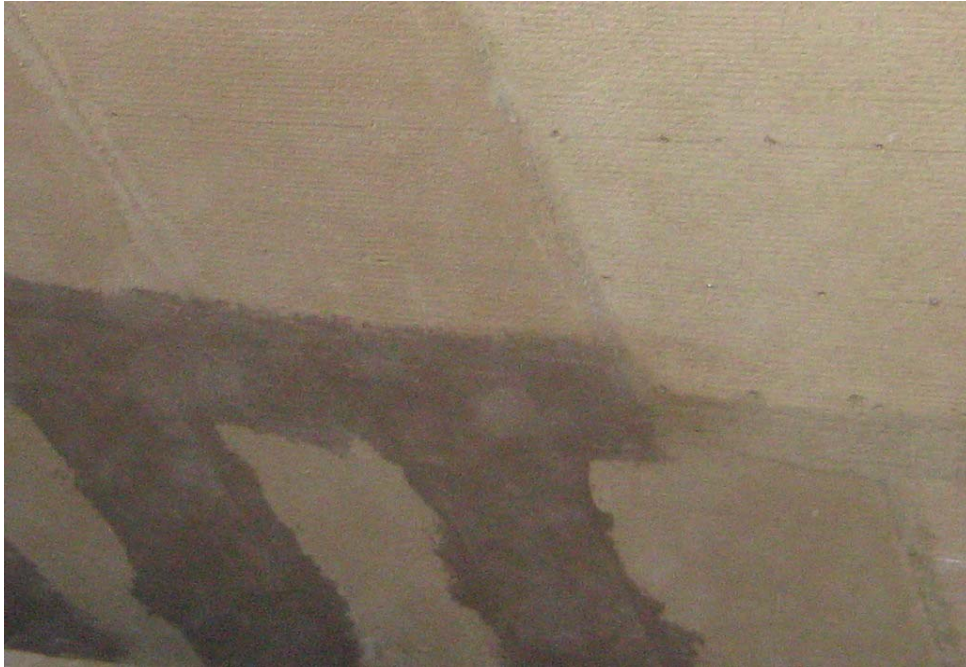
*Abb. 2.44: Lehmbauplatten, Fugen armiert mit CELLCO – Contact - Mörtel und einen Gewebe, Machenweite 8 x 8 mm, Überdeckung von je 10 cm*

Die Lehmbauplatten haben Abmaße von Länge: 1250 mm, Breite: 625 mm, Höhe: 22 mm.

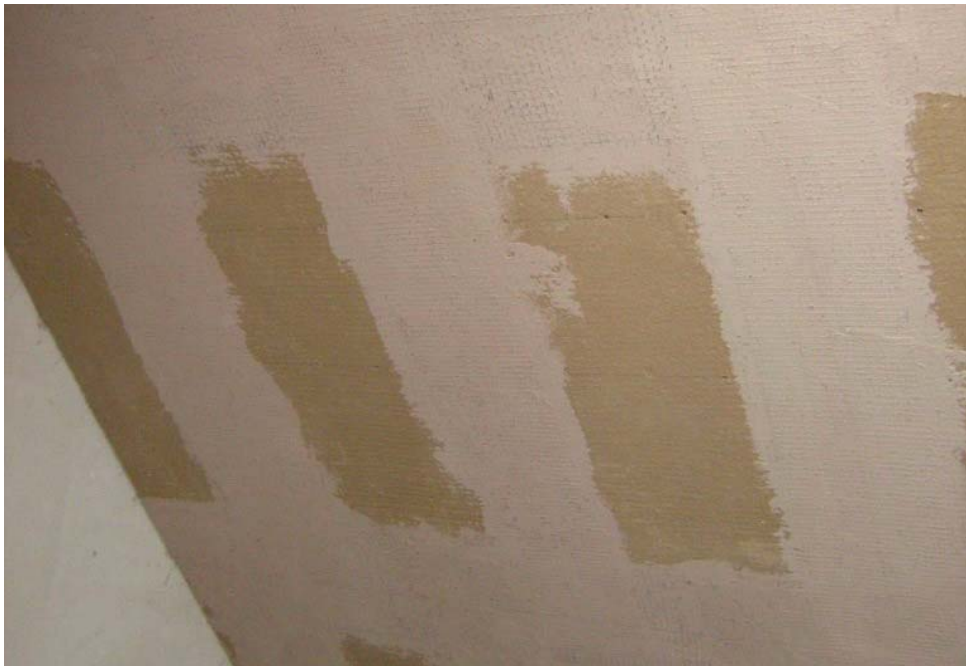
*Abb. 2.45: Lehmbauplatten, Fugen armiert mit CELLCO – Contact - Mörtel und einen Gewebe, Machenweite 8 x 8 mm, Überdeckung von je 10 cm, nach einem Tag Standzeit*

Bei dem Zuschnitt der Platten werden beide Seiten mit dem Messer angeritzt, wobei das eingelegte Gewebe durchtrennt wird. Danach lassen sich die Platten leicht weg brechen. Die Platten werden so angebracht, dass so wenig wie möglich Stöße auf der Traglattung entstehen. Eine Platte wurde mit 25 Spannplattenschrauben 5 x 50 mm befestigt. Ggf. müssen an den Stößen Spannplattenschrauben 5 x 60 mm schräg eingebracht werden. Die Fuge von ca. 1 cm wurde mit Wasser, ggf. mit Pumpspritze, vorgehäst. Als Fugenmaterial wurden Lehmbauplattenreste eingeweicht. Die Fuge muss voll ausgefüllt werden. Die Standzeit bis zur Weiterverarbeitung sollte mindestens 4 Tage betragen, da danach das Schwinden und die Rissbildung in der Regel abgeschlossen sind (siehe Abbildung 2.44). Das Beimischen von CELLCO – Contact – Mörtel hat sich nicht bewährt, da infolge dessen ein stärkeres Schwindverhalten vorhanden war. Die Fugen wurden mit CELLCO – Contact - Mörtel und einem Gewebe, Maschenweite 8 x 8 mm, mit einer Überdeckung von je 10 cm armiert. Es sollten maximal nur zweimal Gewebe übereinander angebracht werden. Die Grobbestandteile im Mörtel führten zu einem zusätzlichen Aufbau. Auch hier ist ein Vornässen mit Wasser sinnvoll. Die Weiterverarbeitung kann am nächsten Tag erfolgen (siehe Abbildung 2.45 und Abbildung 2.46).

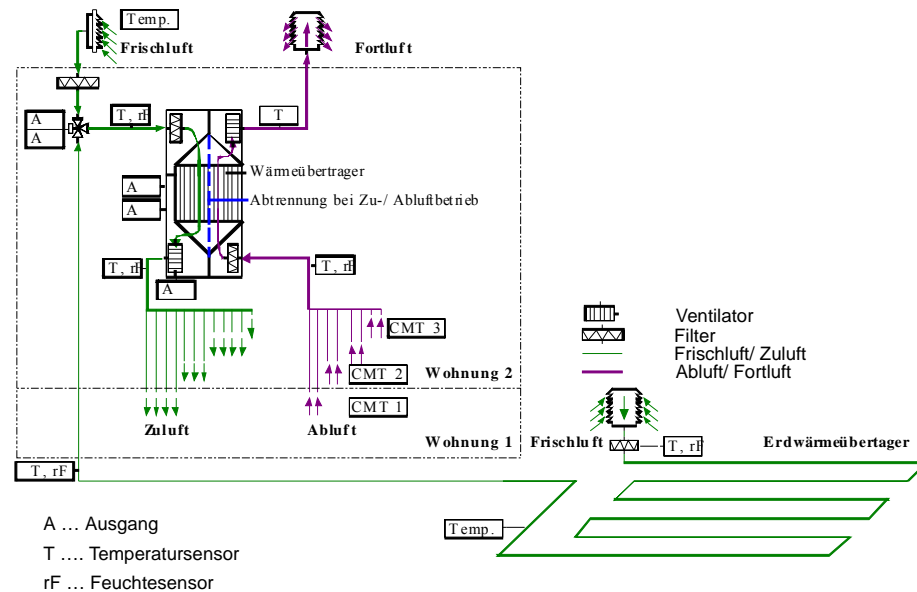
Abb. 3.4: Vereinfachtes Anlagenschema der Lüftungsanlage mit Wärmerückgewinnung für die Programmierung des Reglers

1. Einsatz von Wärmeübertragern mit Wärmebereitstellungsgrad > 90 % mit energiesparenden, gut regelbaren Ventilatoren ohne Nacherwärmung der Zuluft
2. Absenkung des Volumenstroms außerhalb der Hauptnutzungszeiten mittels Zeitsteuerung (0-10 V Steuerausgang)
3. Kanalnetz mit geringen Druckverlusten und damit verbundenem geringeren Stromverbrauch - Zuluftkanal und Abluftkanal verläuft vom Raum bis hin zum WRG
4. Betrieb der Lüftungsanlage in der „Nicht – Heizperiode“ als Abluftanlage ohne Wärmerückgewinnung
5. Regelung der relativen Luftfeuchtigkeit und ggf. an die CO<sub>2</sub>-Konzentration der Raumluft durch den Volumenstrom (siehe Abbildung 3.4, CMT1, CMT2)

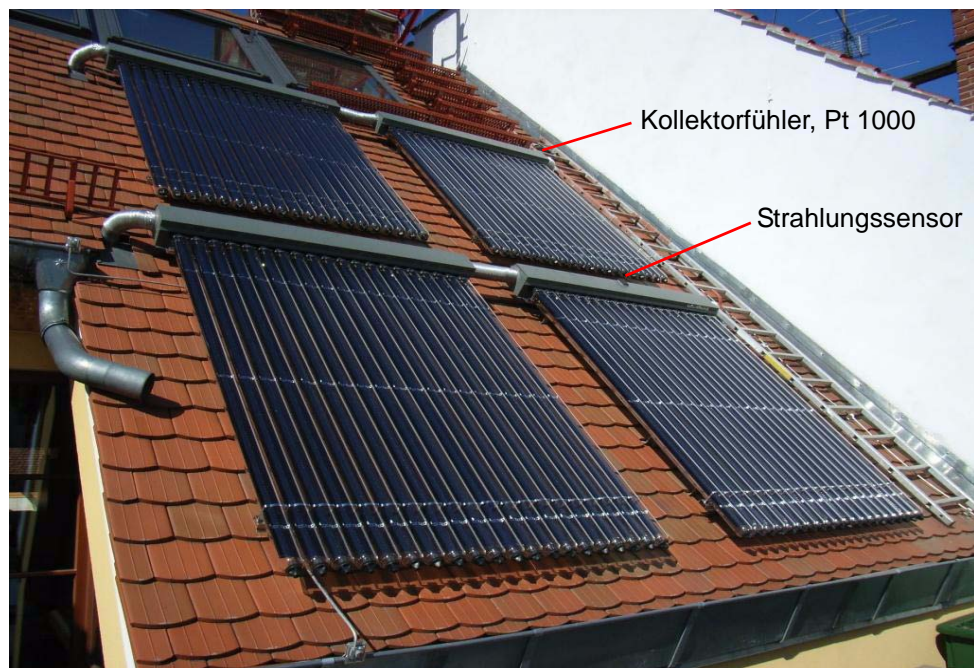
Abb. 3.9: Vakuum - Röhrenkollektoren, geschlossene Dachhaut, rückbaubare Anlage

Die Solaranlage mit einer Kollektorfläche von 12,16 m<sup>2</sup> befindet sich auf der hofseitigen Dachfläche mit einer Neigung von 45° und einer SSW-Ausrichtung (siehe Abbildung 3.9).

Die eingesetzten vakuumgedämmten Röhren mit integriertem Wärmerohr werden über eine trockene Systemanbindung an das Systemrohr mit dem Wärmeübertrager verbunden. Dadurch können einzelne Röhren ggf. ausgetauscht werden. Die solarthermischen Wandler der Solaranlage, Vakuum-Röhrenkollektoren, funktionieren nach dem Heat-Pipe-Prinzip.

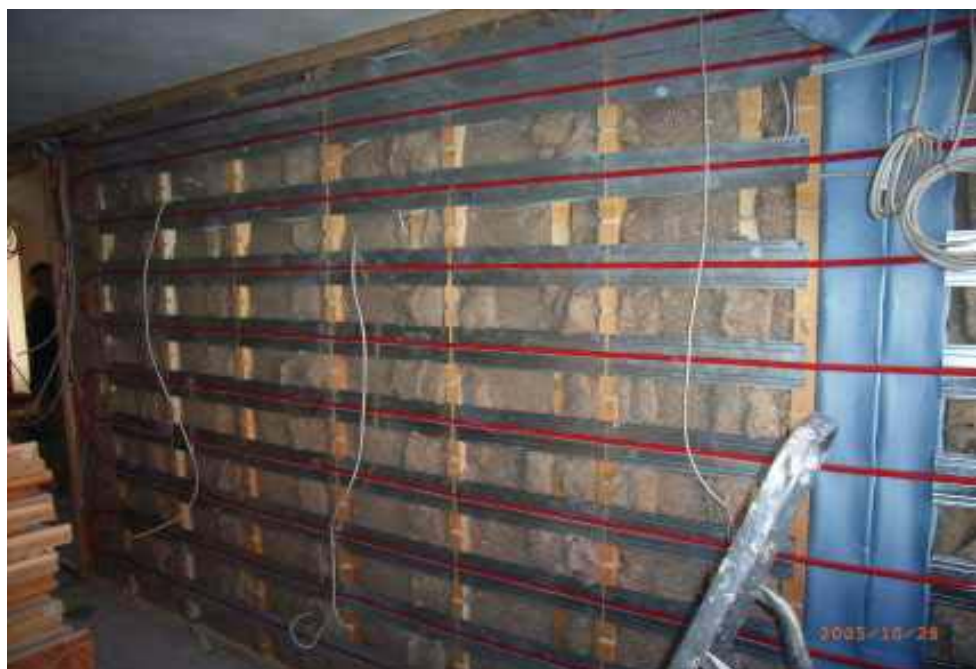
Abb. 3.14: Wandheizung in die Holzdoppelständerwand integriert, Holzdoppelständerwand mit Hanfdämmung

Durch den anzusetzenden variierenden Leerstand in der Nachbarbebauung müssen verhältnismäßig große Heizflächen (Kombination aus Fußboden-, Wandheizung und innenwandorientierten Heizkörpern) vorgehalten werden (siehe Abbildung 3.14 und Abbildung 3.15). In der Praxis führt das zu einer geringen Vorlauftemperatur. Dies ist günstig für einen hohen Wirkungsgrad der Solaranlage.

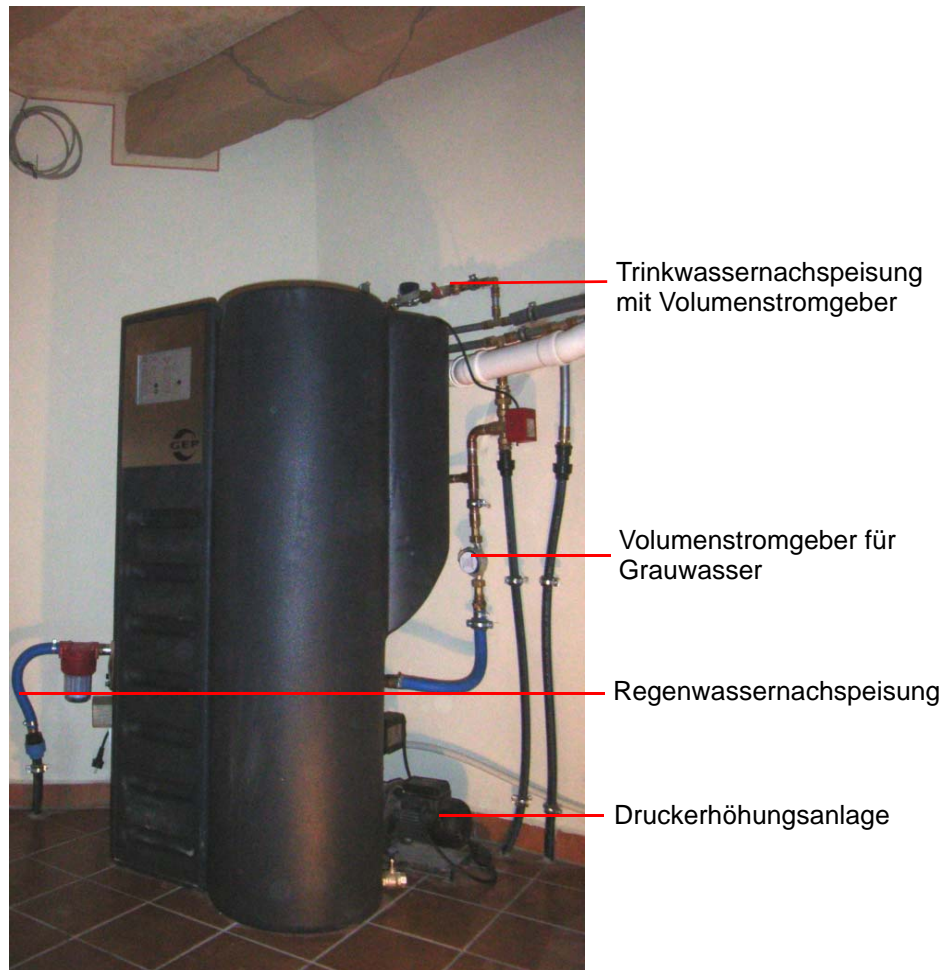
Abb. 3.16: GEP - Grauwassernutzungsanlage IWM-Wassermanager WME 4, 300 l/d Aufbereitungsleistung, B/T/H: 75 cm/ 70 cm/ 150 cm [13]

Im innerstädtischen Bereich mit einer mehrgeschossigen Bebauung ist es nicht möglich, den Wasserbedarf für die Toilettenspülung und für das Wäschewaschen allein von dem anfallenden Regenwasser zu decken. In Kombination mit einer Grauwasseranlage (siehe Abbildung 3.16) kann in erheblichem Maße der Trink- und Abwasserverbrauch reduziert werden (siehe Abbildung 3.17).

Bei der vollbiologischen Grauwassernutzungsanlage (siehe Abbildung 3.16) werden das Bade- und Duschwasser im Gebäude soweit aufbereitet, dass es zum Wäschewaschen, zur Reinigung im Gebäude und zur Toilettenspülung wieder verwendet werden kann.

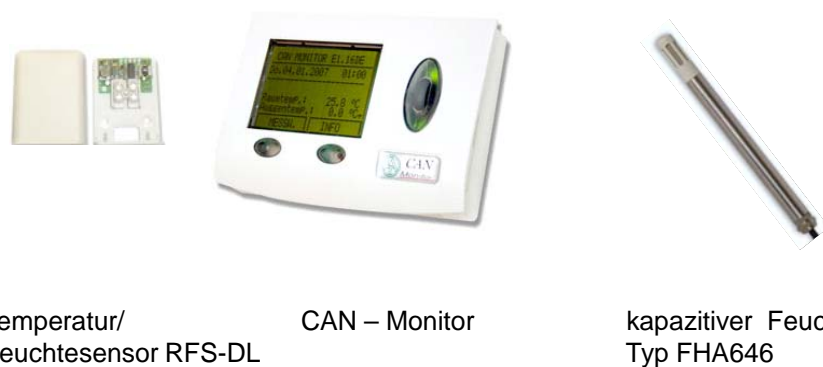
Temperatur/  
Feuchtesensor RFS-DL

CAN – Monitor

Das Innenklima wird durch die Gebäudeleittechnik über den UVR - Regler [11] mit den Temperatur/ Feuchtesensoren RFS-DL und über die im Bedienteil CAN - Monitor mit integrierten Temperatur/ Feuchtesensoren erfasst. Für die Gebäudesimulation wird die Innenklimamessung durch die sehr genauen kapazitiven Feuchtefühler Typ FHA646 der Firma Ahlborn [15] ergänzt (siehe Abbildung 4.7).

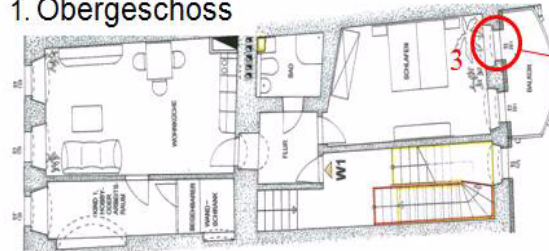
1. Obergeschoss

- Wärmestrommessplatte
- Temperatursensor
- Feuchtesensor
- Pyranometer

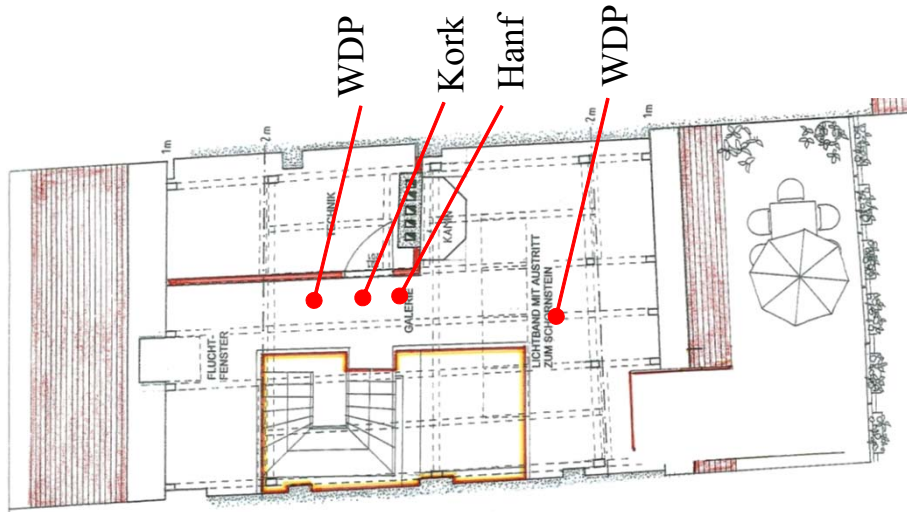
Abb. 4.30: Anordnung der Messstrecken 6. bis 9. im 3. Dachgeschoss (Spitzboden)

Es wurden Standard- Messstrecken analog der Innendämmung im 2. Obergeschoss zur Beurteilung des thermisch/ hygrothermischen Verhaltens der Untersparrendämmung besonderes zur Verbesserung des sommerlichen Wärmeschutzes installiert (siehe Abbildung 4.30 bis Abbildung 4.33).

Auf der Südseite des Daches wurde die 9. Messstrecke ohne den Temperatur-Feuchtesensoren ausgestattet (siehe Abbildung 4.30).

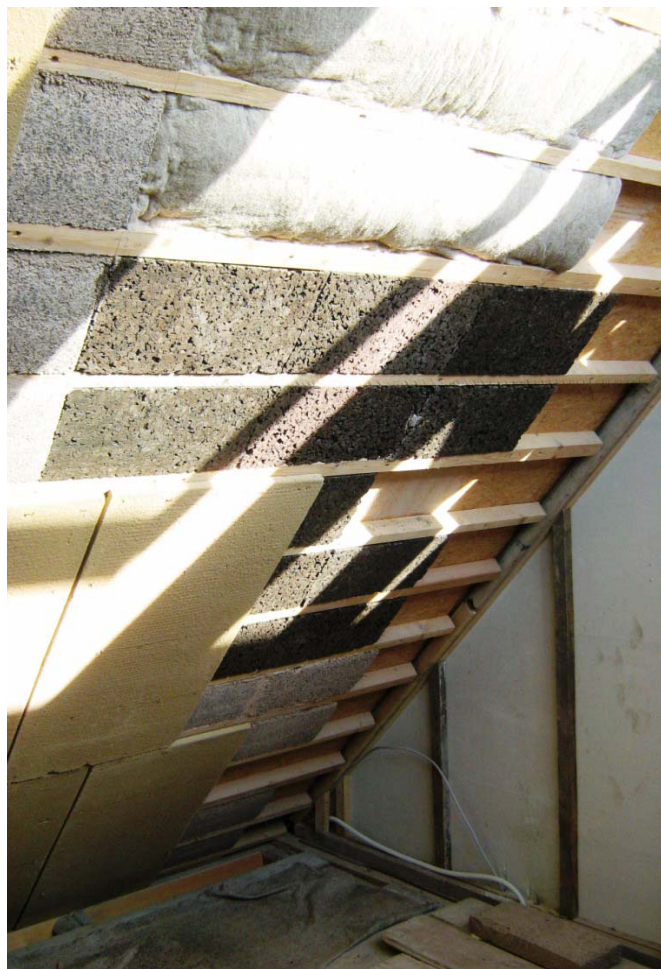
Oben: Hanfdämmung

Mitte: Korkplatte (EKP)

strecke), Korkplatten (EKP, 7. Messstrecke) und Hanf (8. Messstrecke) (siehe Abbildung 4.30, Abbildung 4.32 und Abbildung 4.33).

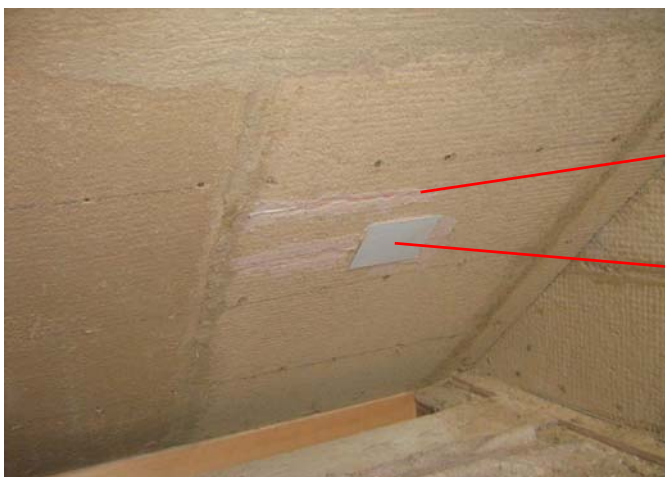
Temperatur-  
sensor (Ntc)

Wärmestrom-  
messplatte

Abb. 4.33: Anordnung der Messstrecken im 3. Dachgeschoss, Wärmestrommessplatten, Temperatursensoren (Ntc)

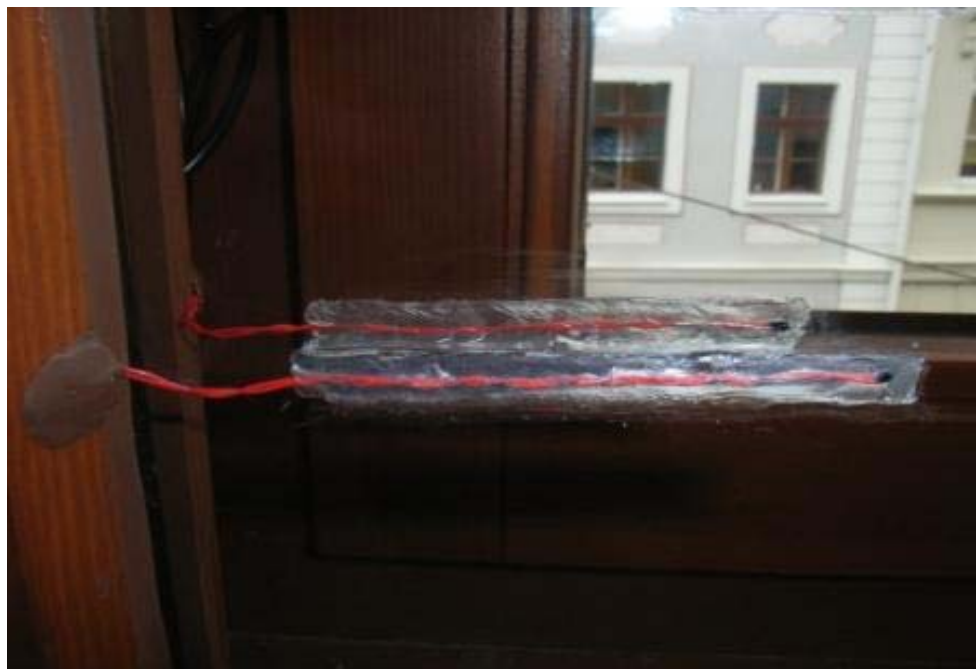
Abb. 4.37: Kastenfenster, 2. OG Nord, Aufzeichnung der Scheibenoberflächentemperaturen mit Ntc-Fühler

Es werden die Scheibenoberflächentemperaturen, die Temperaturen im Raum zwischen den Verglasungen online aufgezeichnet (siehe Abbildung 4.36 und Abbildung 4.37). Ergänzt werden diese Daten durch die Außen- und Innenklimadaten (vgl. Abbildung 4.3 und Abbildung 4.21).

Zur Erfassung der Oberflächentemperaturen wurden die Ntc- Fühler (eng. Negative Temperature Coefficient Thermistors) mit speziellen Klarsilikon auf die Glasoberfläche aufgeklebt (vgl. Abbildung 4.37).

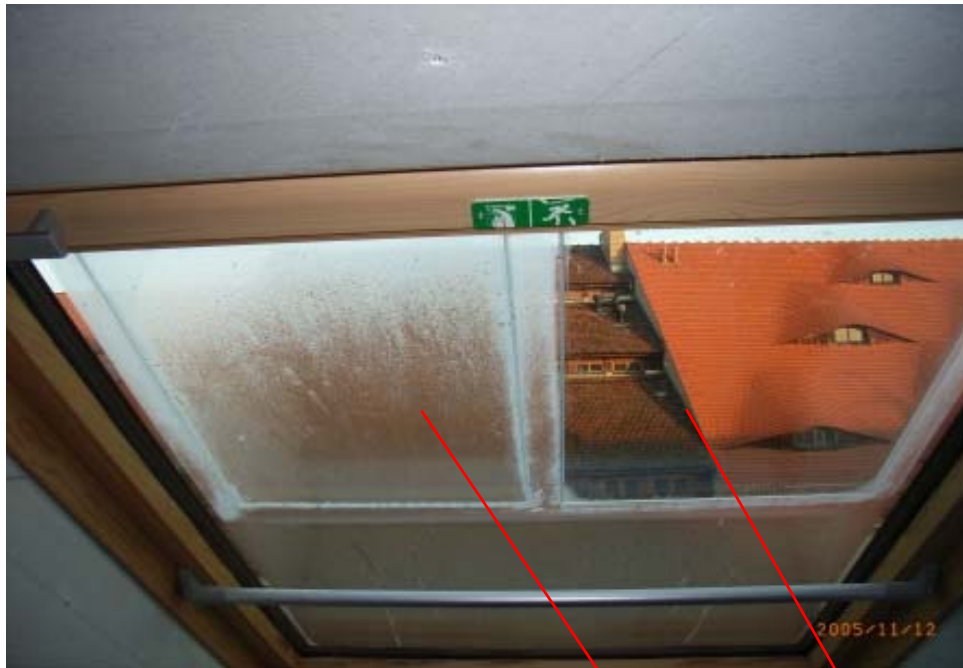
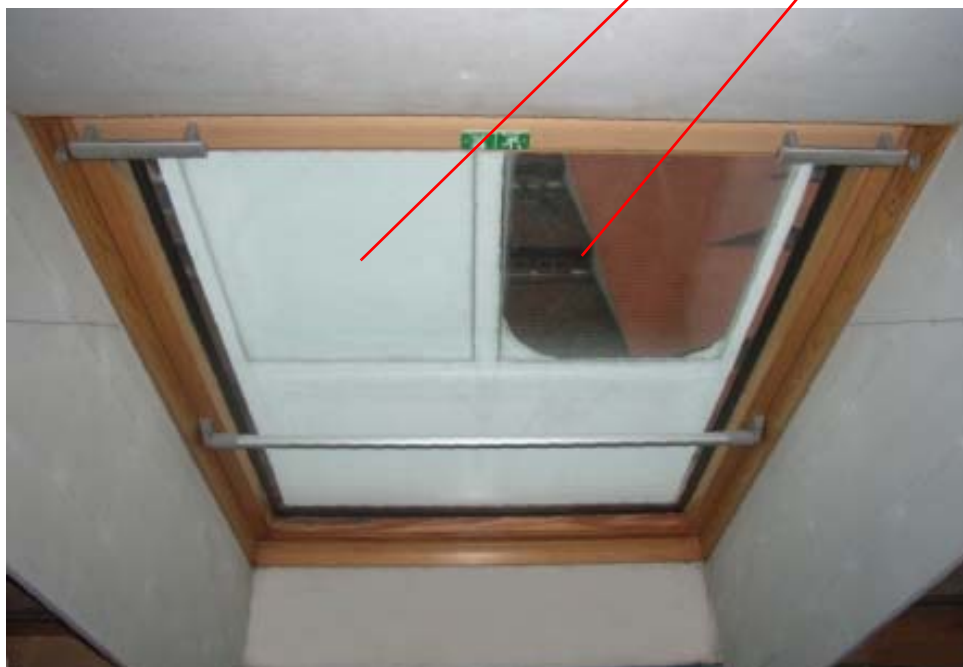
Kondensatbildung am 12.11.2005

K-Glasscheibe

Floatglasscheibe

Reifbildung am 20.02.2006

*Abb. 4.42: Dachliegefenster als 2. Rettungsweg, thermisch sehr gute 3-Scheibenverglasung, Kondensatbildung und Reifbildung außen, Verhinderung der Kondensatbildung und Zufrieren der Scheibe durch eine außen liegende Beschichtung*

Bei dem mit einer 3-Scheiben – Wärmeschutzverglasung nachgerüsteten Dachliegefenster wurden Kondensat und Reifbildung festgestellt. Durch die sehr guten thermischen Eigenschaften der Glasscheibe kommt es zu Beeinträchtigungen. Durch eine außenliegende Beschichtung kann diese Beeinträchtigung vermindert werden. Um eine Quantifizierung vornehmen zu können werden jeweils ein Oberflächensensor auf der Außen- und Innenseite bei einer beschichteten und unbeschichteten Verglasung angebracht (siehe Abbildung 4.42).

Die Glasoberfläche hat bei klarem Himmel eine starke Abstrahlung. Die Konvektion der Außenluft und die Transmission durch die 3-fache Verglasung reichen nicht aus, um die Glasoberflächen ausreichend nachzuheizen. Bei klarem Himmel kommt es schon bei ca.  $10\text{ °C}$  zur Kondensation und bei ca.  $2\text{ °C}$  Außenlufttemperatur zum Zufrieren auf der Glasoberfläche der äußeren Scheiben. An einigen Tagen ist die Scheibe den ganzen Tag zugefroren.

Das Dachliegefenster wurde mit einer thermisch ausgezeichneten 3-Scheibenverglasung nachgerüstet. Dort wurden Kondensatbildung und Reifbildung auf der äußeren Scheibe bei klarem Himmel infolge der starken Nachtstrahlung beobachtet. Durch eine Beschichtung auf der äußeren Scheibe war es möglich, die Energieemission der Verglasung im langwelligem Bereich zu reduzieren. Nach über 4 Jahren konnte keine nennenswerte Alterung der K-Glasscheibe festgestellt werden (siehe Abbildung 4.42).

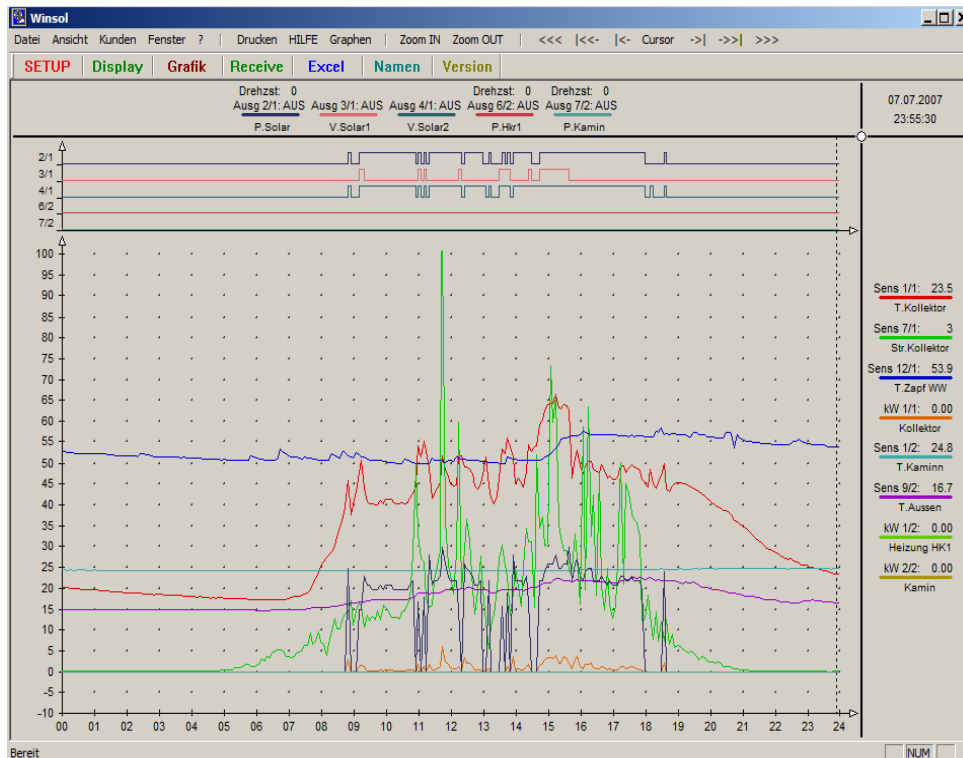
Abb. 4.45: Visualisierung der Anlagentechnik mit dem Programm WINSOL, Beispiel, Solaranlage, Heizkreis 1, Kaminheizkessel und Warmwasser am 07.07.2007

Mit Hilfe des Programms WINSOL werden täglich die Verläufe aller wichtigen Eingangs- und Ausgangszustände analysiert (siehe z. B. Abbildung 4.45).
