Chemie X 2000 Schrupstock GmbH & Co. KG

„Entwicklung eines Verfahrens zur Reinigung von Anlagen zur
Erzeugung von Kunststoffprodukten“

Abschlussbericht: gefördert durch die Deutsche Bundesstiftung Umwelt,

Az.: 22413

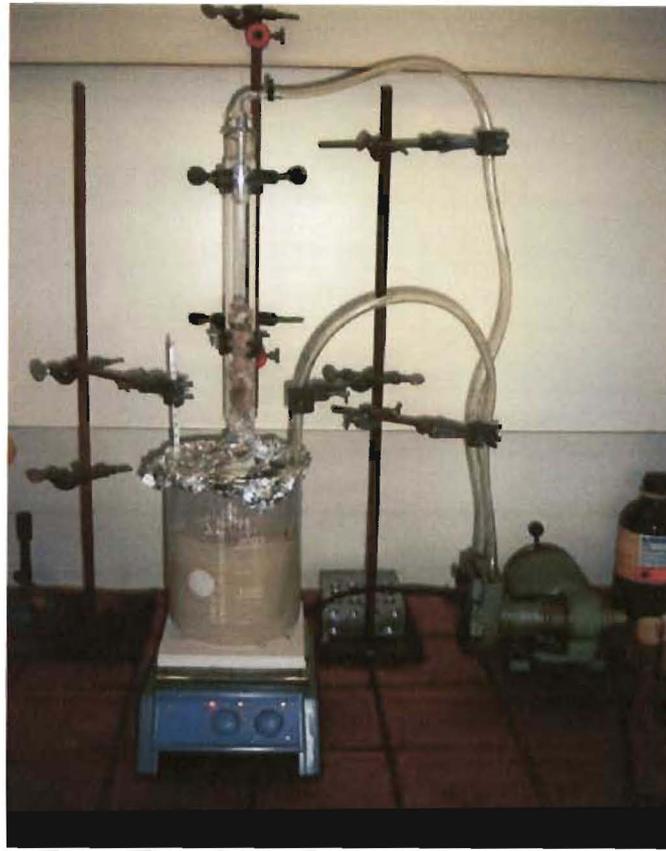
Bild 1: Versuchsaufbau:

Versuchsbeschreibung:

In den Vorlagebehälter wurden 2000g einer 15%igen Lösung RU 4008 mit 5% Ätzkali vorgelegt und auf 70 – 80°C aufgewärmt.

Das Polymerisat, welches zerstört oder ausgewaschen werden soll, wird in ein spezielles Glasrohr mit Endverjüngung gefüllt, durch die Verjüngung kann das Polymerisat nicht aus dem Rohr herausfallen.

Nach Erreichen der angestrebten Temperatur wurde die Lösung mit Hilfe einer Schlauchpumpe durch das Rohr und somit über das darin befindliche Polymerisat gepumpt.

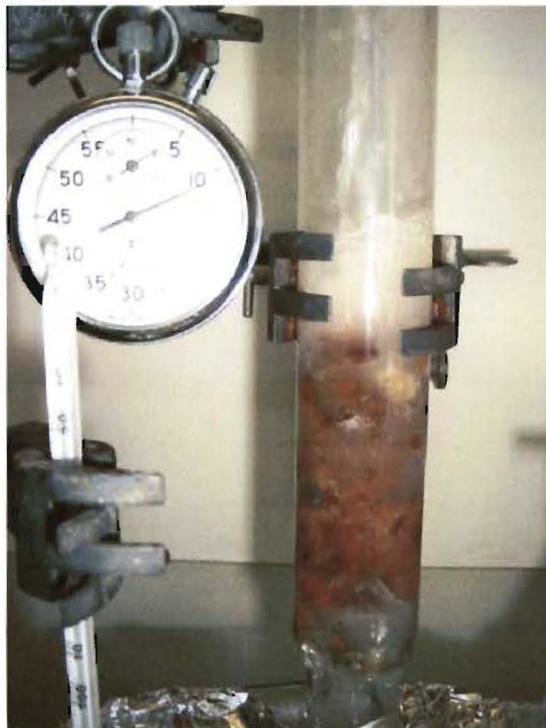
Bild 3: Polymerisat nach 10min pumpen der Lösung:

schon nach dieser kurzen Zeit weicht das Polymerisat auf, es erhält eine andere Farbe

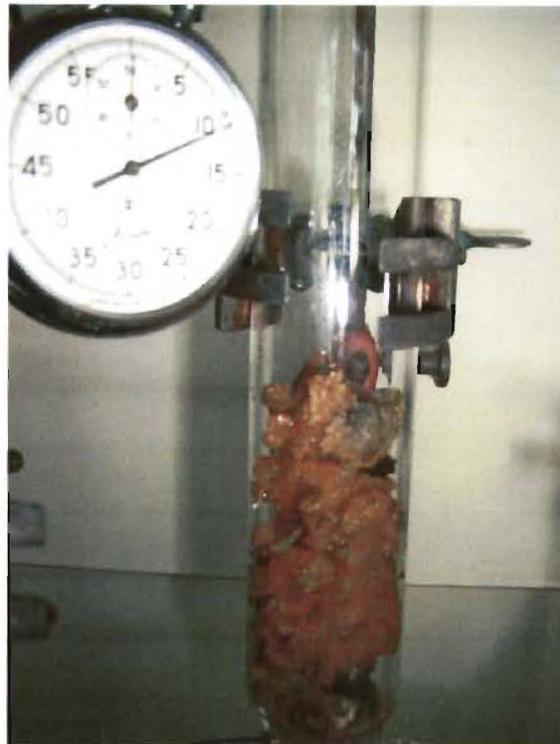
Bild 4: Polymerisat nach 300min pumpen:

das Polymerisat ist sehr weich – Gummibärchen.
Man erkennt, dass das Polymerisat nur in gelöster Form das Reaktionsrohr verlassen kann.

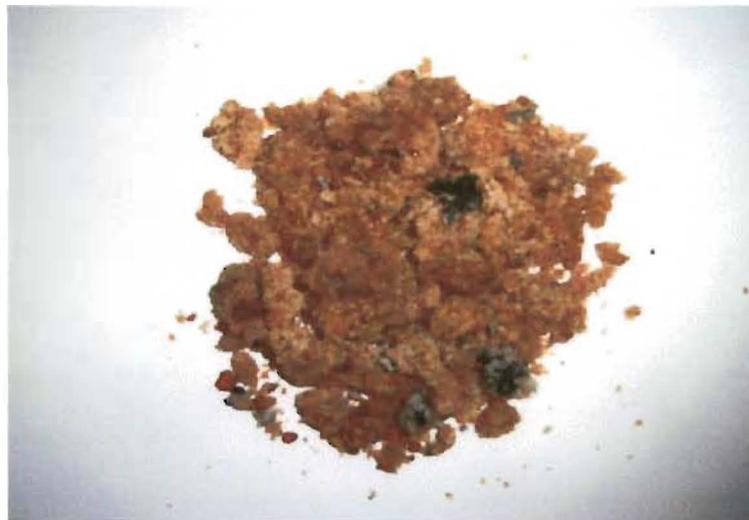
Bild 5: Restpolymerisat nach Entfernen aus der Apparatur:

Die hier bereits erreichten Strukturveränderungen mit Hilfe der ersten Waschlösung ließen erwarten, dass die Rückstände so weit aufgeweicht werden können, dass man sie mit Spülvorgängen aus den Anlagen entfernen kann.

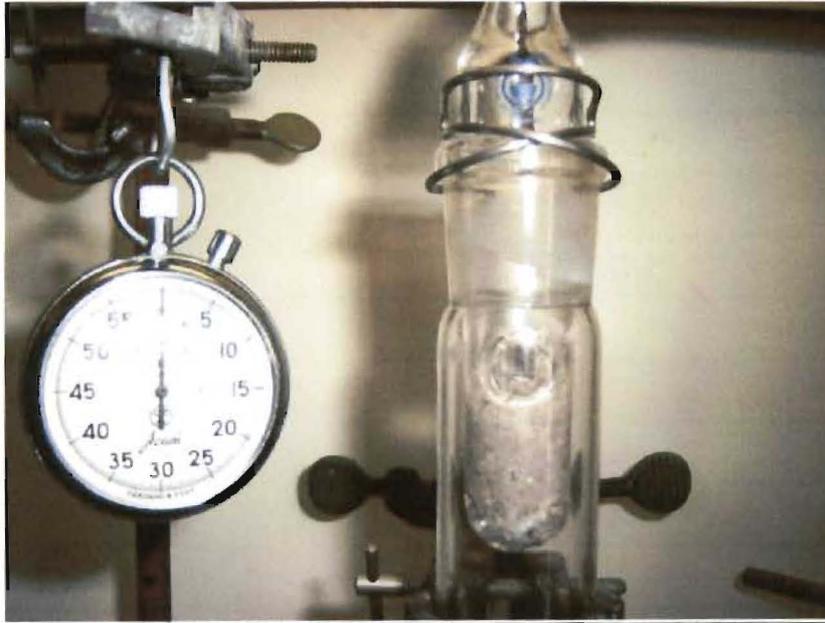
Bild 6: Verunreinigungen bei Versuchsbeginn:

Die Polymerisate auf Basis Polyurthane der Firma Elastogran sind im Einsprühkopf eingepresst.

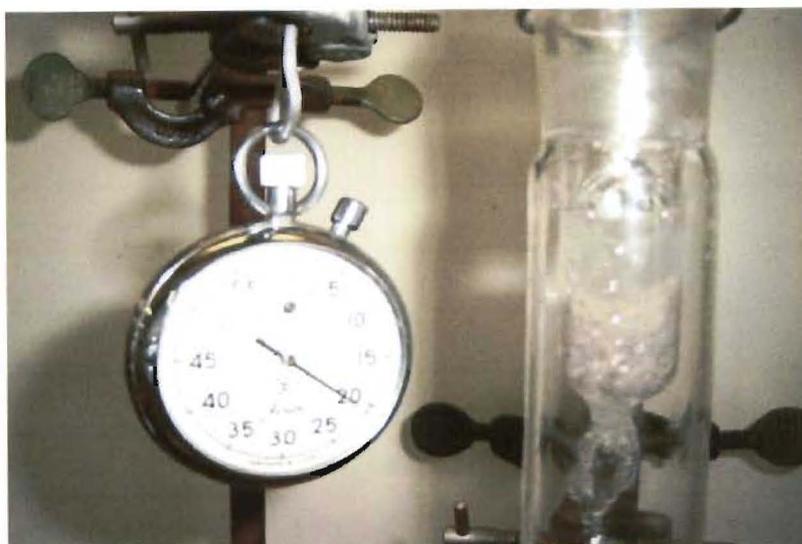
Bild 7: Verunreinigungen nach 10 min Spülen:

Wie man erkennen kann, sind die Wasch- und Lösereaktionen sehr schnell

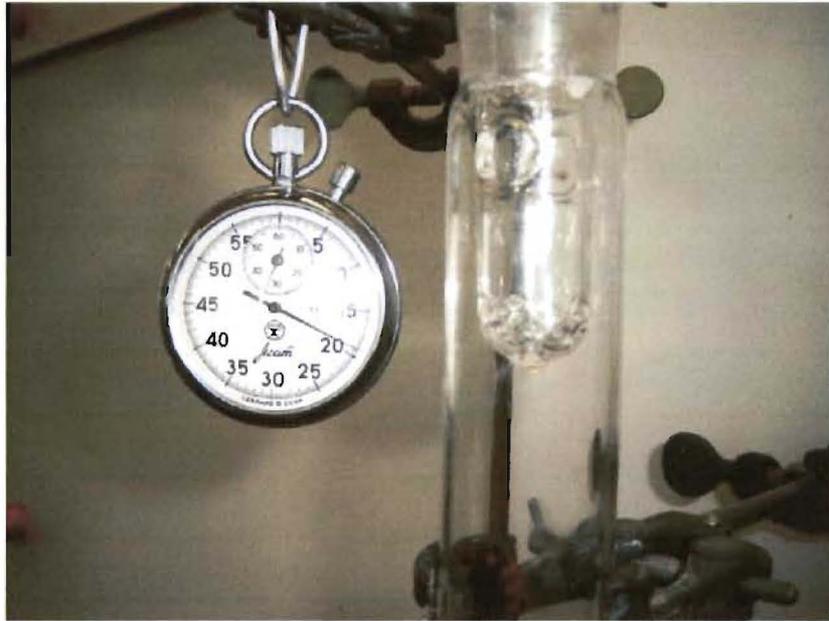
Bild 8: Verunreinigungen nach 35 min Spülen:

Es ist deutlich zu erkennen, dass die Verunreinigungen vollständig aufgelöst sind. Anschließend wurde die Reinigungslösung weiter optimiert.

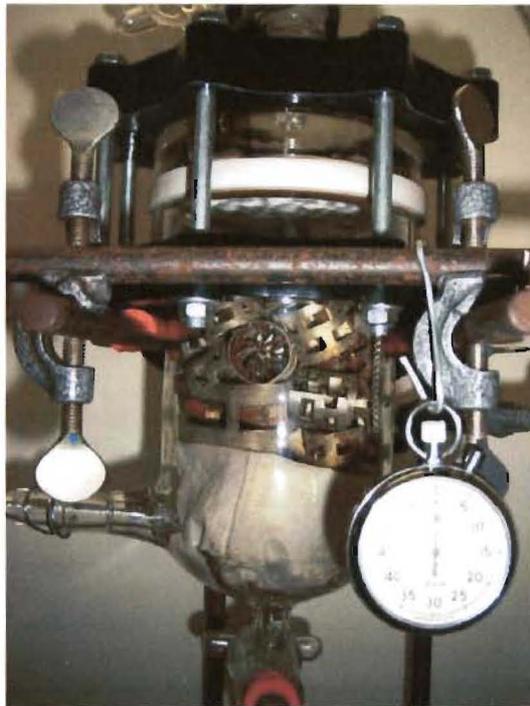
In dieser neuen Glasapparatur kann eine echte Kolonnenanlage bestens simuliert werden

Bild 9: Raschigringe bei Versuchsbeginn

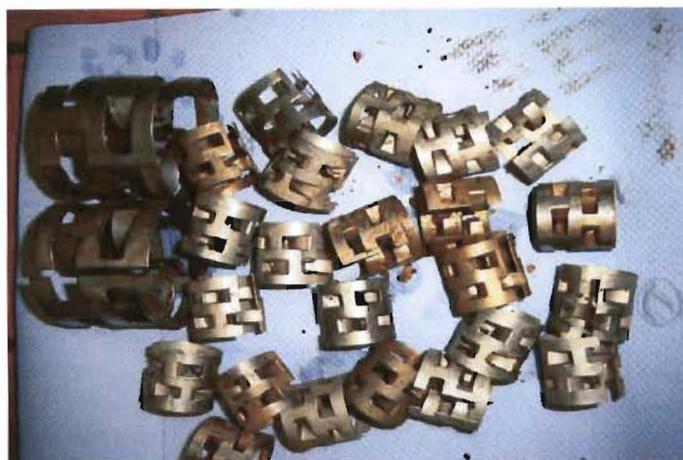
Bild 10: Raschigringe nach 200 min Reinigung:

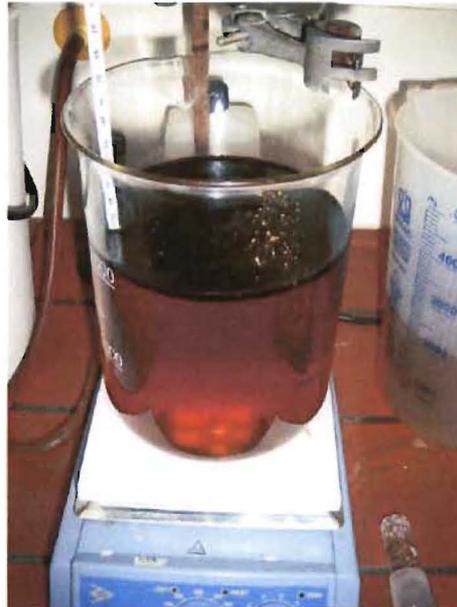
Bild 11: Waschlösung nach 200min Reinigen und 15min Standzeit:

Der Versuch wurde am 18.8.2005 um 10:45 Uhr begonnen und um 14:05 Uhr beendet. Beim Entfernen der Raschigringe aus der Anlage wurde festgestellt, dass die Ringe immer noch mit einem 3-Hexin-2,5-diol-Belag, wahrscheinlich in oxidierte Form, überzogen sind, welcher aber mit den bloßen Fingern von den Raschigringen geputzt werden konnte. Vorher war dies nicht möglich, die Ringe waren auf der Oberfläche polymerisiert.

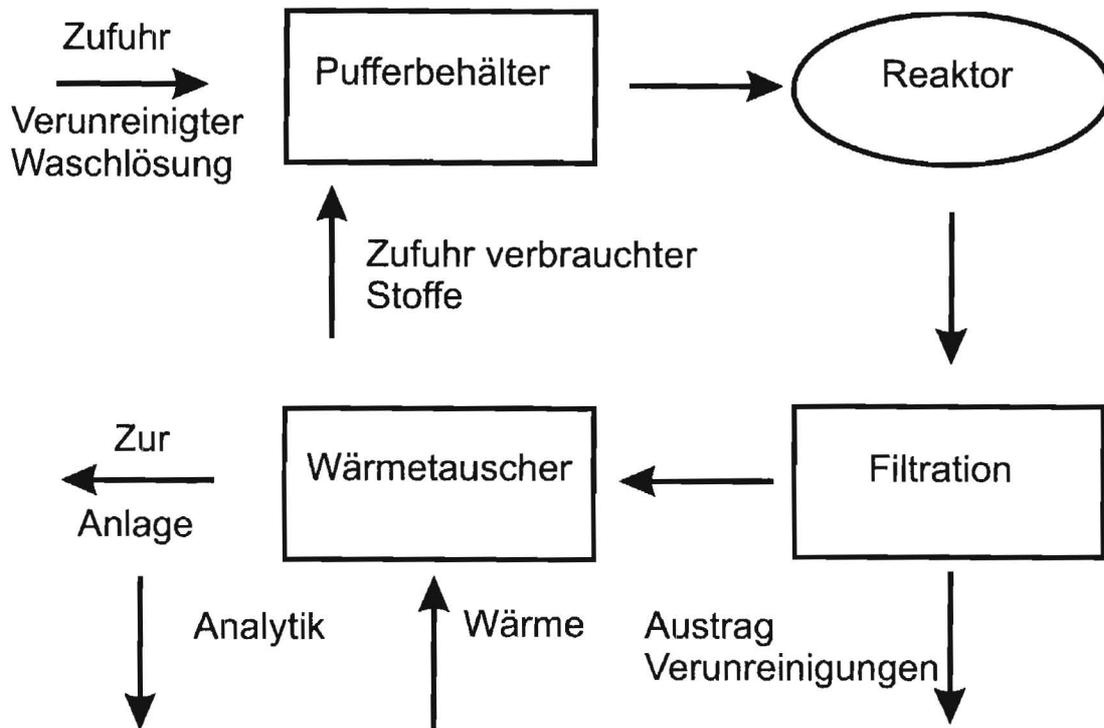
Diagramm 1: Blockbild des Verfahrensablaufs

Das folgende Blockbild zeigt den Verfahrensablauf:

Die Waschlösung wird im Kreislauf gefahren, dabei wird die aus der Anlage kommende, verunreinigte Lösung zunächst in einem Pufferbehälter um verbrauchte Anteile ergänzt. Im anschließenden Reaktor trennen sich Verunreinigungen und Waschlösung. Die Verunreinigungen werden in einem Filter ausgetragen, die so gereinigte Waschlösung wird erwärmt und wieder der Anlage zugeführt. Die Analytik zeigt den Reinigungsgrad sowie die zur Steuerung benötigten Messgrößen wie Temperatur, Druck, pH-Wert und Reinigungsmittelverbrauch.

Die Reinigungstemperaturen liegen dabei zwischen 50 °C und 100 °C. Es werden, je nach Anlagentyp, zwischen 5 m³ und 100 m³ Reinigungslösung pro Stunde umgepumpt.

Der Grundaufbau der Reinigungsanlage besteht aus einem Vorratsbehälter für die Waschlösung, einer Heizung für die Waschlösung, Reinigungsstufe für die zurückgeführte Waschlösung, Austrag der Rückstände sowie Pumpen und Anschlussleitungen. Die Auslegung der Anlage erfolgte in Modulen, so dass sie unterschiedlichen Standorten und Reinigungsverfahren angepasst werden kann.

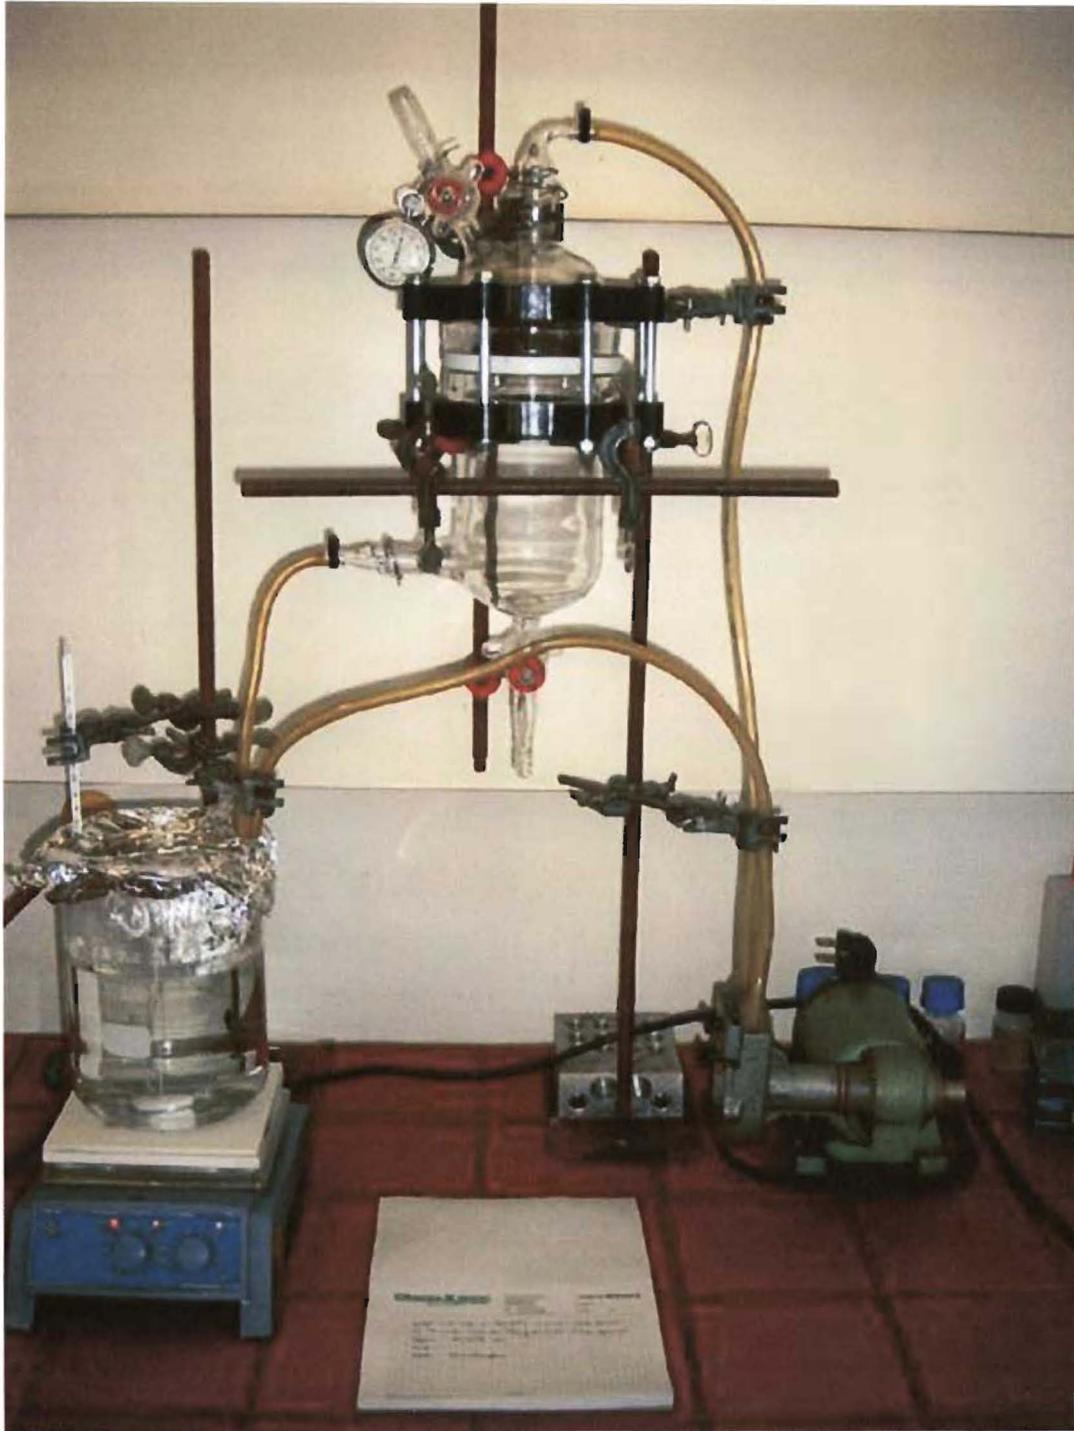
Bild 12: Versuchsaufbau:

Das Bild zeigt die gesamte Glasapparatur, in diesem Fall ist nur ein Boden eingebaut.

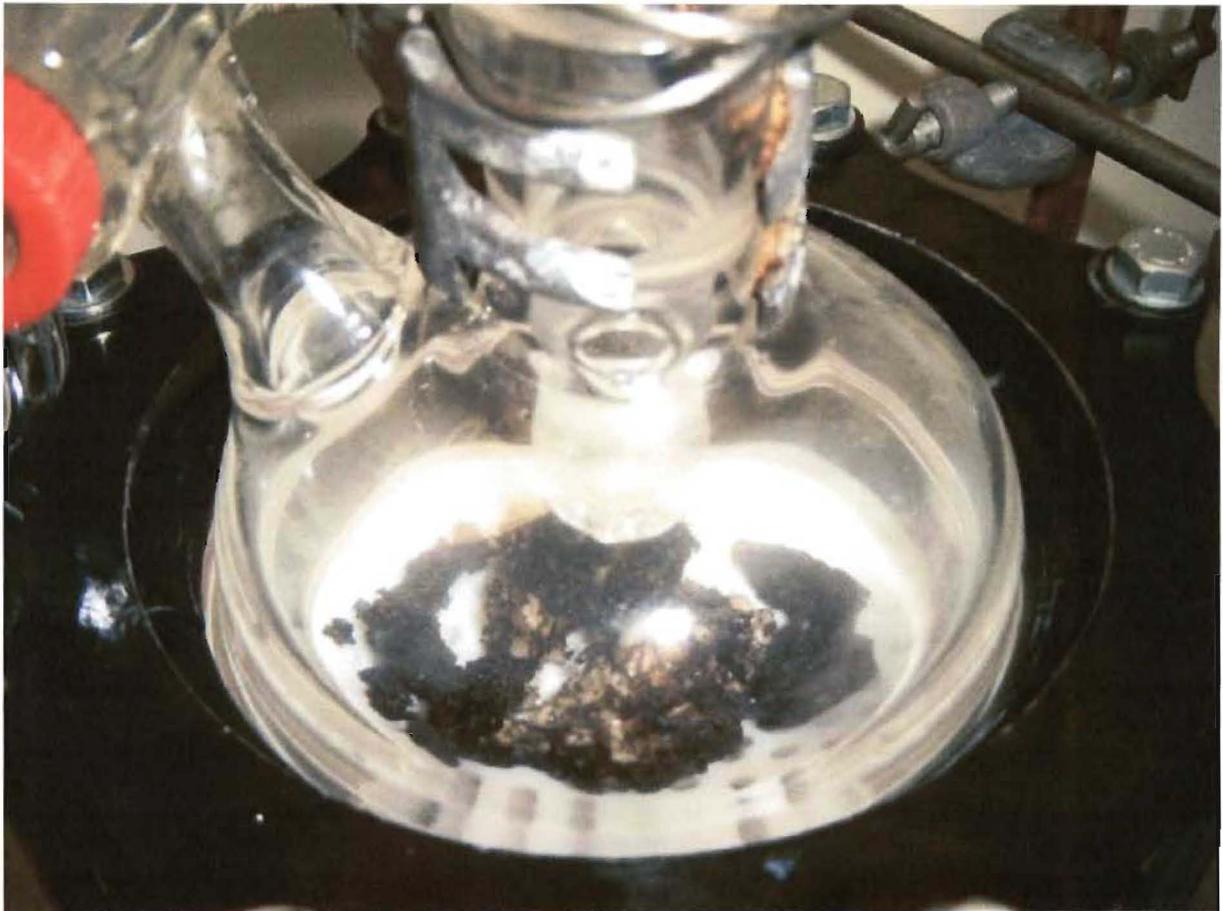
Bild 13: Verunreinigungen vor dem Versuchsbeginn:

Links: Verunreinigungen F 307 K-302
Mitte: Verunreinigungen F 305 K-301
Rechts: Verunreinigungen F 324 K-304

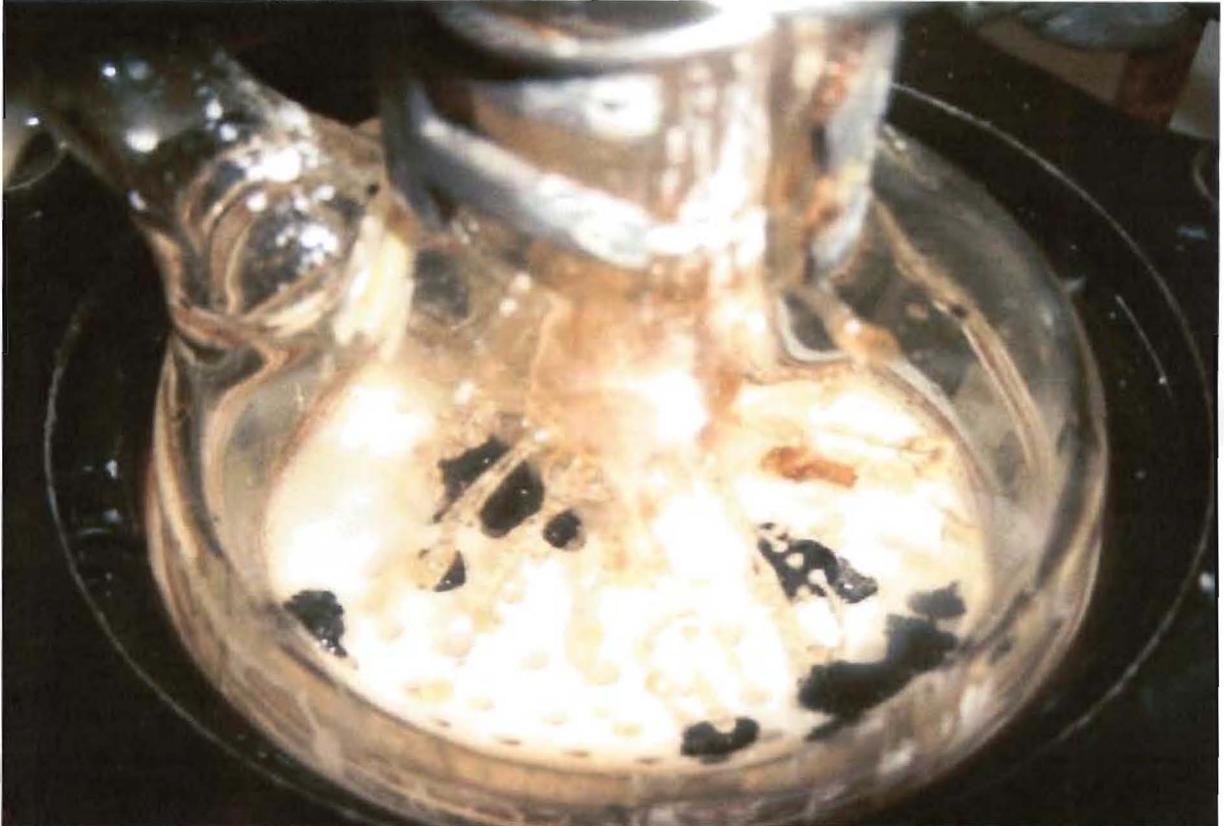
Bild 15: Verunreinigungen nach 820 min Spülen:

Anhand der Bilderfolge erkennt man, wie sich über die Zeit mit konstantem Druck der Reinigungslösung die Ablagerungen auflösen.

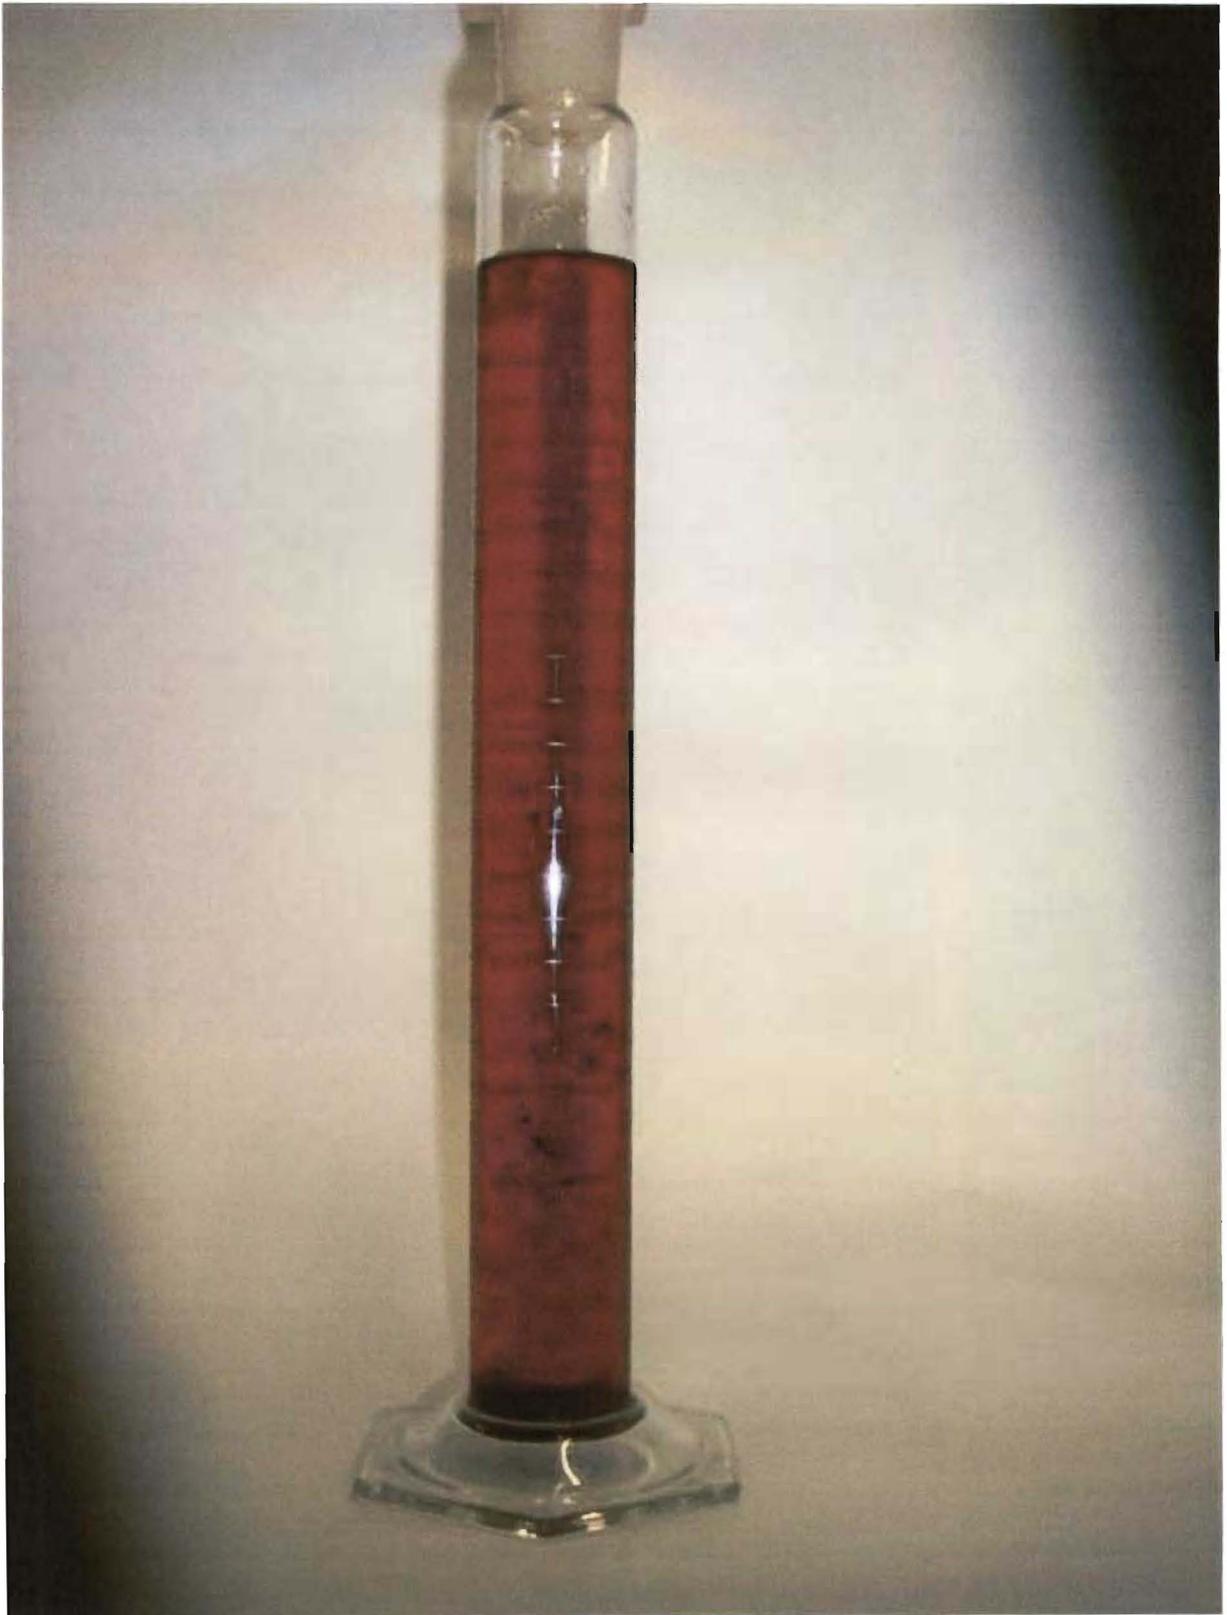
Bild 16: Reinigungslösung nach Beenden des Versuches:
man erkennt die Kohlenstoffteilchen, die in der Lösung dispergiert schweben und sich langsam absetzen.

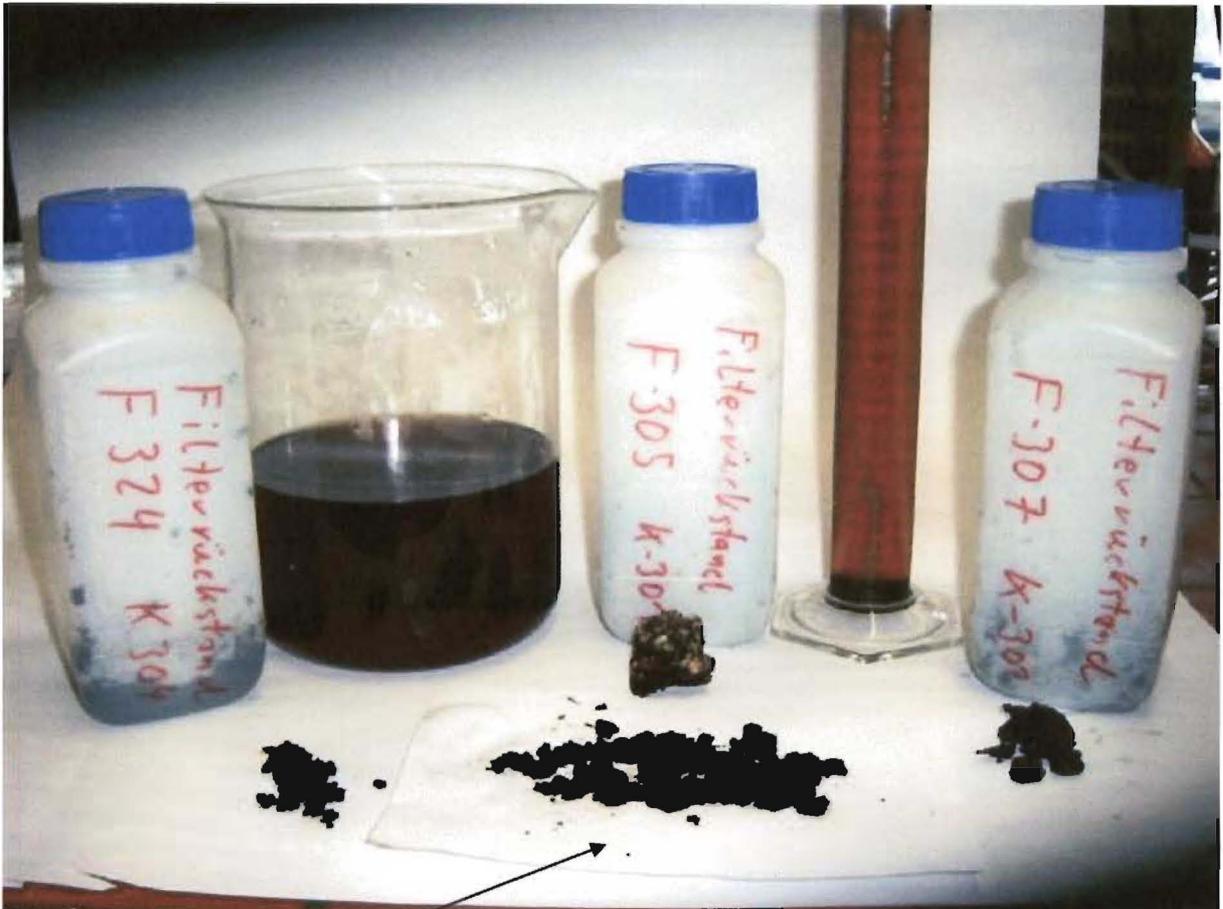
Bild 17: Verunreinigungen und Lösung nach Beendigung des Versuches:

Ausgewaschener Restschmutz aus der Lösung eliminiert.

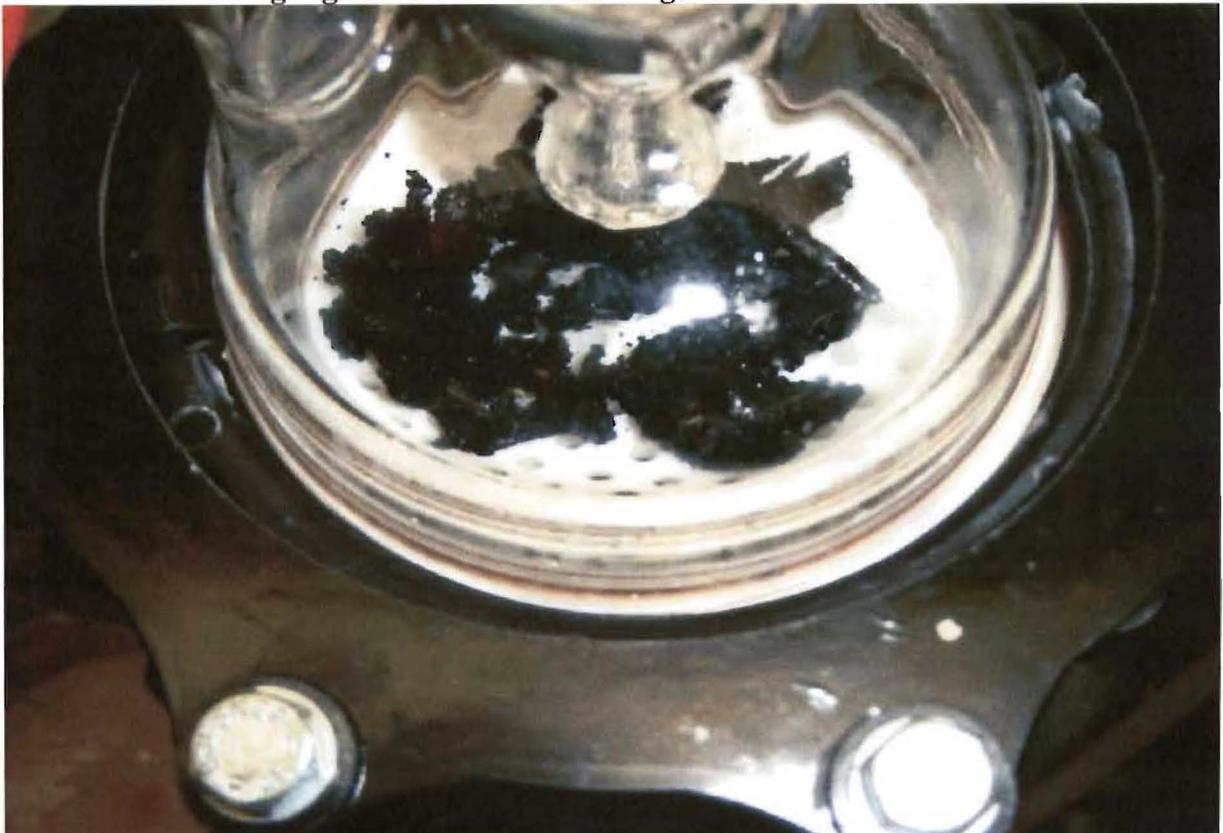
Bild 19: Verunreinigungen vor dem Versuchsbeginn:

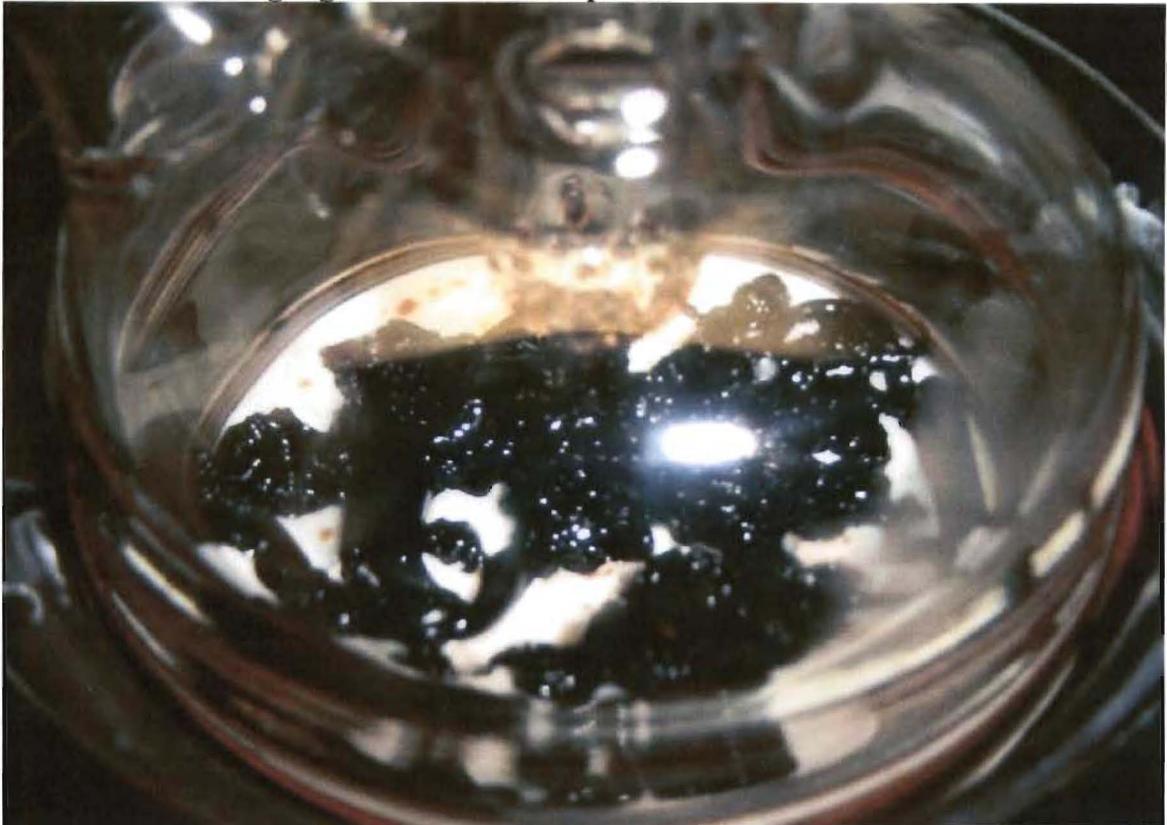
Bild 20: Verunreinigungen nach 265 min Spülen:

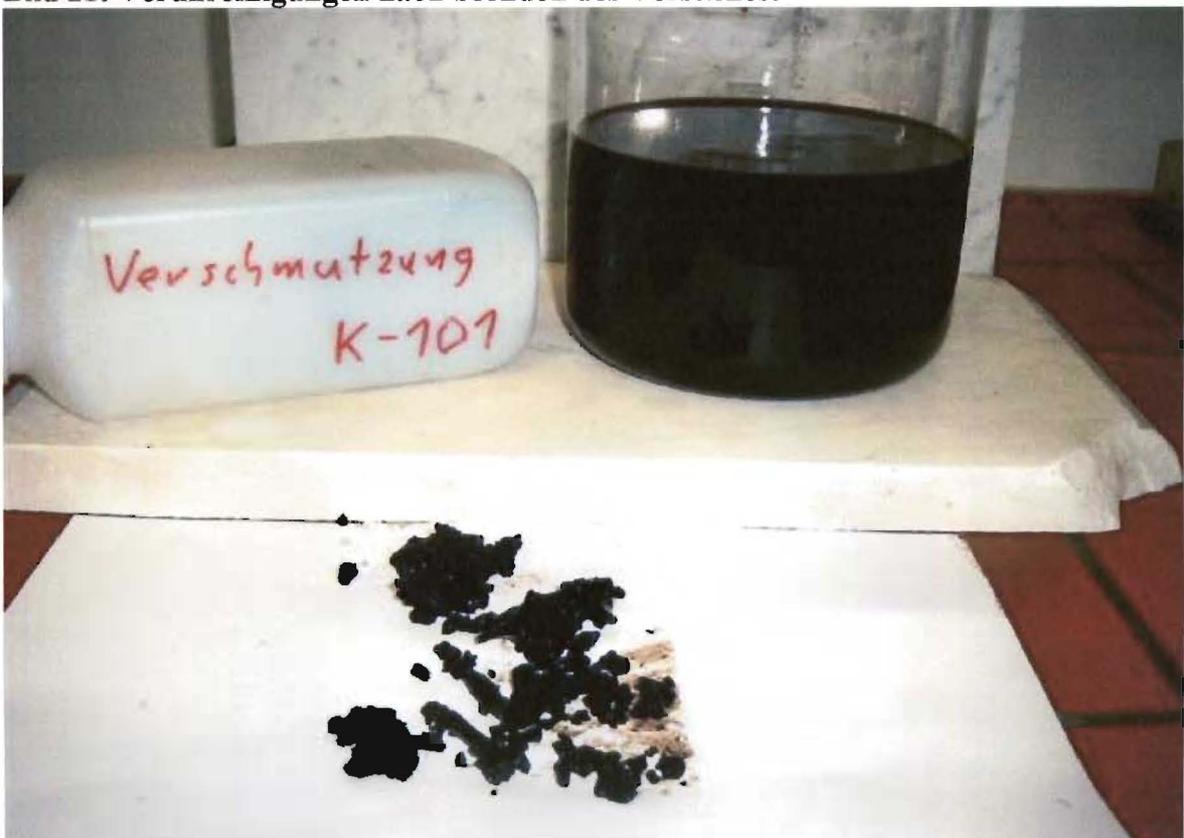
Bild 21: Verunreinigungen nach beenden des Versuches:

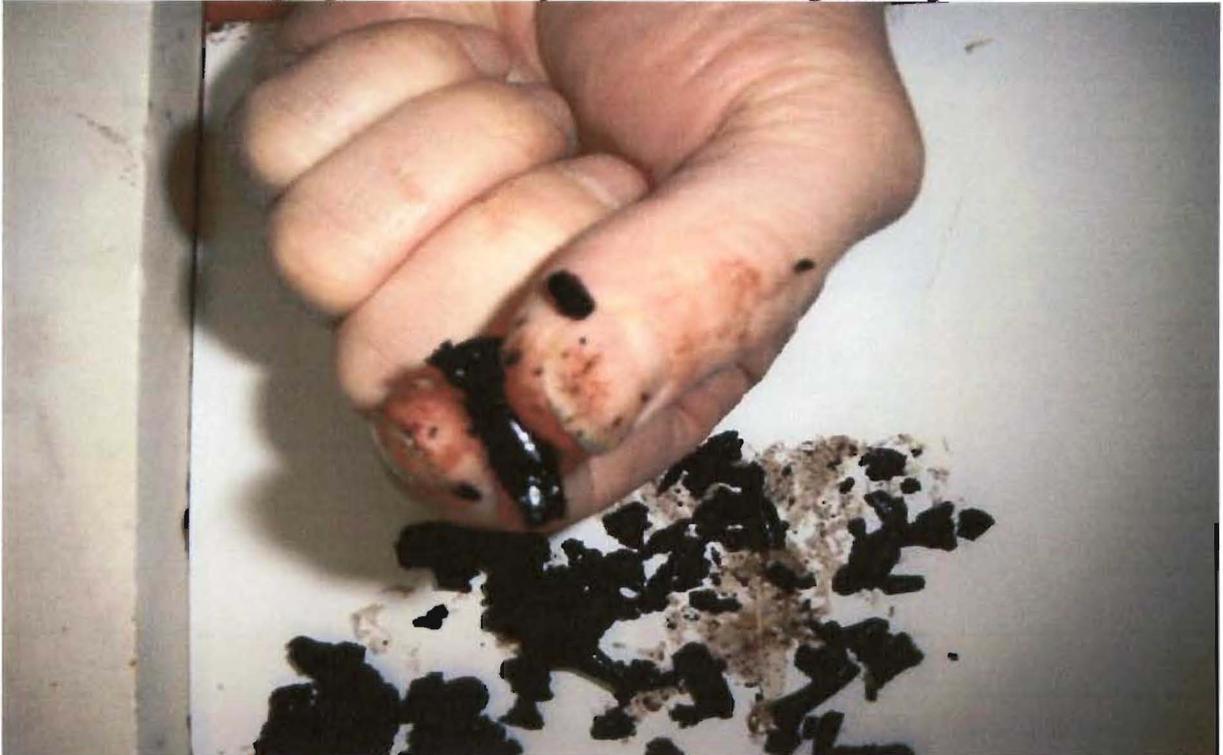
Bild 22: Verunreinigungen nach dem Spülen mit der Reinigerlösung:

Der versuchsablauf und die Bilder belegen, dass diese problematischen Rückstände jetzt einfach nach Aufweichen durch die Waschlösung ausgespült werden können.

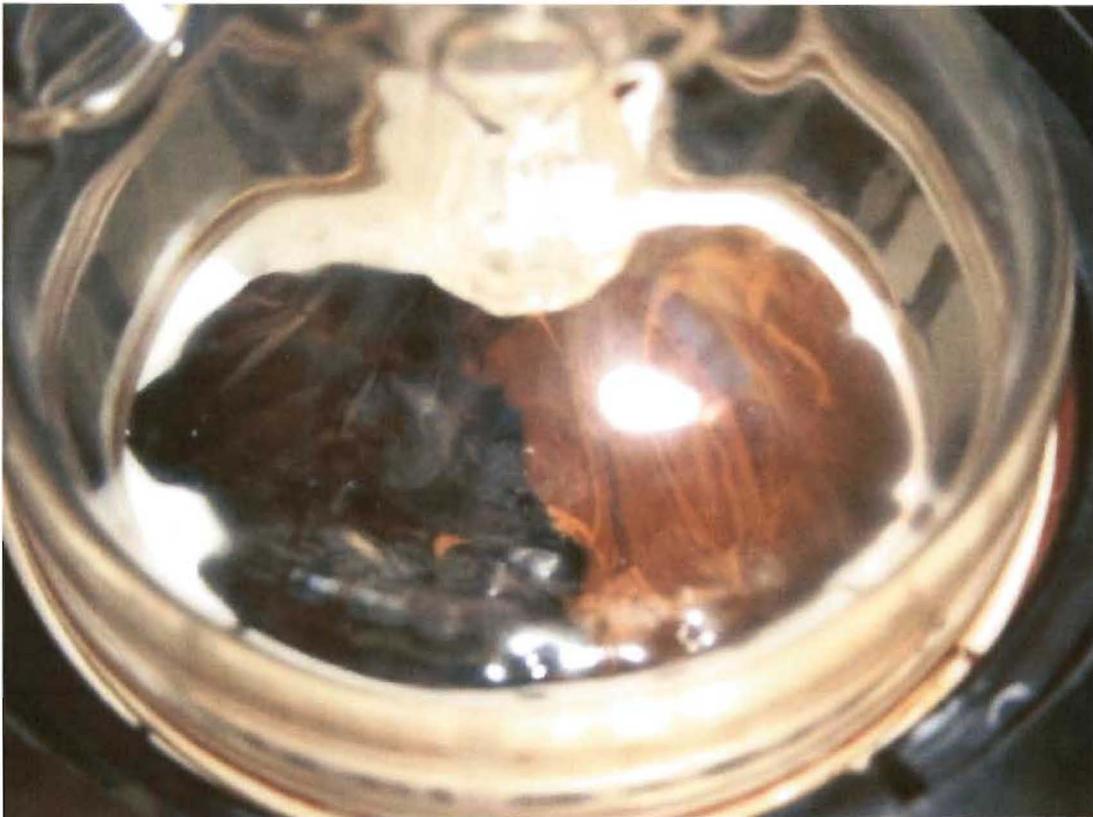
Die Ablagerungen sind schwer entfernbare Polymere auf Basis von Kohlenwasserstoffen im Gemisch mit Schwefelverbindungen, die Polymere sind giftig und sehr geruchsintensiv.

Bild 24: Verunreinigungen vor dem Versuchsbeginn:

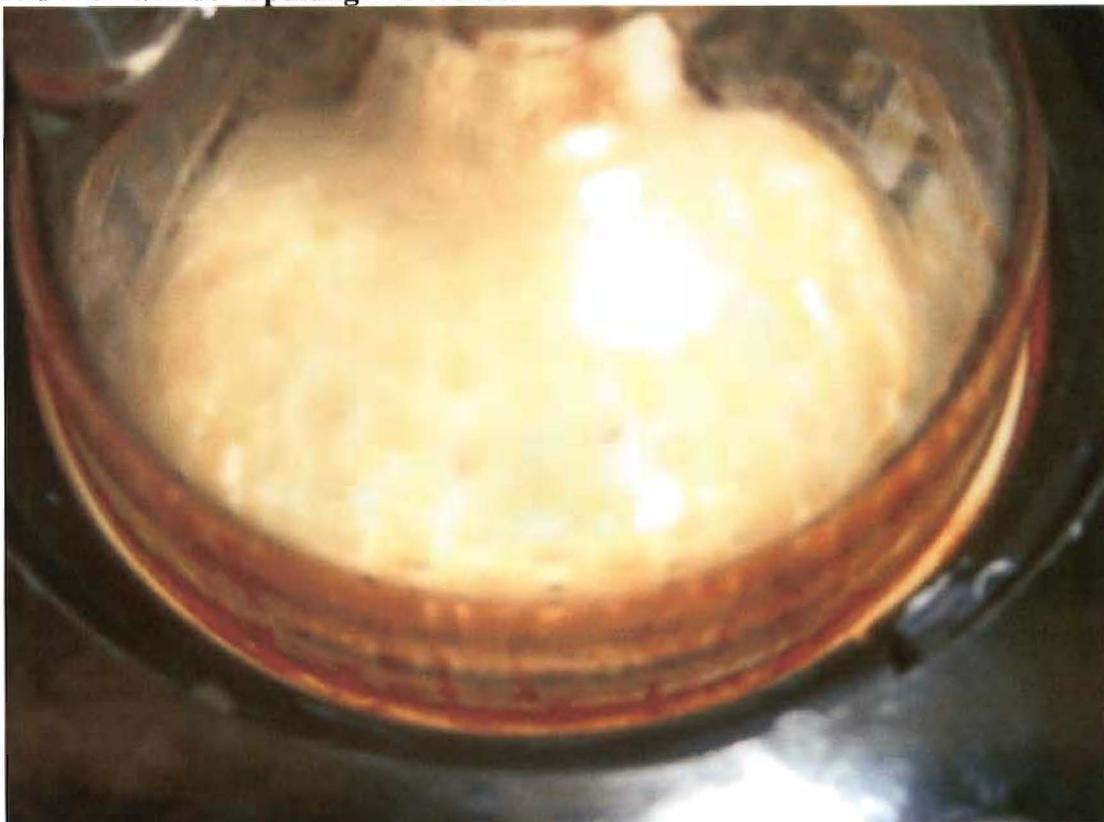
Bild 25: Nach der Spülung mit Wasser

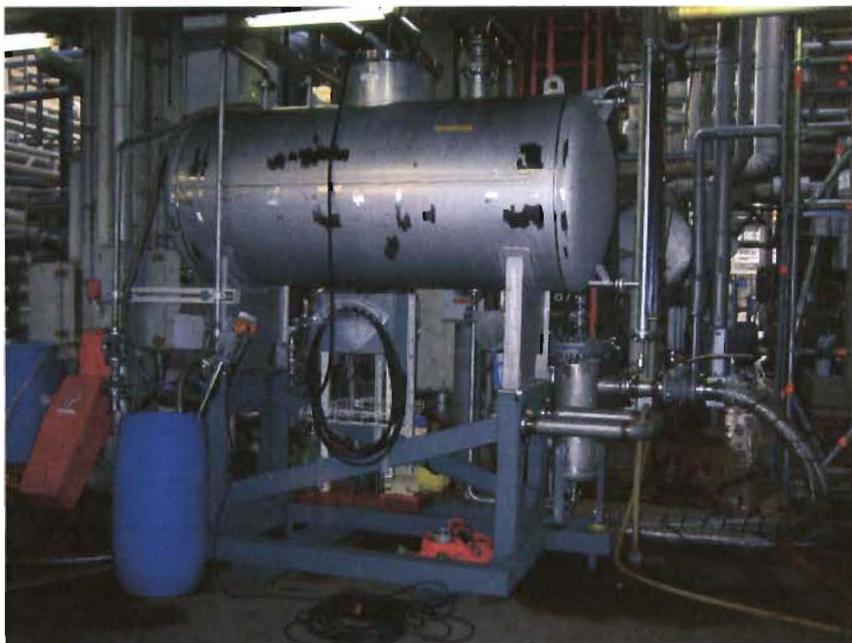
Nach Abschluss der Verfahrensentwicklung und dem Betrieb der Modellanlage erfolgte der Bau des Prototypen. Das folgende Bild zeigt den Aufbau der Reinigungsanlage in einem Versuch bei der VAM-Anlage der Wacker-Chemie.

Bild 26: Prototyp der Reinigungsanlage

Zunächst wurde im März 2006 eine Versuchsreinigung in der VAM - Anlage an einem Wärmetauscher durchgeführt, dafür hatten wir die Reinigungsunit, siehe Bilder oben, vor Ort gebracht und eingesetzt.

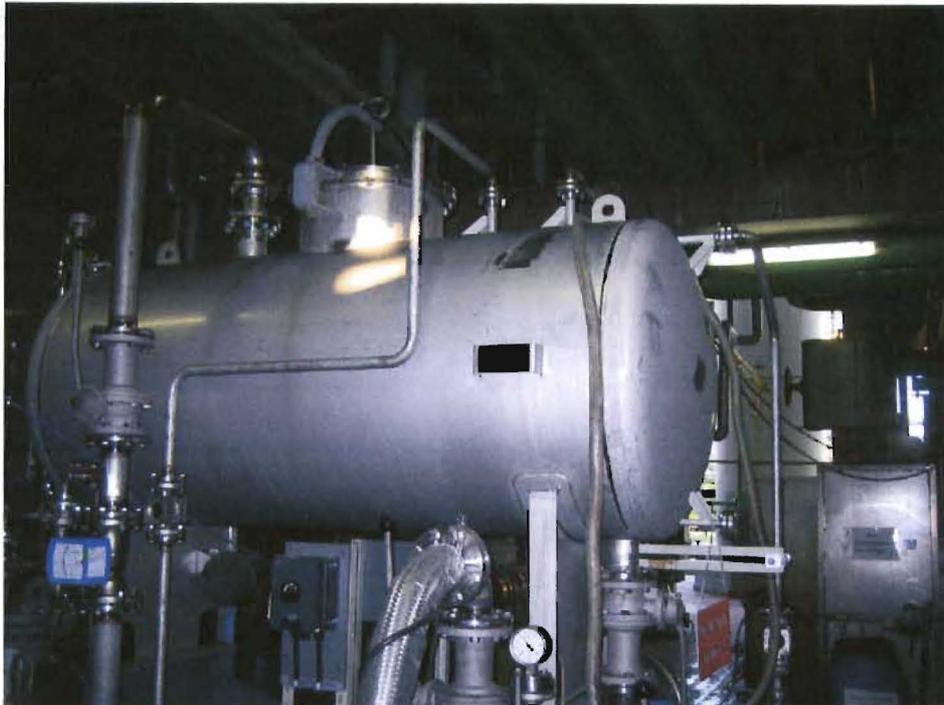
Bild 27: Prototyp mit Mess- und Steuerungseinrichtungen

Die Anlage ist auf einem Gestell montiert, das den Transport zu den zu reinigenden Standorten erleichtert. Die zusätzlichen Aggregate wie Pumpen, Schläuche und Filter können den jeweiligen Anforderungen angepasst hinzugefügt werden. Die Steuerung der Anlage erfolgt manuell, zur Überwachung des Verfahrens sind Druck-, Temperatur- und Durchflussmessenrichtungen installiert.
