Abschlussbericht

„Grundlagen zur bauaufsichtlichen Anerkennung der Strohballenbauweise- Weiterentwicklung der lasttragenden Konstruktionsart und Optimierung der bauphysikalischen Performance“, DBU, Az. 22430

Holzkirchen, Kassel, Magdeburg, Oberursel, Sieben Linden, 24. September 2008

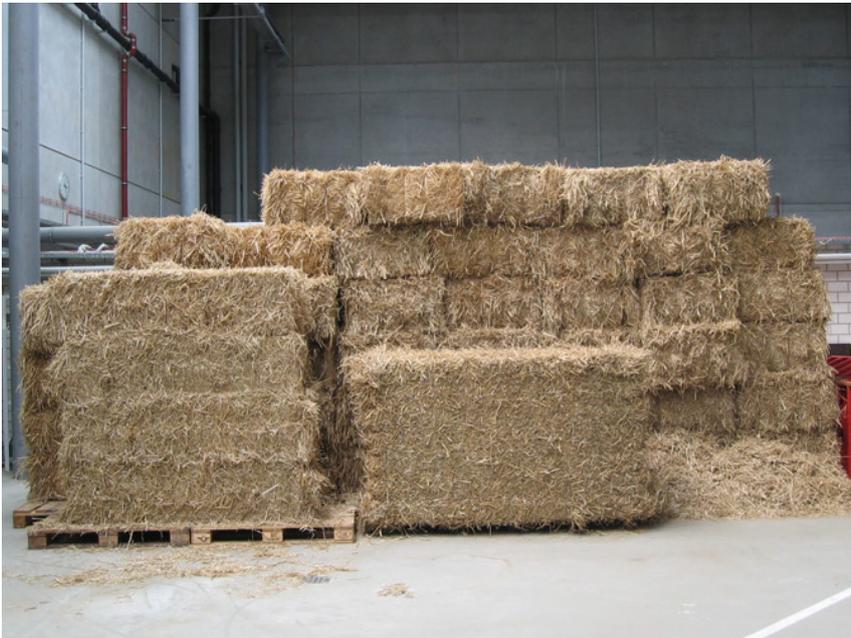
Abbildung 2-1 Lagerung der Strohballen in der Laborhalle

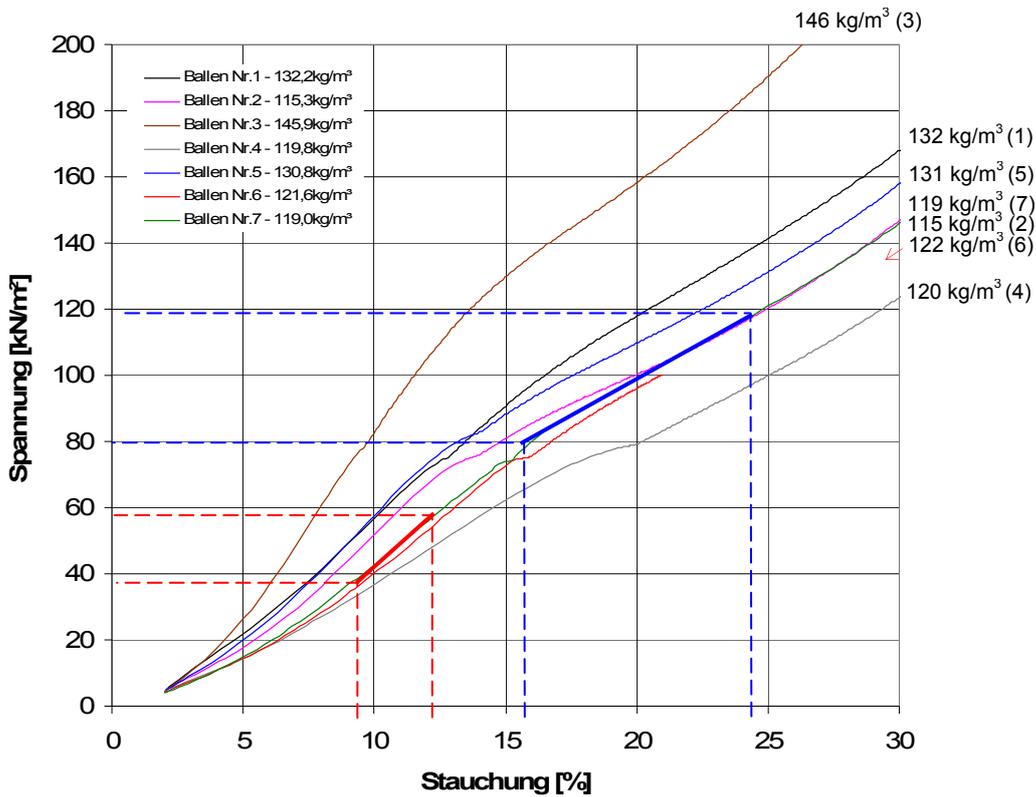
Ein Tragfähigkeitsversagen stellte sich in keinem der untersuchten Ballen ein. Die Ballen verhielten sich auch unter einer wiederholten Stauchung und Entlastung sehr „gutmütig“. Bei keinem der getesteten Ballen kam es zu einem Garnaussfall bzw. sonstigen Beschädigungen.

Abbildung 3-3: $\sigma - \epsilon$ -Beziehung für Einzelballen unter Druckbelastung
 Pos 1.1 Ballen 1-7, $\epsilon = 0 - 30 \%$

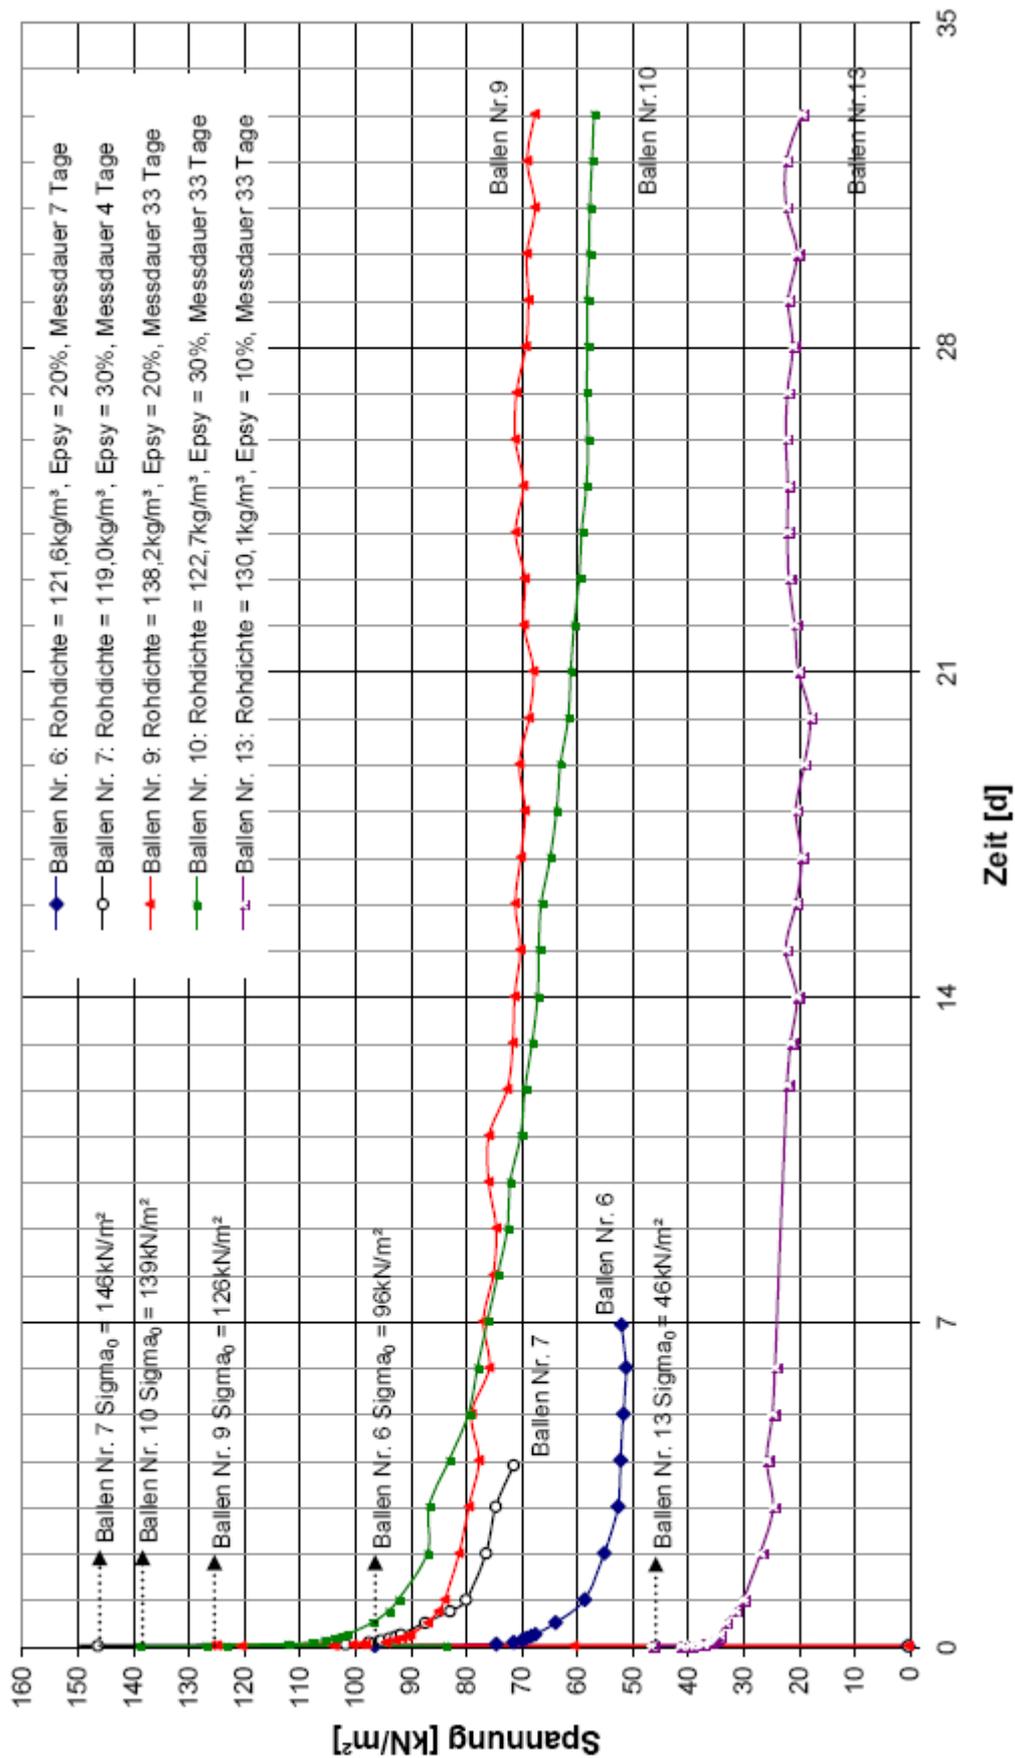
**Pos.1.3 Dauerlastversuche
Ballen 6,7,9,10,13 Spannungsabbau**

Abbildung 3-8: Relaxationsversuche an Einzelballen, Pos 1.3
Ballen 6,7,9,10,13: Abbau der Spannung bei konstanter Stauchung

Die in Abbildung 3-8 dargestellten Spannungsverläufe weisen einen nicht stetigen Verlauf auf, gekennzeichnet durch Spannungszu- und -abnahmen in der Phase 3. Diese Spannungsschwankungen resultieren aus klimatischen Einflüssen wie Lufttemperatur und Luftfeuchtigkeit, denen die Ballen während der Versuchsdurchführung ausgesetzt wurden. Für den Ballen Nr. 10 wurde während der Versuchsdurchführung der Temperaturgang aufgezeichnet. In Abbildung 3-9 sind gemessene Spannung und die Lufttemperatur über die Zeit dargestellt. Es ist deutlich erkennbar, dass die Spannungsschwankungen innerhalb eines Tages dem Temperaturgang verzögert folgen. Die erhöhte Spannung im Ballen 13 zwischen dem 14. und dem 30. Versuchstag (Abbildung 3-8) ist ebenfalls auf die höheren Lufttemperaturen der Augusttage 2006 zurückzuführen.

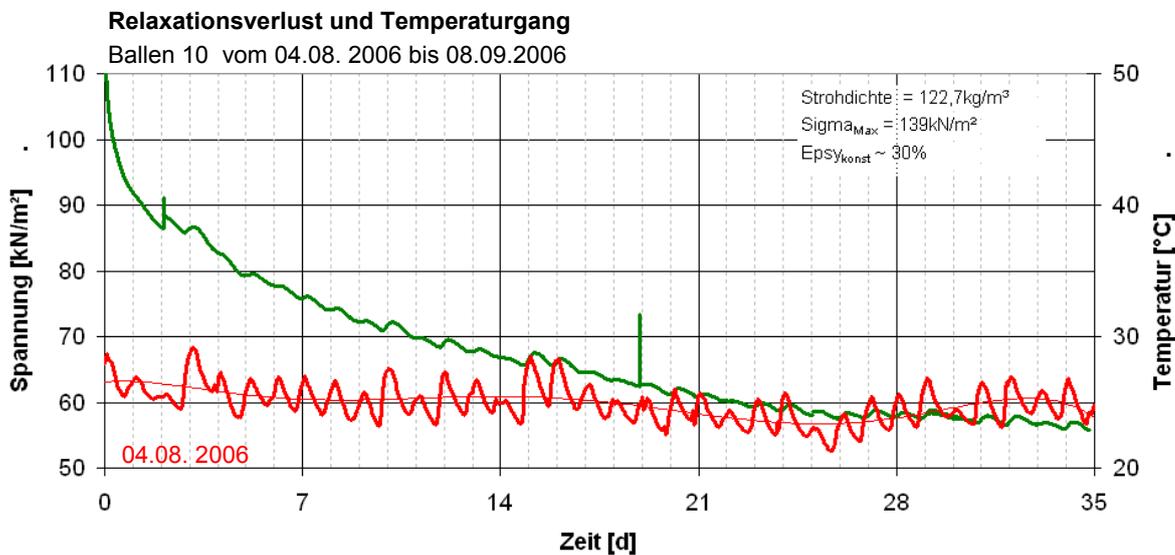
Abbildung 3-9: Relaxationsversuch Pos. 1.3, Ballen 10, $\epsilon = 30\%$
ungefilterter Spannungsverlauf und Temperaturgang während Versuchszeit

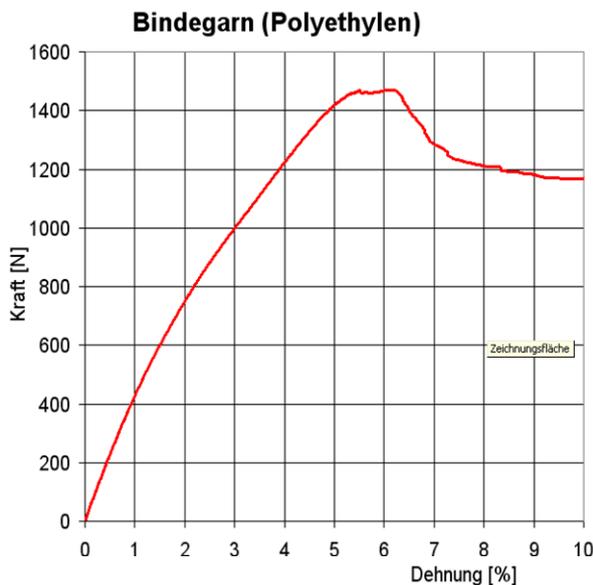
Abbildung 3-18: Zugversuch am Bindegarn

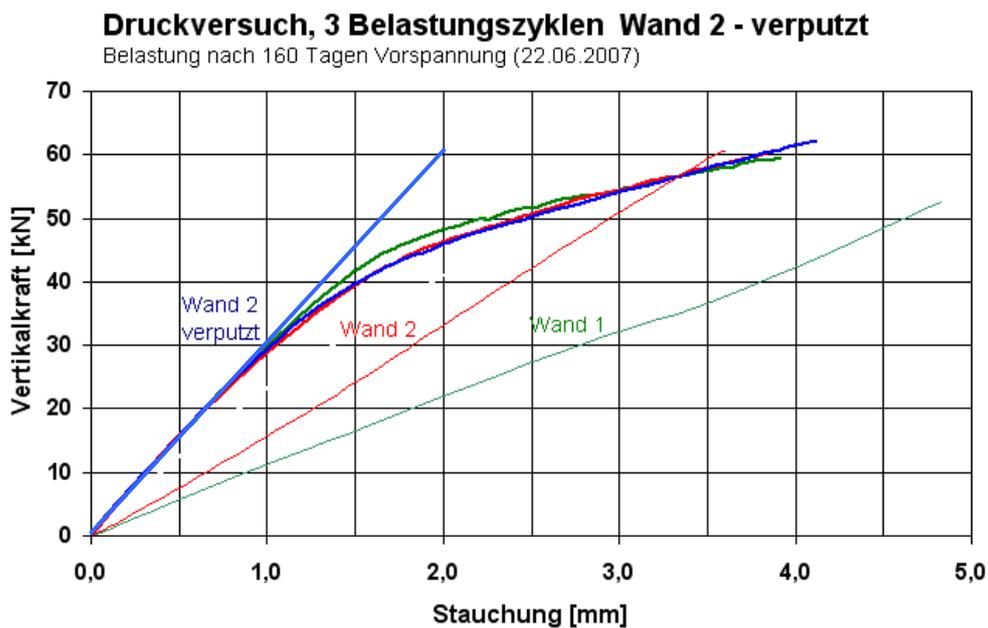
Die Wand 2 wurde dreimal belastet. Die aufgebrachte Druckkraft lag mit 60 kN über der noch vorhandenen Vorspannung von 30 - 40 kN. Offensichtlich wurde die Vorspannung innerhalb der letzten 60 Tagen nach Beendigung des Relaxationsversuches (Pos 2.3) kaum weiter abgebaut.

Abbildung 5-4: Kraft-Setzungs-Beziehung der verputzten Wand 2

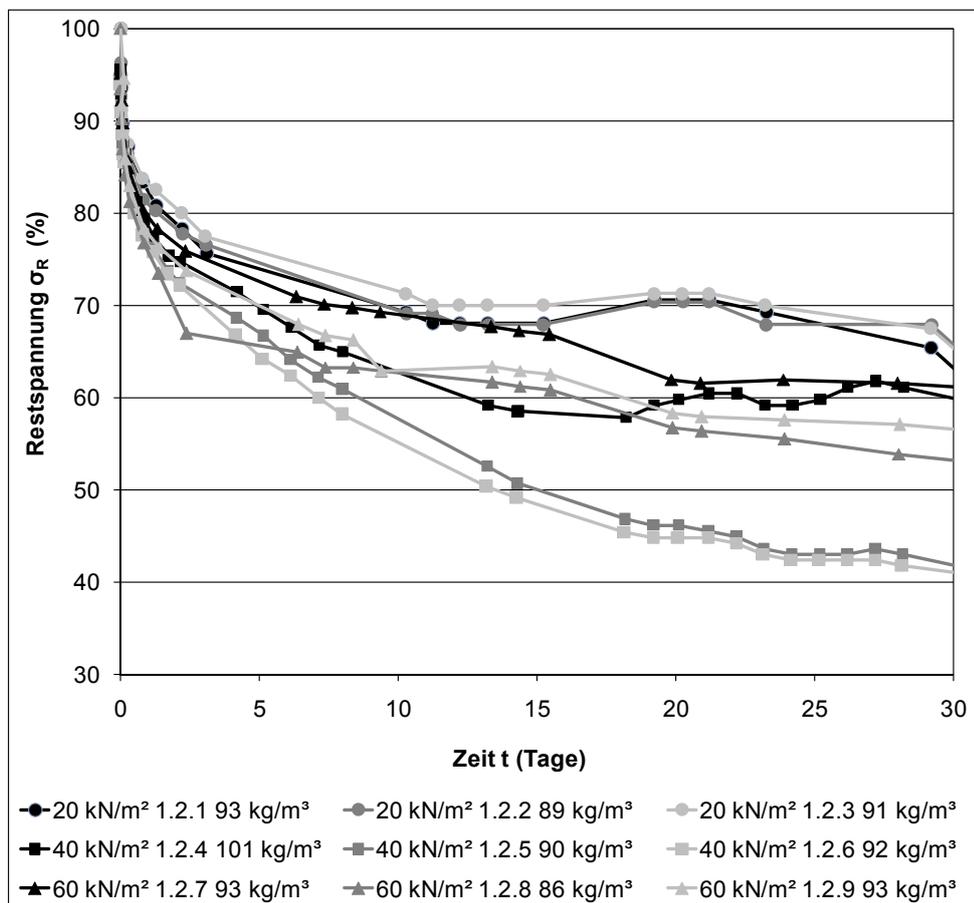
Abbildung 4-4: Relaxationsdiagramm flach liegender HD-Weizenballen mit seitlicher Einspannung $\sigma_s = 20, 40$ und 60 kN/m^2

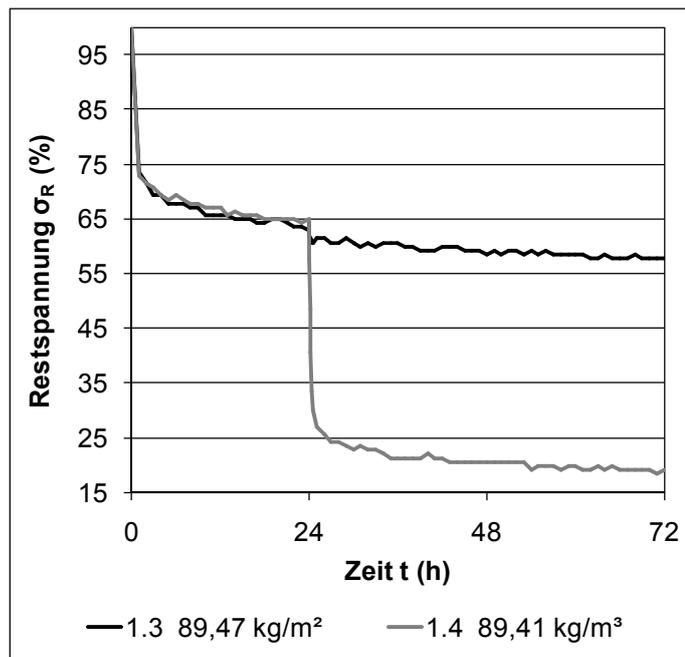
Abbildung 4-6: Einfluss eines Garnaufalls und eines Wasserschadens auf das Relaxationsverhalten flach liegender eingespannter HD-Weizenballen

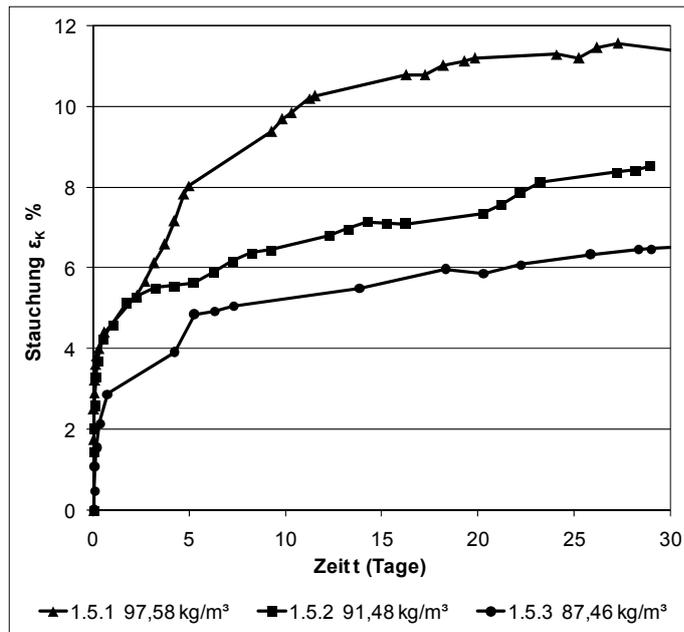
Abbildung 4-7: Kriechverhalten seitlich eingespannter flach liegender HD-Weizenballen bei einer Spannung von 60 kN/m²

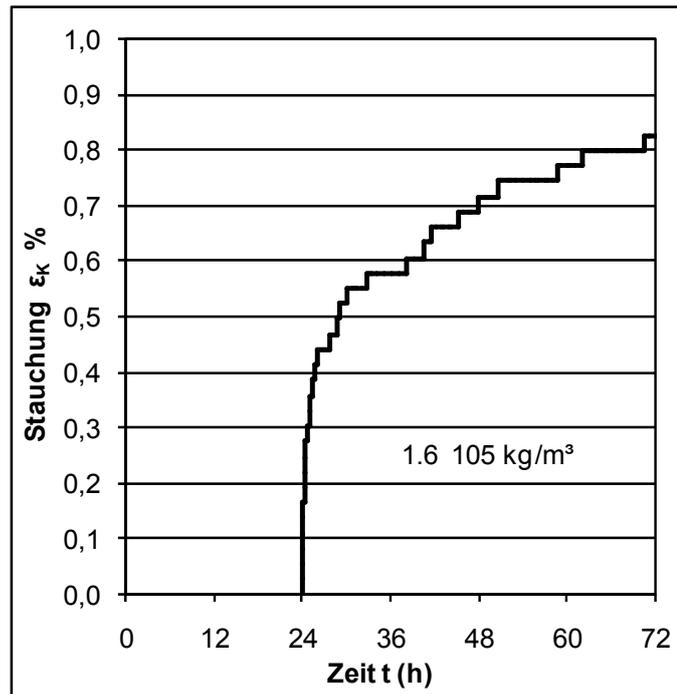
Abbildung 4-8: Kriechverformung flach und hochkant liegender seitlich eingespannter HD-Weizenballen unter Wassereinfluss

Dazu wurde in [2] der unter 2.4.4 beschriebene Test entwickelt, bei dem zunächst eine Spannung von 40 kN/m² aufgebracht wird. Diese Spannung entspricht der Vorkomprimierung einer Wand. Nach dem Aufbringen der Spannung wird die Relaxation über 24 Stunden aufgezeichnet und der Ballen danach 10 cm unter Wasser gesetzt. Daraus resultiert, wie unter 4.3 beschrieben, ein spontanes Absinken der Spannung (Relaxation). Durch den Prüfstand wird eine Last von 20 kN/m² (=50% der Startspannung) simuliert. Sobald die Restspannung unter 20 kN/m² (50%) fällt, beginnt der Ballen zu kriechen. Diese Kriechverformung ist in Abbildung 4-8 dargestellt. Es kommt spontan zu einer Kriechverformung, die sich im weiteren Verlauf des Tests mehr und mehr abschwächt und 28 Stunden nach dem Zugeben des Wassers etwa 0,8% beträgt. Dieses Ergebnis legt den Schluss nahe, dass aus einem Wasserschaden kein spontanes Versagen einer Last tragenden Konstruktion aus Strohballen resultiert.

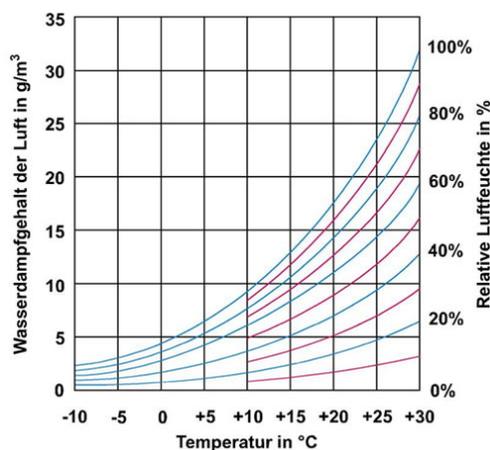
Bild 2-1: Carrier Diagramm [1]

In Bild 2.1 wird der Wasserdampfgehalt der Luft in Abhängigkeit von der Temperatur und der relativen Luftfeuchte dargestellt (sog. Carrier-Diagramm).

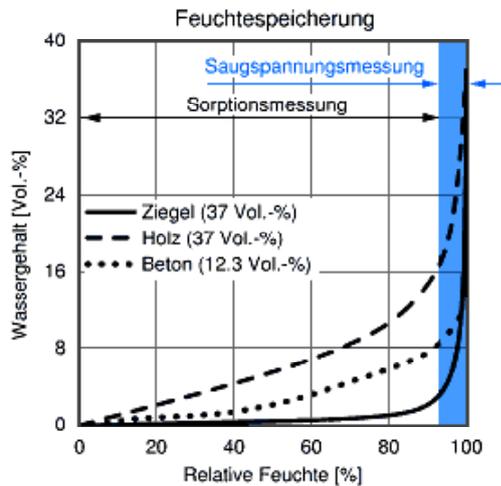
Bild 2-3: Feuchtespeicherfunktionen verschiedener Materialien [3]

In Bild 2-3 sind die Verläufe von Sorptionsisothermen für drei in ihrer Hygroskopizität sehr unterschiedliche Baustoffe dargestellt.

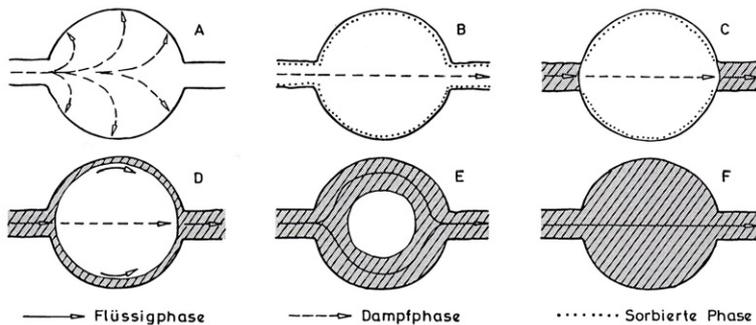
Bild 2-4: Wassertransport und -speicherung in porösen Baustoffen [1]

Bei zunehmender Durchfeuchtung eines porösen Stoffes können sechs verschiedene Stadien unterschieden werden. Diese werden nachfolgend in Bild 2-4 dargestellt.

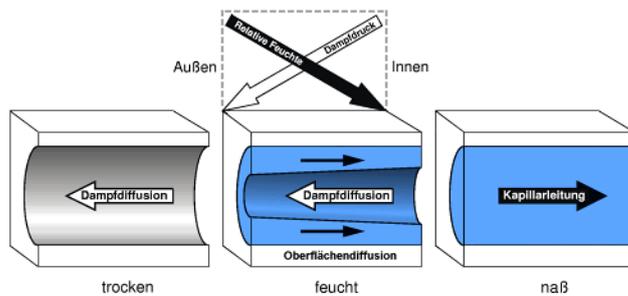
Bild 2-5: Feuchtetransport in einer Zylinderkapillare im Winter bei unterschiedlichen Wassergehalten [3]

Auf beiden Seiten der betrachteten Kapillare sollen bauübliche Randbedingungen für den Winterfall herrschen, d.h. der Dampfdruck sei innen höher als außen und die relative Luftfeuchte sei außen höher als innen. Ist der Baustoff ausreichend trocken oder nicht hygroskopisch, findet ausschließlich eine Wasserdampfdiffusion entsprechend dem Dampfdruckgefälle von innen nach außen statt [3].

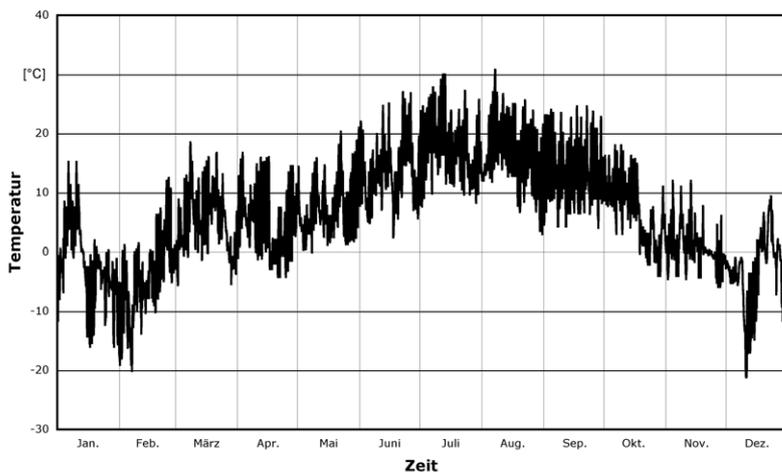
Bild 5-3: Jahrestemperaturverlauf des Klimadatensatzes „ibp1991“

Für die Bewertung von Außenbauteilen steht der Klimadatensatz „ibp 1991“ [14] zur Verfügung. Die Durchschnittsjahrestemperatur beträgt bei diesem Klimadatensatz 6,4°C. Die minimale Jahrestemperatur tritt mit -21,2°C im Dezember auf und die maximale mit 31,4°C im August. Die minimale relative Luftfeuchte beträgt 28% und die maximale 100%. Den Jahresverlauf der Temperatur zeigt Bild 5-3 und der Verlauf der relativen Luftfeuchte Bild 5-4.

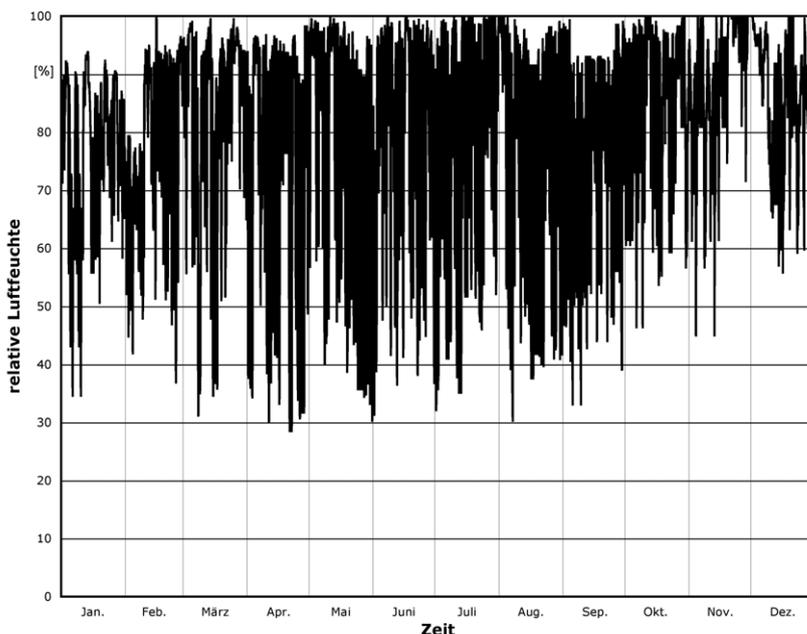
Bild 5-4: Jahresverlauf der relativen Luftfeuchte des Klimadatensatzes „ibp1991“

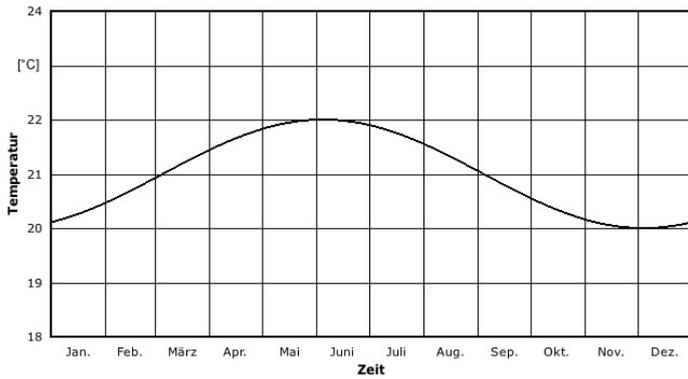
Bild 5-7: Jahresverlauf der in Ansatz gebrachten Raumlufttemperatur

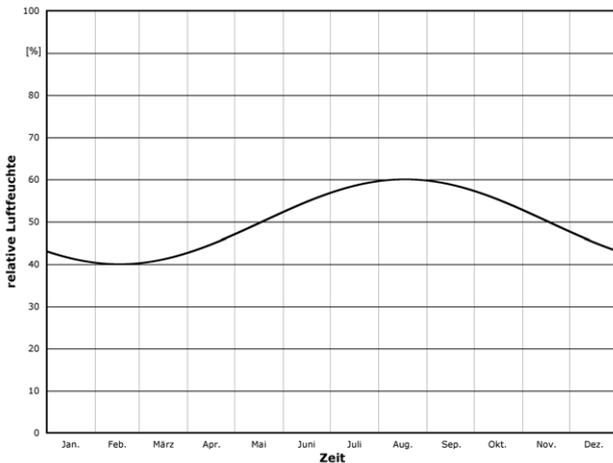
Bild 5-8: Jahresverlauf der in Ansatz gebrachten relativen Raumluftfeuchte

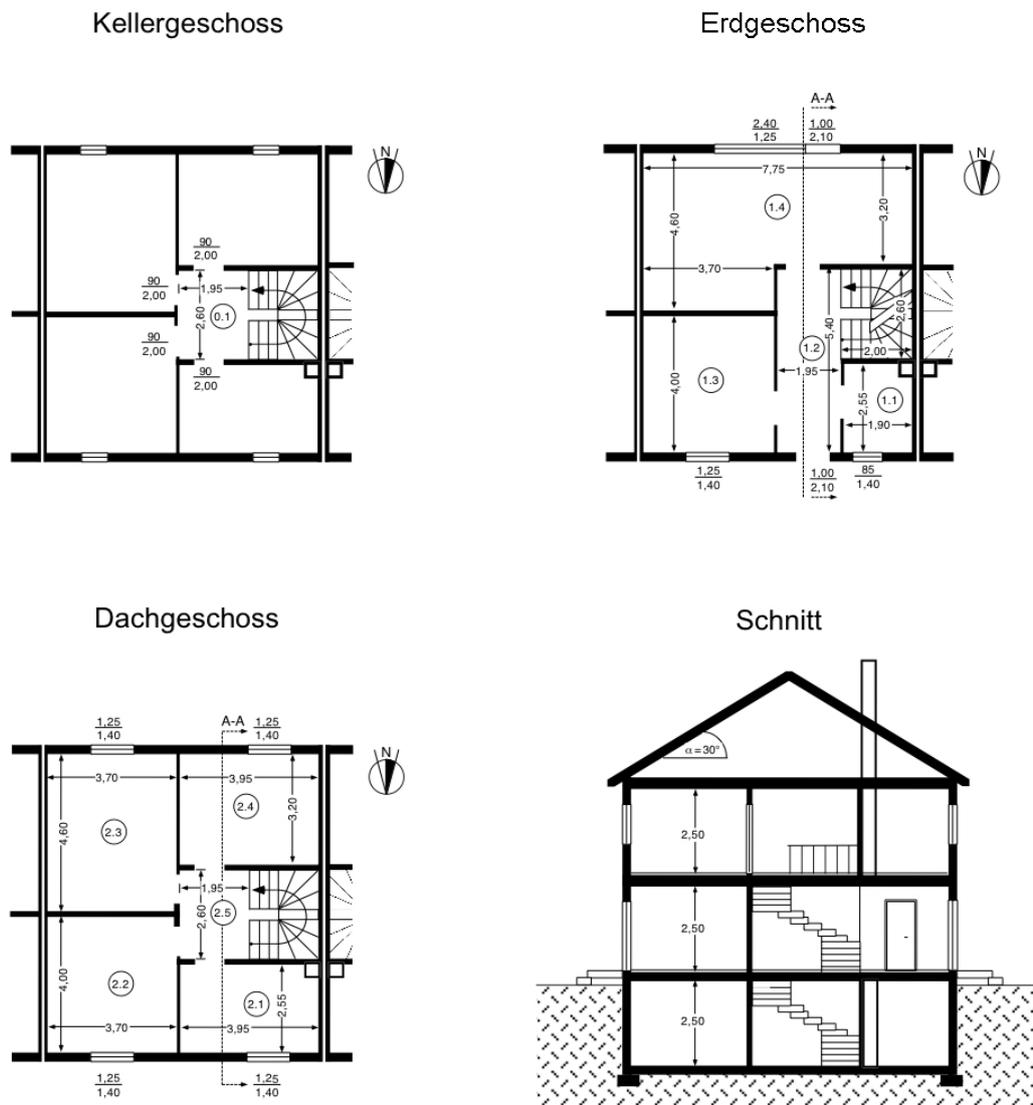
Bild 5-10: Darstellung des für die Simulationsrechnung herangezogenen Reihemittelhauses

Bild 5.10 dargestellte Reihemittelhaus ermittelt. Die beheizte Nettogrundfläche beträgt 159,9 m². Die Flächen der Außenbauteile sind in Tabelle 5-7 aufgeführt.

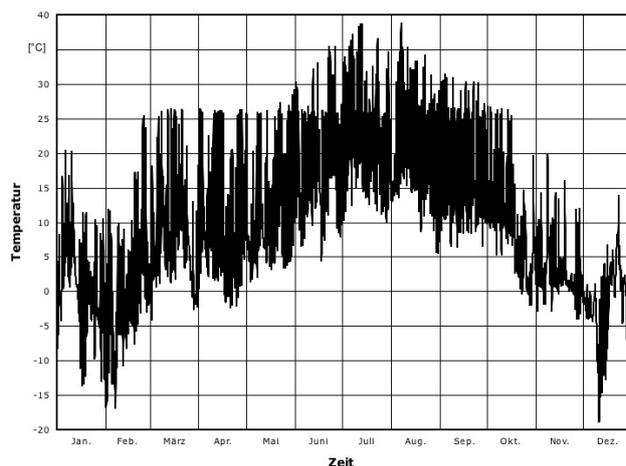
Bild 5-11: Temperaturen im Dachraum

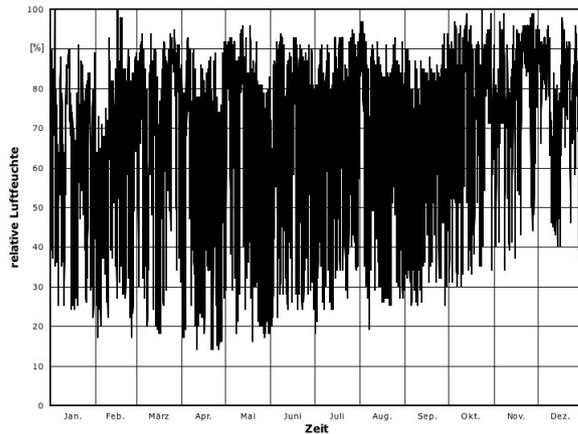
Bild 5-12: Jahresverlauf der relative Luftfeuchte im Dachraum

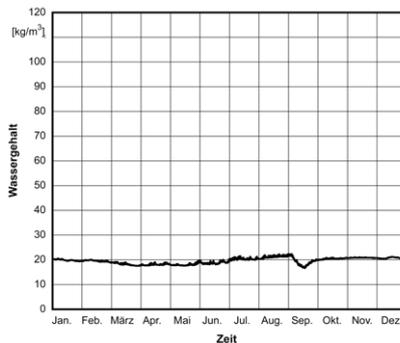
Bild 7-3: Lokaler Wassergehalt bei der Konstruktion 1.1, „Monitor 2“

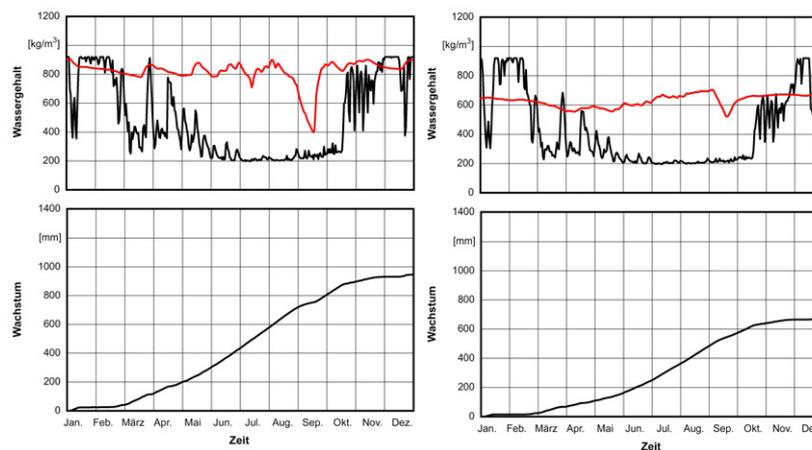
Bild 7-5: Schimmelpilzwachstum der Konstruktion 1.1, links in der äußeren Grenzschicht der Strohballendämmung (Monitor 1) und rechts in 5 cm Tiefe (Monitor 2)

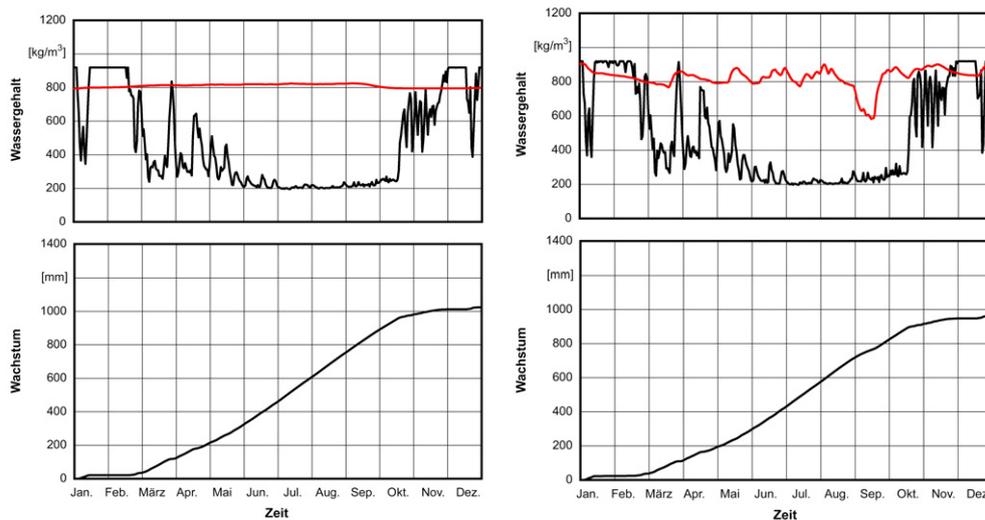
Bild 7-24: Schimmelpilzwachstum der Konstruktion 6.1, links in der äußeren Grenzsicht und rechts in 5 cm Tiefe in der Strohballendämmung

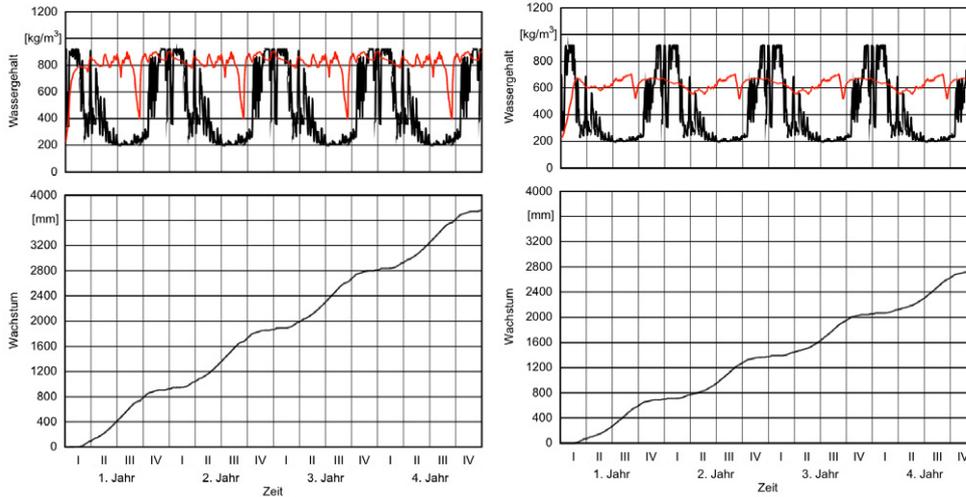
Bild 7-25: Schimmelpilzwachstum bei der Konstruktion 1.1 über einen Zeitraum von 4 Jahren (links Schichtgrenze zum Außenputz, rechts 5 cm Tiefe)

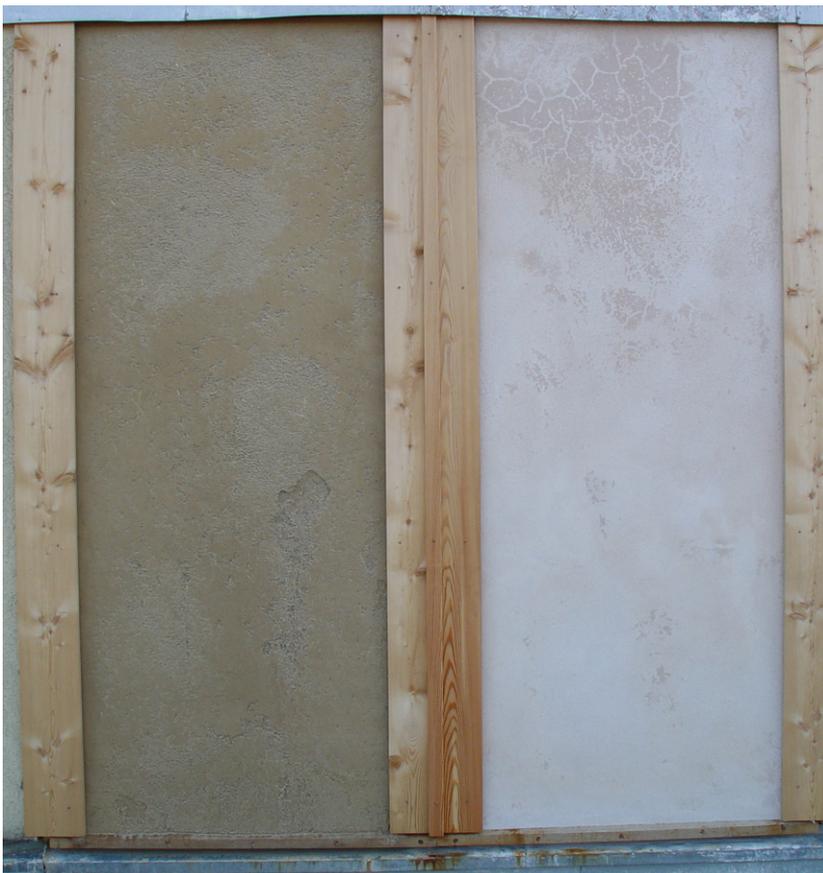
Bild 10-11: Lehmputzfläche (links) mit Auswaschungen, Kalkputzfläche (rechts) mit Rissen im oberen Teil.

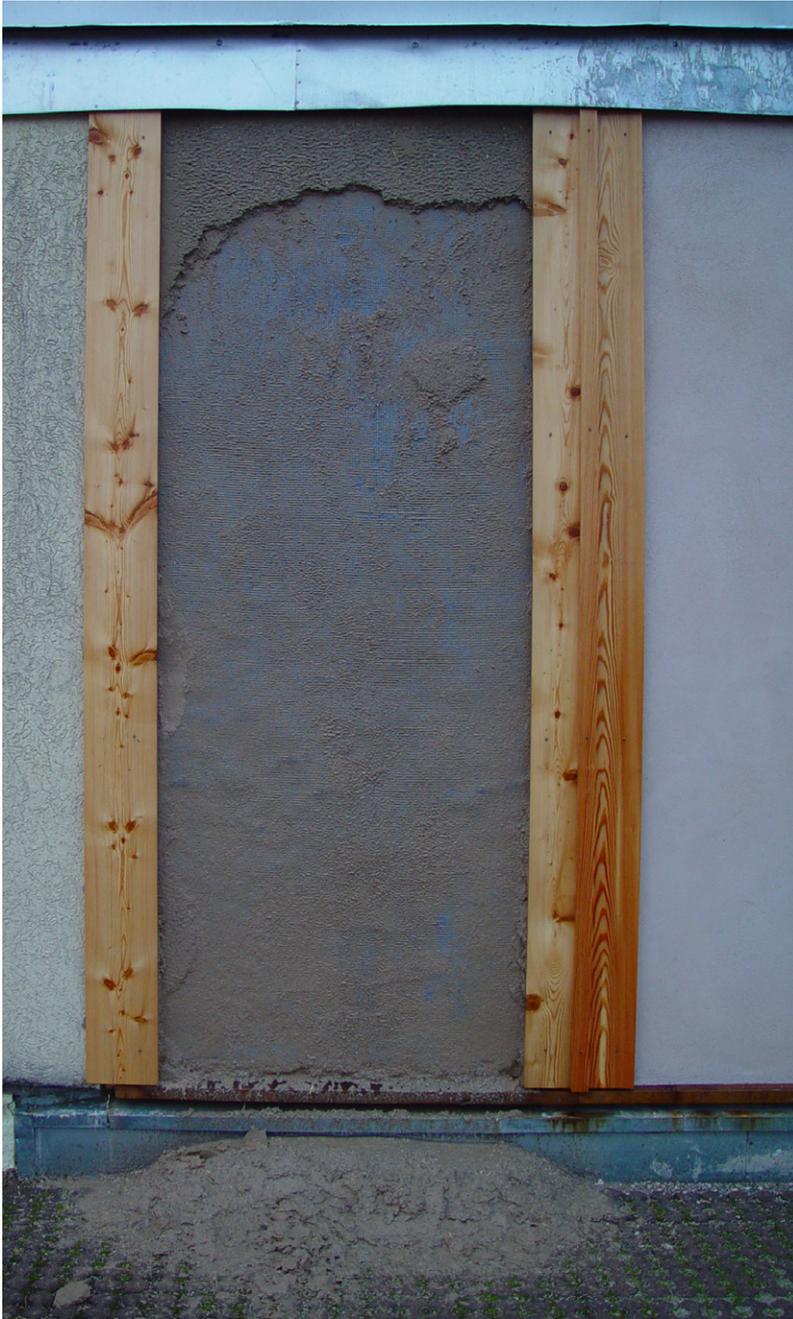
Bild 10-12: Fotografische Ansicht des abgerutschten Lehmputzes im Januar 2007.

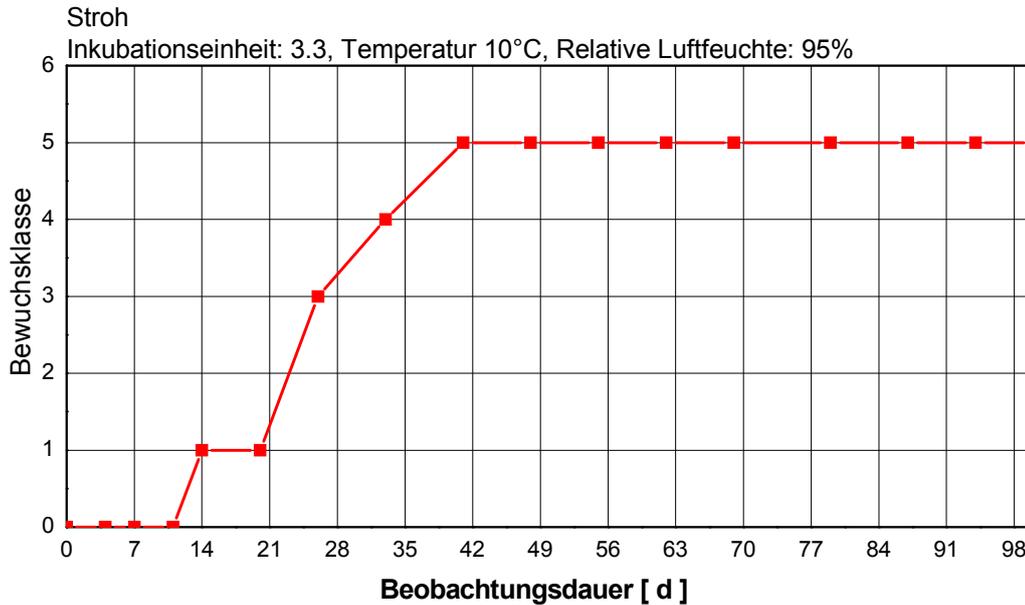
Diagramm 10-1: Im Verlauf der Beobachtungsdauer (100 Tage) konnte bei einer Temperatur von 10°C und bei Luftfeuchten von 95% (wie in der gezeigten Graphik) bis 75% ein Wachstum von Mikroorganismen auf den Prüfkörpern beobachtet werden, zur Bildung von vegetativen Verbreitungsstadien (Kleistothecien) kam es aber nicht.

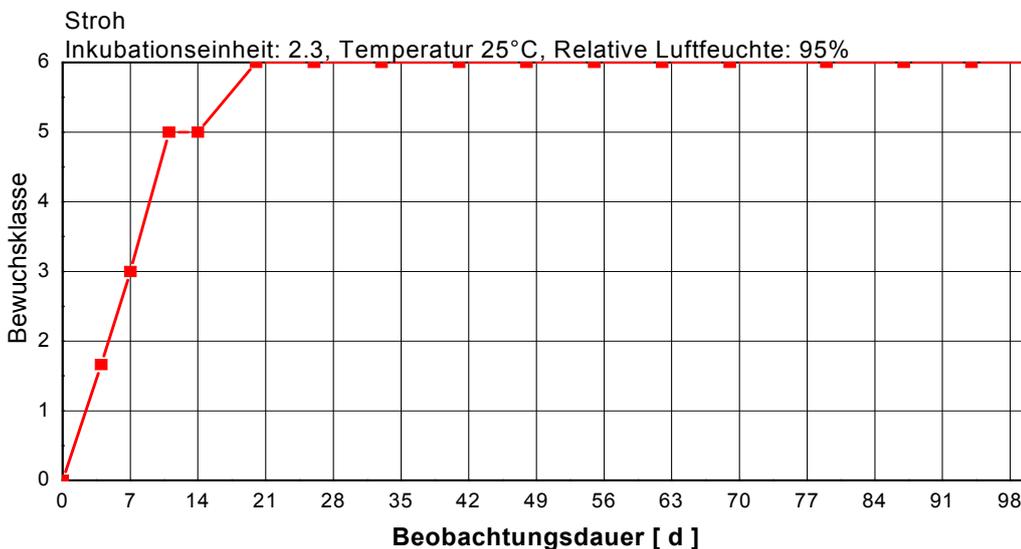
Diagramm 10-2: Im Verlauf der Beobachtungsdauer (100 Tage) konnte bei einer Temperatur von 25°C und bei Luftfeuchten von 95% (wie in der gezeigten Graphik) bis 75% ein Wachstum von Mikroorganismen auf den Prüfkörpern beobachtet werden. Zur Bildung von vegetativen Verbreitungsstadien (Kleistothecien) kam es bei den Luftfeuchten von 95% bis 85%.

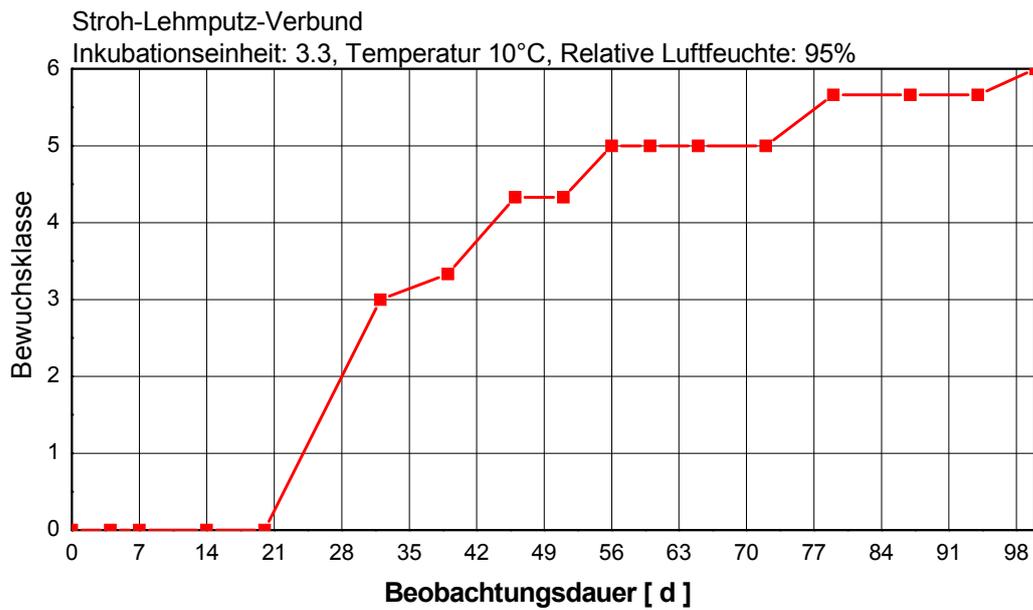
Diagramm 10-3: Verlauf der Entwicklung von Pilzbewuchs während der Beobachtungsdauer (100 Tage) bei einer Temperatur von 10°C und einer Luftfeuchten von 95%. Es konnte Wachstum von Mikroorganismen auf den Prüfkörpern bis zur Stufe 6 beobachtet werden.

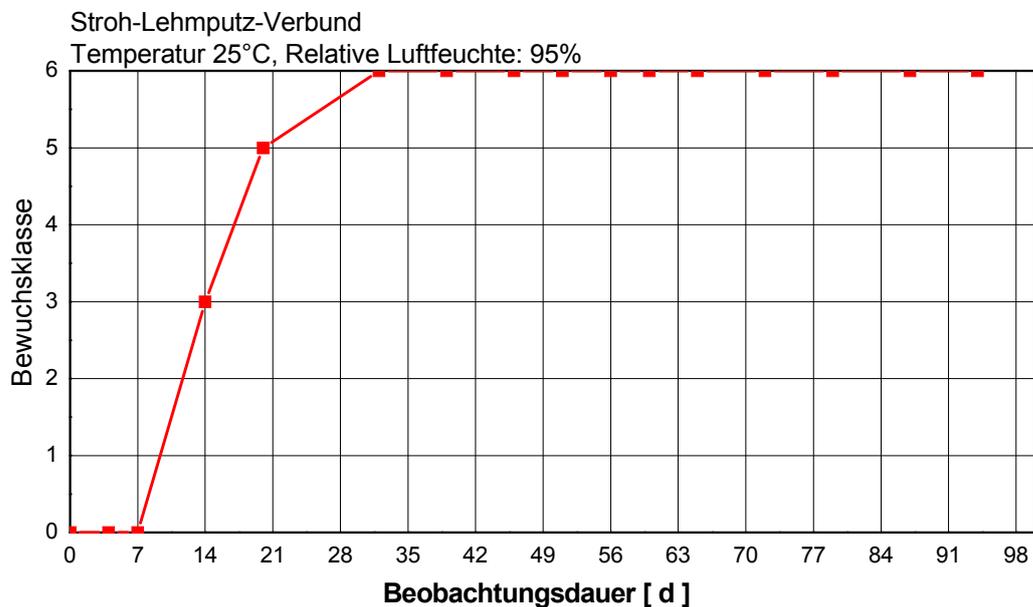
Diagramm 10-4: Verlauf der Entwicklung von Pilzbewuchs während der Beobachtungsdauer (100 Tage) bei einer Temperatur von 25°C und bei einer Luftfeuchte von 95%. Es konnte Wachstum von Mikroorganismen auf den Prüfkörpern bis zur Stufe 6 beobachtet werden.

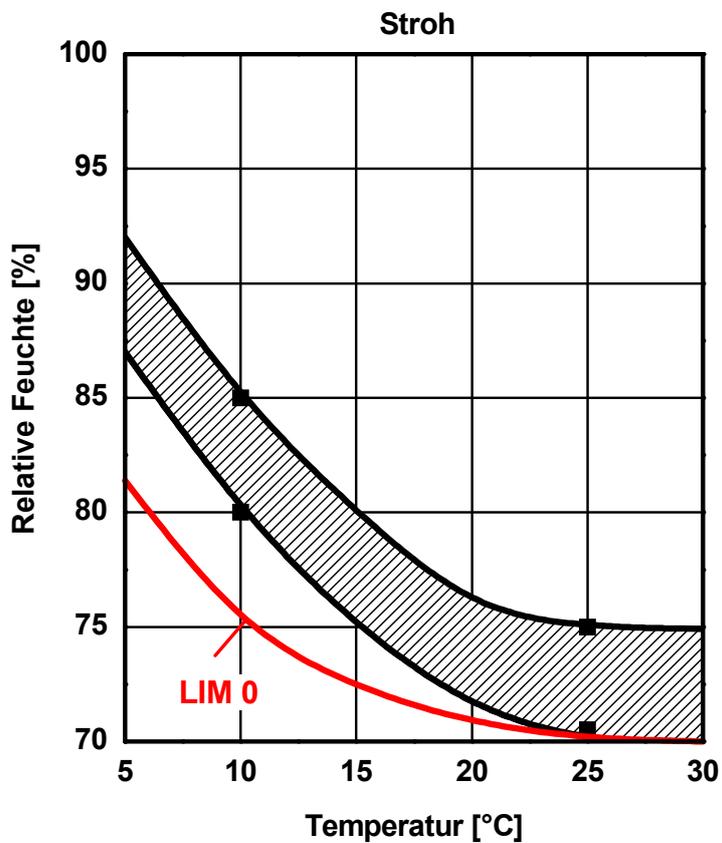
Diagramm 10-5: Im Versuchsverlauf konnte unterhalb der schraffierten Fläche kein Schimmelpilzwachstum auf dem Material, sondern lediglich an der Aufimpfungsstelle beobachtet werden. Innerhalb der schraffierten Fläche liegt die Schimmelisoplethe, bei der das Wachstum auf den gesamten Prüfkörper übergeht.

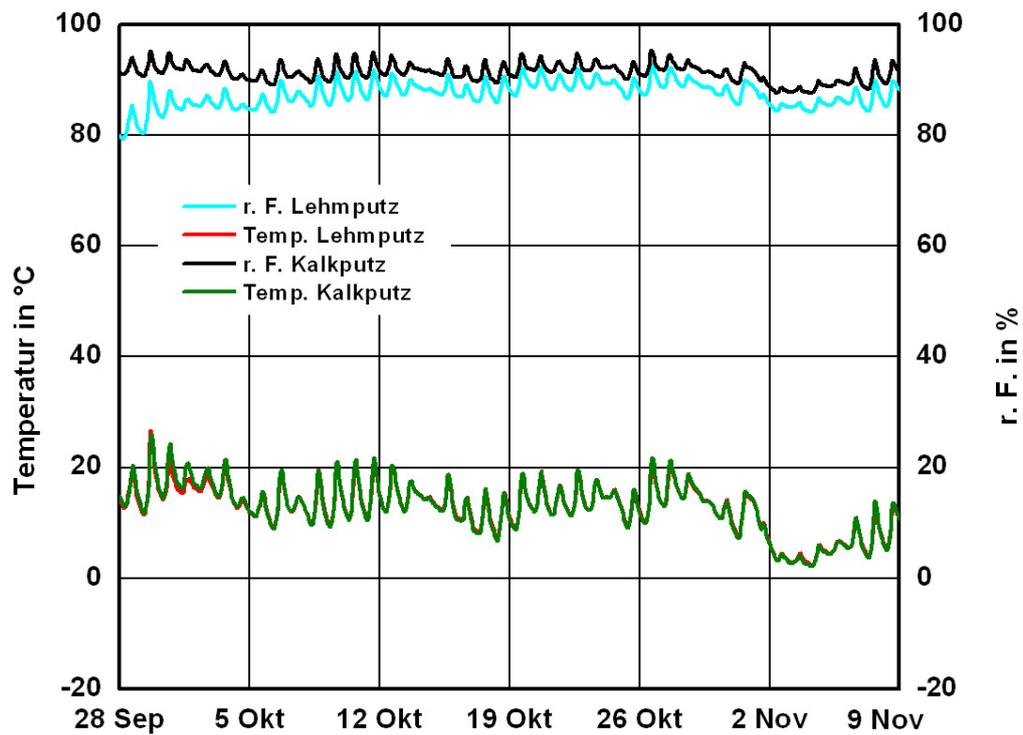
Diagramm 10-7: Gemessene Temperatur- und Feuchteverläufe für den Zeitraum vom 28. September bis 9. November 2006 (nach Fertigstellung mit Regenschutz).

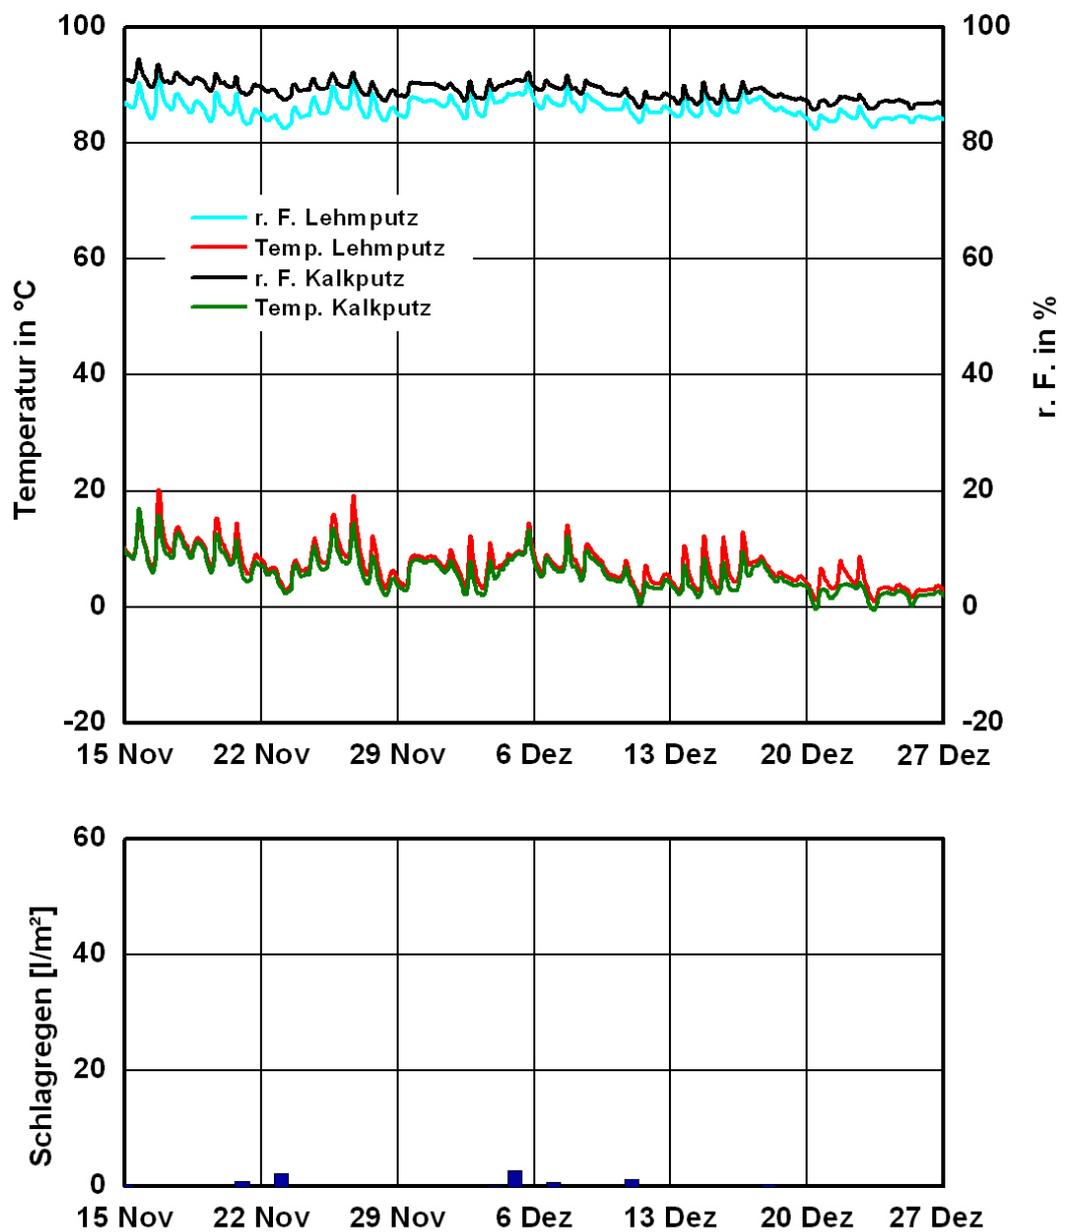
Diagramm 10-8: Gemessene Temperatur- und Feuchteverläufe sowie Schlagregen für den Zeitraum vom 15. November bis 27. Dezember 2007 (Regenschutz entfernt).

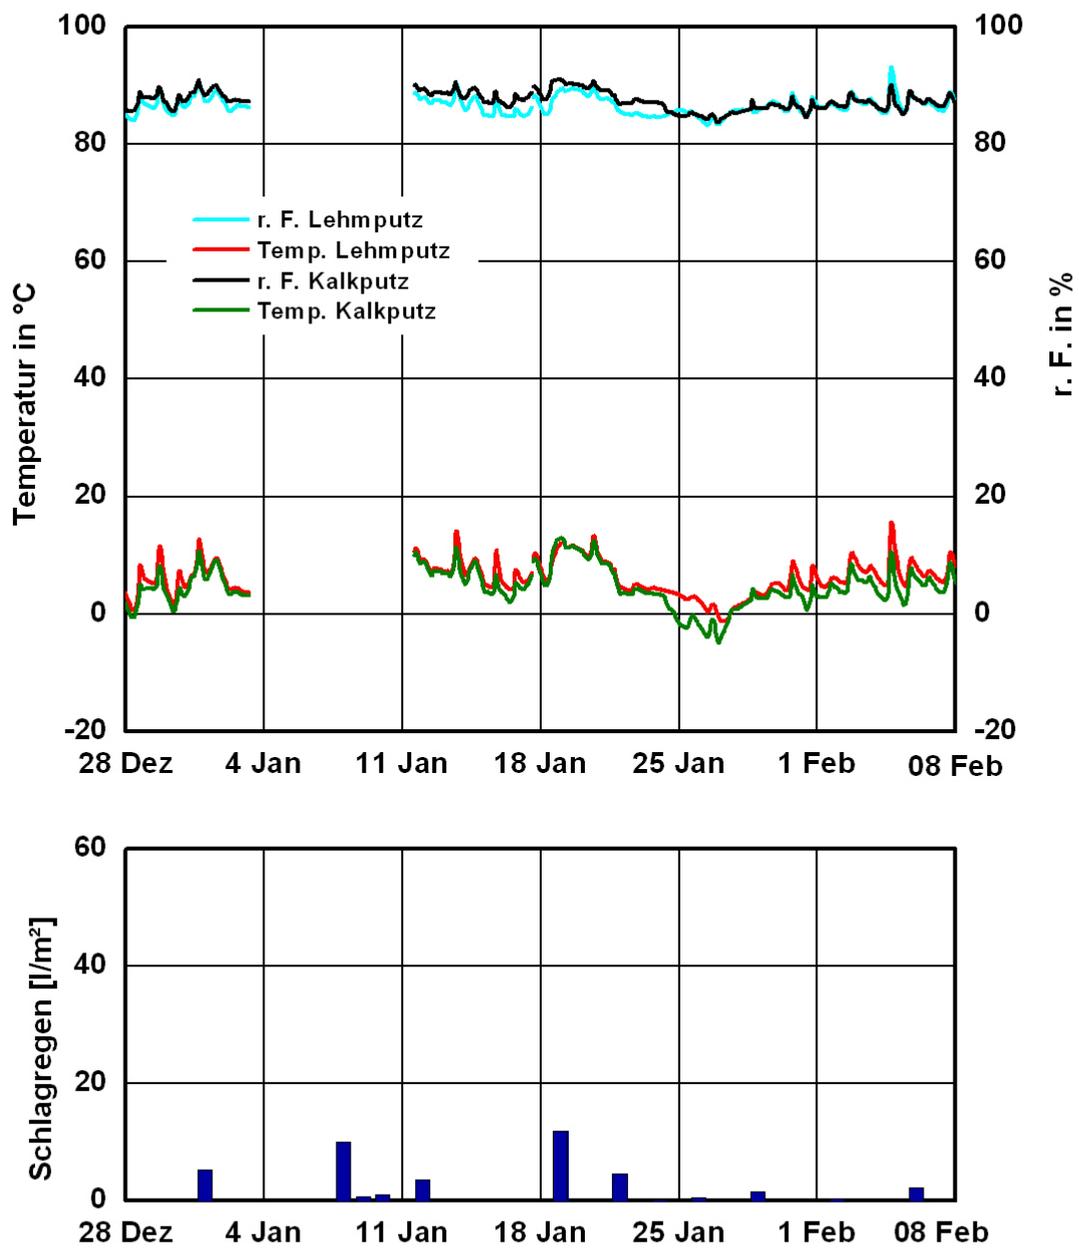
Diagramm 10-9: Gemessene Temperatur- und Feuchteverläufe sowie Schlagregen für den Zeitraum vom 28. Dezember 2006 bis 8. Februar 2007.
