Abschlussbericht

„Grundlagen zur bauaufsichtlichen Anerkennung der Strohballenbauweise- Weiterentwicklung der lasttragenden Konstruktionsart und Optimierung der bauphysikalischen Performance“, DBU, Az. 22430

Holzkirchen, Kassel, Magdeburg, Oberursel, Sieben Linden, 24. September 2008

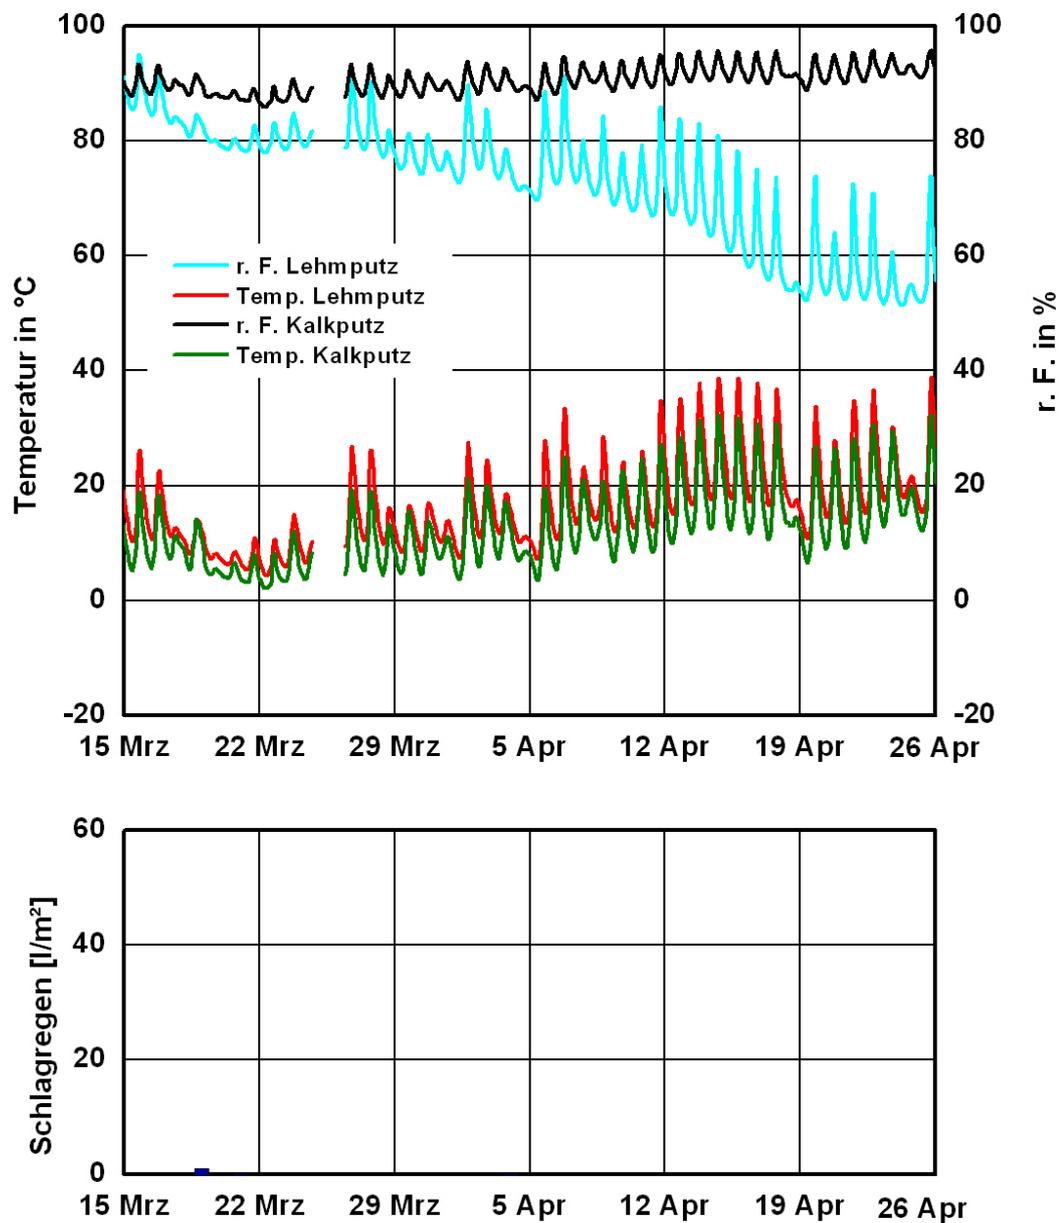
Diagramm 10-10: Gemessene Temperatur- und Feuchteverläufe sowie Schlagregen für den Zeitraum vom 15. März 2007 bis 26. April 2007.

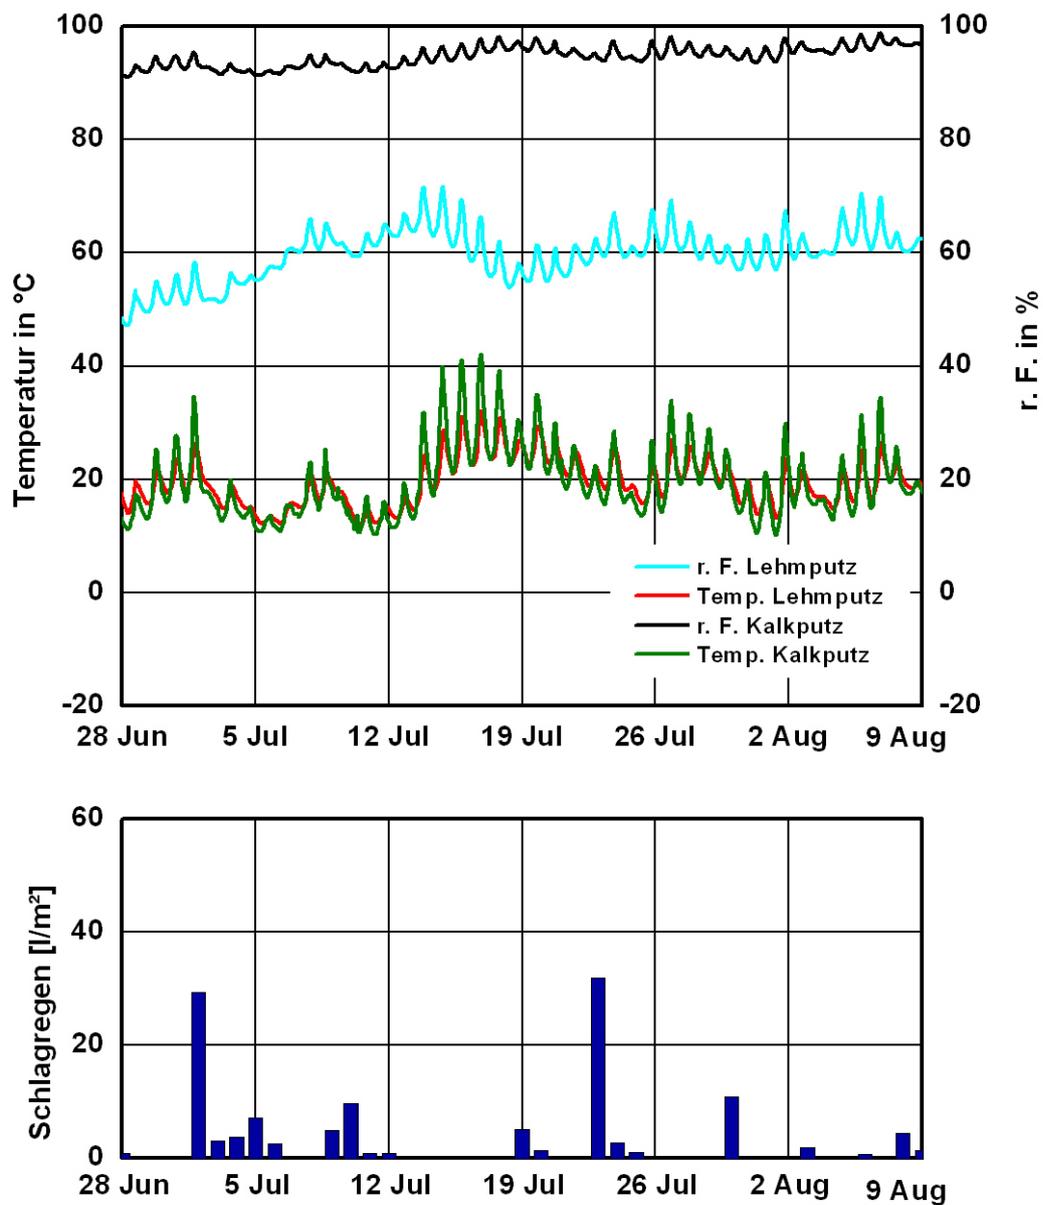
Diagramm 10-11: Gemessene Temperatur- und Feuchteverläufe sowie Schlagregen für den Zeitraum vom 28. Juni bis 9. August 2007.

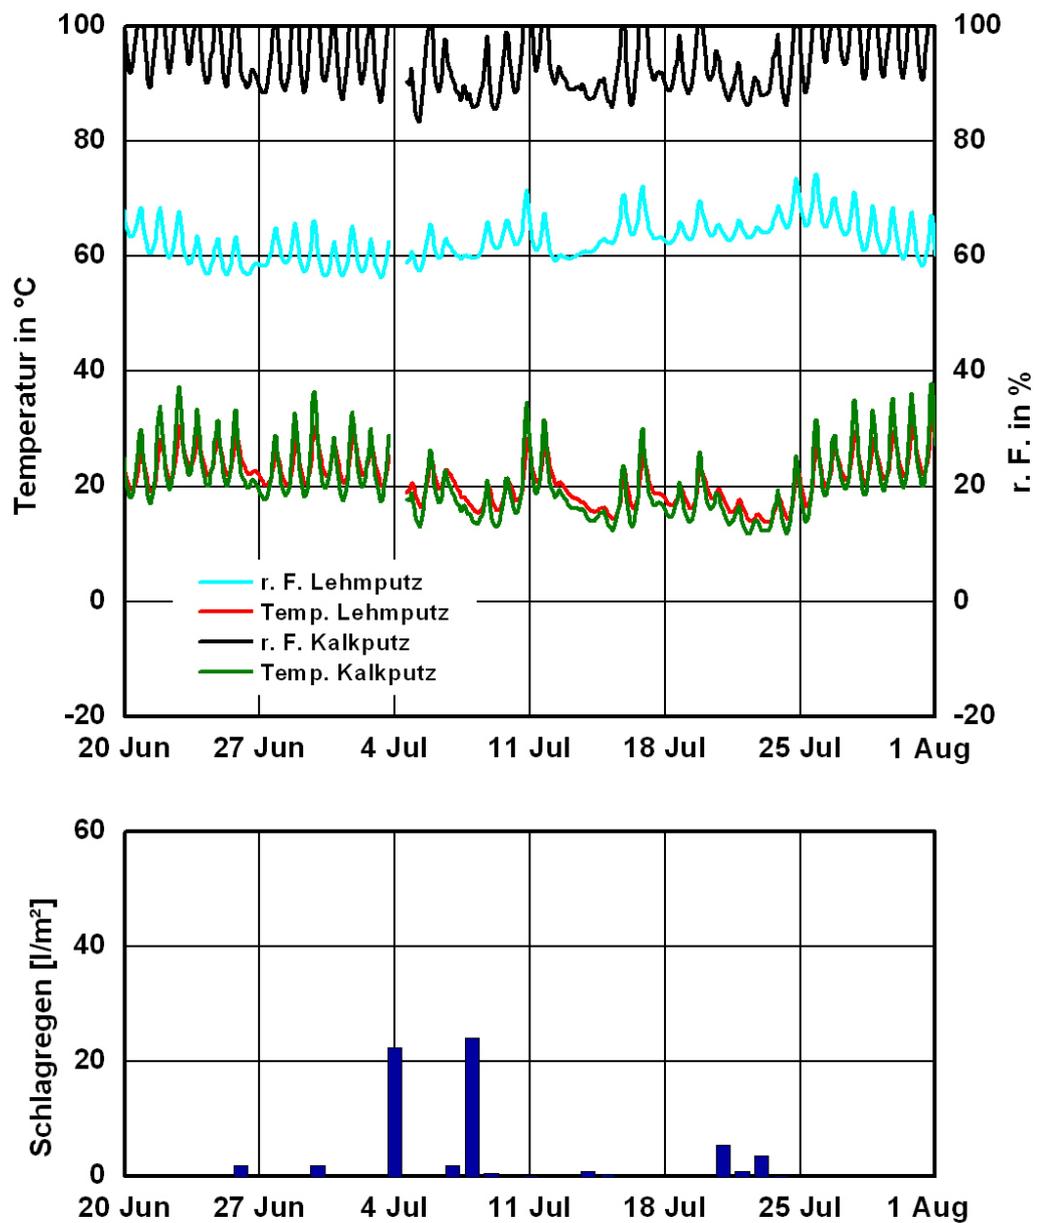
Diagramm 10-12: Gemessene Temperatur- und Feuchteverläufe sowie Schlagregen für den Zeitraum vom 20. Juni bis 1. August 2008.

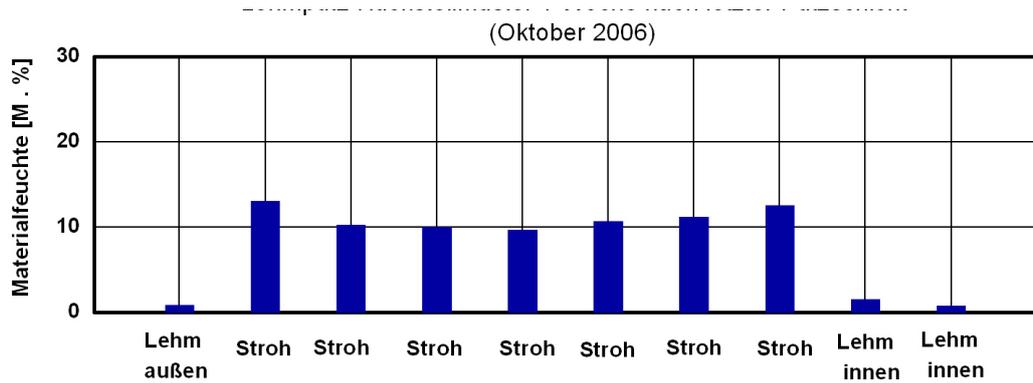
Diagramm 10-13: Gravimetrisch bestimmter Feuchtegehalt im Muster am 6. Oktober 2006.

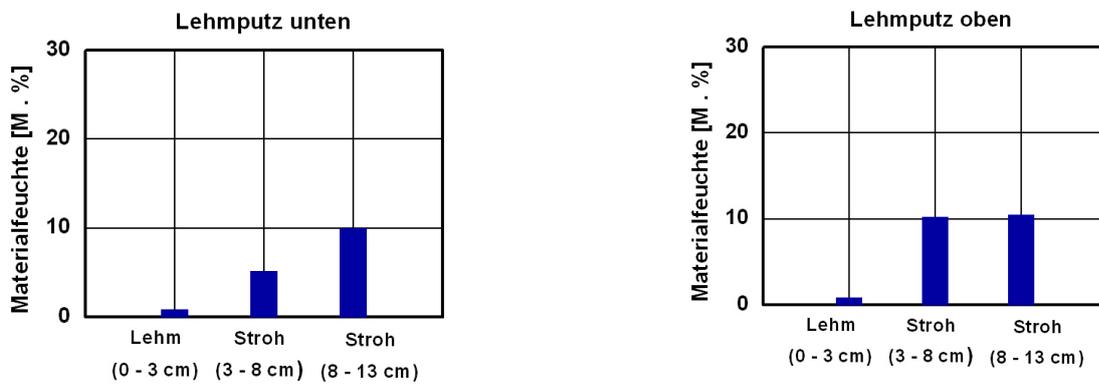
Diagramm 10-14: Gravimetrisch bestimmter Feuchtegehalt der Wandfläche mit Lehmputz am 28. April 2008; ; links: Entnahme in 180 cm Höhe; rechts: Entnahme in 80 cm Höhe.

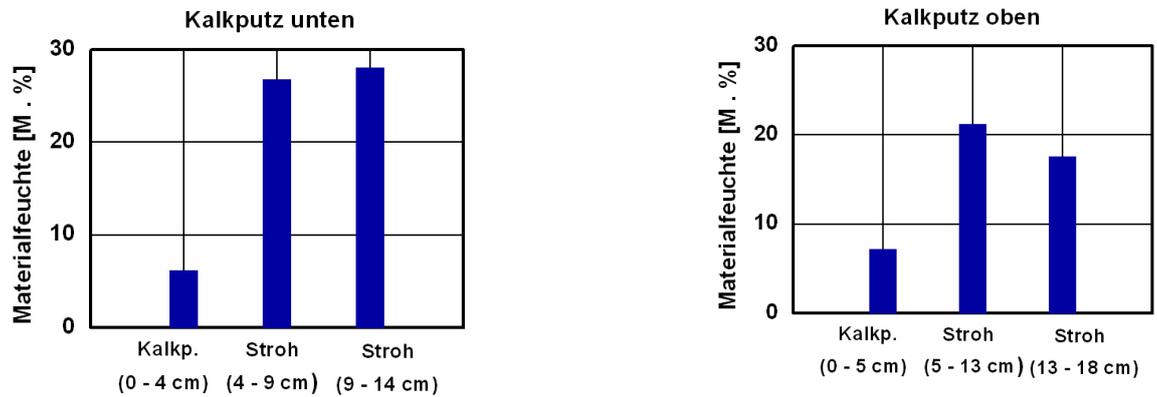
Diagramm 10-15: Gravimetrisch bestimmter Feuchtegehalt der Wandfläche mit Kalkputz am 28. April 2008, links: Entnahme in 180 cm Höhe; rechts: Entnahme in 80 cm Höhe;.

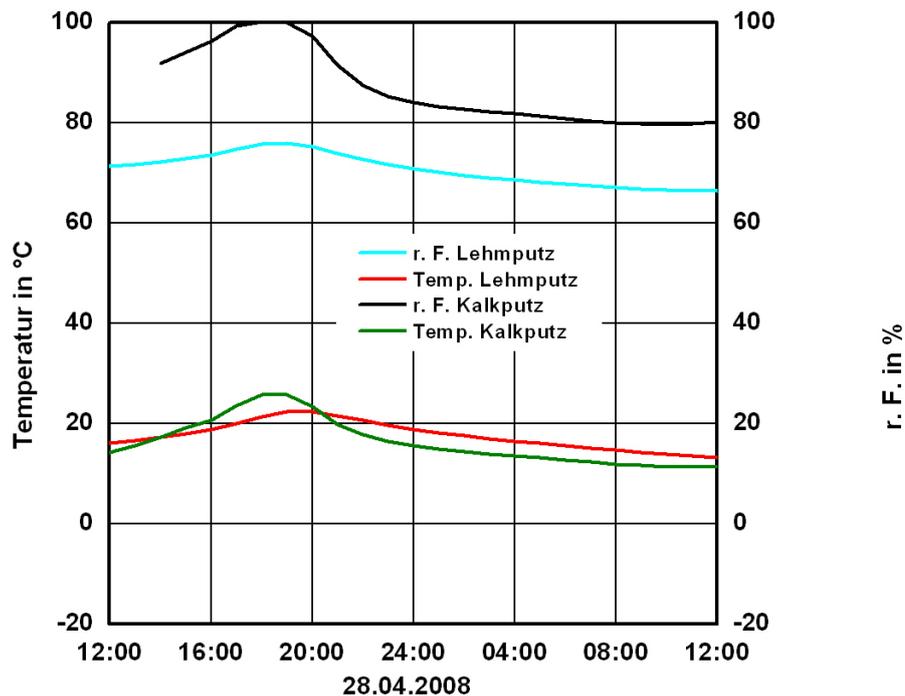
Diagramm 10-16: Gemessene Temperatur- und Feuchteverläufe für den Zeitpunkt der Probennahme (28. April 2008).

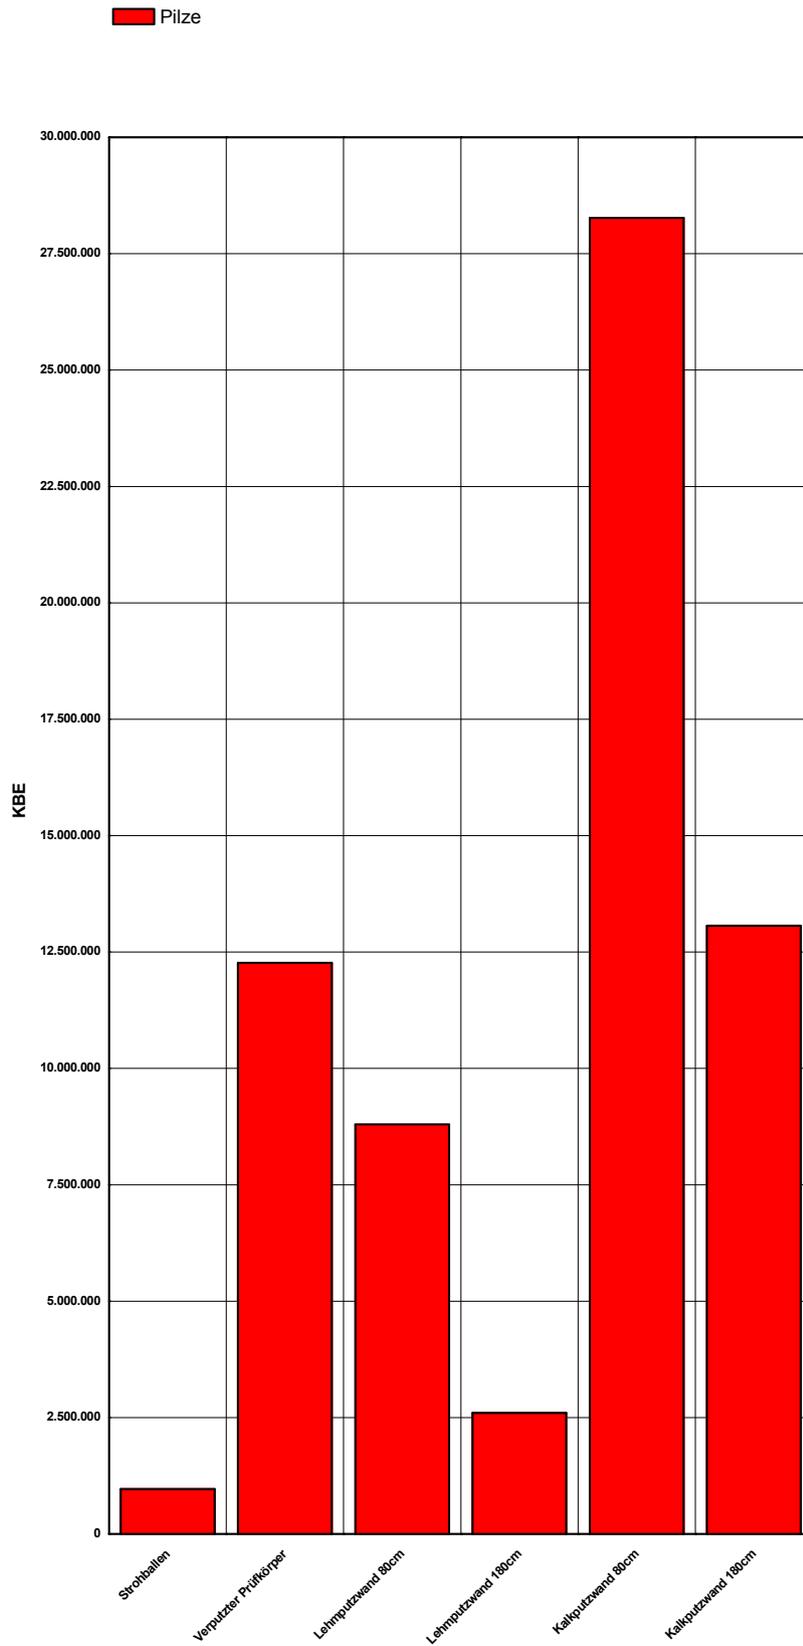
Diagramm 10-17: KBE an Pilzen der verschiedenen Strohproben

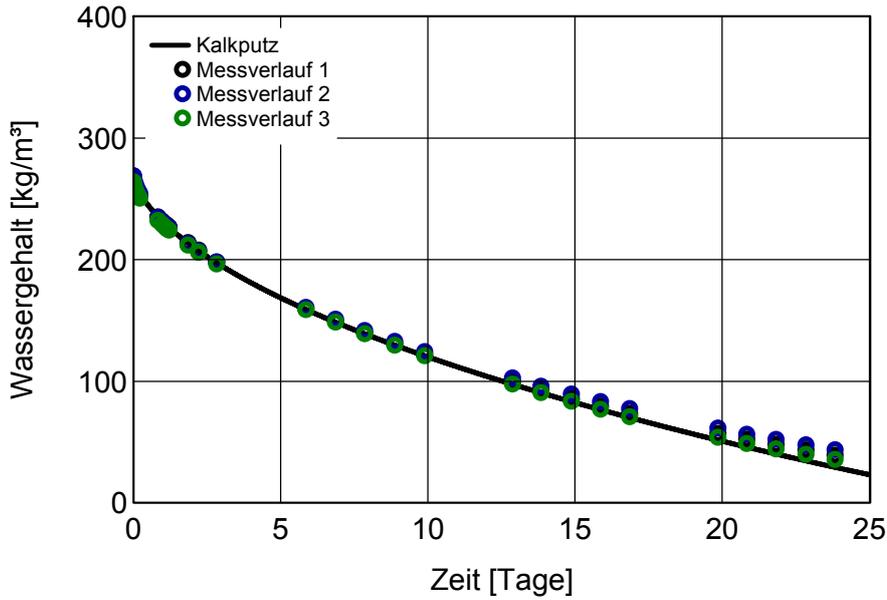
Diagramm 10-19: Trocknungsverlauf anfangs gesättigter Proben des Kalkputzes bei einseitiger Austrocknung bei 23 °C und 50 % rel. Luftfeuchte. Die Messergebnisse sind als Punkte dargestellt, die Rechenergebnisse als durchgezogene Linie.

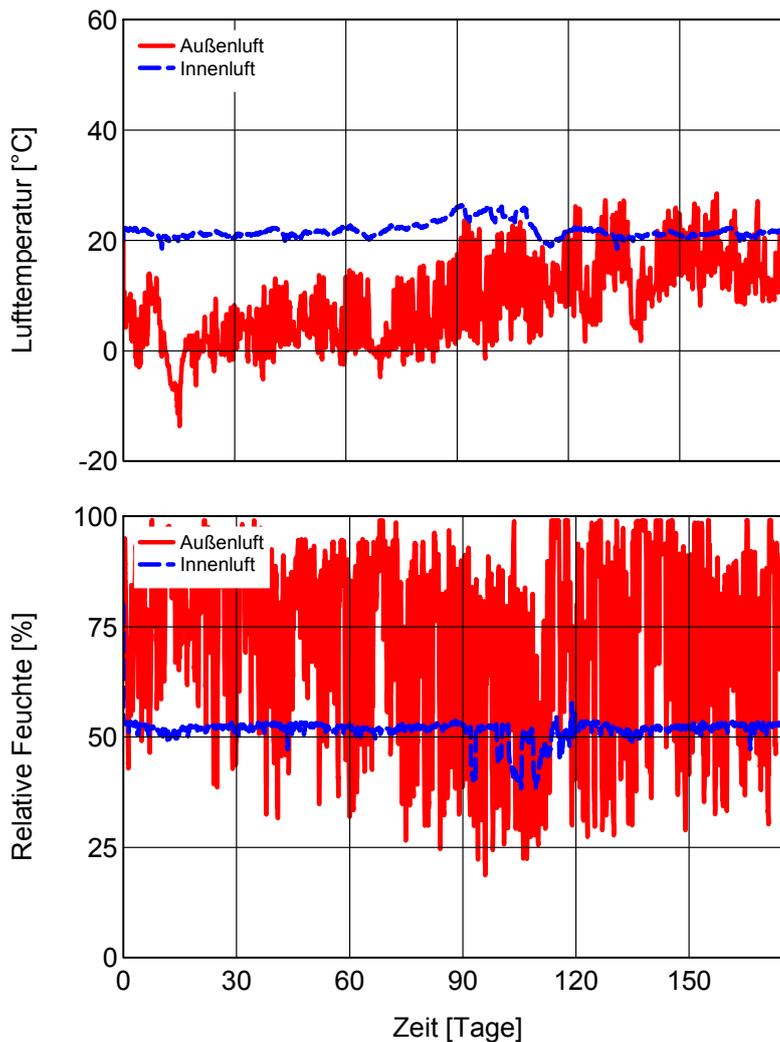
Diagramm 10-20: Darstellung des Verlaufs der Temperatur (oben) und der relativen Feuchte (unten) des Innenklimas der Versuchshalle (blaue Linien) und des Außenklimas (rote Linien).

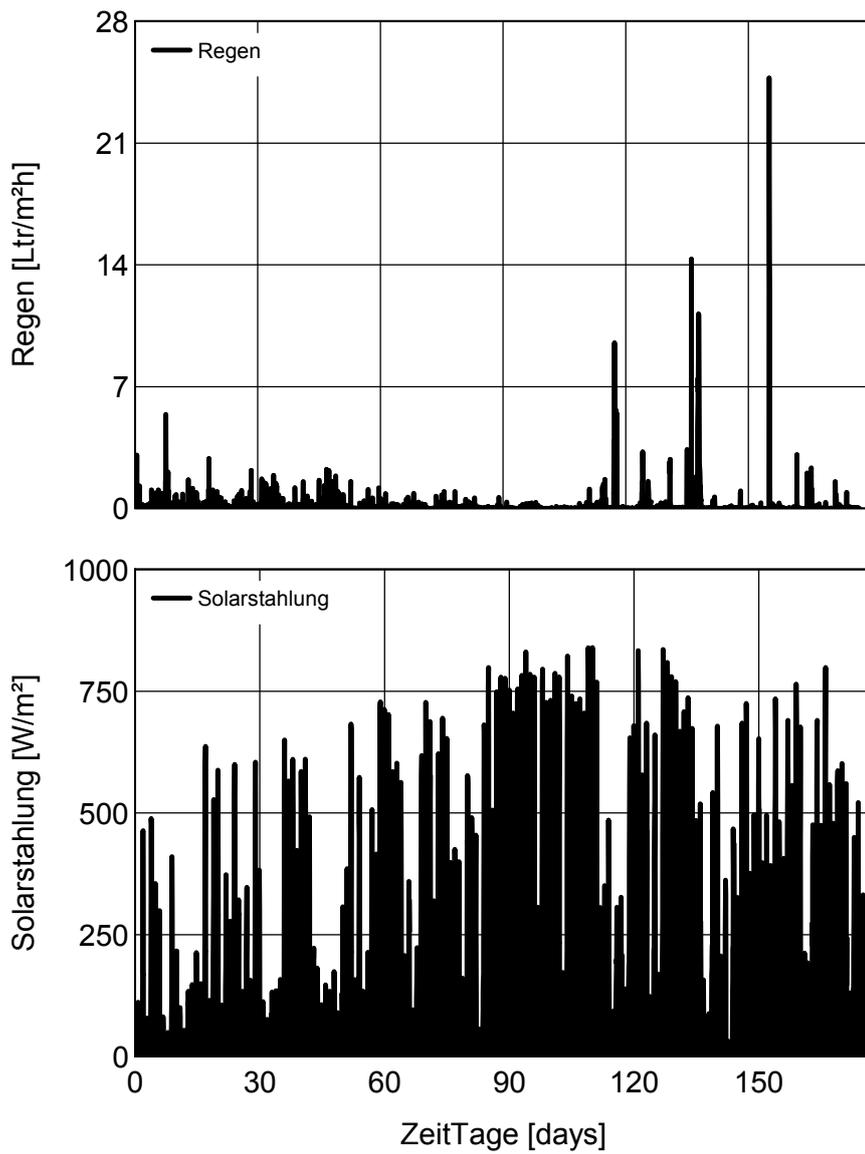
Diagramm 10-21: Darstellung des Verlaufs des Schlagregens (oben) und der solaren Weststrahlung (un-
ten).

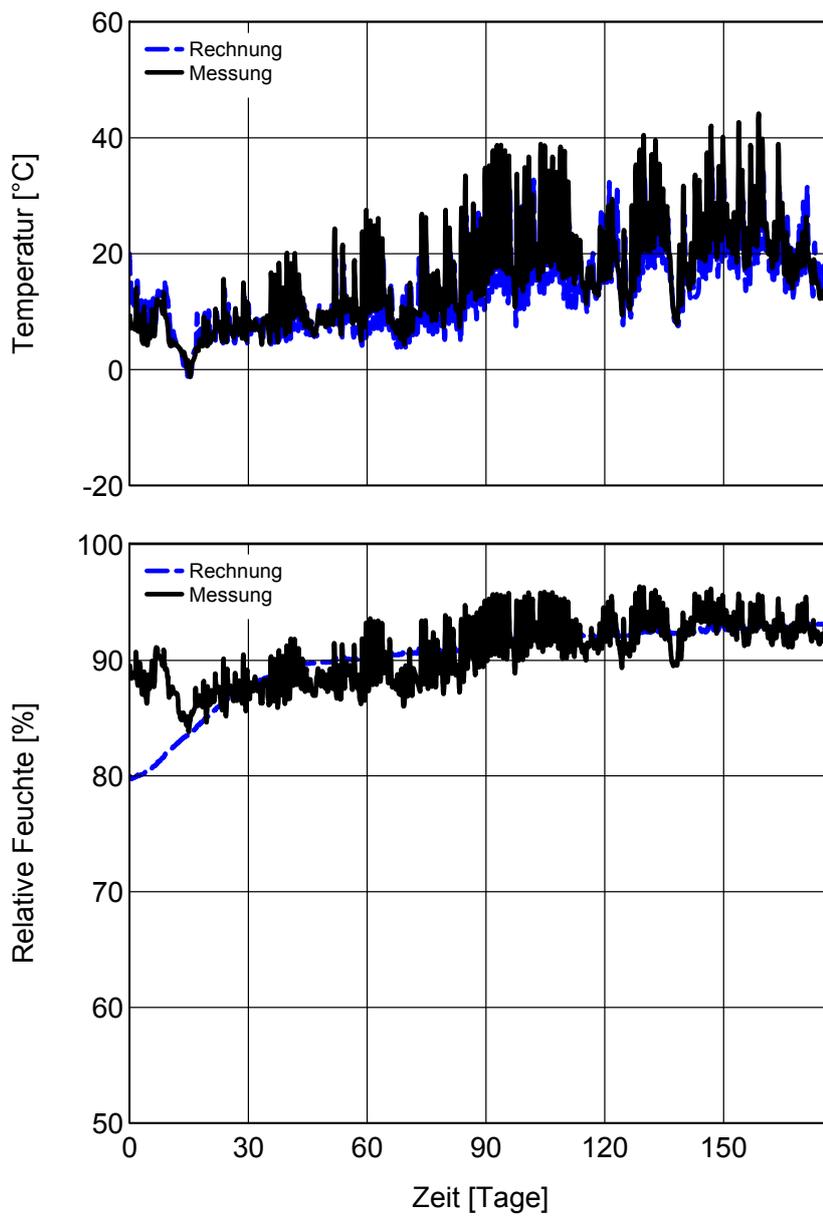
Diagramm 10-22: Gegenüberstellung des Verlaufs der Temperatur (oben) und der relativen Feuchte (unten) der Messung (schwarze Linien) und der Rechnung (blaue Linien).

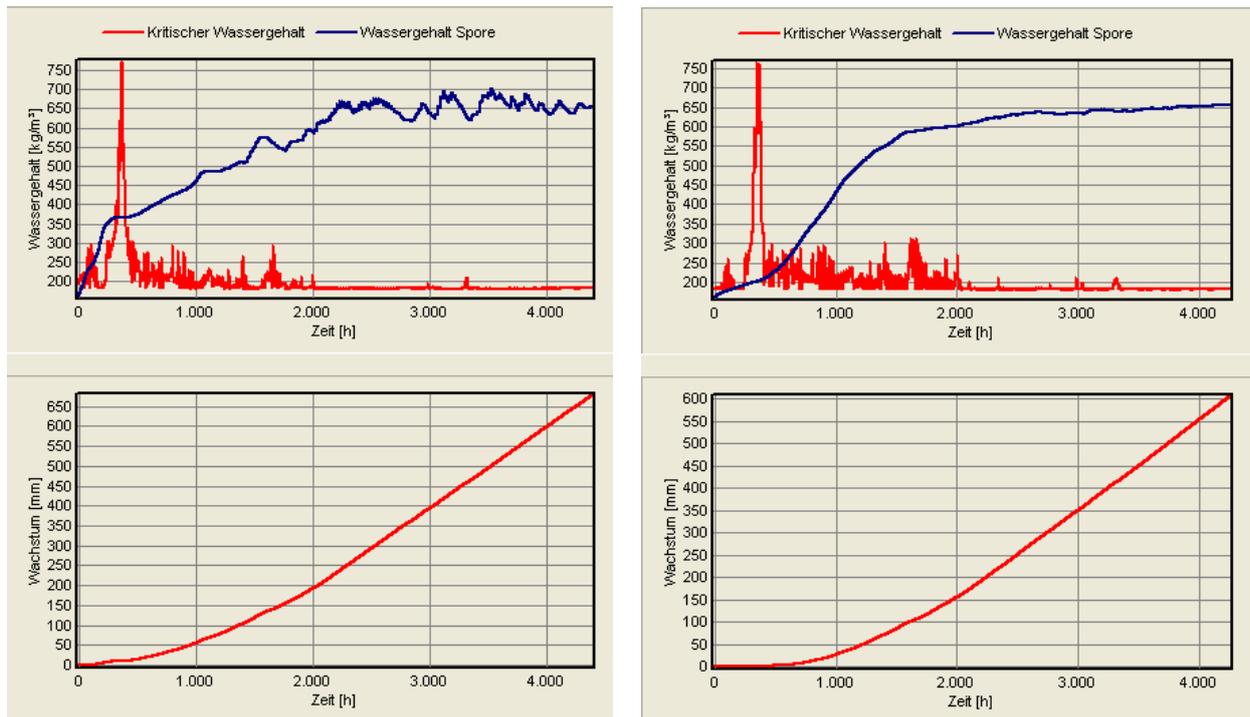
Diagramm 10-23: Ergebnis des biohygrothermischen Modells bei Verwendung der Messwerte (links) und der berechneten Werte (rechts).

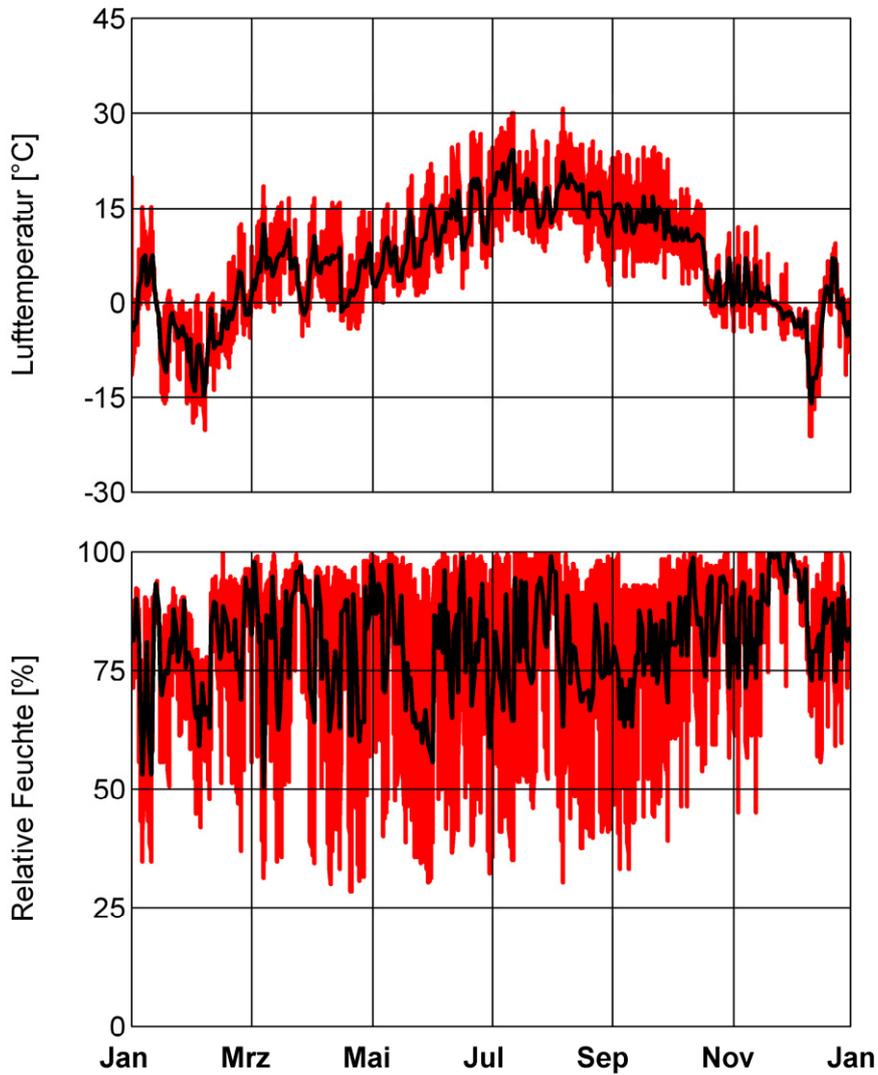
Diagramm 10-24: Darstellung des Verlaufs der Temperatur (oben) und relativen Feuchte (unten) der Außenluft in Holzkirchen. Mit eingezeichnet ist zur Veranschaulichung auch der jeweilige Tagesmittel (schwarze Linie).

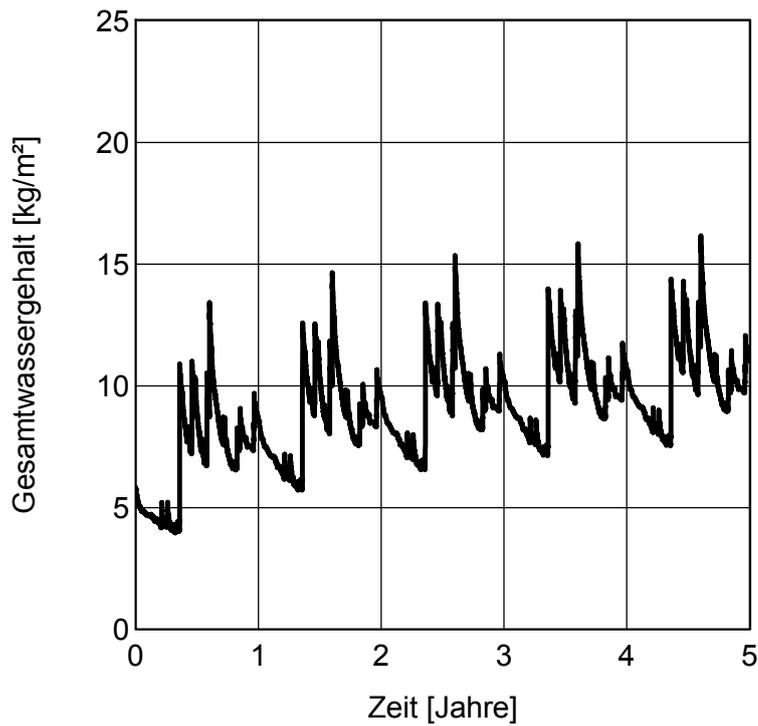
Diagramm 10-25: Darstellung des zeitlichen Verlaufs des Gesamtwassergehalts des Wandaufbaus.

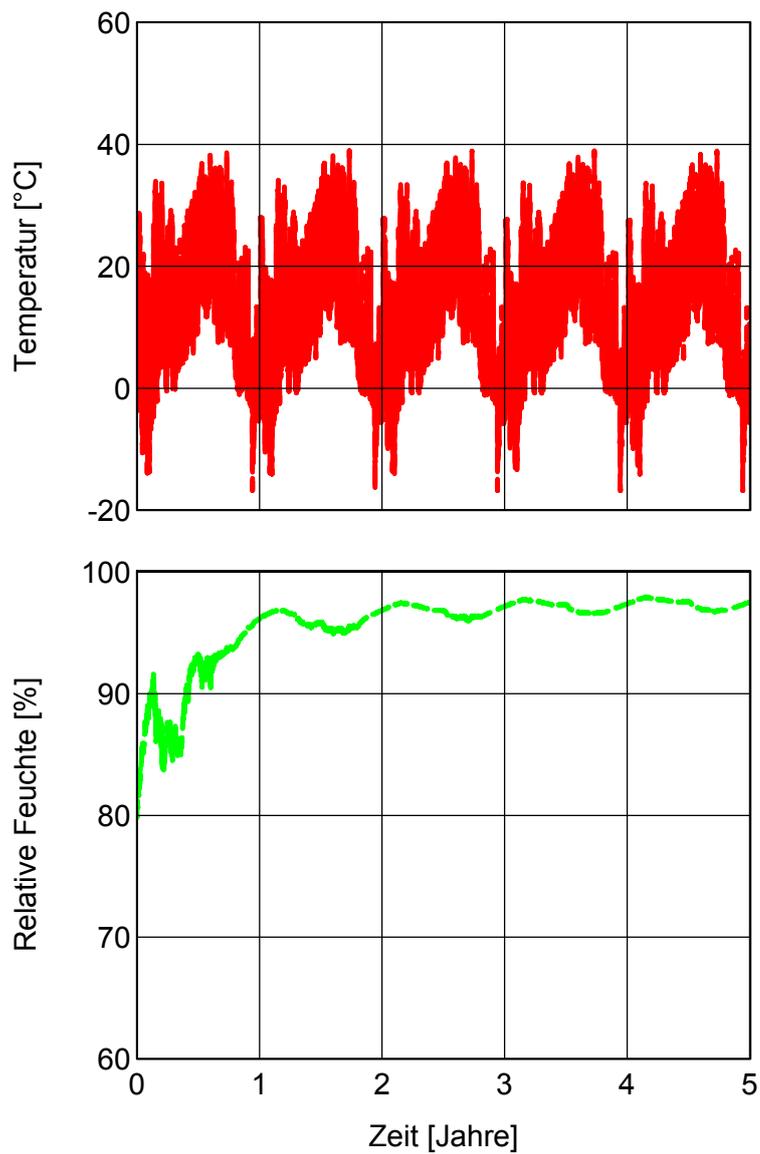
Diagramm 10-28: Zeitlicher Verlauf der Temperatur und Luftfeuchte 2 cm hinter dem Kalkputz.

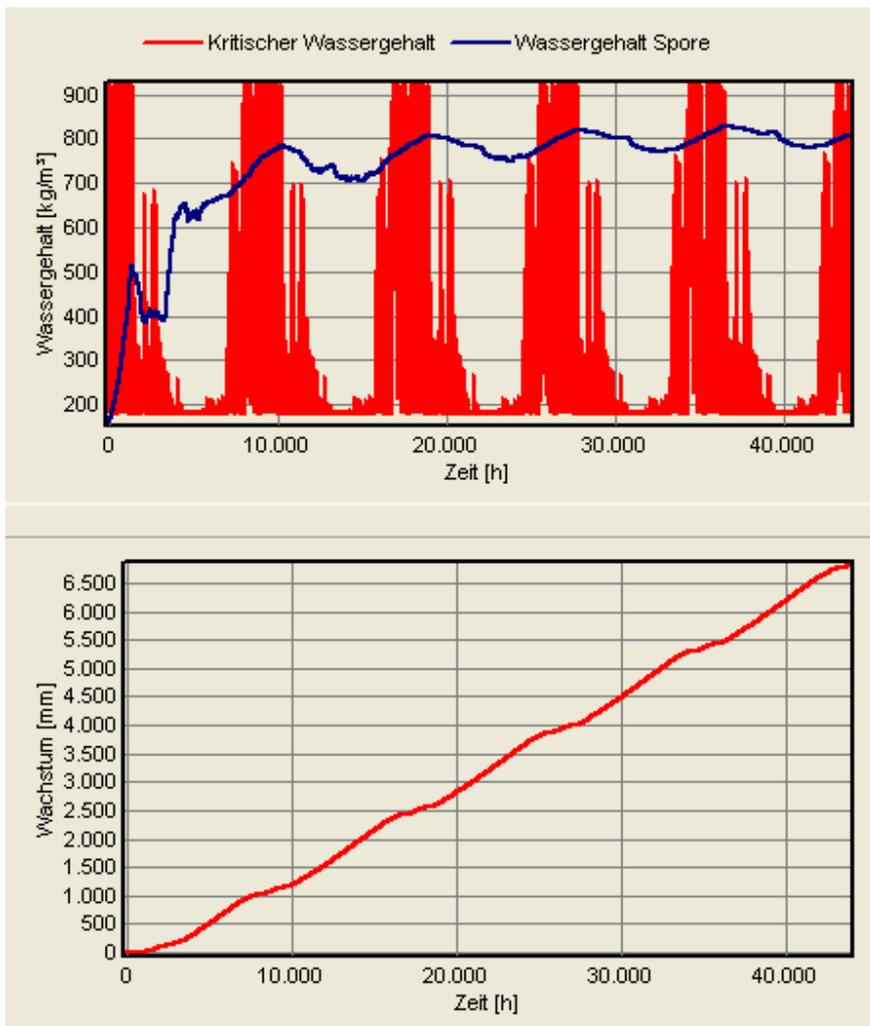
Diagramm 10-29: Ergebnis des biohygrothermischen Modells für den Wandaufbau.

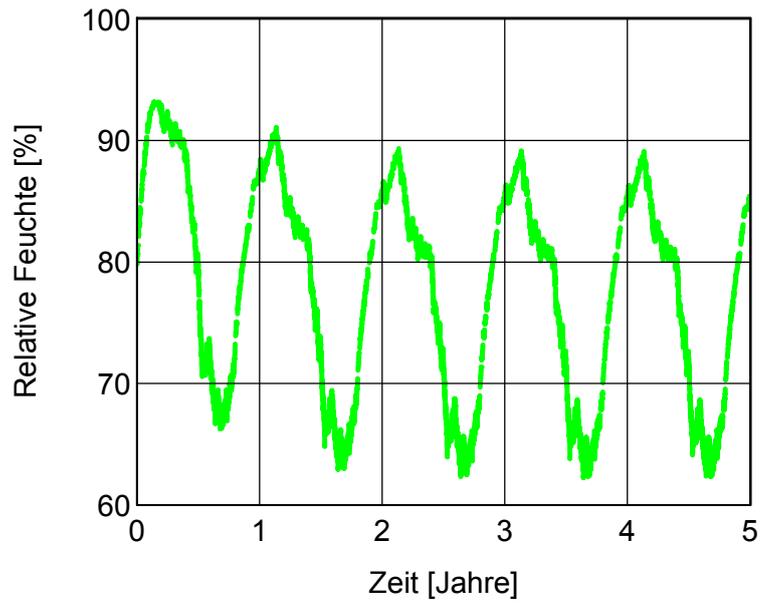
Diagramm 10-30: Zeitlicher Verlauf der Temperatur und Luftfeuchte 2 cm hinter dem Kalkputz bei Verwendung eines außenseitigen hydrophoben Anstrichs.

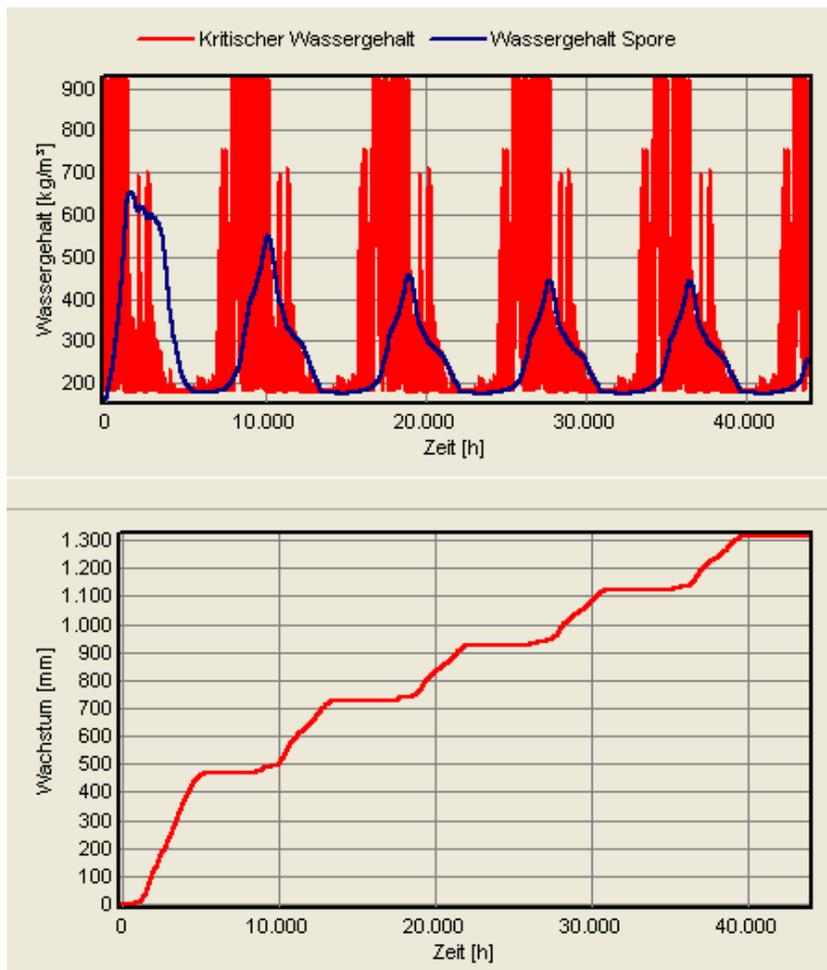
Diagramm 10-31: Ergebnis des biohygrothermischen Modells für den Wandaufbau bei Verwendung eines außenseitigen hydrophoben Anstrichs.

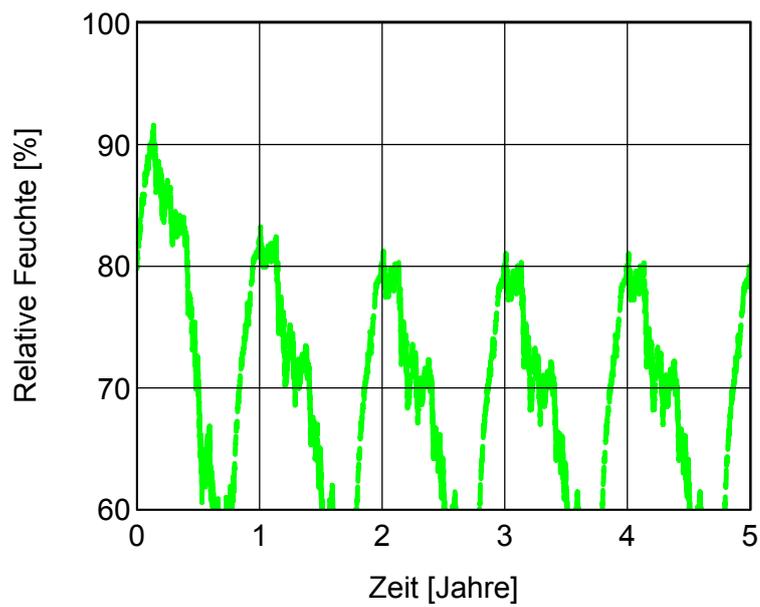
Diagramm 10-32: Zeitlicher Verlauf der Temperatur und Luftfeuchte 2 cm hinter dem Kalkputz bei Verwendung eines außenseitigen dunklen hydrophoben Anstrichs.

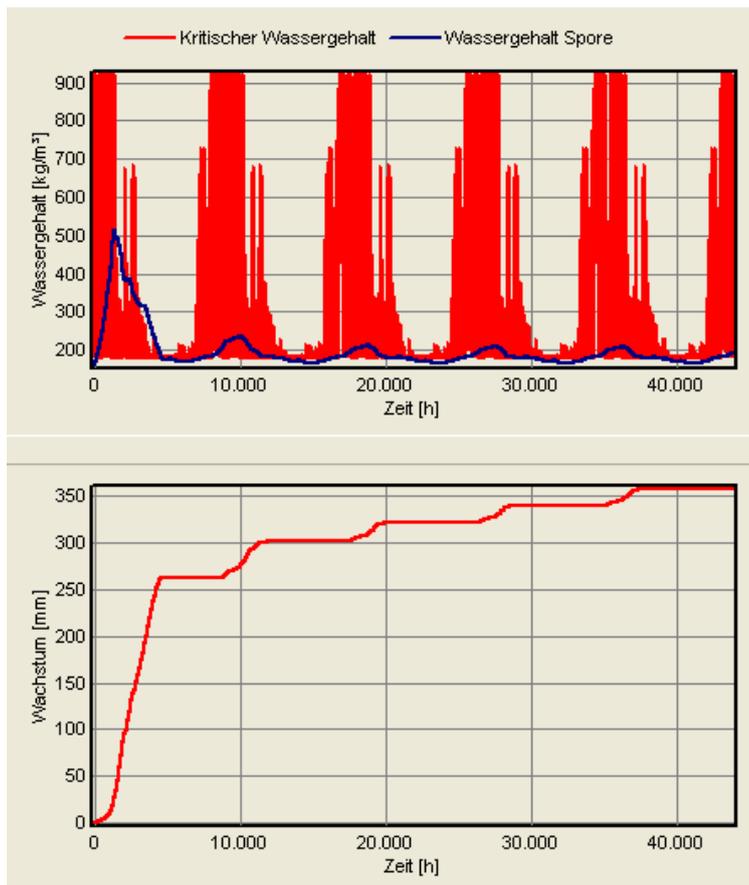
Diagramm 10-33: Ergebnis des biohygrothermischen Modells für den Wandaufbau bei Verwendung eines außenseitigen dunklen hydrophoben Anstrichs.

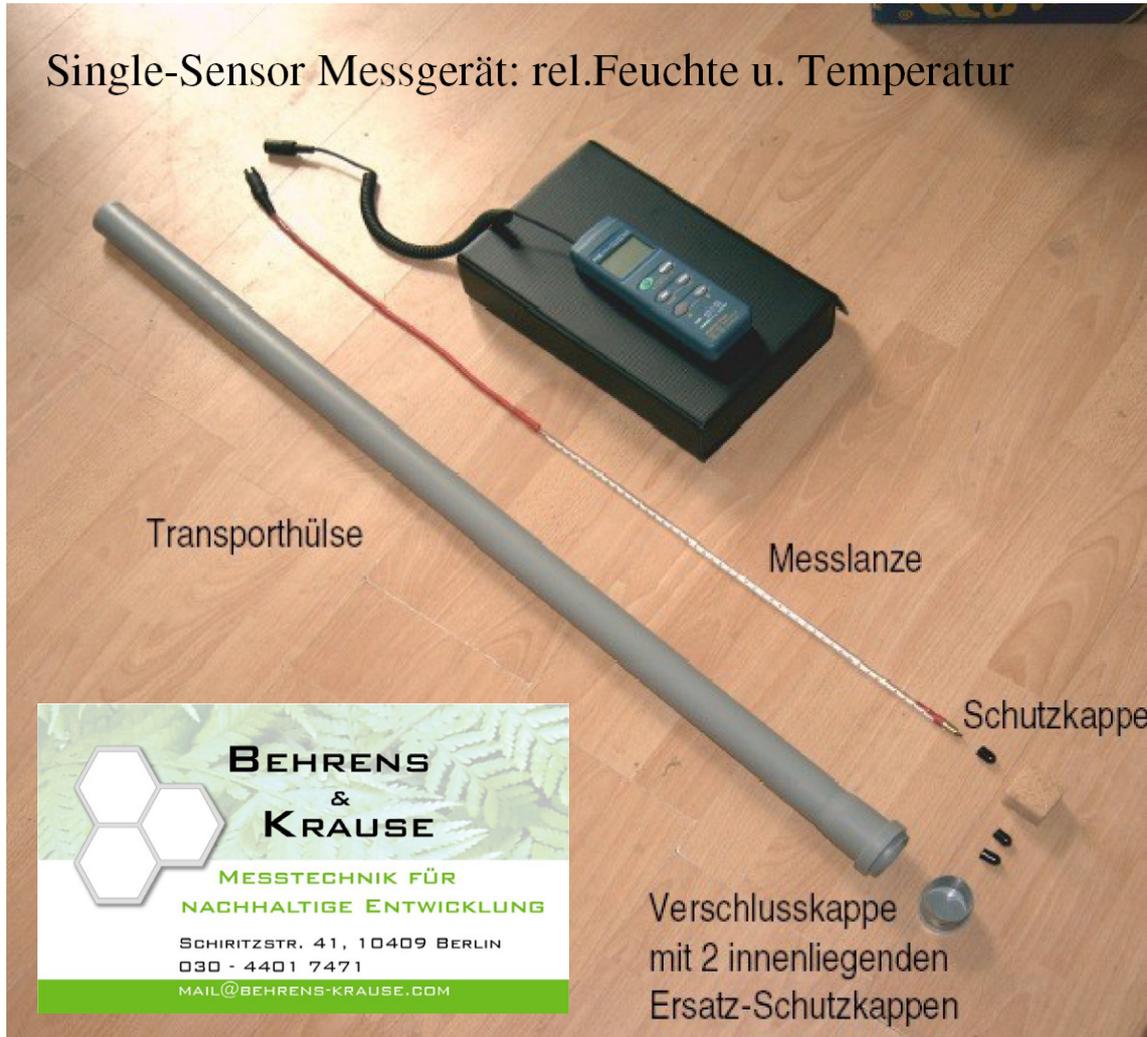
Abbildung 2-1 Mobiles Messsystem

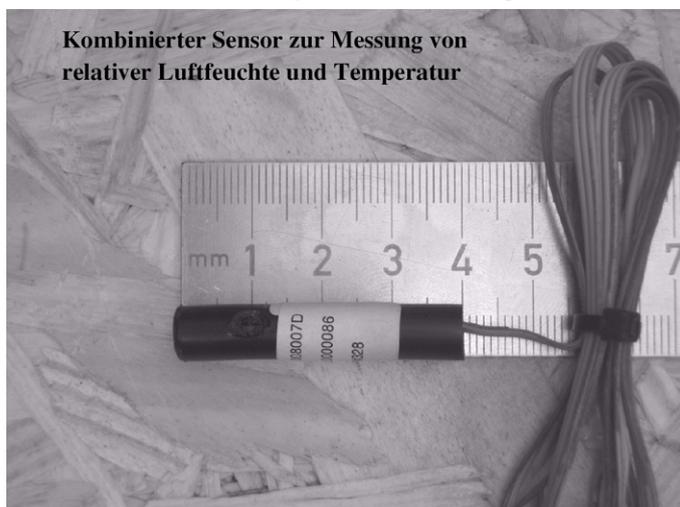
Abbildung 2-2 Kombisensor

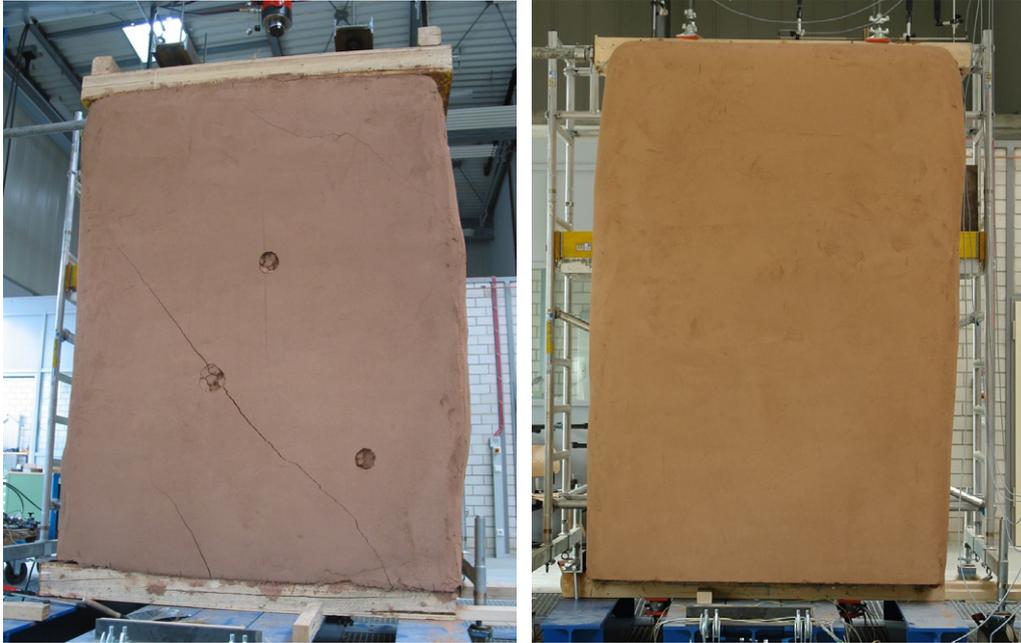
Bei den Schubversuchen an verputzten Wänden wurden die bereits unter Druckbelastung getesteten Wände verwendet. In dem für ein Wohngebäude relevanten Verformungsbereich (Kopfverschiebung bis 10 mm) ist die Traglast der Wand durch die Mitwirkung des Putzes mit einer aufnehmbaren Kraft von $F_H = 7,5$ kN beinahe verdoppelt worden. Es war ein duktiler Verhalten, mit einem typischen Schadensbild bei hohen Schubverformungen zu beobachten.

Wand 2 (l) und Wand 1 (r) nach Schubversuch.

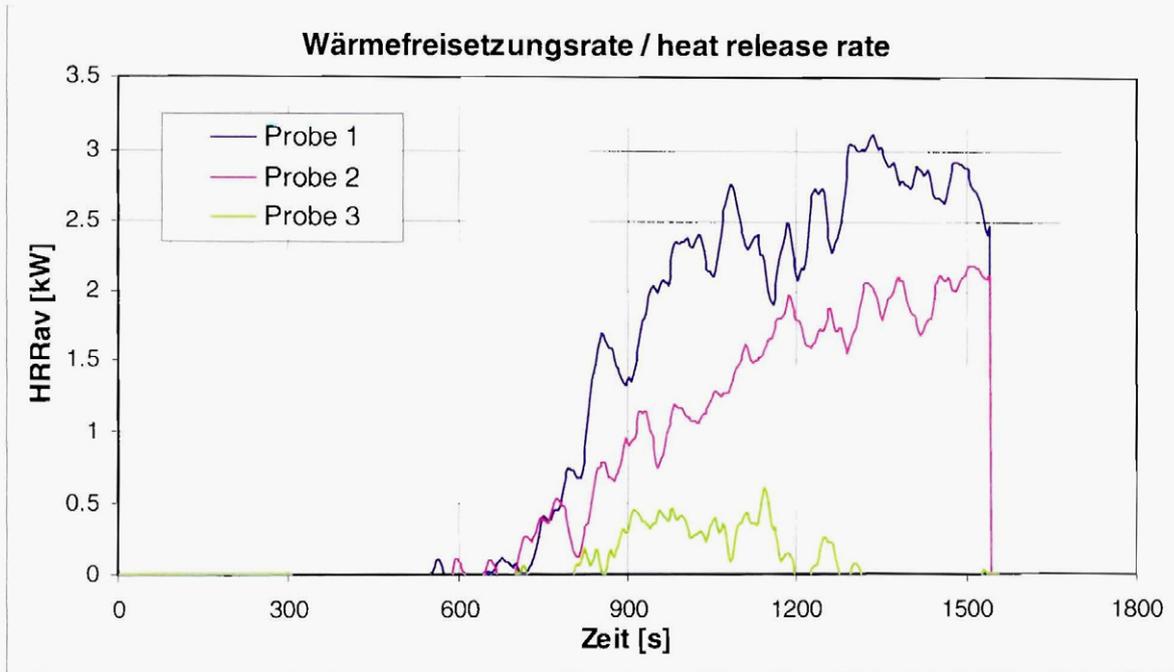
Wärmefreisetzungsrate von 3 Proben des Produkts „Strohballenwand mit Lehmputz beschichtet“
