Institut für Baukonstruktion
Technische Universität Dresden

**Denkmal und Energie -
Technologien und Systeminnovationen
zur Energieversorgung und -einsparung
bei Baudenkmalen**

Abschlussbericht über ein Forschungsprojekt,
gefördert unter dem Az: 22814 - 25 von der
Deutschen Bundesstiftung Umwelt

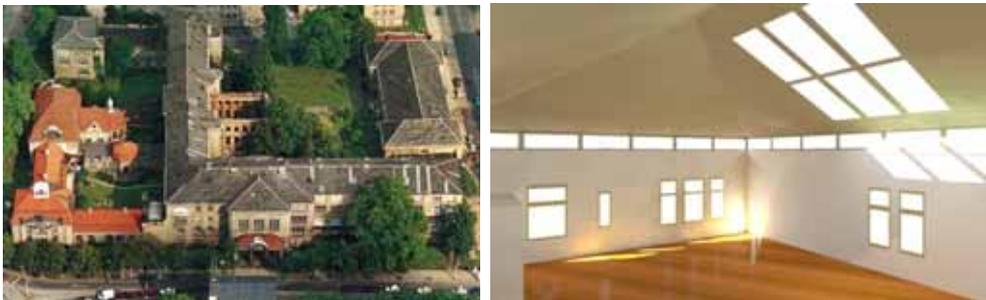
Abb. 7: Hochschule für bildende Künste im Luftbild und Tageslichtsimulation Dach-Ateliers

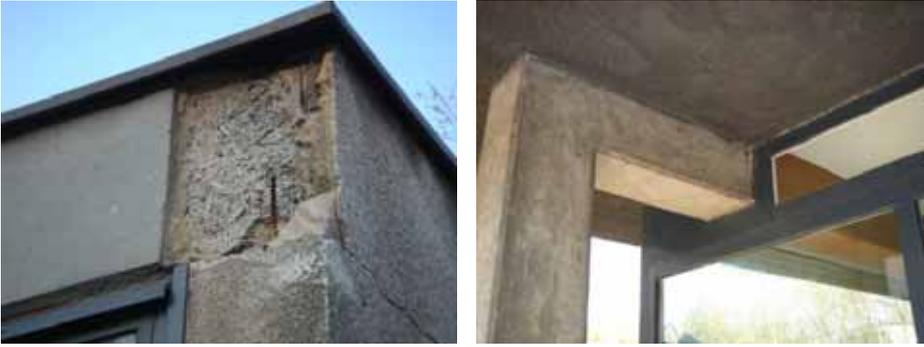
- Zu geringe Betonüberdeckung bei der Bewehrung
- Feuchtigkeit von außen lässt Bewehrung korrodieren
- Eindichtung der Regenrohre undicht, so dass Wasser in das Gebäude dringt
- Regenrohre sind innen liegend, dadurch Tauwasserschäden
- Schimmelbildung an Wärmebrücken durch fehlende Dämmqualität

Abb. 9: Details Gebäudebestand: Bauschäden und Wärmebrücken

Obwohl es ein herausragendes Zeugnis der Nachkriegsmoderne ist, hat das Studentendorf Schlachtensee mit erheblichen finanziellen und baulichen Problemen zu kämpfen und weist typische Bauschäden dieser Bauweise aus den 60er- und 70er-Jahren auf:

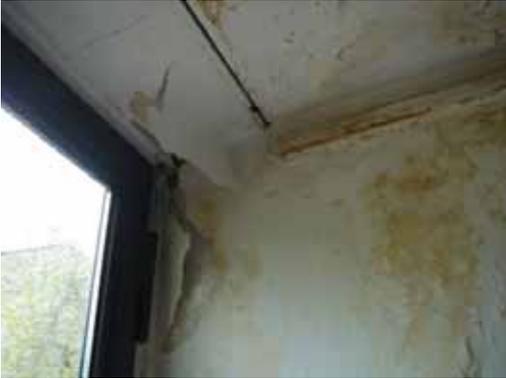
Abb. 10: Feuchtigkeitsschäden in den Gebäuden: Wärmebrücken und fehlende Lüftungseinrichtungen in den Feuchträumen führten zu feuchten Wänden, Schimmelbildung und Korrosionsschäden. Allein schon aus diesen Gründen ist eine Sanierung der Gebäude unumgänglich.

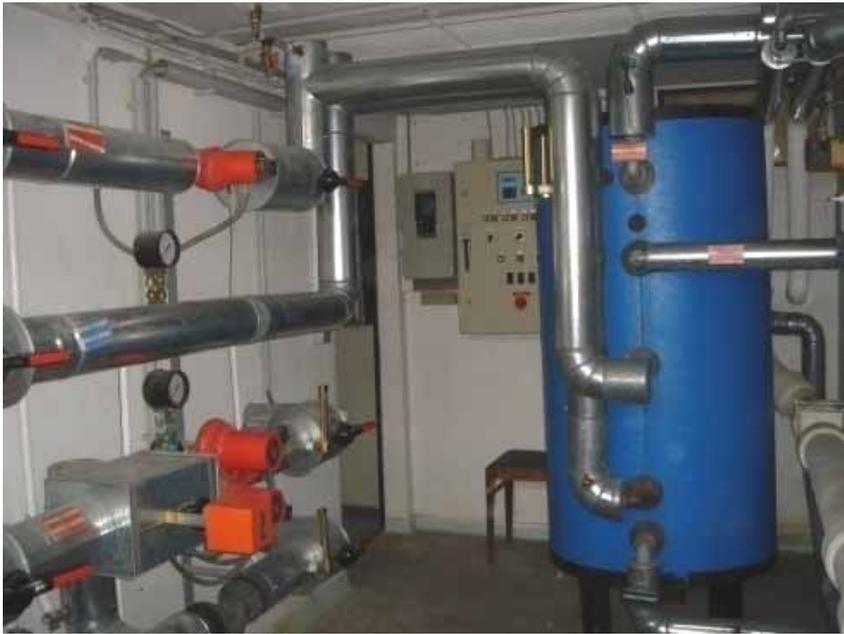
sind. Die Trinkwasserbereitung erfolgt dezentral. Dadurch entstehen hohe Netzverluste im Sommer.

Abb. 11: Dezentrale Trinkwassererwärmung im Gebäudekeller

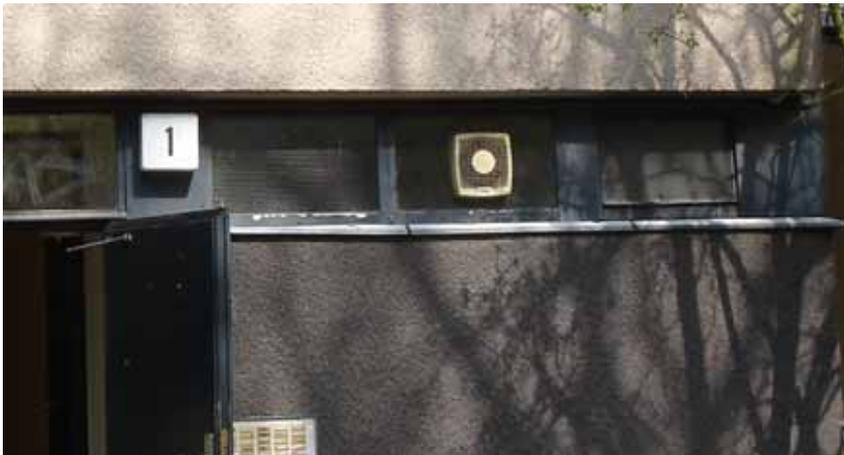
Ursprünglich war in Bädern und Küchen nur Fensterlüftung vorgesehen. Aus bauphysikalischen Gründen wurde zwischenzeitlich wegen hoher Nutzung dezentrale Abluftventilatoren in die Fassaden integriert – auf Kosten der Ästhetik der Gebäude.

Abb. 12: Lüftungsventilatoren für die Sanitärebereiche beeinträchtigen das Erscheinungsbild der Fassade

Bei den bestehenden Gebäuden erfolgt die gesamte Lüftung über freie Fensterlüftung. Im Rahmen kleinerer Baumaßnahmen wurden in der Vergangenheit in den Bädern vereinzelt dezentrale Abluftventilatoren in die Außenfassade installiert, um die anfallende Feuchte abzutransportieren. Auch in den Küchen und in den Wohnbereichen kommt es nutzungsbedingt zu hohen Feuchtekonzentrationen. Im Rahmen der planungsbegleitenden Optimierung wurde für die erste Sanierungsphase die Variante mit zentraler Abluftanlage entwickelt. Der Einsatz einer energetisch noch effizienteren Anlage mit Zu- und Abluft mit Wärmerückgewinnung wurde für die erste Umsetzung aus Kosten- und Platzgründen zurückgestellt.

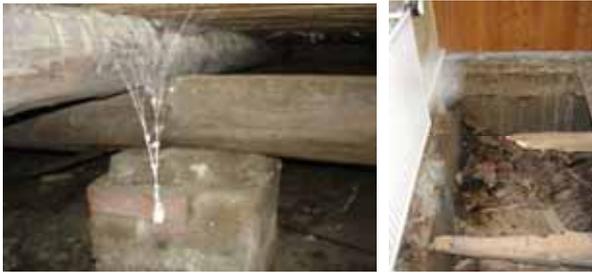
Abb. 17: Blick in den Fußbodenaufbau der EG-Decke

schnitte in Keller- und Erdgeschoss, die Schichtenfolge der Kellergewölbe bzw. der darüber liegenden Fußbodenaufbauten sowie der Geschossdecken in den Obergeschossen.

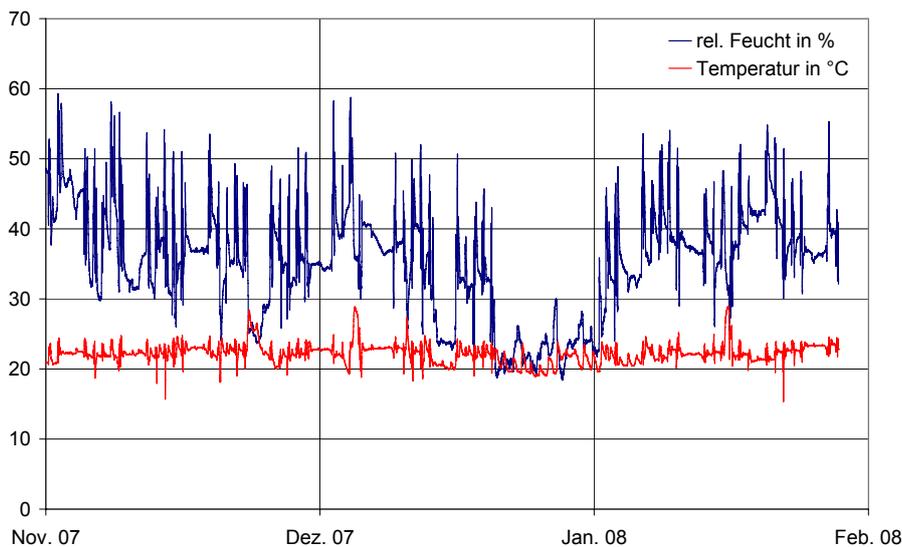
Abb. 18: Graph der Feuchtigkeits- und Temperaturmessungen im Klassenraum

Um bei der Sanierungsplanung die Bausubstanz zu sichern und Schimmel- und Feuchtigkeitsprobleme zu reduzieren, arbeitete das Untersuchungsteam nach einem Messkonzept zur Temperatur- und Feuchtemessung. Die Daten aus der systematischen Messung von Feuchte-Kennwerten brachten Aufschluss über die tatsächlichen jahreszeitlichen Verhältnisse vor Ort - im Vergleich zu rechnerisch erzielten Werten der Materialaufbauten. Dabei konnte die Bestandsaufnahme genutzt werden, welche im Rahmen einer Belegarbeit an der TU Dresden für die Mittelschule durchgeführt worden war. Die Schulsituation mit punktuell hohen Belastungen an Feuchtigkeit und Temperatur in den Klassenräumen musste messtechnisch erfasst werden, da sich diese Nutzung von den Standardnutzungen unterscheidet:

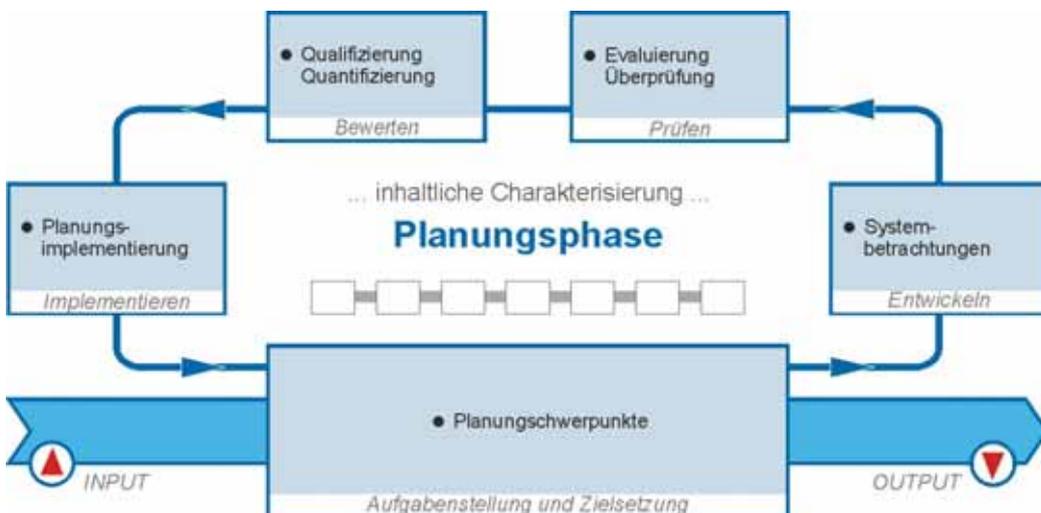
Abb. 21: Schema für die Strukturierung einzelner Planungsphasen beim Bauen im Bestand

Um die im Rahmen des Forschungsprojektes erarbeiteten Informationen, Dokumente und Checklisten im Planungsprozess verorten und zuordnen zu können, wurde eine systematische Strukturierung für einzelne Planungsphasen erarbeitet.

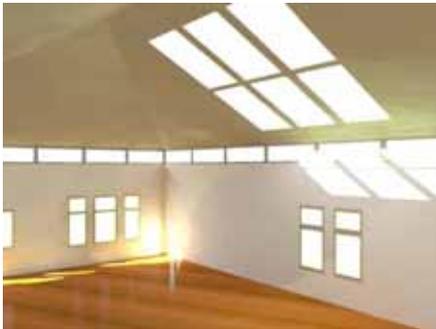
Abb. 25: Raumausleuchtung nachmittags im April

Eine wenig beachtete Möglichkeit Primärenergie einzusparen bietet die Reduzierung der Beleuchtungsenergie. Besonders die Ateliers stellen in dieser Hinsicht hohe Ansprüche. Die zuständige DIN 5035 Teil 2 fordert für die Tätigkeit des Technischen Zeichnens eine Nennbeleuchtungsstärke von 750 Lux bei künstlicher Beleuchtung. Tageslicht wird allgemein besser bewertet, hier reichen 60 % der Beleuchtungsstärke aus. Für künstlerische Tätigkeiten in den Ateliers wurden für die Untersuchungen ähnliche Anforderungen angenommen.

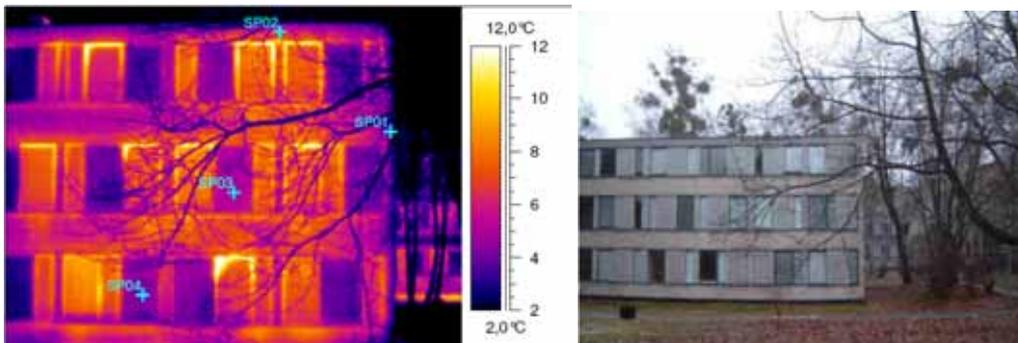
Abb. 28: Thermografische Aufnahme der Fassaden und Fensterflächen. Quelle: M.UT.Z

Um bei der Sanierungsplanung die Bausubstanz zu analysieren und in der Folge die Gebäude zu sichern und Schimmel- und Feuchtigkeitsprobleme zu reduzieren, wurde im Februar 2006 eine Thermografieuntersuchung mit gleichzeitiger Temperatur- und Feuchtemessung an Haus 4 durchgeführt. Die thermografische Gebäudeanalyse beinhaltet eine Untersuchung der Fassaden- und Fensterflächen von innen und außen. Mit den Ergebnissen aus der Messung konnten baukonstruktive Planungsansätze optimiert werden.

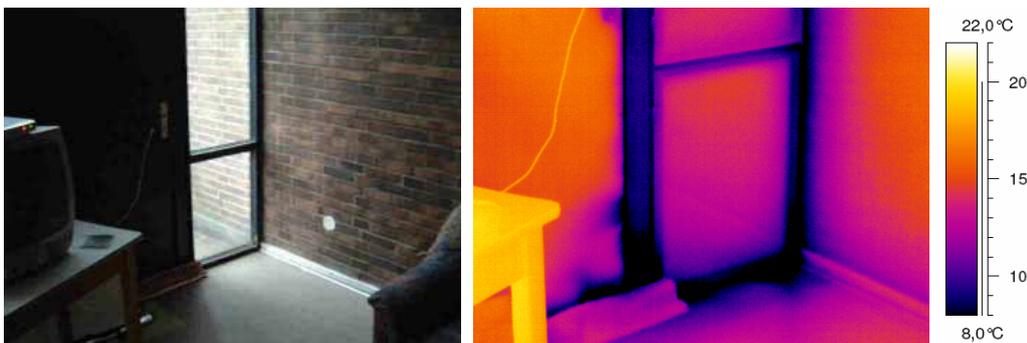
Der Großteil der Fußbodenfläche im Erdgeschoss grenzt an das Erdreich, nur ein geringer Teil des Gebäudes ist unterkellert. Detaillierte Untersuchungen haben ergeben, dass diese erdberührten Bauteile erhebliche Wärmebrücken darstellen und hohe Wärmeverluste verursachen. Neben energetischen Aspekten bewirkt dies insbesondere in den Rand- und Außeneckenbereichen der Räume auch erhebliche bauphysikalische Probleme.

Abb. 31: Thermografie bauphysikalischer Problembereiche

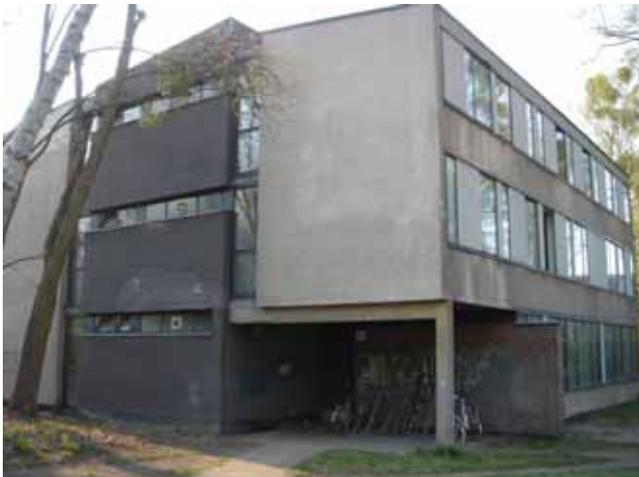
Die potenzielle Verbesserung des baulichen Wärmeschutzes verlangt eine detaillierte Auseinandersetzung mit der architektonischen Gestaltung der Fassade in einzelnen Details. Durch die senkrechten Lichtbänder der nördlichen und südlichen Fassadenseite werden die Flure des Gebäudes mit Tageslicht versorgt. Die Lichtbänder prägen das äußere Erscheinungsbild der Fassade sehr deutlich. Zu große Schichtdicken der Außendämmung, würden die Fenster zu klein wirken lassen und der intendierten Gestaltungsabsicht schaden. Eine Dämmschicht von 30 mm für die Nord- und Südfassade stellt sich als Kompromiss zwischen Energieeffizienz und Denkmalschutz dar. Die Dämmung der Ost- und Westfassaden konnte noch weiter optimiert werden. Hier kann ohne gravierende Beeinträchtigung der Architektur auch 50 mm Dämmstärke aufgebracht werden.

Abb. 33: Fassadenansicht Ansicht Haus 4 Südfassade unsaniert (spiegelbildlich Haus 8). Quelle: sol id ar

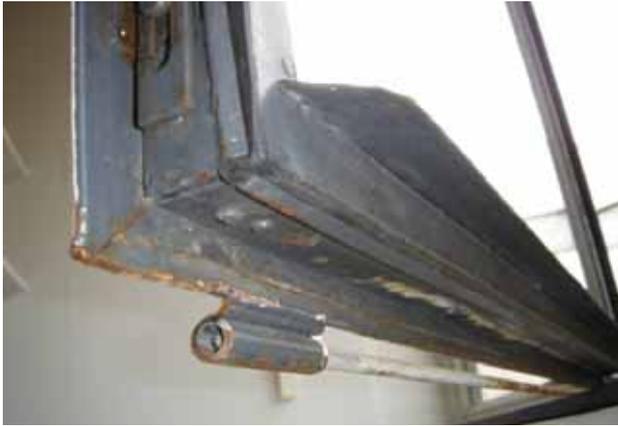
Abb. 34: Ungedämmter Fensterrahmen mit Korrosionsschäden. Quelle: sol id ar

sätzlich nicht thermisch getrennt. Die Fenster werden neu hergestellt. Da das äußere Erscheinungsbild beibehalten werden soll, werden die Fenster mit Zwei-Scheiben-Isolierglas und thermisch getrennten Rahmen erstellt.

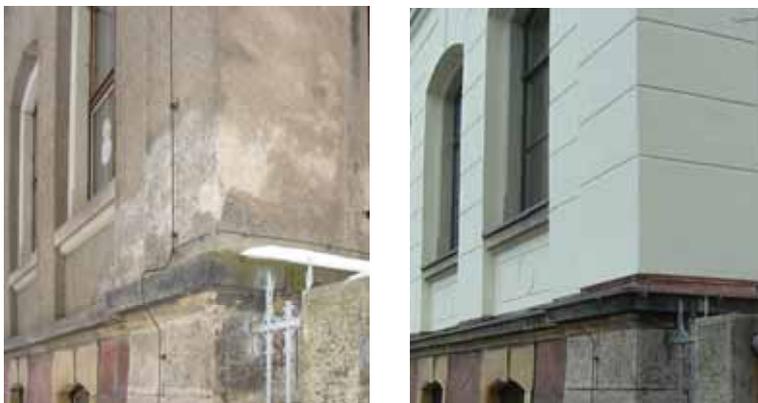
Abb. 39: Schäden an der Schulfassade und Nordost-Ecke nach Behebung der Schäden

Neben der Trockenlegung des Kellers wurde die denkmalgerechte Aufarbeitung des Außenputzes durchgeführt.

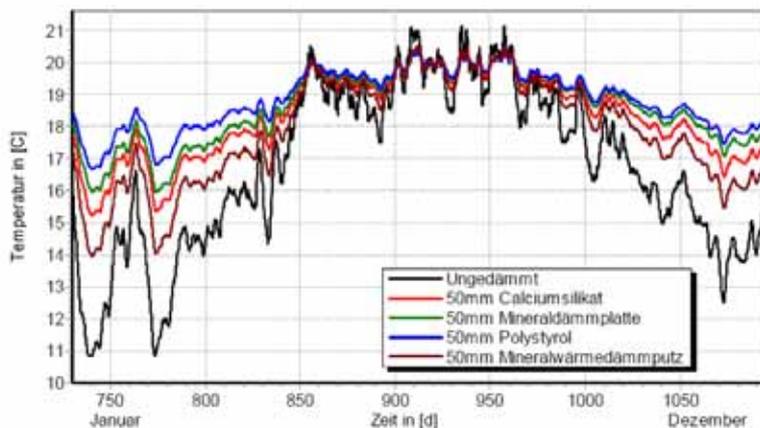
Abb. 40: Verlauf der Temperatur an der Wandinnenfläche im 3. Jahr mit konstantem Innenraumklima in Abhängigkeit von der Wärmedämmung

Das Institut für Bauklimatik, Fachbereich Architektur der TU Dresden, unterstützte die Forschung am Gebäudeklima und fertigte einen Bericht zur Hygrothermischen Untersuchung von innen gedämmter Konstruktionsvarianten an der Mittelschule.

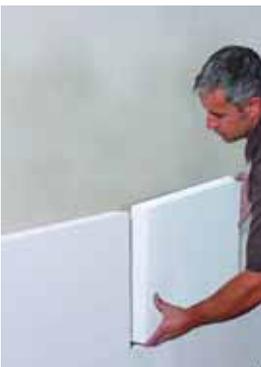
Die verwendeten Calziumsilikatdämmplatten sind in ihrer Eigenschaft diffusionsoffen, der Wasserdampftransport durch die Dämmschicht wird kaum behindert. Infolgedessen bewegt sich während der Heizperiode auf Grund des Wasserdampfdruckgefälles Wasserdampf vom Innenraum nach außen. Dabei kann auf der kalten Seite der Innendämmung der Taupunkt unterschritten werden und Kondensat (Taufwasser) fällt aus. Die hohe Kapillarität, das ist das Vermögen, Flüssigwasser zu transportieren, des Calziumsilikats bewirkt eine Rückverteilung des anfallenden Kondensats: Eine relativ große Menge des anfallenden Taufwassers wird so wegen des Kapillardruckgefälles zum Innenraum hin transportiert und verdunstet dort wieder.

Abb. 41: Einbau von Calziumsilikat-Innendämmung

Ein diffusionsoffenes System wie die verwendete Calziumsilikatplatte verhält sich auch bei Verarbeitungsmängeln gutmütig; diffusionsdichte Systeme hingegen führen schon bei kleineren Einbaufehlern häufig zu erheblichen Bauschäden. Der sommerliche Wärmeschutz des Schulgebäudes ist durch die sehr dicken Außenmauern der Außenwandkonstruktion gewährleistet.

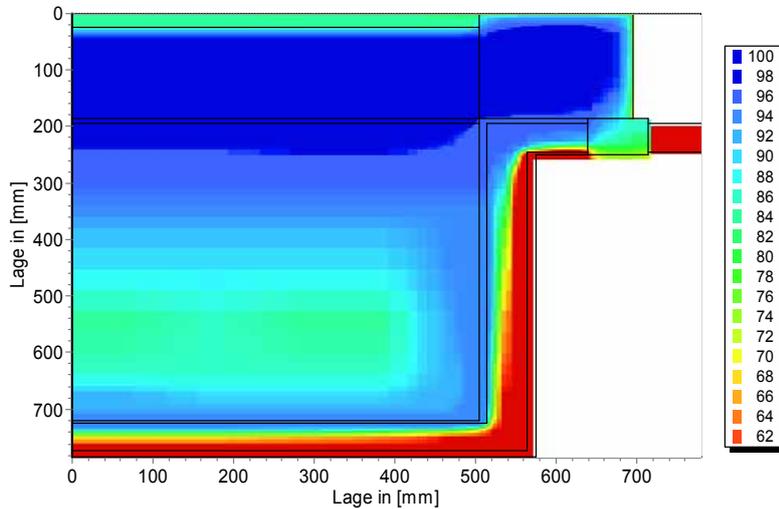
Abb. 42: Verteilung der relativen Luftfeuchte mit 50 mm Calciumsilikat am 15. Januar (Raumklimamodell)

Unter Zuhilfenahme hygrothermischer Simulationen mit der Software DELPHIN4 wurden verschiedene Innendämmvarianten zur energetischen Sanierung der Grund- und Mittelschule Ehrenfriedersdorf überprüft. Zunächst konnte durch Berechnungen an eindimensionalen Wandaufbauten die grundsätzliche Eignung unterschiedlicher Dämmsysteme getestet werden. Anschließend wurden zwei problembehaftete Konstruktionsdetails, der Laibungsbereich eines Fensters sowie die Einbindung der Deckenholzbalken in die Außenwand, untersucht.

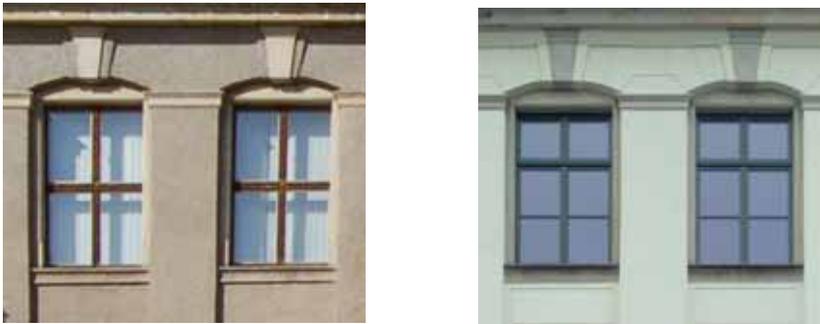
Abb.43: Nicht originale, vormalige Fensterteilung und Fensterteilung nach der Sanierung

Zur thermischen Verbesserung der Gebäudehülle war der Austausch der zum Teil undichten Fenster aus den 1970er-Jahren gegen Fenster mit Wärmeschutzverglasung in historisch gestalteten Holzrahmen unumgänglich. Für die Ausführung der neuen Fenster ausschlaggebend waren die Verglasungsart, das Rahmenmaterial, die Konstruktion, alle Fensterfunktionen, die Proportionen in der Aufteilung sowie Beschichtung und Farbigkeit.

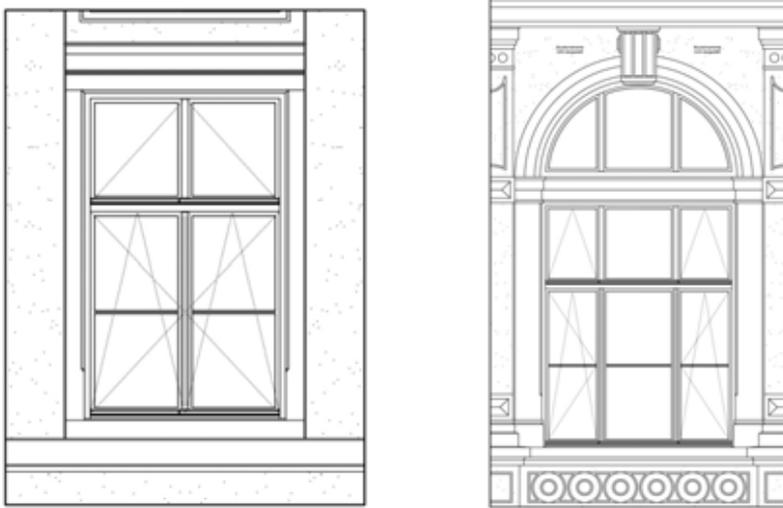
Abb. 44: Normalfenster mit historischer Teilung und Rekonstruktion der Rundbogenfenster im Mittelrisalit

Im Zusammenarbeit mit der Tischler GmbH Meier, Lämmel & Ullmann, kurz MLU, dem Architekturbüro Brauer und der Denkmalschutzbehörde wurden Holzfenster konzipiert, welche stilistisch und technisch neue Maßstäbe gegenüber den ca. dreißig Jahre alten Vorgängern setzten. Moderne Anforderungen an den Wärmeschutz konnten kombiniert werden mit einem Fassadenbild, das weitgehend dem historischen Vorbild entspricht.

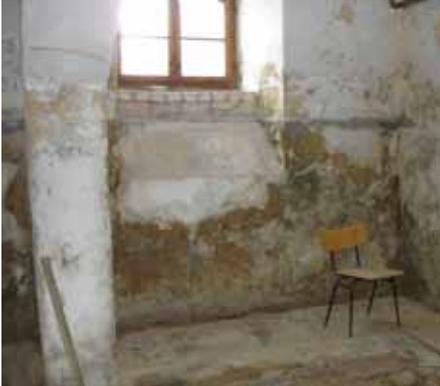
Putzschäden außen und Schimmelflecken an den Fensterlaibungen innen, sowie starke Salzausblühungen im Kellergeschoss wiesen auf die Notwendigkeit einer umfassenden Instandsetzung des über hundert Jahre alten Gebäudes hin.

Feuchteschäden und Ausblühungen im Souterrain der Mittelschule

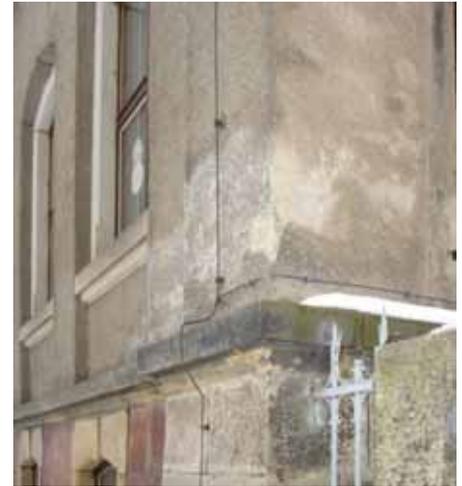
Schäden an der Fassade der Mittelschule

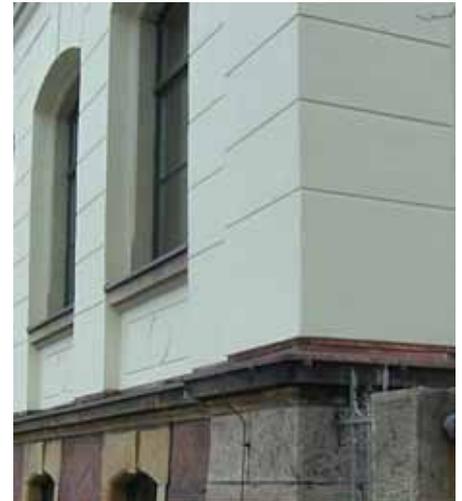
Neben der Trockenlegung des Kellers wurde die denkmalgerechte Aufarbeitung des Außenputzes durchgeführt.

Nordost-Ecke nach Behebung der Schäden

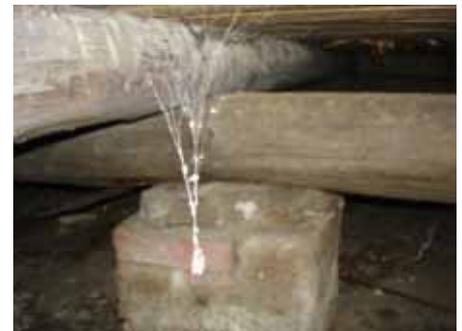
Blick in den Fußbodenaufbau im EG

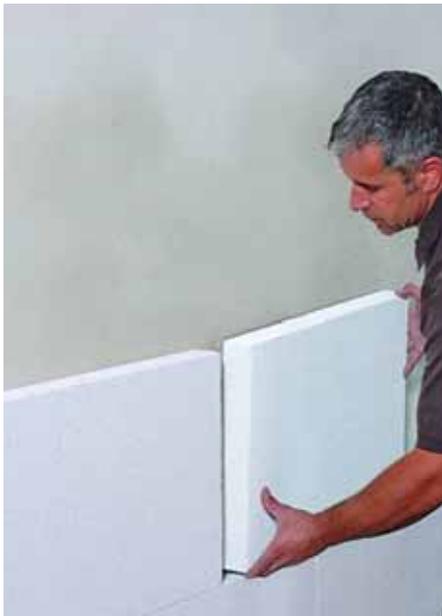
schließen, erfolgte die Dämmung der Laibungen und Stürze mit dem hygri- sch stark wirksamen Kalziumsili- kat. Nach Erfahrungen aus der Baupraxis sind Fehler bei der Verarbeitung trotz intensiver Bauüberwachung kaum zu vermeiden. Ein diffusionsoffenes Sys- tem, wie die verwendete Kalziumsili- katplatte, verhält sich bei Verarbei- tungsmängeln gutmütig; diffusions- dichte Systeme hingegen führen schon bei kleineren Einbaufehlern häufig zu erheblichen Bauschäden.

Einbau von Kalziumsilikat-Innendämmung

Da die mit Sandstein eingefassten Fensterlaibungen bereits im Bestand Feuchteschäden aufwiesen, fiel die Entscheidung zu Gunsten einer diffusionsoffenen und kapillaraktiven Innendämmung aus. Die hierfür eingesetzten Mineralstoffplatten sind von innen anzubringen.

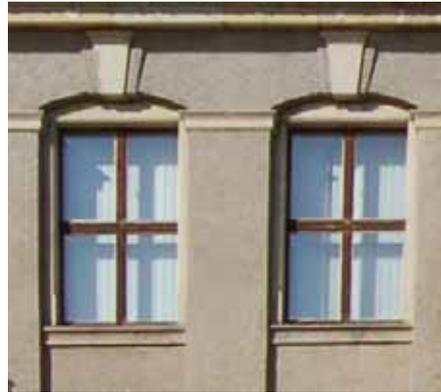
Nicht originale, vormalige Fensterteilung

Zur thermischen Verbesserung der Gebäudehülle war der Austausch der zum Teil undichten Fenster aus den 1970er-Jahren gegen Fenster mit Wärmeschutzverglasung in historisch gestalteten Holzrahmen unumgäng- lich.

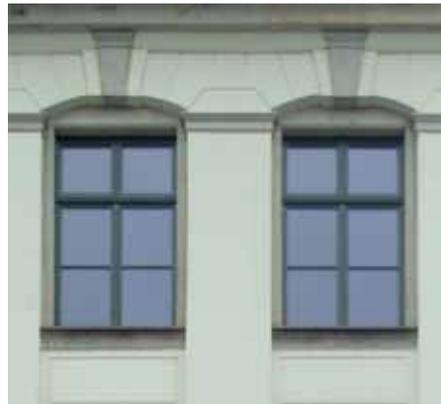
Fensterteilung nach der Sanierung

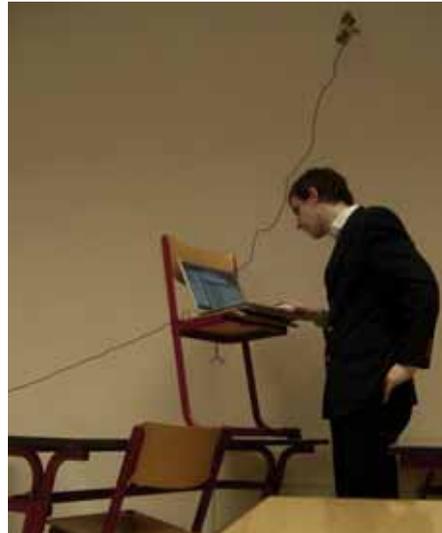
Begleitende Messungen: Hier die Abnahme von Raumklimadaten in einem Klassenzimmer der Mittelschule Ehrenfriedersdorf

Zu den weiterführenden Maßnahmen nach der erfolgreichen baulichen und technischen Sanierung der Schule gehört derzeit die Betreuung der Objekte mit Messungen und Auswertungen durch das Institut für Baukonstruktion der TU Dresden.

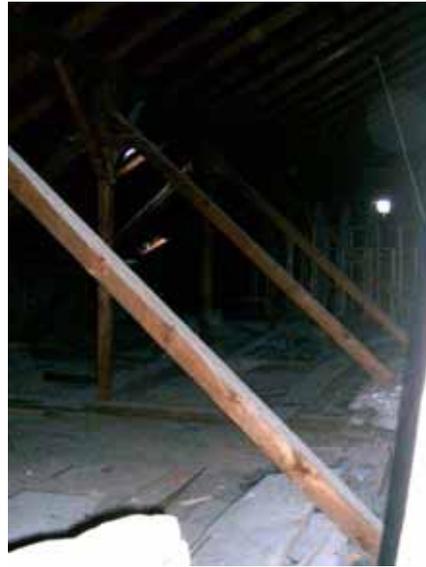
In dem nördlichen, nicht ausgebauten Geschossteil lag der Dachstuhl sichtbar auf dem Rohfußboden, ein Fußbodenaufbau war nicht vorhanden.

Ungenutzter Raum

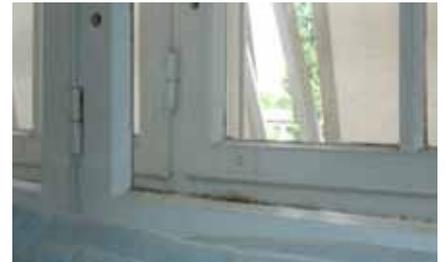
Bei der Planung der Baumaßnahmen für die Untergeschosse wurden ebenfalls Überlegungen zur thermischen Verbesserung der Gebäudehülle einbezogen. Dies war nötig, da schon im unsanierten Zustand Feuchteschäden an Fensterlaibungen und Außenwänden festzustellen waren.

Schimmelbildung an Bestandsfenster

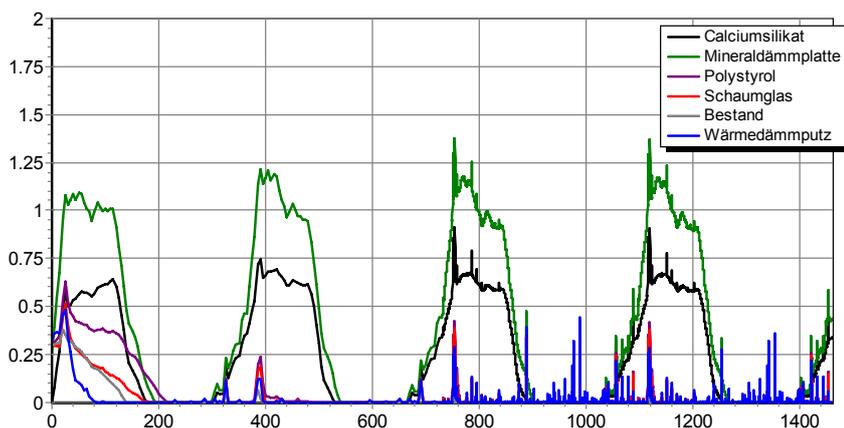
Hygroskopische Feuchtigkeit in Abhängigkeit der Dämmstoffe

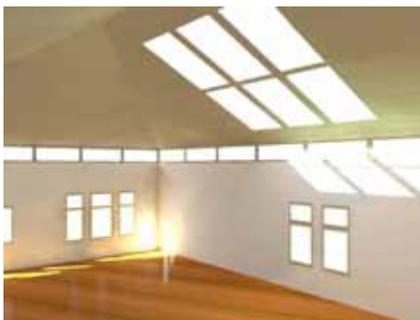
Raumausleuchtung April nachmittags

Wenn in den Räumen das Tageslicht möglichst effizient genutzt wird, spart dies nicht nur Energie, sondern erhöht auch das menschliche Wohlbefinden. Auf der anderen Seite muss im Sommer eine übermäßige Aufheizung der Räume verhindert werden. Da ein umlaufendes Fensterband und ein großes Dachfenster auf der Nordseite völlig neu konzipiert wurden, können hier alle Möglichkeiten ausgeschöpft werden. Um eine optimale Lösung zu finden, wurden Simulationen des

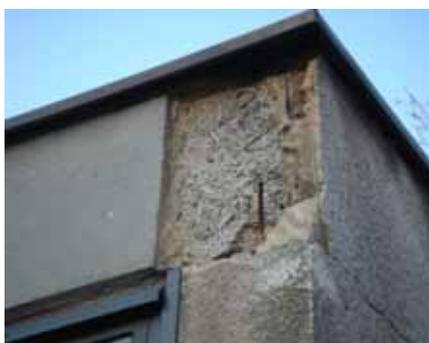
Der durchschnittliche Energieverbrauch für Raumwärme und Trinkwassererwärmung liegt mit ca. 300 kWh/m²a sehr hoch. Die mangelnde energetische Qualität der Gebäudehülle führt nicht nur zu hohen Verbräuchen: an vielen Stellen sind sowohl innerhalb des Gebäudes als auch an der Außenfassade Bauschäden zu verzeichnen.

Bauschäden an der Gebäudehülle

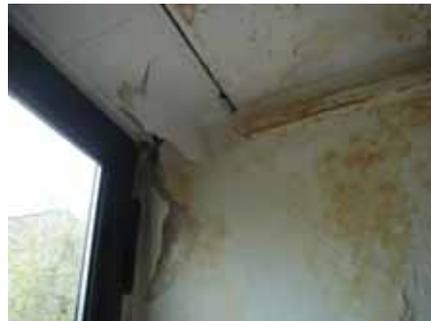
Feuchtigkeitsschäden im Inneren.

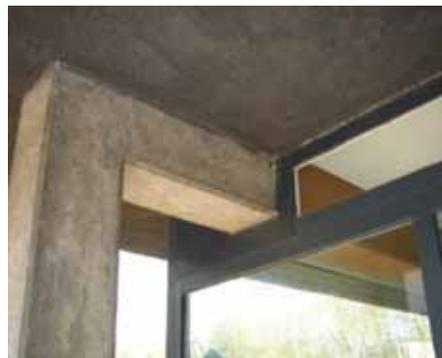
Wärmebrücken im Eingangsbereich

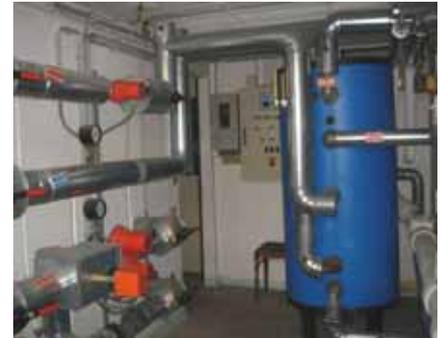
Die Trinkwasserbereitung erfolgt dezentral. Dadurch entstehen hohe Netzverluste im Sommer.

Dezentrale Trinkwassererwärmung im Keller

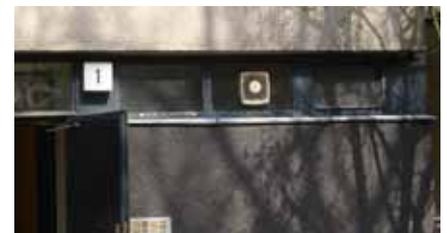
Ursprünglich war in Bädern und Küche nur Fensterlüftung vorgesehen. Aus bauphysikalischen Gründen wurden zwischenzeitlich wegen hoher Nutzung dezentrale Abluftventilatoren in die Fassaden integriert – auf Kosten der Ästhetik der Gebäude.

Lüftungsventilatoren im Bereich der Sanitärebereiche stören die

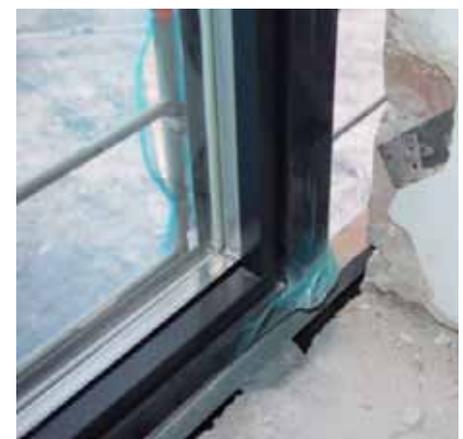
Die Gebäudehülle verfügt im IST-Zustand sowohl über öffentbare als auch über fest verglaste Flächen. Die originalen Fenster sind zum Teil noch einfach verglast, die Rahmen sind grundsätzlich nicht thermisch getrennt. Die Fenster werden neu hergestellt. Da das äußere Erscheinungsbild beibehalten werden soll, werden die Fenster mit Zwei-Scheiben-Isolierglas und thermisch getrennten Rahmen erstellt.

Thermisch getrennte Rahmenprofile

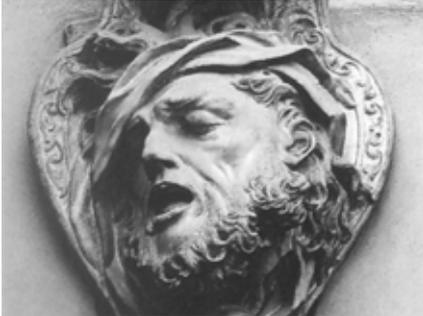
Durch Wettereinflüsse und unzureichende Instandsetzungsarbeiten gab es zum Teil extreme Schäden an den Fassadenbauteilen. Dies führte sogar zum Totalverlust einzelner Teile und zur Einschränkung der Verkehrssicherheit.

Plastik der Innenhoffassade

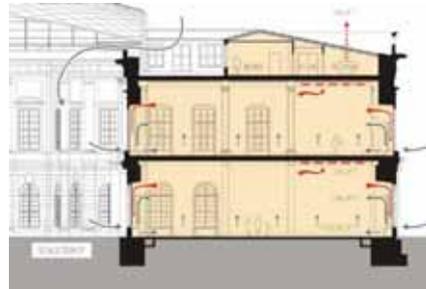
Die Klimatisierung der Ausstellungs-, Aufenthalts- und Arbeitsräume sollte so ausgeführt werden, dass die denkmalpflegerischen und räumlichen Ansprüche des Museumskonzepts erfüllt wurden. Gleichzeitig mussten aber auch die hohen nutzungsbedingten Anforderungen konstanter Temperatur und Luftfeuchtigkeit erbracht werden.

Gebäudeschnitt mit Zu- und Abluftströmungen

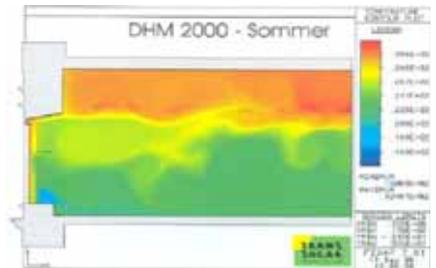
Behaglichkeitskriterien für die Museumsbesucher können dabei nicht unbedingt beachtet werden. Eine Einschränkung der Behaglichkeit tritt vor allem durch die homogene Verteilung der Temperatur und Feuchtigkeit auf, es kann zu störendem Luftzug kommen.

Simulierte Thermografie im Raumquerschnitt

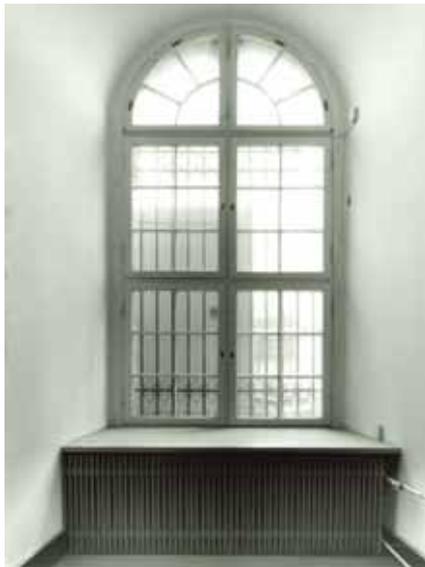
Für die Unterbringung der Geräte sollte der Platz der alten Heizkörper im Brüstungsbereich der Fenster dienen. Dies setzte eine Neuentwicklung von Nischenklimageräten voraus.

Fensterbrüstung vor der Sanierung

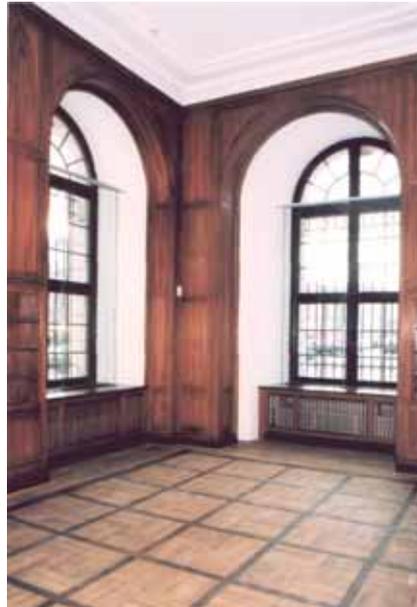
Es entstanden Geräte mit sogenannten Außenluft- und Umlufteinheiten. Zusätzlich mussten Komponenten zur Be- und Entfeuchtung der nachziehenden Luftströme eingebaut werden. Da sich das Museum an der viel befahrenen Straße Unter den Linden befindet, muss die Zuluft zusätzlich gefiltert werden. In das Museumsinnere gelangte Schadstoffe könnten zu Schäden an den wertvollen Ausstellungsstücken führen.

Fenster nach der Sanierung

Die Außenlufteinheiten saugen die von Reglern angeforderte Luftmenge an. Die Außenluft passiert einen Grobfilter und wird mit Hilfe eines Wärmetauschers auf die gewünschte Temperatur erwärmt. Folgende Ventile und Strömungskammern sorgen für eine konstante Luftabgabe an eine abschließende Filteranlage.

Die Umlufteinheit, saugt Raumluft an und bereitet diese durch Be- bzw. Entfeuchtung entsprechend auf.

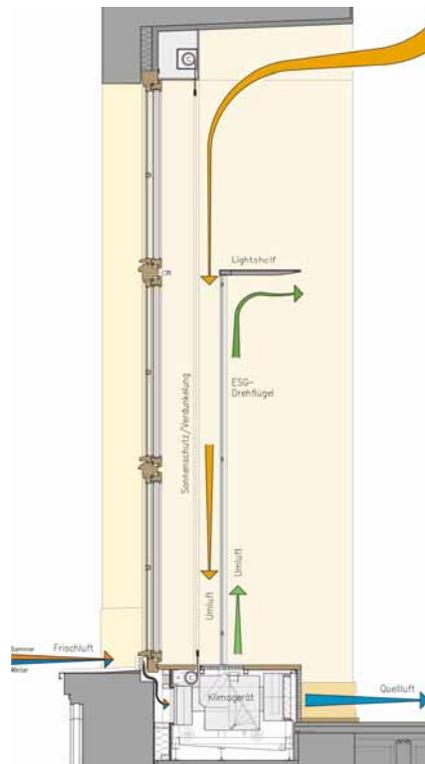
Schnitt durch Fenster und Klimagerät

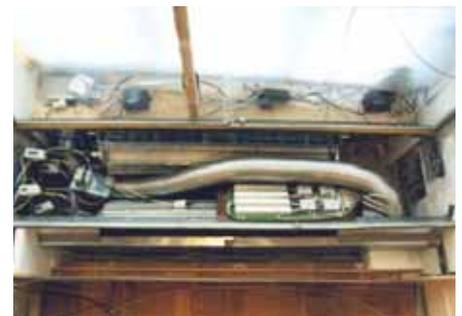
Die Befeuchtung trockener Außenluft gestaltet sich auf Grund der kompakten Bauweise der Klimageräte schwierig. Die kurzen Wege machten die Entwicklung eines speziellen Hochdruckdüsen-Systems mit acht Drüsen pro Umluftgerät nötig. Durch die Absenkung der Kaltwasser-Vorlauftemperatur kann die nötige Entfeuchtung und Kühlung der durchströmenden Luft realisiert werden. Hierbei muss nicht nur die Feuchtigkeitsmenge aus inneren Belastungen durch hohe Besucherzahlen, sondern auch die der Außenluft mit hohem Wassergehalt entsprechend behandelt werden.

Eingebaute Klimatechnik - Transsolar Energietechnik GmbH

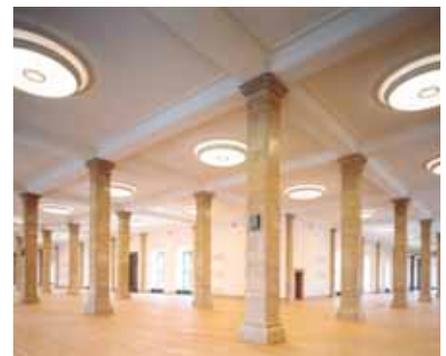
Die Menge der Frischluftzufuhr wird über einen CO₂ Messer geregelt. Die Aufbereitung der Raumluft geschieht kontinuierlich, wird aber durch Messung der Luftfeuchtigkeit überwacht. Die Mischlüftung saugt Raumluft aus 4 m Höhe durch den zwischen historischen Fenstern und neuer Glasebene entstandenen Schacht ein und gibt sie konditioniert und durch ein Lichtschelf geführt an den Raum zurück.

Ausstellungsraum nach dem Umbau

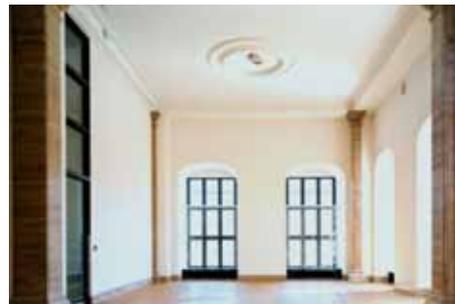
Der Wunsch, die vorhandene Bausubstanz möglichst nicht zu verändern und dennoch moderne Ausstellungsräume zu erhalten, wurde durch das dezentrale Klimatisierungskonzept erfüllt.

Nach der Sanierung ohne störende Einbauten

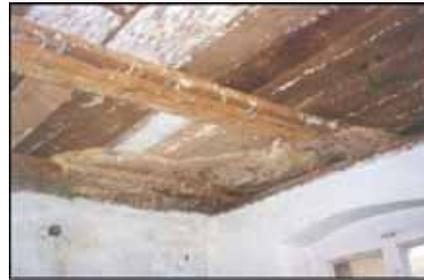
Zum Beginn der Arbeiten befand sich das Gebäude in einem desolaten, unbewohnbaren Zustand. Der lange Leerstand und die mangelhafte Dachkonstruktion hatten zahlreiche Schäden verursacht (u.a. Durchfeuchtungen, Befall mit echtem Hausschwamm). Teile der Konstruktion, darunter der Dachstuhl, waren nicht standsicher. Schädlingsbefall, Fäulnis und statische Überlastung resultierten in einer starken Verformung der Holzkonstruktion. Akuter Sicherungsbedarf

Freigelegte Geschossdecke mit starkem Hausschwammbefall

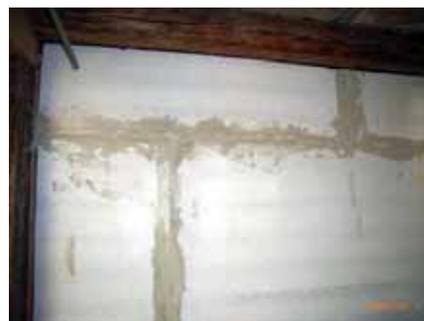
Als Brandschutzmaßnahme und zur thermischen Isolierung gegen die leerstehenden Nachbargebäude wurden die Giebelwände der Dachgeschosse mit einer Innendämmung aus Calciumsilikat versehen.

Haustrennwand mit aufgemauerten Calciumsilikatplatten

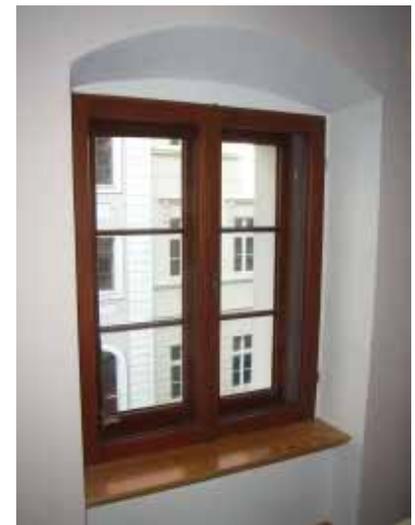
Als wichtige Energieeinsparmaßnahme erfolgte der Austausch der schadhafte DDR-Verbundglasfenster gegen Kastenfenster in ortstypischer, denkmalgerechter Ausführung (Sprossenfenster mit jeweils zweifacher Wärmeschutzverglasung aus hochweißem Solarglas).

Innenansicht eines neuen Kastenfensters

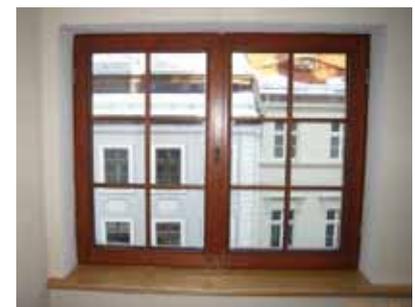
Einfachfenster mit Dreischeiben-Wärmeschutzverglasung und „echten“ Sprossen wurden dort installiert, wo die Einbausituation es erforderte (Dachgaube, Rundbogenfenster, Außentüren, Festverglasungen).

Innenansicht eines neuen Einfachfensters

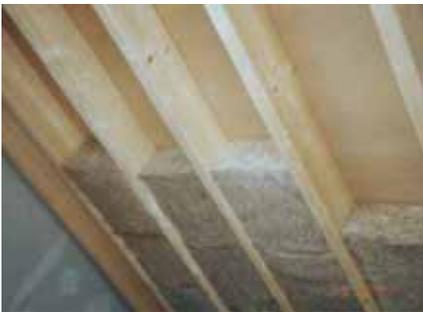
Die vorhandene, einsturzgefährdete Dachkonstruktion wurde unter Verwendung von Altholz in traditioneller Zimmerarbeit neu aufgebaut und mit einer Zwischensparrendämmung aus 30 cm Hanfplatten versehen.

Zwischensparrendämmung aus Hanf

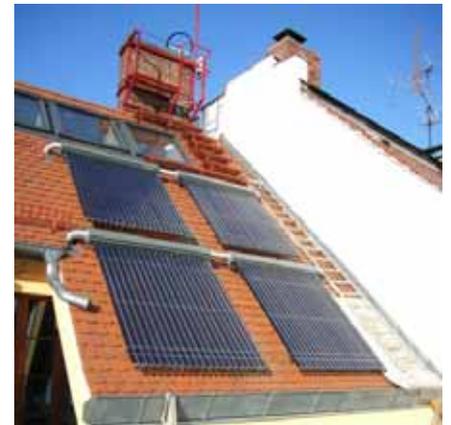
Bewusst als Aufdachsystem konzipiert, heben sich die vier Vakuum-Röhrenkollektoren erkennbar als moderne Zutat vom Bestand ab und lassen sich leicht rückbauen.

Solarthermieanlage auf der hofseitigen Dachfläche

Im Sommer wird die überschüssige Solarwärme (Speichertemperatur 60–70 °C) zur Temperierung des EG herangezogen, um die dort drohende Wasserdampfkondensation an kühlen Bauteiloberflächen zu verringern. Die auf diese Weise temperierte Bauwerksmasse führt zu einem späteren Beginn der Heizperiode (Bauteilaktivierung).

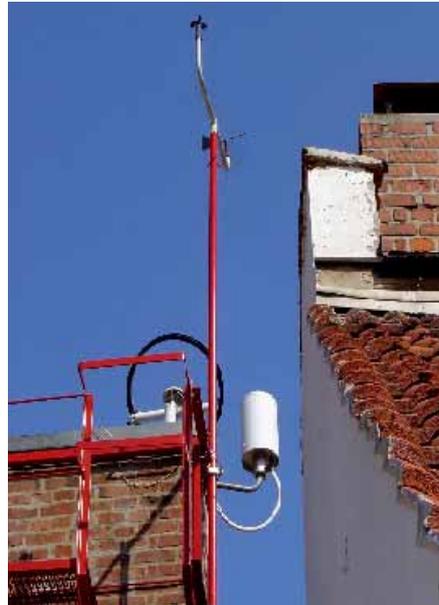
zur Erfassung des Außen- und Innenklimas (u. a. Temperatur, Feuchte, Strahlung, Wind, Niederschläge, Wärmestrom- und Wärmemenge). Sechs Datenlogger zeichnen die Werte in kurzen Messintervallen auf einem PC auf. So werden Gebäudetechnik und Bauphysik nahezu lückenlos überwacht. Die Ergebnisse bilden eine wichtige Grundlage für entsprechende Optimierungen an diesem und vergleichbaren Gebäuden.

Wetterstation mit Außenfühlern

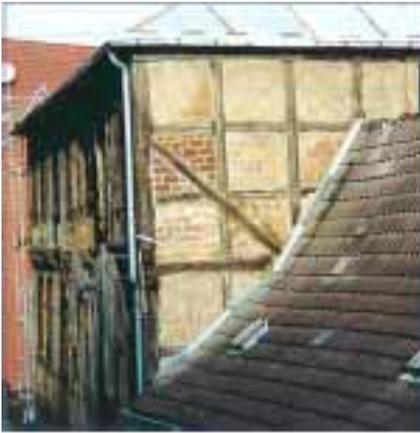
Der Zustand des Gebäudes war zu Beginn der Arbeiten insgesamt schlecht. Aufgrund vorhandener Baufehler und defekter Entwässerungsvorrichtungen war die Holzkonstruktion in großen Teilen durch Nass- und Braunfäulepilze zerstört. An Teilen der Fassade konnte echter Hausschwamm gefunden werden.

Fachwerkkonstruktion vor der Sanierung

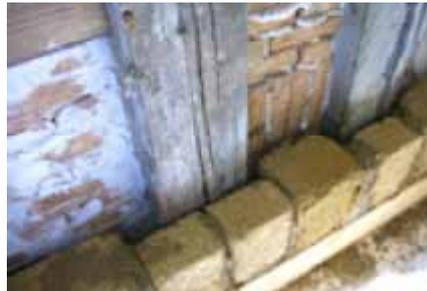
In einem Teil des Erdgeschosses sind Ausstellungsräume untergebracht, in diesem Bereich wurde auf eine Dämmung der 680-720 mm starken Sandsteinmauern verzichtet. Der für Wohnzwecke hergerichtete Teil des Erdgeschosses wird durch weniger starke Außenmauern abgeschlossen. Hier wurde eine Innendämmung aus Holzleiblehmsteinen ausgeführt. Das gleiche Material wurde für eine der

Innendämmung aus Holzleiblehmsteinen

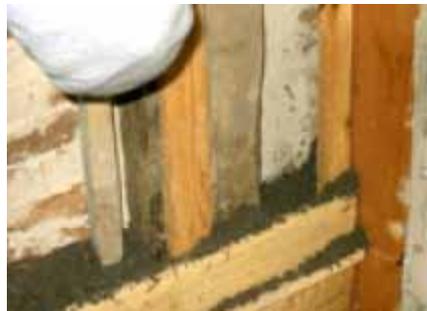
Da im Zuge dieses Projekts die Eignung verschiedener Dämmstoffe für Fachwerkgebäude verglichen werden sollen, wurde für die Außenwände der zweiten Wohnung dieses Geschosses eine Innendämmung aus 80-120 mm Wärmedämmlehm realisiert.

Innendämmung aus Wärmedämmlehm

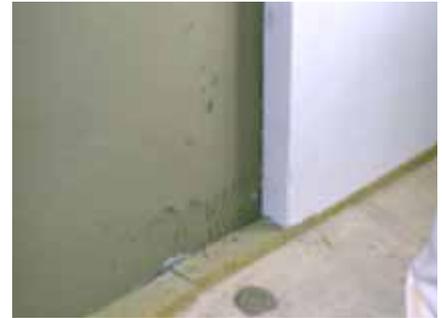
Im 2. Obergeschoss wurde für den angestrebten Vergleich in einer Wohnung 60 mm Kalziumsilikatplatten, in der anderen 60 mm Holzweichfaserplatten appliziert.

Innendämmung aus Kalziumsilikat

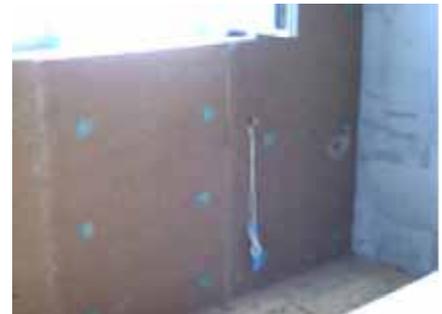
Innendämmung aus Holzweichfaserplatten

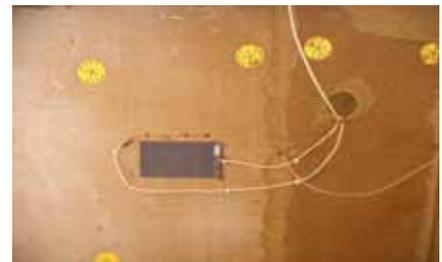
Wärmestromplatte und Kombisensor

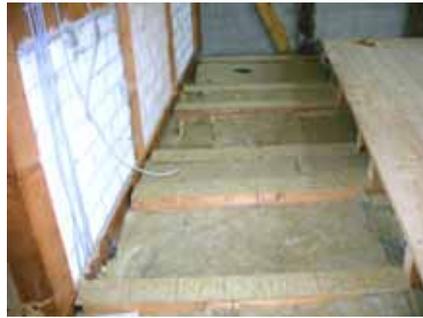
Deckenfüllung mit Mineralwolle

Es kamen Deckenaufbauten mit Trittschalldämmstreifen auf den Deckenbalken und Mineralwolle in den Hohlräumen zum Einsatz.

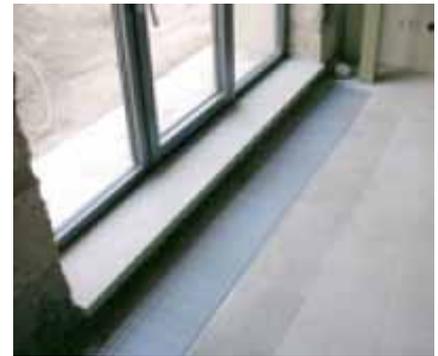
Die Ausstellungsräume werden durch eine Sockelheizung aus Bodenkanälen erwärmt, während in den Wohneinheiten zum größten Teil Flächenheizungen eingebaut wurden.

Sockelheizung aus Bodenkanälen

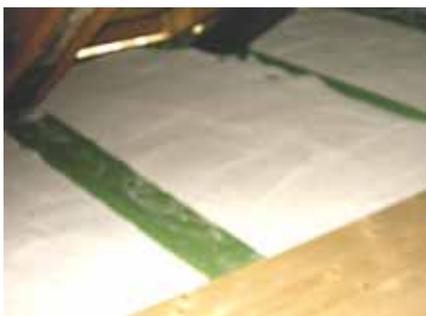
Deckenfüllung Isoself- Granulatschüttung

Für die Sanierung der Holzbalkendecken wurden, je nach schall- und brandschutztechnischen Anforderungen, ebenfalls verschiedene Füllmaterialien und Deckenaufbauten ausgeführt. Bei der obersten Geschossdecke entschied man sich für eine Dämmung aus Granulatschüttung, diese bietet sowohl winterlichen als auch sommerlichen Wärmeschutz.

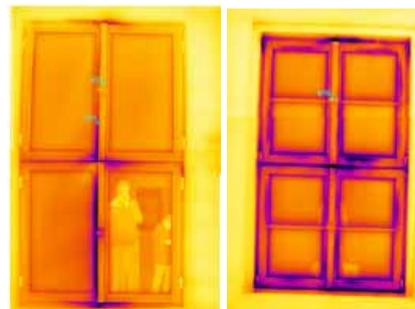
Bei den eingebauten Fenstern entschied man sich zum Vergleich zweier Systeme: Straßenseitig wurden Kastenfenster nach historischem Vorbild realisiert, die einen hohen Luftwechsel im Scheibenzwischenraum zulassen

Thermographie Aufnahmen
Links: Isolierfenster - Rechts: Kastenfenster

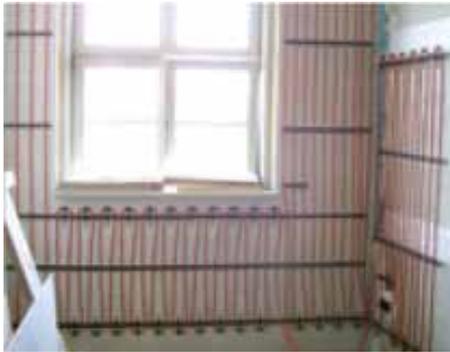
Während die durch Holzleichtlehm gedämmte Wohneinheit zusätzlich eine Wandheizung an der südlichen Außenwand erhalten hat, ist die mit Wärmedämmlehm versehene Wohnung mit einer weiteren Flächenheizung an der Treppenhauswand ausgestattet.

Ausführungsbeispiel Wandheizung

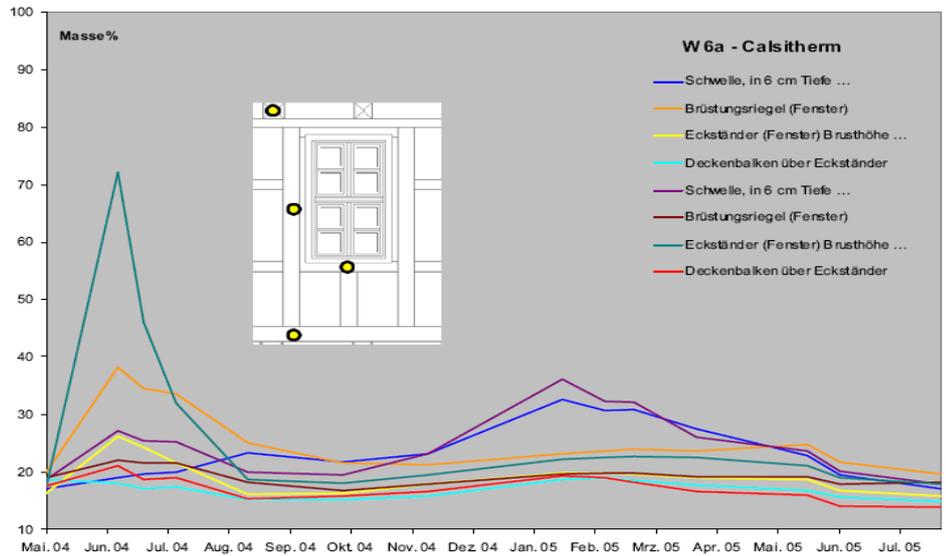
Entwicklung der Holzfeuchte im Wandaufbau mit Kalziumsilikat

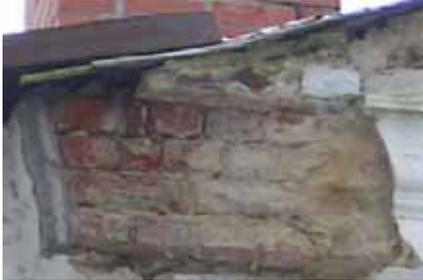
Putzschaden an der Fassade

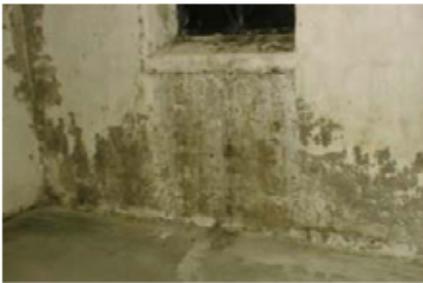
Feuchteschäden im Kellergeschoss

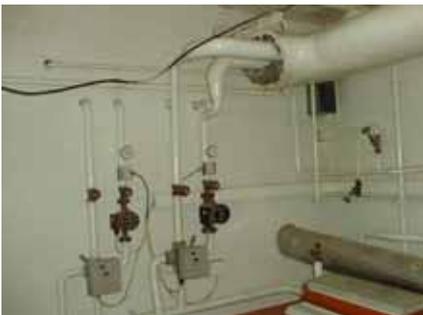
Die Heiztechnik bestand aus einem veralteten Gaskessel, Baujahr etwa 1978. Die Warmwasserversorgung erfolgte zentral ebenfalls durch diesen Kessel. Er befand sich außerhalb der thermischen Gebäudehülle und die Heizungsrohre waren nur unzureichend gedämmt.

Die veraltete Technik

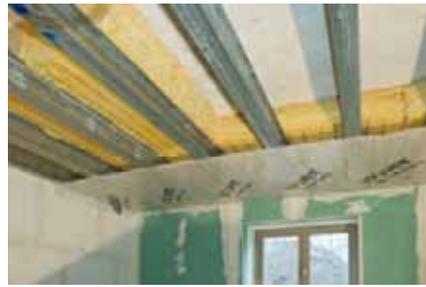
Dämmung der Decken unter den Dachterrassen

Die Decken unter den Dachterrassen erhielten 200 mm mineralische Dämmung mit Dampfsperre. Die Abdichtung der Terrassen erfolgte nach Flachdachrichtlinien. Als Belag wurden, passend zum historischen Umfeld, Muschelkalkfliesen gewählt.

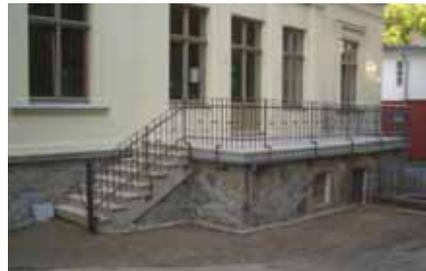
Trockengelegte Terrasse

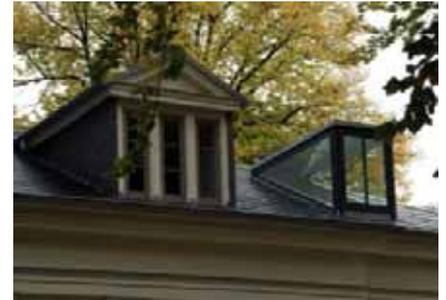
Das Dachgeschoss sollte trotz geringer Dachneigung nutzbar gemacht werden und zwei Wohneinheiten Platz bieten. Der erste Schritt bestand darin, die durchfeuchtete Fußbodenkonstruktion zu ersetzen. Im Weiteren wurde das Dach neu eingedeckt und mit 20 cm Zwischensparrendämmung und 3 cm Untersparrendämmung versehen. Um die Nutzung des Dachgeschosses zu Wohnzwecken zu ermöglichen, wurden fünf filigrane Dachgauben aus einer Stahl-Glaskonstruktion eingebaut. Diese Gauben bedurften einer gesonderten Genehmigung durch das Denkmalamt.

Dachgauben, alt neben neu

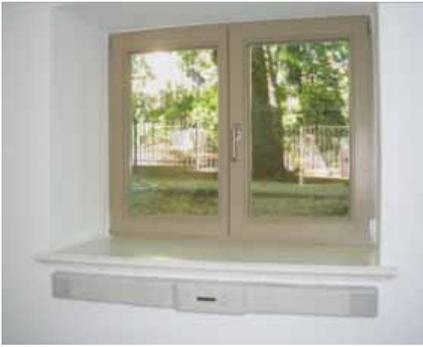
Neues Fenster mit Lüftungsanlage

Da sich die Luftwechselrate nach dem Einbau neuer, dichter Fenster stark verringert und auch das Einbringen einer luftundurchlässigen Innendämmung das Gleichgewicht der Luftfeuchtigkeit innerhalb der Räume stört, ist die Installation einer Lüftungsanlage sinnvoll. Zusätzlich verringern sich durch eine mechanische Lüftung die Lüftungswärmeverluste. Dies kann besonders im Winter zu erheblichen Energieeinsparungen führen.

Eingebaut wurden acht Fensterbänke

mit Zuluftöffnungen und zwei mit Zu- und Abluftöffnung, bei denen zusätzlich Geräte zur Wärmerückgewinnung vorhanden sind.

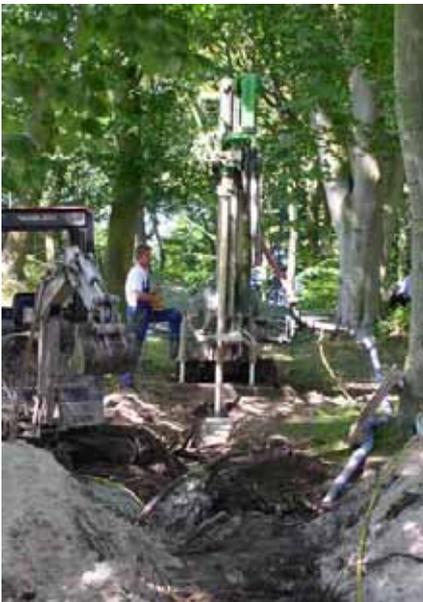
Einbringen von Kanälen zur Erdwärmennutzung

Mit dem Ziel nicht nur Energie einzusparen, sondern auch den CO₂ Ausstoß drastisch zu reduzieren, wurde die veraltete Heiztechnik ausgebaut und durch eine Sole/Wasserwärmepumpe in Kombination mit einem Gas-Brennwertkessel zur Spitzenlastsicherstellung ersetzt.
