Institut für Baukonstruktion
Technische Universität Dresden

**Denkmal und Energie -
Technologien und Systeminnovationen
zur Energieversorgung und -einsparung
bei Baudenkmalen**

Abschlussbericht über ein Forschungsprojekt,
gefördert unter dem Az: 22814 - 25 von der
Deutschen Bundesstiftung Umwelt

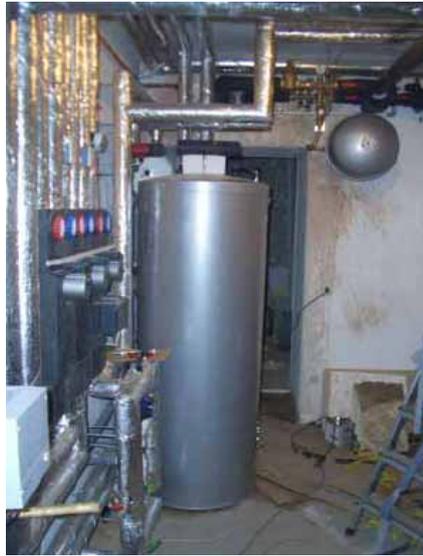
Wärmeverteilung und Pufferspeicher

Die Heizrohre und Leitungen wurden nach heutigen Anforderungen gedämmt.

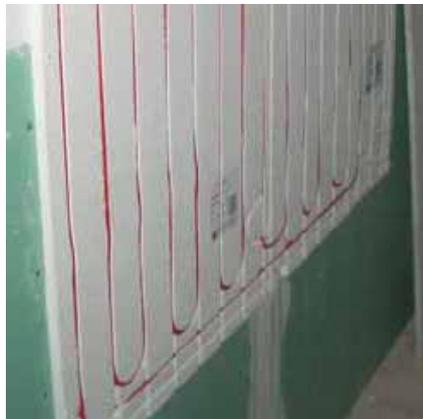
Wandheizungssystem

Die Räume wurden mit Fußboden- und Wandheizungen ausgestattet. Diese tragen Einrichtungen zur Heizwärmeabgabe eignen sich besonders zur Kombination mit Wärmepumpen, da hier die Vorlauftemperaturen insgesamt niedriger gehalten werden können und trotzdem ein angenehmes Wohnklima entsteht.

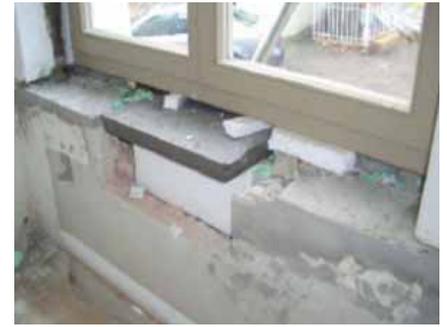
Einbau der Energiefensterbank mit Aussparung für die Wärmerückgewinnung

Eingebaut wurden acht Fensterbänke

mit Zuluftöffnungen und zwei mit Zu- und Abluftöffnung, bei denen zusätzlich Geräte zur Wärmerückgewinnung vorhanden sind.

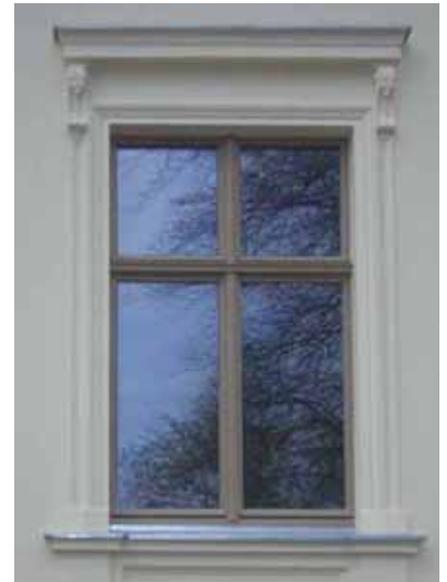
Lüftungsschlitze sind außen nicht sichtbar

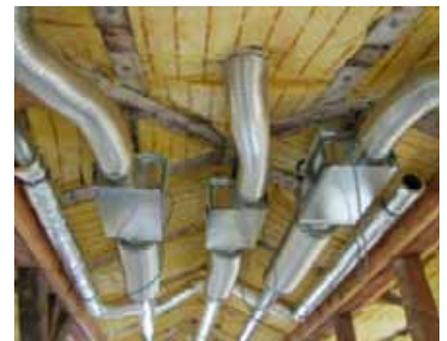
Im Dachgeschoss konnte eine herkömmliche Lüftungsanlage mit Abluft- und Zuluftöffnungen im Dachfirst eingebaut werden.

Lüftungskanäle im Dachgeschoss

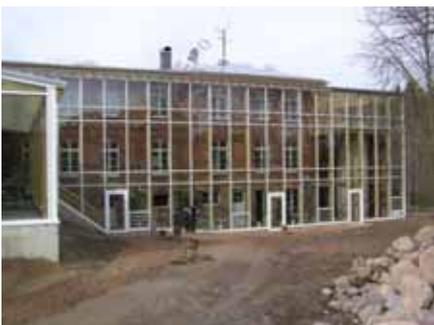
Nordfassade und Ostfassade bestehen aus Klinker- und Feldsteinmauerwerk mit Gurtbändern, Gesimsen und beeindruckenden Ziegelstrukturen mit hohem denkmalpflegerischen Wert. An diese Fassadenteile wurde der Glasvorbau als Verbindungsgang, Fluchtweg und temporäre Nutzraumerweiterung angeschlossen.

Ansicht: Glasvorbau Ostfassade

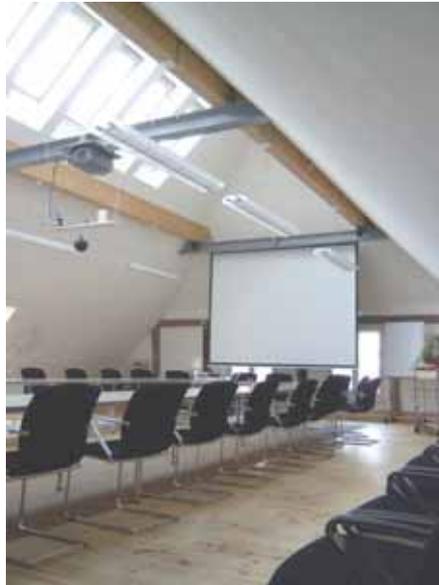
Das Gutshausdach wurde mit 220 mm Zellulose und in der Installationsebene mit 60 mm Flachsmatten gedämmt. Die Anbauten haben eine Kaldachkonstruktion. Die Decken wurden auf zwei Drittel der Fläche mit Zellulose 300 mm und auf einem Drittel mit See-gras 300 mm gedämmt. Seegras ist ein altbekannter Baustoff, der seit hundert Jahren als Dämmstoff in den Küstenregionen eingesetzt wird.

Veranstaltungsraum Dach

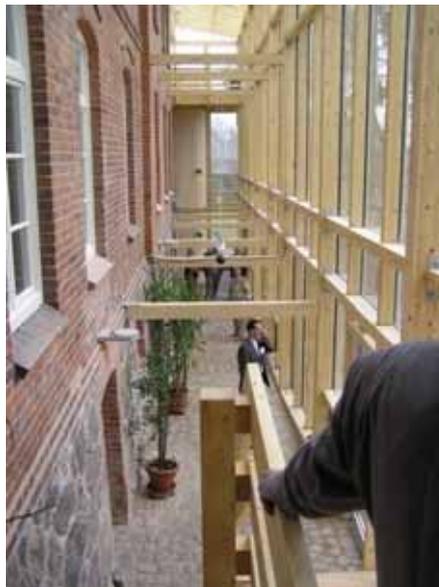
Blick in den Glasvorbau, der als thermische Pufferzone wirkt.

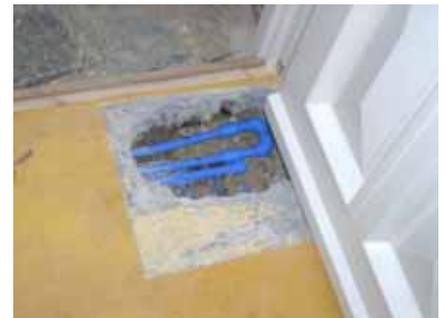
Um einen geringen Ressourcenverbrauch bei der Versorgung mit Wärme für die Beheizung und die Wassererwärmung zu ermöglichen, erfolgt die Bereitstellung der Energie vollständig auf Basis der regenerativen Energieträger Biomasse und Sonne. Das Gebäudekonzept wurde auf diese Energieerzeugung abgestimmt. Mit dem partiellen Einsatz von Flächenheizungen können auch niedrige Systemtemperaturen genutzt werden.

Fußbodenheizung – Verteilung / Abgänge

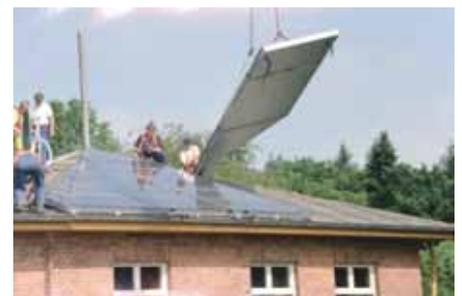
Dies kommt dem Einsatz solarer Wärme zu Heizzwecken in der Übergangs- und Winterzeit sehr zu Gute. Auf der Ost- und der Westfläche des Pyramidendaches vom Anbau ist eine thermische Solaranlage installiert. Da die Flächen dreieckig sind, mussten Sonderformen zur maximalen Ausnutzung der Fläche entworfen werden. Die solarthermischen Kollektoren haben jeweils eine Fläche von rund 29 m².

Montage solarthermische Anlage

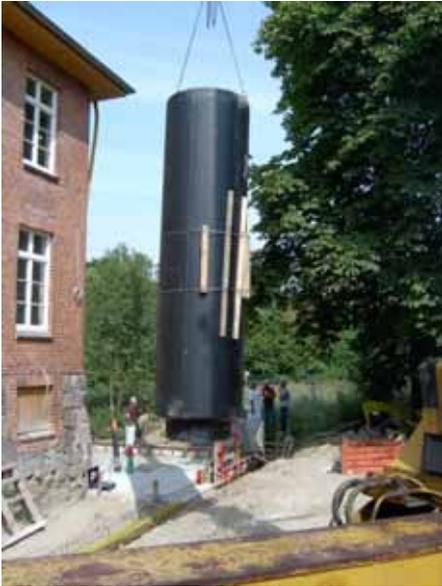
Die solar erzeugte Wärme lädt einem 6 Meter hohen Pufferspeicher mit 10.000 l Fassungsvermögen. Dieser Speicher ist mit 40 cm Dämmung versehen, mit Holz verschalt und befindet sich in der nordöstlichen Ecke des Glasvorbaus. In Zeiten hoher Einstrahlung kann unter Umgehung des Pufferspeichers ein 400-l-Trinkwasser-Bereitschaftsspeicher direkt erwärmt werden. Dadurch lassen sich die Verteilverluste reduzieren. Der Pufferspeicher versorgt neben der Trinkwasser-

Montage des Pufferspeichers

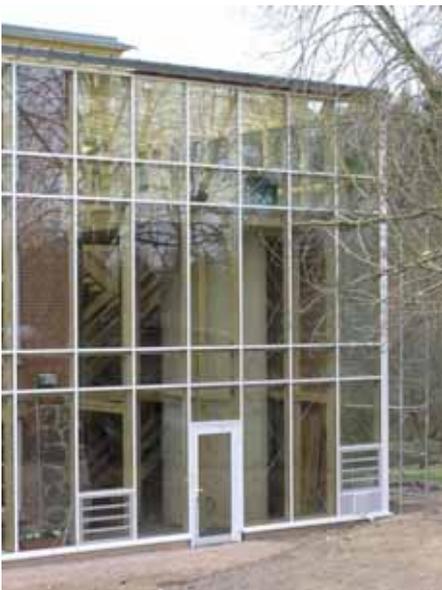
Fertig installierter und verschalteter Solar-speicher im Glasvorbau

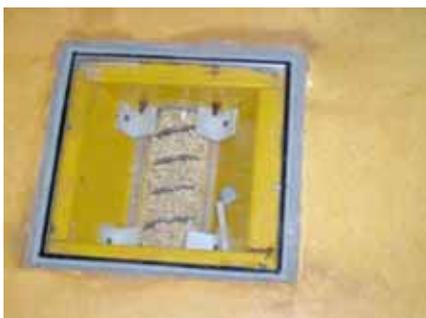
Schaukasten Pelletschnecke - Flurquerung
Um die Pellets vom Lagerraum zum

Kessel zu transportieren, muss der Flur gequert werden. Dazu wird eine Pelletschnecke eingesetzt.

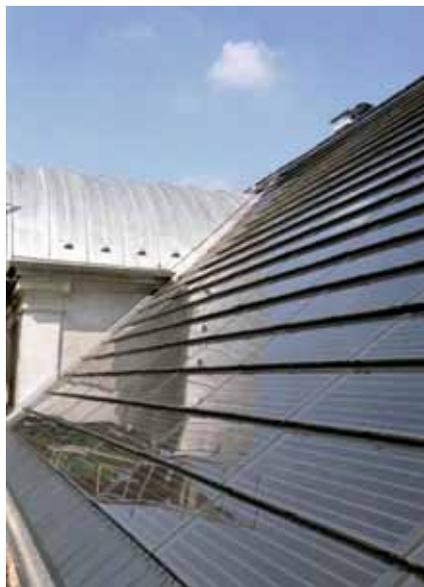
Auf der südlichen Dachfläche des Gutshauses bilden 278 Solardachziegel mit einer Fläche von 155 m² und einer elektrischen Leistung von 15,8 kW_p die Dacheindeckung.

Solardachziegel – Süddach

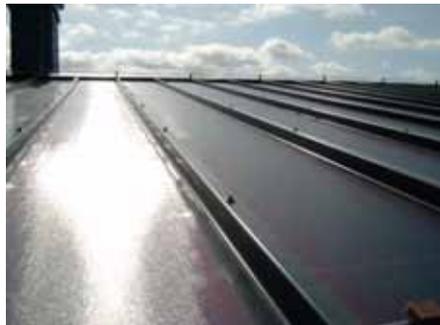
Die westliche und östliche Dachfläche des Anbaus I besteht aus insgesamt 137 m² Metalldachbahnen mit integrierten Solarmodulen. Die elektrische Leistung beträgt 6,7 kW_p.

Solardach – Ost- / Westdach

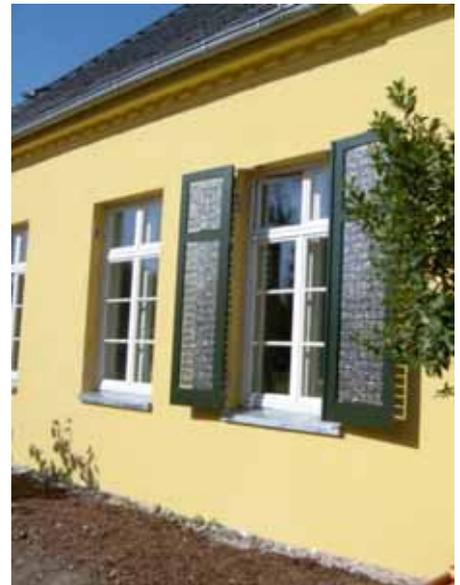
Die neun historischen Holz-Fensterläden der Südfassade sind mit je 1,5 m² maßangepassten Glasmodulen mit insgesamt 1,4 kW_p ausgestattet.

PV-integrierte Fensterläden auf der Südseite

In der Summe werden durch die drei solarelektrischen Systeme rund 19.500 kWh/a photovoltaischen Stroms erzeugt und in das öffentliche Netz eingespeist. Dies sind rund 20 % mehr als der jährliche Verbrauch im gesamten Kongresszentrum.

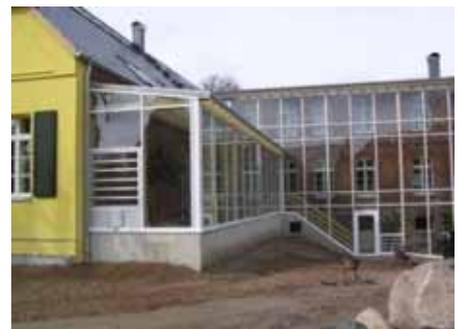
Die Südfassade wird mit Innendämmung und Dämmputz energetisch aufgewertet.

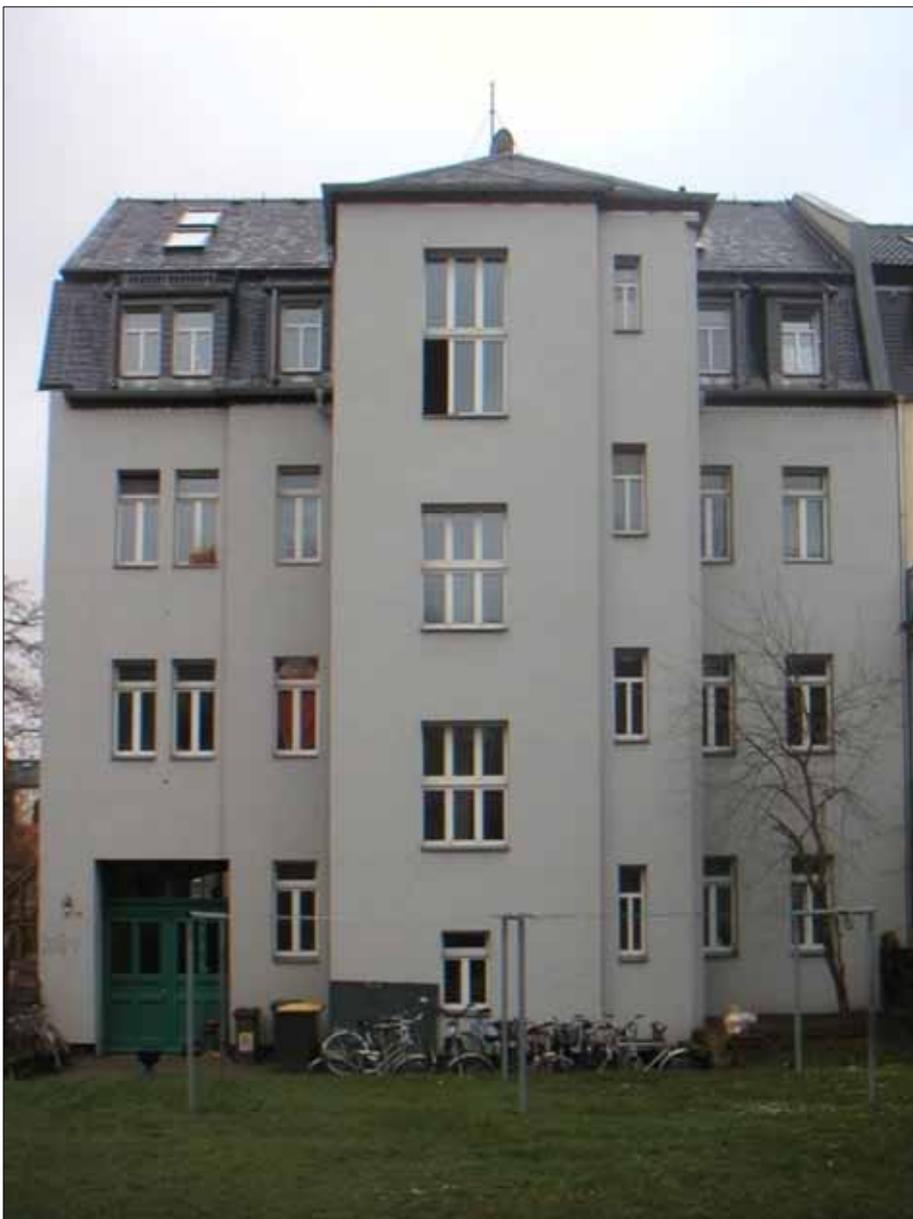
Hoffassade mit neuer Wärmeschutz-Vorsatzfassade, Zustand Februar 2007

Vertikalschnitt durch Hoffassade mit hinterlüfteter Vorhangschale, Zustand nach Sanierung

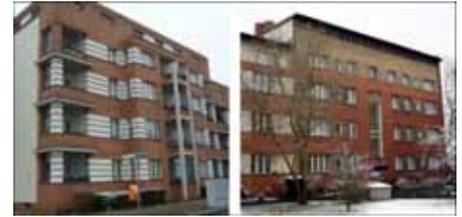
zur Wohnraumerweiterung dar. Hierbei wird die Absicht zur gestalterischen Einbindung und Kaschierung spürbar, welche jedoch nicht konsequent umgesetzt wurde (vgl. folgende Fotos):

Geschossaufstockung mit unterschiedlicher Behandlung der Vorder- und Rückfront (hier: Bristolstraße 1)

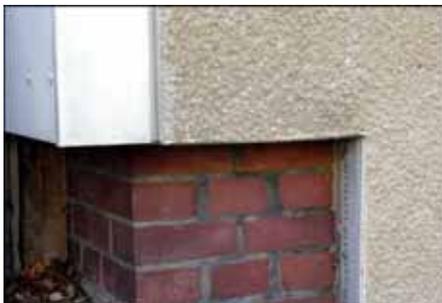
Bereits in den 70er-Jahren wurden die Außenwände einzelner Hauseinheiten mit einer Thermohaut aus 10 cm Polystyrol versehen. Die ursprüngliche Materialität der Fassade lässt sich hier nur noch punktuell nachvollziehen; das Erscheinungsbild wurde so negativ beeinträchtigt.

Freiliegende Mauerecke mit Übergang zum WDVS (Barfußstraße 31)

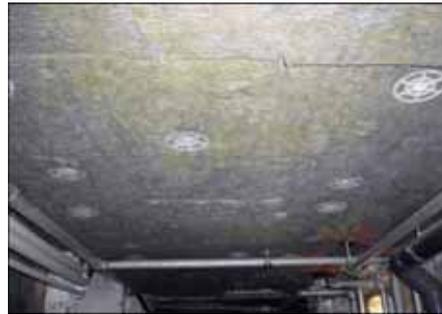
- 1986 Erstellung einer Grobanalyse zur Wärmebedarfsermittlung
- 1986–90 Außendämmmaßnahmen an einigen Blöcken (unter Wahrung des äußeren Erscheinungsbildes)
- Dämmung der obersten Geschossdecke mit 10 cm druckfesten Hartschaumplatten ($U=0,3 \text{ W/m}^2\text{K}$)
- Unterseitige Dämmung der Kellerdecke mit 8 cm Hartschaum- ($U = 0,33 \text{ W/m}^2\text{K}$) bzw. Mineralfaserplatten

Nachträglich gedämmte Kellerdecke

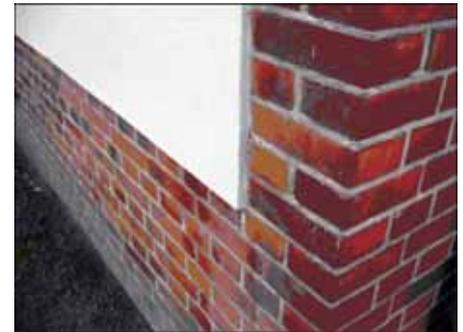
Außenwand-Eckdetail mit Randabschluss des Wärmedämmputzfeldes (Bristolstr. 1)

Eine partielle Außendämmung wie in der Bristolstraße 1 ist ebenfalls kritisch zu bewerten, da sie die Wärmebrückenproblematik sogar noch verschärft, etwa am Übergang zu ungedämmten Außenwandecken.

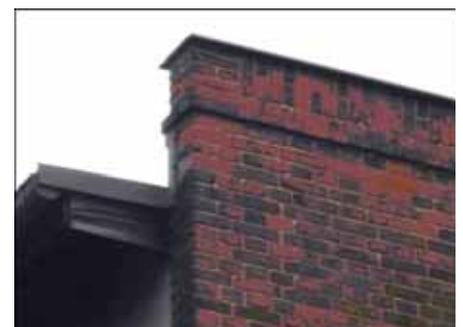
Die den flachen Dächern vorgeblendeten Attiken aus Vollziegeln stellen „klassische“ Wärmebrücken dar. Da eine allseitige Dämmung der Attika ausscheidet, ist allenfalls das nachträgliche Einbringen einer horizontalen Isolierschicht am Attikaansatz möglich.

Ungedämmte Attika als Wärmebrücke

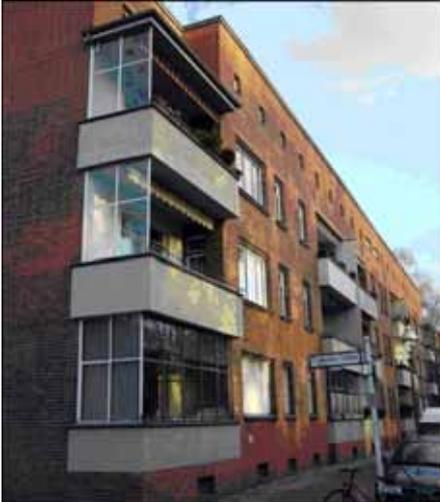
Die Loggien- und Balkonplatten sowie frei auskragende Elemente (Vordächer etc.) wirken durch ihren direkten Verbund mit den Geschossdecken wie Kühlrippen und stellen damit eine typische Wärmebrücke dar. Empfehlenswert ist hier – soweit möglich – die thermische Trennung oder Dämmung der Platten.

Eckbalkone und Loggien (Bristolstraße 13)

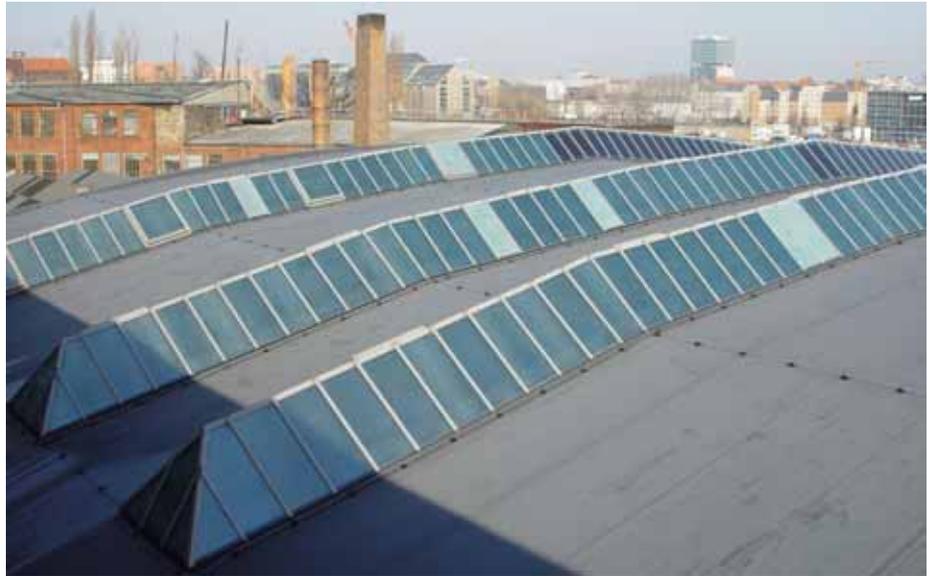
Ursprünglich war in den Lichtraupen eine Einfachverglasung verbaut, die durch eine hochwertige Wärmeschutzverglasung ersetzt wurde. Anstelle des Drahtglases kam ein Ornamentglas zum Einsatz, das eine dem Original ähnliche Transparenz und Lichtstreuung aufweist und den Vorstellungen der Denkmalpflege entspricht.

- Die Verglasung der im Dach vorhandenen Lichtraupen wird durch Transparente Wärmedämmung (TWD) mit einem U-Wert von $1,0 \text{ W/m}^2\text{K}$ ($< 55 \% \text{ WSVO } 95$) ersetzt.

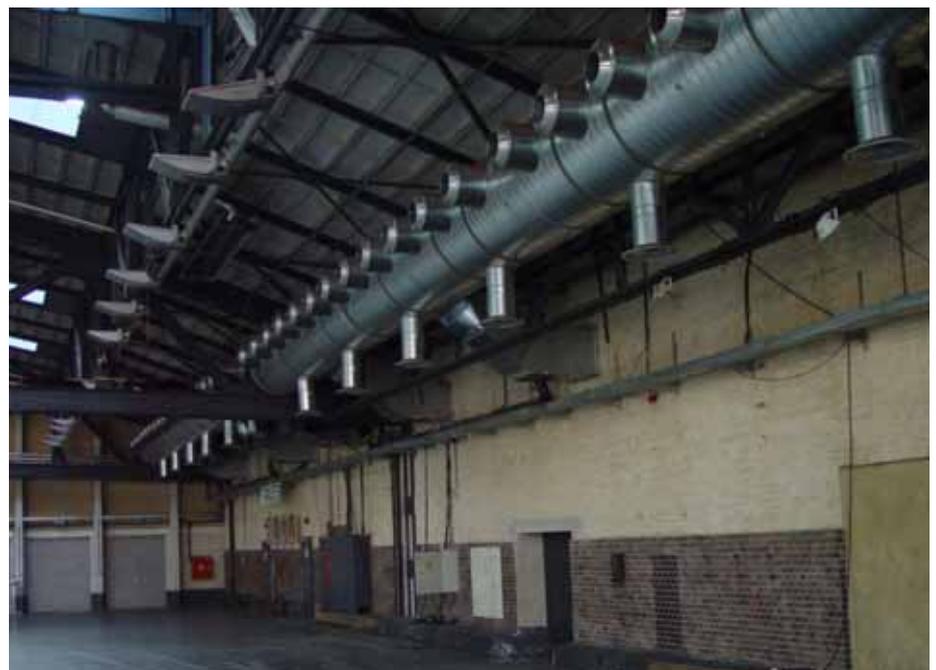
Die Erwärmung der Halle erfolgt nicht mehr wie im historischen Original über die zugeführte Luft, sondern durch an der Decke montierte Gas-Dunkelstrahler. Diese Technik ermöglicht die Absenkung der Raumlufttemperatur um bis zu drei Grad, bei gleich empfundener Behaglichkeit. Insgesamt sind 23 Gas-Dunkelstrahler für den kurzfristigen Wärmebedarf mit Nennleistungen zwischen 14 und 23 kW installiert.

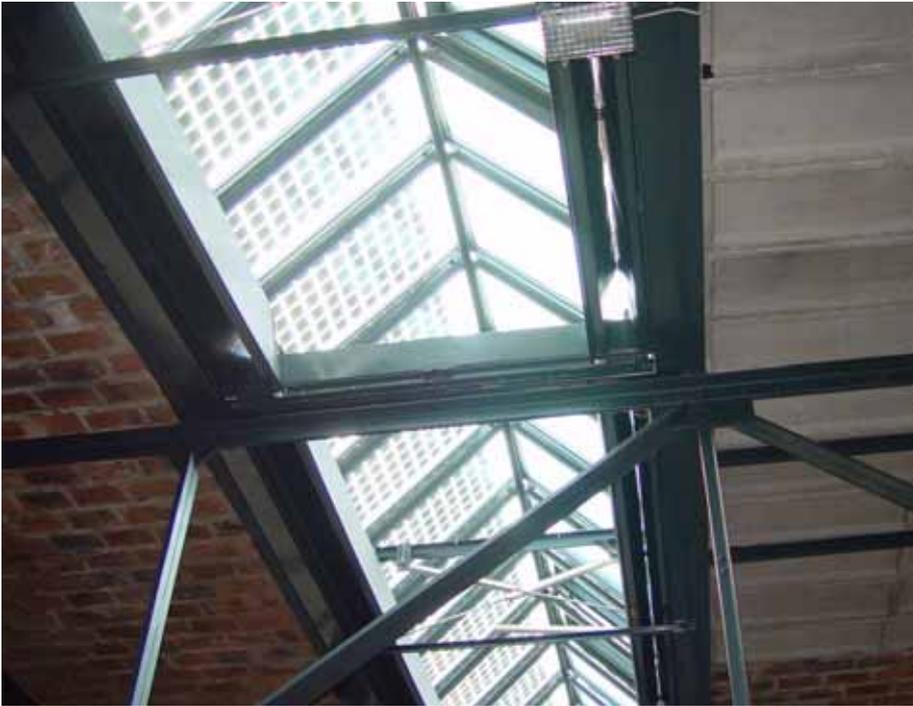
Bei Veranstaltungen ist es meist gewünscht, den Veranstaltungsraum zu verdunkeln. Diesem Zweck dient ein Klappelement (siehe Pfeil), durch das die Lichttrauben innen geschlossen werden können. Dieses Element wurde durch das Büro demel architekten entwickelt und patentrechtlich geschützt. Es ist ebenfalls eingesetzt, um Wärmeverluste zu reduzieren und durch eine zur Raumseite aufgebrachte absorbierende Fläche die Raumakustik zu optimieren.

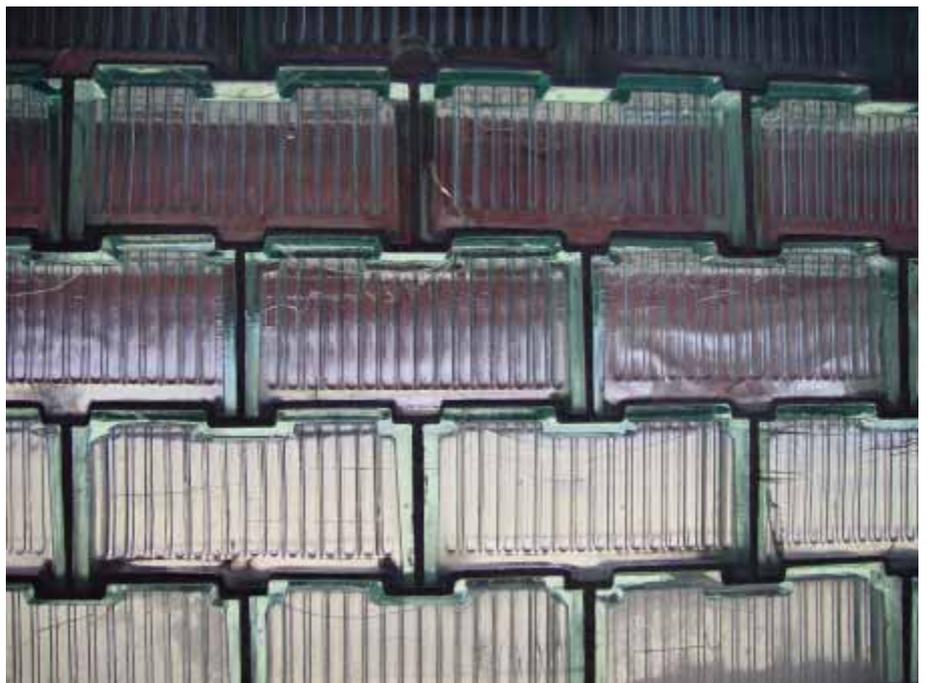
Glas ist ein wichtiges architektonisches Merkmal der Gebäude. Es kommt in den unterschiedlichsten Einbausituationen vor. Alle Gemeinschaftsräume (Mensa, Wintergarten, Lesesaal) sind mittels großer Glasflächen zum Außenraum geöffnet.

Zweischeiben-Isolierglas mit den Minimalabmessungen 4/4/3 und thermoplastischen Abstandshaltern (TPS) wurden sowohl in die alten als auch in die nach diesem Vorbild nachgebauten Fensterprofile eingesetzt und verbessern die Dämmqualität der historischen Gebäudehülle.

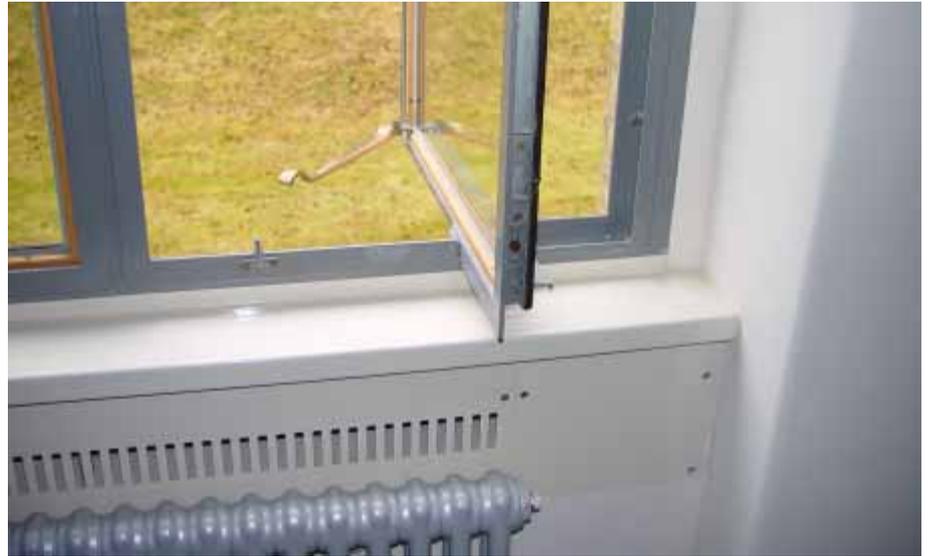
Ein wesentlicher Beitrag zur denkmalverträglichen Integration der kontrollierten Lüftung erfolgte bei der baulichen Ausbildung von Zu- und Abluftöffnungen. Diese wurden durch eine Eigenentwicklung minimalisiert, so dass sie unsichtbar und damit denkmalgerecht unter dem Fenstersims integriert werden konnten.

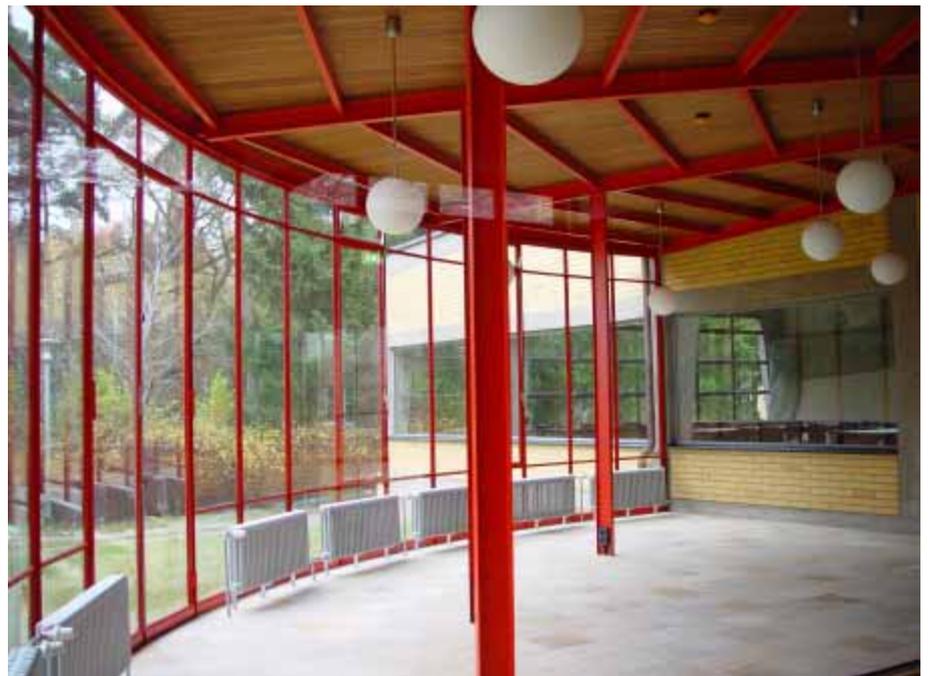
Der durch Überbauung verloren gegangene Wintergarten wurde auf dem noch vorhandenen Original-Fundament wieder hergestellt. Die filigrane Stahlfensterkonstruktion wurde rekonstruiert.

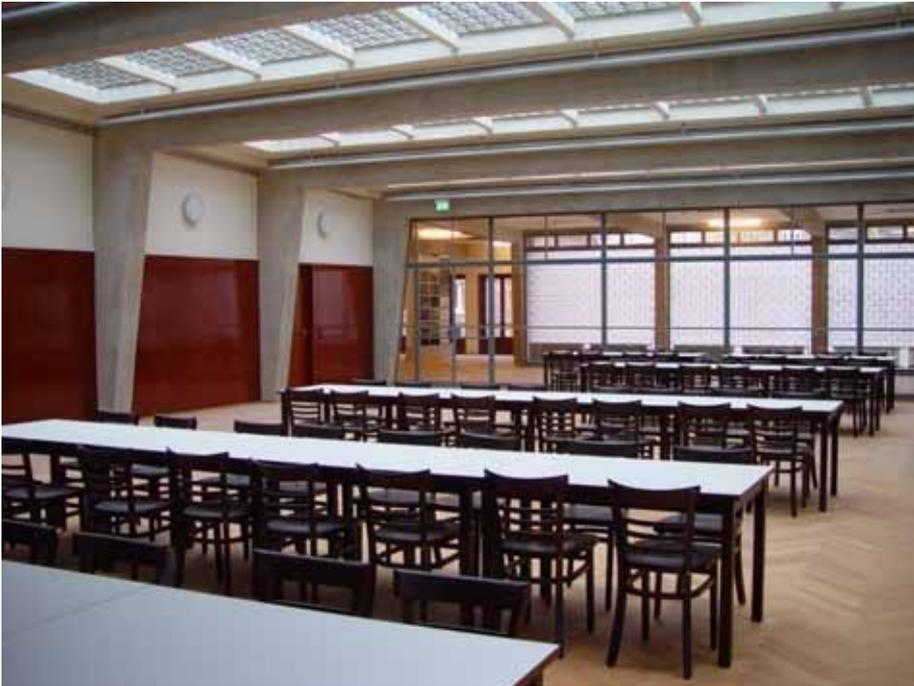
Speisesaal nach der Wiederherstellung der bauzeitlichen Glasbausteindecken und Stahlfenster

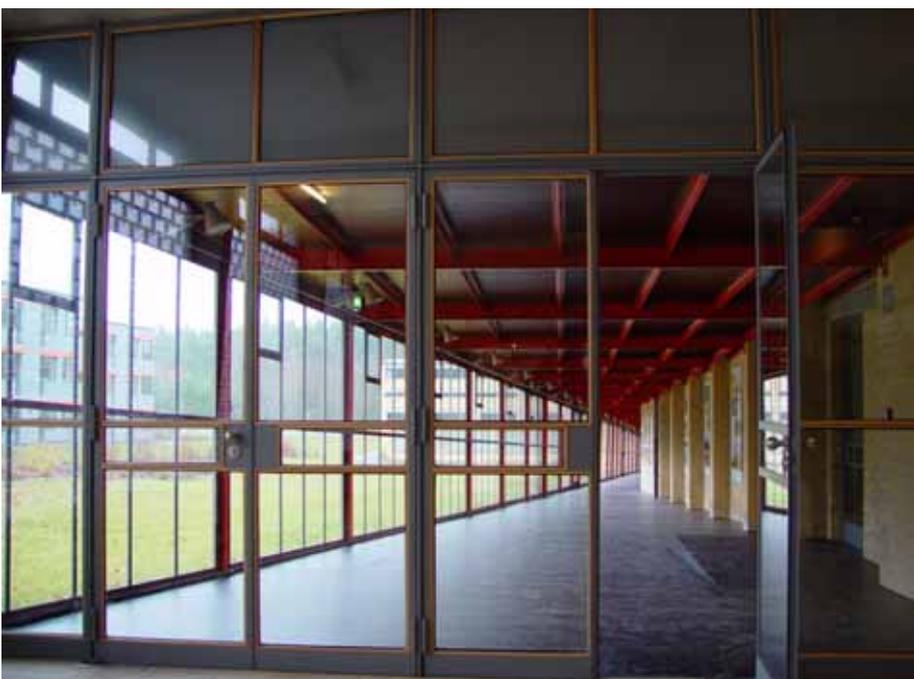
Fenster und Trennwände wurden wenn möglich aufgearbeitet oder wie im gezeigten Beispiel nach historischem Vorbild neu hergestell.

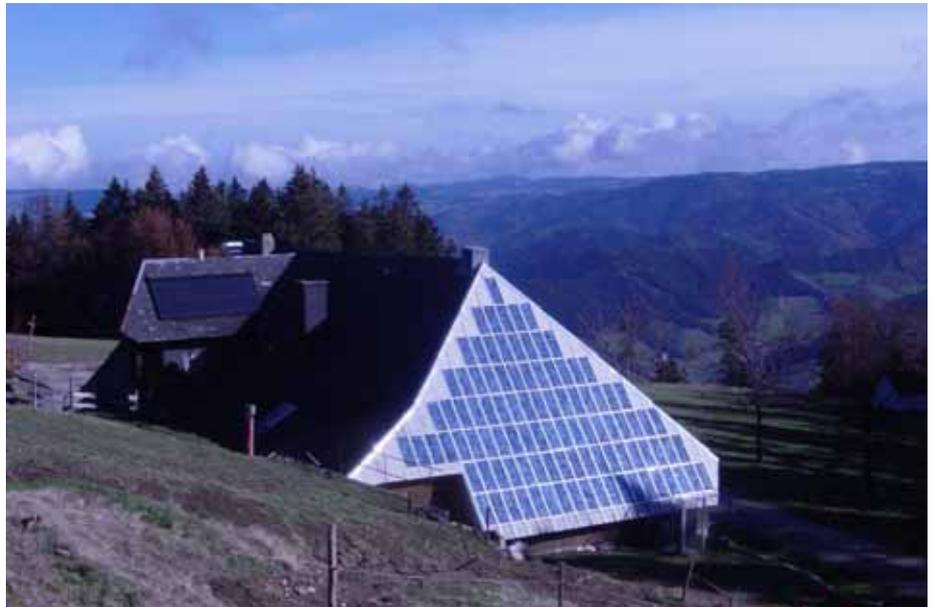
Außenansicht mit Walmdach und darauf installierten Solaranlagen

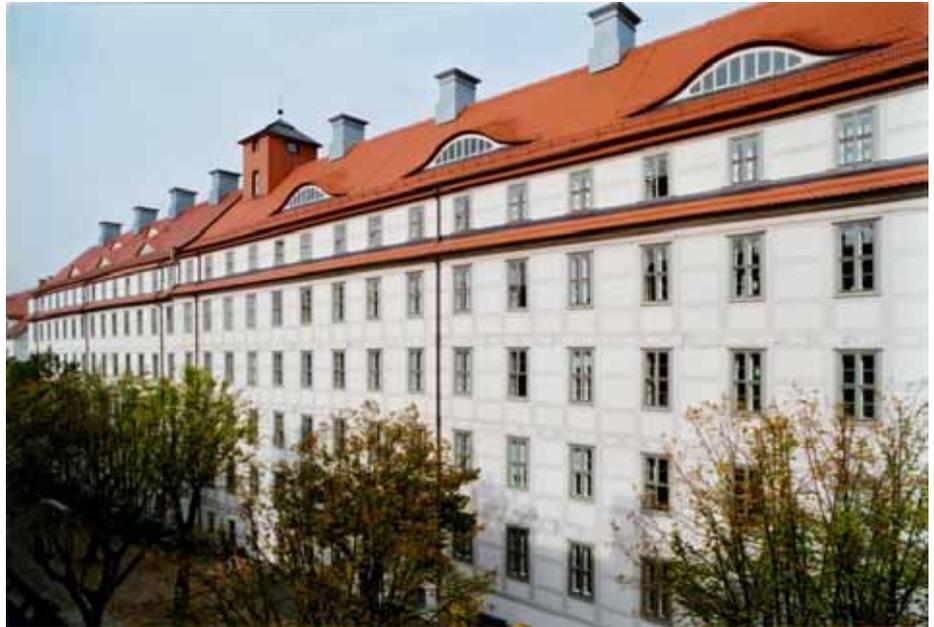
Längsfassade des „Langen Hauses“ mit Holzlichtfachwerk

Bei der denkmalgerechten Sanierung der Fachwerkbauten kamen ökologische Materialien zum Einsatz, beispielsweise Schilfrohrdämmmatten. So konnten den heutigen Anforderungen an Wärme-, Feuchte- und Schallschutz Rechnung getragen werden, ohne die charakteristische Fachwerkfassade zu verändern. Unter hohem bautechnischen und finanziellen Aufwand wurden die Anlage planmäßig nach und nach instandgesetzt und dient heute vorwiegend universitären Einrichtungen. Das vorbildhafte Sanierungskonzept verfolgte das Ziel, die Gebäude möglichst in ihren ursprünglichen Funktionen zu belassen oder mit verwandten Funktionen zu belegen.

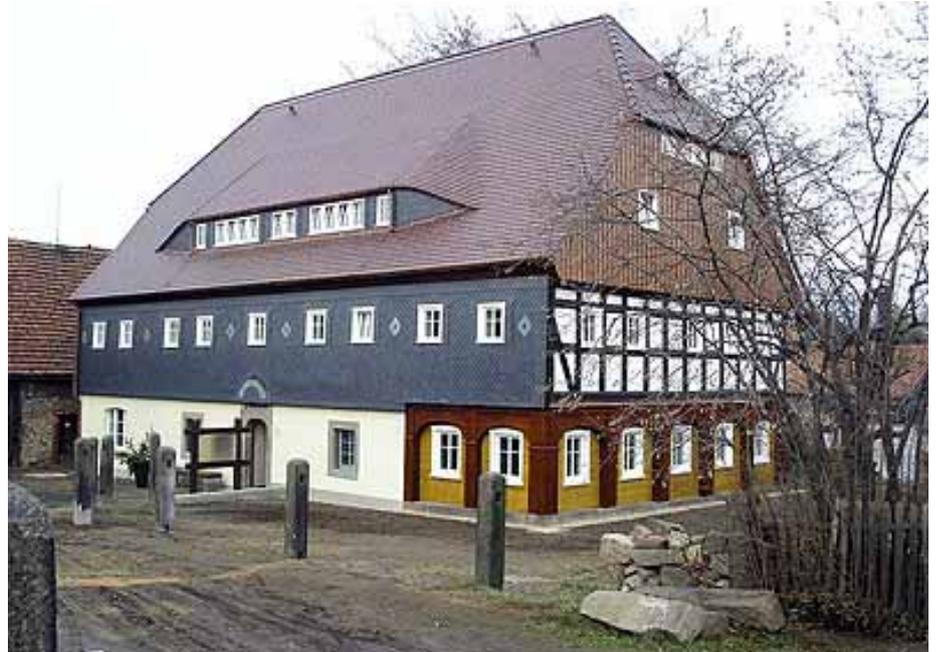
Zweigeschossiges Umgebindehaus mit seitlich angeordnetem Eingang

Ein Umgebindehaus ist ein quererschlossener, rechteckiger Haustyp. Der den Außenwänden des Erdgeschosses vorgelagerte Holzbau ist eine Stützkonstruktion welche die Lasten des Obergeschosses soweit vorhanden und des Daches direkt in das Fundament einleitet. Innerhalb des Umgebines befindet sich die Blockstube mit ihrer Holzdecke. Die Balken des darüberliegenden Fußbodens sind auf dem Umgebinde aufgelagert.

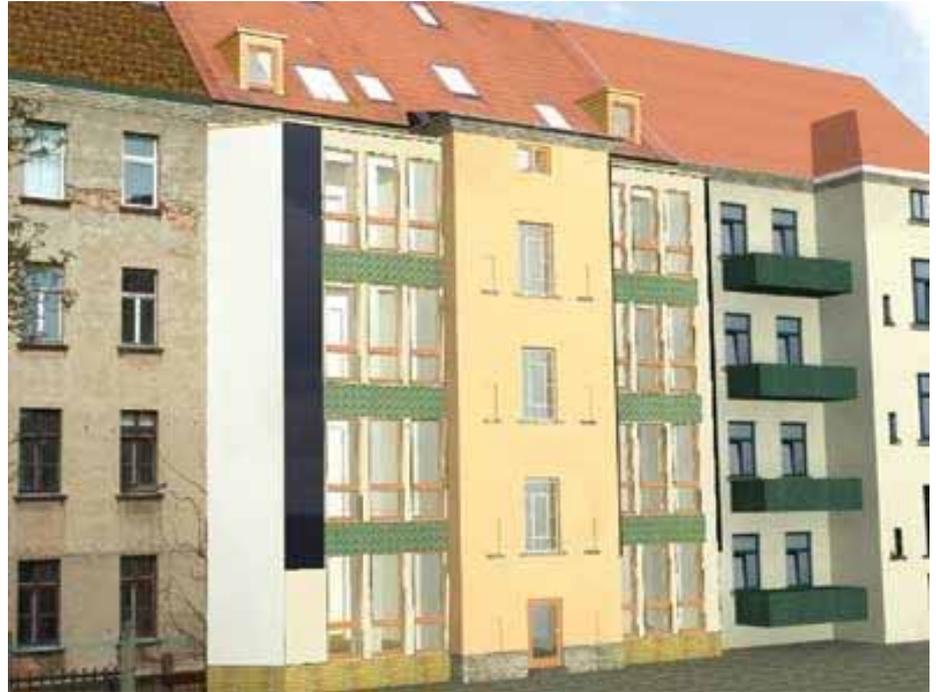
Visualisierung der Hoffassade mit vorspringendem Treppenhaus und Solarfassade

Passivhaus-Neubauten mit einem Heizwärmebedarf unter $15 \text{ kWh/m}^2\text{a}$ sind ohne Komforteinbußen realisierbar. Immer mehr Bemühungen zielen darauf, auch bei Bestandsgebäuden den Heizenergiebedarf so zu reduzieren, dass der verbleibende Energiebedarf durch regenerative Energiequellen gedeckt werden kann. Das Ingenieurbüro Naumann und Stahr ist darauf spezialisiert, Neubauten in Passivhausstandard zu planen und hat einige Detaillösungen entwickelt, welche sie nun auch bei Sanierungen einsetzen wollen.

Um Feuchteschäden an den Außenwandoberflächen und Holzbalken der Decken dauerhaft zu vermeiden, wird die Luftfeuchtigkeit durch Messungen überwacht, so dass bei Auffälligkeiten schnell reagiert werden kann, die Zellulose-Dämmung kann erhöhte Feuchtigkeit kurzfristig aufnehmen und bildet so einen Puffer.

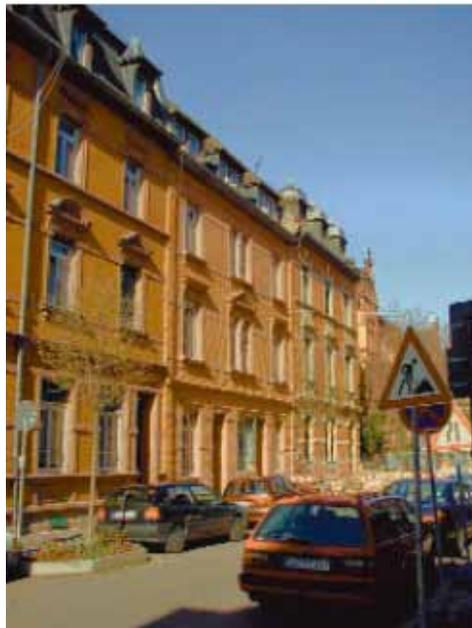
Straßenfassade der Limburgstraße 18 - 19

Zur thermischen Verbesserung der Gebäudehülle wurde die Straßenfassade mit einer Innendämmung aus Mineralwolle und Dampfsperre versehen, die Hoffassade mit einer Außendämmung. Das Dachgeschoss ist mit einer ausreichenden Untersparrendämmung ausgestattet, um der Energieeinsparverordnung zu genügen. Der Einbau nach historischem Vorbild gestalteter Isolierglasfenster mit Holzrahmen rundete die Dämm- und Dichtungsmaßnahmen der Außenwände ab.

Alle Wohnungen sind mit einer kontrollierten Lüftungsanlage mit 90 % Wärmerückgewinnung ausgestattet. Der notwendige Luftwechsel wird durch diese Anlagen erzwungen, eventuellen Feuchteschäden durch das veränderte Raumklima wird dadurch entgegengewirkt.

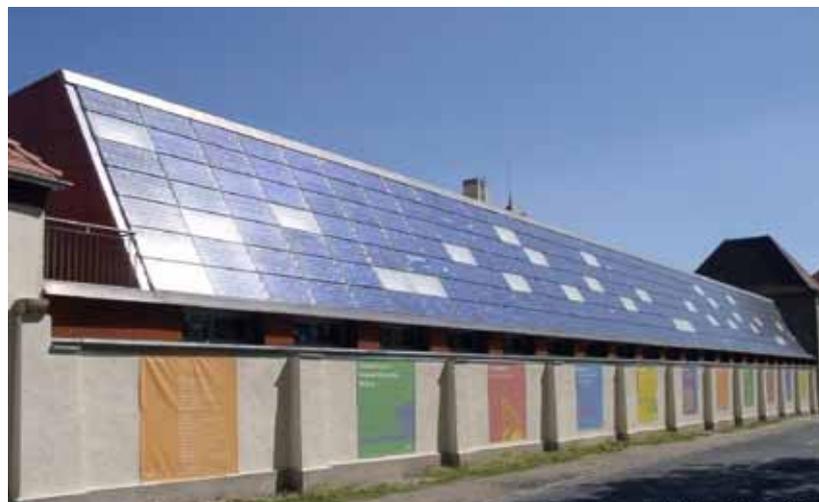
Straßenfassade mit historischer Außenmauer und Dach-Photovoltaikanlage

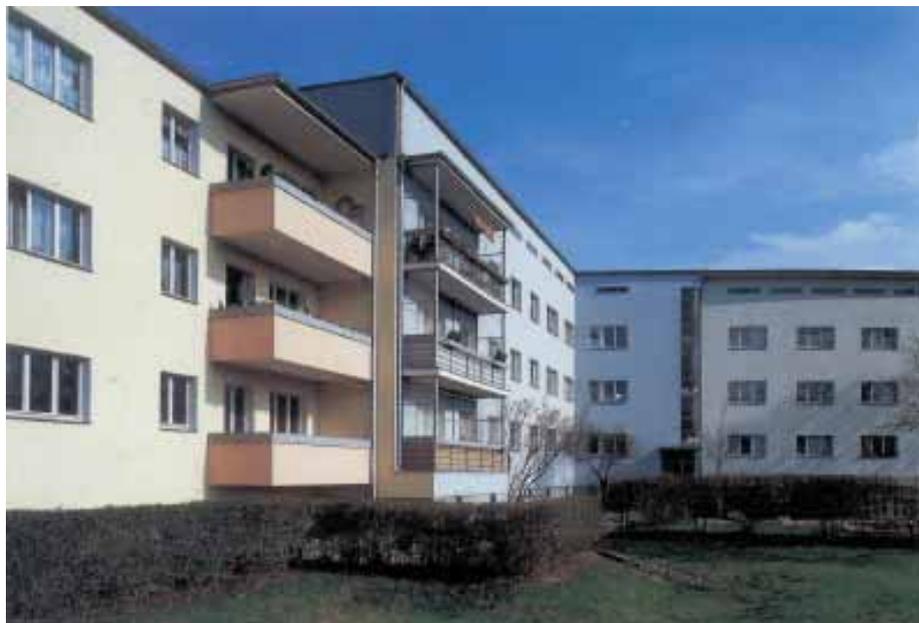
Kopernikusstraße/Fraunhoferstraße, Hofseite

Die Sanierungsplanung begann mit einer umfassenden Bauaufnahme und mit Untersuchungen zur ursprünglichen Farbigkeit der Außenfassaden und der Treppenhausinnenwände. Weiterhin wurden bauphysikalische Simulationen für Details mit vorhersehbaren Wärmebrückenwirkungen durchgeführt. Vorhandene Bauschäden wurden unter größtmöglichem Erhalt der Originalbausubstanz beseitigt. Unter Berücksichtigung der Vorgaben des Denkmalschutzes und der Wärmeschutzverordnung wurden Varianten für eine Wärmedämmung aufgestellt. Neben der Dämmung der Flachdächer und Kellerdecken entschied man sich auf Grund der Wirtschaftlichkeit für ein Wärmedämmverbundsystem mit 4 cm Dämmstärke. Wo es möglich war, wurden die Fenster aufgearbeitet und abgedichtet, einzelne wurden durch neue, baugleiche Fenster ersetzt.

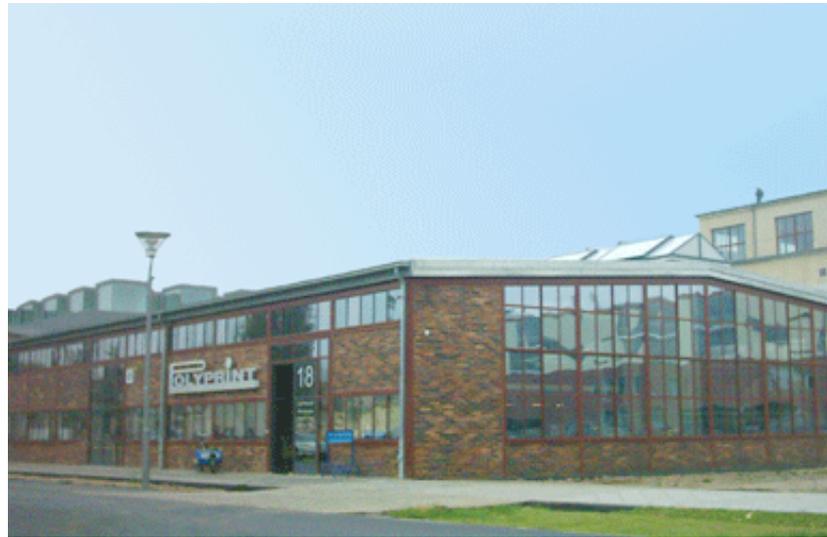
Außenansicht mit sichtbarem Tragskelett, Klinkerausfachung und Stahlfenstern

Vor dem Umbau des Objektes zur Produktion und Verwaltung eines Reprografieunternehmens mussten im Rahmen einer Gesamtsanierung diverse Bauschäden an der Gebäudehülle behoben werden, wie Korrosion am Stahlfachwerk oder Beschädigungen der Ausfachung. Die Außenwirkung blieb dabei weitgehend unverändert, mehrere der fassenbündigen Glasfelder konnten erhalten werden.

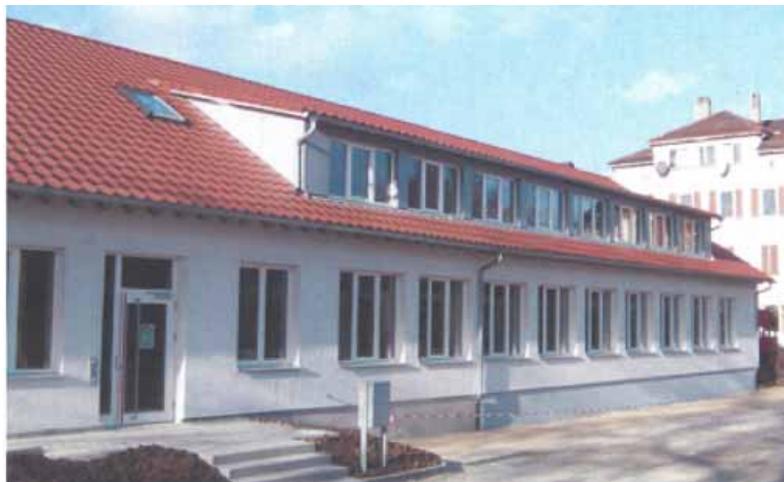
Ehemaliges Verwaltungsgebäude der Kaserne, mit Hauptgebäude im Hintergrund

Um das Dachgeschoss für Arbeitsräume zu nutzen, wurde auf das massive Erdgeschoss ein neues Dachgeschoss mit Gauben gesetzt. Das gesamte Gebäude erhielt einen hochwertigen Wärmeschutz. Es konnte eine Außendämmung angebracht werden, ohne das Erscheinungsbild des einfachen Nebengebäudes maßgeblich zu verändern. Um verbleibende Wärmebrücken am Fußpunkt der tragenden Wände zu kompensieren, wurde eine verstärkte Perimeterdämmung ausgeführt.

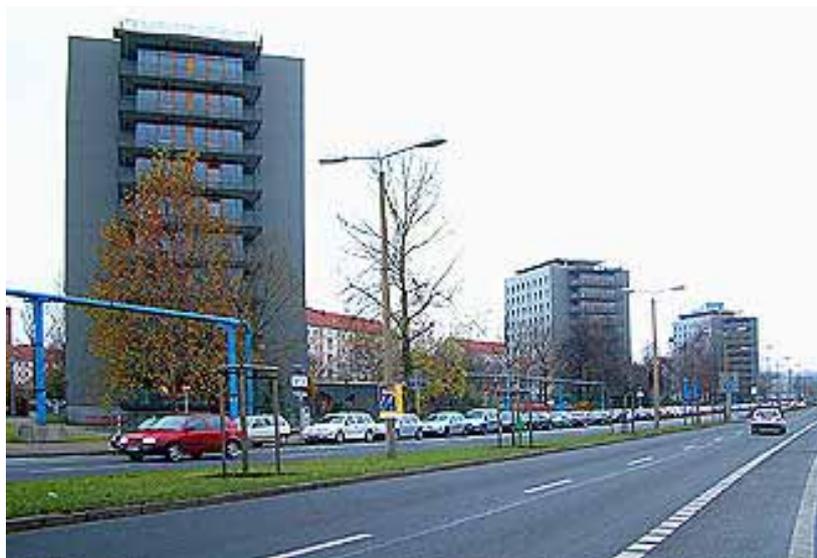
Blick von der St. Petersburger Straße mit neuen Glasanbauten an den Stirnseiten

Vor ihrer Sanierung präsentierten sich die Wohnheime in marodem Zustand: Die Fassaden waren stark durchfeuchtet und hatten Risse, korrodierte Bewehrungen und eine unzureichende Wärmedämmung. Haustechnik und sanitäre Anlagen waren nicht mehr zeitgemäß, wie auch der hohe Energieverbrauch der Häuser.

Statische, bauphysikalische und brandschutztechnische Ertüchtigung; Korrosionsschutz der Stahlbewehrungen; Wärmedämmung der Außenwände; Montage einer hinterlüfteten Wetterschale aus Faserzementplatten; Austausch der Fenster; stirnseitig Anbau verglaster Gemeinschaftsbereiche mit Balkon
Komplettsanierung der Wohnetagen inkl. Haustechnik (Sanitär, Elektro, Lüftung); Wohnwertverbesserung durch Neuorganisation mit kleineren Wohngruppen und Einzelzimmern

Haustechnik: Anbindung an die Fernwärmeversorgung; mechanische Zwangsventilation der innen liegenden Feuchträume
