Schutz und Entwicklung aquatischer Schilfröhrichte

Ein Leitfaden für die Praxis

Landesamt für Landwirtschaft, Umwelt
und ländliche Räume des Landes

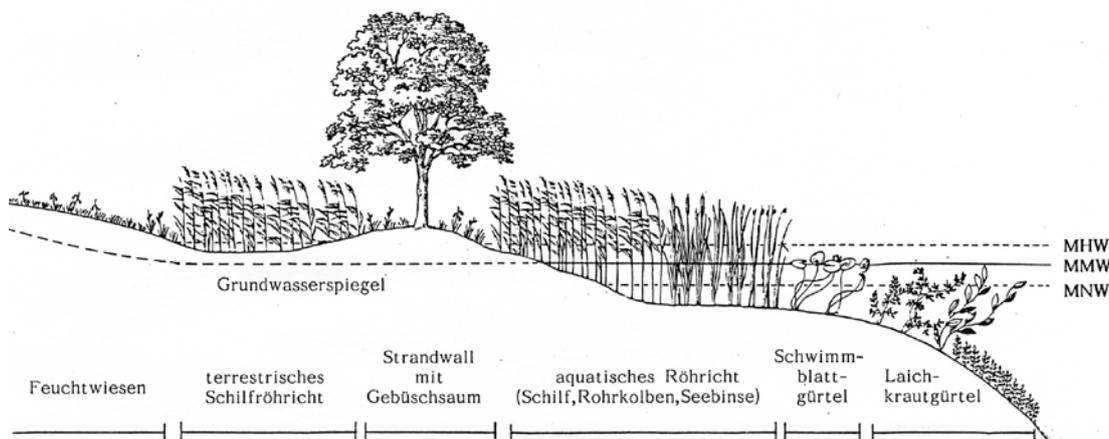
Abbildung 2: Vegetationsabfolge der Uferzone eines eutrophen Sees (schematisch); MMW, MNW, MHW – mittleres Mittel-, Niedrig- bzw. Hochwasser (OSTENDORP 1993).

In Mitteleuropa sind Röhrichte wesentlicher Bestandteil der natürlichen Vegetationszonierung an Gewässeruferrn. Die Ausdehnung der röhrichtbestandenen Fläche hängt dabei von der Ufermorphologie und von der Wasserstandsführung ab. Da Röhrichte vor allem im Bereich zwischen mittlerem Hochwasser- und mittlerem Niedrigwasserstand eines Gewässers vorkommen, bestimmt die Schwankungsamplitude der Wasserstände eines Sees maßgeblich die Ausdehnung der Röhrichte. Während wasserseitig die Ausbreitung des Röhrichts durch zunehmenden Stress in größeren Wassertiefen limitiert ist (WEISNER & GRANELI 1989), wird die landwärtige Ausbreitung durch Konkurrenz mit den Pflanzenarten trockenerer Standorte eingeschränkt (Abbildung 2)

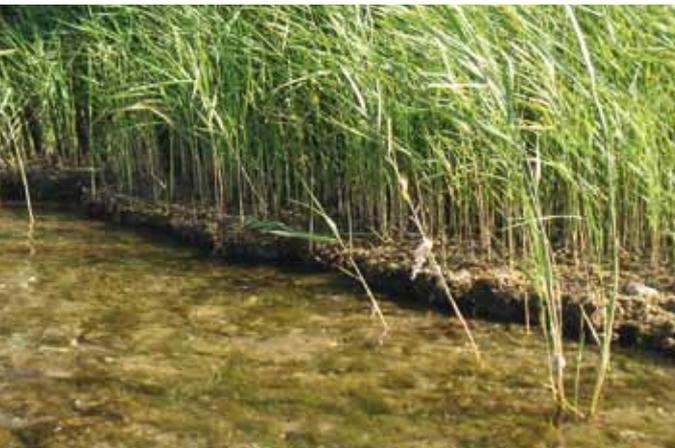
Abbildung 10: Erosionskante als Folge stabiler Wasserstandsführung am Großen Plöner See

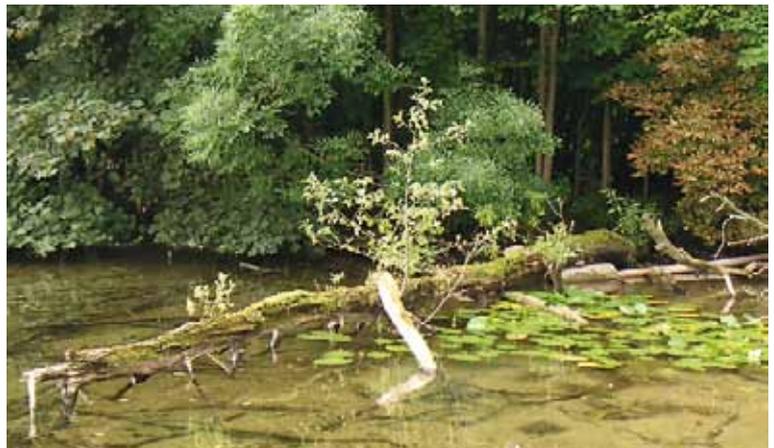
Abbildung 11: Dichter Gehölzaufwuchs im Uferbereich des Großen Plöner Sees

Zu den **negativen Auswirkungen** von stabilen Wasserständen zählt auch das Auftreten von Ufererosion. Bei konstanten Wasserständen treffen die Wellen ganzjährig etwa in derselben Höhe auf das Ufer und oft bilden sich senkrechte Geländeabbrüche am Ufer und somit ein scharfer Gradient zwischen Land und Wasser (Abbildung 10). Aufgrund der stabilen Wasserstandsführung können Gehölze durch Schattenwurf und Raumkonkurrenz das Schilf im Uferbereich verdrängen, so dass landwärtige Rückzugsbereiche des Schilfs verloren gehen und eine Wiederbesiedlung aquatischer Standorte nach stärkerem Röhrichtrückgang nicht mehr möglich ist (Abbildung 11, STADT-WALD-FLUSS 2000).

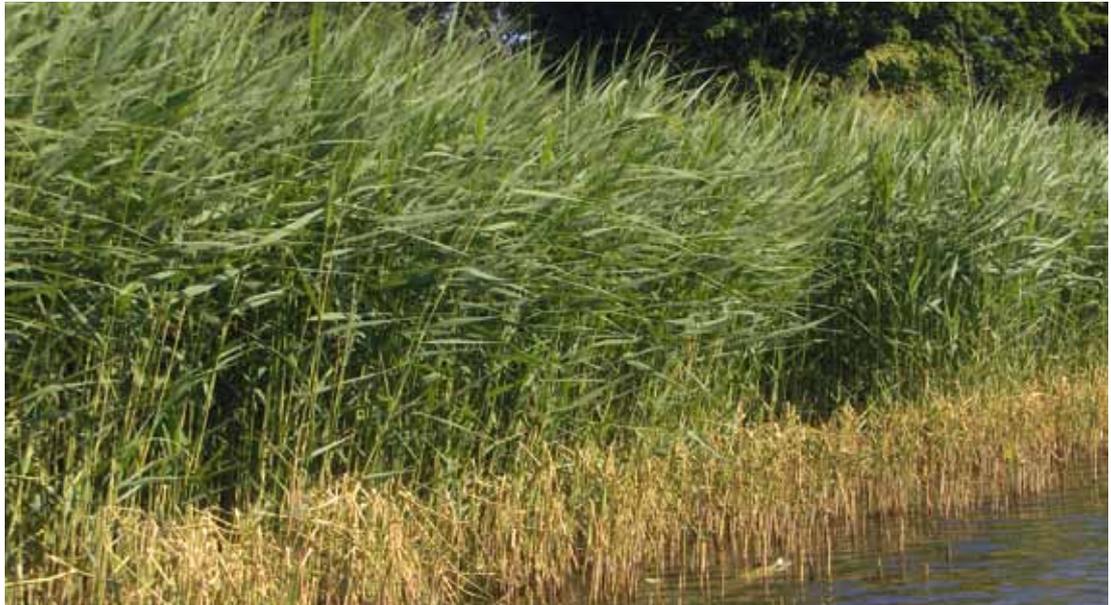
Abbildung 12: Später Fraßschaden mausernder Graugänse im Juli an fast ausgewachsenen Schilfhalmen am Großen Eutiner See

Die Tiere sind während der Mauser für etwa vier Wochen flugunfähig und halten sich bevorzugt auf dem Wasser und dem ufernahen Grünland auf. Sie fressen in dieser Zeit die frisch austreibenden Schilfsprosse, Wasserpflanzen oder Kräuter und Gräser genutzter Grünlandbestände. Das Schilf wird während der gesamten Mauser gefressen, auch wenn die Halme Ende Juni über einen Meter hoch sind. Dazu werden die im Wasser stehenden Halme abgeknickt und Blätter und Halmspitzen gefressen (Abbildung 12, VAN EERDEN et al. 1997).

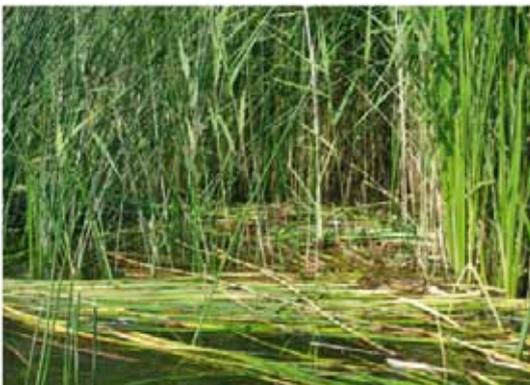
Abbildung 13: Fraßplatz eines Bisams

Unter den **Säugetieren** fressen **Bisam** (*Ondatra zibethicus*) und **Nutria** (*Myocastor coypus*), die beide nicht heimisch sind, größere Mengen von Schilfhalmern. Beide Arten leben semi-aquatisch und ernähren sich hauptsächlich von Wasserpflanzen. Der aus Nordamerika stammende **Bisam** geht dabei oft recht verschwenderisch mit seiner Nahrung um, so dass er sich anhand der Fraßplätze nachweisen lässt, die oft aus großen Mengen von Halmresten bestehen (Abbildung 13). Auch anhand der Betrachtung einzelner Halme kann man ihn als Fraßverursacher oft noch identifizieren, da die Halme meist Abdrücke der beiden Nagezähne im Zentrum der Knospe aufweisen. Typisch ist auch ein um 45° abgeschrägter, gezählter Abschluss am Halmende. Der Bisam wurde zu Beginn des letzten Jahrhunderts zum ersten Mal im Süden Deutschlands nachgewiesen (SCHRÖPFER & ENGSTFELD 1983). Zu seiner bevorzugten Nahrung zählt in erster Linie Rohrkolben, aber auch Schilf und Teichbinse (*Schoenoplectus lacustris*). An einigen Standorten baut er seine Nester in der Erde, an anderen benötigt er zusätzlich zu seinem Nahrungsbedarf auch große Mengen Pflanzenmaterial für den Bau seiner Burgen.

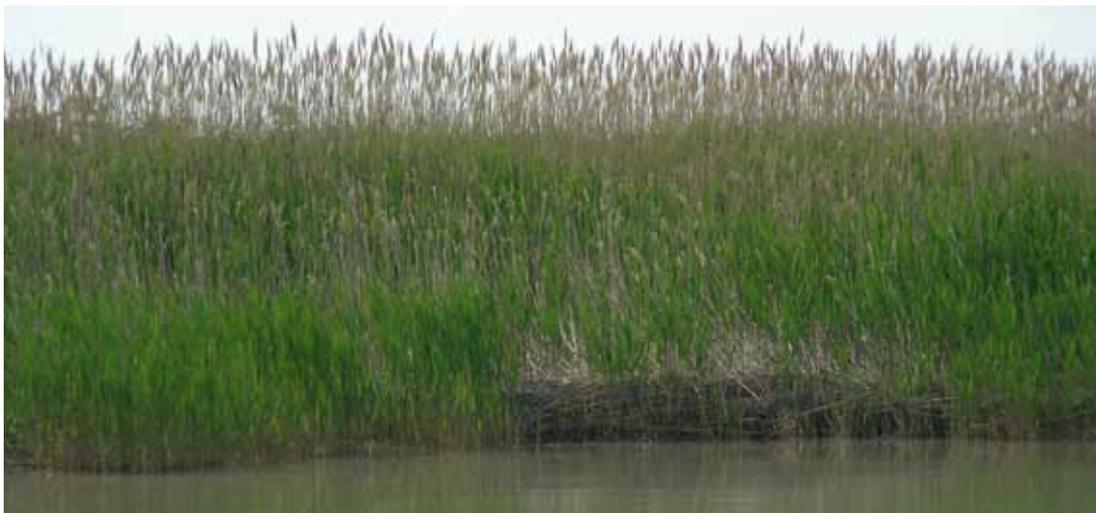
Abbildung 14: Spülsaum aus Altschilfhalmen im Mai 2007 am Neusiedler See.

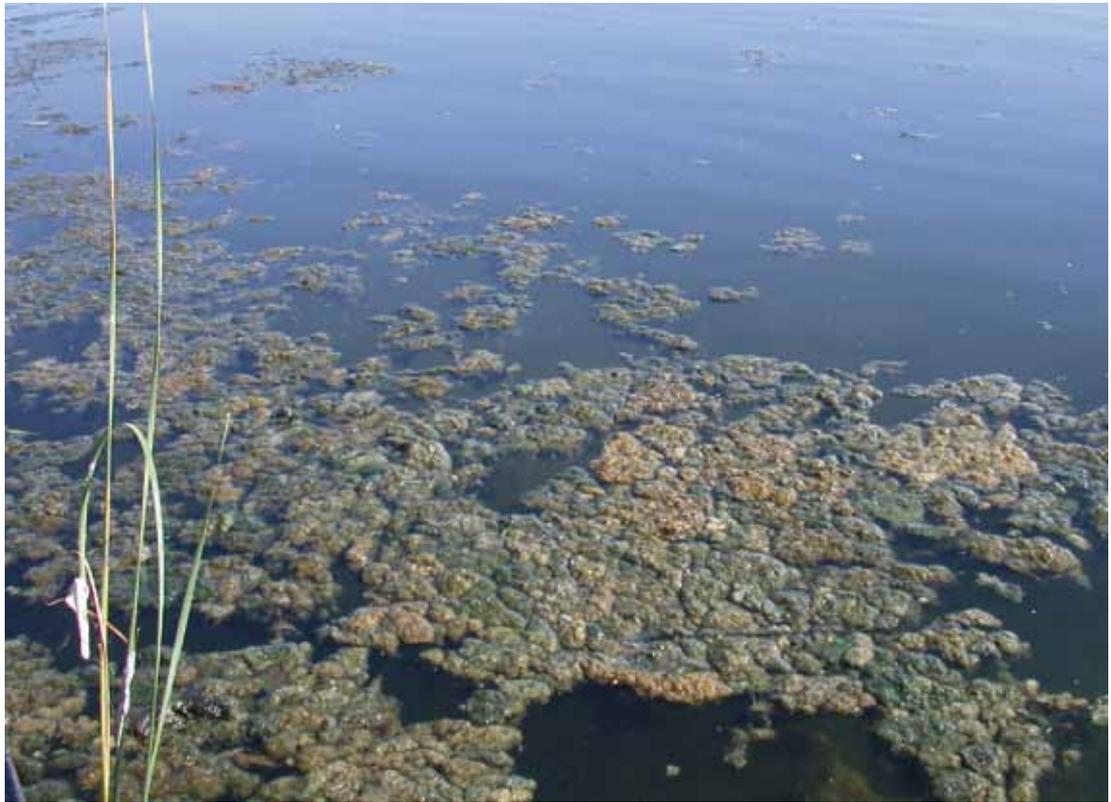
Abbildung 15: Algenmatten am Kleinen Plöner See

te als auch organische Feststoffe wie der Schilfhalm selbst (Abbildung 15). Mechanische Schäden durch Algenmatten werden für eine Vielzahl von Seen als Ursache des Schilfrückganges angegeben, ohne dass sich dieser Faktor genauer quantifizieren lässt. Der Schaden müsste von der Menge der Algen, der Lage des Angriffspunktes am Schilfhalm, der Höhe der auftretenden Wellen und der Stabilität des Schilfhalms abhängen, wobei größere Schädigungen des Schilfröhrichts in erster Linie zu erwarten sind, wenn die Algen durch Wellenbewegung vom Substrat gelöst und durch Wind zu dicken Matten zusammengetrieben werden. Eine Schäden an Schilfbeständen verursachende Algenmenge zu quantifizieren, bereitet entsprechend Schwierigkeiten.

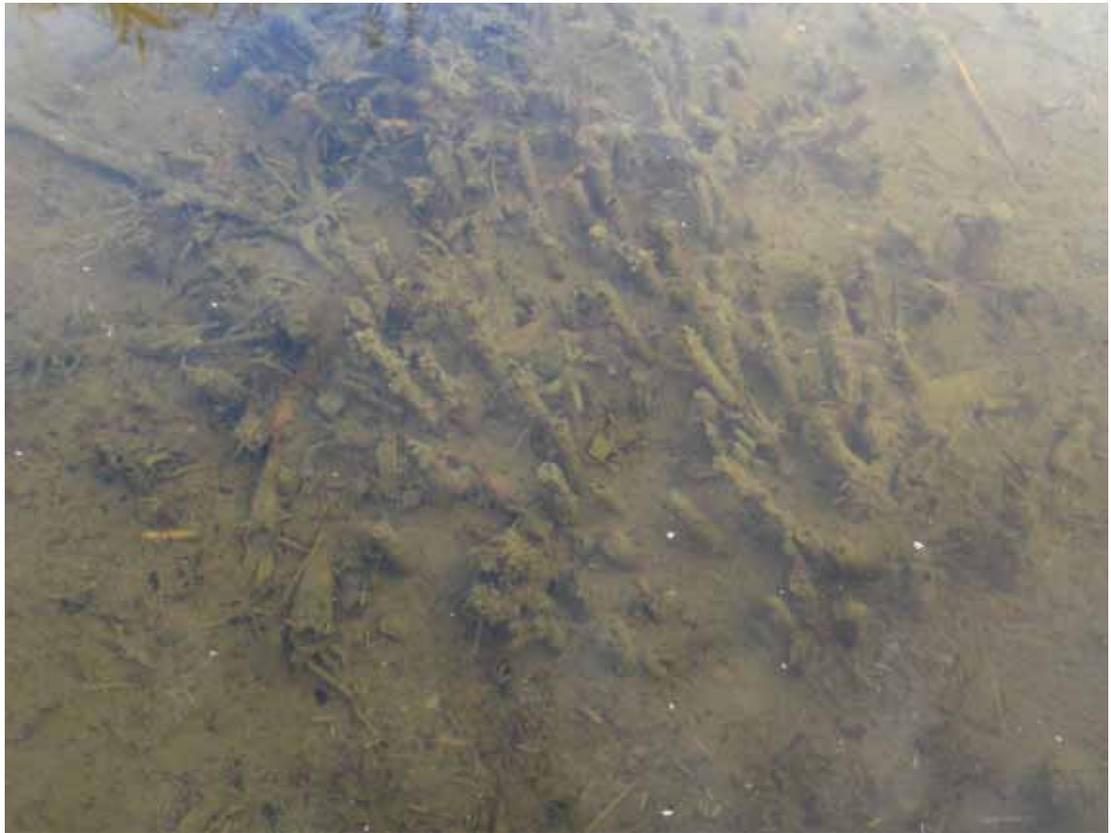
Abbildung 16: Schilfstoppeln am Gewässergrund am Großen Plöner See

Schilfstoppelfelder sind an ehemals schilfbestandenen Uferabschnitten oder seewärtig von noch vorhandenen Schilfröhrichten zu finden (Abbildung 16). Die Ausdehnung der Stoppelfelder ist ein Hinweis auf die Ausmaße früher vorhandener Schilfbestände. Das Vorkommen von Stoppelfeldern lässt allerdings keine zuverlässige Beurteilung der jüngsten Entwicklung eines Bestandes zu. Da die Pflanzenreste bis zu 20 Jahre erhalten bleiben, kann sich der noch vorhandene Schilfbestand bereits wieder ausdehnen, so dass an einem Standort mit Stoppelfeldern aktuell auch eine Zunahme stattfindet. Nur mit Hilfe eines älteren Luftbildes ist es dann möglich, zwischen Rückgang oder Zuwachs der Schilfröhrichte zu unterscheiden. Schilfstoppelfelder sind bei klarem Wasser und wenig Wellengang vom Boot aus meist gut zu sehen. Bei hoher Trübung und starken Licht-Reflexionen können die Stoppeln am einfachsten beim Durchwaten des Wassers (mit Wathosen) erfasst werden, da man mit den Füßen beim Überstreichen auf sandigen Sedimenten die Pflanzenreste oft noch ertasten kann. Auf steinigem Untergrund können Stoppelfelder meist nur optisch wahrgenommen werden. Im Verlauf der Seeuferkartierung können auch (zumindest punktuell) Daten zur Vitalität der Röhrichte aufgenommen werden (s.u.).

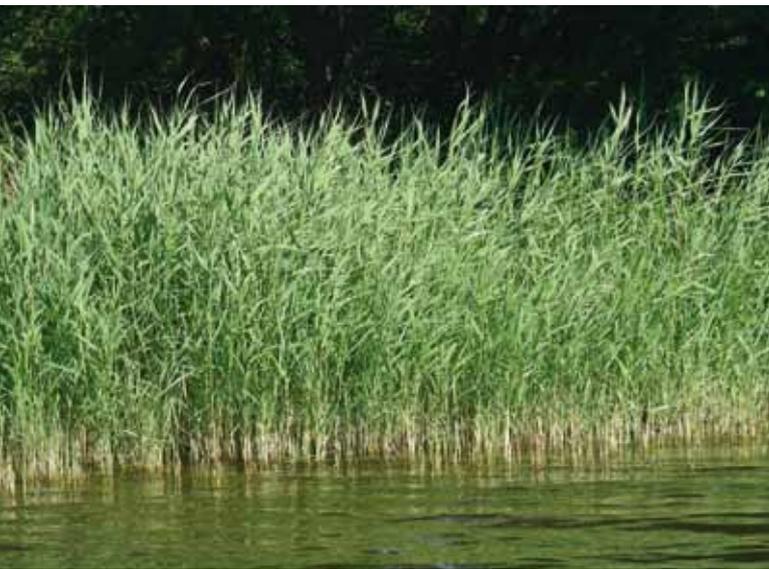
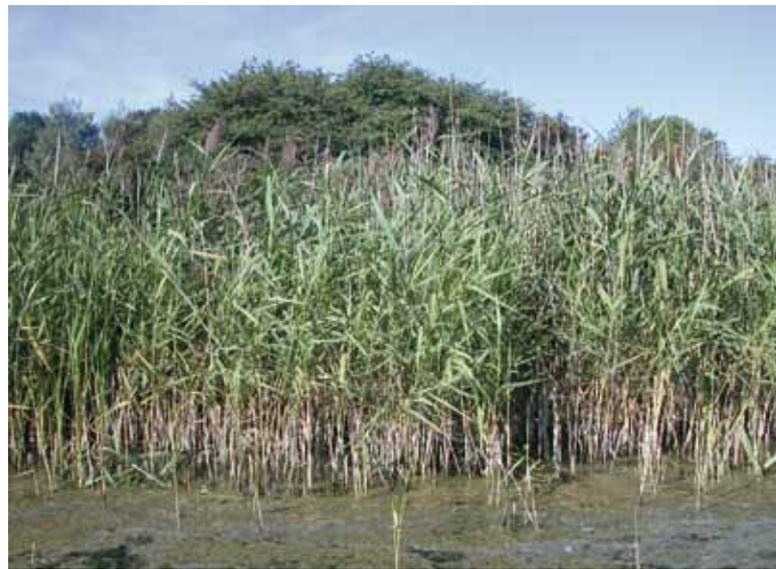
Abbildung 17 und 18: Vitale Schilfbestände mit unterschiedlichen Halmdichten am Großen Eutiner und am Kleinen Plöner See

2. Eine geringe **durchschnittliche Halmdichte** pro Quadratmeter: In der gesamten **Bestandsbreite** ist diese bei geschädigten Schilfbeständen meist geringer als bei vitalen Beständen. Eine Auflockerung der Schilfbestände an der Ausbreitungsfront kann hingegen unterschiedlich interpretiert werden (s.u.). In der Literatur finden sich in Abhängigkeit vom trophischen Status des betrachteten Gewässers und dem Standort der Röhrichte variierende Angaben zur durchschnittlichen Halmdichte in vitalen Schilfbeständen (RODEWALD-RUDESCU 1974, Abbildung 17 und 18). Grundsätzlich weisen vitale Bestände eine relativ hohe Halmdichte pro Quadratmeter auf (± 200 Halme/m²), während geringe Halmdichten als Zeichen abnehmender Vitalität gelten.

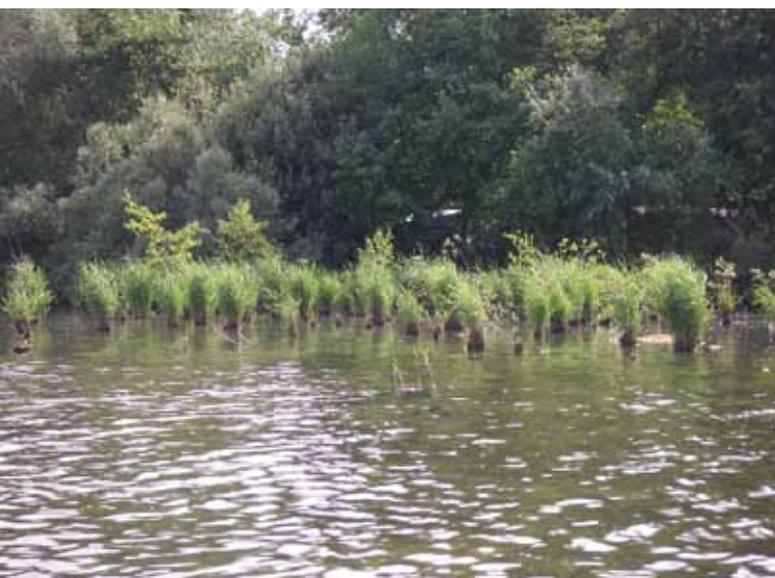
Abbildung 19: Horstbildung in der Rohrdommelbucht im Großen Plöner See

4. **Horstbildung**: Der Schilfbestand löst sich in kleine Gruppen auf (Abbildung 19).
5. **Röhrichtfreie Streifen** zwischen Ufer und wasserständigem Schilf (Abbildung 20).
6. Die von Schilf **besiedelte Wassertiefe** liegt deutlich unter einem Meter.
7. Das Schilf ist auf mehr als 50% der Bestandsbreite durch **Fraß** geschädigt

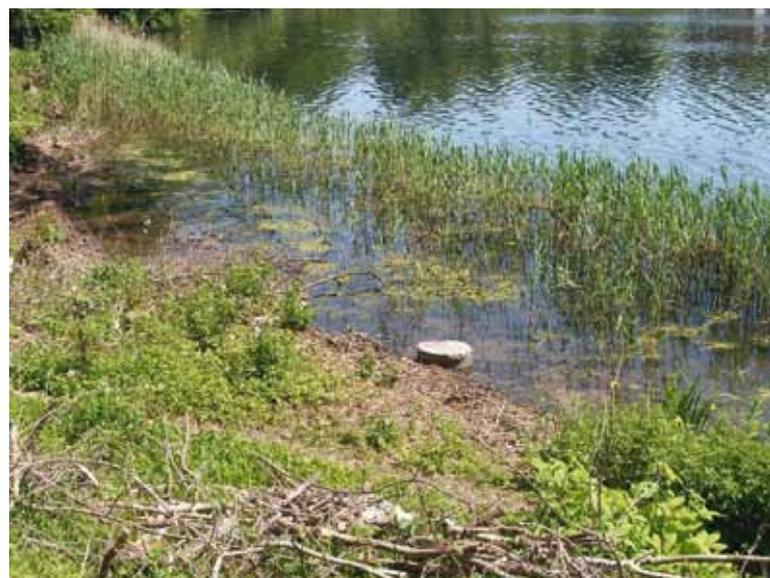
Abbildung 20: Lückenbildung durch Beschattung am Dieksee (Aufnahme nach Gehölzentnahme)

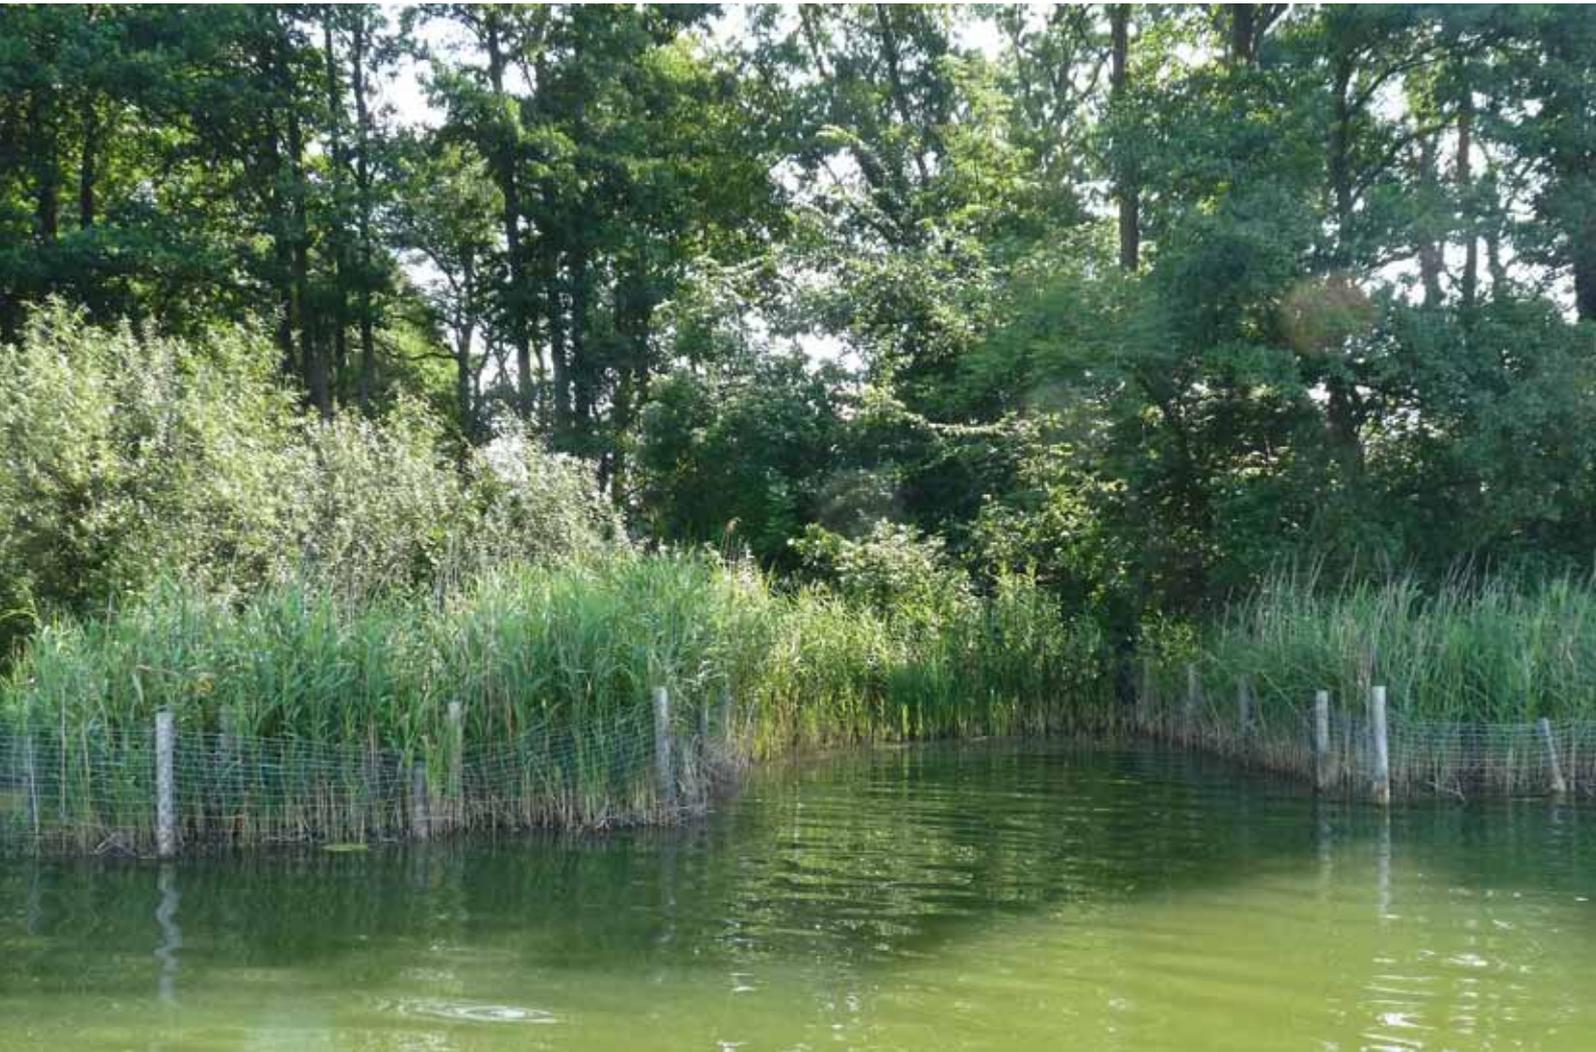
Abbildung 21: Am Großen Eutiner See sind die Gänsefraßschäden im nicht eingezäunten Abschnitt besonders auffällig – ähnliches ist auch am Dieksee zu beobachten. (Foto: C. Burggraf)

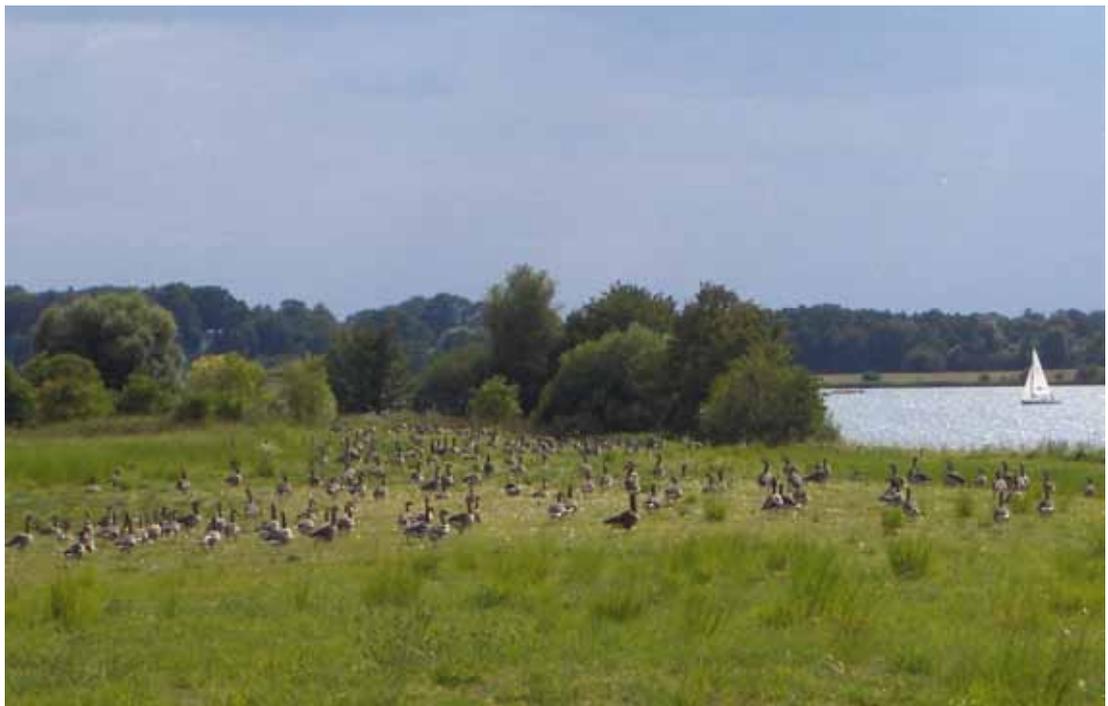
Abbildung 22: Extensiv genutztes Grünland als Äsungsfläche am Kleinen Plöner See

Neue Äsungsflächen (Abbildung 22) für brütende oder mausernde Gänse an einem See können entwickelt werden, indem

- durch Mahd der Ufervegetation (Röhrichte, Hochstaudenfluren) zwischen Anfang und Mitte Mai Zugänge vom See zum Grünland von mindestens 2 m Breite geschaffen werden, sofern die Grünlandflächen nicht weiter als 5 m vom Gewässerufer entfernt liegen.

- bislang brach liegendes Grünland mit in der Vegetation vorhandenen attraktiven Futterpflanzen vor Mitte Mai gemäht oder beweidet wird. Dabei sollten die Grünländer nicht allzu lange brach gelegen haben, so dass der Anteil von Süßgräsern (*Poaceae*), Klee (*Trifolium spec.* und weitere Gattungen) oder Löwenzahn (*Taraxacum officinalis*) mindestens 30% des Vegetationsbestandes ausmacht. Die Mahd von Hochstaudenfluren, Brennnessel-, Binsen- oder Seggenbeständen ohne höherwertige Futterpflanzen wird nur langfristig attraktive Gänseäsungsflächen ergeben.

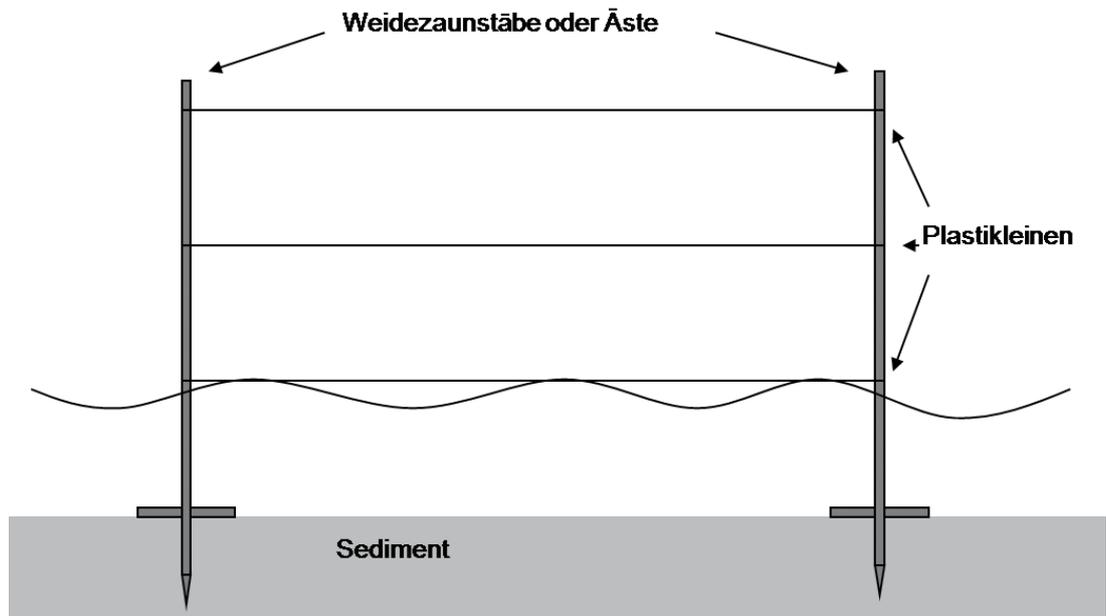
Abbildung 23: Skizze für einfachen Zaunbau im Flachwasser

Stäbe oder Äste werden in einem Abstand von etwa 3 m aufgestellt. Dazwischen werden drei Bänder gespannt, das erste direkt über der Wasseroberfläche (Abbildung 23). Weidezaunstäbe aus Metall ermöglichen einen schnellen Aufbau auch in festen Sedimenten. Als günstiges Material für die Querbänder hat sich Erntegarn erwiesen, da dieses kaum nachgibt und der Zaun nicht nachgespannt werden muss (Abbildung 24). Auch Flutterband wurde verwendet, das allerdings im Gelände stark auffällt und wiederholt nachgespannt werden musste. Die Kosten lagen bei 0,10 - 1,00 € für 10 m Zaun (ohne Pfähle).

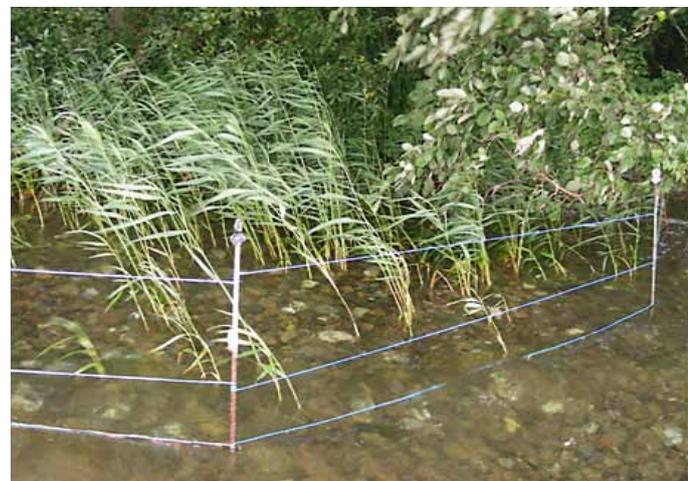
Abbildung 24: Einfacher Zaun 4 Monate nach Aufbau am Großen Plöner See

Sollen Schilfbestände in mehr als 20 cm Tiefe geschützt werden, ist der Wellendruck für die Weidezaunstäbe unter Umständen zu groß. Bis etwa 40 cm Tiefe kann diese Zaunvariante mit Ästen aufgebaut werden. Hier ist darauf zu achten, dass auch ein Querband unter Wasser angebracht wird, damit die Gänse den Zaun nicht unterqueren. Das zusätzliche Band kann an Standorten mit großen Mengen angeschwemmter Fadenalgen- oder anderer Wasserpflanzen die Zaunstabilität gefährden. In Wassertiefen über 50 cm hat sich diese Zaunvariante nicht bewährt, hier unterqueren die Gänse den Zaun nach wenigen Tagen.

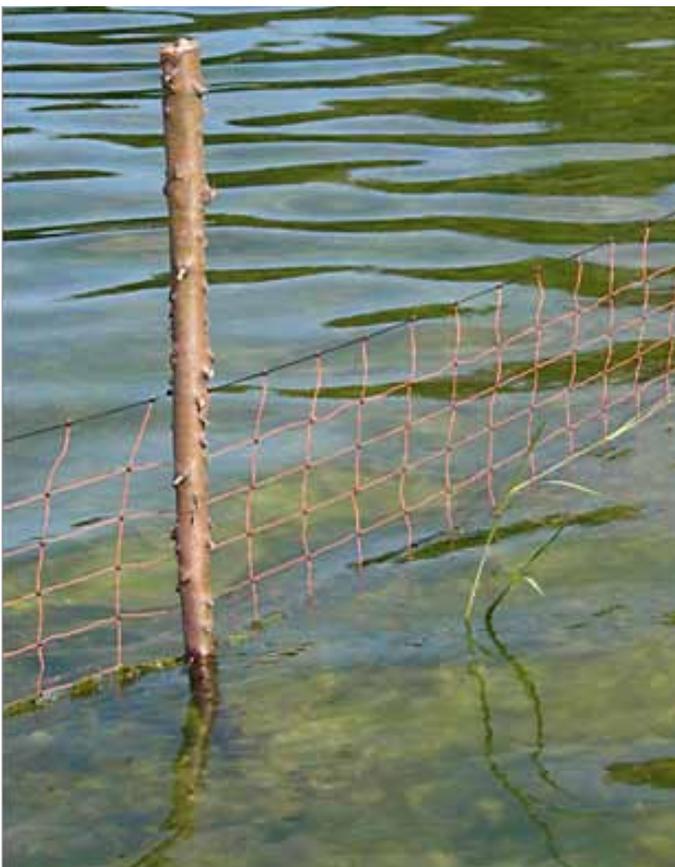
Abbildung 25: Schafnetz als temporärer Schutz vor Graugansfraß im tiefen Wasser am Kleinen Plöner See

Die großen Maschen ermöglichen es zum Beispiel Blässrallen ihre Brutplätze im Schilf auch durch den Zaun hindurch zu erreichen.

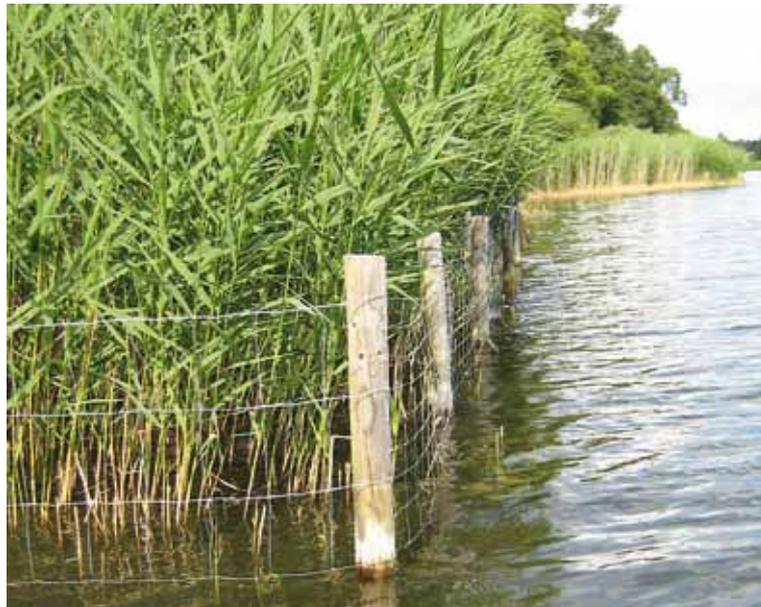
Abbildung 26: Fester Zaun zum Schutz vor Wasservogelfraß am Großen Plöner See

Für den Bau einer dauerhaften Zäunung (Abbildung 26) fallen meist erhebliche Kosten an und es muss eine mehrjährige Betreuung der Zäunung sicher gestellt sein. Als Zaunmaterial wird Wildschutzzaun empfohlen, weil es kleineren Wasservogel- und größeren Fischarten das Erreichen der Schilfbestände ermöglicht. Der Zaun muss auch bei Hochwasser noch etwa 50 cm über dem Wasserspiegel liegen und sollte bei Niedrigwasser noch 50 cm unter die Wasseroberfläche reichen.

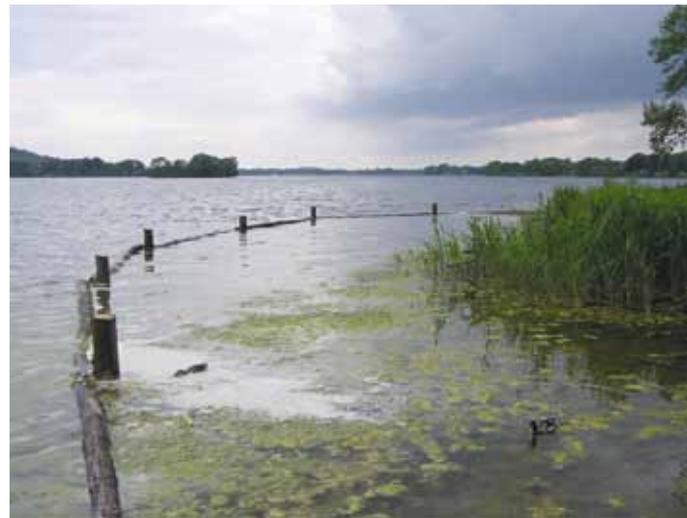
Abbildung 28: Schwimmender Wellenbrecher am Dieksee

Schwimmende Wellenbrecher werden in der Wasserwirtschaft an Standorten mit mäßigem Wellenklima eingesetzt (LECHER et al. 2001). Die Wellenenergie ist an der Oberfläche maximal und nimmt in der Tiefe des Wasserkörpers ab. Bei einer Tiefe, die der halben Wellenlänge entspricht, ist die interne Wasserbewegung abgeklungen. Daher ist die Wirkung von schwimmenden Wellenbrechern von deren Tauchtiefe abhängig. Bei zu geringer Tauchtiefe wird ein großer Teil der Wellenenergie unter dem Wellenbrecher transmittiert und bildet in Lee von ihm neue Wellen aus. Daher haben die meisten schwimmenden Wellenbrecher nur eine schwache Dämpfung (Abbildung 28).

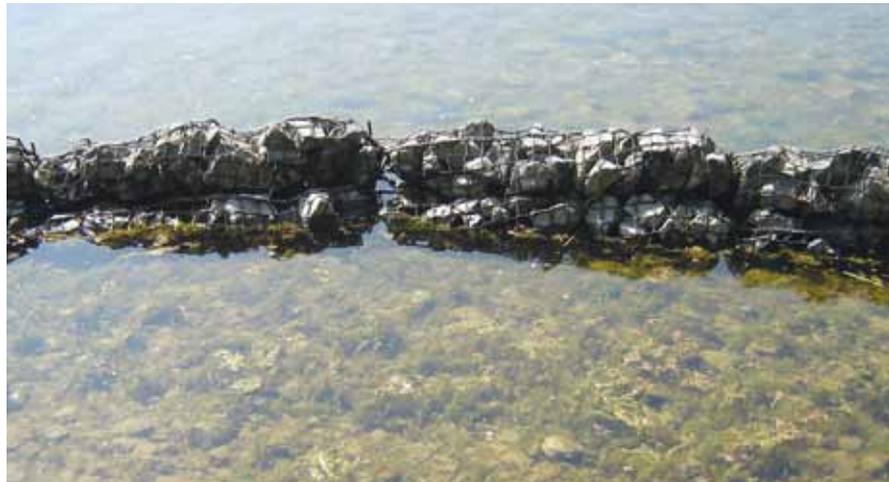
Abbildung 29: Steinwalze im Uferbereich des Dieksees

ist, das Bauwerk fehlt. Bei einer Wellenbrecherhöhe von 90% der Wassertiefe kann die Wellenenergie hinter dem Bauwerk noch 50% betragen (GRAW 1995). Die Walzen können auch so ausgebracht werden, dass sie über die Wasseroberfläche ragen (Abbildung 29).

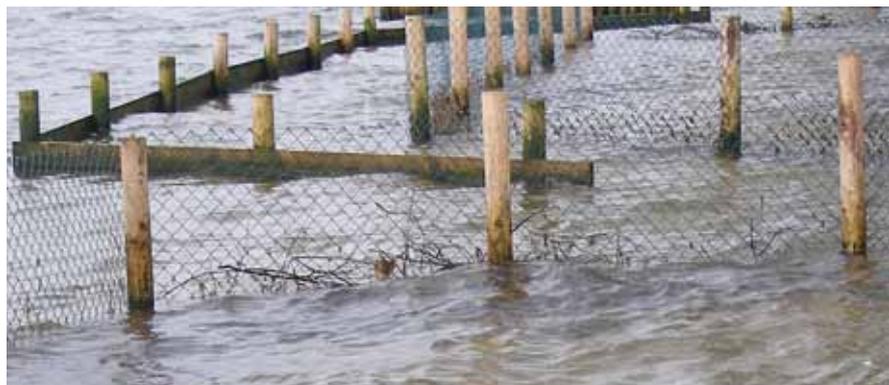
Abbildung 30: Brett als Wellenbrecher am Großen Plöner See

Dieser Wellenbrecher besteht aus einem ca. 25 cm breiten Brett, das etwa in Höhe der Wasserlinie an Zaunpfosten genagelt wird. Um Auskolkungen im Sediment zu vermeiden, werden bei der Befestigung im wasser-nahen Bereich zwei übereinander gelegte Buchenholzkeile unter das waagrechte Brett genagelt. Damit steht der untere Bereich des

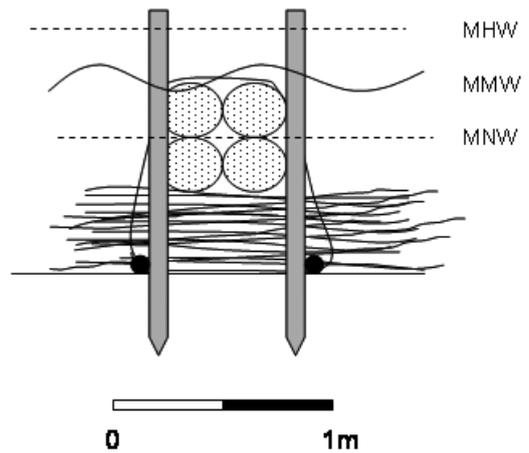
Abbildung 31: Querschnitt durch eine Lahnung

Bewertung: Die optisch eher unauffälligen, wartungs- und kostenintensiven Lahnungen haben eine geringere wellendämpfende Wirkung als gut ausgeführte Palisadenbauten. Die Zugänglichkeit des Ufers wird für Tiere erheblich eingeschränkt.

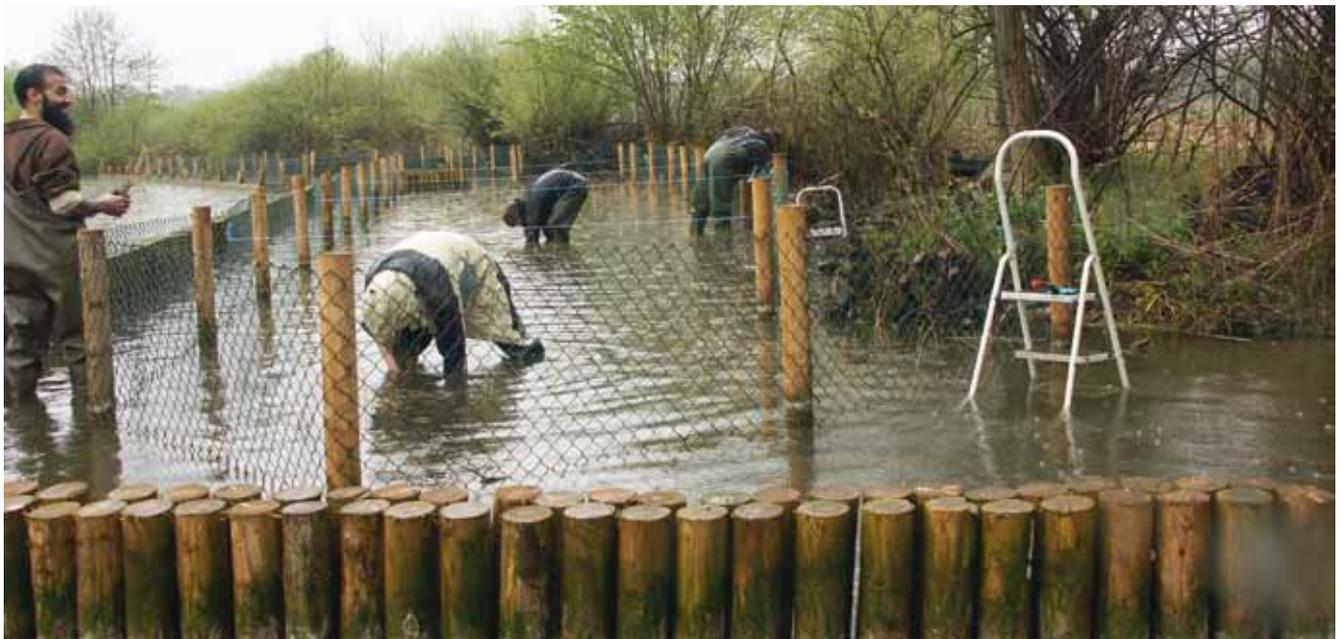
Abbildung 32: Einsetzen von Schilfsetzlingen am Großen Plöner See. (Foto: U. Hamann, LLUR)

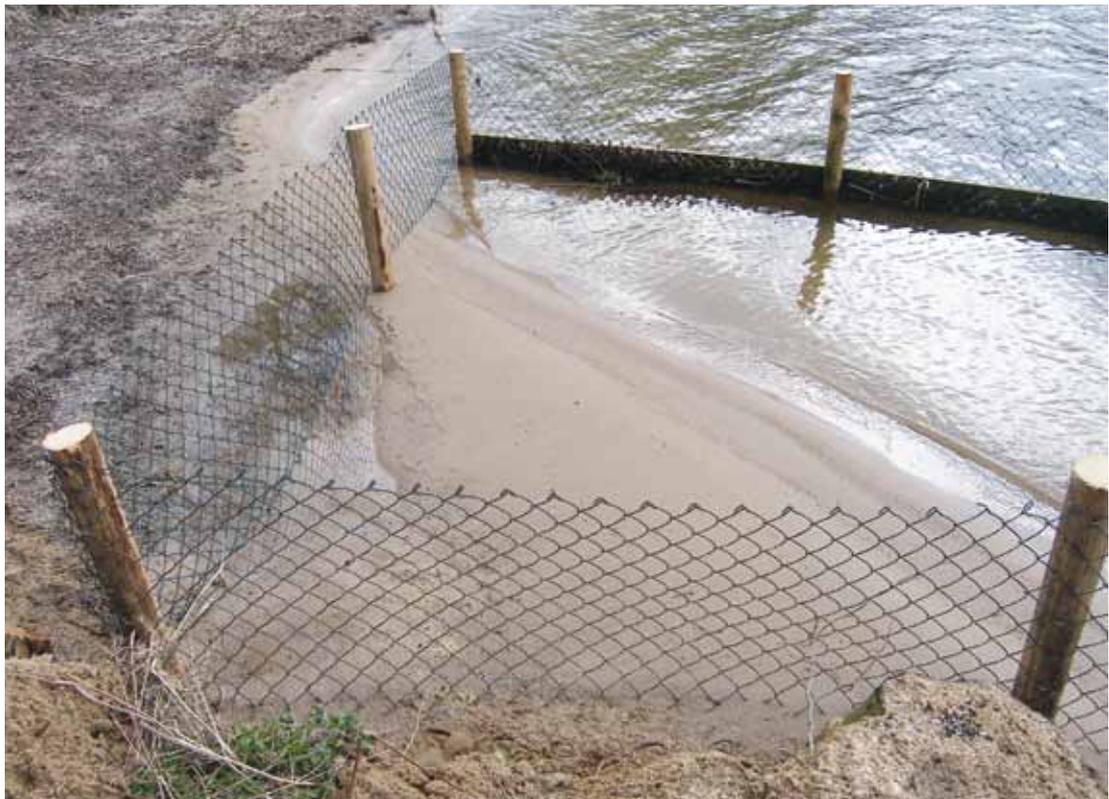
Abbildung 33: Sandaufschüttung nach dem Entfernen einer Spundwand am Großen Plöner See.

dem Standort entsprechende Habitateigenschaften zu bieten und Erosion zu verhindern. Je nach Intensität des Wellenangriffs werden hierbei weitere Sicherungsmaßnahmen für das eingesetzte Material notwendig. Zum einen wird der Bau von Wellenbrechern erforderlich, zum Teil müssen aber auch Geotextilien oder Steinschüttungen das aufgespülte Material sichern, bis die Schilfrhizome diese Aufgaben übernehmen können.

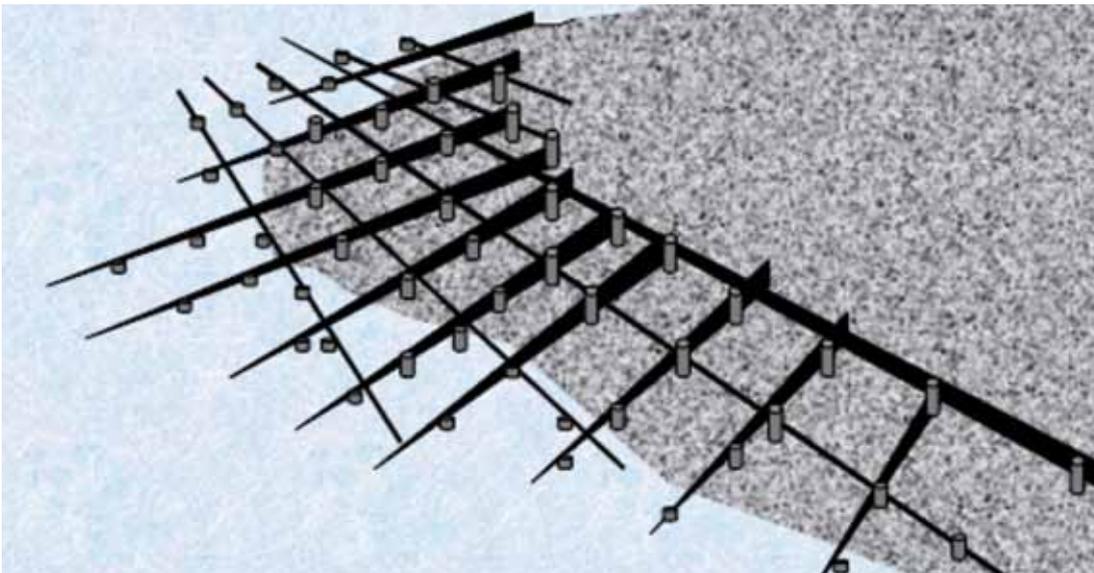
Abbildung 34: Sedimentfangkassetten im Uferbereich

Bewertung: Aufgrund der hohen Kosten sowie der negativen ökologischen Auswirkungen von Sedimentabdeckungen ist diese Form der Standortoptimierung nur im Einzelfall sinnvoll.

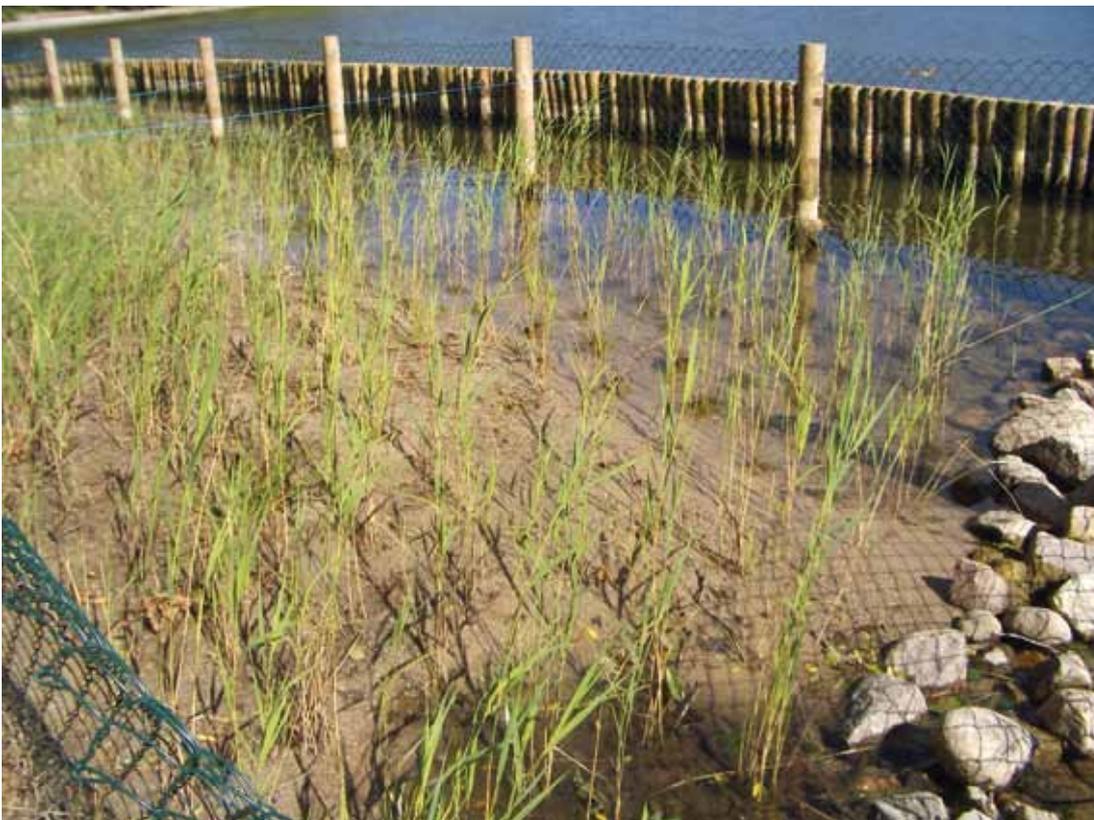
Abbildung 35: Anlage einer Pflanzfläche am Großen Plöner See

Schilfhalme bilden Palisaden (S. 30), die auch indirekt die Etablierung der Neuanpflanzungen durch erhöhte Sedimentation fördern. Je flacher das bepflanzte Ufer wird, desto besser sind die Ballen gegen Ausspülungen gesichert. Ob die Wirksamkeit von Steinwalzen (S. 31) ausreicht, um neu angepflanzte Schilfbestände zu schützen, ist vom Standort abhängig. Nach Erfahrungen mit Anpflanzungen in der Holsteinischen Schweiz, bei denen Neuanpflanzungen auch bei 15 cm hohen Wellen zerstört wurden, dürfte die maximale Wellenhöhe nicht über 25 cm liegen, wenn Steinrollen als Wellenschutz eingesetzt werden.

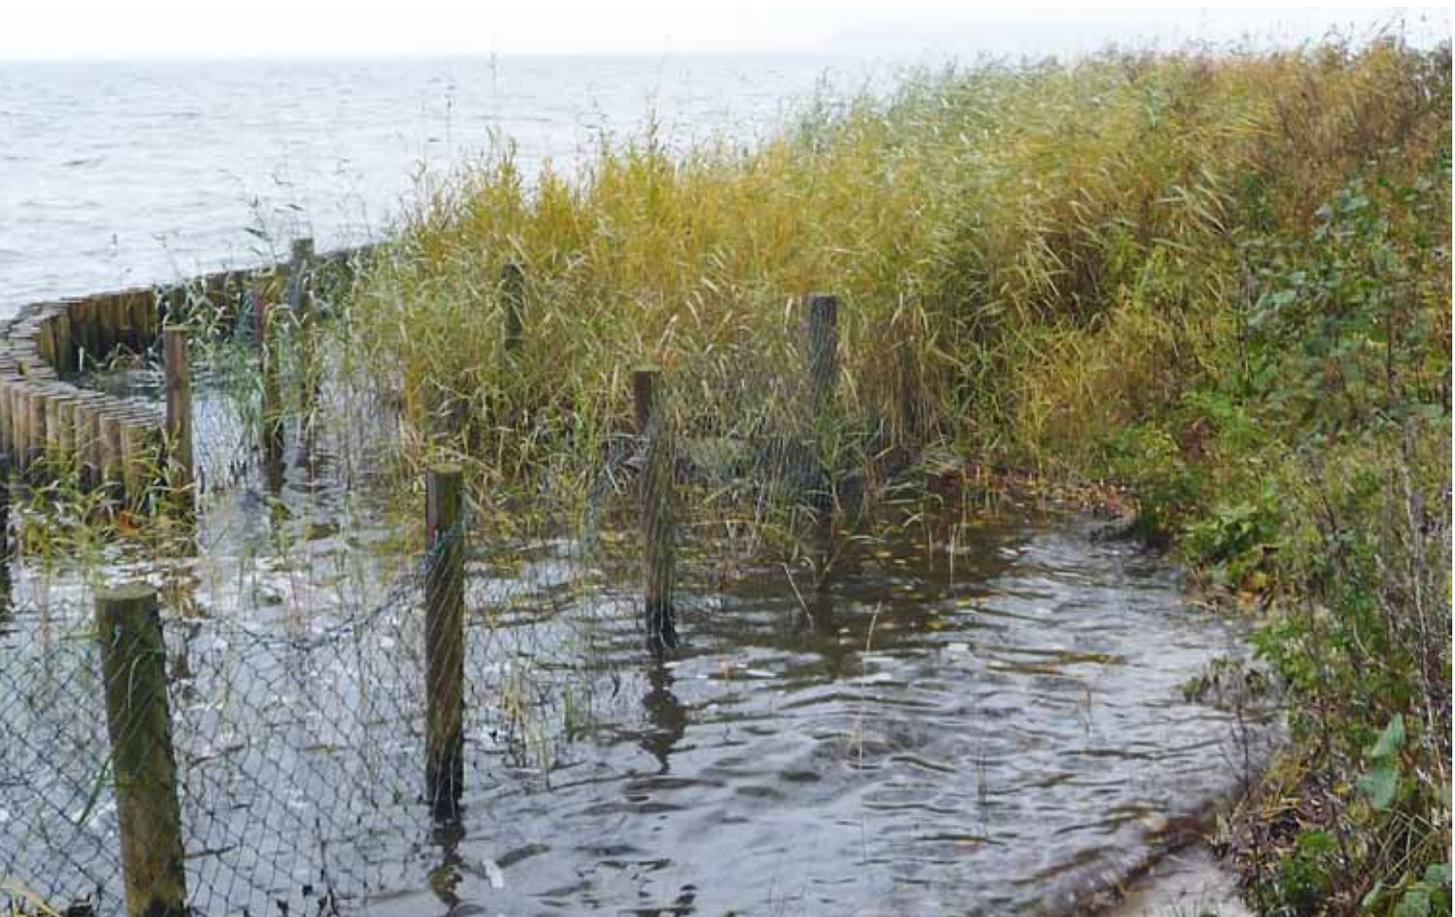
Abbildung 36: Schilfneuanpflanzung am Koppelsberg im Großen Plöner See nach gut einem Jahr. (Foto: G. Plambeck, LLUR)
