Abschlußbericht

Projekttitlel	Sanierung der rückwärtigen Fassade der Schlosskirche Putbus auf Rügen unter Verwendung eines durch Klimamonitoring auf das ostseetypische Wechselklima optimierten Kalkputzes
Aktenzeichen	23213
Verfasser	Andreas Weiß, Dipl. Restaurator (HS) Architekten Johannsen + Partner, Hamburg
Projektbeginn	1.08.2005
Laufzeit	27 Monate
Ort	Putbus
Jahr	2007

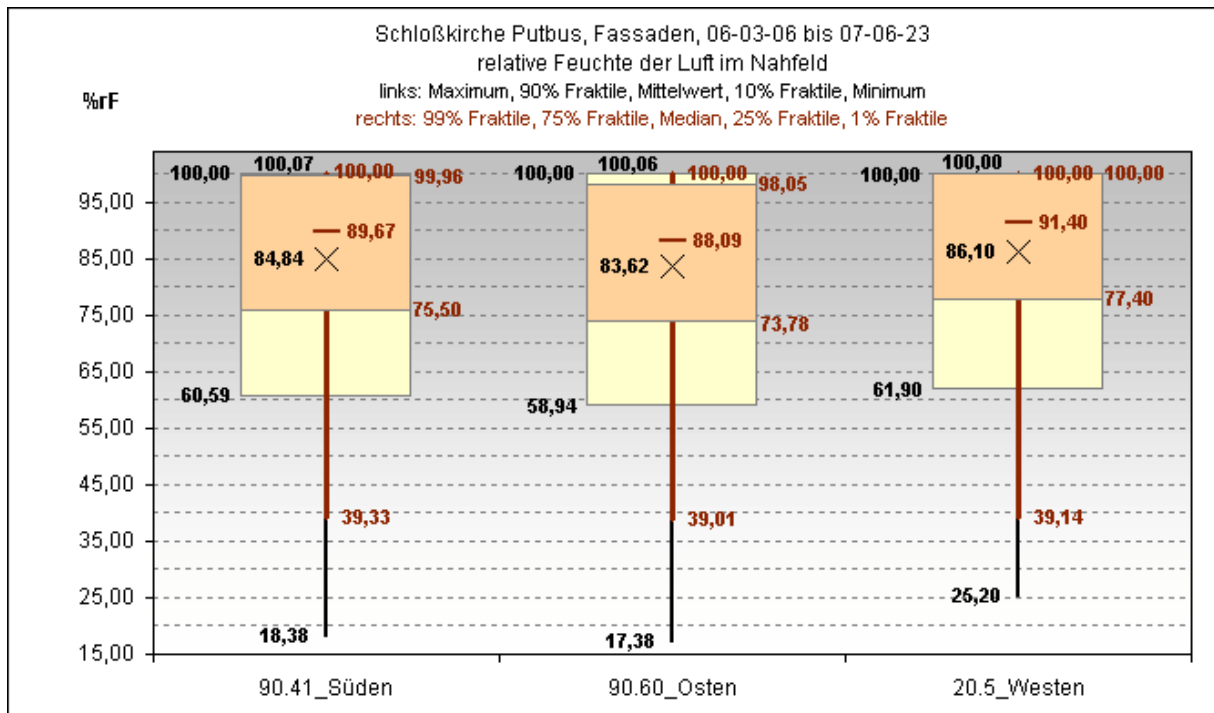
Abb. A 2 Relative Feuchte der Luft im Nahfeld, Boxplots der statistischen Verteilung der Meßwerte im Meßzeitraum.

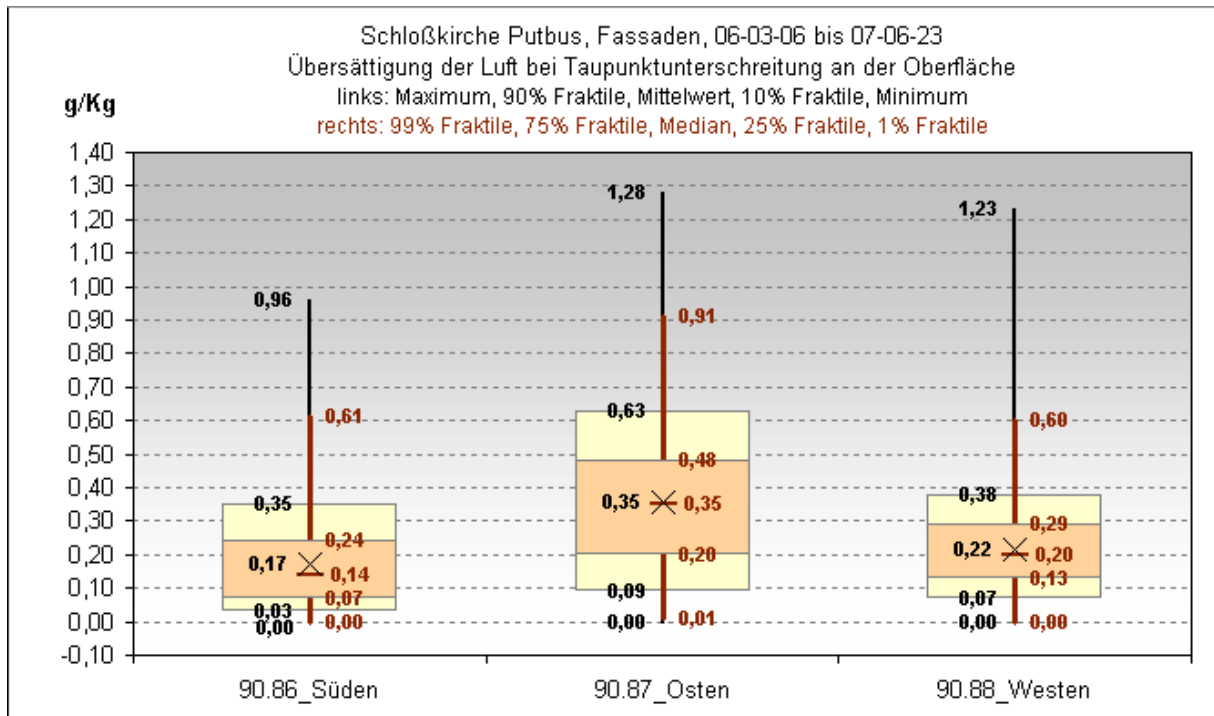
Abb. A 9 Übersättigung der Luft an der Oberfläche in Perioden mit Taupunktunterschreitung, Boxplots der statistischen Verteilung der Werte im Meßzeitraum. Die Werte entsprechen der Differenz des tatsächlichen Wassergehaltes der Luft und des berechneten Wassergehaltes der Luft an der Oberfläche bei Erreichen der Sättigungsfeuchte. Zur Kompensation der Sensortoleranzen wurde dies auf 97,2 % rF festgelegt.

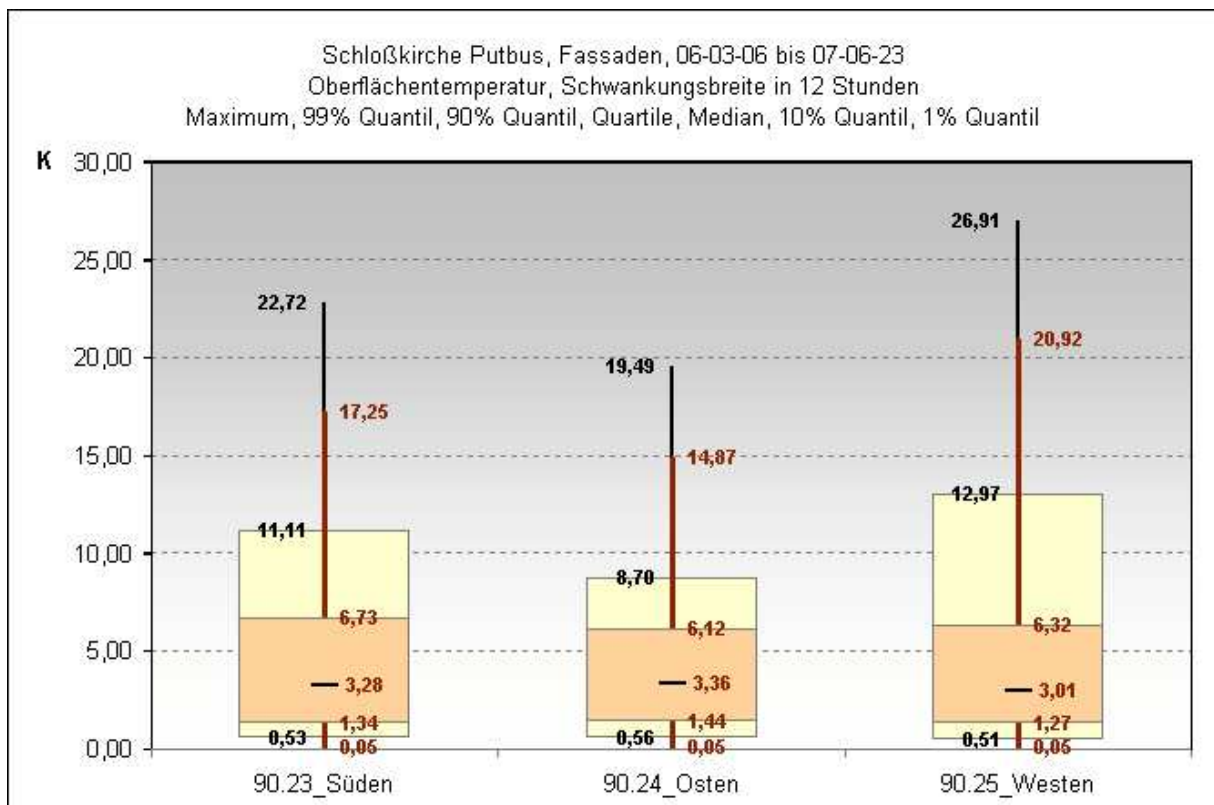
Abb. A 14 Temperatur der Putzoberflächen, Schwankungsbreite in 12 Stunden, Boxplots der statistischen Verteilung der Meßwerte im Meßzeitraum

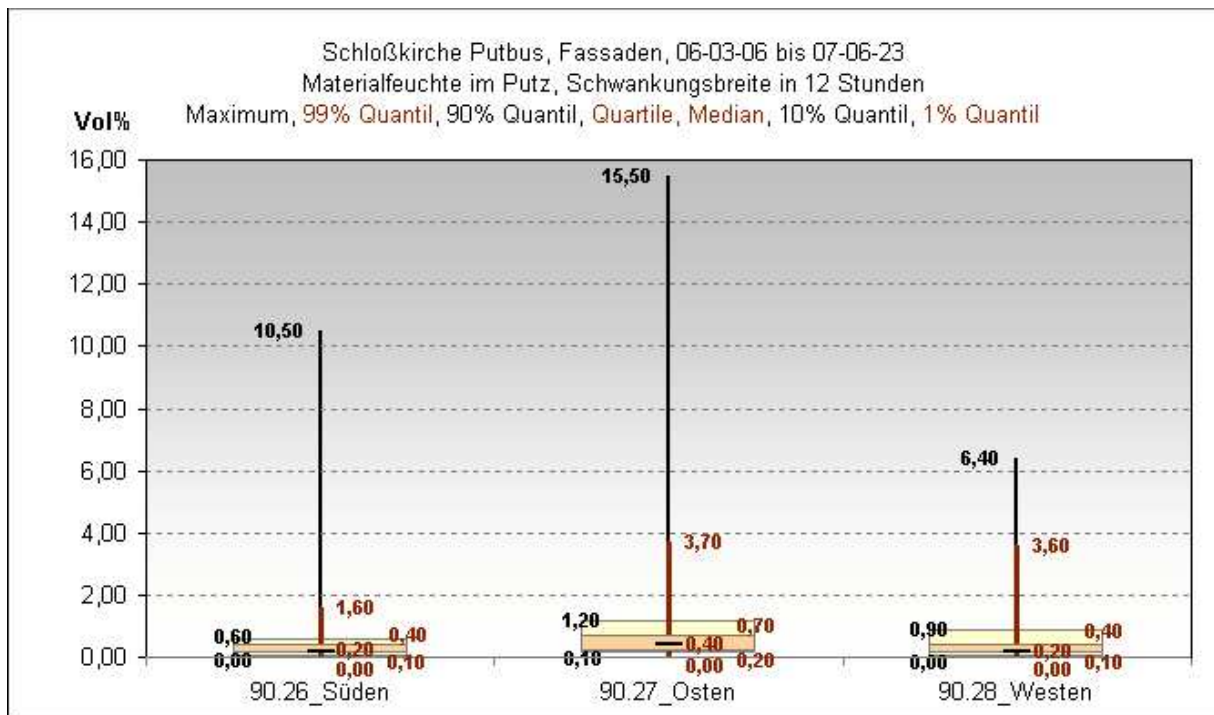
Abb. A 16 Relative Materialfeuchte im Putz, Schwankungsbreite in 12 Stunden, Boxplots der statistischen Verteilung der Meßwerte im Meßzeitraum

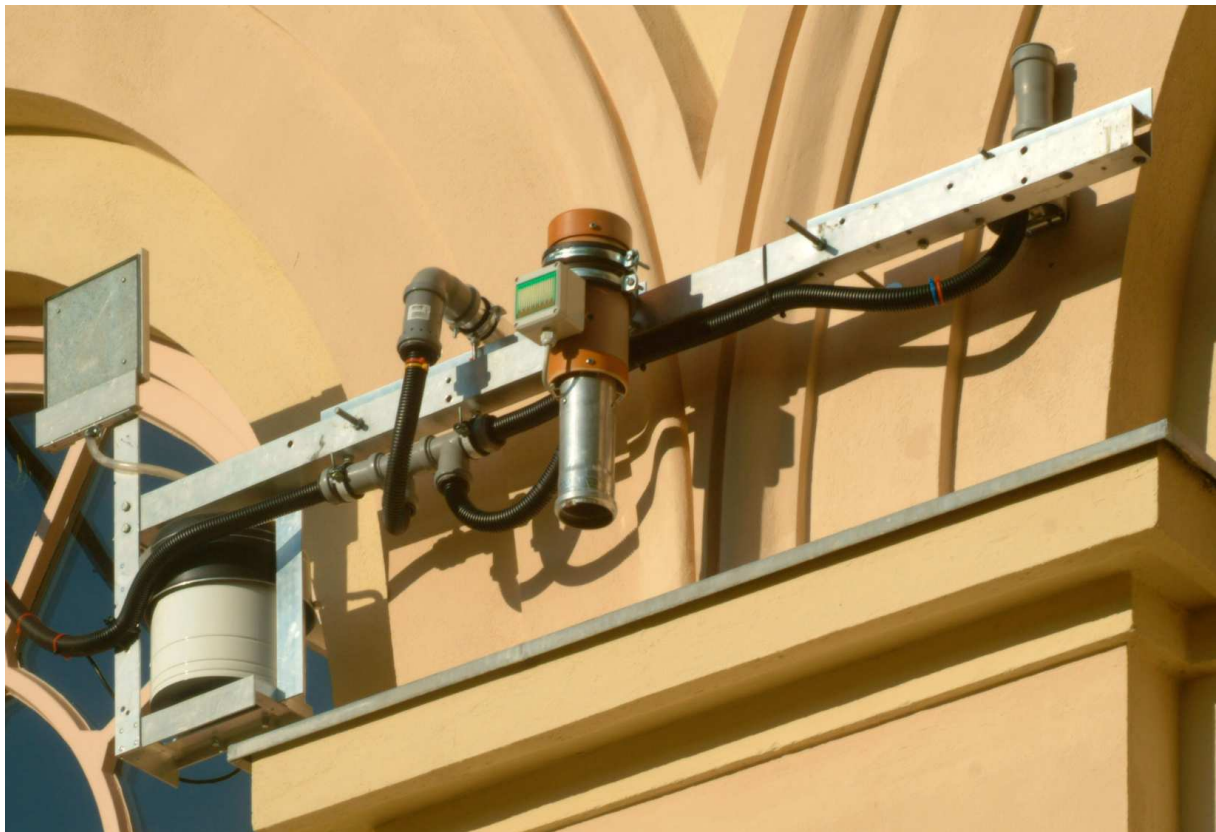
Abb. A 19 Meßbrücke an der Westfassade, von links nach rechts: Ombrometer nach Hellmann, umgerüstet mit vertikalem Auffangpaneel zur Erfassung der Schlagregenmenge; Meßkammer mit Kombisensor Temperatur/ relative Luftfeuchte zur Erfassung der Oberflächentemperatur und der Verdunstung aus dem Putz; Regensensor zur Erfassung der Schlagregenperioden, montiert auf eine ventilierte, strahlungsabgeschirmte Wetterhütte mit Kombisensor zur Erfassung von Temperatur und Feuchte der Luft im Nahfeld; witterungsgeschützter Materialfeuchtesensor. Im Bereich der Oberflächensensoren wurden auf der Meßbrücke Spritzwasserschürzen angebracht.

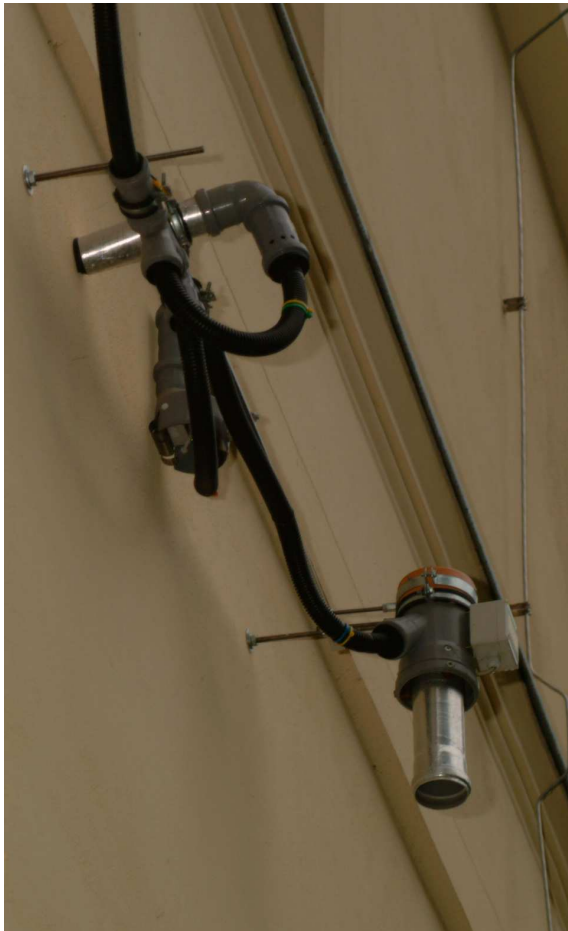
Abb. A 21 (links) Meßbrücke an der Südseite mit identischer Sensorkonfiguration, lediglich in umgekehrter Reihenfolge
