# Pilotprojekt „Borstenanlagen im Spreewald“

Erhaltung von Habitaten der Kleinen Flussmuschel  
(*Unio crassus*) im Biosphärenreservat Spreewald durch  
Einrichtung von Borstenanlagen

## Abschlussbericht

Landesumweltamt Brandenburg  
Universität Kassel  
2007

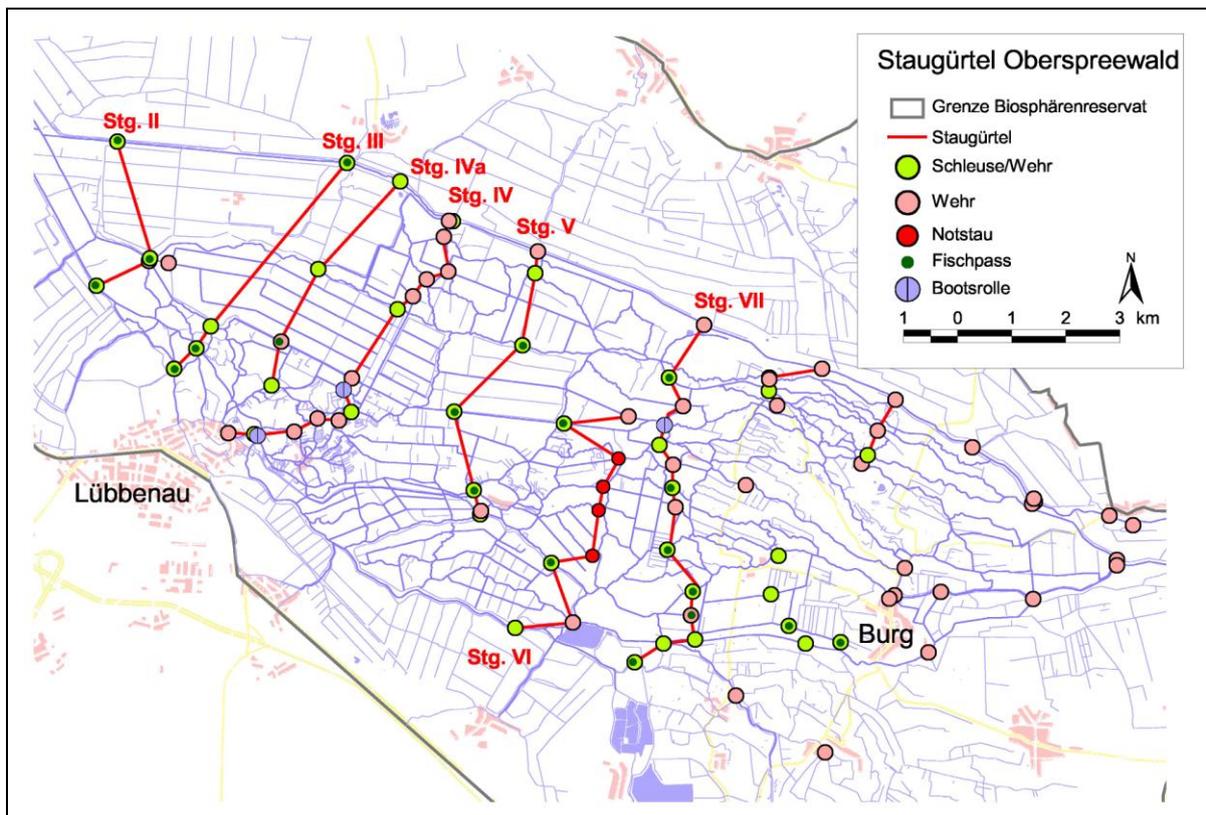
**Abbildung 1-2:** Staugürtelsystem im Oberspreewald

Die seit ca. 250 Jahren währende Kultivierung des inneren Spreewaldes führte zu umfangreichen Regulierungsmaßnahmen am Gewässernetz. Mit Hilfe eines Systems aus 138 Wehranlagen, die in 12 so genannten Staugürteln über den gesamten inneren Spreewald angeordnet sind, können die Stauhöhen seit ca. 80 Jahren hier in großen Teilen konstant gehalten werden, so dass die Nutzung der Flächen und Wasserläufe relativ unabhängig von den Durchflüssen gewährleistet wird (Abb. 1-2). Ausnahmen bestehen nur bei größeren Hochwassern und bei extremen Niedrigwasser, wie es in den letzten Jahren (2003 und 2006) wiederholt aufgetreten ist. Als eine besondere wasserwirtschaftliche Praxis hat sich der Winterstau mit höheren Wasserständen in Teilbereichen des Spreewaldes erhalten. Aufgrund der Wassermangelproblematik rückt dieses Instrument zunehmend ins Blickfeld und wird unter dem Aspekt der Stabilisierung des Landschaftswasserhaushaltes schrittweise umgesetzt. Das Ziel des Winterstaus ist eine höhere Stauhaltung im Winterhalbjahr zur besseren Wassersättigung der Böden. Damit verbunden sind unterschiedliche Stauhöhen an den Wehranlagen, die im Bereich von 20 – 30 cm liegen.

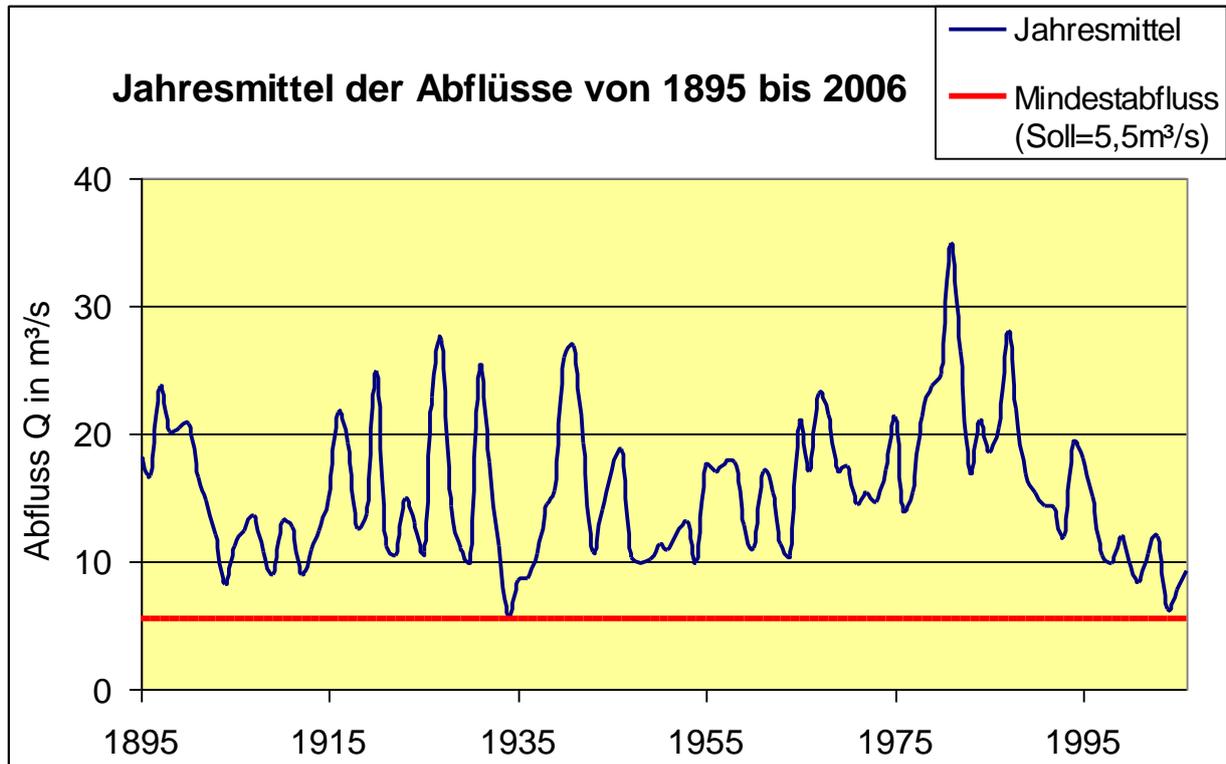
**Abbildung 1-3:** Abflussganglinie am Pegel Cottbus, Sandower Brücke

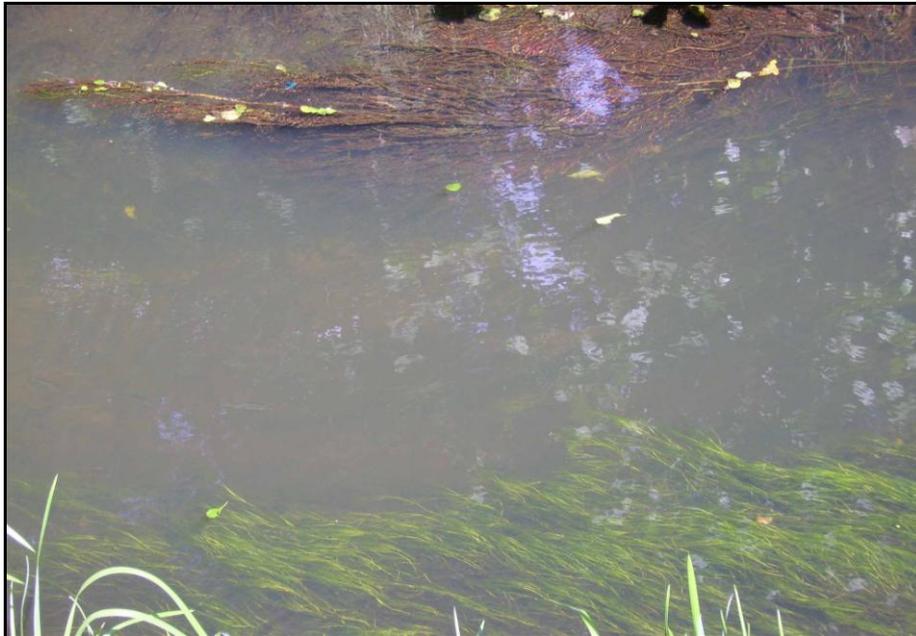
**Abbildung 2-6:** Stromrinne an der Station IV der Kleinen Spree

Besiedelt wurden auch hier bevorzugt ufernahe Auskolkungen und Längsbänke mit feinsandigem Substrat sowohl bei geringeren als auch bei höheren Fein- bzw. Grobdetritusanteilen (max. 50 %). Beispielhaft beherbergte Station VI *Unio crassus* im Stromstrich, der hier durch eine *Alnus glutinosa*-Baumgruppe nach links abgelenkt wurde. Deren Wurzelfächer engen mit einem *Glyceria maxima*-Bestand auf der gegenüberliegenden Gewässerseite das Profil ein und erzeugen gemeinsam mit *Ranunculus fluitans*-Bulten ein differenziertes Strömungsbild. Die Muschel siedelte in höherer Dichte in einer Tiefe von >1,5 m bei relativ hohen Detritusanteilen. An der schon mehrfach begangenen Station IV (vgl. PETRICK ET AL. 2004) konnte *Unio crassus* dagegen wiederholt im unteren Bereich eines größeren Kolkes und in der sich anschließenden Sandbank auf detritusreicherem Feinsand kartiert werden.

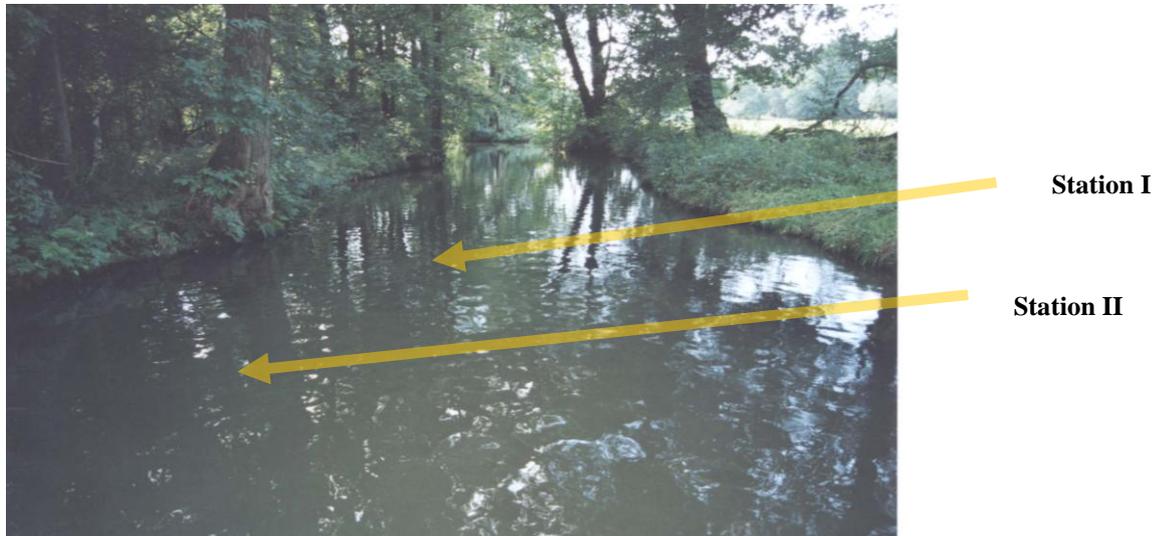
**Abbildung 2-7:** Durch *Unio crassus* besiedelter Bereich des Burg-Lübbener-Kanals

Die im Burg-Lübbener-Kanal durch *Unio crassus* besiedelten Standorte können ähnlich charakterisiert werden, wie für die Kleine Spree unterhalb der Pilotstrecke. Aufgrund der nahezu doppelten Gewässerbreite und höherer Wasserführung sind die geeigneten Habitate jedoch ausgeprägter. Die an Station II untersuchte Sohle fällt in einer Kurve entlang des Prallufers ab. Im Bereich der in Abbildung 2-7 im Vordergrund dargestellten Erle wird die

Strömung erneut umgelenkt, so dass sich ein ausgedehnter Kolk (>1,6 m Tiefe) herausbilden konnte. *Unio crassus* siedelte auch hier in größerer Zahl in der sich zum Kolk neigenden Sohle. Im Gegensatz zu den dortigen detritusreicheren Feinsanden fiel an Station I ein geringerer organischer Anteil auf. Entlang eines kleineren, in Ufernähe längst zur Fließrichtung liegenden Fallbaumes hatte sich eine Stromrinne entwickelt, die *Unio crassus* beherbergte. Das Gewässer wies an beiden Standorten wegen starker Beschattung keinerlei Makrophyten auf.

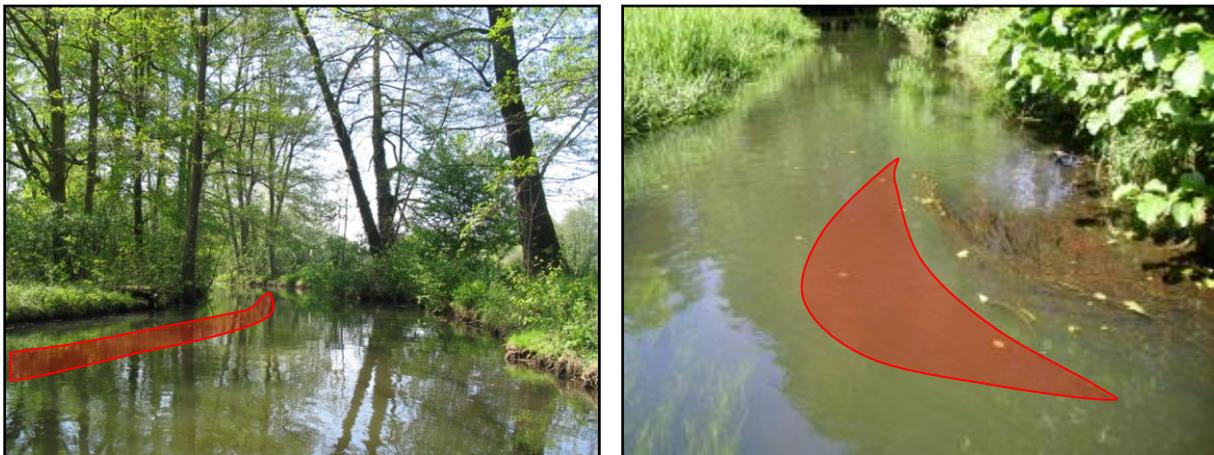
**Abbildung 2-13:** Von *Unio crassus* besiedelte Habitate im Burg-Lübbener-Kanal (links, Station I-II) und in der Kleinen Spree (rechts, Station VI), Blick in Fließrichtung

Anhand der vorliegenden Ergebnisse wird auf ein weitgehend durchgängiges Vorkommen von *Unio crassus* in den vier untersuchten Gewässern geschlossen. Bedingt durch die abwechslungsreiche Gestaltung der Kleinen Spree, des Burg-Lübbener-Kanals und des Kleinen Fließes ist das Vorkommen der Muschel abgesehen vom Großen Fließ jedoch sehr variabel. Dabei scheint sich in allen vier Gewässern eine schmale, wenige Dezimeter bis zu drei Meter breite Zone der Gewässersohle für eine Besiedlung zu eignen. Der Anteil der geeigneten Substrate an der Gewässerbreite beträgt je nach Standort in der Kleinen Spree 5-30 %, im Burg-Lübbener-Kanal, im Kleinen Fließ 5-75 % sowie im Großen Fließ 25-75 %.

Deren Ausdehnung hängt unmittelbar von Strömung und Wasserführung ab. In den mäßig strömenden Gewässerabschnitten liegt diese Zone häufig im Wirkungsbereich von Uferstrukturen bzw. des Stromstriches. Ufer- und Gewässerstrukturen als auch Makrophyten können die Ausprägung geeigneter Bereiche wesentlich fördern. Dagegen finden sich bei instabiler Sohle und stärkerer Strömung in der Pilotstrecke die besiedelbaren stabileren Sedimente sowohl in strömungsberuhigteren (Strömungsschatten von Wurzeln und Makrophyten, ufernahe Bereiche) als auch in stärker durchströmten Habitaten (Kolke und Stromrinnen), in denen sich die transportierten Sedimente nicht ablagern können. Auch dort tragen Strukturelemente zu einer Differenzierung der Strömung und damit zur Sicherung und Entwicklung dieser Bereiche bei.

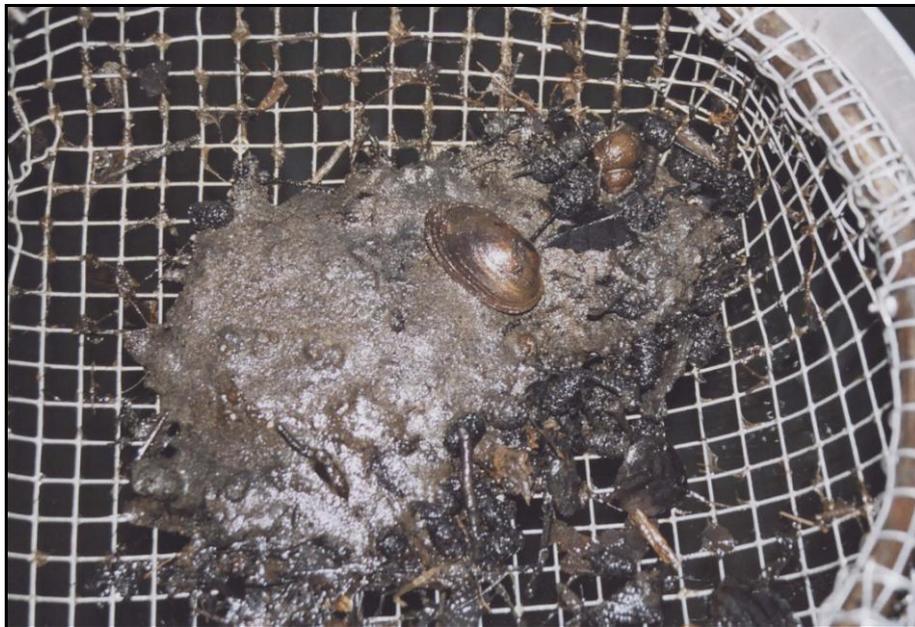
Abbildung 2-15: *Unio crassus* im detritusreichen Sohlsubstrat des Großen Fließes

Die Mehrzahl der von *Unio crassus* im Burger Spreewald bewohnten Habitate weist bei mäßiger bis stärkerer Strömung fein- bis mittelsandige Sedimente auf. Oftmals sind diese schllickig oder mit Grobdetritus durchsetzt und mit einer organischen Sedimentauflage bedeckt, so dass die Verhältnisse im Spreewald auch eine erfolgreiche Reproduktion von *Unio crassus* auf organisch-mineralischen Sedimenten belegen (vgl. Abb.2-15).

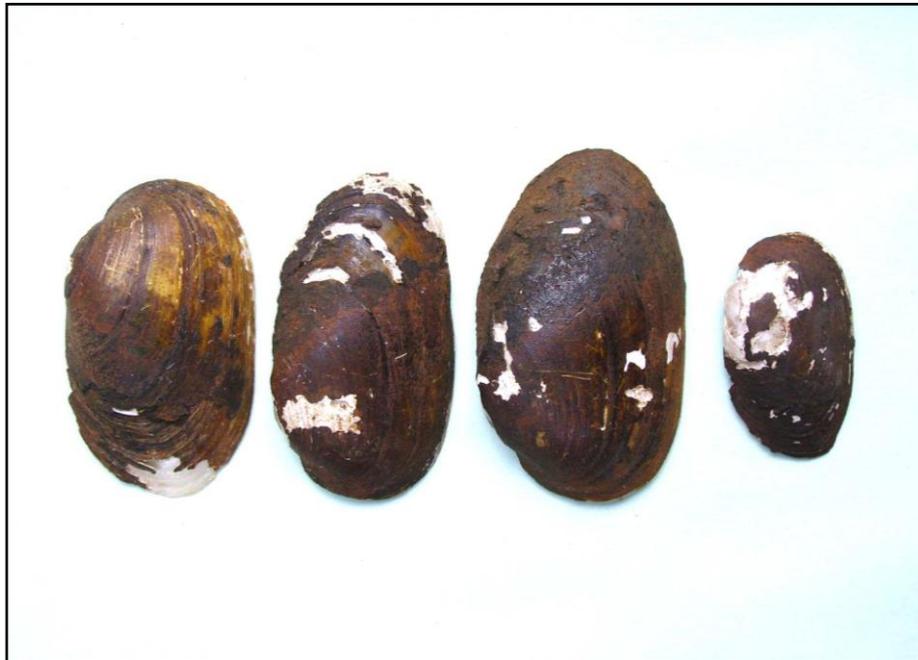
**Abbildung 2-16:** Subfossile Schalenfunde von *Unio crassus* aus der Kleinen Spree mit Resten der ehemaligen Inkrustationen

50 -75 % organischem Material erfasst. Anzumerken ist zudem, dass eine größere Anzahl der aus der Kleinen Spree stammenden subfossilen Schalenfunde von *Unio crassus* aus der Zeit um 1900 (vgl. 2.1.3.6 bzw. PETRICK ET AL. 2004) Reste von schwarz-braunen Inkrustationen auf der Schalenoberfläche erkennen lassen. Diese Inkrustationen finden sich im Bereich der ehemaligen Sedimentoberfläche und lassen somit auch auf höhere organische oder tonige Anteile auf der Oberfläche der damaligen Gewässersohle schließen (Abb. 2-16).

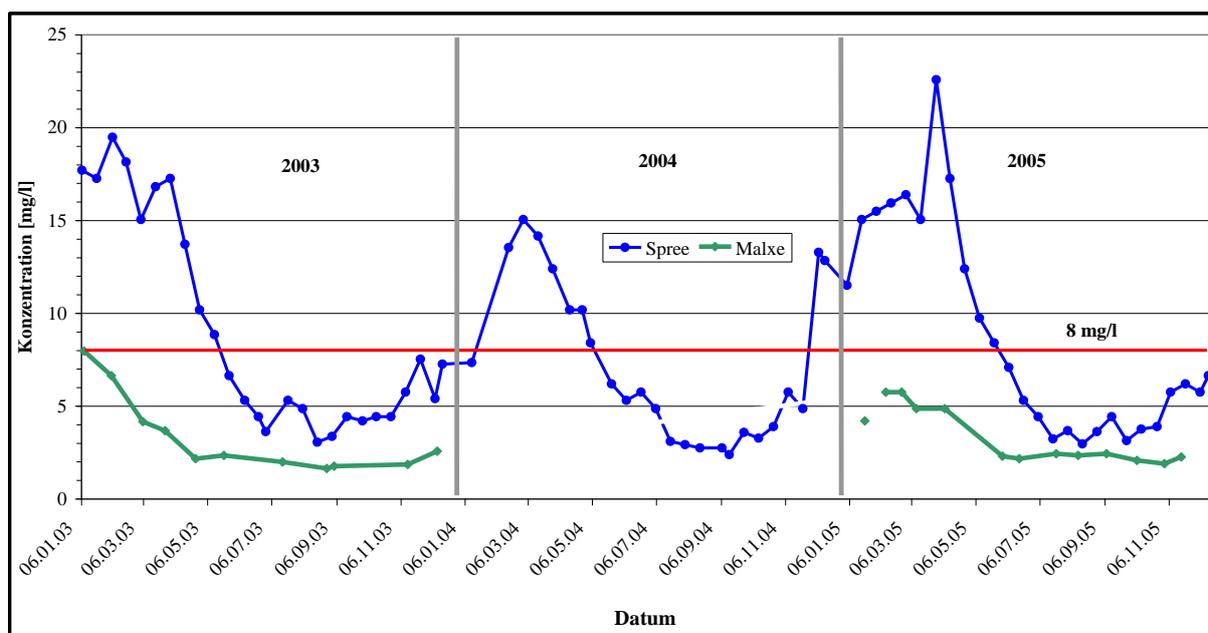
Abbildung 2-17: Ganglinien der Nitrat-Konzentration in der Spree und im Großen Fließ, 2003-2005

Die Jahrgänge der Nitrat-Gehalte in der Hauptspree und im Großen Fließ (Abb. 2-17) zeigen zwischen 2003 und 2005 einen typischen Verlauf mit niedrigen Werten in den Sommermonaten und höheren Konzentrationen im Winter. Diese Dynamik wird einerseits durch die temperaturabhängige mikrobielle Denitrifikation und die damit verknüpfte ebenfalls temperaturabhängige Mineralisation organischen Materials im Gewässer sowie andererseits durch den verstärkten Nitrat-Eintrag aus dem Umland in den Winter- und Frühjahrsmonaten erzeugt. Aufgrund der reduzierten Datenerhebung im Großen Fließ stehen nur alle 2-3 Jahre Beschaffenheitswerte zur Verfügung. Die ebenfalls ausgewerteten Messreihen aus dem Jahre 2000 vermitteln jedoch gleichartige Verhältnisse. Unter Berücksichtigung des o. g. Richtwertes der Nitrat-Belastung könnten die dargestellten Daten daher die beobachtete Verbreitung von *Unio crassus* im Burger Spreewald erklären.

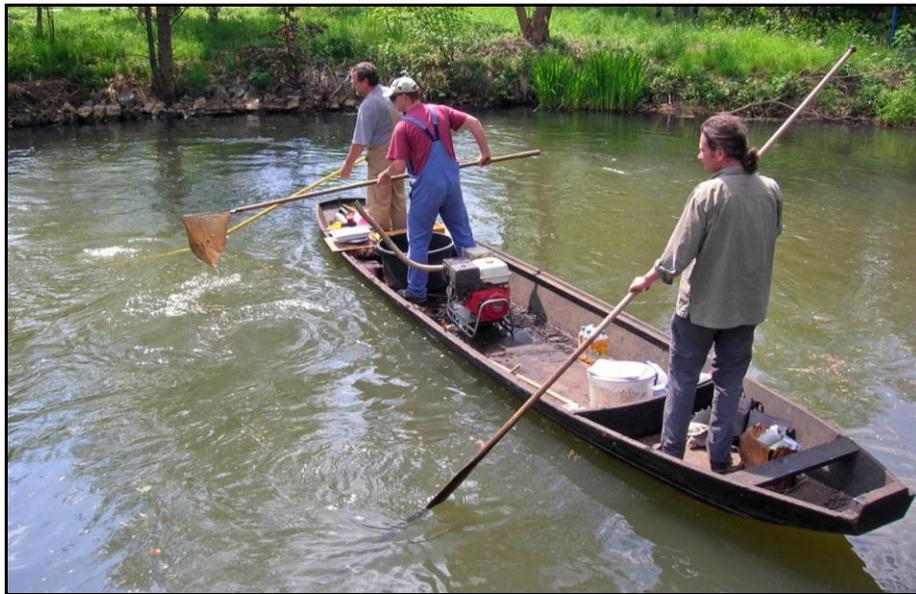
**Abbildung 2-19:** Frühjahrsbefischung 2006 am Großen Fließ

Die Beprobung erfolgte mittels eines 7,5 kW – Gleichstromaggregates vom Boot aus. Andere Fangmethoden, wie Kiemennetze, eignen sich wegen des regen Kahn- und Bootsverkehrs sowie der Gewässermorphologie nicht.

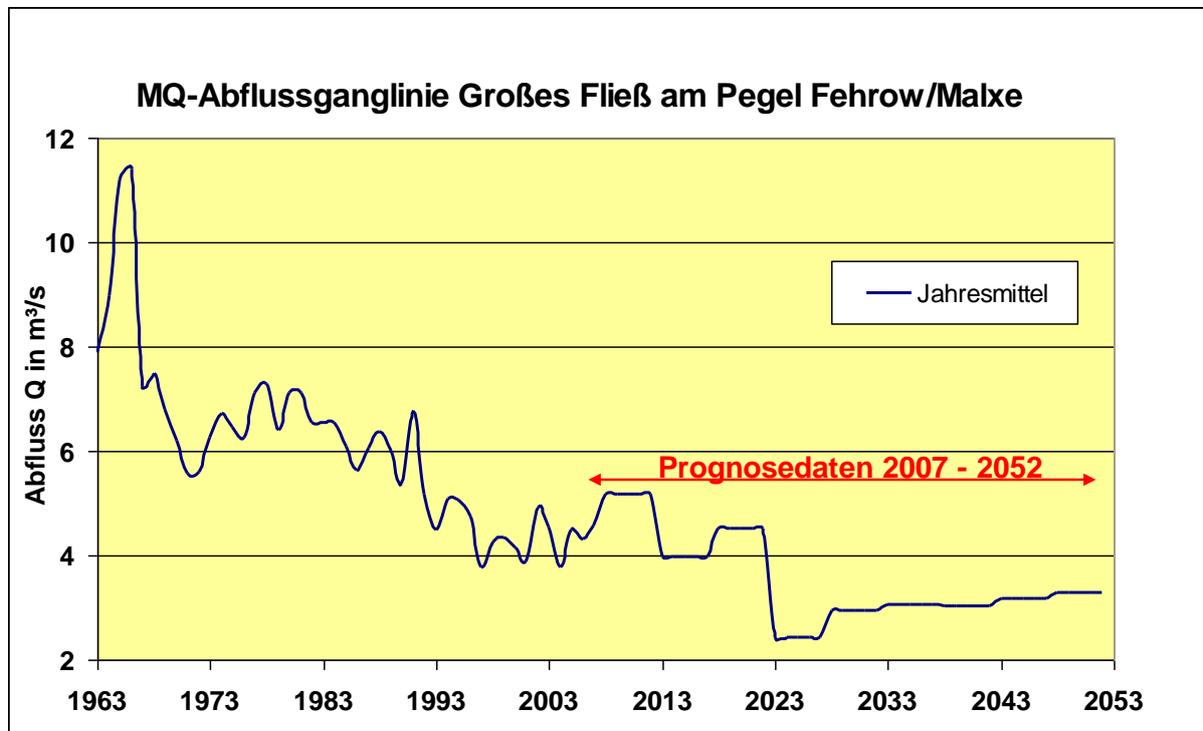
Abbildung 2-27: Abflussentwicklung im Großen Fließ, Pegel Fehrow

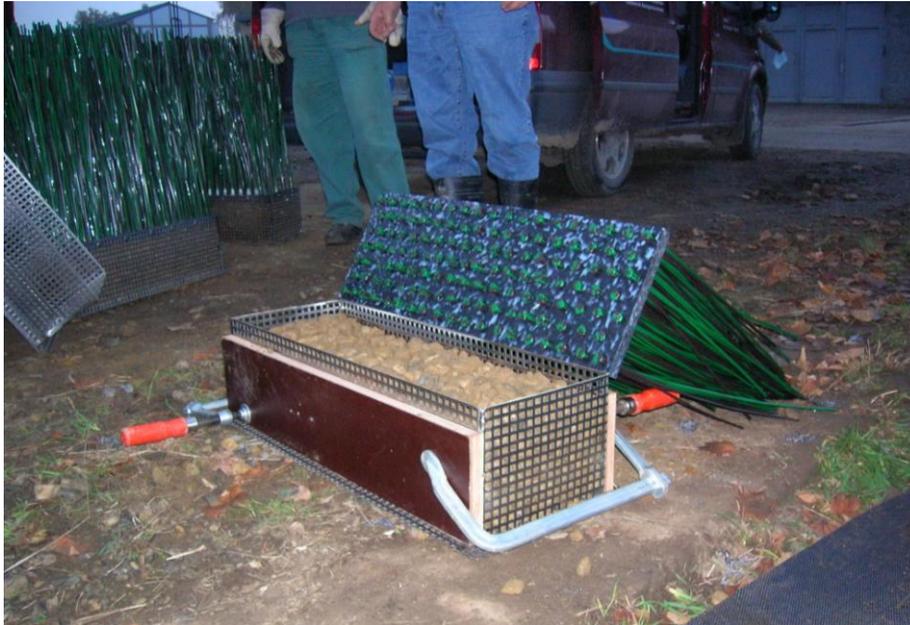
**Abbildung 3-2:** Montage der Borstenelemente

Diese sind zu Borstenbündeln auf einer Grundplatte aus Recyclingmaterial zusammengefasst. Zur Gründung der Elemente im Gewässerboden wurden Edelstahlkörbe mit grobem Kies gefüllt und mit der o.g. Grundplatte verschraubt.

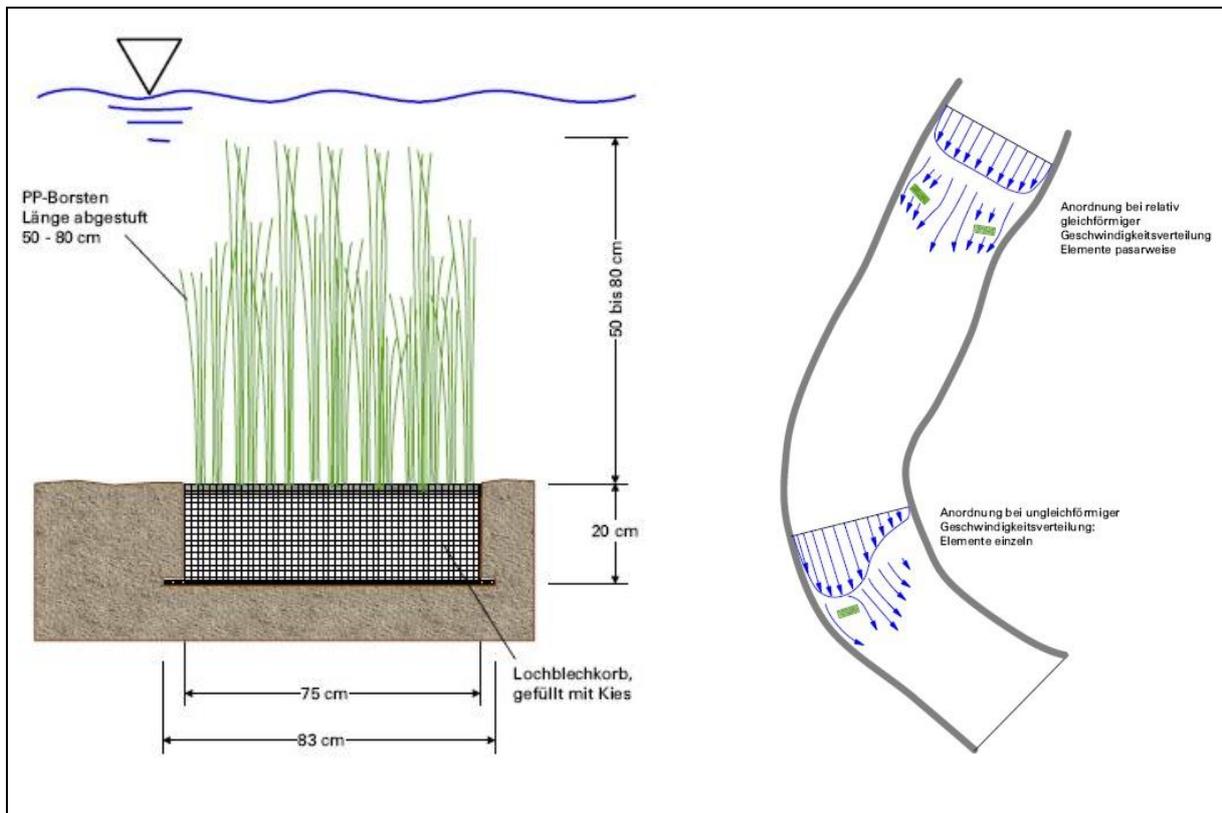
**Abbildung 3-4:** Aufbau und Verteilung der Borstenelemente in der Kleinen Spree

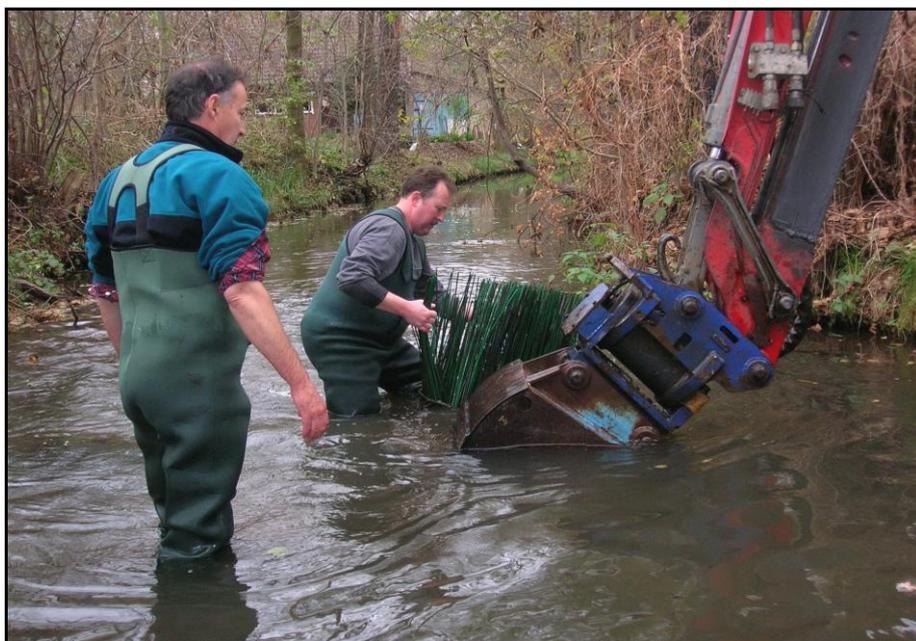
**Abbildung 3-5:** Einbau mit Schreitbagger

Beim Einbau mittels Schreitbagger wurde mit der Baggerschaufel zunächst eine Rinne in der Sohle gezogen, das Element hineingesetzt und anschließend in dem anstehenden Sohlsubstrat eingebettet. Diese Methode erwies sich als ungünstig, da aufgrund der Gewässertiefe und der Wassertrübung die durch den Bagger geschaffene Vertiefung nicht gut aufzufinden war und nicht immer den erforderlichen Ausmaßen entsprach. Die versenkten Elemente ließen sich schwer korrigieren.

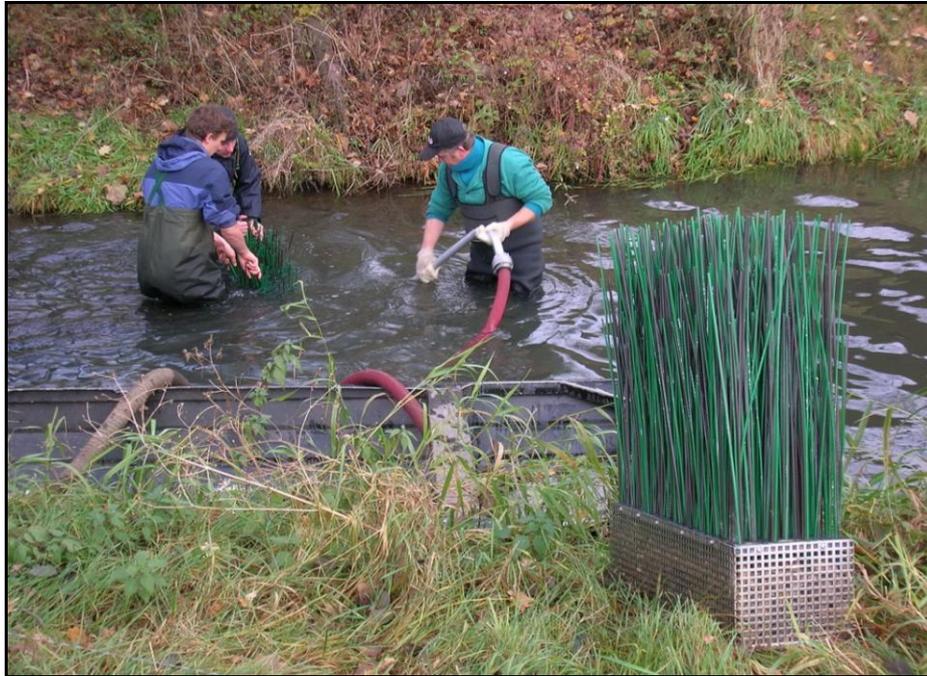
**Abbildung 3-6:** Einbau mit Spüllanze

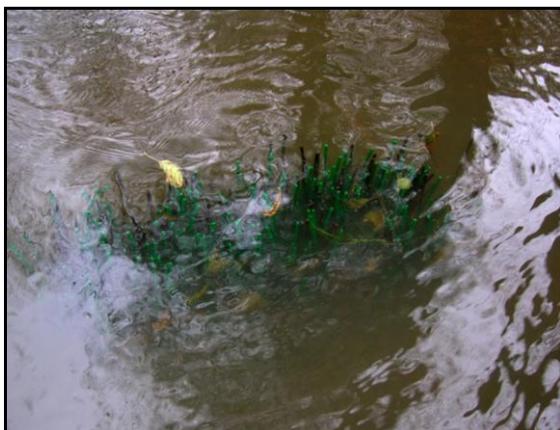
**Abbildung 3-7:** Kleine Spree mit eingebauten Borstenelementen

Die Borstenelemente wurden so im Gewässer angeordnet, dass sie eine möglichst große hydraulische Wirksamkeit erreichen können, ohne die Befahrbarkeit mit Kähnen wesentlich einzuschränken. In geradlinigen Bereichen wurden meist Borstenpaare in die Bereiche mit stärkerer Strömung eingesetzt, wobei eine befahrbare Rinne in der Mitte freigelassen wurde. In den Gewässerkurven wurden die strömungsbegünstigten Prallhänge genutzt.

Innerhalb der Pilotstrecke wurden auf diese Weise 99 Borstenelemente auf einer Länge von ca. 800 m in der Zeit vom 11. November bis 1. Dezember 2005 in die Gewässersohle eingebaut. Mit Unterstützung durch den Wasser- und Bodenverband „Oberland Calau“ wurden dabei zwei Verfahren erprobt:

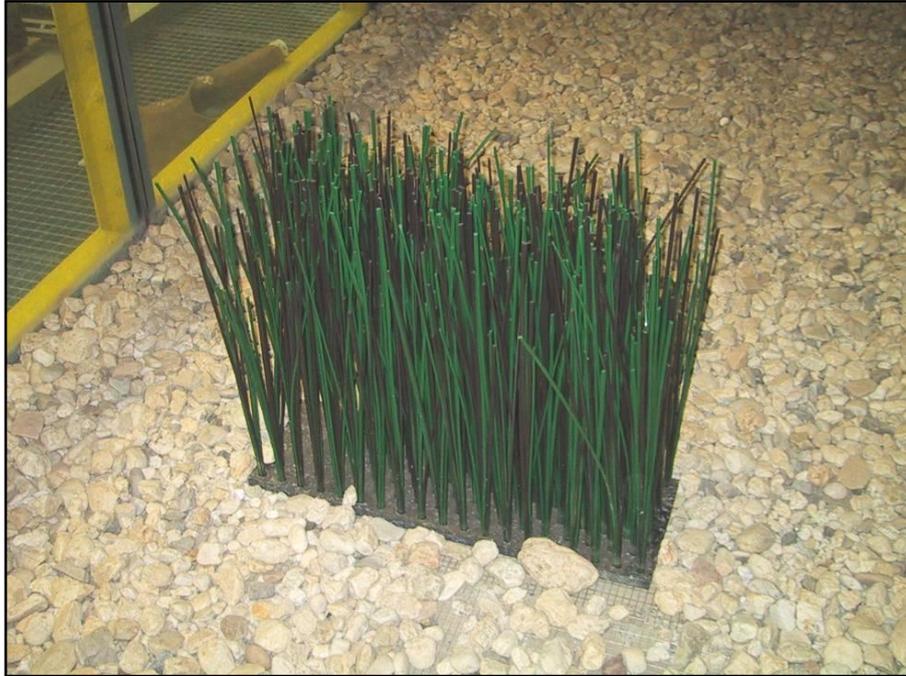
**Abbildung 3-8:** Borstenelement in der Kipprinne

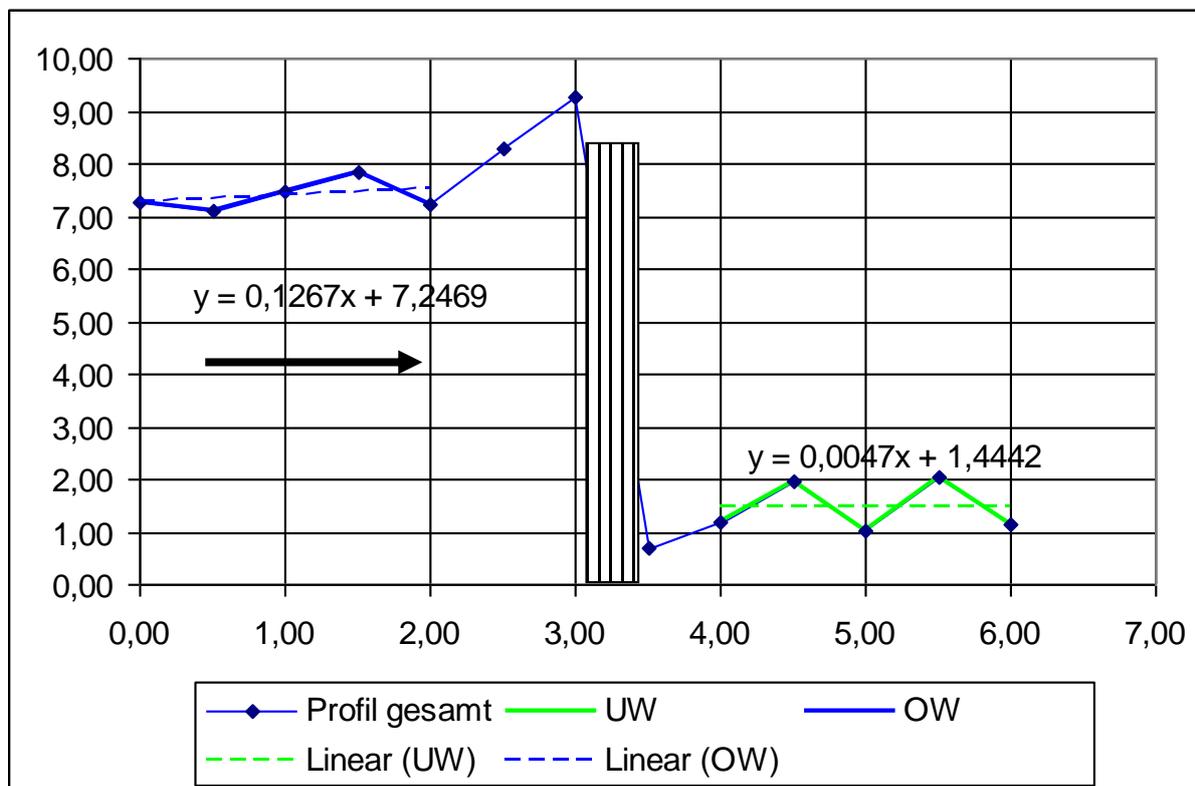
**Abbildung 3-9:** Wasserspiegel-Verlauf am Borstenelement im Labor

Die Kraft des Wassers auf die Borsten muss umgekehrt eine Kraftwirkung auf das Wasser auslösen. Diese Kraftwirkung führt dazu, dass sich das Wasser vor dem Rauheitselement etwas aufstaut und am Element ein Wasserspiegelabfall auftritt. Es entspricht einer einfachen hydrostatischen Überlegung, die gesamte Kraftwirkung des Elements dem Unterschied der hydrostatischen Druckkräfte gleichzusetzen, da die Unterschiede in den Strömungsgeschwindigkeiten in einiger Entfernung vom Element vernachlässigt werden können. Eine interessante Betrachtung, die sich daran anschließen kann, sollte sein, wie weit die Summe der Einzelkräfte auf alle Borsten mit der so ermittelten Gesamtwiderstandskraft übereinstimmt.

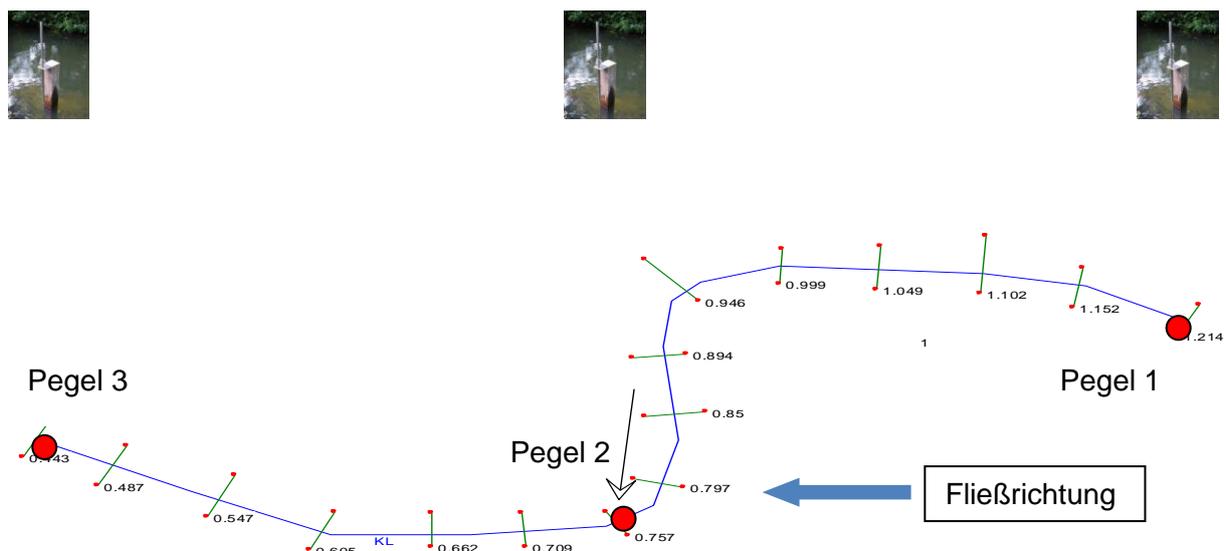
Abbildung 3-10: Pilotstrecke an der Kleinen Spree mit Querprofilen und Messpunkten

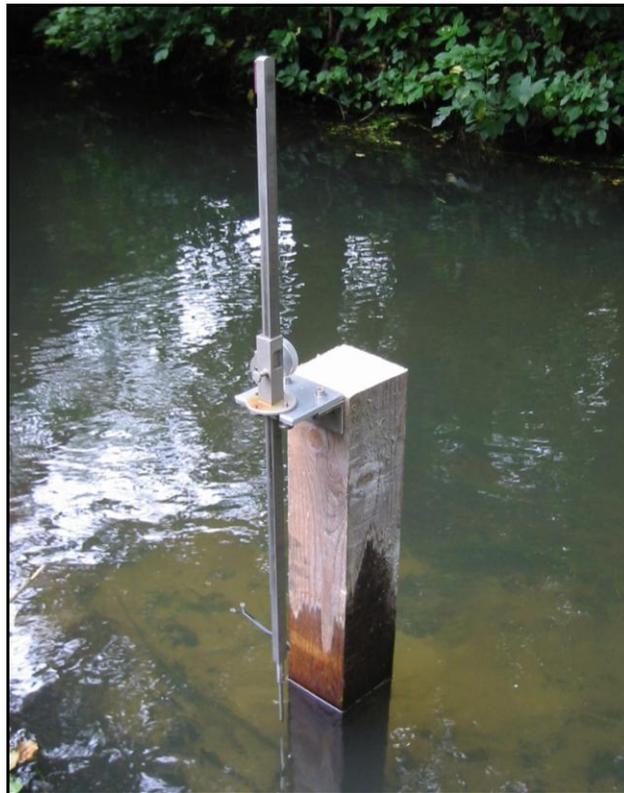
**Abbildung 3-11:** Stechpegel

Die Aufgabe einer exakten Wasserstandsmessung im Freiland ließ sich sehr gut mit einem gewöhnlichen mobilen Stechpegel erfüllen (Abb. 3-11), für den an den Pfosten Winkelkonsolen angebracht wurden. Der Stechpegel wurde zum Ablesen des aktuellen Wasserspiegels auf die Konsolen aufgeschraubt. Anschließend wurde die Spitze auf den Wasserspiegel abgesenkt und das aktuelle Verstellmaß mit einem Nonius auf 1/10 mm genau abgelesen.

Die Wasserspiegelhöhe ergibt sich aus der Länge des Stechpegels zwischen der Null-Marke und der Spitze, die im Labor unter Zuhilfenahme eines Nivelliergerätes genau bestimmt wurde.

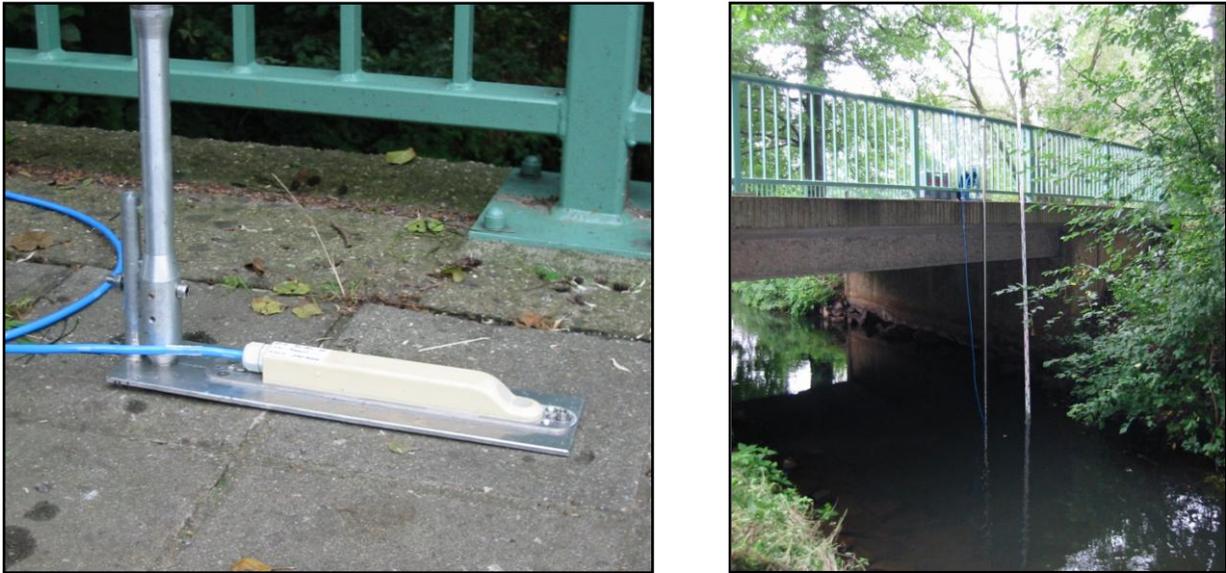
**Abbildung 3-12:** Gerät zur Durchflussmessung (links) und Einsatzort an der Brücke Ringchausee

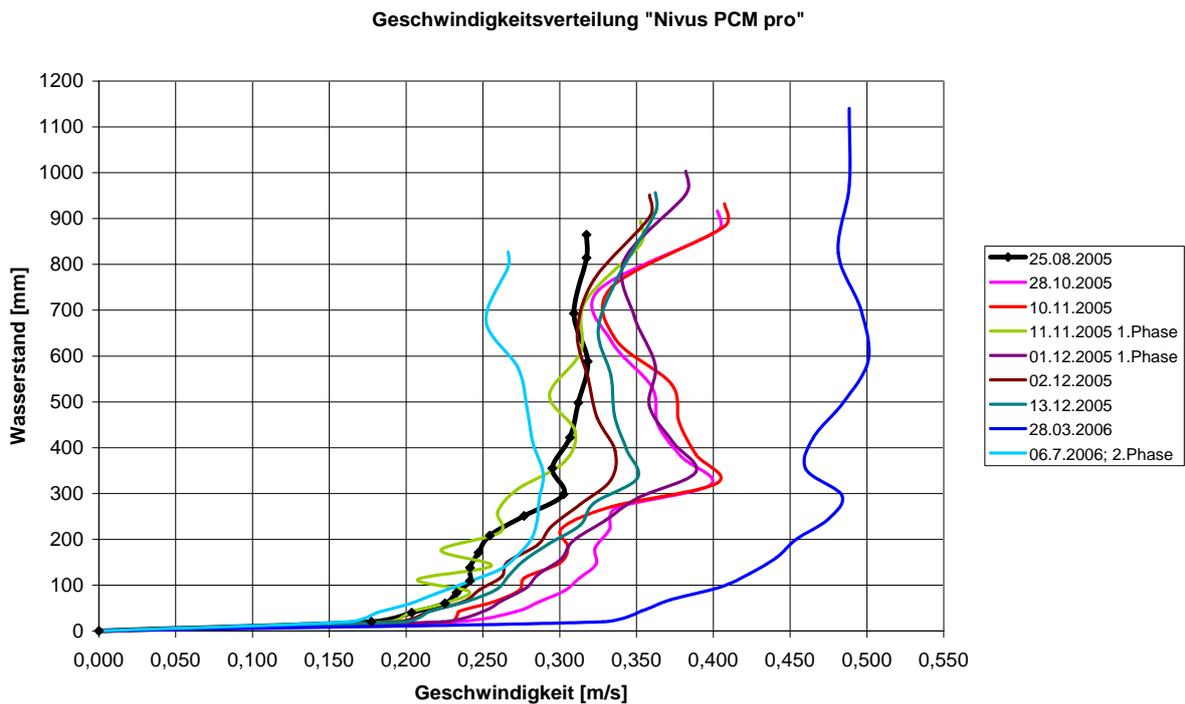
**Abbildung 3-13:** Vertikalprofile der Geschwindigkeitsverteilung im Referenzpunkt während der Referenzmessung

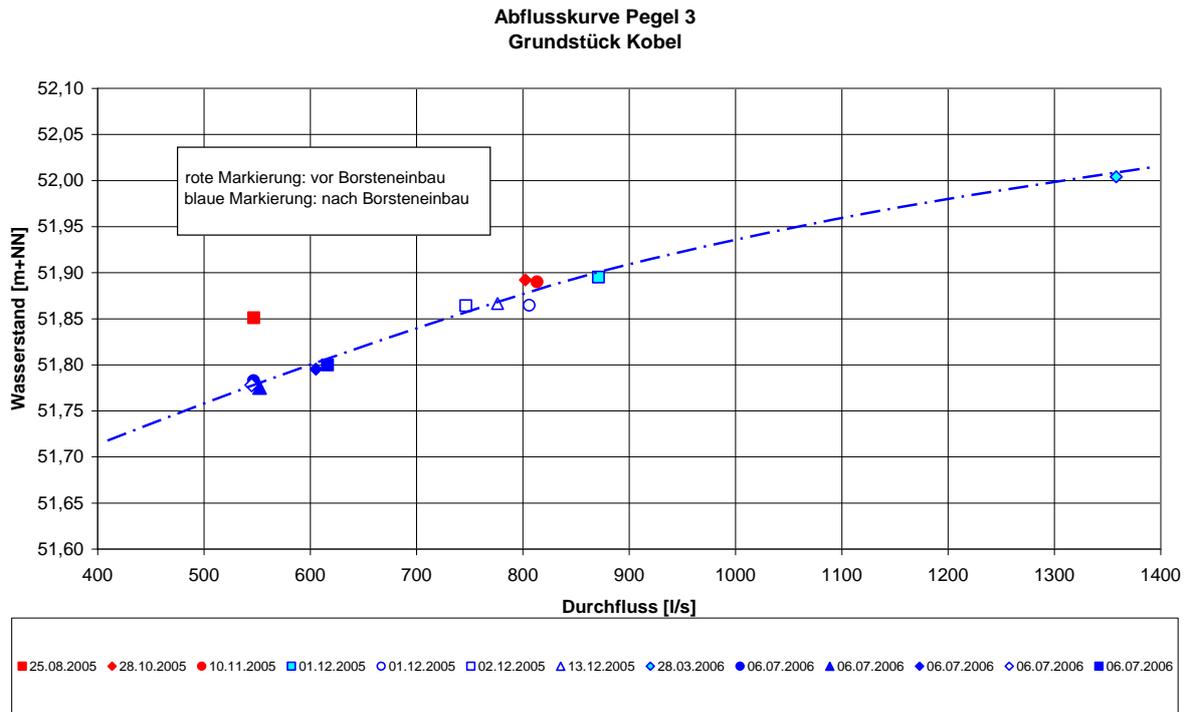
Abbildung 3-14: Abflusskurve am Ende der Pilotstrecke (Pegel 3, km 0.455)

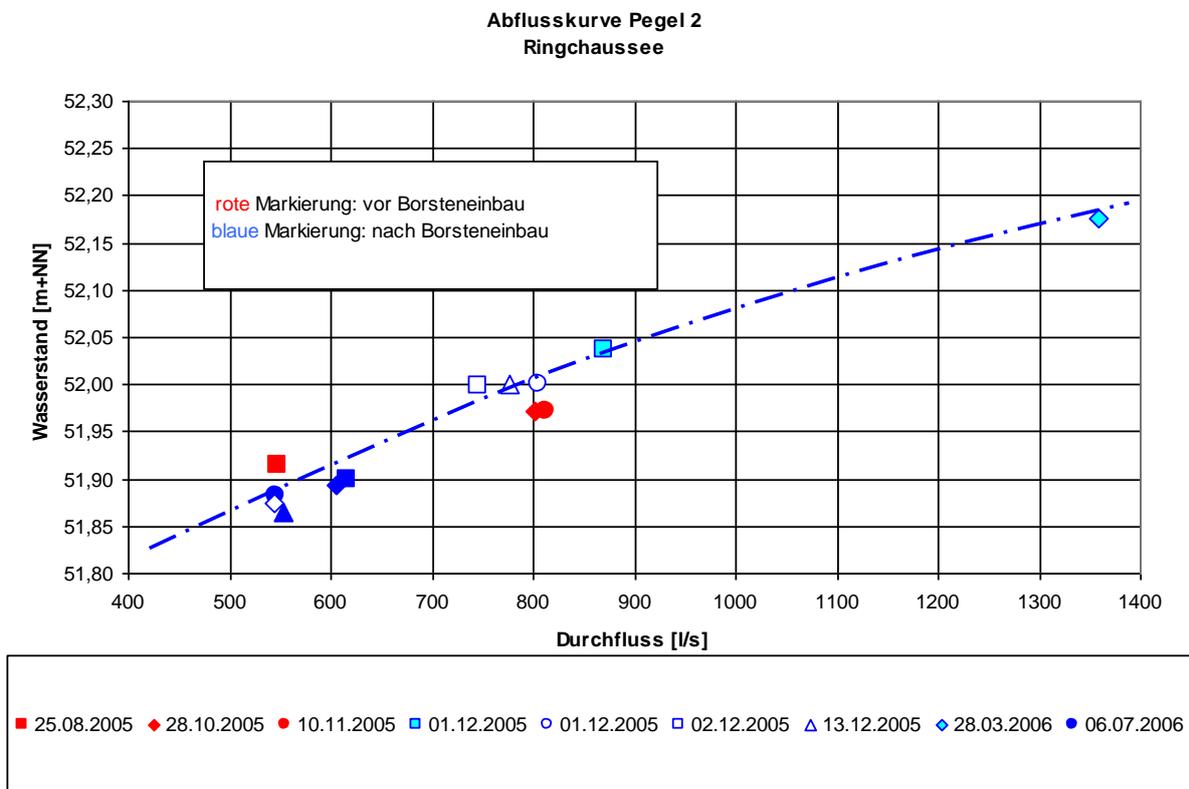
Abbildung 3-15: Abflusskurve in der Mitte der Pilotstrecke (Pegel 2, km 0.762)

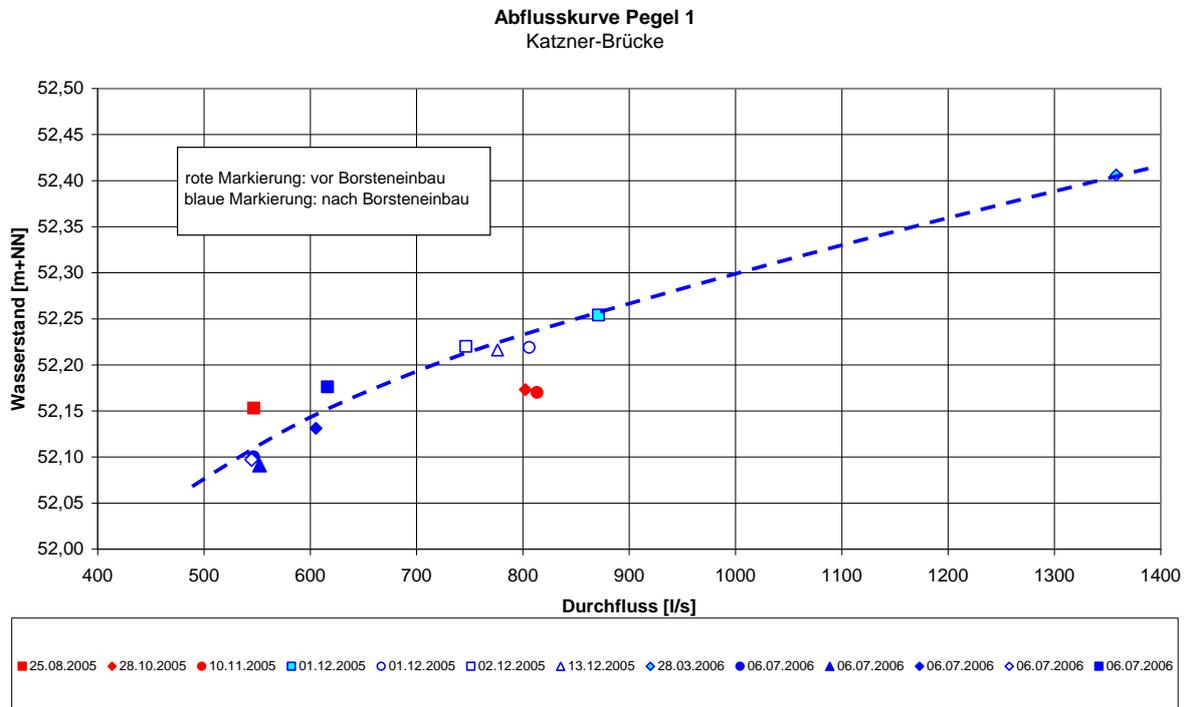
**Abbildung 3-16:** Abflusskurve am Anfang der Pilotstrecke (Pegel 1, km 1.195)

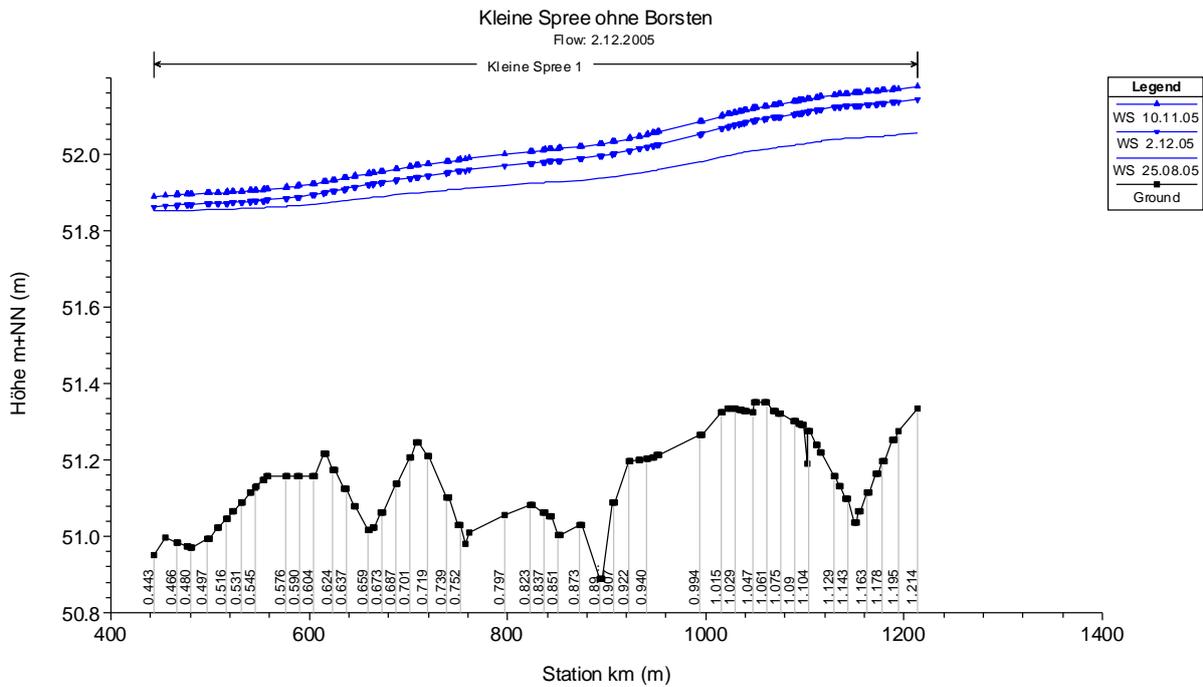
**Abbildung 3-17:** Wasserspiegelprofile für den Zustand vor Borsteneinbau  
 Die Pegel liegen in dieser Abbildung bei den Stationen: Pegel 1: 1.195; Pegel 2: 0.762; Pegel 3: 0.455

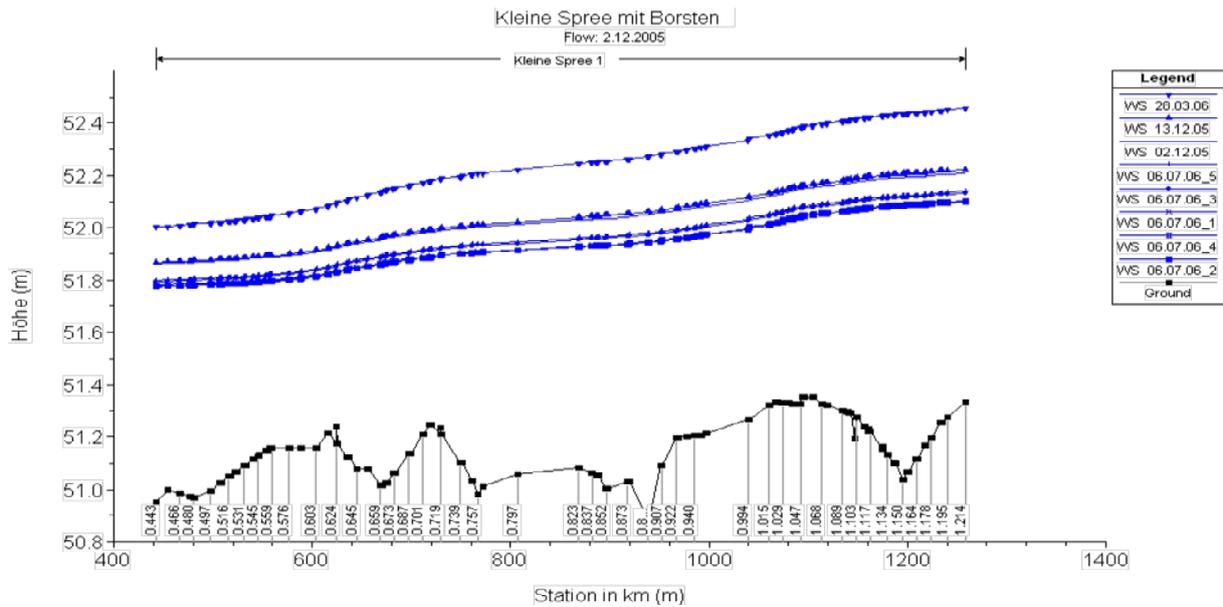
**Abbildung 3-19:** Berechnete Wasserspiegelverläufe für die Zustände nach Borsteneinbau

Mit den oben erläuterten Kalibrierwerten ergaben sich folgende berechneten Wasserspiegelprofile:

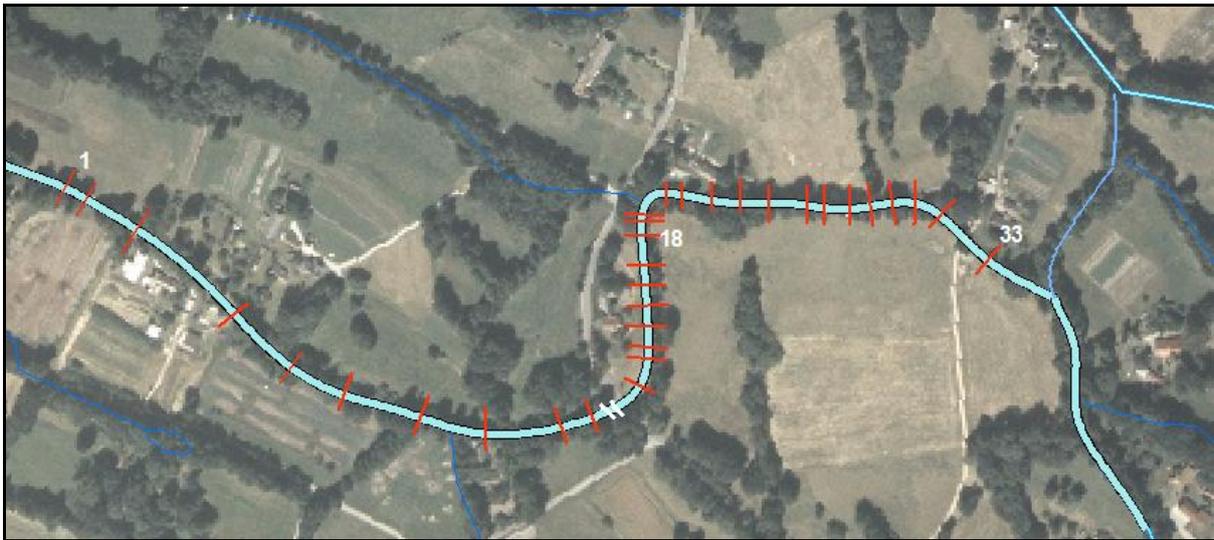
**Abbildung 3-21:** Pilotstrecke der Kleinen Spree

Die Fließrichtung verläuft von rechts nach links. Rot markiert sind die 33 Transsekte.
