# Pilotprojekt „Borstenanlagen im Spreewald“

Erhaltung von Habitaten der Kleinen Flussmuschel  
(*Unio crassus*) im Biosphärenreservat Spreewald durch  
Einrichtung von Borstenanlagen

## Abschlussbericht

Landesumweltamt Brandenburg  
Universität Kassel  
2007

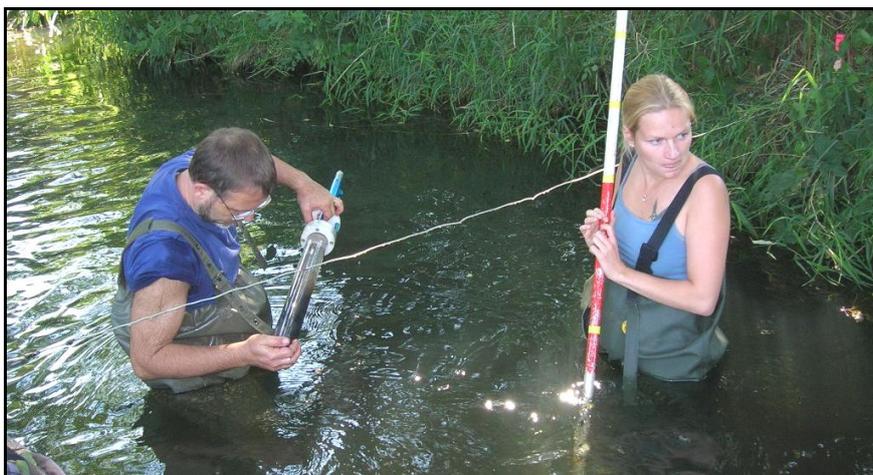
**Abbildung 3-22:** Strukturaufnahme der Gewässersohle

Am 05.09. und am 04.10.2005 wurden ganztägig die in diesen Querprofilen vorhandenen Sohlssubstrate kartiert, teils mit Hilfe eines Spreewaldkahns. Hierzu wurde an jedem Profil ein mit Längensmarken versehenes Drahtseil gespannt und jeweils im Abstand von 0,5 m die Gewässersohle mithilfe eines Sedimentstechers (Fa. Uwitec, Mondsee) mit Innendurchmesser 6 cm beprobt. Die Sedimentzusammensetzung wurde hinsichtlich folgender Eigenschaften angesprochen:

- Korngröße: Feinkies – Sand – Schluff (organ. Schlamm oder Lehm)
- Organischer Gehalt: Stufe 1 (0-25 %) – Stufe 2 (25-50 %) – Stufe 3 (50-75 %) – Stufe 4 (75-100 %)
- Sedimentauflage (definiert bis 10 cm Höhe): Feindetritus – Grobdetritus, Auflagenhöhe in Zentimeter
- Makrophyten, Totholz
- Ausbildung von Treibsand (Bildung von Sandrippeln)

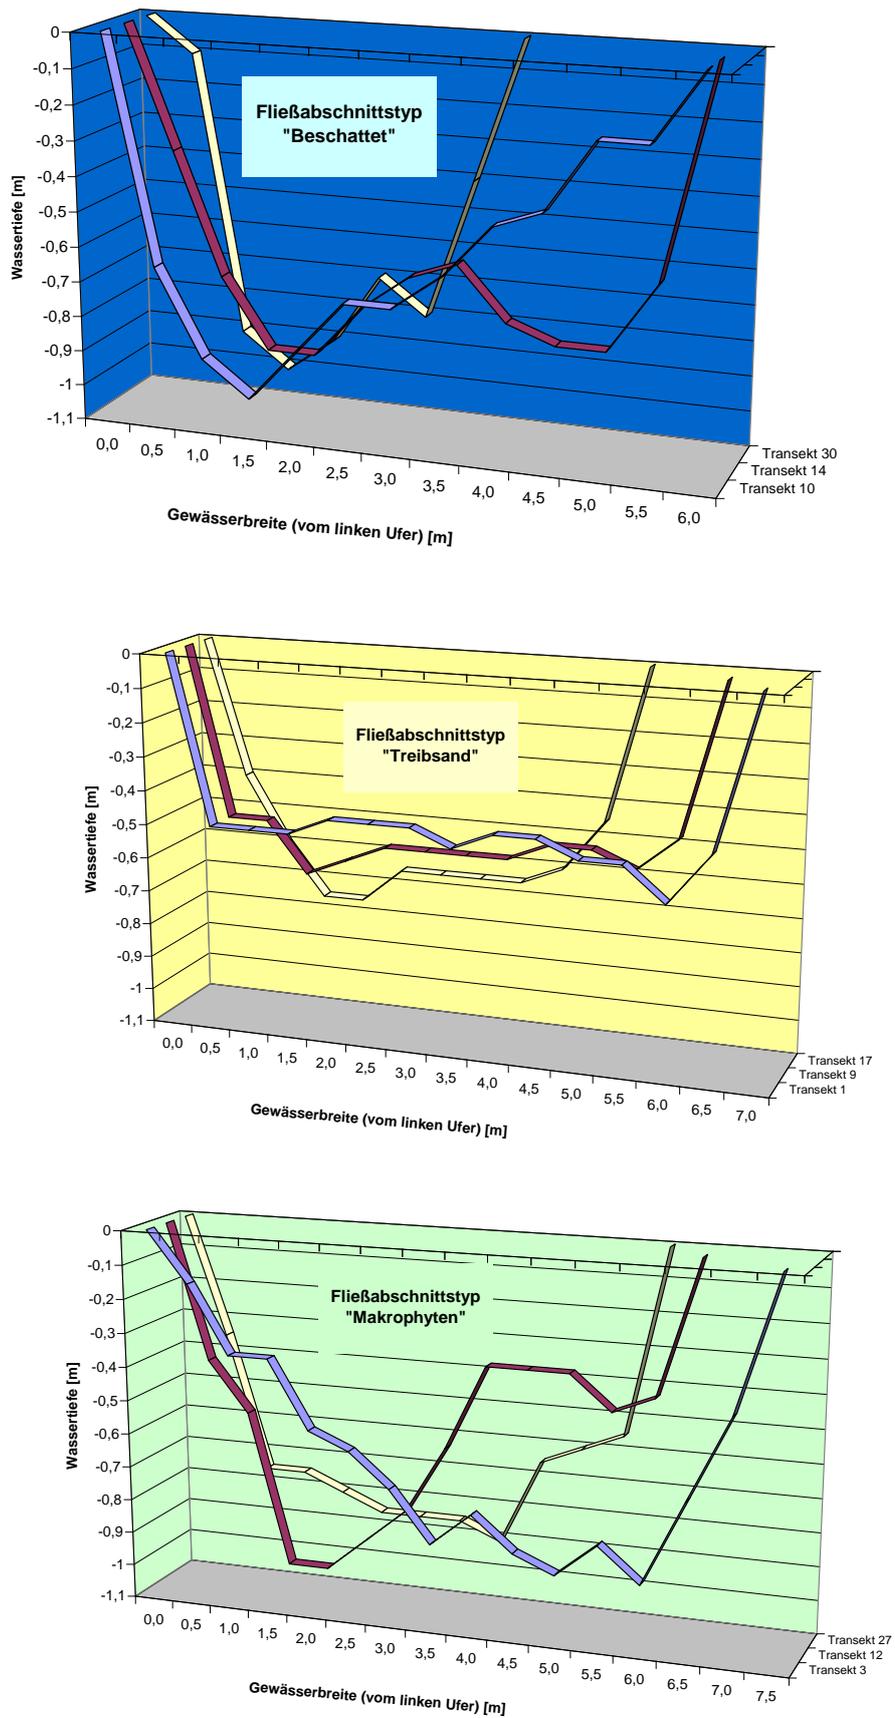
Abbildung 3-23: Tiefen-Querprofile der Fließabschnittstypen in der Pilotstrecke

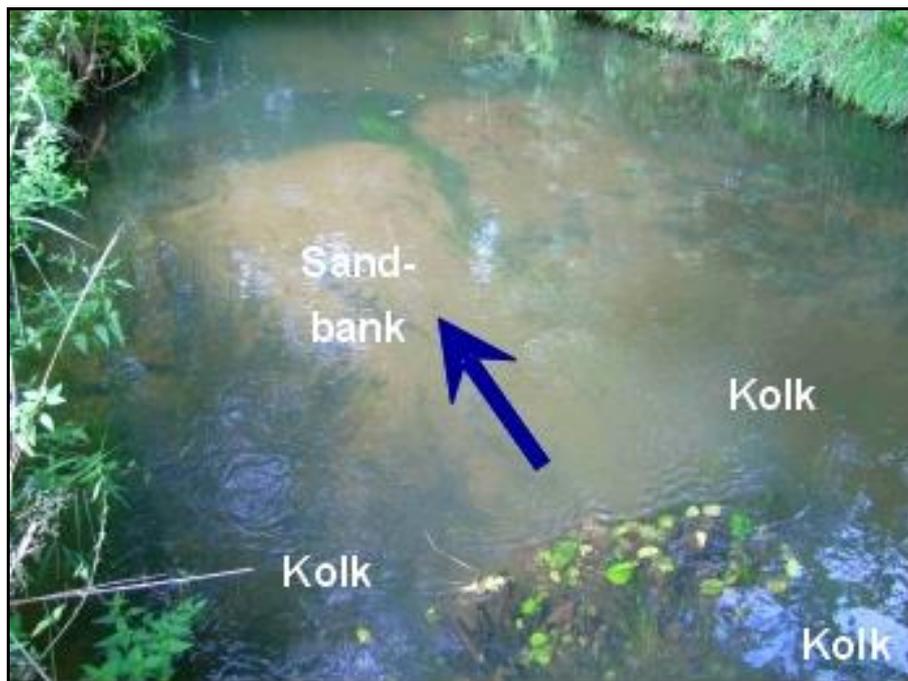
**Abbildung 3-24:** Charakteristisches gewässermorphologisches Muster im Bereich eines Borstenelementes

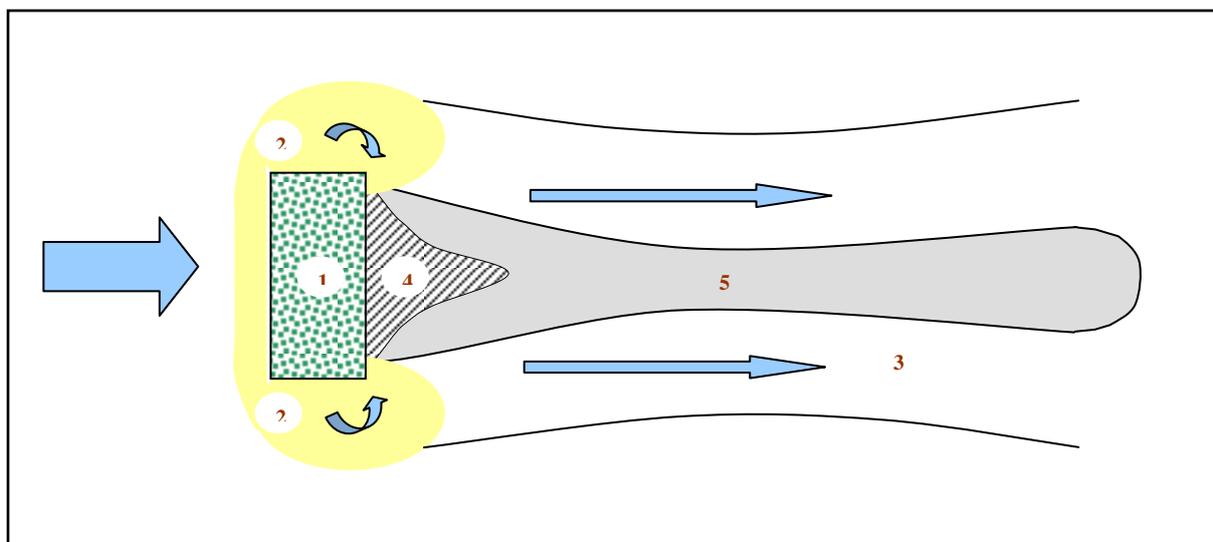
**Abbildung 3-25:** Schematische Darstellung der typischen Sohlstrukturen im Umfeld eines Borstenelementes  
(1 Borstenelement, 2 Auskolkung, 3 Stromrinne, 4 organische Auflandung, 5 Längsbank)

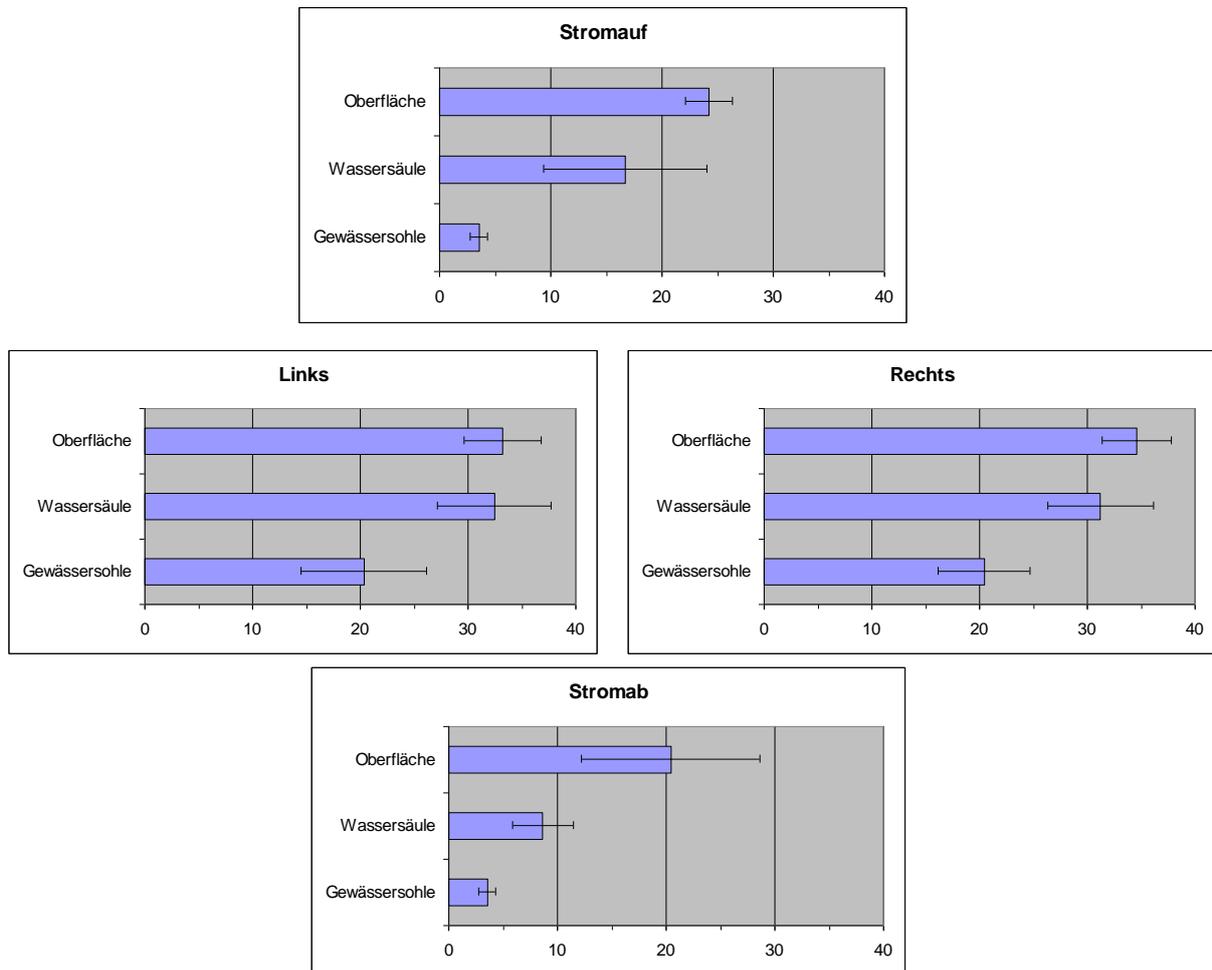
**Abbildung 3-27:** Vertikale Verteilung der Fließgeschwindigkeit (cm/s) im Bereich eines Borstenelementes

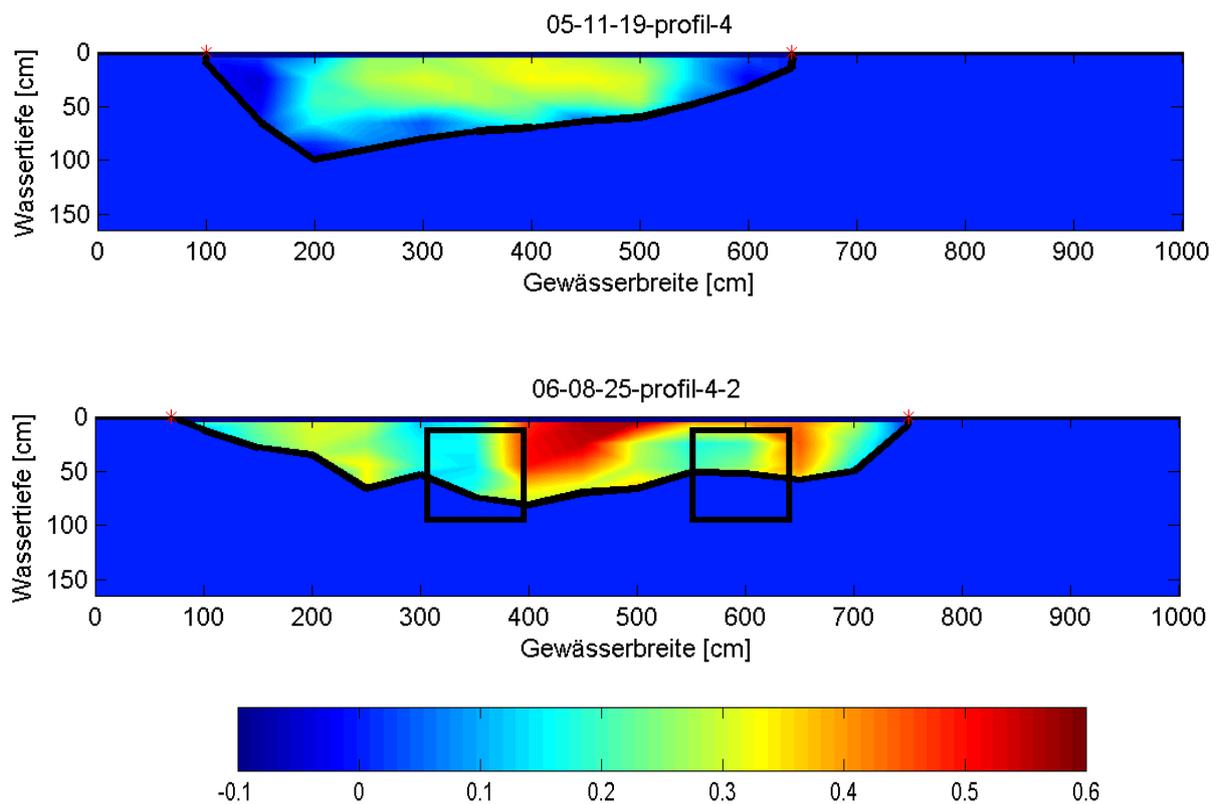
**Abbildung 3-28:** Strömungsquerprofile in Transekt 4 und in Transekt 4-2.

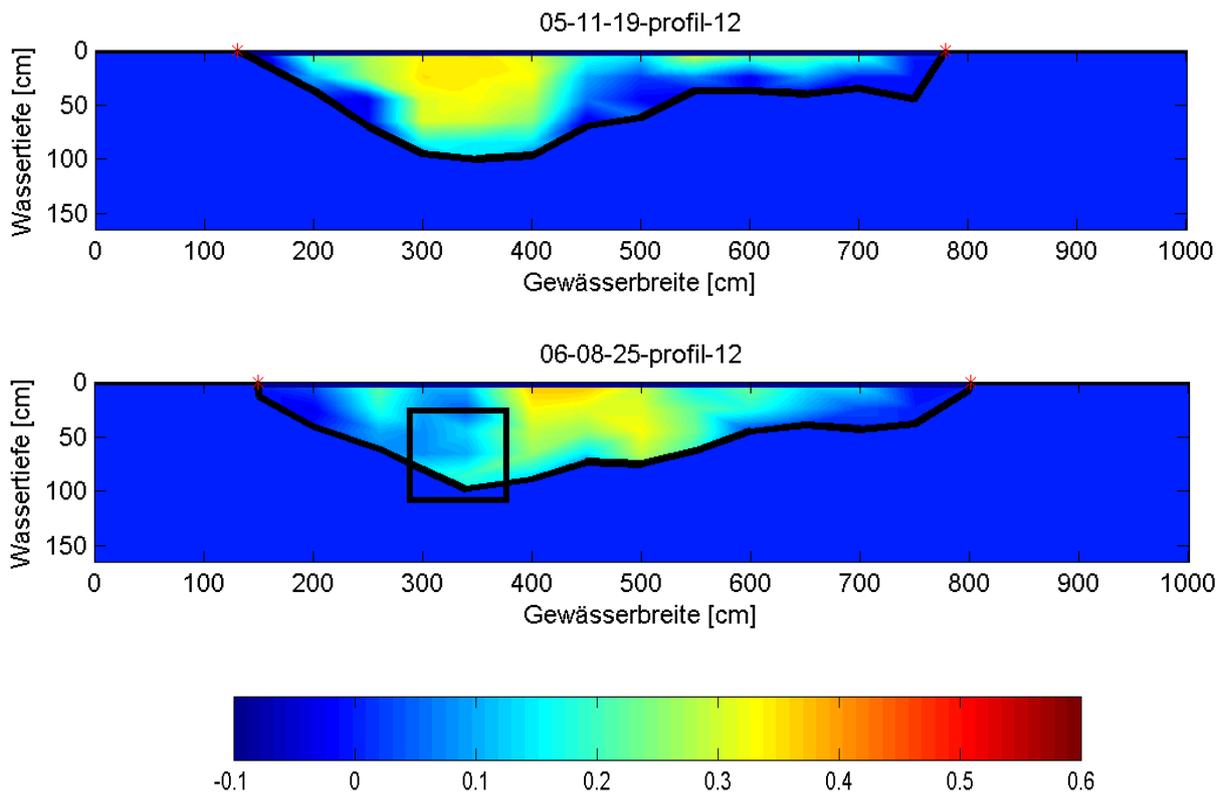
**Abbildung 3-29:** Strömungsquerprofile in Transekt 12 vor (oben) und nach (unten) Einbau eines Borstenelements 2,7 m stromauf des Transekts (Rechteck). (Legende in m/s.)

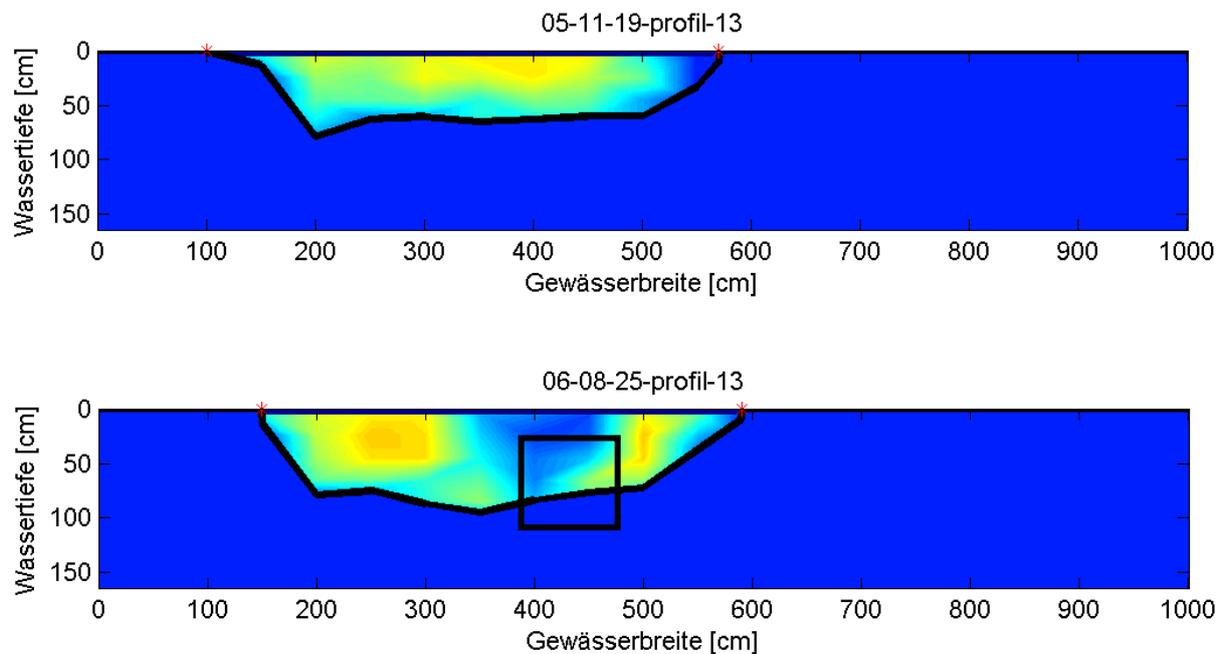
**Abbildung 3-30:** Strömungsquerprofile in Transekt 13 vor (oben) und nach (unten) Einbau eines Borstenelements 0,6 m stromauf des Transekts (Rechteck).

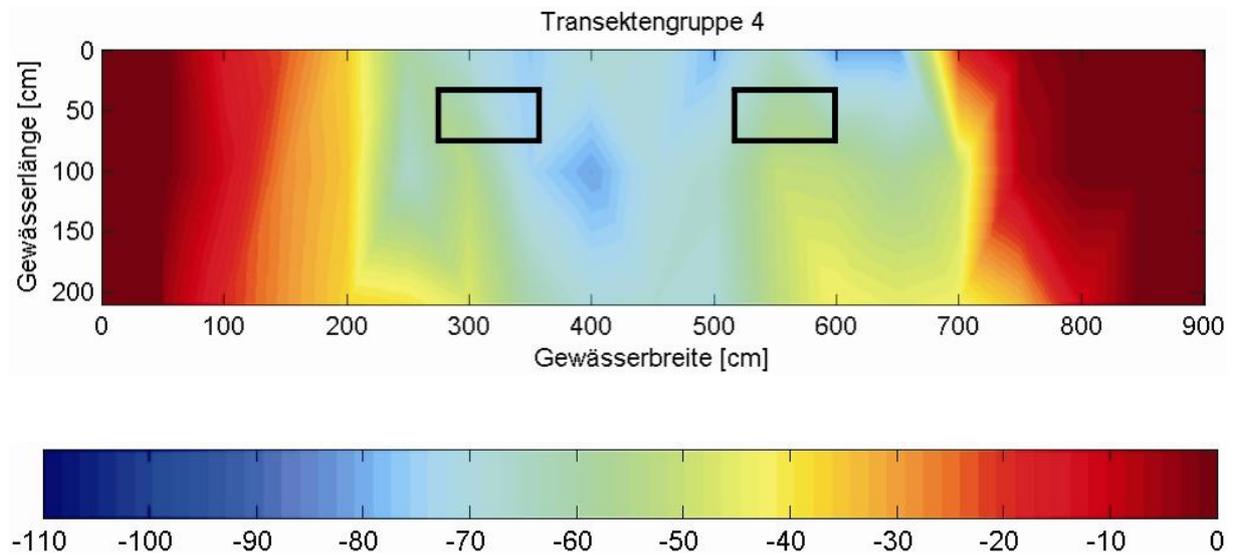
**Abbildung 3-31:** Tiefenkarte bei Transekt 4 im Bereich zweier Borstenelemente (Rechtecke).  
Legende in cm Wassertiefe. Strömungsrichtung von oben nach unten. Die Ablagerung von Sandbänken stromab beider Borstenelemente ist deutlich zu erkennen.

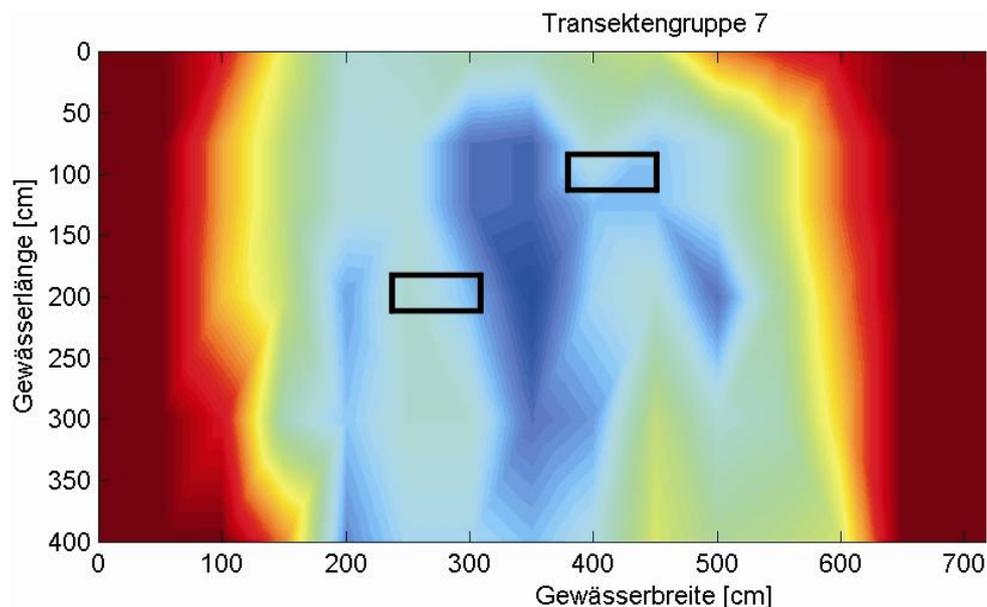
**Abbildung 3-32:** Tiefenkarte stromab von Transekt 7 im Bereich zweier Borstenelemente.  
Abbildung sonst wie oben. Jedes Borstenelement bildete um sich herum einen großen Kolk, die jeweils stromab gebildeten Sandbänke wurden in verschiedener Höhe und in verschiedenem Abstand von den Borstenelementen akkumuliert.

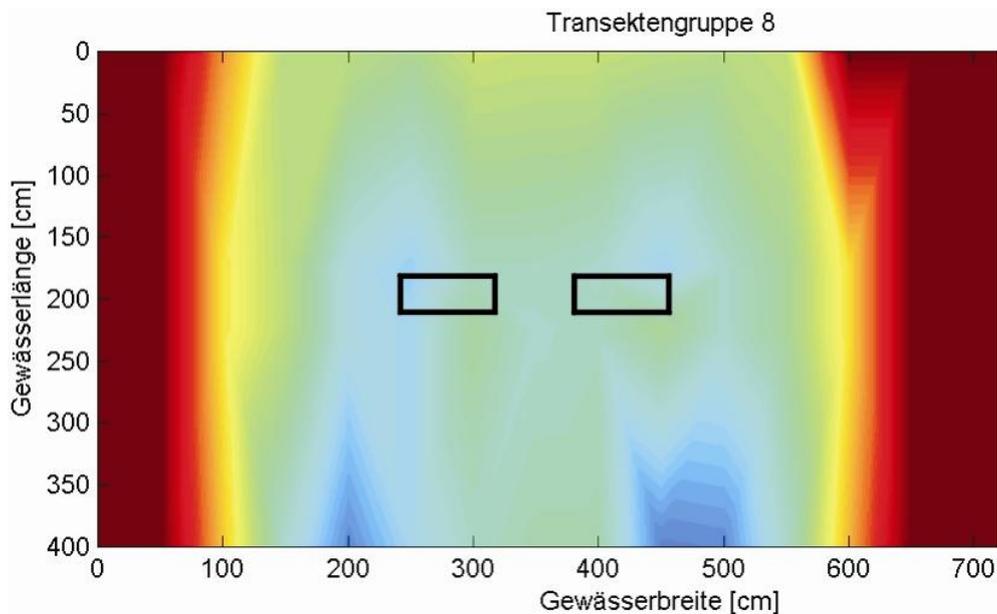
**Abbildung 3-33:** Tiefenkarte stromab von Transsekt 8 im Bereich zweier Borstenelemente. Abbildung sonst wie oben. Jedes Borstenelement bildete um sich herum einen großen Kolk, die jeweils stromab gebildeten Sandbänke vereinigten sich hier in der Mitte.

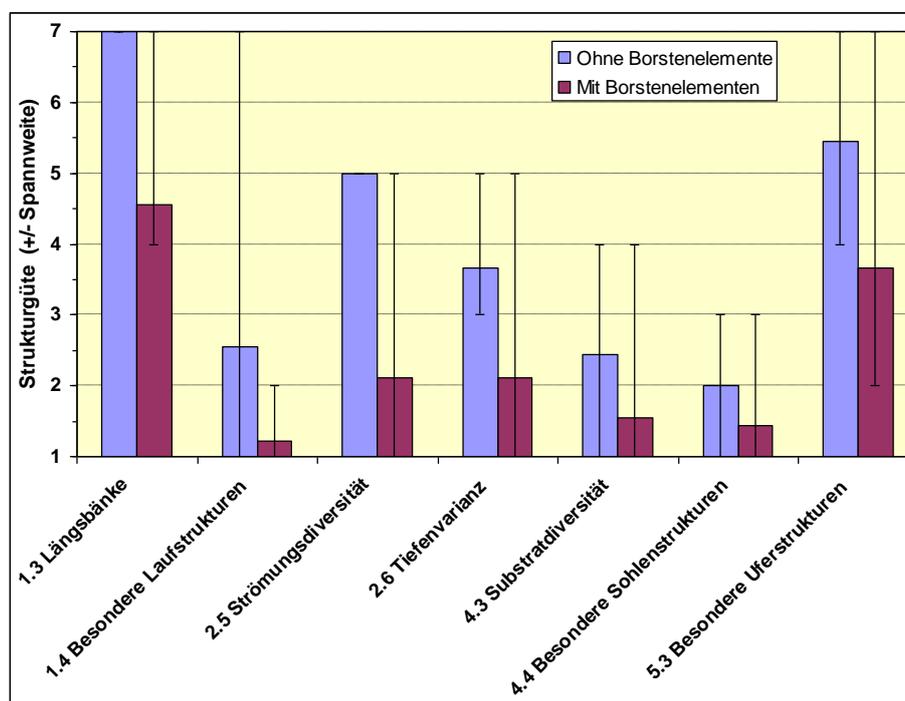
**Abbildung 3-37:** Mittelwerte der durch die Borstenelemente beeinflussten Einzelparameter der Gewässerstrukturgüte in der Pilotstrecke der Kleinen Spree (Mit Minima und Maxima innerhalb der 9 Kartierabschnitte und Bewertung der Einzelparameter jeweils vor und nach dem Einbau der Borstenelemente.)

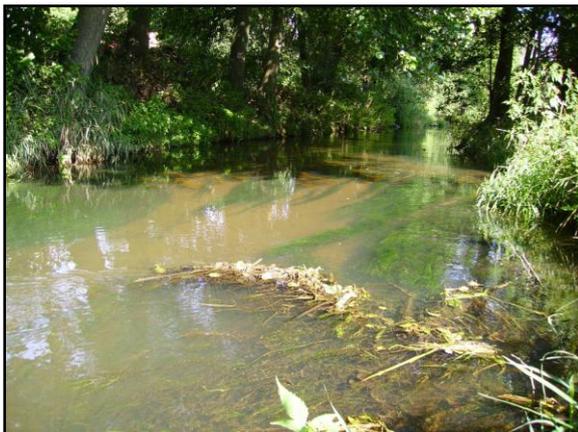
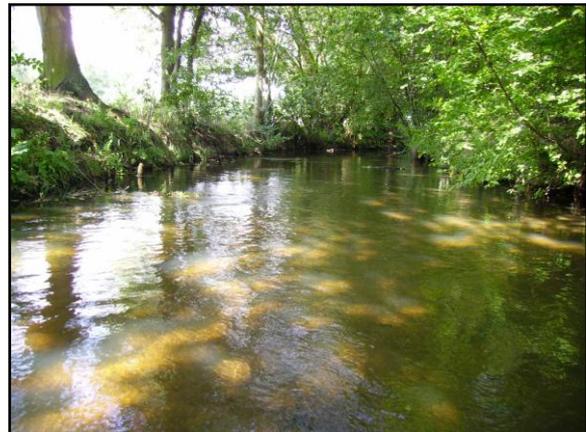
Auf der Grundlage der Erkenntnisse aus der Muschelkartierung des Jahres 2005 wurden jeweils vier Borstenelemente in einem Abschnitt mit stabilen feinsandigen und teilweise organischen Sedimenten sowie Makrophytenbewuchs (Transekte 12-15, Borstenelemente 45-48) und einem Abschnitt mit instabiler feinsandiger Sohle sowie fehlenden Makrophyten (Transekte 5-6, Borstenelemente 79-82) für das Einsetzen der markierten Tiere ausgewählt.

**Abbildung 3-38:** Zum Aussetzen der markierten Muscheln ausgewählte Abschnitte der Pilotstrecke (links: Bereich der Elemente 45-48, rechts: Bereich der Elemente 79-82)

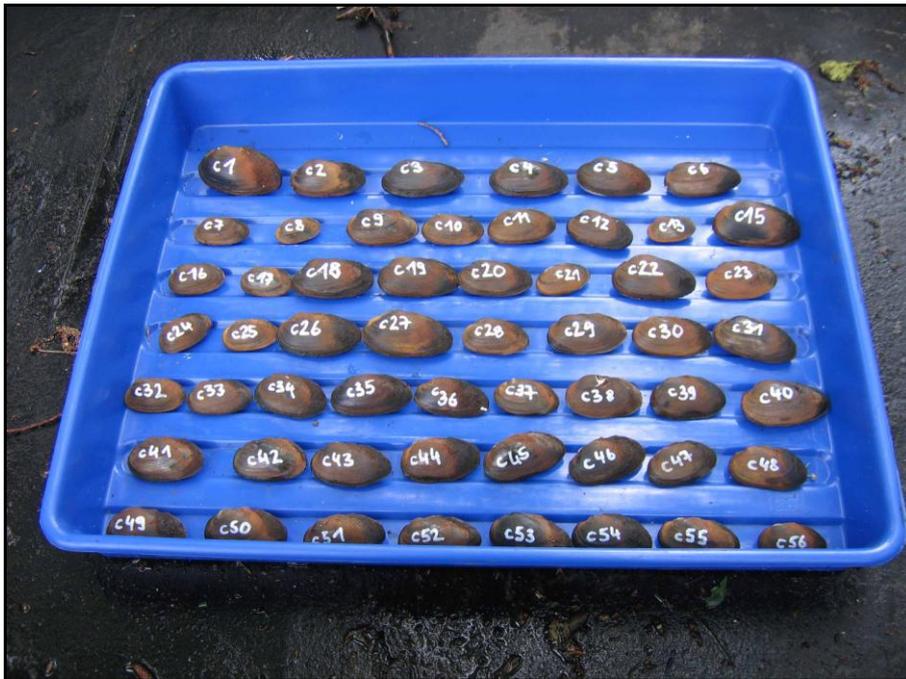
Alle entnommenen Muscheln wurden den einzelnen Arten zugeordnet und mit einer laufenden Nummer und dem Anfangsbuchstaben des Artnamens unter Verwendung eines weißen Edding-Marker markiert (Abb. 3-39). Anschließend wurden die Tiere gleichmäßig auf die einzelnen Elemente verteilt und mittig unmittelbar hinter jedem Element eingesetzt.

**Abbildung 3-39:** Markierte Großmuscheln

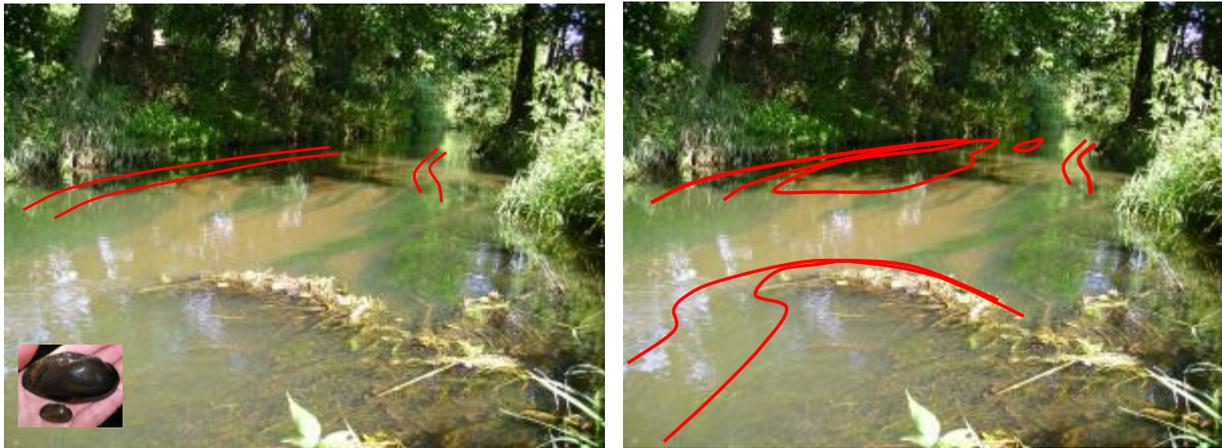
Anhand der vorliegenden Ergebnisse wird deutlich, dass sich die in der Pilotstrecke der Kleinen Spree entwickelten Sohlstrukturen für eine Besiedlung durch Großmuscheln, besonders für *Unio crassus* eignen. Die Abbildungen 3-41 und 3-42 vermitteln zudem einen Eindruck von der Ausdehnung der besiedlungsfähigen Habitate vor und ca. ½ Jahr nach Einbau der Borstenelemente, wie sie durch Lebendnachweise im Zuge der Kartierungsarbeiten im Jahre 2005 und der Betauchungen im Jahre 2006 ausgeschieden werden konnte.

**Abbildung 3-41:** Ausdehnung der besiedlungsfähigen Habitats zwischen den Elementen 45-48 (links vor und rechts nach Einbau der Borstenelemente)

In der Treibsandzone konnten sich alle Großmuscheln ursprünglich lediglich in vor der Sandfracht geschützten Stromrinnen unmittelbar unterhalb der Ufer behaupten. Der überwiegende Teil der Gewässersohle wies besiedlungsfeindliche, instabile, feinsandige Sedimente auf. Stabile Sedimente finden sich nunmehr jedoch auch in den stärker durchströmten Kolken und oberen Abschnitten der Stromrinnen sowie in den Auflandungen im Strömungsschatten der Borstenelemente und in den ufernahen Sedimentationsbereichen bei Einschränkung oder Verschluss der ufernahen Umströmung. Durch den Einbau der Borstenelemente hat sich somit der Anteil der besiedlungsfähigen Habitats der Gewässersohle stark erhöht. Dies betrifft sowohl den ursprünglich bereits durch stabile feinsandige bzw. organische Sedimente charakterisierten Abschnitt als auch den durch Treibsand gekennzeichneten Bereich. Ohne die Ausdehnung dieser Habitats ausgemessen zu haben, lässt sich deren jetzige Verbreitung in der Pilotstrecke auf das 2- bis 4-fache gegenüber dem ursprünglichen Zustand schätzen. Wesentliche Bedeutung kommt dabei auch dem auf der Sohle und vor den Elementen abgelagertem Totholz zu.

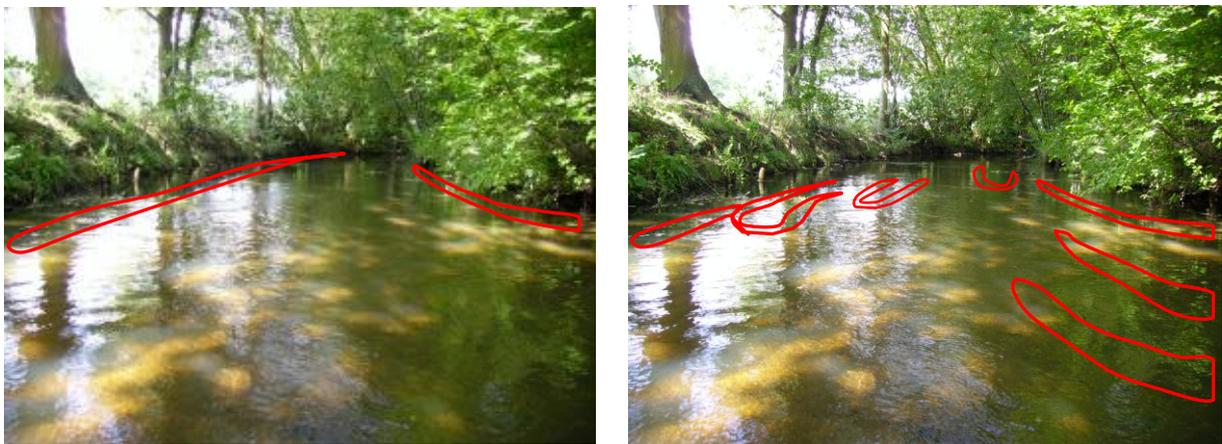
**Abbildung 3-42:** Ausdehnung der besiedlungsfähigen Habitats zwischen den Elementen 79-82 (links vor und rechts nach Einbau der Borstenelemente)

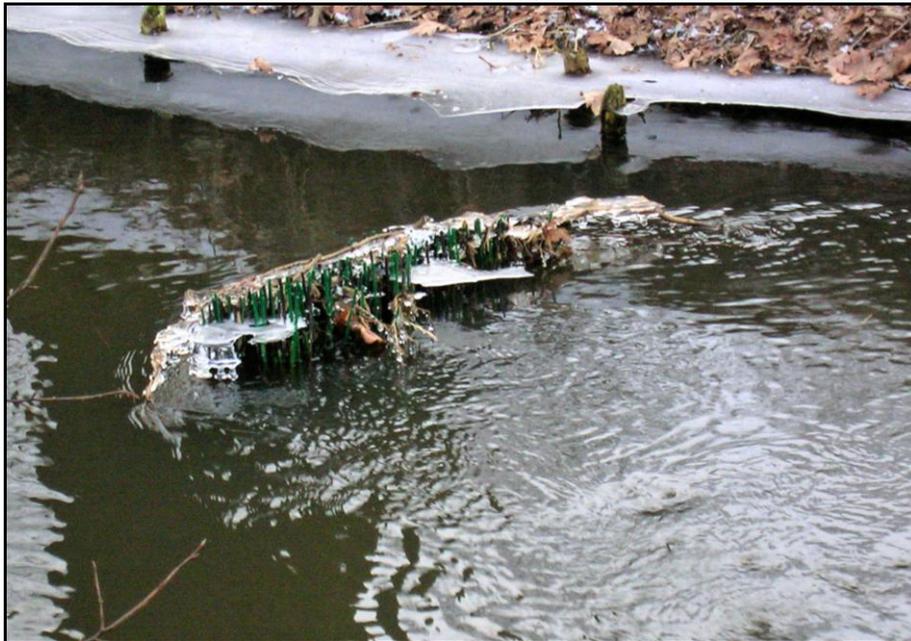
Im Zuge der Projektbearbeitung ist auch die Frage aufgetreten, wie sich die Borstenelemente bei Vereisung in strengen Wintern, insbesondere bei Eisgang verhalten. Obwohl der Winter 2005 / 2006 mit seinen niedrigen Temperaturen für diese Fragestellung prädestiniert war, konnte dieses Problem nicht erschöpfend geklärt werden. Die Wasserzuführung für die Kleine Spree erfolgt größtenteils über das Große Fließ und den Burg-Lübbener-Kanal aus den Tagebauen Jänschwalde und Cottbus-Nord. Der hohe Anteil an Sumpfungswässern mit erhöhter Temperatur bewirkt in den betroffenen Fließen auch in strengen Wintern eine offene Wasseroberfläche. Einzelne Borstenelemente, die wenige Zentimeter aus dem Wasser ragten<sup>2</sup>, vereisten zwar oberflächlich, es konnten aber keine Schäden festgestellt werden.

**Abbildung 3-49:** Vereistes Element in der Kleinen Spree im Januar 2006

Ob massives Einfrieren in dicke Eisdecken Schäden verursacht, kann mangels Erfahrung derzeit noch nicht gesagt werden (vgl. 3.4.3). Denkbar ist evtl. ein Anheben der eingefrorenen Borstenelemente, wenn sich die Eisdecke hebt. Im Allgemeinen sind die Wasserstände im Winter höher, so dass die Überdeckung der Borsten mit Wasser größer bleibt als die Dicke der Eisdecke. Deshalb ist diese Gefahr als nicht besonders hoch einzuschätzen. Eine mechanische Beschädigung der Borsten durch Kälte ist nicht zu erwarten, denn bei den üblichen Temperaturen im Wasser bleibt die Verformbarkeit voll erhalten (vgl. 4.3.3).

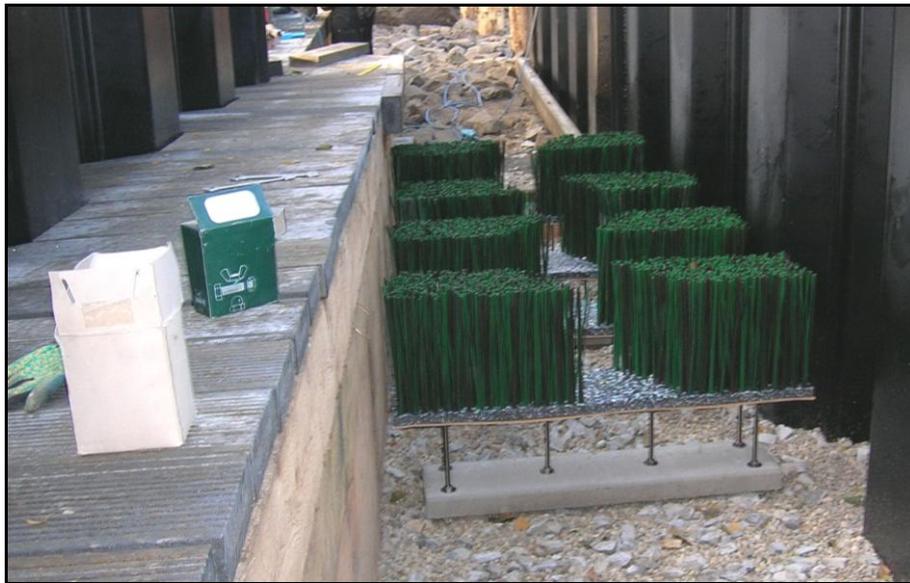
**Abbildung 4-2:** Fisch-Kanu-Pass in der Einbauphase

Der Einbau der Borstenelemente erfolgte nach Plan auf Betonplatten, die im Baumarkt passend und kostengünstig erstanden werden konnten. Die Borstenelemente sind mit Edelstahl-Stehbolzen über den Platten aufgeständert. Diese Module wurden auf einem Schotter-Planum versetzt und mit einer Mischung aus Kies und Feinschotter aufgefüllt. Damit liegt ein durchgängig poröser Untergrund im Fisch-Kanu-Pass vor.

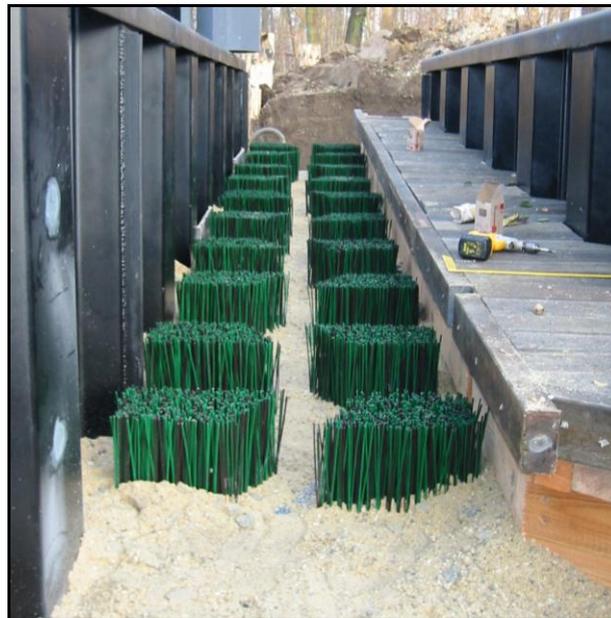
**Abbildung 4-3:** Fisch-Kanu-Pass am Ende der Einbauphase

Die Borstenelemente bestehen im Fall des Fisch-Kanu-Passes am Wehr 31 aus halben Trapezen, die so gegeneinander gestellt sind, dass in der Mitte eine schräg verlaufende Gasse entsteht. Diese Gasse gibt dem durchfließenden Strahl genügend Querimpuls, dass er in das nachfolgende Borstenelement hineinströmt und die Strömung der nachfolgenden Lücke weniger Energie vom Strahl aus dem Oberwasser aufnehmen muss. Die Lücken wechseln von Riegel zu Riegel die Richtung, so dass für große Fische eine geschlängelte Gasse entsteht. Die Konzentration der Lücken in die Mitte hat darüber hinaus den Sinn, für die Boote eine Art Fahrmulde anzubieten, so dass diese in der Mitte geführt werden.

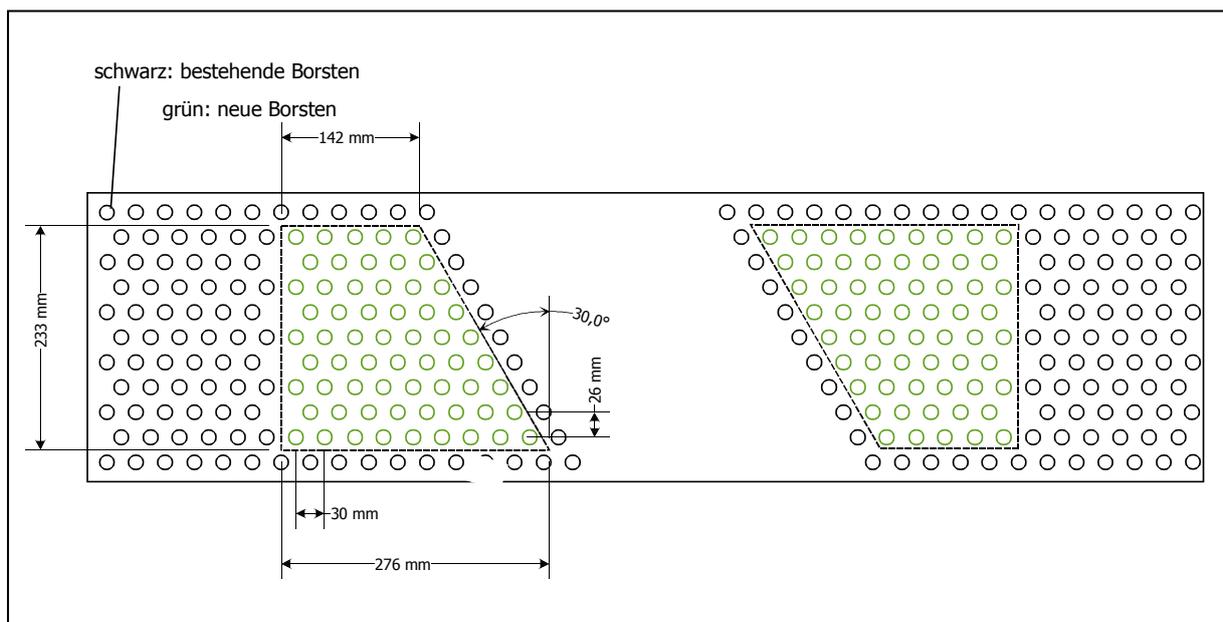
**Abbildung 4-5:** Planung für den Einsatz weicherer Borsten

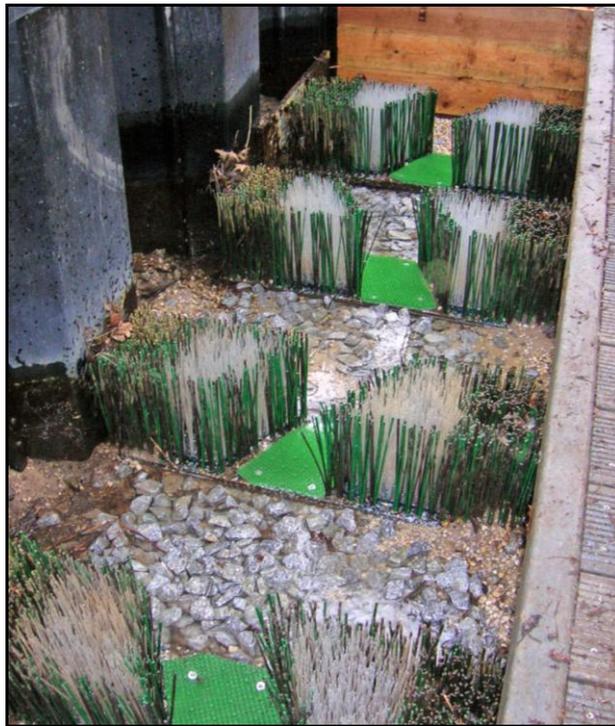
**Abbildung 4-6:** Umgerüsteter Fisch-Kanu-Pass mit weichen Borsten und Makrozoobenthos-Matten

Im Zuge der Umrüstung der Borstenriegel wurden die mittleren Lücken am Boden mit Rasenmatten ausgekleidet, um Makrozoobenthos und kleineren Fischen bessere Aufstiegsmöglichkeiten zu schaffen .

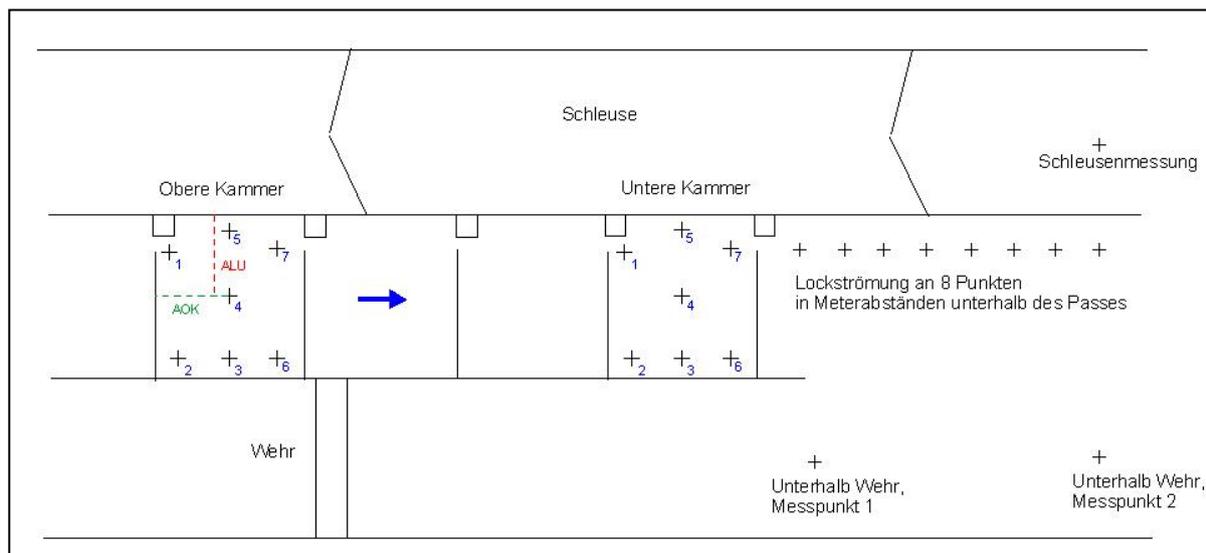
**Abbildung 4-9:** Prinzipskizze der Messpunkte im Vertical-Slot -Pass  
(ALU = Abstand von linkem Ufer, AOK = Abstand von oberer Kante).

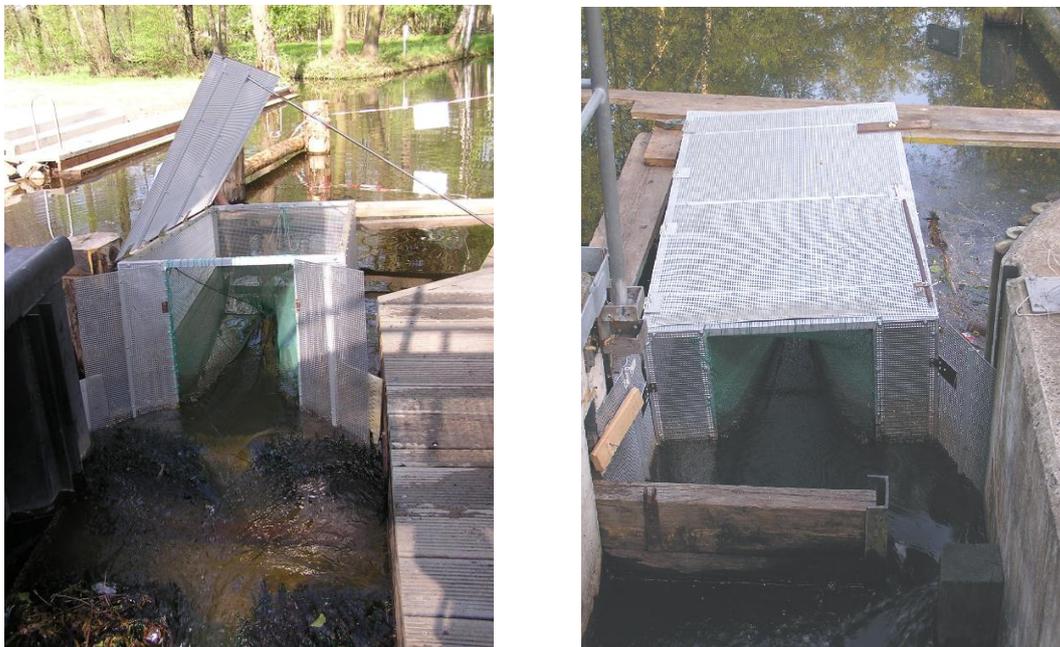
**Abbildung 4-10:** Lochblechreusen am Fisch-Kanu-Pass (links) und am Vertical-Slot-Pass (rechts)

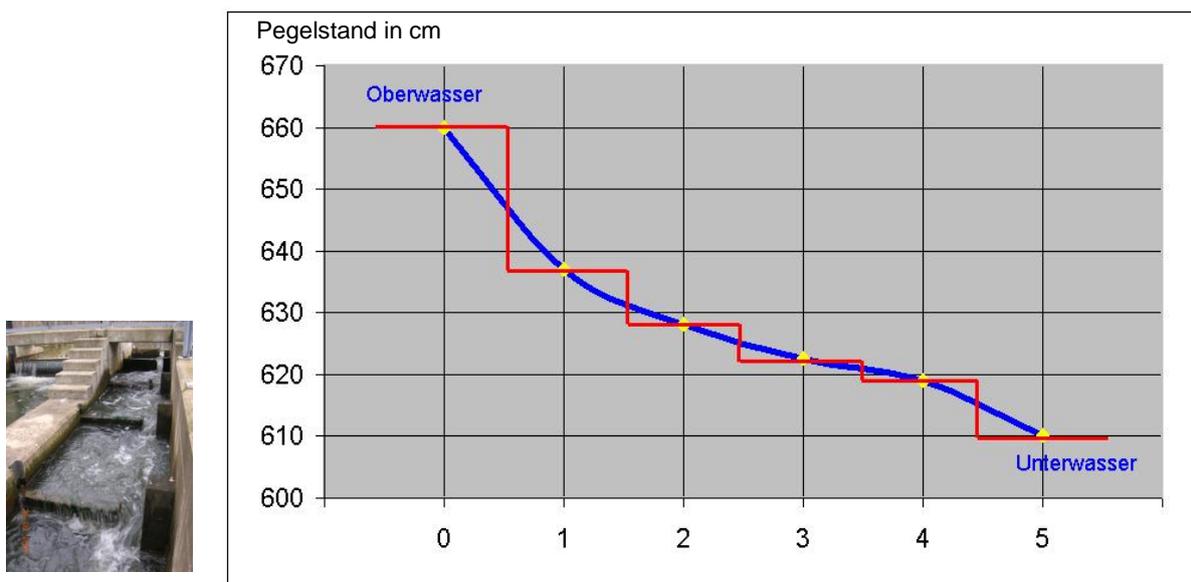
**Abbildung 4-13:** Schematisiertes Längsgefälle des Vertical-Slot-Passes am 04.05.2006

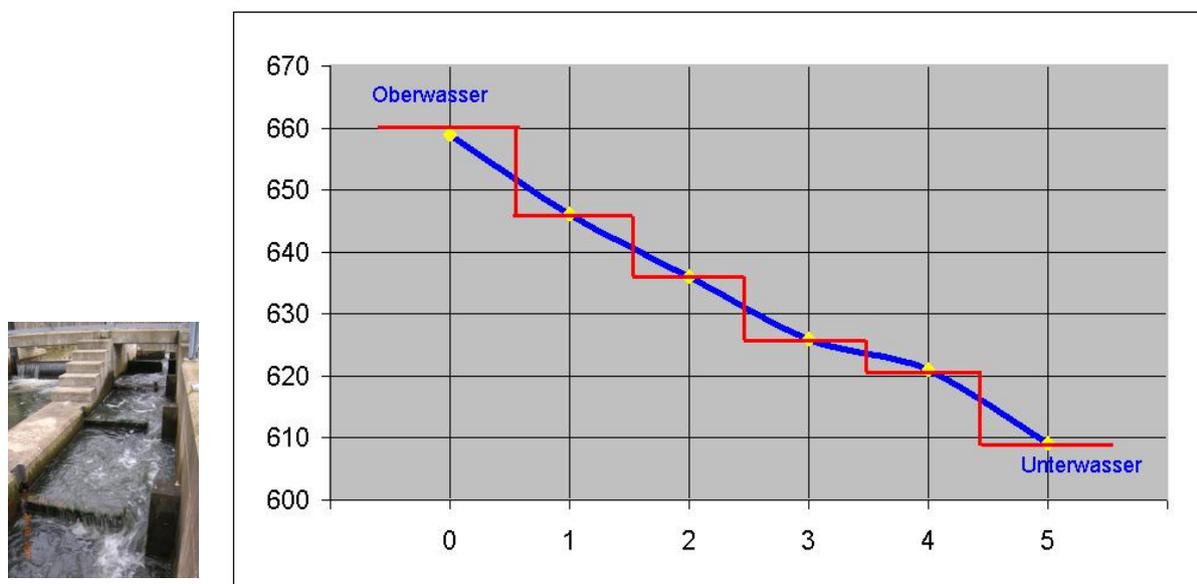
**Abbildung 4-14:** Schematisiertes Längsgefälle des Vertical-Slot-Passes vom 01.09.2006

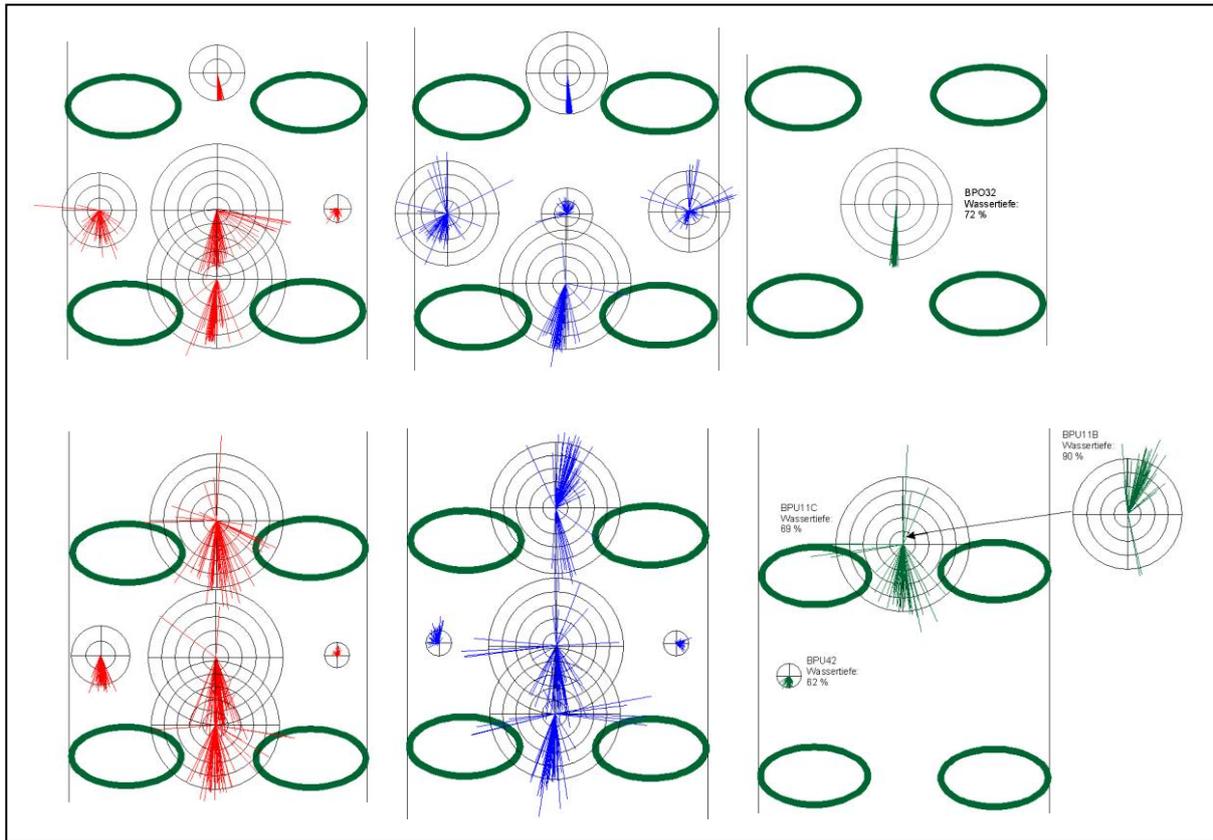
**Abbildung 4-15:** Fließgeschwindigkeiten im Fisch-Kanu-Pass am 03.05.2006  
 (oben: obere Kammer; unten: untere Kammer (rot = oberflächennah; blau = sohlennah, grün = mittig))

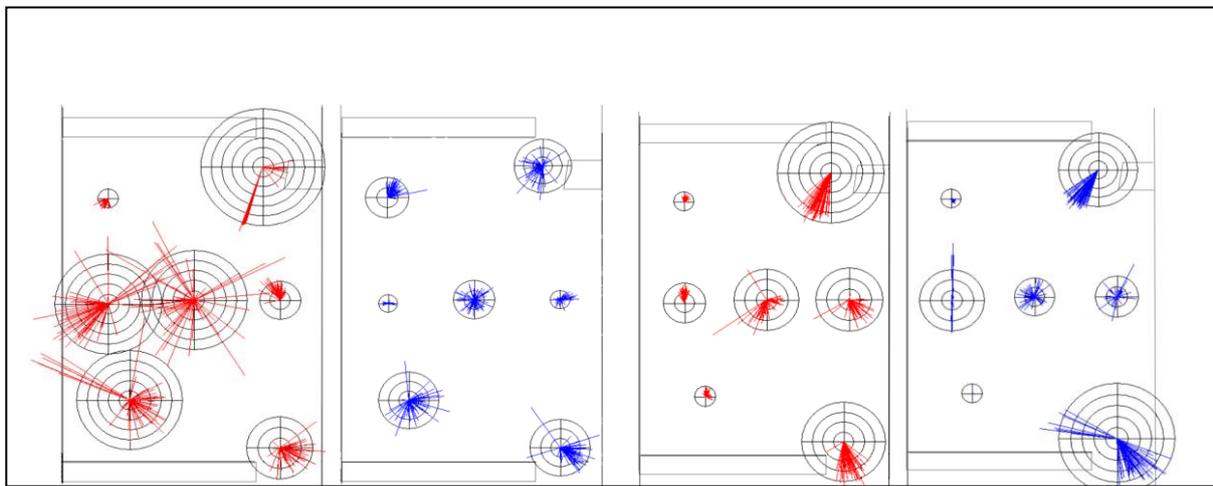
**Abbildung 4-16:** Fließgeschwindigkeiten im Vertical-Slot-Pass am 04.05.2006  
 (rechts: obere Kammer; links: untere Kammer (rot = oberflächennah; blau = sohlennah))

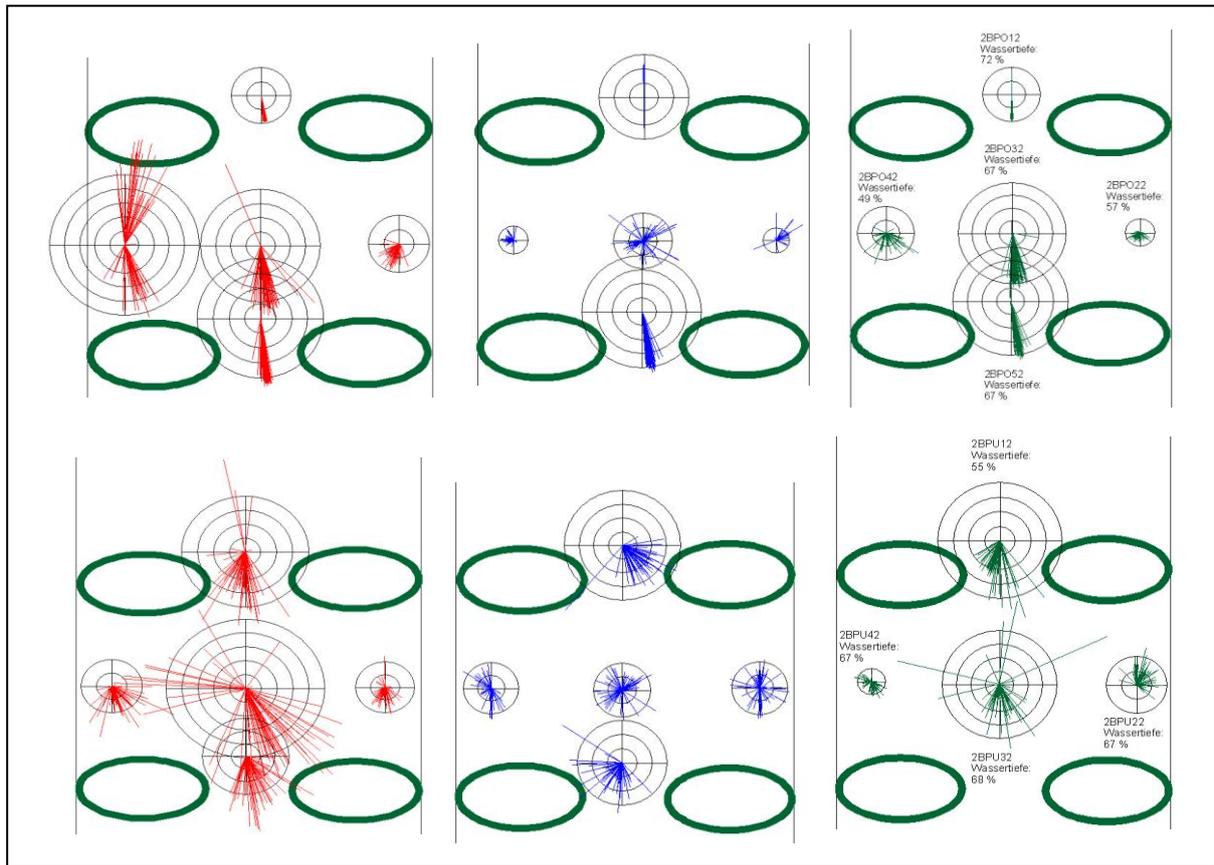
**Abbildung 4-17:** Fließgeschwindigkeiten im Fisch-Kanu-Pass am 31.08.2006  
(oben: obere Kammer; unten: untere Kammer (rot = oberflächennah; blau = sohlennah; grün = mittig))
