# Pilotprojekt „Borstenanlagen im Spreewald“

Erhaltung von Habitaten der Kleinen Flussmuschel  
(*Unio crassus*) im Biosphärenreservat Spreewald durch  
Einrichtung von Borstenanlagen

## Abschlussbericht

Landesumweltamt Brandenburg  
Universität Kassel  
2007

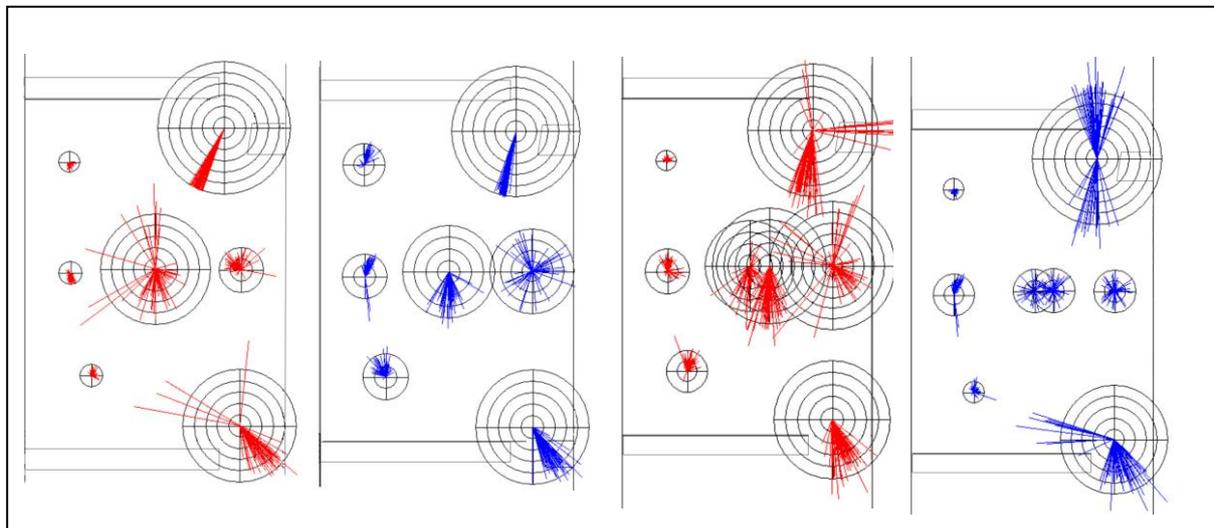
**Abbildung 4-18:** Fließgeschwindigkeiten im Vertical-Slot-Pass am 01.09.2006  
(links: obere Kammer; rechts: untere Kammer (rot = oberflächennah; blau = sohlennah))

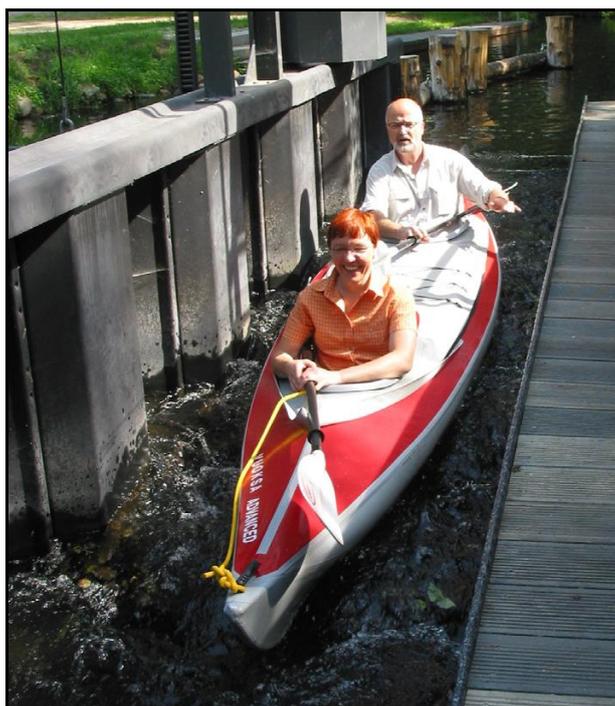
Abbildung 4-34: Kanuten beim Befahren des Fisch-Kanu-Passes

Im Ergebnis der Nutzerakzeptanzanalyse ist zunächst festzustellen, dass der Fisch-Kanu-Pass bei den Kanuten eine überragend gute Akzeptanz findet. Alle Nutzer des FKP und die große Mehrheit der Schleusennutzer sind ohne weiteres bereit, diese Anlage (erneut) zu nutzen. Viele der Kanuten, die den Fisch-Kanu-Pass befahren haben, sehen in dieser Anlage nicht nur einen persönlichen Vorteil sondern begrüßen deren positive Auswirkungen auf die Ökologie des Fließgewässers.

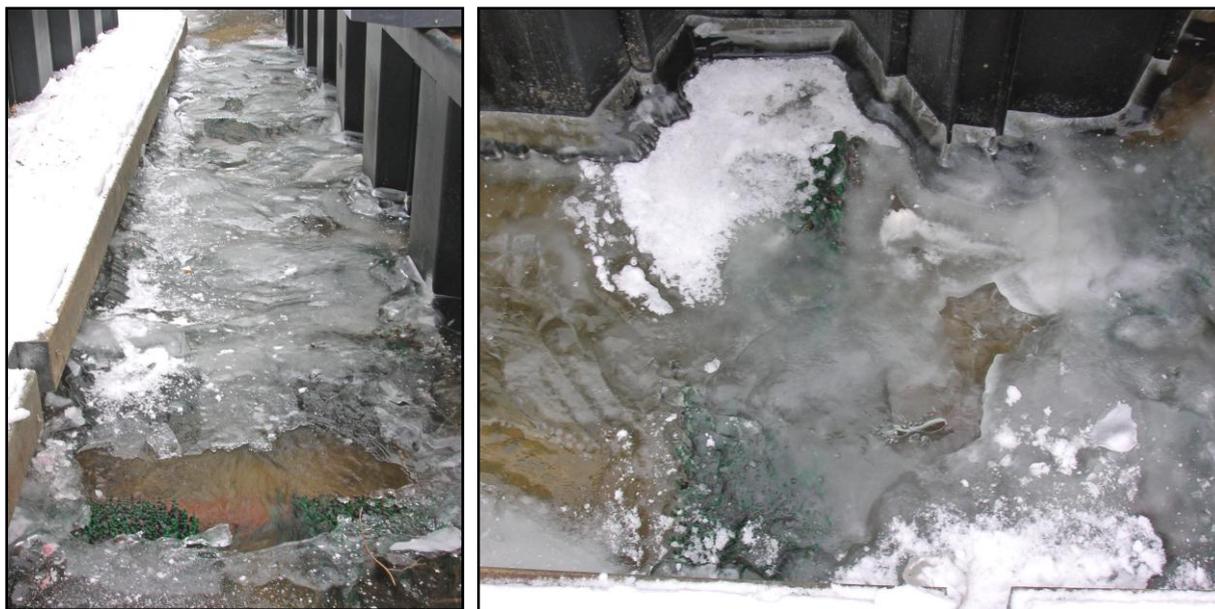
**Abbildung 4-35:** Vereisung des Fisch-Kanu-Passes im Januar 2006

An den Borsten waren nach dem Abtauen keine Schäden erkennbar. Die Position der einzelnen Borstenelemente hatte sich nicht verändert.
