**Fraunhofer** Institut  
Bauphysik

# Messung des Raumklimas und der Raumluft- qualität in verschiedenen Klassenzimmern

Durchgeführt im Auftrag der  
Deutschen Bundesstiftung Umwelt (DBU)  
Osnabrück

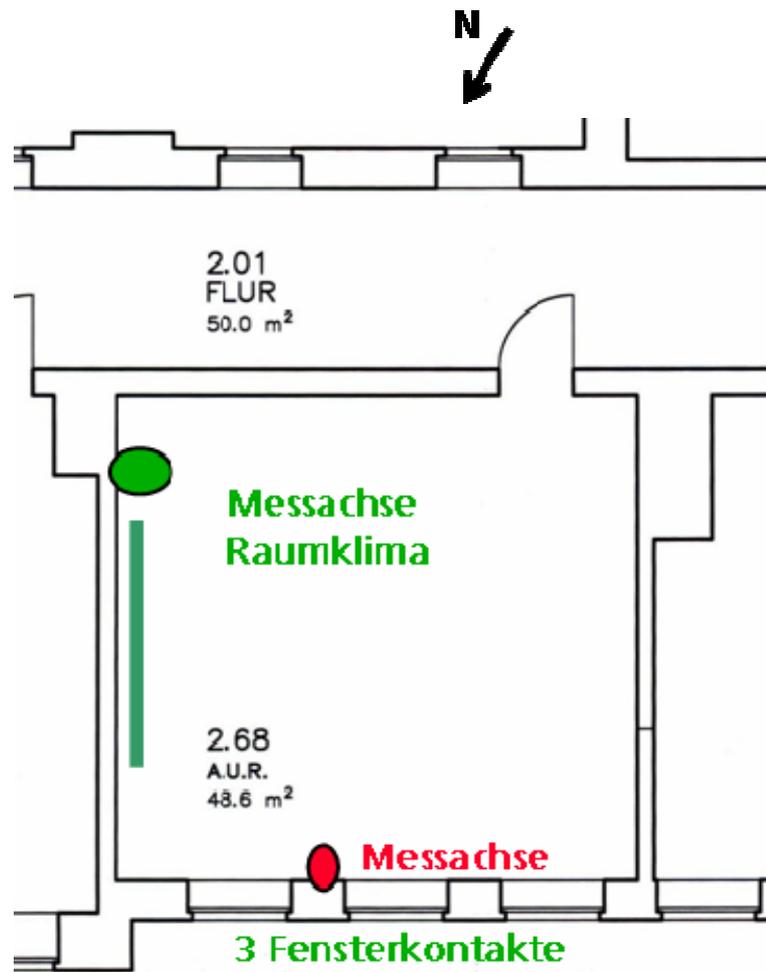
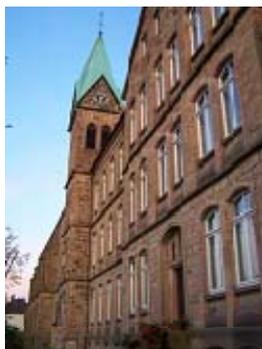
Bild 3:  
Klassenraum KL302 mit Orientierung Nord-West, Raumvolumen 175 m<sup>3</sup>, Baujahr 1903/63, Grundriss mit der Position der Messachse, Ansicht des Gebäudes, Ansicht des Innenraumes und der installierten Messachse.

Die Räume KL302 und KL312 befinden sich im denkmalgeschützten Teil des Klostertraktes, der im Jahr 1903 errichtet und 1963 wieder aufgebaut wurde. KL302 ist nordwest-orientiert, KL312 besitzt eine südost-Orientierung. Die monolithischen Außenwände bestehen aus ca. 60 cm dickem Bruchsandsteinmauerwerk. Im mit 48,6 m<sup>2</sup> Grundfläche kleineren Raum KL302 wurden vor wenigen Jahren neue Fenster mit Wärmeschutzverglasung und Holzrahmen eingebaut. Im normalen Schulbetrieb sind nur die Oberlichter kippbar. Die Drehflügel lassen sich jeweils nur einen schmalen Spalt öffnen. Raum KL312 mit einer Grundfläche von 52,1 m<sup>2</sup> besitzt nur eine Einfachverglasung mit zum Teil stark verzogenen und damit sehr undichten Holzrahmen. Raum KL302 wird als Klassenzimmer genutzt. Häufiger belegt mit wechselnden Klassen ist der Erdkunderaum KL312.

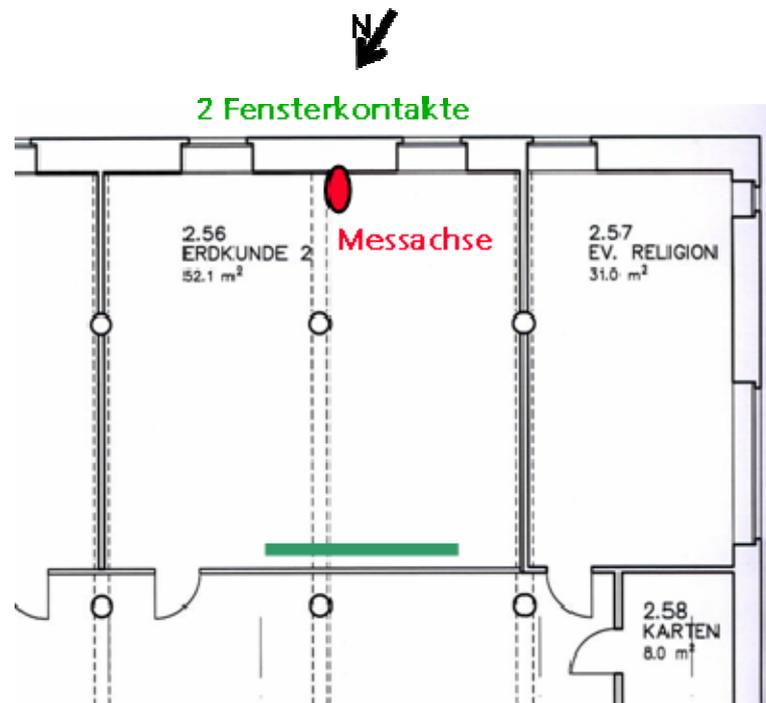
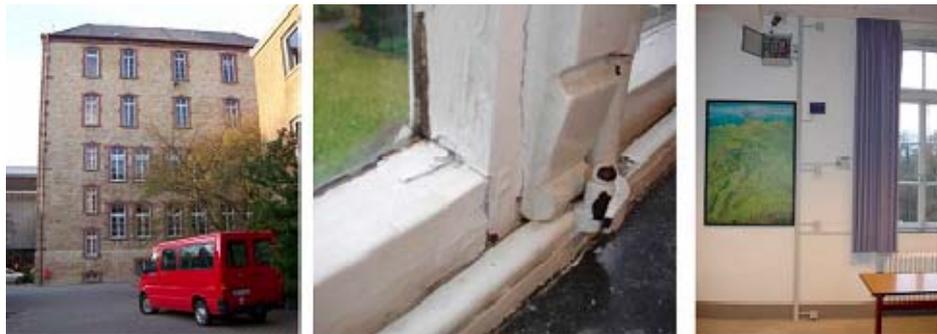
Bild 4:  
 Klassenraum KL312 mit Orientierung Süd-Ost, Raumvolumen 179 m<sup>3</sup>,  
 Baujahr 1903/63, Grundriss mit der Position der Messachse, Ansicht des  
 Gebäudes, Ansicht des Innenraumes und der installierten Messachse.

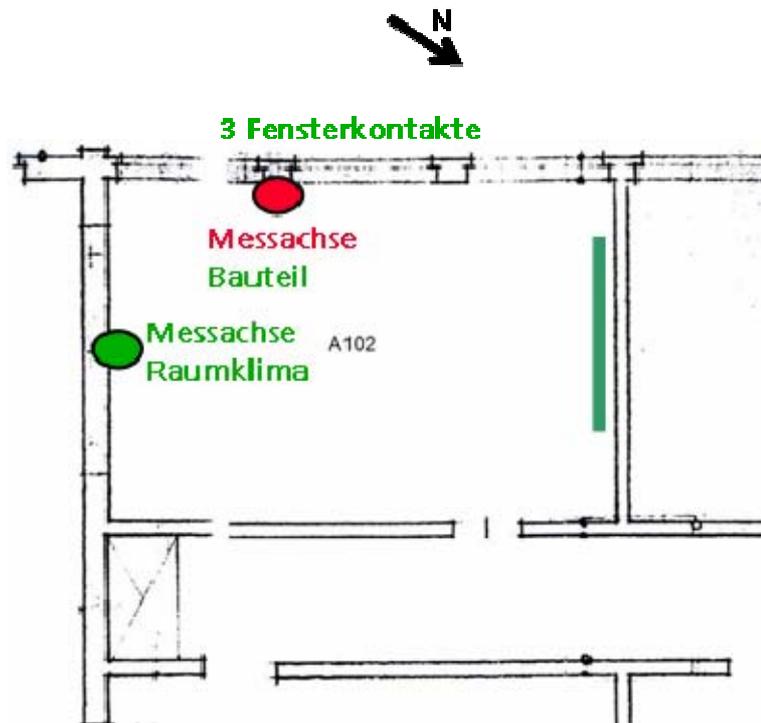
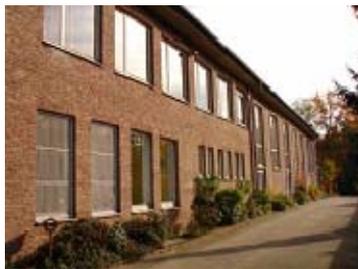
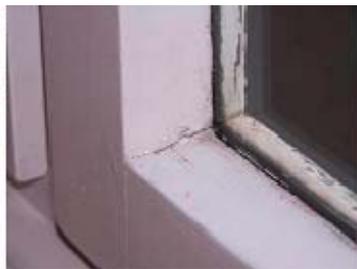
Bild 5:  
 Klassenraum A102 mit Orientierung Süd-Ost, Raumvolumen 159 m<sup>3</sup>,  
 Baujahr 1962, Grundriss mit der Position der Messachse, Ansicht des  
 Gebäudes, Ansicht des Innenraumes und der installiert.

Raum A102 liegt oberhalb der Aula (Baujahr 1962) im 1. Obergeschoss. Die Bauweise ist der des Klassentraktes vergleichbar, mit durchgehender Vormauerung aus Klinkersteinen. Die undichten Dreh-Kipp-Fenster sind einfachverglast und besitzen Holzrahmen. Auf Grund der geringen Raumgröße mit 42,7 m<sup>2</sup> Grundfläche und der Lage im Aulagebäude wird der südwest-orientierte Raum nicht sehr stark genutzt.

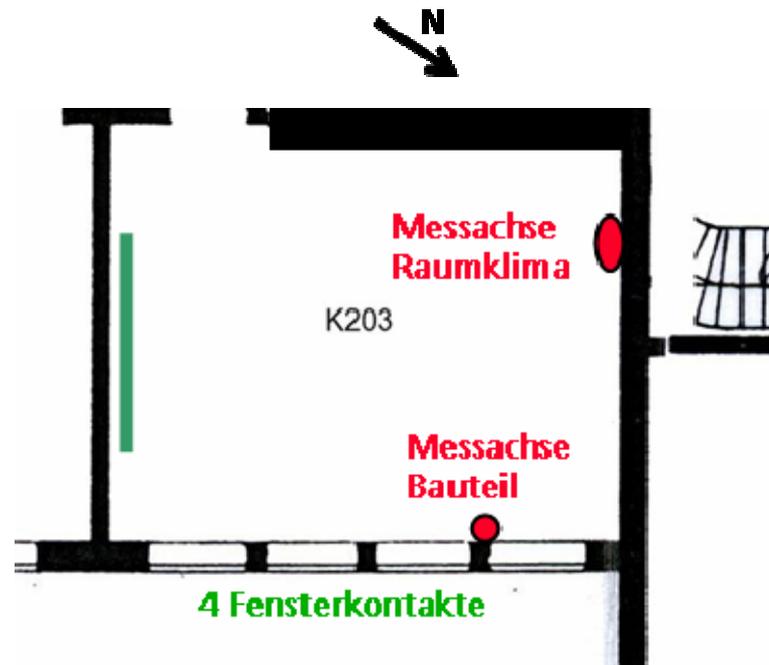
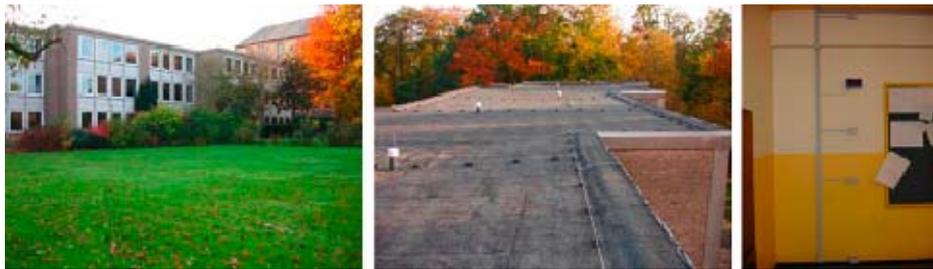
Bild 6:  
 Klassenraum K203 mit Orientierung Nord-Ost, Raumvolumen 175 m<sup>3</sup>,  
 Baujahr 1965, Grundriss mit der Position der Messachse, Ansicht des  
 Gebäudes, Ansicht des Innenraumes und der installierten Messachse.

Eine Ausnahme bildet Raum K203 (Bild 6). Auch hier besteht die Außenwand aus dünnen Pfeilern mit dazwischen liegenden Fenstern. Somit wurden nur die Bauteiloberflächentemperaturen und die Wärmestromdichte an der Außenwand gemessen. Die Messachse für die Raumklimasensoren wurde an der Innenwand zum Nebenraum angebracht. Von einer Anbringung an der Außenwand wurde wegen sehr schmalen Pfeilern abgesehen. Eine Beeinflussung der Werte für die Temperaturschichtung, die Raumluftfeuchte und den Kohlendioxidgehalt durch offene Fenster ist nicht zu erwarten.

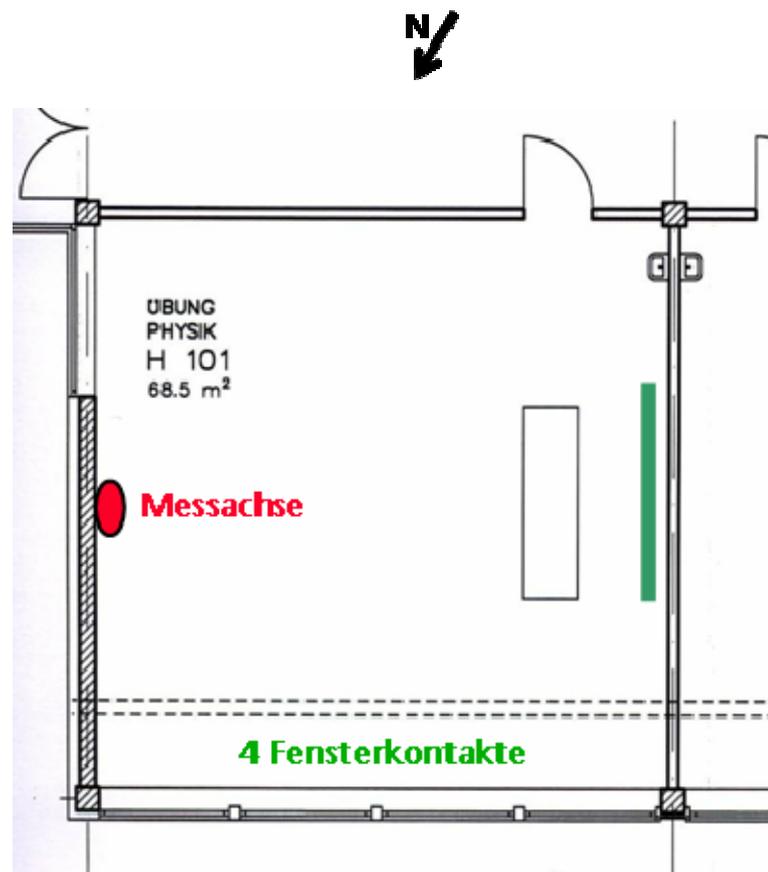
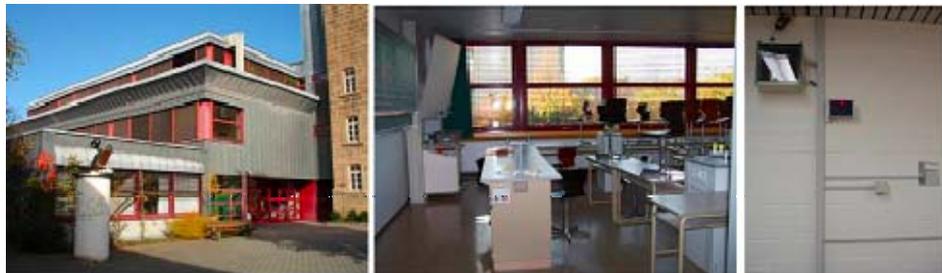
Bild 7:  
Klassenraum H101 mit Orientierung nach Nord-West, Raumvolumen 207 m<sup>3</sup>, Baujahr 1980, Grundriss mit der Position der Messachse, Ansicht des Gebäudes, Ansicht des Innenraumes und der installierten Messachse.

Im Klassenraum H101 (Bild 7) wurde die Messachse in der Mitte der nordöstlichen Außenwand installiert. Die Wand besitzt eine außenseitige Blechverkleidung, weshalb kein Sensor bis auf die äußere Oberfläche geführt wurde. Es wird die Temperatur im Luftspalt zwischen Blechverkleidung und Außendämmung gemessen. Es werden Lufttemperatur, Luftfeuchte und Kohlendioxidgehalt in 1,7 m Höhe erfasst. Der Kohlendioxidssensor wurde im November 2006 von der Außenwand an eine Stelle frei im Raum hängend auf ca. 2,2 m über den Boden verlegt, um eine Beeinflussung durch nahe offene Fenster auszuschließen.

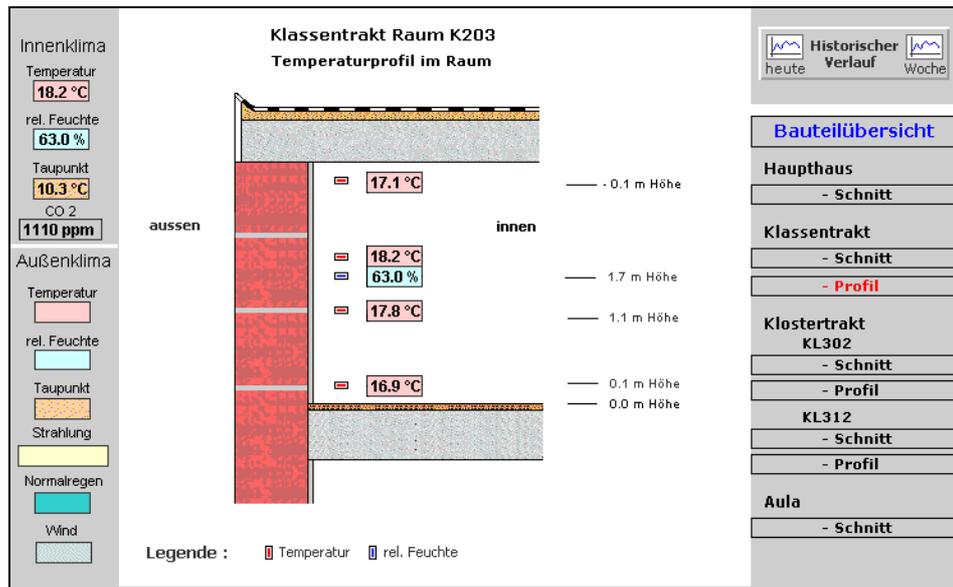
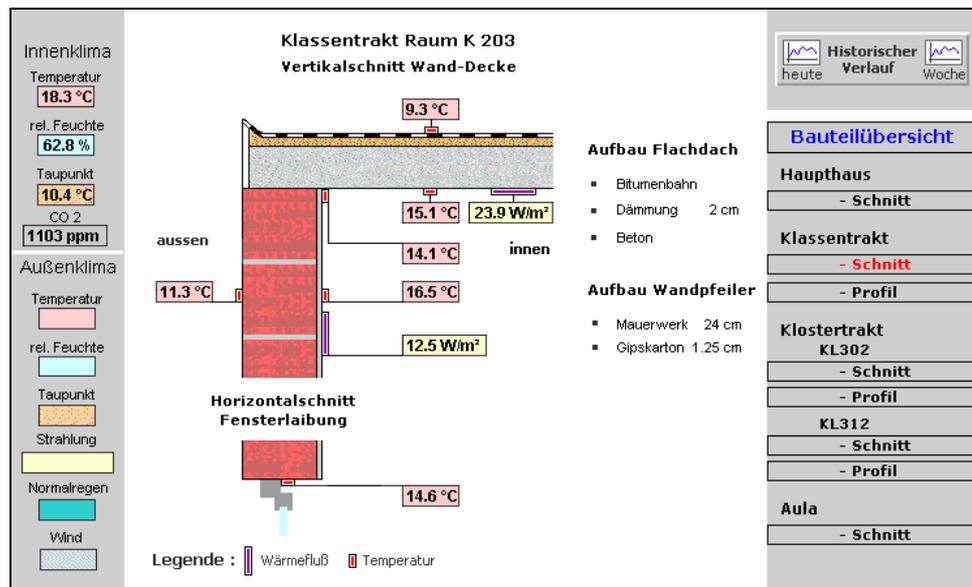
Bild 8:  
Screenshot vom Online-Visualisierungs- und Messwerterfassungssystem  
Beispiel Klassenraum K203, Temperaturprofil im Raum und Vertikal-  
schnitt durch Wand und Decke.

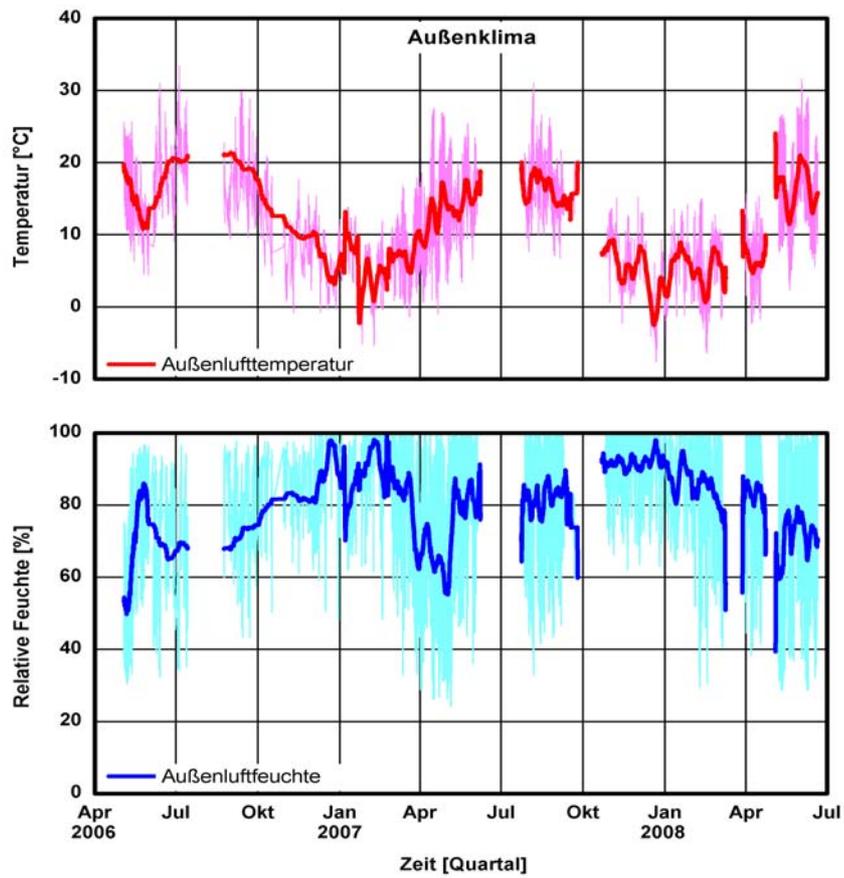
Bild 9:  
 Witterungsverhältnisse während des Auswertzeitraums von April 2006 bis Juli 2008 gemessen von der FH Osnabrück und an der Wetterstation der Angelaschule.

Zur Kennzeichnung der Witterungsverhältnisse wurde für den Zeitraum vor Inbetriebnahme der schuleigenen Wetterstation im Dezember 2006 auf Messwerte von der ca. 500 m entfernten Wetterstation der FH Osnabrück zurückgegriffen. Die Messwerte von Außenlufttemperatur, relativer Luftfeuchte und der Globalstrahlung wurden dem Fraunhofer-Institut für Bauphysik ab Dezember 2005 Verfügung gestellt. Genaue Spezifikationen der Wetterstation liegen nicht vor, jedoch kann davon ausgegangen werden, dass die Daten dort gemäß den anerkannten Regeln erfasst werden. Seit Dezember 2006 werden Außenlufttemperatur und Luftfeuchte, später auch Globalstrahlung, Regen und Luftdruck von der Wetterstation der Schule aufgezeichnet.

Die Auswertung der untersuchten Klassenräume erstreckt sich über den Zeitraum von April 2006 bis Juli 2008. Bild 9 zeigt den Verlauf der Messwerte der Wetterstation von Temperatur und relativer Feuchte für den gesamten Zeitraum.

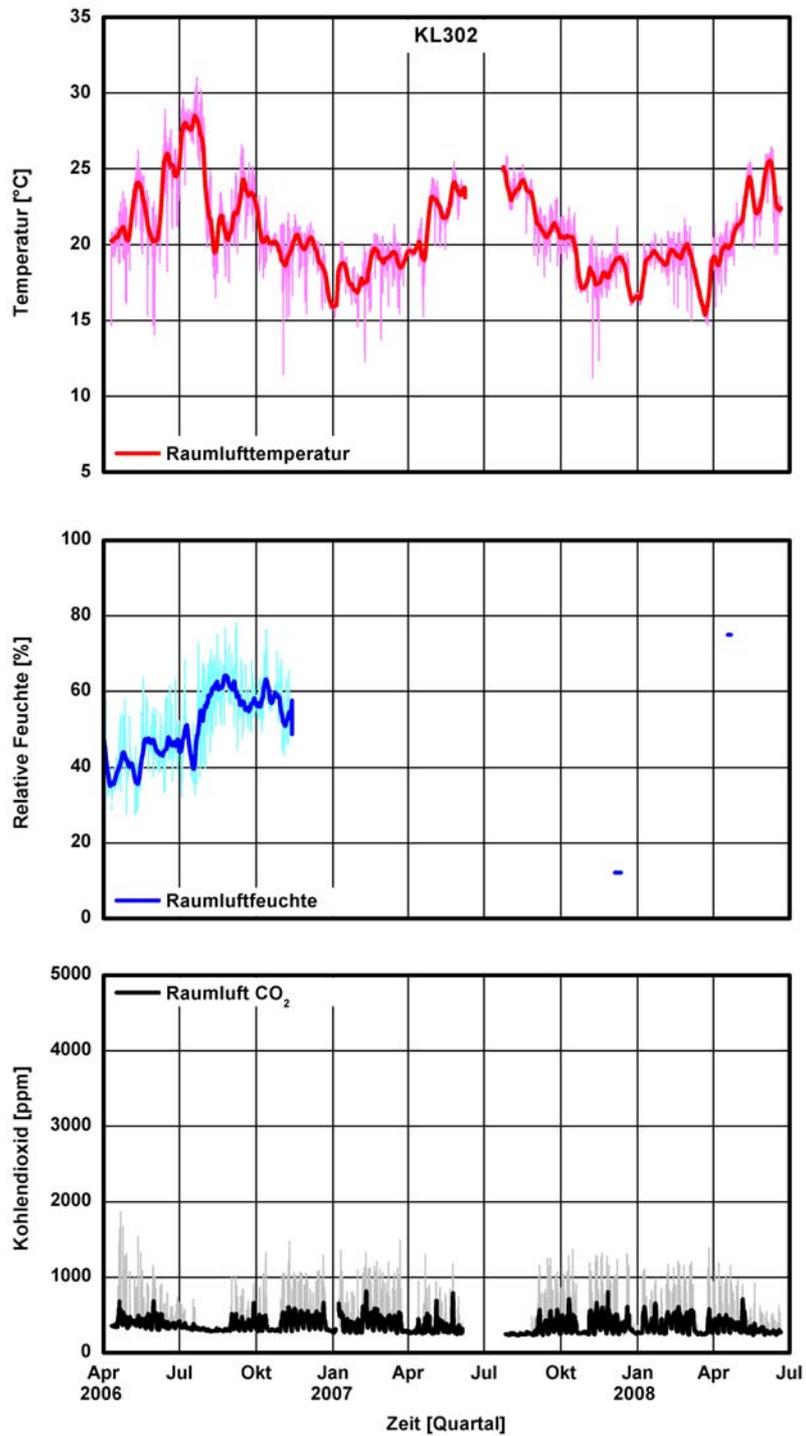
Bild 12:  
Verlauf der Raumklima Bedingungen als Mittelwerte über 15 Minuten (dünne Linie) und als gleitendes Wochenmittel und CO<sub>2</sub> als Mittelwerte über 15 Minuten und gleitendes Tagesmittel im Raum KL302 für den gesamten Messzeitraum.

Bild 15 zeigt im Vergleich zu Bild 12 die Unterschiede auf, die durch veränderte Belegung, Heizungsregelung und Orientierung der Räume auftreten können. KL312 ist häufiger belegt als KL302. Daraus resultieren höhere mittlere Kohlendioxidgehalte der Raumluft im Winter. Die Spitzen von über 2600 ppm würden noch viel höher ausfallen, wenn auch in Raum KL312 neue Fenster verbaut wären. Die vorhandenen, sehr undichten Fenster sorgen immer für einen erhöhten Grundluftwechsel. Sie schließen zum Teil so schlecht, dass auch im Winter manche Fensterkontakte dauerhaft geöffnete Fenster anzeigen (Bild 16), was erst bei einem Spalt zwischen Fensterflügel und –rahmen von mehr als 3 cm der Fall ist. Der Luftaustausch der Raumluft mit der kalten Außenluft trägt dazu bei, dass die Lufttemperatur in Raum KL312 während aller Monate November bis März im gesamten Messzeitraum 21,7°C nicht überschreitet, zu 50 % liegt sie in diesen Monaten sogar unter 16,2°C. Die Auswirkung der Nachtabsenkung wird in Bild 16 deutlich. In der Nacht kühlt der Raum bis unter 15°C ab. Am Wochenende, ohne Anwesenheit der Schüler, werden die Klassenräume während der Zeit

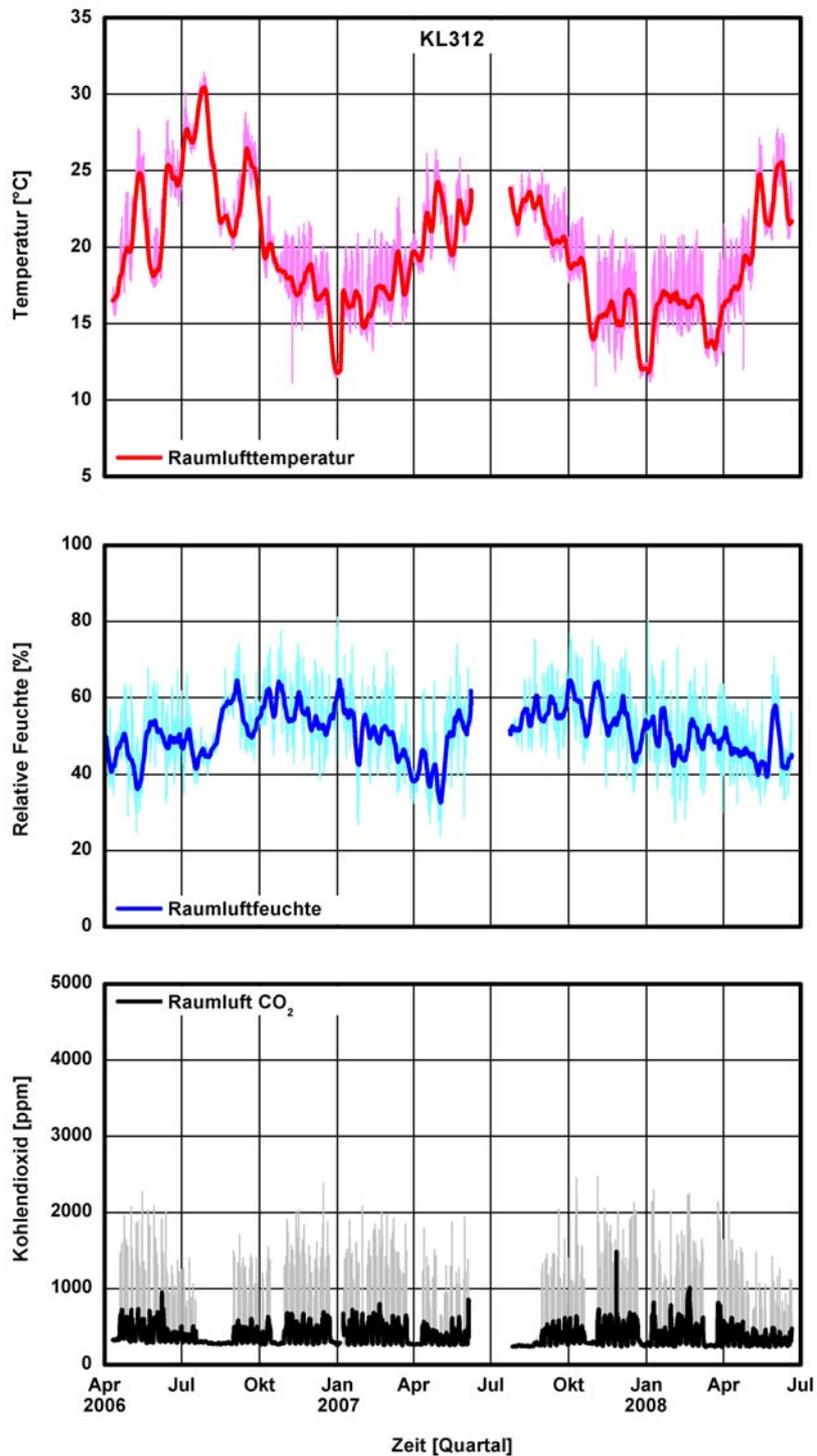
Bild 15:  
Verlauf der Raumklima Bedingungen als Mittelwerte über 15 Minuten (dünne Linie) und als gleitendes Wochenmittel und CO<sub>2</sub> als Mittelwerte über 15 Minuten und gleitendes Tagesmittel im Raum KL312 für den gesamten Messzeitraum.

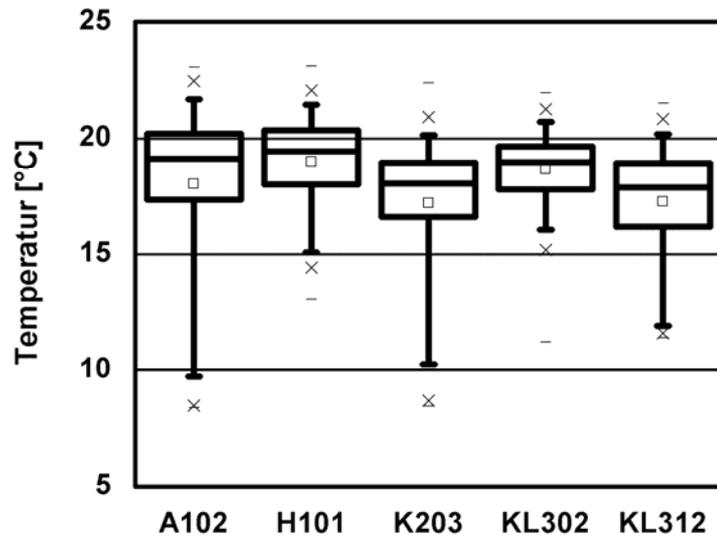
Bild 27:  
Boxplot-Darstellung der Temperaturen in den untersuchten Klassen-  
räumen für den Zeitraum von November bis März während der Tages-  
zeit von 8 bis 13 Uhr.

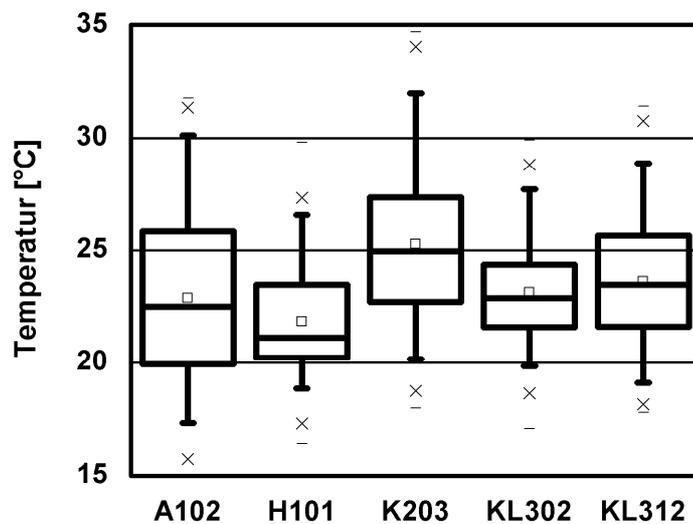
Bild 28:  
Boxplot-Darstellung der Temperaturen in den untersuchten Klassen-  
räumen für den Zeitraum von Mai bis September während der Tageszeit  
von 8 bis 13 Uhr.

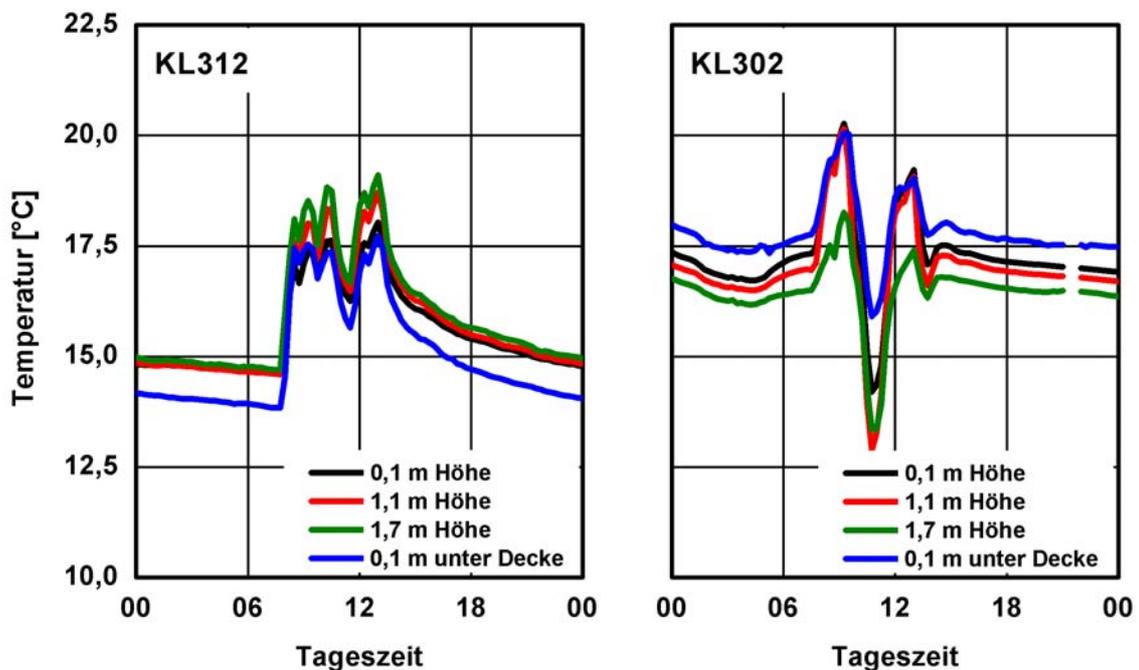
Bild 30:  
Verlauf der Temperaturen in den Höhen 0,1 m, 1,1 m, 1,7 m über dem Boden und 0,1 m unter der Decke als Mittelwerte über 15 Minuten im Raum KL312 und KL302 am 18. Februar 2008.

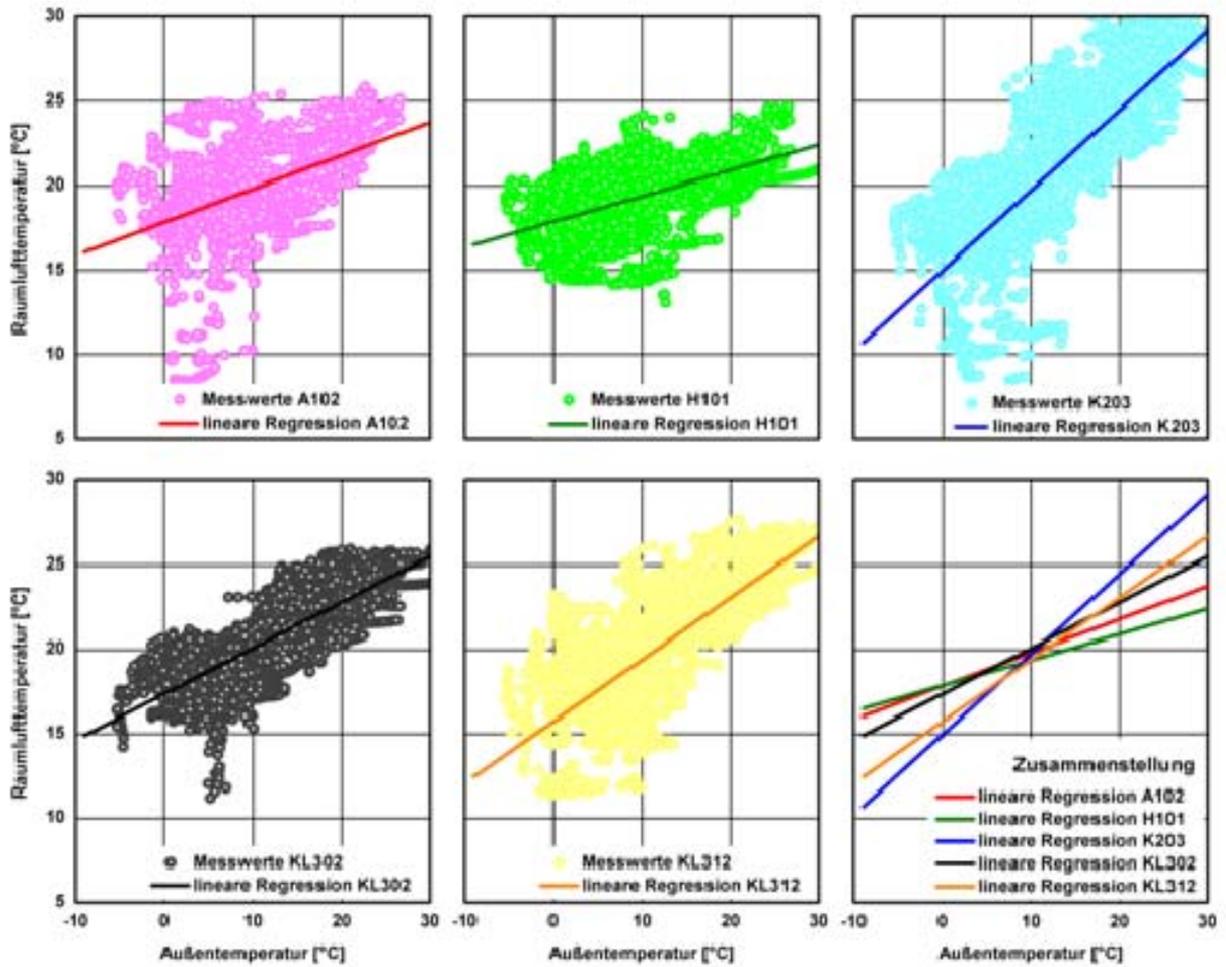
Bild 32:  
Raumluffttemperatur in den einzelnen Räumen über der Außentemperatur als Scatterplot aller Messwerte während der Schulstunden von 8 bis 13 Uhr und als lineare Regression.

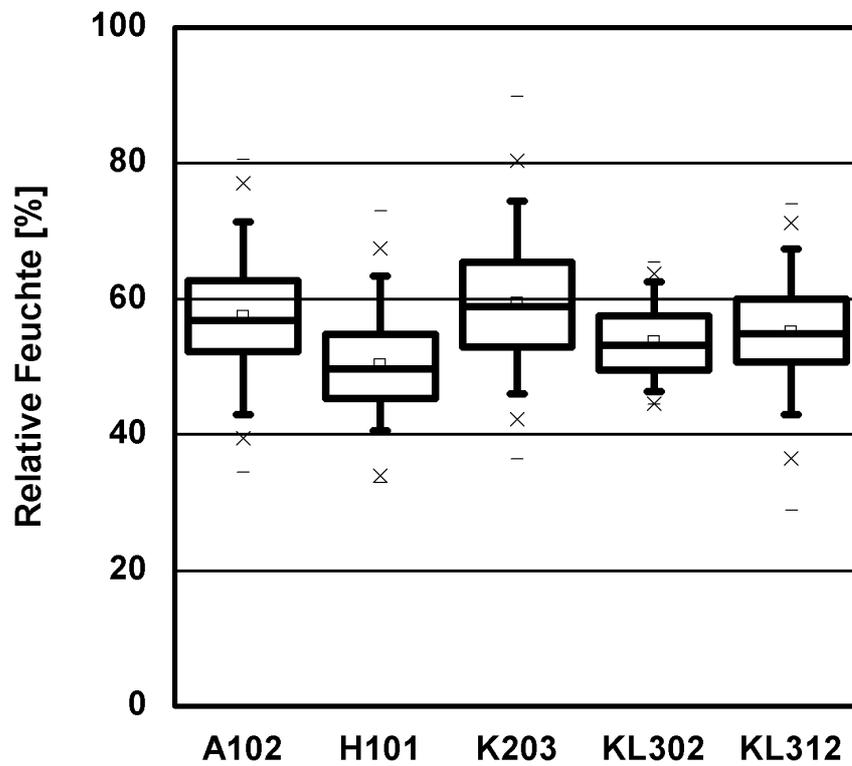
Bild 33:  
 Boxplot-Darstellung der Luftfeuchten in den untersuchten Klassenräumen für den gesamten Zeitraum der Tageszeit von 8 bis 13 Uhr.

Die Boxplot Darstellung der gemessenen relativen Feuchten in Bild 33 zeigt, dass sich die Raumlufftfeuchte in allen Räumen in Bereichen zwischen 40 und 70 % r.F. bewegt. Dieser Bereich ist gesundheitlich unkritisch. Auch an den gemessenen Wärmebrücken werden nur in Spitzen Taupunktunterschreitungen festgestellt.

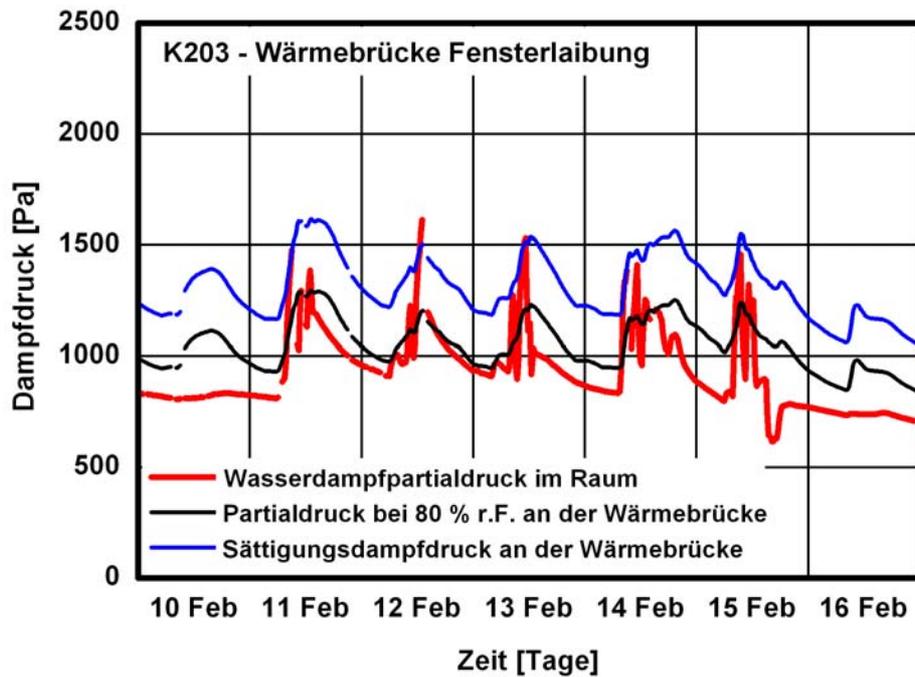
Bild 34:  
Verlauf des Wasserdampfpartialdrucks im Raum K203 und des Sättigungsdrucks sowie des Dampfdrucks bei 80 % r.F. an der Wärmebrücke Fensterlaibung während einer ausgewählten Winterwoche.

Bild 34 vergleicht exemplarisch den Wasserdampfpartialdruck im Raum K203 mit dem Sättigungsdampfdruck an der Innenoberfläche der Wärmebrücke des Fensteranschlusses an die Wand im Laibungsbereich während einer kalten Winterwoche. Nur wenn der Wasserdampfpartialdruck über den Sättigungsdampfdruck steigt, ist mit Tauwasserausfall zu rechnen. Diese Bedingung herrscht nur vor, wenn Schüler im Raum sind und dann auch nur sehr kurzzeitig. Da der Prozess des Dampfdruckausgleichs im Raum auch etwas Zeit benötigt und direkt an der Wärmebrücke nur indirekt auf die dort herrschende Feuchte zurückgeschlossen werden kann, ist davon auszugehen, dass Taupunktunterschreitungen und damit einhergehender Tauwasserausfall nur in sehr seltenen Fällen auftreten. In diesen Fällen kann das Tauwasser sehr zeitnah wieder in den Raum verdunsten, da nach der Unterschreitung ein Dampfdruckgefälle zum Raum hin herrscht.

Etwas anders stellt es sich in Bezug auf Schimmelpilzbildung dar. Bild 34 gibt zusätzlich den Wasserdampfpartialdruck an, bei dem an der Wärmebrücke relative Feuchten von 80 % herrschen. Dieser Druck wird während der Belegung häufiger überschritten, das heißt es ist mit „schimmelpilzkritischen“ Feuchten über 80 % zu rechnen. Berücksichtigt man jedoch die anderen Faktoren, die für das Schimmelpilzwachstum relevant sind, so kann man feststellen, dass einerseits in Zeiten von erhöhter Feuchte nur geringe Temperaturen vorherrschen und andererseits die Zeitdauer der Überschreitung auch nur einen geringen Prozentsatz der gesamten Tageszeit beträgt. An den gemessenen Wärmebrücken ist somit weder mit erhöhtem Tauwasserausfall zu rechnen, noch sind Schimmelpilze zu erwarten. Dies deckt sich auch mit den Beobachtungen vor Ort, die keinen Schimmelpilzbefall erkennen ließen.

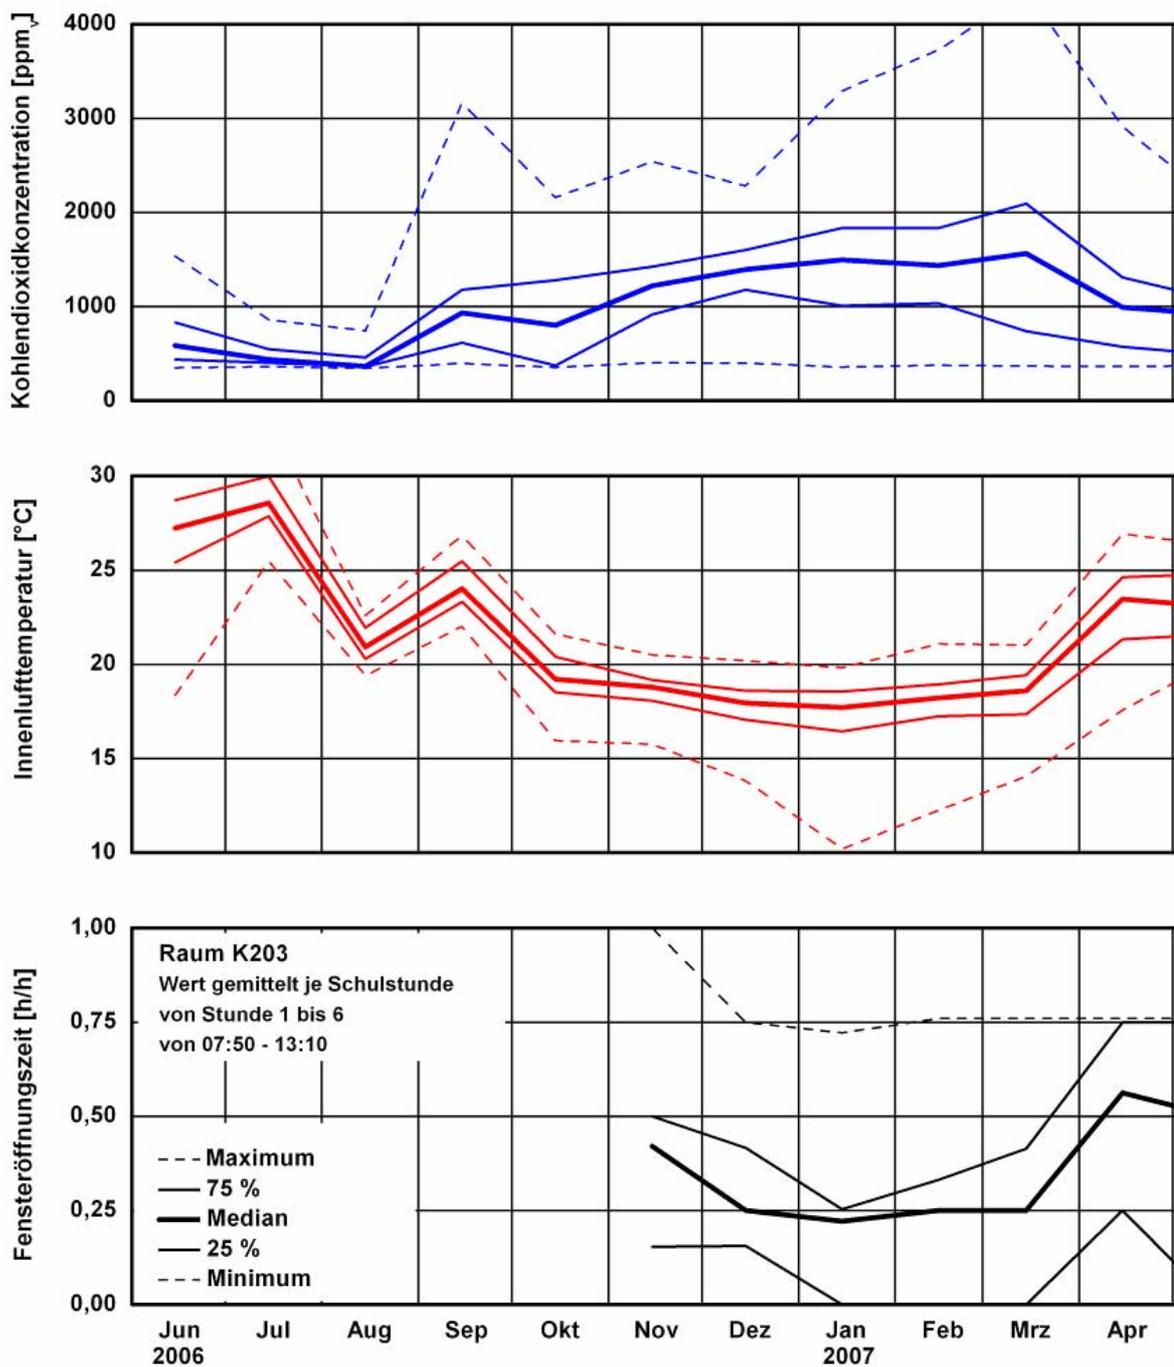
Bild 36:  
Spannweite des Verlaufs der Kohlendioxidkonzentration, der Innenlufttemperatur und der Fensteröffnungszeit im Raum K203 als Mittelwert über alle Messwerte in den Schulstunden 1 bis 6 je Monat.

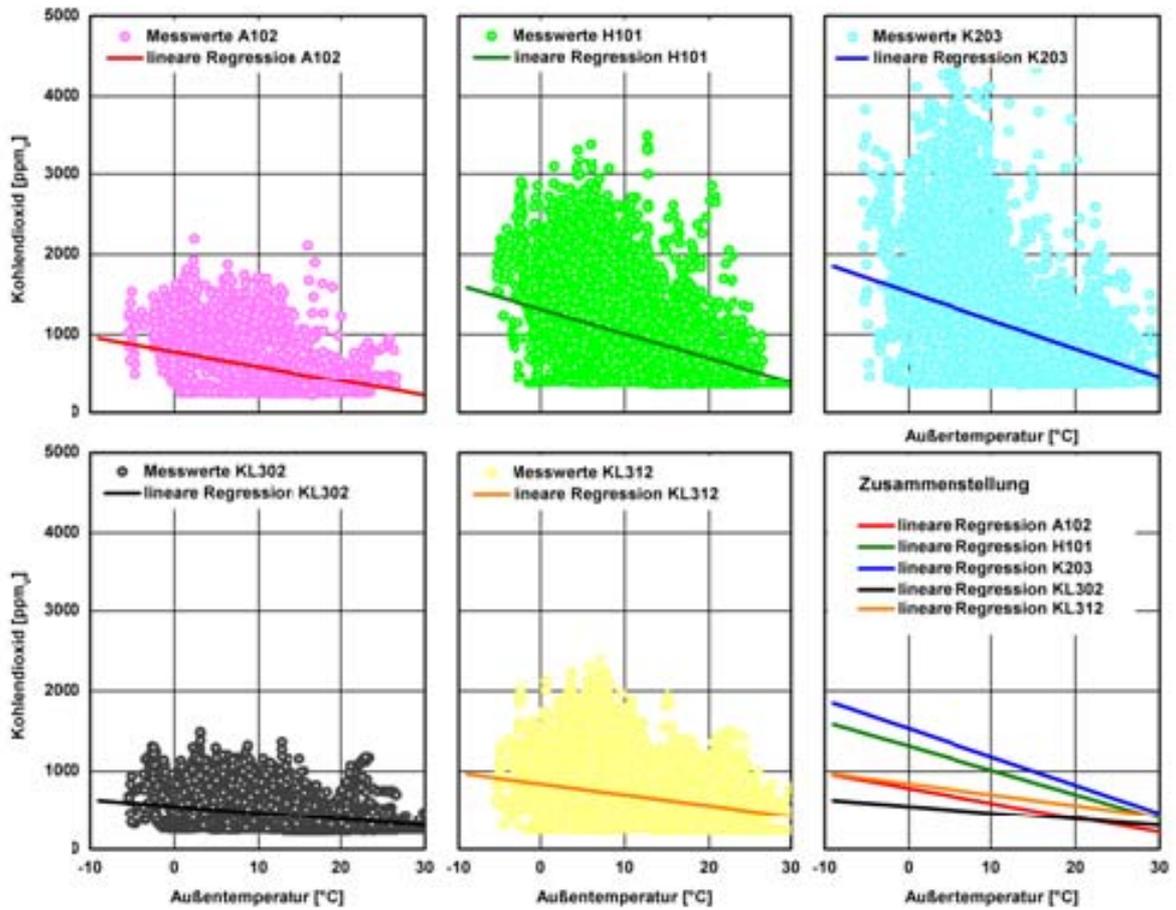
Bild 38:  
Kohlendioxidkonzentration in den einzelnen Räumen über der Außentemperatur als Scatterplot aller Messwerte während der Schulstunden von 8 bis 13 Uhr und als lineare Regression.

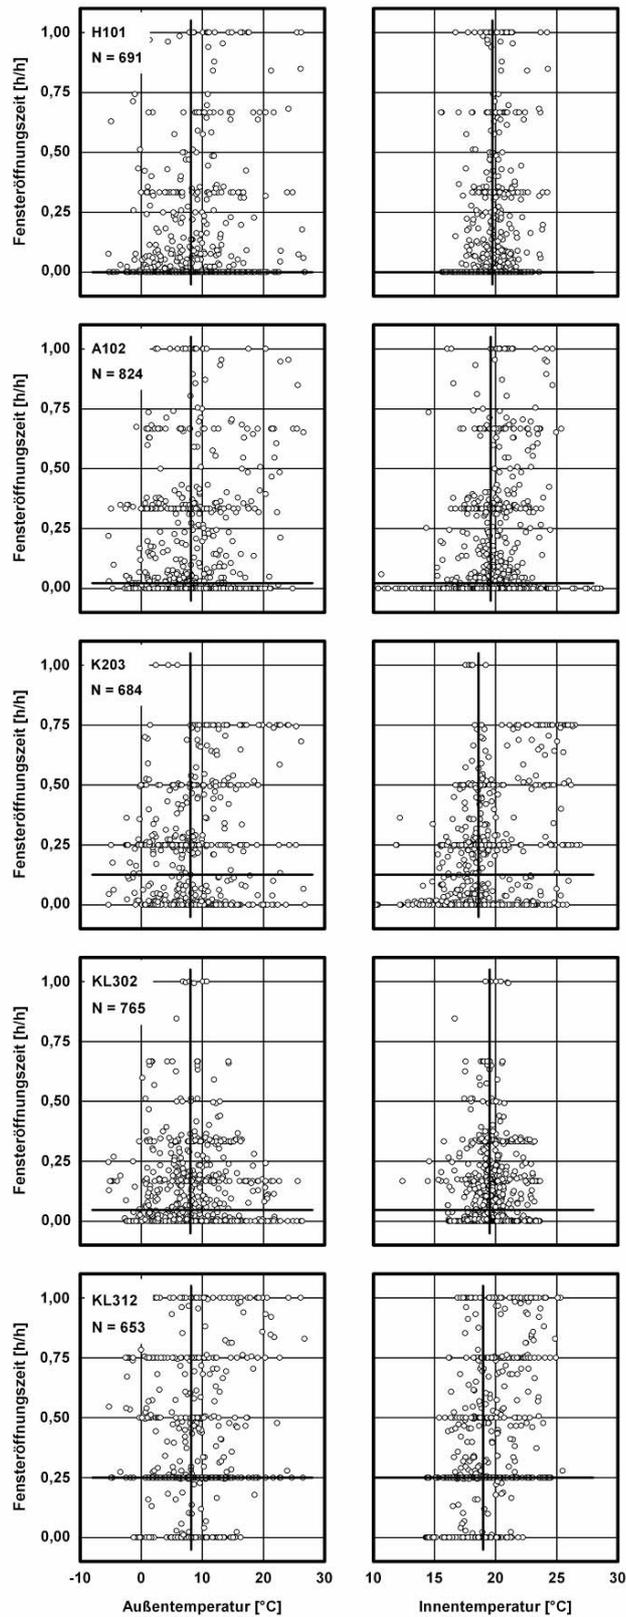
Bild 39:  
Fensteröffnungszeiten in allen Räumen in Abhängigkeit von der Außen- und der Innenlufttemperatur.

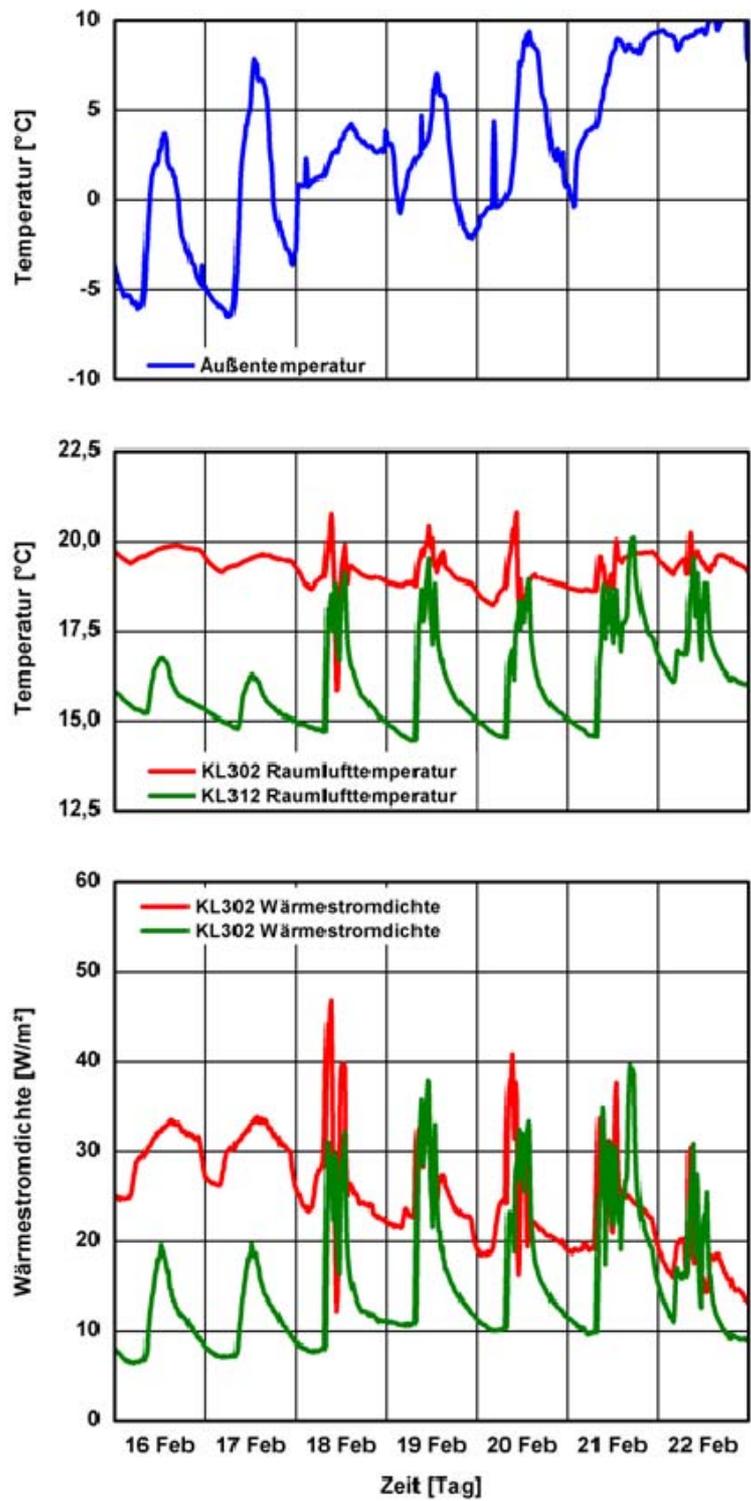
Bild 40:  
 Vergleich des Verlaufs der Außentemperatur, der Innentemperatur und der Wärmestromdichte in den Räumen KL302 und KL312 vom 16. bis 24. Februar 2008.
