ENTWICKLUNG UND ÜBERPRÜFUNG VON EINHAUSUNGSSYSTEMEN  
ZUR REDUZIERUNG UMWELTBEDINGTER SCHÄDIGUNGEN VON  
AUßENEXPONIERTE MARMOROBJEKTEN MIT DEM ZIEL DES LANGFRISTIGEN  
ERHALTS IN SITU AN EINEM NATIONAL BEDEUTENDEN OBJEKTKOMPLEX, DEN  
SCHLOSSBRÜCKENFIGUREN UNTER DEN LINDEN, BERLIN

DBU PROJEKT Nr.: 24000-45

2006 – 2010

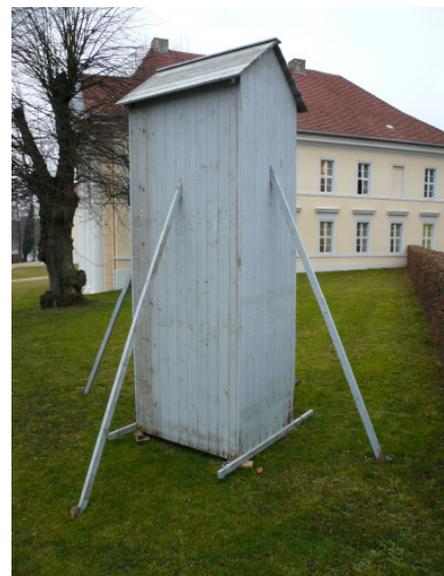
*Abb.19 Schloss Rheinsberg, typische Holztafeleinhausung der SPSG, die in dieser Form seit 1930 im Winter eingesetzt werden*

Bei den traditionellen Einhausungen aus Holz handelt es sich bekanntermaßen um eine der ältesten Methoden des Winterschutzes, die seit dem 19. Jahrhundert in Parkanlagen Verwendung finden. Die Spannweite der technisch-konstruktiven Lösungen reicht von primitiven Verschalungen ohne definierte Belüftung und Bodenverankerung bis zu handwerklich durchdachten und bewährten Modellen. Die in der Regel schlichten Holzkonstruktionen ermöglichen geringe Materialkosten, sind wetterfest und dauerhaft, umweltverträglich, atmungsaktiv, zeigen eine geringe Verschmutzungsneigung. Die ästhetische Gestaltung ist aufgrund ihrer strengen, primären Form von eigenständigem Charakter und flexibel an die Umgebung anpassbar. Negative Auswirkungen haben demgegenüber die hohen Lager-, Transport- und Montagekosten und das relativ hohe Gewicht. Ebenso kann die Gefährdung des Objektes bei der Montage und gelegentlich auch durch mangelhafte Sicherung nicht ausgeschlossen werden. Auch besteht die Gefahr der Bildung von Kondensfeuchte bei unzureichender Belüftung. Zudem sind die Objekte vollständig abgedeckt und nicht sichtbar.

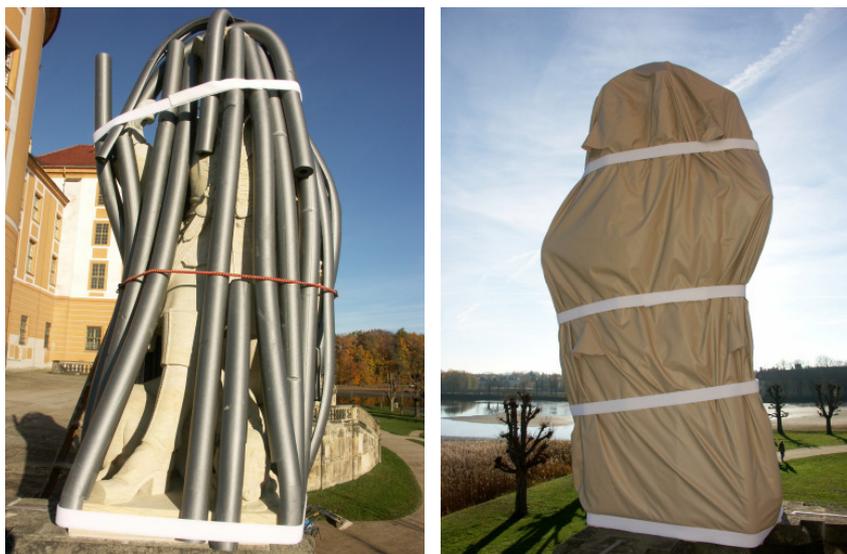
Abb.21, 22 Schloss Moritzburg, Winterschutz mit Textilhülle aus Polyestergerüst und Teflon

Die unmittelbare Einhüllung der Denkmäler mit (un-)beschichteten Geweben, Folien oder auch Textil ist eine Entwicklung der vergangenen Jahre. Am Institut für Textil- und Bekleidungstechnik der TU-Dresden (Roedel 2005) wurde 1999 eine Membran aus Polyestergerüst mit Teflon entwickelt (Light-TEX Acryl), die über Distanzhalter aus Schaumstoff unmittelbar über die Figur gestülpt und durch Klettbinden am Objekt fixiert wird. Dieses System wird inzwischen in Sachsen und Österreich angewendet (Großer Garten Dresden, Schloss Moritzburg, Schloss Großsedlitz und Schloss Schönbrunn, Wien).

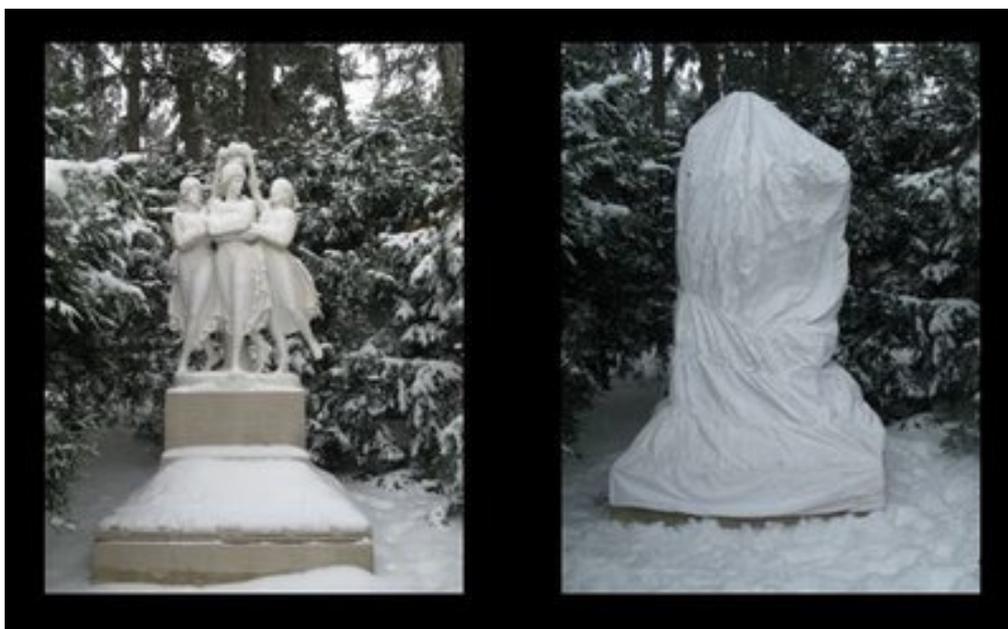
Abb. 23 USA, Indianapolis Museum of Art (IMA), Oldfields-Lilly House & Gardens, Tyvek® Membran

Aus den Schlossgärten von Versailles und dem Hampton Court Palace in England ist u.a. die Verwendung von Tyvek® bekannt (Franzen 2008; Berry 2005). Es handelt sich hier um ein papiervliesartiges Faserfunktionstextil aus thermisch verschweißten Fasern aus Polyethylen hoher Dichte (HDPE). Mechanisch hat es eher papierähnliche Eigenschaften und ist als tragende Membran nicht geeignet. Es verfügt aber, nach Angaben des Herstellers (DuPont), über eine gute Wasserdampfdurchlässigkeit. Das Indianapolis Museum of Art (IMA) in den USA verwendet gegenwärtig Tyvek® Membranen zum Schutz seiner exponierten Skulpturen im Freigelände (Oldfields-Lilly House & Gardens). Diesbezüglich hat das „American Institute for the Conservation of Historic and Artistic Works“ ein Netzwerk-Blog in 2008 gegründet (<http://emergingconservator.blogspot.com>).

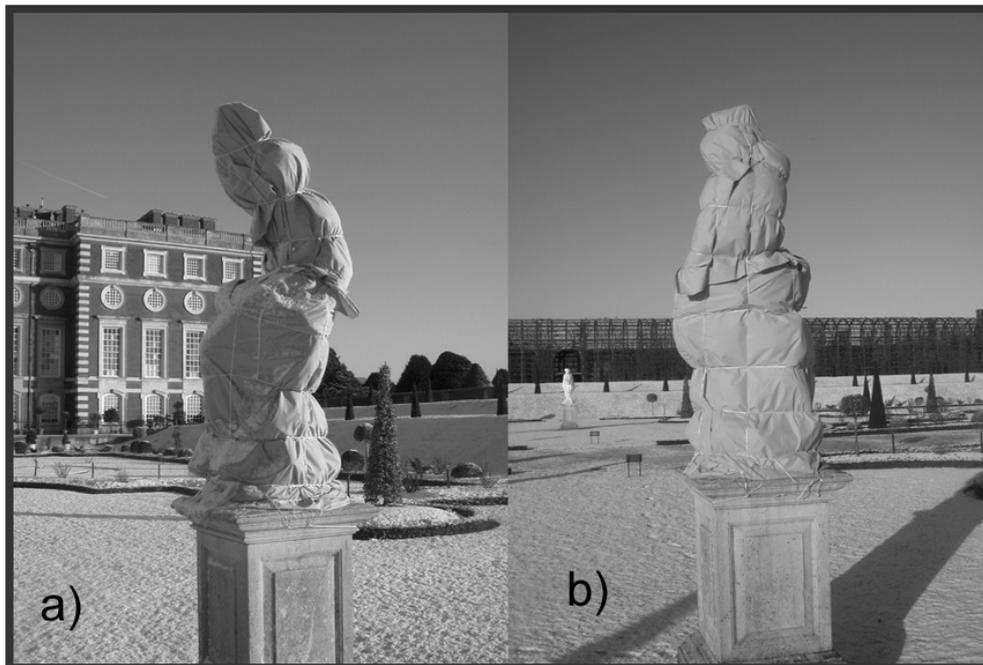
Abb.24 a, b Hampton Court Palace, Umhüllung von Marmor Skulpturen mit a) einer wasserdampf-permeablen Membran und b) einer gedämmten Membran

Diese Art einer wetterfesten Umhüllung der Denkmäler bedingt geringe Material-, Lager- und Montagekosten und ist im Falle von Tyvek® auch atmungsaktiv. Nachteilig ist zweifellos die Tatsache, dass die Hülle unmittelbar an der Figur angebracht wird und der dauerhafte Kontakt mit der Oberfläche bereits bei der Montage Materialstress und auch Schäden verursachen kann. Bei bildhauerisch feingliedrig ausgearbeiteten Skulpturen stellt sich grundsätzlich die Frage, ob diese Anwendung überhaupt geeignet ist. Die Hülle verändert zwangsläufig die Objektgeometrie und somit die statischen Eigenschaften, so dass bei Sturm eine Gefahr für das Objekt besteht und es bereits zu Schäden durch Abstürze, wie beispielsweise einer Vase im Großen Garten in Dresden (2005), gekommen ist. Die mikro-klimatischen Bedingungen sind nicht bekannt und es besteht auch hier die Gefahr, trotz Belüftungslöchern, einer Bildung von Kondensfeuchte. Auswertungen zu

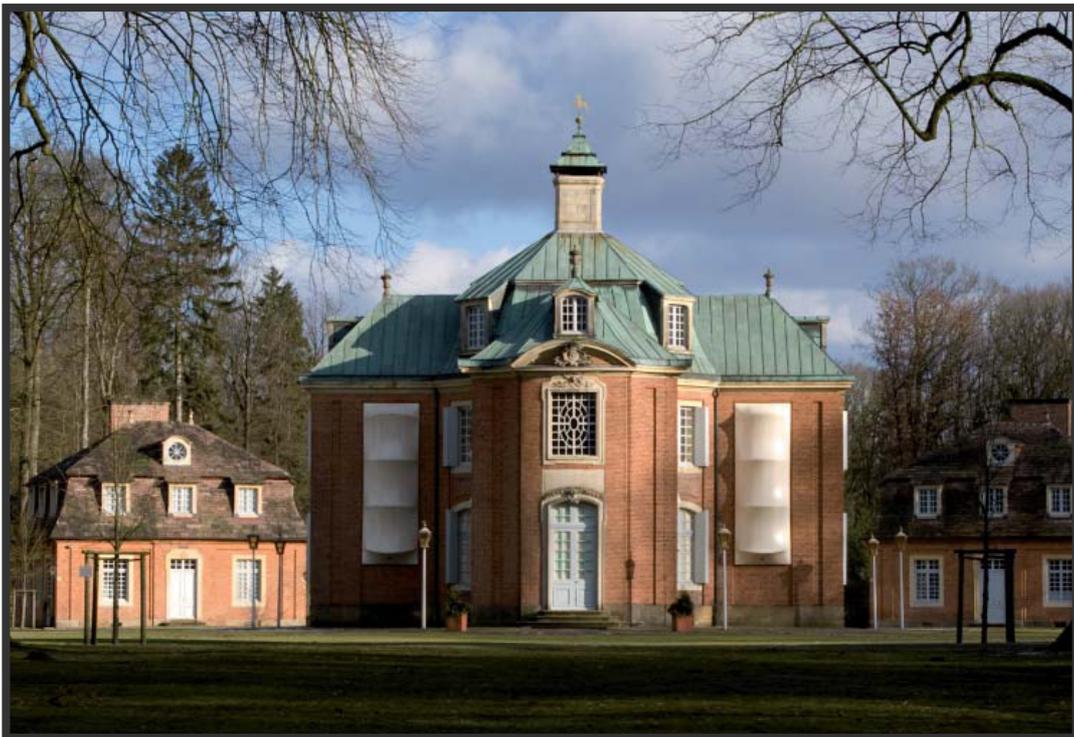
Abb.25 Zentralbau von Schloss Clemenswerth, mit Wintereinhausungen der Steinskulpturen

In Fortführung der historischen Tradition werden in Clemenswerth die Steinskulpturen seit 1997 im Winter eingehaust (Wennemer 2009). Untersuchungen ergaben, dass die Einhausung den Schadstoffeintrag um etwa die Hälfte reduziert. Gleichzeitig wurden um durchschnittlich 2°C höhere Nachttemperaturen gemessen, im Gegensatz zu ungeschützten Messbereichen. In Folge der Temperaturerhöhung wurden nachweislich weniger Taupunktunterschreitungen nachgewiesen (Weiß, Kaltoven 1998).

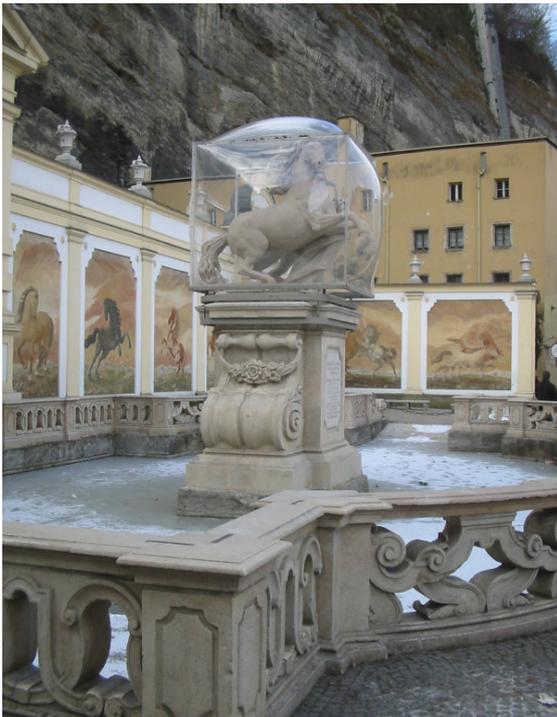
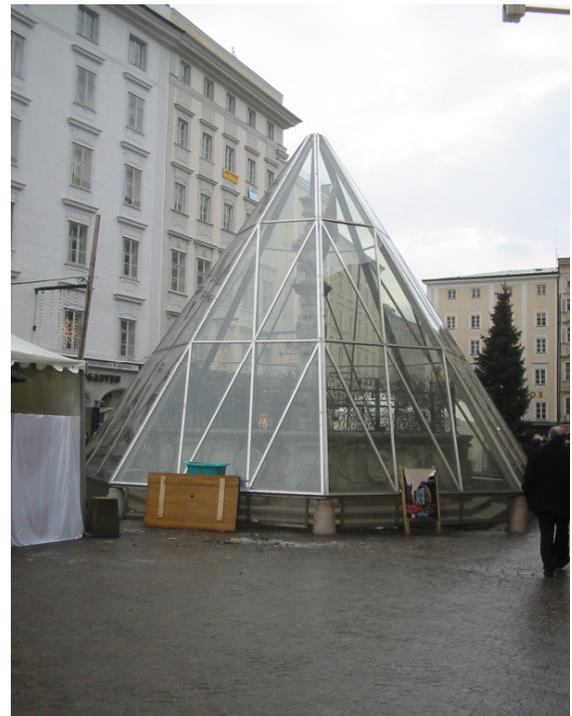
Abb. 27  
Abb. 28

In Salzburg werden zwölf der 47 Brunnen im Winter zum Schutz vor Frost und Witterungsschäden eingehaust. Einer davon, der Floriani-Brunnen am Alten Markt, erhielt vom städtischen Hochbau-Amt einen besonderen Schutz durch eine transparente Plexiglashülle.

Salzburg, Pferdeschwemme mit Wintereinhausung  
Salzburg, Florianibrunnen mit Wintereinhausung aus Polycarbonat

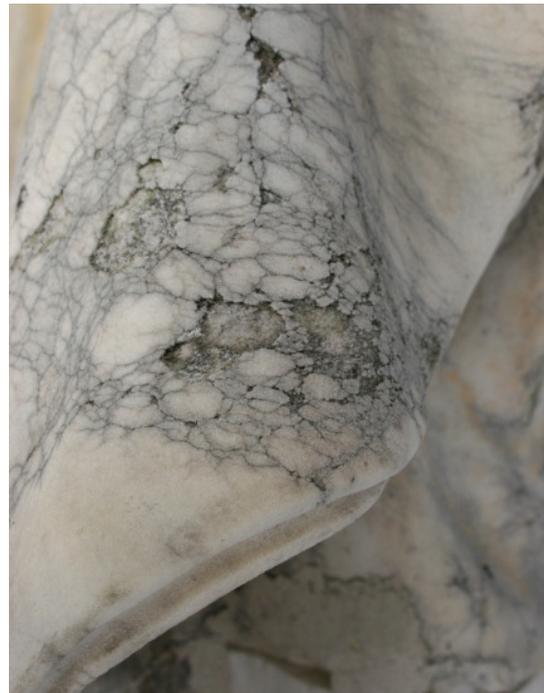
darunter liegenden Schicht weiter fort. Alle hier aufgeführten Möglichkeiten (Überfestigung, Herabsetzung der Wasserdampfdurchlässigkeit, verändertes thermisches Verhalten, Nachlassen der hydrophoben Wirksamkeit) können erheblich zum Verwitterungsprozess eines Objektes beitragen und sind aus den erwähnten Gründen wahrscheinlich auch für die oberflächennahe Gefügeentfestigung verantwortlich (Abb.29).

Abb. 29 Schlossbrücke, Figur 4, krakellierte schichtenparallele Ablösungen der Marmoroberfläche

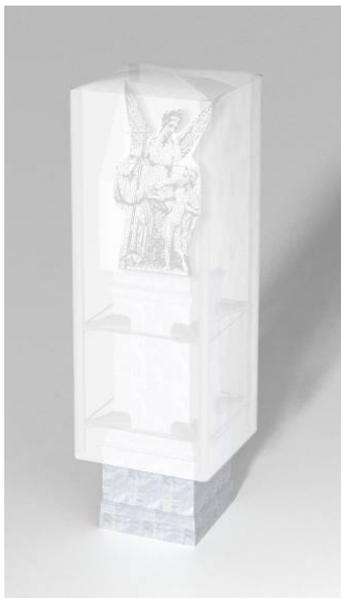
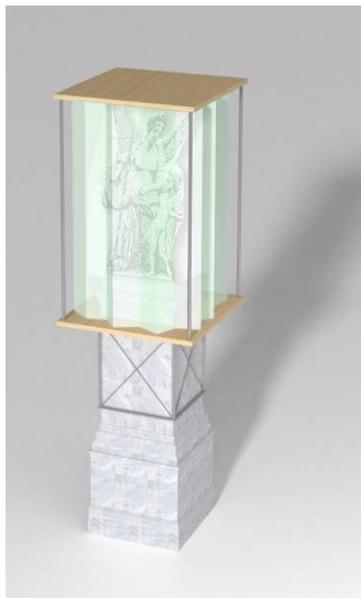
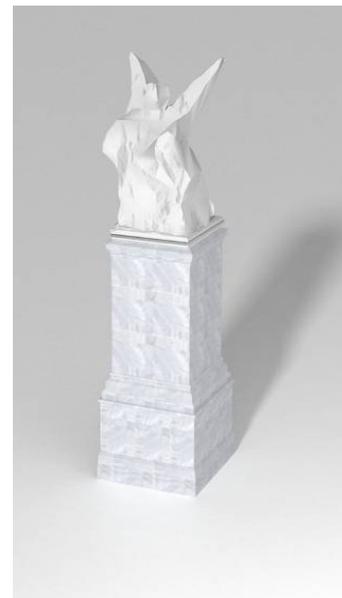
*Abb. 30 UdK Varianten Studie*

- A. biegesteifes Skelett mit weicher Hülle
- B. Modularer Körper aus biegesteifen Segmenten
- C. weiche Hülle durch Unterdruck stabilisiert

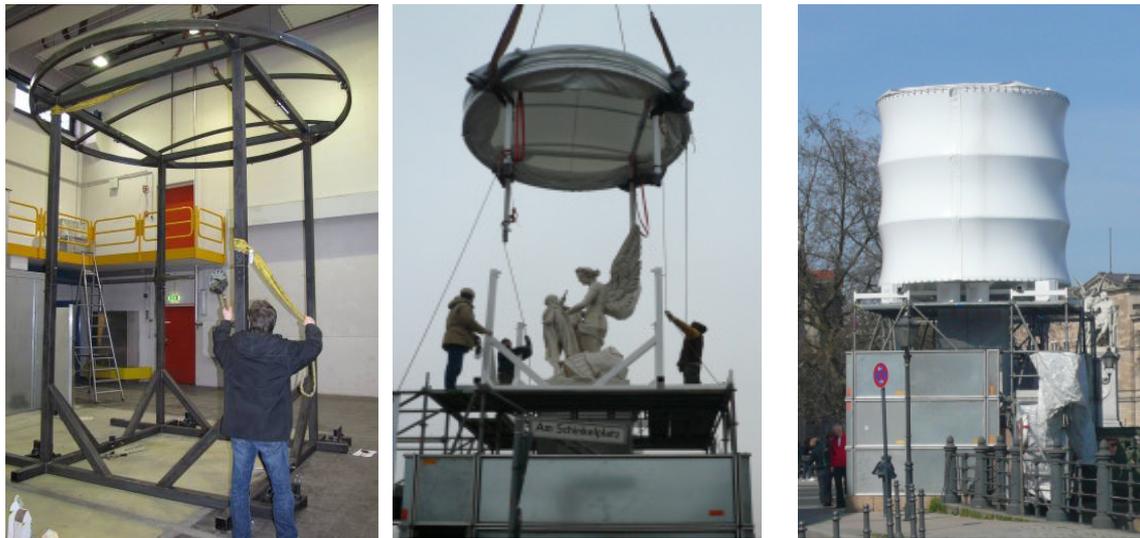
Nach Auswertung von Archivunterlagen des LDA und einer zusätzlichen instrumentellen Untersuchung (Geo-Radar) der Postamente durch Dr. Weise stellte sich leider heraus, dass die Postamente nicht wie zunächst angenommen in massiver Bauweise errichtet wurden. Die Natursteinelemente wurden hinterlüftet versetzt und sind mit nur wenigen Dübeln und Trageankern am innen liegenden Betonkern befestigt. Aufgrund dieser Erkenntnisse ist eine Montage der Einhausung an den Postamenten und ein entsprechender Lastabtrag über die Postamente nicht möglich. Die durch die UdK entwickelte konstruktive Verankerung der Einhausung über „Klemmbacken“ an den Postamenten war unter diesen Umständen nicht realisierbar. Erschwerend kommt hinzu, dass unter dem Gehweg der Brücke Gas-, Wasser- und Stromleitungen verlaufen, die die Möglichkeiten einer Verankerung in der Brücke stark einschränken. Unter diesen veränderten Voraussetzungen haben sich die Projektpartner auf den Bau und die Montage einer Testeinhausung mit einer Membranhülle aus einem transluzenten PVC-Polyestergewebe auf der vorhandenen Gerüstplattform der Figurengruppe 1 für den Winter 2008/09 entschieden. Die Montage und der Aufbau der ersten Testeinhausung auf Basis eines stählernen Tragwerks erfolgte auf Grundlage der Planung der UdK und a.k.a Ingenieure in Eigenleistung durch die BAM.

*Stahlskelett Versuchsaufbau Montage*

*Nach einem Jahr Bewitterung*

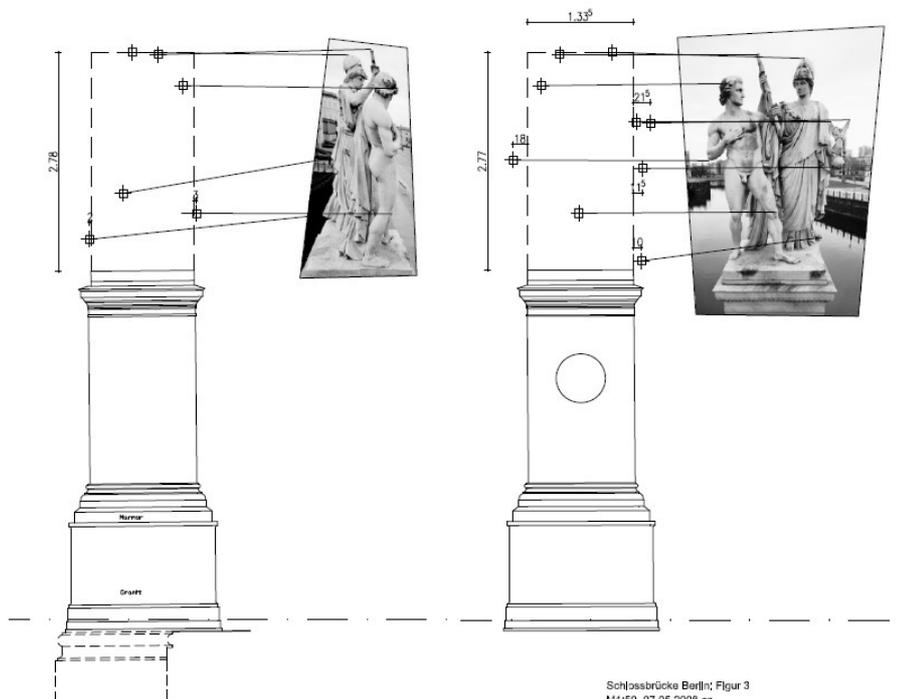
Schlossbrücke Berlin; Figur 3  
M1:50, 07.05.2008 ap  
a's'd Lehnstr.57 10557 Berlin T +49-30-23 36 96 72 /-73 1 F-74 1 mail@suero-ss.de

Schlossbrücke Berlin, Schadenskartierung Fig. 1- 3, (Bauer-Bornemann 2007)

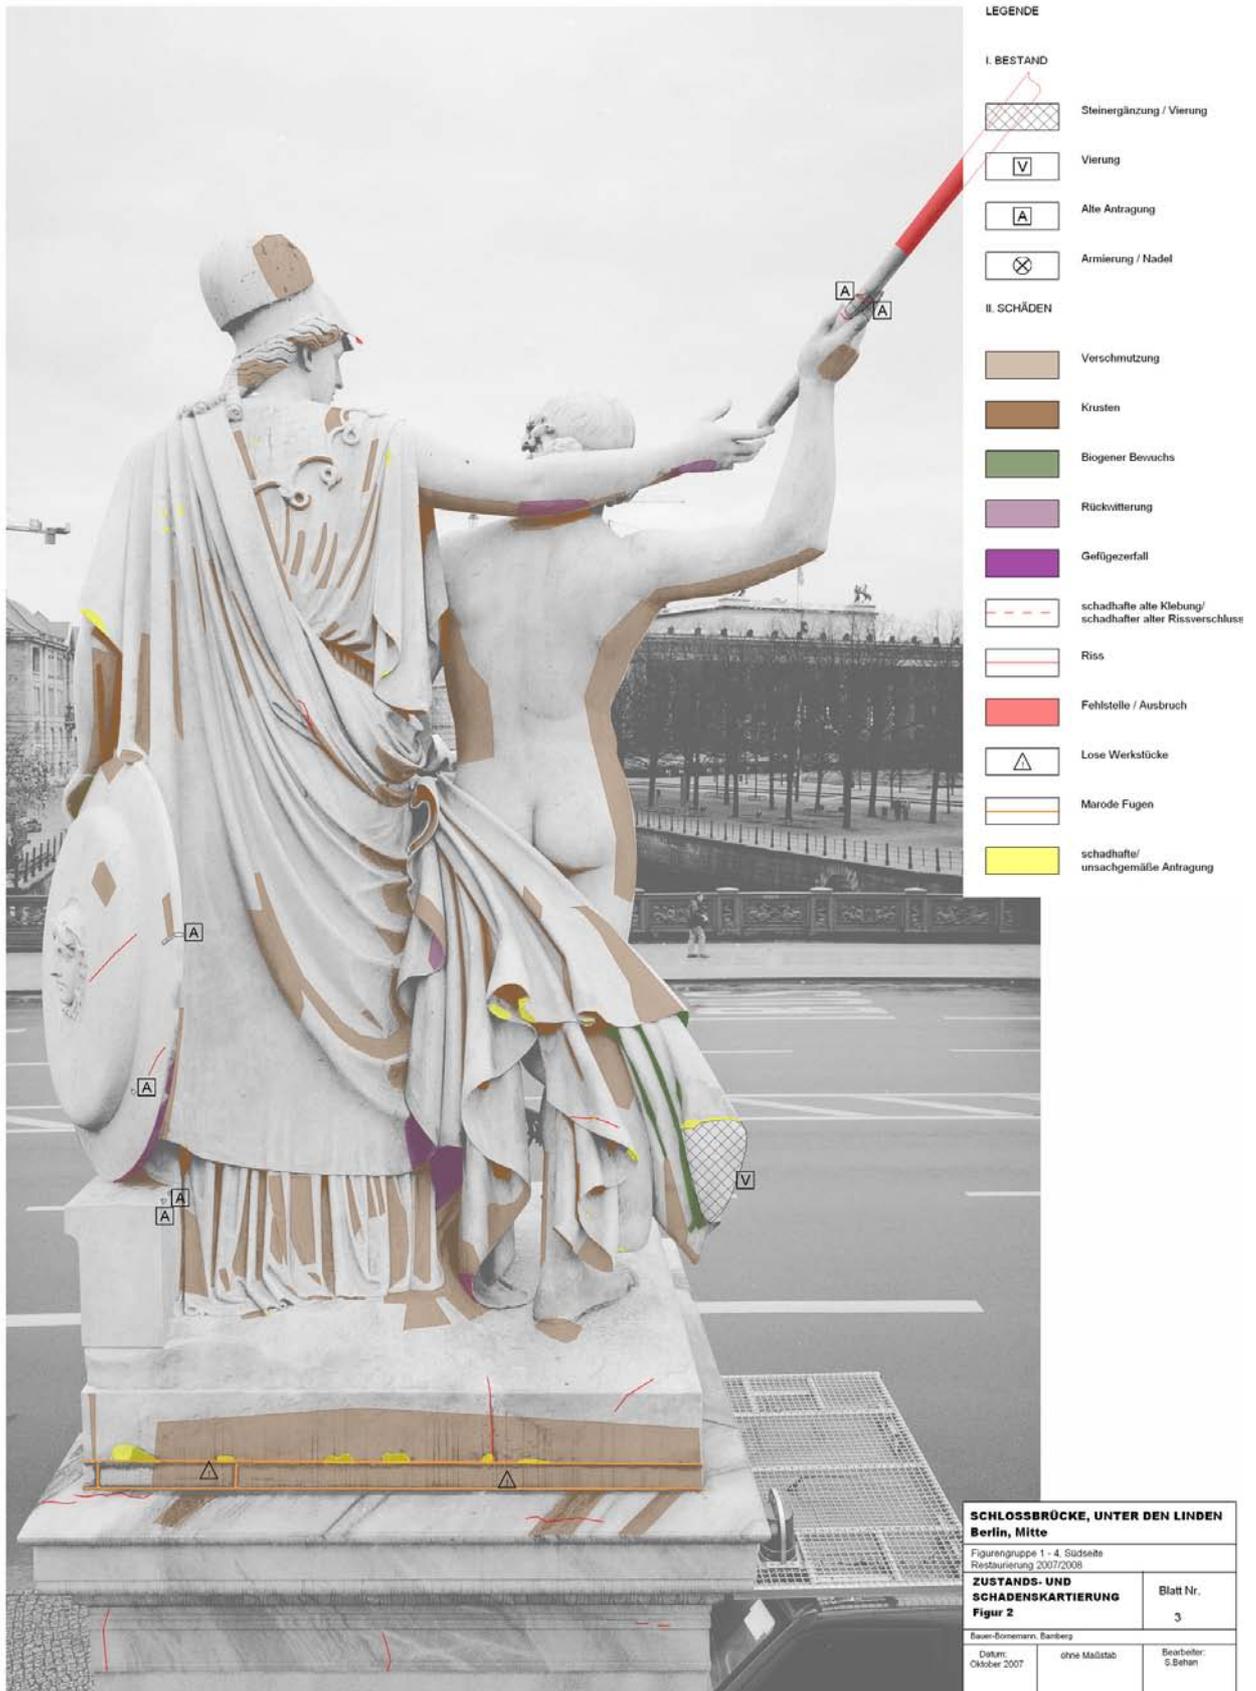
<b>SCHLOSSBRÜCKE, UNTER DEN LINDEN Berlin, Mitte</b>		
Figurengruppe 1 - 4, Südseite Restauration 2007/2008		
<b>ZUSTANDS- UND SCHADENSKARTIERUNG Figur 2</b>	Blatt Nr.	3
Bauer-Bonemann, Bamberg		
Datum: Oktober 2007	ohne Maßstab	Bearbeiter: S. Behn

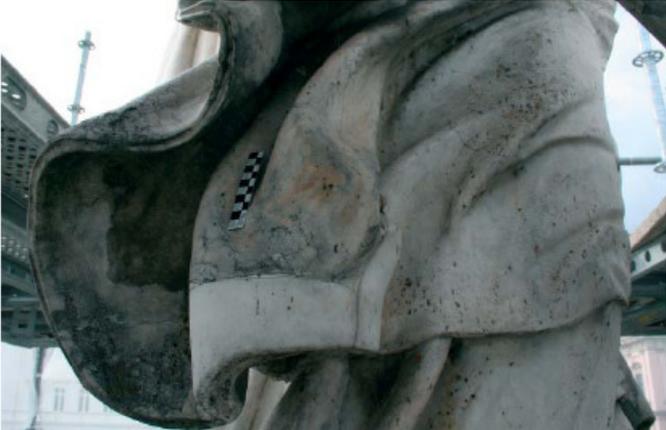
<b>Blatt Nr.:</b> 5
				<b>Datum:</b> 10/2007
<b>Schadbildkatalog</b>		Typ I    Verschmutzung	Figur 4 - Ostansicht	
<div style="display: flex; justify-content: space-between; align-items: flex-start;">

<div data-bbox="1075 954 1257 1025" style="border: 1px solid black; padding: 5px;">                 Typ: I                  Legende: <span style="display: inline-block; width: 15px; height: 10px; background-color: #8B4513; border: 1px solid black;"></span> </div> </div> <p data-bbox="368 987 512 1010">Verschmutzung</p> <p data-bbox="360 1055 504 1077"><b>Beschreibung:</b></p> <p data-bbox="360 1104 1174 1126">Auf dem Marmor ist eine Verschmutzung in Form von Flecken, bzw. Spritzern, anhaftend.</p>

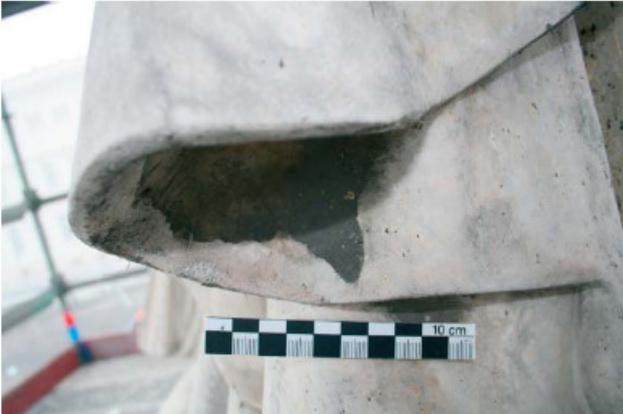
<b>Blatt Nr.:</b> 6
				<b>Datum:</b> 10/2007
<b>Schadbildkatalog</b>		Typ II    Kruste	Figur 3 - Ostansicht	
<div style="display: flex; justify-content: space-between; align-items: flex-start;">

<div data-bbox="1075 1861 1257 1933" style="border: 1px solid black; padding: 5px;">                 Typ: II                  Legende: <span style="display: inline-block; width: 15px; height: 10px; background-color: #8B4513; border: 1px solid black;"></span> </div> </div> <p data-bbox="368 1872 440 1895">Kruste</p> <p data-bbox="360 1951 504 1973"><b>Beschreibung:</b></p> <p data-bbox="360 1995 1174 2040">In geschützten Bereichen, insbesondere in den Falten, sind festanhaftende Krusten zu finden.</p>

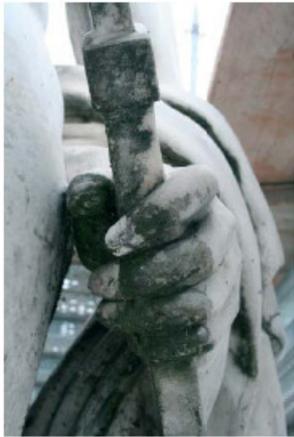
<b>Blatt Nr.:</b> 7	
				<b>Datum:</b> 10/2007	
<b>Schadbildkatalog</b>		Typ III	biogener Bewuchs	Figur 4 - Nordansicht	
<div style="display: flex; justify-content: space-between;">

<div data-bbox="1075 880 1254 949" style="border: 1px solid black; padding: 5px;">                     Typ: III                      Legende: <span style="display: inline-block; width: 15px; height: 10px; background-color: #6aa84f; border: 1px solid black;"></span> </div> </div> <p data-bbox="389 898 560 925">biogener Bewuchs</p>					
<p><b>Beschreibung:</b>                  Der Bereich hat Ergänzungen, die sowohl als Vierung als auch als Antragung ausgeführt worden sind. Die originale Marmoroberfläche ist verwittert und weist ein Rissnetz auf. Die Ergänzungen sind schadhaft und die Klebefugen haben defekte Flanken. Überwiegend an Unterschnidungen befindet sich biogener Bewuchs.</p>

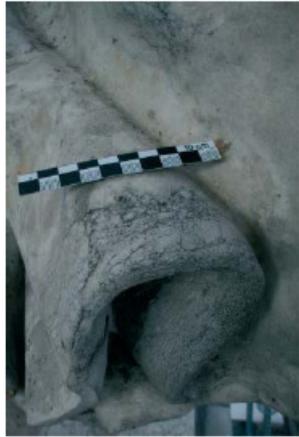
<b>Blatt Nr.:</b> 9	
				<b>Datum:</b> 10/2007	
<b>Schadbildkatalog</b>		Typ IVa	Gefügezerfall	Figur 4 - Südansicht	
<div style="display: flex; justify-content: space-between;">

<div data-bbox="1070 1821 1249 1890" style="border: 1px solid black; padding: 5px;">                     Typ: IVa                      Legende: <span style="display: inline-block; width: 15px; height: 10px; background-color: #8e44ad; border: 1px solid black;"></span> </div> </div> <p data-bbox="355 1839 616 1865">Auflösen der Gefügestruktur</p>					
<p><b>Beschreibung:</b>                  Das Phänomen des Gefügezerfalls lässt sich an besonders exponierten Bereichen des Marmors finden. Hier treten netzartige Rissysteme an der Oberfläche und mürbe Zonen mit absandenen Partien auf.</p>

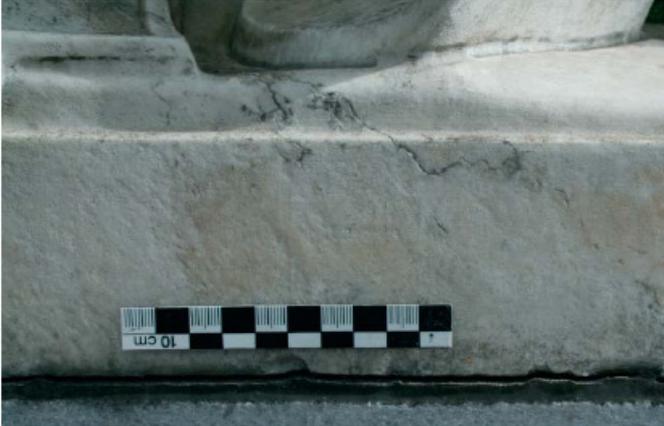
<b>Blatt Nr.:</b> 11	
				<b>Datum:</b> 10/2007	
Schadbildkatalog		Typ V	Riss	Figur 1 - Westansicht

<p data-bbox="368 909 411 931">Riss</p> <div data-bbox="1075 882 1257 954" style="border: 1px solid black; padding: 2px;">                 Typ: V                  Legende: <span style="display: inline-block; width: 15px; height: 10px; border: 1px solid red; vertical-align: middle;"></span> </div>					
<b>Beschreibung:</b> An einigen Stellen im Marmor treten Risse auf. Die meisten Risse im Material Marmor sind Haarrisse.

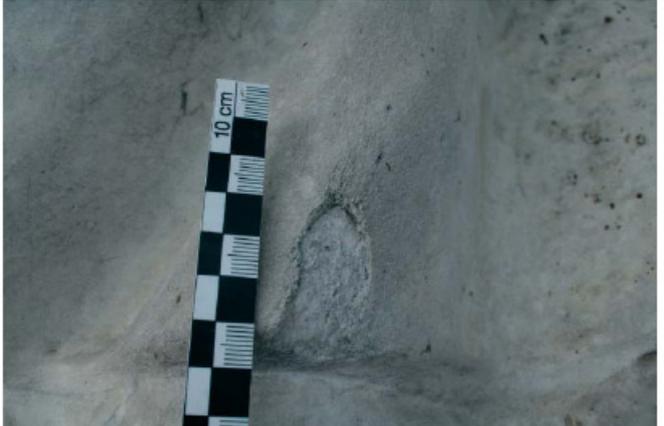
<b>Blatt Nr.:</b> 13	
				<b>Datum:</b> 10/2007	
Schadbildkatalog		Typ VI	Fehlstelle/Abplatzung	Figur 4 - Südansicht

<p data-bbox="368 1825 459 1848">Fehlstelle</p> <div data-bbox="1075 1809 1257 1881" style="border: 1px solid black; padding: 2px;">                 Typ: VI                  Legende: <span style="display: inline-block; width: 15px; height: 10px; background-color: red; vertical-align: middle;"></span> </div>					
<b>Beschreibung:</b> In einigen Bereichen befinden sich Aufwölbungen, mit teilweiser bereits abgeplatzter Oberfläche. Die sich daraus ergebenden Fehlstellen sanden ab. An den Rändern sind unter den Aufwölbungen Lockerzonen.

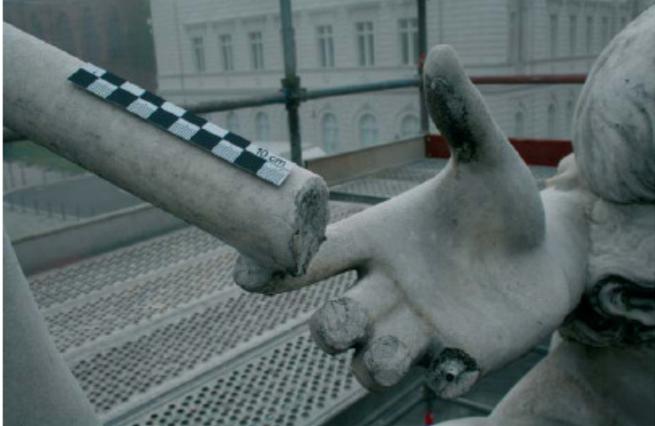
<b>Blatt Nr.:</b> 14	
				<b>Datum:</b> 10/2007	
<b>Schadbildkatalog</b>		Typ VI	Fehlstelle/Abplatzung	Figur 2 - Nordansicht	
<div style="display: flex; justify-content: space-between;"> <div data-bbox="363 465 1018 891">

</div> <div data-bbox="1074 891 1257 958">                 Typ: VI                  Legende: <span style="display: inline-block; width: 15px; height: 15px; background-color: #e67e22; border: 1px solid black;"></span> </div> </div> <p data-bbox="363 902 467 925">Fehlstellen</p> <p data-bbox="352 981 1177 1093"><b>Beschreibung:</b>                  Der Stab hat Ergänzungen, alte Rissverschlüsse und Klebungen. Die Marmoroberfläche ist verwittert und weist viele Fehlstellen auf. Alte Dübel schauen heraus. Hier befinden sich Fehlstellen durch Abbruch.</p>

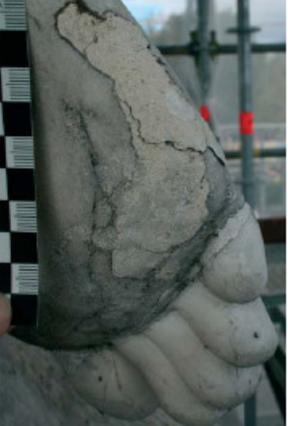
<b>Blatt Nr.:</b> 16	
				<b>Datum:</b> 10/2007	
<b>Schadbildkatalog</b>		Typ VIIa	schadhafte Antragung	Figur 4 - Südansicht	
<div style="display: flex; justify-content: space-between;"> <div data-bbox="363 1397 651 1823">

</div> <div data-bbox="1074 1823 1257 1890">                 Typ: VIIa                  Legende: <span style="display: inline-block; width: 15px; height: 15px; background-color: #f1c40f; border: 1px solid black;"></span> </div> </div> <p data-bbox="363 1868 579 1890">defekte Altergänzungen</p> <p data-bbox="352 1912 1177 2002"><b>Beschreibung:</b>                  Die Steinersatzmasse ist gerissen und lose. Die ergänzte originale Marmoroberfläche ist verwittert und weist ein Rissnetz auf.</p>

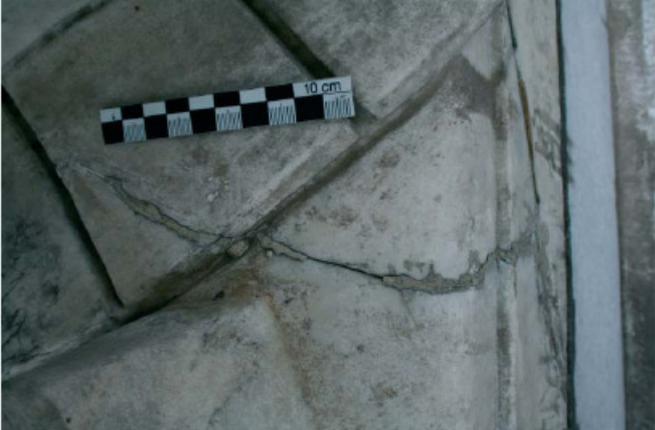
<b>Blatt Nr.:</b> 17  <b>Datum:</b> 10/2007
<b>Schadbildkatalog</b>		Typ VIIb schadhafte Rissanierung	Figur 1 - Westansicht	
<div style="display: flex; justify-content: space-between; align-items: center;">

</div> </div> <p style="margin-top: 10px;">schadhafte Rissanierung</p>				
<p><b>Beschreibung:</b></p> <p>Alte Risse sind bei früheren Maßnahmen geschlossen worden. Die meisten dieser Rissverschlüsse weisen defekte Flanken auf oder sind gänzlich offen. An den Figuren treten diverse alte Rissverkitungen auf, die überwiegend defekt sind. Die Flanken sind gerissen oder die Rissfuge gänzlich offen.</p>

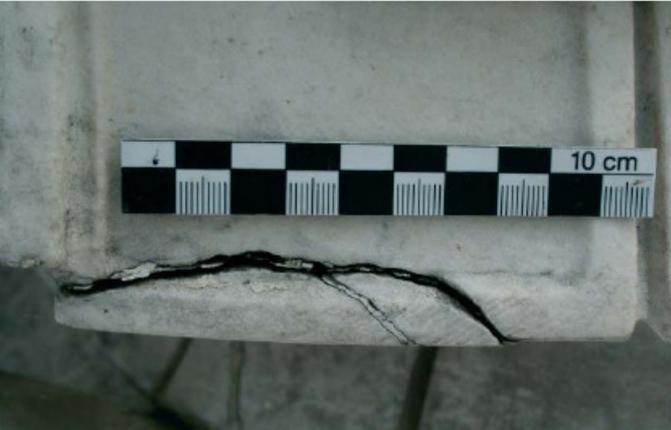
<b>Blatt Nr.:</b> 18  <b>Datum:</b> 10/2007
<b>Schadbildkatalog</b>		Typ VIIb defekte Klebung	Figur 1 - Westansicht	
<div style="display: flex; justify-content: space-between; align-items: center;">

</div> </div> <p style="margin-top: 10px;">Schale, defekte alte Klebung</p>				
<p><b>Beschreibung:</b></p> <p>In einigen Bereichen befinden sich alte Klebungen. Hier wurde eine Schale sowohl in sich als auch an die Figur geklebt. Die Klebung ist abgerissen, so dass sich hier eine breite Fuge gebildet hat.</p>

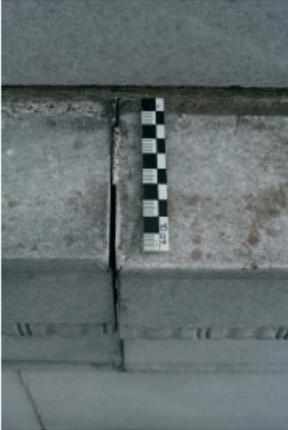
<b>Blatt Nr.:</b> 19 <hr/> <b>Datum:</b> 10/2007				
<b>Schadbildkatalog</b>		Typ VIII marode Fuge	Figur 1 - Westansicht					
<div style="display: flex; justify-content: space-between;"> <div style="width: 40%;">

</div> <div style="width: 55%; text-align: right;"> <table border="1" data-bbox="1082 902 1262 976"> <tr> <td>Typ: VIII</td> <td style="width: 20px; height: 10px; border: 1px solid black;"></td> </tr> <tr> <td>Legende:</td> <td style="width: 20px; height: 10px; border: 1px solid black;"></td> </tr> </table> </div> </div> <p data-bbox="379 925 496 954">marode Fuge</p>					Typ: VIII		Legende:	
Typ: VIII								
Legende:								
<p><b>Beschreibung:</b>                  Der Sockelbereich weist an den Fugenflanken Abplatzungen auf. Die Fugen sind überwiegend defekt. Teilweise fehlt das Fugenmaterial ganz. Die Spannungen zwischen den Fugen und den Platten haben hier zu den Abplatzungen und defekten, bzw. offenen Fugen geführt.</p>

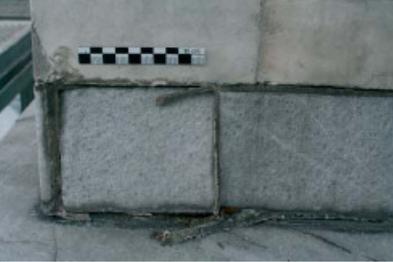
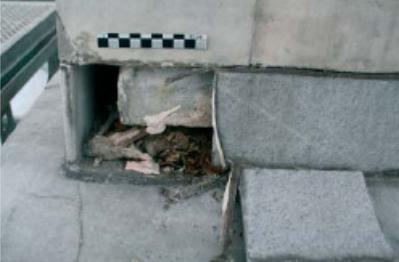
<b>Blatt Nr.:</b> 20 <hr/> <b>Datum:</b> 10/2007				
<b>Schadbildkatalog</b>		Typ VIII marode Fuge	Figur 4 - Südansicht					
<div style="display: flex; justify-content: space-around;"> <div style="width: 45%;">

</div> </div> <p data-bbox="379 1697 692 1727">lose Riemchen, defekte Silikonfuge</p> <div style="text-align: right; margin-top: 20px;"> <table border="1" data-bbox="1082 1839 1262 1912"> <tr> <td>Typ: VIII</td> <td style="width: 20px; height: 10px; border: 1px solid black;"></td> </tr> <tr> <td>Legende:</td> <td style="width: 20px; height: 10px; border: 1px solid black;"></td> </tr> </table> </div>					Typ: VIII		Legende:	
Typ: VIII								
Legende:								
<p><b>Beschreibung:</b>                  Die Silikonverfugung ist nicht mehr intakt, die Fugenflanken sind offen und die Riemchen sind alle locker.</p>

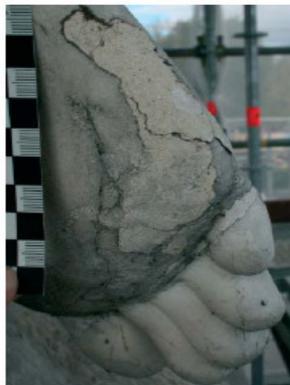
<b>Schadbildkatalog</b>	Typ VIIa schadhafte Antragung	Figur 4 - Südansicht
-------------------------	-------------------------------	----------------------

defekte Altergänzungen

Die Steinersatzmasse ist gerissen und lose. Die ergänzte originale Marmoroberfläche ist verwittert und weist ein Rissnetz auf.

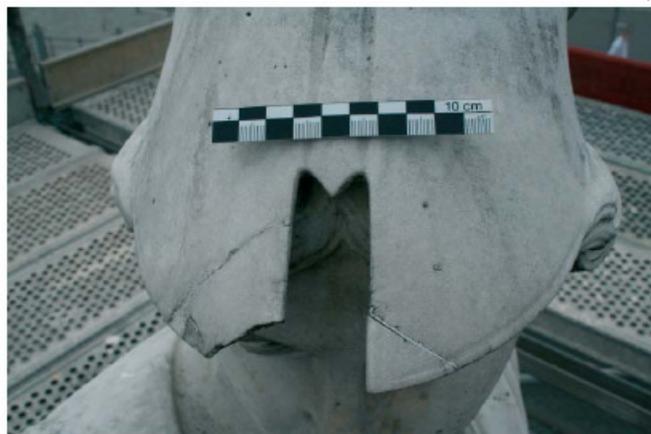
<b>Schadbildkatalog</b>	Typ IX Vierung/bildhauerische Ergänzung	Figur 2 - Nordansicht
-------------------------	---	-----------------------

Vierung/bildhauerische Ergänzung

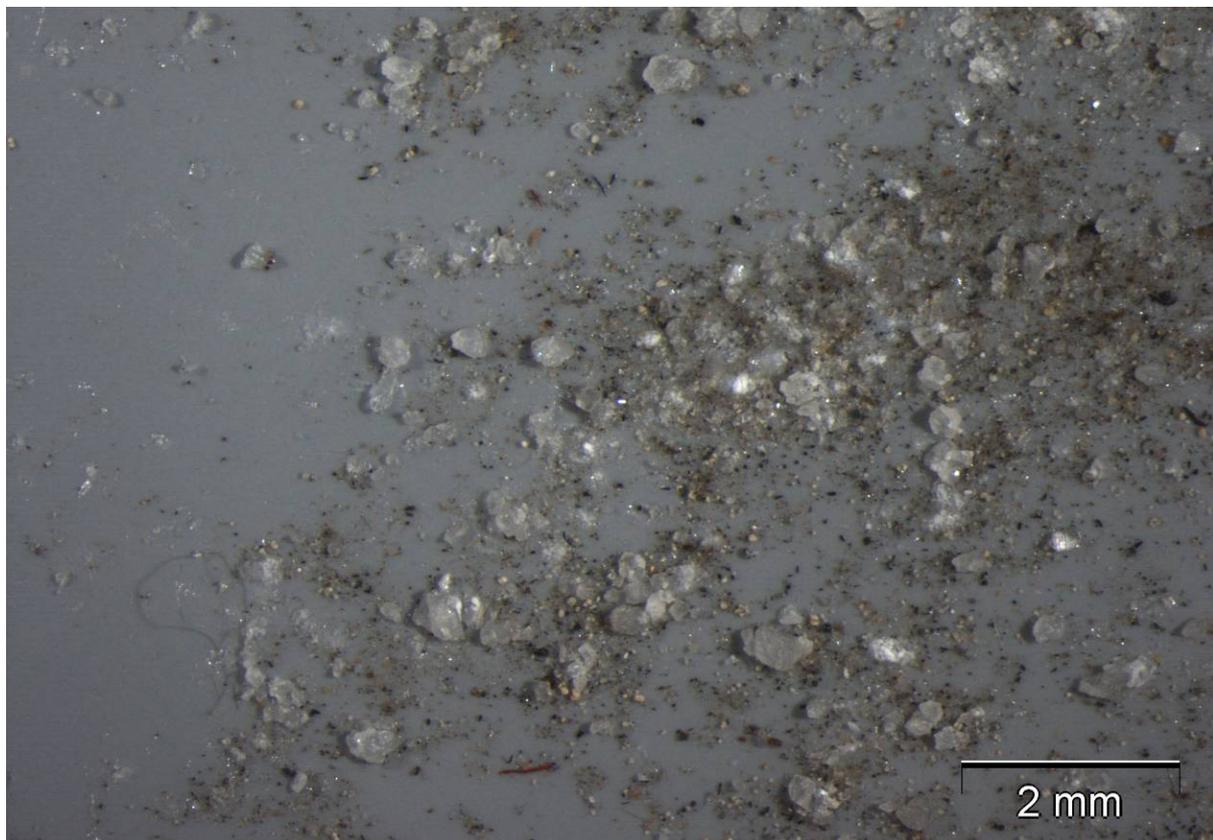
**Abbildung 6:** Lichtmikroskopische Aufnahme der mit Klebeband abgezogenen Probe von der Flügel-  
spitze der Skulptur 4

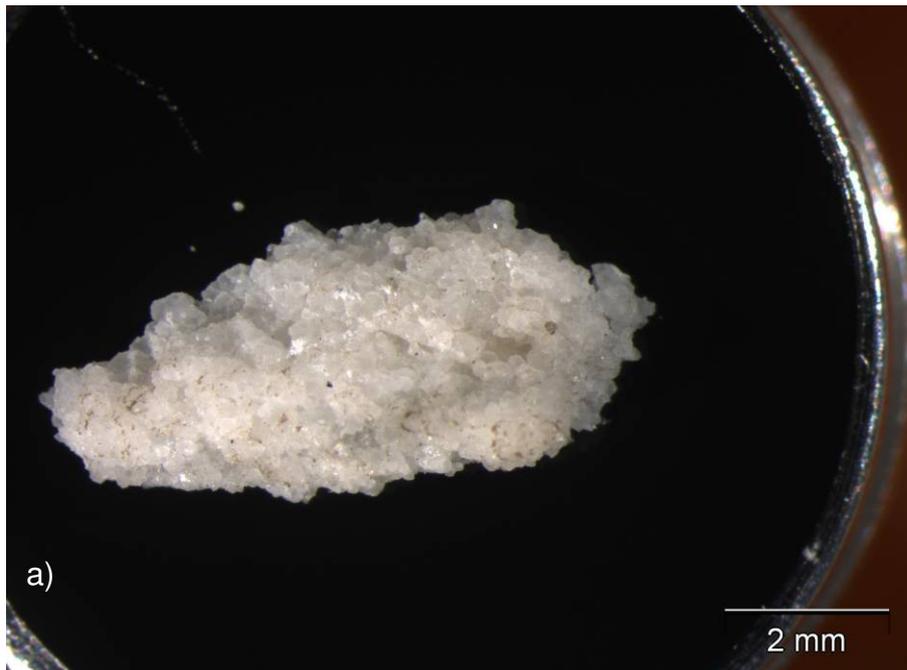
**Abbildung 8:** a) Lichtmikroskopische Aufnahme und  
b) ESEM-Aufnahme eines Marmorpartikels der Kratzprobe von der Flügelspitze der Skulptur 4

Die Rasterelektronenmikroskopischen (ESEM-) Aufnahmen zeigen, dass trotz der vorherigen Oberflächenreinigung zwischen den Korngrenzen ein reicher und teilweise biokorrosiver Bewuchs erkennbar ist. Dieser besteht überwiegend aus so genannten schwarzen Hefen, Cyanobakterien, kleinen kokkoiden Bakterien und Hefen, sowie Ansätzen zur Flechtenbildung. Beigemengt sind Insektenreste, Kotbällchen von Steinläusen und anderen Arthropoden, Schmetterlingsschuppen und Spinnenreste. Der Bewuchs zeigt nicht die im Mittelmeergebiet oft charakteristischen Ätzstrukturen durch Pilze und Cyanobakterien. Der Biofilm ist eher schleimig und weniger unmittelbar korrosiv. Dennoch ist der Bewuchs massiv genug, um Verfärbungen und weitere Zerstörungen vermuten zu lassen. Die Abbildungen 6 bis 10 zeigen lichtmikroskopische und ESEM-Aufnahmen der an der Skulptur 4 entnommenen Proben.

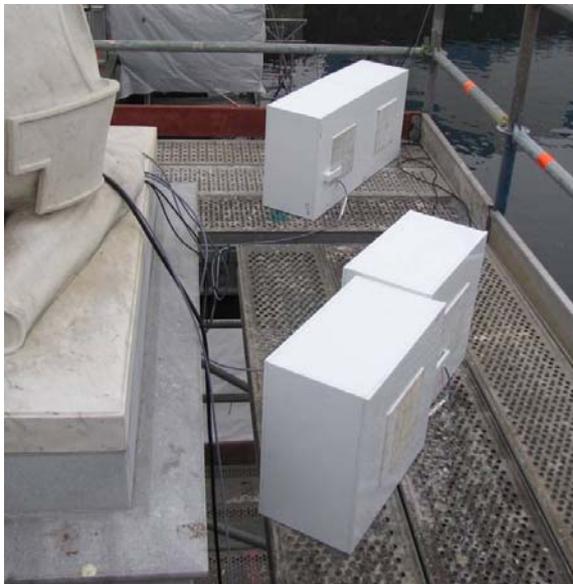
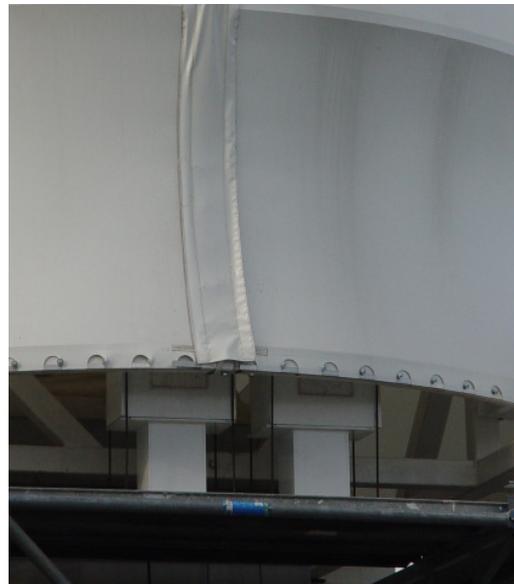
c) Referenzproben an Skulptur 1

d) Referenzproben an Skulptur 1 innerhalb der Membraneinhausung

**Abbildung 11:** Vorbereitung und Auslagerung der Referenzproben

Das Einsetzen der Temperatursensoren, die Feuchteisolierung sowie der Bau der Gehäuse zur Wärmedämmung der Proben erfolgten in der BAM. Die Seitenflächen der Proben wurden mit einem Epoxydharz isoliert um einen Feuchtetransport durch diese Flächen zu verhindern. Dagegen blieben die Bewitterungsflächen und die Rückseiten unbehandelt. Die Abbildungen 11 a) bis c) zeigen einen Querschnitt durch eine Probe im Gehäuse, ein Foto eines Gehäuses mit Wärmedämmung sowie die Auslagerung der Proben an der Skulptur 1. Aus Abbildung 12 ist die Anordnung der Temperatursensoren ersichtlich. Die Auslagerung der Proben erfolgte am 17. Dezember 2008 auf dem Gerüst an der Skulptur 1 (Abbildung 11 c)). Tabelle 1 zeigt eine Übersicht über die ausgelagerten Proben.

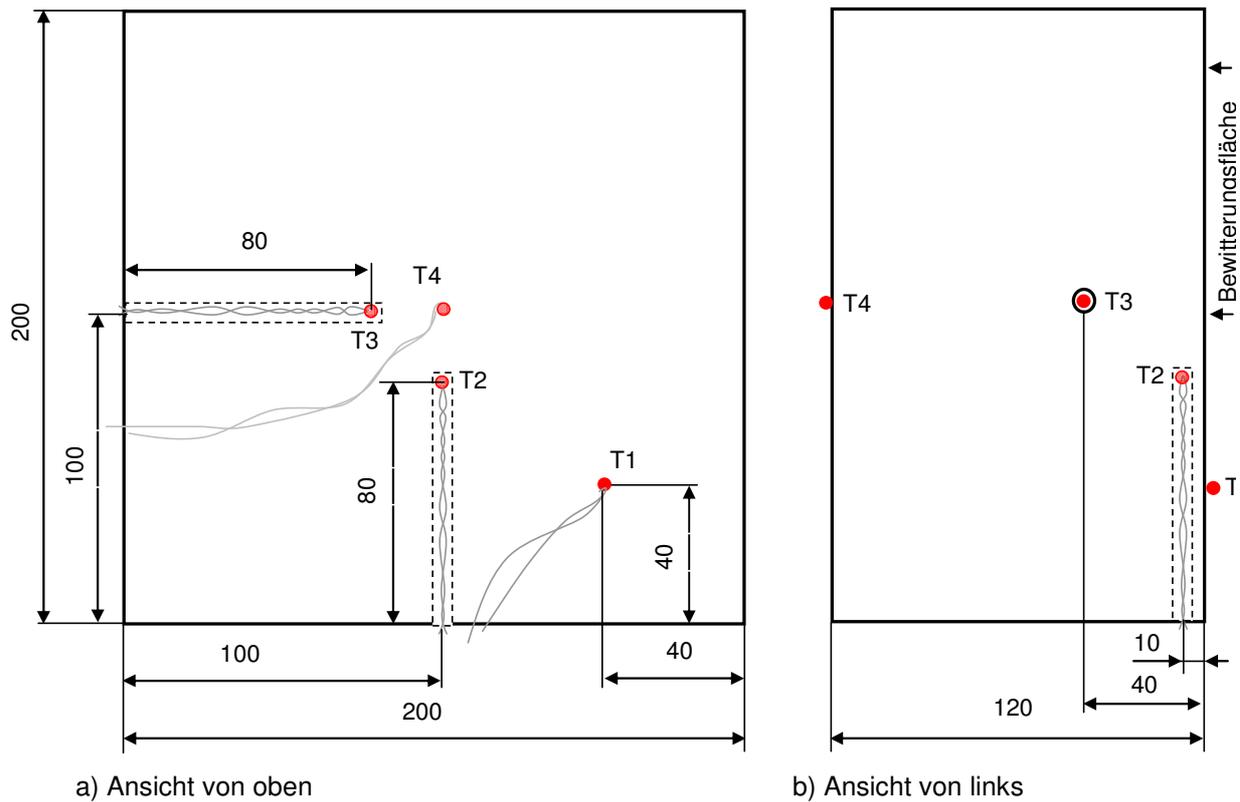
**Abbildung 12:** Anordnung der Temperatursensoren an bzw. in den Referenzproben

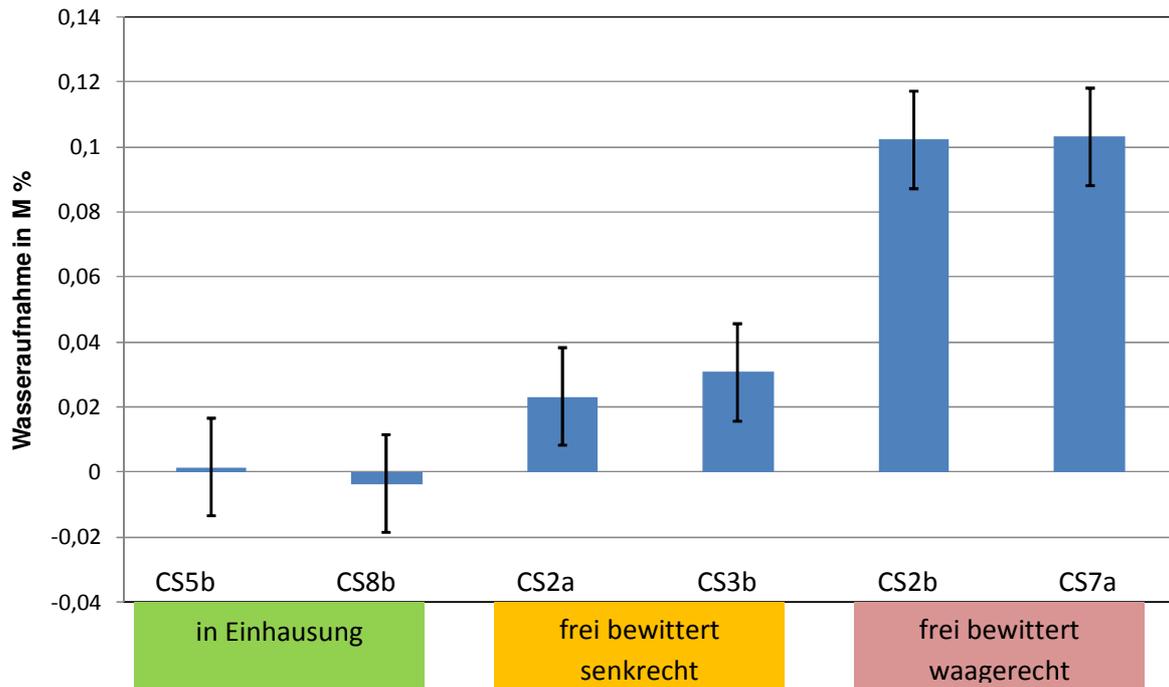
**Abbildung 13:** Massenänderung der Proben nach der Auslagerung

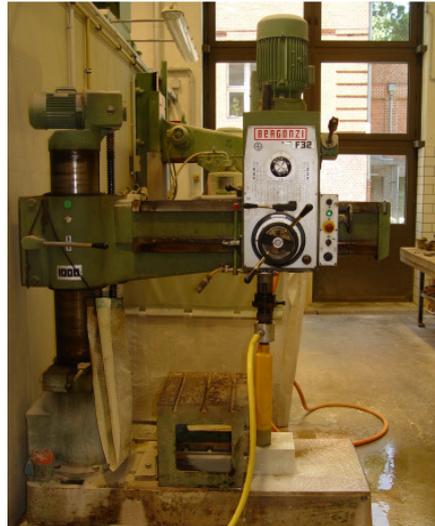
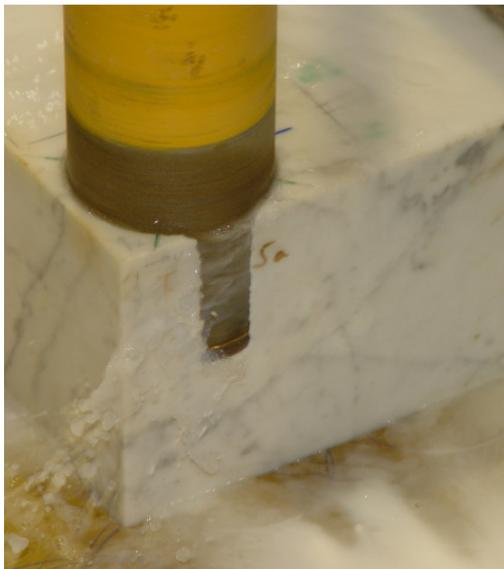
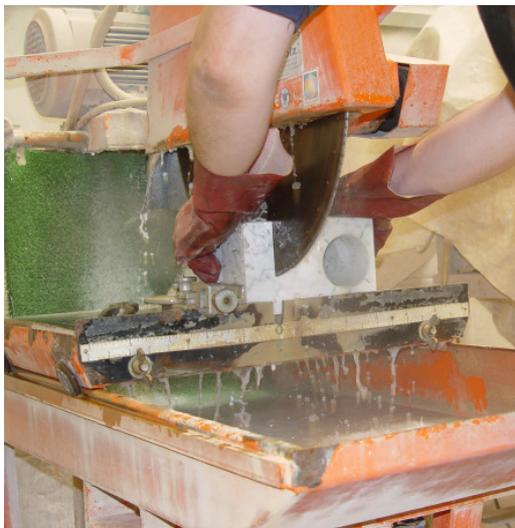
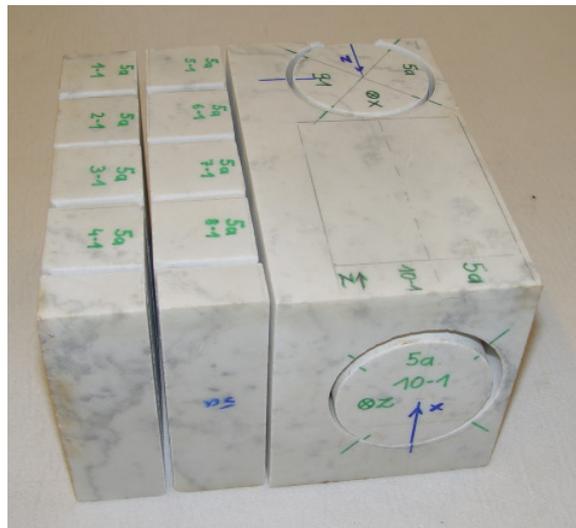
b) Marmorblock in der Bohrmaschine

c) Bohren in x-Richtung

d) Schneiden der Prismen

f) Bohrkern- und Prismen in ihrer ursprünglichen Anordnung im Marmorblock

**Abbildung 19:** Zuschnitt der Proben für die Bestimmung der physikalischen Kennwerte

Die Bestimmung der physikalischen Kennwerte von Marmor als Grundlage für die numerische Modellierung des Wärme- und Feuchtetransports erfolgte an der TUD. Die Probekörper hierfür wurden vom Projektpartner GZG zur Verfügung gestellt, künstlich alteriert und dann in der BAM zugeschnitten. Um den Gefügestand des Materials zu charakterisieren, wurden die Schallgeschwindigkeiten der Bohrkerns und Prismen bestimmt, bevor diese weiter in die vorgesehenen Scheiben geschnitten wurden. Tabelle 8 gibt einen Überblick über die insgesamt 182 Probekörper und die an ihnen geplanten Messungen. Die Abbildungen 19 a) bis f) zeigen den Zuschnitt der Proben sowie die Anordnung einiger Proben im ursprünglichen Marmorblock.

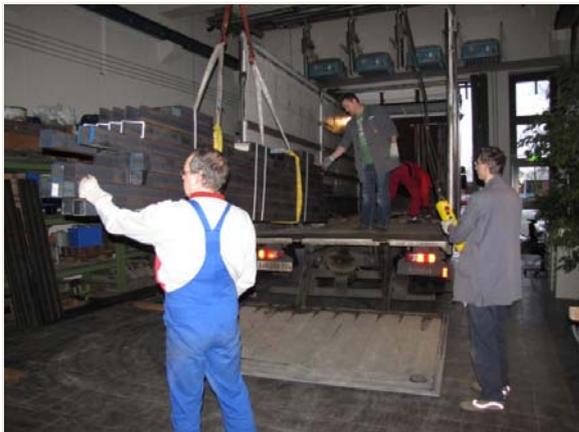
**Abbildung 20:** Lieferung des Materials zum Bau der Einhausung

Die Testeinhausung wurde als Stahlkonstruktion aus Hohlkastenprofilen ausgeführt, die mit einer PVC-Membran bespannt wurde. Aufgestellt wurde Sie auf einem Gerüst, das zu dieser Zeit für Restaurierungsarbeiten an der Skulptur stand. Zum Auf- und Abbau wurde ein Kran benötigt. Die Abbildungen 20 bis 29 zeigen Fotos des Baus der Einhausung und des Aufbaus auf der Schlossbrücke.

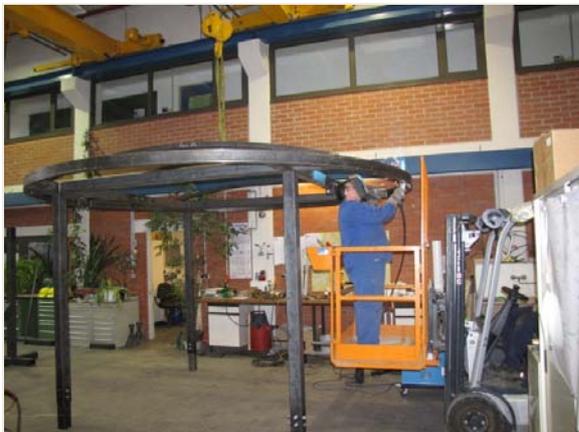
**Abbildung 22:** Schweißen des oberen Segments
