ENTWICKLUNG UND ÜBERPRÜFUNG VON EINHAUSUNGSSYSTEMEN  
ZUR REDUZIERUNG UMWELTBEDINGTER SCHÄDIGUNGEN VON  
AUßENEXPONIERTE MARMOROBJEKTEN MIT DEM ZIEL DES LANGFRISTIGEN  
ERHALTS IN SITU AN EINEM NATIONAL BEDEUTENDEN OBJEKTKOMPLEX, DEN  
SCHLOSSBRÜCKENFIGUREN UNTER DEN LINDEN, BERLIN

DBU PROJEKT Nr.: 24000-45

2006 – 2010

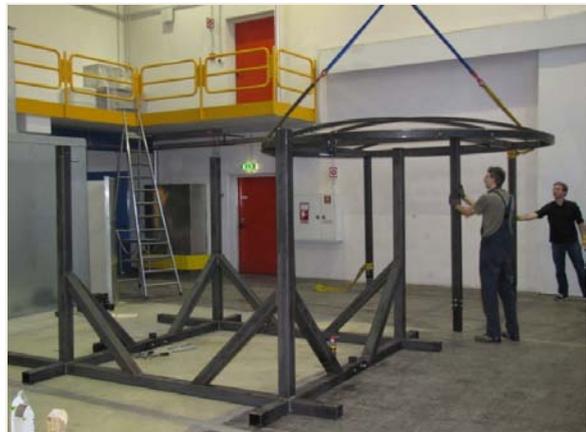
**Abbildung 23:** Probeaufbau der Konstruktion in der BAM

Die Testeinhausung wurde als Stahlkonstruktion aus Hohlkastenprofilen ausgeführt, die mit einer PVC-Membran bespannt wurde. Aufgestellt wurde Sie auf einem Gerüst, das zu dieser Zeit für Restaurierungsarbeiten an der Skulptur stand. Zum Auf- und Abbau wurde ein Kran benötigt. Die Abbildungen 20 bis 29 zeigen Fotos des Baus der Einhausung und des Aufbaus auf der Schlossbrücke.

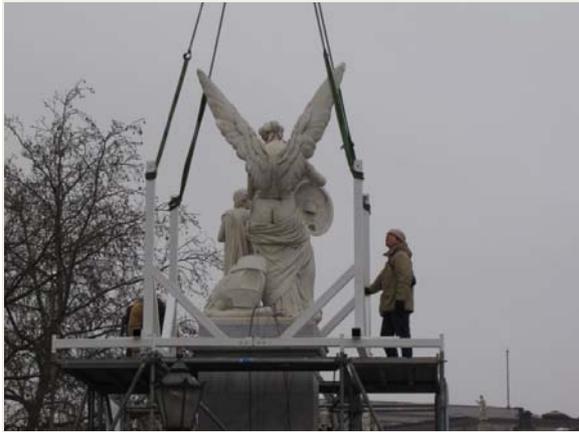
**Abbildung 24:** Aufstellen des unteren Segments an der Skulptur mit Hilfe eines Krans

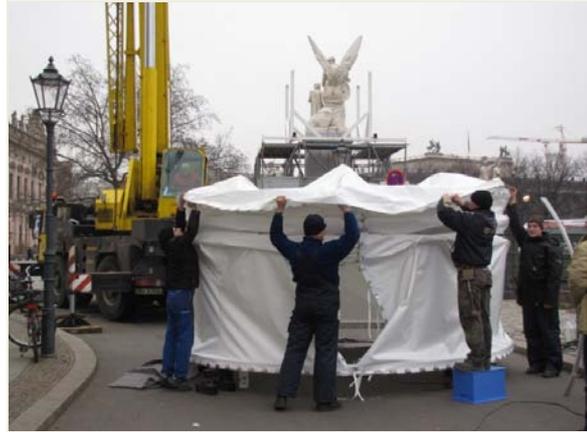
**Abbildung 25:** Aufspannen der Membran auf das obere Segment

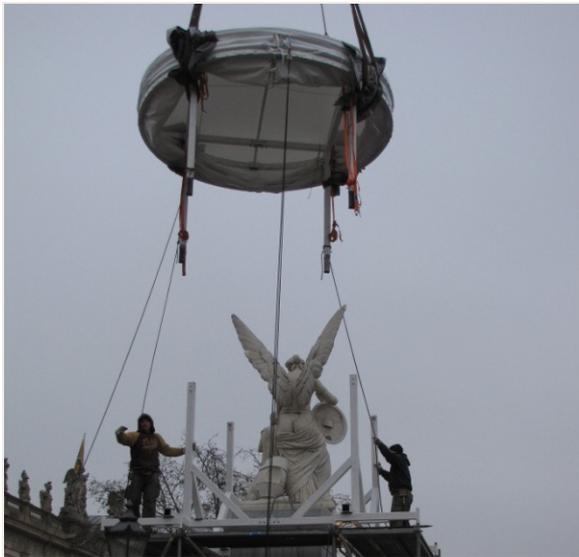
**Abbildung 26:** Montage des oberen Segments

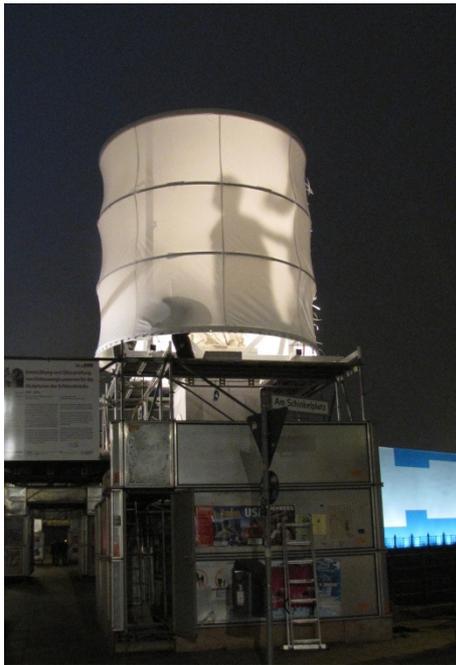
**Abbildung 28:** Abschluss der Montagearbeiten

Durch den Aufbau der Testeinhausung konnten wertvolle Erfahrungen für die Entwicklung des Prototyps einer innovativen Wintereinhausung für die Schlossbrückenskulpturen gesammelt werden. So stellte sich heraus, dass vor allem das Spannen der Membran äußerst zeitaufwendig ist. Hierfür muss eine Lösung gefunden werden, bei der eine schon vormontierte Membran durch das Aufrichten der Tragkonstruktion gespannt wird. Dieser Ansatz würde auch die Gefahr einer Beschädigung der Skulpturen während des Auf- und Abbaus minimieren. Um für den Aufbau auf einen Kran verzichten zu können, müssen die einzelnen Teile der Konstruktion bedeutend leichter werden.

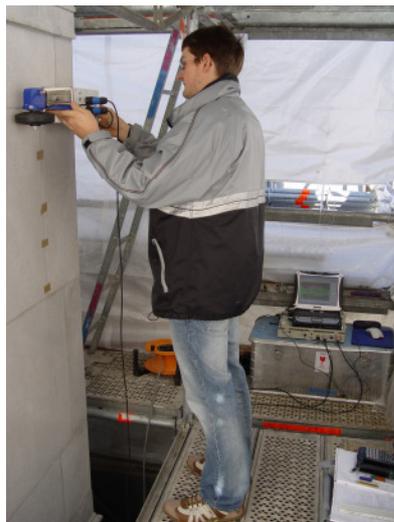
**Abbildung 30:** Zerstörungsfreie Untersuchung der Postamente mit RADAR

In Vorbereitung der Entwicklung eines Prototypen für eine Wintereinhausung wurden zerstörungsfreie RADAR-Untersuchungen der Postamente der Skulpturen und des Gehwegs auf der Schlossbrücke vorgenommen. Hiermit sollte geklärt werden, wie diese Einhausung auf der Schlossbrücke verankert werden kann. Es stellte sich dabei heraus, dass die Postamente im Kern aus Betonsockeln bestehen, die lediglich mit Marmorplatten verkleidet sind. Als Verankerungspunkte für eine Einhausung kommen sie somit nicht in Frage. Auch der Gehweg auf der Schlossbrücke, unter dem zahlreiche Rohre und Leitungen verlegt sind, bietet keine ausreichenden Verankerungsmöglichkeiten. Eine Verankerung kann deshalb nur in den Natursteinsockeln der Brückenpfeiler erfolgen.

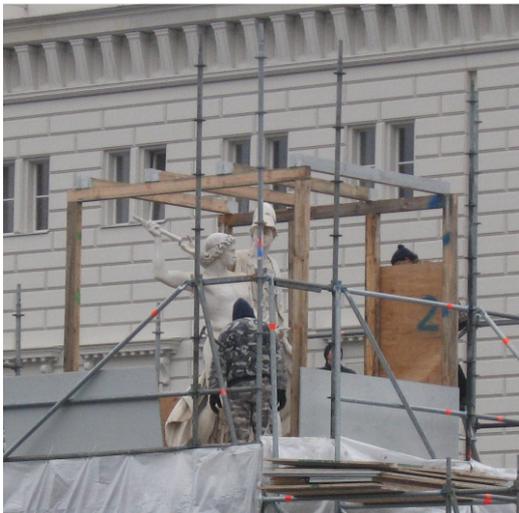
**Abbildung 31:** Konventionelle Holzeinhausung während des Aufbaus

Zur Untersuchung der Wirksamkeit verschiedener Einhausungskonzepte wurden zwei verschiedene Einhausungstypen aufgestellt. Beide wurden auf temporär zur Restauration der Skulpturen aufgestellten Gerüsten montiert. Die erste Einhausung aus Holz wurde im Januar 2008, wie Abbildung 31 zeigt, um die Skulptur 2 errichtet und im Mai 2008 wieder abgebaut. Sie war nach unten offen und an den Wänden direkt unter dem Dach umlaufend mit 12 cm hohen Lüftungsschlitzen versehen. Die zweite Einhausung wurde im Februar 2009 als Stahlkonstruktion, die mit einer PVC-Membran bespannt ist, um die Skulptur 1 errichtet (Abbildung 32). Auch diese Konstruktion war nach unten offen, hatte aber sonst keine weiteren Lüftungsöffnungen. Der Abbau dieser Einhausung erfolgte im Oktober 2010.

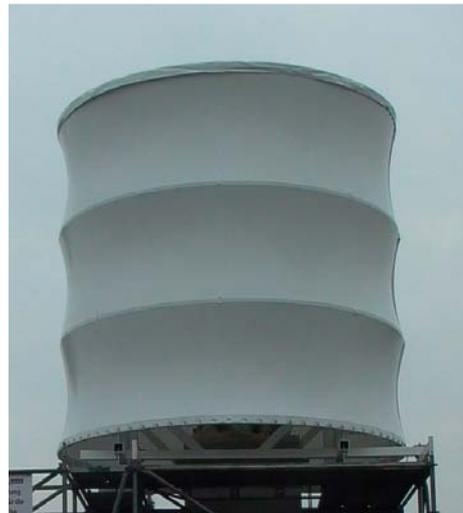
**Abbildung 32:** Innovative Wintereinhausung mit PVC-Membran

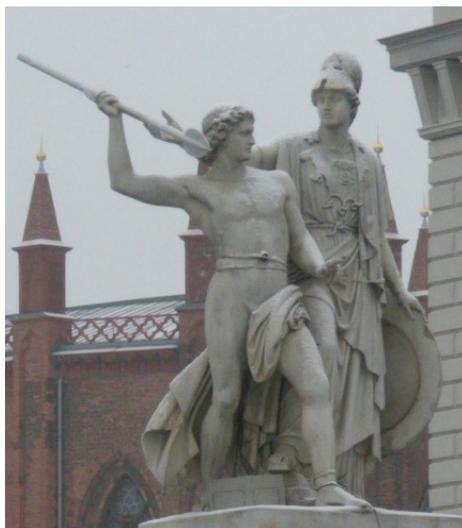
**Abbildung 34:** Monitoringsystem an der Skulptur 2

Dieses Material ist äußerst witterungsbeständig und dauerhaft elastisch, wodurch eine Beschädigung der Skulpturen ausgeschlossen werden konnte, während die Sensorik zuverlässig an den Skulpturen gehalten wurde. Die so installierte Sensorik ist, wie Abbildung 34 zeigt, vom Bürgersteig auf der Schlossbrücke aus kaum zu bemerken.

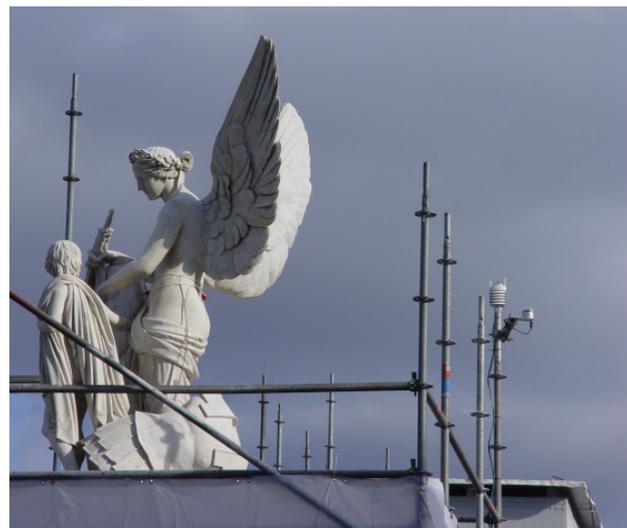
**Abbildung 35:** Monitoringsystem und Wetterstation an der Skulptur 1

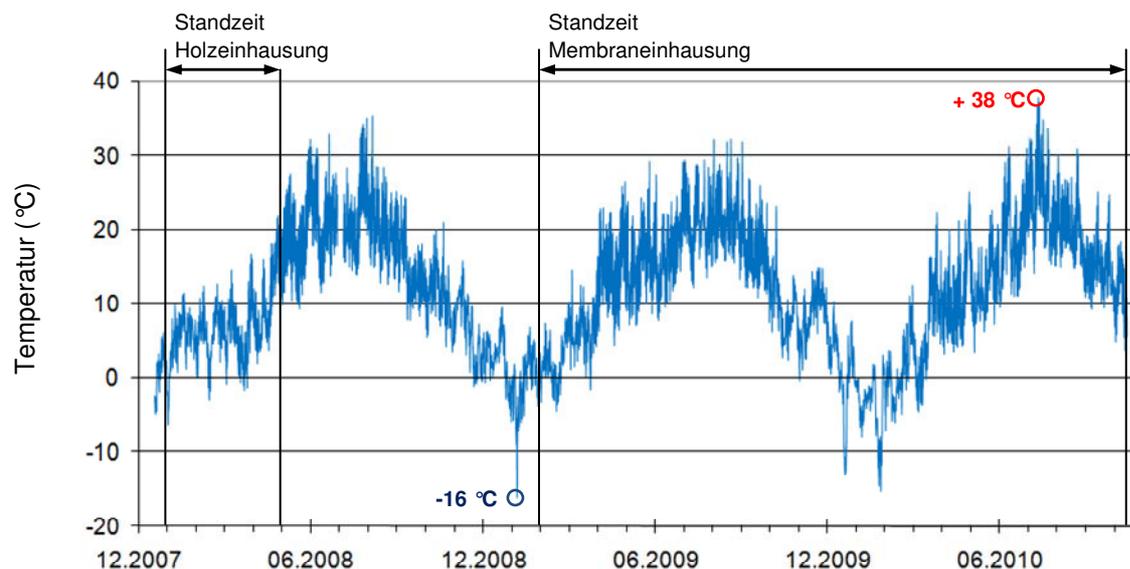
**Abbildung 39:** Lufttemperatur auf der Schlossbrücke während der Projektlaufzeit

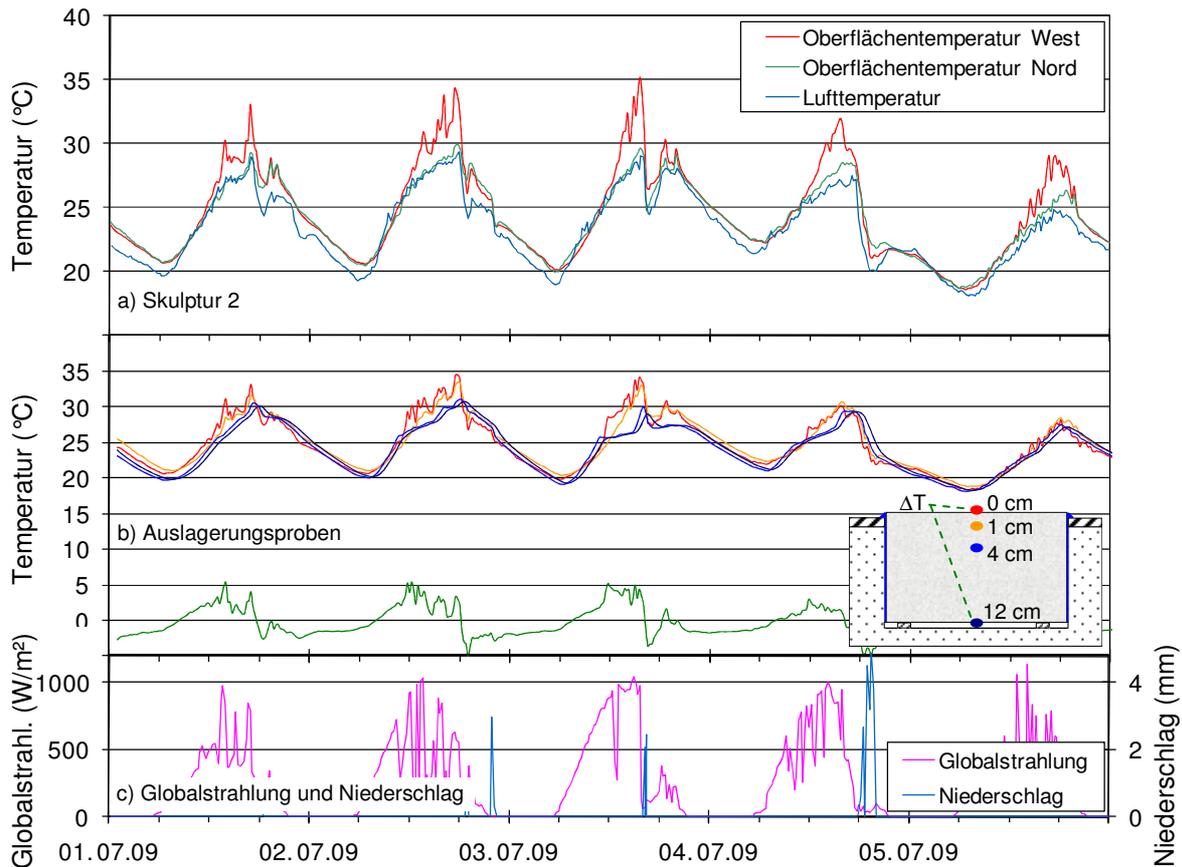
**Abbildung 40:** Einfluss des lokalen Klimas auf die Temperaturen des Marmors im Sommer

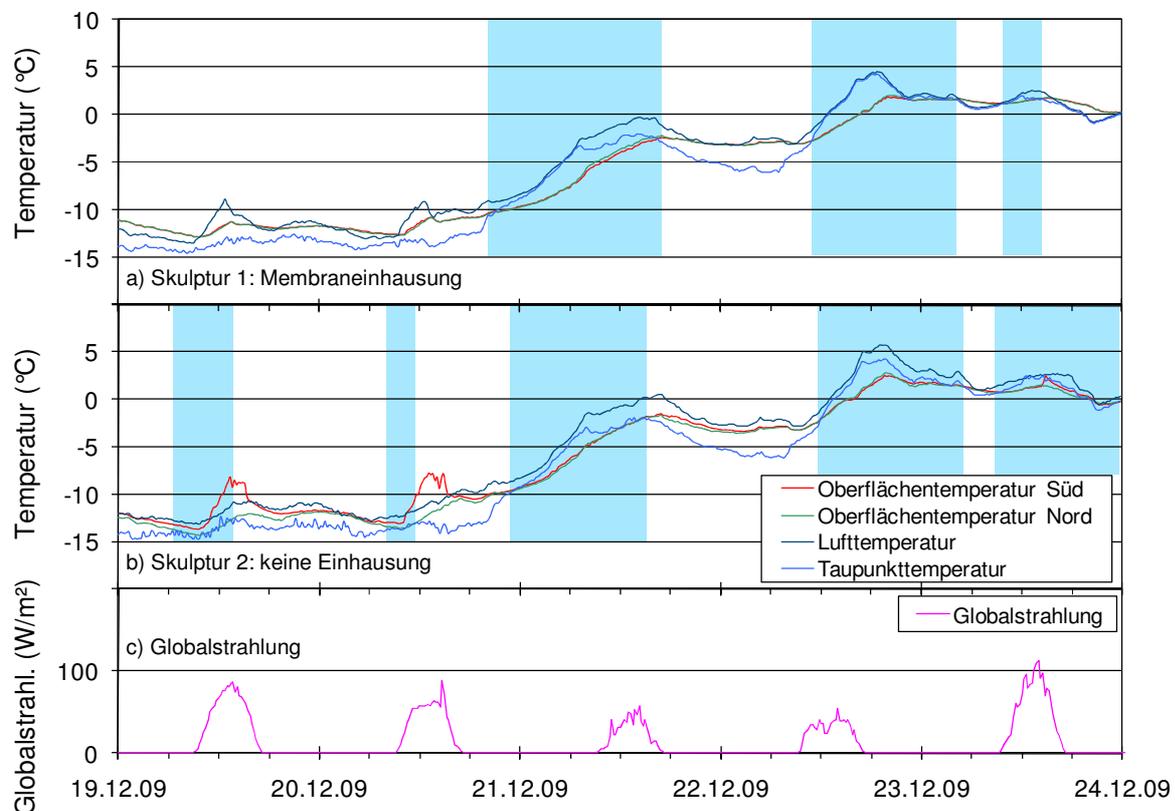
**Abbildung 42:** Einfluss des lokalen Klimas und der Membraneinhausung auf die Marmortemperaturen im Winter

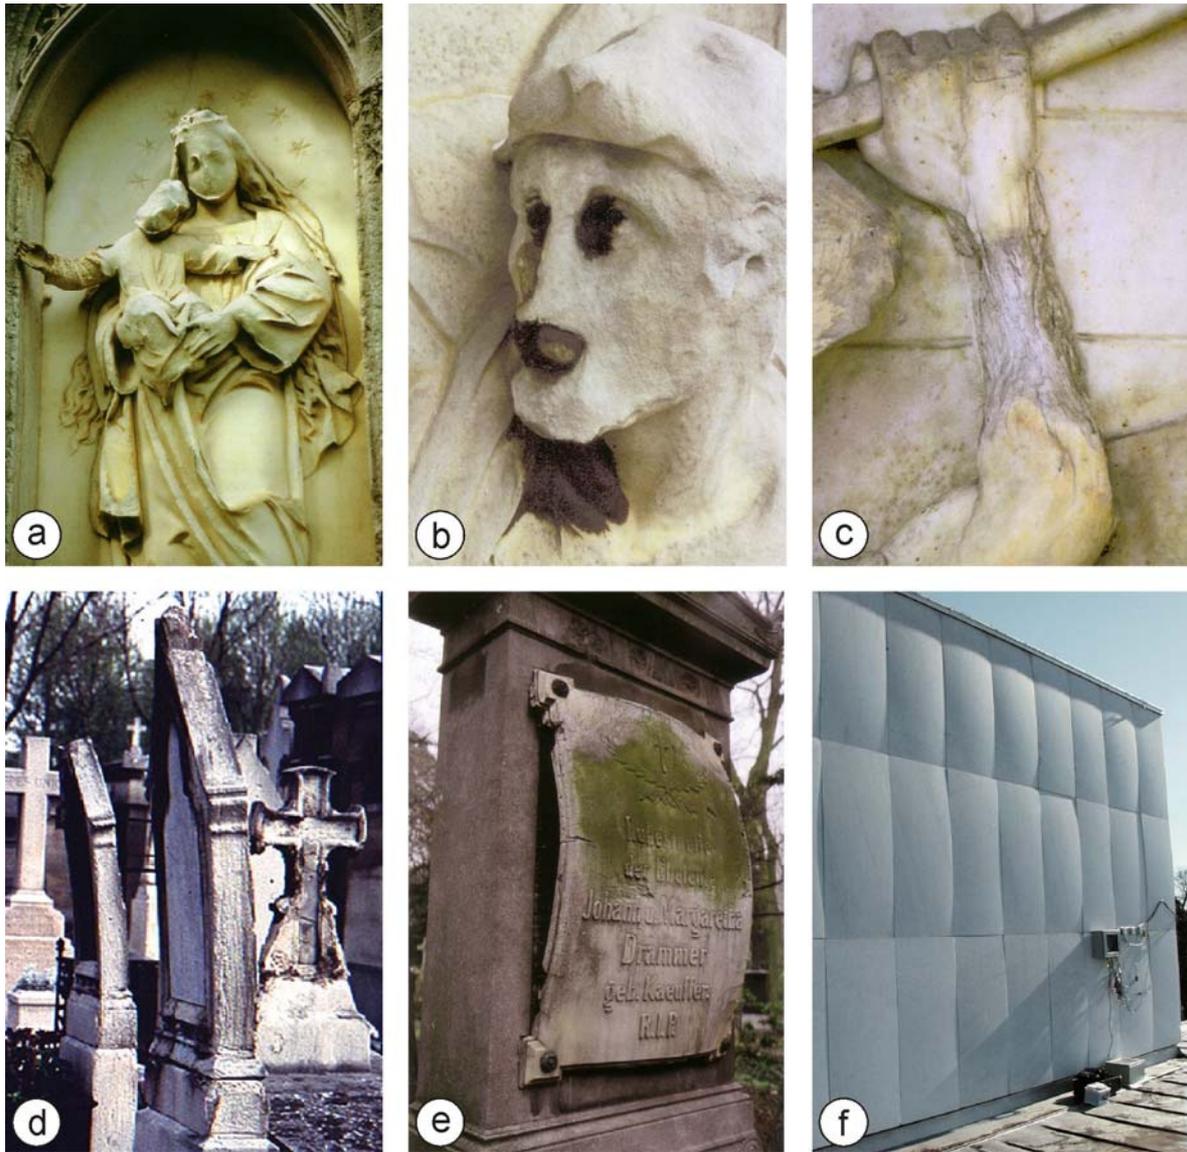
Abb. 1: Charakteristische Schadensformen der Marmorverwitterung: a) Sandiger Materialverfall mit Verlust der Kontur, b) mit zusätzlicher Ausbildung von schwarzen Gipskrusten, c) schichtparalleles Aufblättern mit ausgeprägter Makrorissbildung als Endstadium der Verwitterung, d) Verbiegung von Grabmalen, e) Aufwölbung von vorgesetzten Marmorplatten und f) konvexe Aufwölbung von Fassadenplatten (a, e aus Grimm 2005, b, c aus Ettl & Pfanner 2005 und f aus Koch 2006).

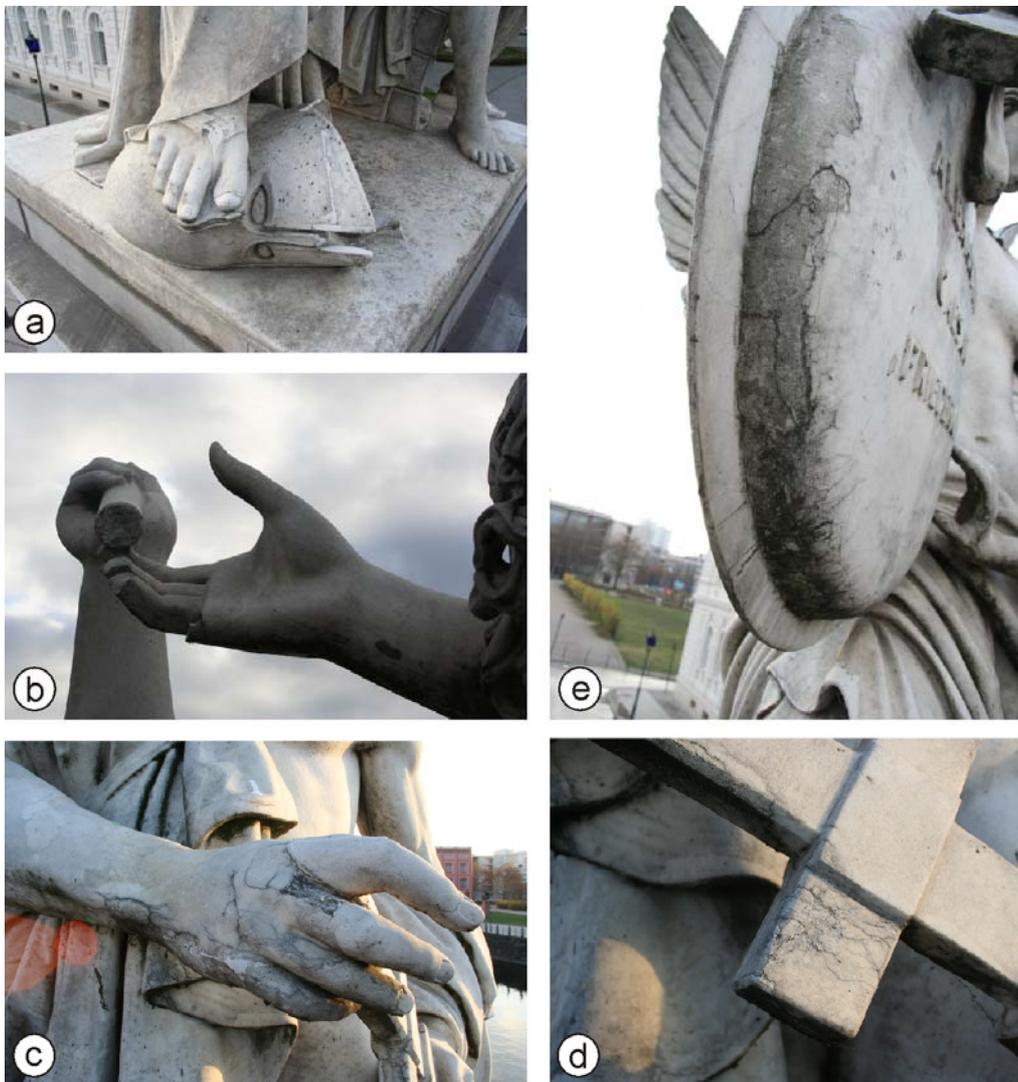
Abb. 2 Schadensbilder der südlichen Figurengruppen: a) verschlossene Risse und Ergänzungen an filigranen Objektteilen, b) abgebrochene Elemente, c) stark entfestigtes Marmorgefüge mit Makrorissbildungen, c) Ausbrüche und komplexe Rissbildungen (Krakeleestrukturen) und e) Rissbildungen sowie Abplatzungen exponierter Bereiche.

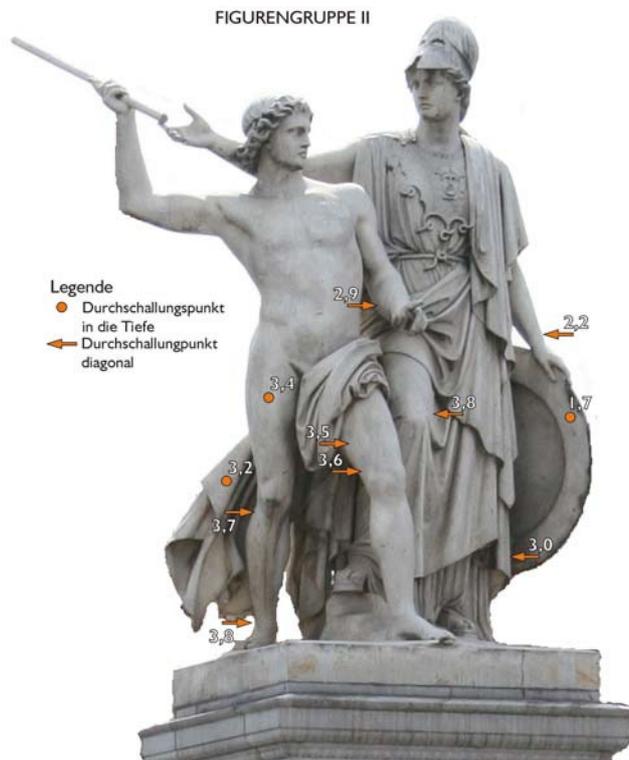
Abb. 4: Ultraschall-Einzelmessungen an der Figurengruppe II (Zahlenwerte in km/s).

Die Kompressionswellengeschwindigkeiten der Skulpturengruppe „Athene unterrichtet den Jungen im Gebrauch der Waffen“ (Figurengruppe II von Hermann Schievelbein 1853), zeigen

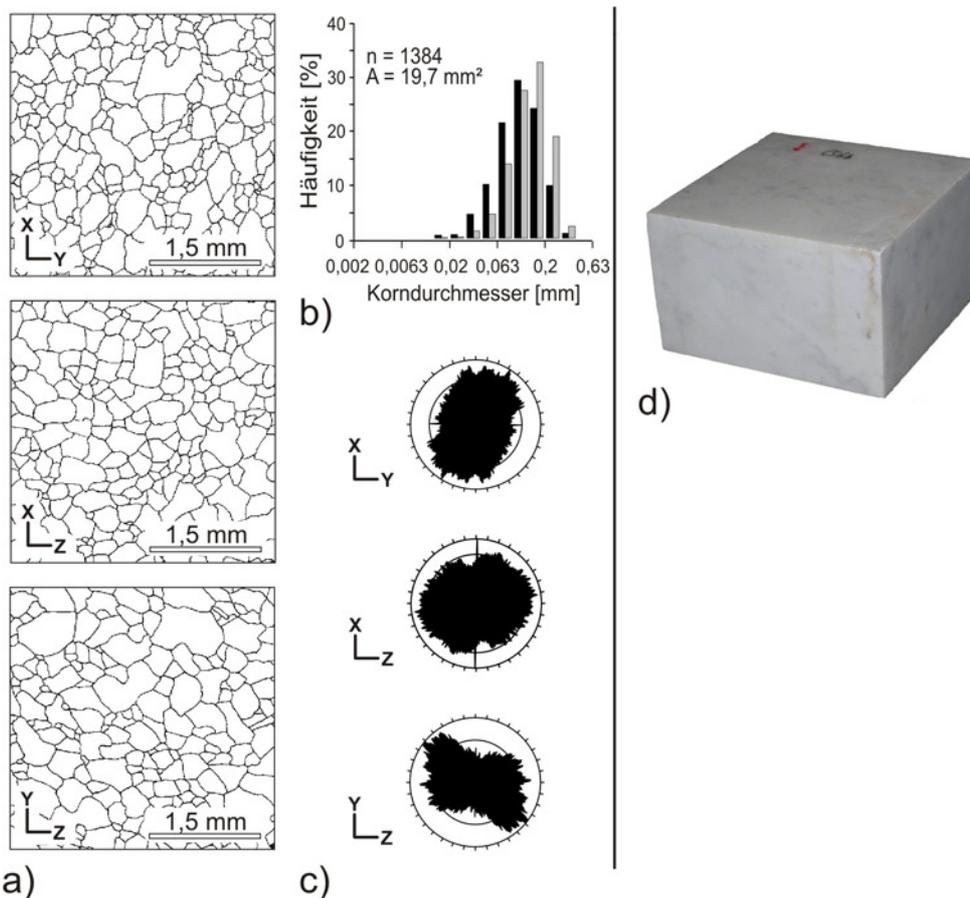
Abb. 17: Quantitative Gefügedaten des Marmors welcher als Referenzmaterial Verwendung fand; a) Korngefüge, b) Korngrößenverteilung, dargestellt als Flächenparameter ( $n$  = Anzahl und  $A$  = Gesamtfläche der analysierten Körner) und c) bevorzugte Orientierung der Korngrenzen.

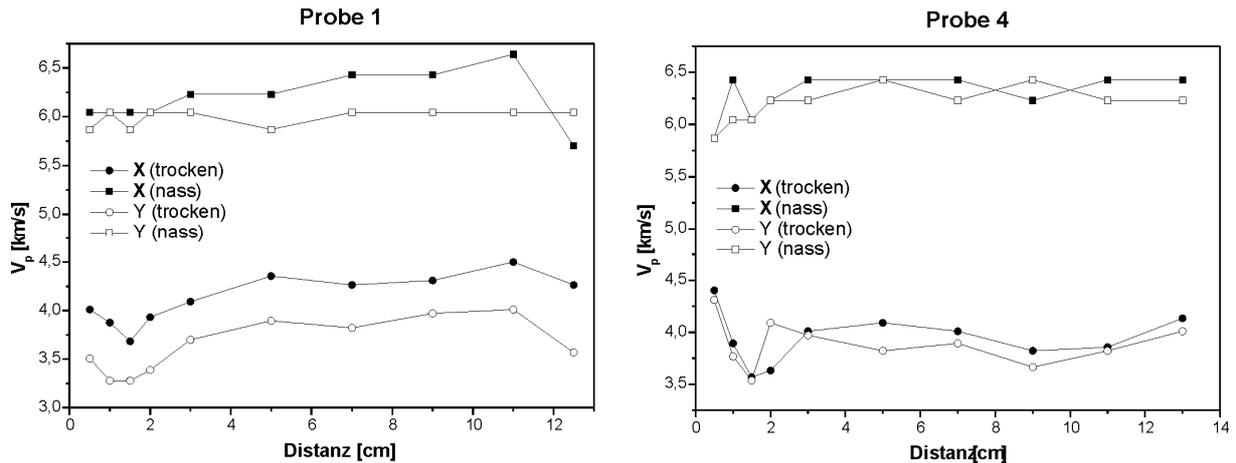
Abb. 21: Ultraschallgeschwindigkeiten ( $V_p$ ) der Bohrkern 1 (Figurengruppe 2) und 4 (Figurengruppe 3) im Längsprofil im trockenen und wassergesättigten Zustand.

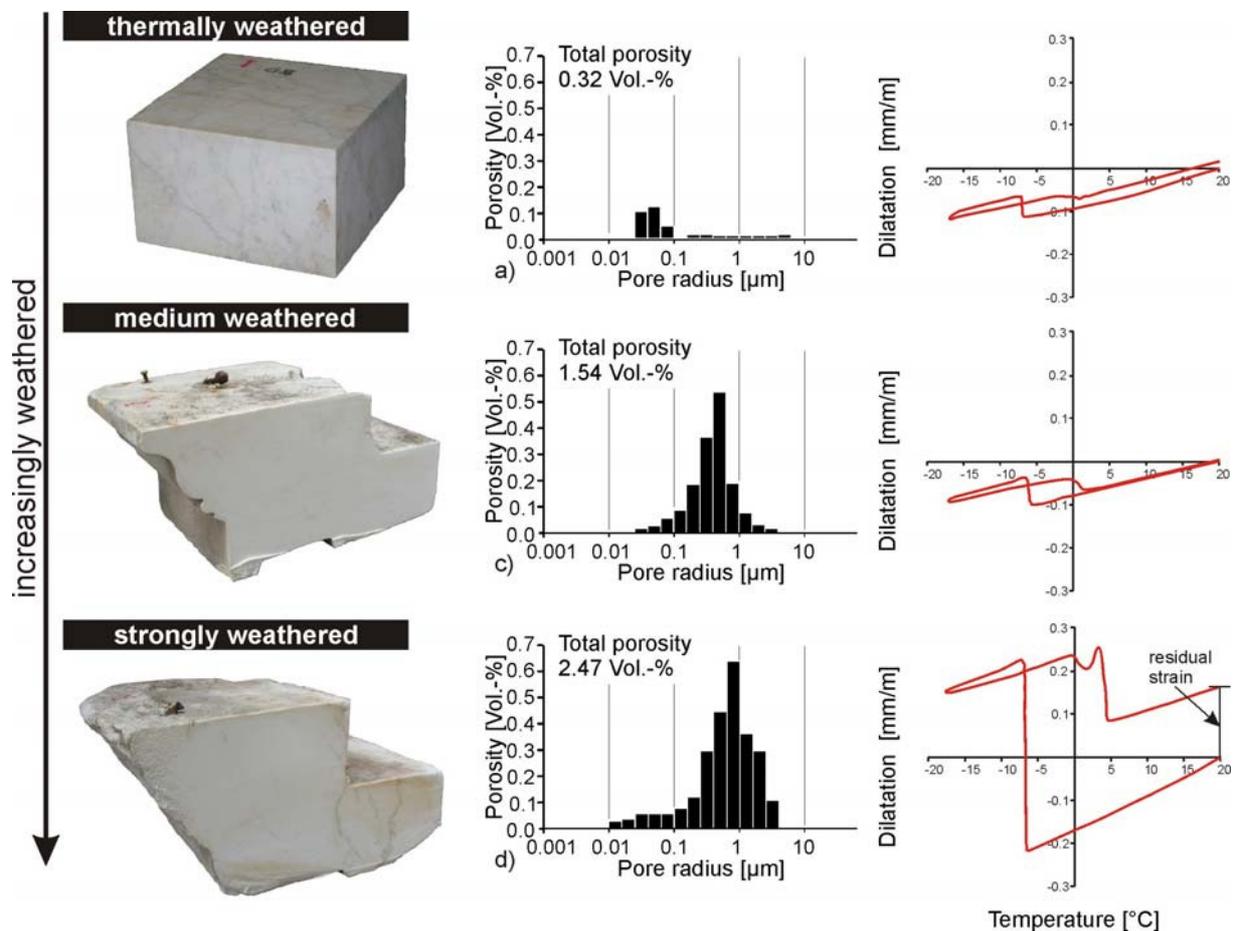
Abb. 29: Dehnungsmuster bei Frostbeanspruchung von Marmoren in unterschiedlichen Erhaltungszuständen in wassergesättigtem Zustand.

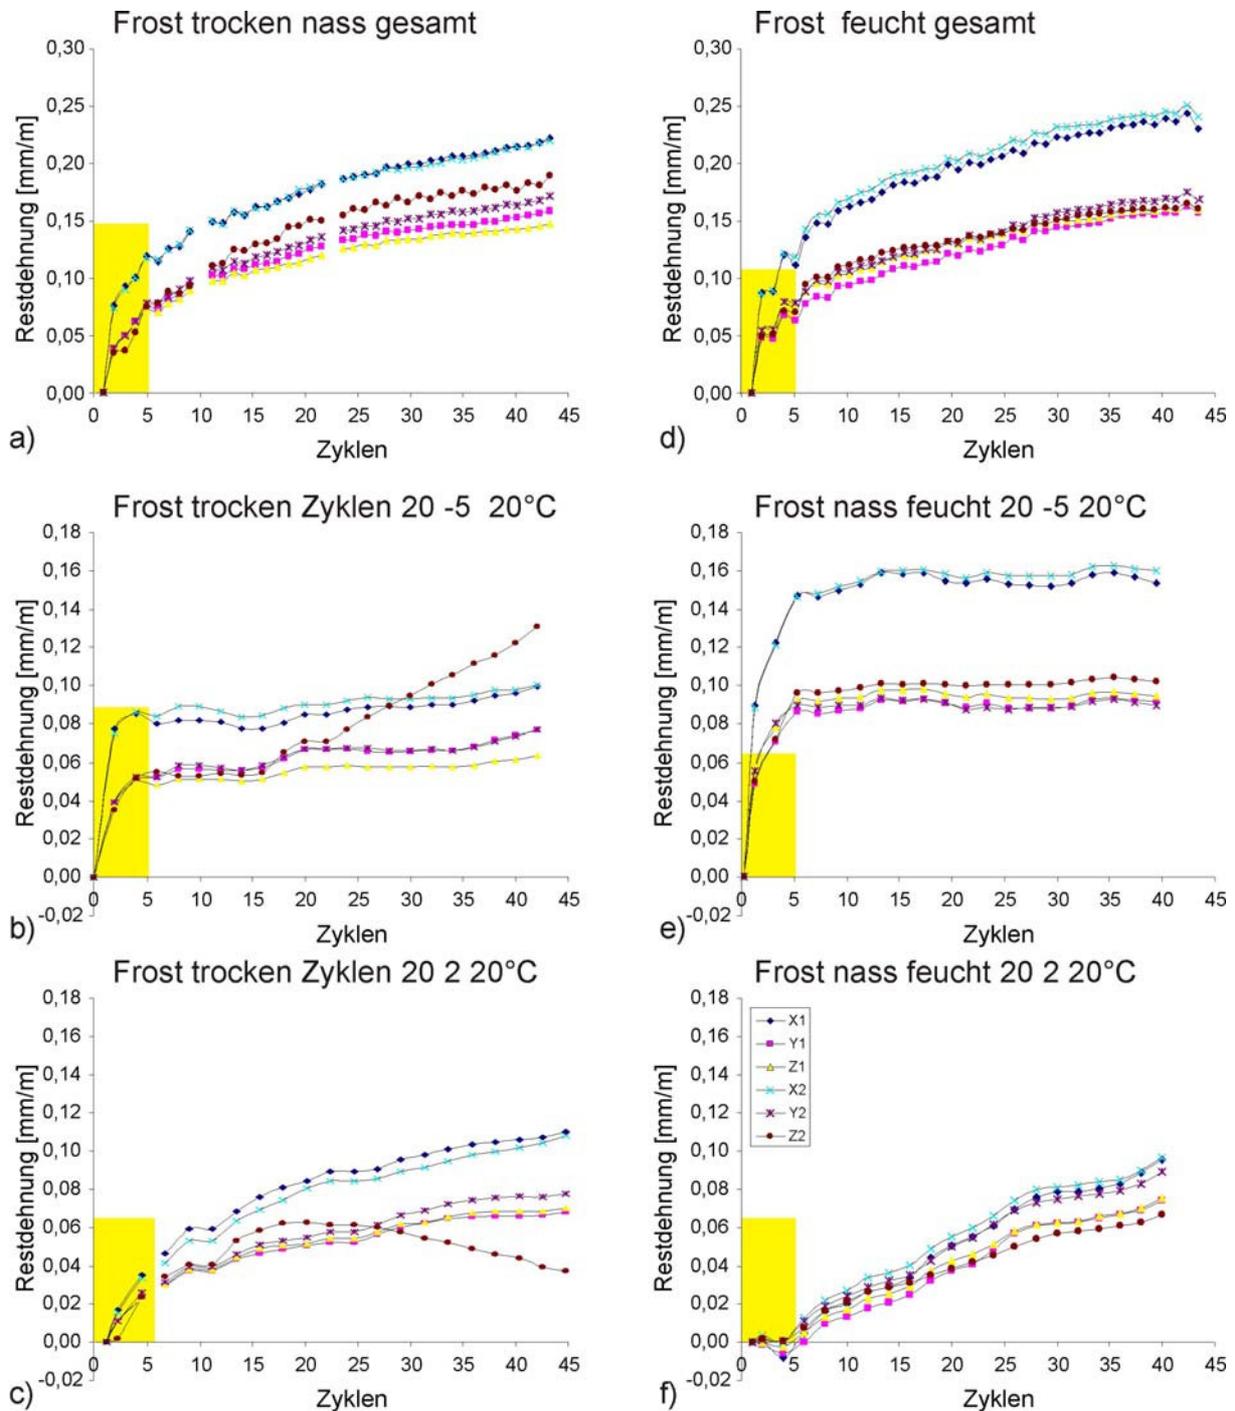
Abb. 32: Restdehnungswerte für die zyklische Beanspruchung der Proben bei feuchten Probenbedingungen: a) fortschreitende Restdehnung für die Gesamtheit der Beanspruchungen, b) Restdehnungen ausschließlich für die Frostbeanspruchung und c) Restdehnungen für die Beanspruchungszyklen oberhalb des Gefrierpunktes.

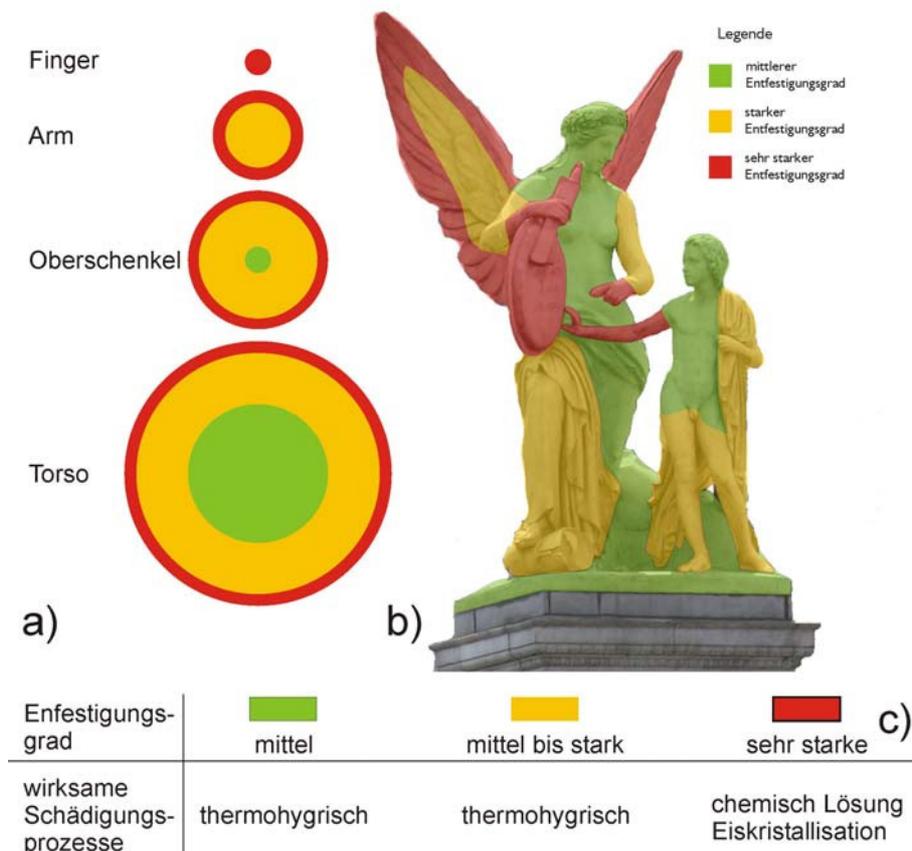
Abb. 33: a) Schematische Abbildung der graduellen Schädigungsintensitäten in Abhängigkeit von der Objektmächtigkeit und b) Schadensintensitätsverteilung ermittelt mittels Ultraschallgeschwindigkeiten am Beispiel der Figurengruppe I.

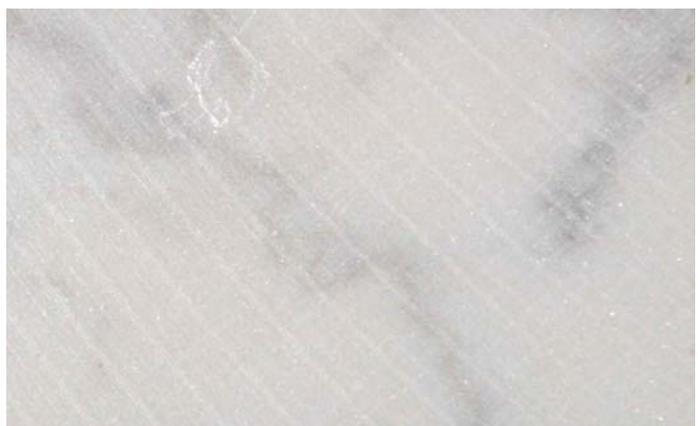
Abbildung 2.1: Bildhafte Darstellung des untersuchten Carrara Marmors in einer grob skaligen Darstellung (links Probekörper), wie auch einer fein skaligen Vergrößerung (rechts).

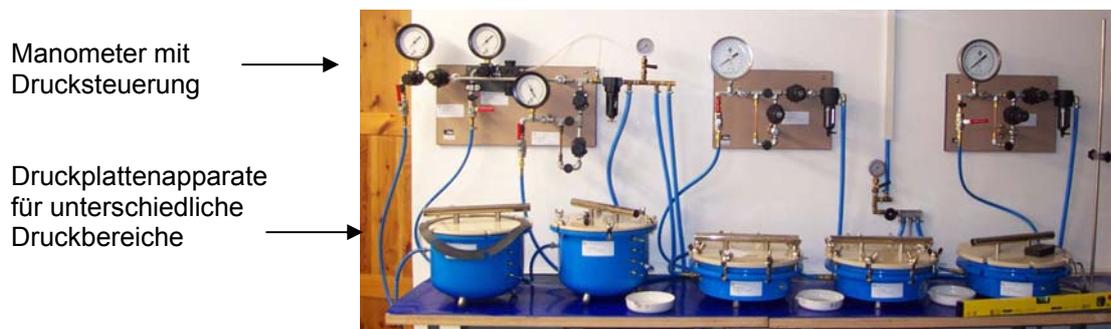
Abbildung 2.5: Druckplattenapparatur zur Bestimmung der Feuchtespeicherung im überhygroskopischen Bereich zwischen 3 to 1500 kPa.

Bestimmung der überhygroskopischen Feuchtespeicherung. Nach der kapillaren Wassersättigung der Materialproben werden diese auf keramischen Platten platziert und über angelegte Kapillardrücke entwässert. Abhängig vom angelegten Kapillarpotential unterscheidet man die Messverfahren in Hängende Wassersäule (0-30 hPa), Unterdruckapparatur (30-750 hPa) und Druckplattenapparatur (30-15000 hPa). Zur Messung der Wasserretention werden die zuvor gesättigten Proben stufenweise über steigende Kapillarpotentiale entwässert.

Nach dem Erhalt eines kapillaren Gleichgewichtes bei einer Druckstufe wird der Feuchtegehalt der Materialproben gravimetrisch bestimmt. Die Proben werden anschließend wieder auf der Keramik platziert und eine nächst höhere Druckstufe angelegt. Zunehmende Kapillarpotentiale führen zu abnehmenden Wassergehalten und liefern die Desorptionscharakteristik der Feuchtespeicherung, steigende Feuchtegehalte liefern die Adsorptionscharakteristik.

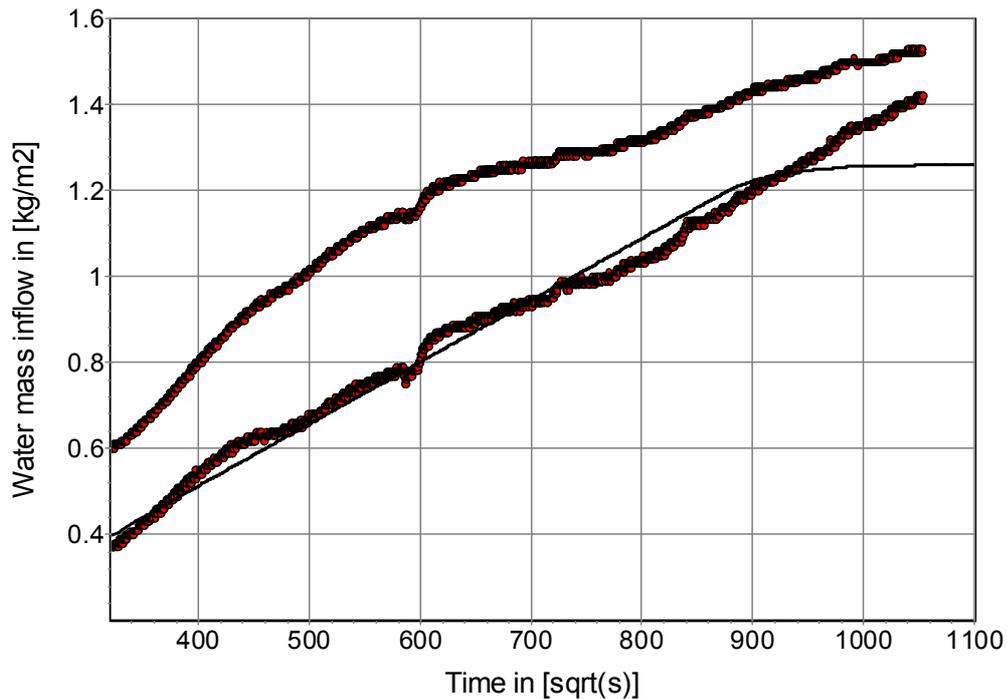
Abbildung 2.2.7: Vergleich zwischen gemessenem (rot markierte Messpunkte) und simuliertem Aufsaugverhalten (schwarze Aufsaugkurve) zweier Carraramarmorproben, entnommen an den Skulpturen. Die unteren Punkte repräsentieren die Wasseraufnahme durch den unbehandelten Marmor aus den Kernbereichen, die oberen Punkte reflektieren den mit Steinkonservierungsmitteln behandelten Marmor. Die Aufnahmeraten sind in der Abbildung bezogen auf den  $q_m$ .

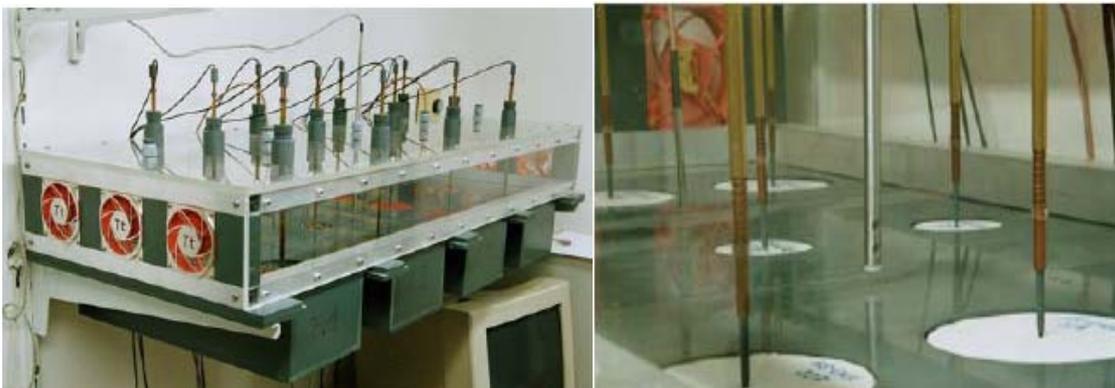
## Schema der Trocknungsapparatur

Abbildung 2.2.8: Messapparatur, entwickelt um unter definierten Randbedingungen den Trocknungsverlauf zu ermitteln. Oben: Schemadiagramm der Messeinrichtung, unten links: photographische Ansicht der Messeinrichtung, unten rechts: photographische Ansicht der installierten Sensoren.

Das Trocknungsverhalten eines Materials gibt Aufschluss über dessen kapillare Wasserleitfähigkeit in einem weiten Feuchtebereich. Dazu werden in einem Windkanal unter kontrollierten Randbedingungen Austrocknungsversuche durchgeführt. Die Messapparatur besteht aus einem mit Plexiglasplatten bedeckten Metallrahmen, Ventilatoren an jedem Kanalende und Einschubleisten für vier Laden, in denen sich die Probekörper befinden. Während der Austrocknung wird die Oberflächentemperatur jeder Probe gemessen. Zusätzlich sind kombinierte Temperatur- und Luftfeuchtesensoren und Stömungssensoren installiert mit denen die Verdunstungsbedingungen ermittelt werden können. Abbildung 2.2.8 zeigt eine schematische Darstellung sowie eine photographische Ansicht der Apparatur. Die Ergebnisse der Trocknungsexperimente dienen der Kalibrierung der Materialfunktionen.

Der Übergangsbereich zwischen dem überhygroskopischen und hygroskopischen Feuchtebereich wird durch die Simulation des Trocknungsverhaltens kalibriert. In Kenntnis der Umgebungsbedingungen und der Möglichkeit der radialsymmetrisch- dreidimensionalen Simulation mit Delphin 5 kann neben den Anfangs- und Übergangsbedingungen auch der Temperatureinfluss auf das Trocknungsverhalten berücksichtigt werden.

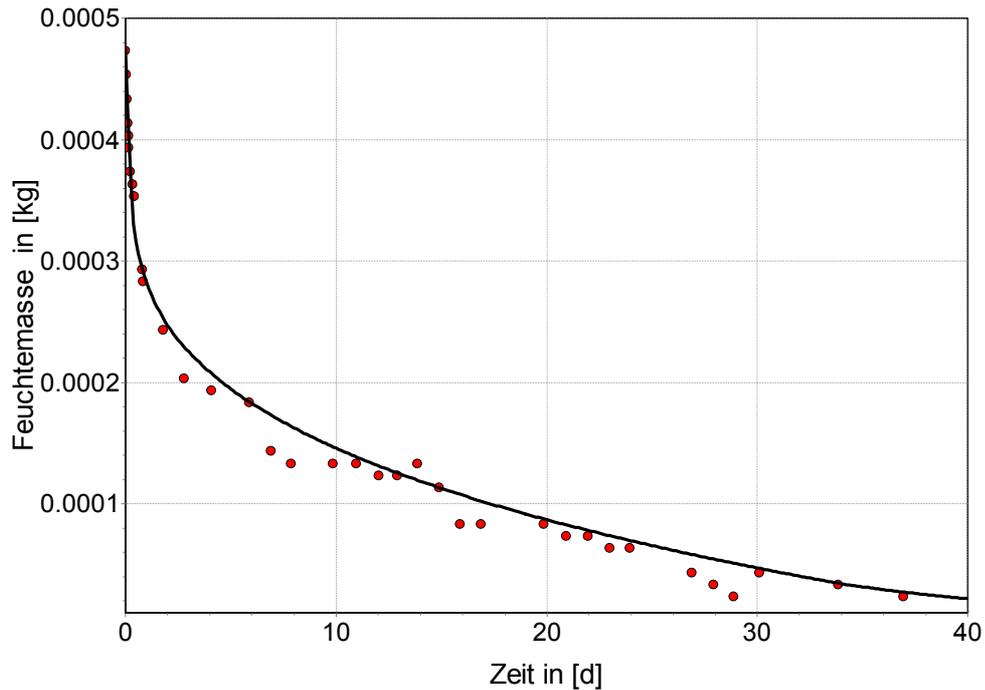
Abbildung 2.2.9: Vergleich zwischen dem gemessenem und simuliertem Trocknungsverhalten für Carrara Marmor.

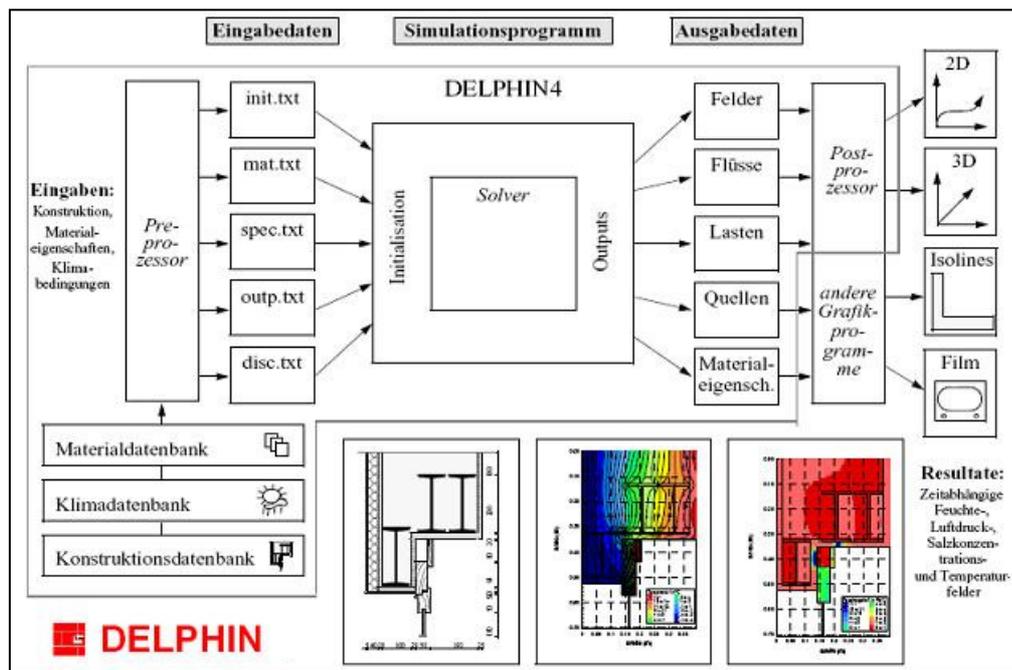
Abbildung 3.1: Überblick über die DELPHIN Struktur mit den jeweiligen Programmkomponenten.

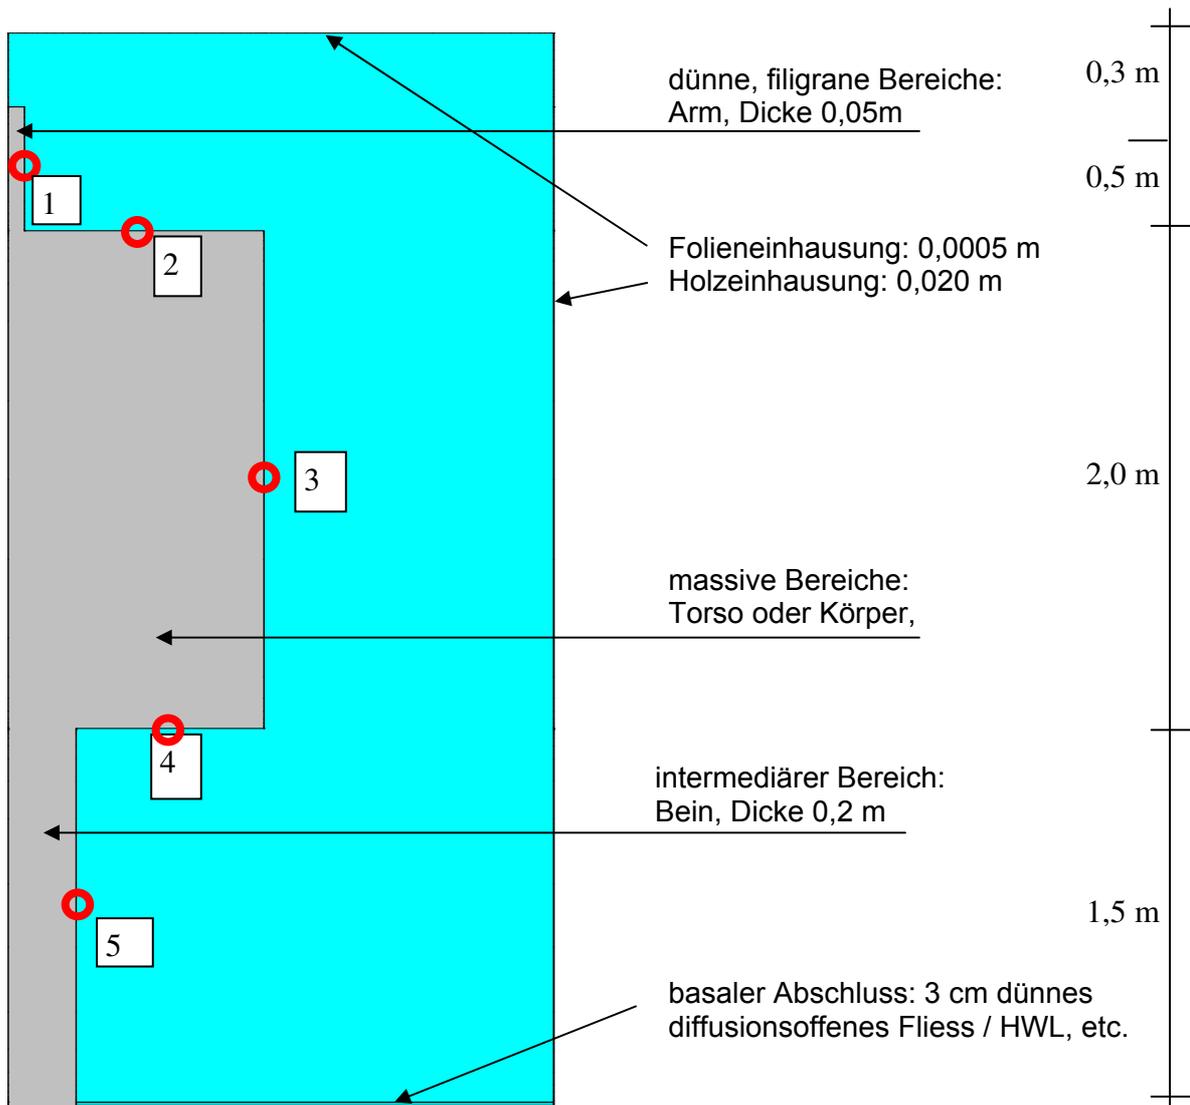
Abbildung 3.2: Schemaskizze der idealisierten Skulptur in symmetrischer Anordnung. Die Einhausung (hier: Folie) ist aufgrund der geringen Dicke der Folien hier nicht erkennbar. Die repräsentativen Ausgabepositionen sind rot markiert.

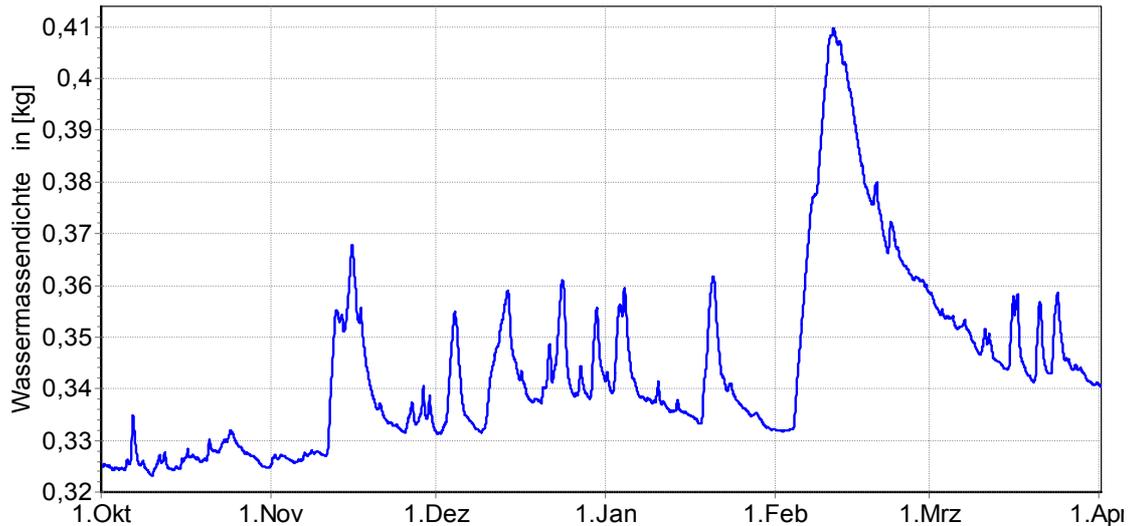
Abbildung 4.2: Integral der Wassermassendichte der gesamten Marmorskulptur im Zeitraum Oktober bis April.

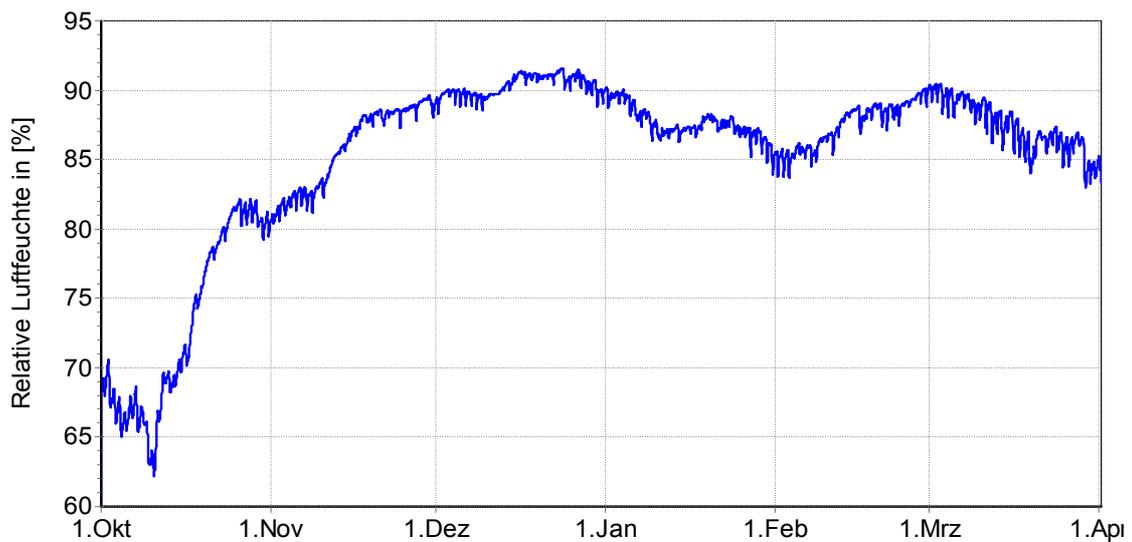
Abbildung 4.3: Relative Luftfeuchte der rechten oberen Ecke innerhalb der Einhausung im Zeitraum Oktober bis April

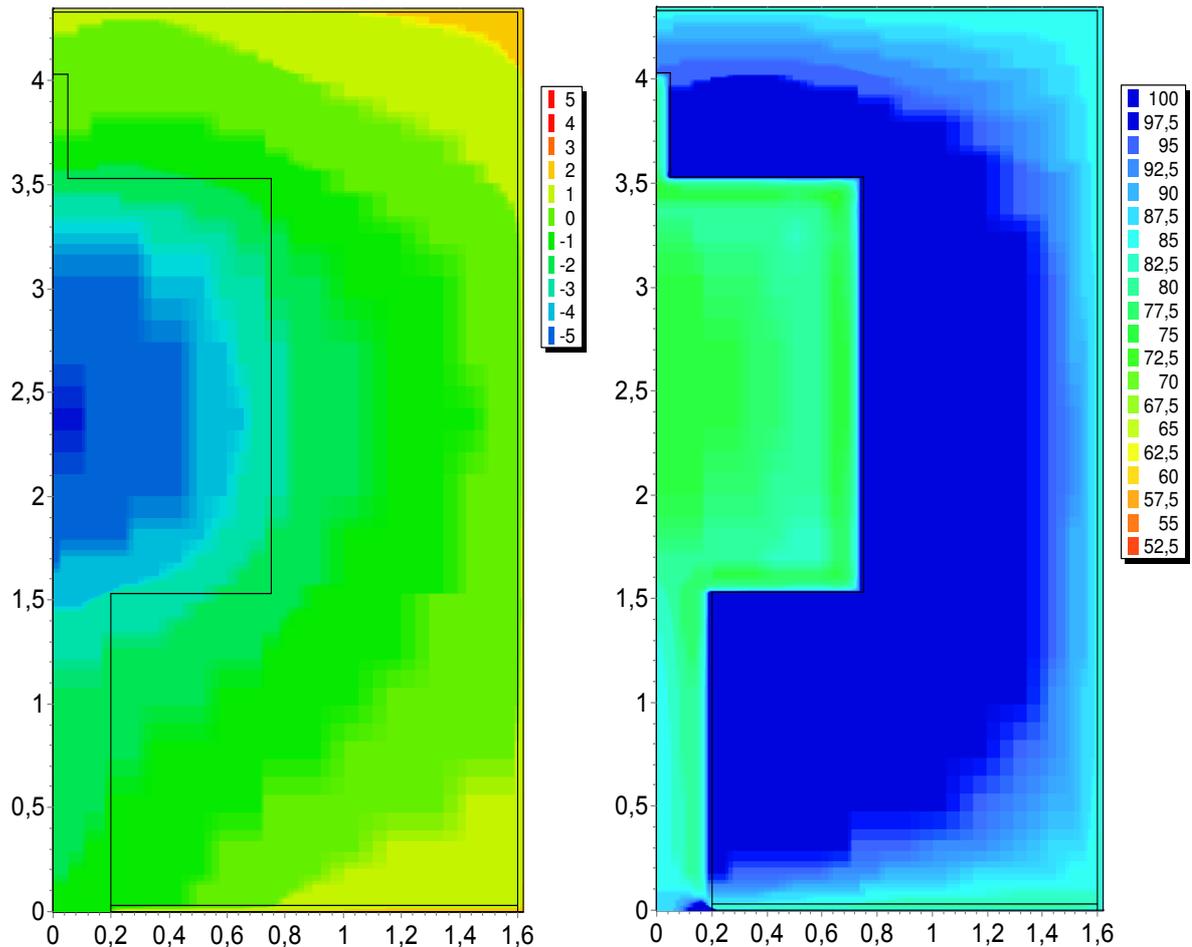
Abbildung 4.4: links - Feld der Temperatur innerhalb der Holzeinhausung zum Zeitpunkt  $t = 128$  Tage bei einer Temperaturskala von  $-5^{\circ}\text{C}$  bis  $+5^{\circ}\text{C}$ . rechts - Feld der relativen Luftfeuchte innerhalb der Holzeinhausung zum Zeitpunkt  $t = 128$  Tage bei einer Luftfeuchteskala von 50% bis 100% relative Feuchte
