ENTWICKLUNG UND ÜBERPRÜFUNG VON EINHAUSUNGSSYSTEMEN  
ZUR REDUZIERUNG UMWELTBEDINGTER SCHÄDIGUNGEN VON  
AUßENEXPONIERTE MARMOROBJEKTEN MIT DEM ZIEL DES LANGFRISTIGEN  
ERHALTS IN SITU AN EINEM NATIONAL BEDEUTENDEN OBJEKTKOMPLEX, DEN  
SCHLOSSBRÜCKENFIGUREN UNTER DEN LINDEN, BERLIN

DBU PROJEKT Nr.: 24000-45

2006 – 2010

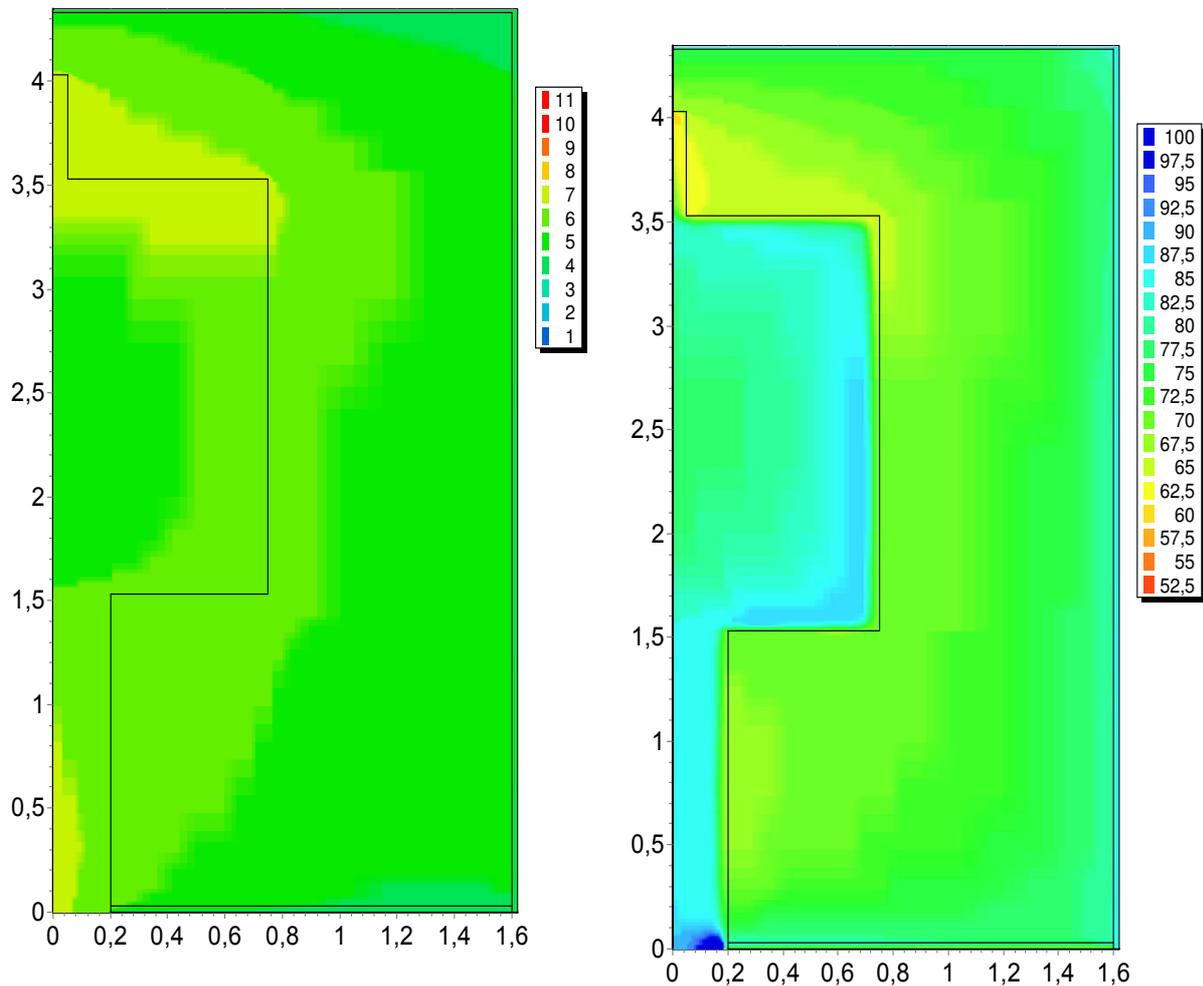
Abbildung 4.5: links - Feld der Temperatur innerhalb der Holzeinhausung zum Zeitpunkt  $t = 180$  Tage bei einer Temperaturskala von  $+1^{\circ}\text{C}$  bis  $+11^{\circ}\text{C}$ . rechts - Feld der relativen Luftfeuchte innerhalb der Holzeinhausung zum Zeitpunkt  $t = 180$  Tage bei einer Luftfeuchteskala von 50% bis 100% relative Feuchte.

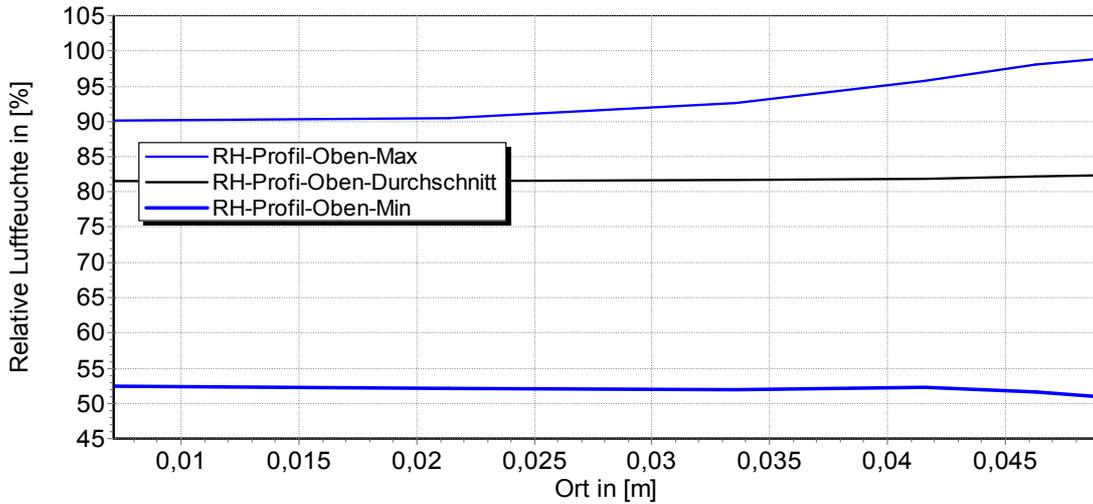
Abbildung 4.6: Profil der relativen Luftfeuchte an der Ausgabeposition 1 (horizontaler Schnitt durch die Marmorskulptur). Dargestellt werden im Zeitraum der Simulation von Oktober bis April der maximale Verlauf der relativen Luftfeuchte (oberer blaue Linie), der minimale Verlauf der relativen Luftfeuchte (untere blaue Linie) und der Mittelwert der relativen Luftfeuchte (schwarze Linie).

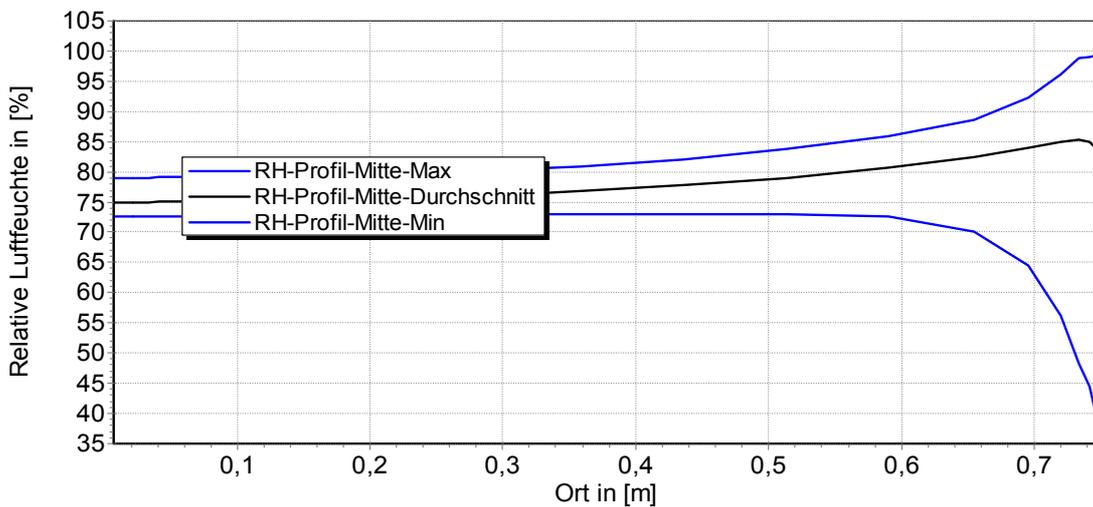
Abbildung 4.7: Profil der relativen Luftfeuchte an der Ausgabeposition 3 (horizontaler Schnitt durch die Marmorskulptur). Dargestellt werden im Zeitraum der Simulation von Oktober bis April der maximale Verlauf der relativen Luftfeuchte (oberer blaue Linie), der minimale Verlauf der relativen Luftfeuchte (untere blaue Linie) und der Mittelwert der relativen Luftfeuchte (schwarze Linie).

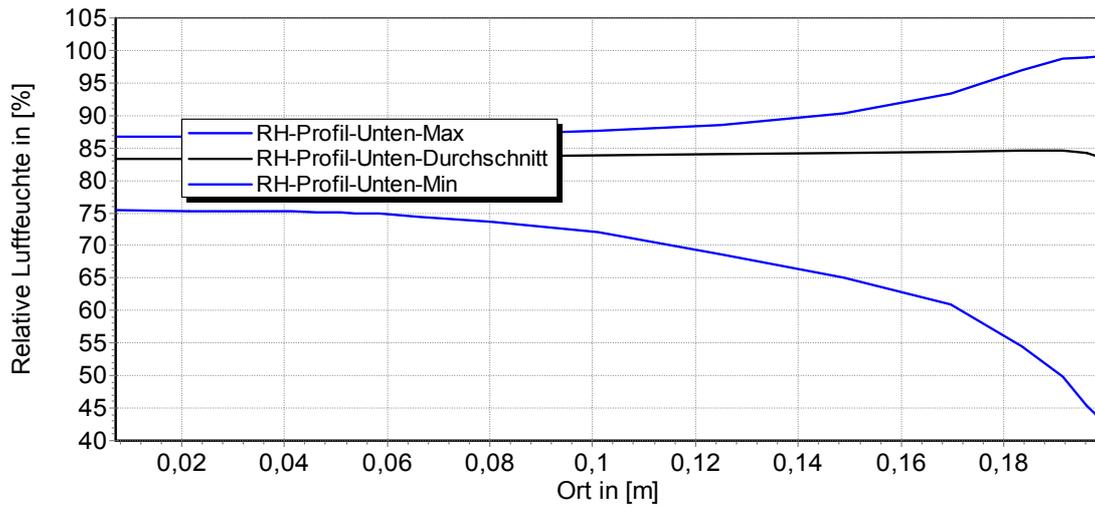
Abbildung 4.8: Profil der relativen Luftfeuchte an der Ausgabeposition 5 (horizontaler Schnitt durch die Marmorskulptur). Dargestellt werden im Zeitraum der Simulation von Oktober bis April der maximale Verlauf der relativen Luftfeuchte (oberer blaue Linie), der minimale Verlauf der relativen Luftfeuchte (untere blaue Linie) und der Mittelwert der relativen Luftfeuchte (schwarze Linie).

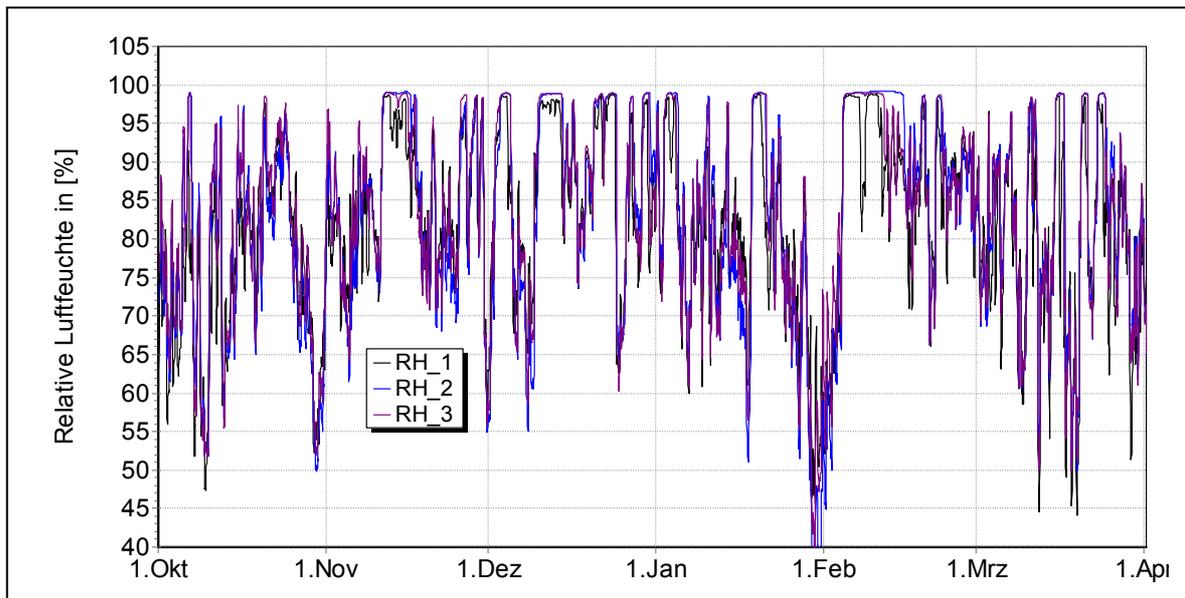
Abbildung 4.9: Verlauf der relativen Luftfeuchte an den drei Ausgabepunkten 1 (oben = RH1), 3 (mittig = RH2) und 5 (unten = RH3) im Zeitraum von Oktober bis April.

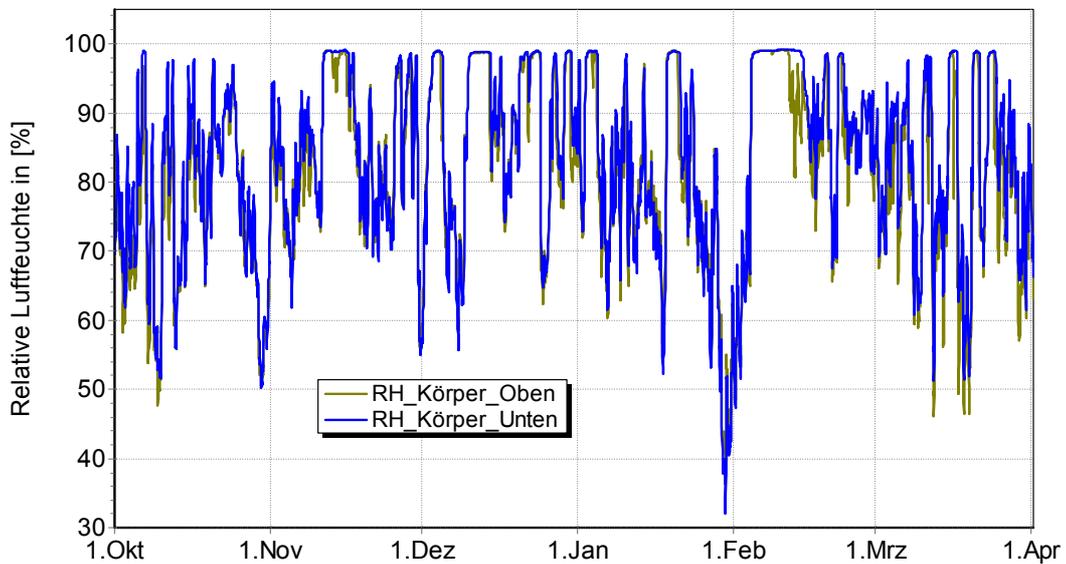
Abbildung 4.10: Verlauf der relativen Luftfeuchte an den zwei Ausgabepunkten 2 (oben) und 4 (unten) im Zeitraum von Oktober bis April.

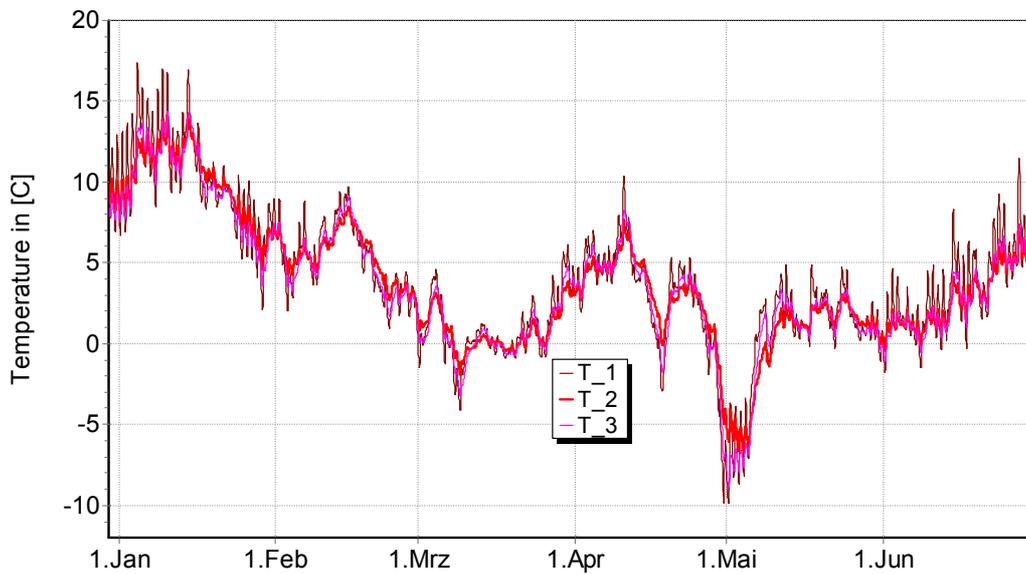
### Ausgabepunkte 1 - 3 - 5 Temperatur an der Oberfläche

Abbildung 4.14: Verlauf der Temperatur an den drei Ausgabepunkten 1 (oben = T1), 3 (mittig = T2) und 5 (unten = T3) im Zeitraum von Oktober bis April.

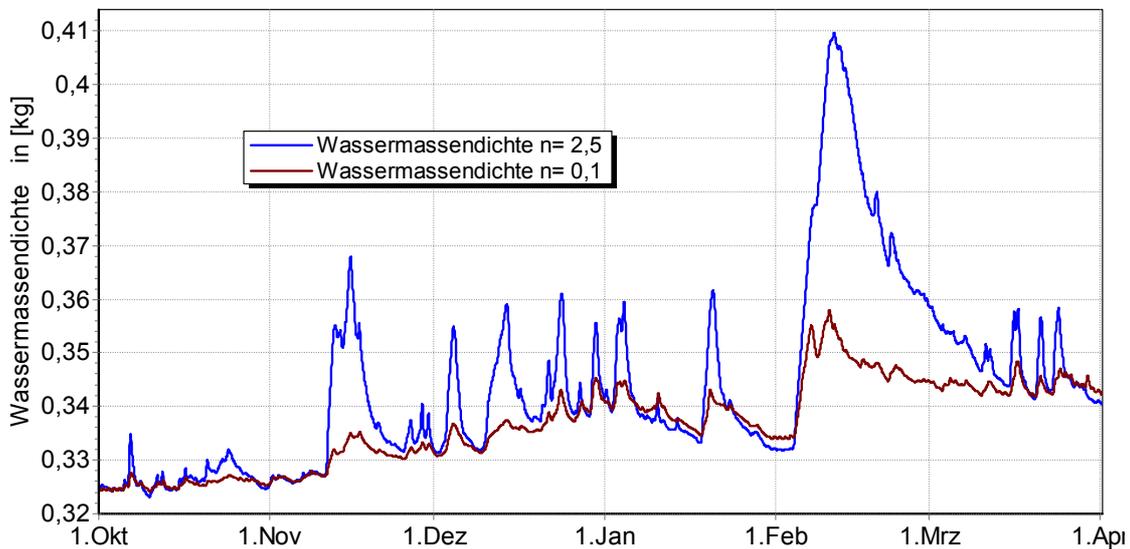
Abbildung 4.22: Integral der Wassermassendichte der gesamten Marmorskulptur Torsos bei einer Luftwechselrate von ( $n = 0.1$  und  $n = 2.5$ ) im Zeitraum Oktober bis April.

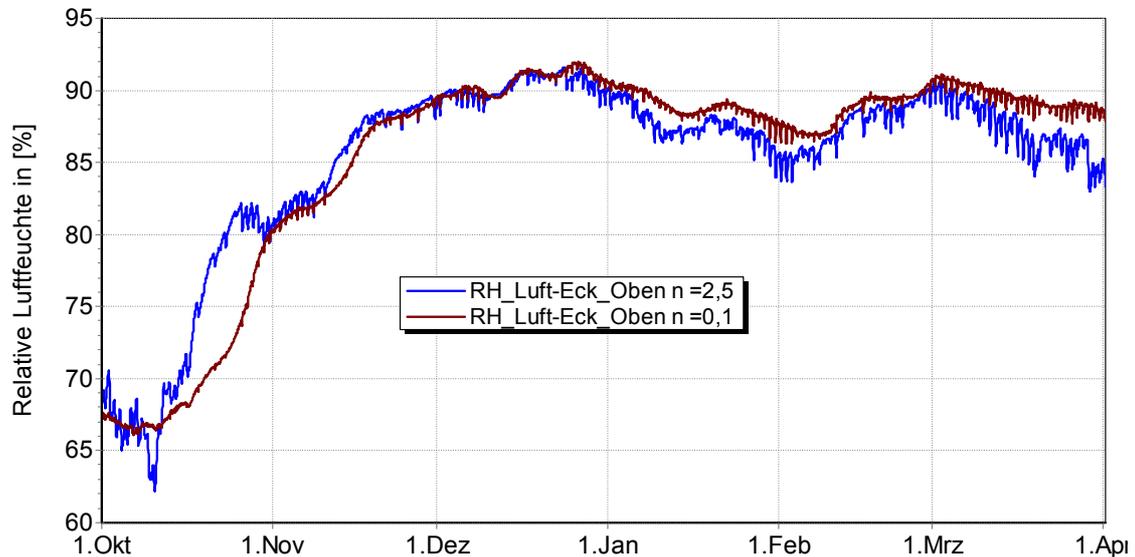
Abbildung 4.23: Relative Luftfeuchte der rechten oberen Ecke innerhalb der Einhausung bei einer Luftwechselrate von ( $n = 0.1$  und  $n = 2.5$ ) im Zeitraum Oktober bis April

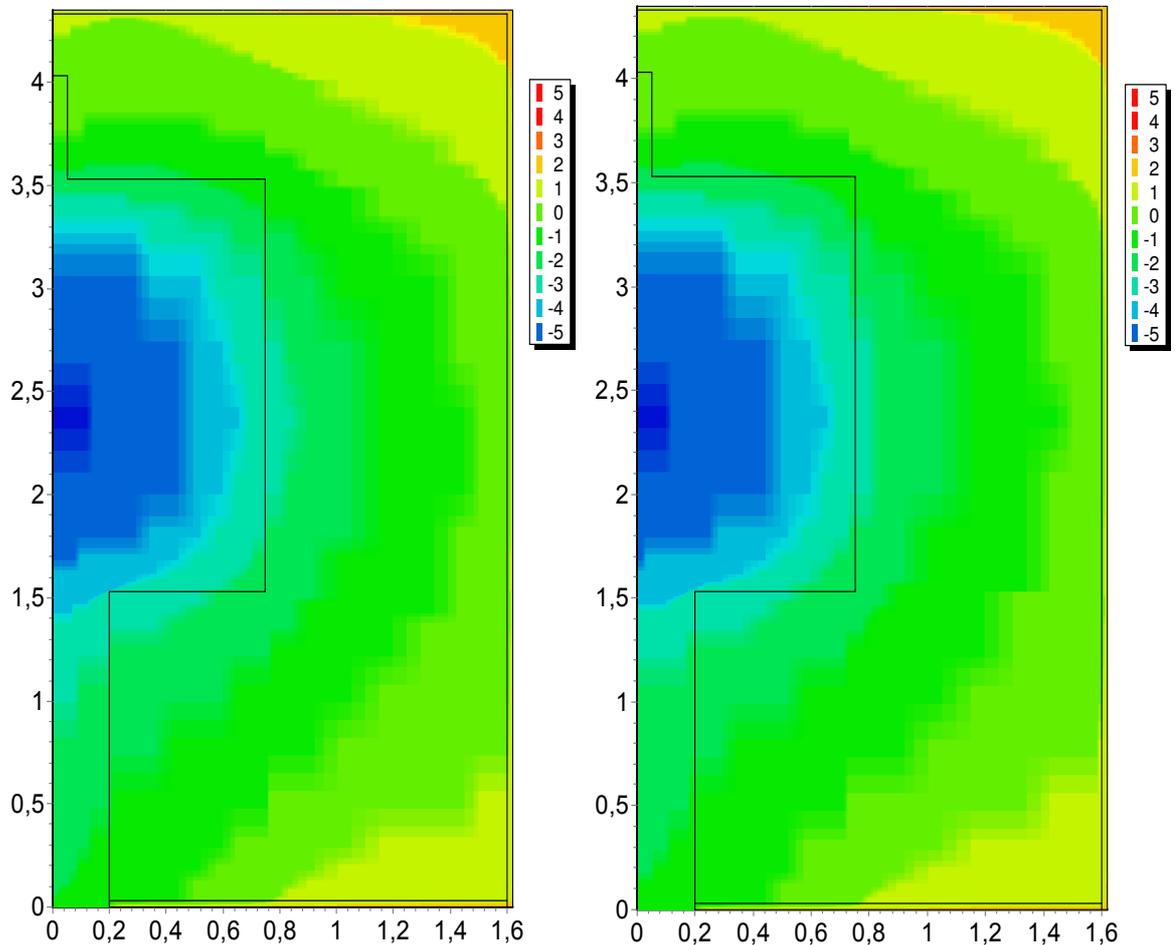
Abbildung 4.24: Feld der Temperatur innerhalb der Holzeinhausung zum Zeitpunkt  $t = 128$  Tage bei einer Temperaturskala von  $-5^{\circ}\text{C}$  bis  $+5^{\circ}\text{C}$ . links - Luftwechselrate  $n = 0.1$  und rechts - Luftwechselrate  $n = 2.5$

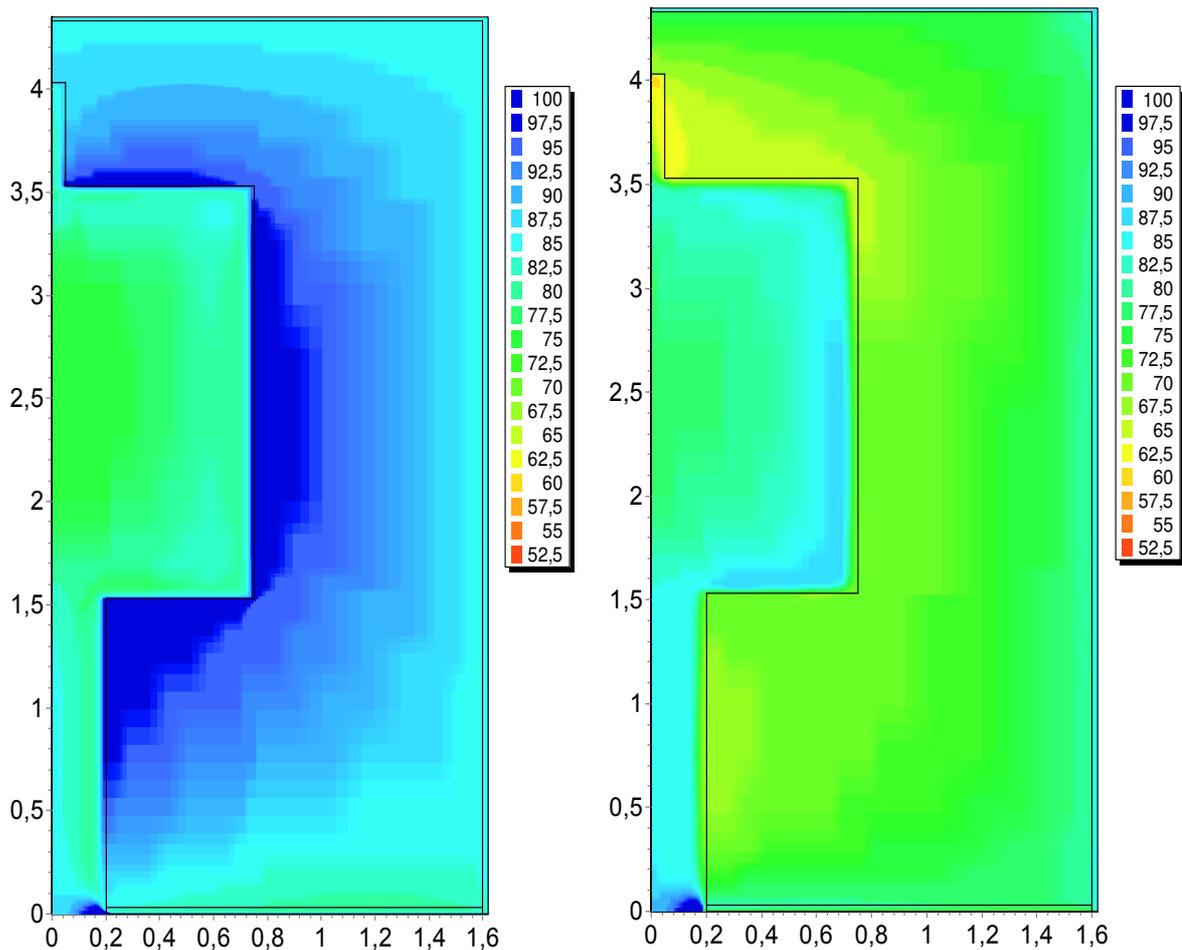
Abbildung 4.25: Feld der relativen Luftfeuchte innerhalb der Holzeinhausung zum Zeitpunkt  $t = 128$  Tage bei einer Luftfeuchteskala von 50% bis 100% relative Feuchte. links - Luftwechselrate  $n = 0.1$  und rechts - Luftwechselrate  $n = 2.5$

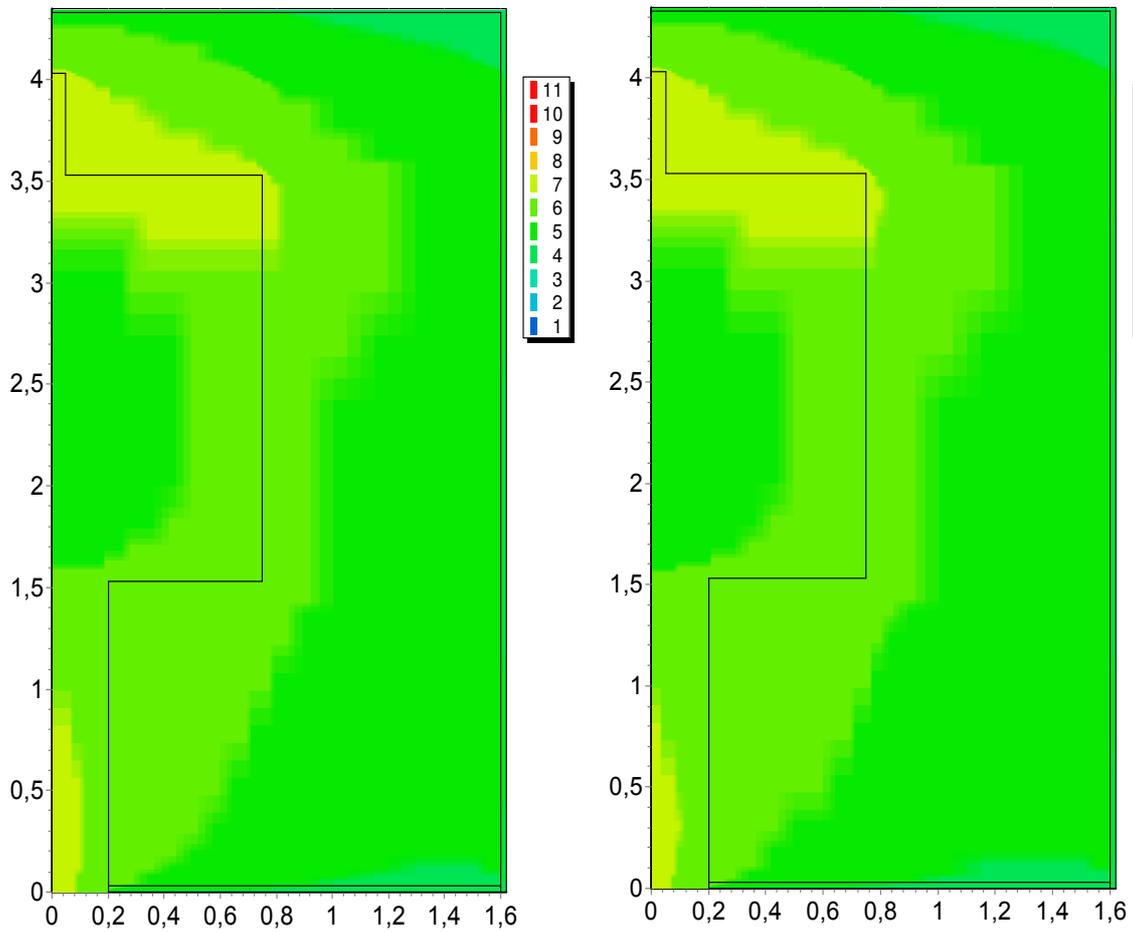
Abbildung 4.26: Feld der Temperatur innerhalb der Holzeinhausung zum Zeitpunkt  $t = 180$  Tage bei einer Temperaturskala von  $-5^{\circ}\text{C}$  bis  $+5^{\circ}\text{C}$ . links - Luftwechselrate  $n = 0.1$  und rechts - Luftwechselrate  $n = 2.5$

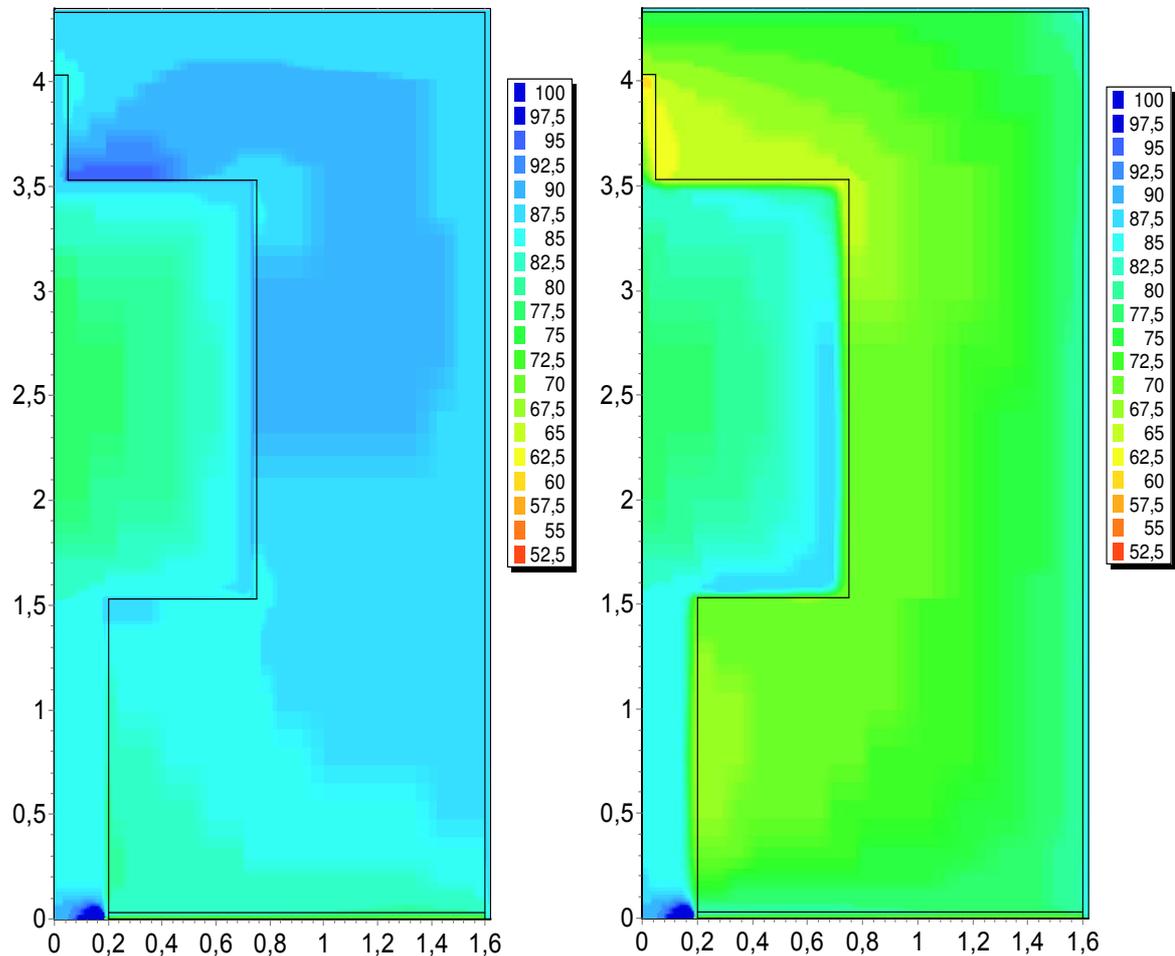
Abbildung 4.27: Feld der relativen Luftfeuchte innerhalb der Holzeinhausung zum Zeitpunkt  $t = 180$  Tage bei einer Luftfeuchteskala von 50% bis 100% relative Feuchte. links - Luftwechselrate  $n = 0.1$  und rechts - Luftwechselrate  $n = 2.5$

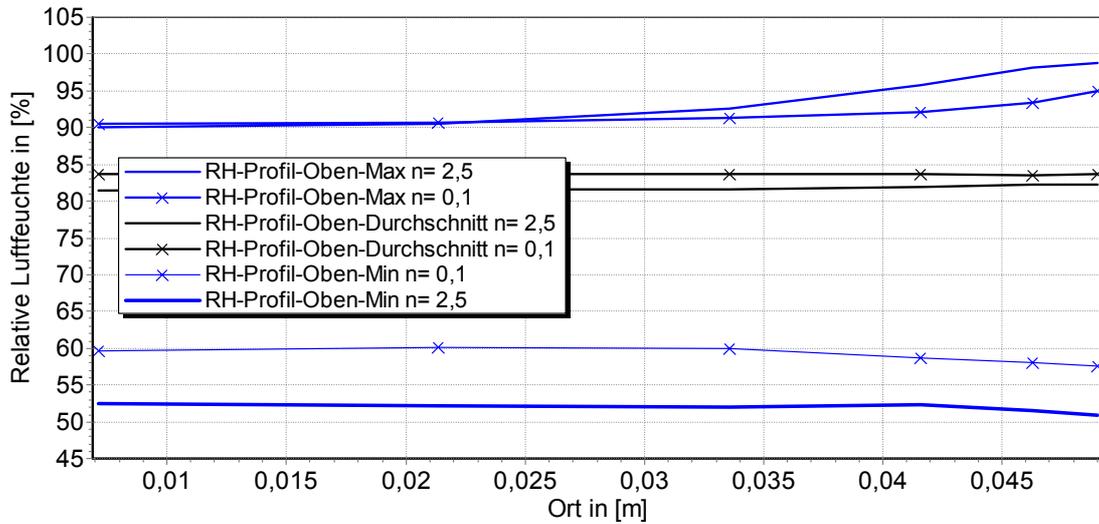
Abbildung 4.28: Profil der relativen Luftfeuchte an der Ausgabebeziehung 1 (horizontaler Schnitt durch die Marmorskulptur). Dargestellt werden im Zeitraum der Simulation von Oktober bis April der maximale Verlauf der relativen Luftfeuchte (oberer blaue Linie), der minimale Verlauf der relativen Luftfeuchte (untere blaue Linie) und der Mittelwert der relativen Luftfeuchte (schwarze Linie) für die Luftwechselraten  $n = 0.1$  und  $n = 2.5$ .

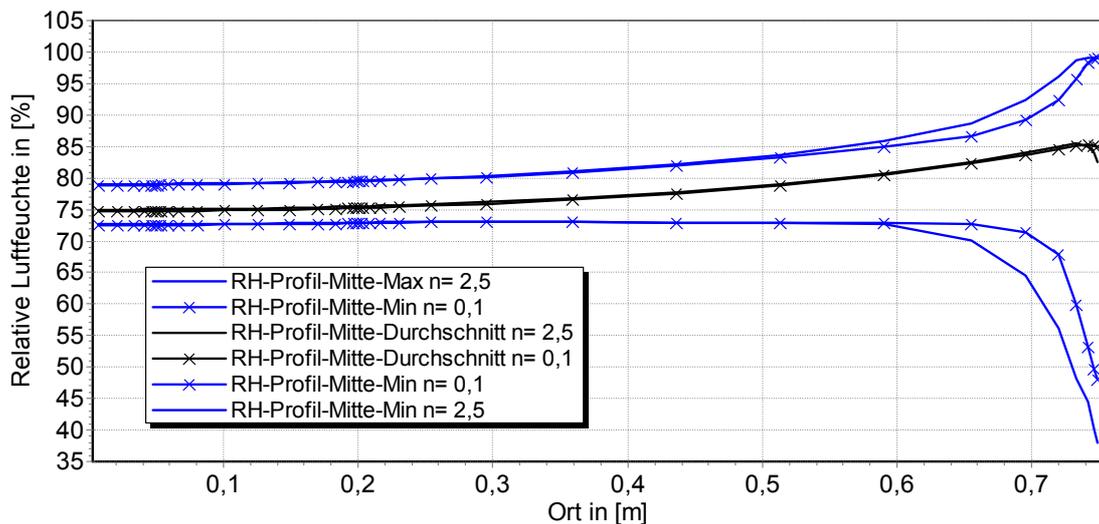
Abbildung 4.29: Profil der relativen Luftfeuchte an der Ausgabebeziehung 3 (horizontaler Schnitt durch die Marmorskulptur). Dargestellt werden im Zeitraum der Simulation von Oktober bis April der maximale Verlauf der relativen Luftfeuchte (oberer blaue Linie), der minimale Verlauf der relativen Luftfeuchte (untere blaue Linie) und der Mittelwert der relativen Luftfeuchte (schwarze Linie) für die Luftwechselraten  $n = 0.1$  und  $n = 2.5$ .

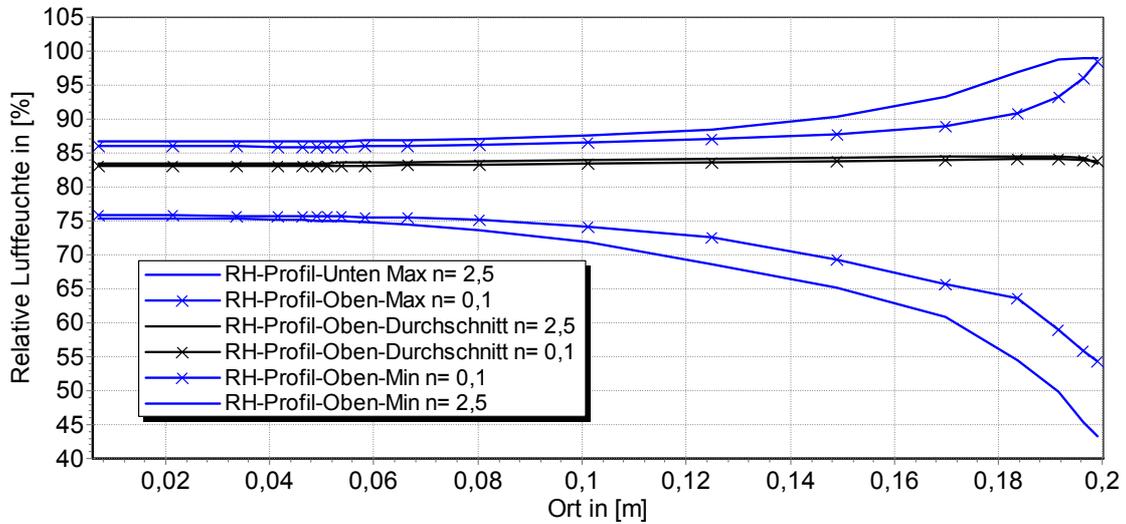
Abbildung 4.30: Profil der relativen Luftfeuchte an der Ausgabebeziehung 5 (horizontaler Schnitt durch die Marmorskulptur). Dargestellt werden im Zeitraum der Simulation von Oktober bis April der maximale Verlauf der relativen Luftfeuchte (oberer blaue Linie), der minimale Verlauf der relativen Luftfeuchte (untere blaue Linie) und der Mittelwert der relativen Luftfeuchte (schwarze Linie) für die Luftwechselraten  $n = 0.1$  und  $n = 2.5$ .

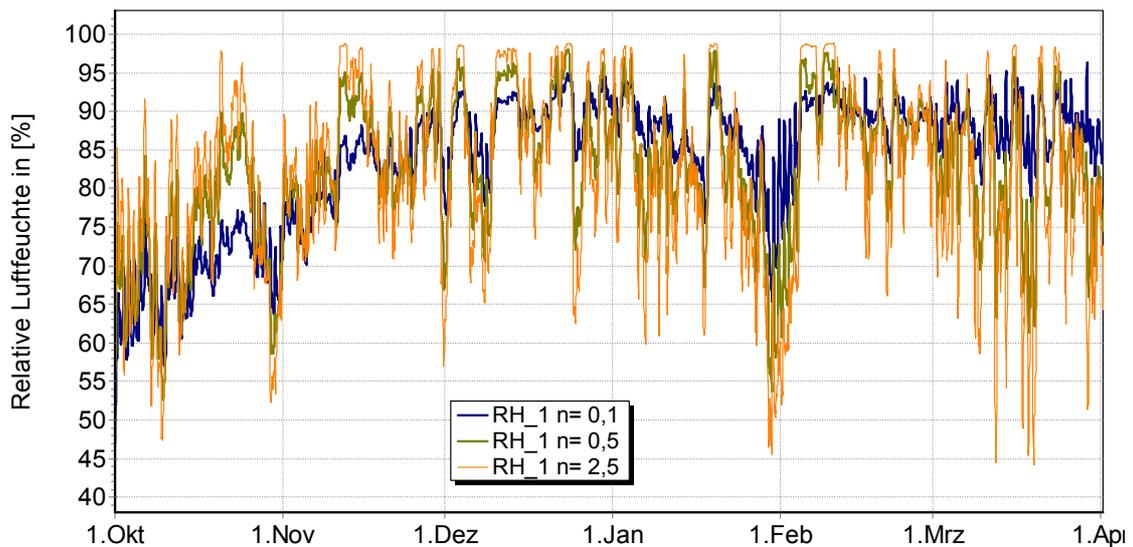
Abbildung 4.37: Verlauf der relativen Luftfeuchte an dem Ausgabepunkt 1 im Zeitraum von Oktober bis April.

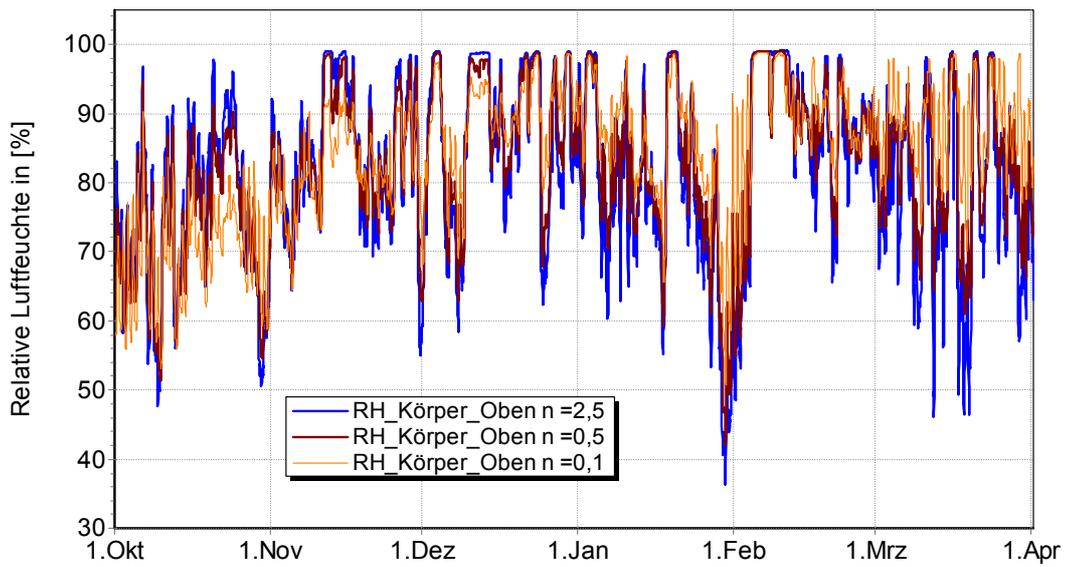
Abbildung 4.38: Verlauf der relativen Luftfeuchte an dem Ausgabepunkt 2 im Zeitraum von Oktober bis April.

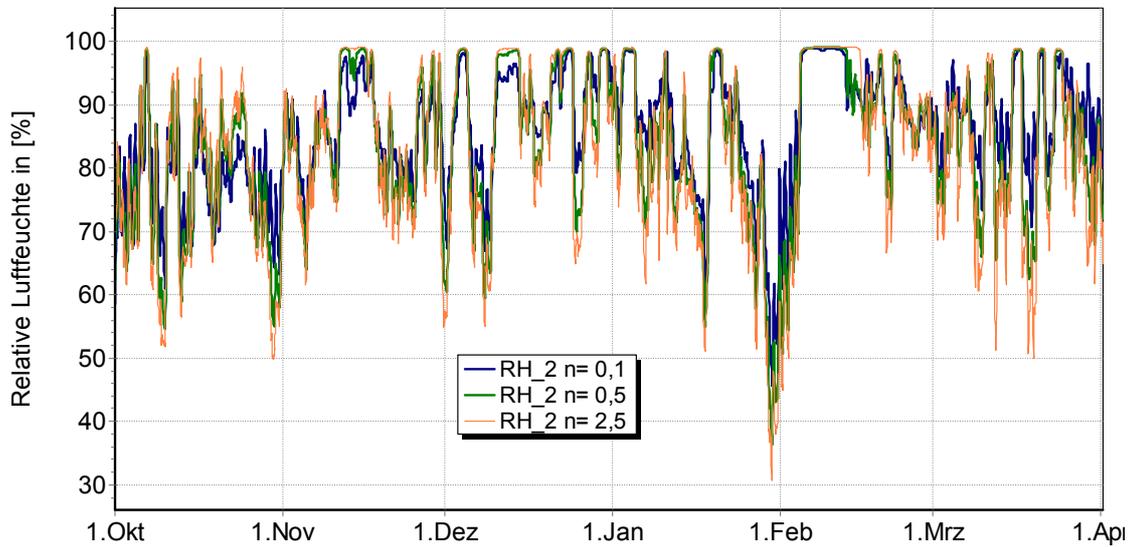
Abbildung 4.39: Verlauf der relativen Luftfeuchte an dem Ausgabepunkt 3 im Zeitraum von Oktober bis April.

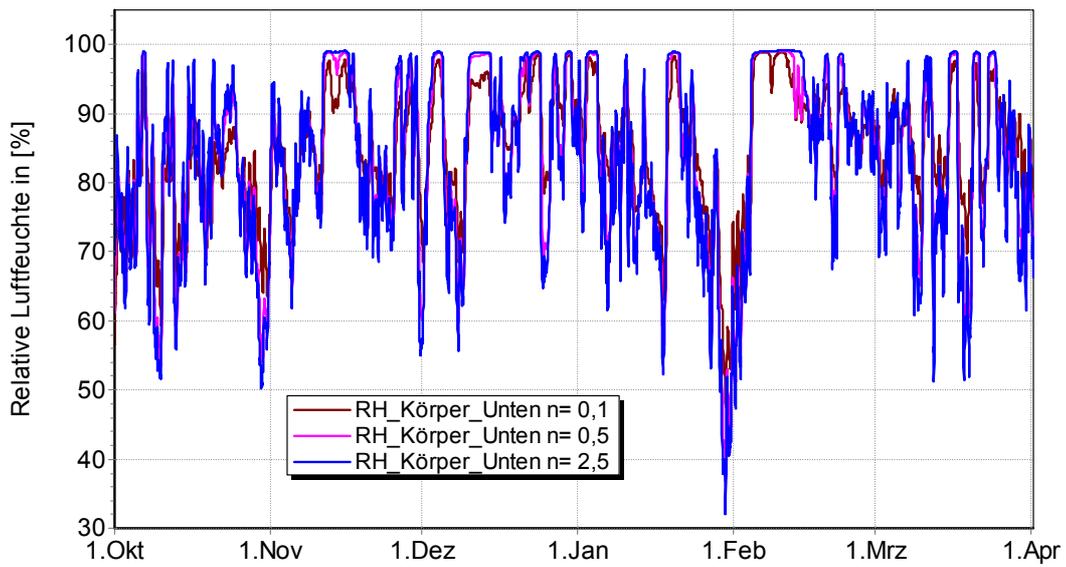
Abbildung 4.40: Verlauf der relativen Luftfeuchte an dem Ausgabepunkt 4 im Zeitraum von Oktober bis April.

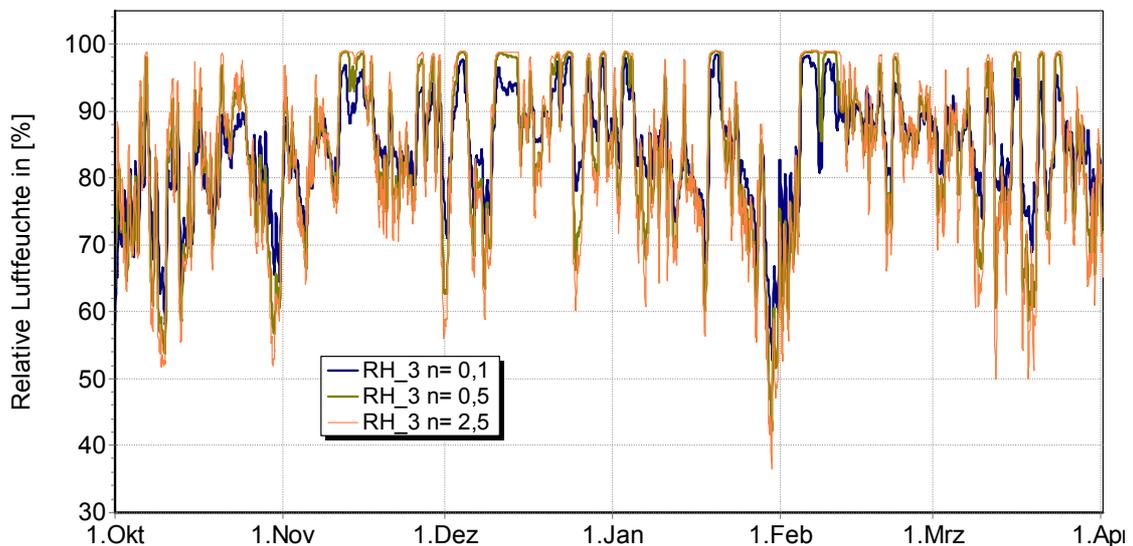
Abbildung 4.41: Verlauf der relativen Luftfeuchte an dem Ausgabepunkt 5 im Zeitraum von Oktober bis April.

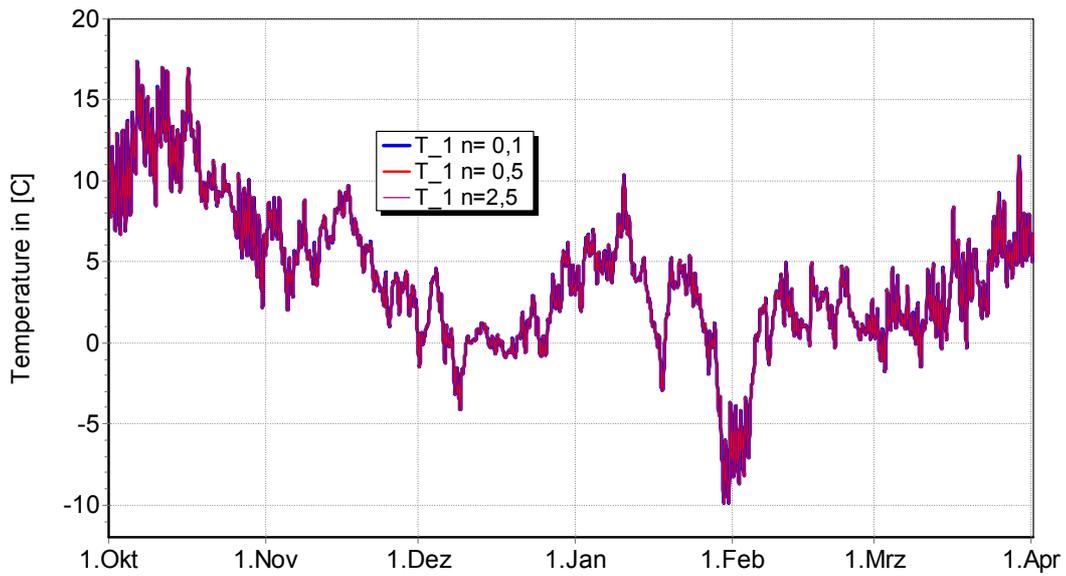
Abbildung 4.42: Verlauf der Temperatur an dem Ausgabepunkt 1 im Zeitraum von Oktober bis April.

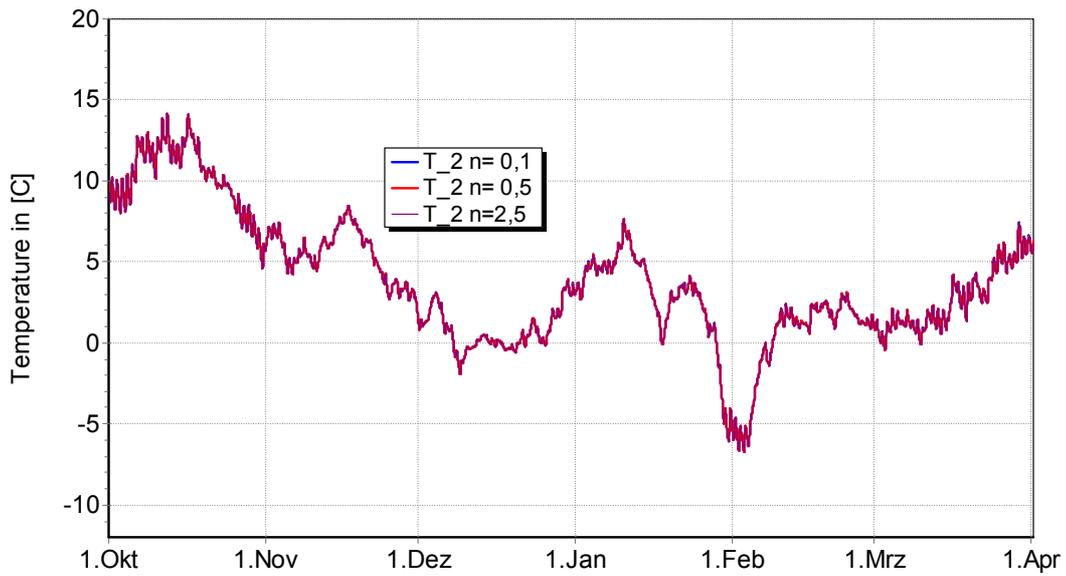
### Ausgabepunkt 3, Temperatur an der Oberfläche

Abbildung 4.44: Verlauf der Temperatur an dem Ausgabepunkt 3 im Zeitraum von Oktober bis April.

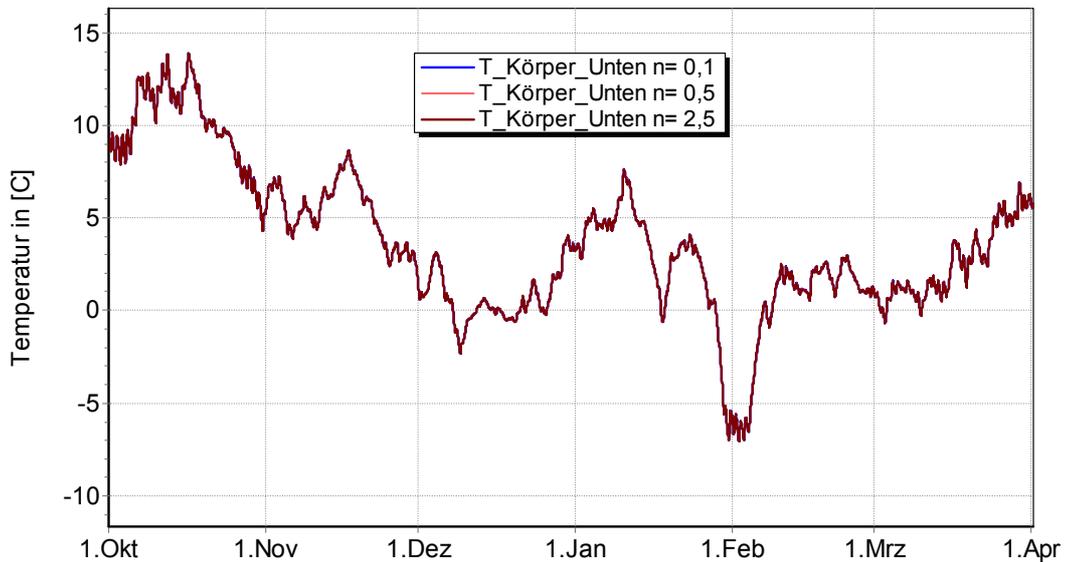
### Ausgabepunkt 4, Temperatur an der Oberfläche

Abbildung 4.45: Verlauf der Temperatur an dem Ausgabepunkt 4 im Zeitraum von Oktober bis April.

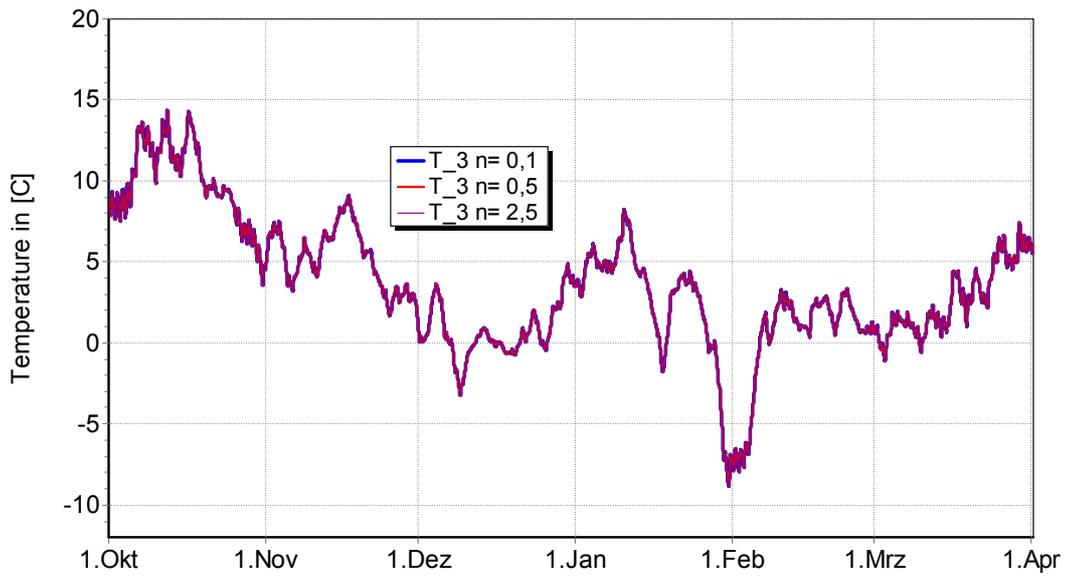
### Ausgabepunkt 5, Temperatur an der Oberfläche

Abbildung 4.46: Verlauf der Temperatur an dem Ausgabepunkt 5 im Zeitraum von Oktober bis April.

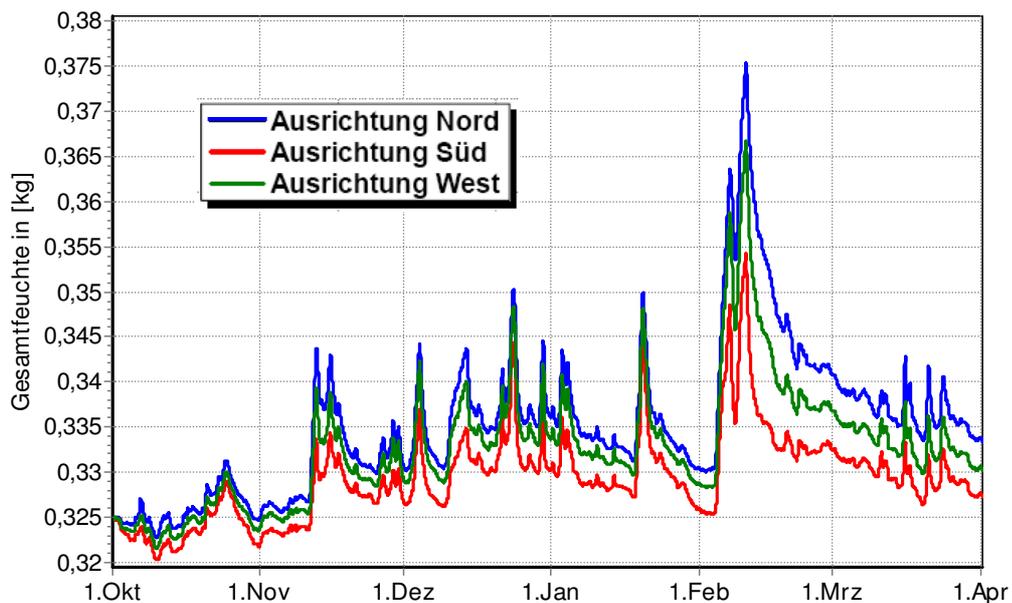
Abbildung 4.52: Verlauf der integralen Wassergehalte in der Skulptur bei einer Einhausung mit einer transparenten PE-Folie mit  $sd = 6\text{m}$  und einer Luftwechselrate von  $0.5\text{ 1/h}$  im Zeitraum von Oktober bis April.

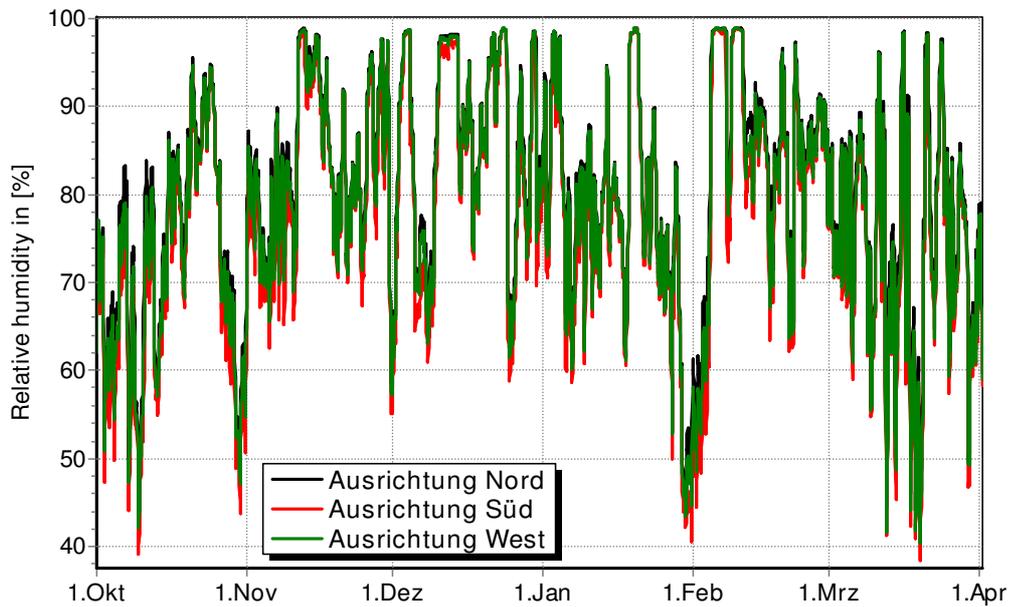
Abbildung 4.53: Verlauf der relativen Luftfeuchte an dem Ausgabepunkt 2 an der Skulptur bei einer Einhausung mit einer transparenten PE-Folie mit  $s_d = 6\text{m}$  und einer Luftwechselrate von  $0.5\text{ 1/h}$  im Zeitraum von Oktober bis April.

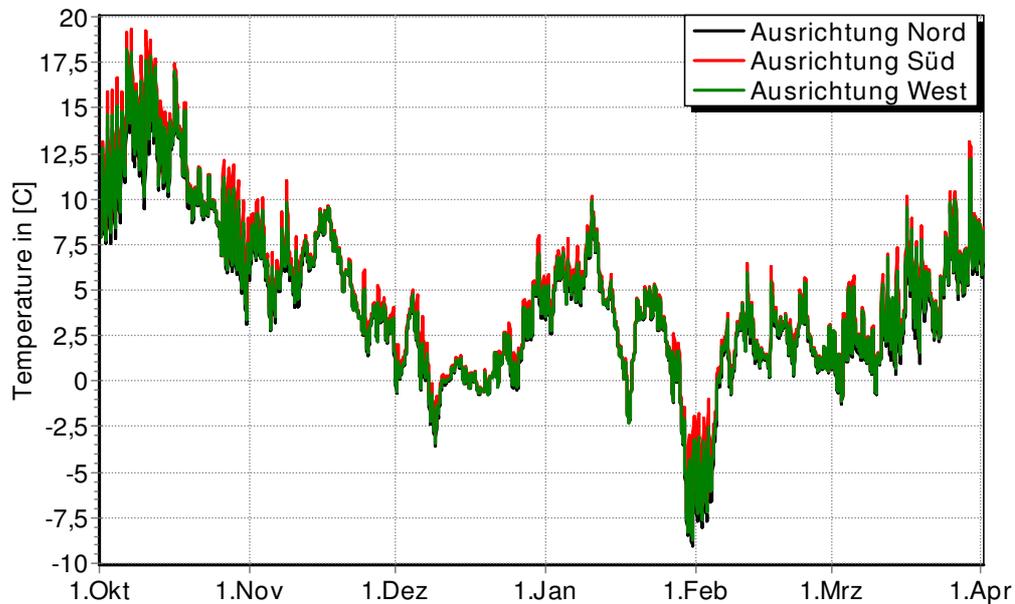
Abbildung 4.54: Verlauf der Temperatur an dem Ausgabepunkt 2 an der Skulptur bei einer Einhausung mit einer transparenten PE-Folie mit  $s_d = 6\text{m}$  und einer Luftwechselrate von  $0.5\text{ 1/h}$  im Zeitraum von Oktober bis April.

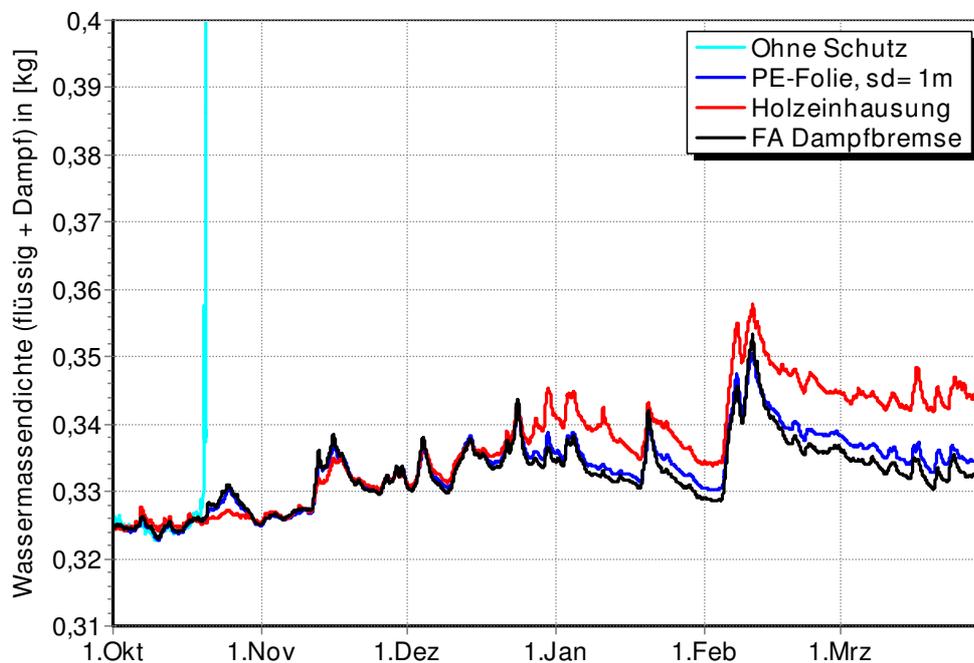
Abbildung 4.55: Verlauf der integralen Wassergehalte in der Skulptur bei unterschiedlichen Einhausungen und nördlicher Exposition bei einer Luftwechselrate von  $0.1 \text{ 1/h}$  im Zeitraum von Oktober bis April. Die freistehende Skulptur ohne Einhausung ist vergleichend mit aufgeführt.

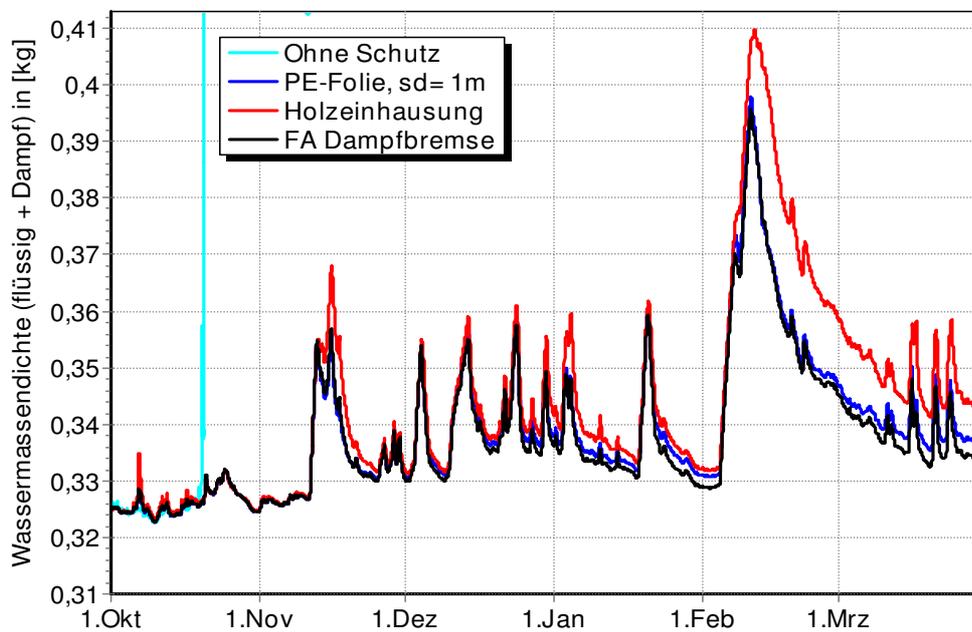
Abbildung 4.57: Verlauf der integralen Wassergehalte in der Skulptur bei unterschiedlichen Einhausungen und nördlicher Exposition bei einer Luftwechselrate von 2.5 1/h im Zeitraum von Oktober bis April. Die freistehende Skulptur ohne Einhausung ist vergleichend mit aufgeführt.
