ENTWICKLUNG UND ÜBERPRÜFUNG VON EINHAUSUNGSSYSTEMEN  
ZUR REDUZIERUNG UMWELTBEDINGTER SCHÄDIGUNGEN VON  
AUßENEXPONIERTE MARMOROBJEKTEN MIT DEM ZIEL DES LANGFRISTIGEN  
ERHALTS IN SITU AN EINEM NATIONAL BEDEUTENDEN OBJEKTKOMPLEX, DEN  
SCHLOSSBRÜCKENFIGUREN UNTER DEN LINDEN, BERLIN

DBU PROJEKT Nr.: 24000-45

2006 – 2010

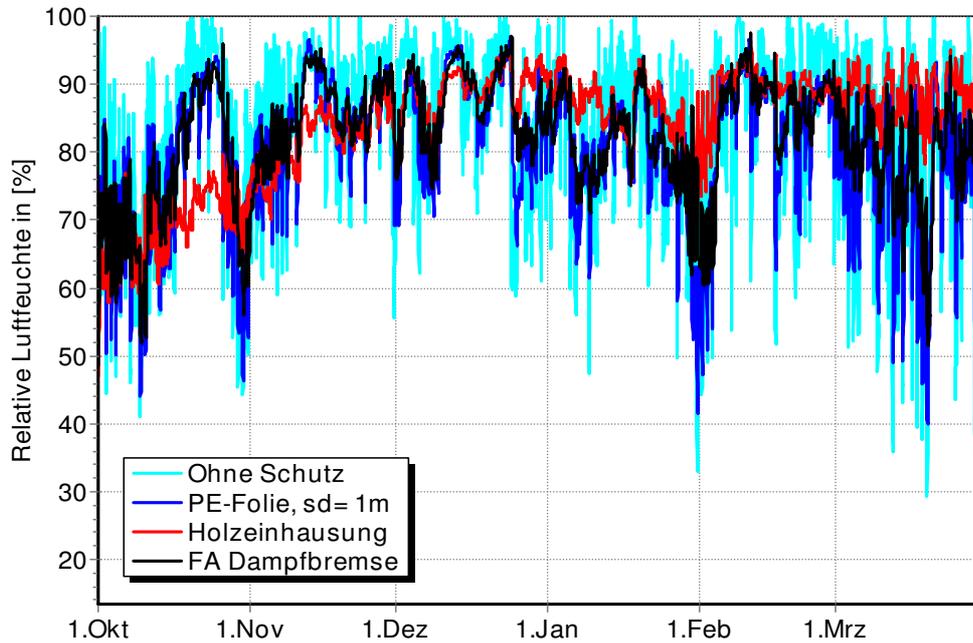
Abbildung 4.58: Verlauf der relativen Luftfeuchte am Arm der Skulptur (Position 1) bei unterschiedlichen Einhausungen und nördlicher Exposition bei einer Luftwechselrate von 0.1 1/h im Zeitraum von Oktober bis April. Die freistehende Skulptur ohne Einhausung ist vergleichend mit aufgeführt.

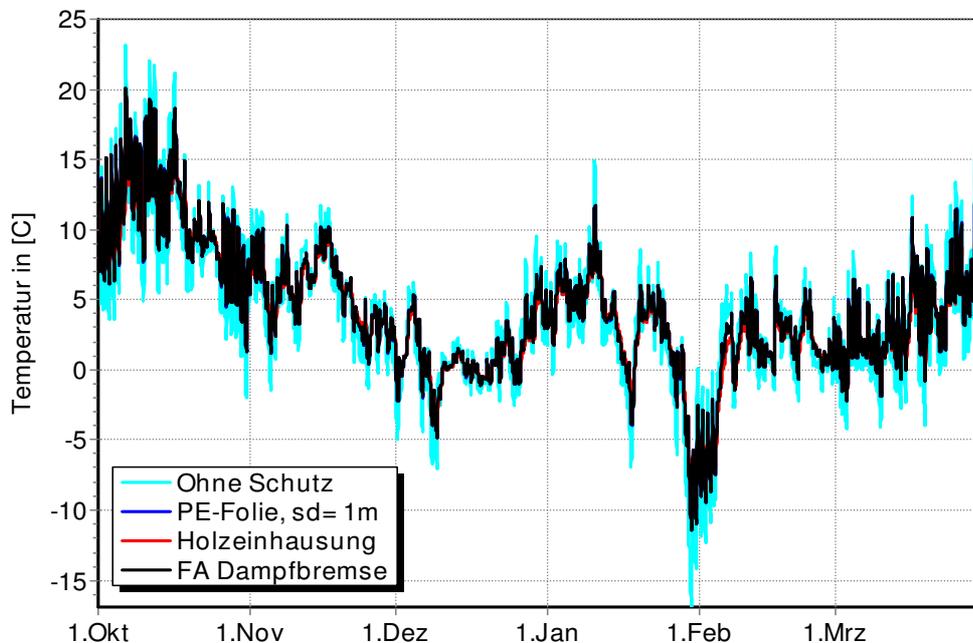
Abbildung 4.59: Verlauf der Temperatur am Arm der Skulptur (Position 1) bei unterschiedlichen Einhausungen und nördlicher Exposition bei einer Luftwechselrate von 0.1 1/h im Zeitraum von Oktober bis April. Die freistehende Skulptur ohne Einhausung ist vergleichend mit aufgeführt.

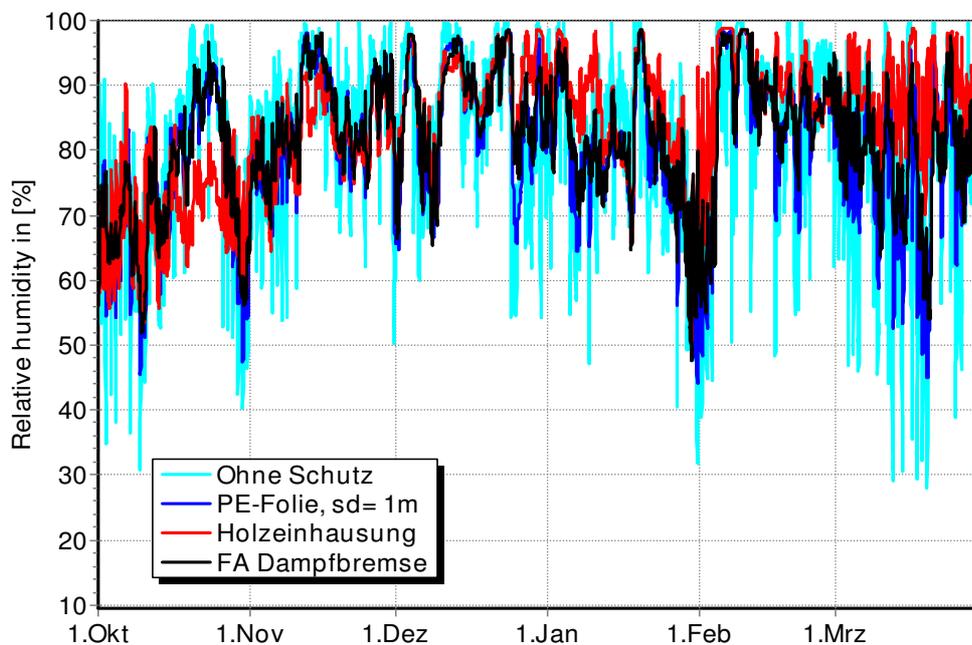
Abbildung 4.61: Verlauf der relativen Luftfeuchte am Torso der Skulptur (Position 2, horizontale Oberfläche oben) bei unterschiedlichen Einhausungen und nördlicher Exposition bei einer Luftwechselrate von 0.1 1/h im Zeitraum von Oktober bis April. Die freistehende Skulptur ohne Einhausung ist vergleichend mit aufgeführt.

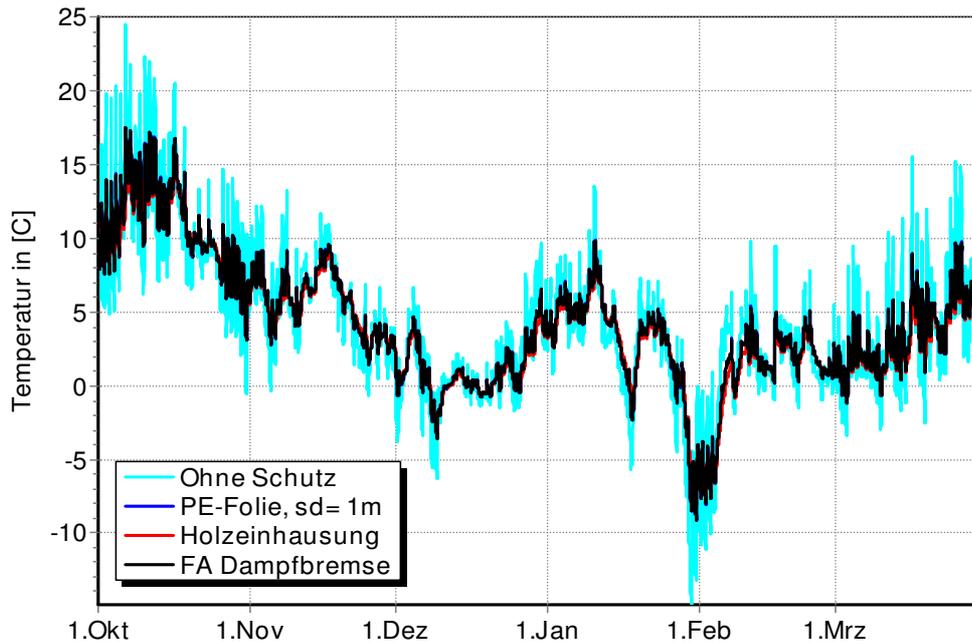
Abbildung 4.62: Verlauf der Temperatur am Torso der Skulptur (Position 2, horizontale Oberfläche oben) bei unterschiedlichen Einhausungen und nördlicher Exposition bei einer Luftwechselrate von 0.1 1/h im Zeitraum von Oktober bis April. Die freistehende Skulptur ohne Einhausung ist vergleichend mit aufgeführt.

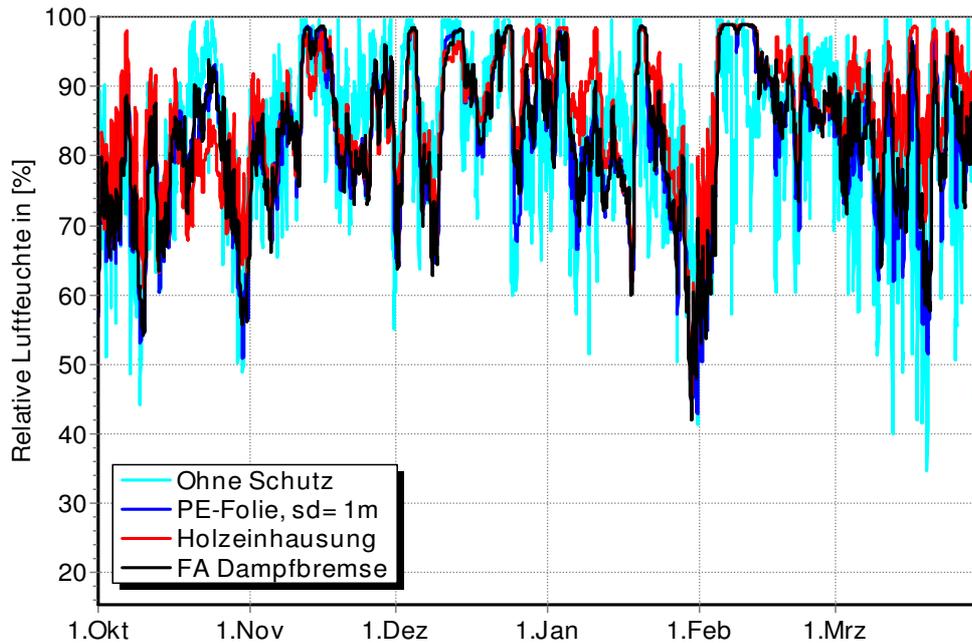
Abbildung 4.64: Verlauf der relativen Luftfeuchte am Torso der Skulptur (Position 3) bei unterschiedlichen Einhausungen und nördlicher Exposition bei einer Luftwechselrate von 0.1 1/h im Zeitraum von Oktober bis April. Die freistehende Skulptur ohne Einhausung ist vergleichend mit aufgeführt.

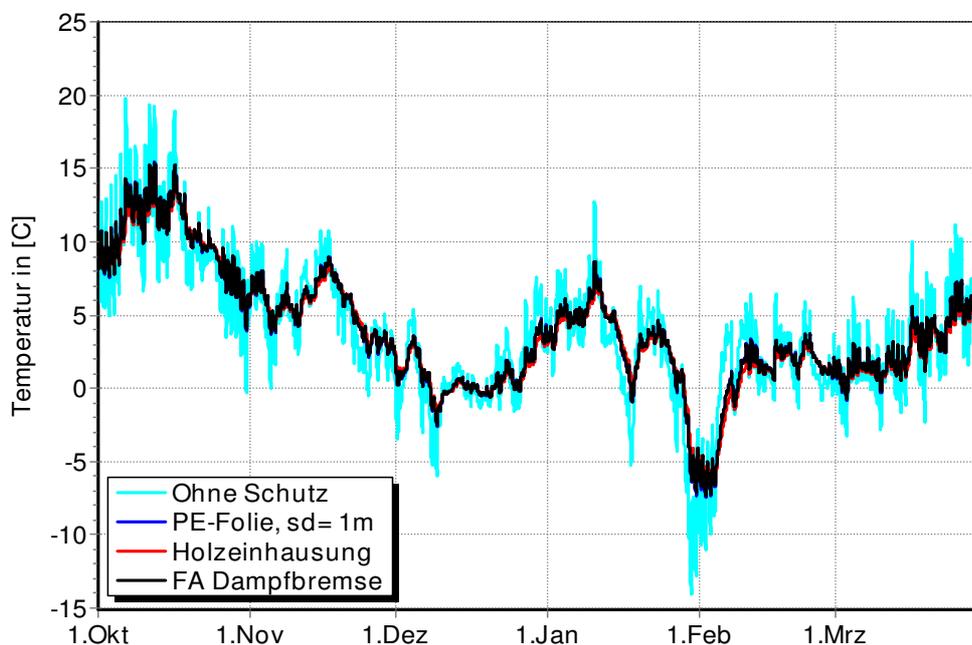
Abbildung 4.65: Verlauf der Temperatur am Torso der Skulptur (Position 3) bei unterschiedlichen Einhausungen und nördlicher Exposition bei einer Luftwechselrate von 0.1 1/h im Zeitraum von Oktober bis April. Die freistehende Skulptur ohne Einhausung ist vergleichend mit aufgeführt.
